Program cjelovite obnove povijesne jezgre Grada Zagreba : Blok 19 - konzervatorski model

BLOK 19

KONZERVATORSKI MODEL

INSTITUT ZA POVIJEST UMJETNOSTI
ZAGREB, ožujak 2021.

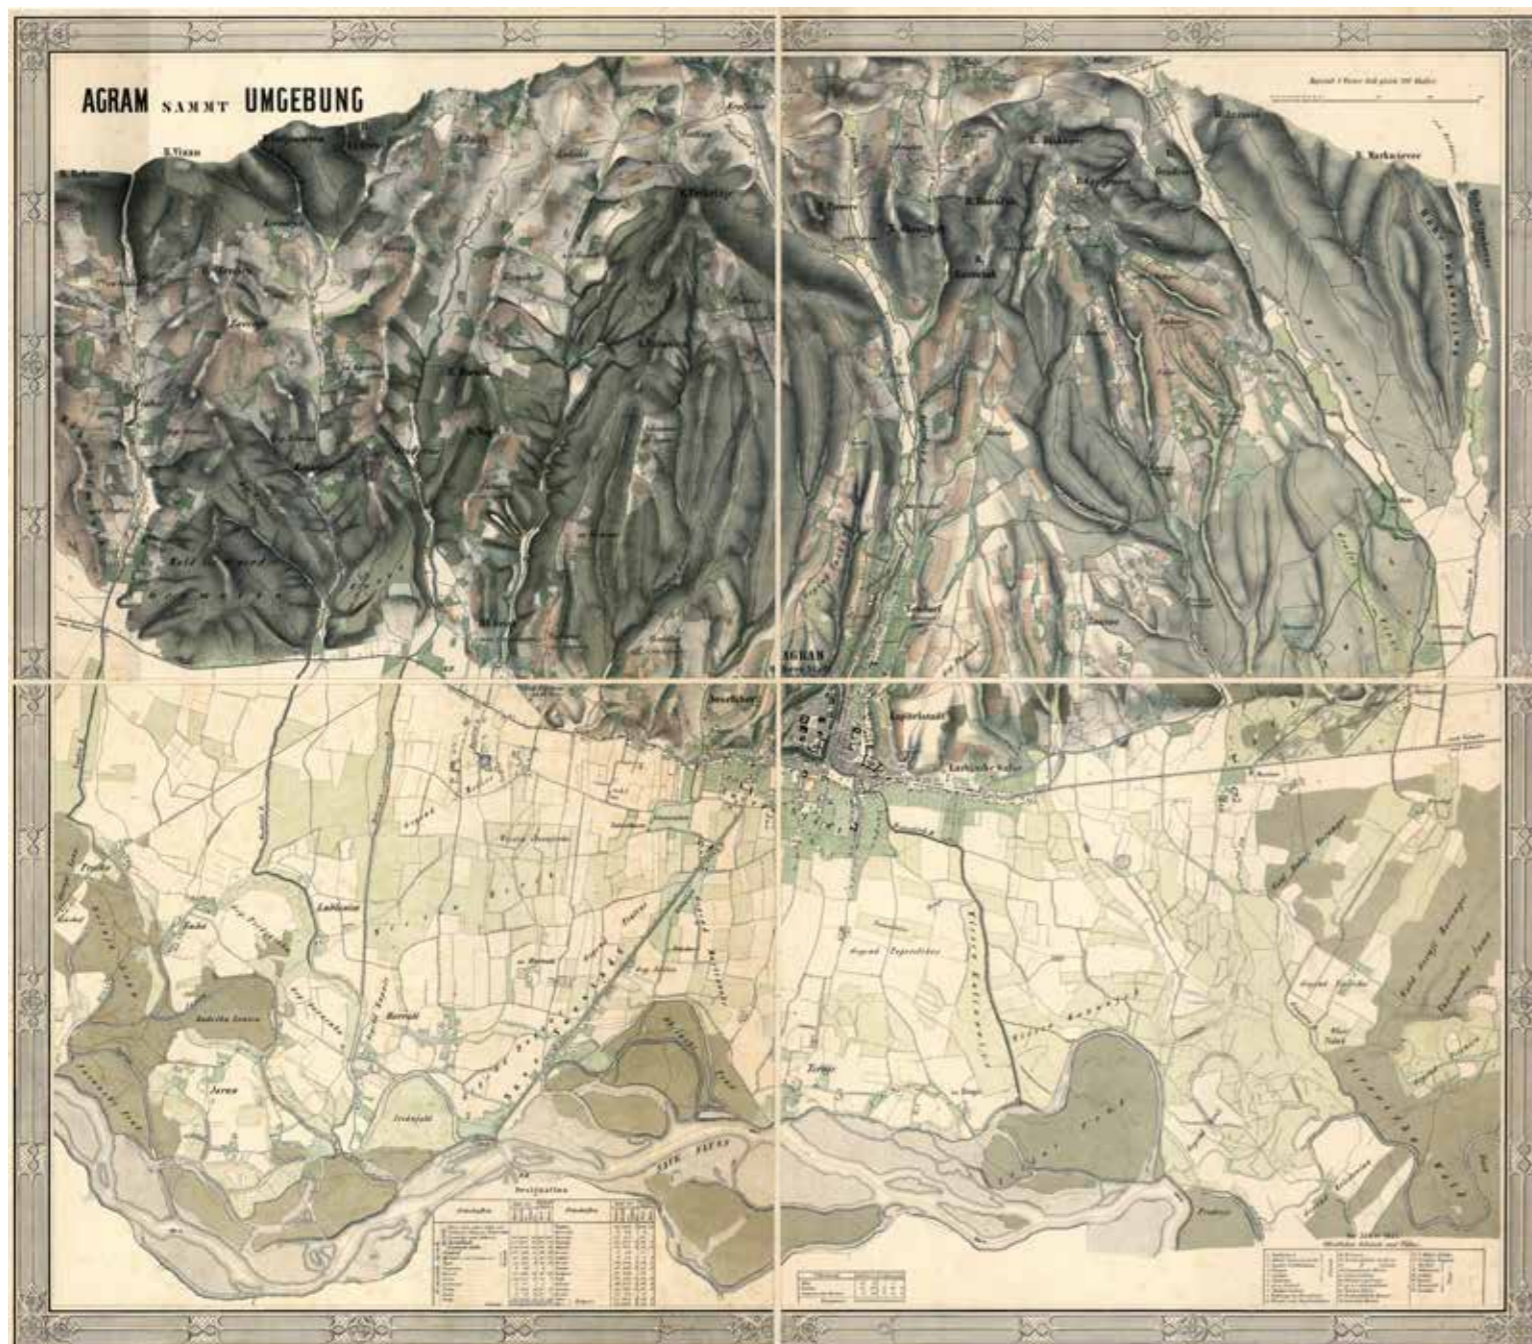
Plan Zagreba, 1853./1854., HDA

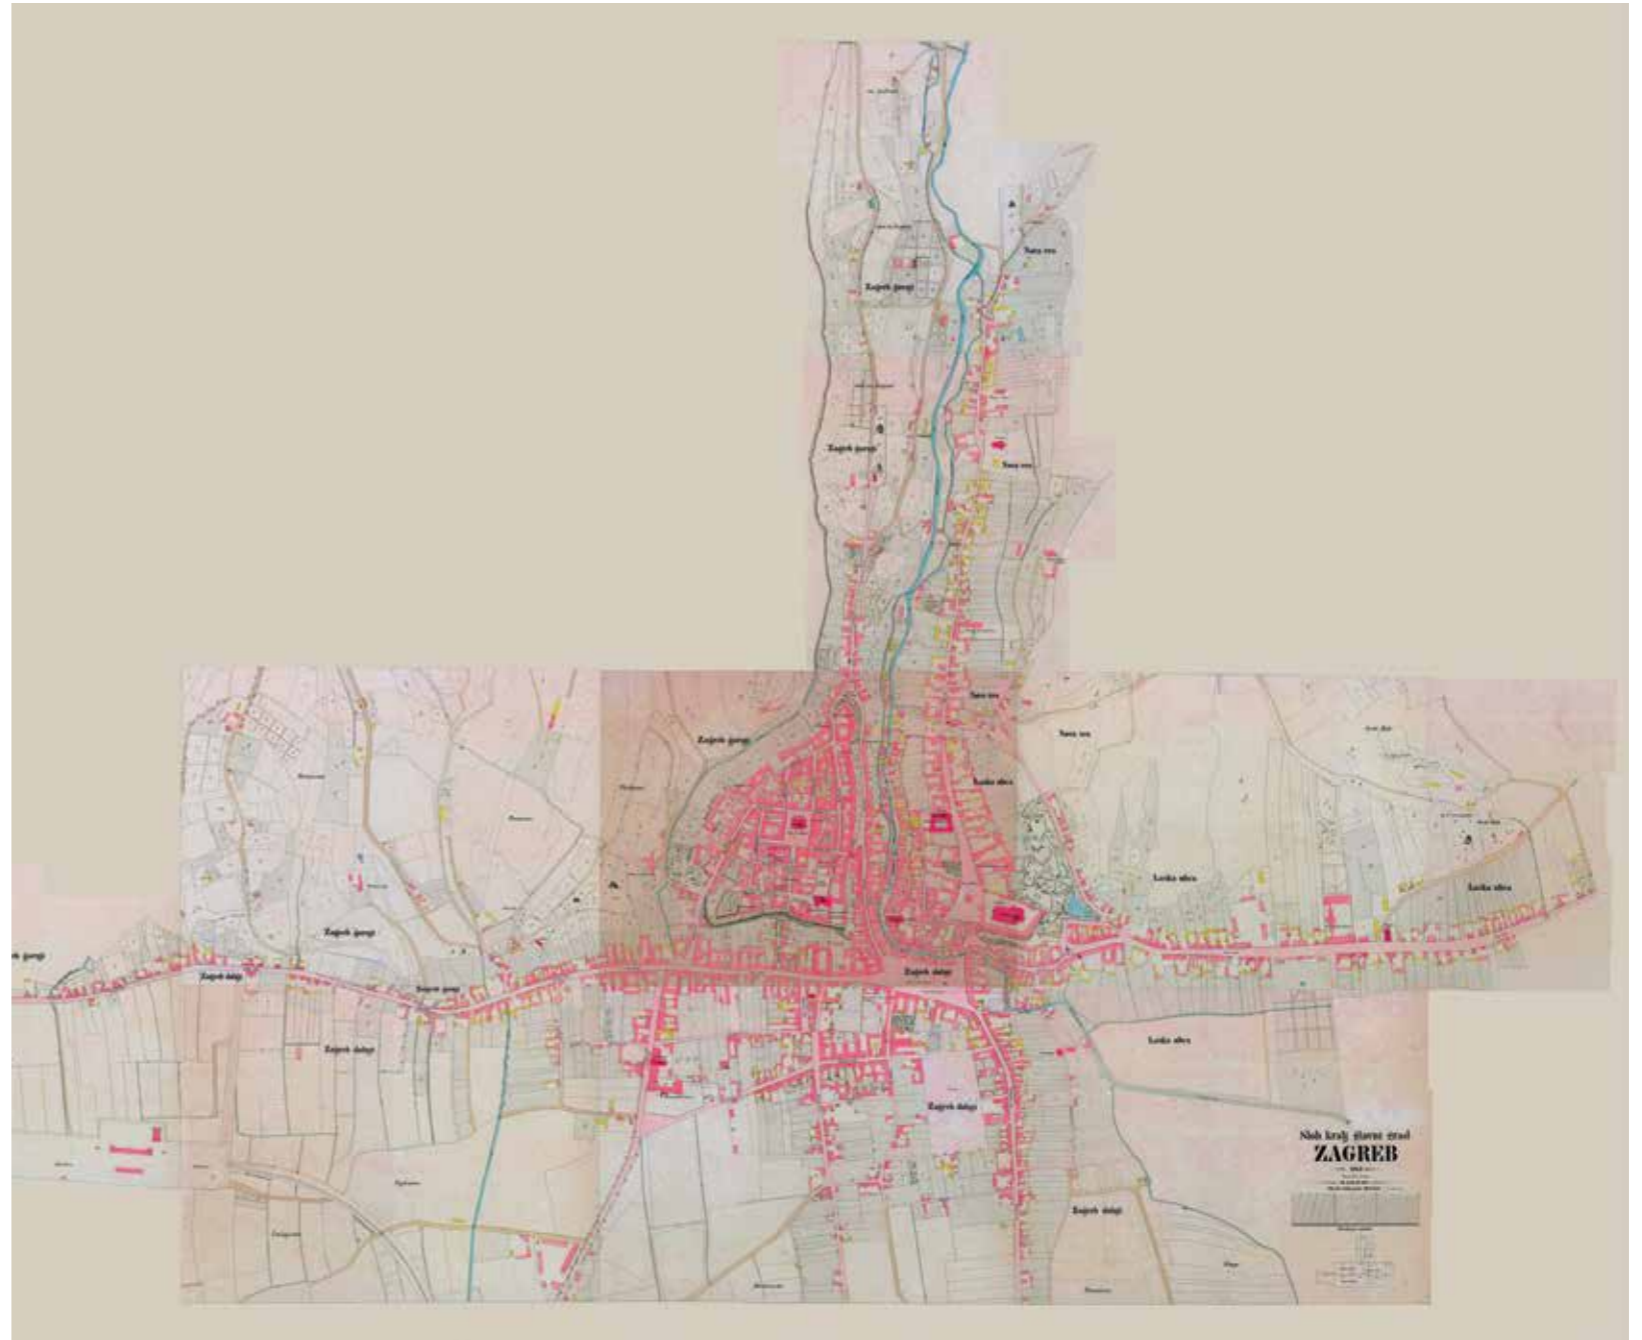
Katastarska karta Zagreba, 1864.

Do 1864. godine, i prvog plana grada, Blok 19 tek je djelomično izgrađen duž Ilice i Frankopanske ulice s trgovinama, kavanama, svratištima te obrtničkim radnjama. Unutar bloka u Dalmatinskoj 10 nalazi se i perivoj, hortikulturno oblikovana površina duž čije je ulične strane izgrađena mala građanska palača Spevec prema projektu Hermana Bolléa (1889./1890.). Od četiriju uglova nije »utvrđen« samo onaj na sutoku Dalmatinske i Medulićeve. Parcele bloka dužom su osi položene u smjeru sjever – jug, što je i razlog zbog kojega su parcele i u Frankopanskoj i u Medulićevoj ulici »plitke«, tj. imaju malu dubinu, a one u Ilici i Dalmatinskoj su dublje. Izgradnjom bloka, parcele s dužom uličnom frontom u Ilici i Frankopanskoj s vremenom se »sužavaju«, tj. dijele na više manjih. Primjeri takvog usitnjavanja su parcele, tj. zgrade u Ilici 51–53–53a (1887./1888.) i Ilici 41–41a–43 (1894., 1929.) te Frankopanskoj 2a–2b i 6 (1891.–1899.). U oba slučaja riječ je o poduzetničkom pothvatu obitelji arhitekta Lea Hönigsberga, tj. arhitektonskog biroa Hönigsberg i Deutsch, koji i potpisuje autorstvo svih kuća. Istodobno se usitnjavaju i parcele u Medulićevoj ulici, gdje na uglu Dalmatinske 14 i Medulićeve 11–13 arhitekt Janko Josip Grahor također veću parcelu dijeli

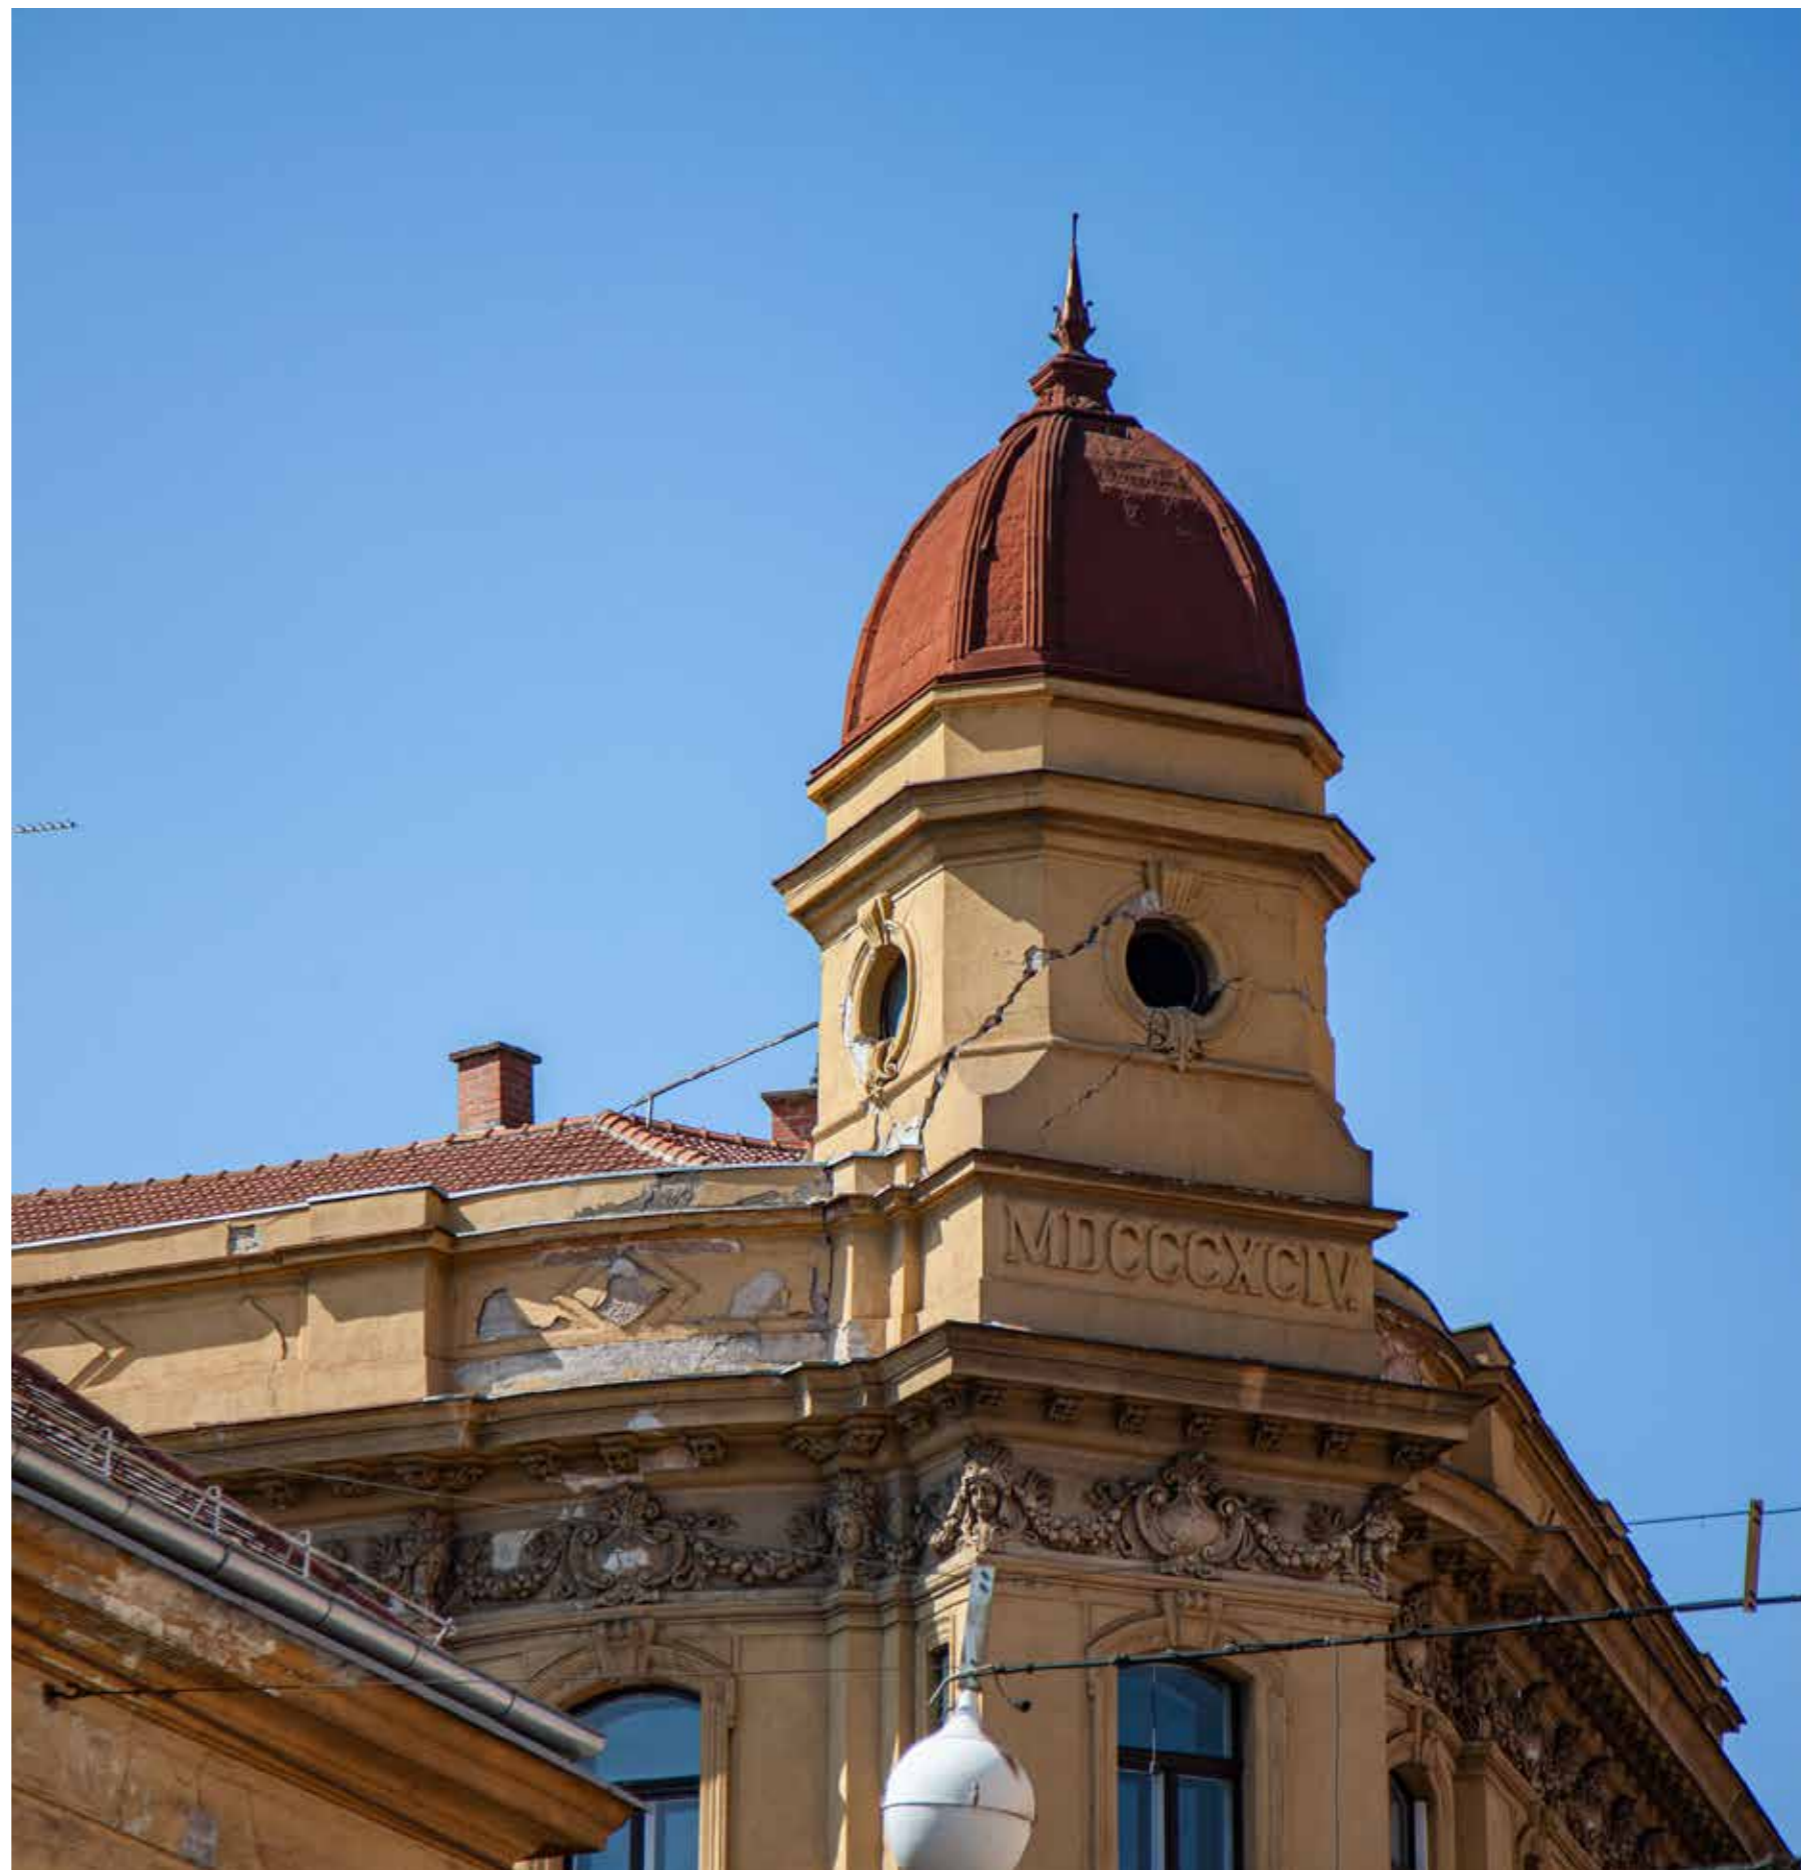
Kuća Hönigsberg, Frankopanska 2, ugaona kupola oštećena u potresu 22. ožujka 2020. i uklonjena nakon potresa 22. travnja

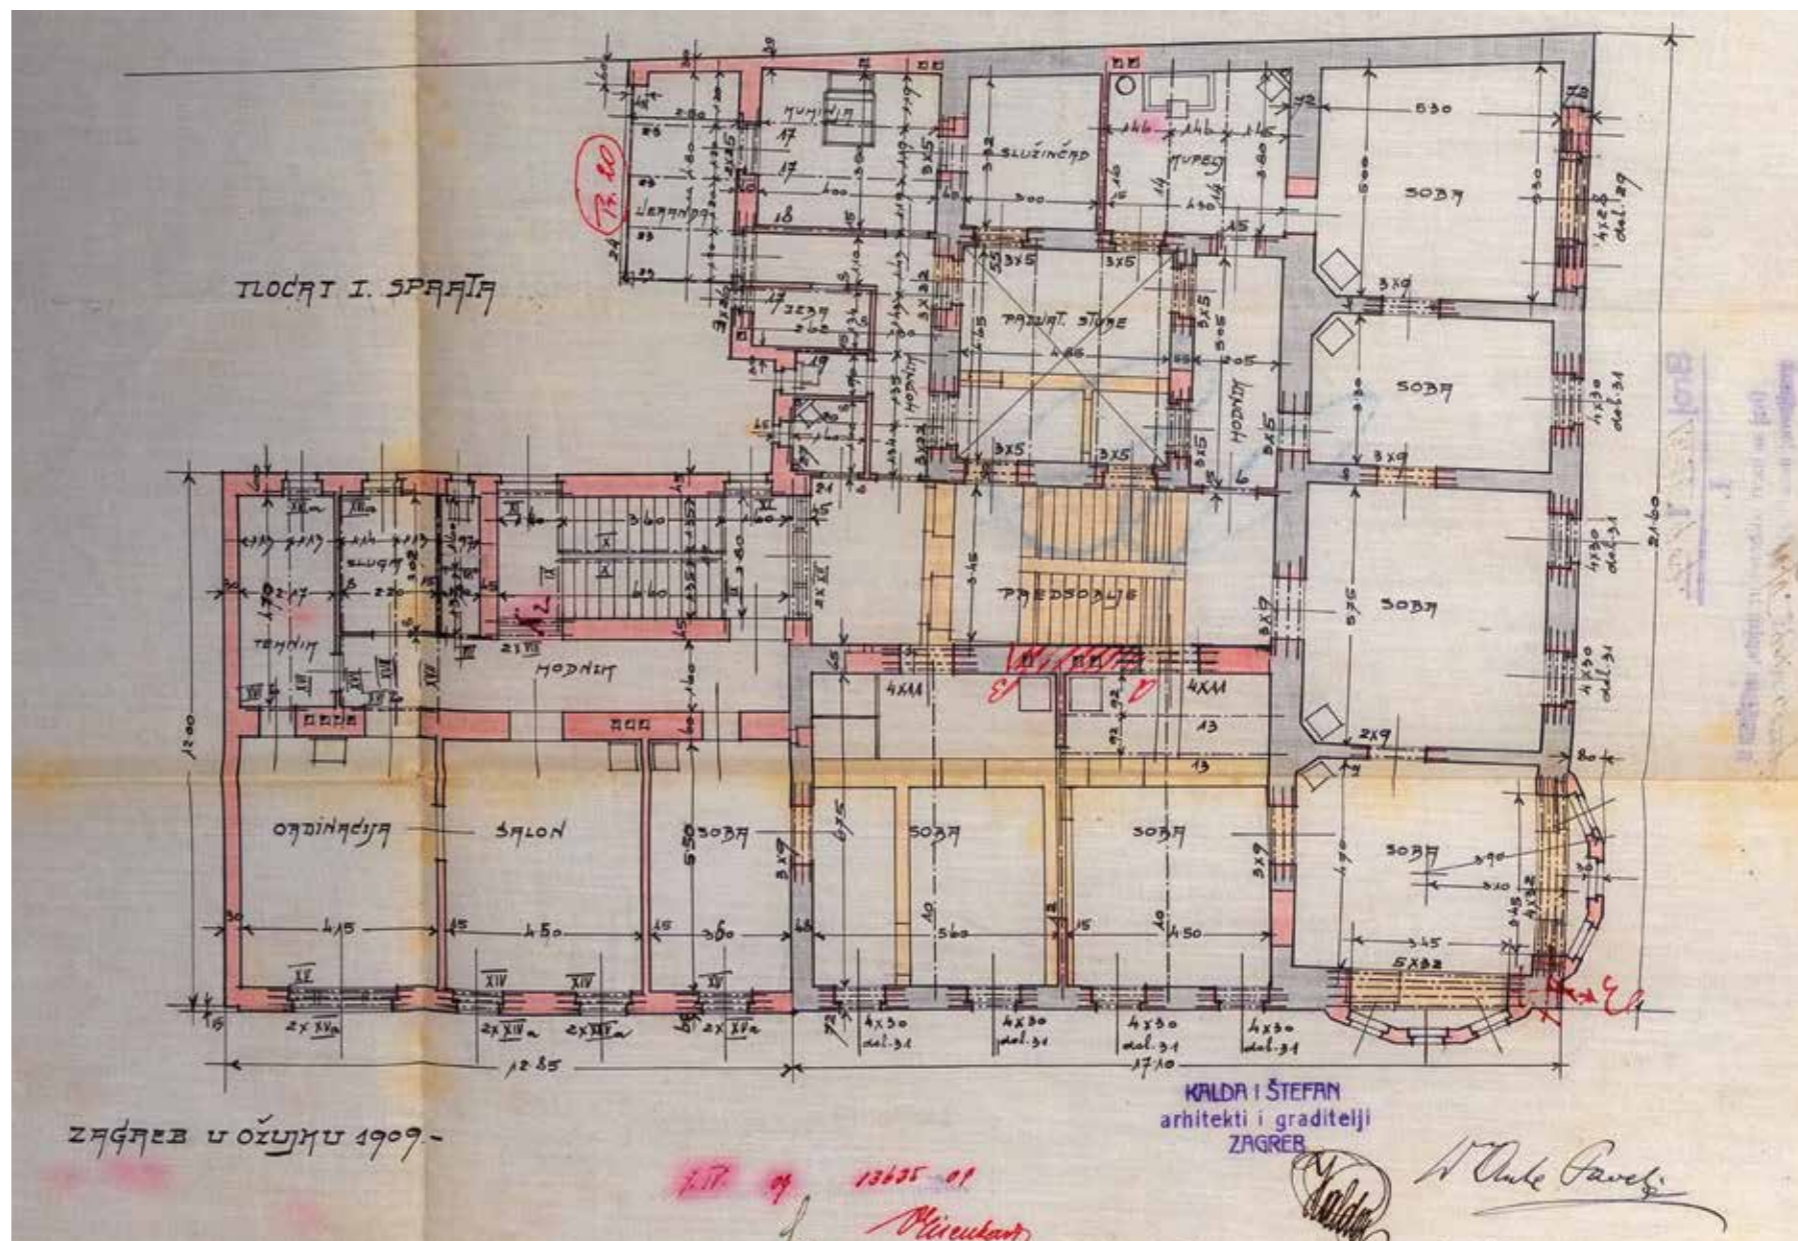
Kuća Pavić, projekt, Lav Kalda 1909., tlocrt podruma, prizemlja i katova, DAZ

Zgradu čine dvije zasebne zgrade (spojene zajedničkim stubištem): pregrađena dvokatna uglovnica, sagrađena prije 1864., i ugrađena trokatnica, sagrađena 1909. godine. Dva krila, istočno prema Frankopanskoj i južno prema Dalmatinskoj, formiraju osnovu u obliku slova L koja zauzima više od tri četvrtine parcele. Preostala četvrtina u sjeverozapadnom uglu pripada dvorištu u koje se ulazi sa stubišnog prostora. Ulazni portal zgrade nalazi se na

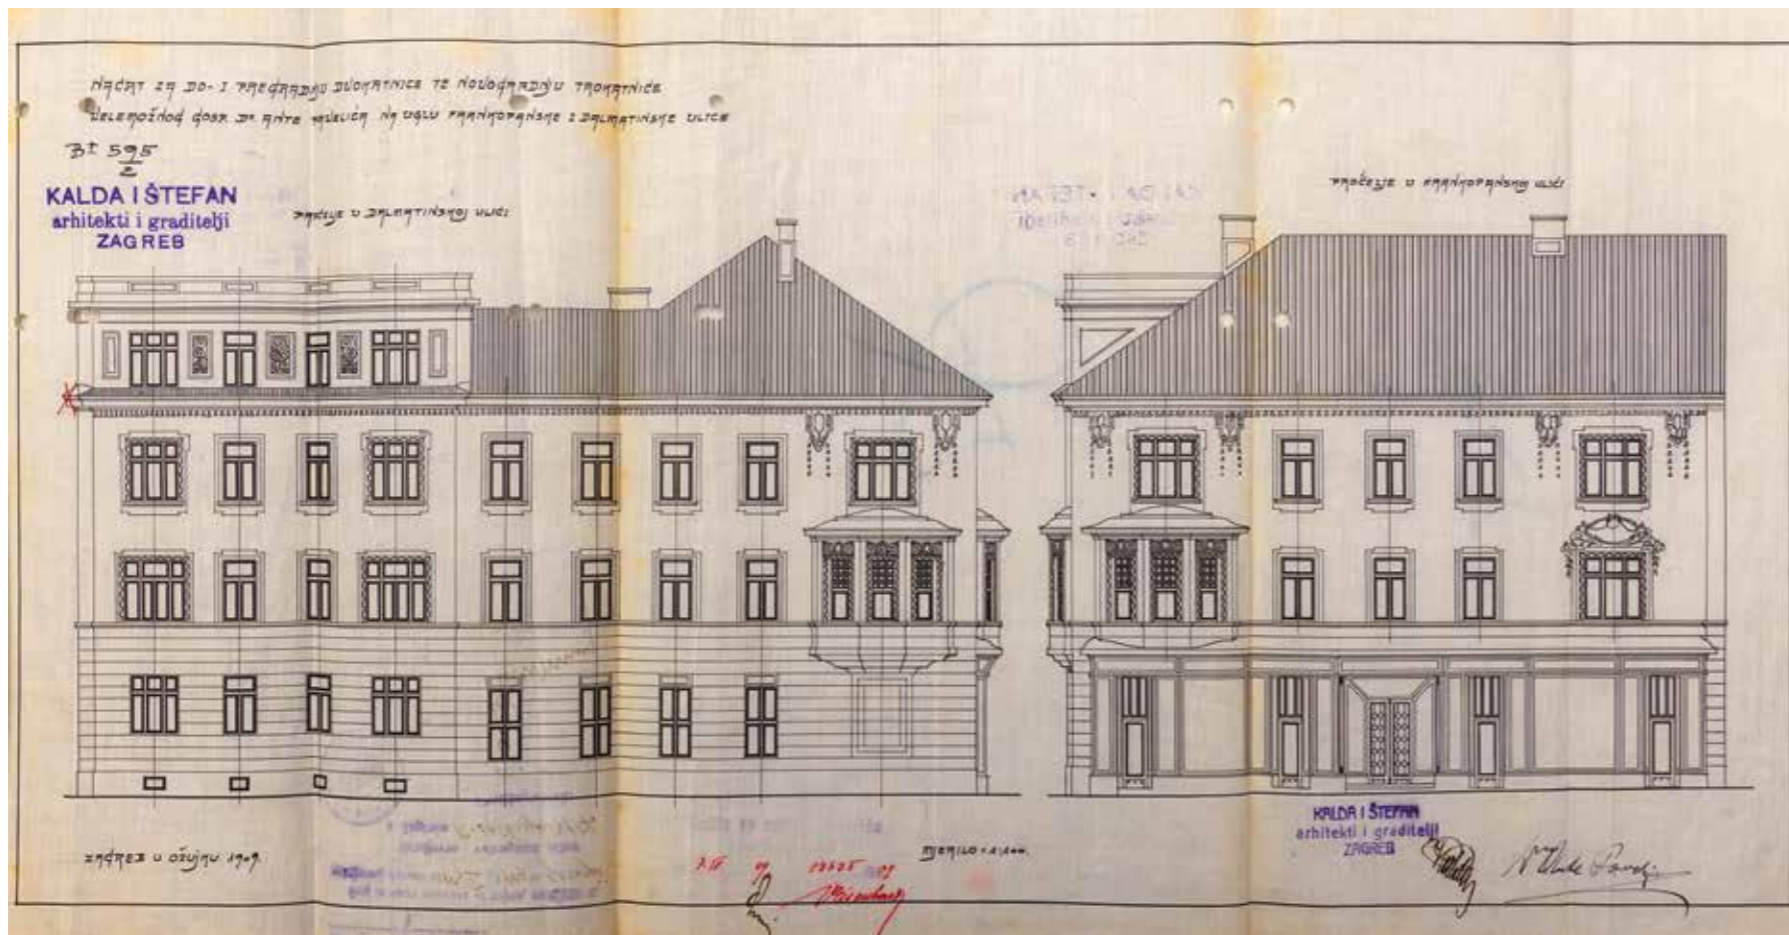
Kuća Pavelić, projekt, Lav Kalda 1909., južno i istočno pročelje, DAZ

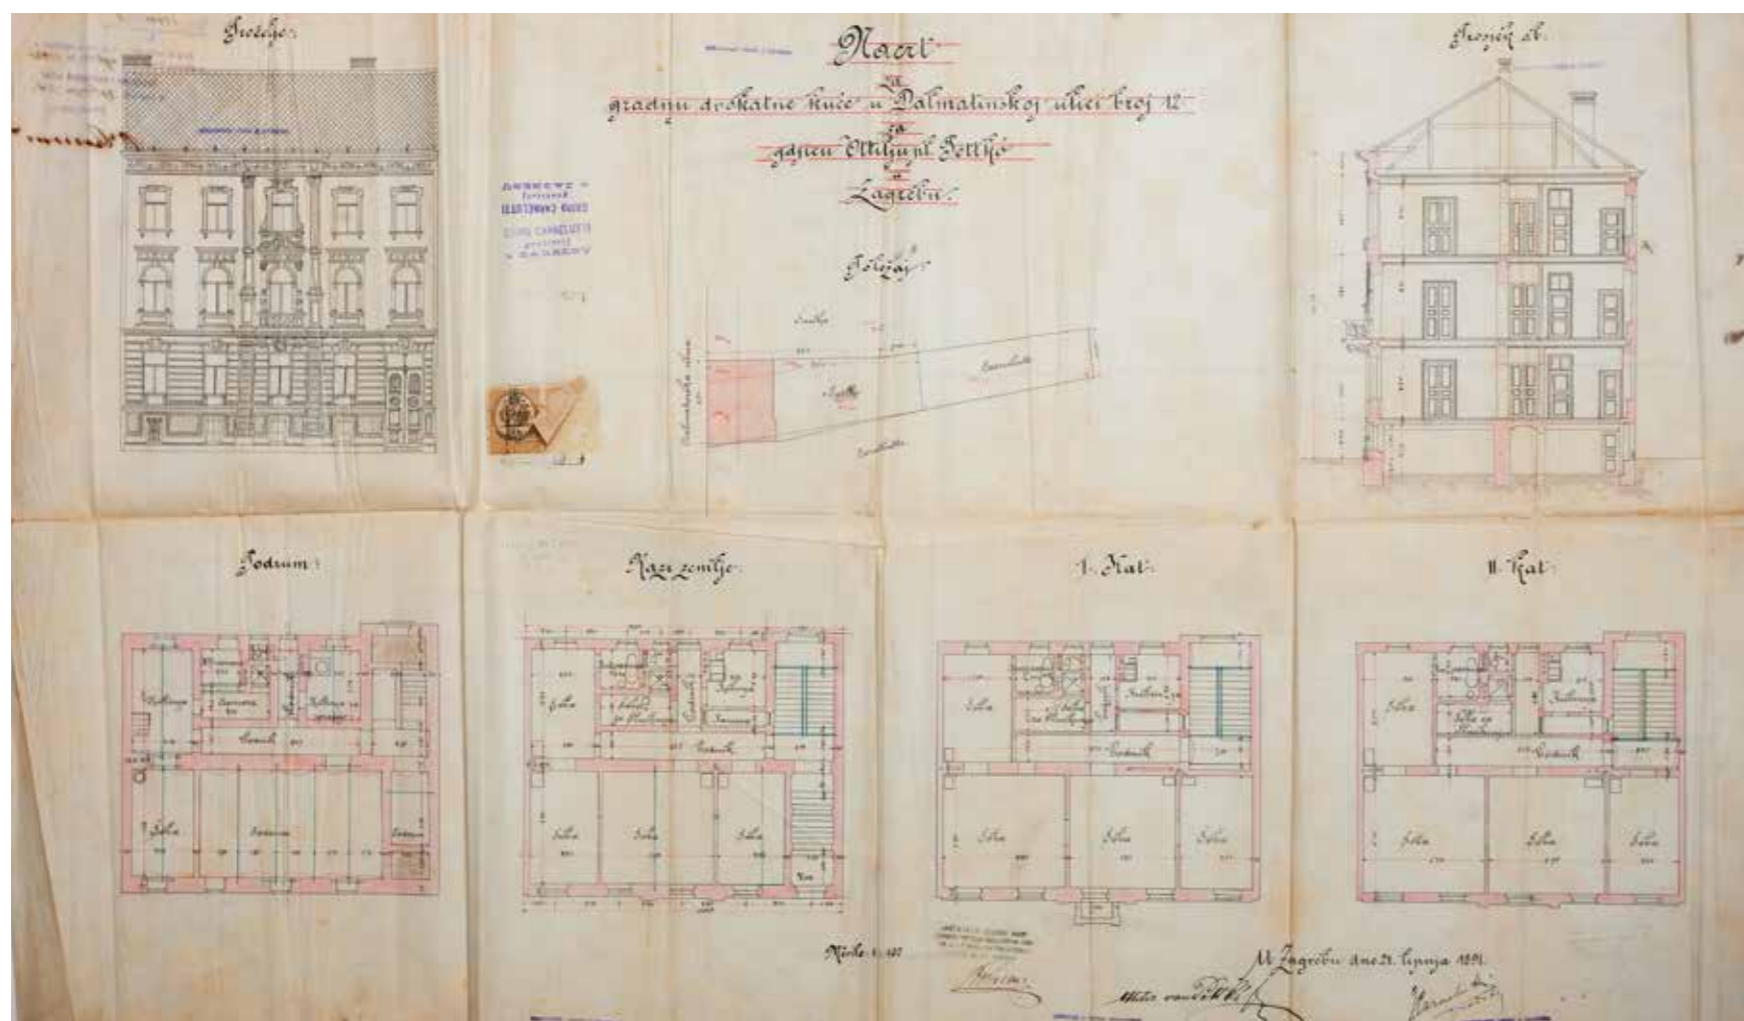
Kuća Pettko, projekt, Gjuo Carnelutti, 1891., pročelje, presjek, tlocrt podruma, prizemlja i katova, DAZ

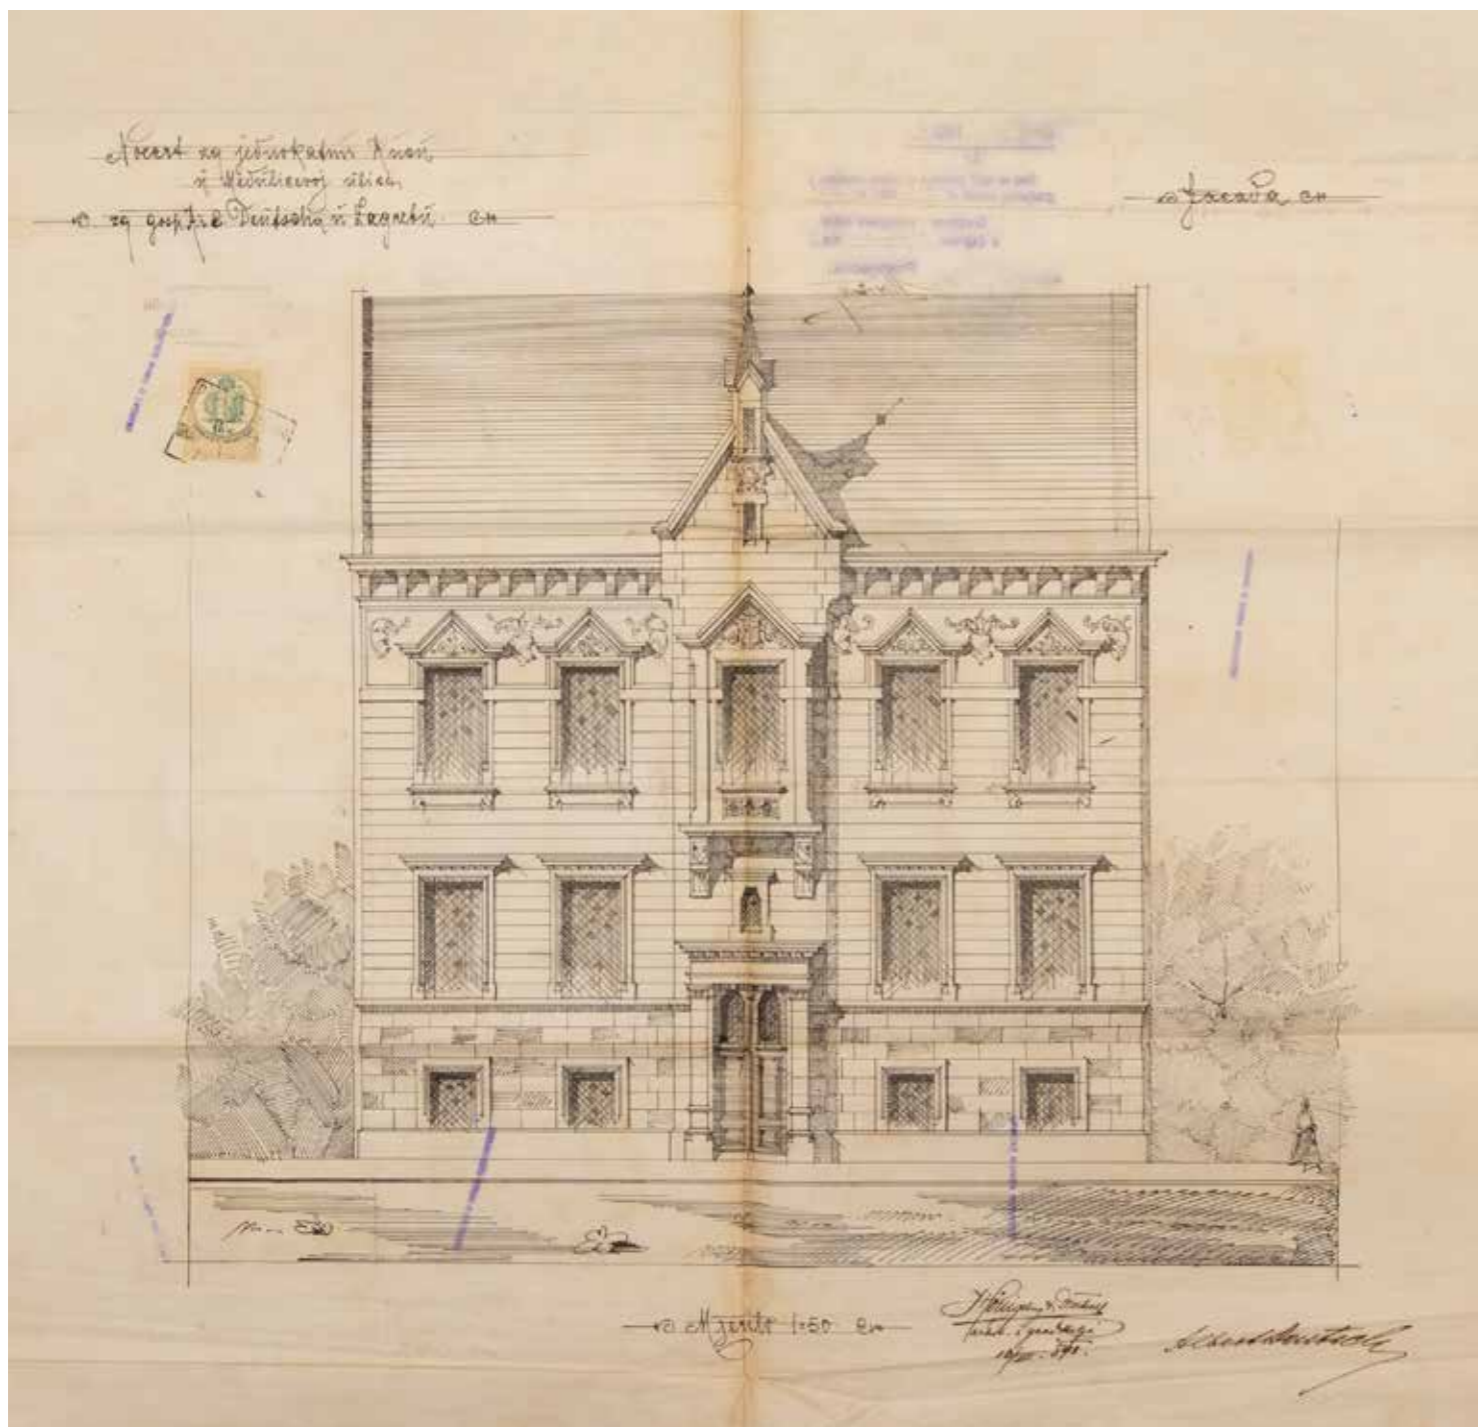
Kuća Deutsch, projekt, Hönigsberg i Deutsch, 1893. pročelje, DAZ

Glavno pročelje stambene zgrade Alberta Deutscha u Medulićevoj 9 ima pet prozorskih osi. Vijencem je podijeljeno u tri dijela. Donji dio pročelja, u zoni podruma i dijelom visokog prizemlja, dekoriran je snažno istaknutom rustikom izvedenom u žbuci. U središnjem, blago istaknutom

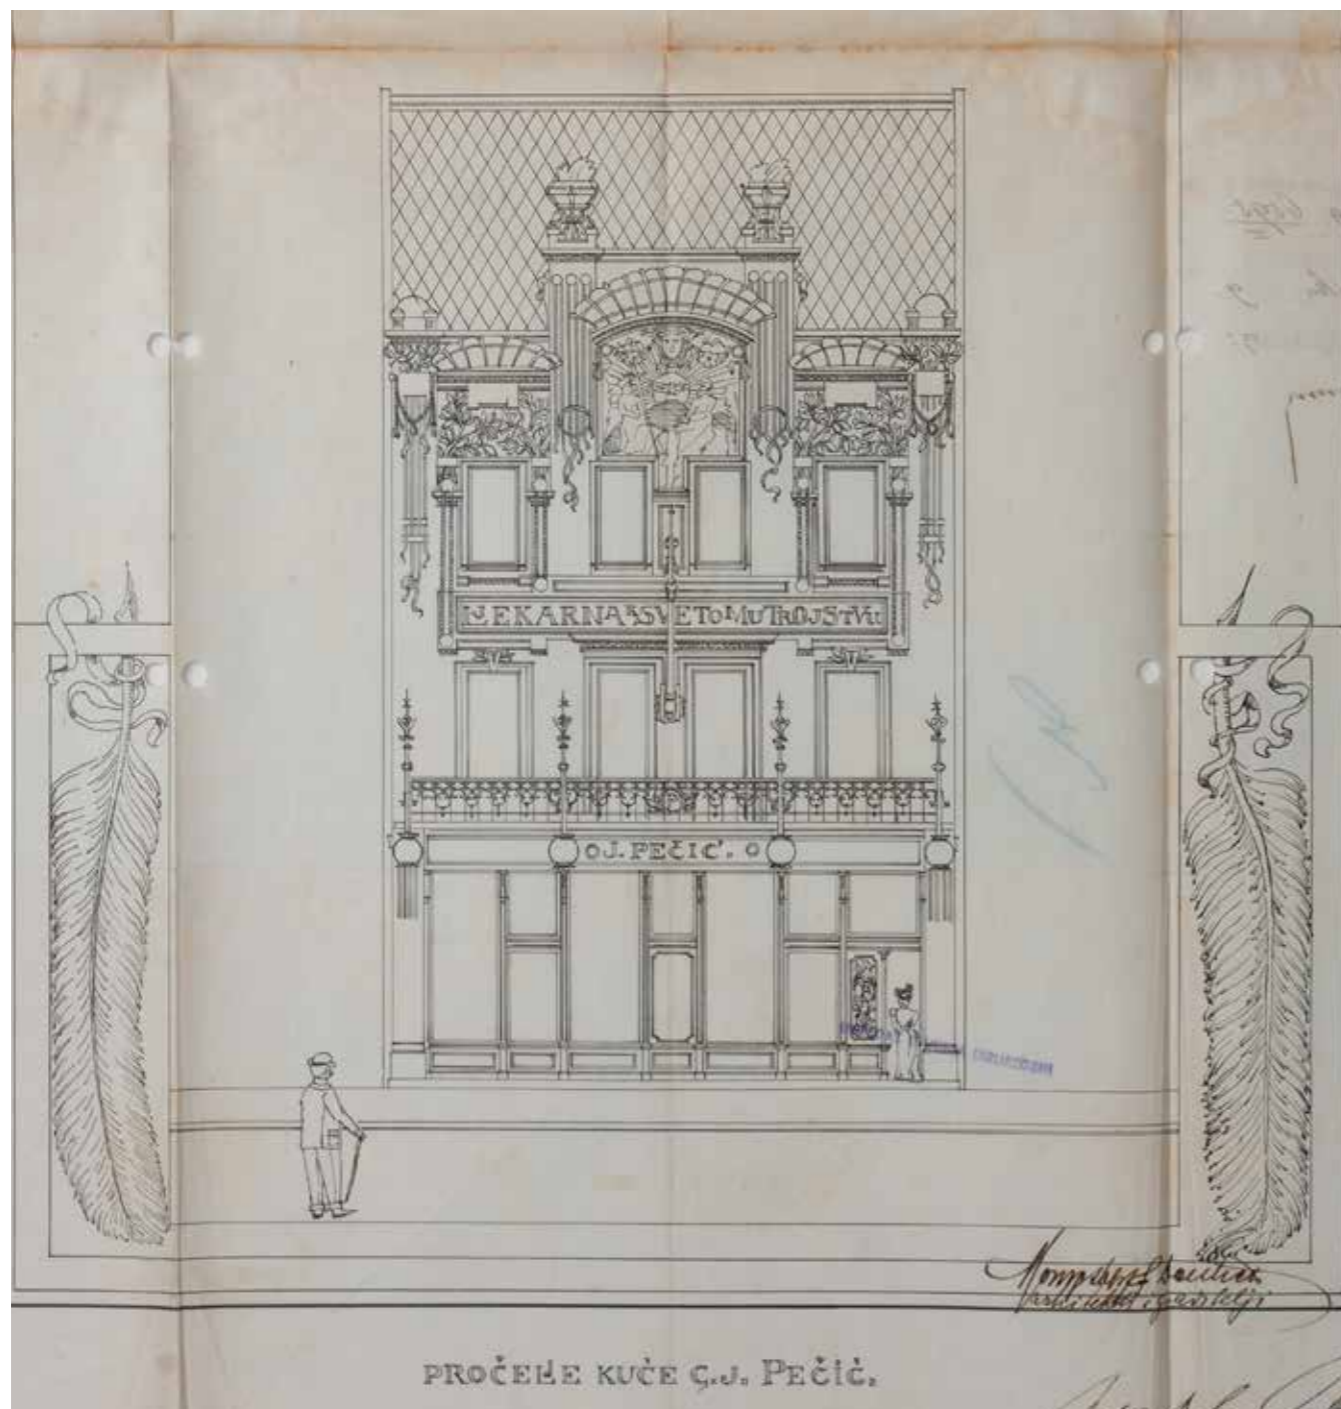
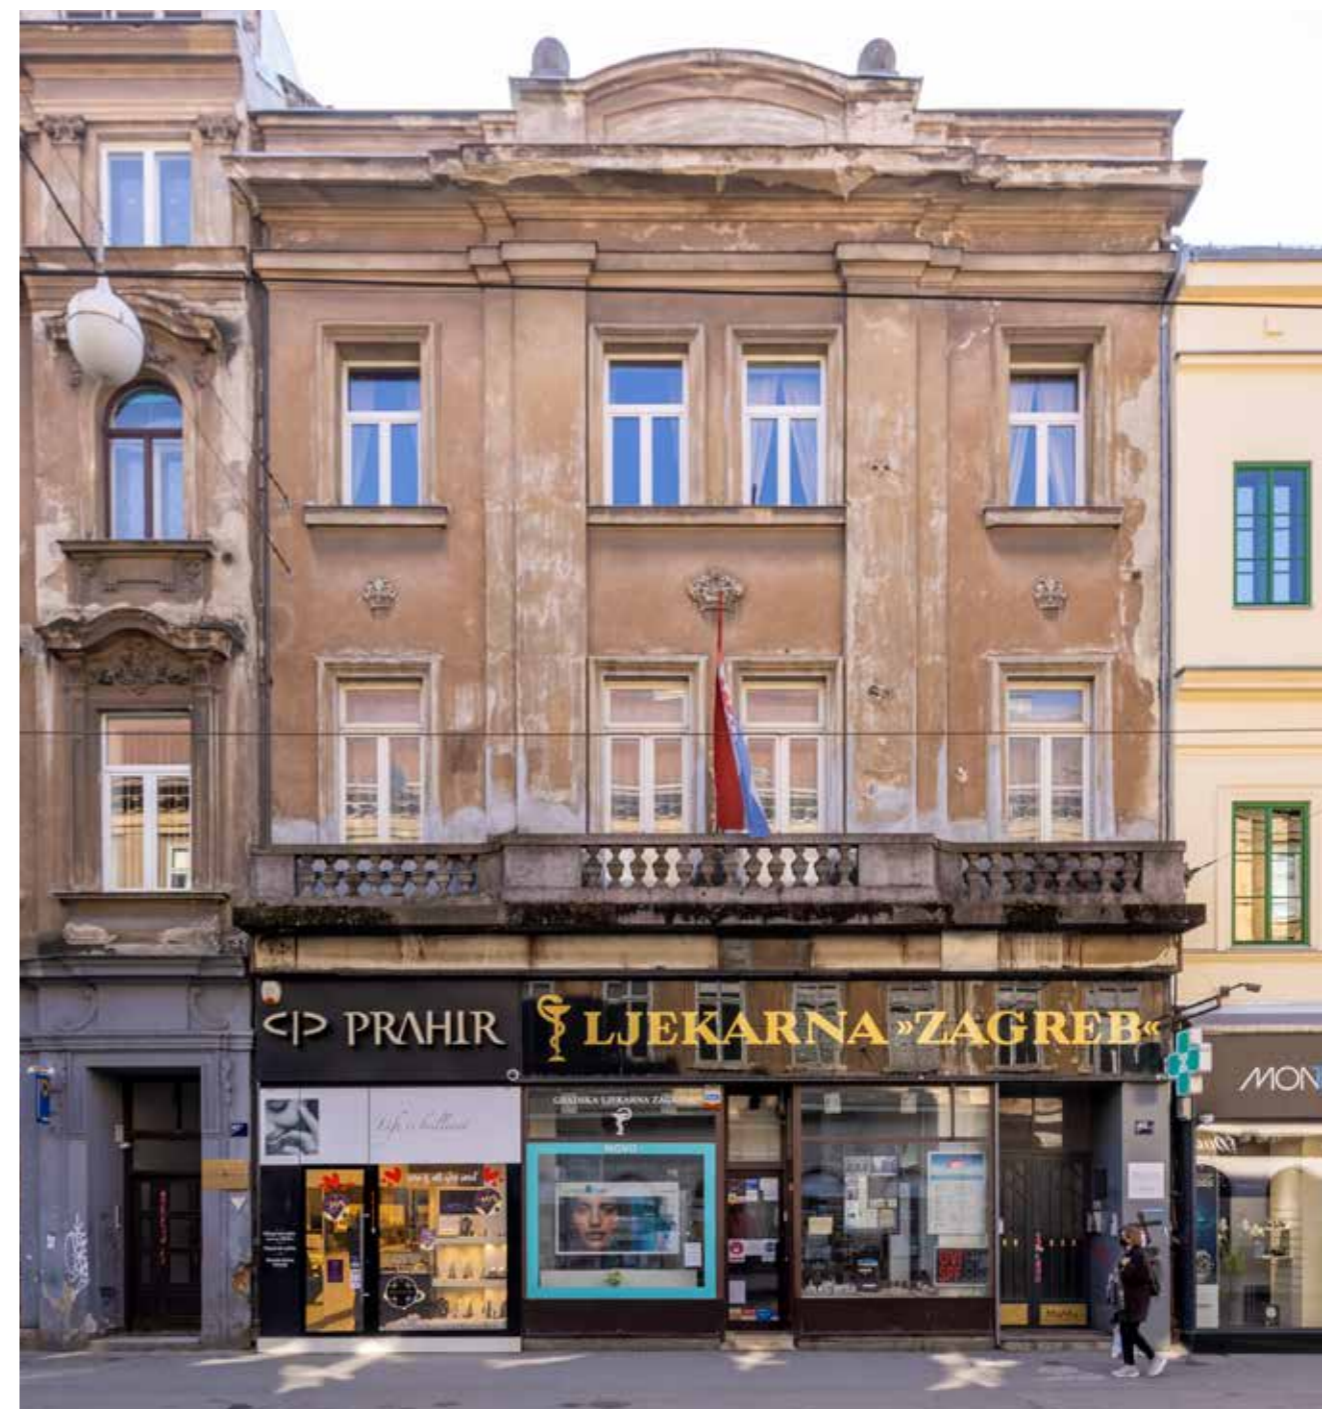
Kuća Pečić, projekt pročelja, Vjekoslav Bastl, 1899., DAD
