Program cjelovite obnove povijesne jezgre Grada Zagreba : Blok 19 - konzervatorski model

BLOK 19

KONZERVATORSKI MODEL

INSTITUT ZA POVIJEST UMJETNOSTI
ZAGREB, ožujak 2021.

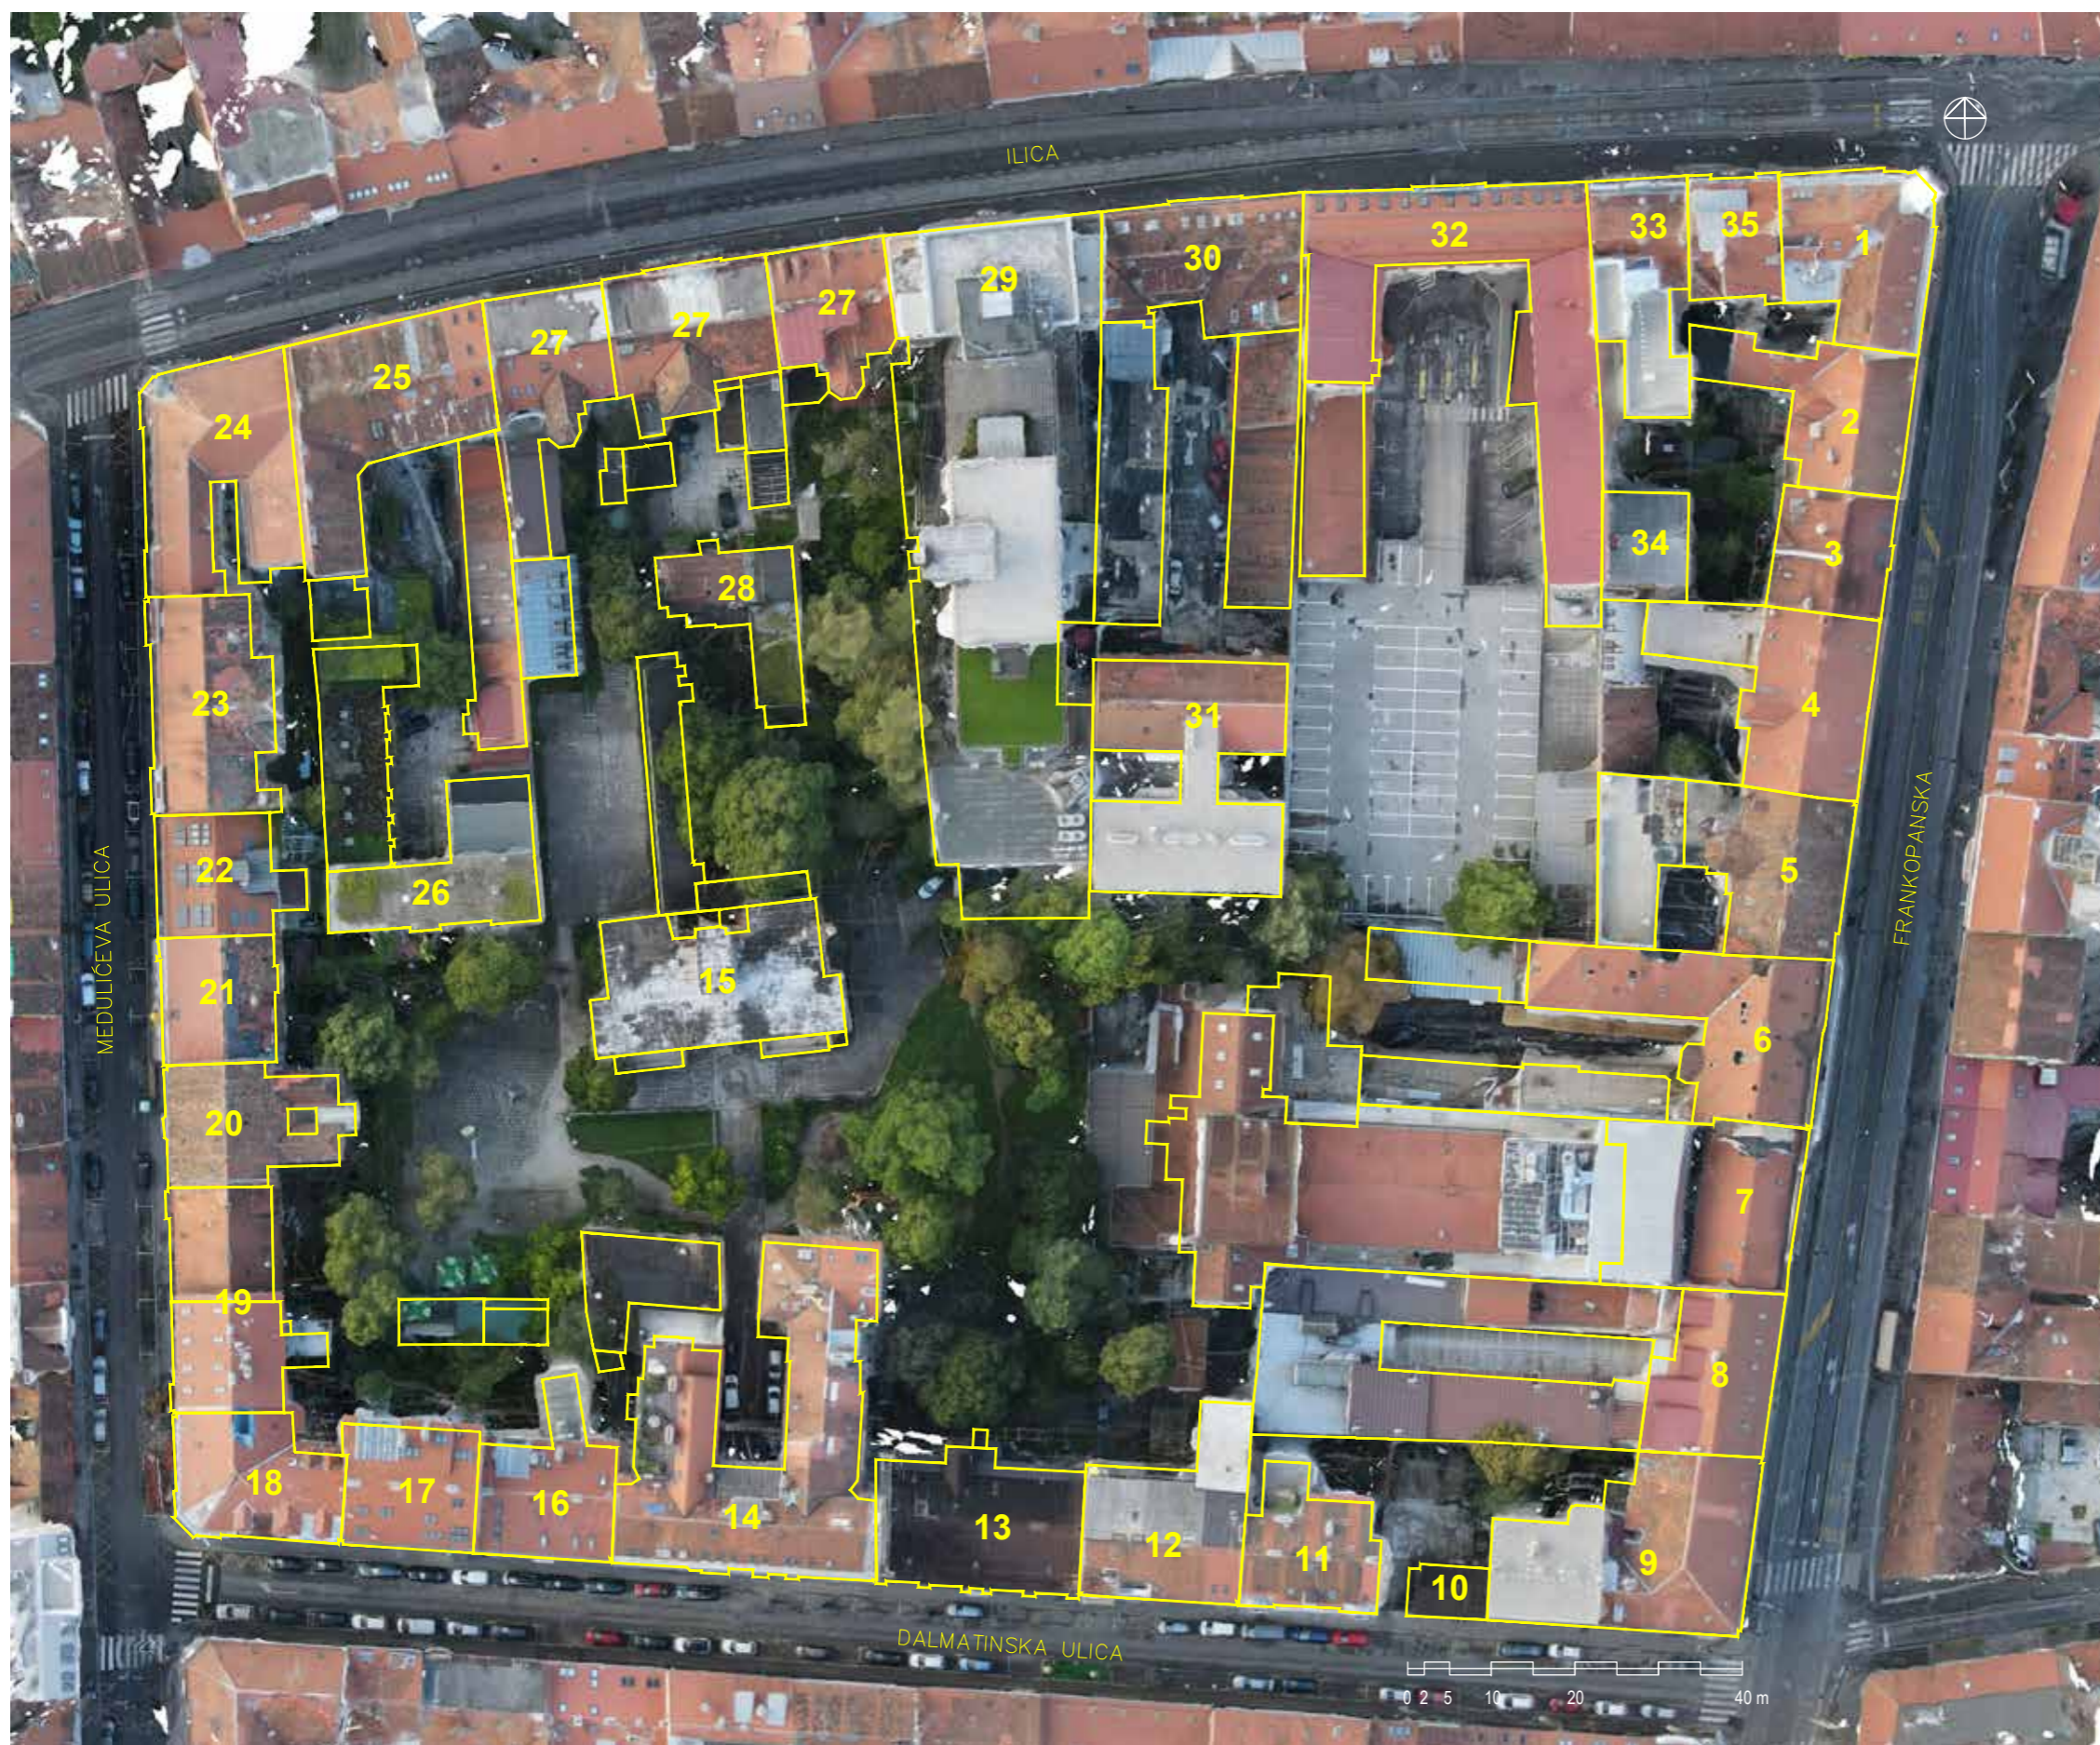
Blok 19 – ortofoto s
označenim identifikacijskim
brojevima i adresama kuća

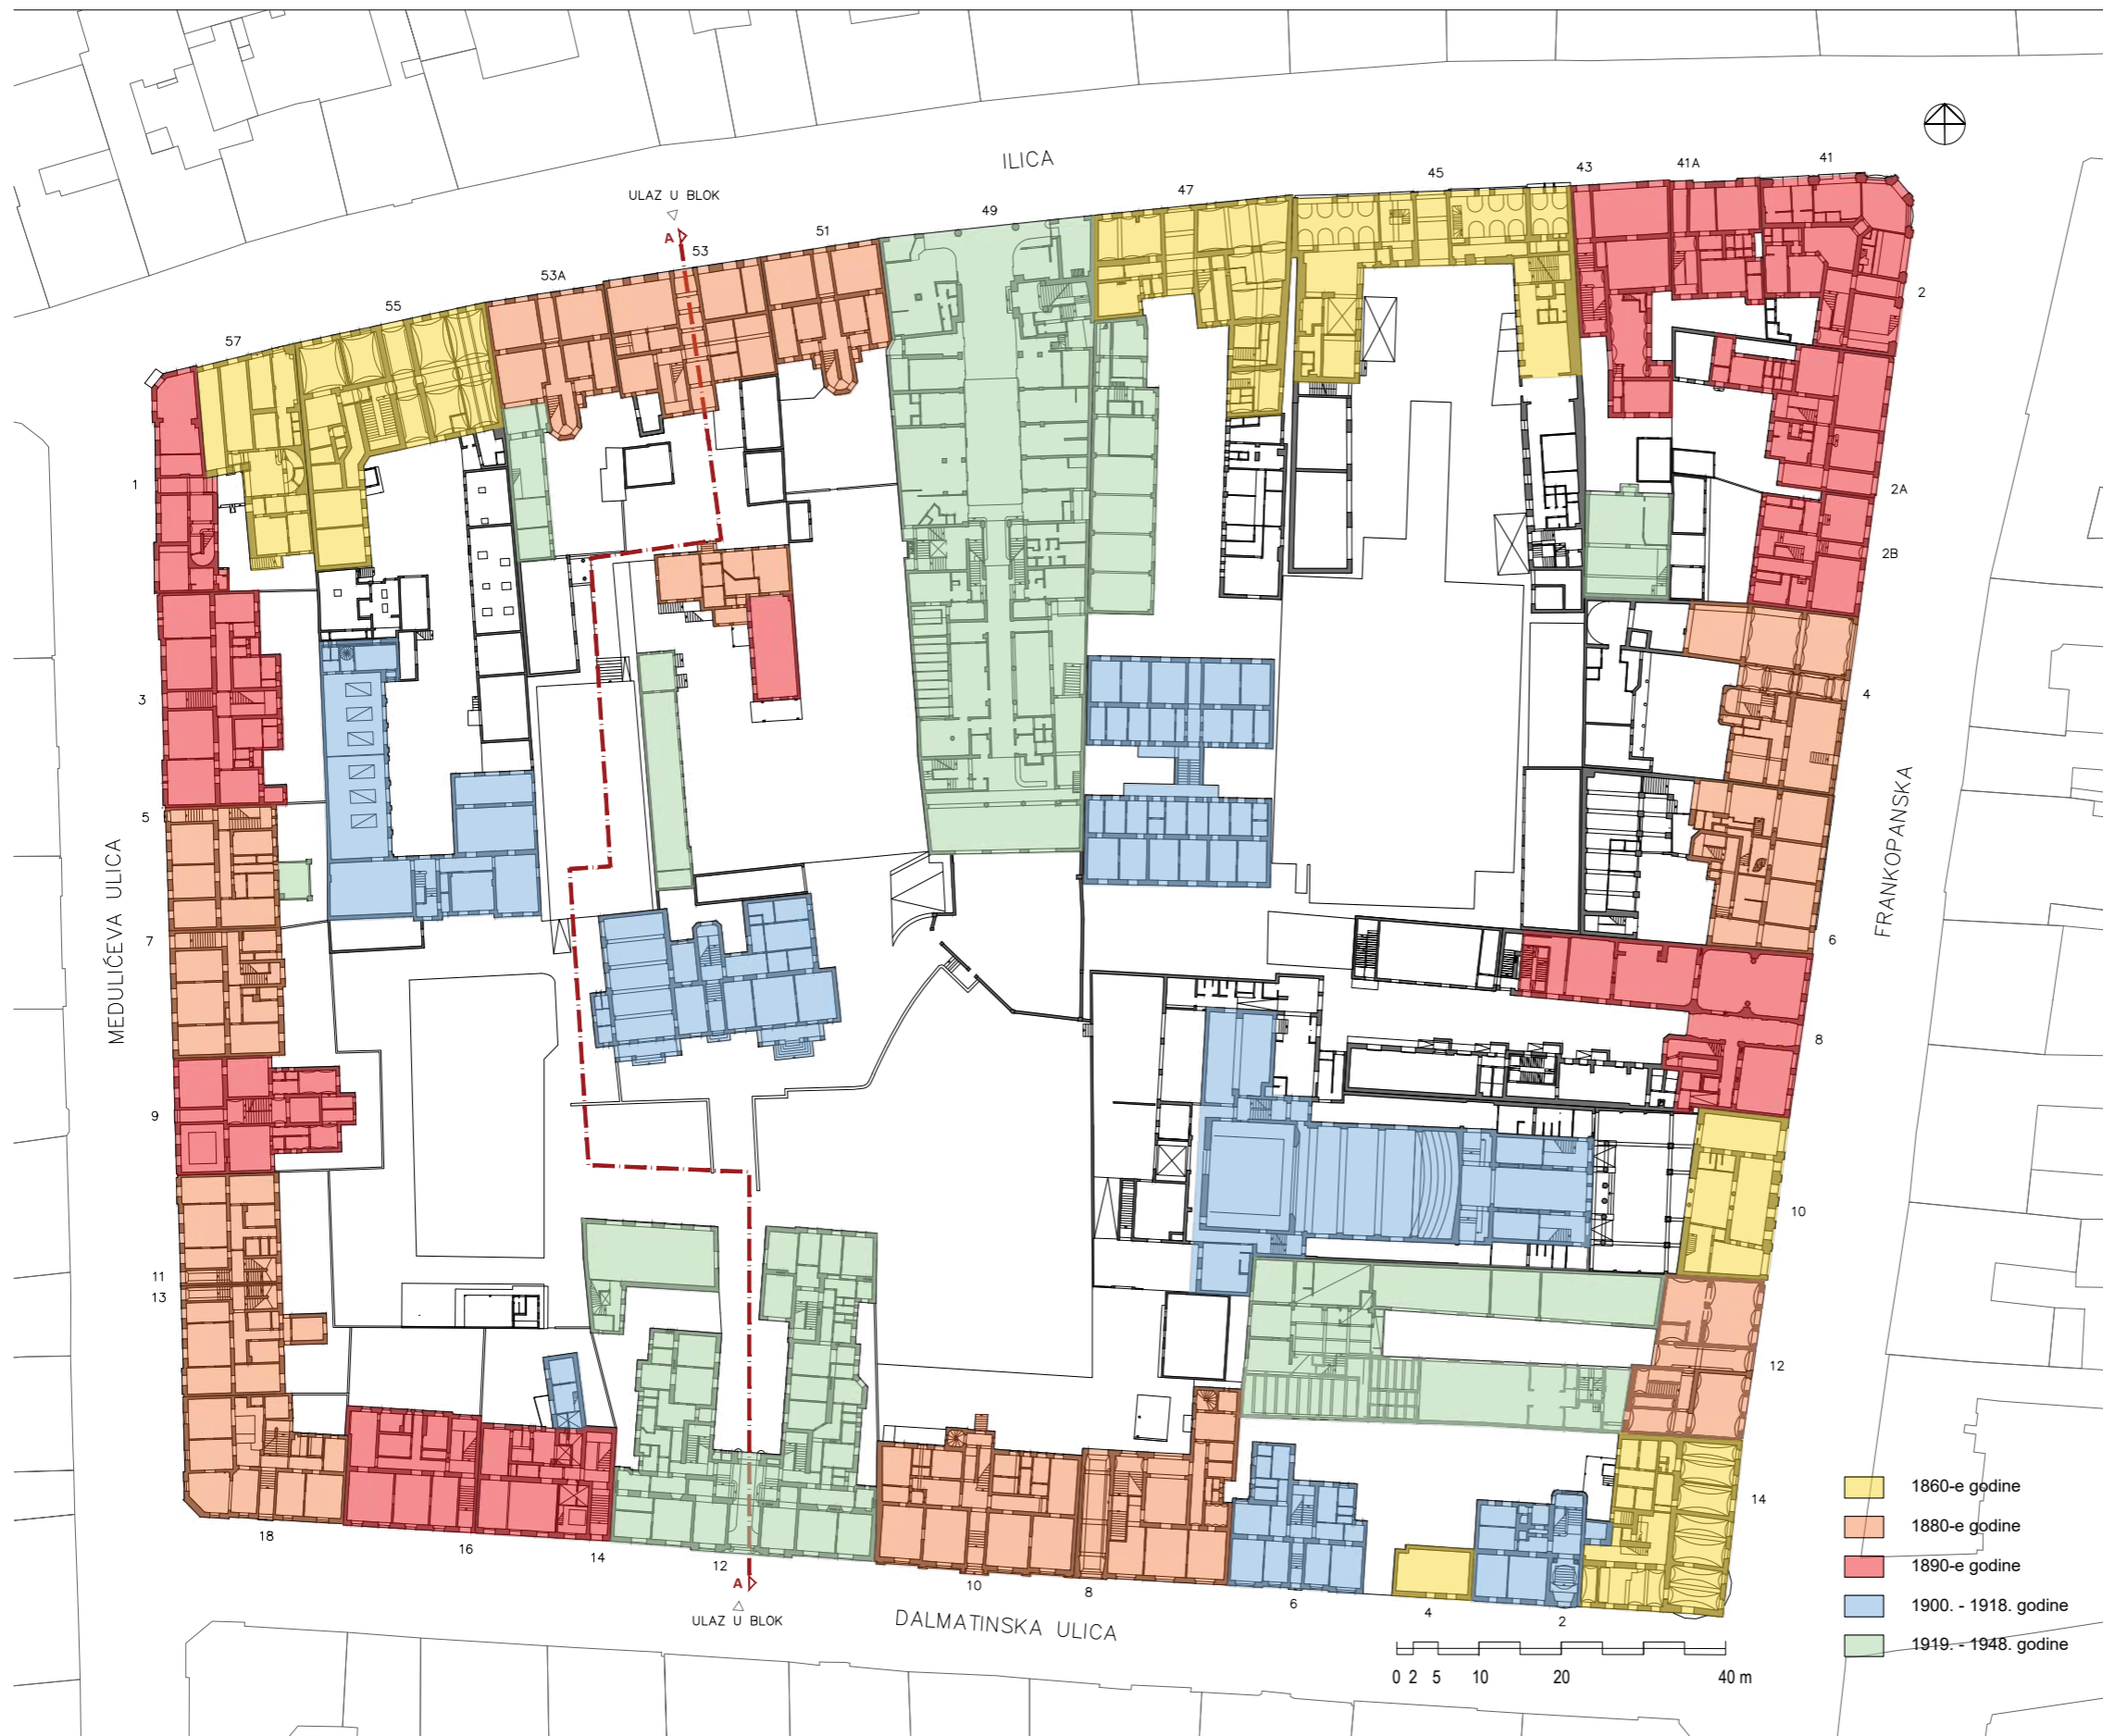
Blok 19 – karta vremena gradnje

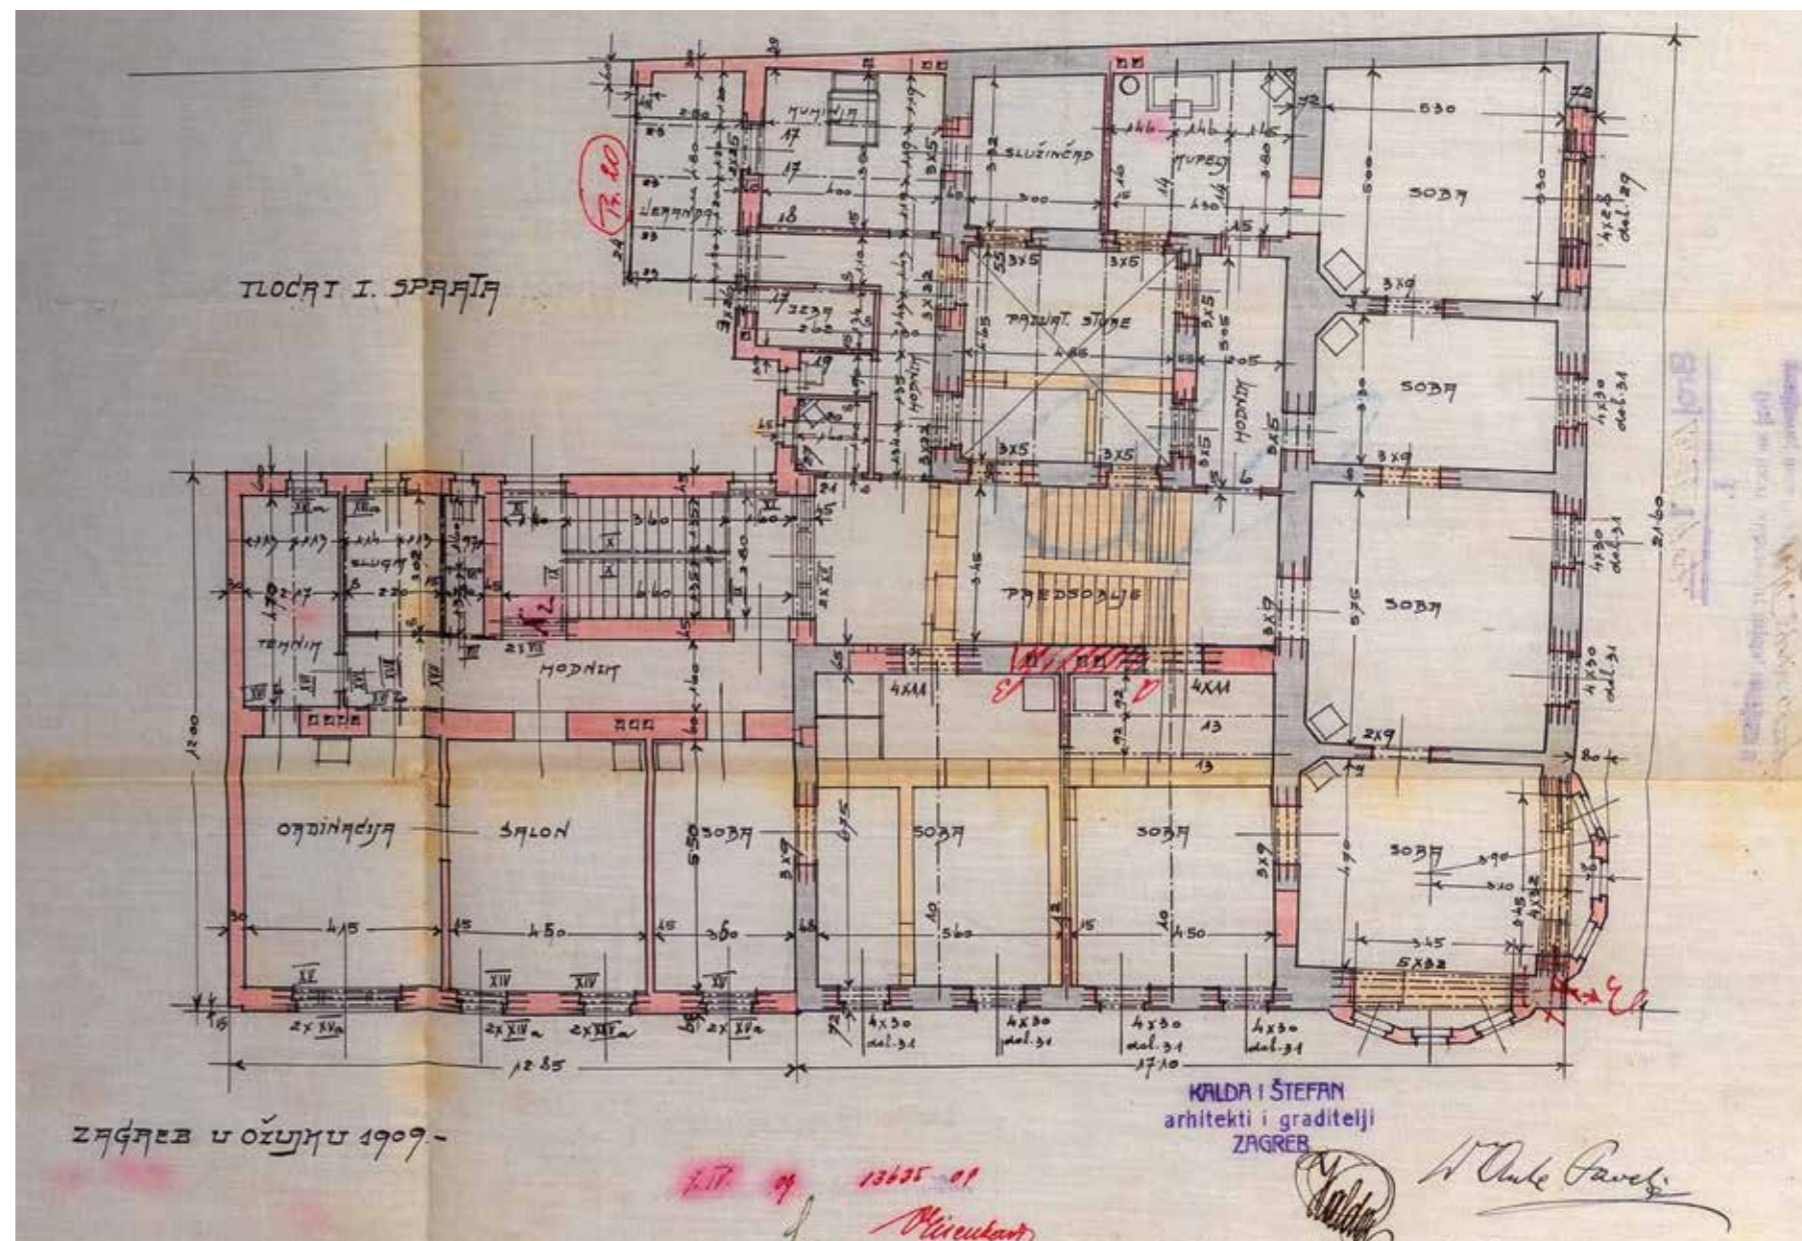
Zgradu čine dvije zasebne zgrade (spojene zajedničkim stubištem): pregrađena dvokatna uglovnica, sagrađena prije 1864., i ugrađena trokatnica, sagrađena 1909. godine. Dva krila, istočno prema Frankopanskoj i južno prema Dalmatinskoj, formiraju osnovu u obliku slova L koja zauzima više od tri četvrtine parcele. Preostala četvrtina u sjeverozapadnom uglu pripada dvorištu u koje se ulazi sa stubišnog prostora. Ulazni portal zgrade nalazi se na

Kuća Pavić, projekt, Lav Kalda 1909., tlocrt podruma, prizemlja i katova, DAZ

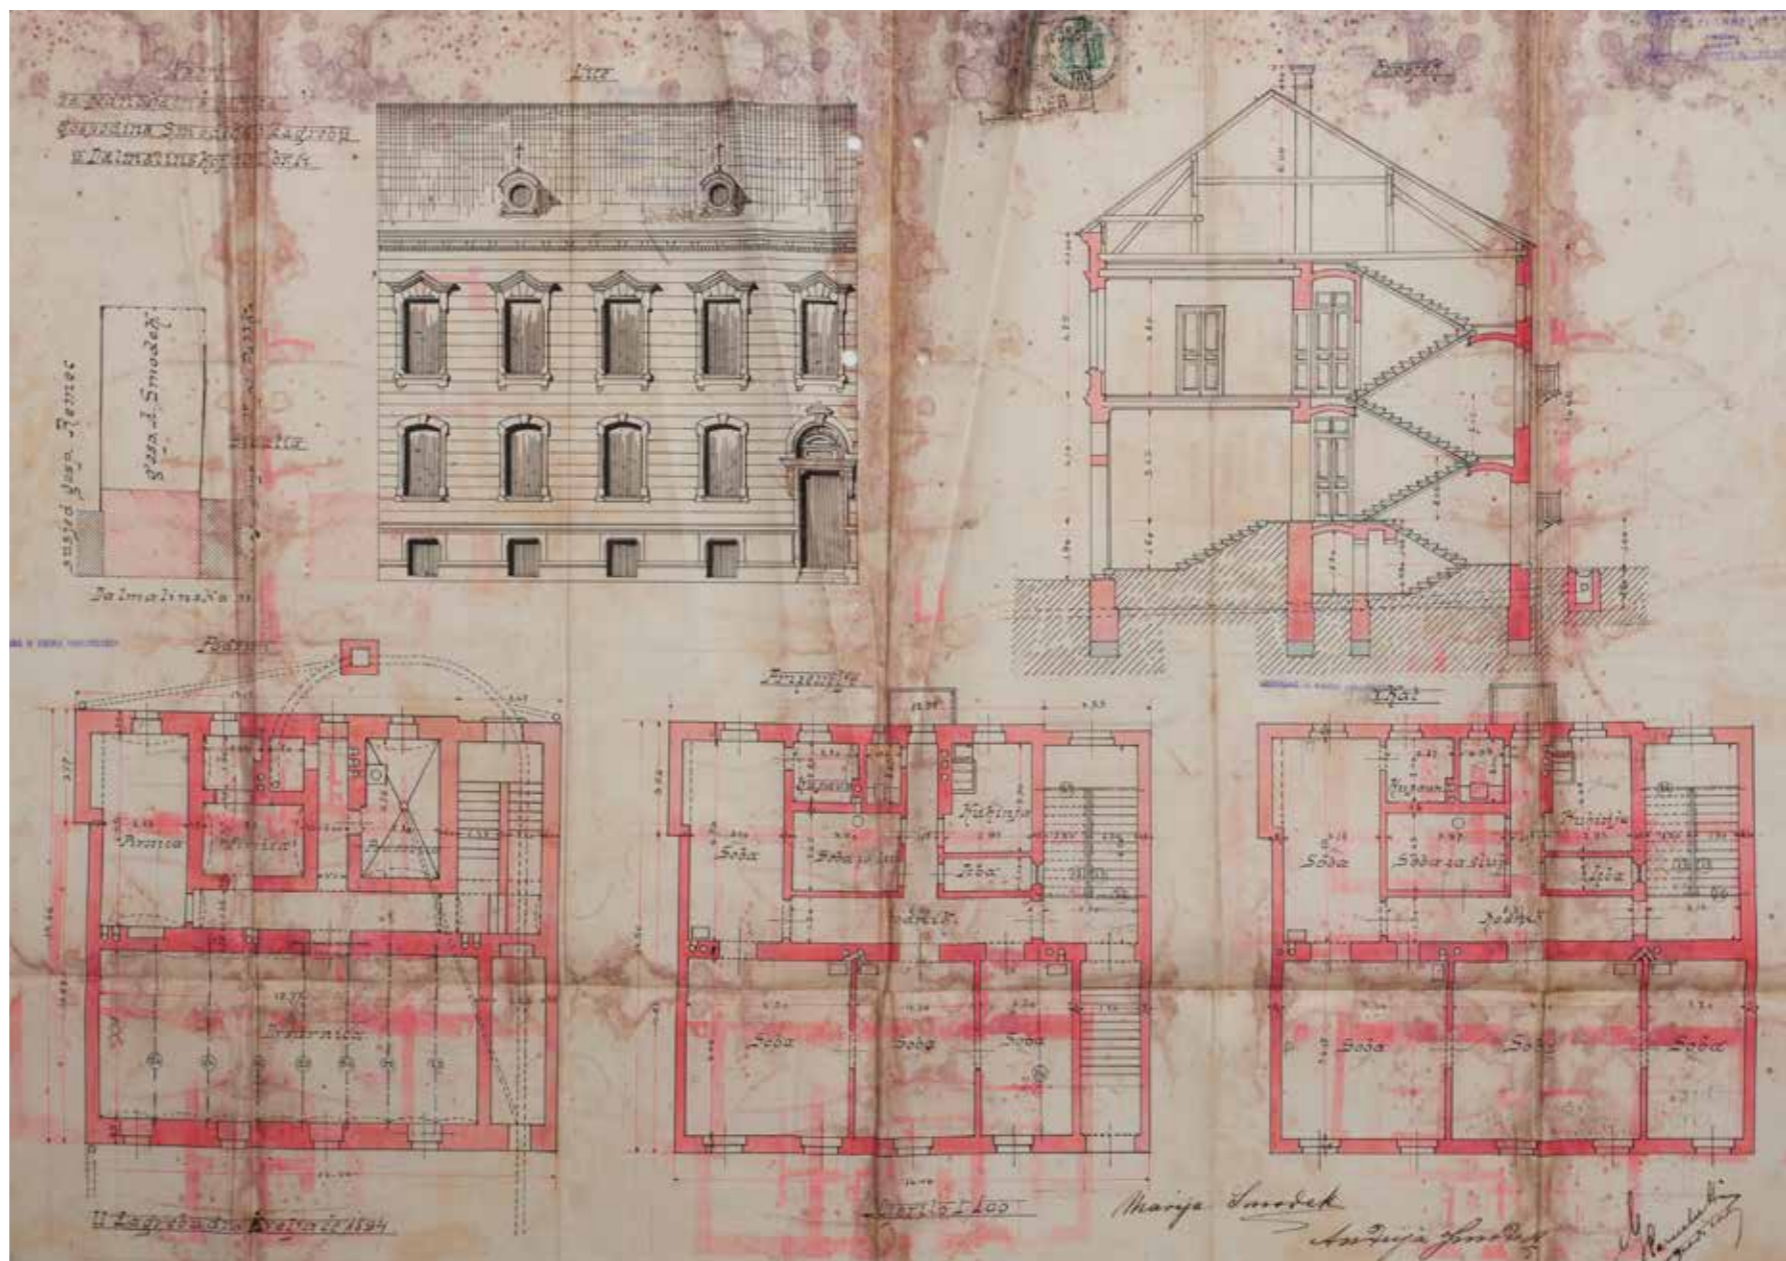
Kuća Smodek, projekt, Gjuro Carnelutti, 1894., pročelje, presjek, tlocrti podruma, prizemlja i kata, DAZ

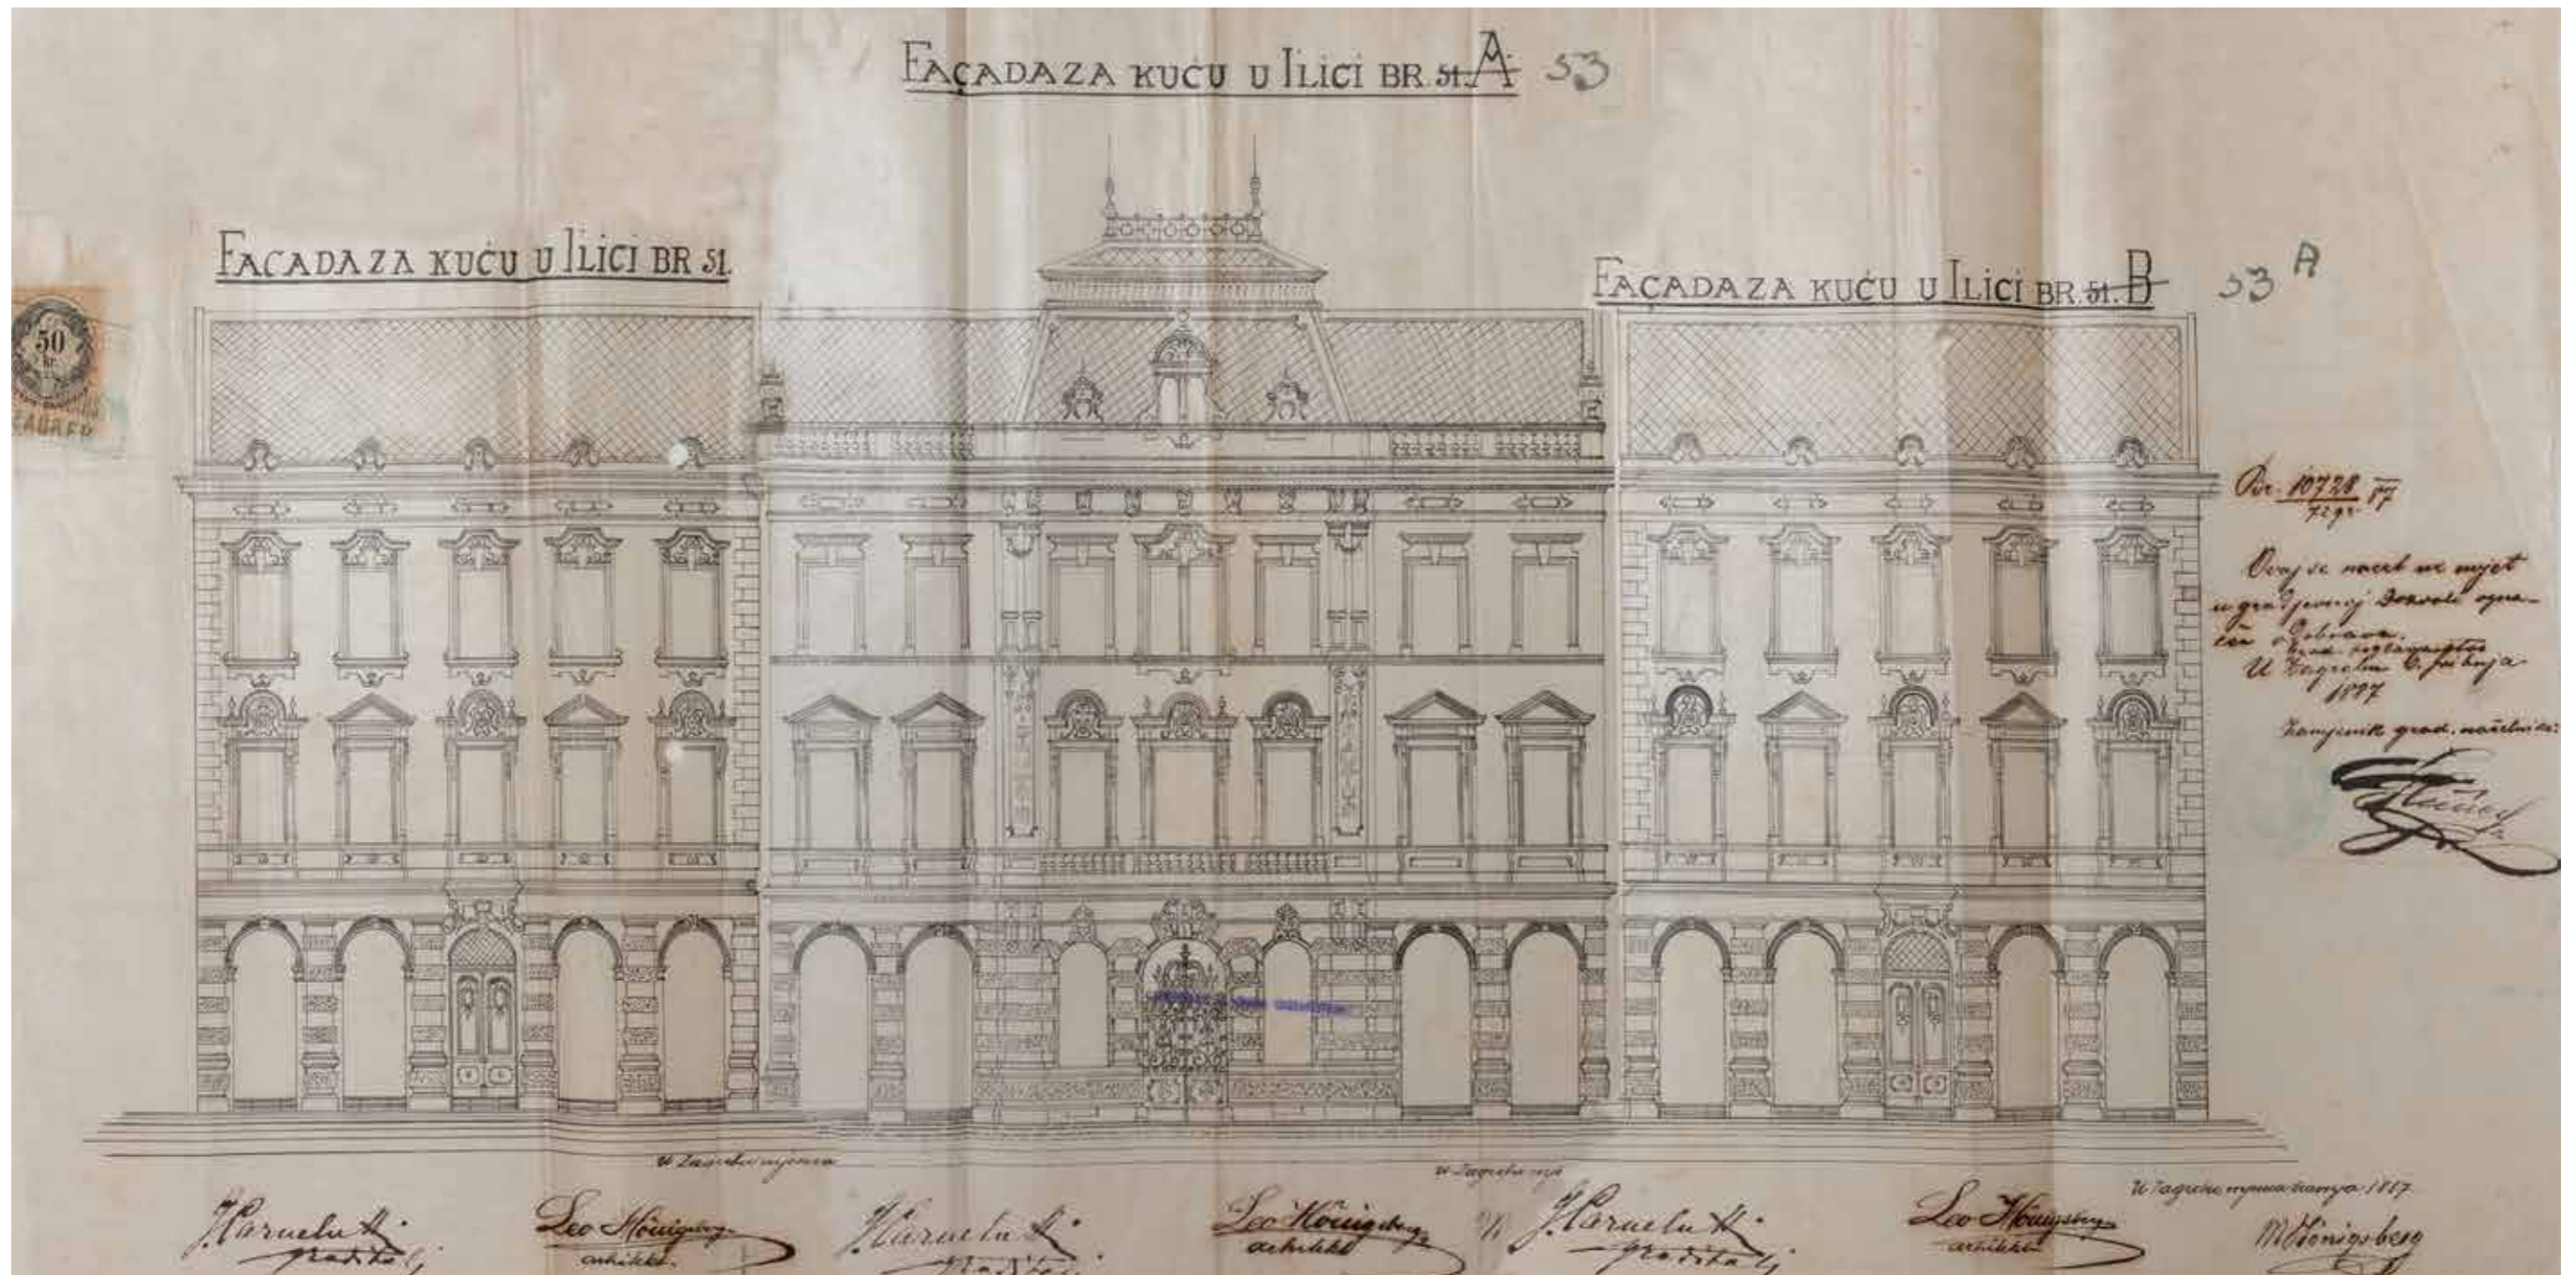
Kuća Hönigsberg, projekt, Leo Hönigsberg, 1887., spojena pročelja trodijelne kuće, DAZ

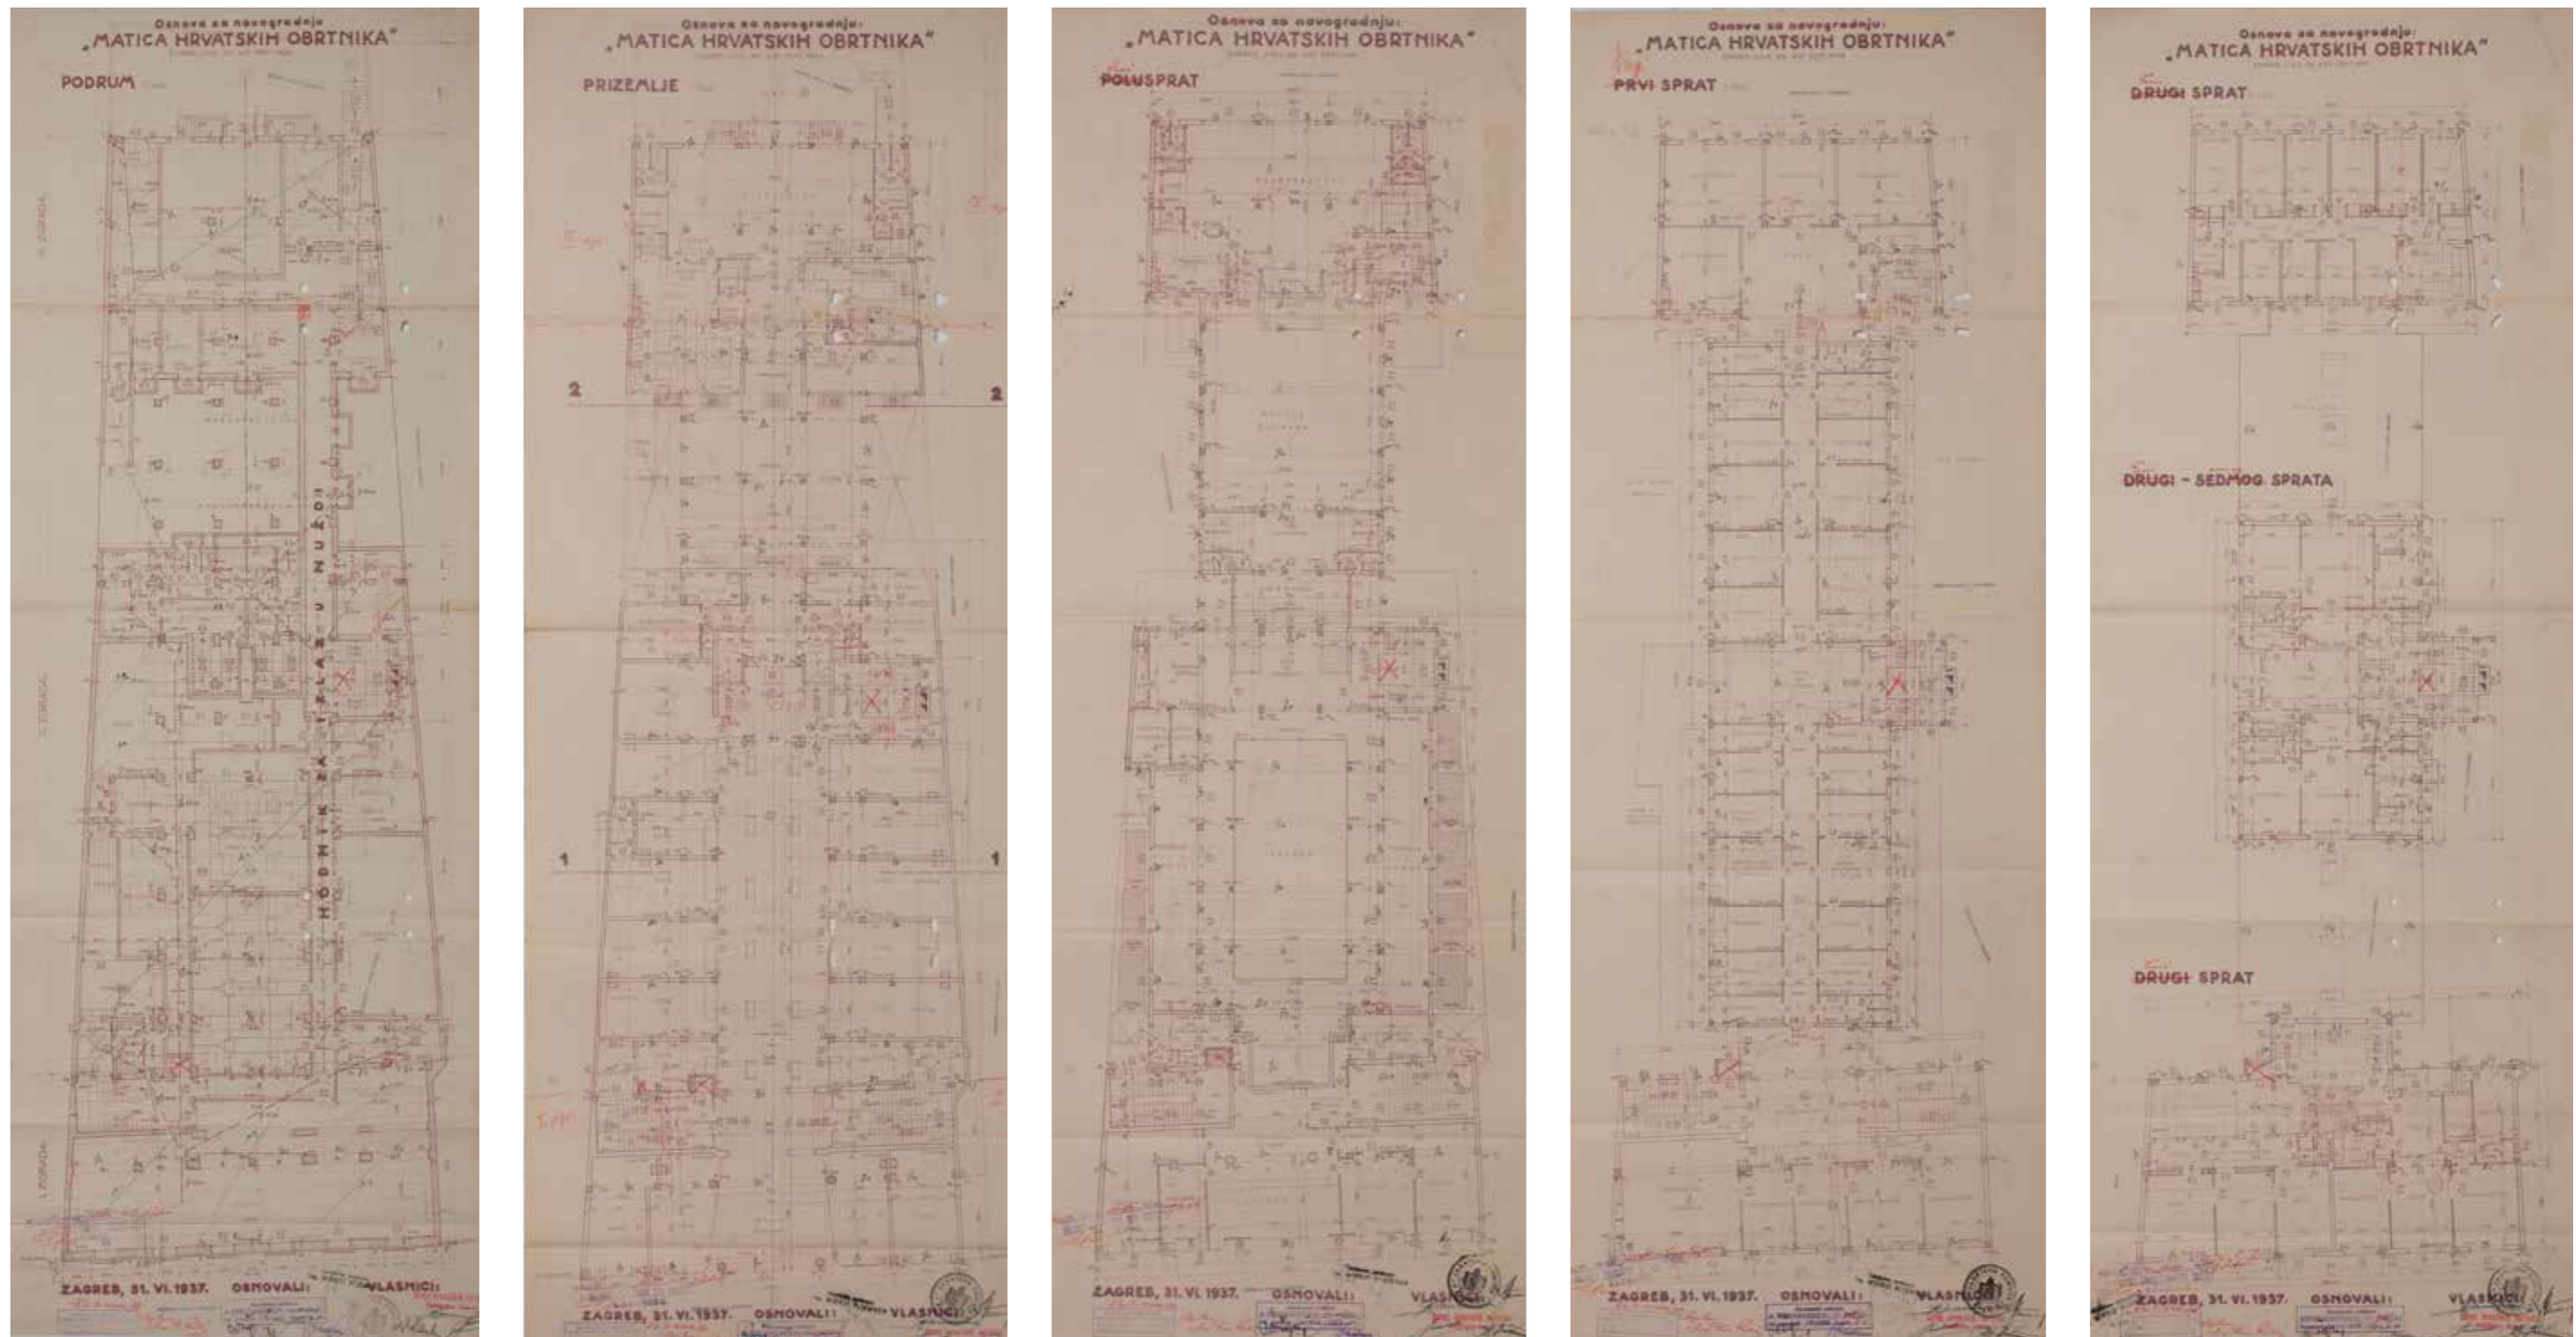
Matica hrvatskih obrtnika, projekt, Aleksandar Freudenreich i Zvonimir Požgaj, 1937., tlocrt podruma, prizemlja, polukata i katova, DAZ
