Program cjelovite obnove povijesne jezgre Grada Zagreba : Blok 19 - konzervatorski model

PROGRAM CJELOVITE OBNOVE POVIJESNE JEZGRE GRADA ZAGREBA

BLOK 19

KONZERVATORSKI MODEL

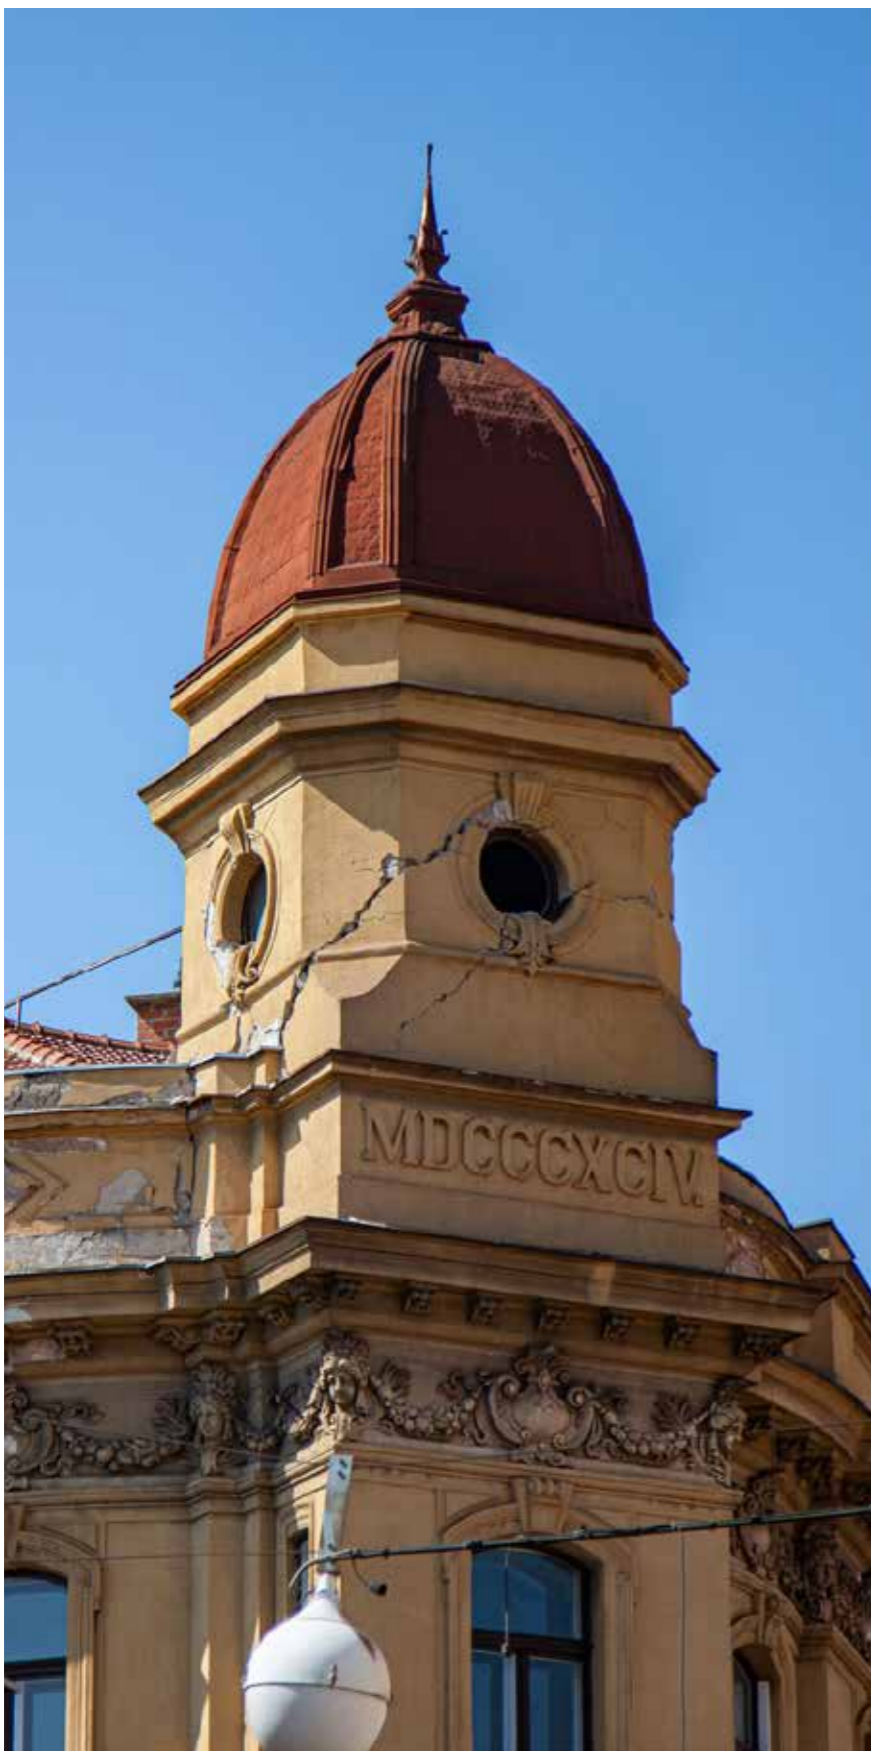
Ugaona kupola s oštećenjima nastalima u potresu 22. ožujka 2020., uklonjena nakon potresa 22. travnja

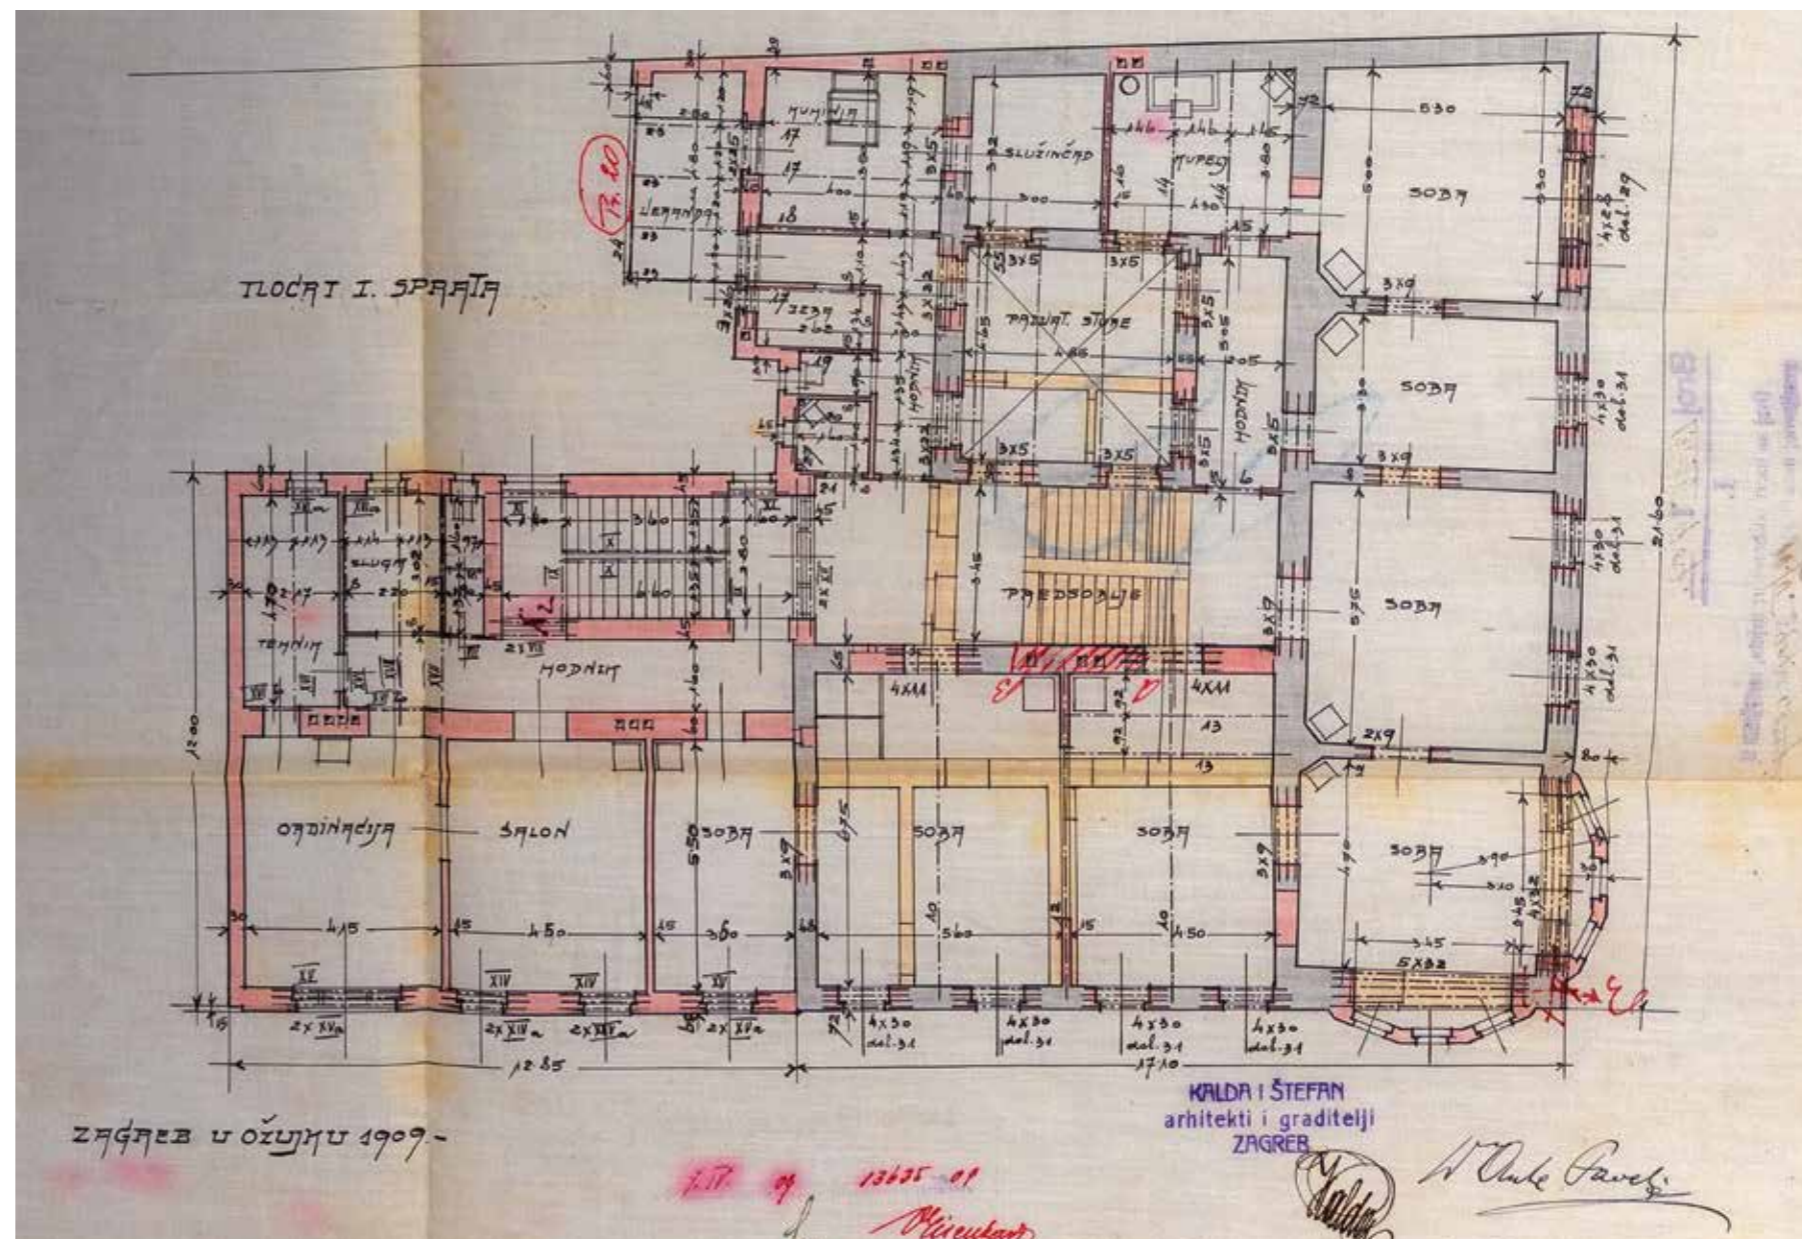
Kuća Pavić, projekt, Lav Kalda 1909., tlocrt podruma, prizemlja i katova, DAZ

Zgradu čine dvije zasebne zgrade (spojene zajedničkim stubištem): pregrađena dvokatna uglovnica, sagrađena prije 1864., i ugrađena trokatnica, sagrađena 1909. godine. Dva krila, istočno prema Frankopanskoj i južno prema Dalmatinskoj, formiraju osnovu u obliku slova L koja zauzima više od tri četvrtine parcele. Preostala četvrtina u sjeverozapadnom uglu pripada dvorištu u koje se ulazi sa stubišnog prostora. Ulazni portal zgrade nalazi se na

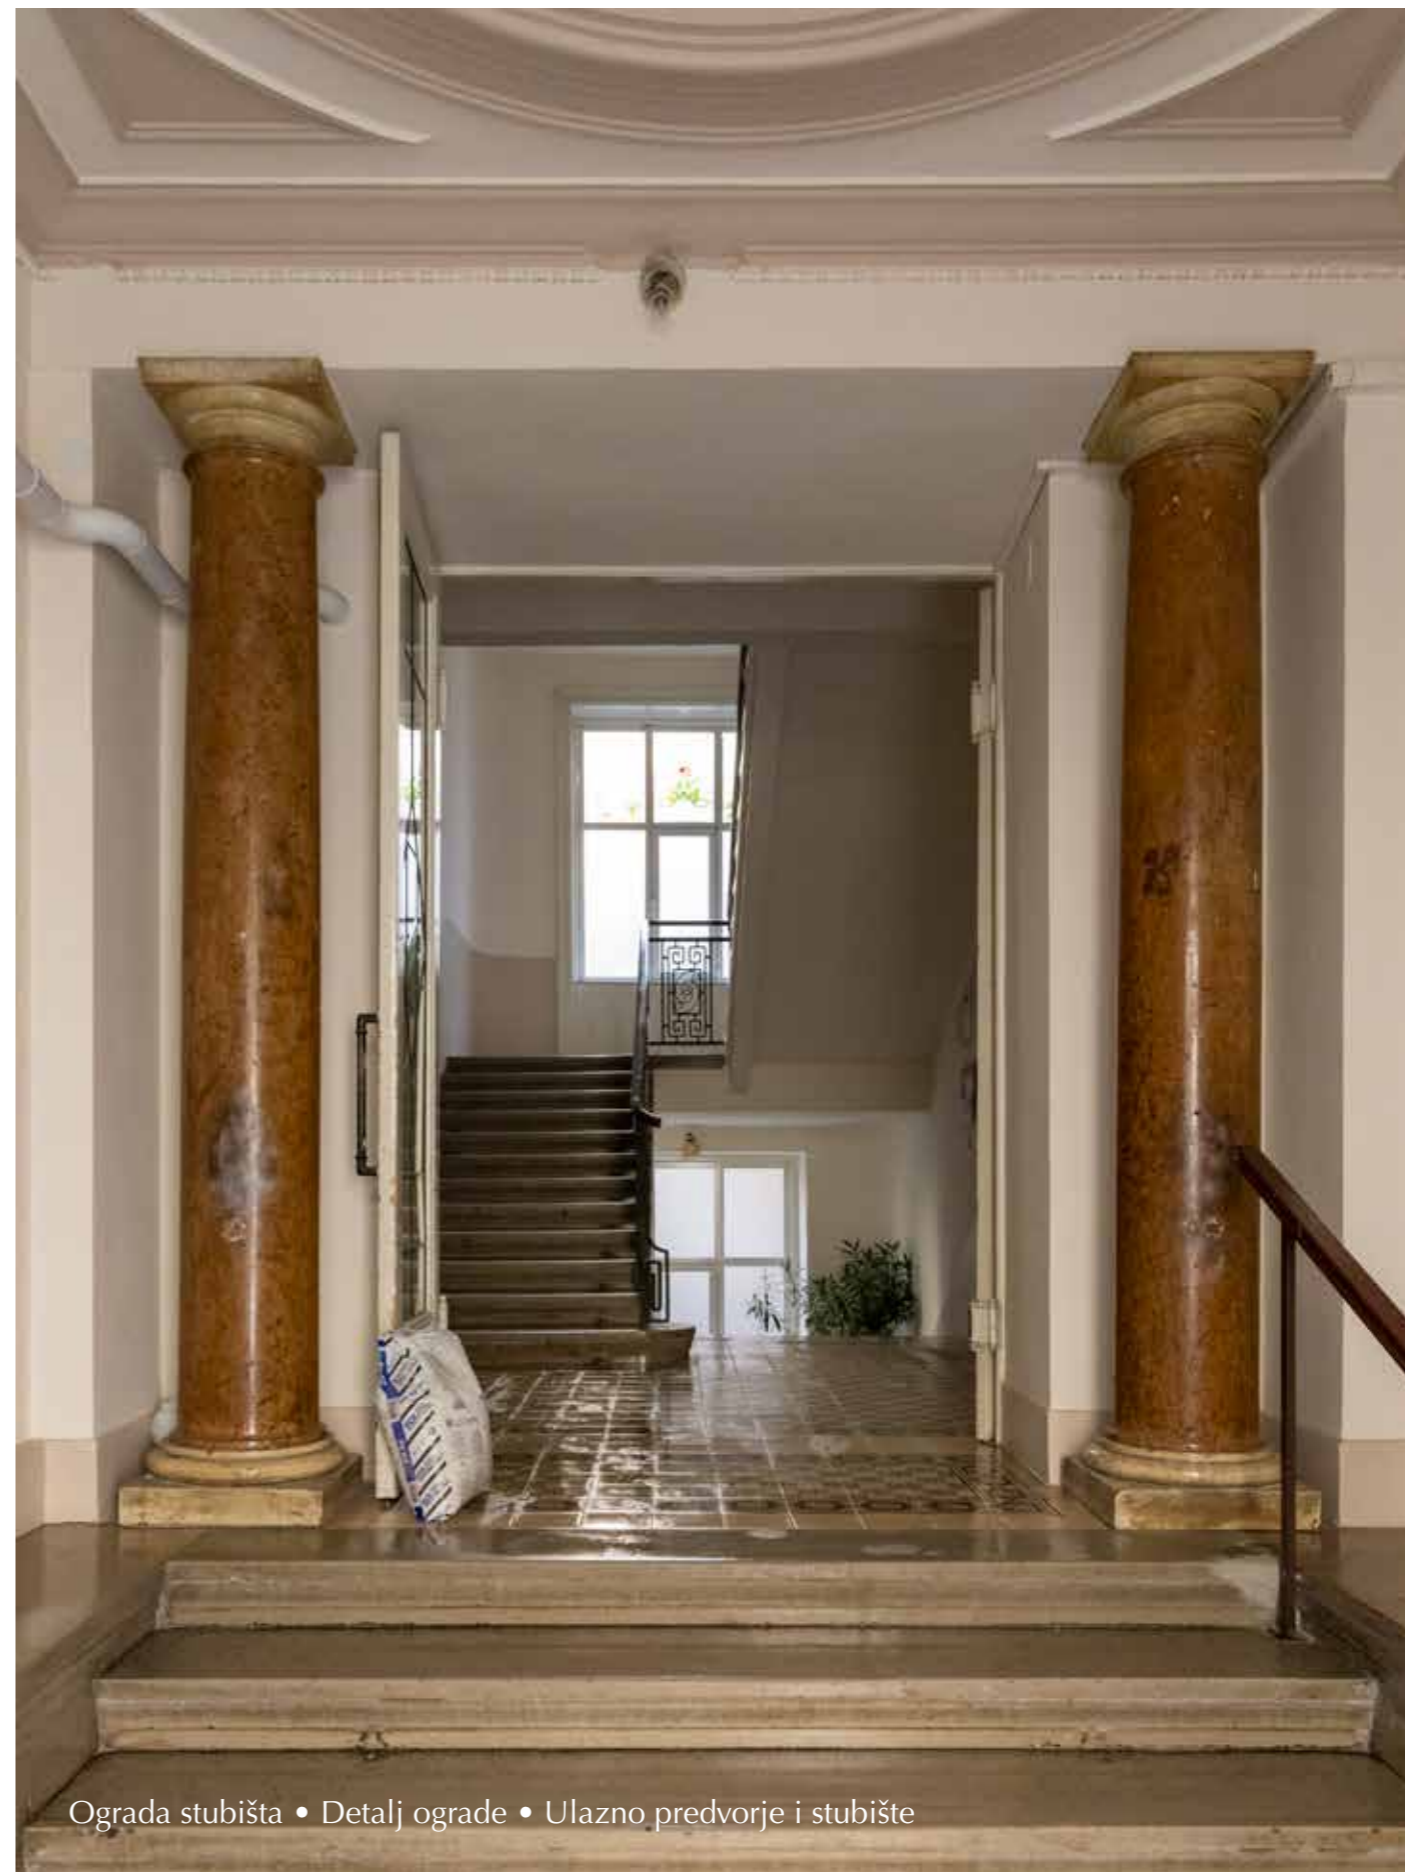
Ograda stubišta • Detalj ograde • Ulazno predvorje i stubište

Izvorna oprema zgrade najbolje je sačuvana u ulaznom prostoru i stubištu. Originalna ulazna dvokrilna vrata s nadsvjetlom ostakljena su i štíčena ornamentiranom rešetkom od kovanog željeza. Jednostavna rešetka krila sa stupićem u sredini dekorirana je ovalnim ornamentiranim medaljonima s festonima. Zidovi predvorja raščlanjeni su profiliranim poljima. Na isti način je profiliran i strop, u čijem je polju bogato profilirani okulus. Na ulazu u stubište su dva stilizirana toskanska stupa. Dvokrilna vrata između pred-
