Program cjelovite obnove povijesne jezgre Grada Zagreba : Blok 19 - konzervatorski model

BLOK 19

KONZERVATORSKI MODEL

INSTITUT ZA POVIJEST UMJETNOSTI
ZAGREB, ožujak 2021.

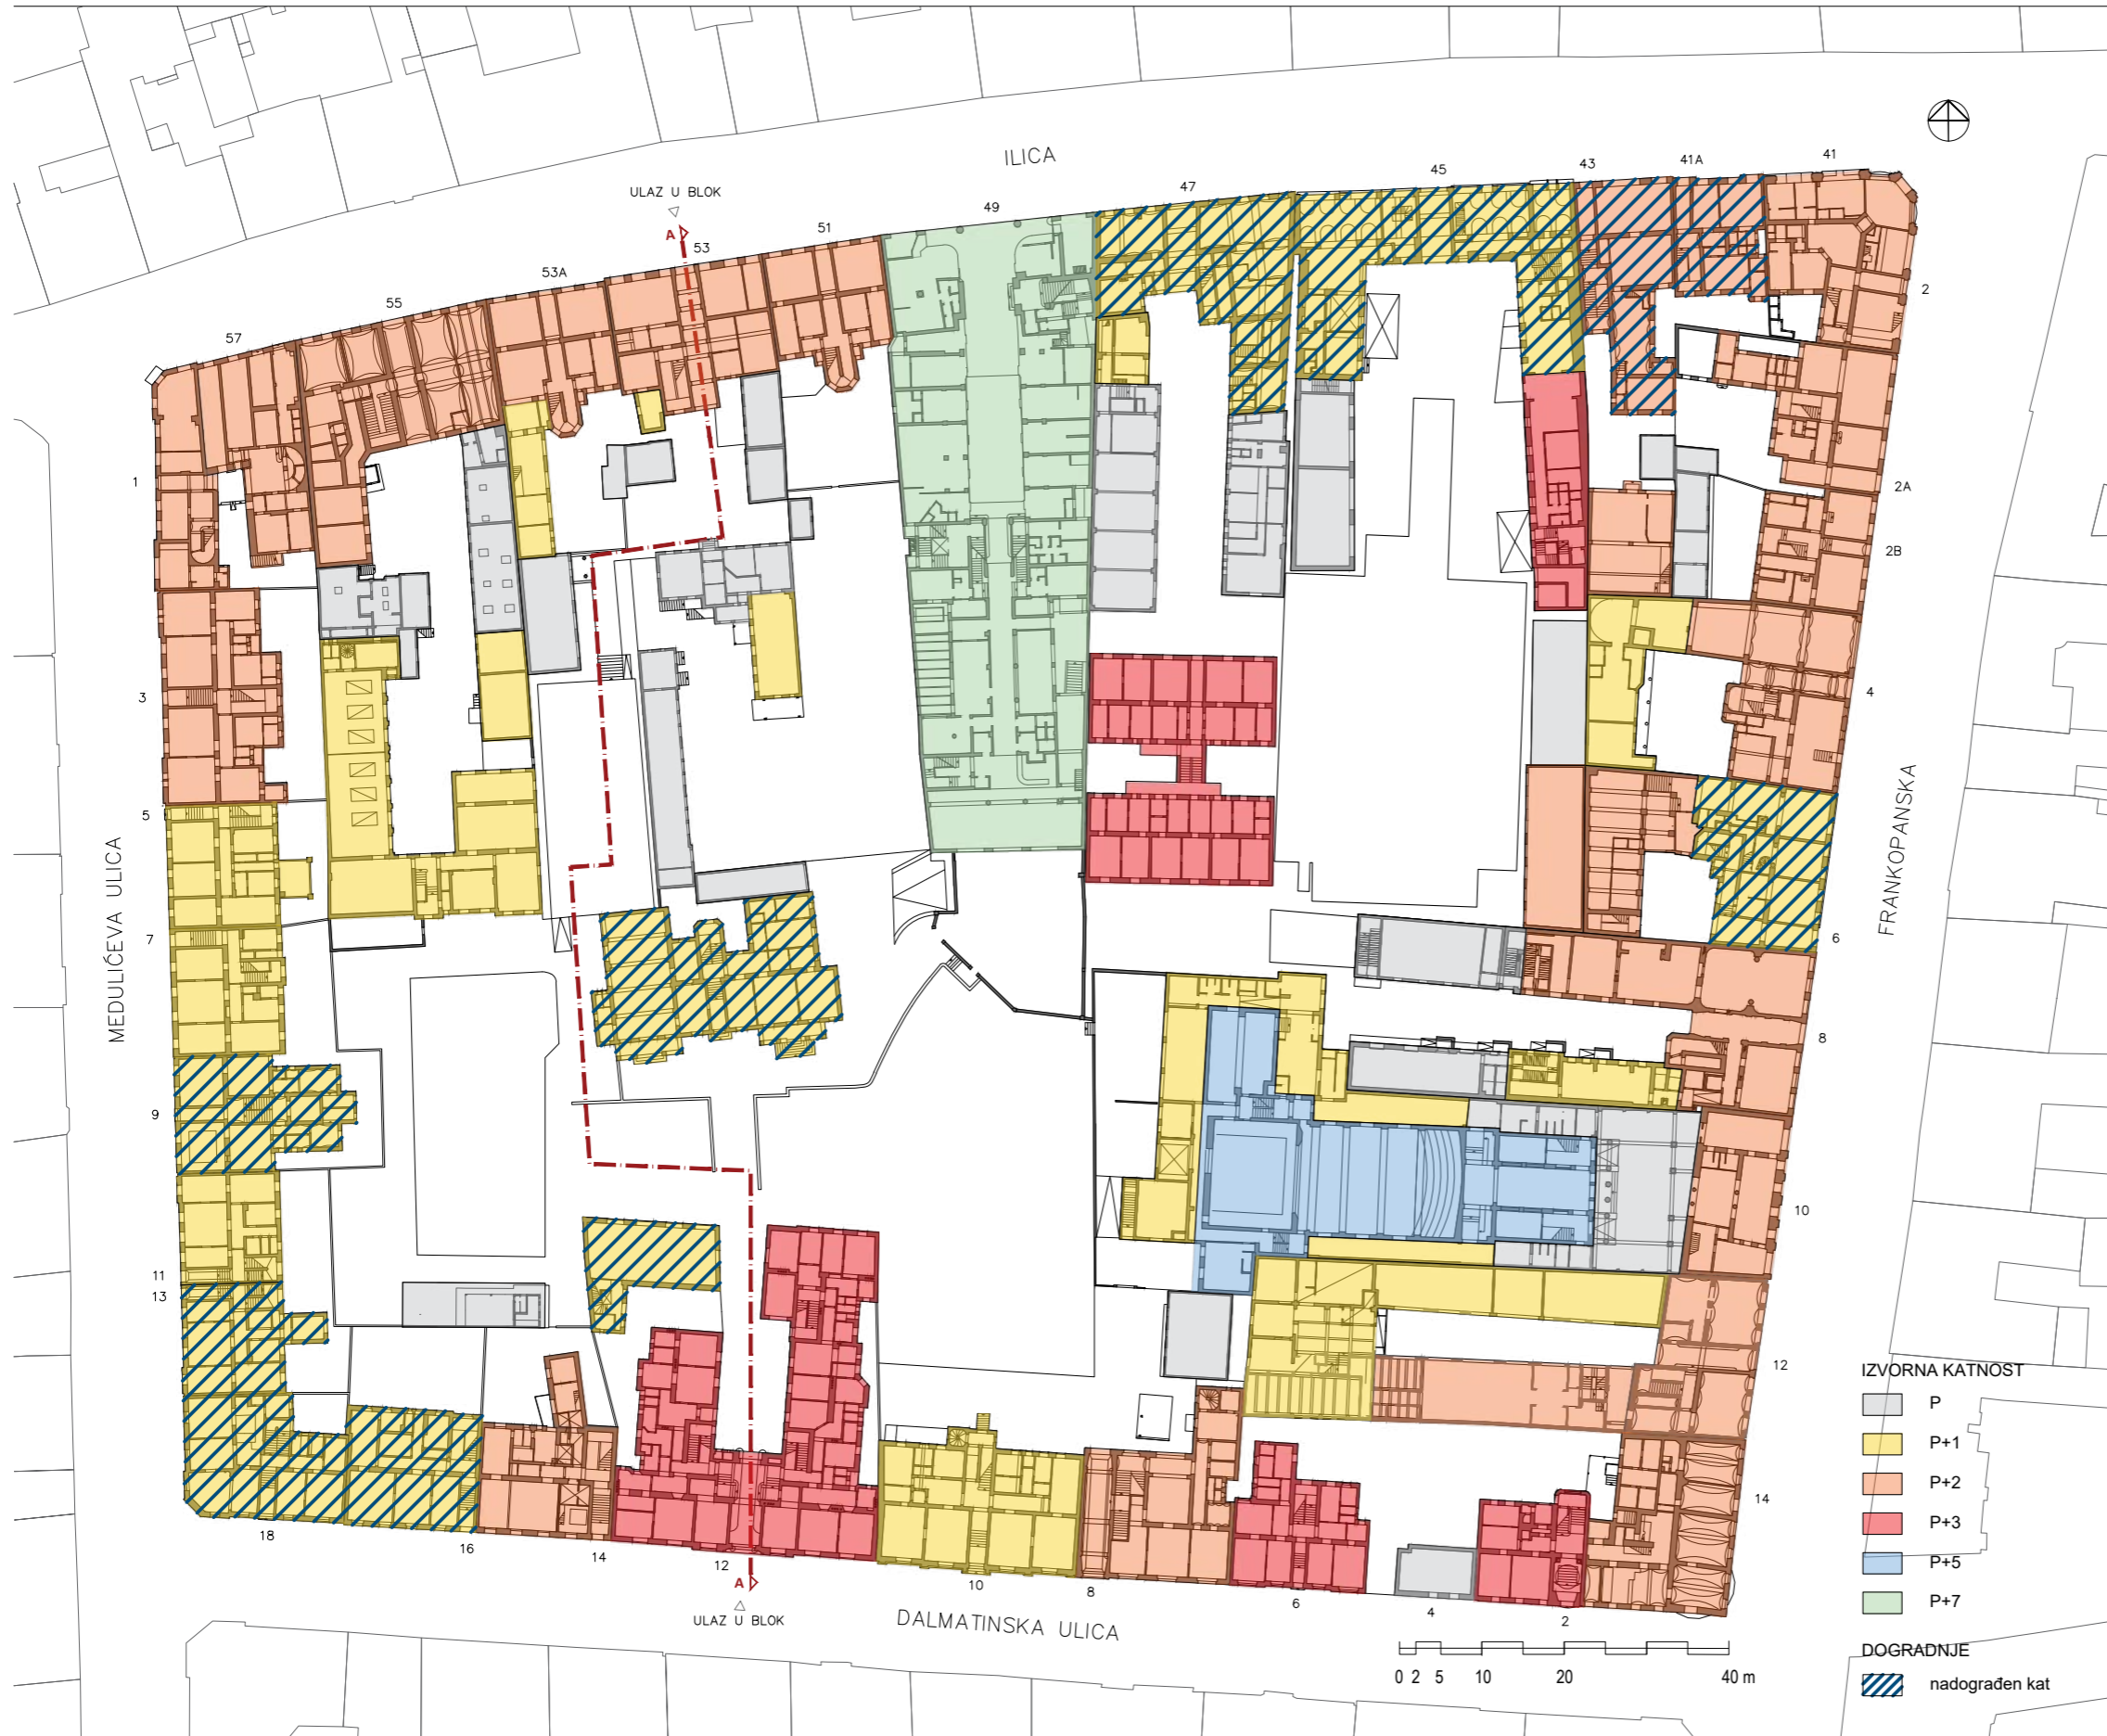
Blok 19 – karta visina izgradnje

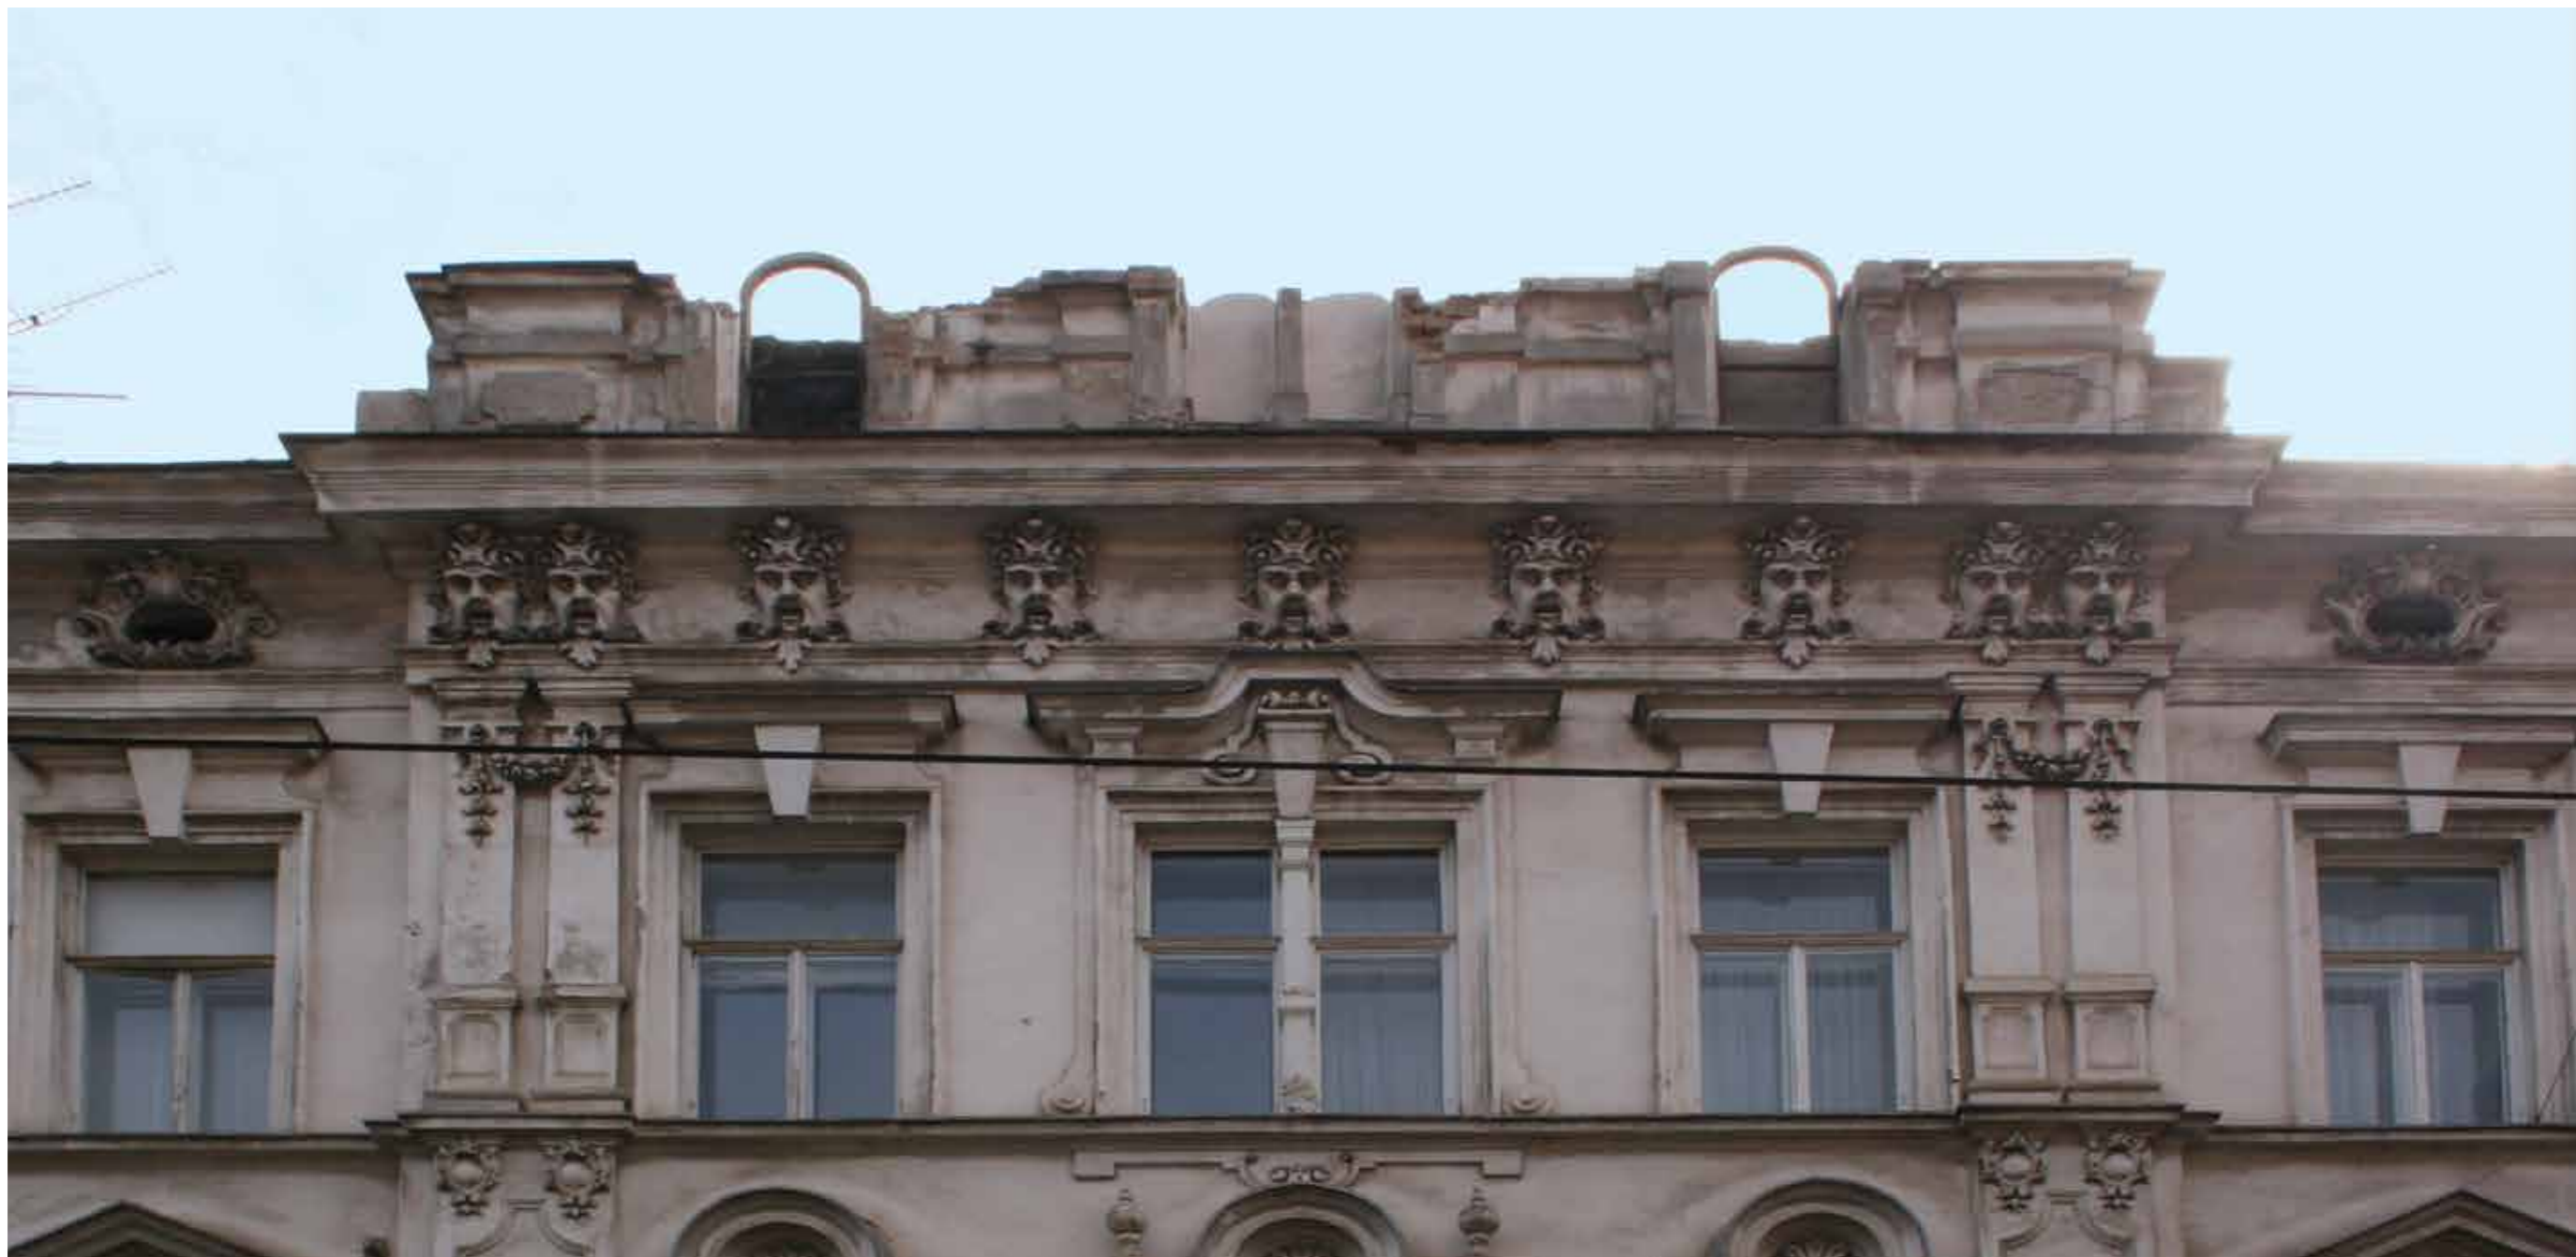
Kuća Hönigsberg, Ilica 53, atika oštećena u potresu 22. ožujka 2020.

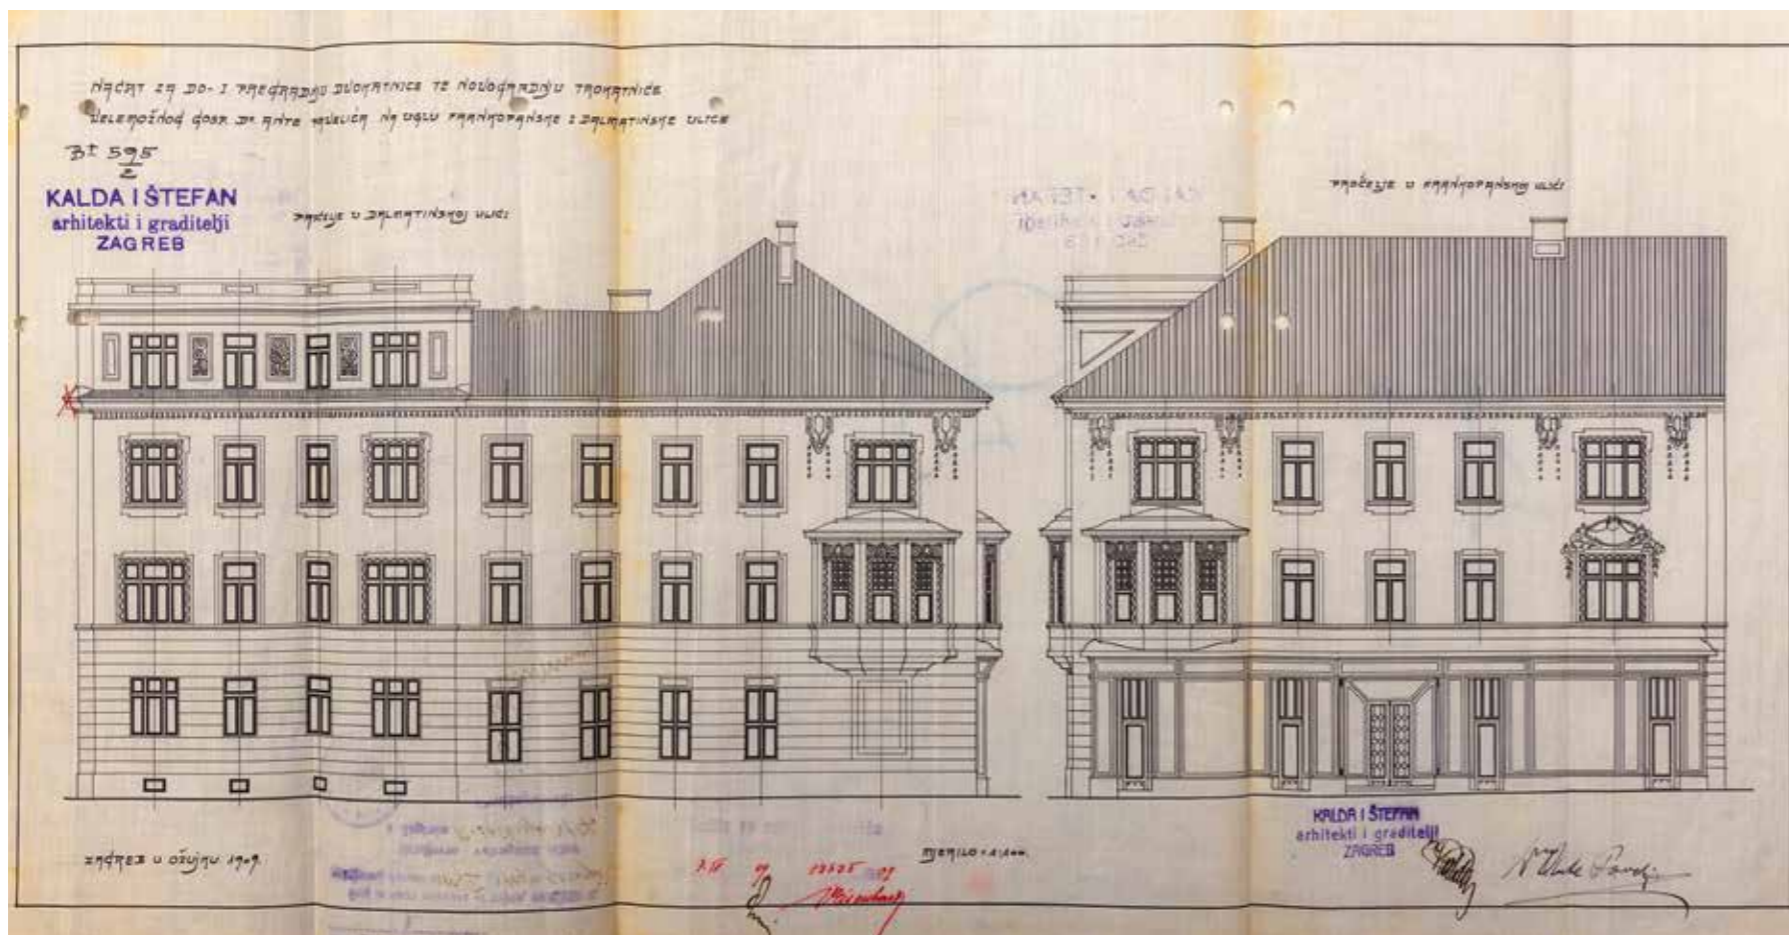
Kuća Pavelić, projekt, Lav Kalda 1909., južno i istočno pročelje, DAZ

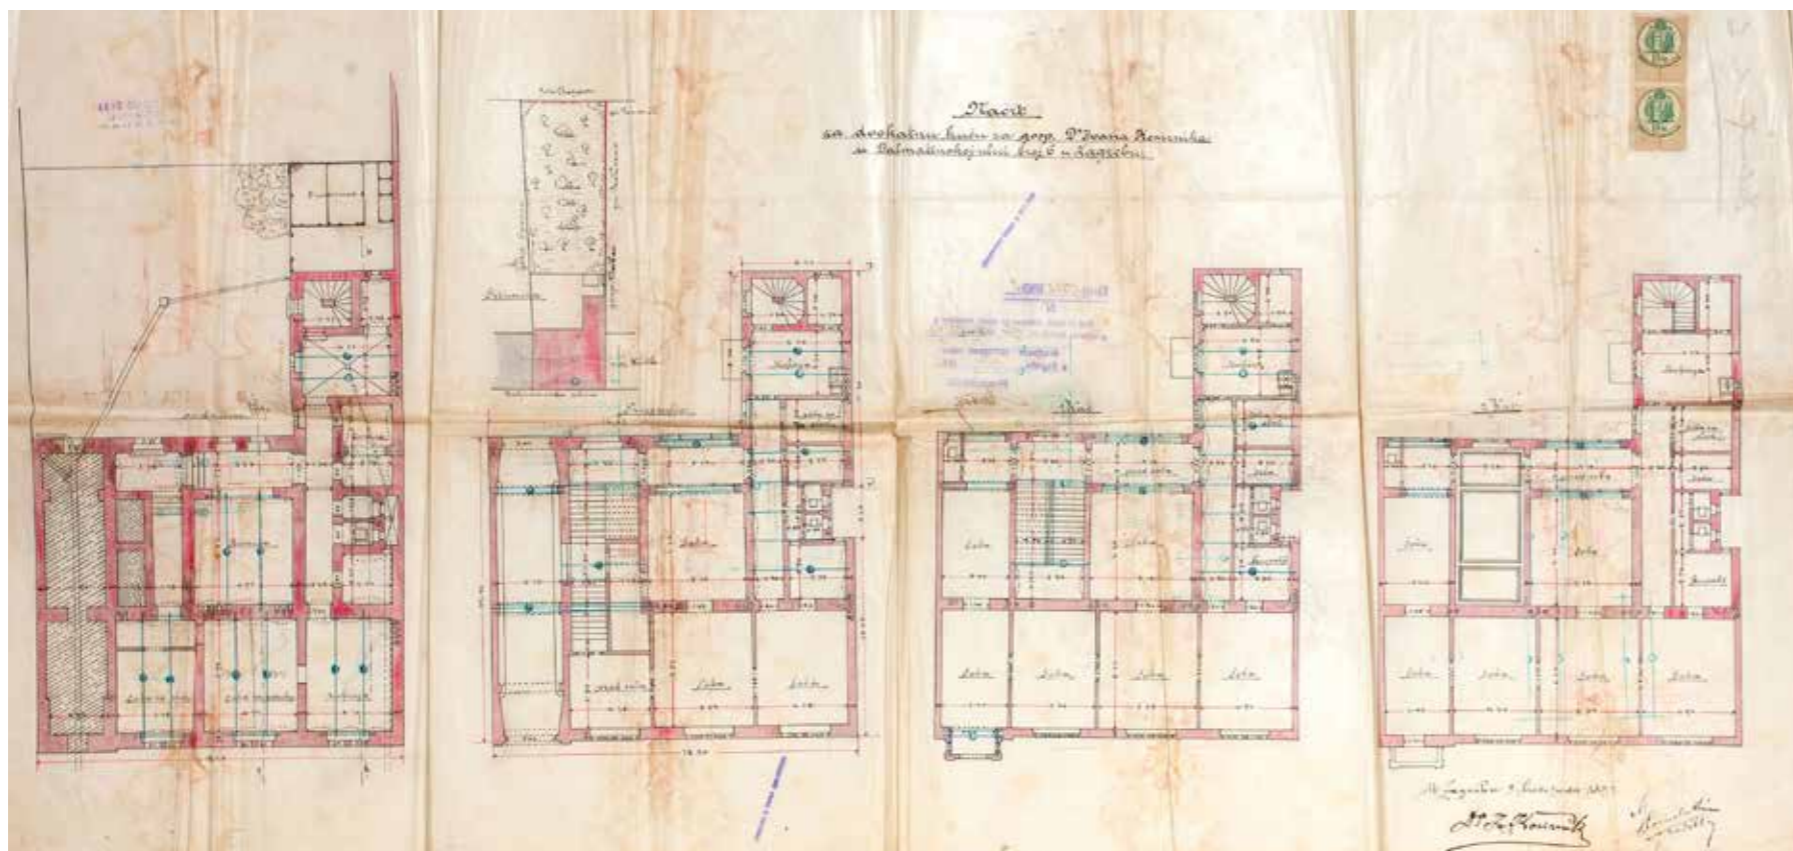
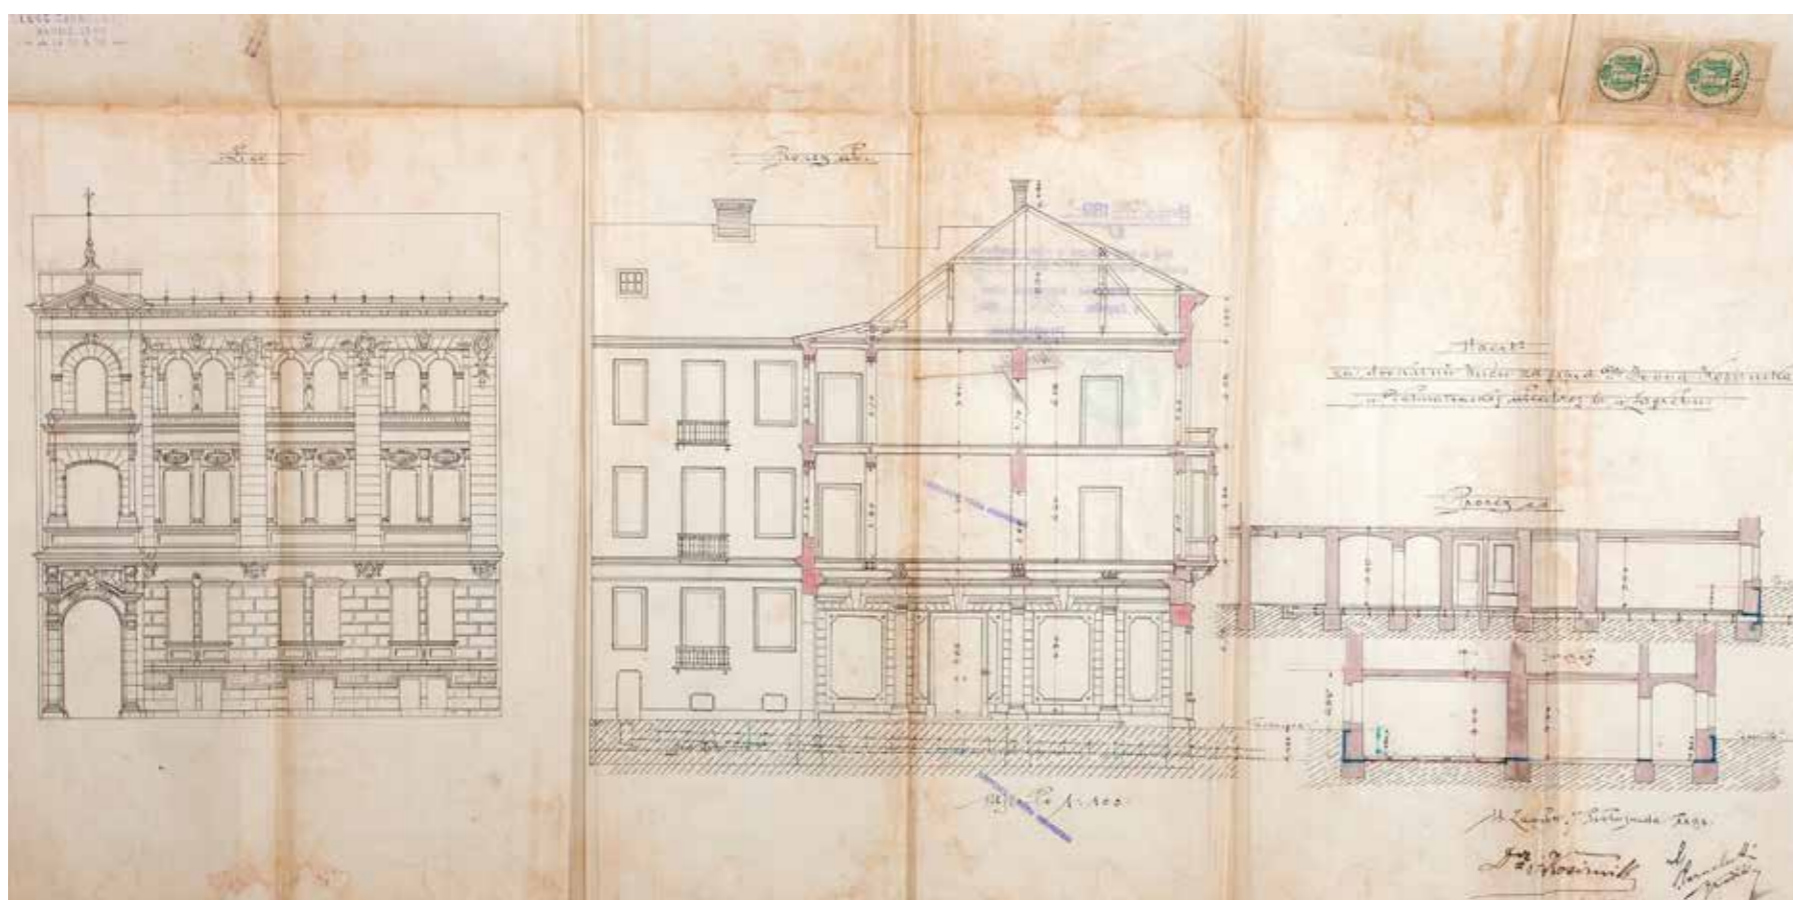
Kuća Kosirnik, projekt, Gjuro Carnelutti, 1898., tlocrti podruma, prizemlja i katova, pročelje i presjek, DAZ

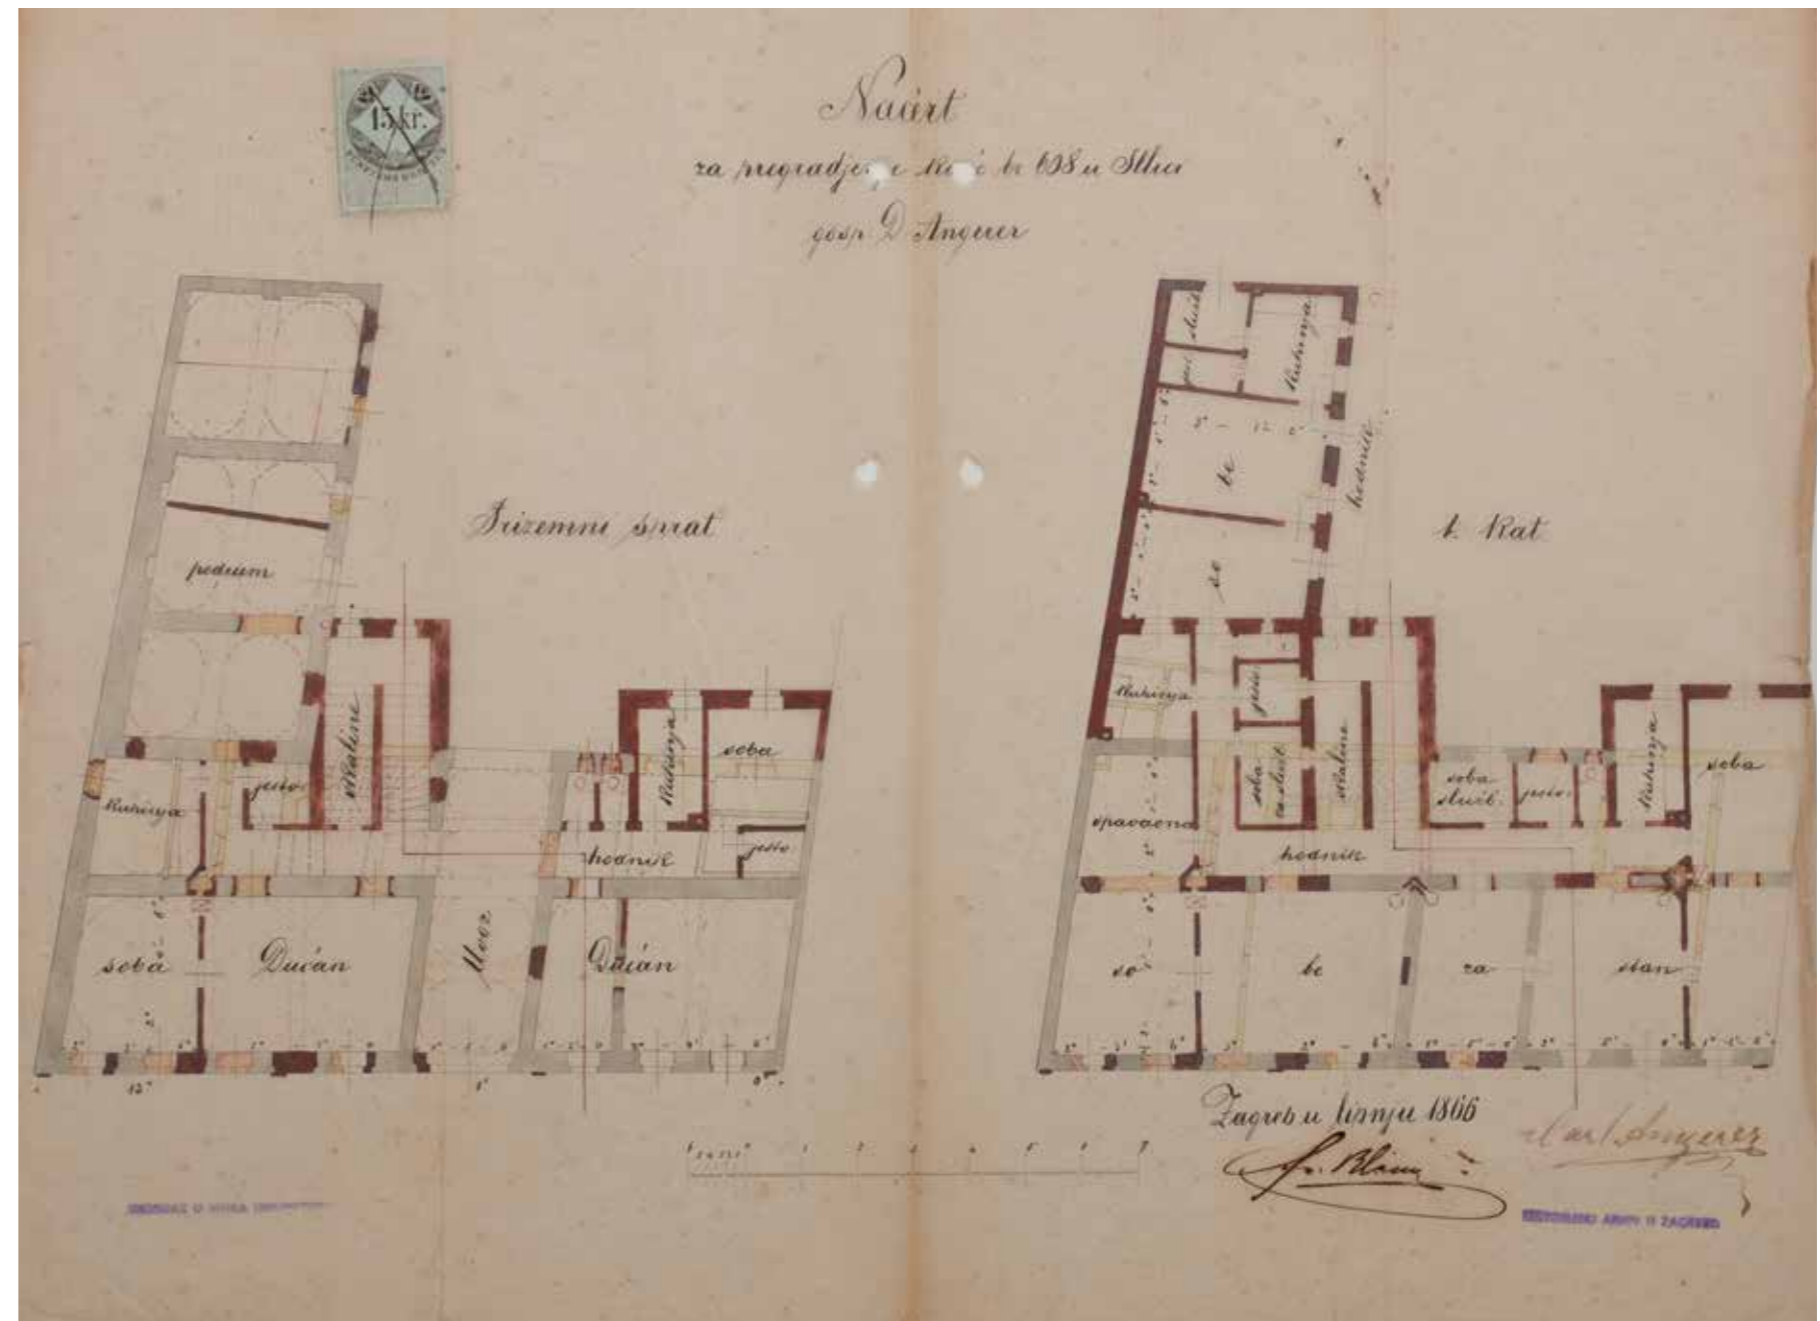
Kuća Angerer, projekt pregradnje i dogradnje postojeće građevine, Franjo Klein, 1867., tlocrt prizemlja i kata, DAZ
