# PALAČA HRVATSKE AKADEMIJE ZNANOSTI I UMJETNOSTI

Trg Nikole Šubića Zrinskog 11, Zagreb

Prijedlog prezentacije historicističkog oslika

ZAGREB, OŽUJAK 2022.

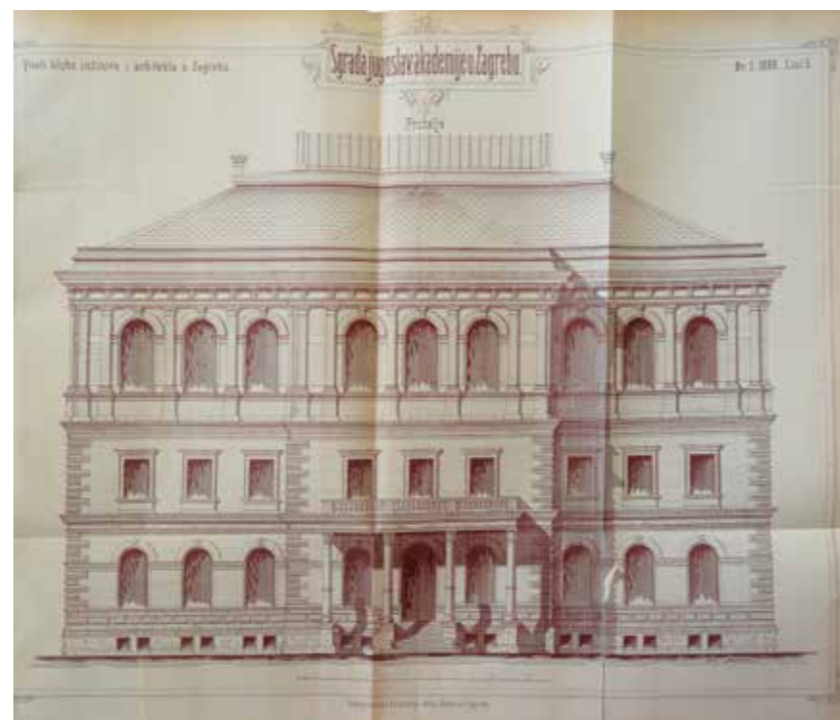
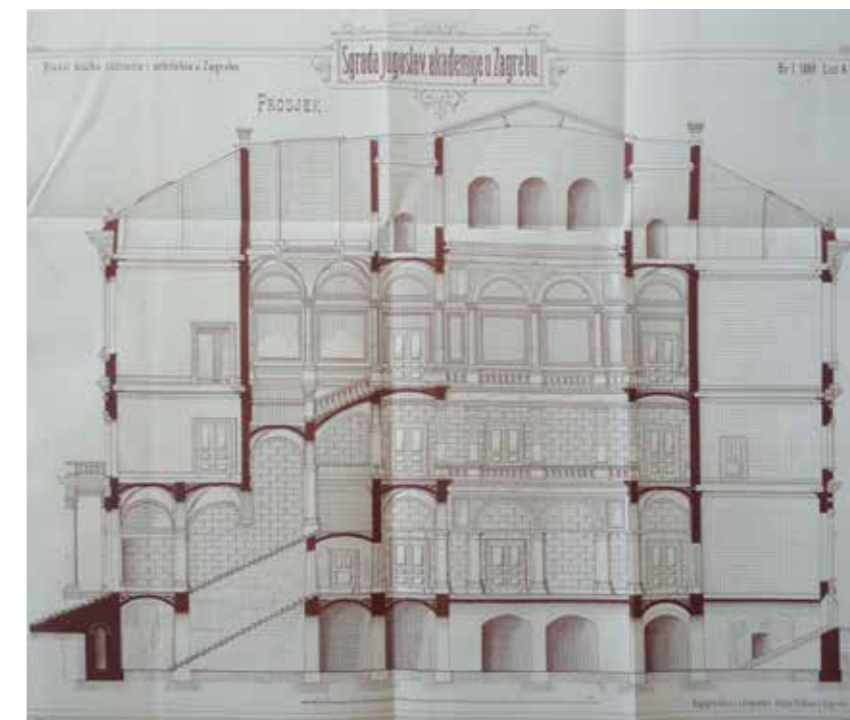
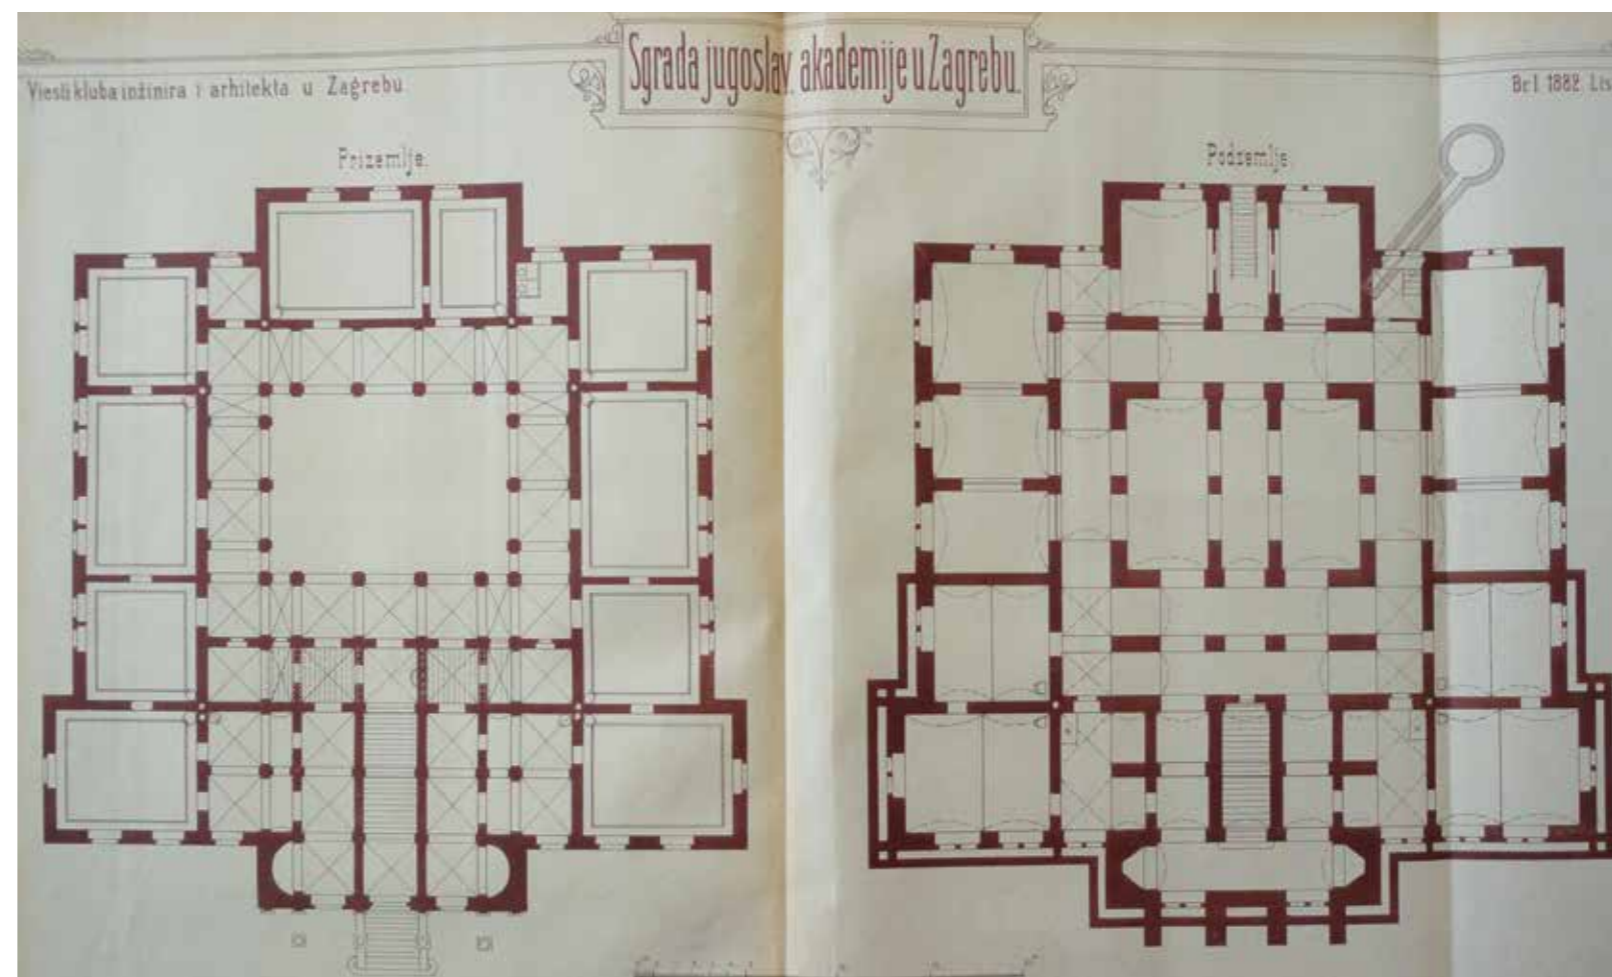
Akademijina palača, Friedrich von Schmidt, projekt, 1877., objavljeno u: *Viesti kluba inženira i arhitekata*, 1 (1882.), pročelje, presjek, tlocrt prizemlja i podruma

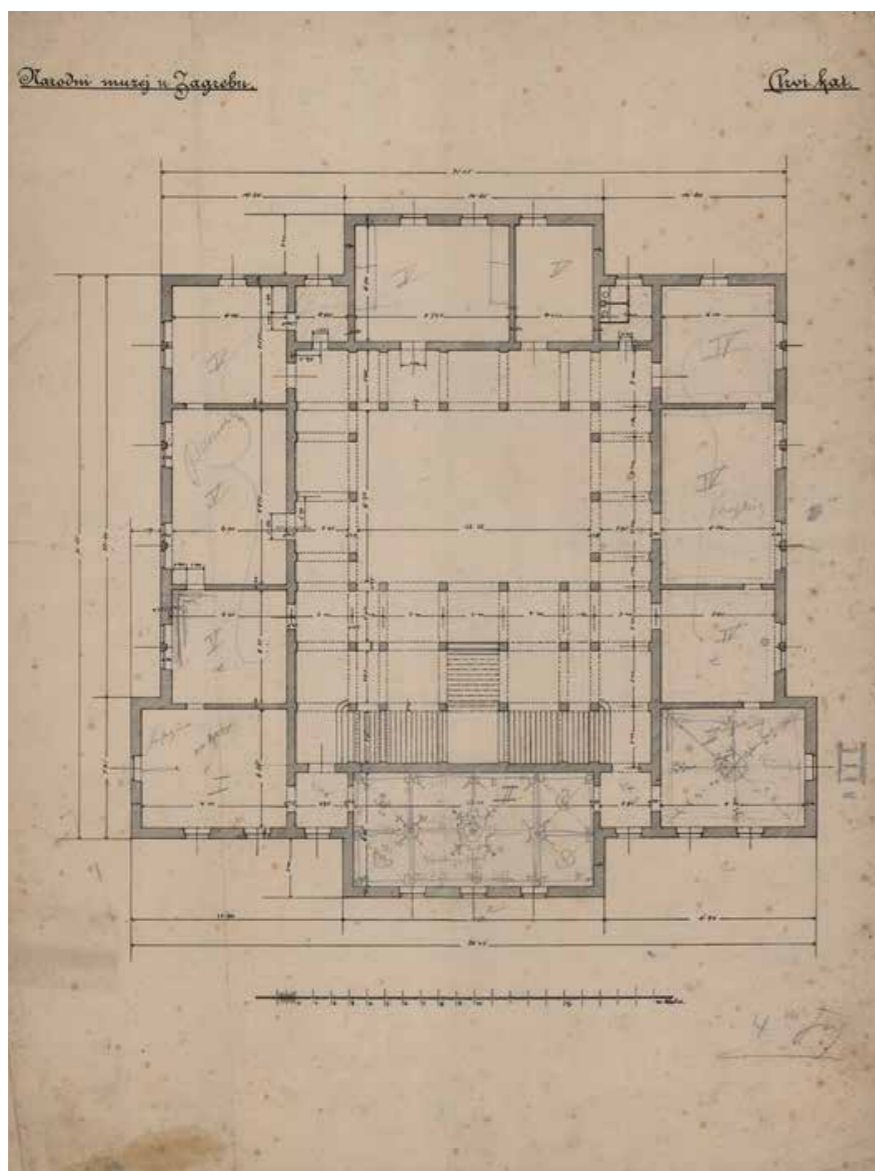
Akademijina palača, Herman Bollé, tlocrt prvog kata s ucrtanim oslicima na stropovima velike i male sjedničke dvorane, Nadbiskupski arhiv, Zagreb

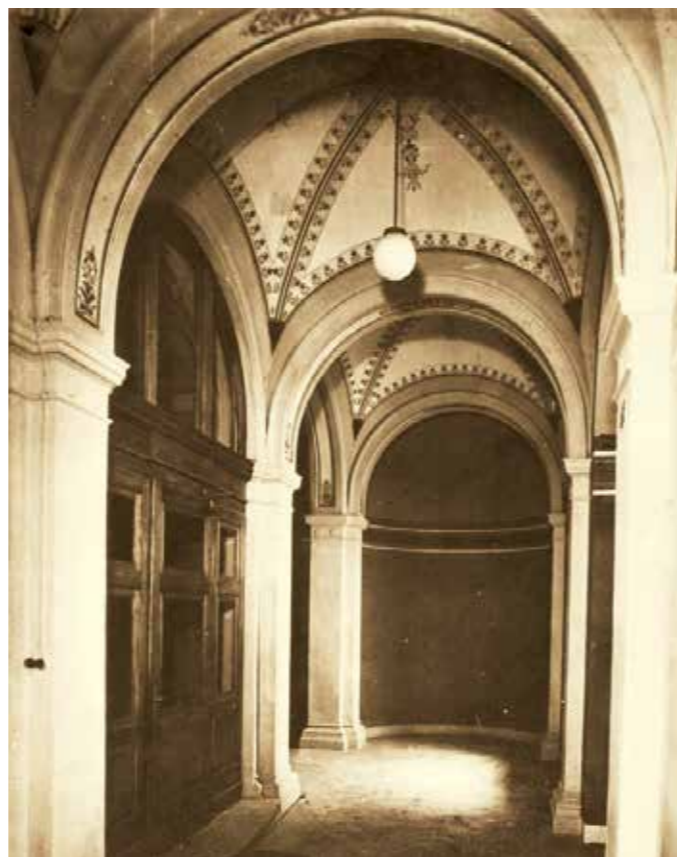
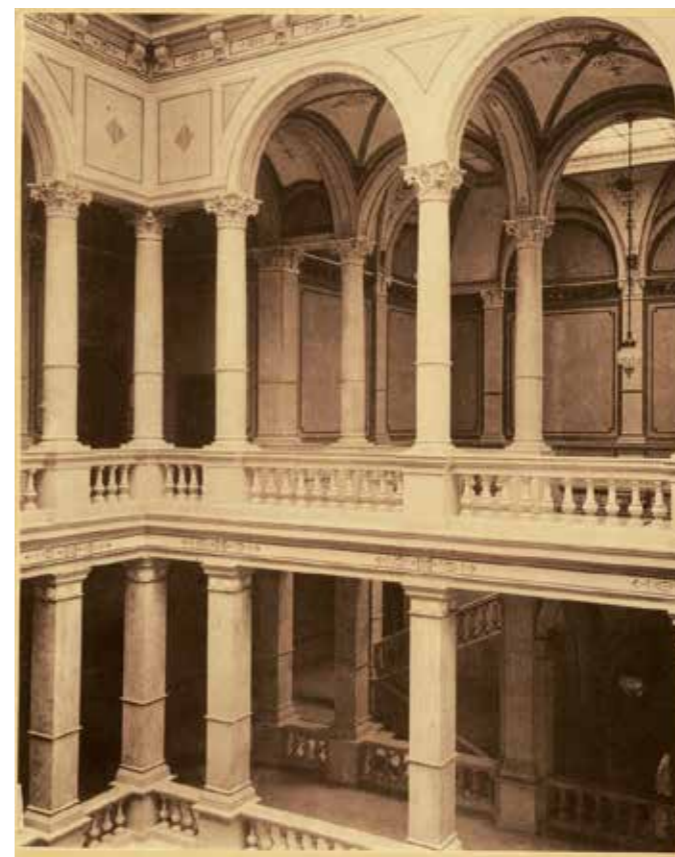
Ulazni prostor u prizemlju s vidljivim historicističkim oslikom, Muzej grada Zagreba  
Atrij, pogled na sjevernu stranu s vidljivim historicističkim oslicima, Muzej grada Zagreba

Prijašnji izgled ulaznog prostora ostao je zabilježen na fotografiji pohranjenoj u Muzeju grada Zagreba.<sup>5</sup>

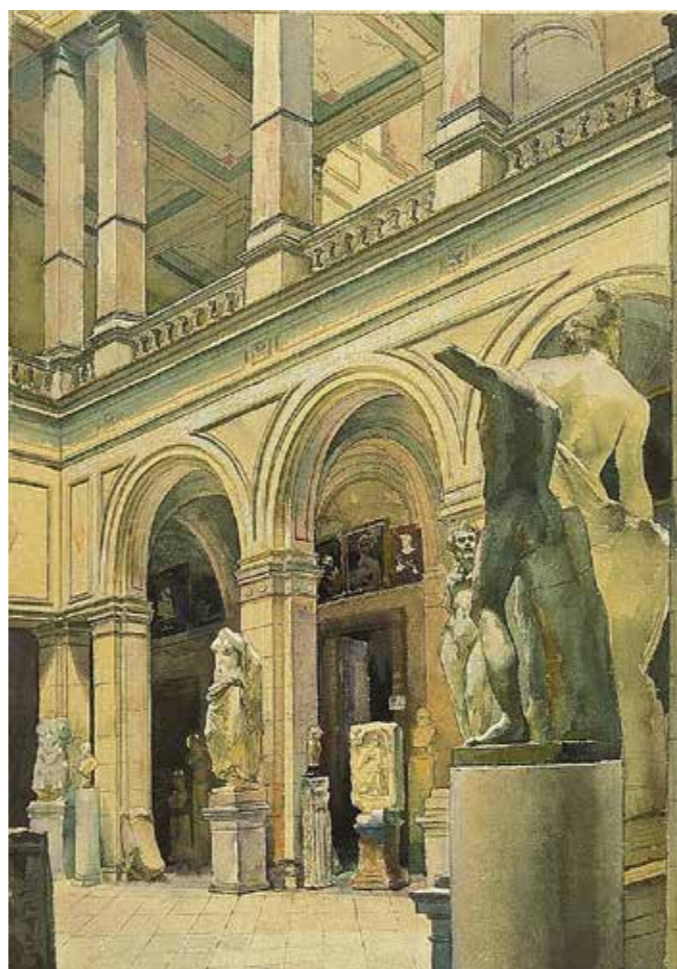
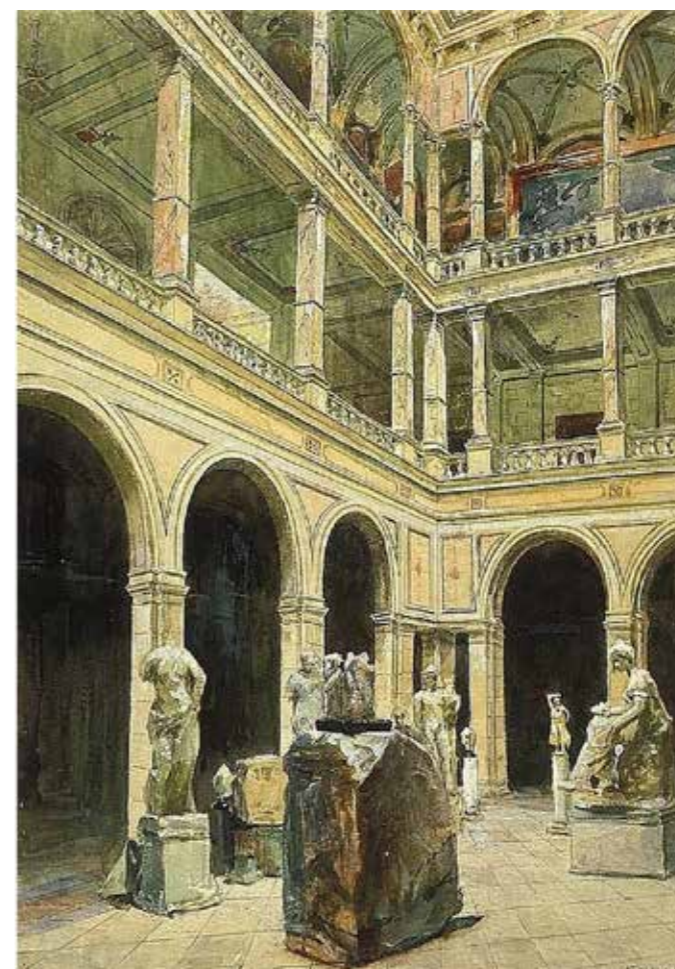
Oton Iveković, akvarel s prikazom atrija Akademijine palače, »Pariška soba« u Hrvatskom školskom muzeju, 1899.

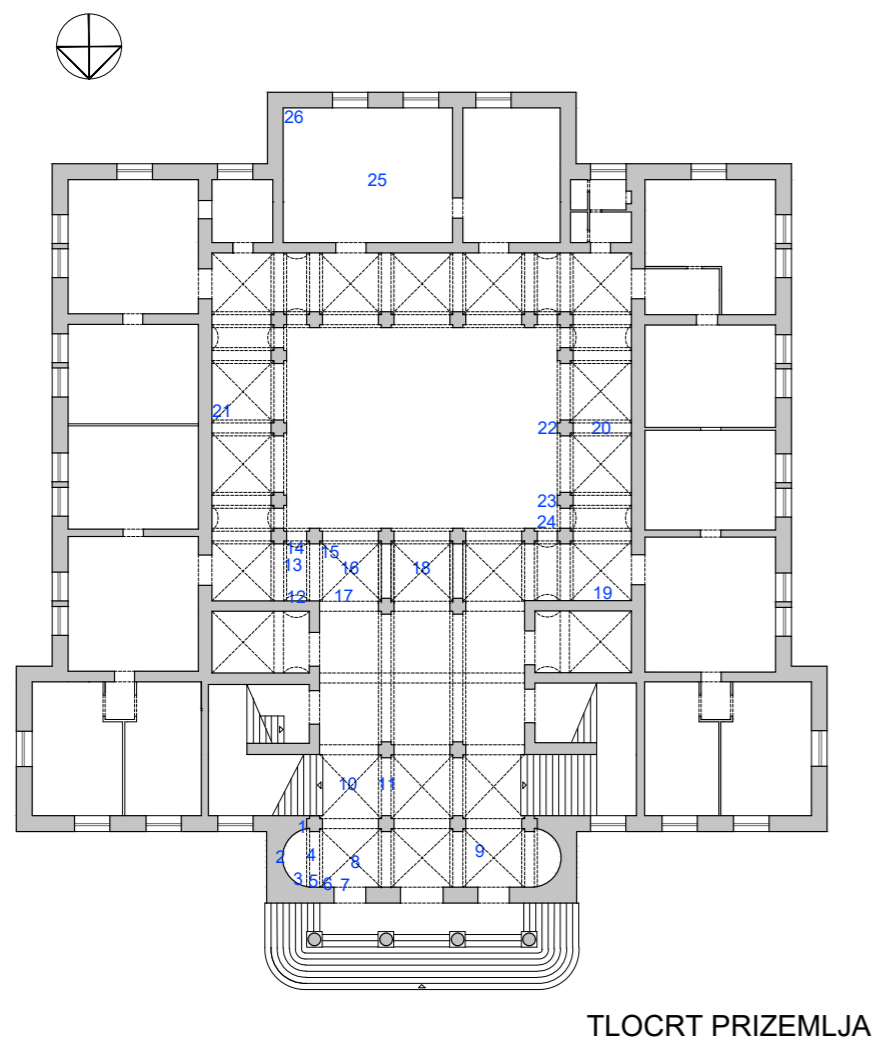
Palača Hrvatske akademije znanosti i umjetnosti, tlocrti prizemlja, prvog i drugog kata s označenim brojevima restauratorskih sonde

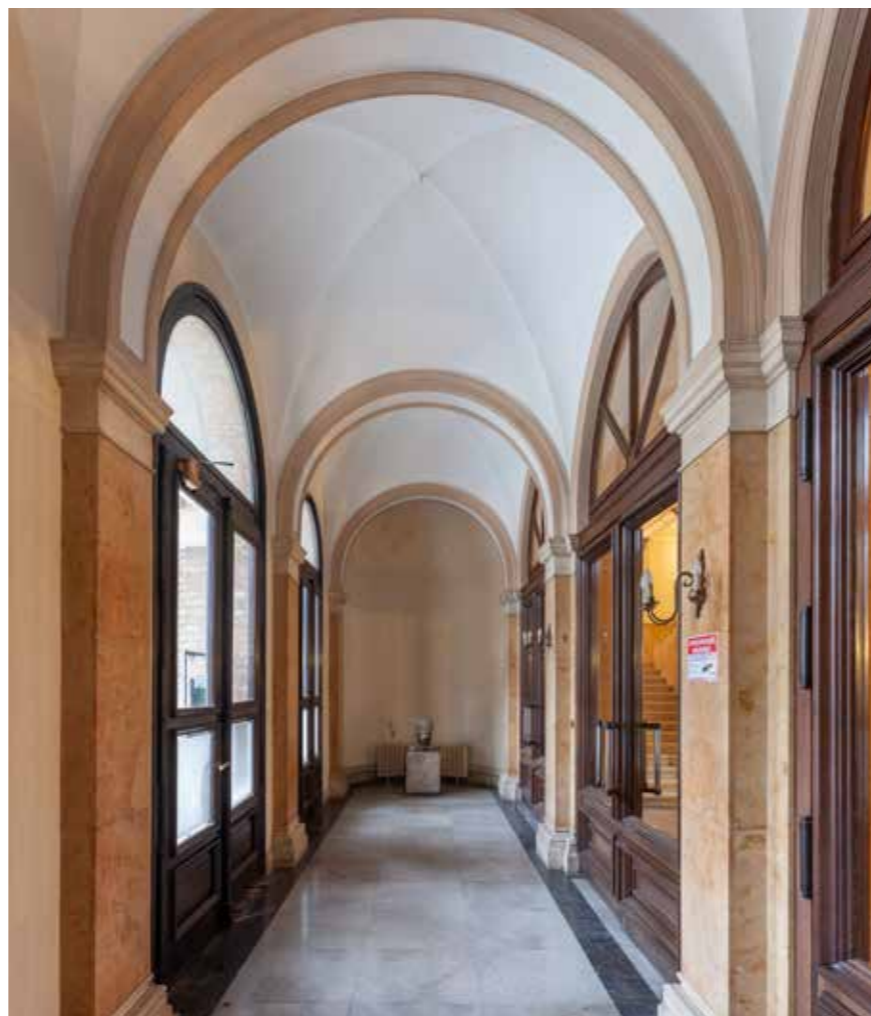
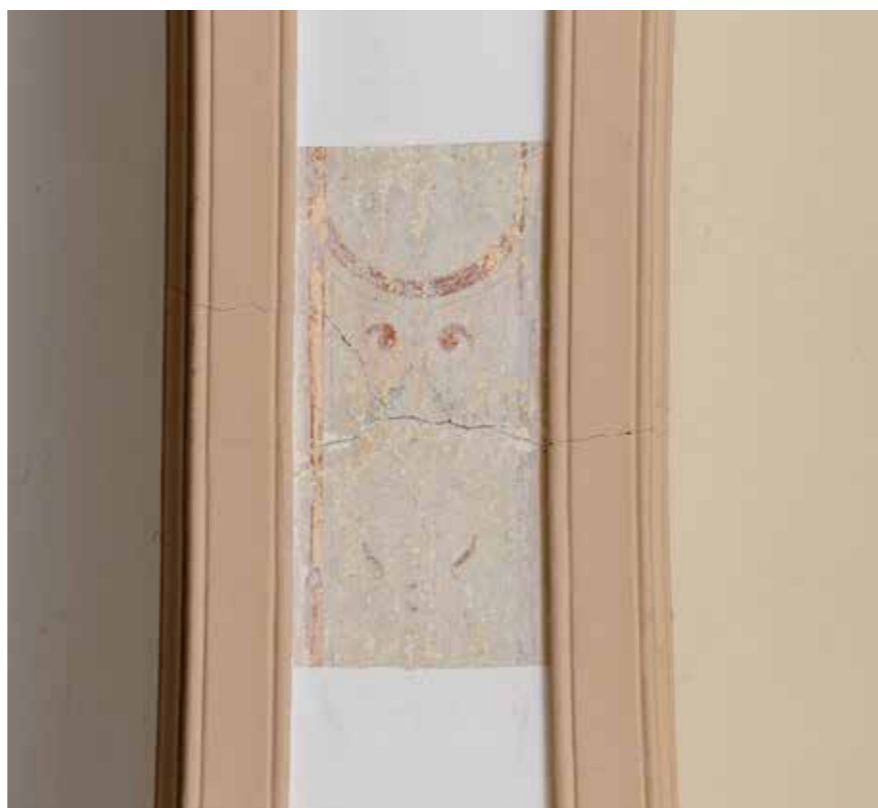
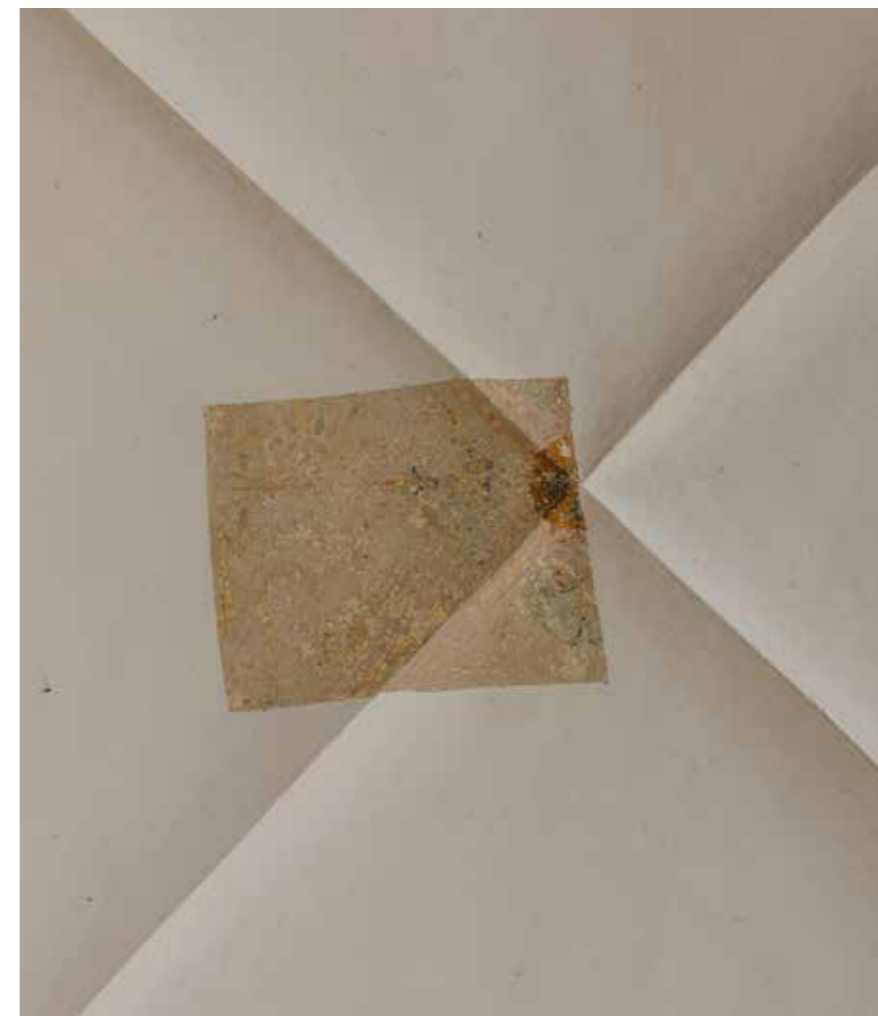
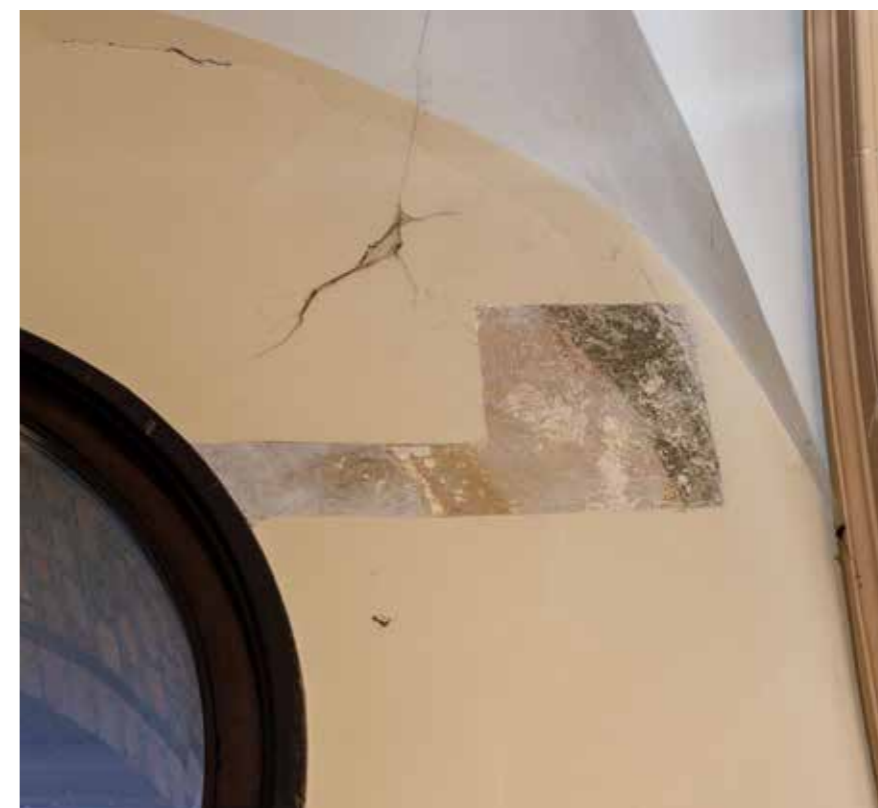
Ulazni prostor u prizemlju  
Sonde na svodu, pojasnici i zidu

toidni tlocrt. Prostor nadsvođuju tri traveja križnih svodova nošenih toskanskim pilastrima obloženima žučkastim kamenom. Zidovi su bili monokromni sa širokim trakama koje prate arhitekturu svoda. Dekorativni razdjelni vijenac na smeđe-oker pozadini ukrašen je stiliziranim florealno-vegetabilnim uzorkom u nijansama plave, smeđe i crvene boje. Bočne niše prostora bile su obojene u plavo, s mogućim dekorativnim smeđim uzorkom. Pojasnice niša podijeljene su na po tri kasete ispunjene stiliziranim cvjetnim uzorcima. Središnji dio svoda oslikan je florealno-vegetabilnim arabeskama u crvenim i zelenim tonovima, a obrisi križnih svodova istaknuti su crvenim bordurama.

Predlaže se kompletna restauracija i prezentacija oslika na zidovima i svodovima za sljedeće prostore: **ulazni pretprostor, atrij s trijemovima** – galerijama na sve tri etaže, **stubište** između prvog i drugog kata, **velika sjednička dvorana** u sjevernom pročelnom krilu prvog kata.

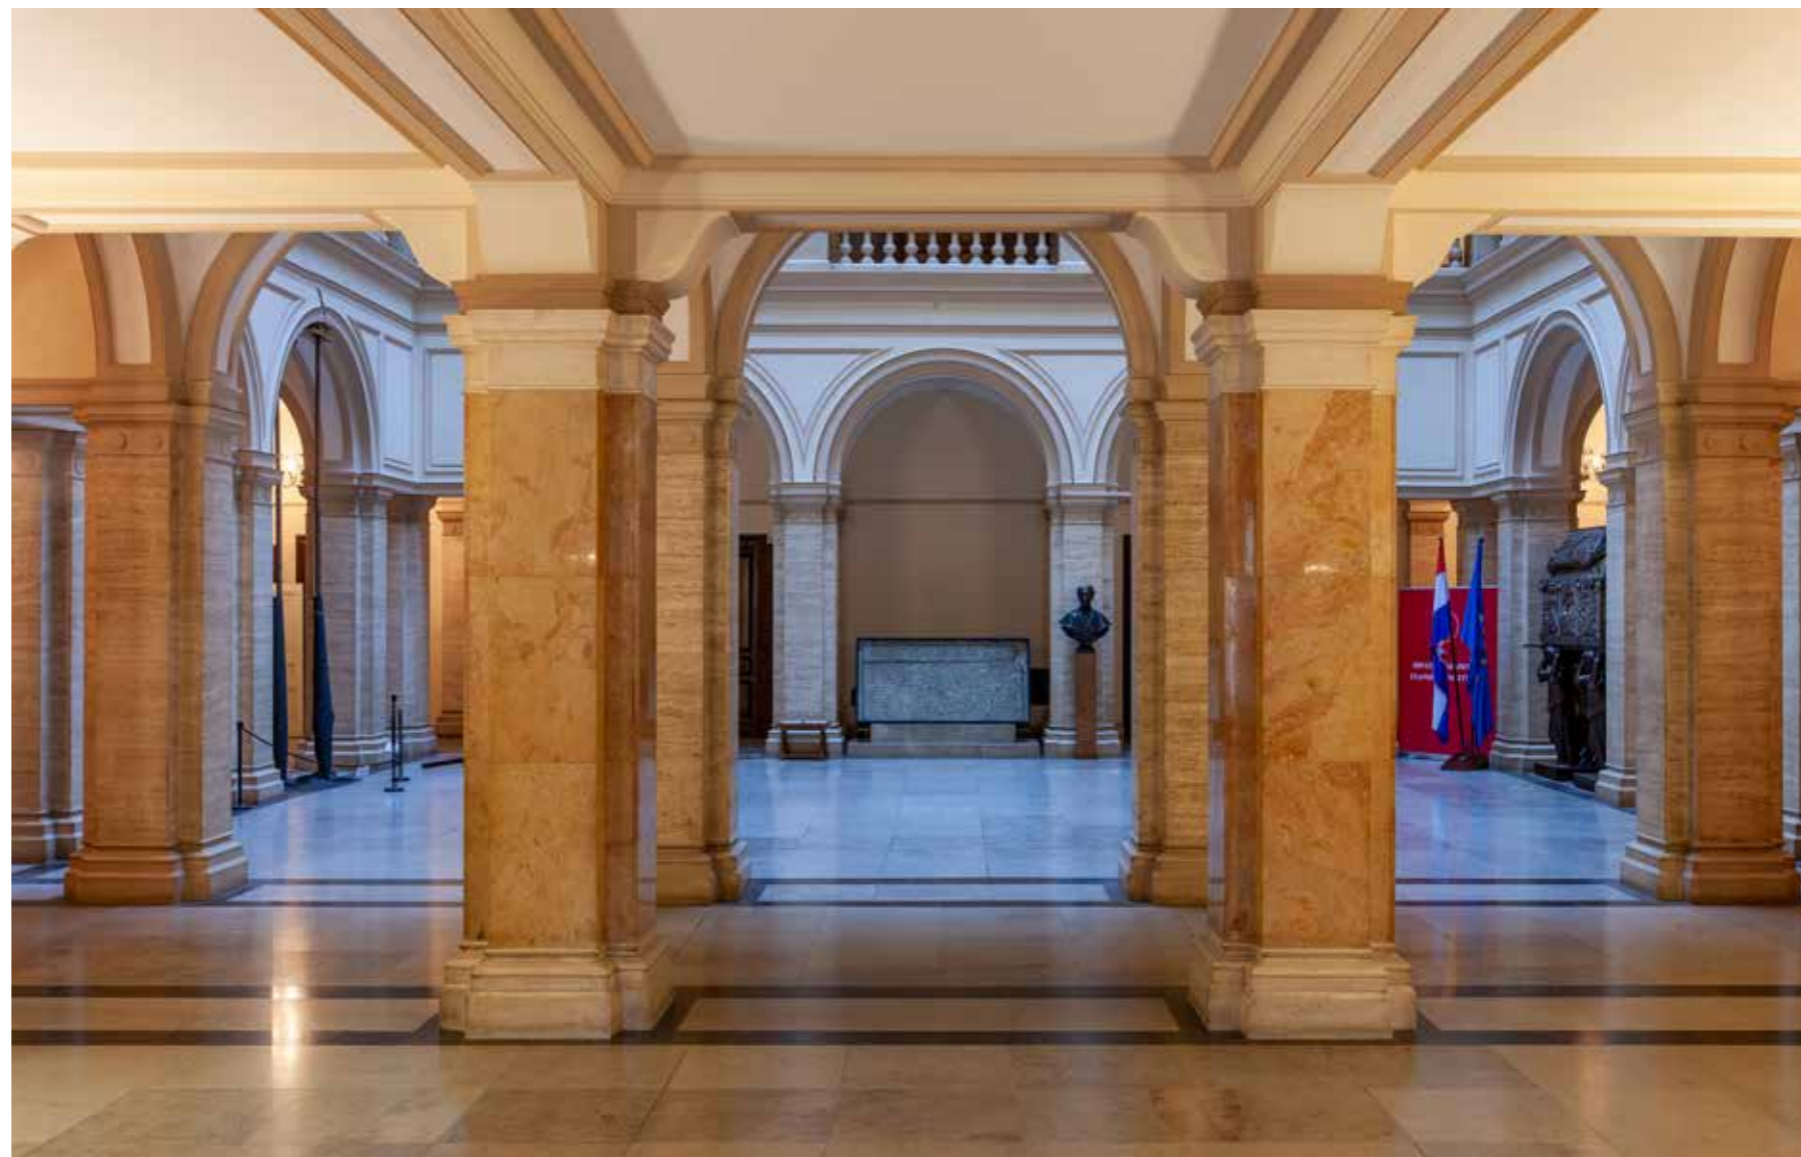
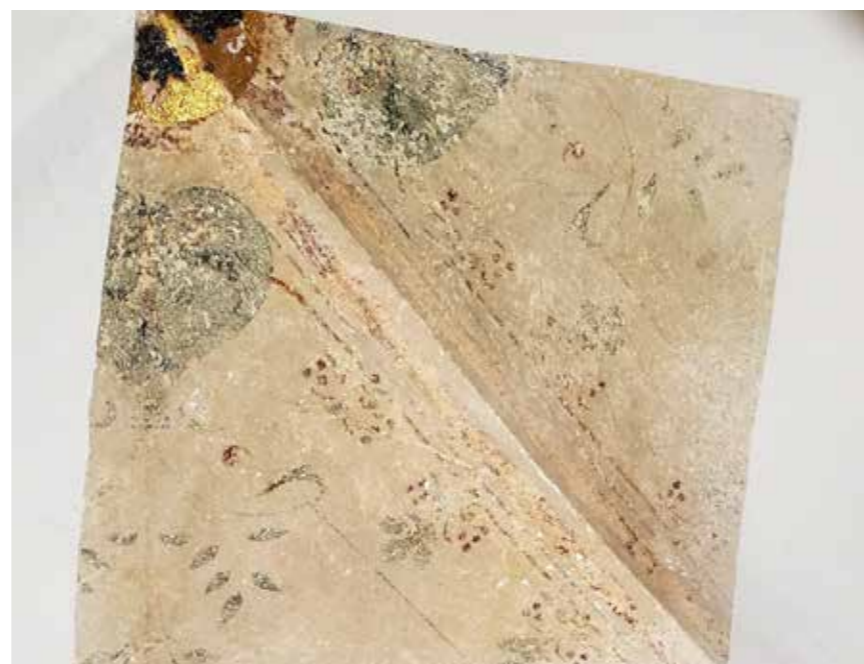
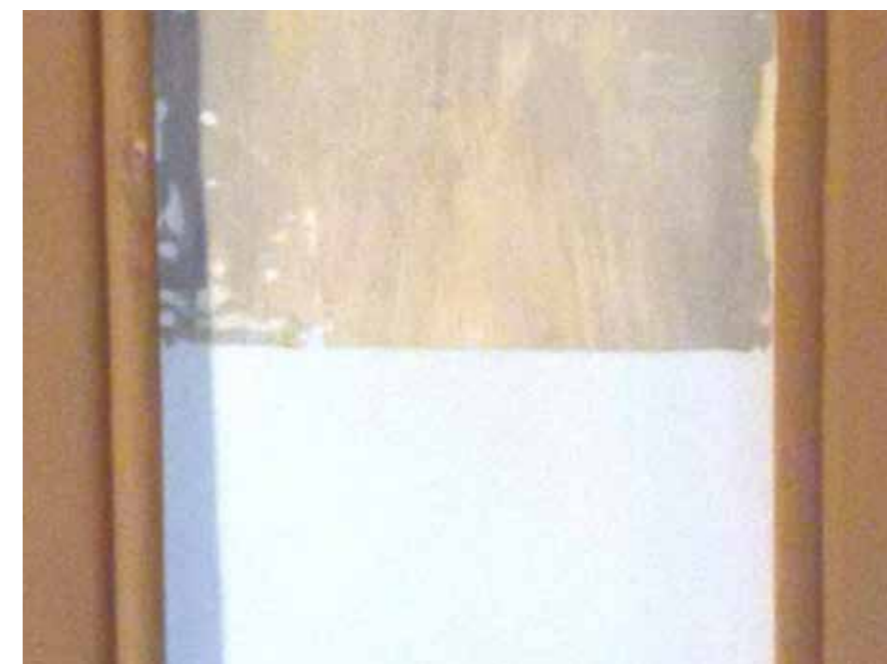
Trobrodni vestibul formiran između ulaznog pretprostora i atrija, kao što je spomenuto, radikalno je preoblikovan 1948. godine, kad je uklonjen središnji stubišni krak za prvi kat, umjesto kojega su formirana dva simetrična dvokraka stubišta u bočnim prostorima. Tako je u prostoru vestibula, podijeljenom pilonima na tri broda, iz izvorne faze ostao sačuvan samo niz od triju traveja križnih svodova uz ulaz, dok je ostali dio natkriven stropovima. U takvoj situaciji izvorni oslik bilježimo samo na spomenutim svodovima, a čine ga arabeske identične onima na svodovima ulaznog pretprostora.

Vestibul u prizemlju  
Sonde na svodu i pojasnici

Otvorenim ostaje i pitanje prezentacije oslika na svodovima u sjevernom dijelu **vestibula**. Naime, ostali dio vestibula dobio je stropove u adaptaciji stubišta 1948. godine, tako da nije moguće vratiti oslik u cijelom vestibulu.

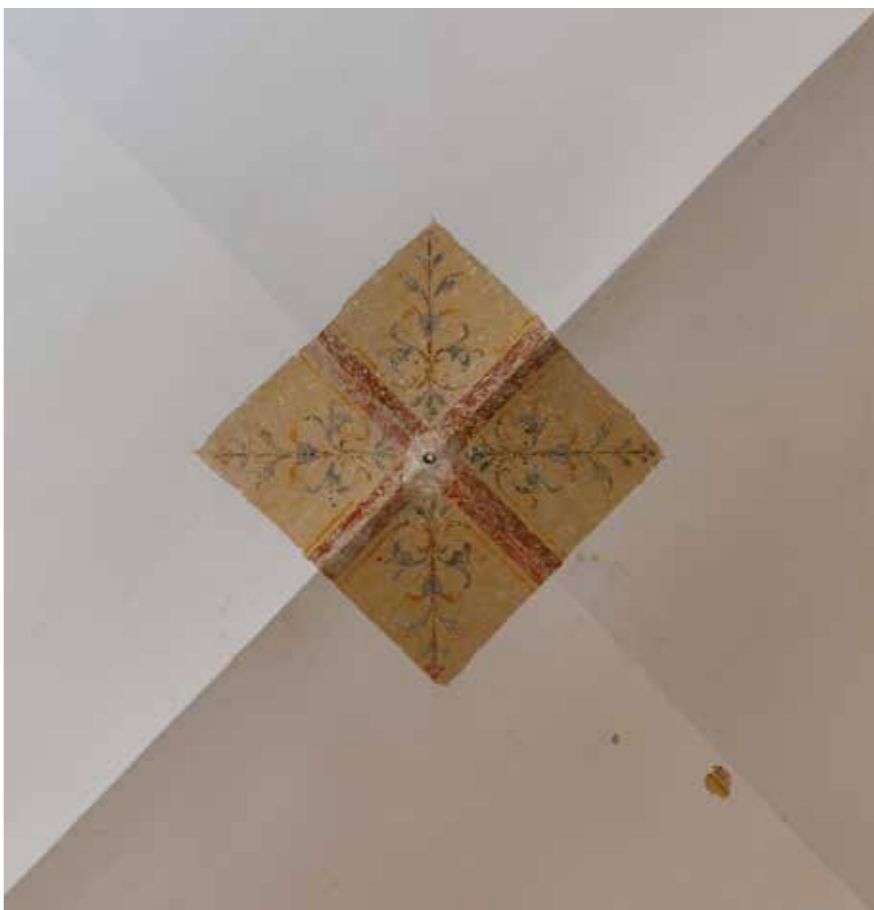
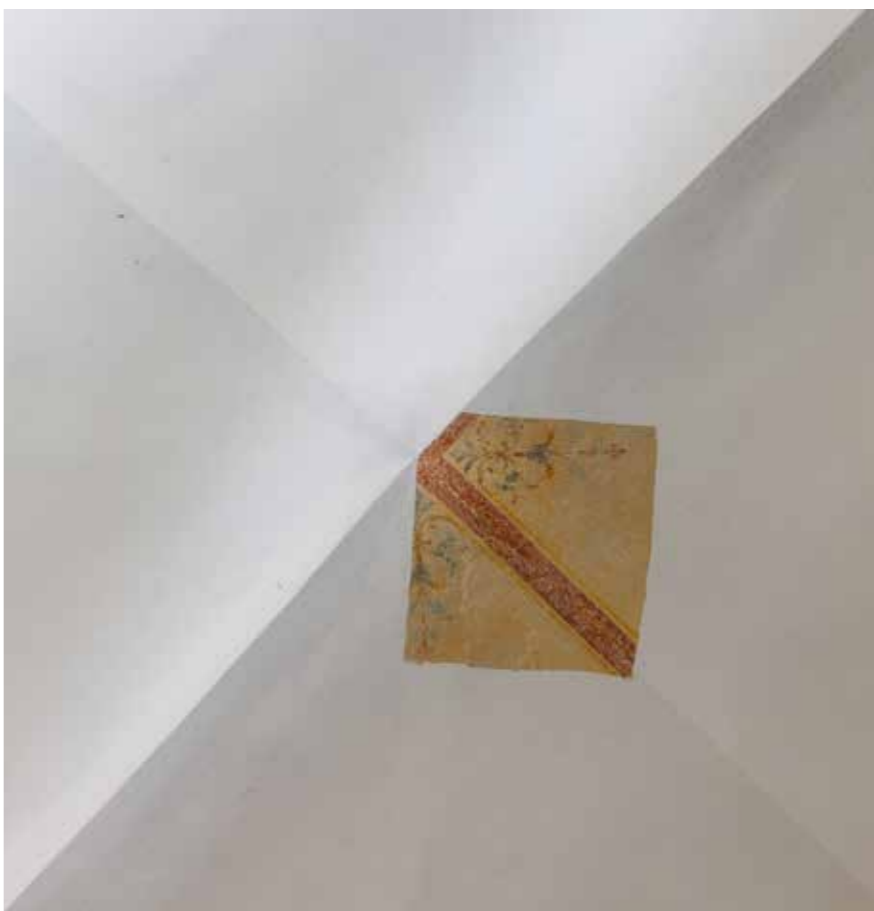
Trijem atrija u prizemlju, sonde na svodu

Zidovi trijemova u sve tri etaže imali su svijetli oker nalič te su bili oslikani ukladama sa zelenim i crvenim bordurama koje su pratile ritam traveja. U zoni sokla pronađen je na zidovima friz s replicirajućim cvjetnim motivima i medaljonima. Na spoju zidova i svodova izvedene su obrubne trake različite širine. Stropovi trijema na prvom katu imali su zelene i smeđe bordure na žutoj podlozi te su bili ukrašeni dijagonalno postavljenim florealno-vegetabilnim motivima i ugaonim kvadrima s bordurama. Na svodovima trijemova atrija u prizemlju i na drugom katu otkrivene su centralne rozete i florealno-vegetabilni oslik s crvenim bordurama koje prate obrise križnih svodova. Rubove pojasnicama ističu trake unutar kojih su arabeske s listovima

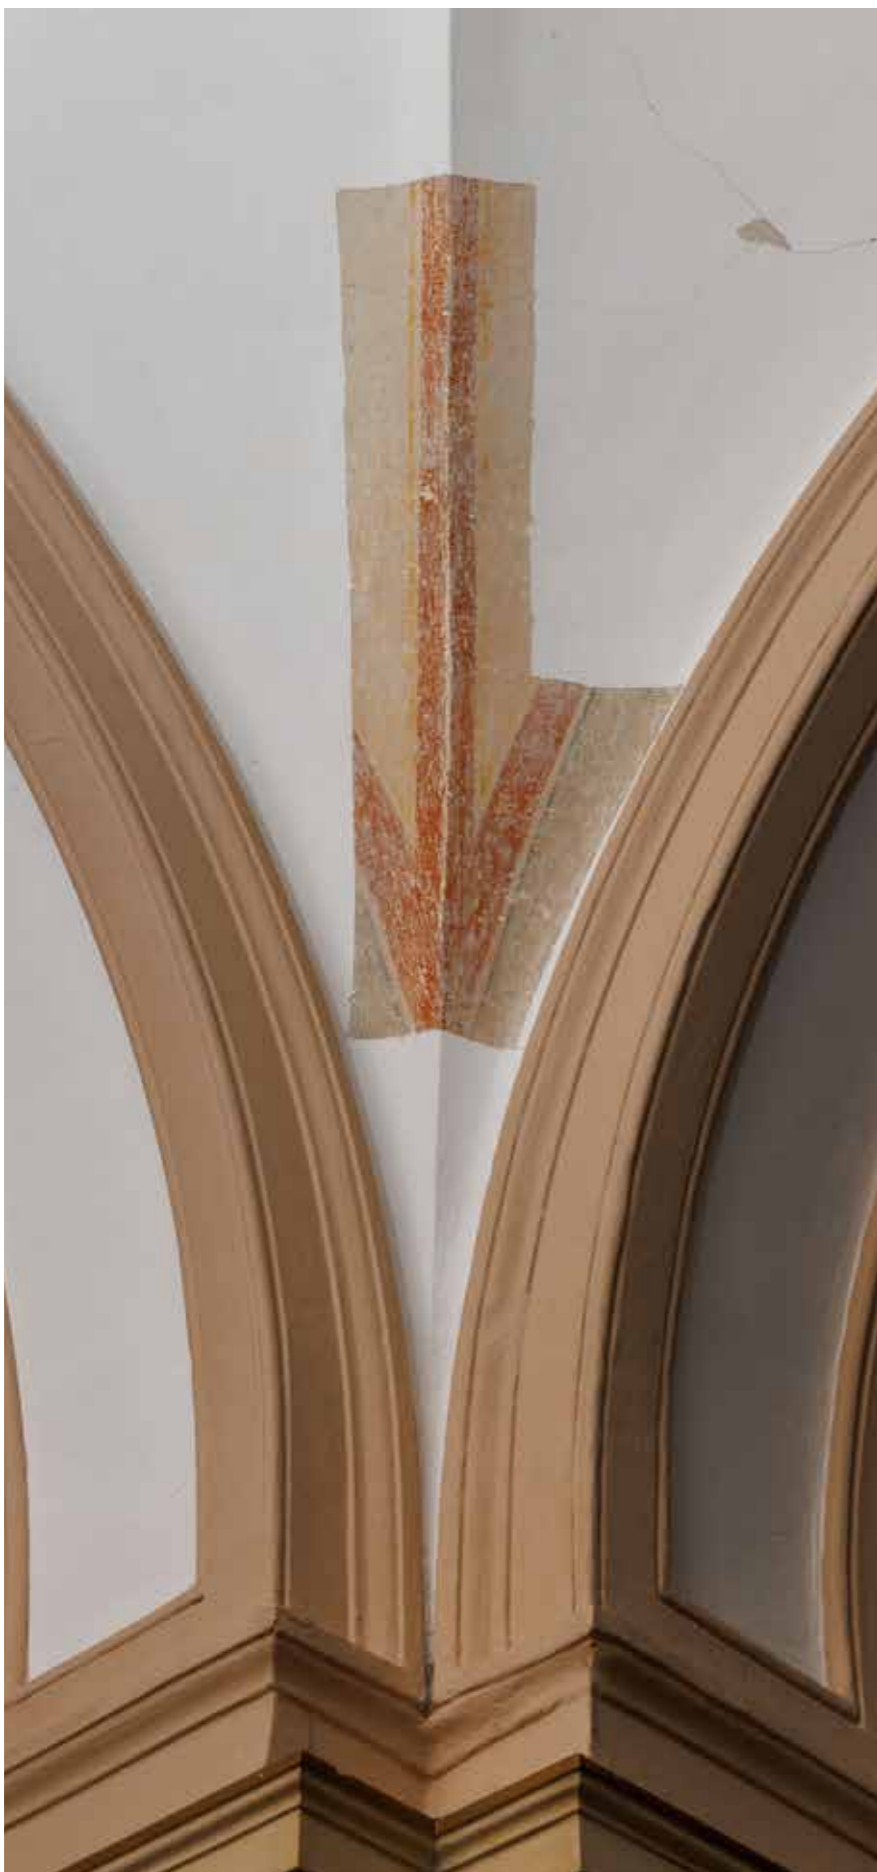
Trijem atrija u prizemlju, sonde na svodu, pojasnici i u luneti

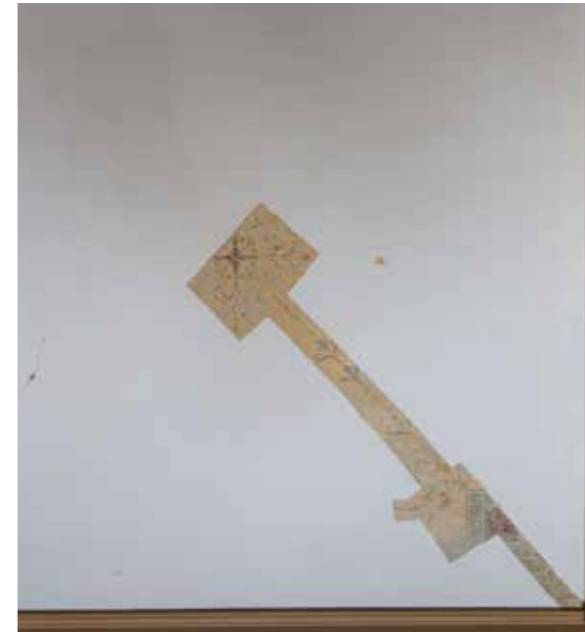
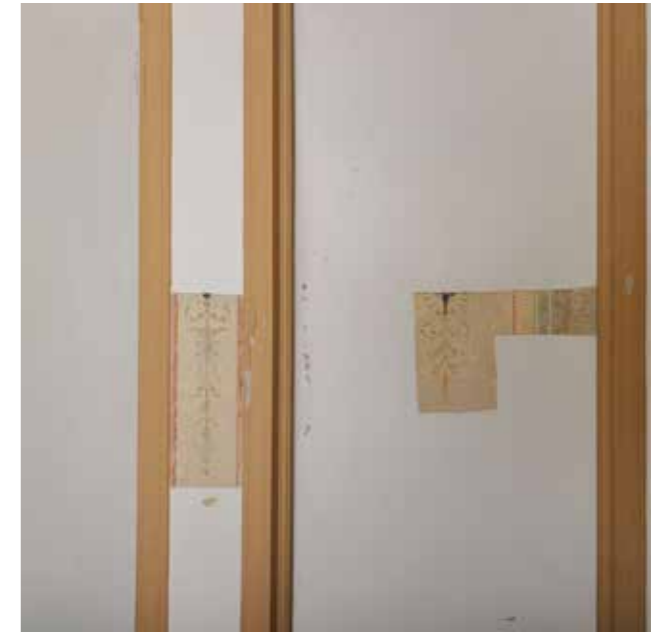
Sonde na stropovima i pojasnici
