# PALAČA HRVATSKE AKADEMIJE ZNANOSTI I UMJETNOSTI

Trg Nikole Šubića Zrinskog 11, Zagreb

Prijedlog prezentacije historicističkog oslika

ZAGREB, OŽUJAK 2022.

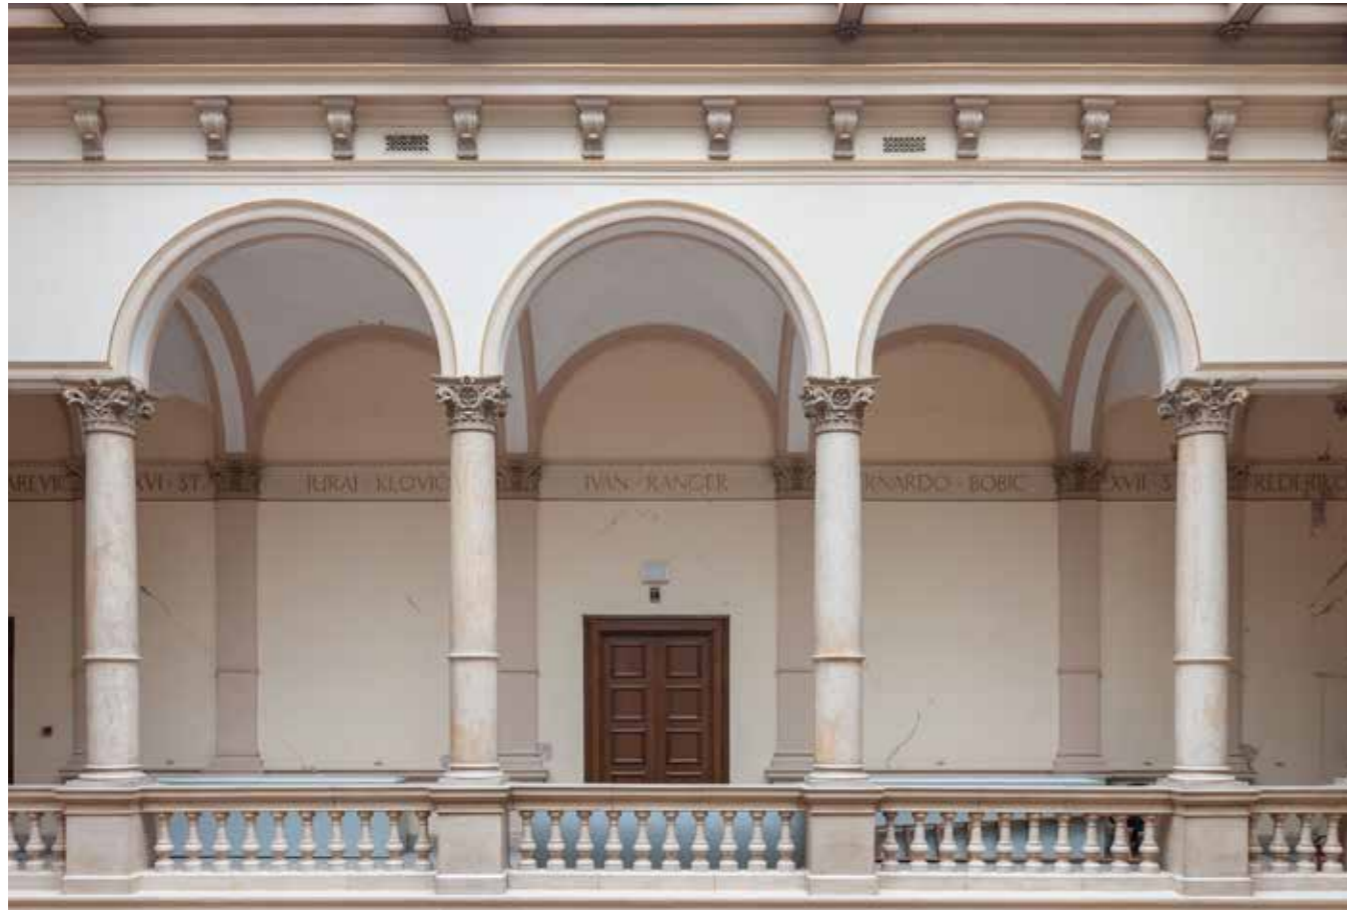
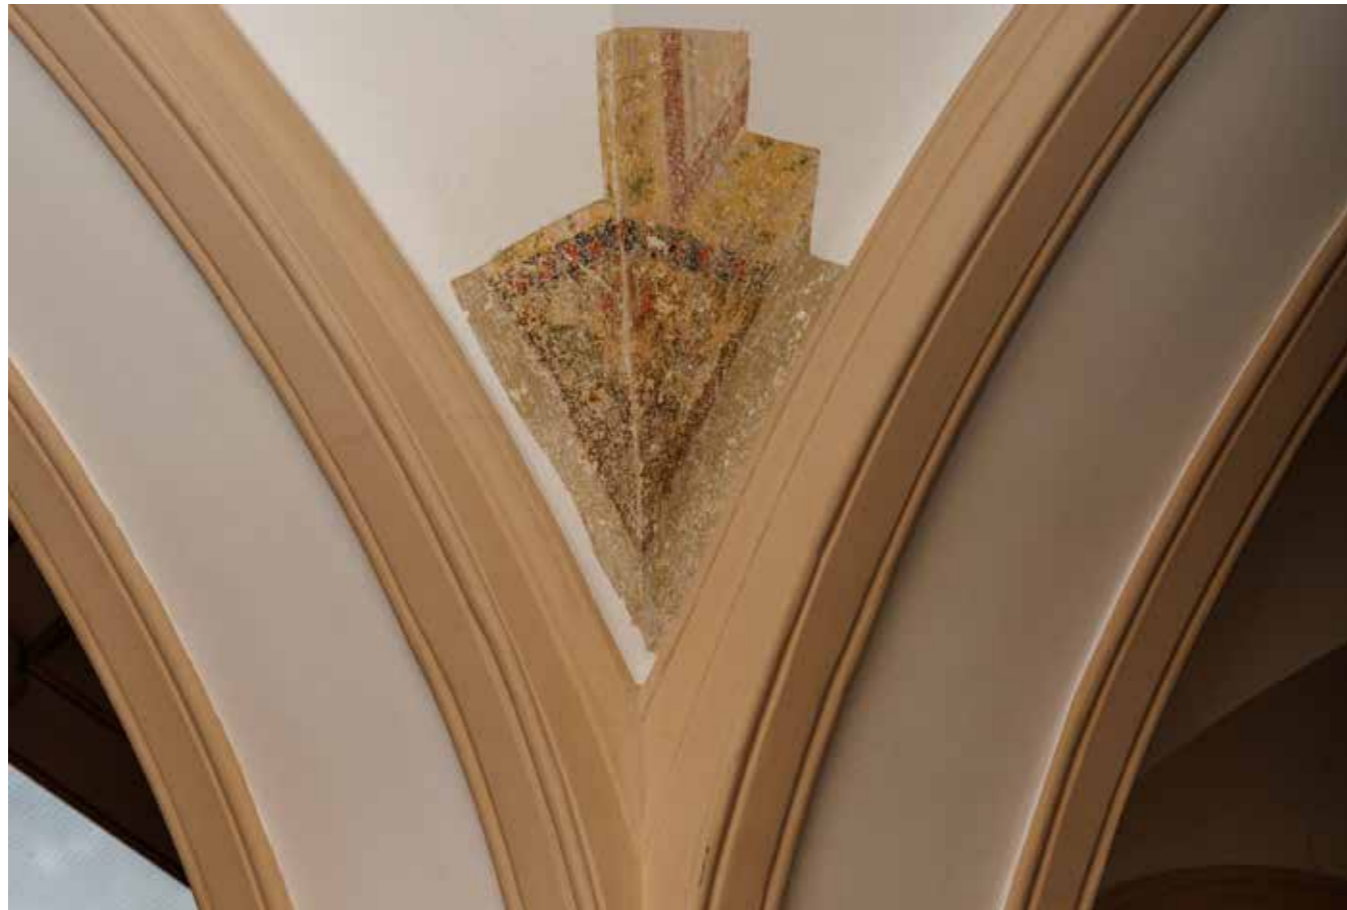
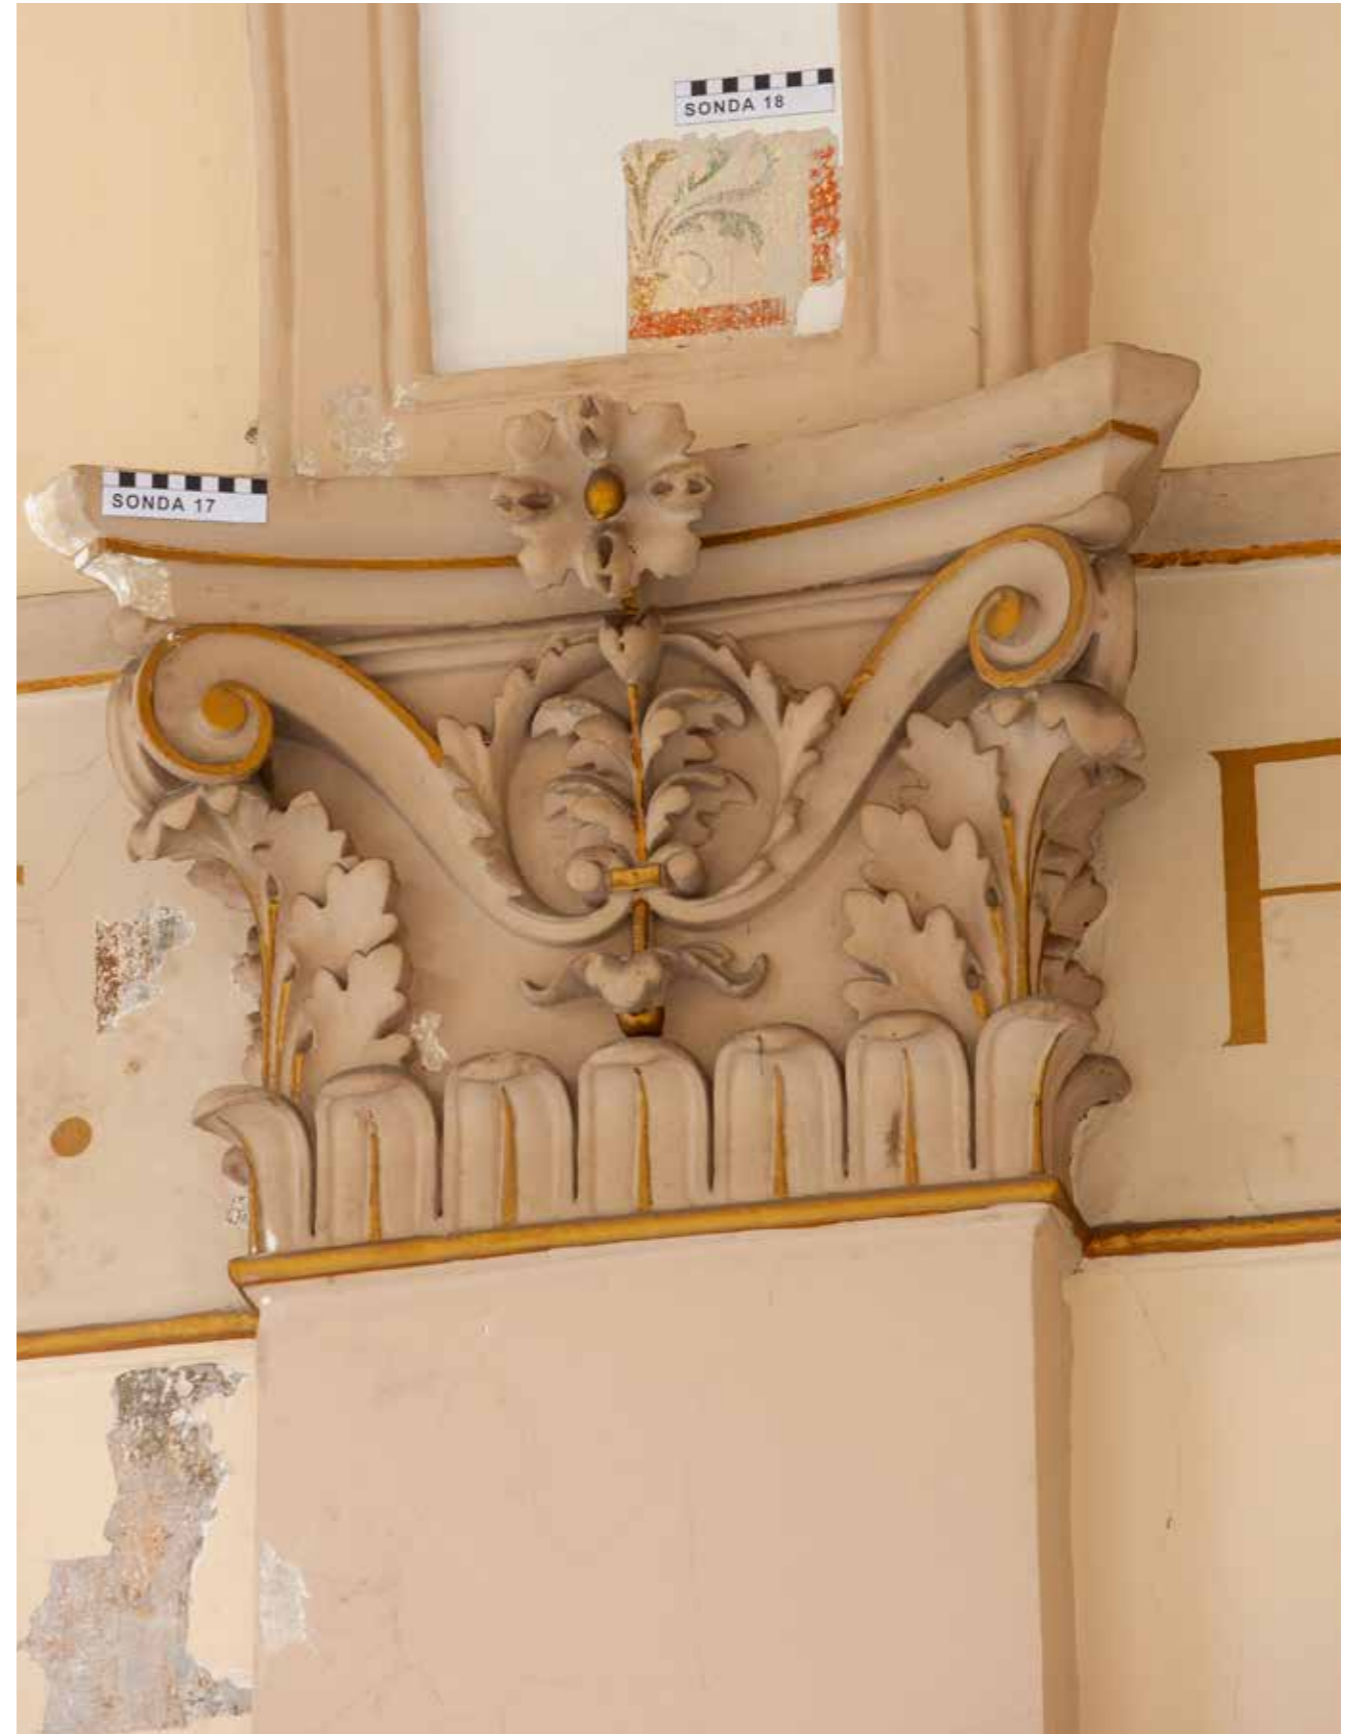
Trijem atrija na drugom katu  
Sonde na svodu i kapitelu

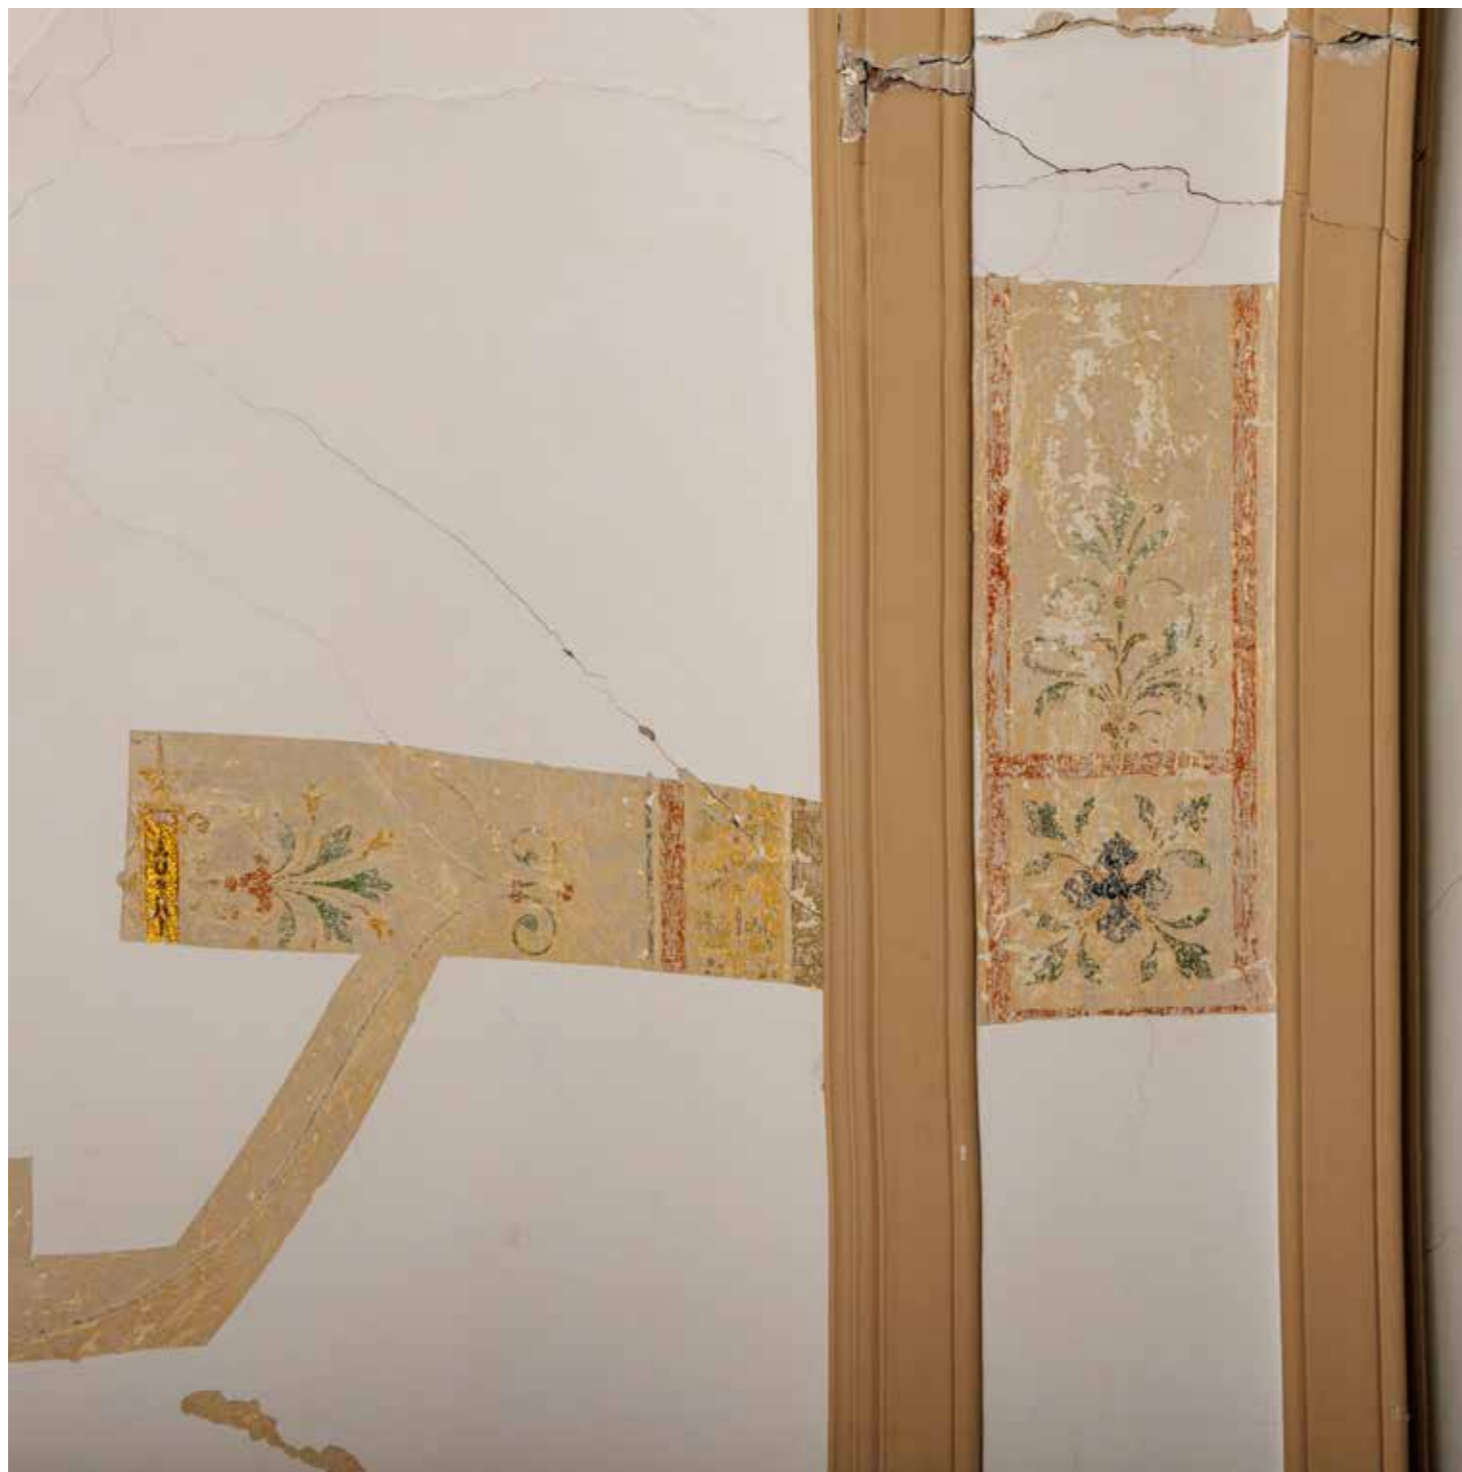
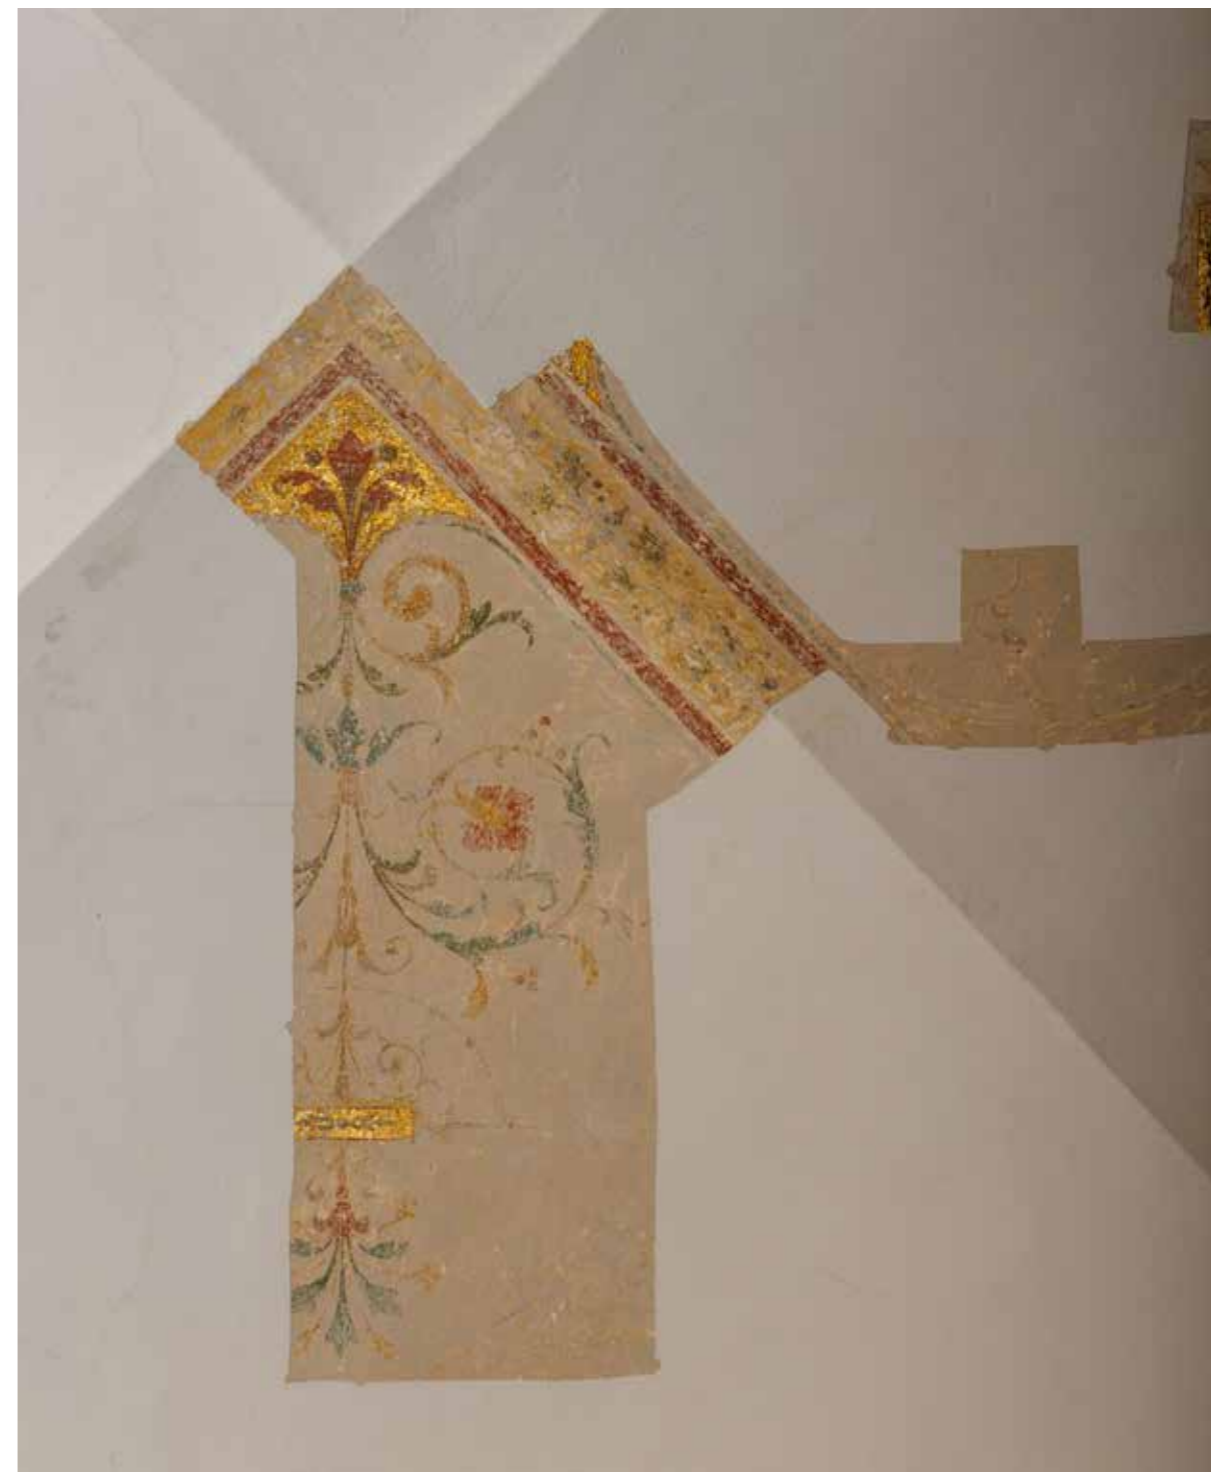
Trijem atrija na drugom katu, sonde na pojasnici i svodu

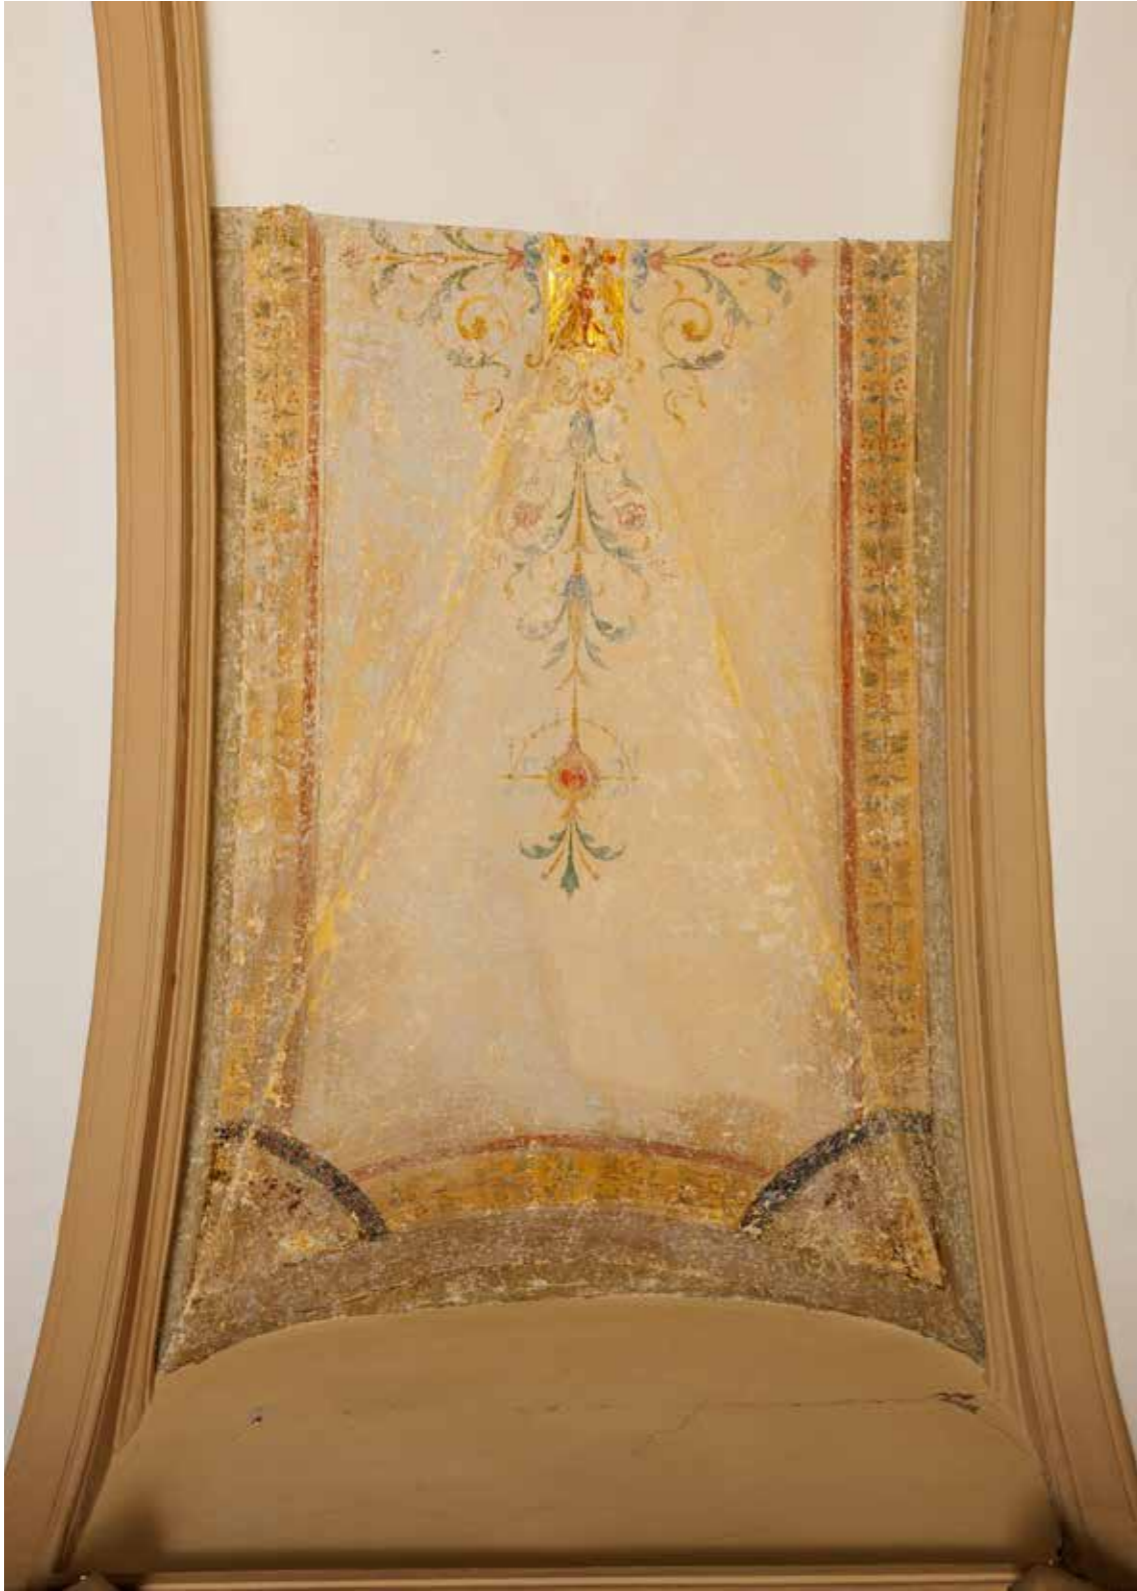
Trijem atrijsa na drugom katu, sonde na svodovima

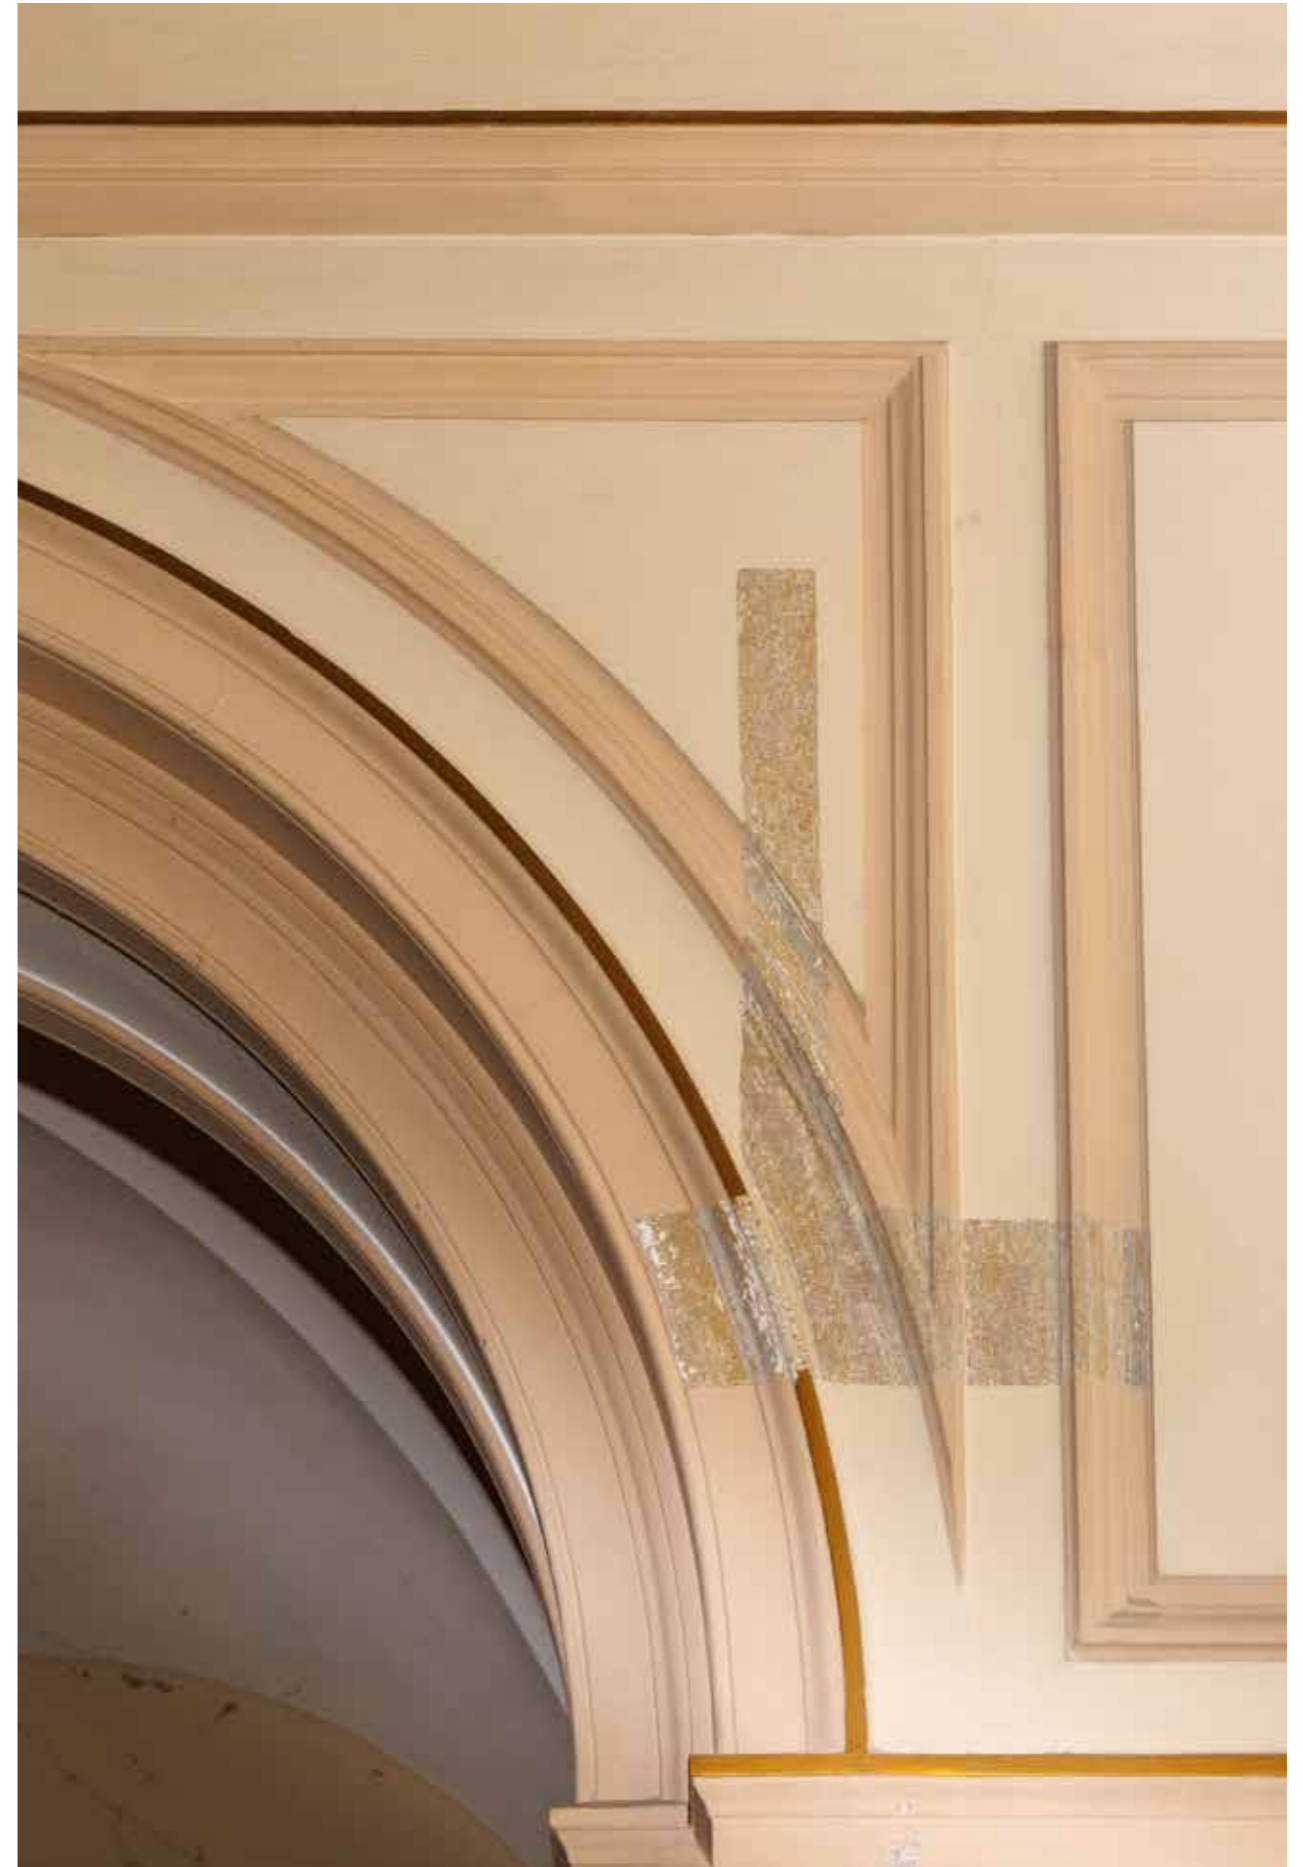
Sonde uz lukove u prizemlju

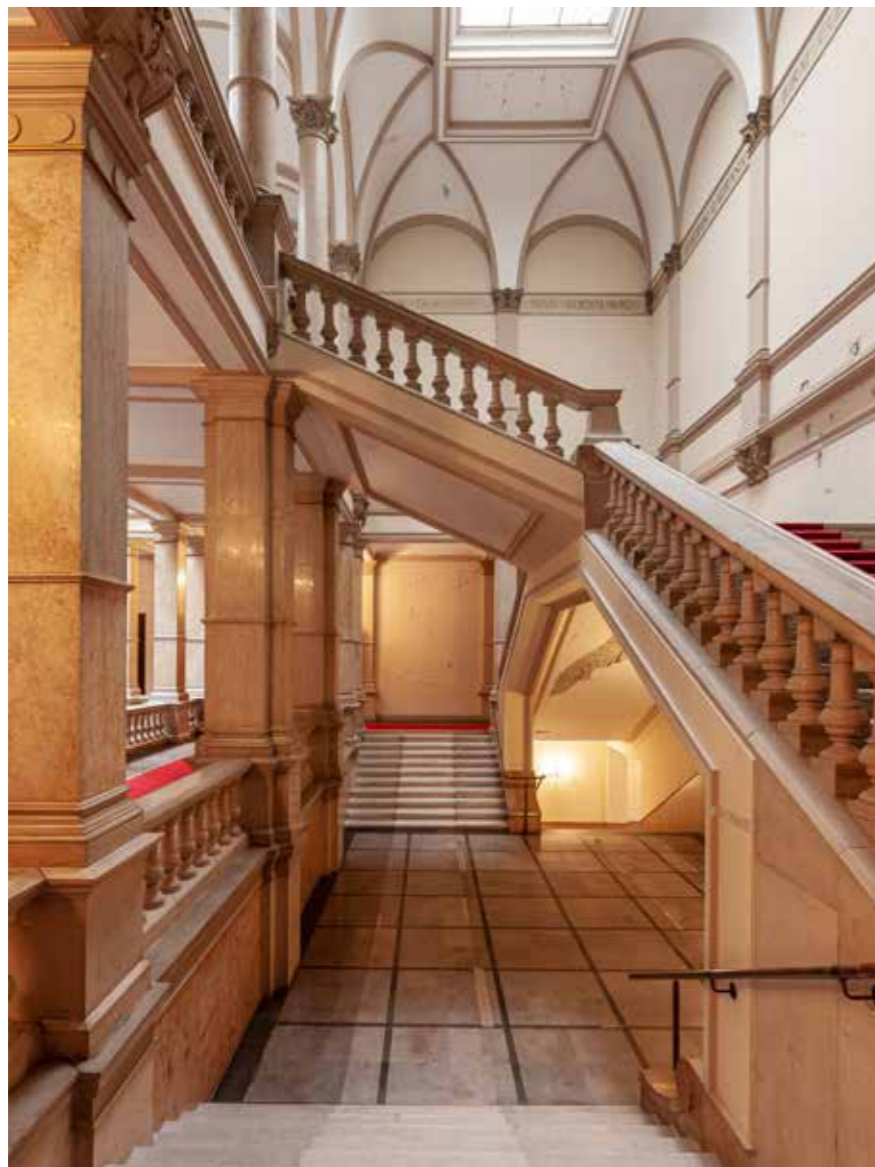
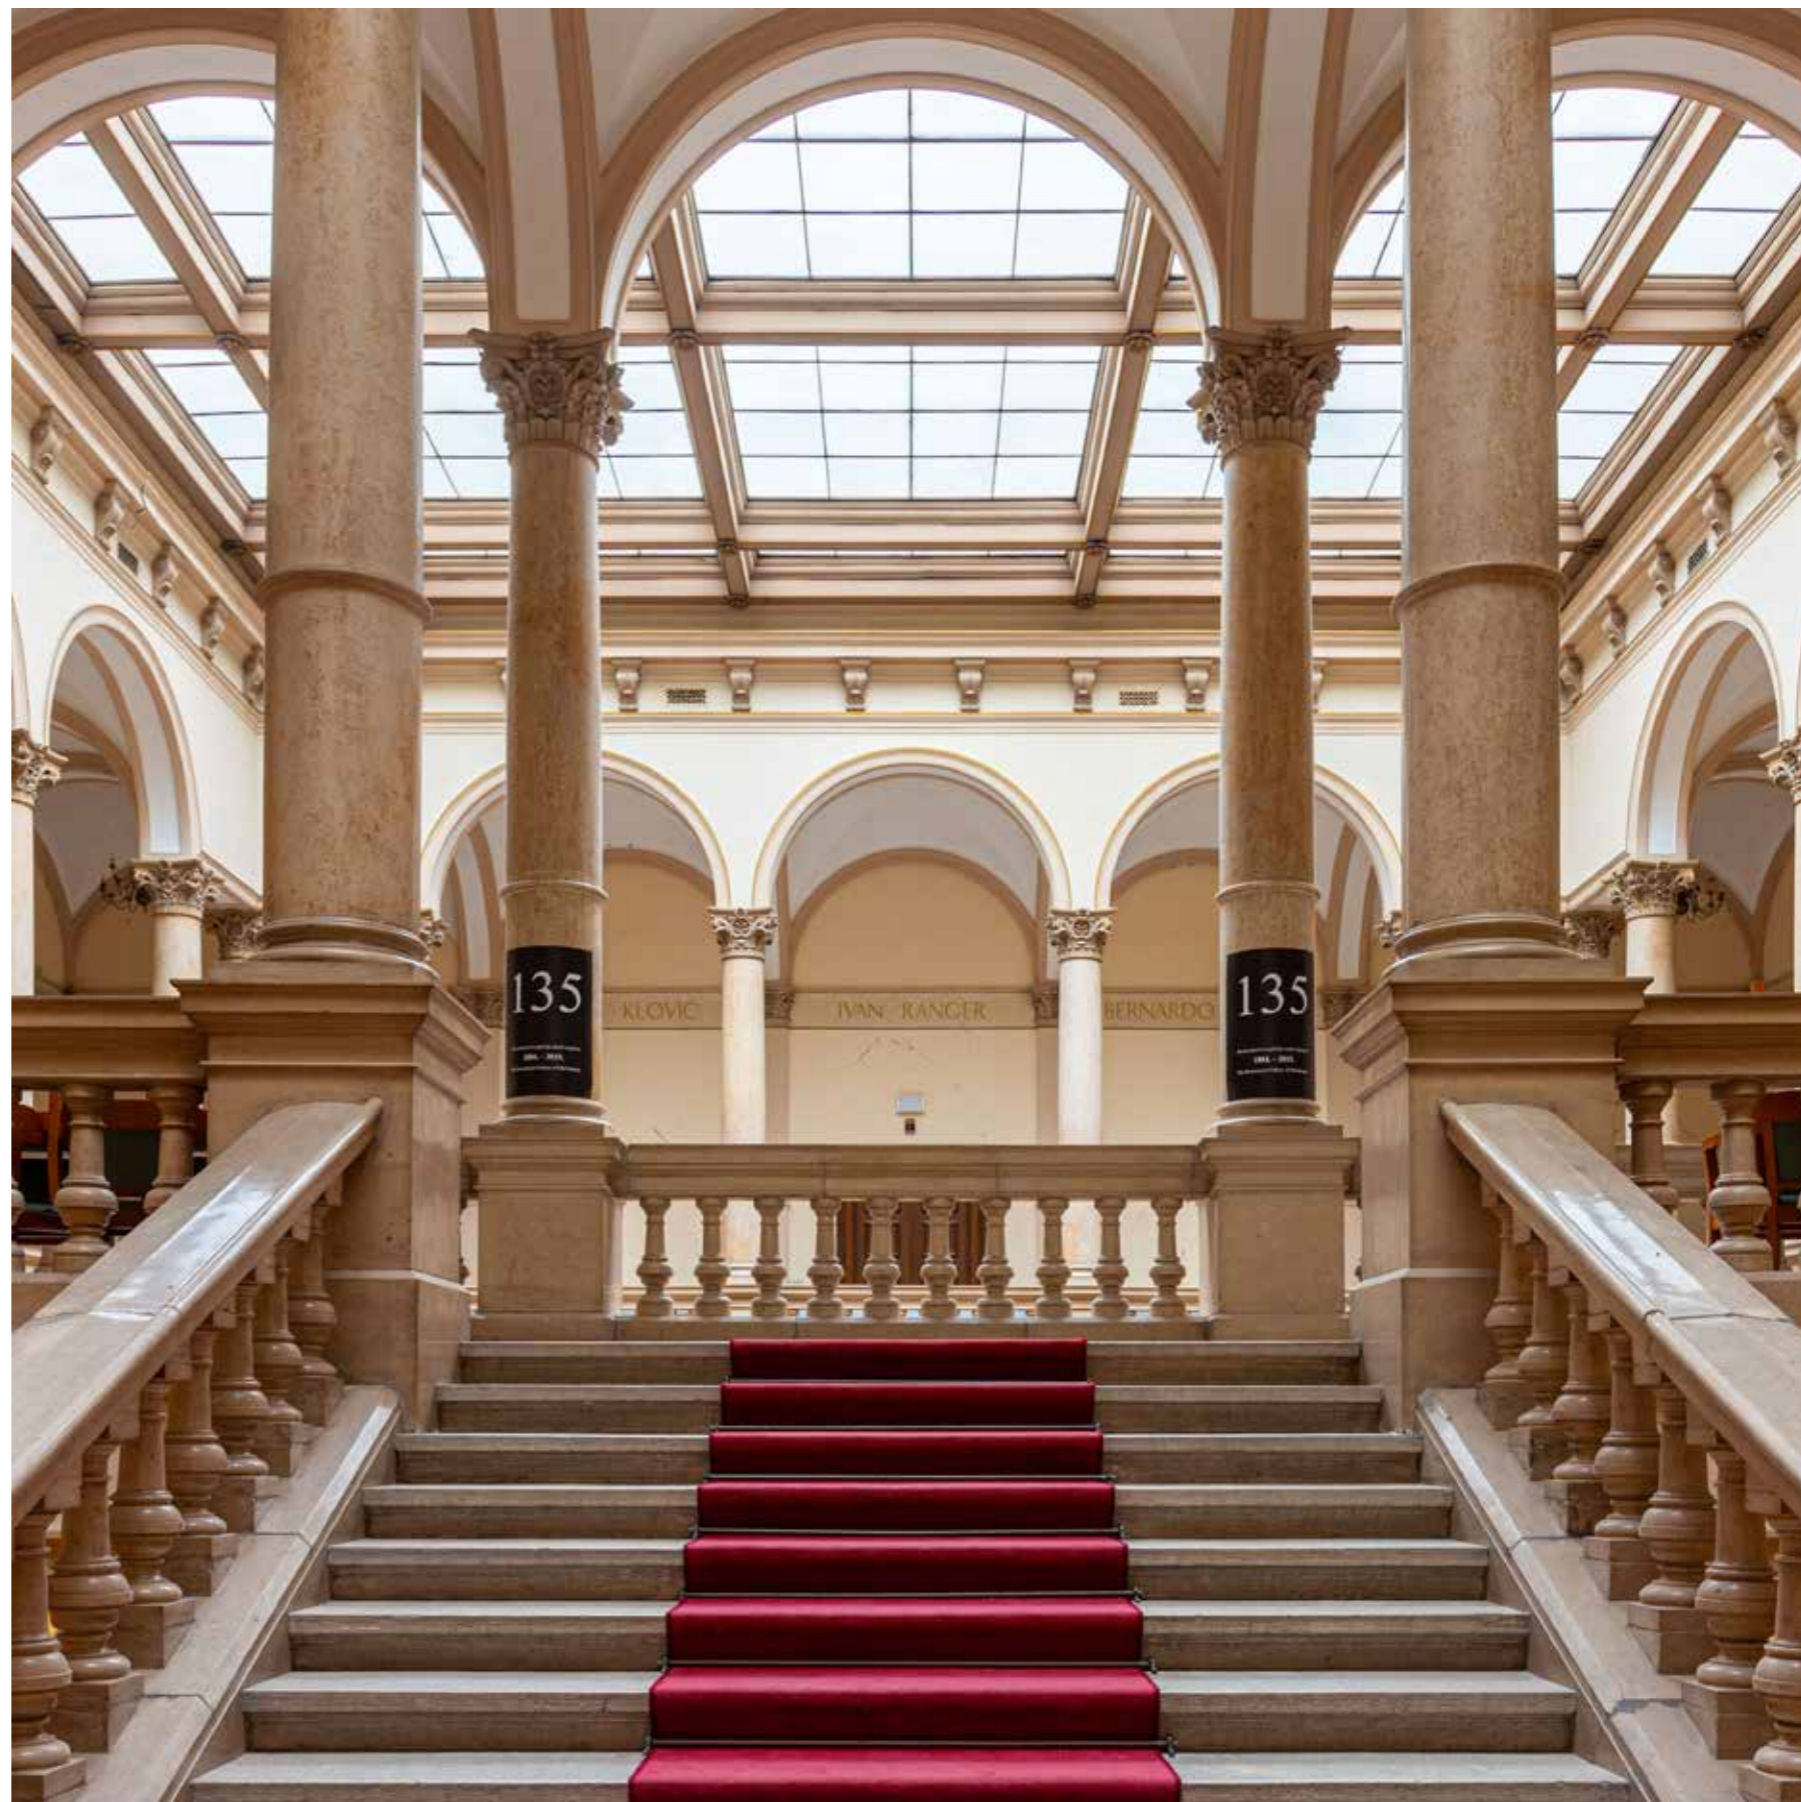
Između prvog i drugog kata lateralna se dvokraka stubišta spajaju u zajednički središnji treći krak koji vodi do galerije atrija na drugom katu, artikuliranoga korintskim stupovima i arkadama te nadsvođenoga križnim svodovima. Cijeli stubišni prostor, kao i atrij, zenitalno je osvjetljen, a ostaklje-nje je u središnjem polju zrcalnog svoda raščlanjenoga su-svodnicama. Sjeverni zid stubišta raščlanjen je pilastrima, a stubišni su krakovi ograđeni balustradama.

Stubište između prvog i drugog kata

Predlaže se kompletna restauracija i prezentacija oslika na zidovima i svodovima za sljedeće prostore: **ulazni pretprostor, atrij s trijemovima** – galerijama na sve tri etaže, **stubište** između prvog i drugog kata, **velika sjednička dvorana** u sjevernom pročelnom krilu prvog kata.

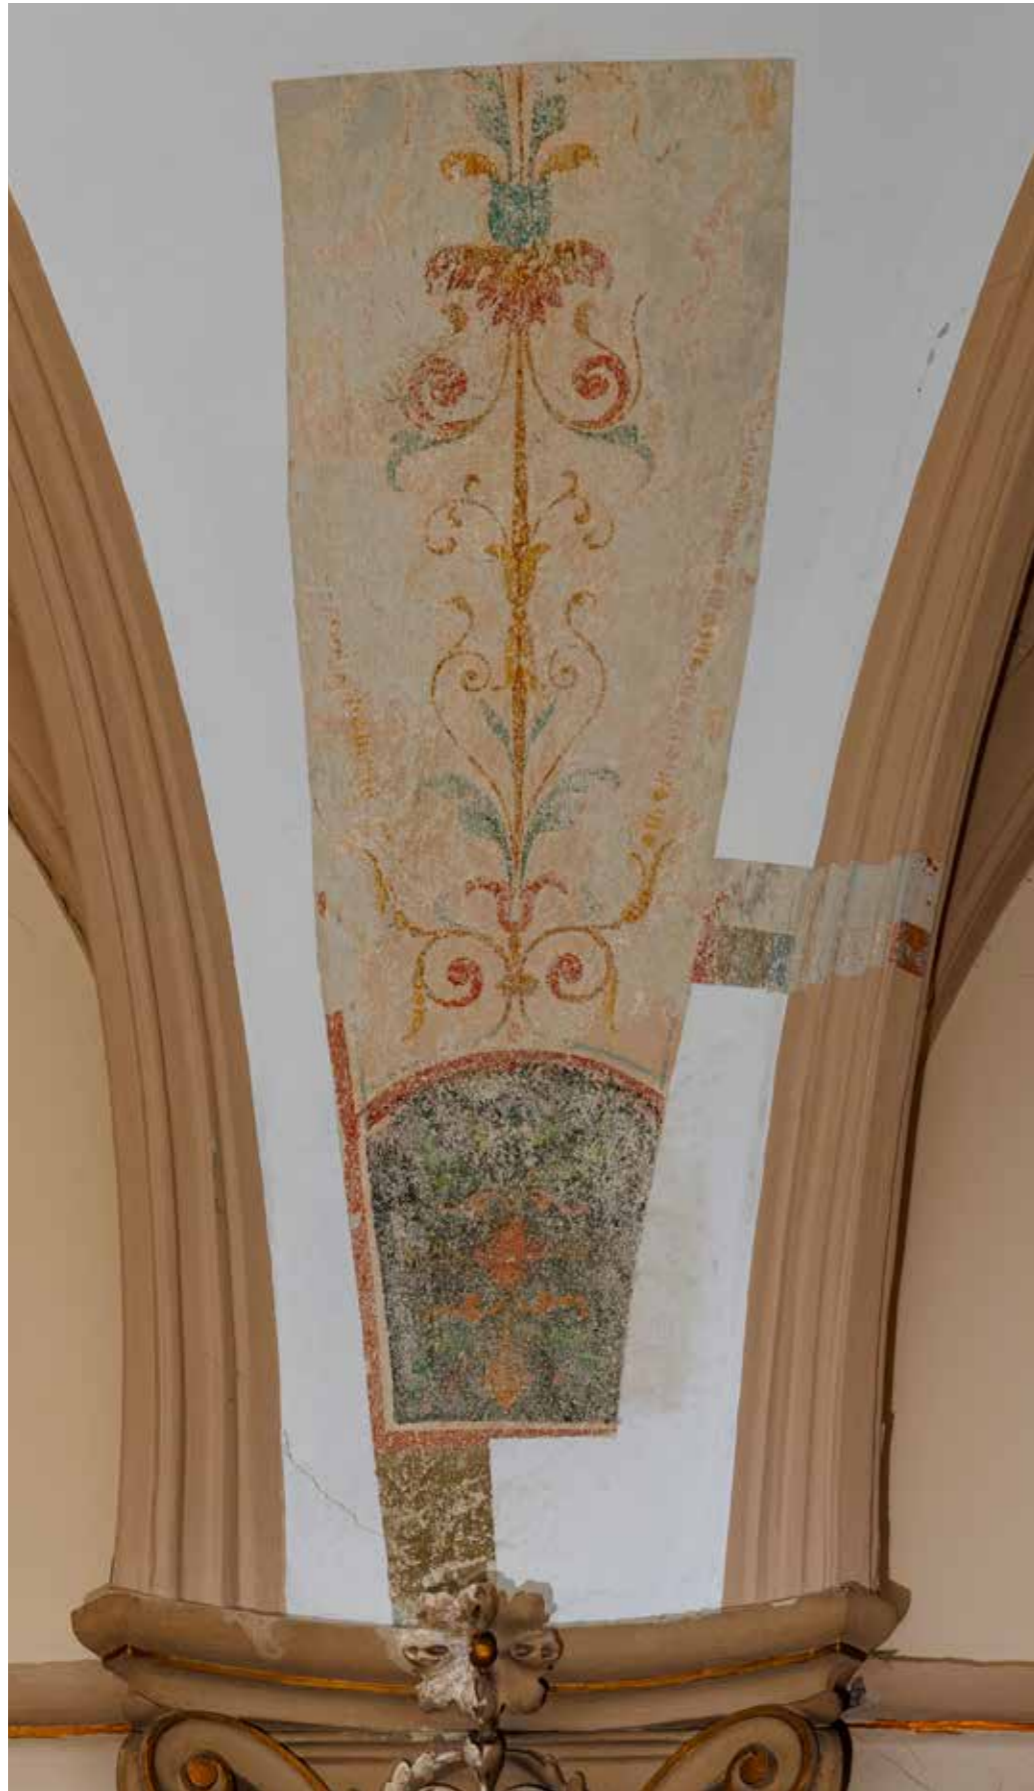
Stubište na drugom katu, sonde na svodu, kapitelu, vijencu i frizu

Na bazama pilastara otkriven je oker nalič i teško oštećen dekorativni oslik. Pilastri i njihovi kapiteli imali su monokromni sivo-bež nalič. Zidovi između pilastara također su bili monokromni, kao i friz gređa. Unutar lunete na istom zidu pronađen je monokromni nalič i vrlo oštećen dekorativni oslik. Na svodu svjetlarnika stubišta i u susvodnicama otkriven je dekorativni oslik s bordurama te florealno-vegetabilnim ornamentima.

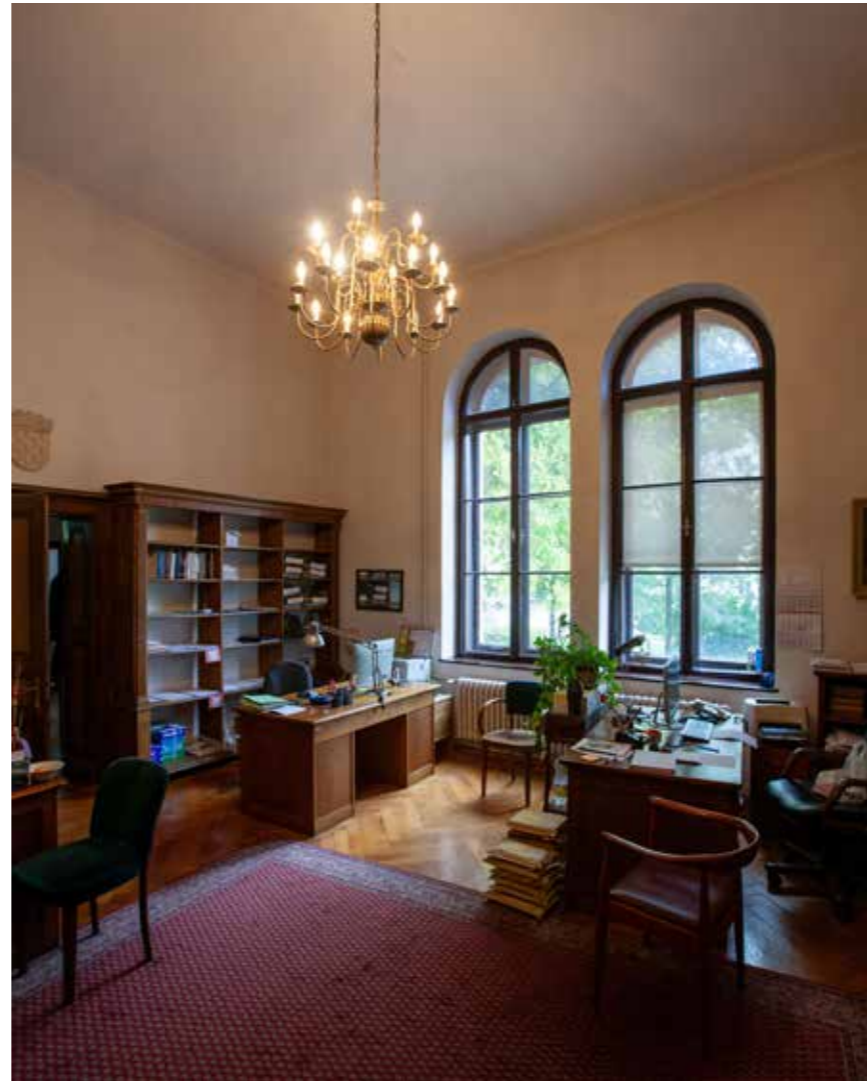
Sondiranja su provedena u središnjem dijelu južnog krila. Otkriven je samo monokromni oker nalič zida i stropa na čijem je spoju izveden dekorativni oslik sastavljen od širokih monokromnih traka obrubljenih akcentnim linijama. Iz prethodnih sondiranja u jugozapadnoj ugaonoj prostoriji prezentirana je u donjem dijelu sjevernog zida sonda s nalazom zelenog naliča.

Prostorije u prizemlju

Nedefiniranim ostaje i pitanje zidnih naliča u **prostorijama** i **salonima** prizemlja i prvog kata te u **Strossmayerovoj galeriji** na drugom katu. Sondiranja pokazuju da su te prostorije imale monokromne zidove oker ili zelene boje, a da je dekorativni oslik bio sveden na bordure na spoju zidova

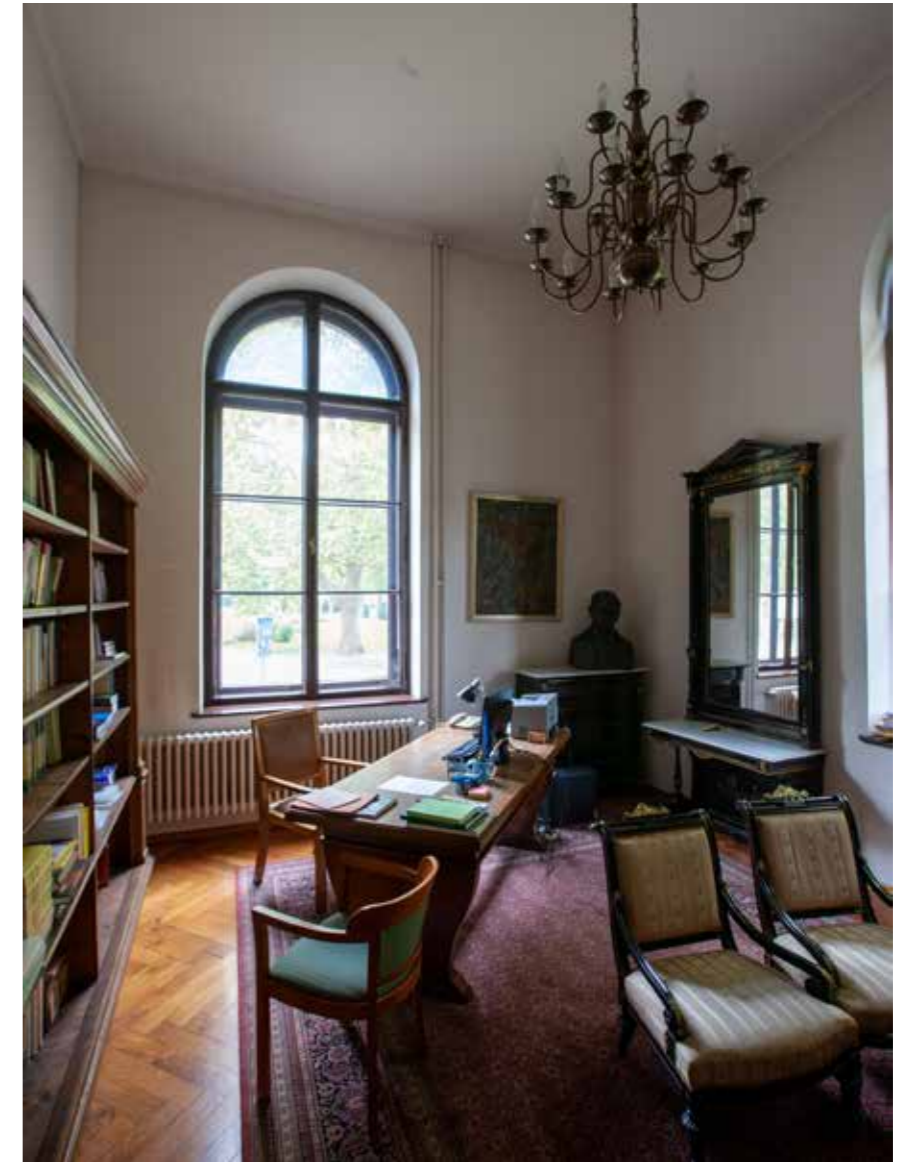
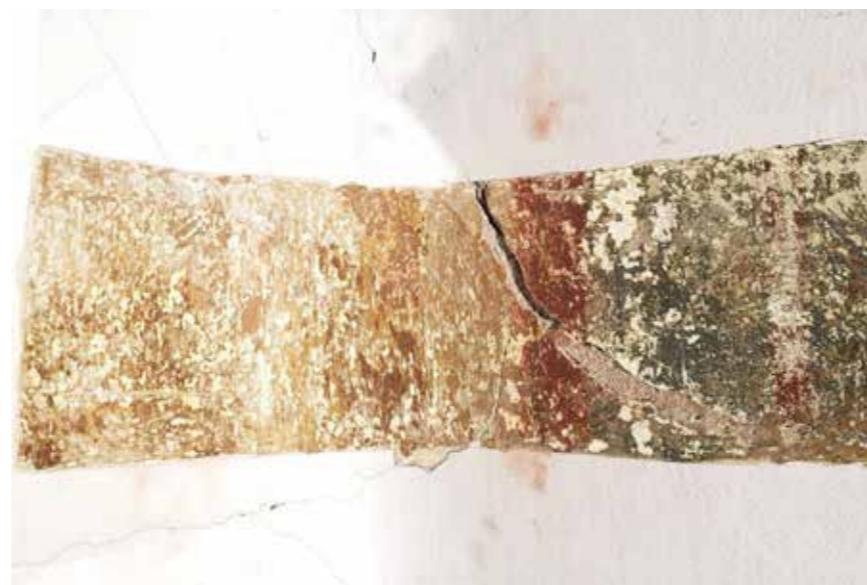
Sonde na zidu i stropu
