# PALAČA HRVATSKE AKADEMIJE ZNANOSTI I UMJETNOSTI

Trg Nikole Šubića Zrinskog 11, Zagreb

Prijedlog prezentacije historicističkog oslika

ZAGREB, OŽUJAK 2022.

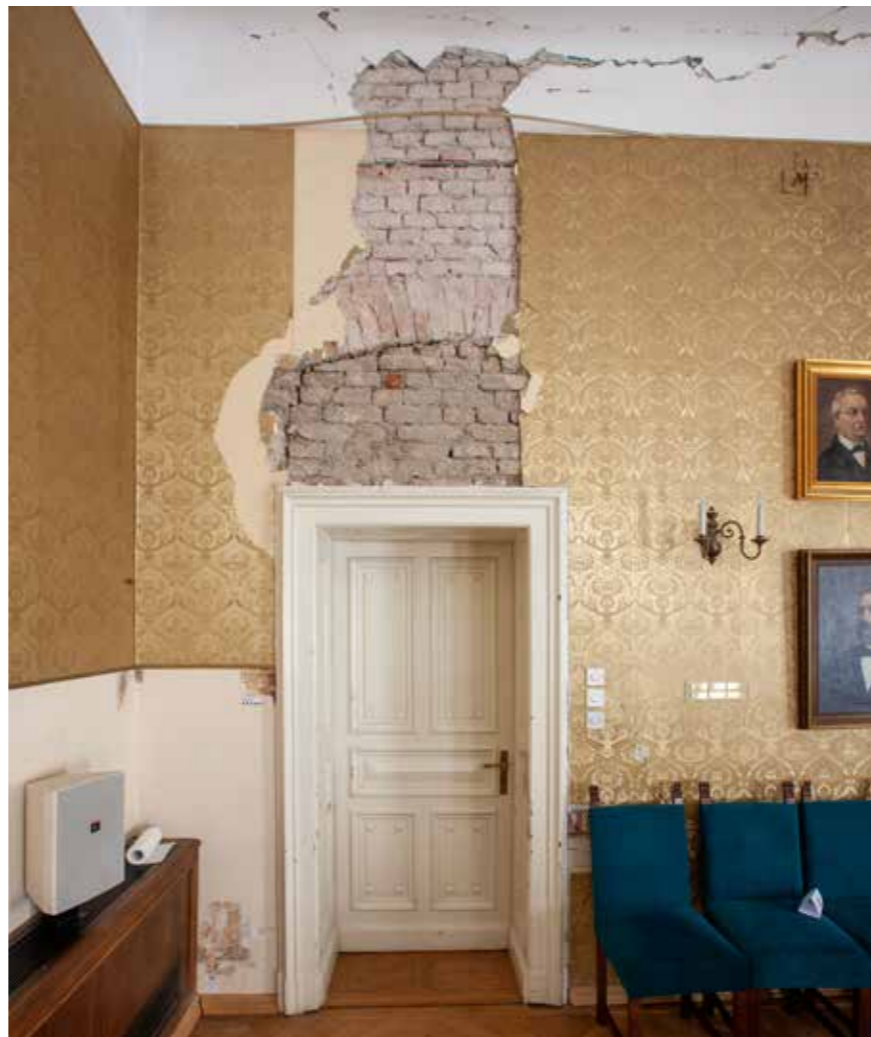
Najreprezentativnije je bila oslikana središnja dvorana u rizalitu sjevernoga pročelnog krila (velika sjednička dvorana) te zapadna ugaona prostorija pročelnog krila (mala sjednička dvorana). Oslík njihovih stropova Herman Bollé je ucrtao u tlocrt prvog kata, pohranjen u Nadbiskupskom arhivu Zagreba.<sup>8</sup> Prema spomenutom nacrtu, koncepciju oslika velike dvorane činilo je više rozeta (od kojih je središnja najveća) iz kojih su se zrakasto granale po četiri arabeske, dok je u maloj dvorani bila samo jedna rozeta i četiri arabeske. U sondiranju je na stropu velike dvorane pronađen oslik s centralnom florealno-vegetabilnom rozetom. Otkrivena je i geometrijska podjela stropa na polja sa stiliziranim šablonskim cvjetnim oslikom. U maloj sjednič-

Velika sjednička dvorana na prvom katu  
Sonde na zidu i stropu

Predlaže se kompletna restauracija i prezentacija oslika na zidovima i svodovima za sljedeće prostore: **ulazni pretprostor, atrij s trijemovima** – galerijama na sve tri etaže, **stubište** između prvog i drugog kata, **velika sjednička dvorana** u sjevernom pročelnom krilu prvog kata.

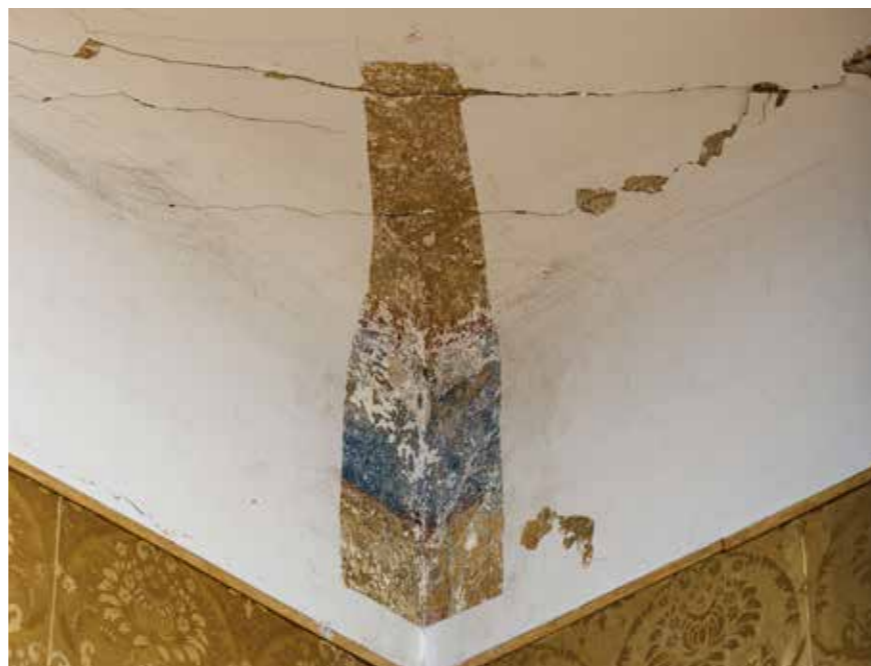
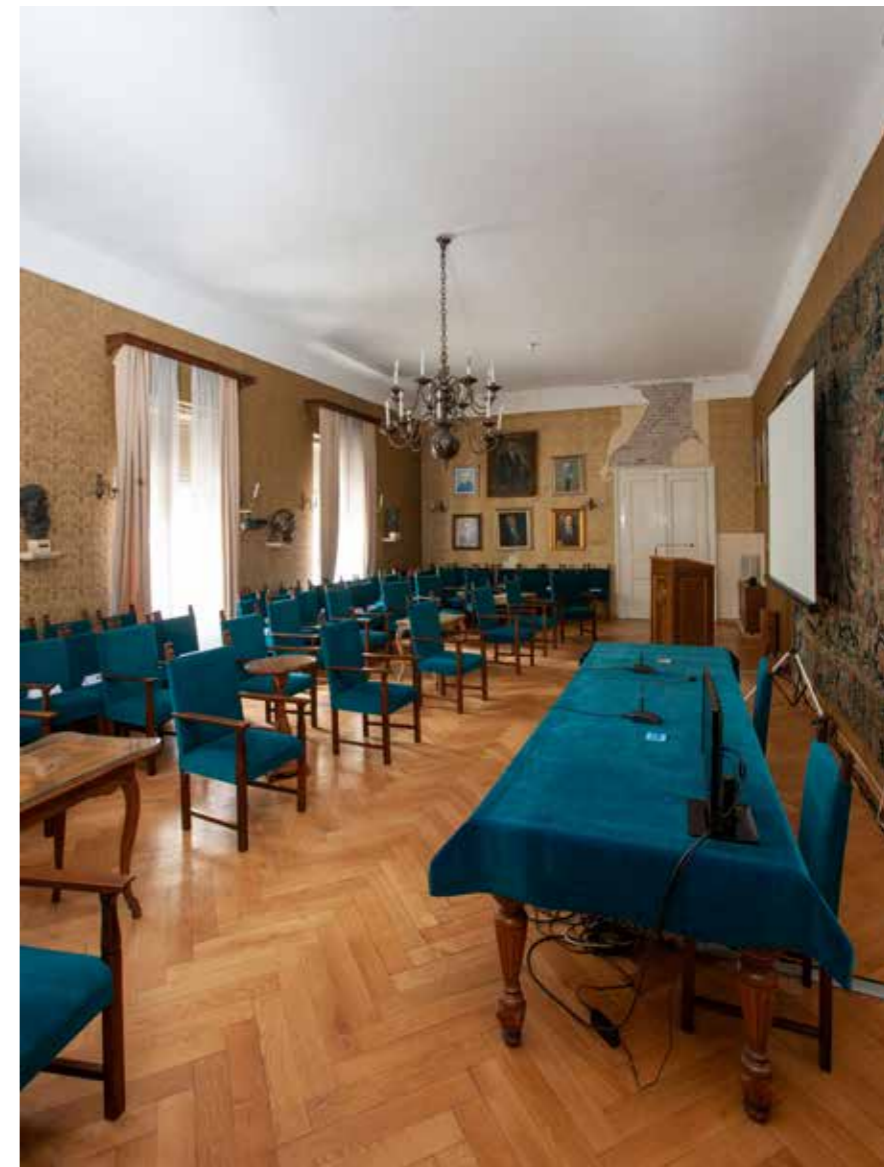
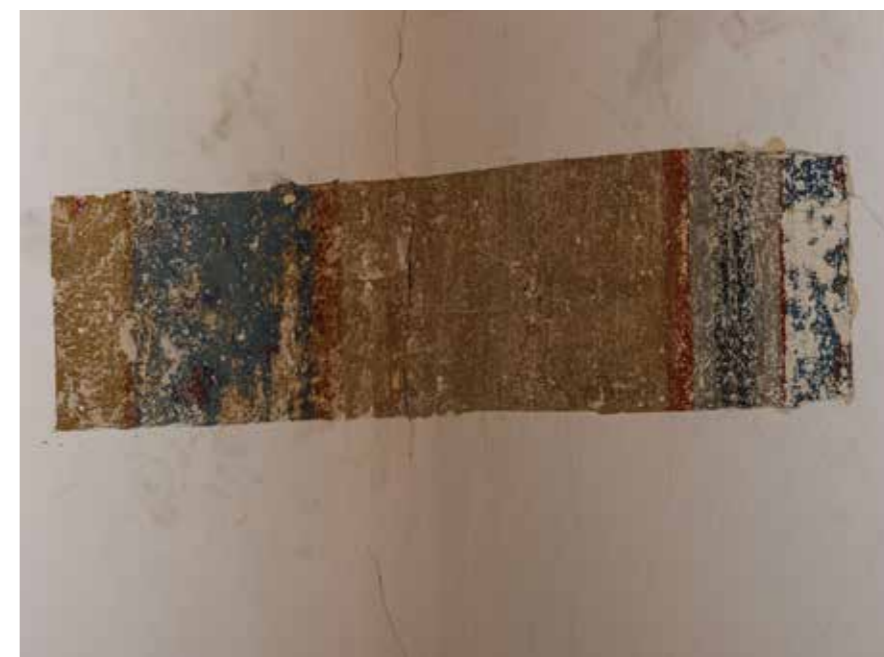
koj dvorani također je pronađen oslik stropa s florealno-vegetabilnim ornamentima. Izvorni nalič zidova u objema dvoranama uvelike je uništen zbog kasnijeg prekrivanja tapetama. Ipak, ostali su sačuvani tragovi oker naliča te crvene i zelene bordure oko vrata na bočnim zidovima velike dvorane, dok je u maloj dvorani pronađen smeđi sokl te ostatci terakota boje na zidovima.

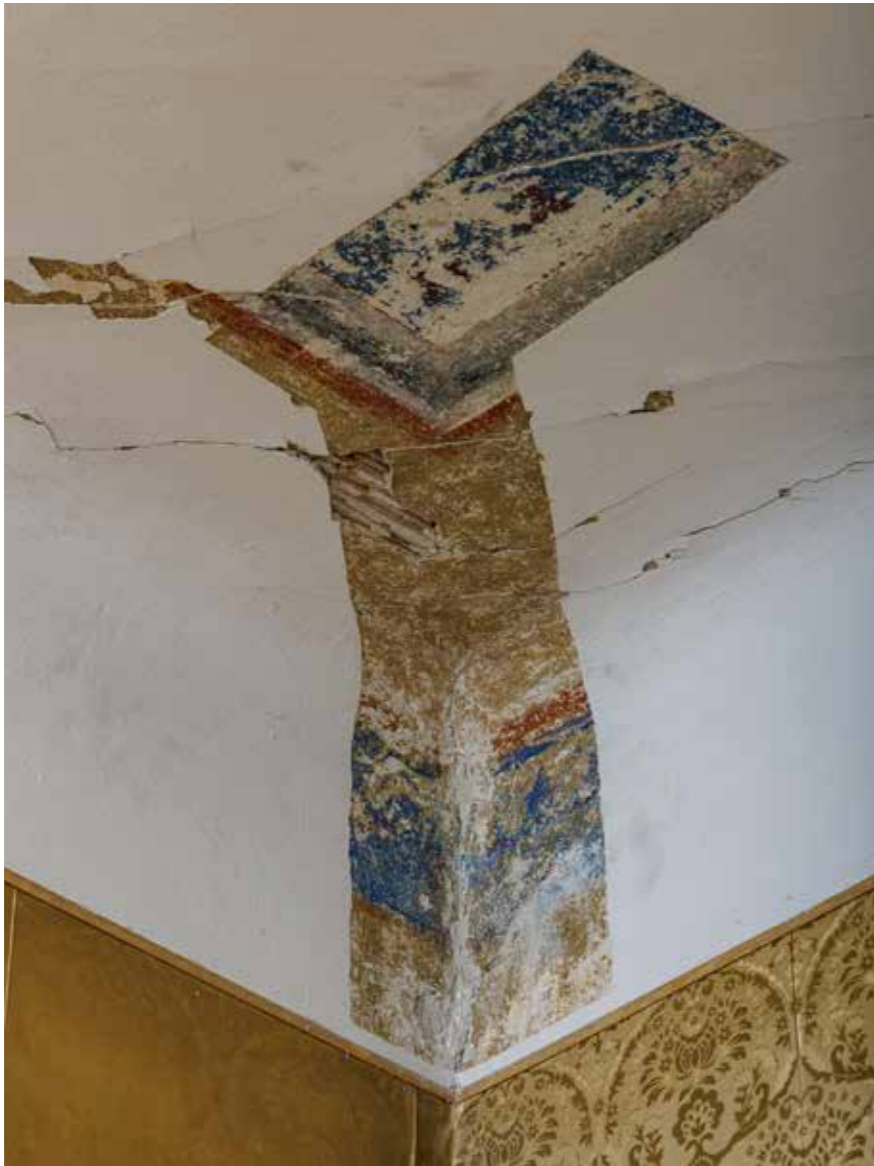
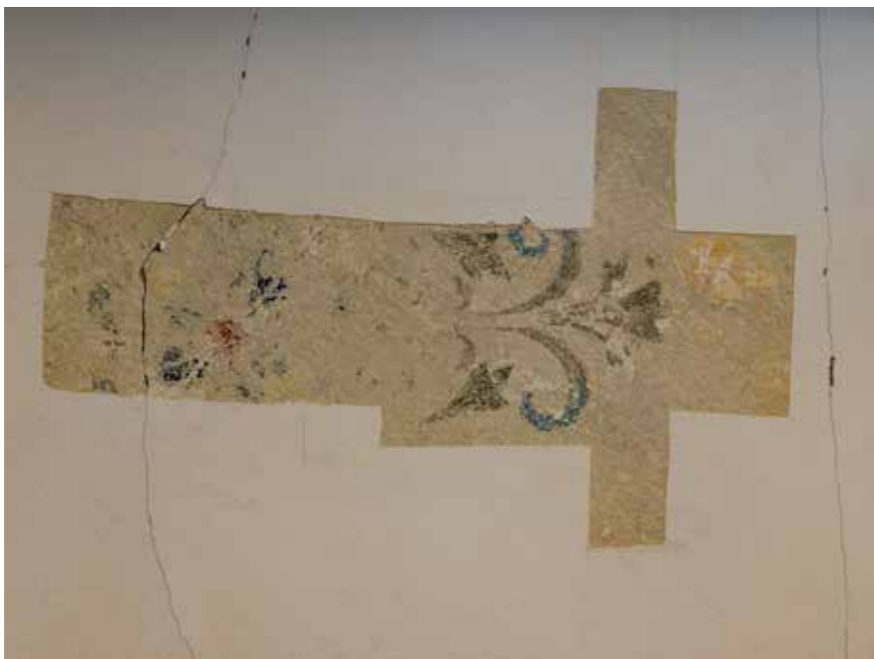
Velika sjednička dvorana, sonde na stropu

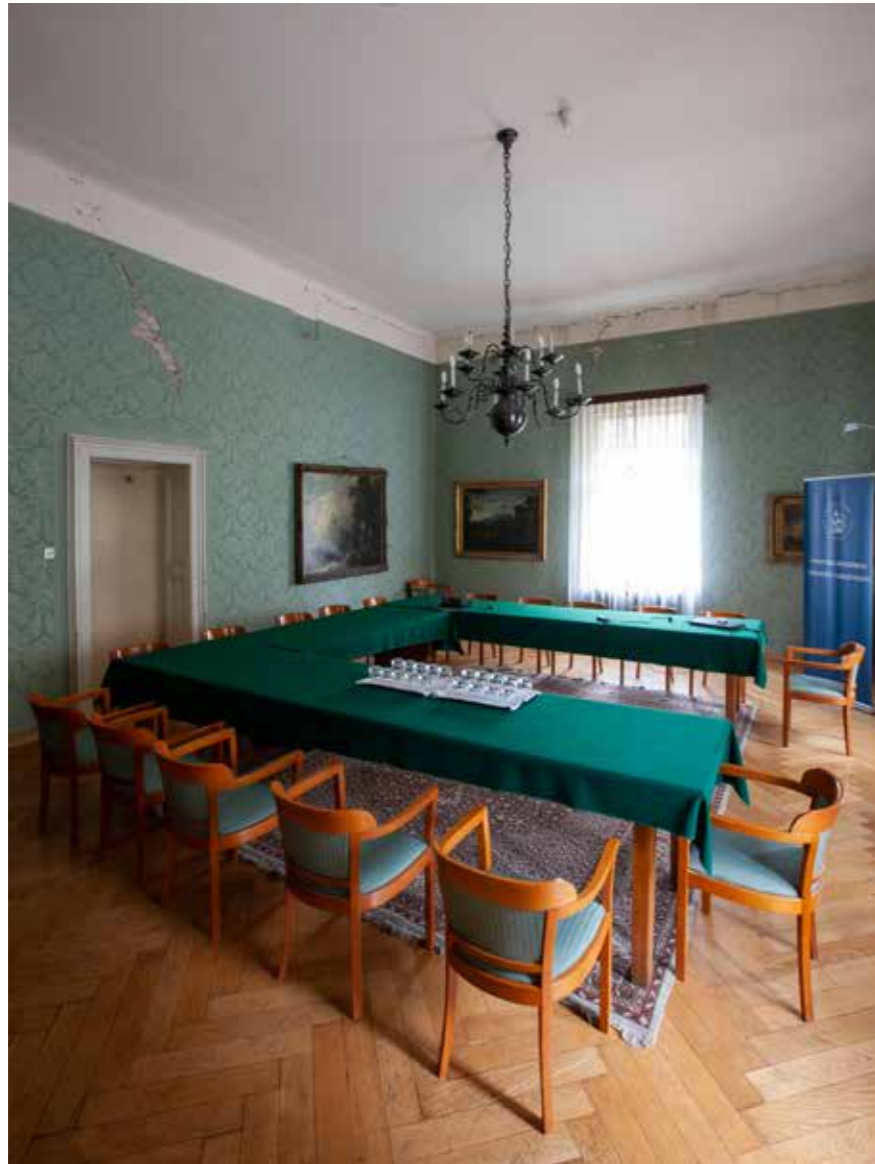
Mala sjednička dvorana na prvom katu

Odustajanje (potpuno ili djelomično) od rekonstrukcije dekorativnih oslika zbog potrebe konstrukcijske sanacije moguće je u ugaonim prostorijama pročelnog krila prvog kata – **salonu** (istočno) i **maloj sjedničkoj dvorani** (zapadno).

Uz navedeni razlog, stanje očuvanosti zidnog oslika u tim je prostorijama vrlo loše, što otežava rekonstrukciju.

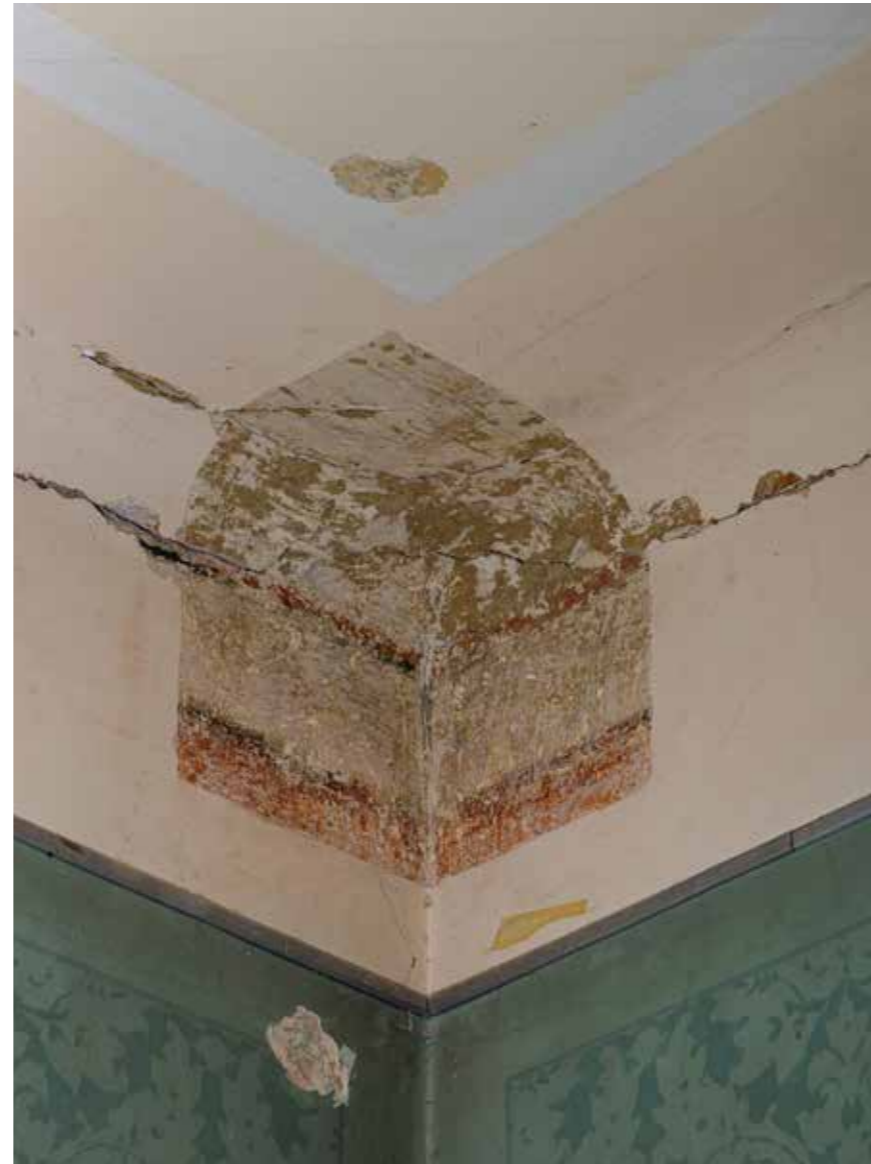
Sonde na zidu i stropu

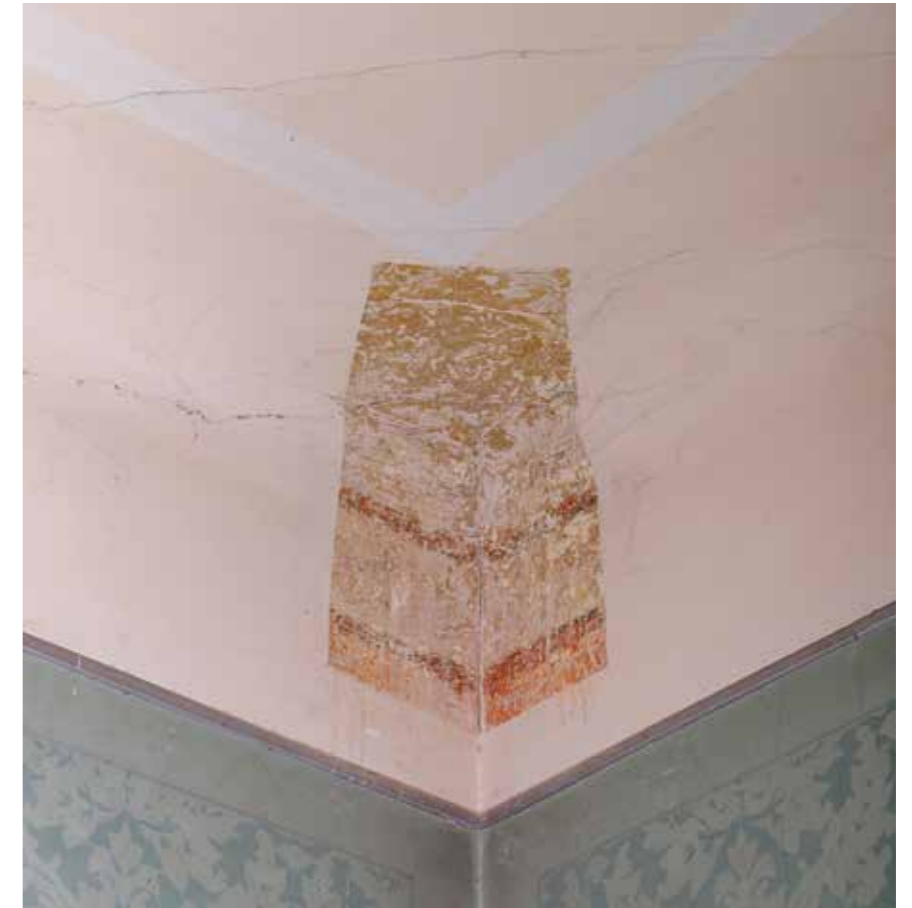
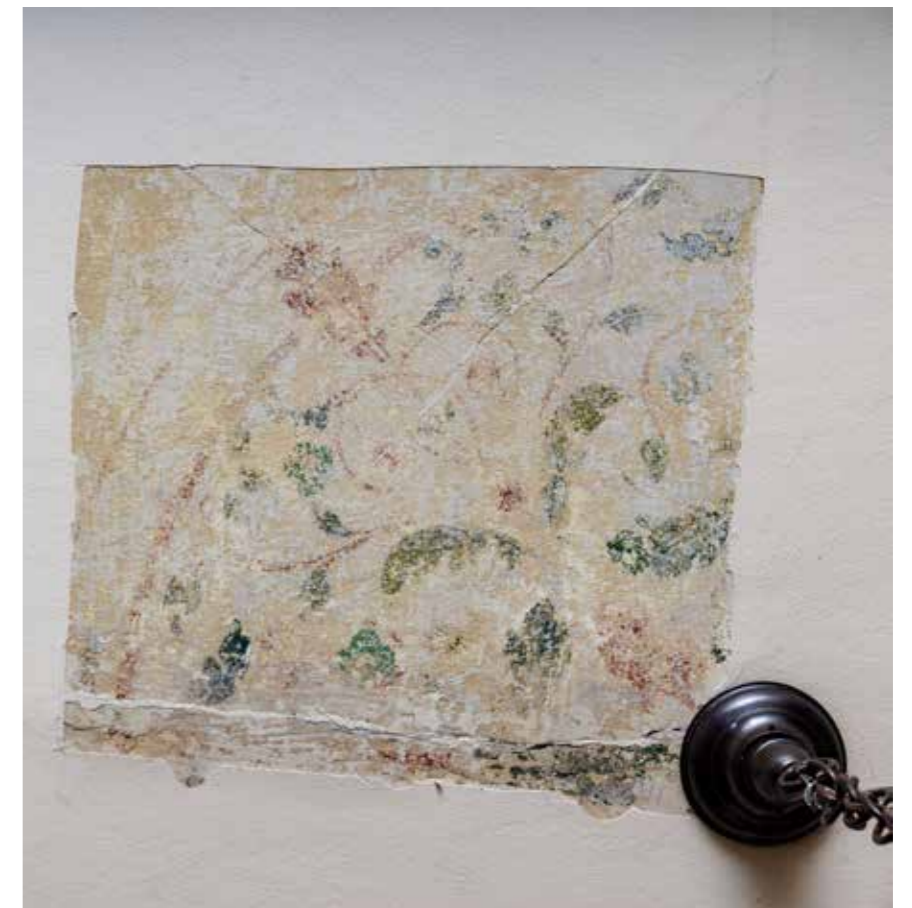
Premda nije naznačeno na Bolléovu tlocrtu prvog kata, florealno-vegetabilni oslik sastavljen od središnje rozete i dijagonalnih arabeska pronađen je i na stropu istočne ugaone prostorije u pročelnom krilu. Zidovi i strop te prostorije također su u izvornoj fazi bili oker boje, a na njihovu spoju su bordure s akcentnim linijama.

Sjeveroistočni salon na prvom katu  
Sonda na stropu

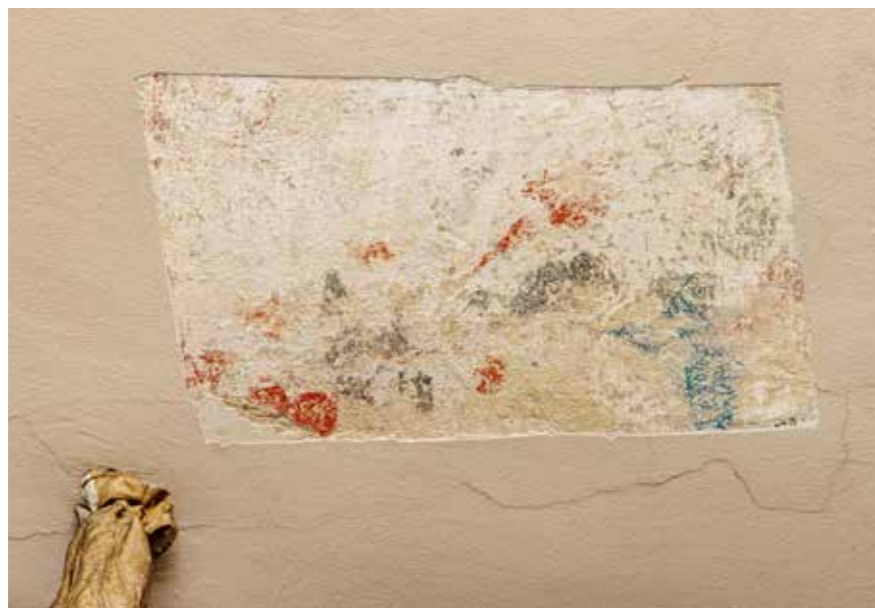
Jednak kolorit (oker monokromni naliči zidova i stropova te bordure s akcentnim linijama na spoju zidova i stropova) karakterizira salone u istočnom krilu. Dekorativni oslik stropova tu nije utvrđen.

Mali istočni salon  
Sonda na zidu i stropu

Nedefiniranim ostaje i pitanje zidnih naliča u **prostorijama** i **salonima** prizemlja i prvog kata te u **Strossmayerovoj galeriji** na drugom katu. Sondiranja pokazuju da su te prostorije imale monokromne zidove oker ili zelene boje, a da je dekorativni oslik bio sveden na bordure na spoju zidova

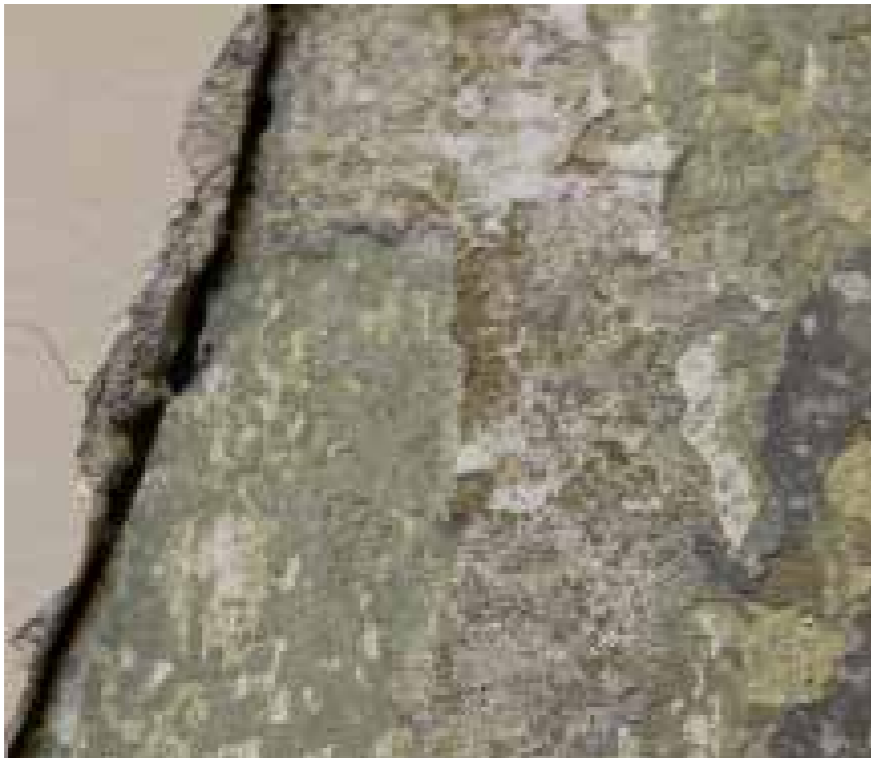
Unutar iste tlocrtne sheme koja karakterizira prizemlje i prvi kat, organizirana je na drugom katu Strossmayerova galerija, samo što je u skladu s namjenom format prostorija izvorno bio veći: sjeverno krilo zapremaju tri dvorane (jedna u središnjem rizalitu i dvije u bočnim zonama, uključujući i bočne rizalite), cijelo istočno krilo zapremala je jedna velika dvorana, u zapadnom su krilu, kao i na nižim katovima, bile jedna središnja dvorana i po jedna manja prostorija, a u južnom je krilu u rizalitu jedna dvorana. Sve su prostorije osvijetljene velikim pročelnim prozorima i međusobno povezane vratima u enfiladama, a u skladu s manjim brojem prostorija, i broj ulaza iz atrija bio je manji. U izvornoj fazi svi su zidovi bili zelene boje.

Strossmayerova galerija na drugom katu  
Sonda na zidu

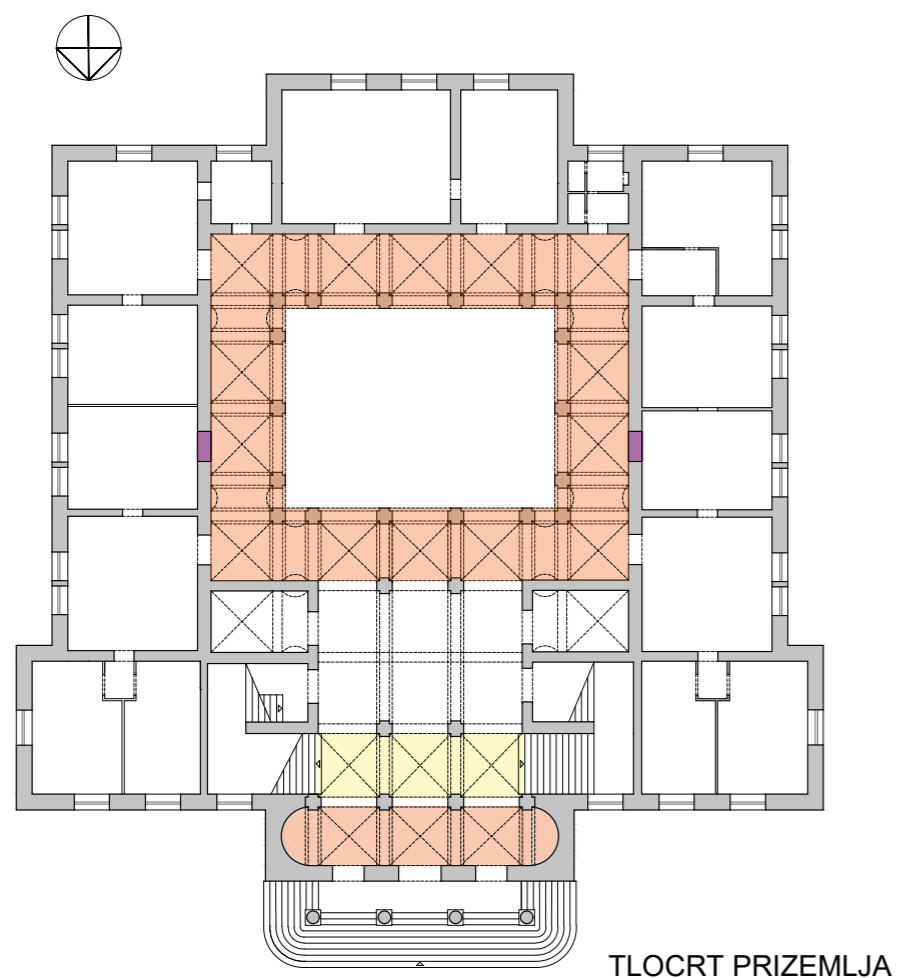
- Prezentacija izvornog oslika
- Prezentacija oslika ovisi o konstrukcijskoj sanaciji ili projektu uređenja interijera
- Rekonstrukcija izvornih otvora

Palača Hrvatske akademije znanosti i umjetnosti, prijedlog prezentacije oslika
