# GLIPTOTEKA HAZU

MEDVEDGRADSKA 2,  
ZAGREB

POVIJEST GRADNJE,  
VALORIZACIJA I  
PRIJEDLOG  
KONZERVATORSKIH  
SMJERNICA

## KONZERVATORSKI ELABORAT

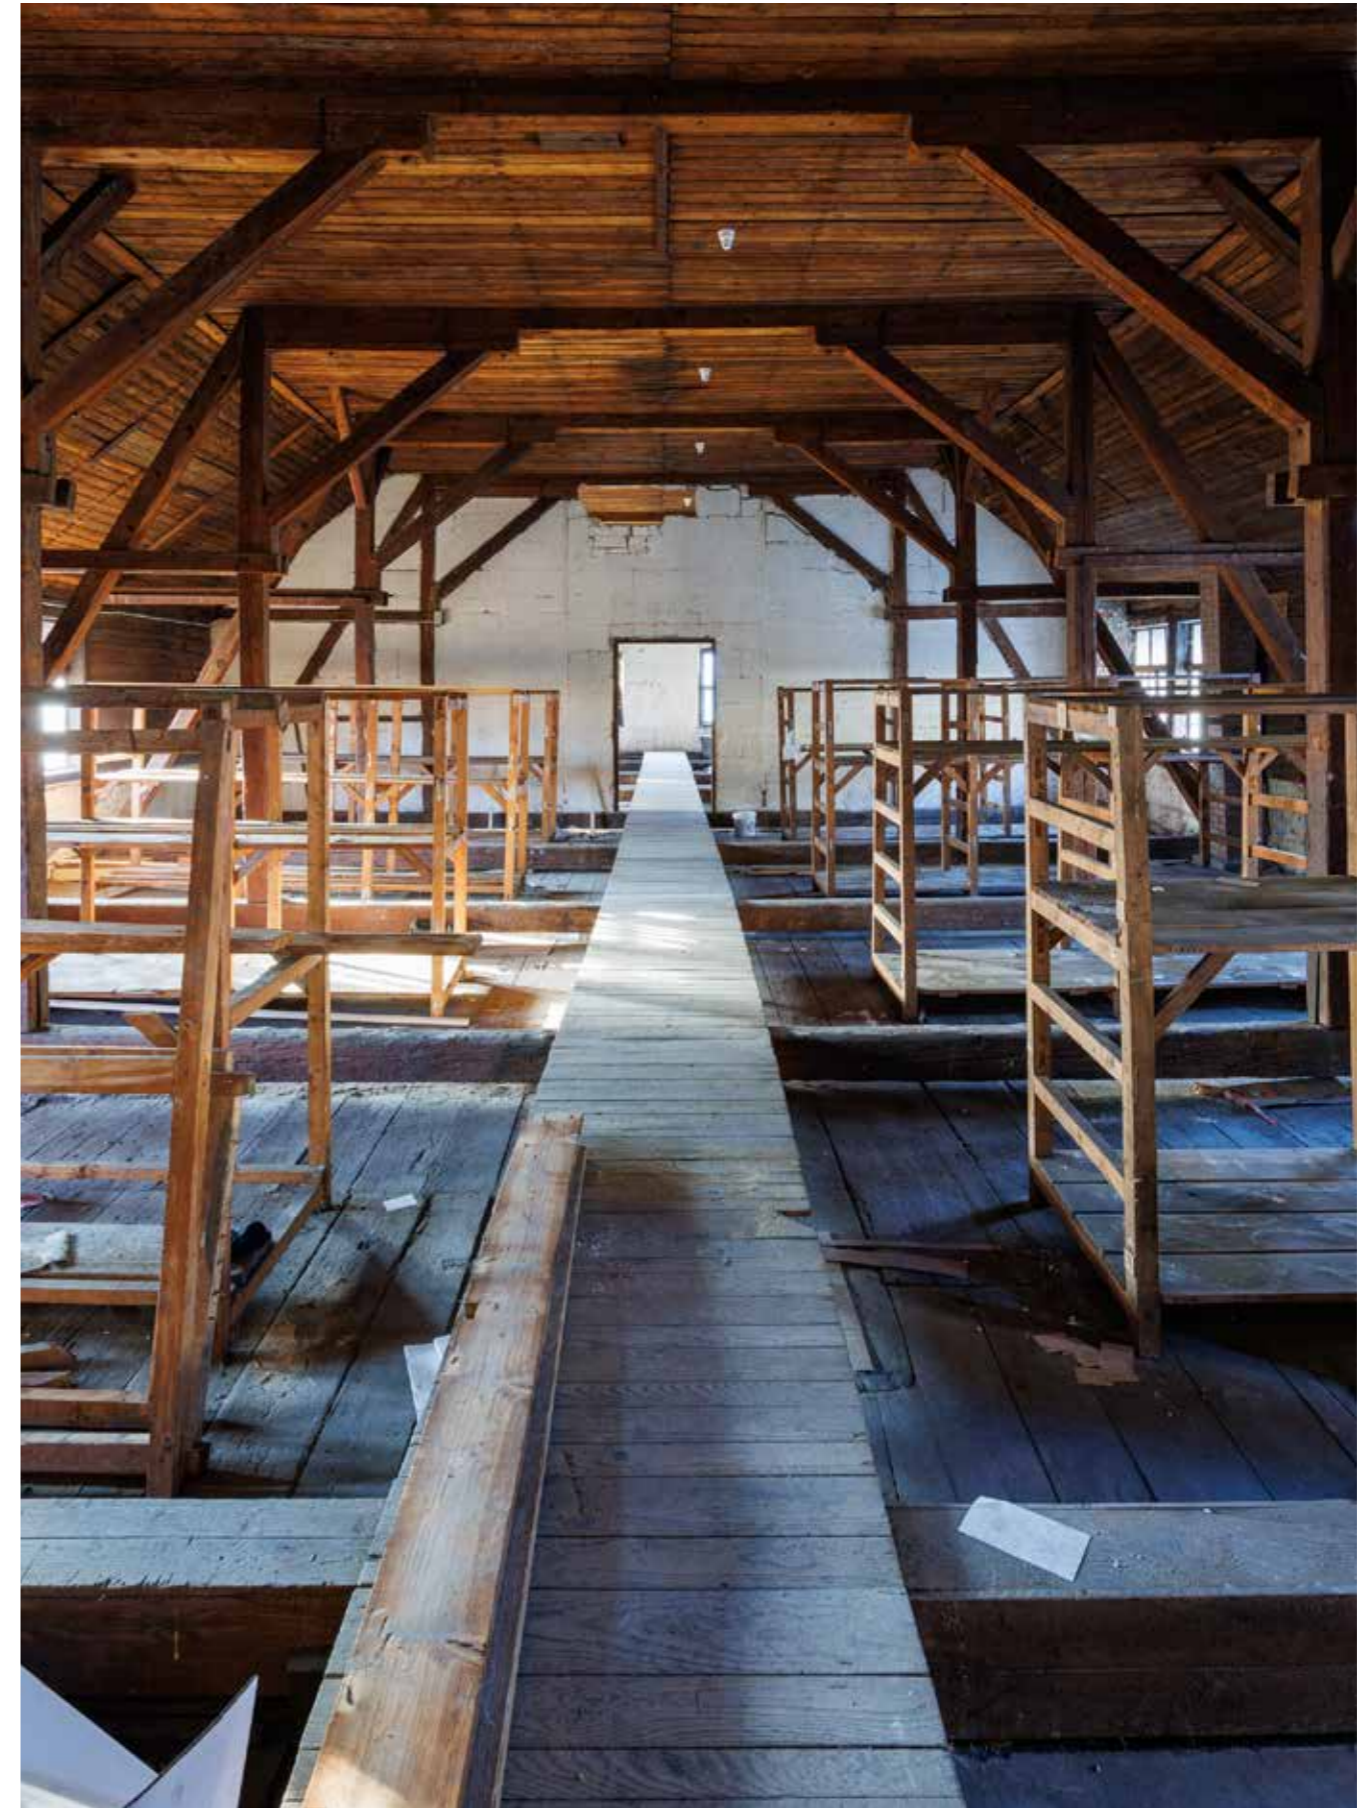
Zapadna ulična zgrada, krovšte, južno krilo

Krov je dvostrešan, izveden drvenim elementima kao dvostruka visulja. Drvena konstrukcija krovišta s unutarnje strane obložena je daščanom oplatom. S vanjske strane krov je pokriven biber-crijepom. Zabati su zidani. Krov je mjestimično otvoren omanjim krovnim prozorima. Prostor krovišta nema poda iznad gređa; kretanje je moguće daščanim mostom koji prostor povezuje po sredini.

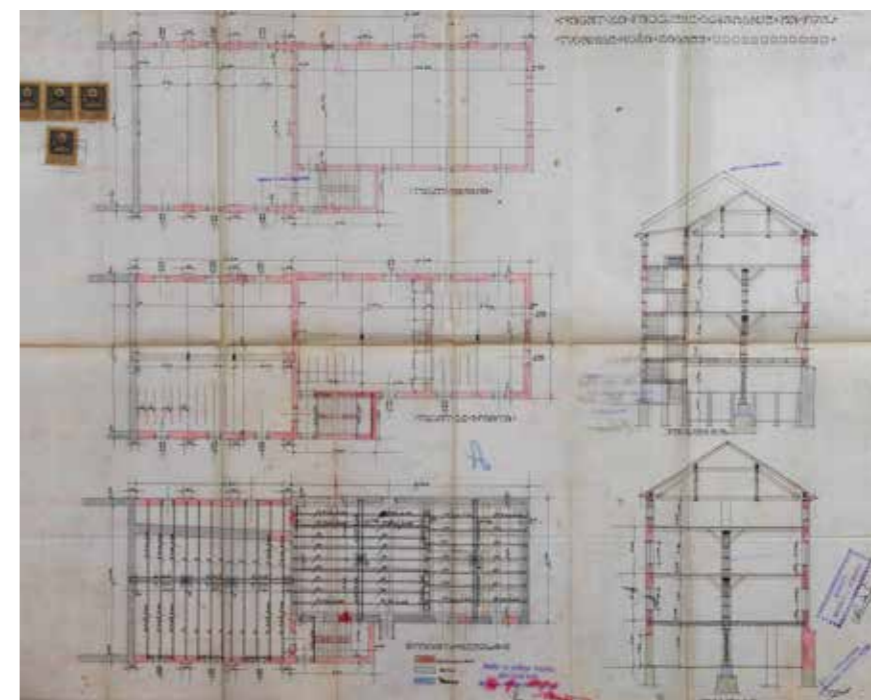
Nadogradnja južnog krila, tlocrti i presjeci, Slavko Benedik, 1907, DAZG

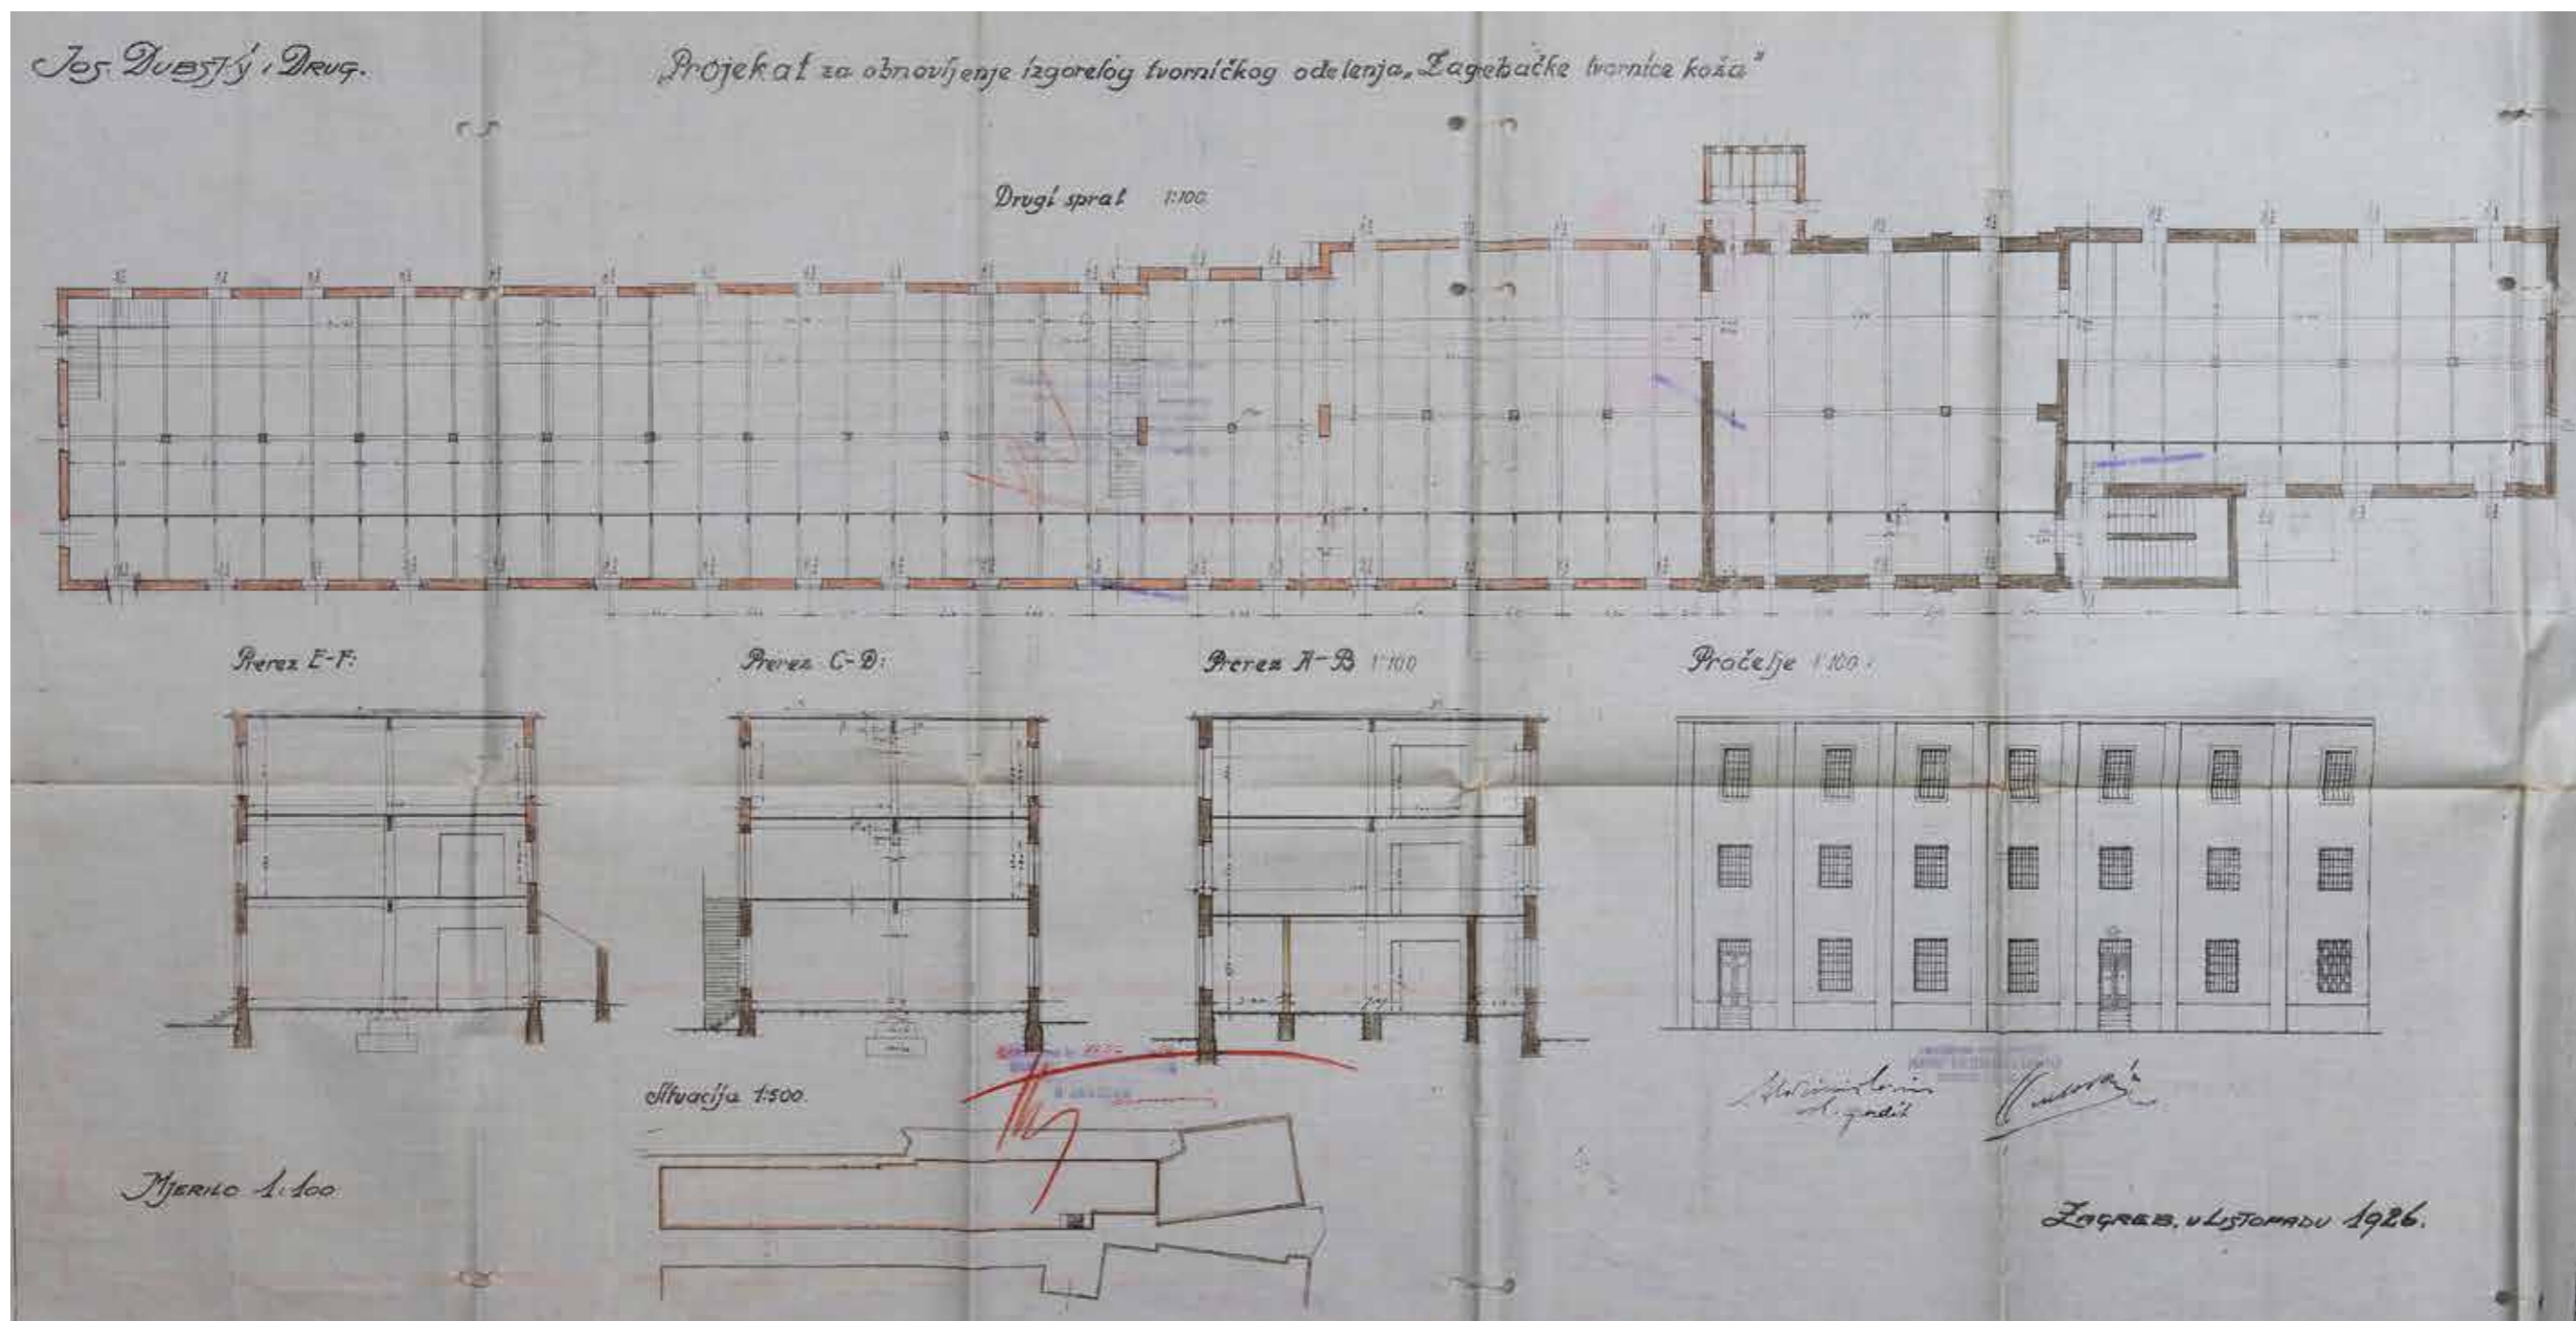
Rekonstrukcija istočne dvorišne zgrade, tlocrti etaže drugog kata i presjeci, Josip Dubsky, 1926., DAZG

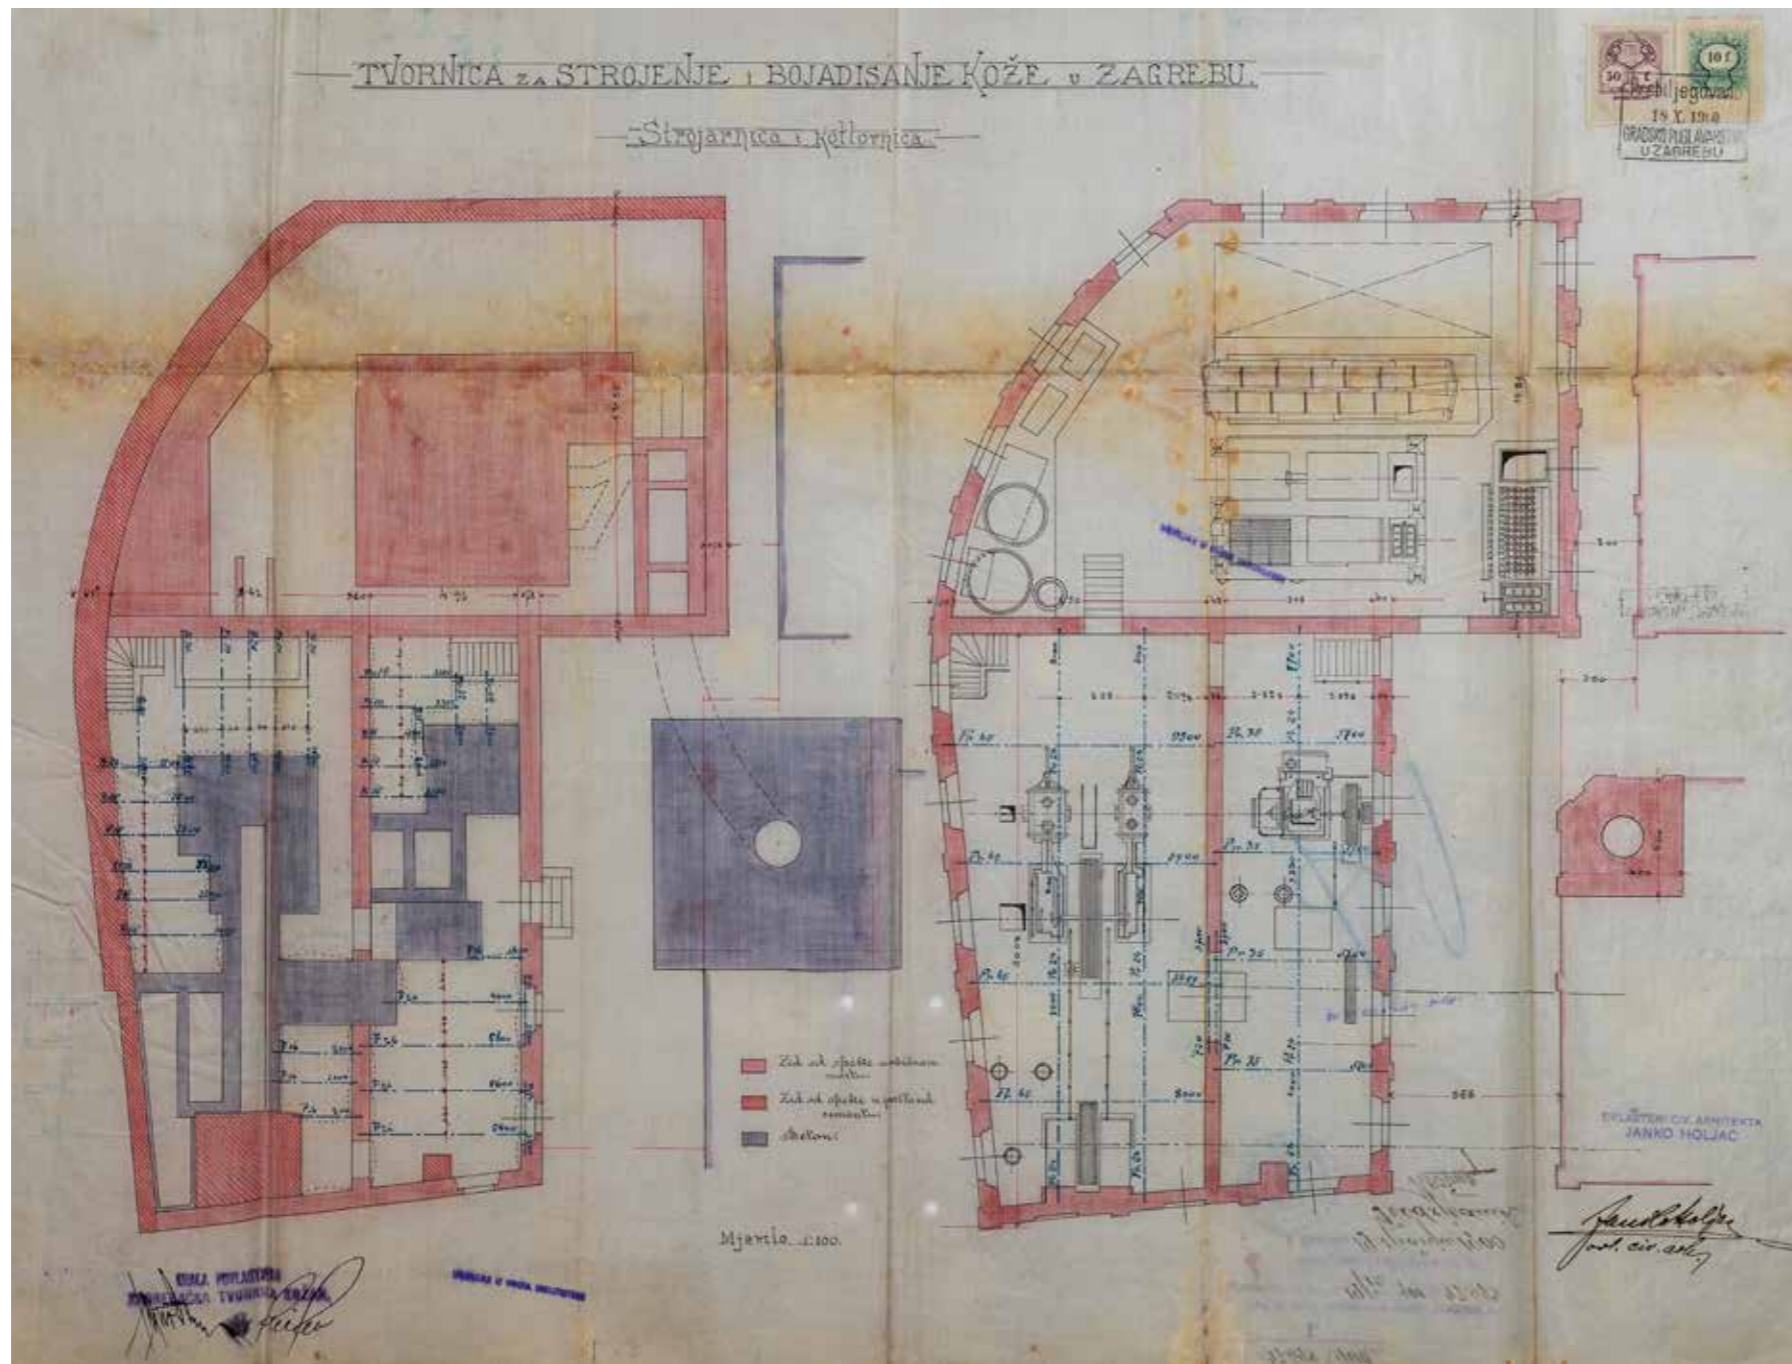
Strojarnica i kotlovnica, tlocrt, Janko Holjac, 1900., DAZG
