Gliptoteka HAZU (Medvedgradska 2, Zagreb). Povijest gradnje, valorizacija i prijedlog konzervatorskih smjernica

MEDVEDGRADSKA 2,
ZAGREB

POVIJEST GRADNJE,
VALORIZACIJA I
PRIJEDLOG
KONZERVATORSKIH
SMJERNICA

KONZERVATORSKI ELABORAT

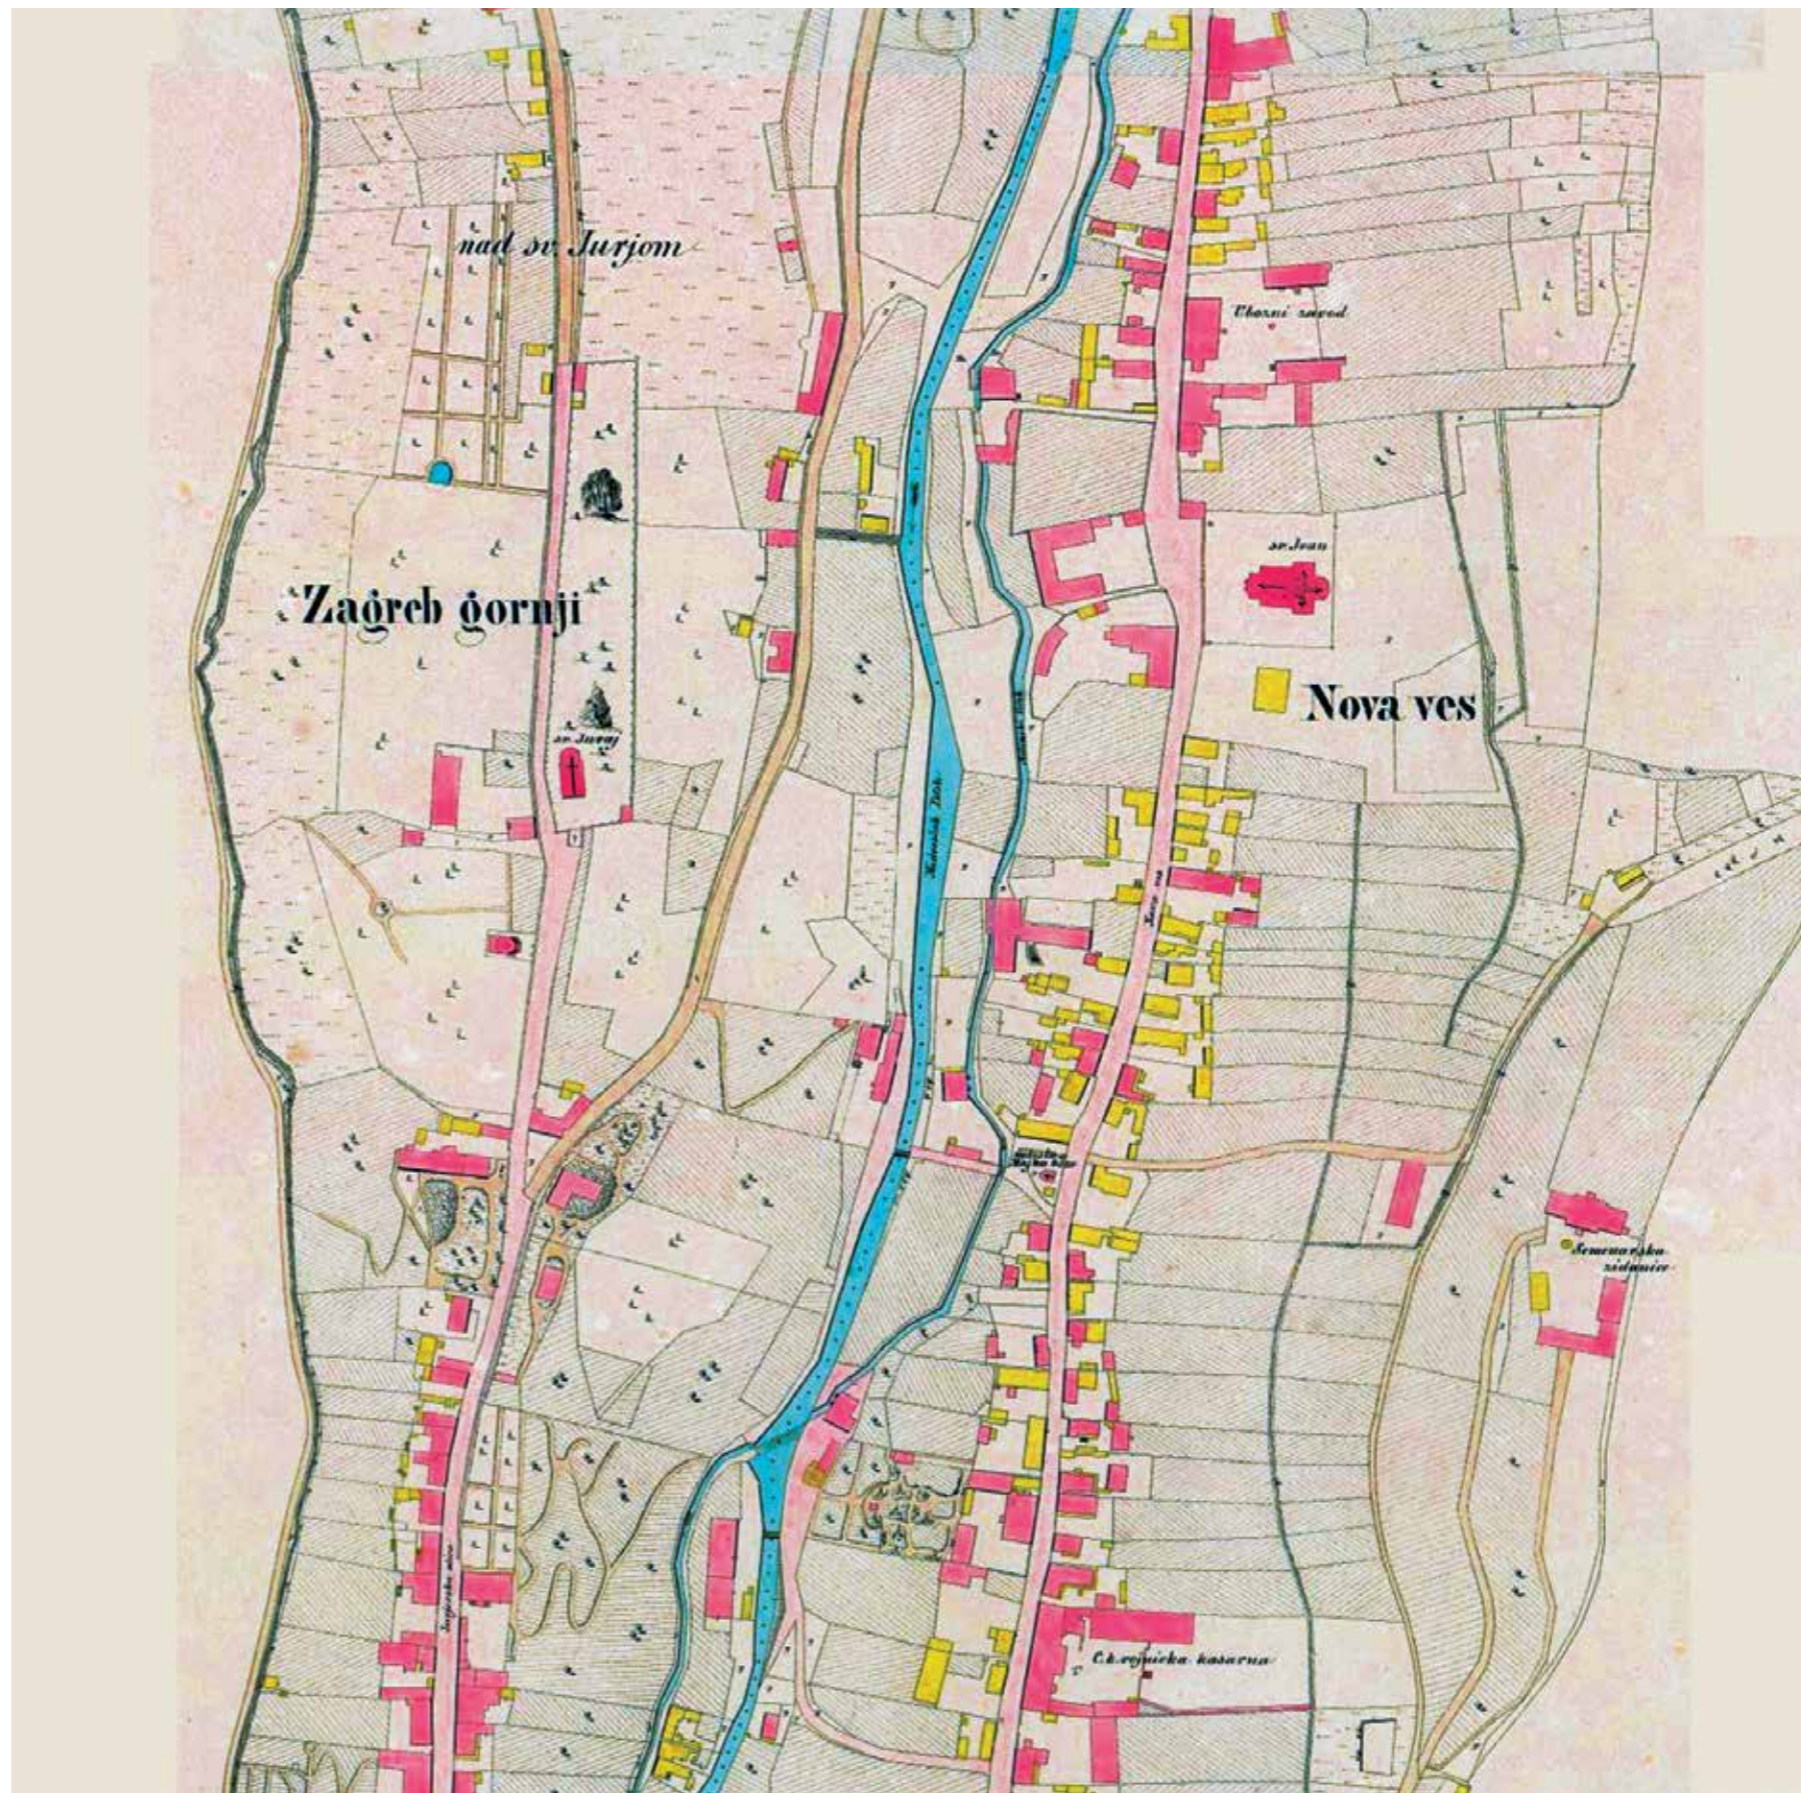
Katastarska karta Zagreba, detalj (vidljiva parcela današnje Gliptoteke između potoka Medveščak i njegova kanala), 1864., HDA

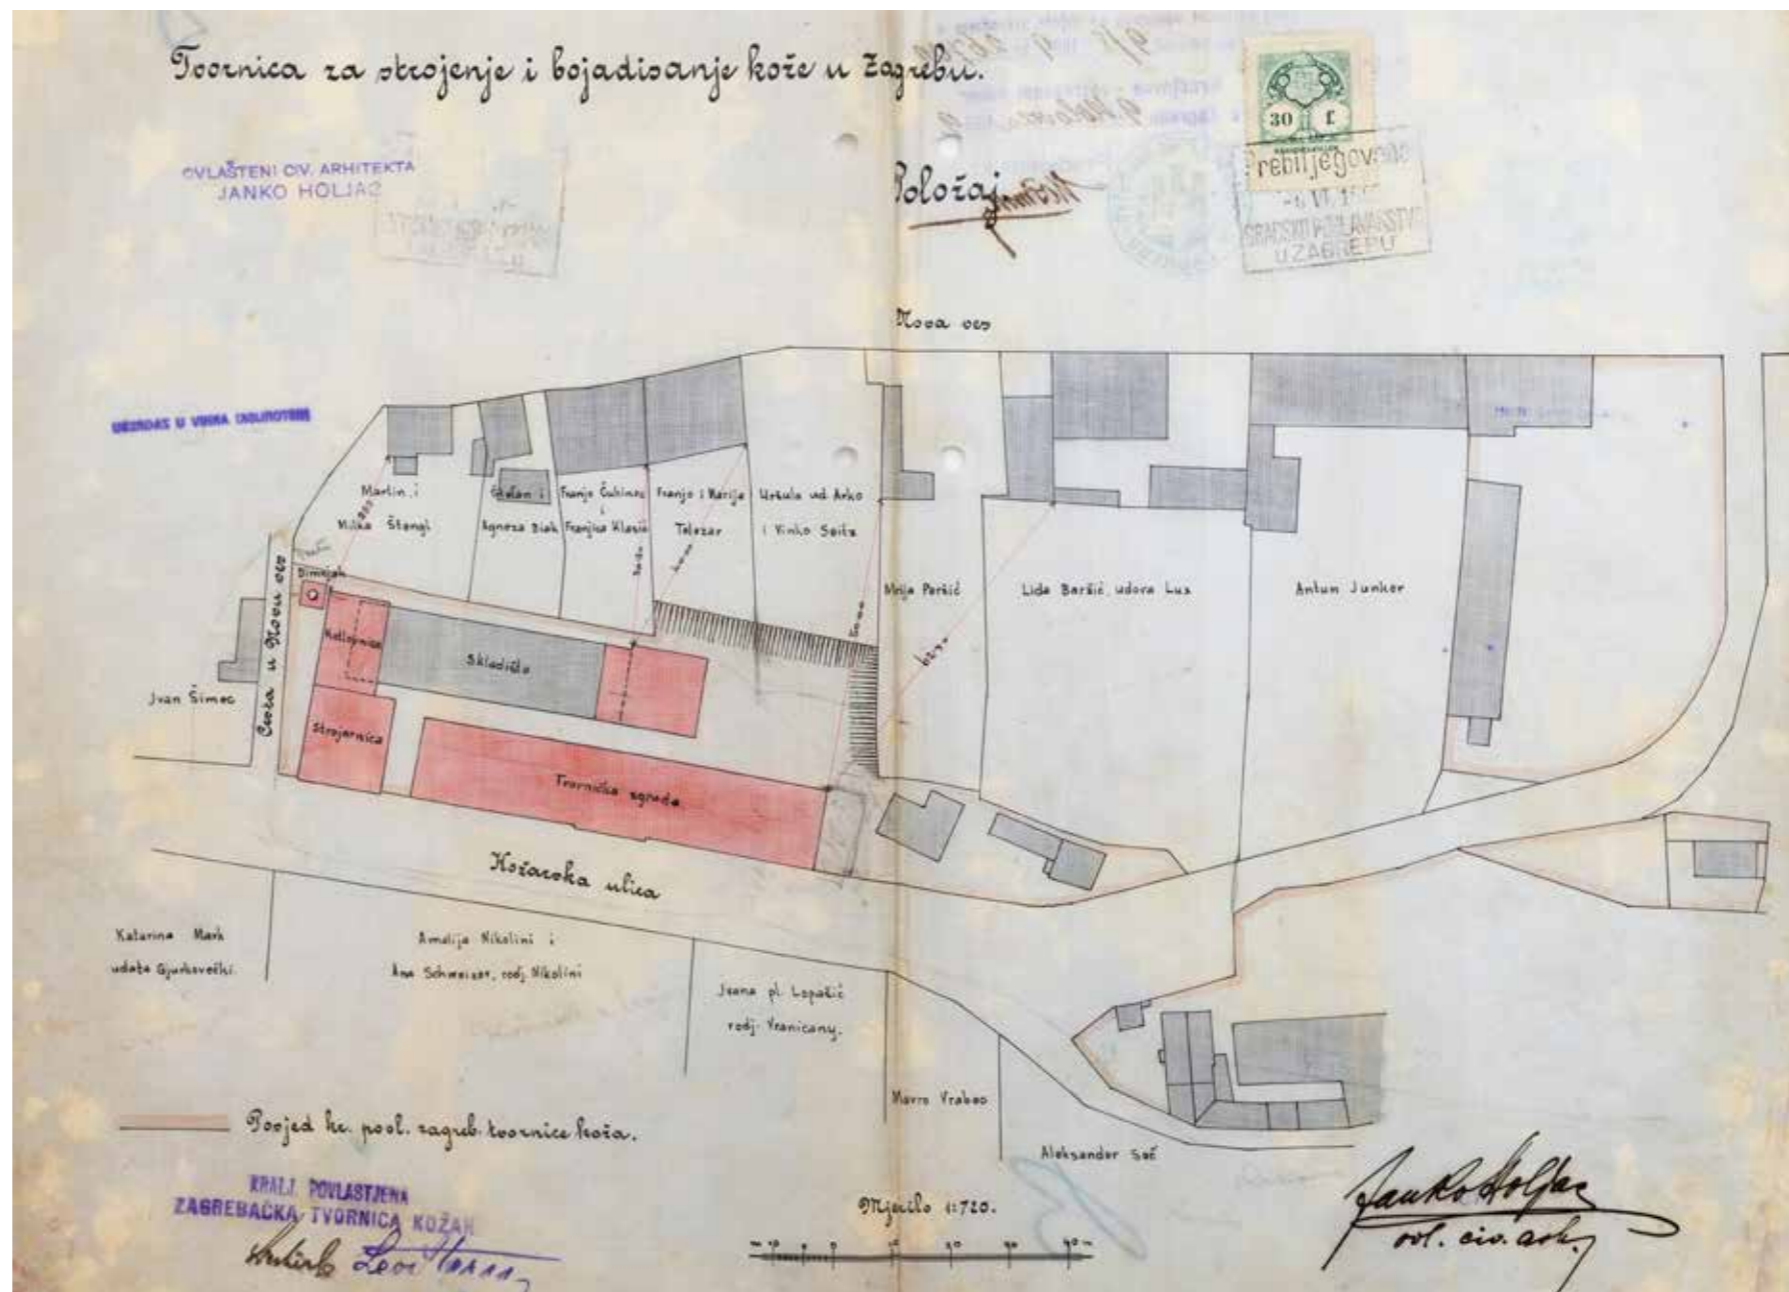
Kompleks tzv. nove Tvornice koža, položajni nacrt, arh. Janko Holjac, 1899./1900., HRZ

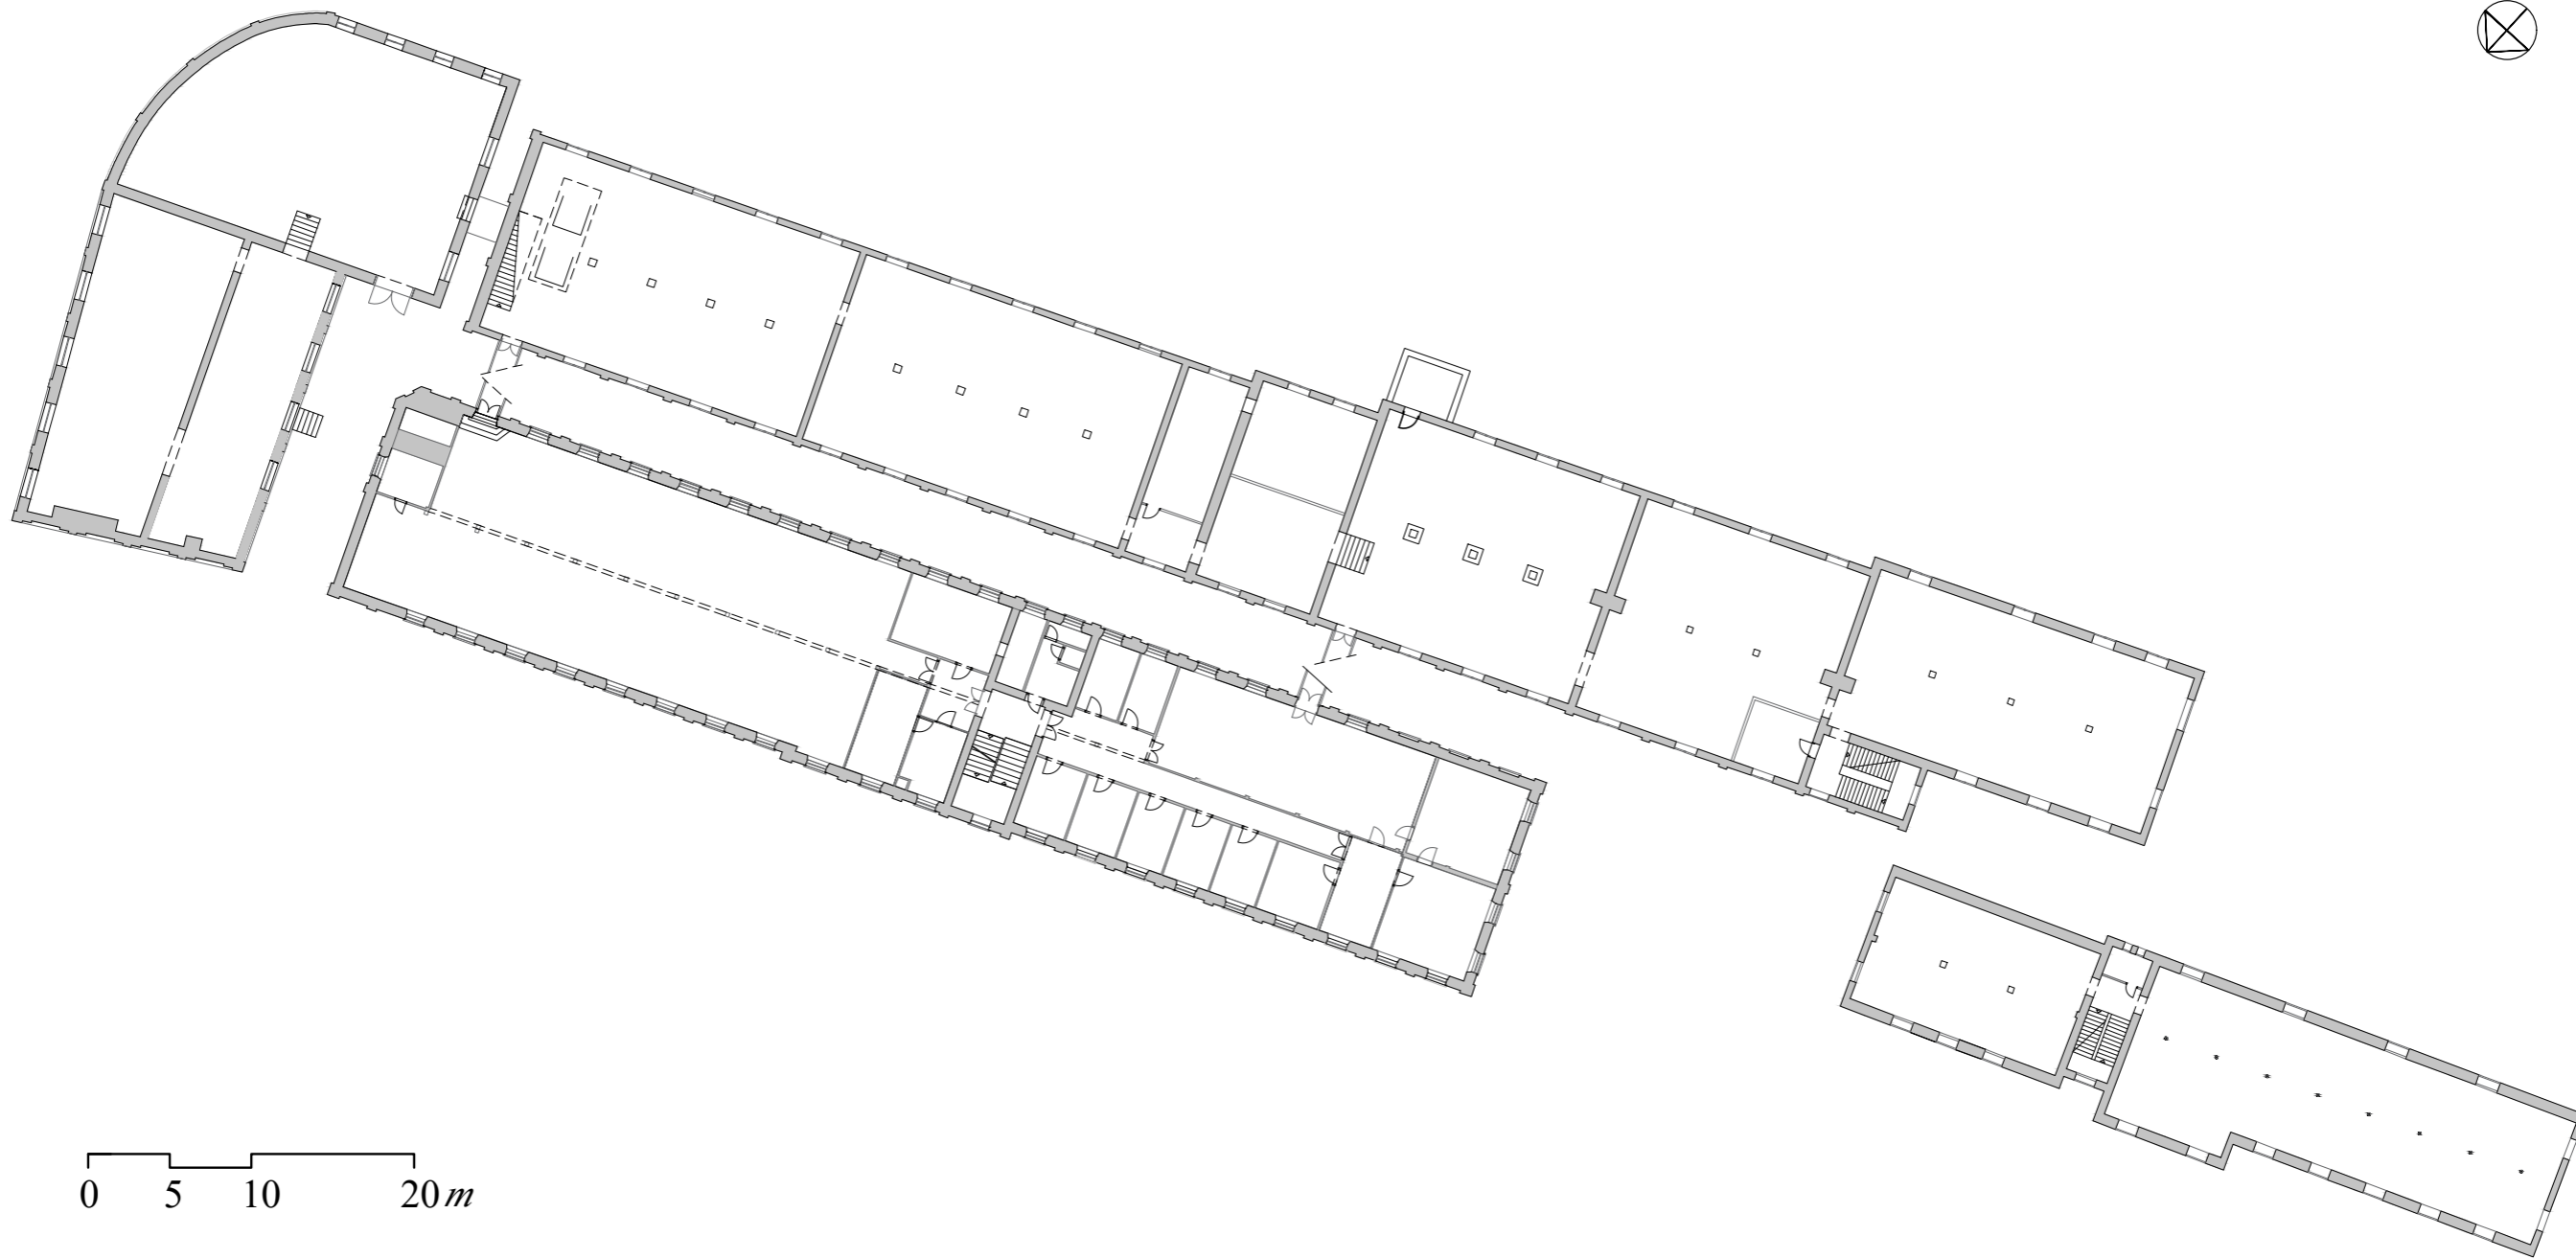
Kompleks zgrada Gliptoteke HAZU, tlocrt prvog kata,
postojeće stanje

Na prvom katu južno je krilo adaptirano za prostorije uprave. Prostor je podijeljen uzdužnim hodnikom, s čije se zapadne, istočne i južne strane nižu prostorije; većini prostorija pristupa se iz hodnika, izuzev južnih prostorija koje povezuje kružna komunikacija. Osim veće dvorane u istočnom dijelu južnog krila koja služi u reprezentativne

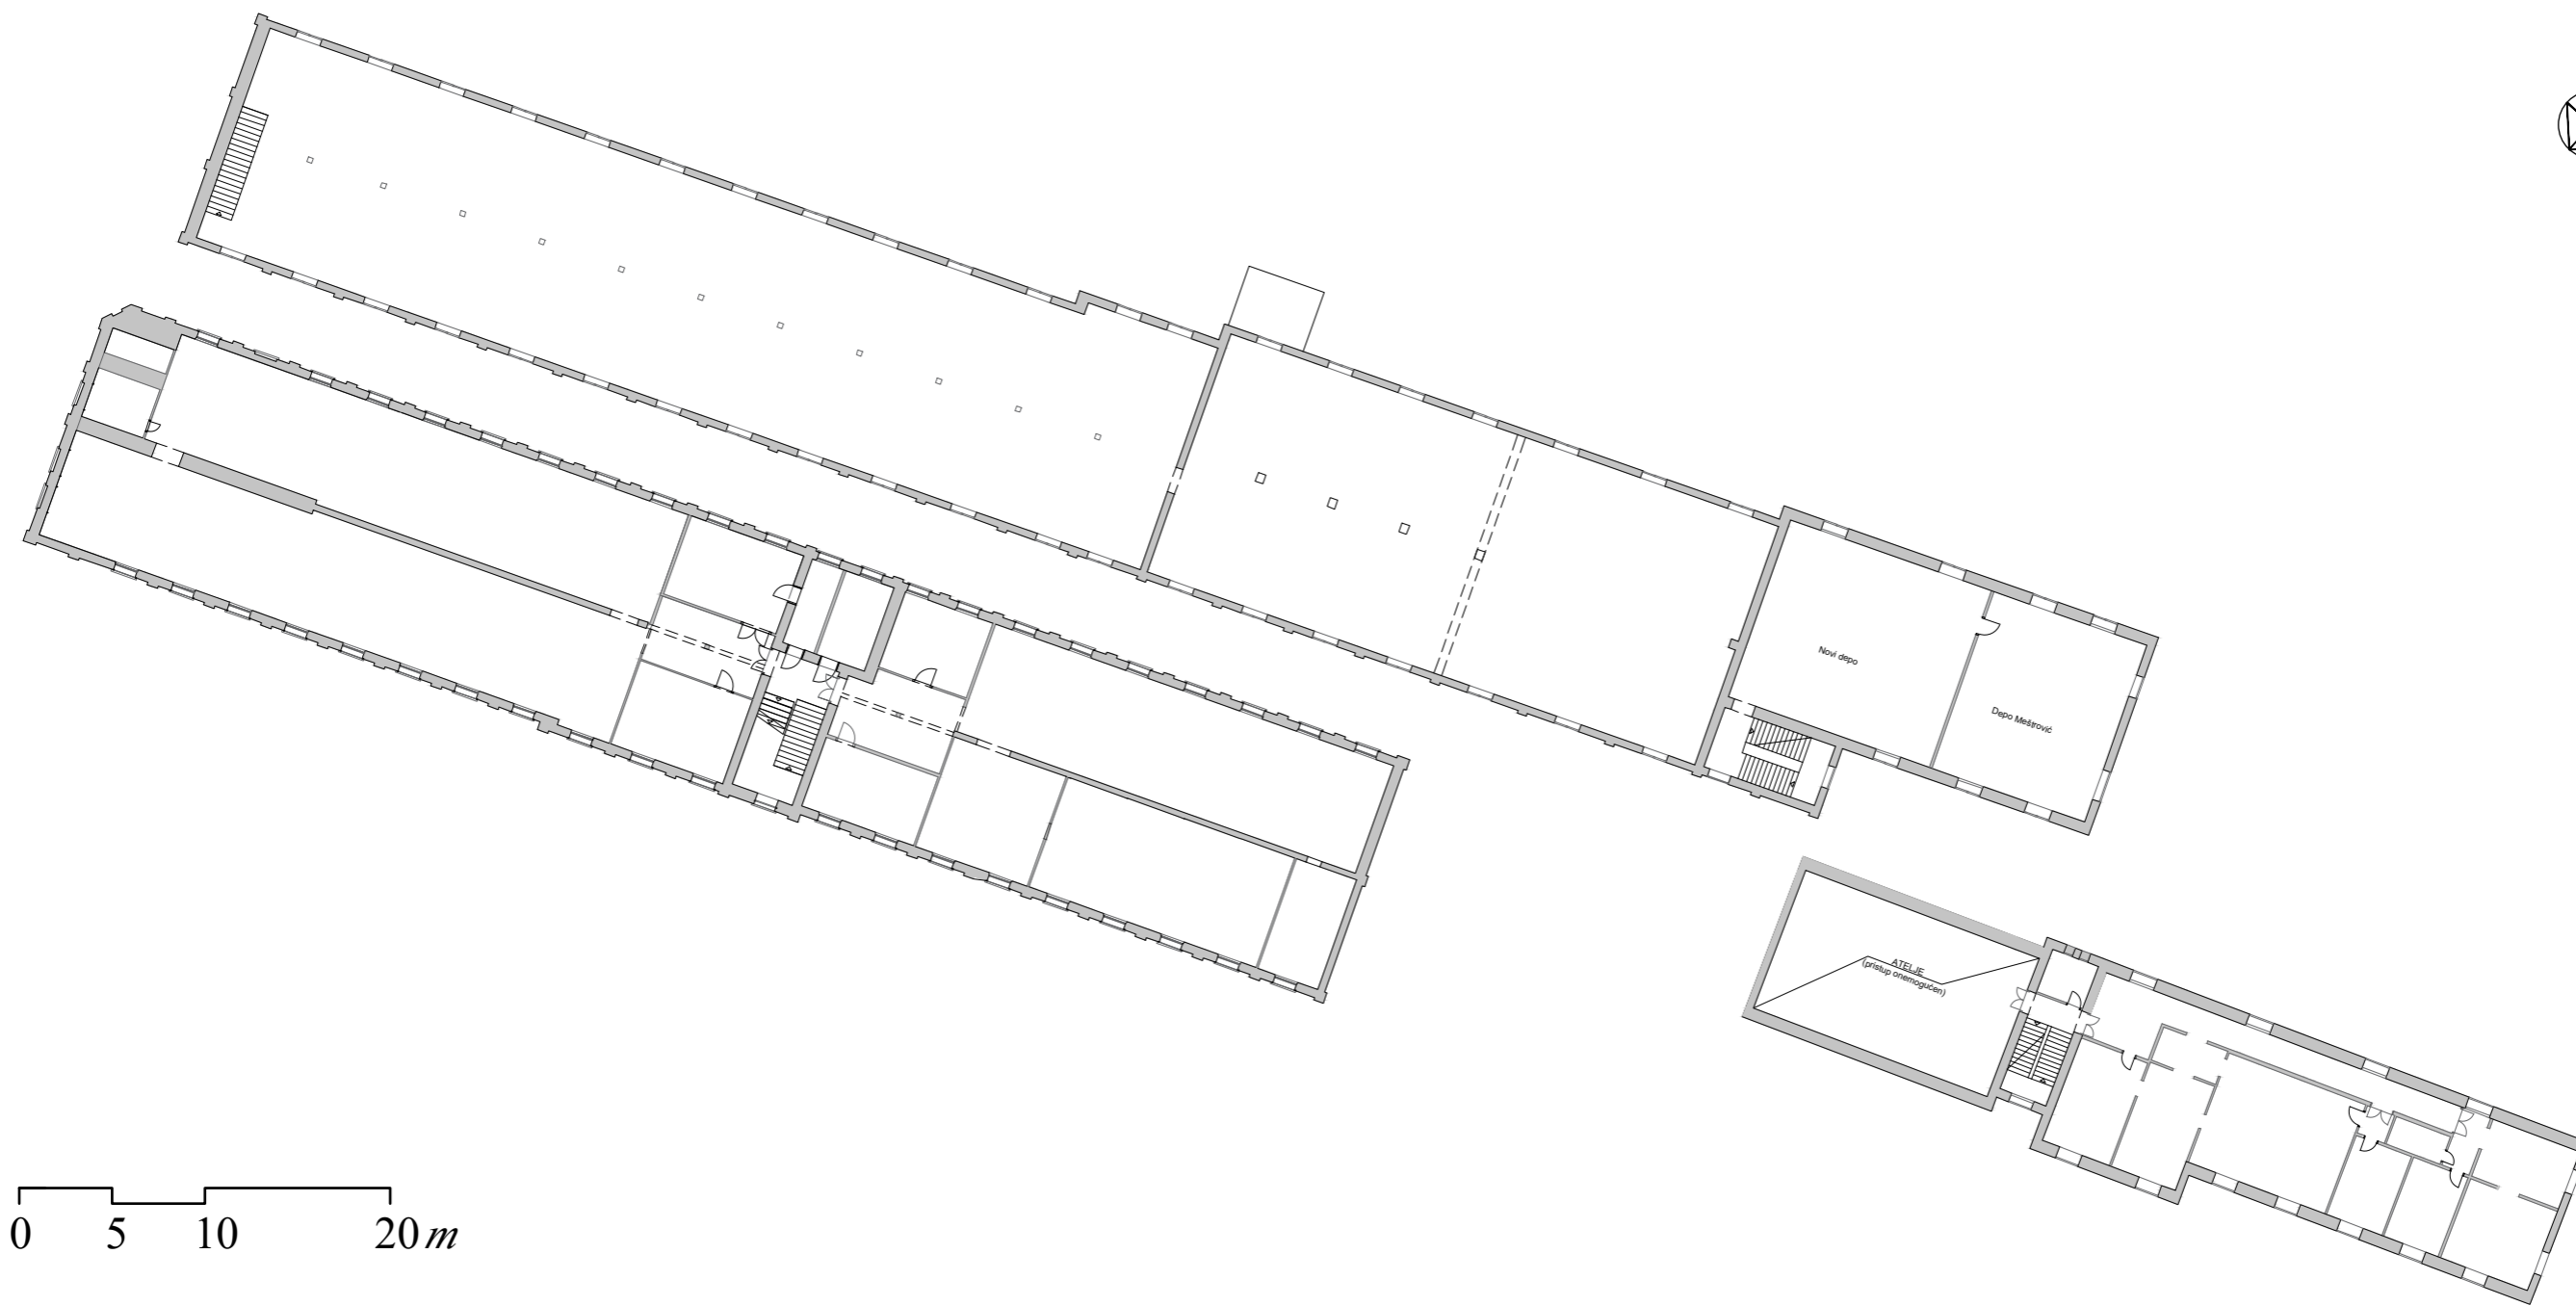
Kompleks zgrada Gliptoteke HAZU, tlocrt drugog kata,
postojeće stanje

Na etaži drugog kata i južno i sjeverno krilo adaptirano je kao izložbeni prostor. U južno krilo ulazi se iz stubišnog prostora. Analogno organizaciji prostora na nižim etažama, preko pretprostora se pristupa omanjim prostorijama zapadno i istočno te izložbenim dvoranama u nastavku. Izložbeni prostor u južnom krilu drugog kata pregrađen je uzdužno – zapadni dio jedinstvena je dvorana, dok je istočni podijeljen u tri segmenta. Organizacija prostora u sjevernom krilu je slična; iz središnjeg stubišnog prostora pristupa se manjem pretprostoru, preko kojega se pristupa omanjim prostorijama zapadno i istočno te izložbenim dvoranama u nastavku. Izložbeni prostor sjevernog krila također je pregrađen uzdužno, u dvije velike longitudinalne dvorane. Kao i na ostalim etažama, iz stubišnog hodnika pristupa se nusprostorijama. Etaža potkrovlja u oba krila zgrade prostrani je, jedinstven, relativno svijetao prostor koji se koristi kao čuvaonica. Budući da nema podne obloge, kretanje njime je otežano.

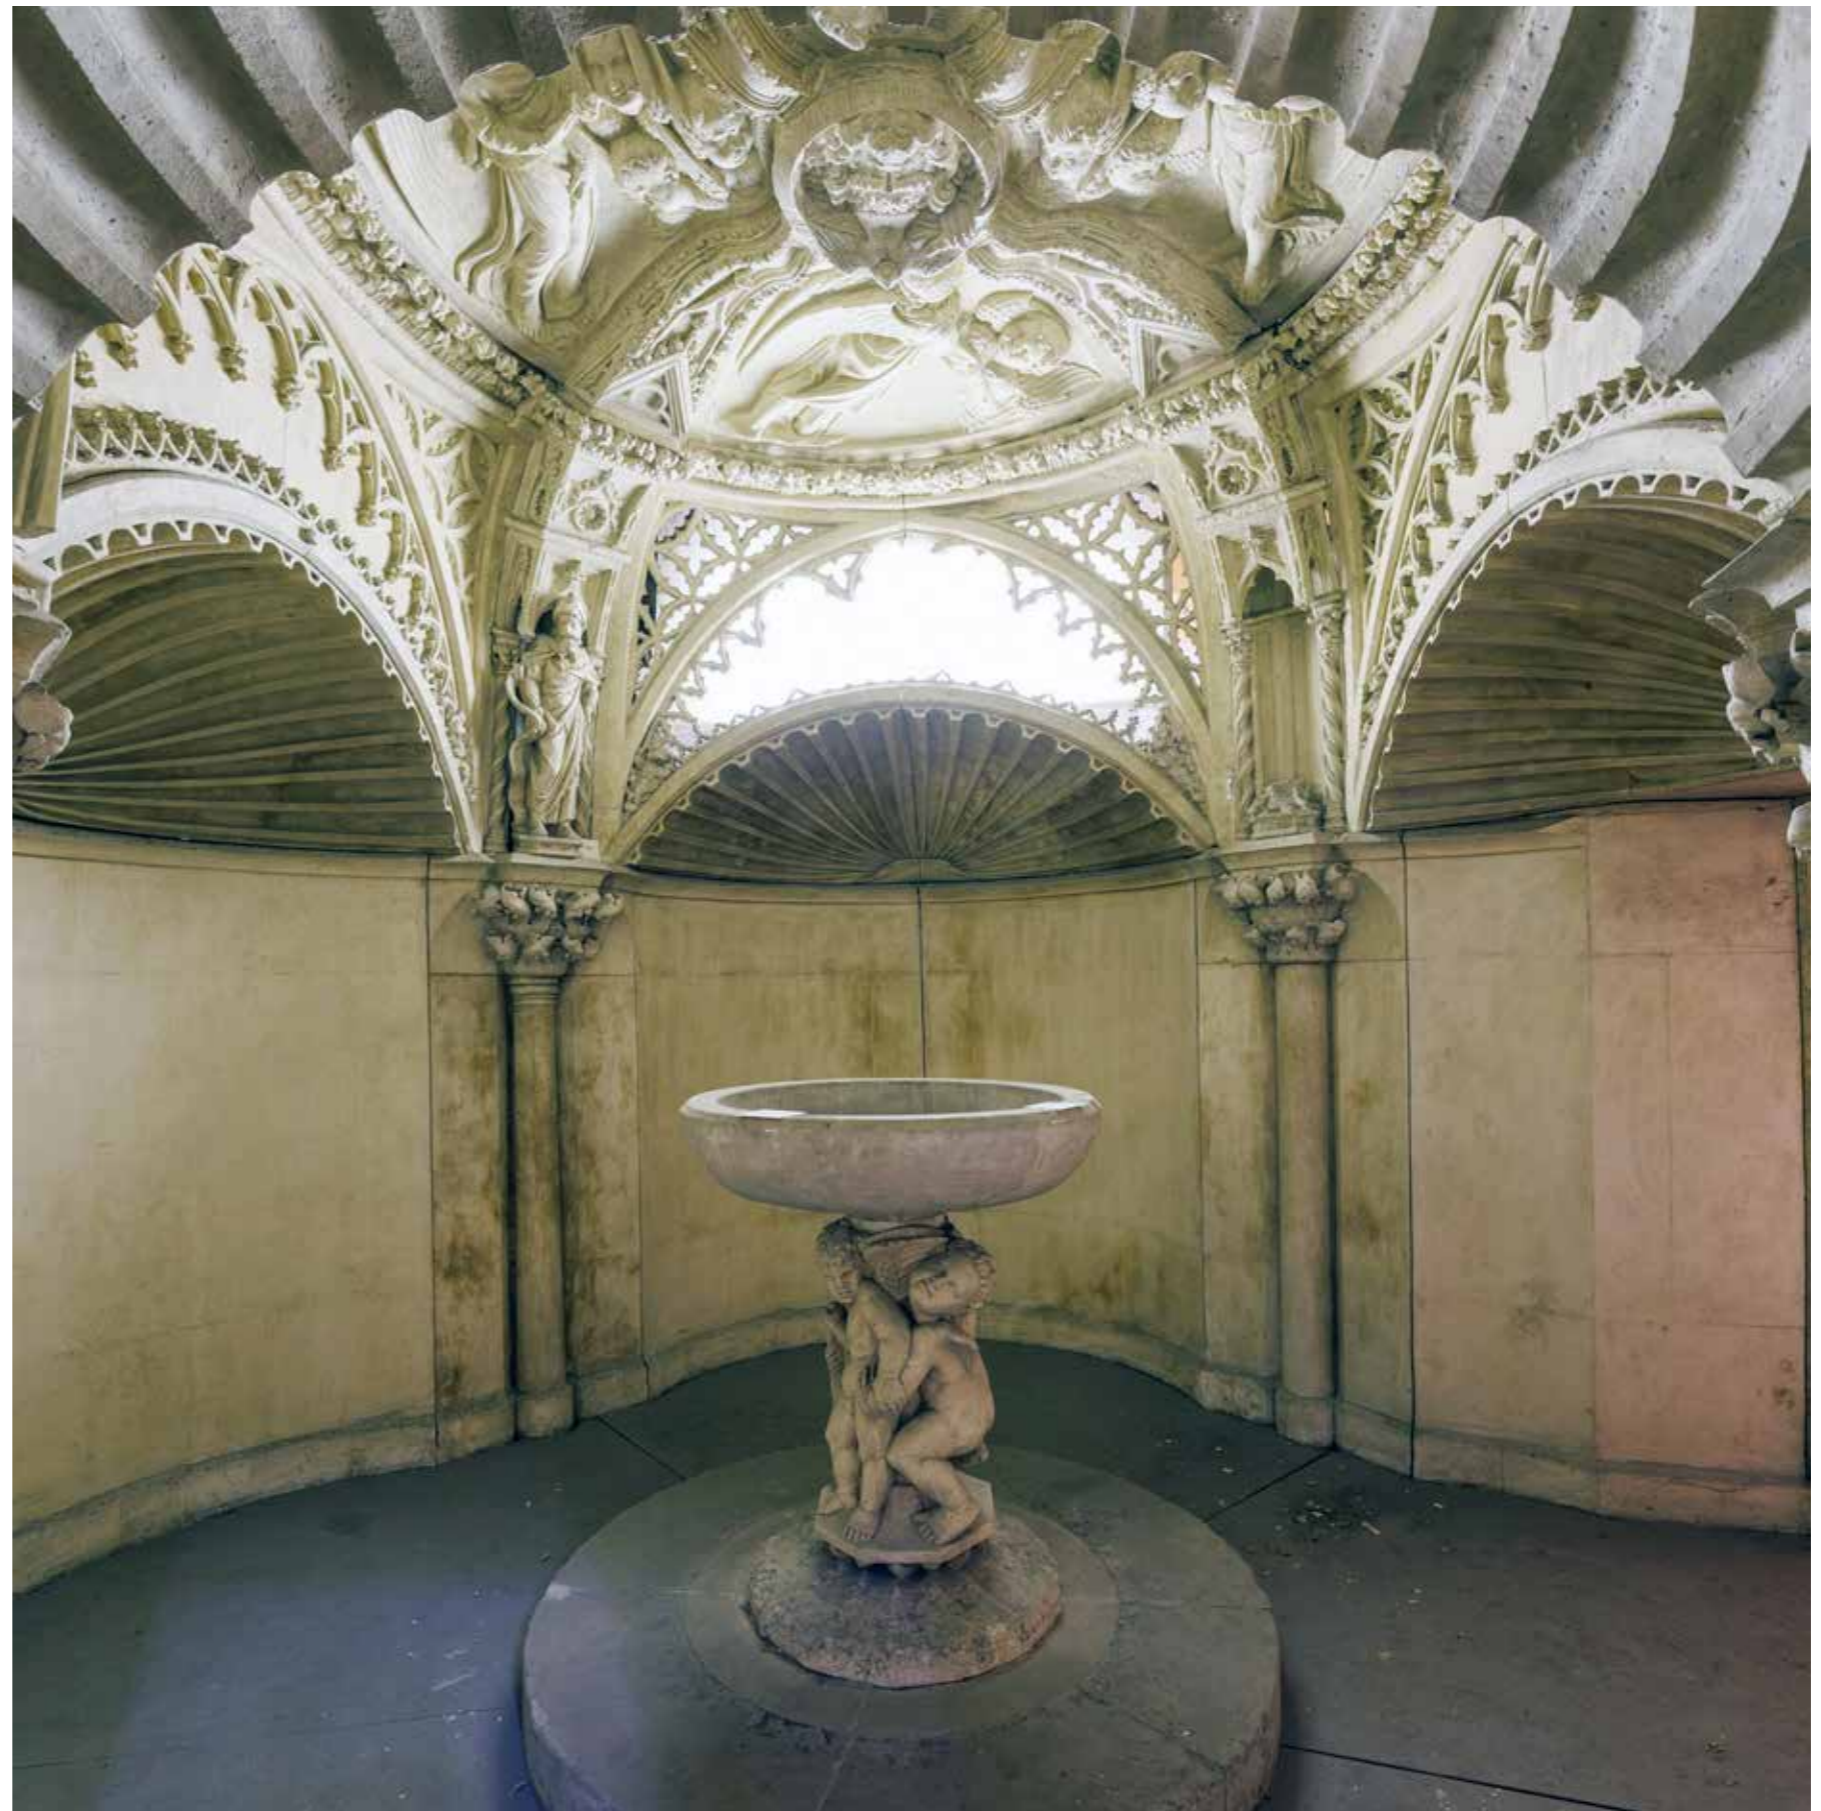
Dvorana stalnog postava s odljevom krstionice Šibenske katedrale, sjeverna zgrada Šibenik

sjeveroistoka ne tvori kut, nego se savija u krivulju. Unatoč tlocrtnoj nepravilnosti, unutrašnjost objekta je impresivna – određena visokim otvorenim krovštem, čija otvorena drvena konstrukcija velikog raspona natkriljuje sav prostor. Zbog reprezentativnog dojma, ali i visine, prostor se koristi kao stalna izložbena dvorana. Iz te je dvorane moguće pristupiti u koridor koji vodi u istočnu dvorišnu zgradu, odnosno u uski dio dvorišta između tih dviju zgrada.

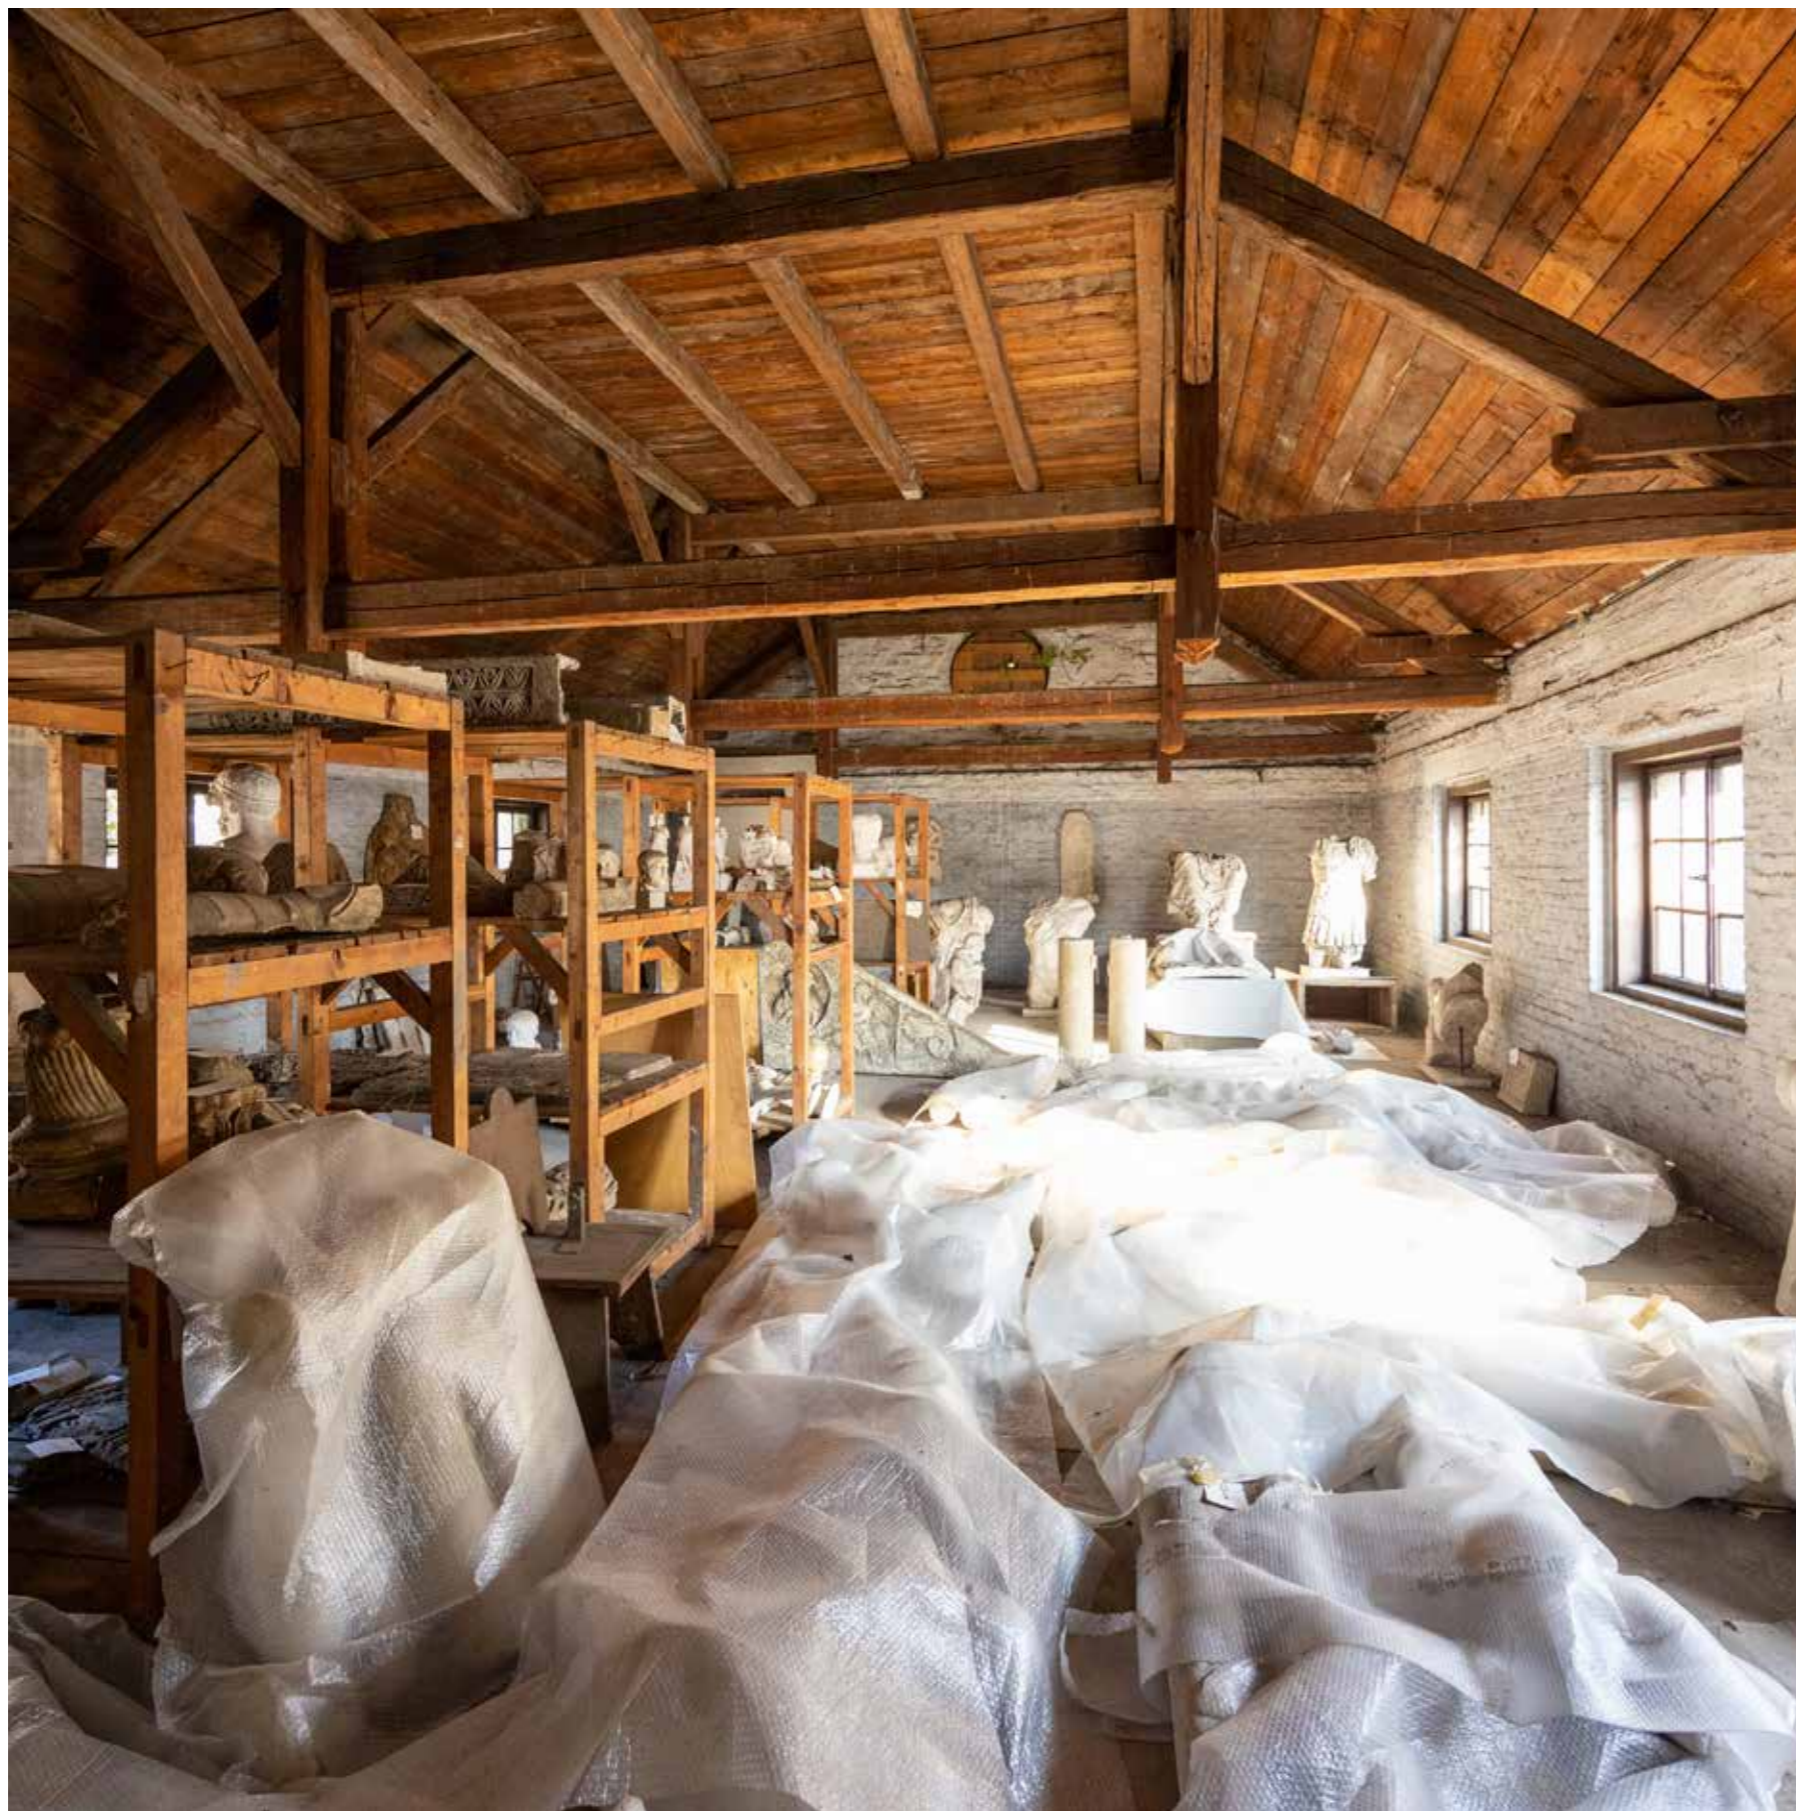
Južna zgrada Antika, krovšte južnog krila

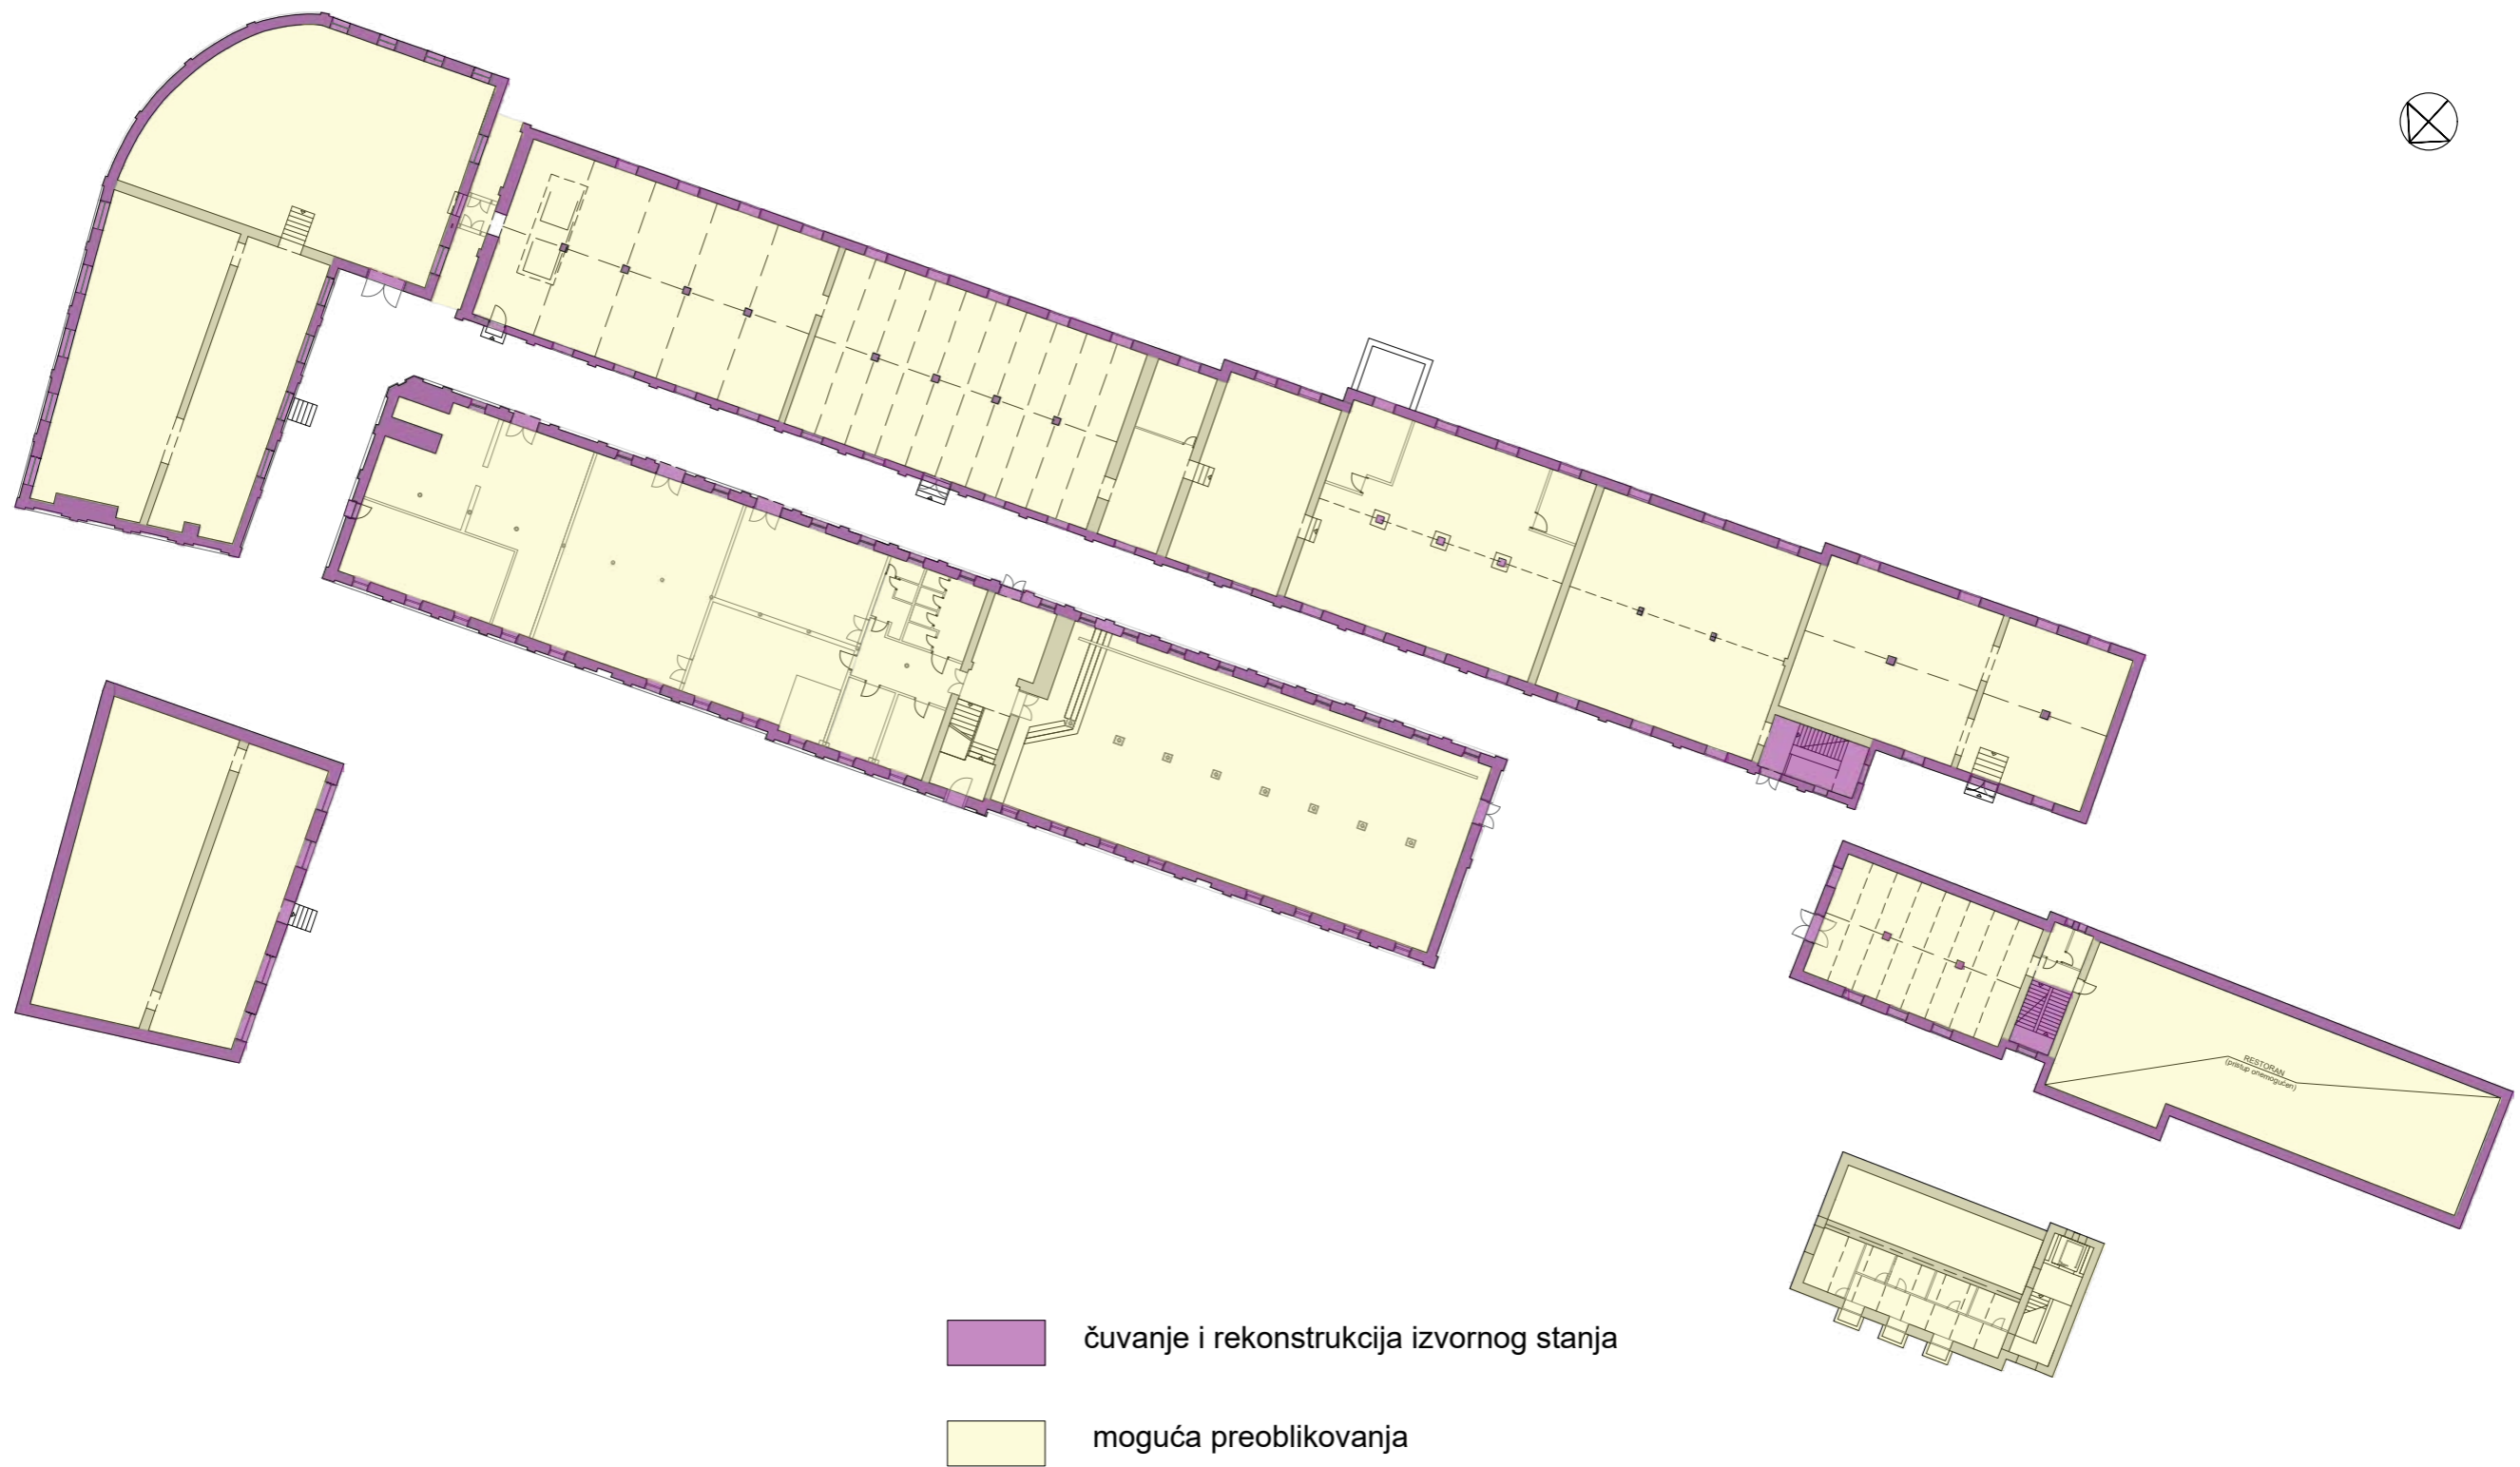
Tlocrt prizemlja s naznačenim smjernicama za obnovu
