Gliptoteka HAZU (Medvedgradska 2, Zagreb). Povijest gradnje, valorizacija i prijedlog konzervatorskih smjernica

POVIJEST GRADNJE,
VALORIZACIJA I
PRIJEDLOG
KONZERVATORSKIH
SMJERNICA

Zagreb, rujan 2022.

KONZERVATORSKI ELABORAT

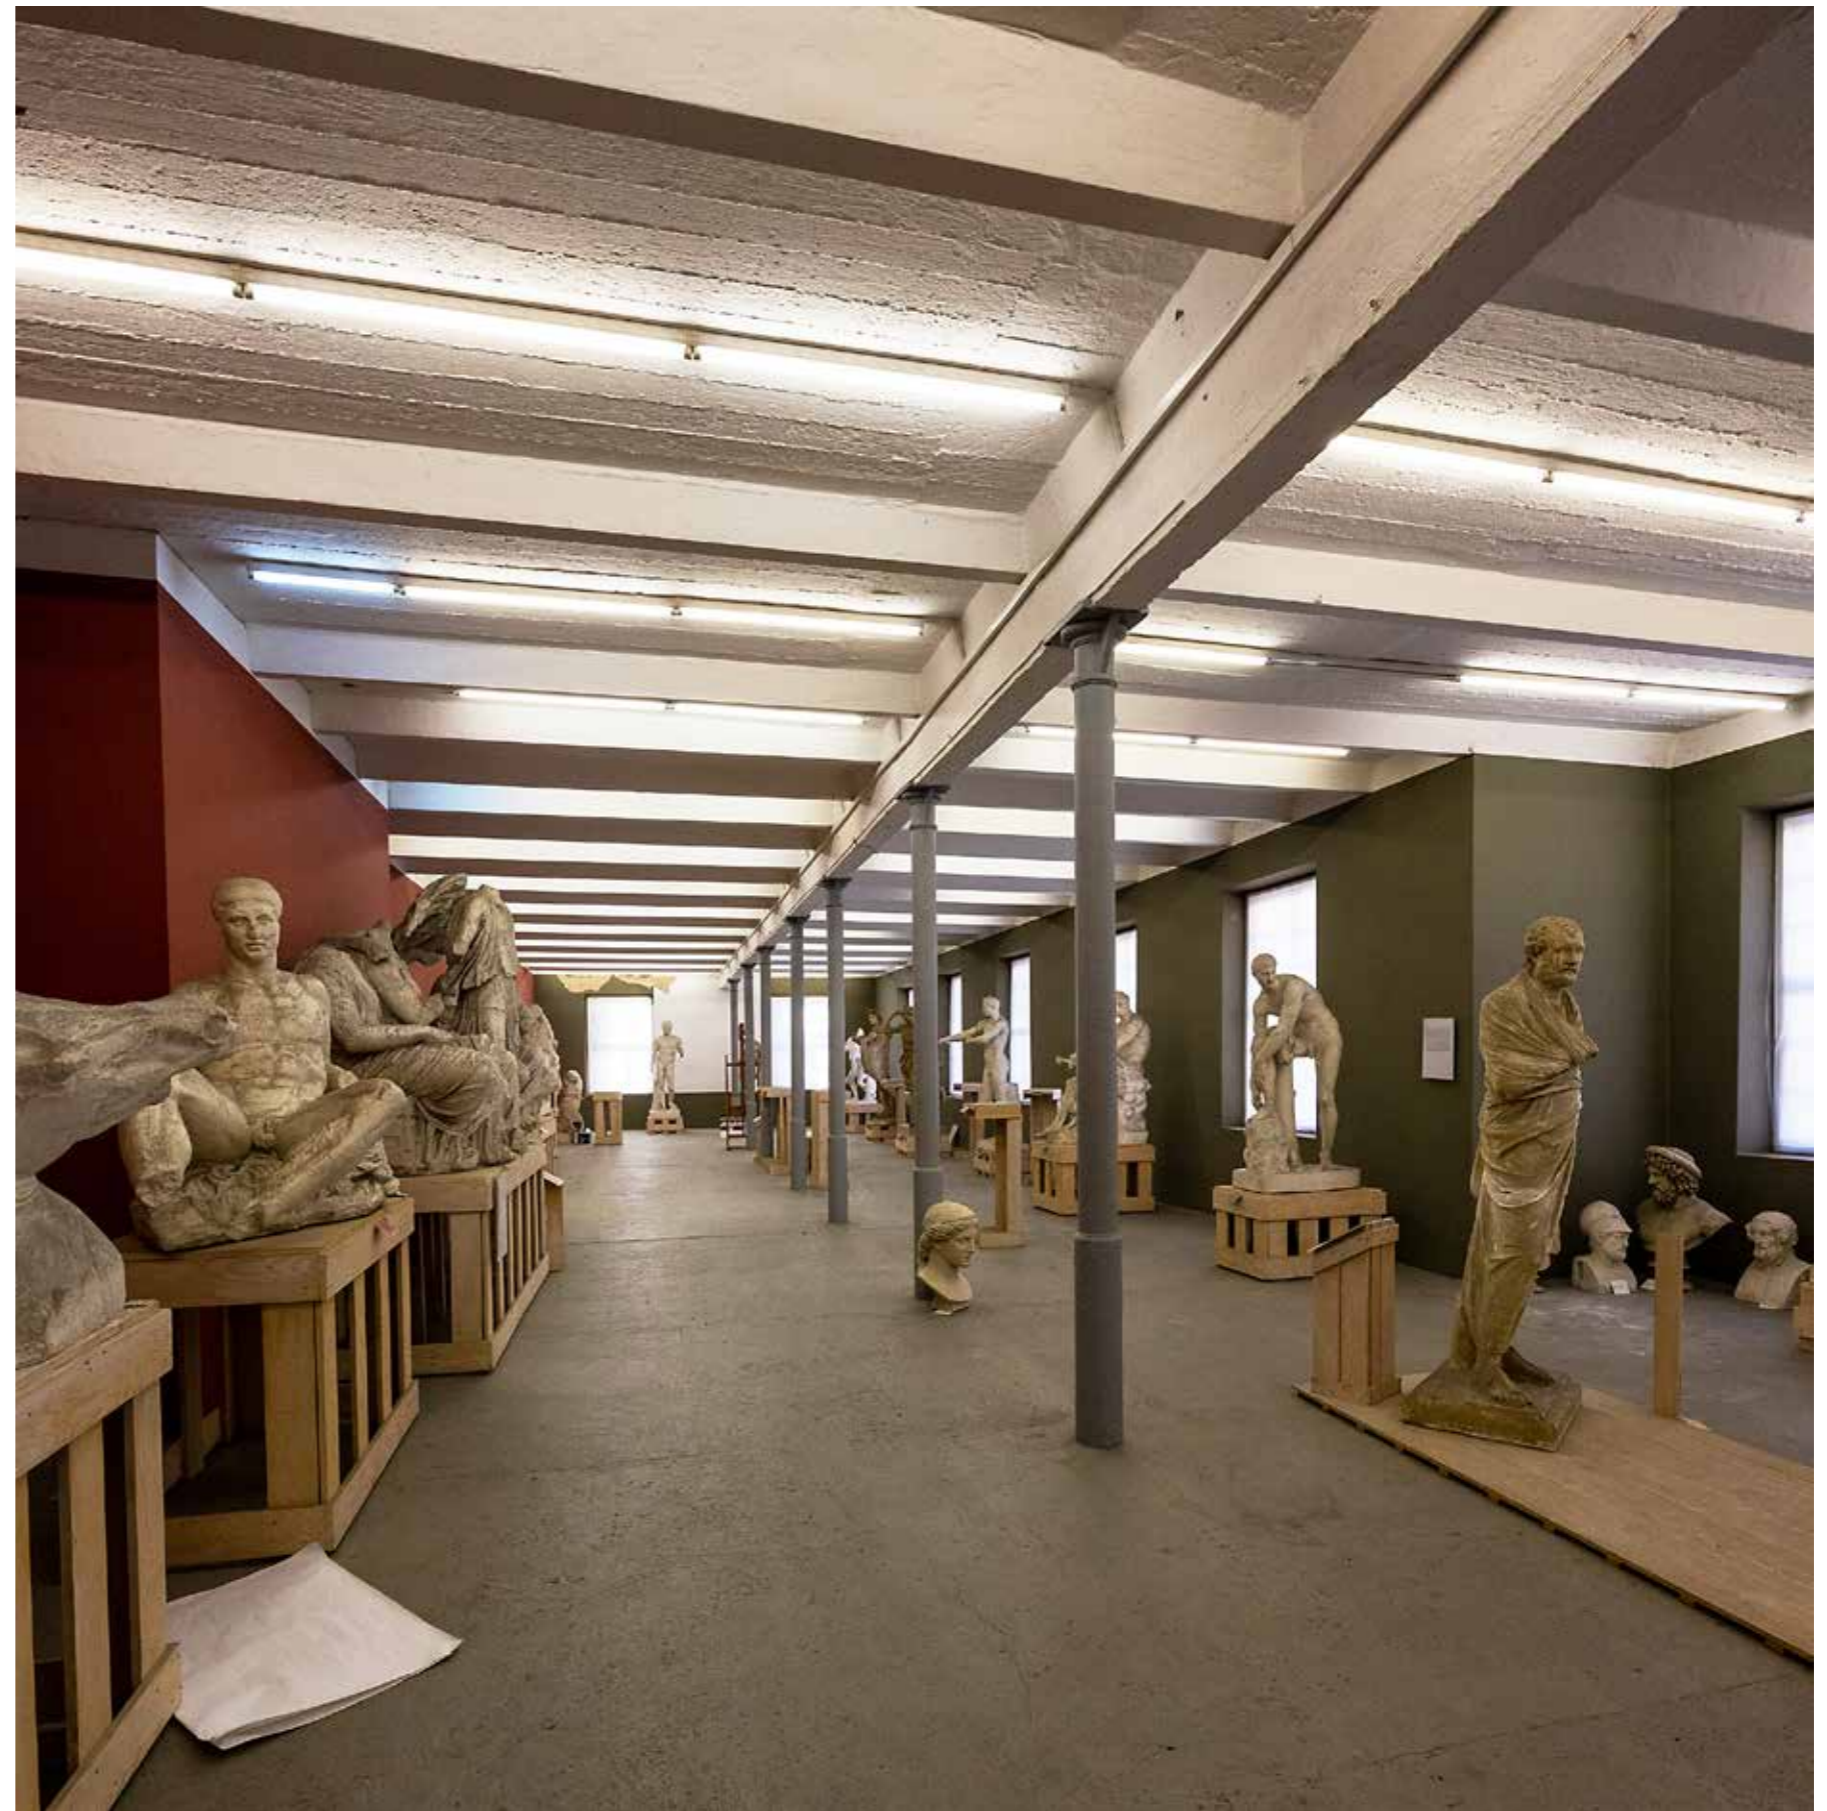
33 Dvorana stalnog postava s odljevima antičke plastike, prvi kat južnog krila južne ulične zgrade Antika

armiranobetonska konstrukcija. Prvi kat južnog krila čini jedinstvena dvorana; osam vitkih čeličnih stupova prostor dijeli na dva longitudinalna »broda«; ta po dojmu vrlo elegantna dvorana vrlo je pogodna za stalni postav zbirke. Drugi kat sjevernog krila ponavlja prostornu organizaciju prvog kata; u tom je prostoru trenutno atelje akademskog kipara Šime Vulasa. Prostorna organizacija drugog kata južnog krila služila je za smještaj ureda uprave. Sa stubišta se u taj dio ulazi preko pretprostora koji pak vodi u hodnik, smješten uz istočni zid zdanja; iz hodnika se pristupa uredima manje ili veće tlocrtne površine. Prostor potkrovlja sjevernog krila je prostran i svijetao, rastvoren prozorima

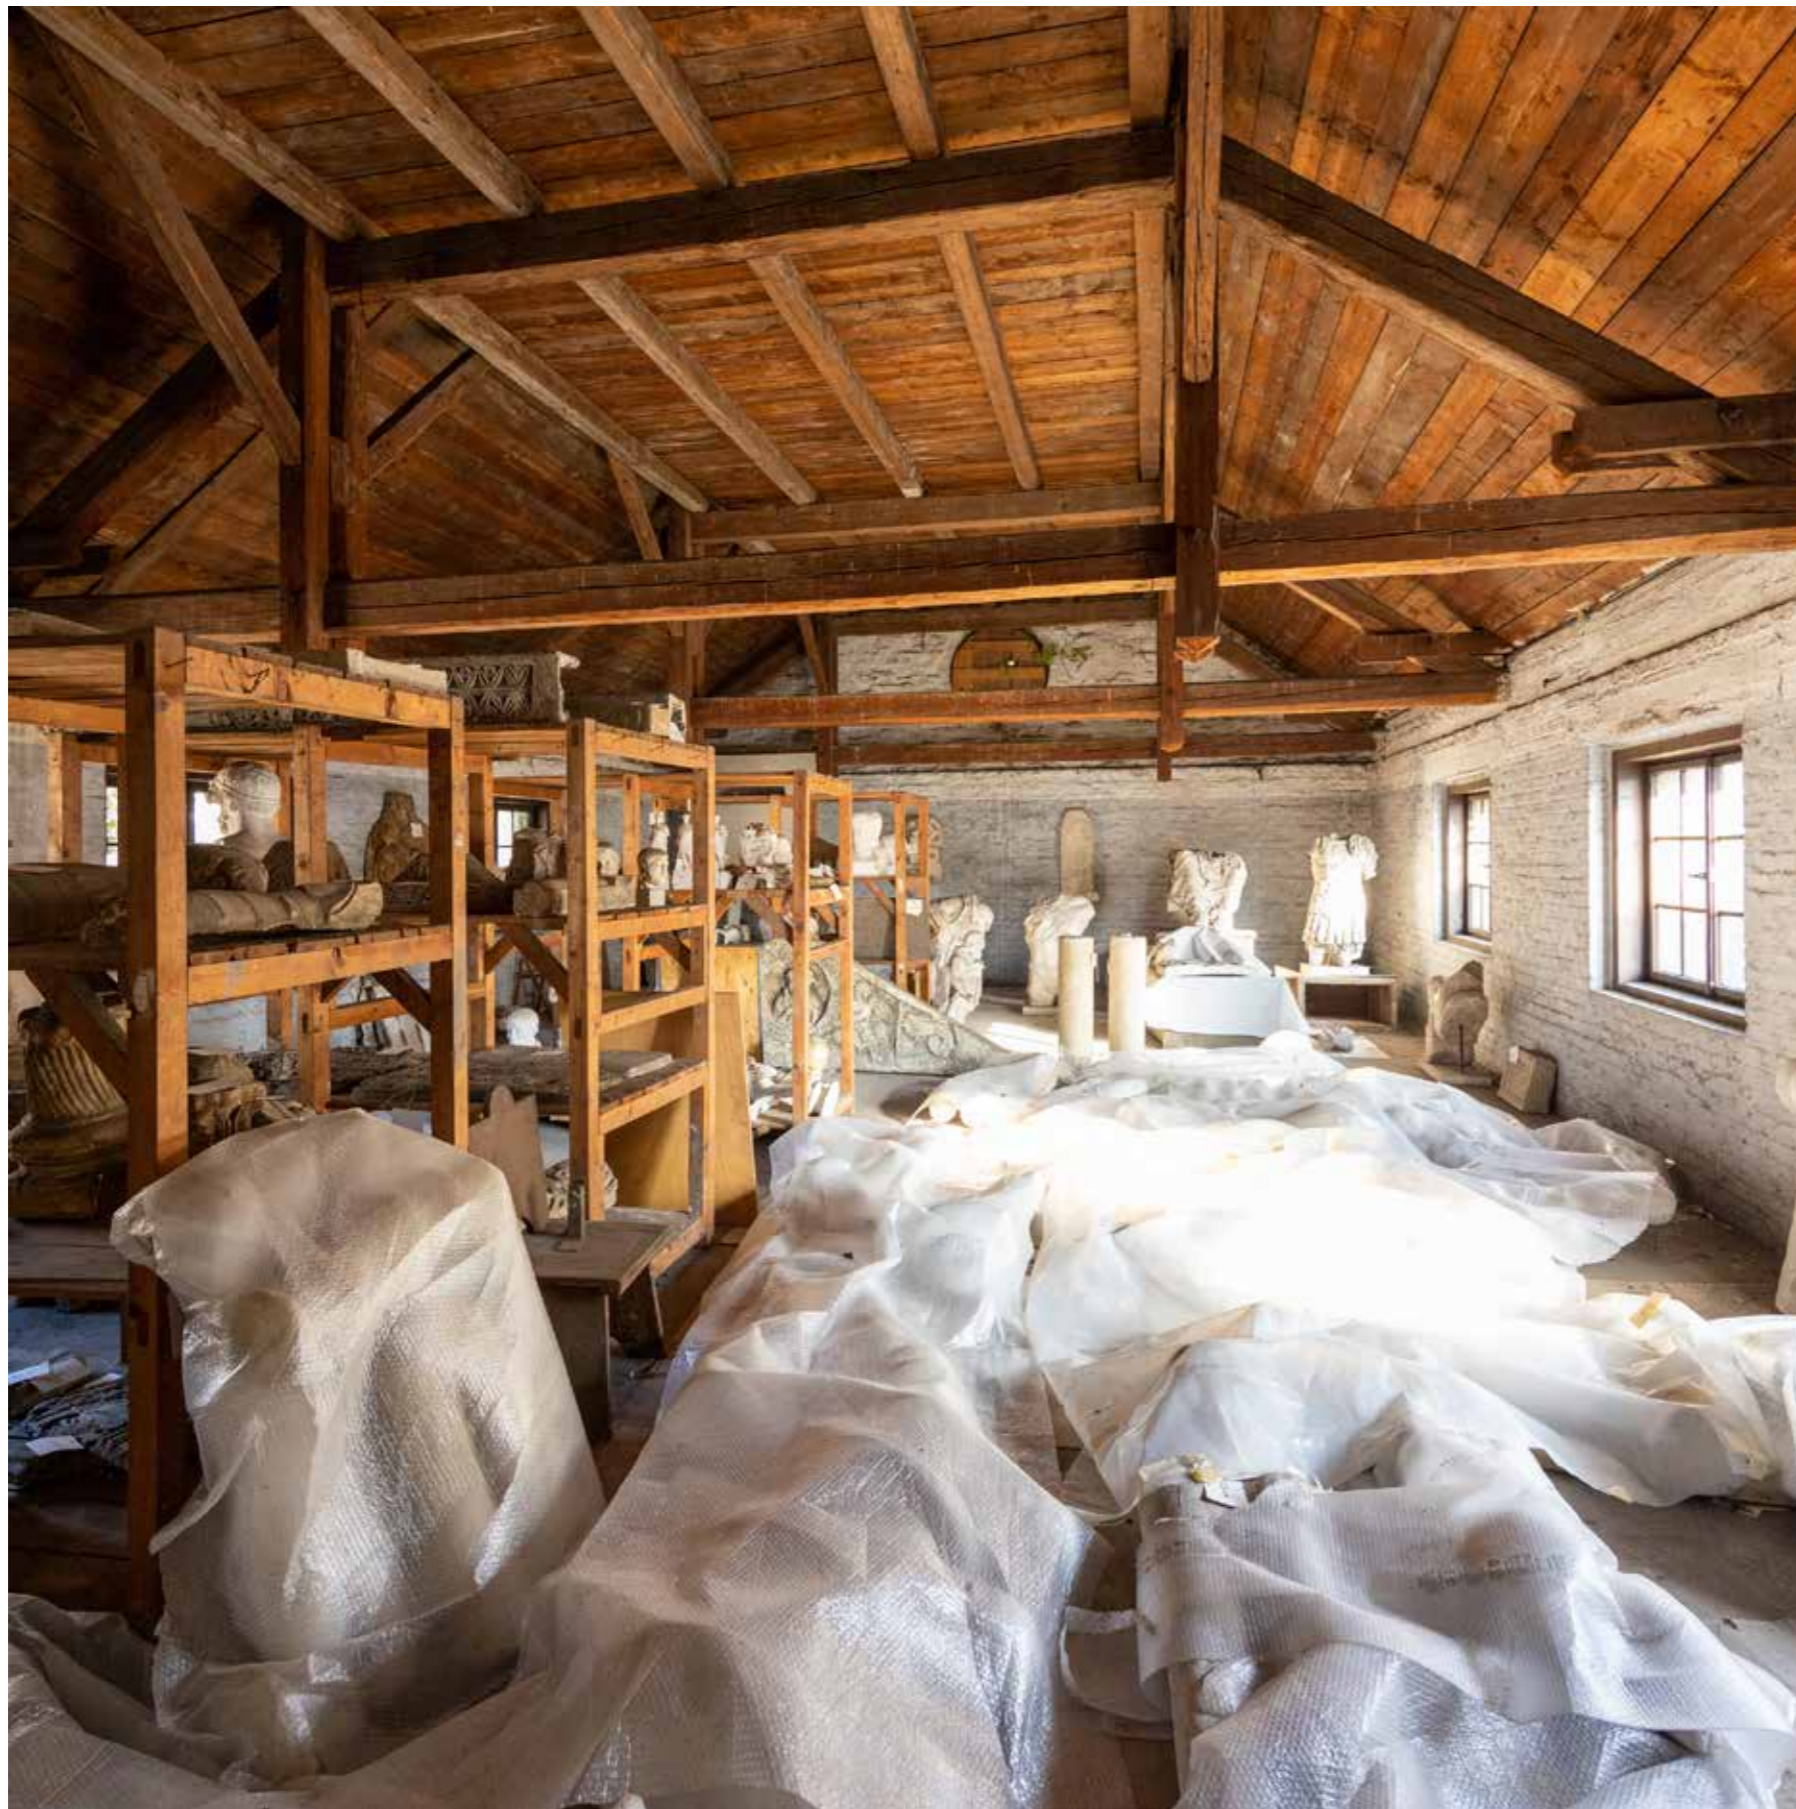
Južna zgrada Antika, krovište južnog krila

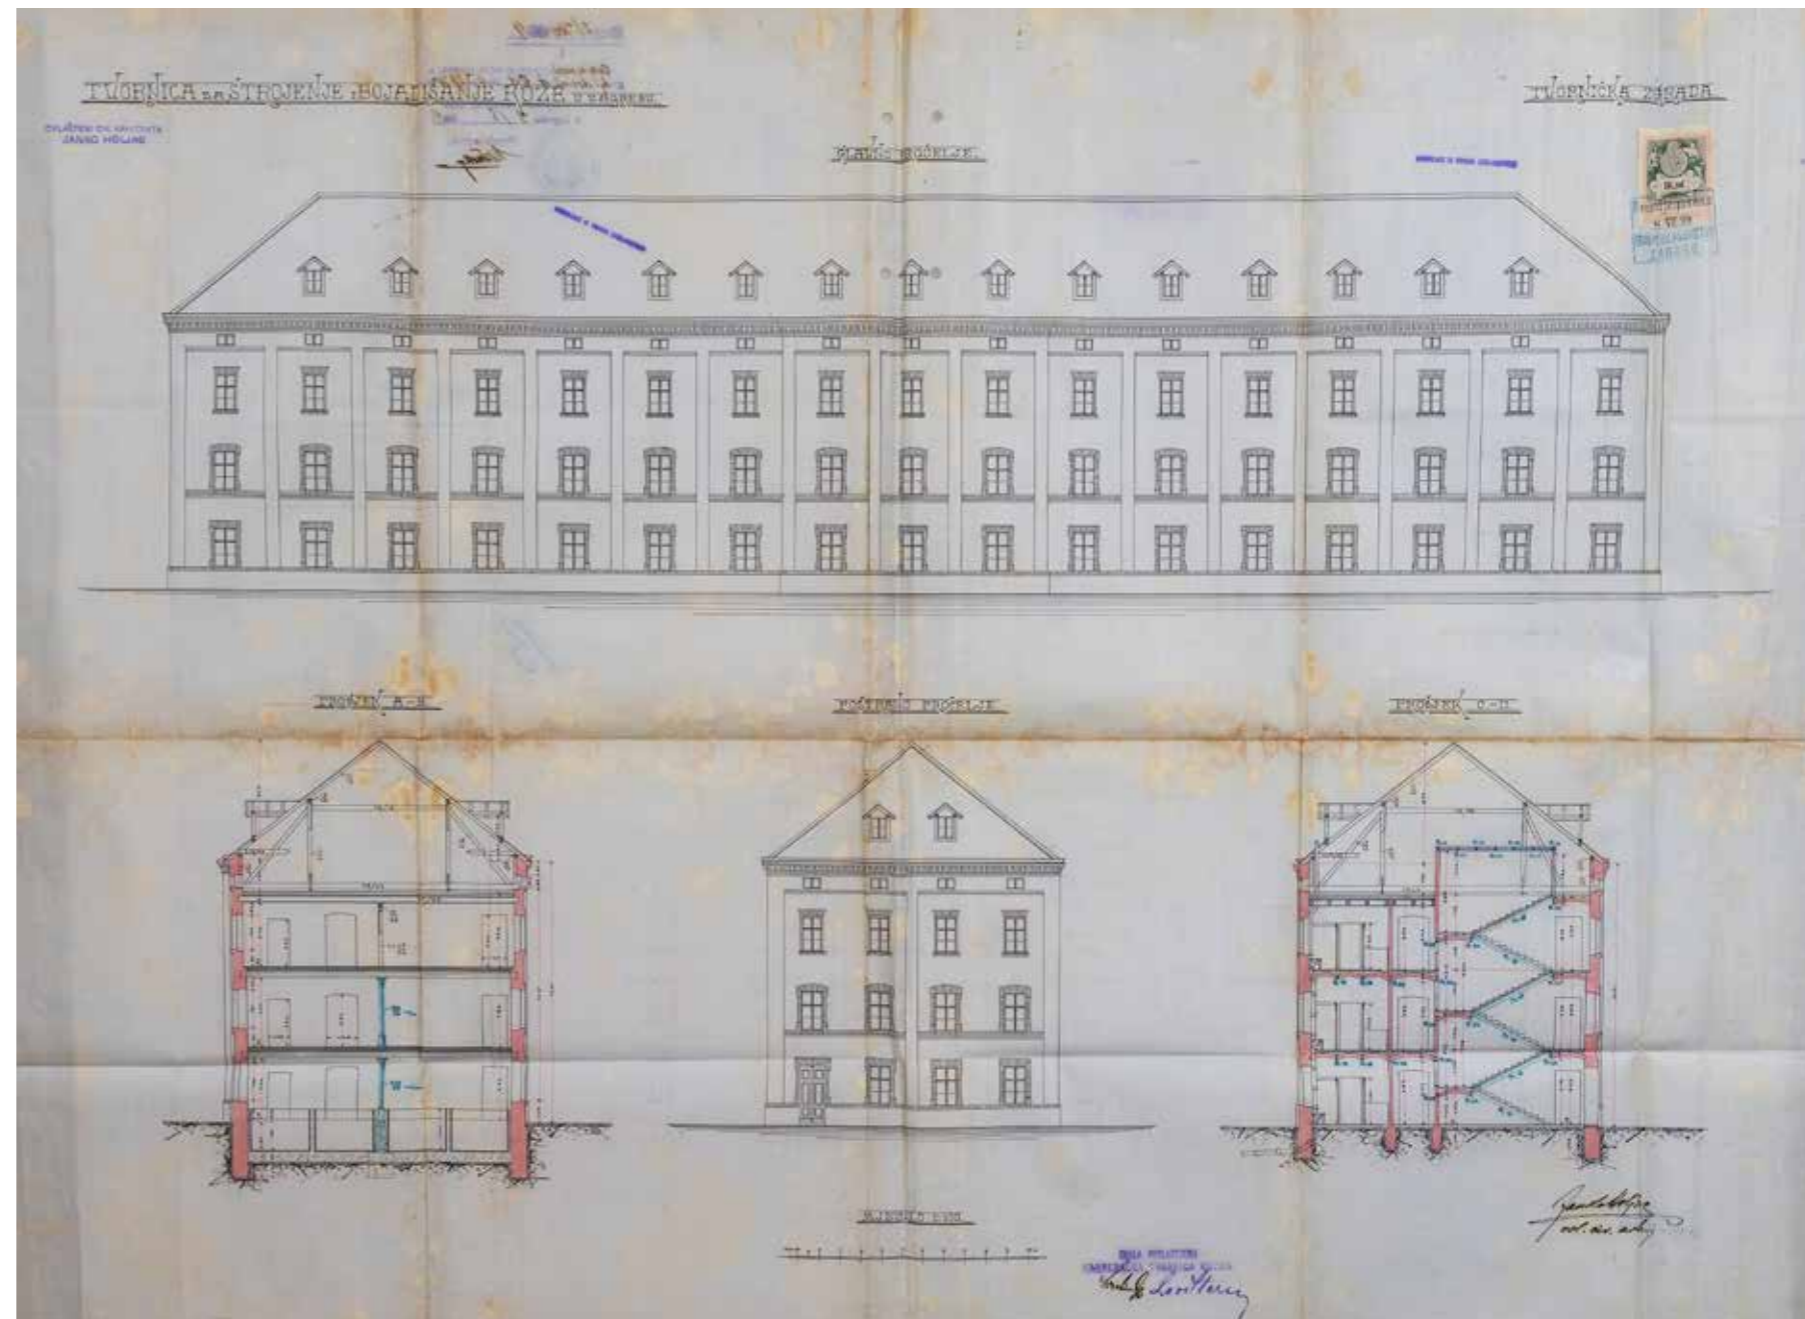
Nacrt zapadnog pročelja zapadne ulične zgrade, Janko Holjac, 1899, DAZG

Povijest gradnje zapadne ulične zgrade počinje podneskom od 14. srpnja 1898. godine, u kojem vlasnici tvornice mole za izgradnju čak četiriju novih objekata: nove zgrade kožarnice, objekata strojarnice i kotlovnice s dimnjakom te nadogradnje postojećeg spremišta.⁴³ Molba, međutim, neće biti odmah riješena pozitivno. Nakon dogovorene javne rasprave,⁴⁴ odlukom od 28. kolovoza vlasnicima će se odbiti gradnja novog kompleksa;⁴⁵ osim bojazni zbog dalj-
