Gliptoteka HAZU (Medvedgradska 2, Zagreb). Povijest gradnje, valorizacija i prijedlog konzervatorskih smjernica

POVIJEST GRADNJE,
VALORIZACIJA I
PRIJEDLOG
KONZERVATORSKIH
SMJERNICA

Zagreb, rujan 2022.

KONZERVATORSKI ELABORAT

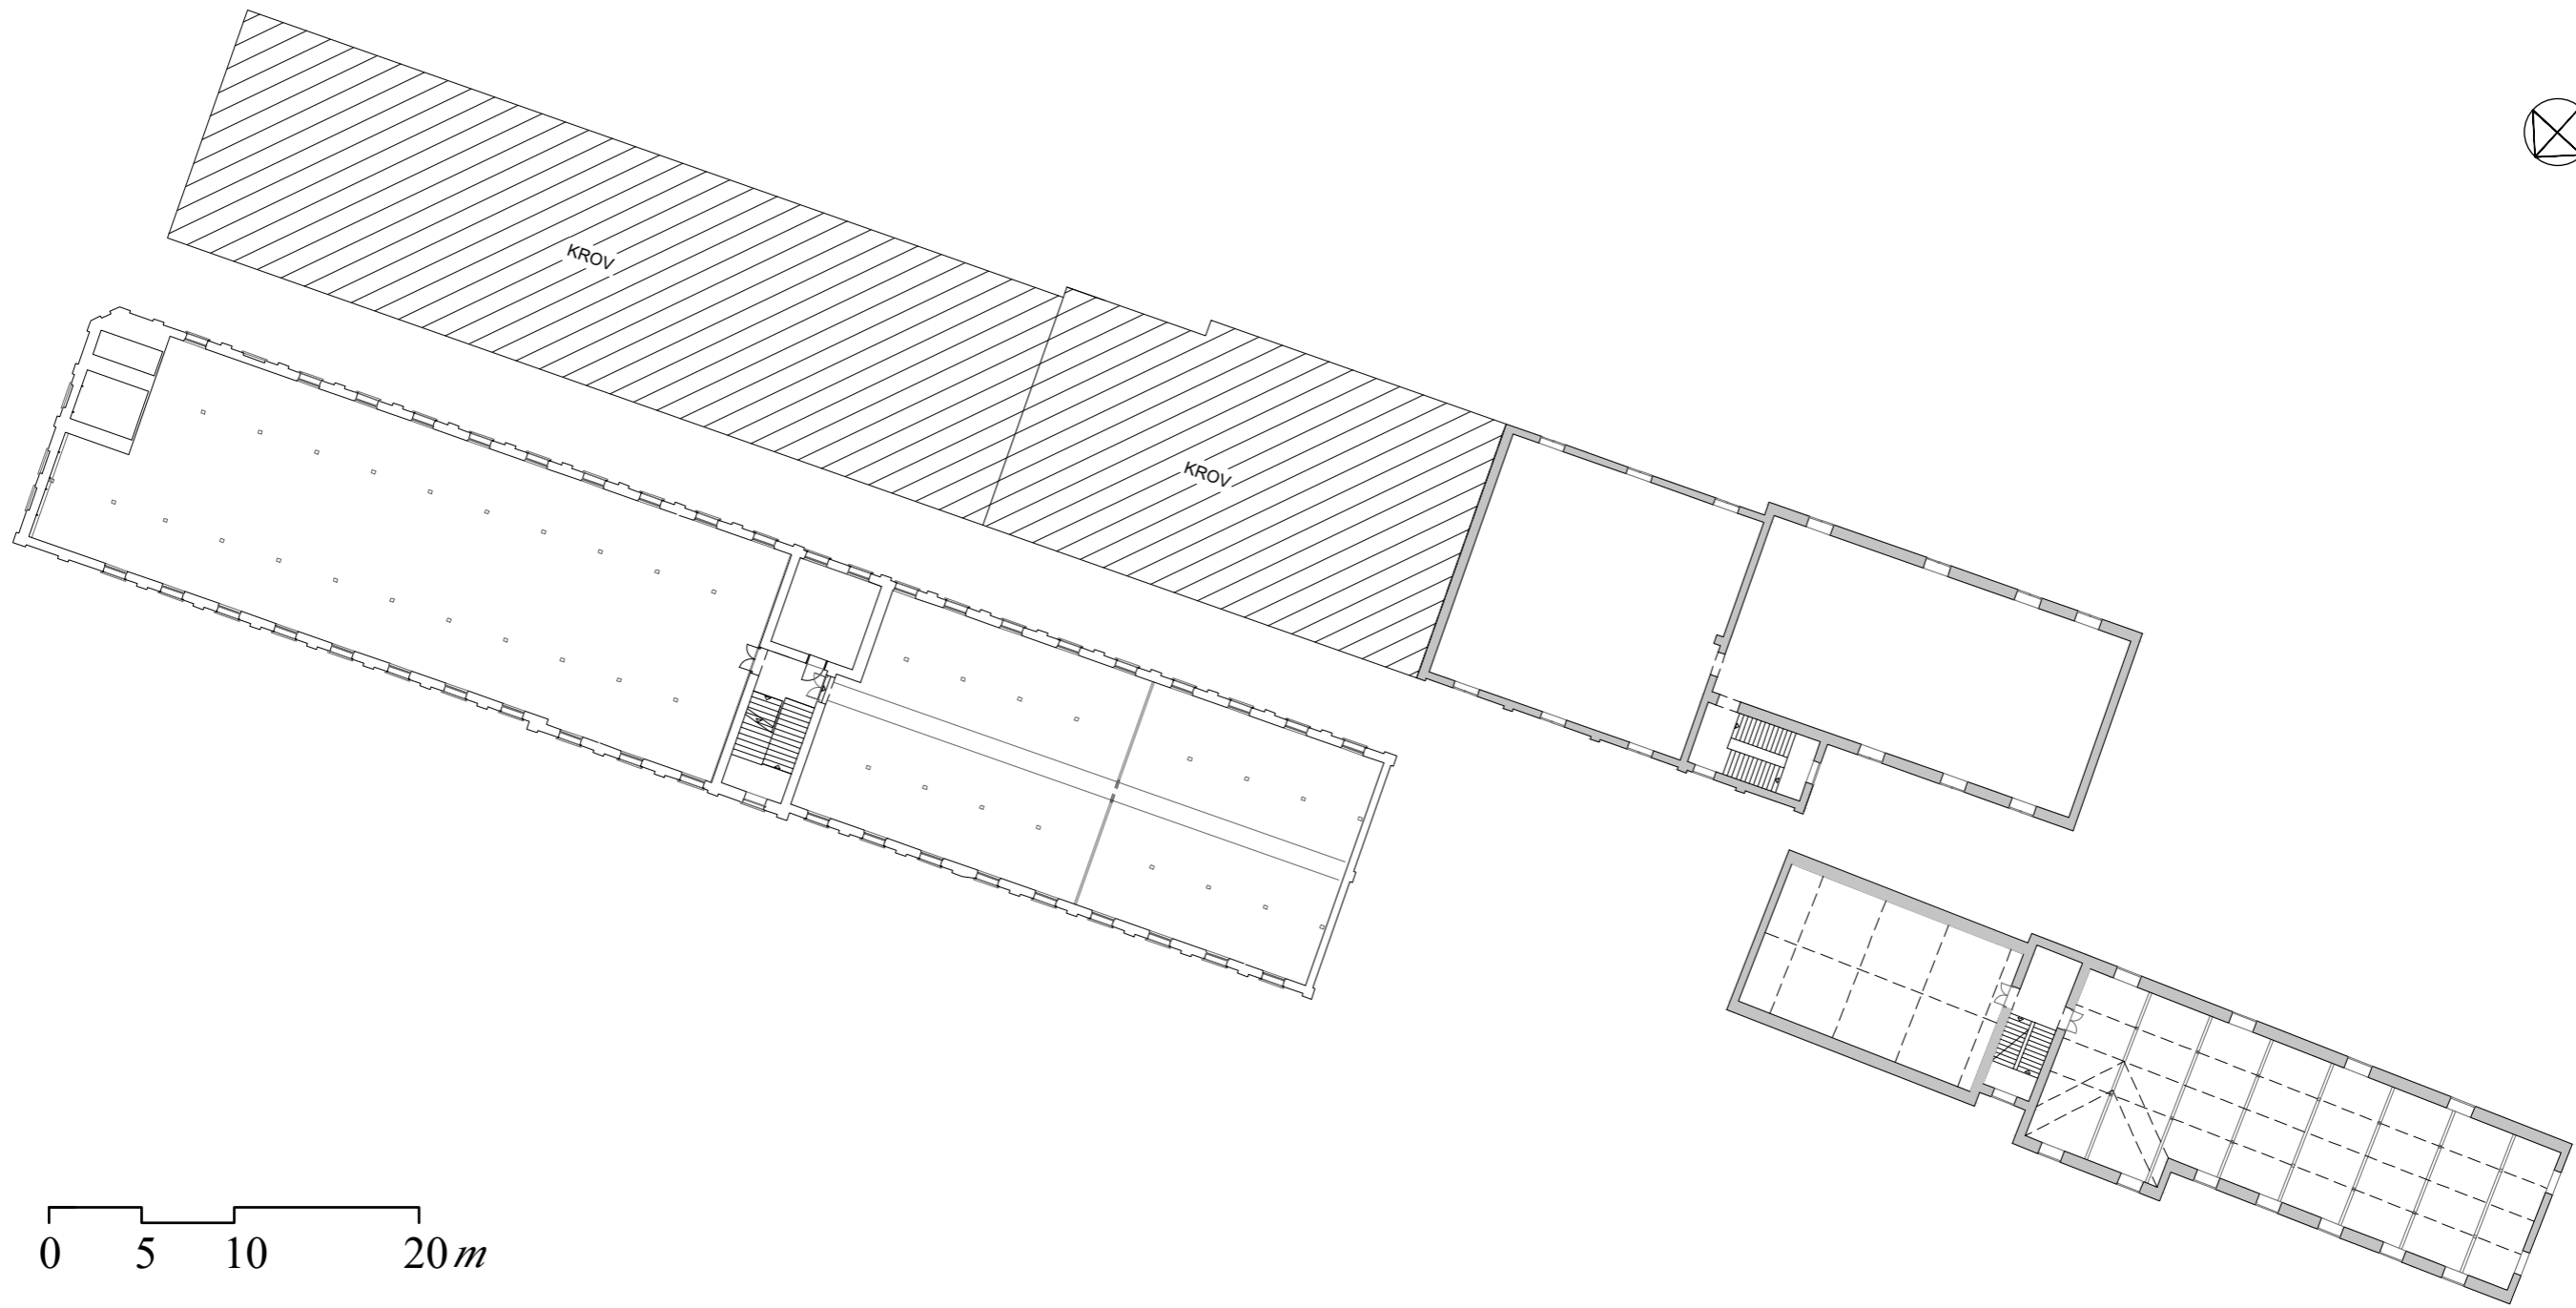
Kompleks zgrada Gliptoteke HAZU, tlocrt trećeg kata/
potkrovlja, postojeće stanje
