# Završavanje tornjeva srednjovjekovnih crkava (Turmvollendungen) u hrvatskoj arhitekturi historicizma

**Damjanović, Dragan**

*Source / Izvornik:* **Zbornik III. kongresa hrvatskih povjesničara umjetnosti, 2013, 207 - 214**

**Conference paper / Rad u zborniku**

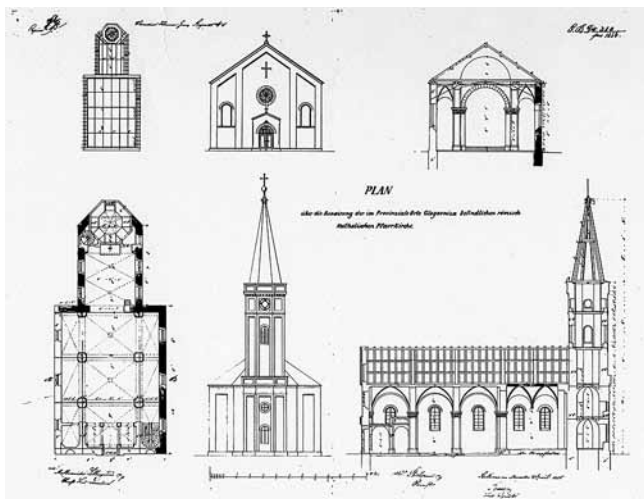
1. Neostvareni projekt za restauraciju i izgradnju novoga tornja crkve u Glogovnici kod Križevaca, 1856. (Nadbiskupski arhiv u Zagrebu, Zbirka projekata)

U prve zahvate koji bi se mogli povezati sa srednjoeuropskim tipom *Turmvollendunga* u Hrvatskoj u 19. stoljeću ubraja se restauracija gotičke crkve u Glogovnici kod Križevaca. Izvedena je 1858. – 1860. u vrijeme centraliziranoga apsolutističkog Bachova režima u Habsburškoj Monarhiji kada je bečko Središnje povjerenstvo za proučavanje i održavanje starinskih građevina, osnovano tek nekoliko godina prije, preko svojega konzervatora za Hrvatsku i Slavoniju Ivana Kukuljevića Sakcinskog imalo nadležnosti i na području Hrvatske. Upravo zahvaljujući Kukuljeviću i Središnjem povjerenstvu, zaustavljen je pokušaj rušenja stare crkve te realizacija projekta prema kojemu bi u njezinoj gotičkoj apsidu bio sagrađen zvonik oktogonalnog tlocrta u stilu oblog luka, čijim bi podizanjem potpuno bio uništen sačuvani srednjovjekovni svod.<sup>3</sup> Novi zvonik naposljetku je doista dodan korpusu crkve, no ne u svetištu nego inkorporiran u glavno pročelje te izveden u stilu u kojemu je sagrađena čitava građevina – (neo)gotičkom. Težnja za jedinstvenošću stila, koja leži u osnovi iza svih *Turmvollendunga* historicizma, time je i u Glogovnici bila zadovoljena.

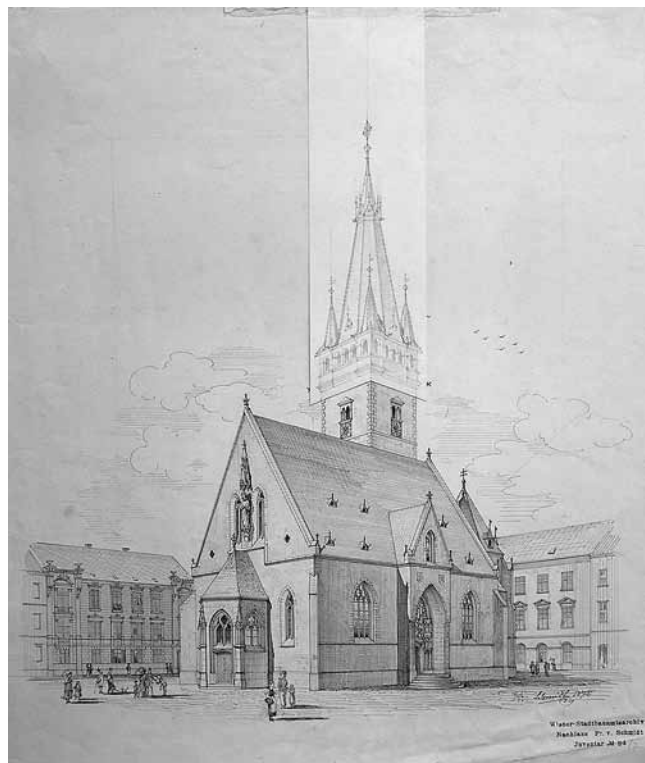
3. Friedrich Schmidt, projekt za restauraciju crkve sv. Marka u Zagrebu, druga, neogotička verzija rješenja kape tornja, 1875. (Museum der Stadt Wien, Friedrich Schmidt's Nachlass)

Dok je katedrala naposljetku dobila monumentalne neogotičke tornjeve, »završavanje« tornjeva sv. Marka, na veliku žalost Strossmayerovu, nikada nije ostvareno. Glavni je razlog, dakako, predstavljao nedostatak sredstava. Friedrich von Schmidt izradio je dva projekta za preoblikovanje stilski očito najkontroverznije kape tornja (u zidani dio nije se gotovo uopće željelo intervenirati) – u nekoj vrsti neorenesansnog stila te u neogotičkom stilu. Prvi projekt, znatno poznatiji jer je publiciran u *Viencu* 1875.,<sup>6</sup> Schmidt je nesumnjivo opravdavao zatečenom situacijom – činjenicom da je stil u kojemu je zidani dio tornja bio podignut tada smatran vrstom kasne renesanse. Pri tome je posegnuo za oblikovnim jezikom srednjoeuropskih kapa tornjeva (Češka, Njemačka). Drugi, neogotički projekt za kapu zvonika, bio bi u stilskom skladu s ostatkom restaurirane crkve, no i mnogo skuplji za izvedbu. Niti jedan od projekata naposljetku neće biti izveden nesumnjivo stoga što su popravci oštećenja na crkvi sv. Marka nakon zagrebačkog potresa 1880. »pojeli« sredstva, koja su još stajala na raspolaganju, za radove.<sup>7</sup>

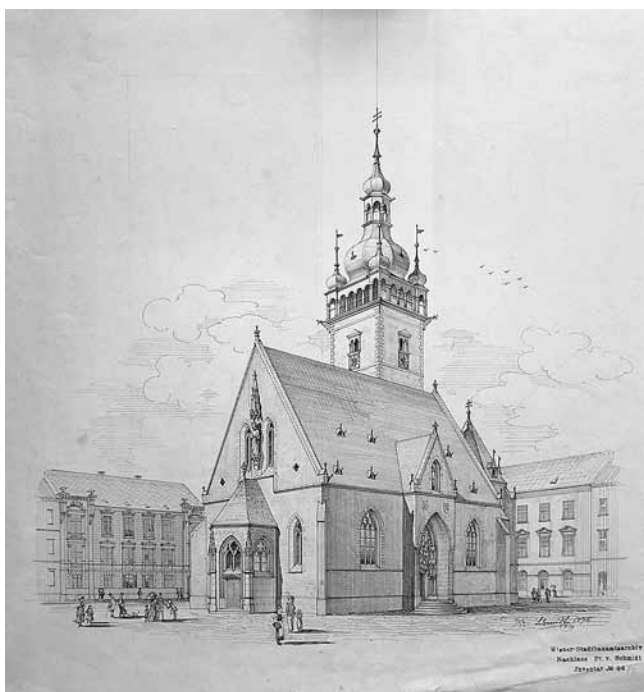
2. Friedrich Schmidt, projekt za restauraciju crkve sv. Marka u Zagrebu, prva verzija rješenja kape tornja, 1875. (Museum der Stadt Wien, Friedrich Schmidt's Nachlass)

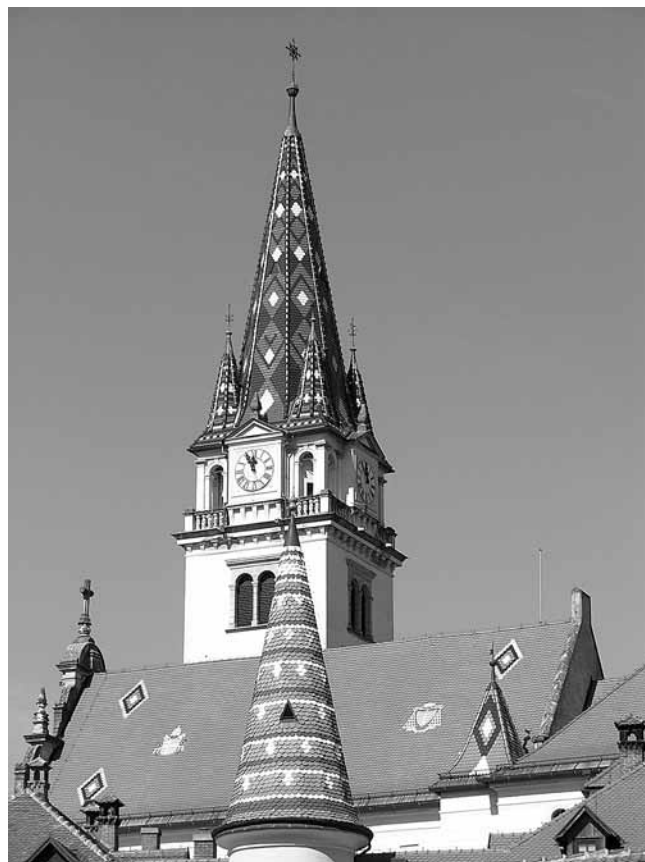
4. Kapa tornja hodočasničke crkve u Mariji Bistrici nakon restauracije izvedene prema Bolléovim projektima 1878. – 1885. (snimio D. Damjanović)

Drugi neogotički projekt utjecat će, međutim, na Bolléa i njegovo preoblikovanje kape tornja hodočasničke crkve u Mariji Bistrici. Bollé u Bistrici, poput Schmidta na sv. Marku, gotovo da ne intervenira u zidani dio zvonika. Uklanjanje solidno građenih ranobaroknih zvonika obiju ove crkve stajalo bi naime previše pa se pristupilo, odnosno preporučivalo, uklanjanje samo onih dijelova koji su smatrani stilski neprihvatljivim – a to su bile ponajprije visoke barokne kape. Bistrička kapa, s oplatom od bakra, mogla se osim toga dobro prodati, čime se namaknuo dio sredstava potreban za restauraciju.<sup>8</sup> Kako je sama župa i bez prodaje bakrenog pokrova, zahvaljujući ulozi hodočasničkog središta, raspolagala velikim sredstvima, kapa tornja bistričke crkve ističe se svojom reprezentativnošću u povijesti ne samo *Turmvollendung* u Hrvatskoj nego i općenito u hrvatskom historicizmu. Svojom visokom višestranom piramidom u središtu i četiri manje sa strane, te galerijom na uglovima vrha zidanoga dijela zvonika, pokrivena glaziranim crijepom, na slikovit je način okrunila najvažniji Bolléov neorenesansni restauracijski poduhvat.

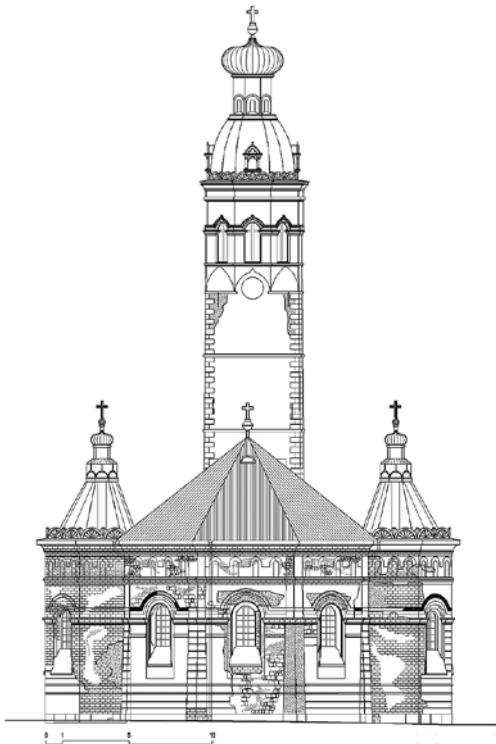
7. Janko Holjac, istočno pročelje Saborne crkve u Plaškom nakon restauracije izvedene 1899. – 1903. (A. Braun, J. Peković i J. Knez, 2004.)

Znakovit je i primjer restauracije saborne crkve u Plaškome u Lici, izvedene 1899. – 1903. prema projektima Janka Holjca, još jednoga hrvatskog učenika Friedricha Schmidta.<sup>18</sup> Sredstava za cjelovito preoblikovanje barokne crkve nije bilo. U masivni toranj na glavnom pročelju stoga se gotovo uopće nije interveniralo, no na njegov je vrh dodana kapa u neobizantskom, odnosno preciznije bi bilo reći neoruskom stilu, ponovno nesumnjivo kako bi se njezina »svrha« kao pravoslavne katedrale »već sa vanjštinom istakla«.

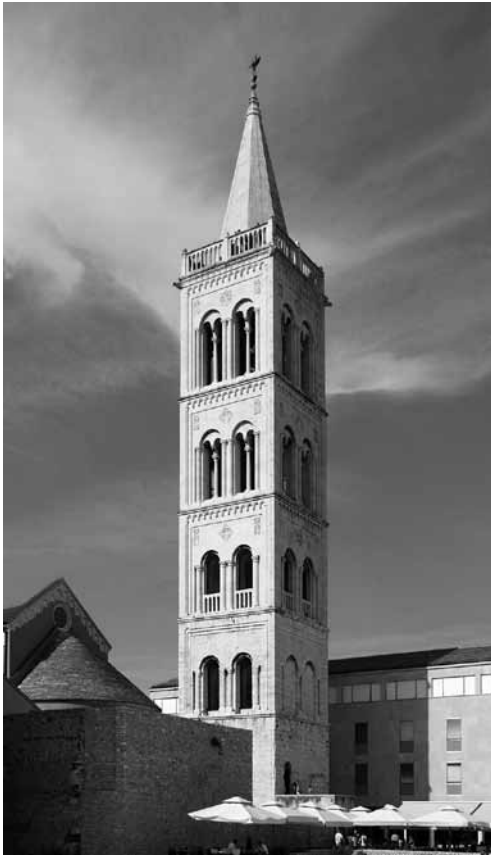
8. Zvonik katedrale u Zadru, današnje stanje ([http://hr.wikipedia.org/wiki/Zadarska\\_katedrala](http://hr.wikipedia.org/wiki/Zadarska_katedrala))

Od triju zahvata na dalmatinskim katedralama najmanje je kontroverzi u kasnijoj povijesti umjetnosti u nas izazvalo dovršavanje torza tornja katedrale u Zadru. Uz Sv. Stošiju zvonik je dograđen tek u drugoj polovini 15. stoljeća u nekoj vrsti rane renesanse. Međutim, uspjelo se sagraditi tek prizemlje i prvi kat zvonika. Iako se ideja njegova završetka rodila nekoliko desetljeća prije, radovi su naposljetku izvedeni 1890. – 1893., prema projektu engleskog arhitekta T. G. Jacksona. Arhitektonski jezik Jacksonova dijela zvonika dijelom prati arhitektonski jezik zatečenoga donjeg dijela zvonika, osobito na drugome katu, dok se na trećemu i četvrtom katu poziva na obližnji zvonik crkve sv. Marije.<sup>23</sup> Kako se nije interveniralo u postojeće dijelove zvonika, modernistička kritika nije pretjerano napadala Jacksonov zahvat koji je nesumnjivo obogatio vizuru Zadra.

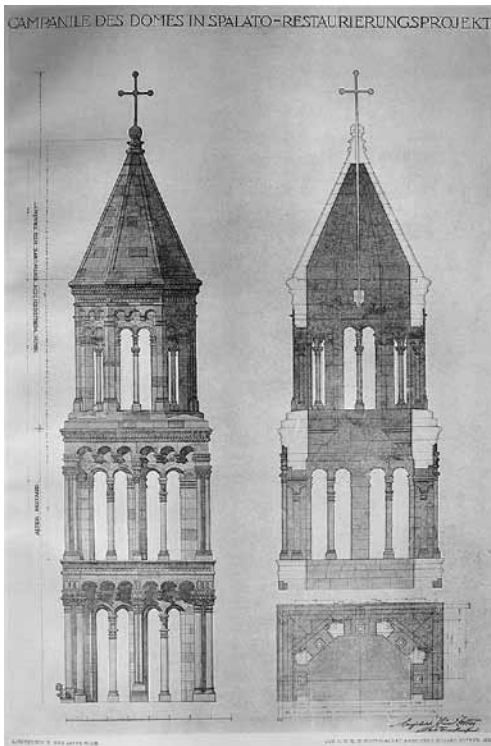
10. Eduard Zotter, projekt za restauraciju zvonika splitske katedrale (Wiener Bauhütte, XXXII, 1915. – 1916.)

Radovi na donjim dvama katovima, gdje je oštećeni kamen zamjenjivan novim, izvedeni su 1890. – 1896.<sup>25</sup> U 1896. odlučeno je da se i treći kat, zbog velike oštećenosti, ukloni, a slično će se dogoditi i sa svim ostalim gornjim etažama splitskoga zvonika.<sup>26</sup> Sve do 1903. radovi će se izvoditi prema Hauserovu projektu. Prema do sada dostupnim izvorima, Središnje povjerenstvo je 1903. odobrilo njegovu izmjenu i izradu novoga prepustilo Emilu Försteru, šefu Odjela za arhitekturu Ministarstva unutarnjih poslova.<sup>27</sup> Förster mijenja djelomično raščlambu šestoga kata, na kojemu izvodi izduženije bifore i dekorativniji završni vijenac na koji postavlja piramidu znatno viših proporcija.<sup>28</sup> Försterovo autorstvo projekta za završavanje splitske katedrale dolazi, međutim, u pitanje jer je u 32. godištu bečkog časopisa *Wiener Bauhütte* publiciran projekt arhitekta Eduarda Zottera za ovu nadogradnju. Natpis na projektu: »Campanile des Domes in Spalato – Restaurierungsprojekt« svjedoči kako nije riječ o arhitektonskoj snimci zatečenoga stanja, već upravo o restauracijskom projektu.<sup>29</sup> Međutim, Zotterov je projekt identičan onome koji je Bulić objavio u svojem tekstu o zvoniku zagrebačke stolne crkve, a koji je pripisao Försteru.<sup>30</sup>

Izvedeno stanje zvonika identično je Zotterovu/Försterovu projektu pa se postavlja pitanje koji je od njih dvojice intervenirao na ranijem Hauserovu radu. U arhitektonskom leksikonu *Architekturzentrum* iz Beča ni u Zotterovu, ni u Försterovu opusu nisu navedeni radovi u Splitu.<sup>31</sup> Budući da je Förster bio znatno stariji od Zottera, a i šef Odjela za visokogradnje, malo je vjerojatno da se Zotter mogao neovlašteno potpisati na ovaj projekt i još ga i objaviti u vrlo značajnom bečkom časopisu. Autorstvo izvedenoga stanja vrha zvonika splitske katedrale treba dakle revidirati i na osnovi pisane dokumentacije jasno ustanoviti u kolikoj mjeri pripada Försteru, a u kolikoj Zotteru.

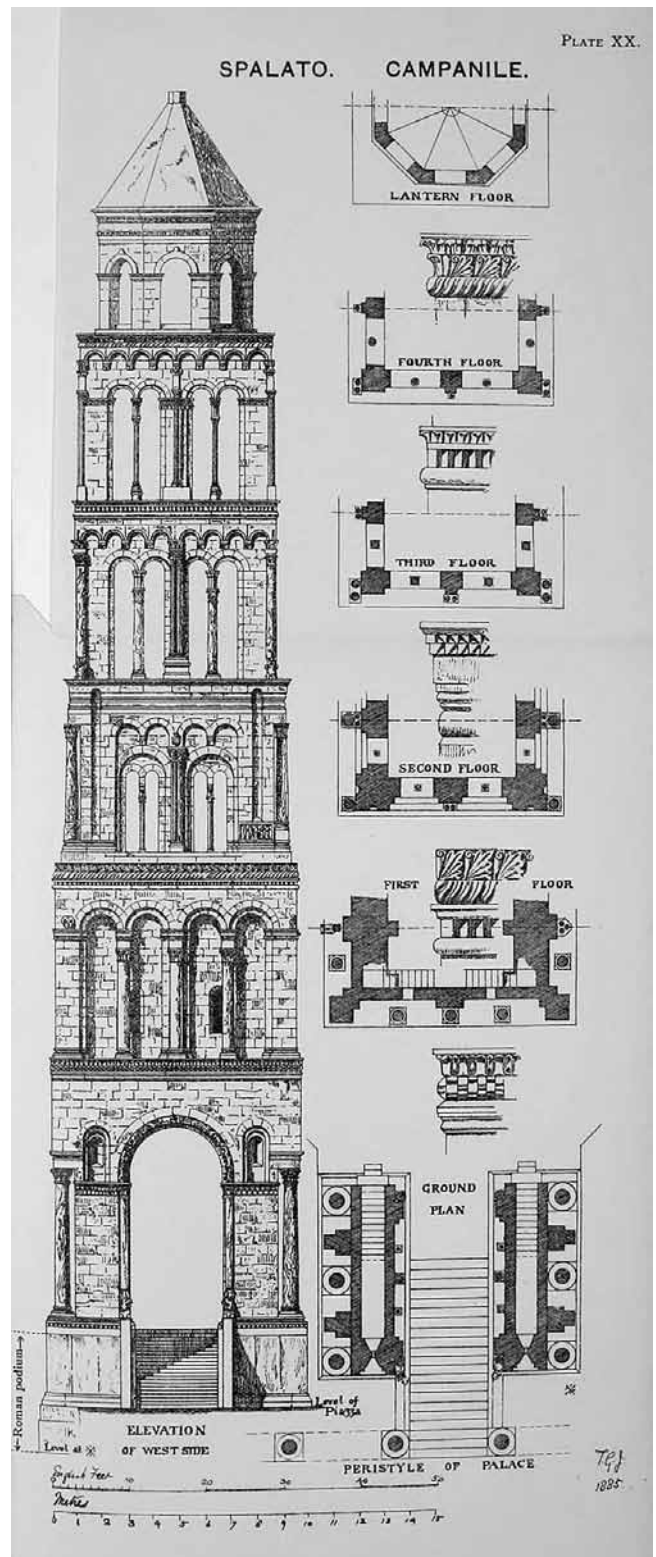
9. T. G. Jackson, zvonik splitske katedrale prije restauracije, 1885. (Dalmatia, the Quarnero and Istria with Cetigne in Montenegro and the Island of Grado, Oxford 1887.)

Gradnja novoga zvonika šibenske katedrale nije ostvarena za razliku od drugoga Hauserova projekta, temeljite restauracije, odnosno pregradnje zvonika katedrale u Splitu. Ministarstvo za bogoštovlje i nastavu u Beču još je 1887. donijelo zaključak da se obnovi donji dio zvonika, a da se kapa ukloni do stupova četvrtoga kata i sagrađi nova prema Hauserovu projektu. Renesansni kat na vrhu ni svojim stilskim rješenjem, niti reprezentativnošću nije se uklapao u nazore 19. stoljeća pa je morao biti uklonjen.
