CRKVA I NEKADAŠNJI BENEDIKTINSKI SAMOSTAN SV. MARIJE NA MLJETU

POVIJEST GRADNJE, VALORIZACIJA I PRIJEDLOG
KONZERVATORSKIH SMJERNICA

ZAGREB, SRPANJ 2022.

KONZERVATORSKI ELABORAT

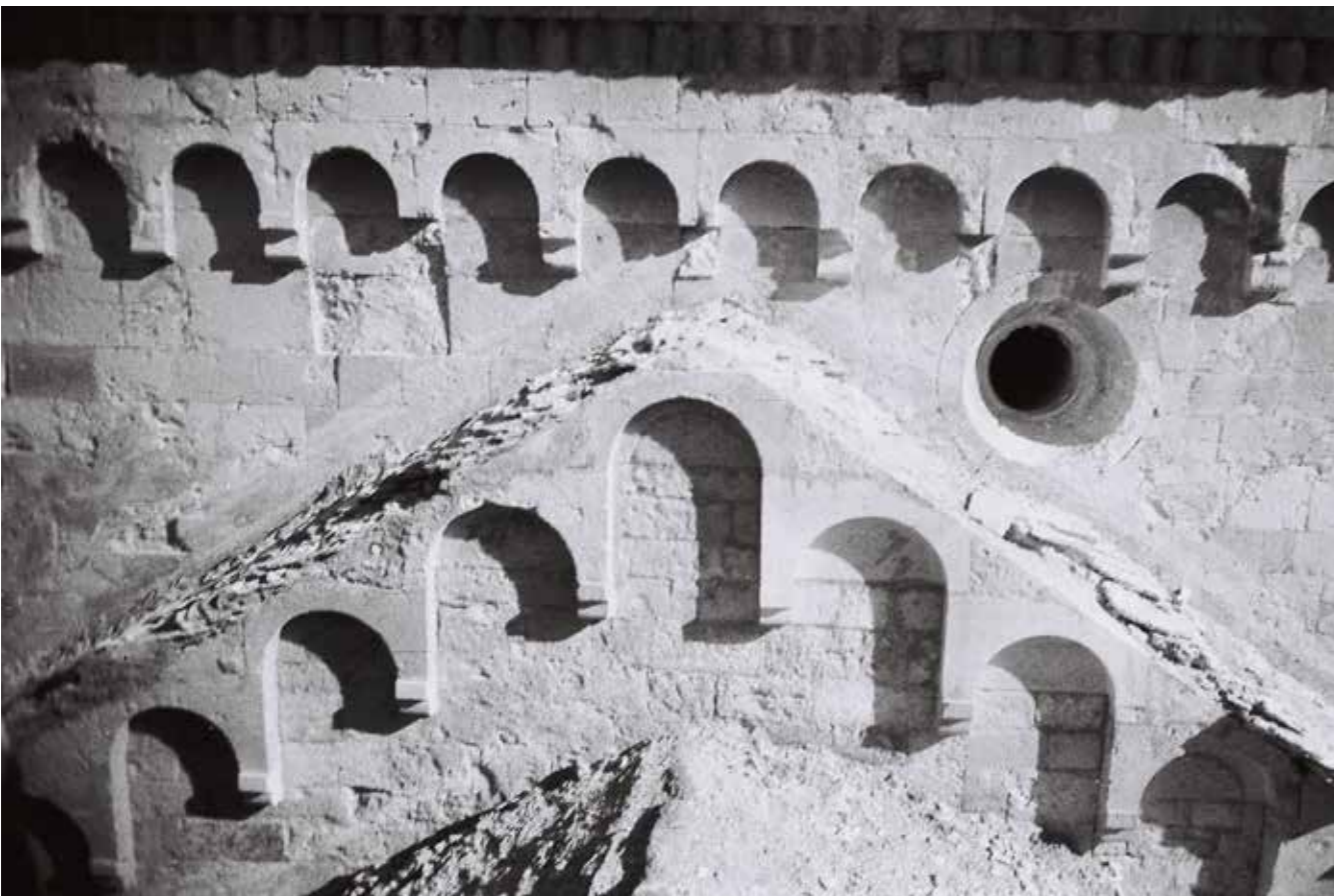
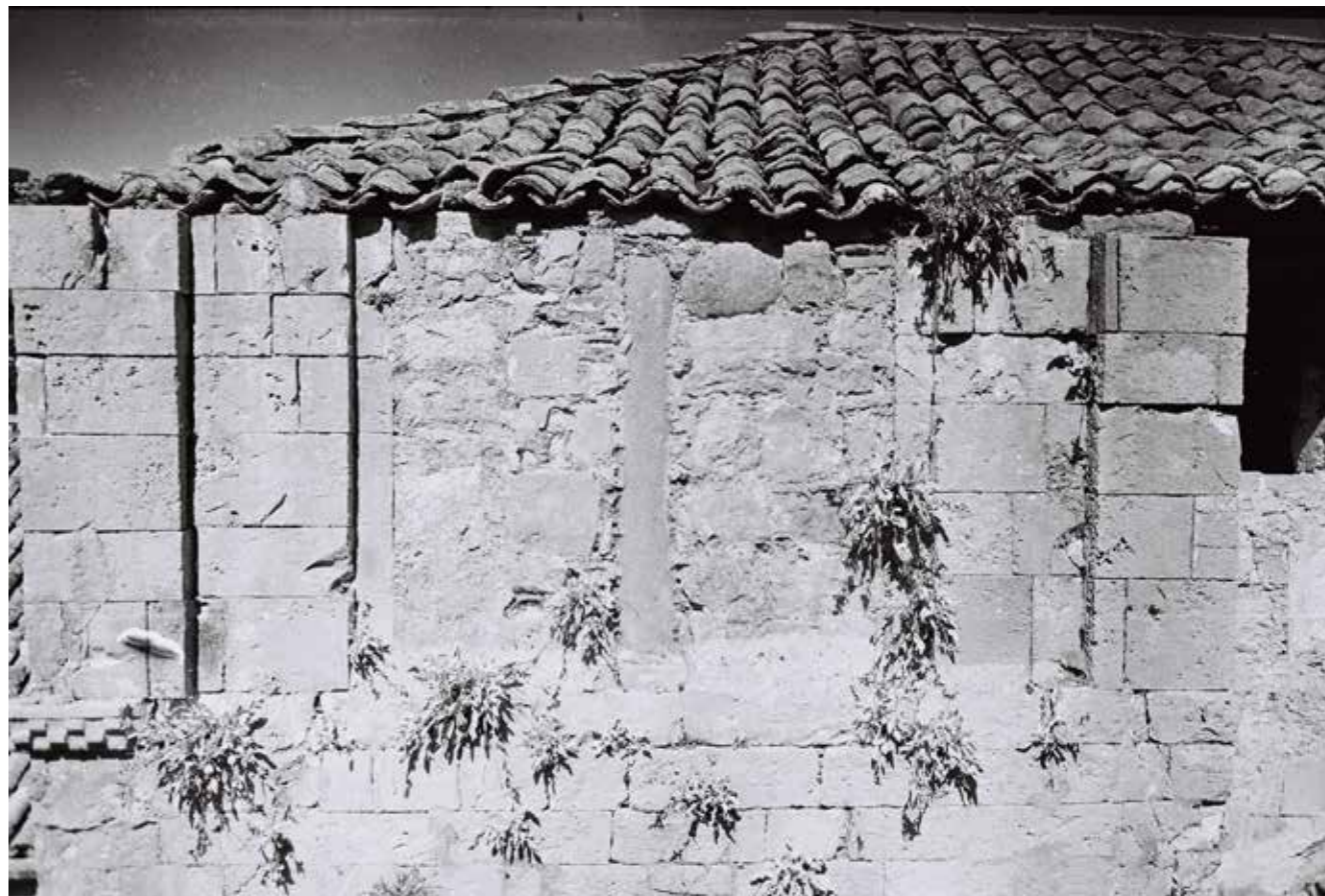
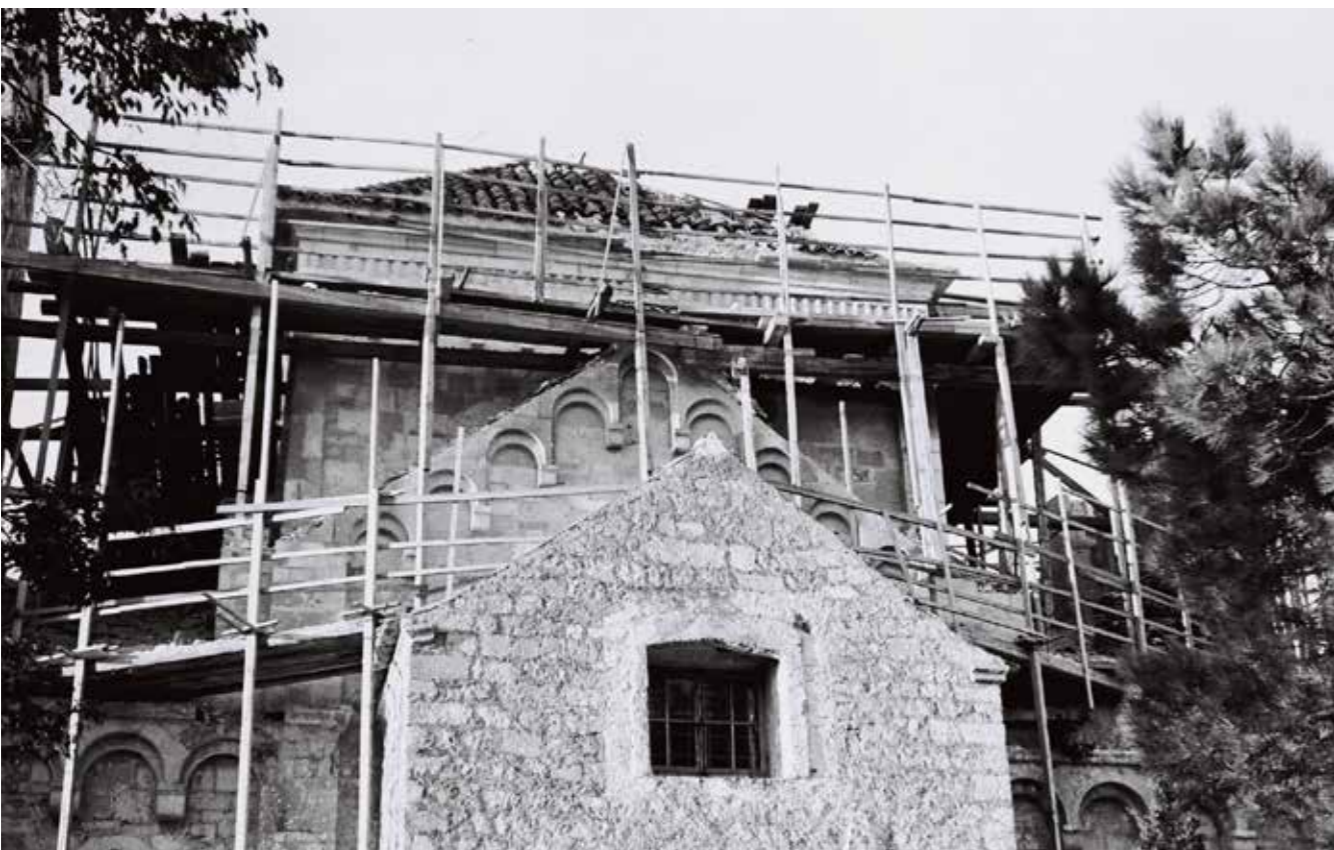
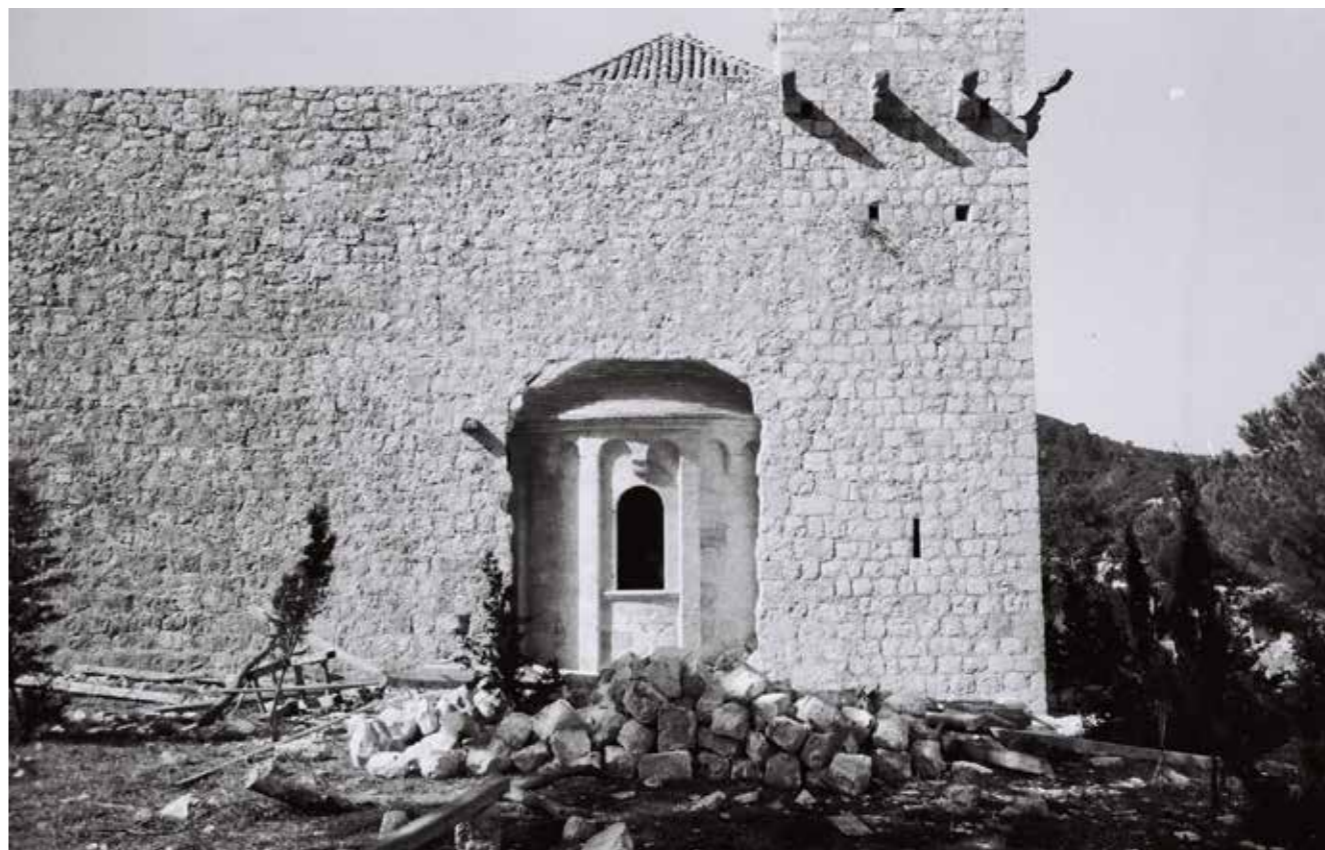
Crkva tijekom obnove pod vodstvom Cvite Fiskovića, foto: Jerko Marasović, 1948.

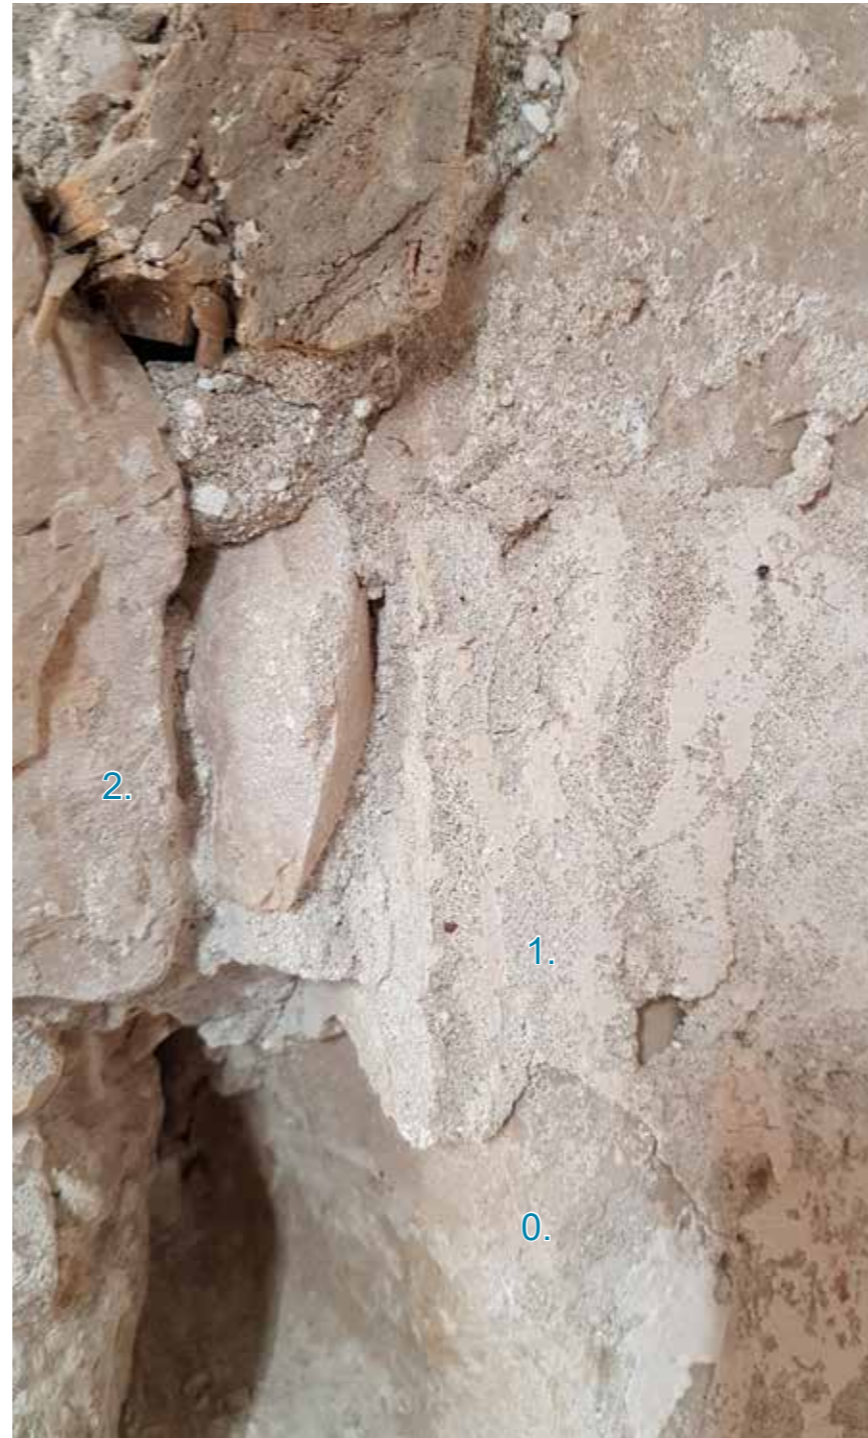
Sonda 8 otvorena je na zapadnom zidu prostorije druge etaže Gundulićeve kule. Vizualnim pregledom zidova prostorije uočena je razlika u građi zida na istraženoj poziciji te je sondom pronađena niša nekadašnjeg otvora.
