Crkva i nekadašnji benediktinski samostan Sv. Marije na Mljetu : povijest gradnje, valorizacija i prijedlog konzervatorskih smjernica

ZAGREB, SRPANJ 2022.

POVIJEST GRADNJE, VALORIZACIJA
I PRIJEDLOG KONZERVATORSKIH SMJERNICA

KONZERVATORSKI ELABORAT

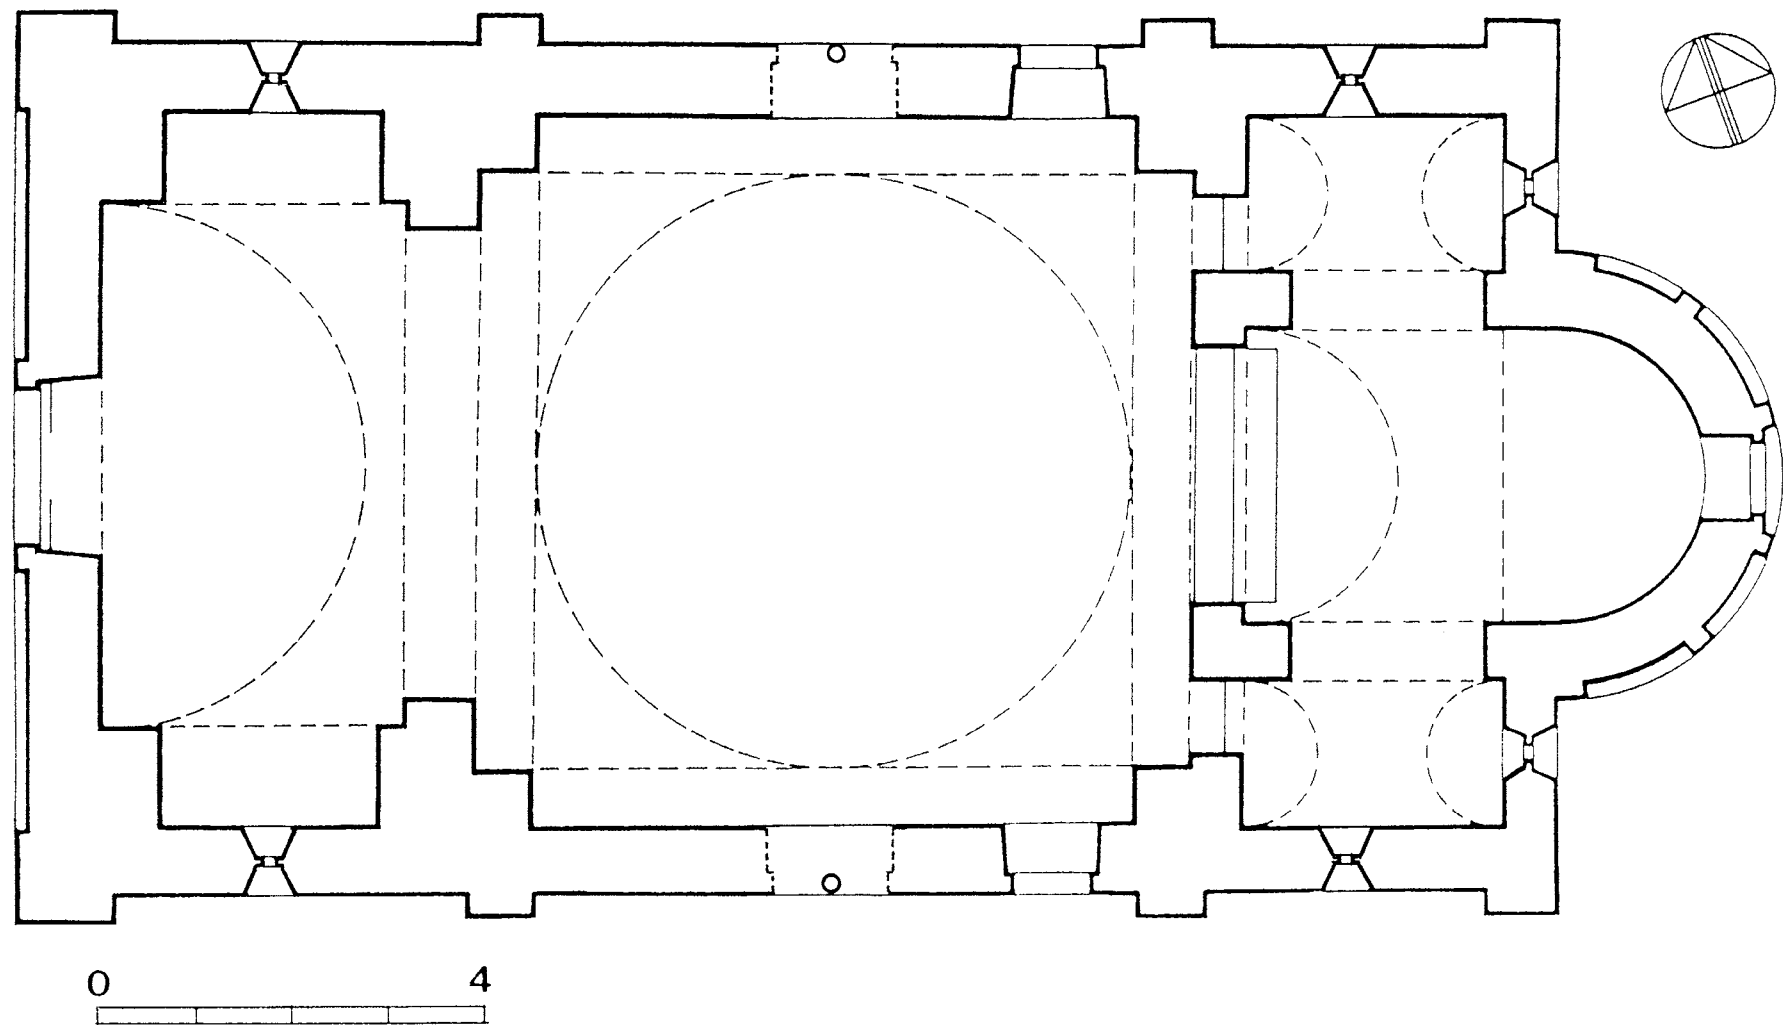
Crkva, tlocrt, rekonstrukcija izvornog stanja, izvor: STOŠIĆ (1998.)

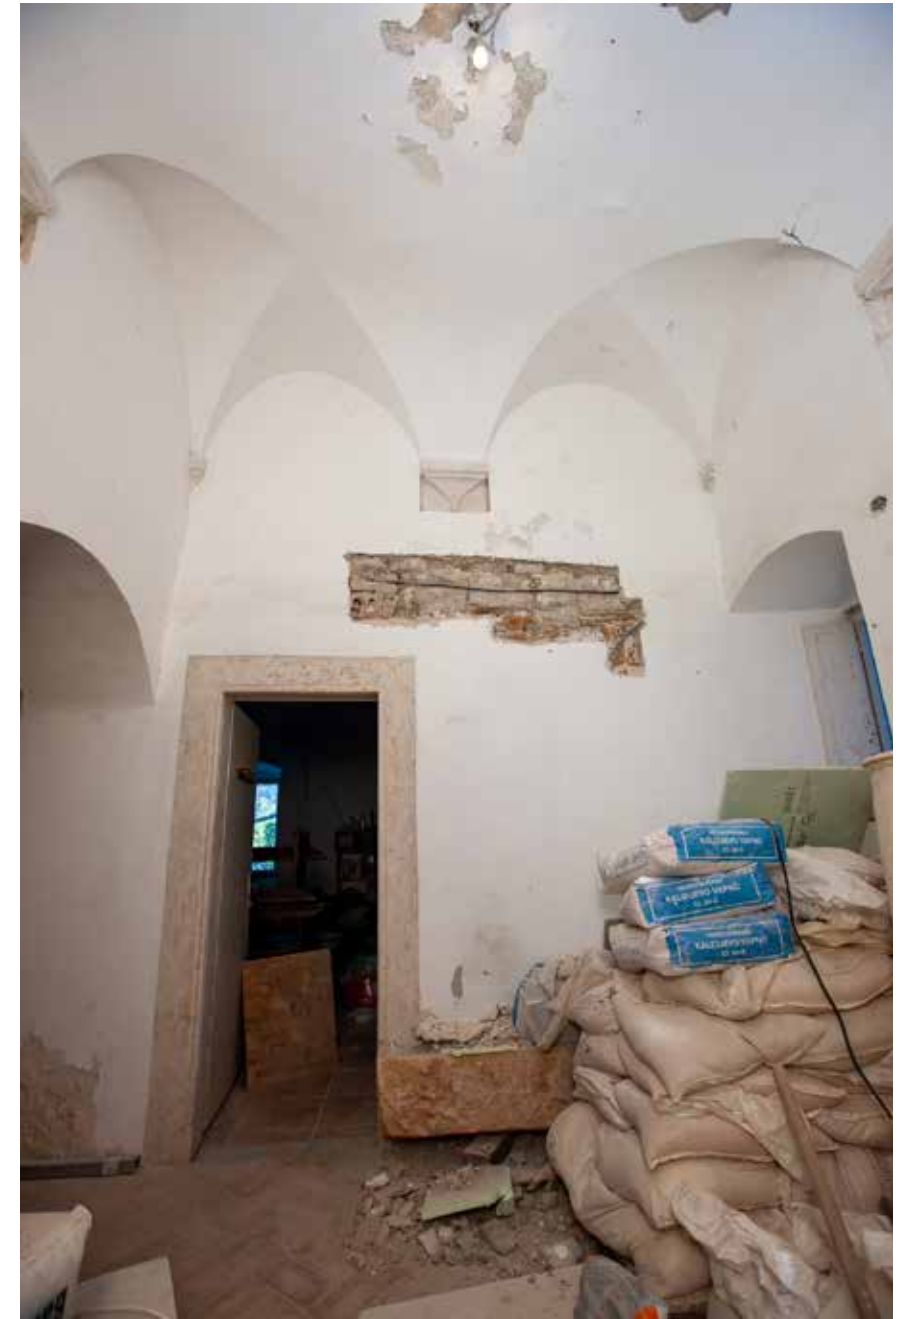
Prostorija uz stubište sa zrcalnim svodom sa susvodnicama
