CRKVA I NEKADAŠNJI BENEDIKTINSKI SAMOSTAN SV. MARIJE NA MLJETU

POVIJEST GRADNJE, VALORIZACIJA I PRIJEDLOG
KONZERVATORSKIH SMJERNICA

KONZERVATORSKI ELABORAT

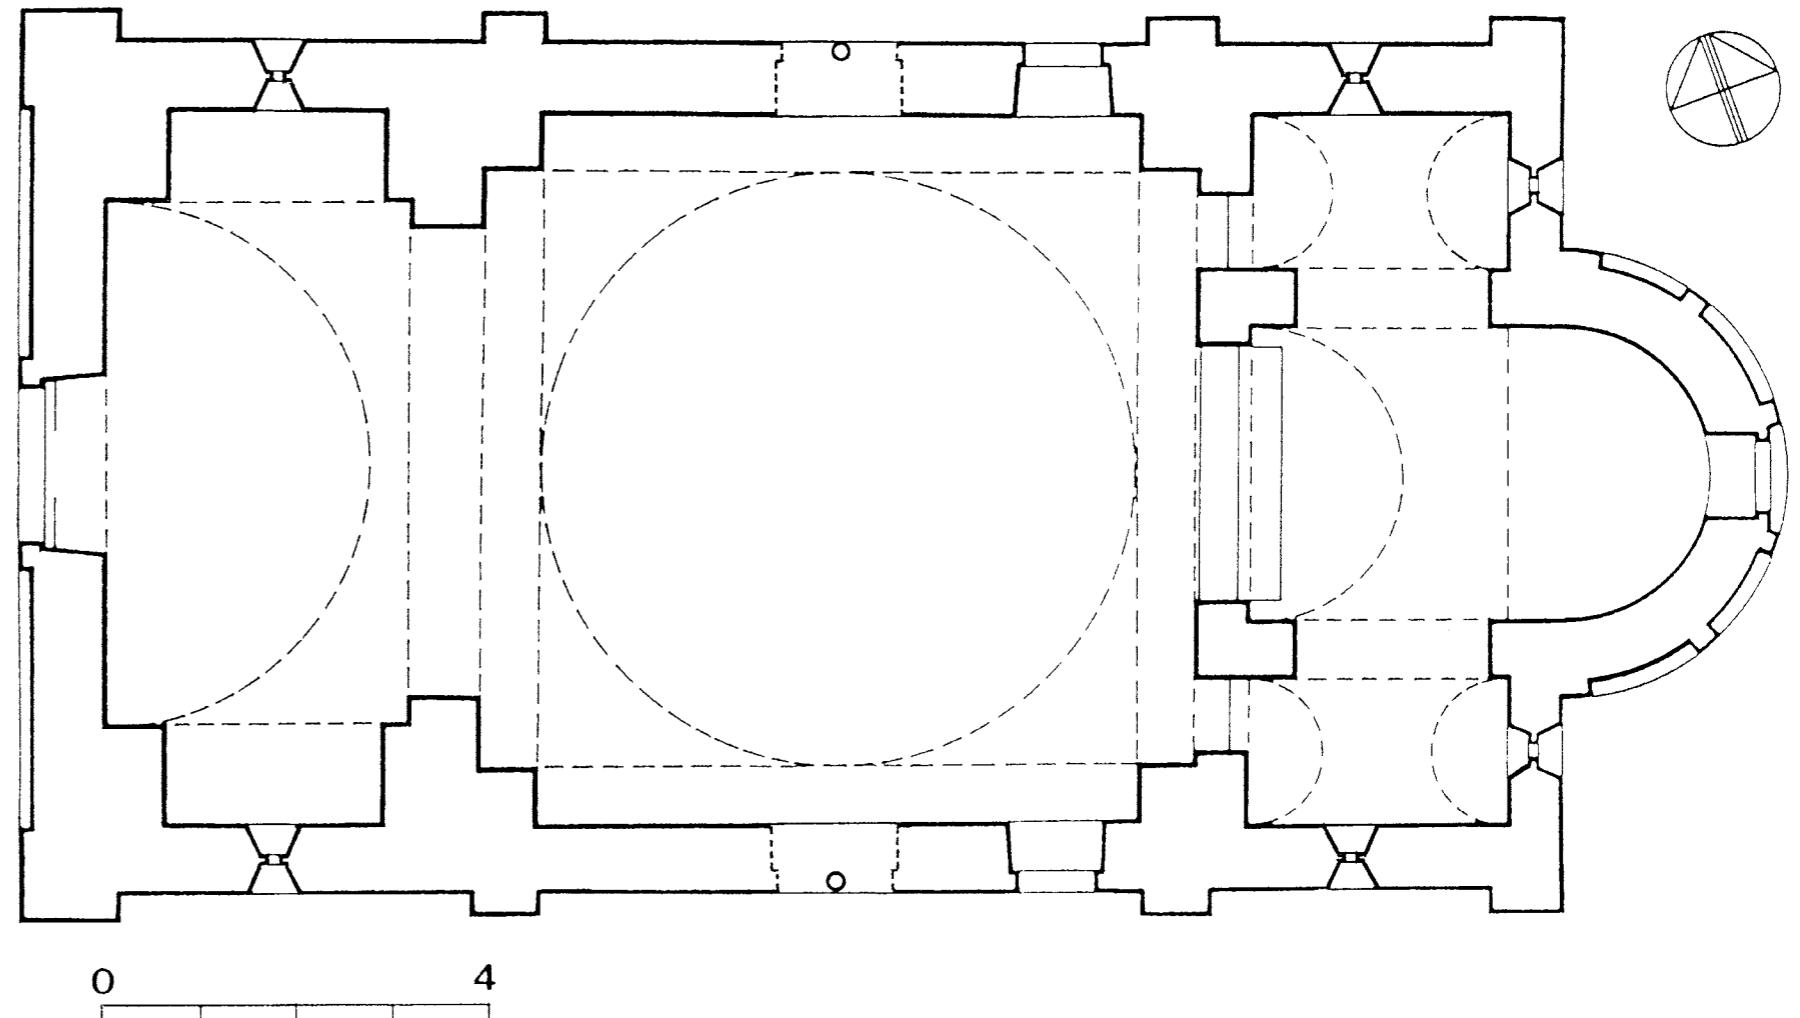
Crkva, tlocrt, rekonstrukcija izvornog stanja, izvor: STOŠIĆ (1998.)

Uz kvadratni su brod naknadno, u doba baroka, prigradađene dvije pravokutne bočne kapele, nadsvodene bačvastim

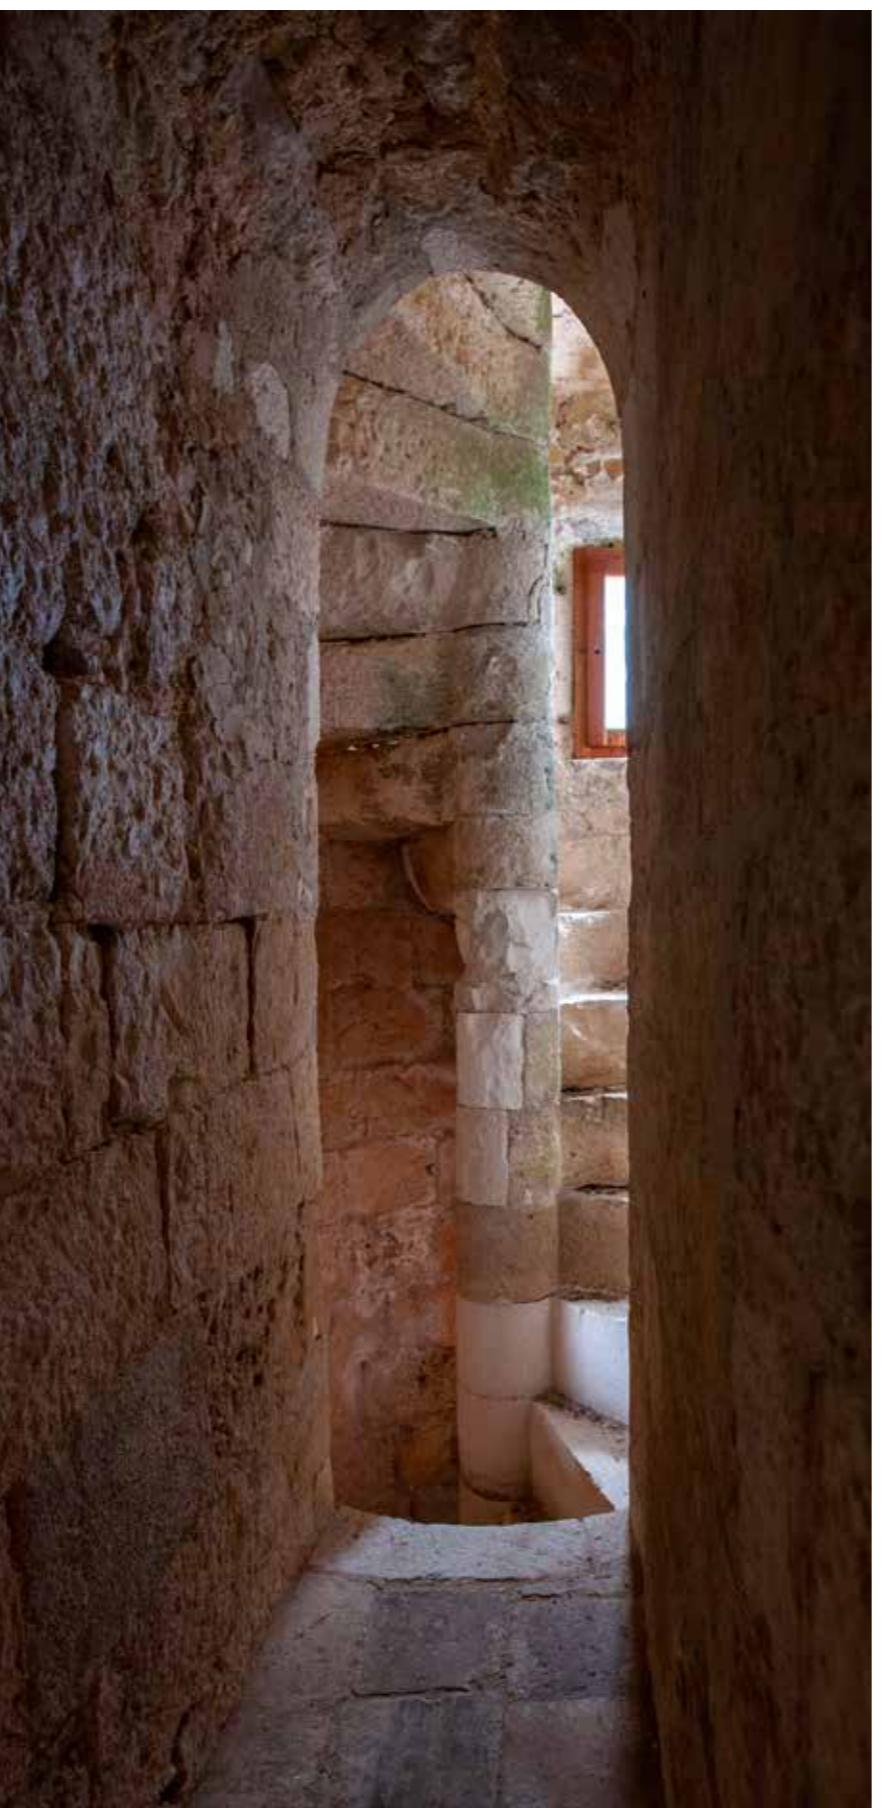
Gotički portal i zavojito stubište u predvorju

predvorju, no otvor je na pročelnoj strani devastiran, a prema predvorju zazidan te su u tom ispunu probijene dvije male puškarnice. Cijeli prostor predvorja, između polukata i pročelja crkve, nadsvoden je bačvastim svodom s jednim poljem križno-rebrastog svoda u sredini. Rebra su polukružnog profila, a zaglavni je kamen u obliku rozete. Navedenu gotičku ugradnju u predvorju karakterizira građa od fino klesanih kvadara većeg formata. Pod predvorja popločen je kamenim pločama ispod kojih su grobovi, dok je u polukatu popločenje od opeke (tavele).

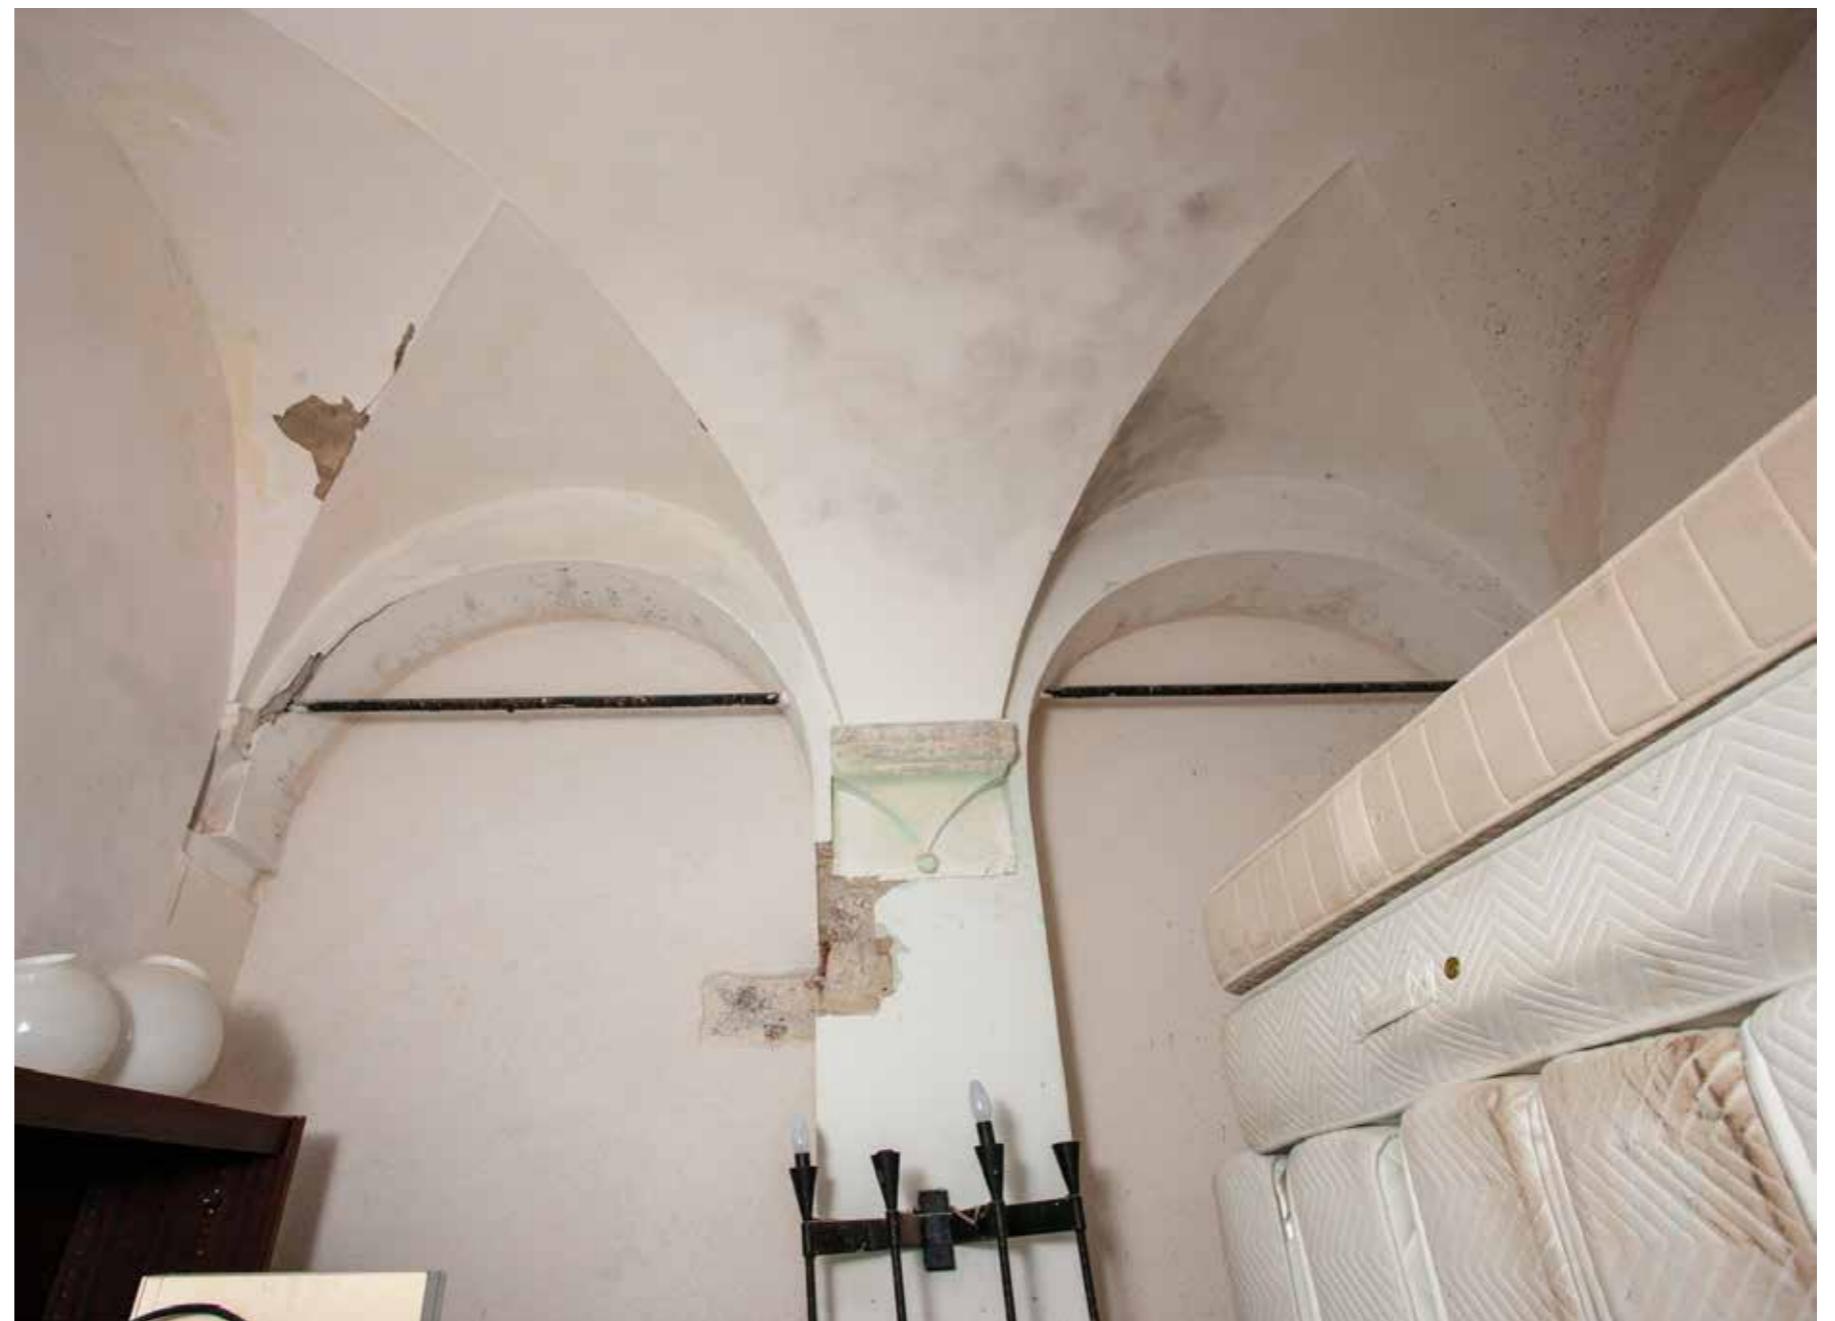
Zrcalni svod, detalj

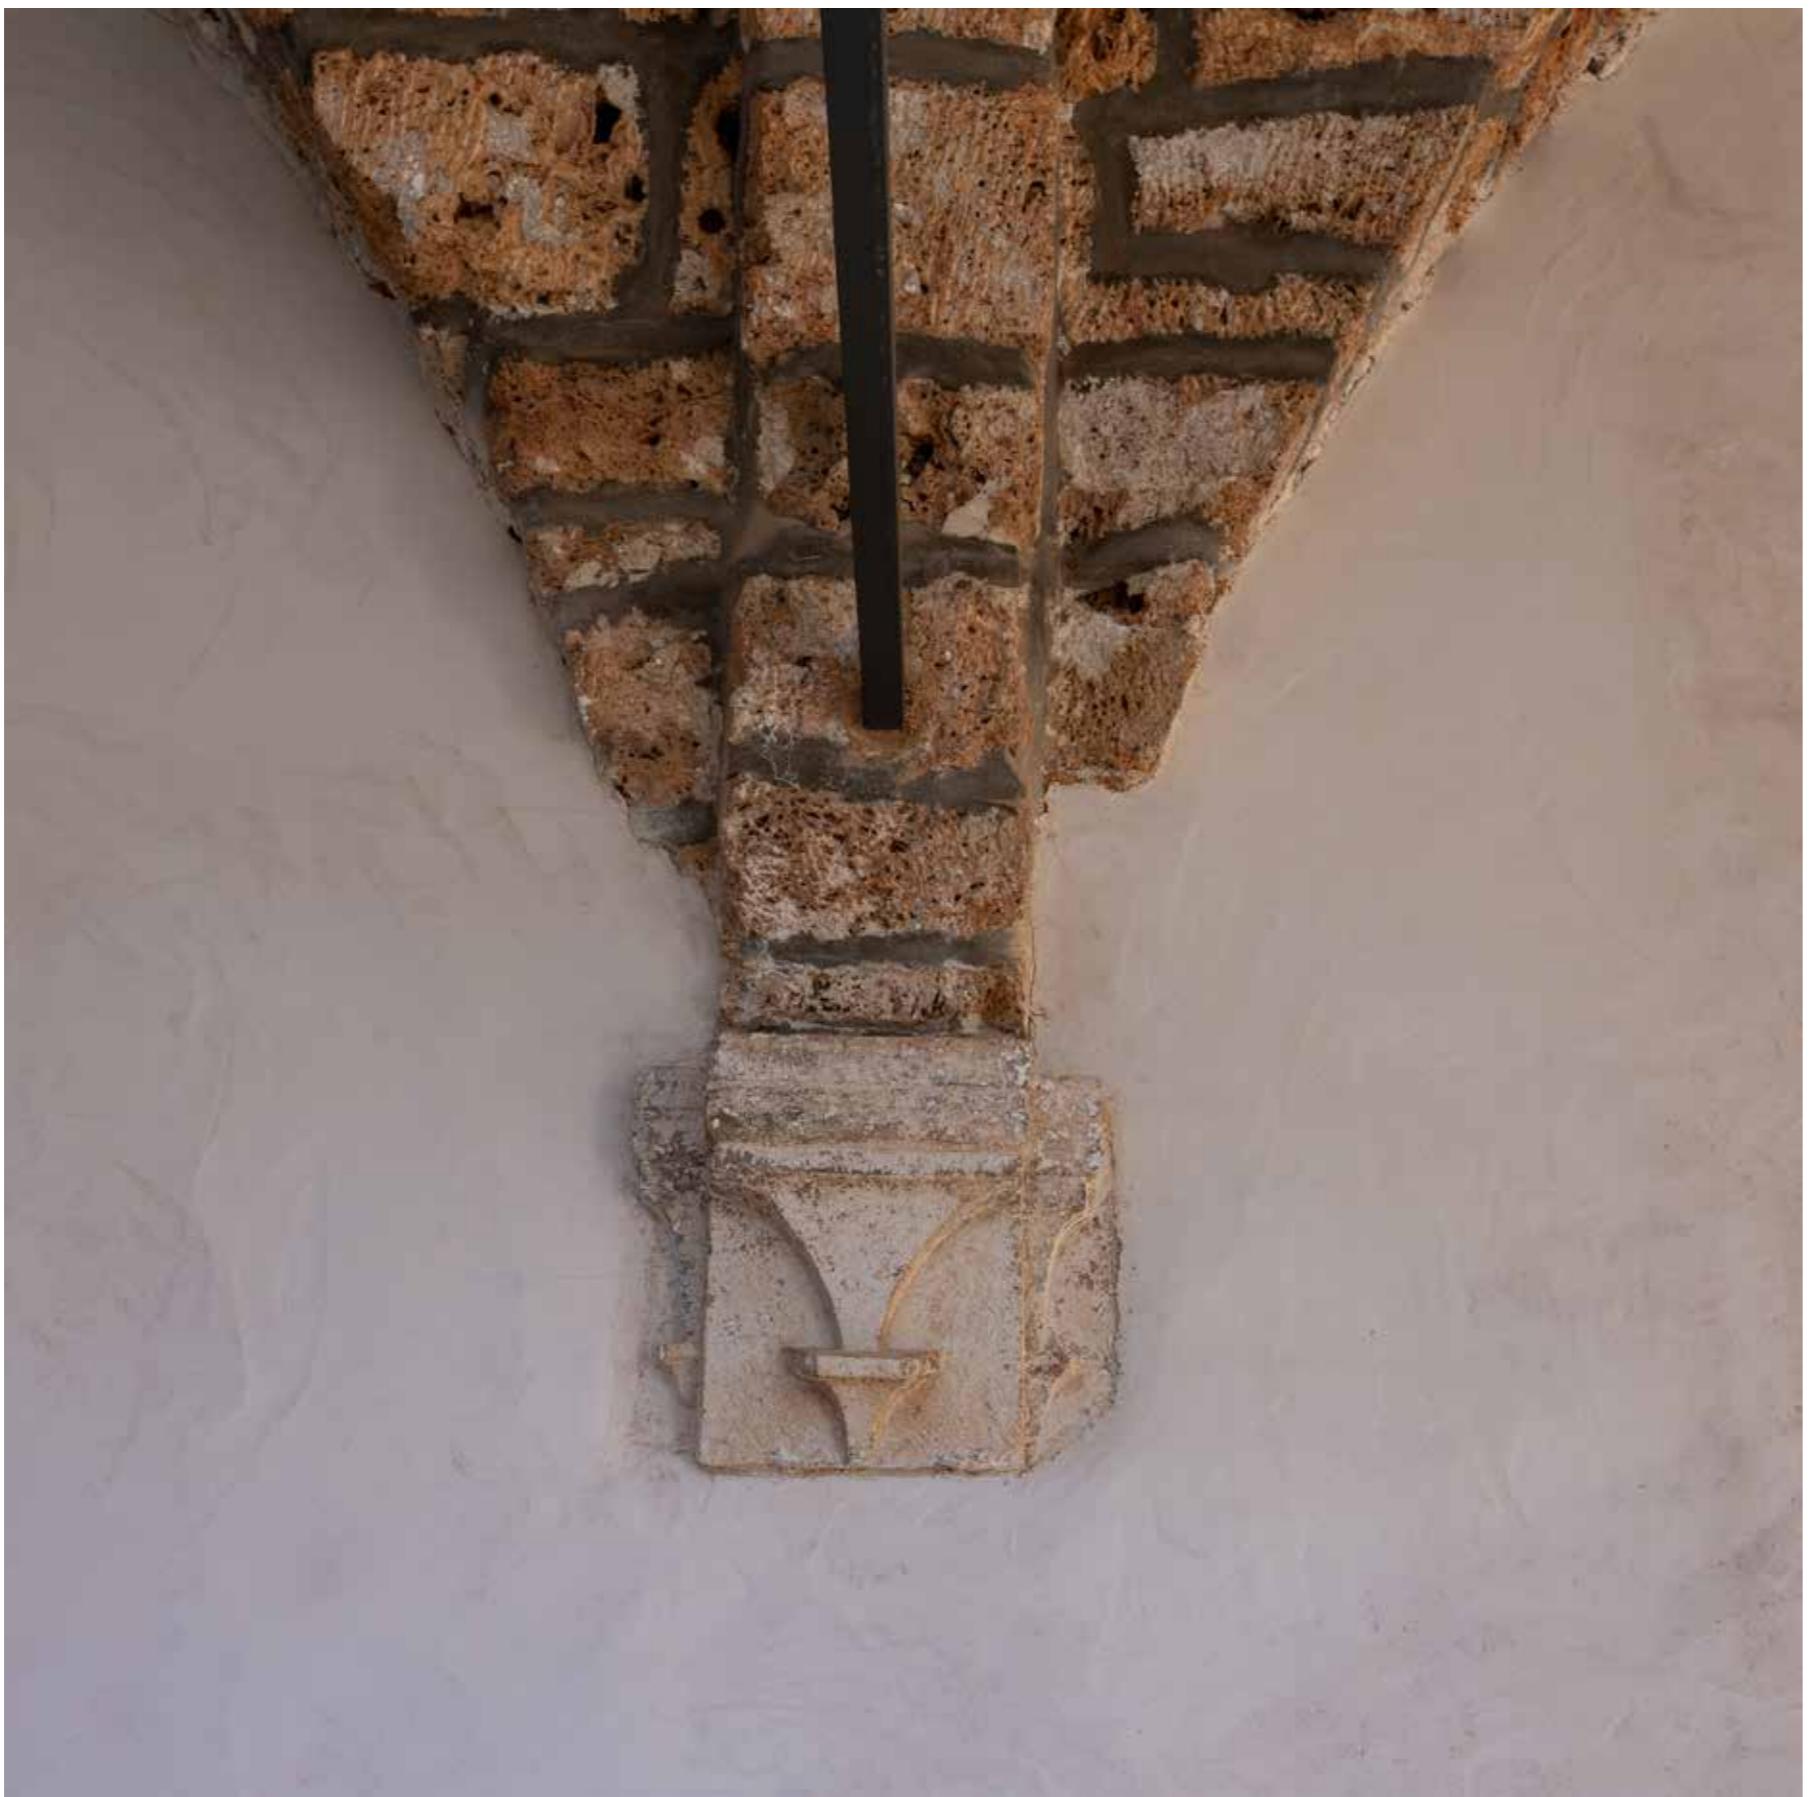
Debeo nanos cementne žbuke uz konzolu svoda u trijemu zapadnog krila i tamne cementne fuge

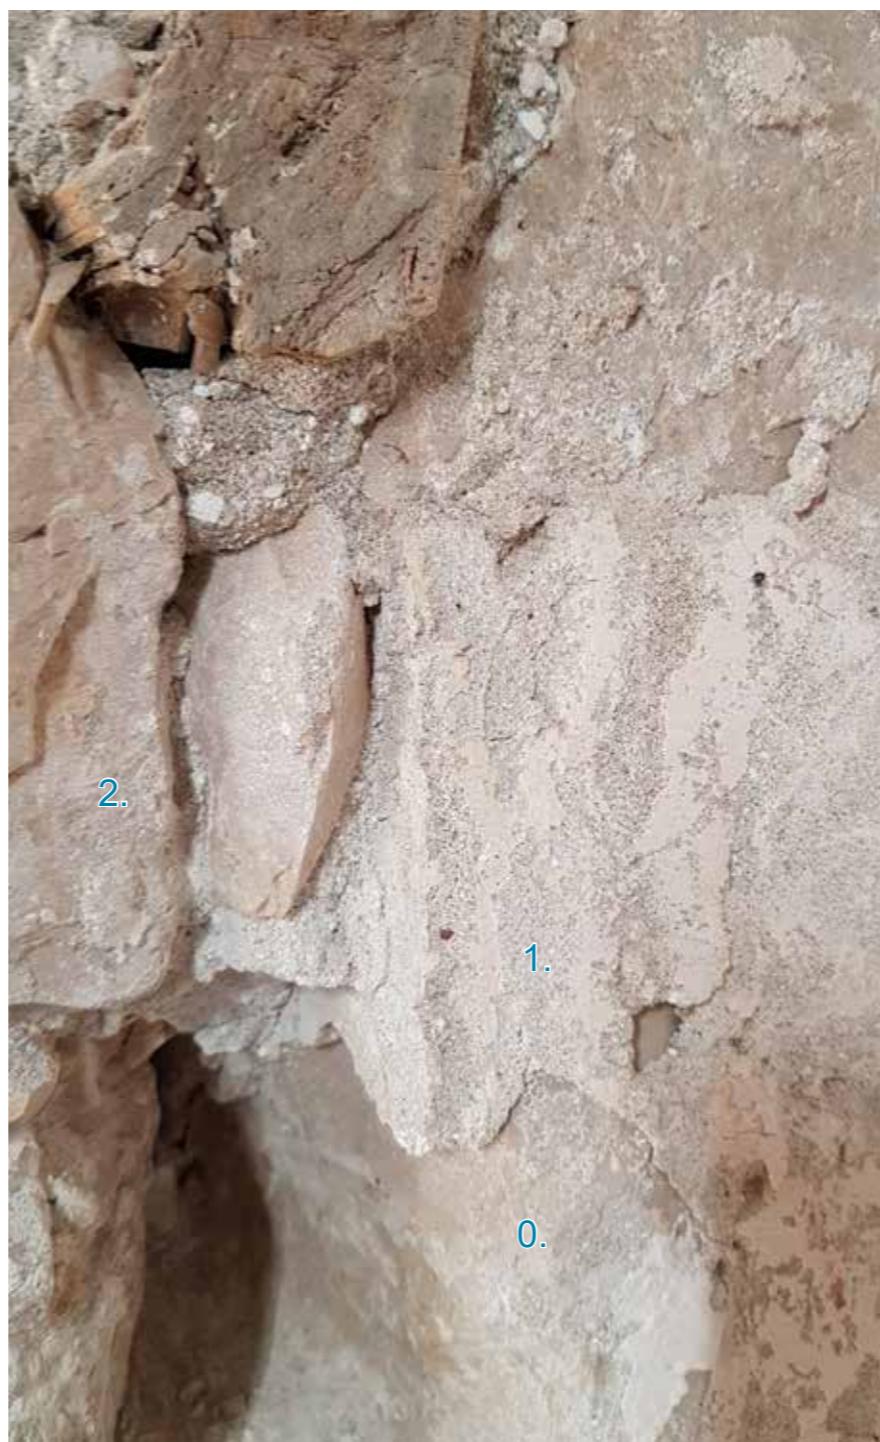
SONDA 8

Sonda 8 otvorena je na zapadnom zidu prostorije druge etaže Gundulićeve kule. Vizualnim pregledom zidova prostorije uočena je razlika u građi zida na istraženoj poziciji te je sondom pronađena niša nekadašnjeg otvora.

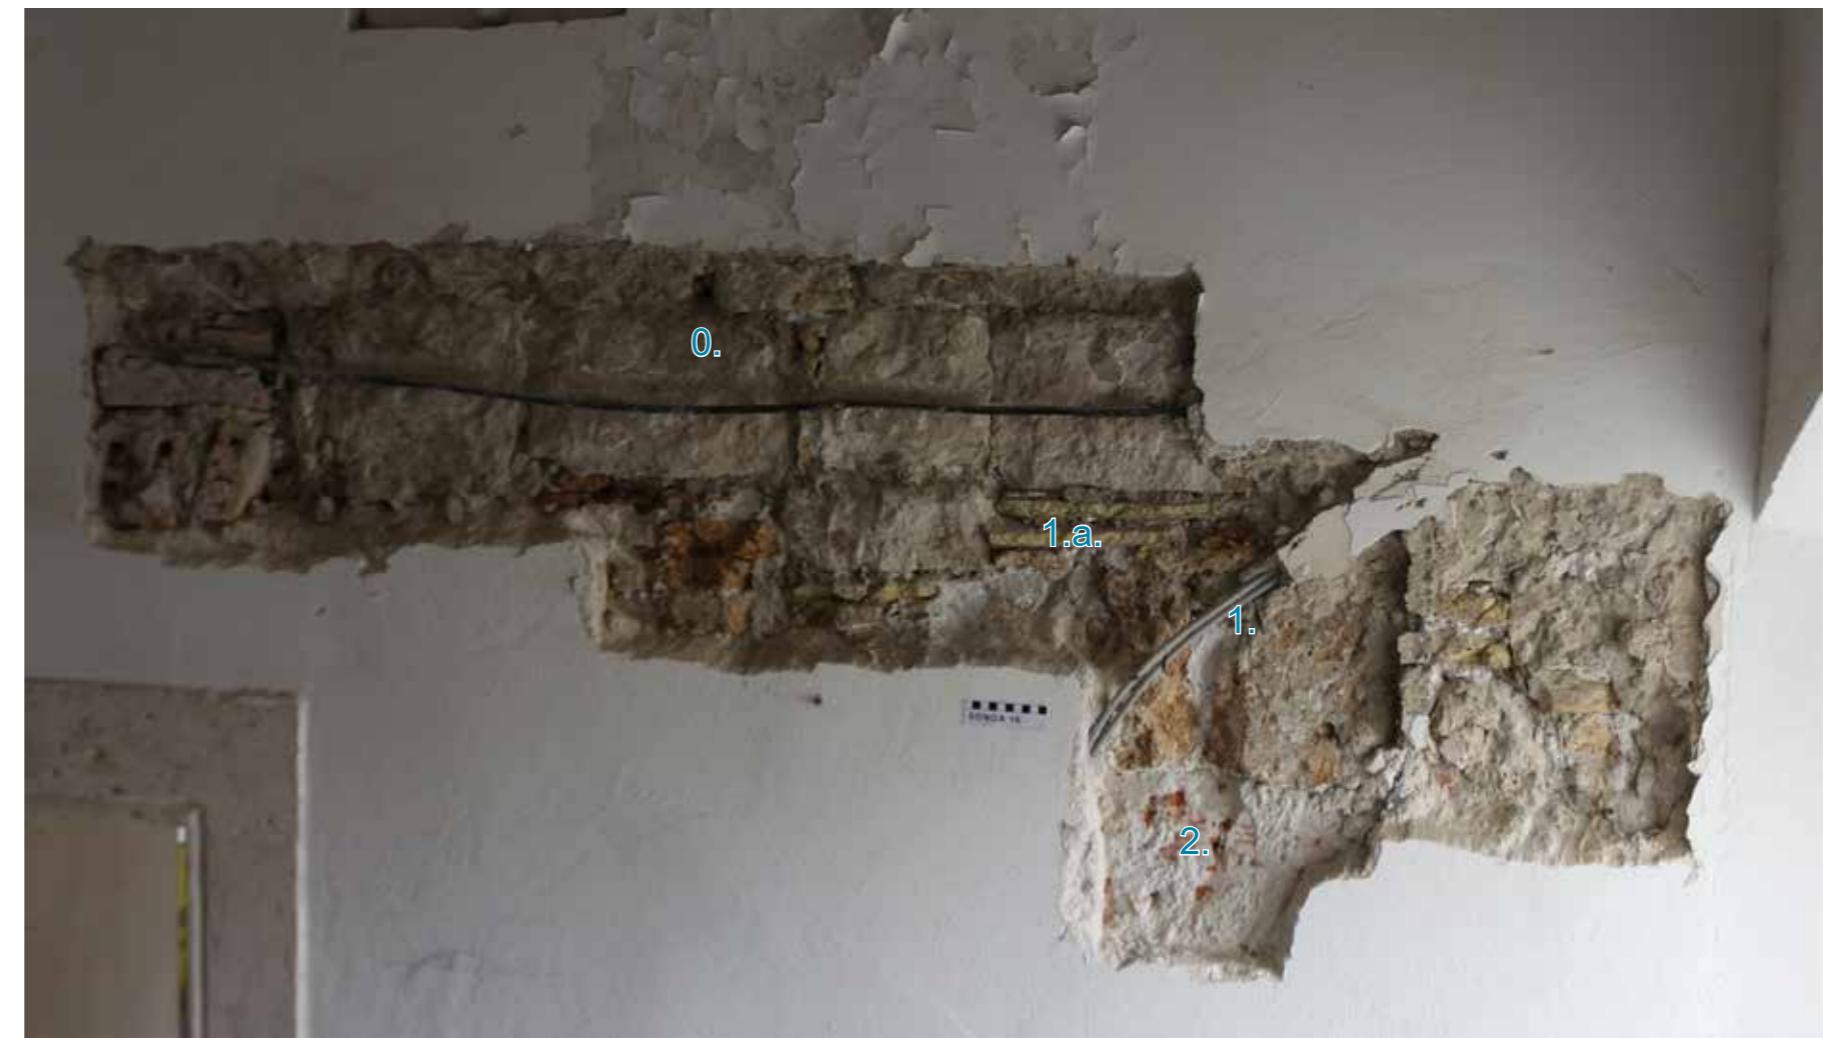
Sonda 16 otvorena je na zapadnom zidu hodnika zapadnog krila samostana (prostorija 2). Sondom većih dimenzija istražena je građa zida između zatečenog okvira vrata koja vode u susjednu prostoriju 4 i prozora na sjevernom zidu. Pronađena je raznovrsna opečna i kamena građa koja upućuje na veći broj preinaka i građevinskih zahvata sjevernog dijela zapadnog zida hodnika.

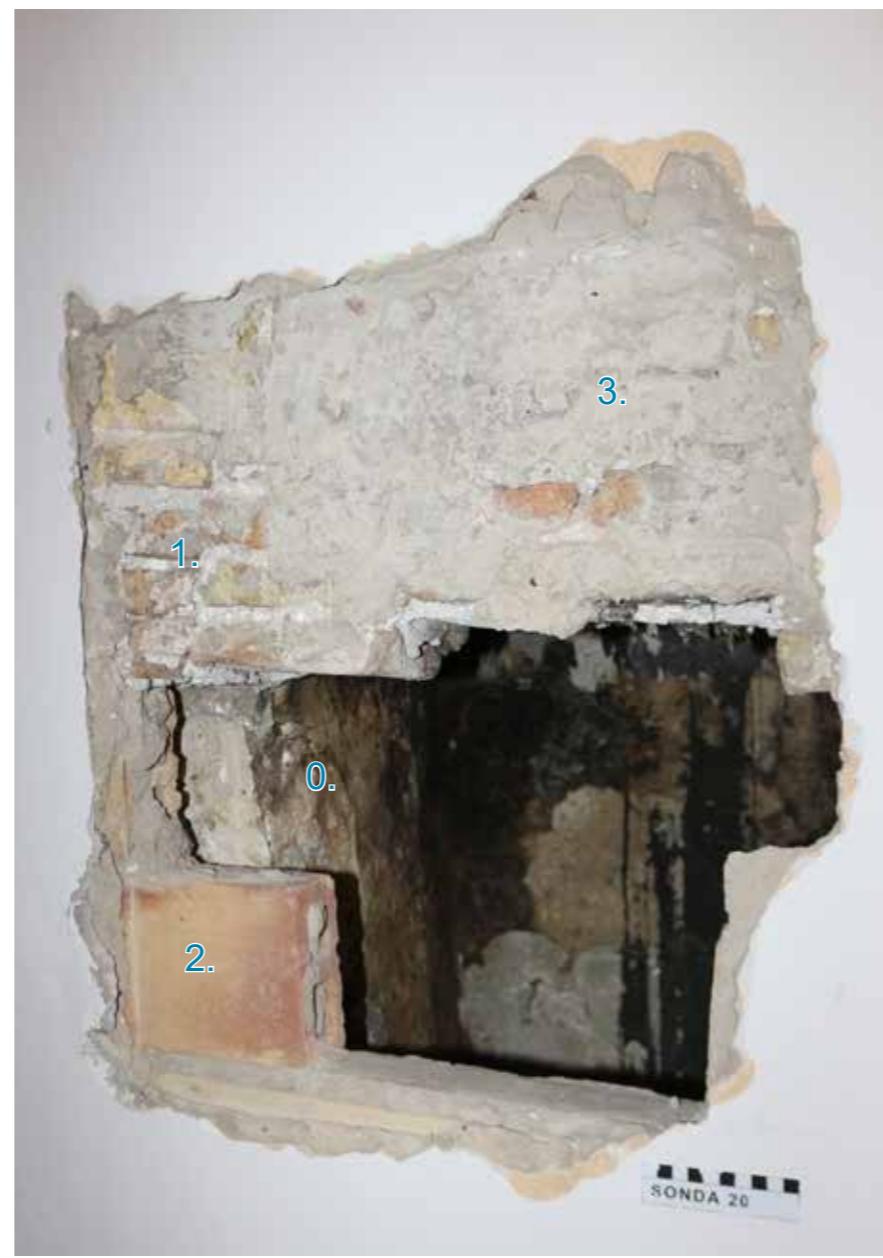
Sonda 20 otvorena je na istočnom zidu prostorije 8 u prizemlju. Izvedena je radi istraživanja kamenoga klesanog elementa lunete, vidljive na zapadnom zidu trijema.
