DOM ZA STARIJE OSOBE MEDVEŠČAK

Martićeva ulica 7, Zagreb

Povijest gradnje, valorizacija i prijedlog
konzervatorskih smjernica

Konzervatorski elaborat

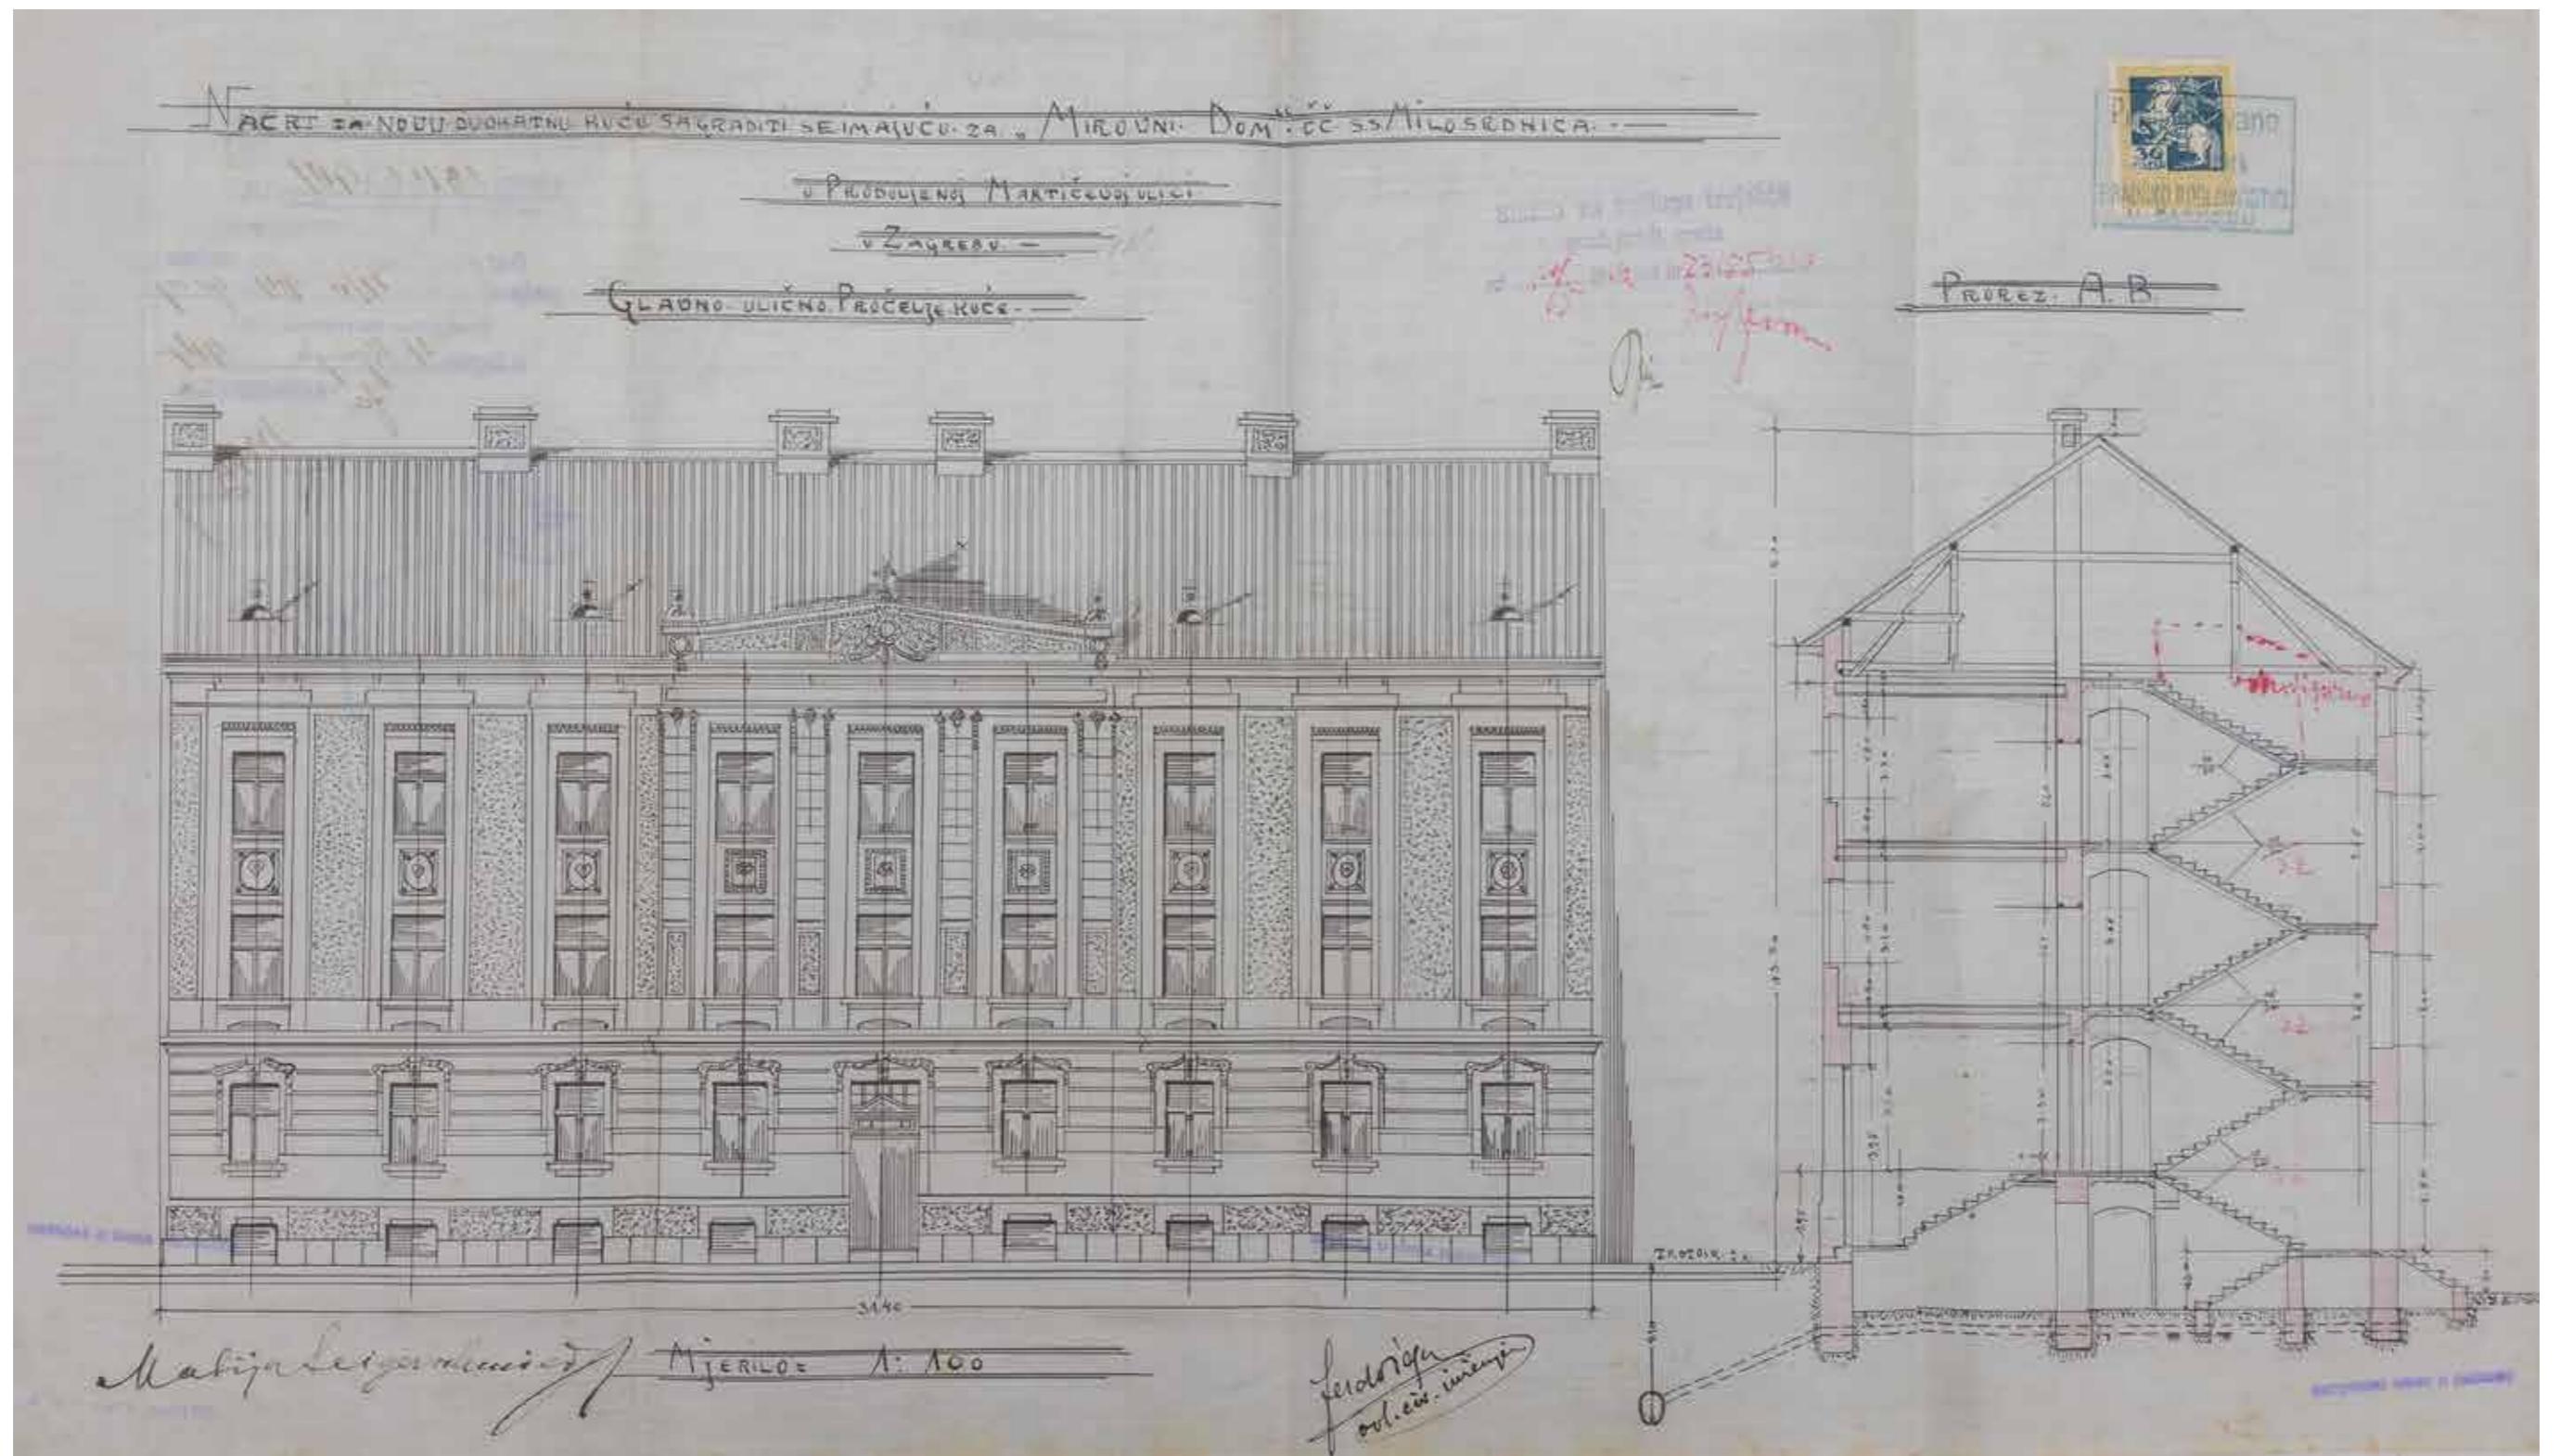
Mirovni dom sestara milosrdnica, pročelje i presjek, projekt, ing. Ferdo Šega, 1914., Državni arhiv u Zagrebu

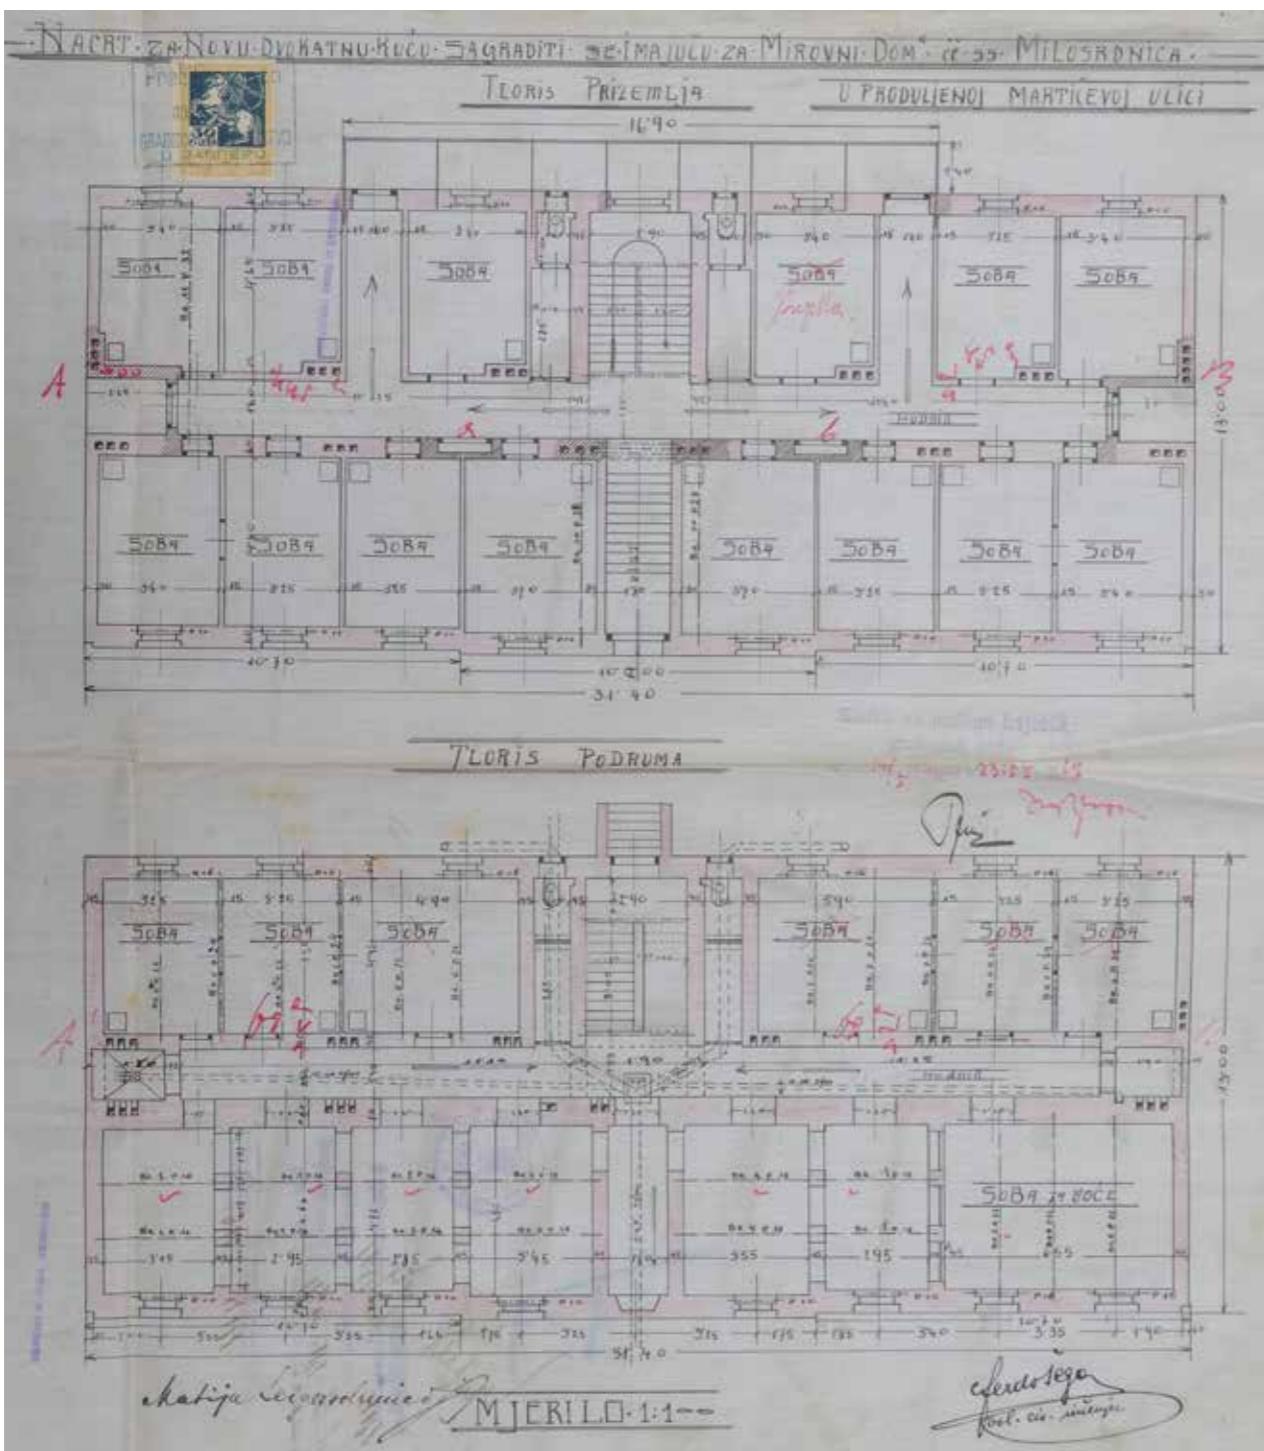
Mirovni dom sestara milosrdnica, tlocrt podruma, prizemlja i katova, projekt, ing. Ferdo Šega, 1914., Državni arhiv u Zagrebu

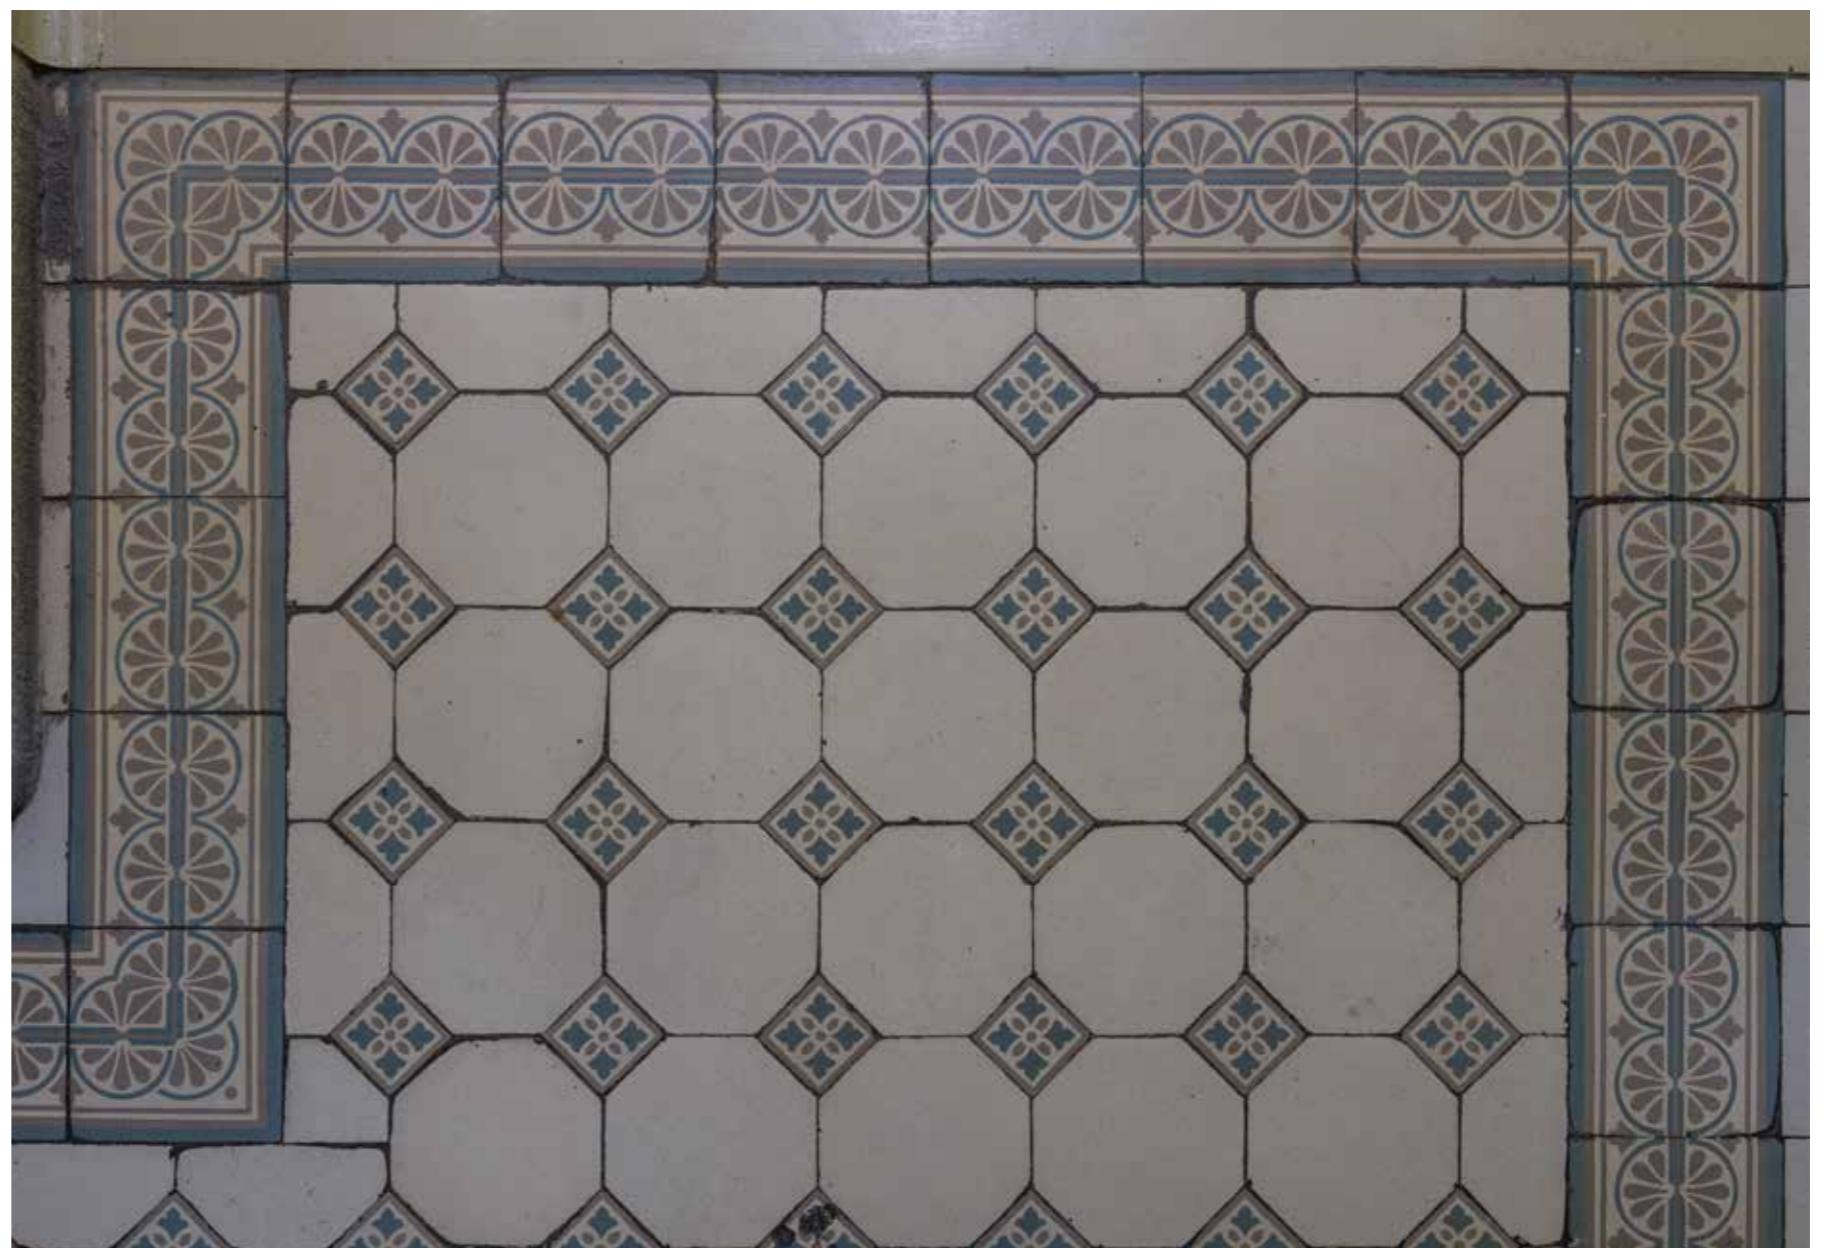
Popločenje podesta u stubištu

U većem dijelu prostorija suterena je izvorni teraco na podu. Nepromijenjen je i izgled dvokrakog stubišta s metalnom ogradom secesijskih obilježja. Na odmorištima se nalaze originalne dekorativne keramičke pločice, no nisu jednako dobro sačuvane na svim katovima (na odmorištima uz prozore sačuvane su bolje, ali na katovima su istrošene lošije). Sačuvane su i originalne keramičke pločice u današnjoj čajnoj kuhinji i sanitarnom čvoru na drugom katu, dok je u većini soba sačuvan stari parket. Na balkonima je originalna metalna ograda, a dekorativnošću se ističe i secesijska metalna ograda gornjeg prozora na međukatu stubišta (postavljena zbog niskog parapeta). U jednoj od soba prvoga kata zadržana je originalna kaljeva peć, također sa secesijskim dekorativnim motivima. Očuvan je i starinski sustav zvona u sobi za njegovateljice.

S posebnom pozornošću treba obnoviti ulazni prostor i stubište, koje valja zadržati u postojećem, izvornom obliku. Čuvaju se stube i keramička popločenja podesta, kao i secesijska metalna ograda.

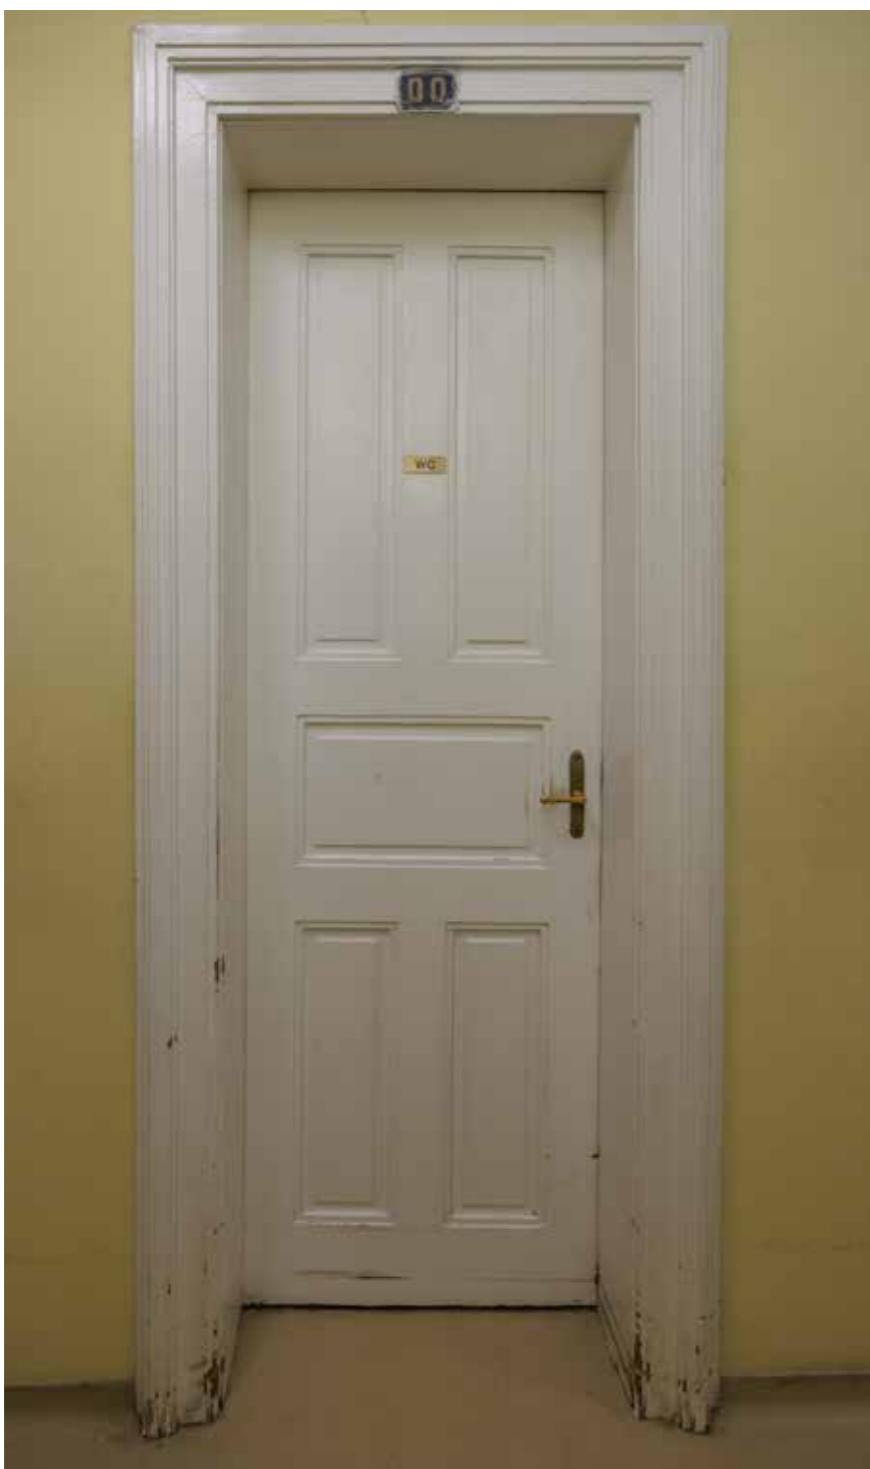
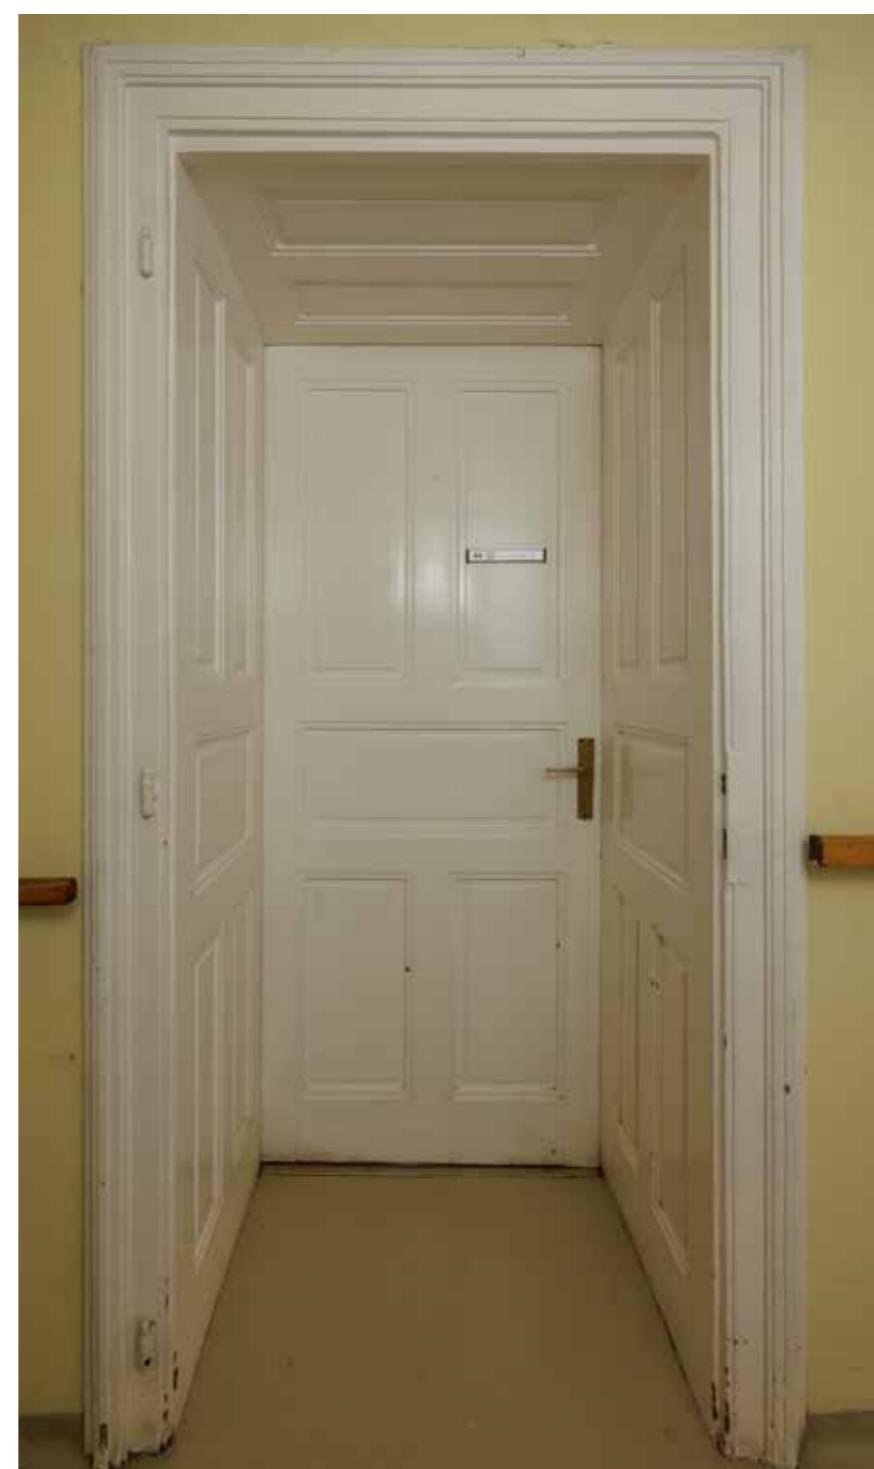
Izvorna stolarija – vratnice u hodnicima

U svim etažama velikim je dijelom zadržana izvorna stolarija. Vrlo su efektni dovratnici u hodnicima, osobito oni pročelnih prostorija, vrlo velike širine zbog debljine nosivog zida. Kao i vratnice, raščlanjeni su ukladama. Dio vratnica potječe iz obnove šezdesetih godina 20. stoljeća. Iz prvotne faze gradnje ostale su i drvene vratnice glavnog ulaza zgradu. Ulaz je jednostavan, s drvenim dvokrilnim vratnicama i fiksni element nadsvjetla na vrhu. Vratnice su rastvorene staklenim plohama zaštićenima elegantnim elementima od kovanog željeza, a polje nadsvjetla strukturirano je kao kvadratna mreža stakalaca odijeljenih drvenim letvicama. Dvorišni ulaz je replika izvornog ulaza, a čine ga asimetrične dvokrilne drvene vratnice (šire za ulaz i uže kao proširenje) sa staklenim plohama te fiksni element nadsvjetla u gornjem dijelu. Svi stakleni dijelovi zaštićeni su kovanim metalnim dijelovima.

Kako je već spomenuto, u visokom prizemlju te na prvom i drugom katu moguće je slobodno oblikovanje prostora unutar nizova soba južno i sjeverno od hodnika, što znači da se mogu ukloniti pregradni zidovi kako bi se interpolirali sanitarni čvorovi. Pri tome se predlaže očuvanje izvorne stolarije između soba i hodnika (pojedina vrata mogu biti

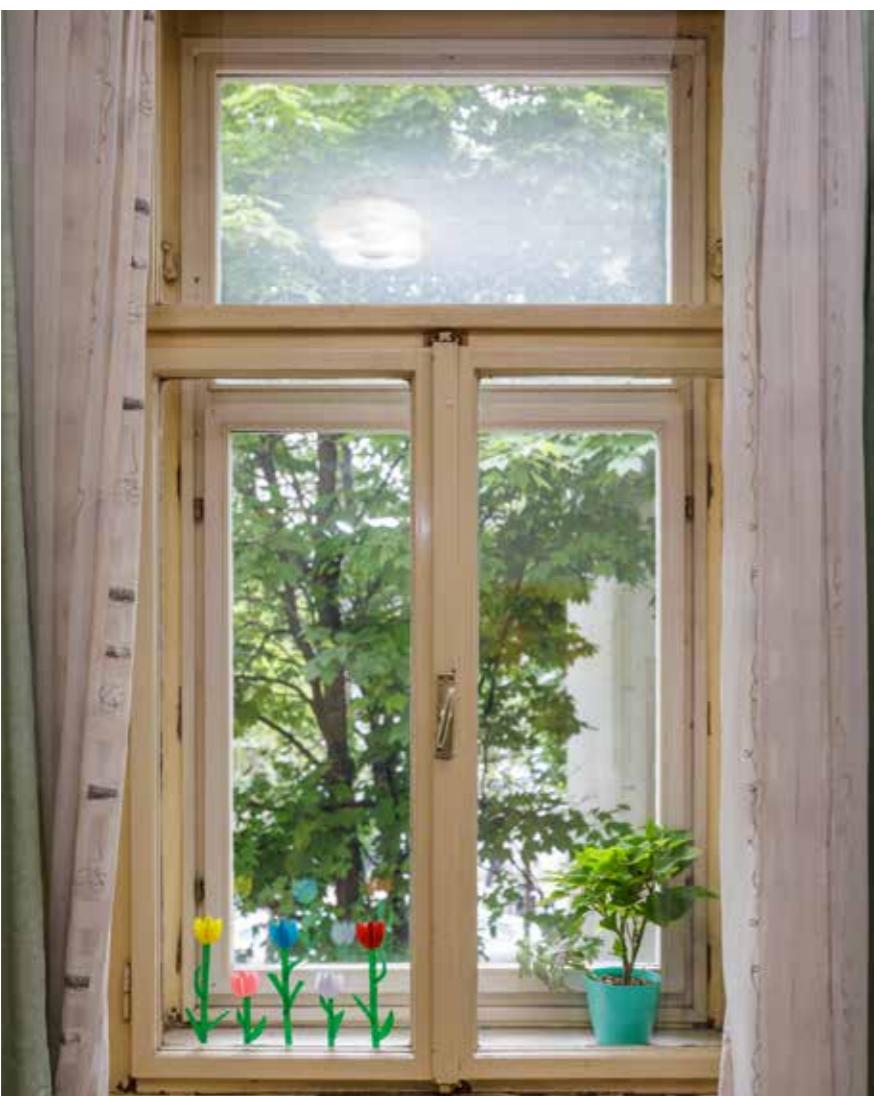
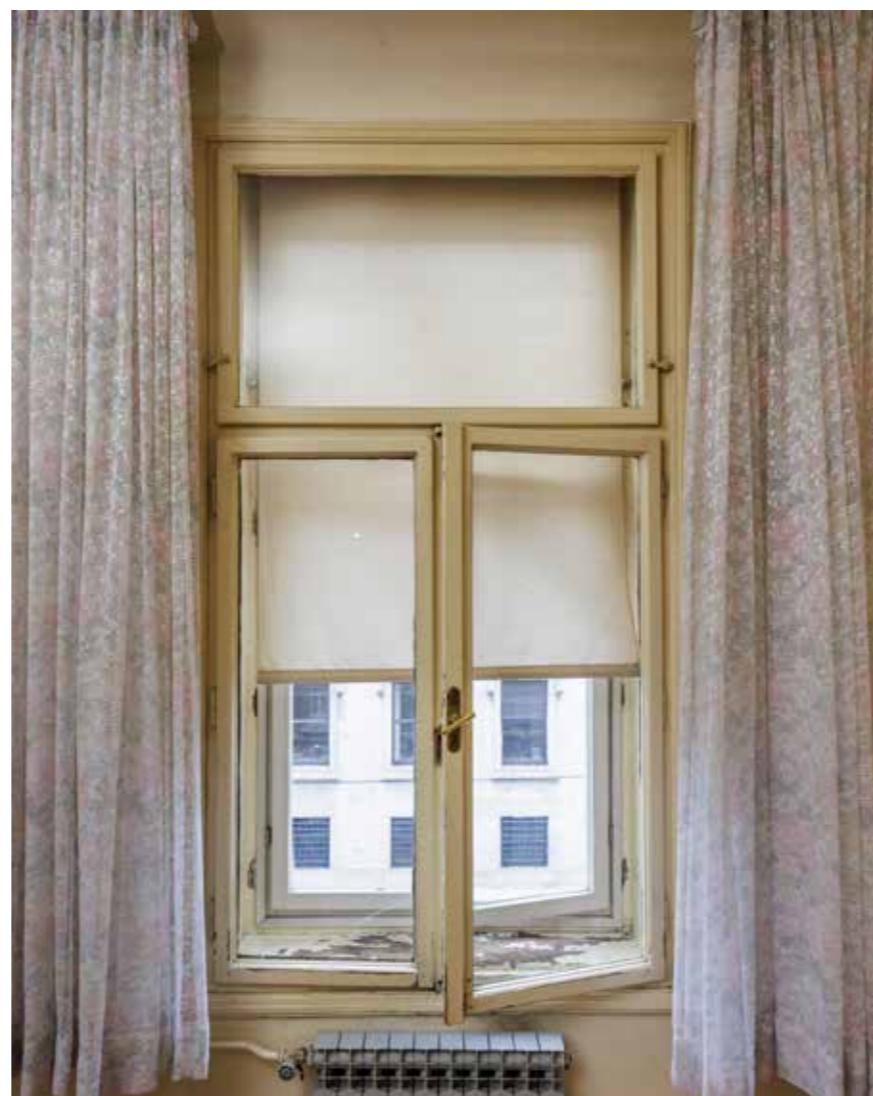
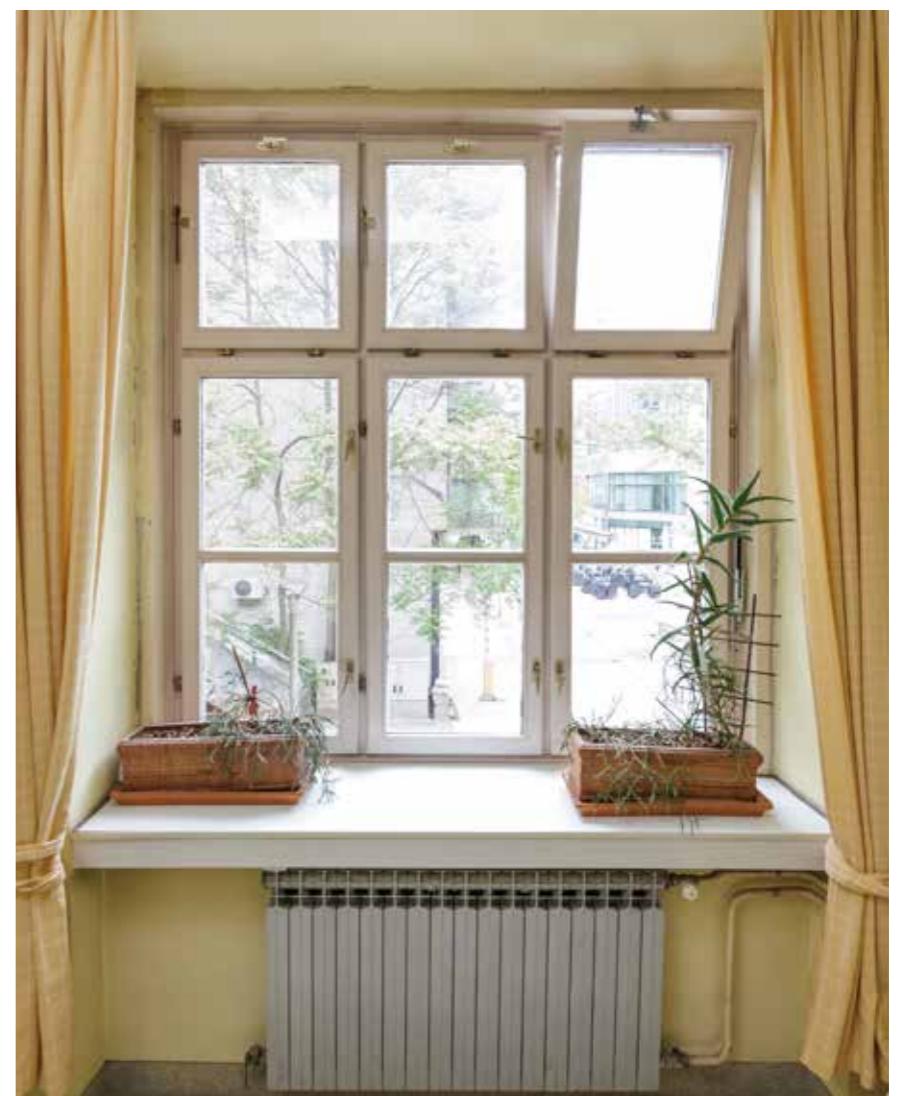
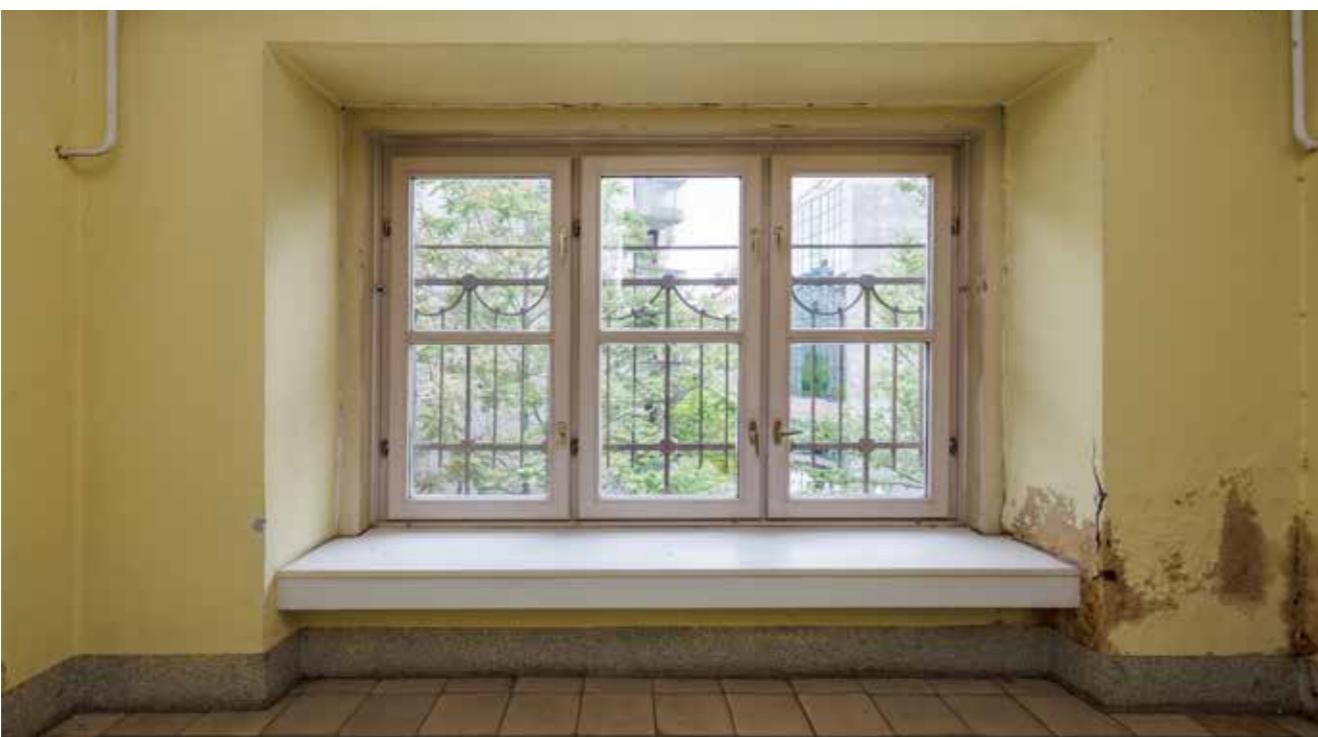
Izvorna stolarija – prozori

Prozori soba bili su tipizirani. Riječ je o dvostrukim dvokrilnim prozorima koji u gornjem dijelu imaju nadsvjetlo, dok u razini klupčice imaju elegantnu metalnu ogradicu. Unutarnja krila prozora na svim su etažama originalna, s izvornim metalnim dijelovima, dok su vanjski dijelovi prozora mijenjani. Uz zadržavanje originalnog oblika stavljen je izo-staklo. Na pojedinim su prozorima metalne ogradice

uništene pa su zamijenjene neadekvatnim drvenim letvama. Prozori dvokrakog stubišta su jednostruki višekrilni s elegantnim drvenim letvicama. Očuvani su u prvotnom obliku, međutim, metalna oprema je neadekvatno promijenjena u nekoj od adaptacija. Prozori podrumske etaže na dvorišnoj strani zapadno od dvorišnog ulaza su jednokrilni s nadsvjetlom, zaštićeni metalnom rešetkom, dok je prozor istočno od dvorišnog ulaza dvokrilni s nadsvjetlom. Prozori podrumske etaže na južnom pročelju su jednokrilni s metalnim rešetkama.

Ulazna ulična vrata potrebno je sačuvati i restaurirati, dok se dvorišna trebaju izvesti prema izvorniku. U slučaju zamjene vanjske stolarije na uličnom i dvorišnom pročelju, treba je izvesti prema izvorniku, a izo-staklo ugraditi u unutarnja prozorska krila. Toplinska izolacija može se izvesti jedino s unutarnje strane vanjskih zidova.

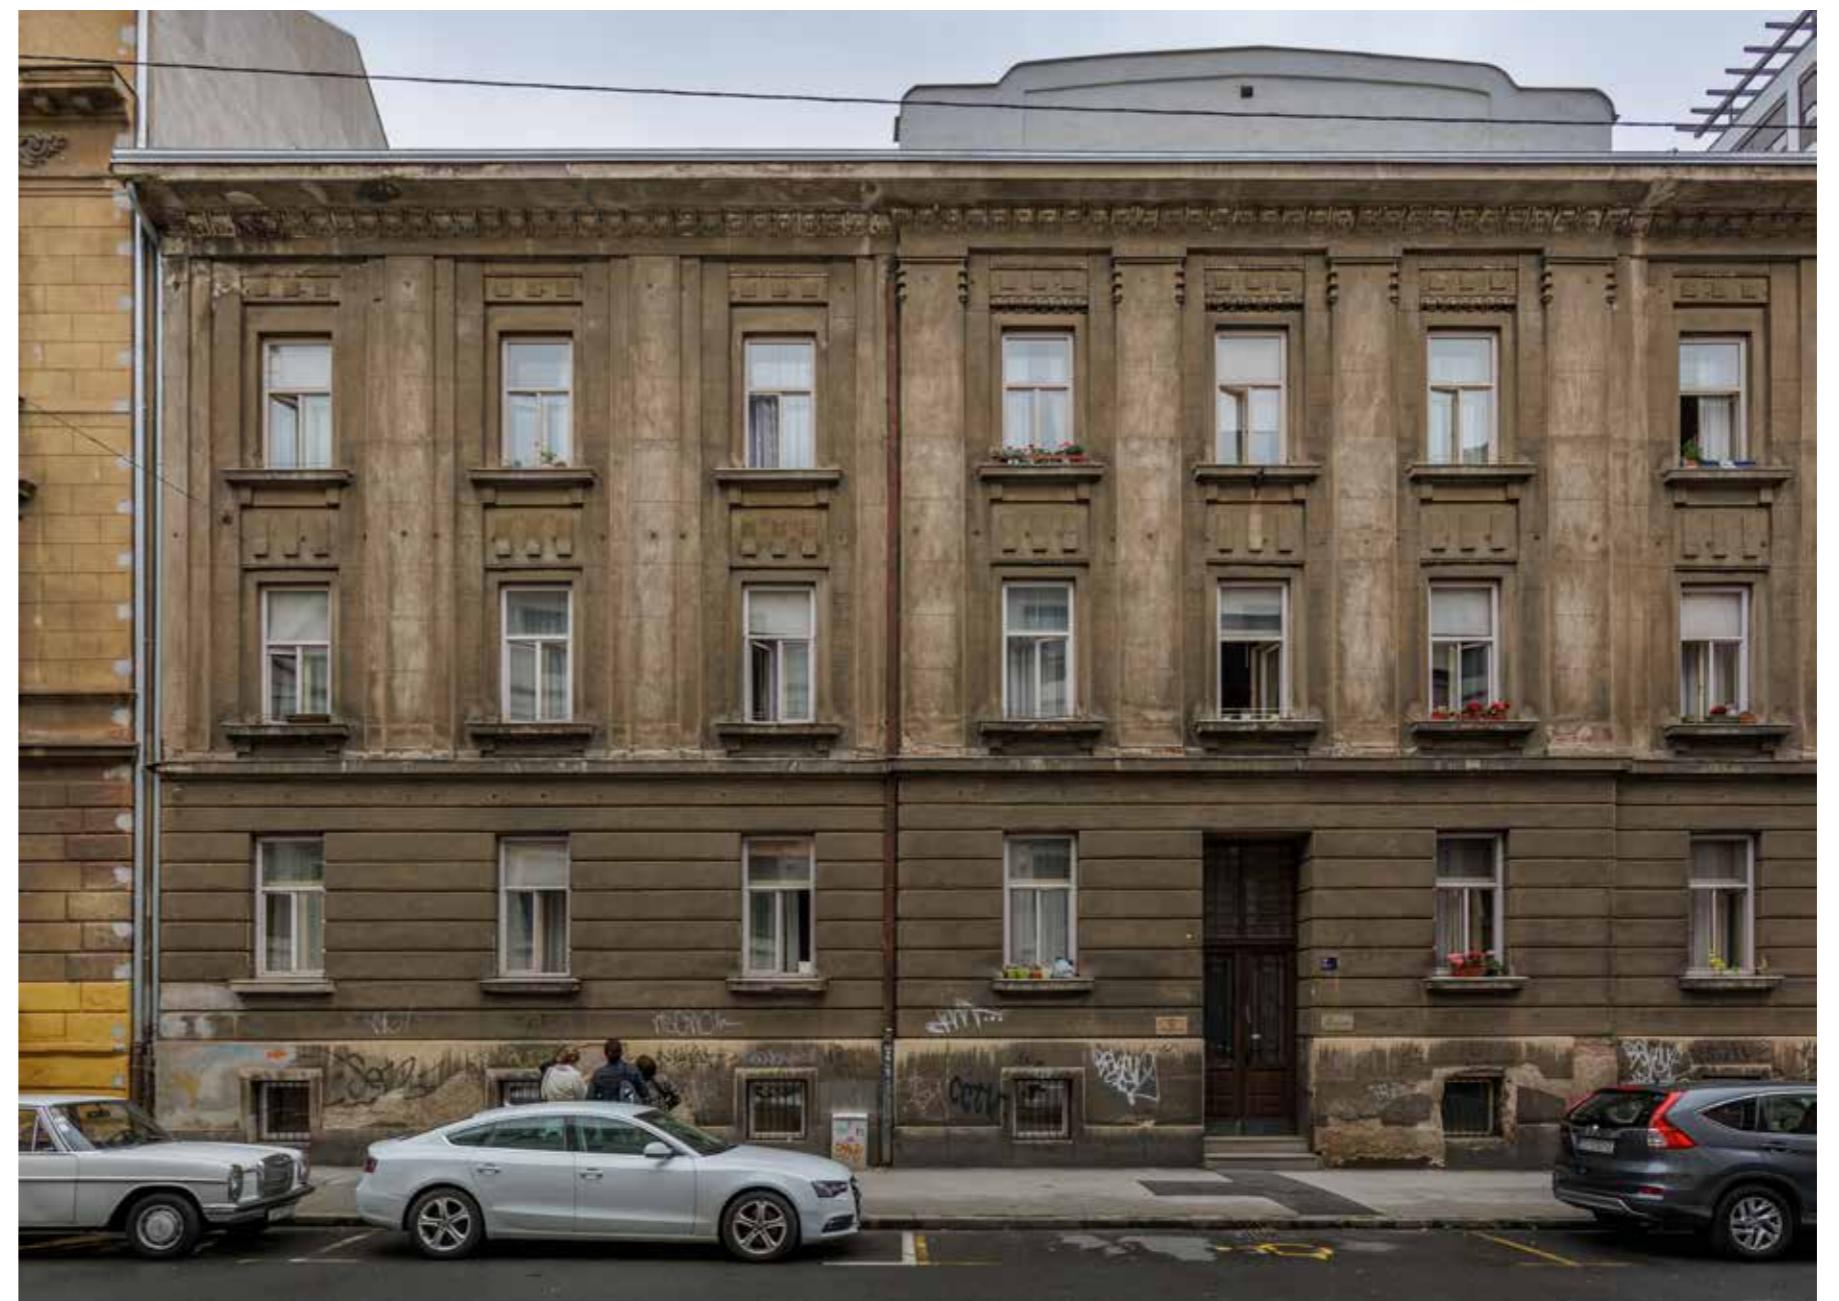
Južno ulično pročelje

Južno, reprezentativno pročelje planirano je s historicističkim i secesijskim arhitektonskim dekorativnim elementima; u izvedenom je stanju cijelokupna dekoracija reducirana. Pročelje je podijeljeno otvorima u devet osi koji se ponavljaju cijelom visinom zgrade. U pogledu horizontalne podjele, podrum i visoko prizemlje odijeljeni su blagim profilacijama i različitom obradom površine fasade – ploha zida u zoni podruma je glatka, ali blago istaknuta, čineći sokl, a prizemlje je raščlanjeno trakama stilizirane rustike. Zone prvog i drugog kata čine cjelinu objedinjenu velikim redom pilastara; od krova su odijeljene dekoriranim vijencem. Središnji dio kuće u širini triju vertikalnih osi rizalitno je istaknut i zaključen visokom atikom.

Visoko prizemlje kuće počiva na podrumskoj etaži. U središtu je glavni ulaz, u razini pločnika, a doseže visinu prozora prizemlja (koji je niže postavljen u odnosu na prizemnu etažu, s kojom je povezan unutarnjim stubištem). Sa svake strane su po četiri prozorska otvora prizemlja i podruma. Ploha podrumske etaže rastvorena je manjim prozorima u obliku horizontalno položenih pravokutnika s blago profiliranim doprozornicima. Prizemna etaža rastvorena je prozorima u punoj visini (okomito položeni pravokutnici) s izbočenim prozorskim klupčicama i ulazom.

Zona prvog i drugog kata rastvorena je velikim pravokutnim prozorima. Prozorski otvori su dvostruko uvučeni u odnosu na fasadu. Imaju prozorske klupčice na malim konzolama. Između prozora prvog i drugog kata nalazi se kartuša s po tri reljefno istaknuta vertikalna pravokutnika. Iznad prozora drugog kata ponavlja se motiv kartuše, bogatije dekoriran ovulusima i s istaknuta tri kvadrata. Središnja četiri pilaster imaju jednostavno profilirane kapitele i reljefne dekoracije pri vrhu. Fasada je glatka, s plitkim horizontalnim linijama duž cijele fasade. Zona vijenca sa snažnim istakom i jednostavnom dekoracijom razdvaja drugi kat od krova. U širini četiriju središnjih pilastara izdiže se atika nepravilnog oblika s uvučenom centralnom plohom.

Na reprezentativnom južnom pročelju treba sačuvati izvorni raspored i oblik otvora te dekoraciju i atiku, kako se ne bi narušio izgled ulice. Boju naličja pročelja treba odrediti na temelju restauratorskog sondiranja, koje je nužno provesti tako da se obuhvati ploha zida te elementi arhitektoniske raščlambe i okvira otvora. Predlaže se također vraćanje izvornog natpisa na atici: MIROVNI DOM, vidljivog na stariim fotografijama.

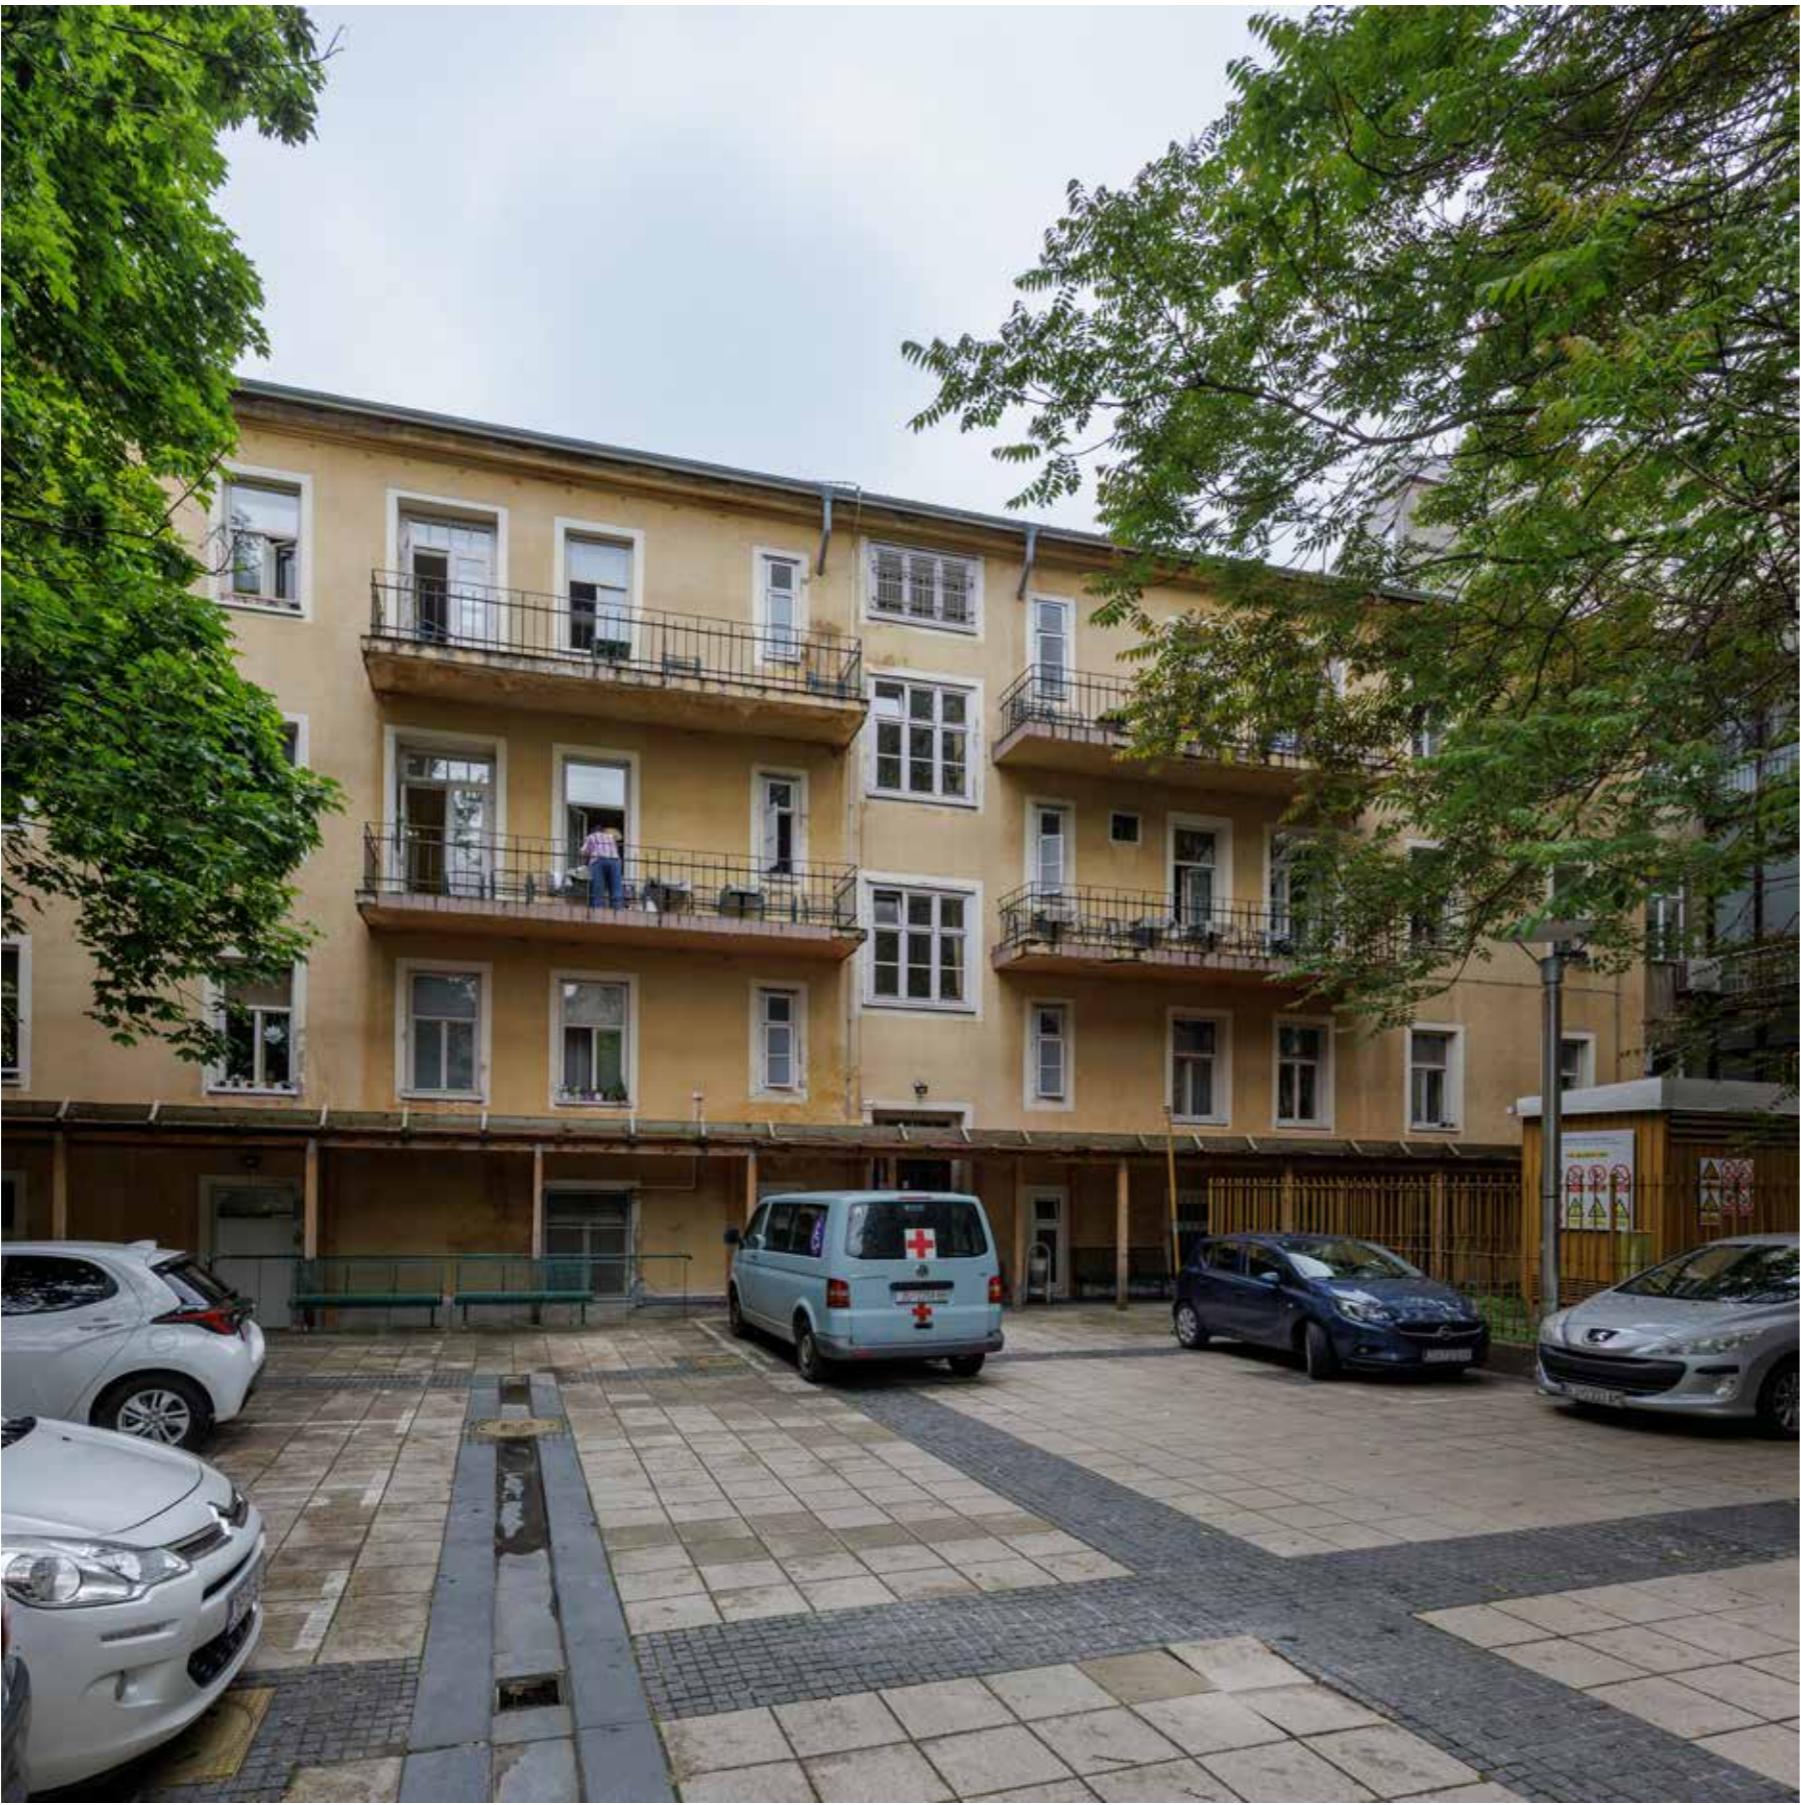
Sjeverno dvorišno pročelje s balkonima

Dvorišna fasada nije očuvana u nacrtima; međutim, na njoj nisu očite stilske karakteristike i otvori prate unutar-nju podjelu prostorija. Riječ je o jednostavnoj glatkoj plohi rastvorenoj otvorima. Centralno postavljen dvorišni ulaz u razini je međukata između podrumske i prizemne etaže. Sa zapadne strane nalaze se četiri prozorska otvora podrum-ske etaže, a s istočne tri. Iznad dvorišnog ulaza u razinama međukatova ponavljuju se prozorski otvori stubišta. U razini prizemlja, simetrično u odnosu na centralnu os, nalaze

se po jedan uži prozorski otvor te četiri prozorska otvora sa svake strane. Slična je podjela otvora i na prvom i drugom katu, no umjesto trećeg prozorskog otvora postoje staklena vrata koja vode na balkone. Balkoni su u širini prostora zahoda, jedne sobe i lateralnog hodnika u unutrašnjosti. Ukupno ih je četiri (po dva na svakom katu), iako su planovima predviđeni kontinuirani balkoni na katovima i u razini prizemlja.

Izuzev obaveznog čuvanja ulične fasade, treba sačuvati raspored otvora i na dvorišnoj strani zgrade. Zato je potrebno balkone lišiti naknadnih dodataka keramičkih pločica na vanjskoj strani balkonskih ploča. Nužno je sačuvati ograde balkona te željeznu dekorativnu rešetku gornjeg prozora na međupodestu stubišta.
