DOM ZA STARIJE OSOBE MEDVEŠČAK

Martićeva ulica 7, Zagreb

Povijest gradnje, valorizacija i prijedlog
konzervatorskih smjernica

Konzervatorski elaborat

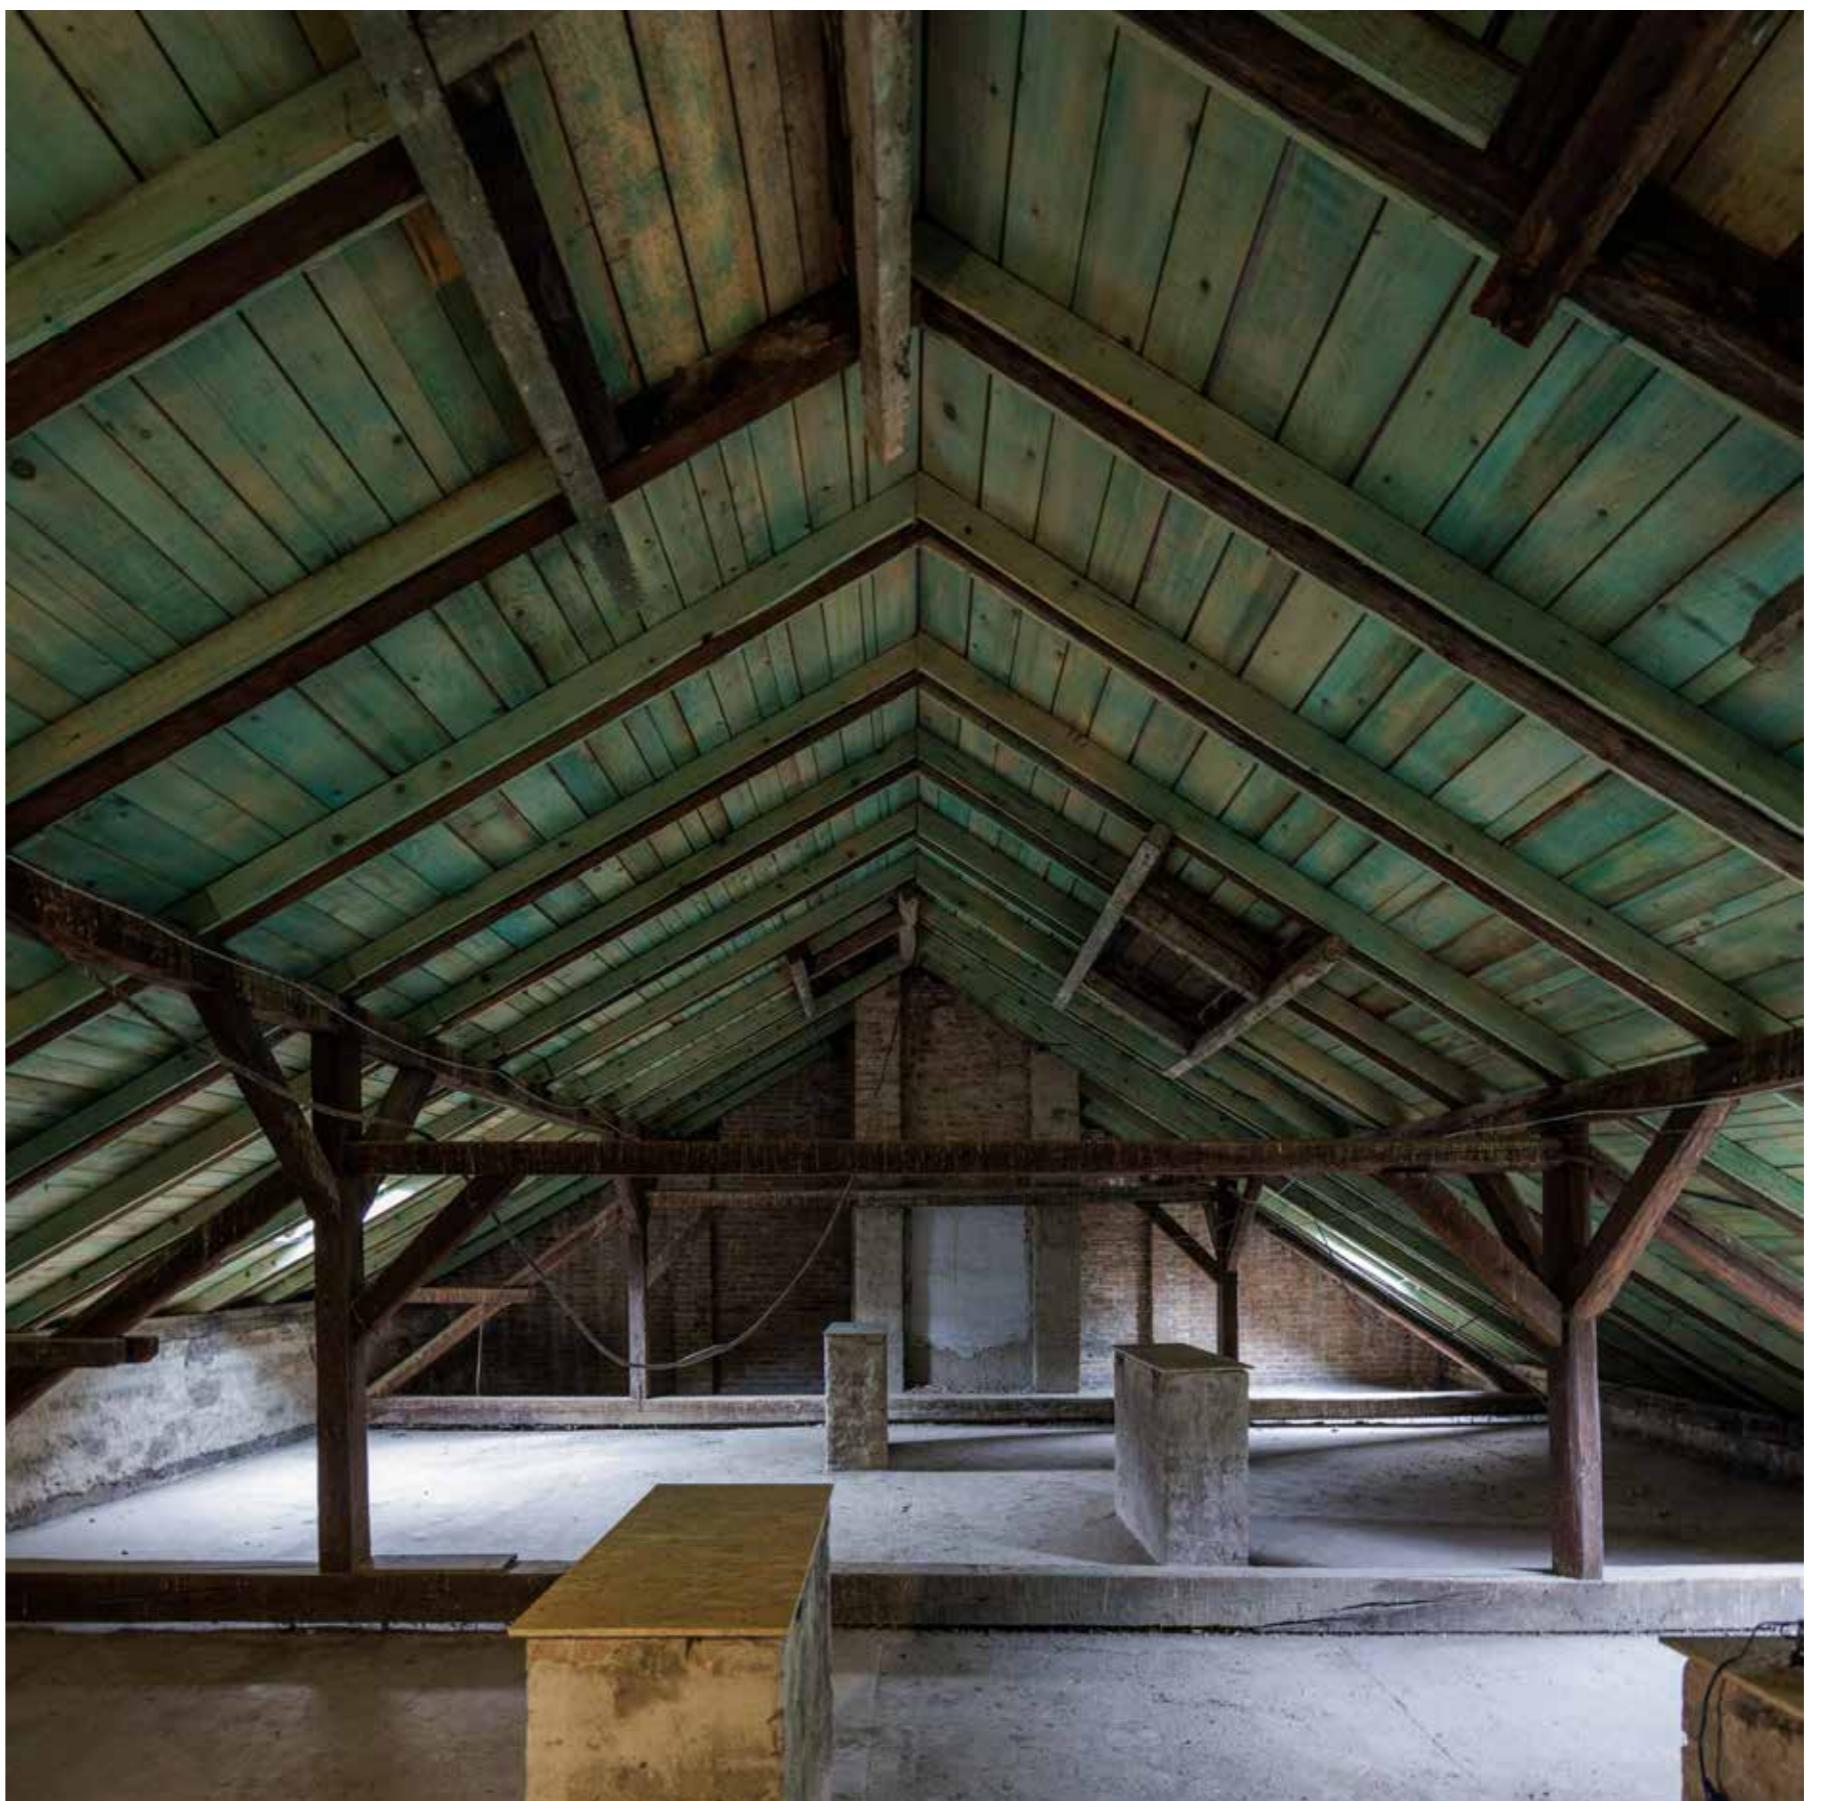
Krovište

Dvostrešni krov, kojem se sljeme pruža u smjeru istok – zapad, prekriven je crijepon s krovnim prozorima (tri prozora na južnoj i četiri na sjevernoj strehi). Očuvana je izvorna drvena konstrukcija: puni vezovi (dvostruka visulja s kosnicima, dvostrukim rukama, razuporom i klještima), podrožnice i rogovi. Dimnjaci, svaki s po tri dimnjačka kanala, na koje su bile spojene izvorne kaljeve peći u sobama, danas su izvan funkcije. Budući da je dio dimnjaka koji se izdizao iznad krovišta razgrađen, dimnjaci su danas na visini od samo jednog metra od tavanskog poda.

Potkovna etaža ima potencijal pretvaranja u prostor za korištenje, uz uvjet čuvanja postojeće drvene konstrukcije krovišta. U slučaju adaptacije, međutim, treba pažljivo odrediti veličinu i raspored krovnih prozora jer postojeći svakako nisu adekvatni.

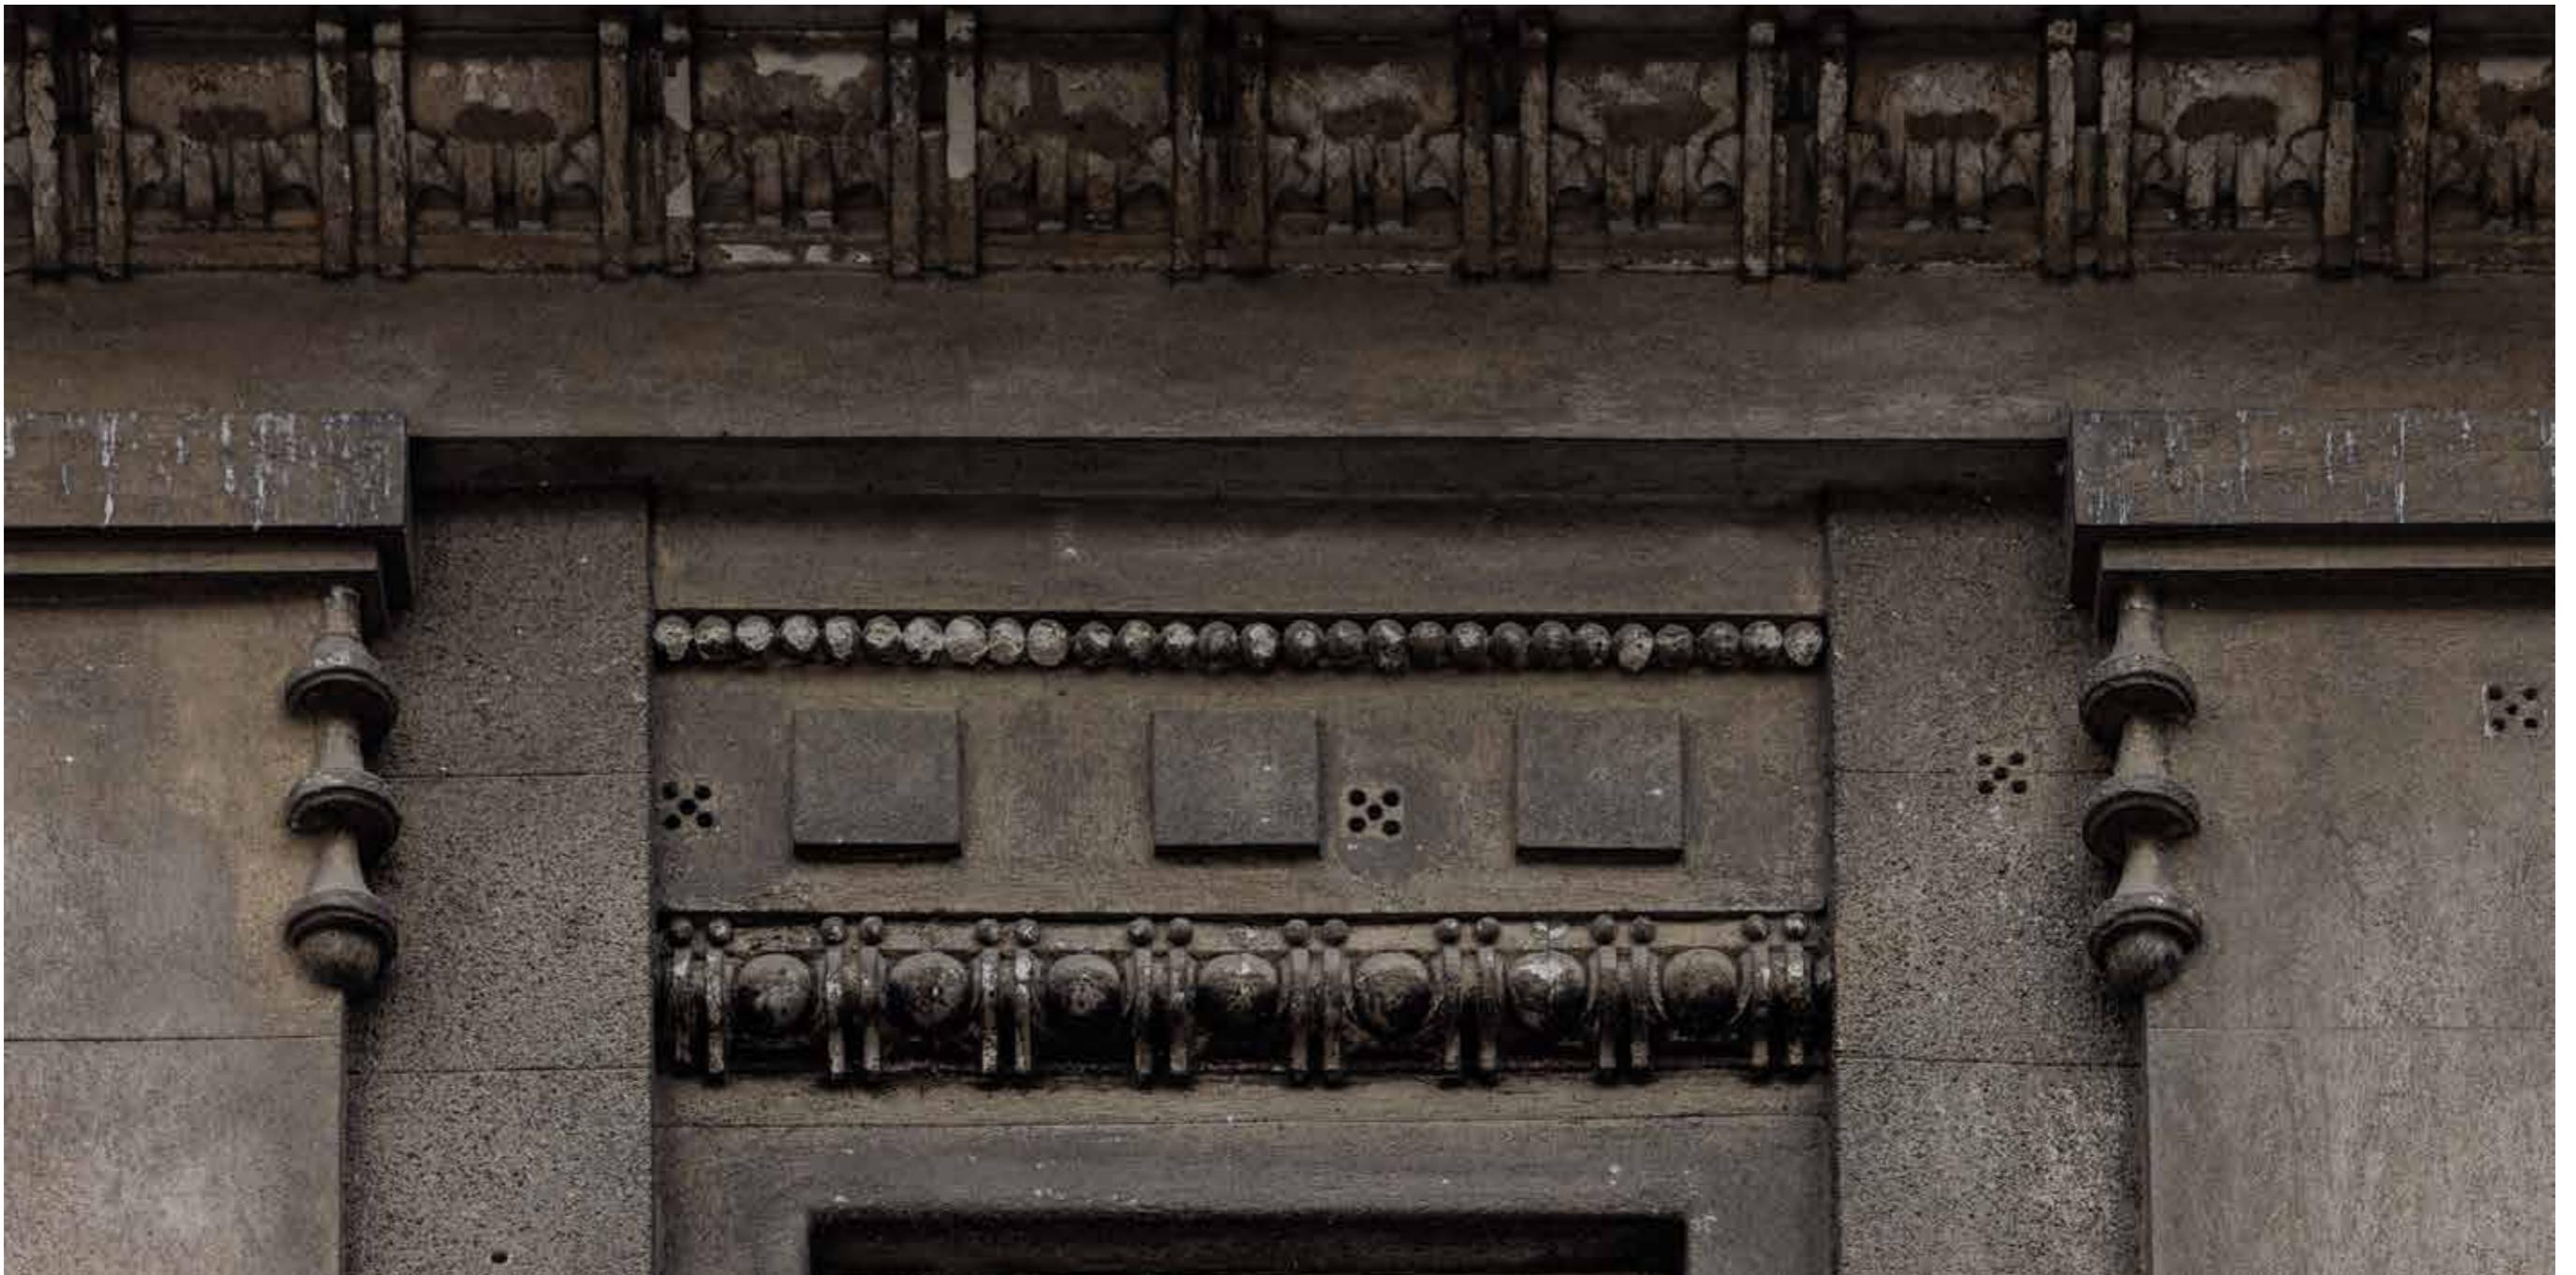
Južno pročelje, detalj secesijske arhitektonske plastike i dekoracije

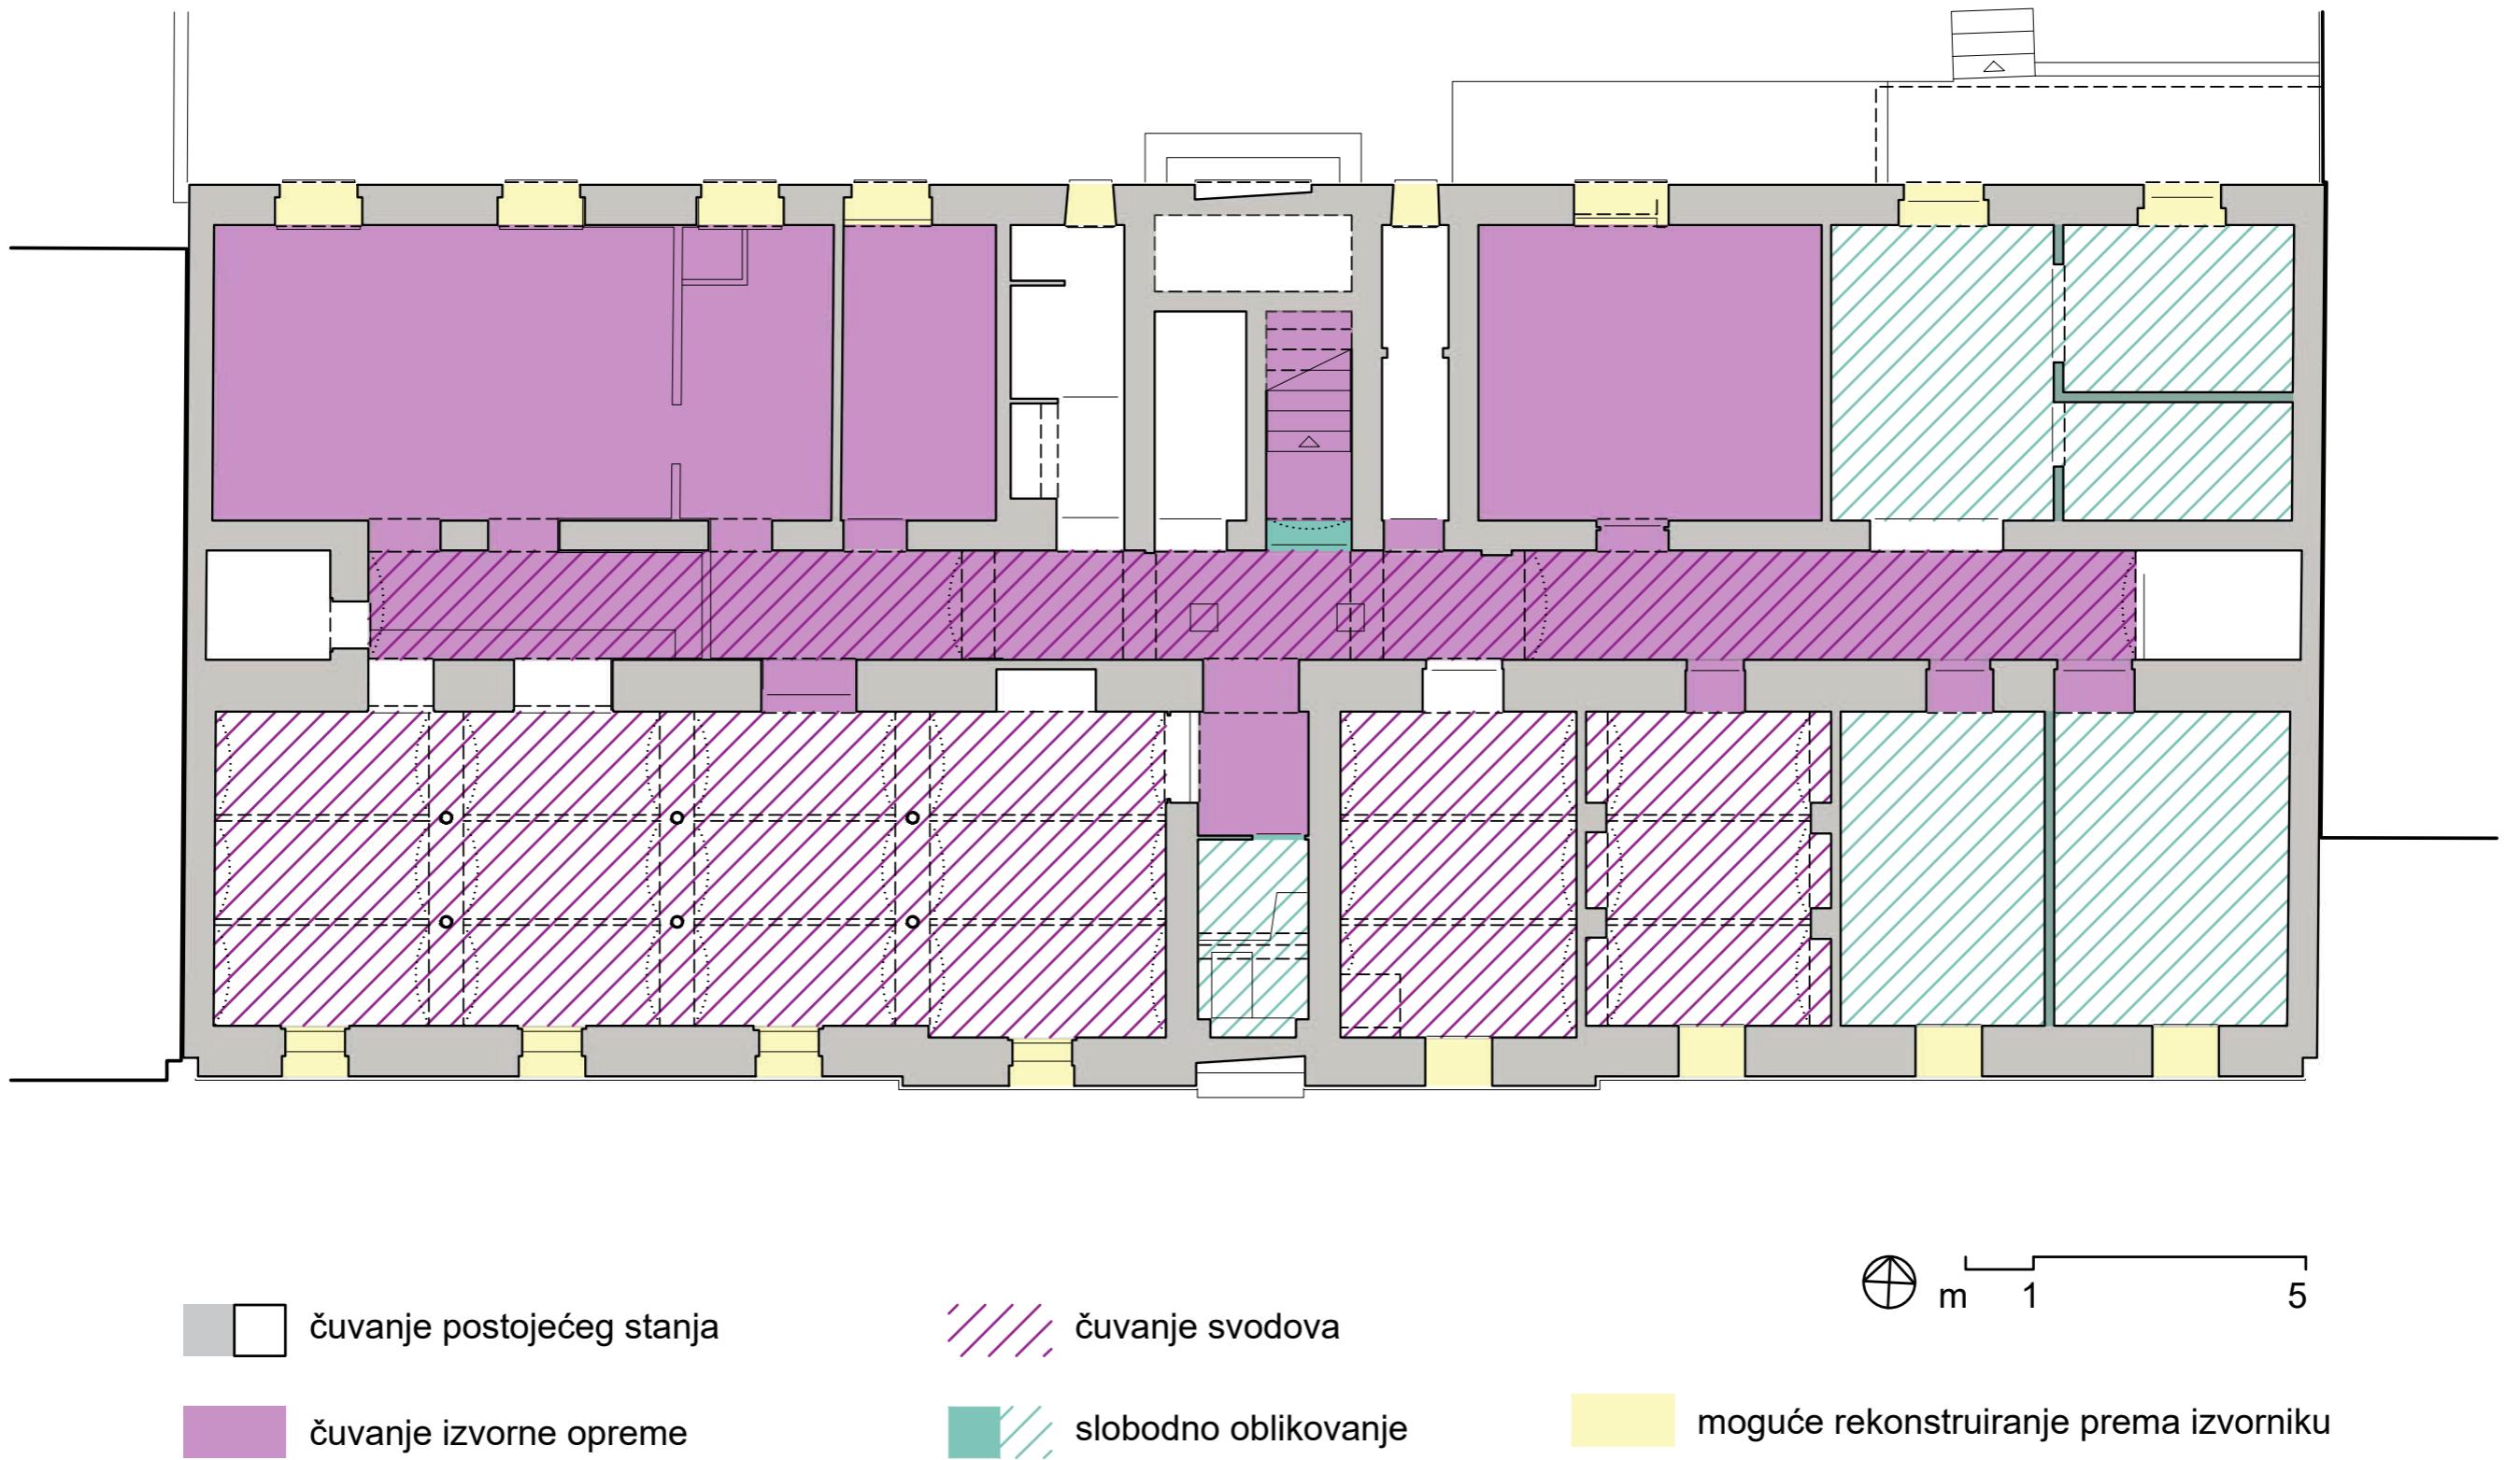
Tlocrt podruma s označenim smjernicama za obnovu

Predlaže se da se u podrumu zadrže tzv. pruski svodovi i njihovi čelični nosači u prostorijama uz ulicu te svod u centralnom hodniku, dok je u podrumskim prostorijama orijentiranim na dvorište moguće slobodno oblikovanje. Teraco oblogu poda u podrumu u središnjem hodniku, kuhinji i prostoriji istočno od stubišta potrebno je sačuvati i restaurirati.

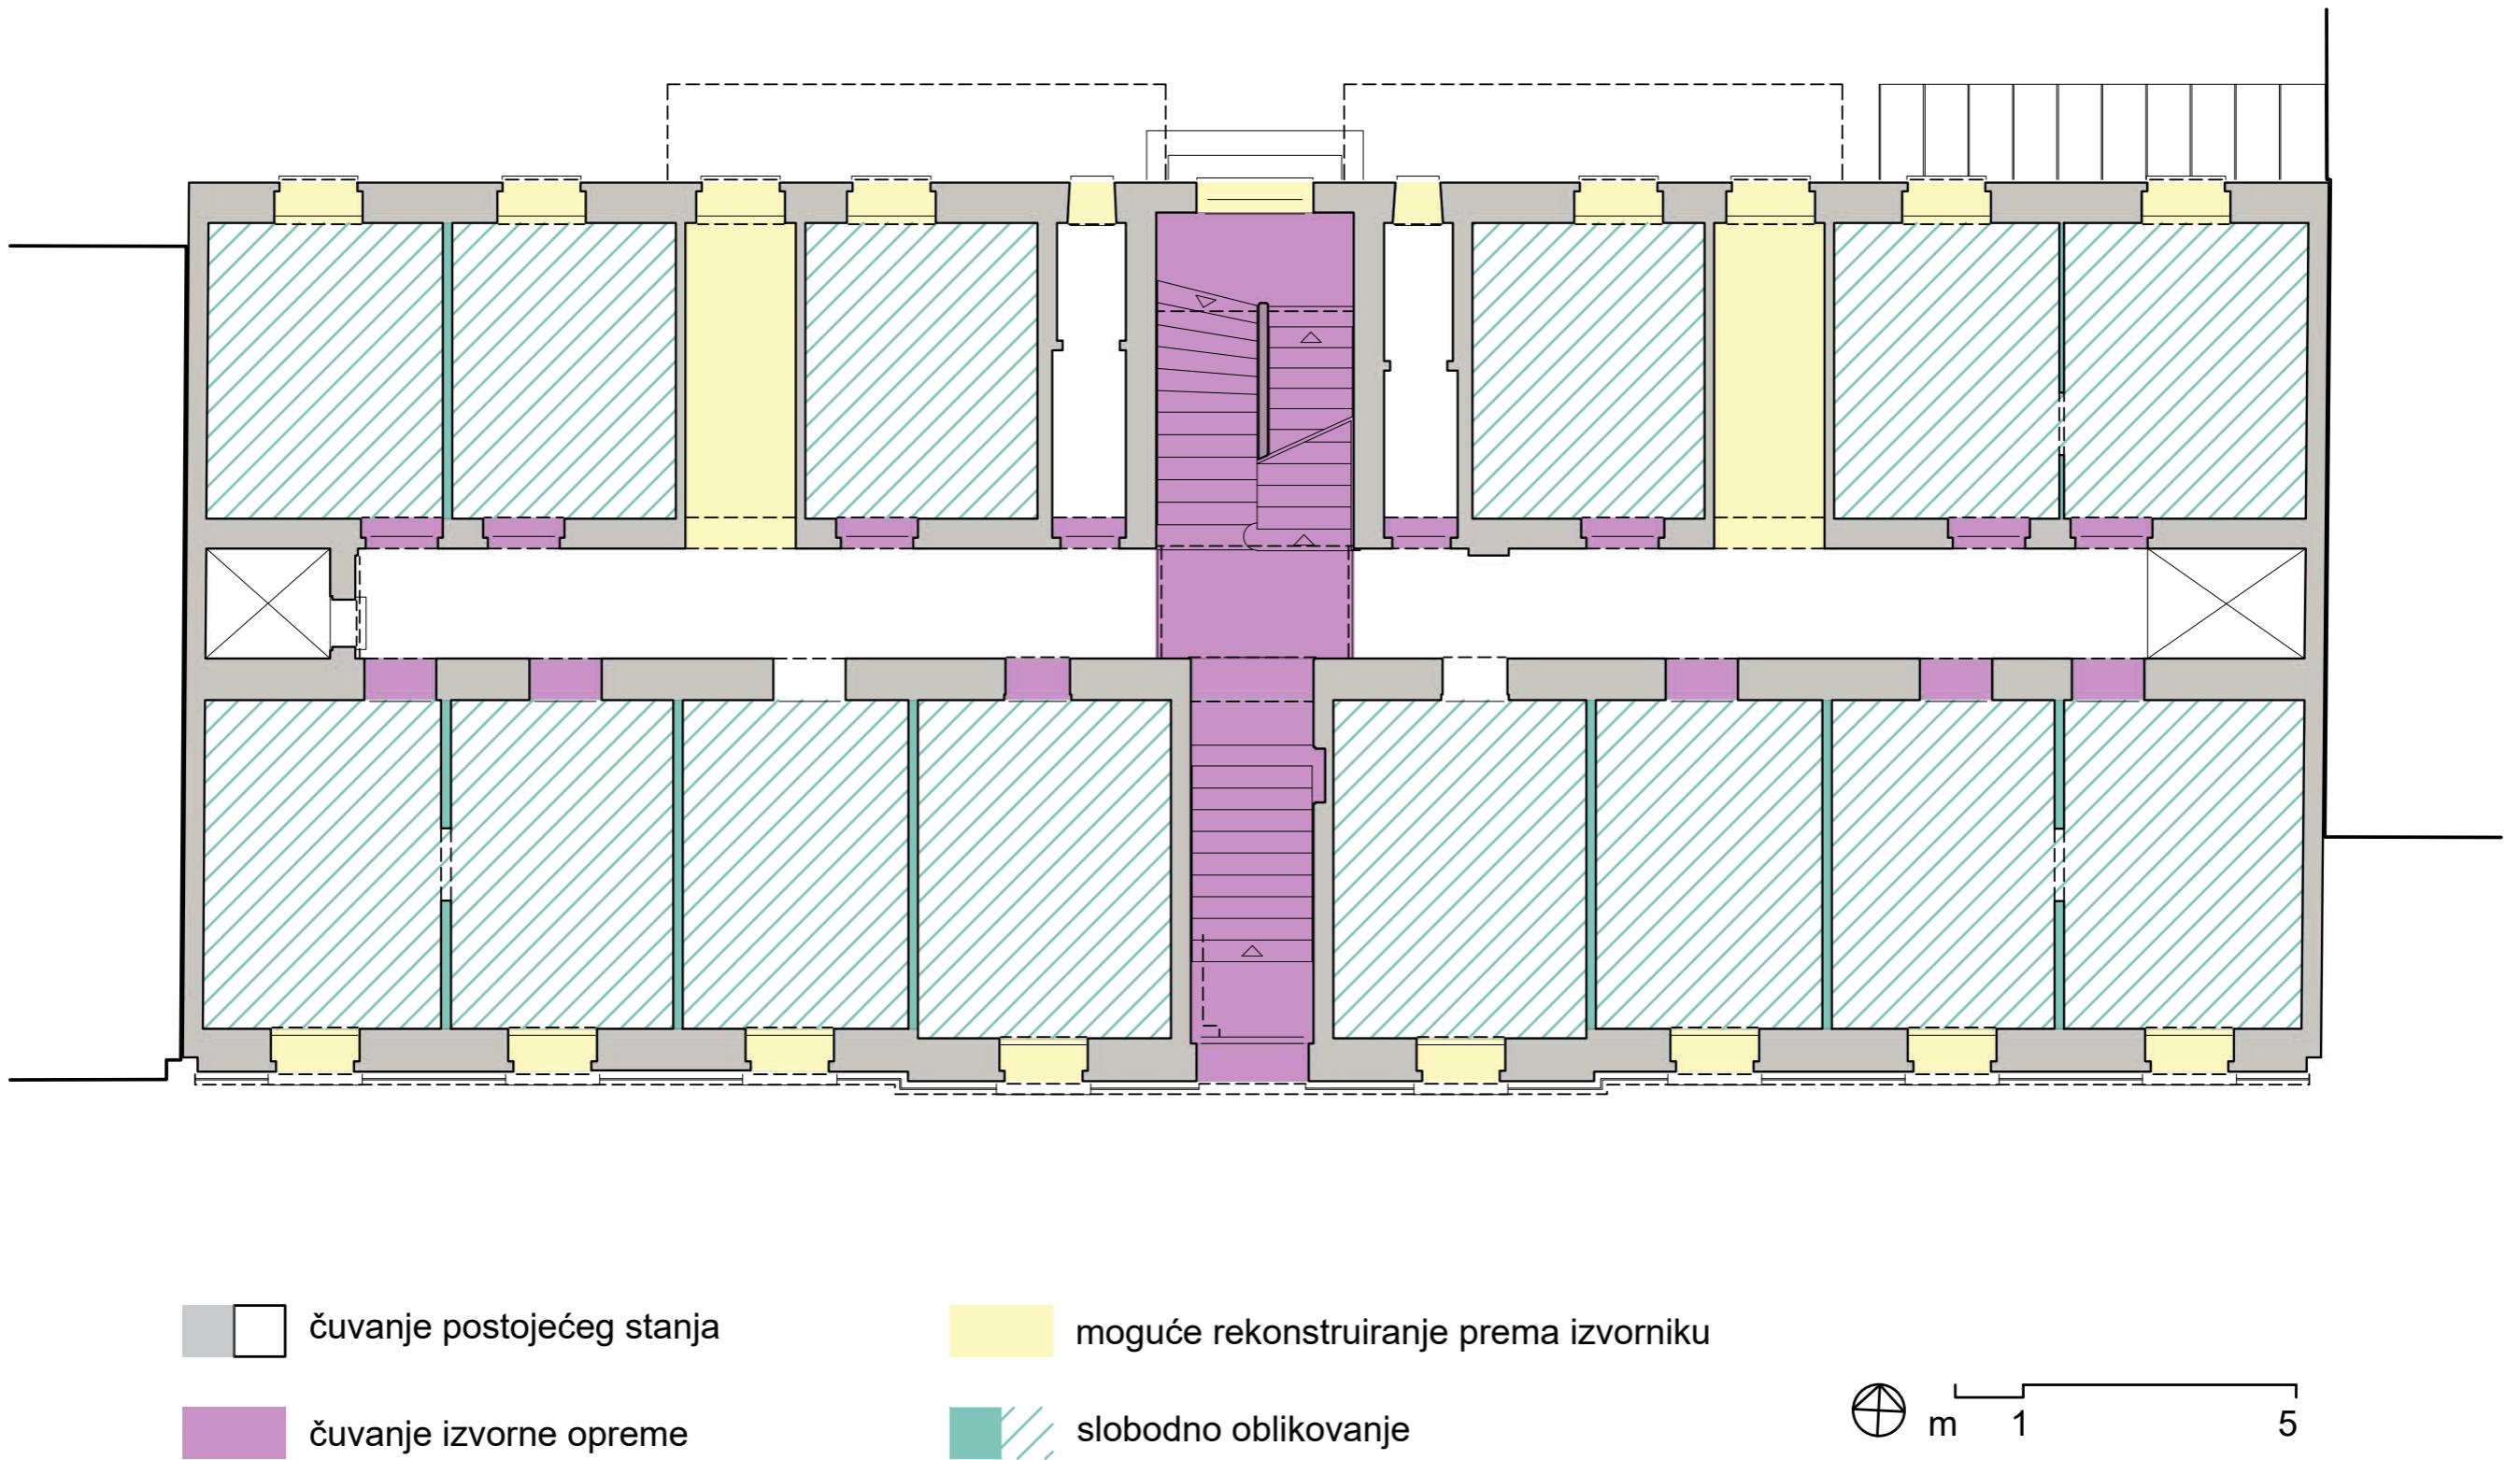
Tlocrt prizemlja s označenim smjernicama za obnovu

U visokom prizemlju i na katovima važno je sačuvati, osim centralnog hodnika u smjeru istok – zapad, i poprečne hodnike koji su vodili do balkona na dvorišnom pročelju na sjeveru. Te hodnike treba oslobođiti od recentne opreme i pregrada, odnosno vrata prema središnjem hodniku. Isto se odnosi i na hodnike u prizemlju, bez obzira na to što se tu u izvedbi odustalo od balkona. Ako funkcija to pokaže potrebnim, moguće je i na toj etaži izvesti balkone prema izvornom projektu.

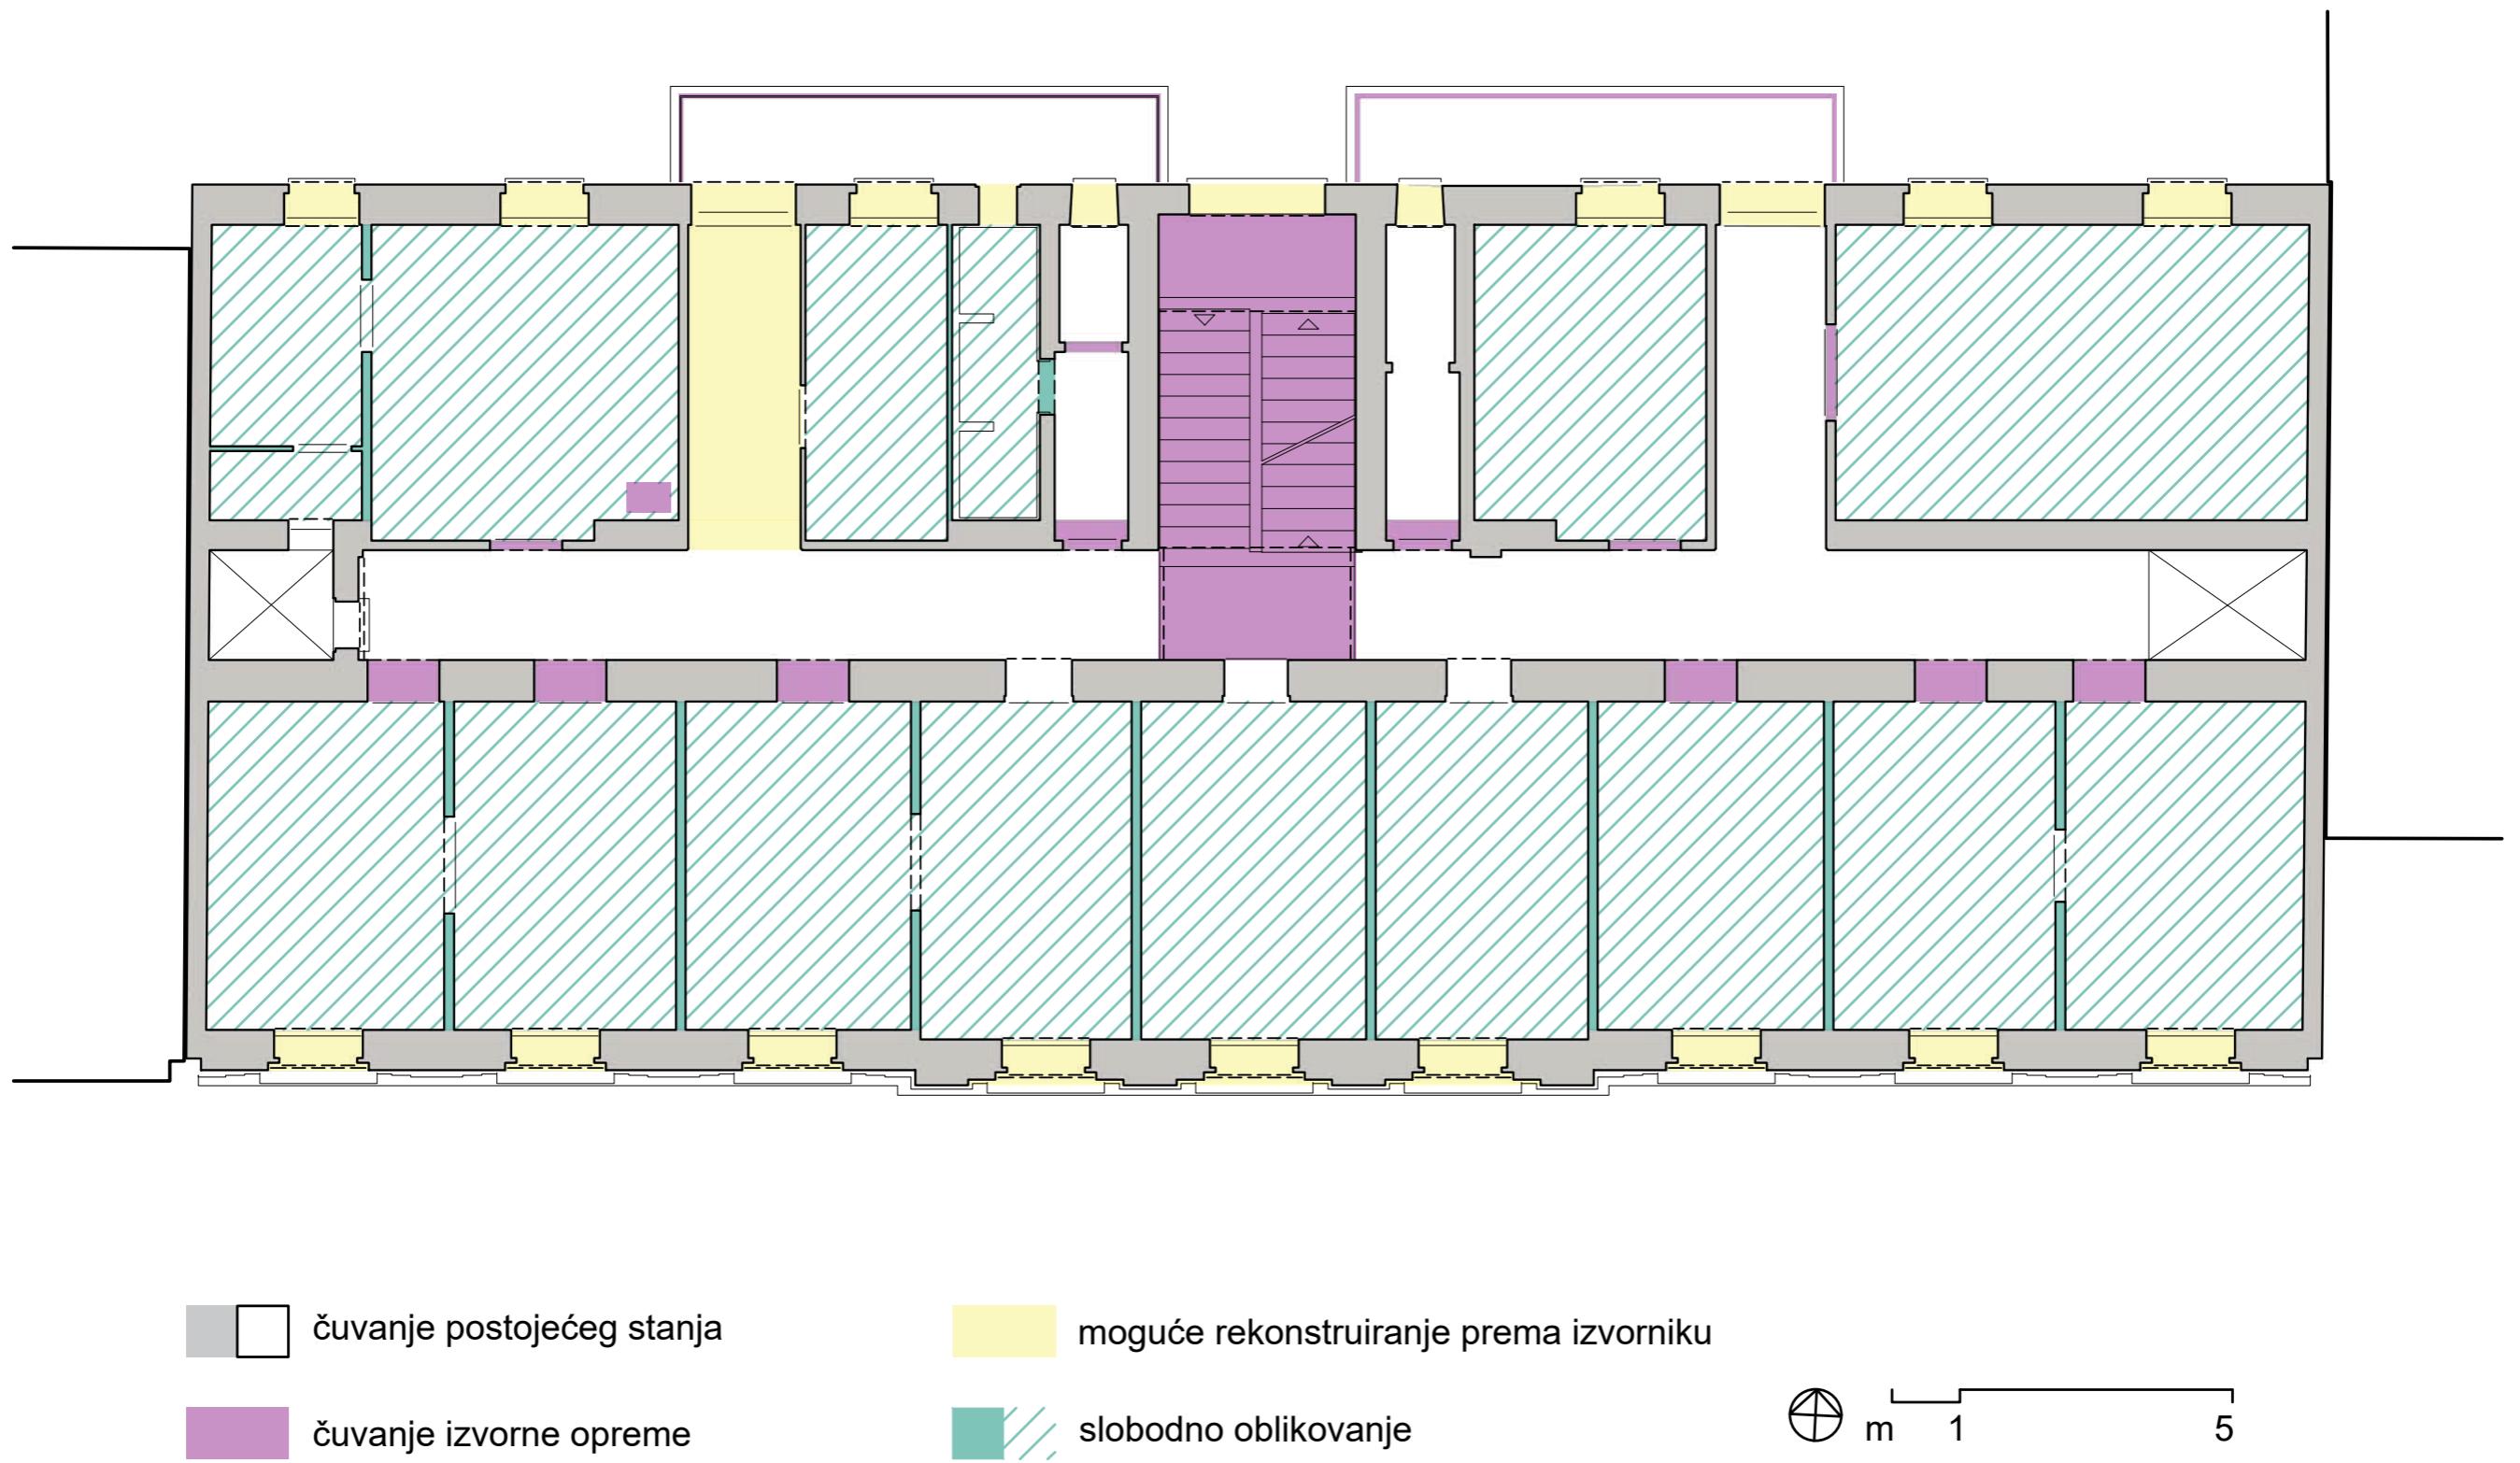
Tlocrt prvog kata s označenim smjernicama za obnovu

Kako je već spomenuto, u visokom prizemlju te na prvom i drugom katu moguće je slobodno oblikovanje prostora unutar nizova soba južno i sjeverno od hodnika, što znači da se mogu ukloniti pregradni zidovi kako bi se interpolirali sanitarni čvorovi. Pri tome se predlaže očuvanje izvorne stolarije između soba i hodnika (pojedina vrata mogu biti

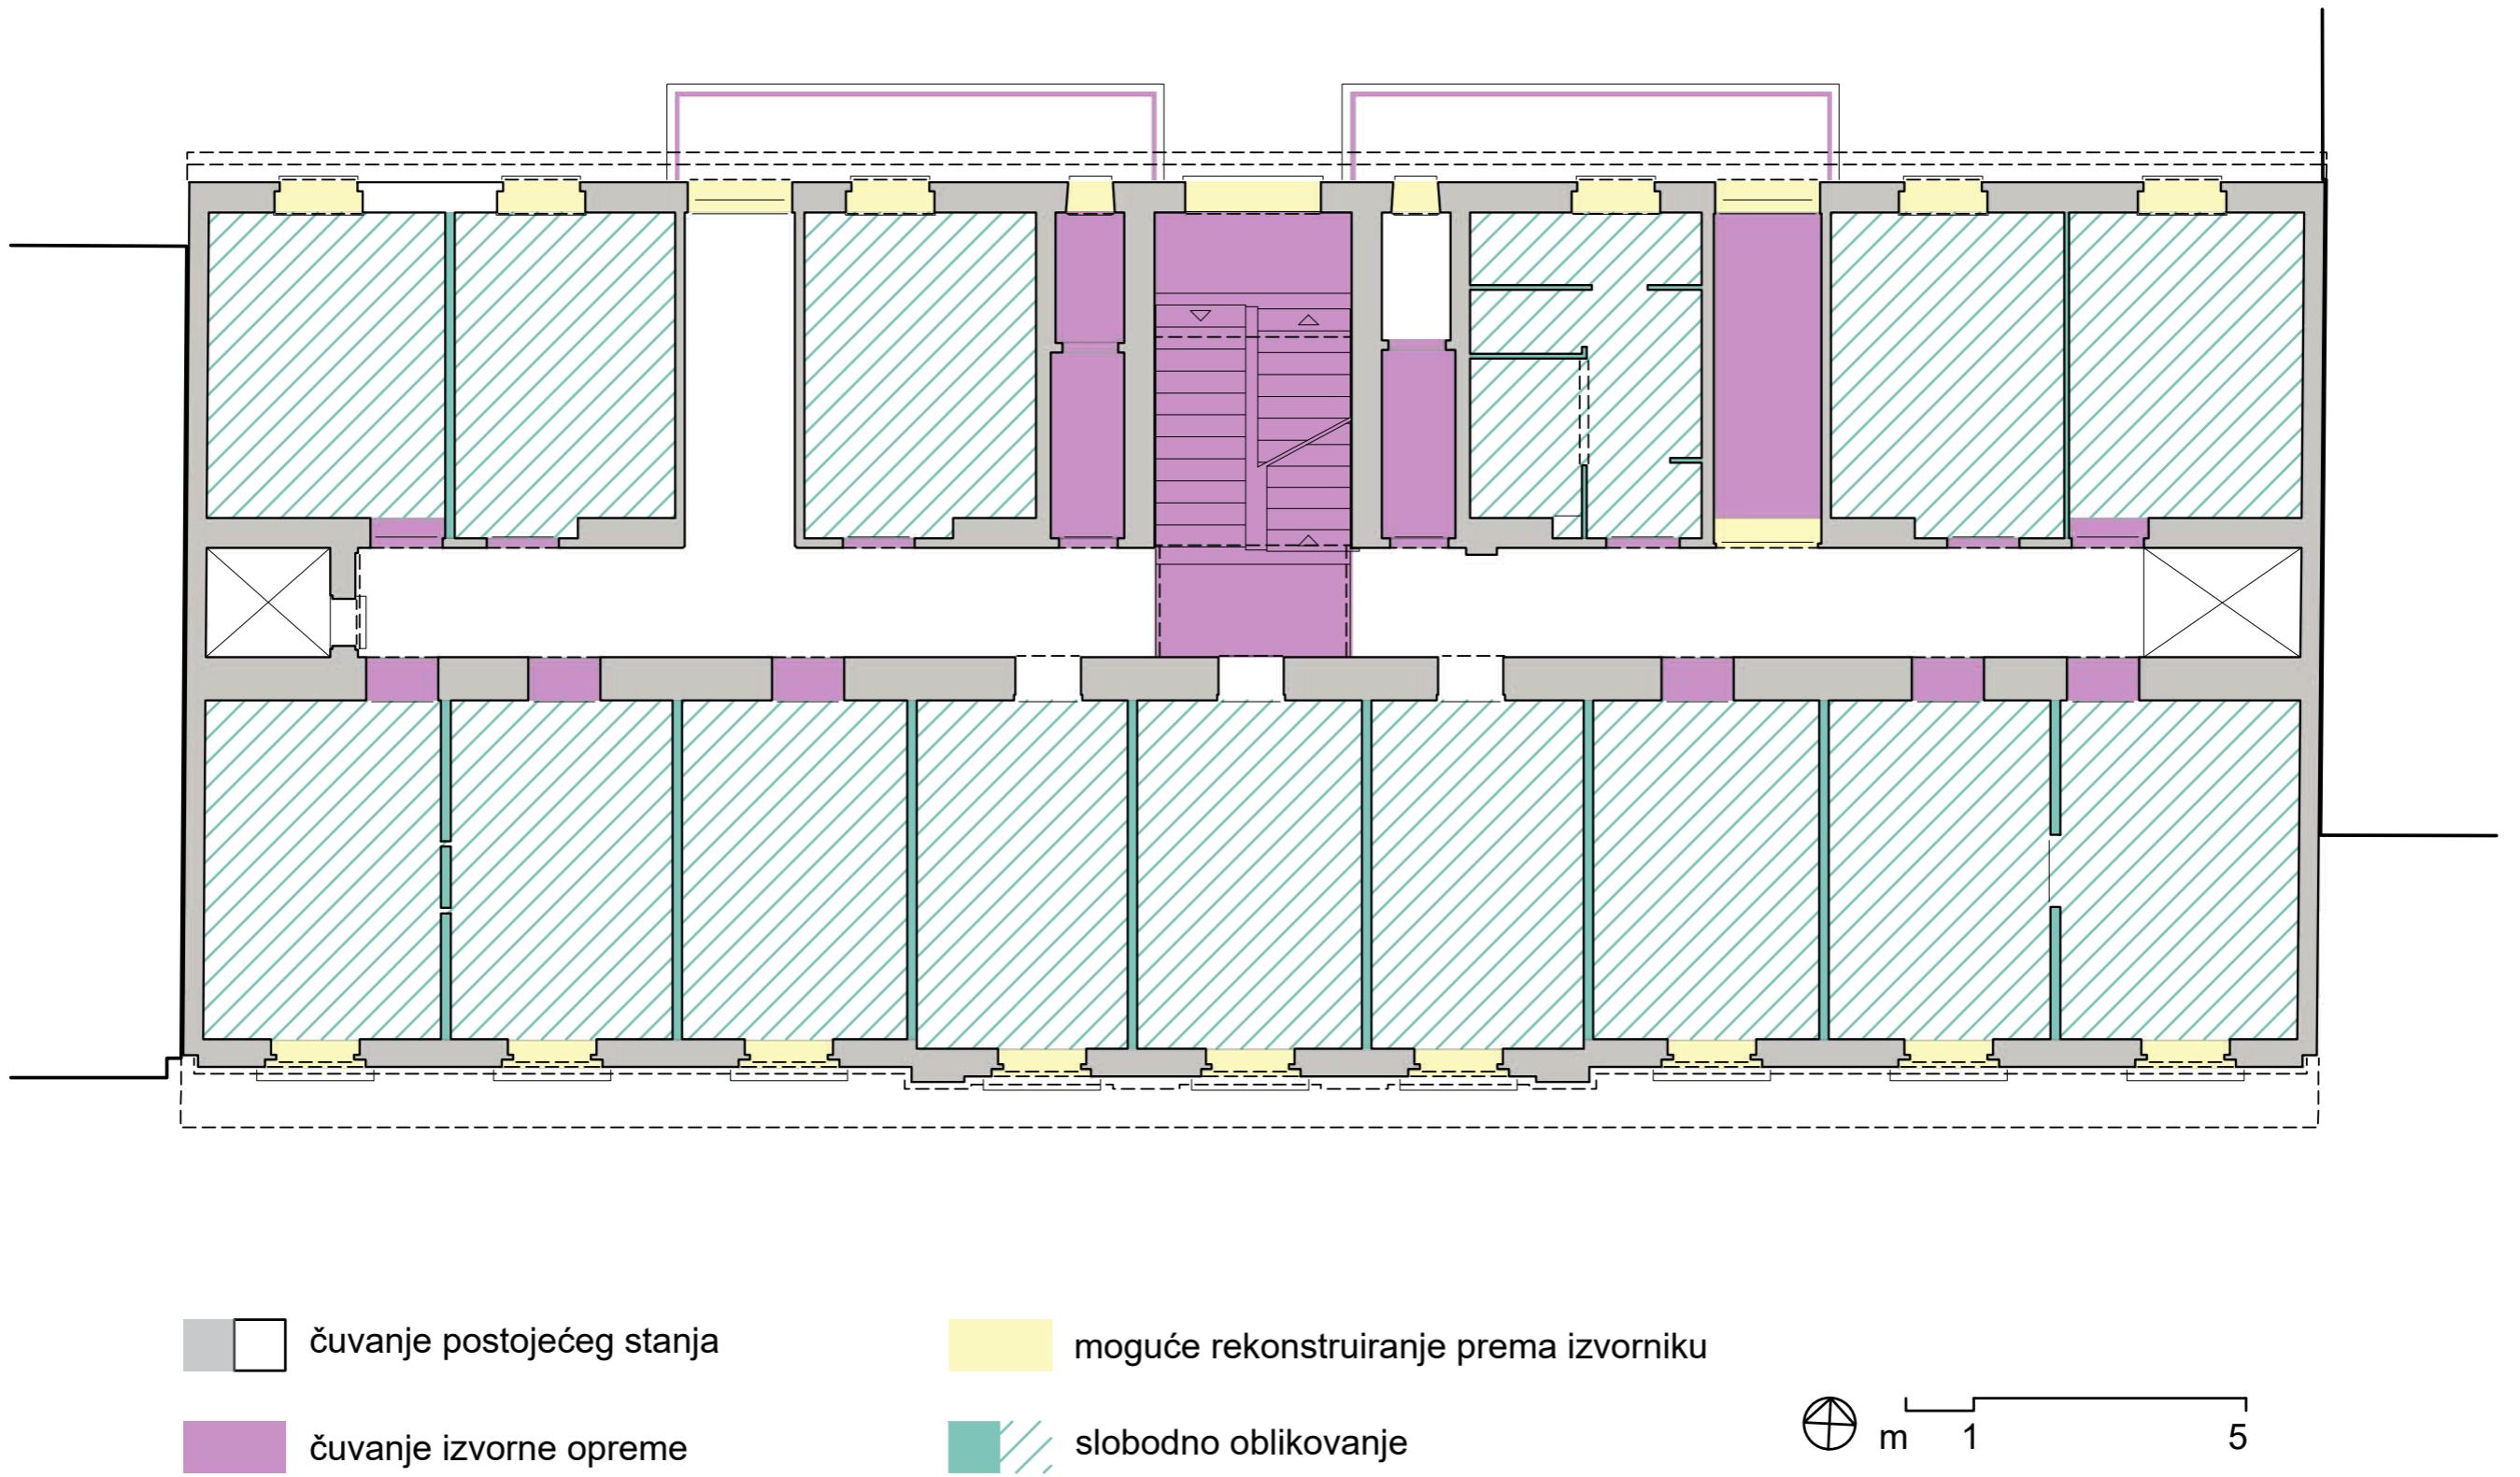
Tlocrt drugog kata s označenim smjernicama za obnovu
