DOM ZA STARIJE OSOBE MEDVEŠČAK

Martićeva ulica 7, Zagreb

Povijest gradnje, valorizacija i prijedlog
konzervatorskih smjernica

Konzervatorski elaborat

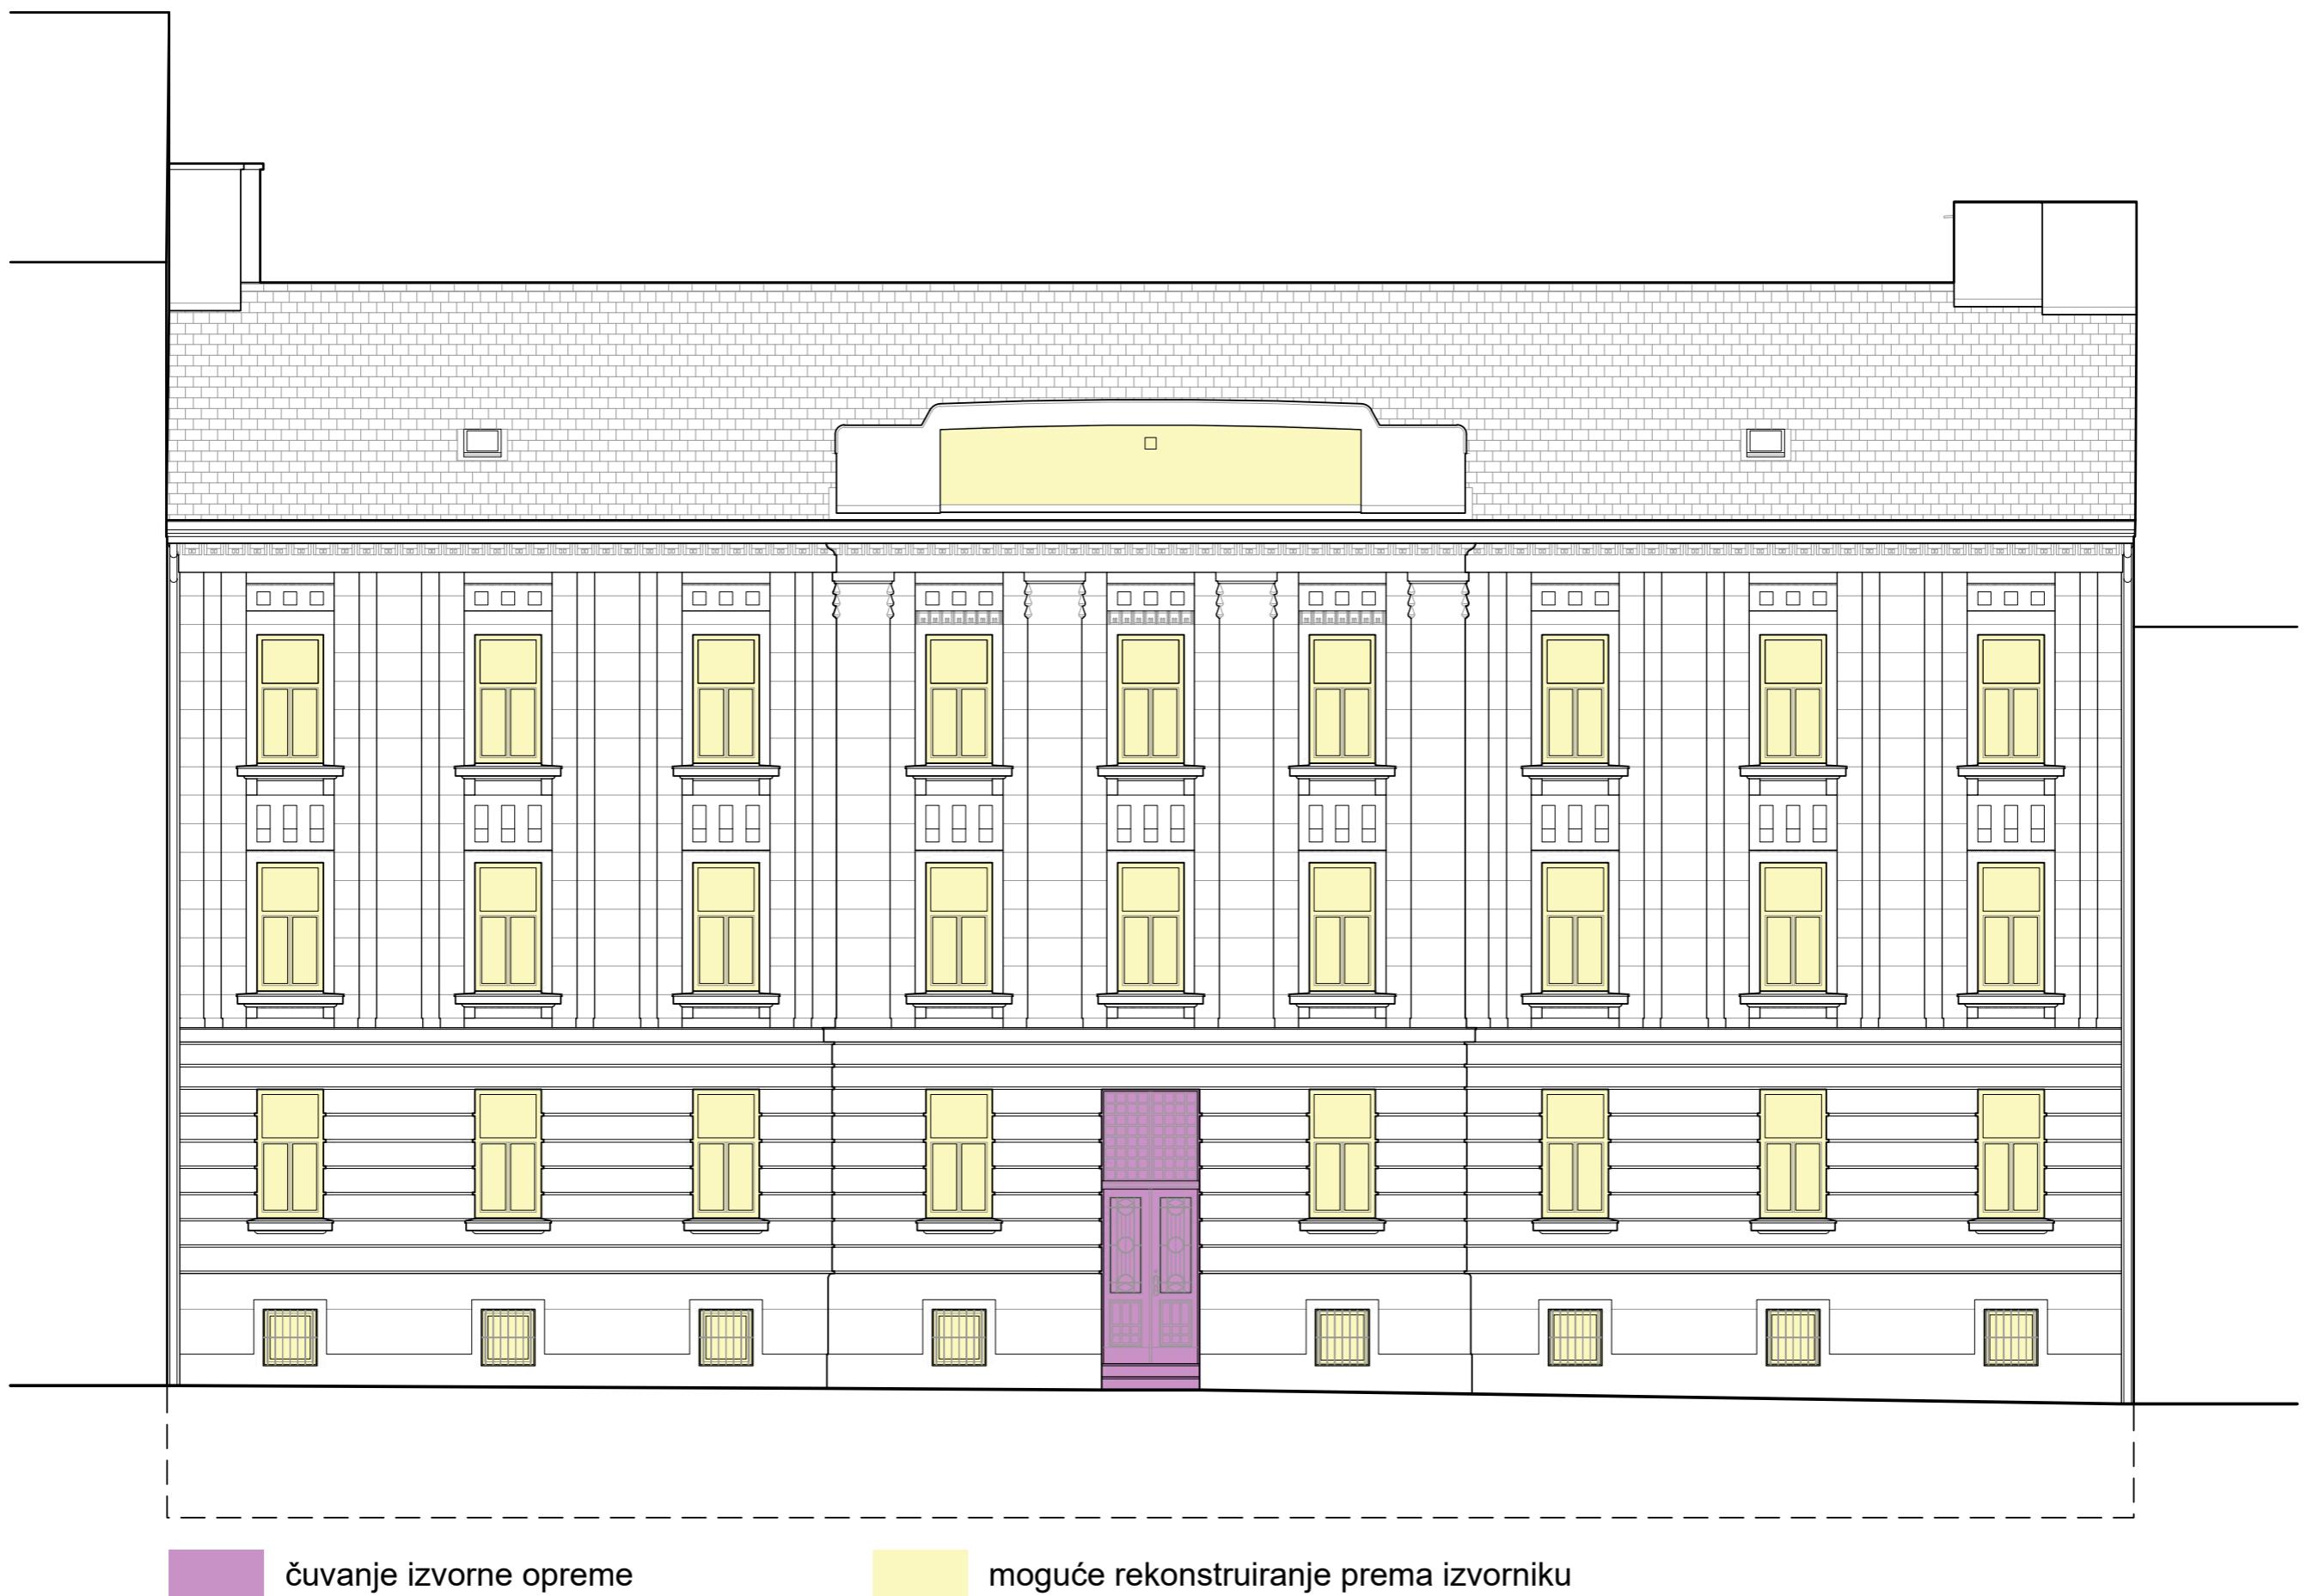
Nacrt južnog pročelja s označenim smjernicama za obnovu

Na reprezentativnom južnom pročelju treba sačuvati izvorni raspored i oblik otvora te dekoraciju i atiku, kako se ne bi narušio izgled ulice. Boju naličja pročelja treba odrediti na temelju restauratorskog sondiranja, koje je nužno provesti tako da se obuhvati ploha zida te elementi arhitektoniske raščlambe i okvira otvora. Predlaže se također vraćanje izvornog natpisa na atici: MIROVNI DOM, vidljivog na stariim fotografijama.
