DOM ZA STARIJE OSOBE MEDVEŠČAK

Martićeva ulica 7, Zagreb

Povijest gradnje, valorizacija i prijedlog
konzervatorskih smjernica

Konzervatorski elaborat

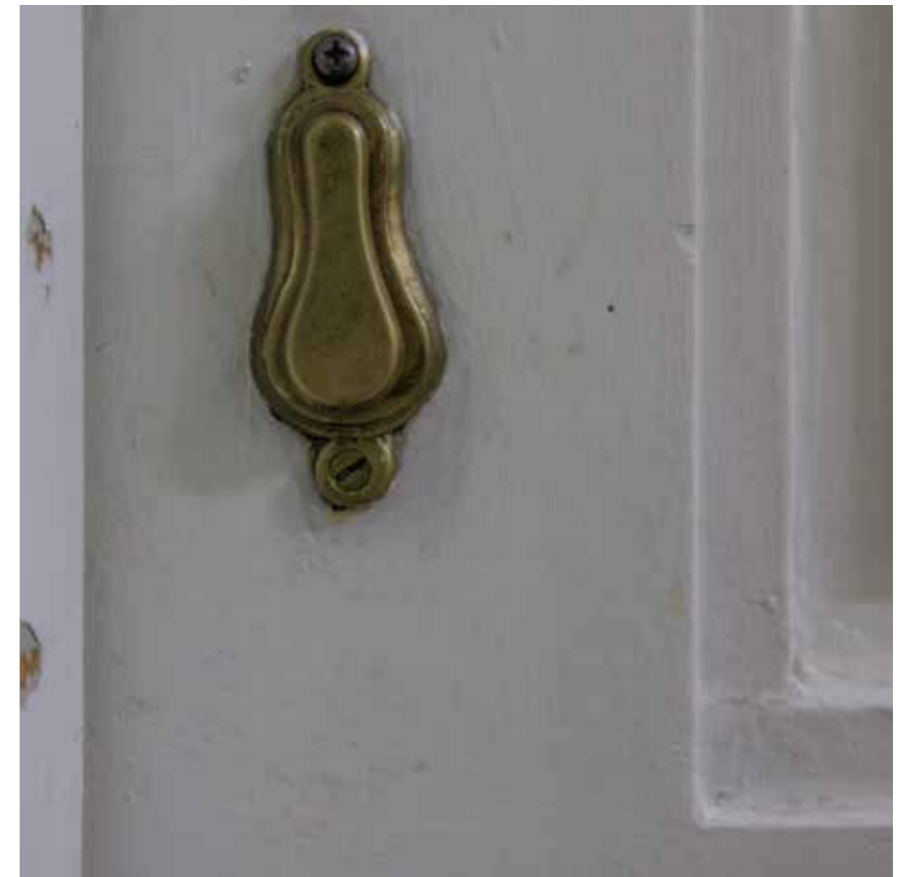
U svim etažama velikim je dijelom zadržana izvorna stolarija. Vrlo su efektni dovratnici u hodnicima, osobito oni pročelnih prostorija, vrlo velike širine zbog debljine nosivog zida. Kao i vratnice, raščlanjeni su układama. Dio vratnica potječe iz obnove šezdesetih godina 20. stoljeća. Iz prvotne faze gradnje ostale su i drvene vratnice glavnog ulaza zgradu. Ulaz je jednostavan, s drvenim dvokrilnim vratnicama i fiksnim elementom nadsvjetla na vrhu. Vratnice su rastvorene staklenim plohamo zaštićenima elegantnim elementima od kovanog željeza, a polje nadsvjetla strukturirano je kao kvadratna mreža stakalaca odijeljenih drvenim letvicama. Dvorišni ulaz je replika izvornog ulaza, a čine ga asimetrične dvokrilne drvene vratnice (šire za ulaz i uže kao proširenje) sa staklenim plohamo te fikсни element nadsvjetla u gornjem dijelu. Svi stakleni dijelovi zaštićeni su kovanim metalnim dijelovima.

Izvorna stolarija – vratnice u hodnicima

Kako je već spomenuto, u visokom prizemlju te na prvom i drugom katu moguće je slobodno oblikovanje prostora unutar nizova soba južno i sjeverno od hodnika, što znači da se mogu ukloniti pregradni zidovi kako bi se interpolirali sanitarni čvorovi. Pri tome se predlaže očuvanje izvorne stolarije između soba i hodnika (pojedina vrata mogu biti

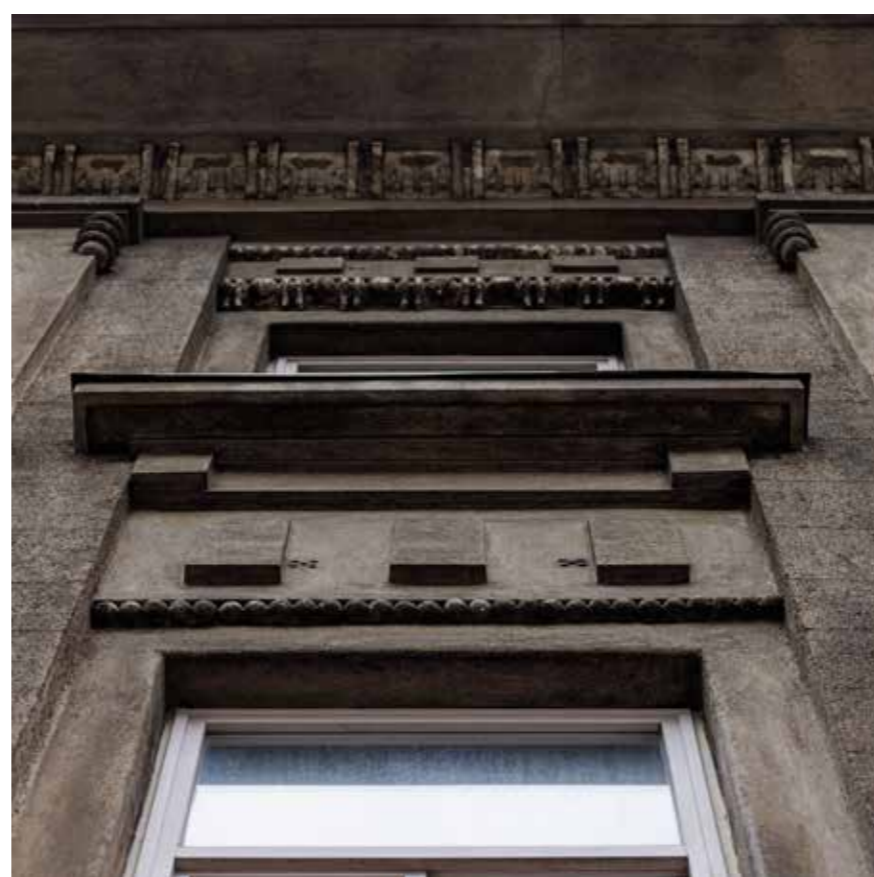
Južno pročelje, detalji arhitektonske plastike

Na reprezentativnom južnom pročelju treba sačuvati izvorni raspored i oblik otvora te dekoraciju i atiku, kako se ne bi narušio izgled ulice. Boju naliča pročelja treba odrediti na temelju restauratorskog sondiranja, koje je nužno provesti tako da se obuhvati ploha zida te elementi arhitektonske raščlambe i okvira otvora. Predlaže se također vraćanje izvornog natpisa naatici: MIROVNI DOM, vidljivog na starijim fotografijama.

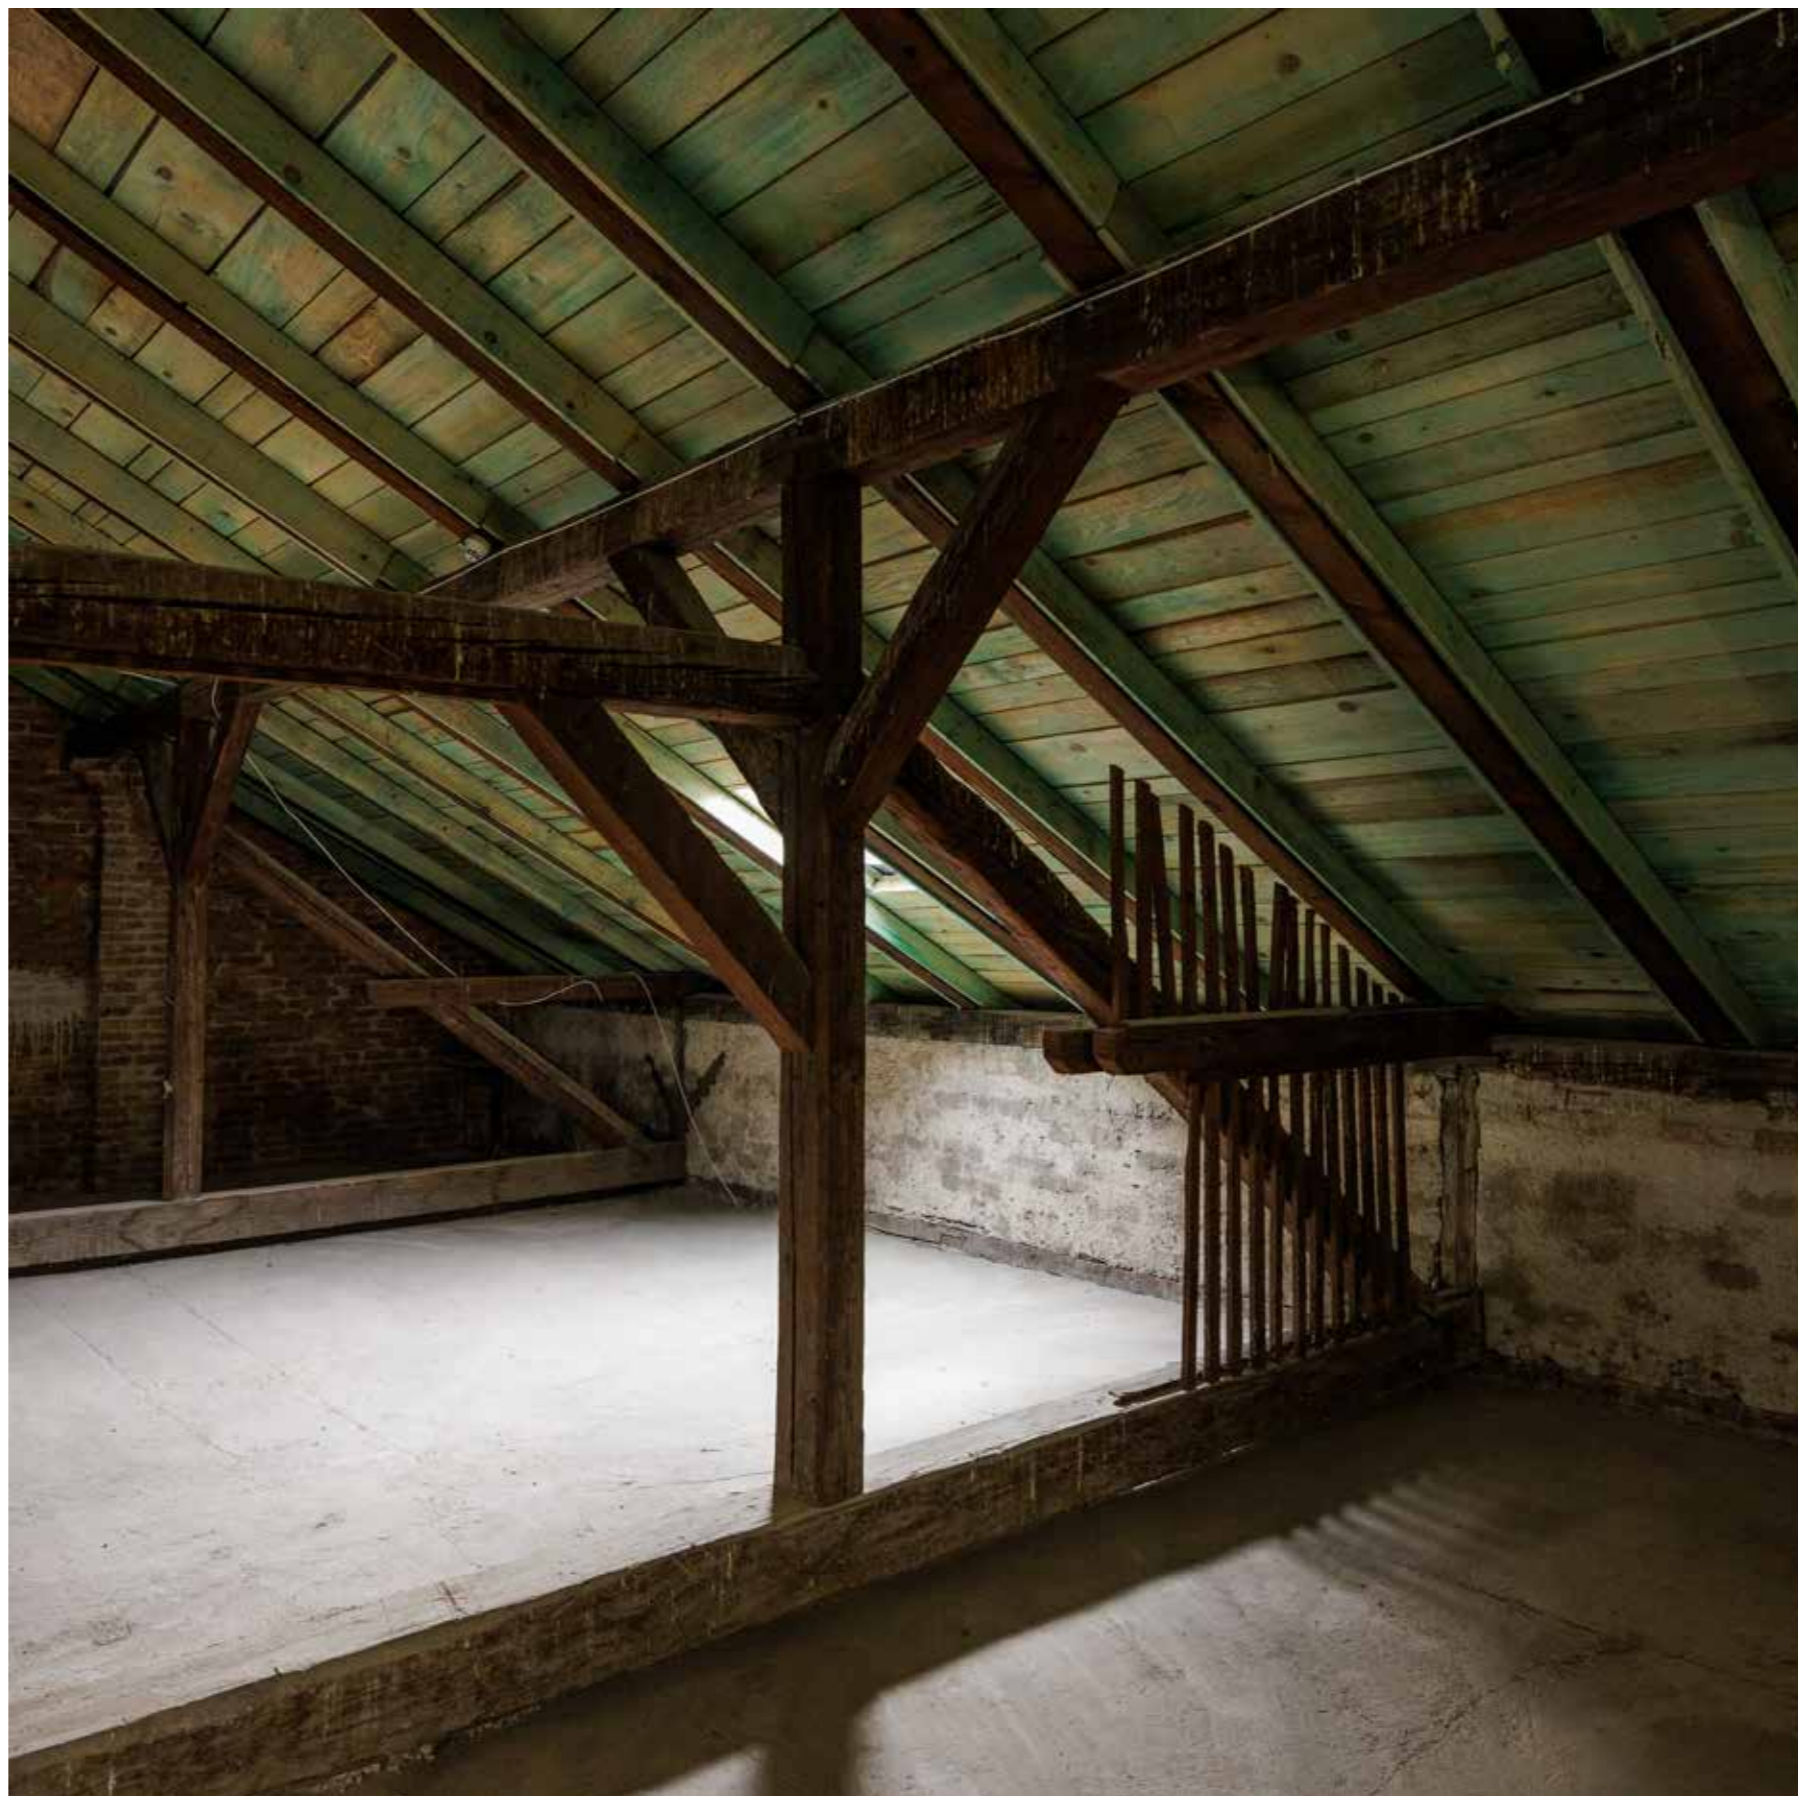
Krovište

Potkrovnna etaža ima potencijal pretvaranja u prostor za korištenje, uz uvjet čuvanja postojeće drvene konstrukcije krovišta. U slučaju adaptacije, međutim, treba pažljivo odrediti veličinu i raspored krovnih prozora jer postojeći svakako nisu adekvatni.
