DOM ZA STARIJE OSOBE MEDVEŠČAK

Martićeva ulica 7, Zagreb

Povijest gradnje, valorizacija i prijedlog
konzervatorskih smjernica

Konzervatorski elaborat

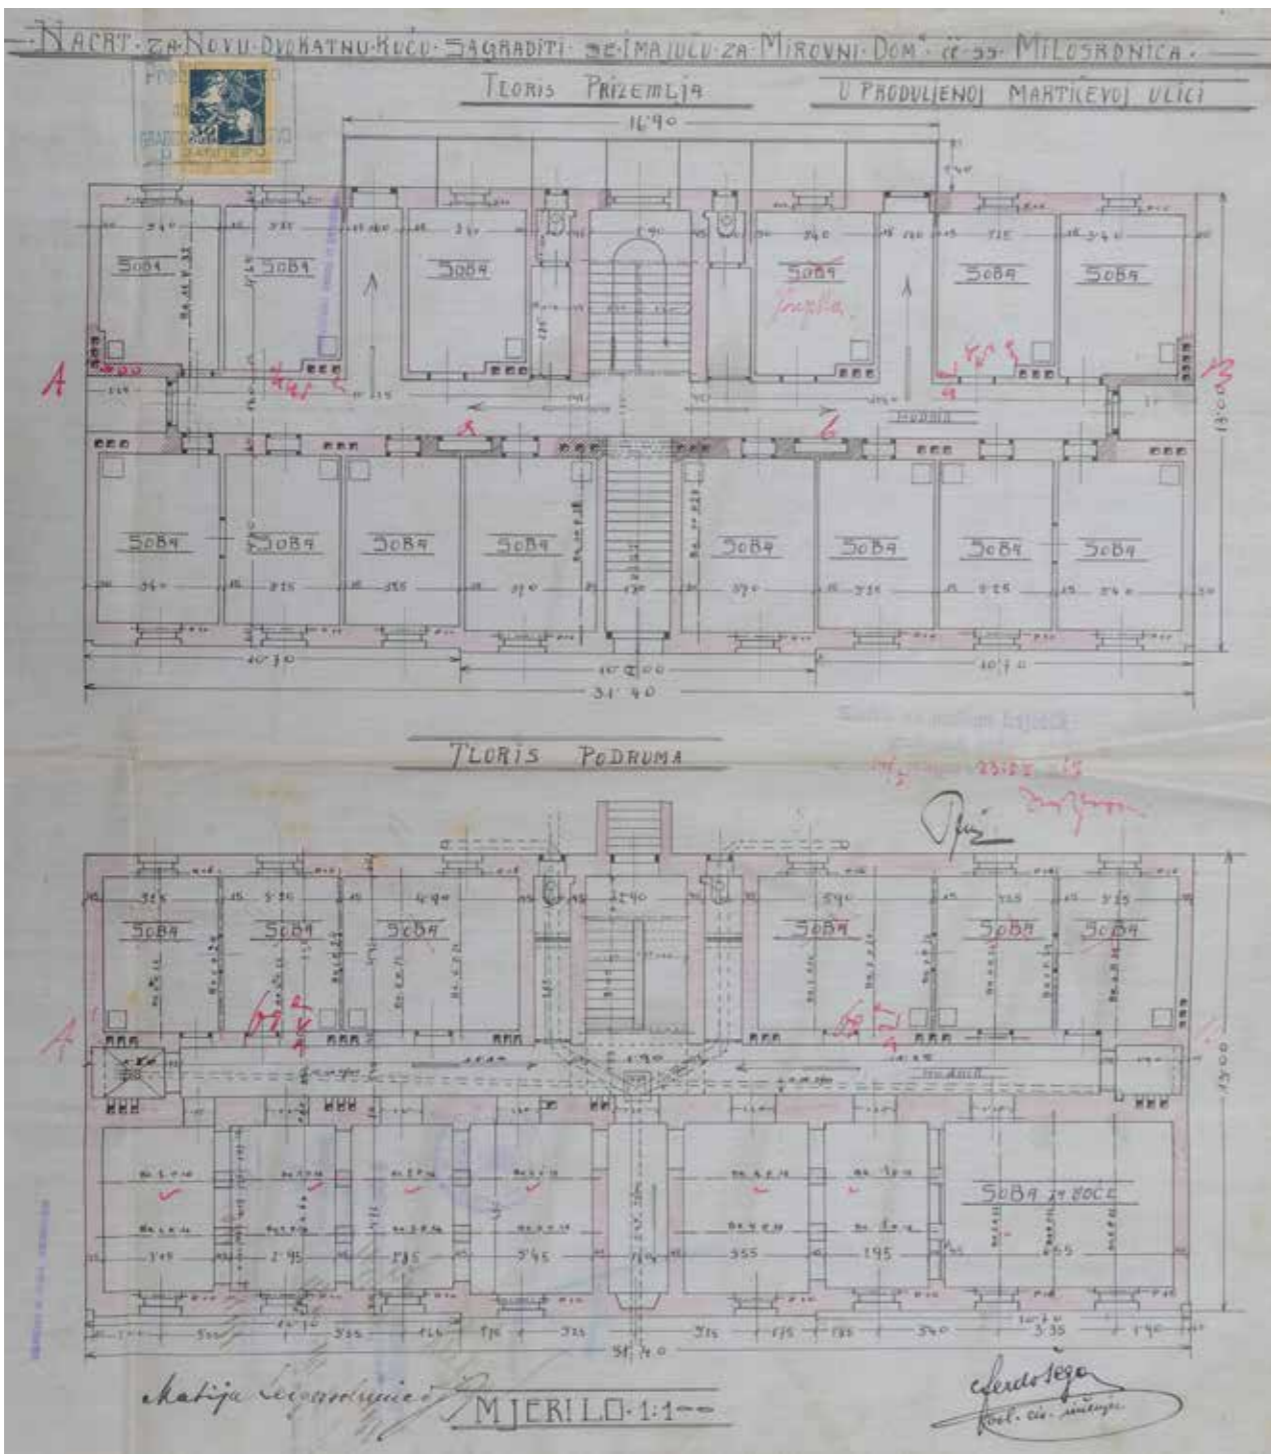
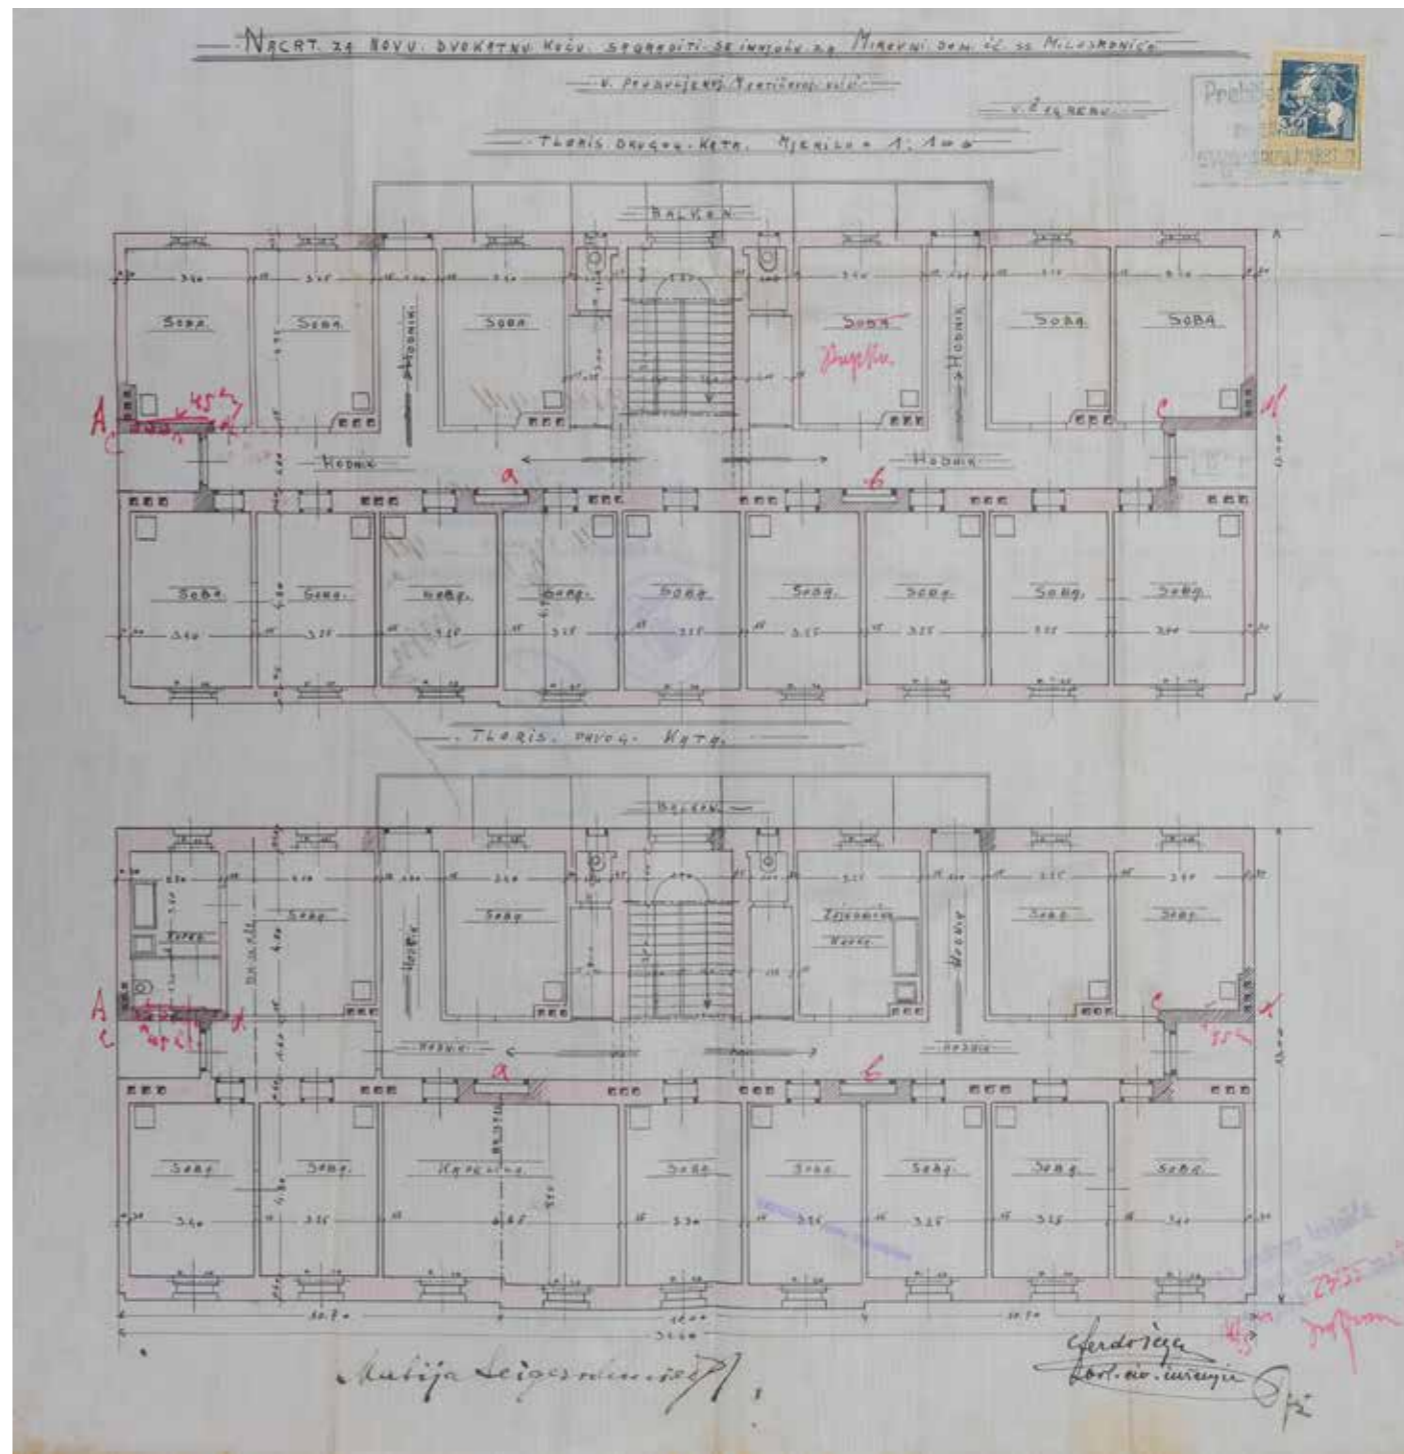
Mirovni dom sestara milosrdnica, tlocrt podruma, prizemlja i katova, projekt, ing. Ferdo Šega, 1914., Državni arhiv u Zagrebu

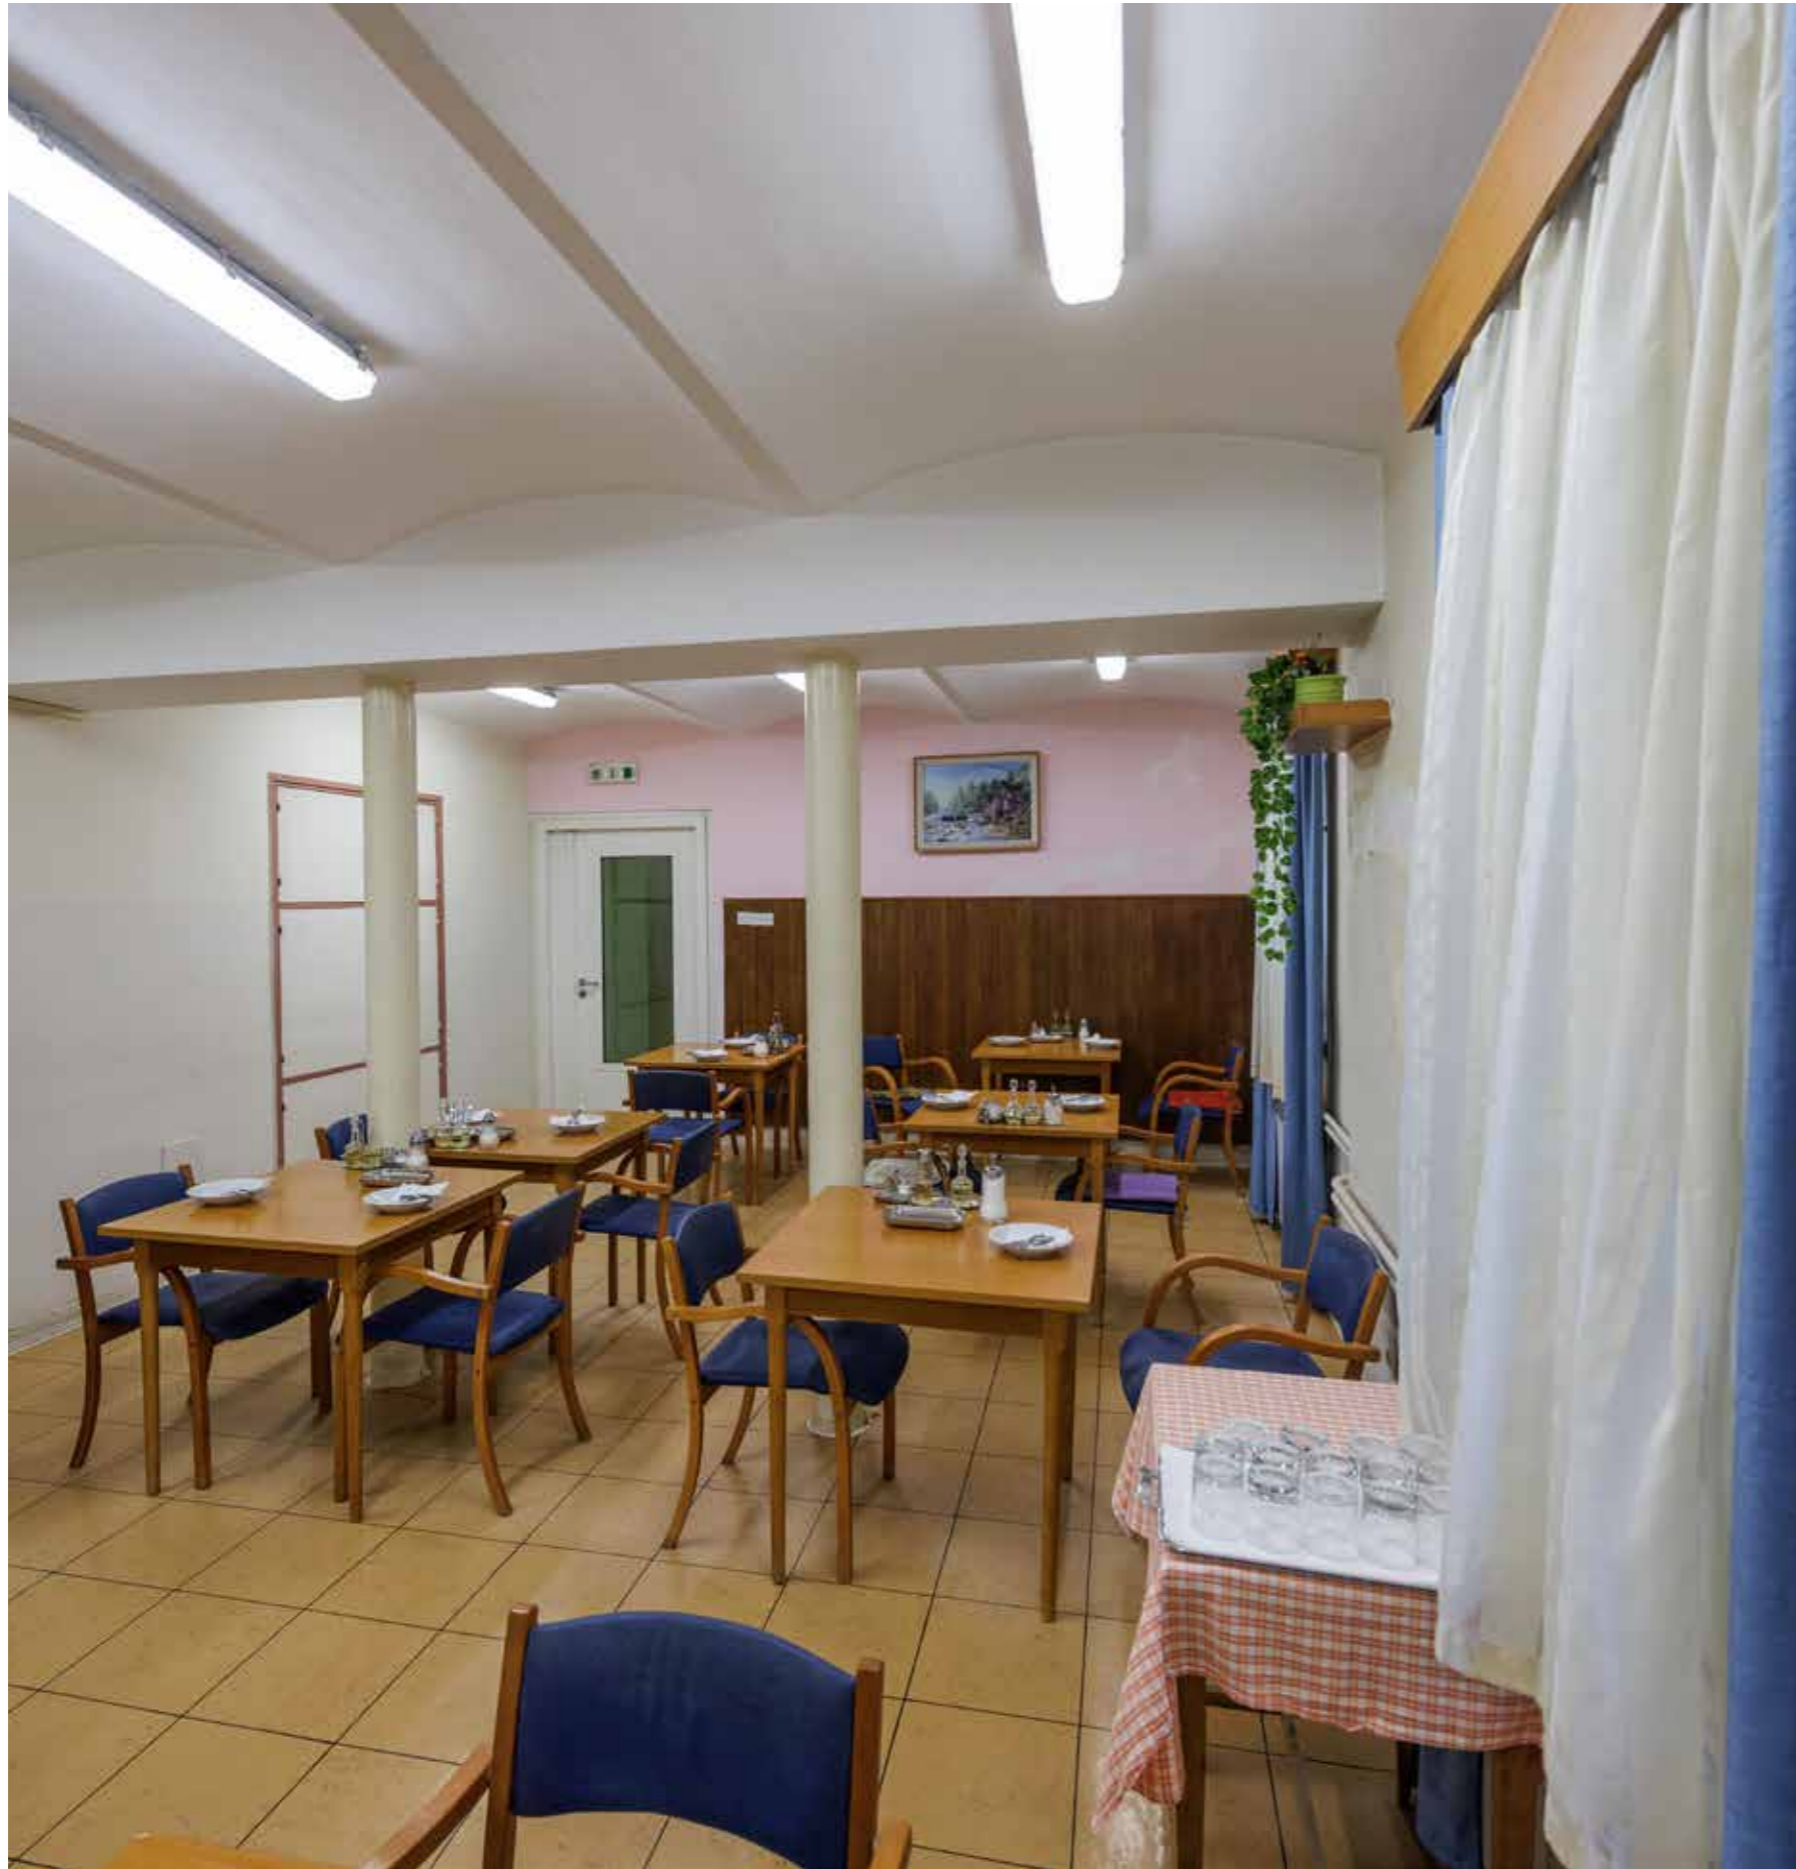
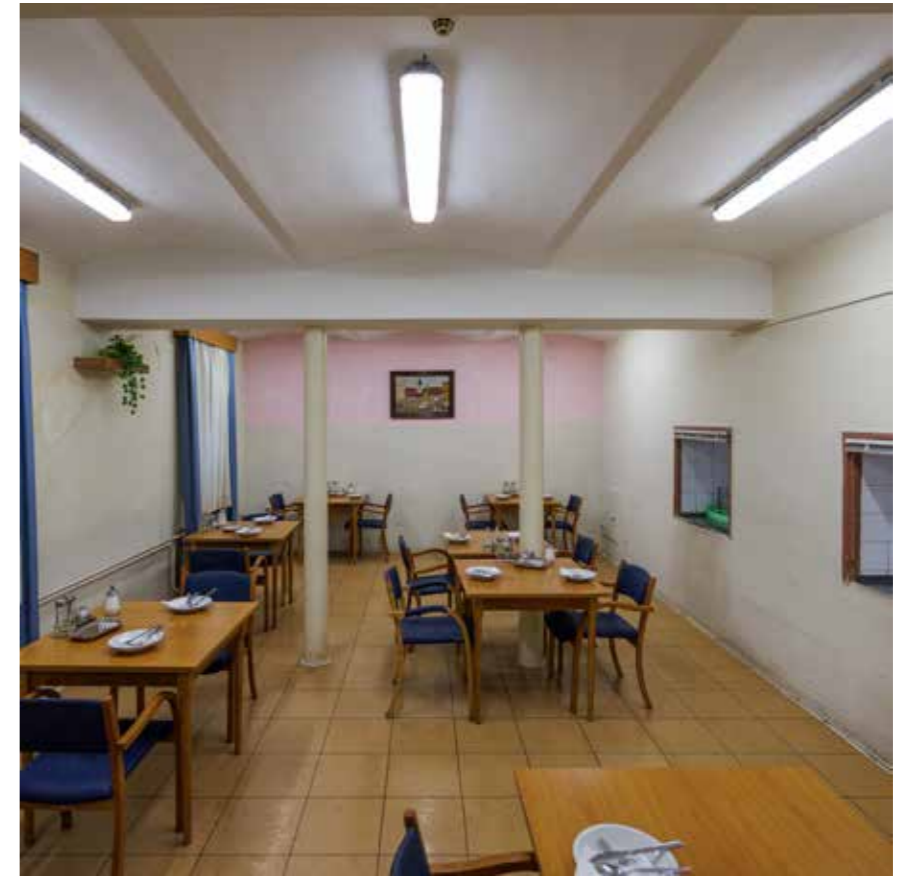
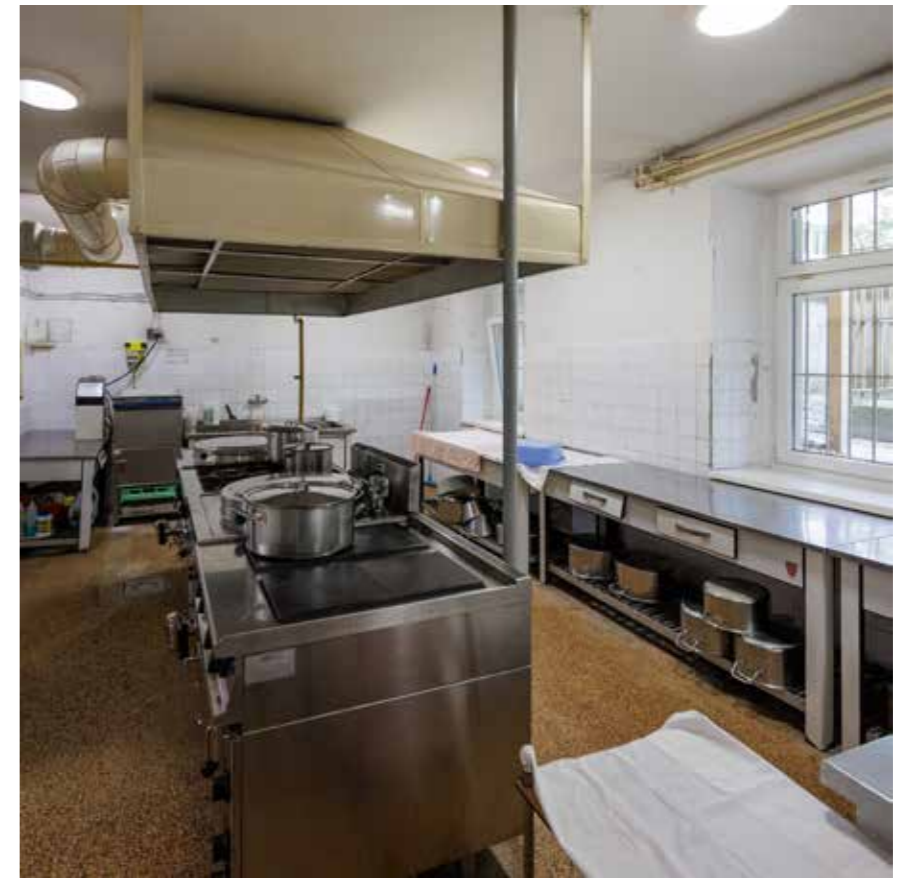
Prostorije u podrumu – blagovaonica i kuhinja

Predlaže se da se u podrumu zadrže tzv. pruski svodovi i njihovi čelični nosači u prostorijama uz ulicu te svod u centralnom hodniku, dok je u podrumskim prostorijama orijentiranim na dvorište moguće slobodno oblikovanje. Teraco oblogu poda u podrumu u središnjem hodniku, kuhinji i prostoriji istočno od stubišta potrebno je sačuvati i restaurirati.

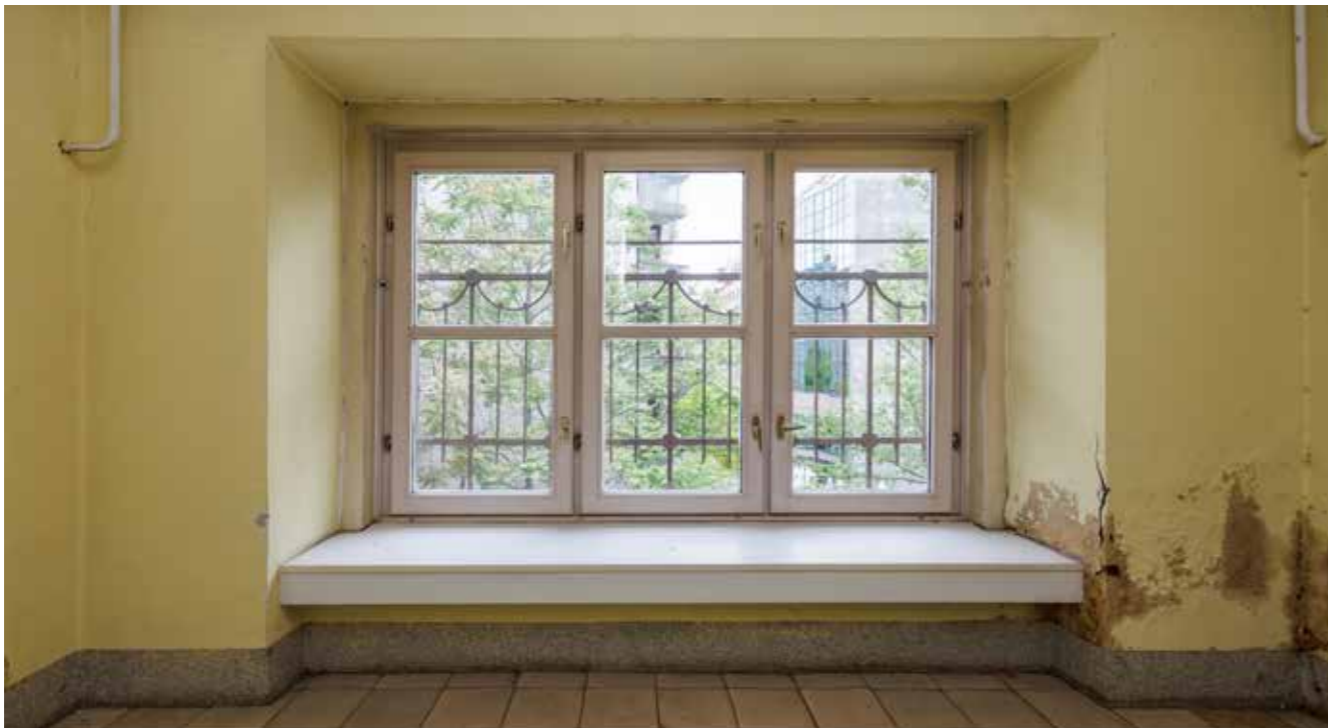
Prozori soba bili su tipizirani. Riječ je o dvostrukim dvokrilnim prozorima koji u gornjem dijelu imaju nadsvjetlo, dok u razini klupčice imaju elegantnu metalnu ogradicu. Unutarnja krila prozora na svim su etažama originalna, s izvornim metalnim dijelovima, dok su vanjski dijelovi prozora mijenjani. Uz zadržavanje originalnog oblika stavljeno je izo-staklo. Na pojedinim su prozorima metalne ograde

uništene pa su zamijenjene neadekvatnim drvenim letvicama. Prozori dvokrakog stubišta su jednostruki višekrilni s elegantnim drvenim letvicama. Očuvani su u prvotnom obliku, međutim, metalna oprema je neadekvatno promijenjena u nekoj od adaptacija. Prozori podrumске etaže na dvorišnoj strani zapadno od dvorišnog ulaza su jednokrilni s nadsvjetlom, zaštićeni metalnom rešetkom, dok je prozor istočno od dvorišnog ulaza dvokrilni s nadsvjetlom. Prozori podrumске etaže na južnom pročelju su jednokrilni s metalnim rešetkama.

Izvorna stolarija – prozori

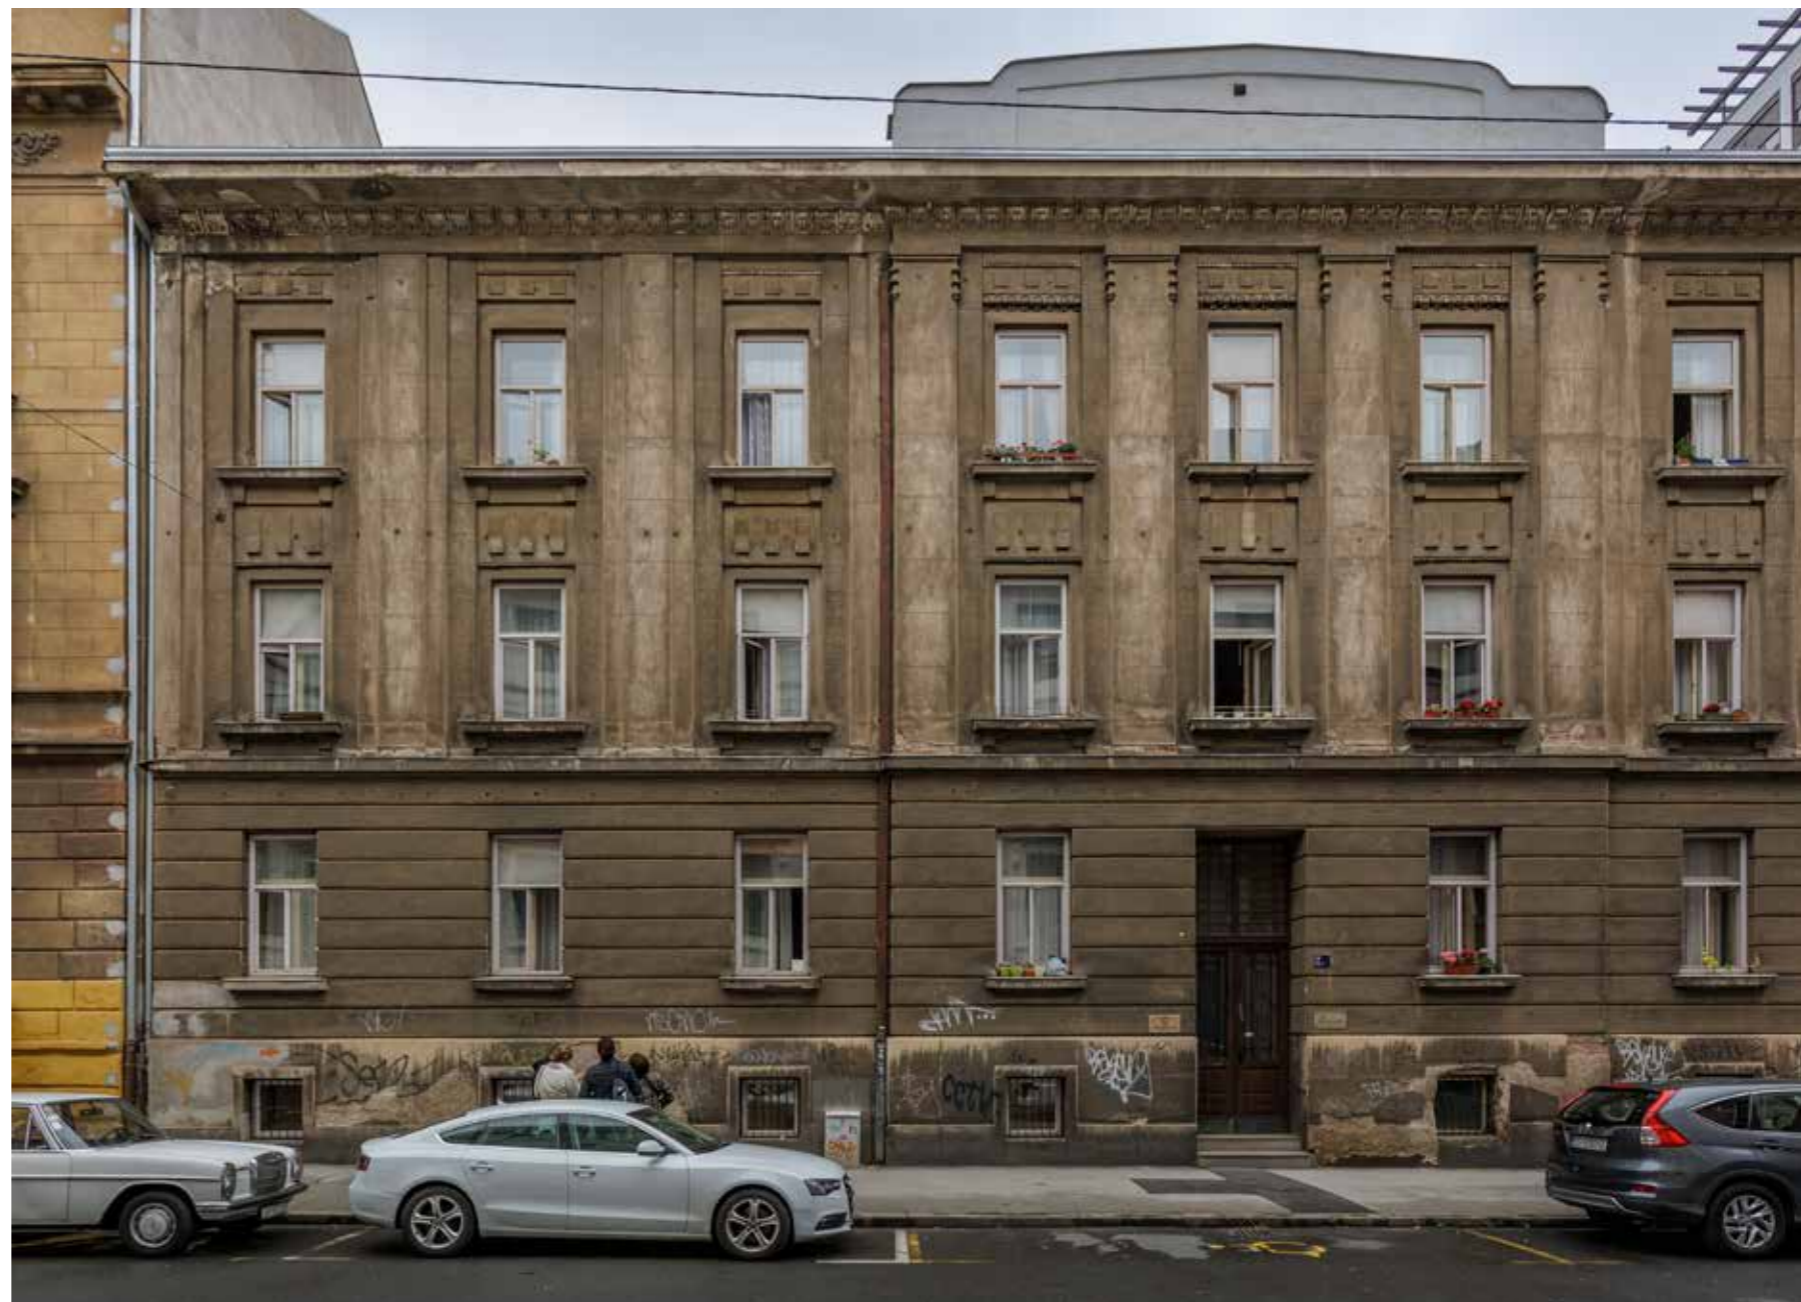
Južno, reprezentativno pročelje planirano je s historicističkim i secesijskim arhitektonskim dekorativnim elementima; u izvedenom je stanju cjelokupna dekoracija reducirana. Pročelje je podijeljeno otvorima u devet osi koji se ponavljaju cijelom visinom zgrade. U pogledu horizontalne podjele, podrum i visoko prizemlje odijeljeni su blagim profilacijama i različitom obradom površine fasade – ploha zida u zoni podruma je glatka, ali blago istaknuta, čineći sokl, a prizemlje je raščlanjeno trakama stilizirane rustike. Zone prvog i drugog kata čine cjelinu objedinjenu velikim redom pilastara; od krova su odijeljene dekoriranim vijencem. Središnji dio kuće u širini triju vertikalnih osi rizalito je istaknut i zaključen visokom atikom.

Visoko prizemlje kuće počiva na podrumskoj etaži. U središtu je glavni ulaz, u razini pločnika, a doseže visinu prozora prizemlja (koji je niže postavljen u odnosu na prizemnu etažu, s kojom je povezan unutarnjim stubištem). Sa svake strane su po četiri prozorska otvora prizemlja i podruma. Ploha podrumске etaže rastvorena je manjim prozorima u obliku horizontalno položenih pravokutnika s blago profiliranim doprozornicima. Prizemna etaža rastvorena je prozorima u punoj visini (okomito položeni pravokutnici) s izbočenim prozorskim klupčicama i ulazom.

Zona prvog i drugog kata rastvorena je velikim pravokutnim prozorima. Prozorski otvori su dvostruko uvučeni u odnosu na fasadu. Imaju prozorske klupčice na malim konzolama. Između prozora prvog i drugog kata nalazi se kartuša s po tri reljefno istaknuta vertikalna pravokutnika. Iznad prozora drugog kata ponavlja se motiv kartuše, bogatije dekoriran ovulusima i s istaknuta tri kvadrata. Središnja četiri pilastra imaju jednostavno profilirane kapitele i reljefne dekoracije pri vrhu. Fasada je glatka, s plitkim horizontalnim linijama duž cijele fasade. Zona vijenca sa snažnim istakom i jednostavnom dekoracijom razdvaja drugi kat od krova. U širini četiriju središnjih pilastara izdiže se atika nepravilnog oblika s uvučenom centralnom plohom.

Južno ulično pročelje

Na reprezentativnom južnom pročelju treba sačuvati izvorni raspored i oblik otvora te dekoraciju i atiku, kako se ne bi narušio izgled ulice. Boju naliča pročelja treba odrediti na temelju restauratorskog sondiranja, koje je nužno provesti tako da se obuhvati ploha zida te elementi arhitektonske raščlambe i okvira otvora. Predlaže se također vraćanje izvornog natpisa naatici: MIROVNI DOM, vidljivog na starijim fotografijama.
