DOM ZA STARIJE OSOBE MEDVEŠČAK

Martićeva ulica 7, Zagreb

Povijest gradnje, valorizacija i prijedlog
konzervatorskih smjernica

Konzervatorski elaborat

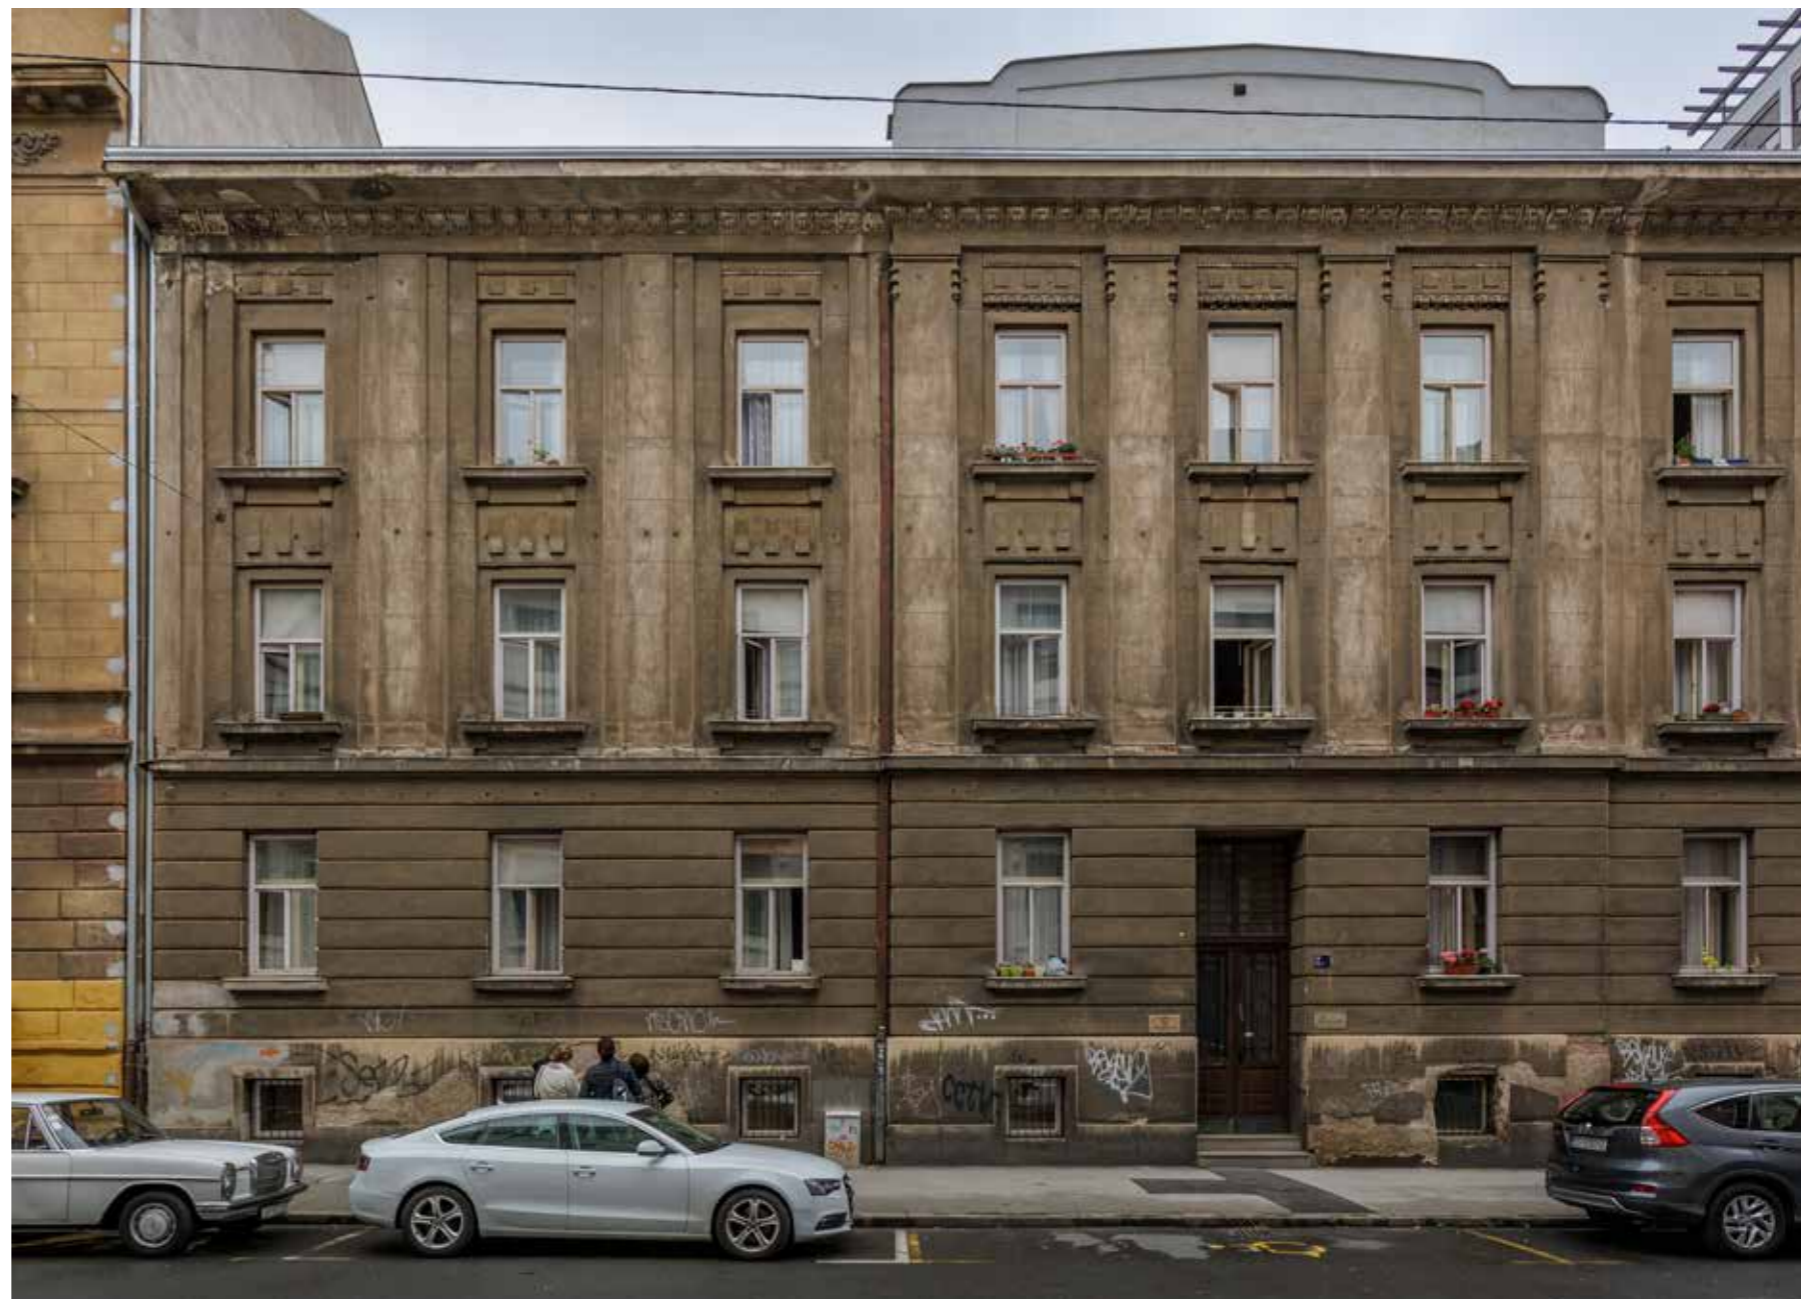
Južno ulično pročelje

Na reprezentativnom južnom pročelju treba sačuvati izvorni raspored i oblik otvora te dekoraciju i atiku, kako se ne bi narušio izgled ulice. Boju naliča pročelja treba odrediti na temelju restauratorskog sondiranja, koje je nužno provesti tako da se obuhvati ploha zida te elementi arhitektonske raščlambe i okvira otvora. Predlaže se također vraćanje izvornog natpisa naatici: MIROVNI DOM, vidljivog na starijim fotografijama.
