KLINIKA ZA PSIHIJATRIJU VRAPČE

BOLNIČKA CESTA 32, ZAGREB

POVIJEST GRADNJE, VALORIZACIJA I
PRIJEDLOG KONZERVATORSKIH SMJERNICA

KONZERVATORSKI ELABORAT

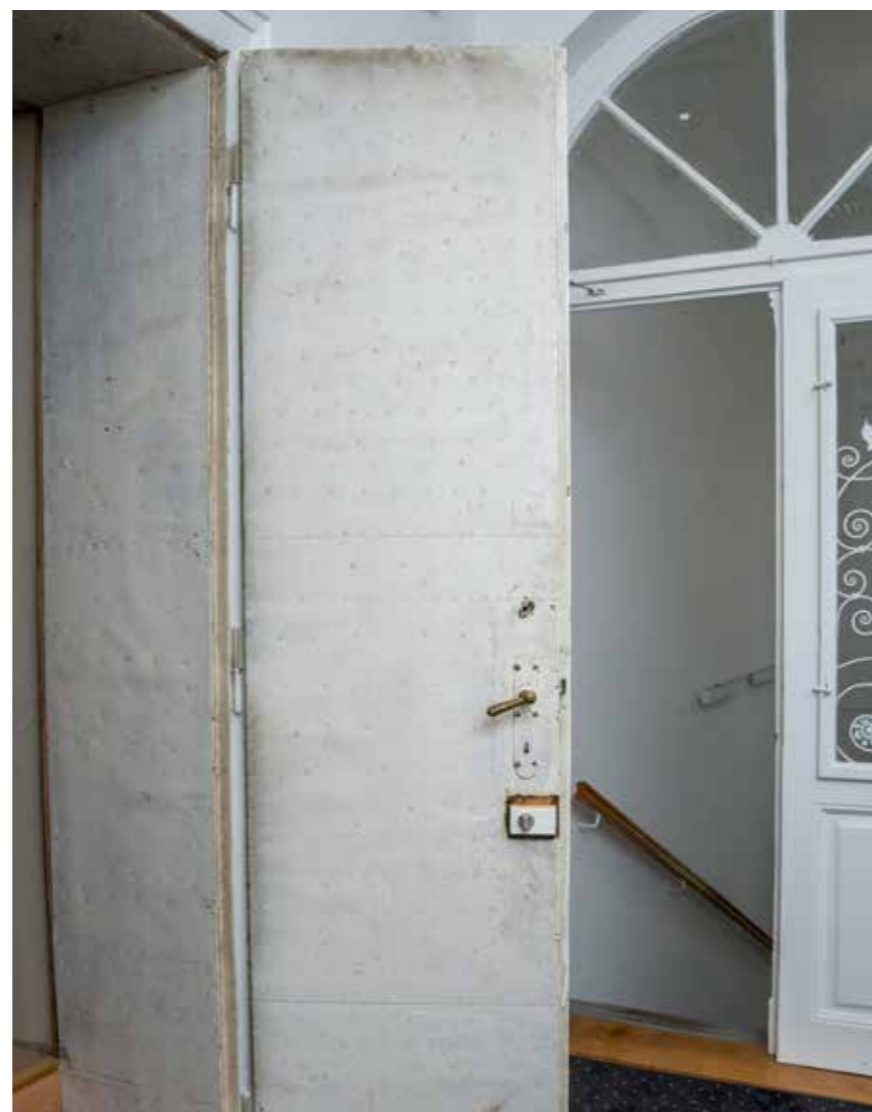
Vatrobrana vrata pema potkrovlju

u gornjoj zoni te zrakasto razdijeljenom lunetom. Ista takva luneta ponavlja se na otvoru prema istoku; ispod toga otvora su tri prozorska krila s pogledom na prostor stubišta. Tako je taj prostor posredno dobio prirodno osvjetljenje. Na drugom su katu na kraju hodnika prema istoku sačuvana i vrata s dekorativnim dovratnikom koja su nekad vodila u svečanu dvoranu. Njihove vratnice odgovaraju izvornim tipskim vratnicama kakve nalazimo u sačuvanoj dokumentaciji. Vrata i dovratci između stubišta na drugom katu i u potkrovlju obložena su na strani potkrovlja limenim pločama, kako bi bila vatrobrana.

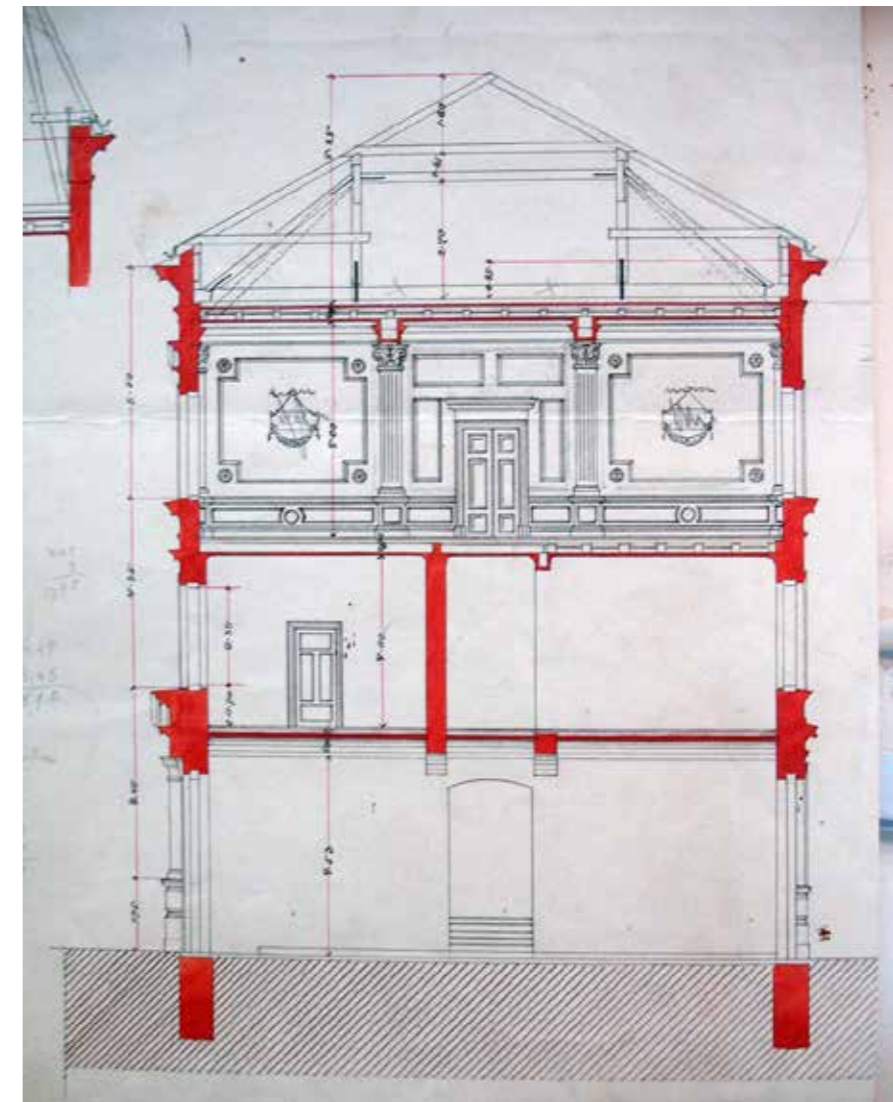
Nacrt presjeka svečane dvorane, HR-HDA

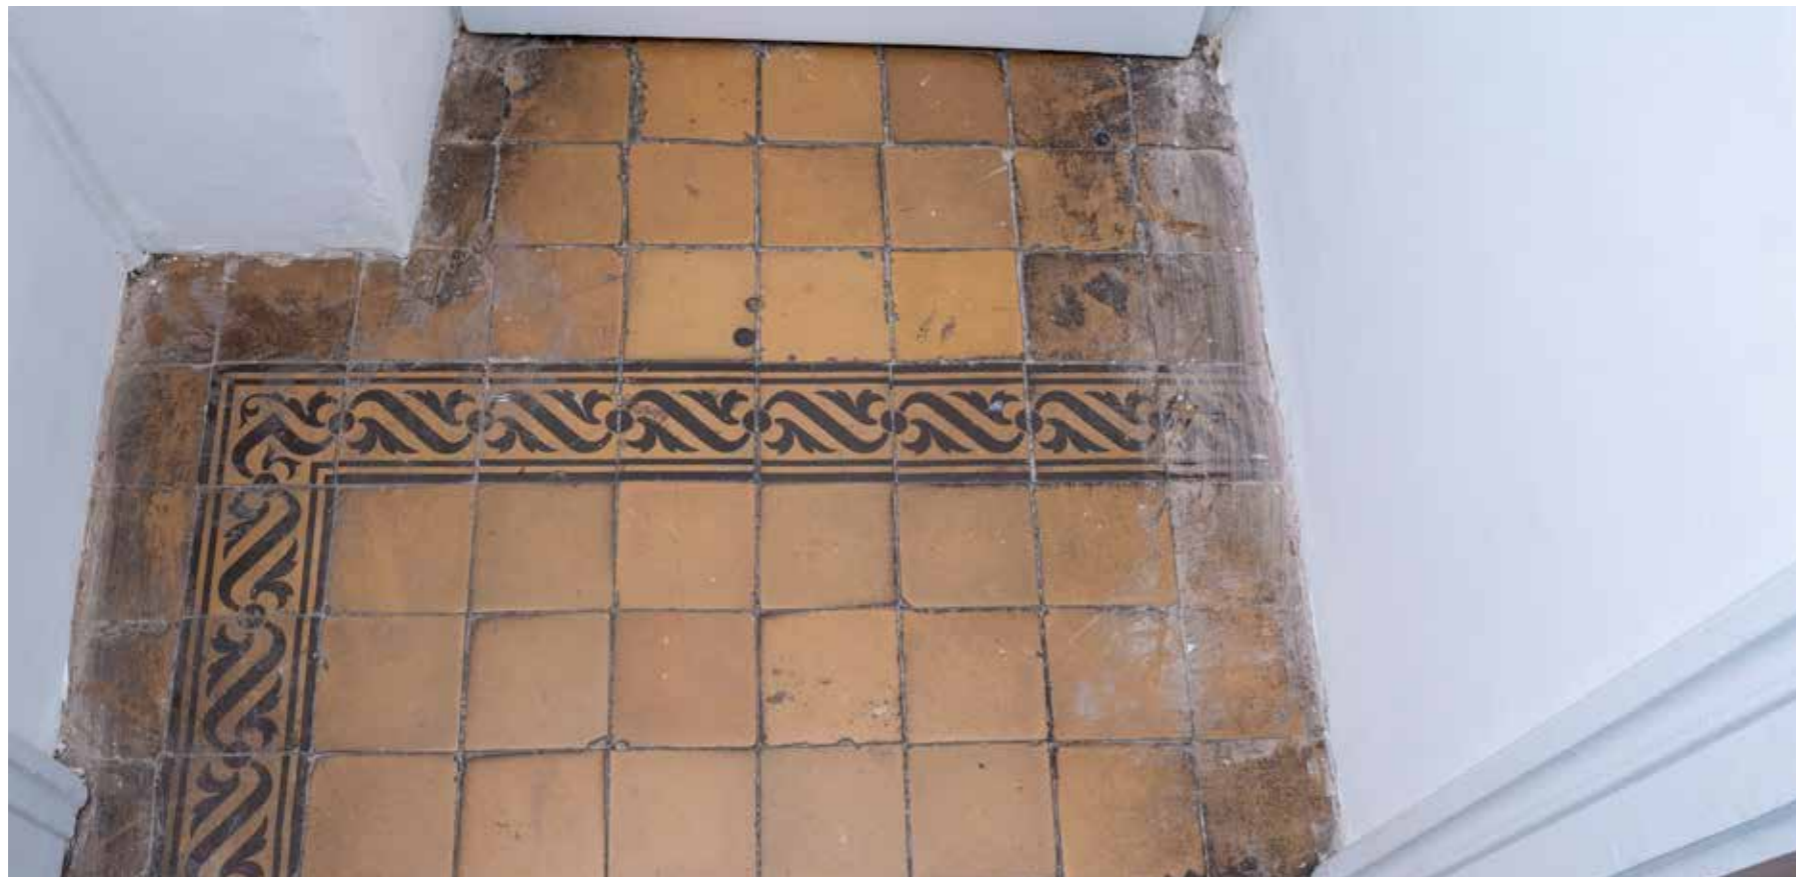
Detalji izvornog popločenja
