Klinika za psihijatriju Vrapče : povijest gradnje, valorizacija i prijedlog konzervatorskih smjernica

KLINIKA ZA PSIHIJATRIJU VRAPČE

POVIJEST GRADNJE, VALORIZACIJA I
PRIJEDLOG KONZERVATORSKIH SMJERNICA

KONZERVATORSKI ELABORAT

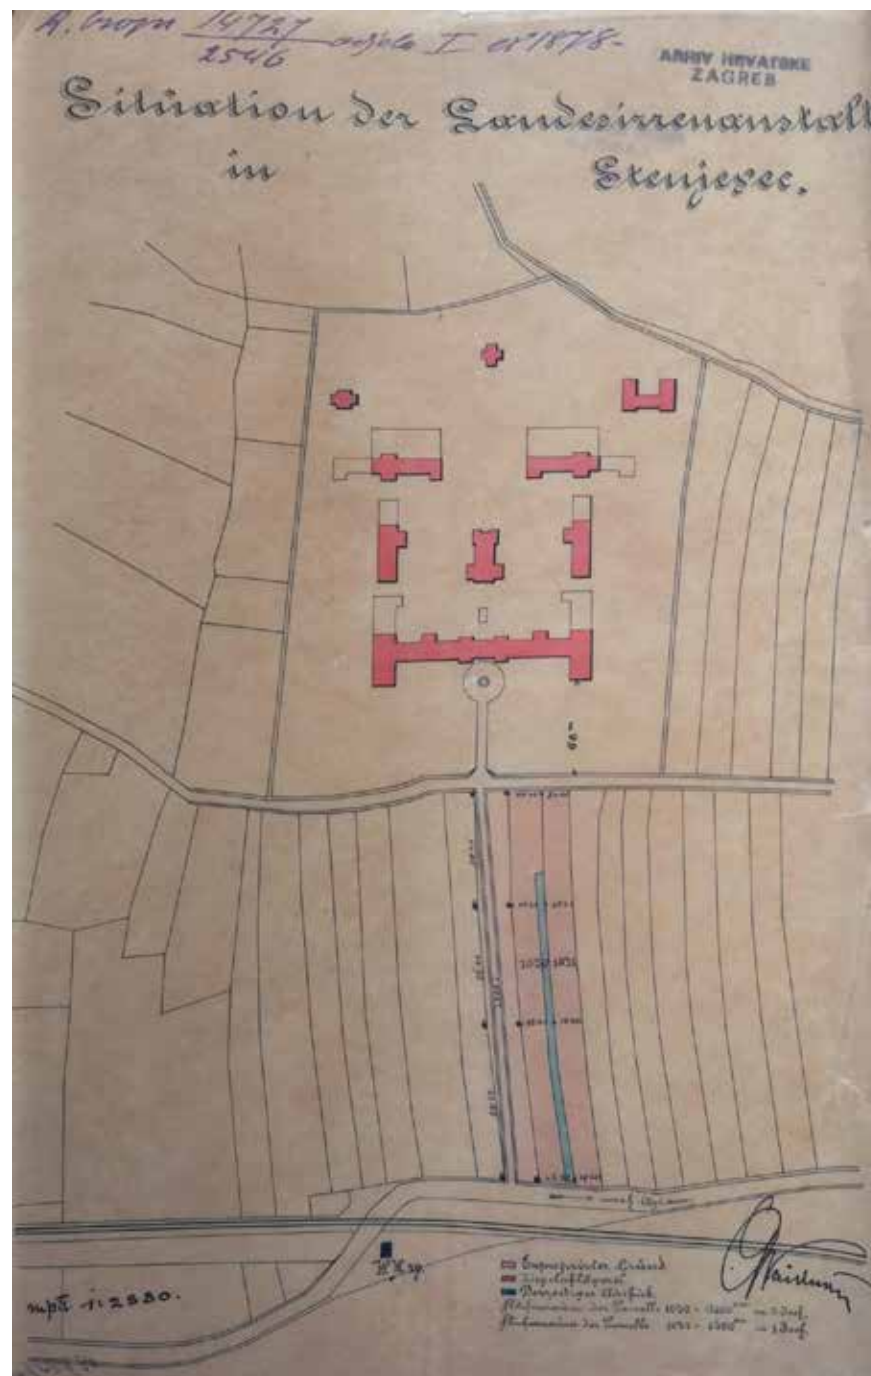
Položajni nacrt bolnice, 1878., sign. K. Waidmann, HR-HDA-79

onice; bile bi to zasebne jedinice, povezane međusobno, ali i s glavnom zgradom te bočnim krilima, suhom vezom. Ti nadsvođeni prolazi ujedno bi dijelili prostor unutarnjeg dvorišta na tri cjeline, a predviđa se da budu ostakljeni i da služe kao svojevrsna zimska šetnica.

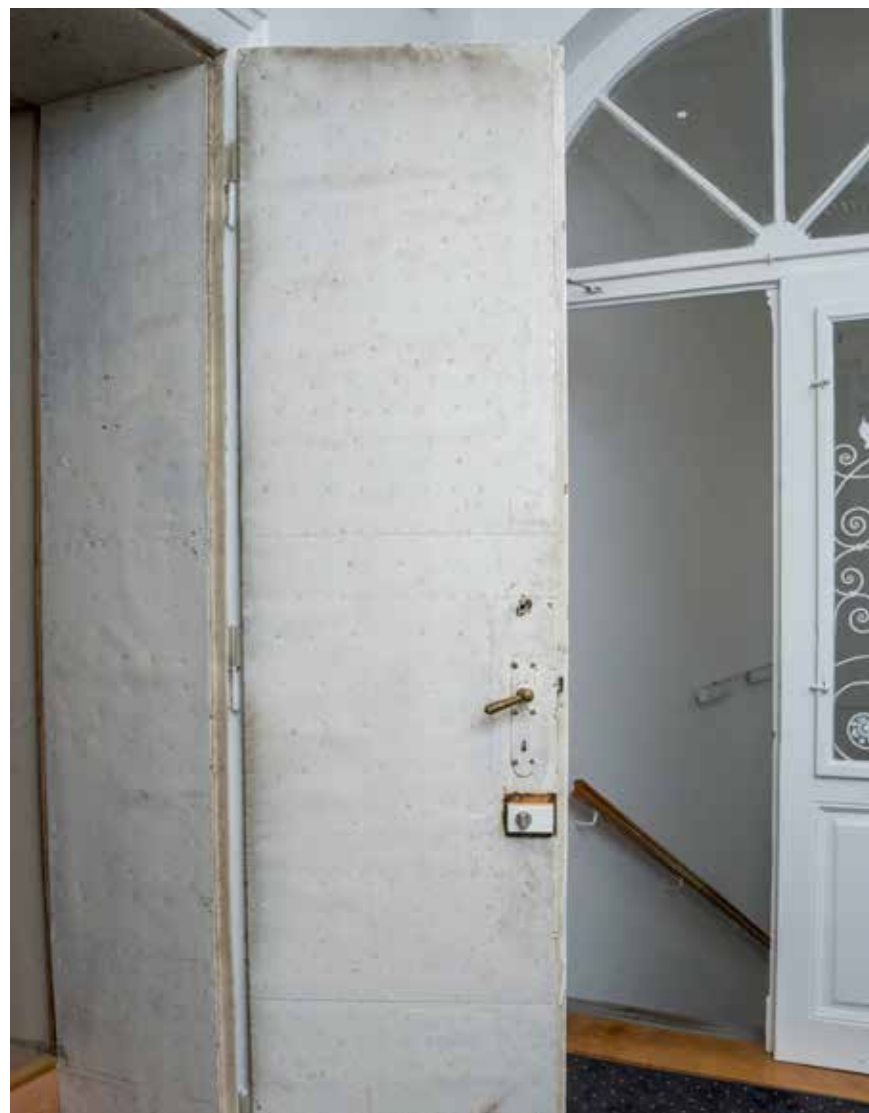
Vatrobrana vrata pema potkrovlju

u gornjoj zoni te zrakasto razdijeljenom lunetom. Ista takva luneta ponavlja se na otvoru prema istoku; ispod toga otvora su tri prozorska krila s pogledom na prostor stubišta. Tako je taj prostor posredno dobio prirodno osvjetljenje. Na drugom su katu na kraju hodnika prema istoku sačuvana i vrata s dekorativnim dovratnikom koja su nekad vodila u svečanu dvoranu. Njihove vratnice odgovaraju izvornim tipskim vratnicama kakve nalazimo u sačuvanoj dokumentaciji. Vrata i dovratci između stubišta na drugom katu i u potkrovlju obložena su na strani potkrovlja limenim pločama, kako bi bila vatrobrana.

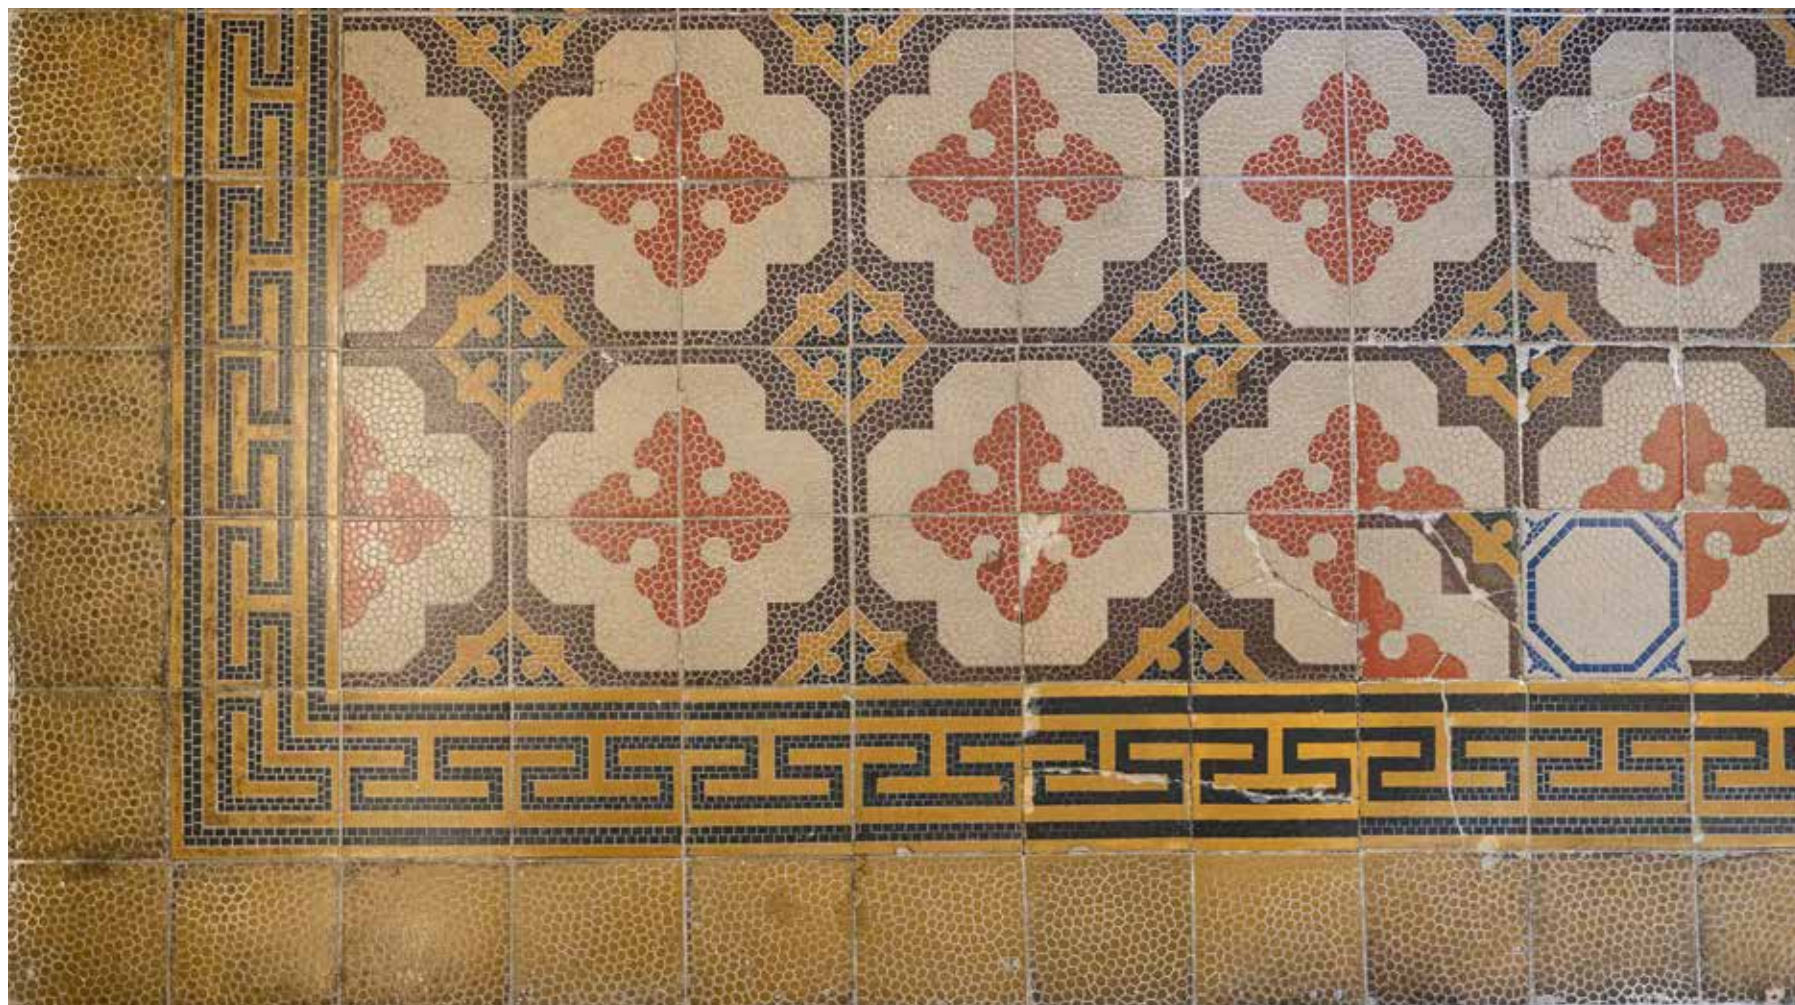
Pločice na stubišnom međupodestu između prvog i drugog kata

Dva simetrično postavljena stubišta u glavnom krilu izvorno su kamena, ali je kamen danas skriven ispod naknadno dodanih premaza ili *terazza*. Prostor između stubišnih krakova zaštićen je punim zidom iz sigurnosnih razloga, a na zid je montiran rukohvat, što je u skladu s uputama iz *Osnove za gradjenje ludnice u Zagrebu* iz 1874. godine.⁵⁹ Na podestu između prvog i drugog kata u oba se stubišta nalaze sačuvane dekorativne keramit-pločice, dok je na nižim podestima naknadno postavljen *terazzo* (prizemlje) ili je sačuvano popločenje od jednostavnijih oker keramičkih pločica (prvi kat), koje bi mogle biti i izvorne.

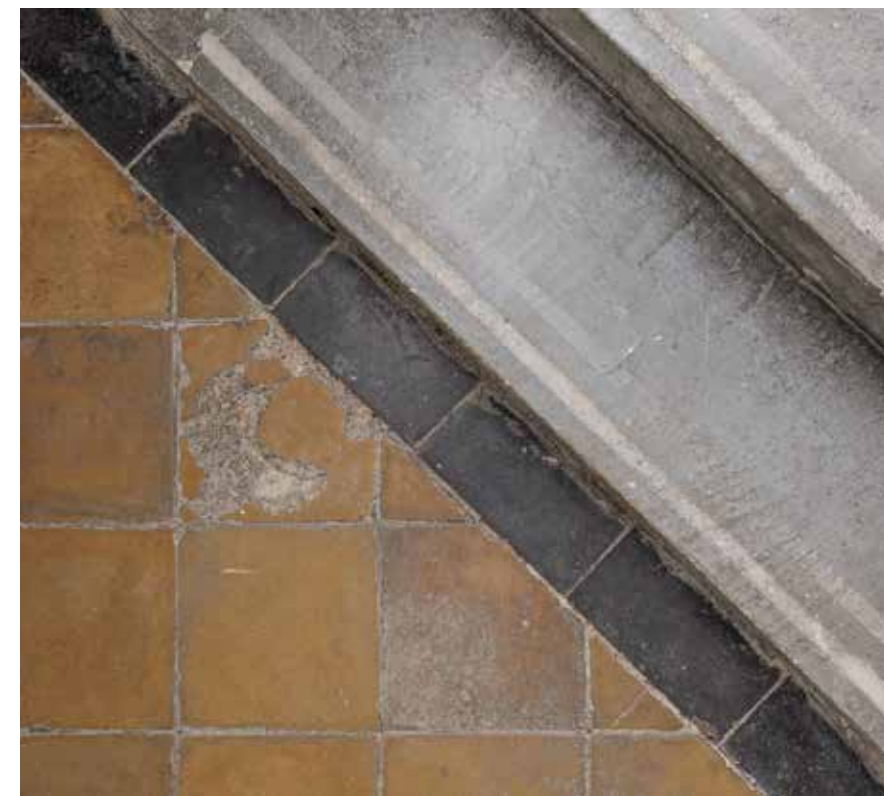
Podne pločice podesta i obložene kamene stube

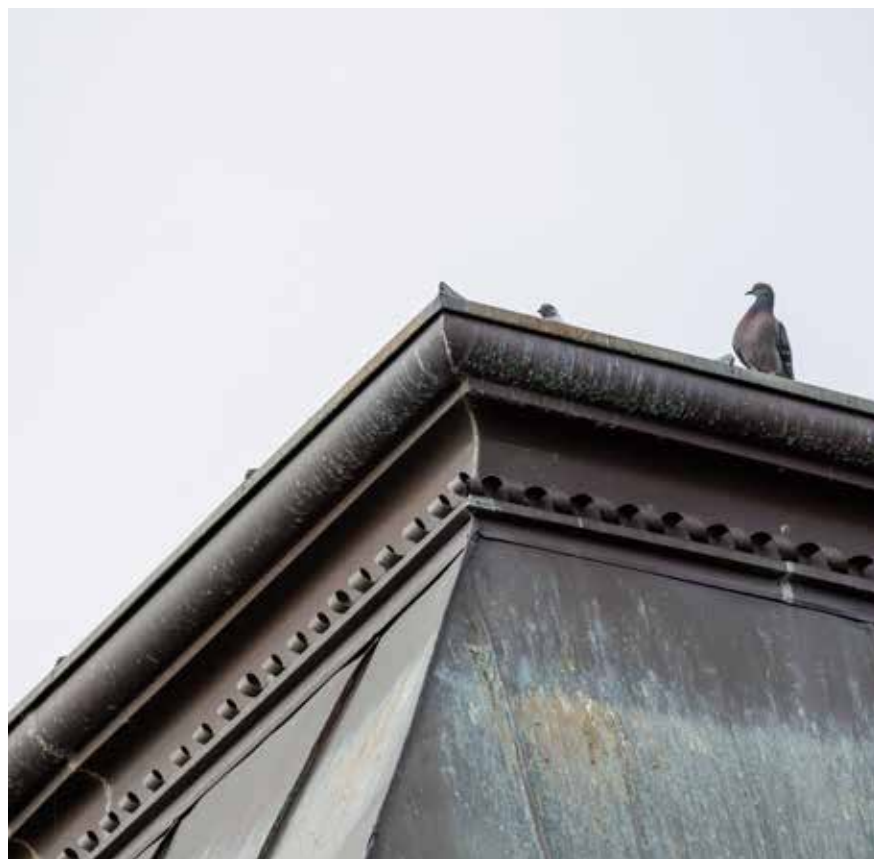
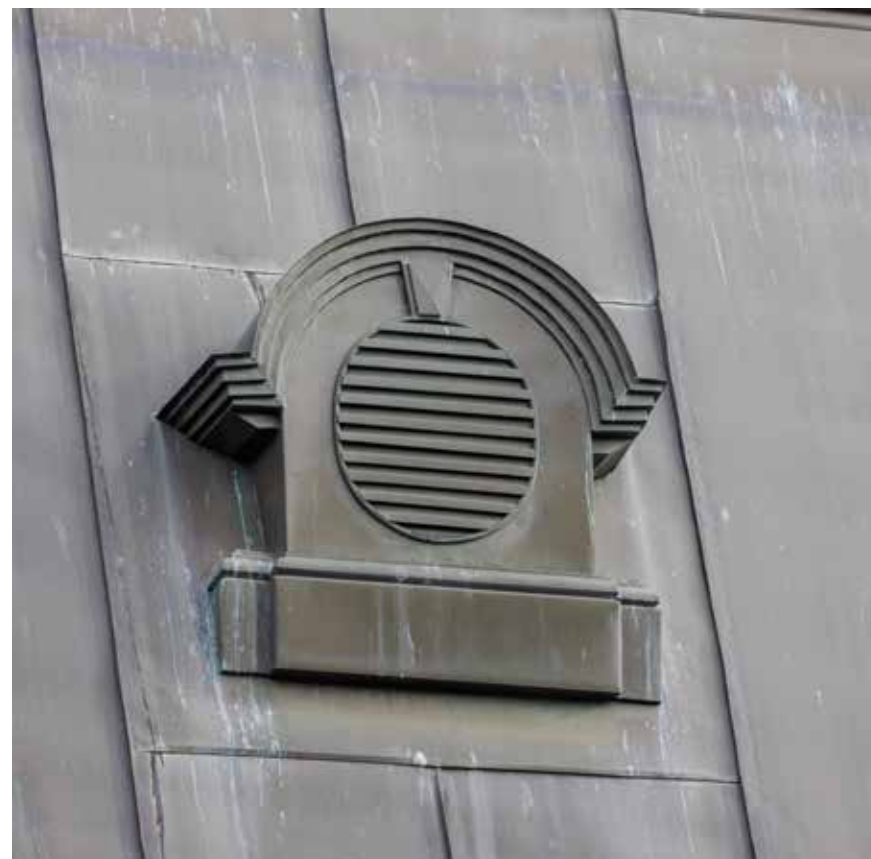
Krovnna konstrukcija nad središnjim dijelom zgrade Nacrt prozora na krovu središnjih rizalita, HR-HDA

su trostrešnim krovom, kao i volumeni koji izlaze iz linije sjevernog pročelja. Obnova krovišta istočnog krila, koja je obuhvaćala zamjenu trule drvene građe i postavljanje novog biber-crijepa, dovršena je 2002., a zapadnog krila 1992. i ponovno 2007. godine.⁶³ Na krovnim ploham su otvoreni krovni prozori bez uočljivog ujednačenog ritma postavljanja.

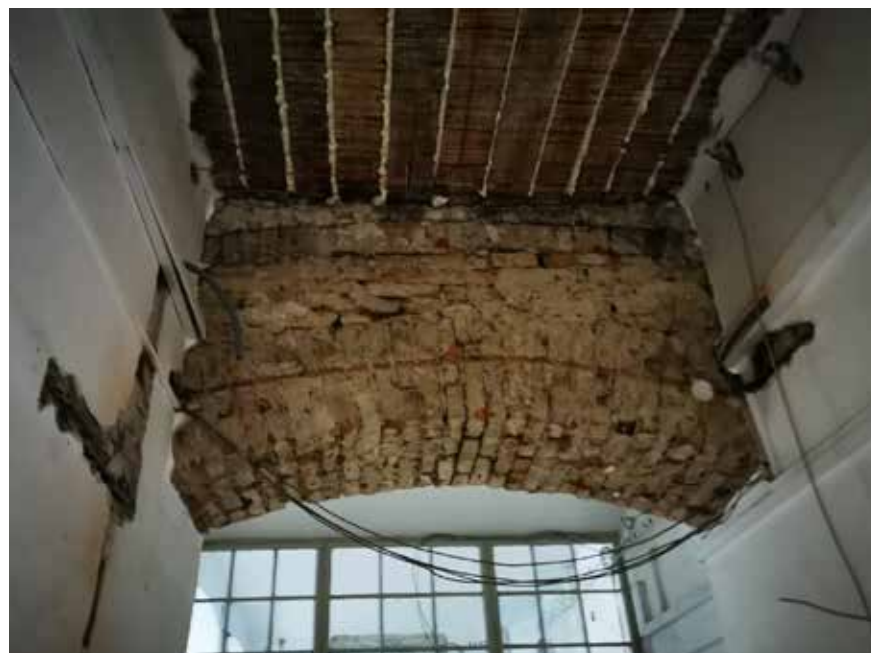
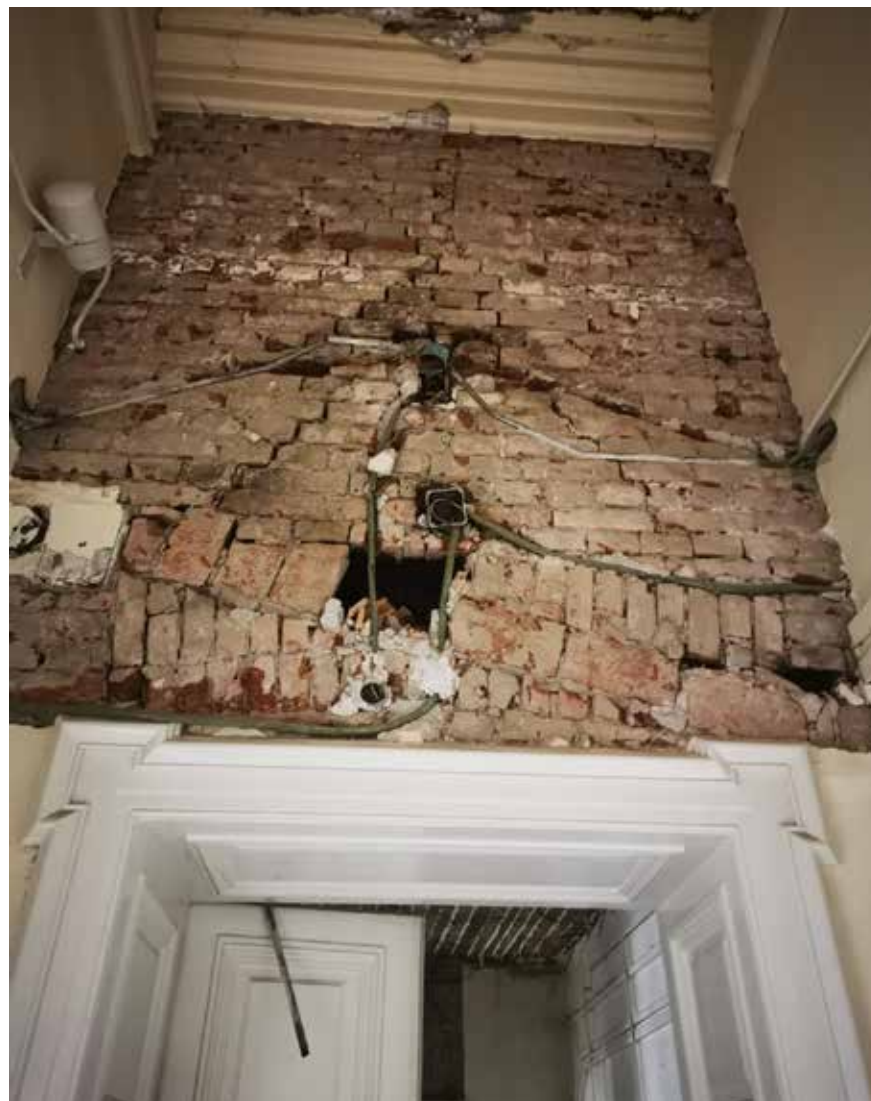
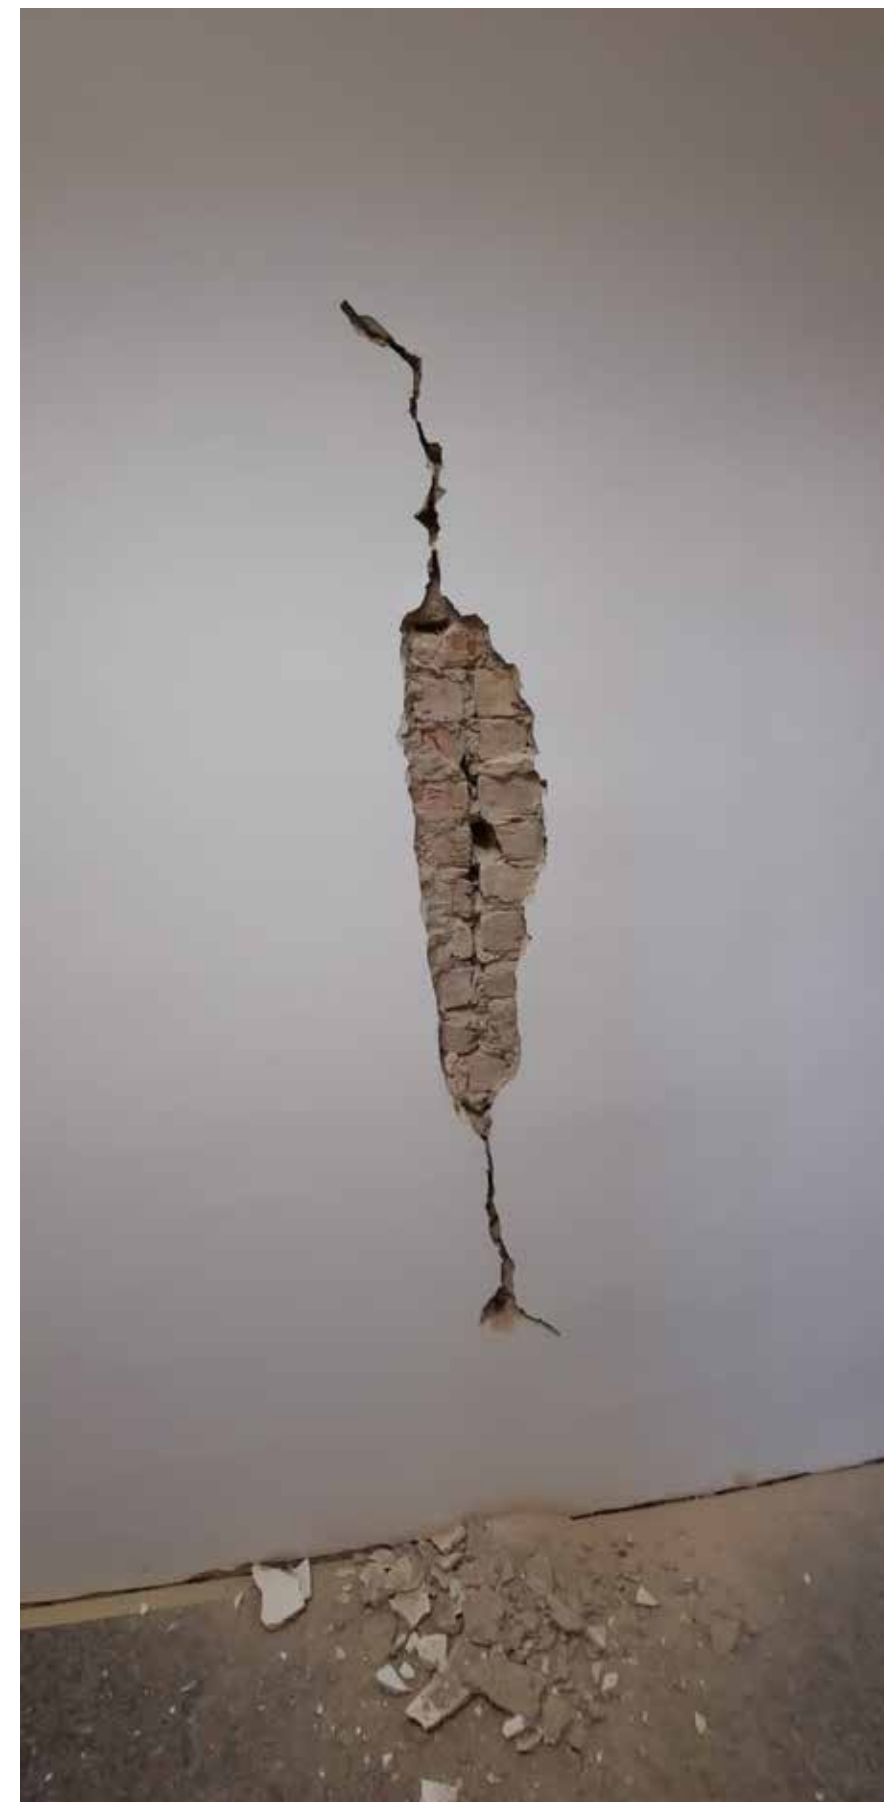
Stanje nakon potresa (foto: Mladen Oslaković)

1. Pukotine su prisutne na pročelju zgrade, ali ne u prevelikom opsegu (puknuća žbuke na nekim nadvojima, lukovima i vijencima); najvidljivije su na sjevernoj strani, ali ne na svim dijelovima zgrade.
2. S južne strane pročelja nisu bila vidljiva jača oštećenja.
3. U unutrašnjosti zgrade jedan dio pukotina saniran je lokalno, ali nakon pregleda bile su uočene pukotine na spojevima stropova i zidova te na spojevima zidova.
4. I u unutrašnjosti zgrade bile su vidljive pukotine na nadvojima i lukovima.
5. Drvena krovna konstrukcija nije popustila i sačuvane je nosivosti i stabilnosti. Uočljiva su oštećenja mnogobrojnih dimnjaka koji su preventivno uklonjeni do razine poda potkrovlja ili do razine na kojoj nisu preopasni.
6. Podrum zgrade je neoštećen poslije potresa, ali je u lošem stanju zbog neodržavanja.⁶⁵

Pregledom i cjelokupnom analizom konstrukcije utvrđeno je da na zgradi nema jakih oštećenja nosive konstrukcije. Zaključeno je da je zgrada pogodna za rekonstrukciju u skladu s projektom cjelovite obnove, koji je potrebno izraditi temeljem spomenutog Elaborata. Zgrada nema dovoljnu otpornost na potres, a razina postojeće otpornosti na potres u odnosu na potrebnu za povratno razdoblje od 475 godina iznosi 16 % .

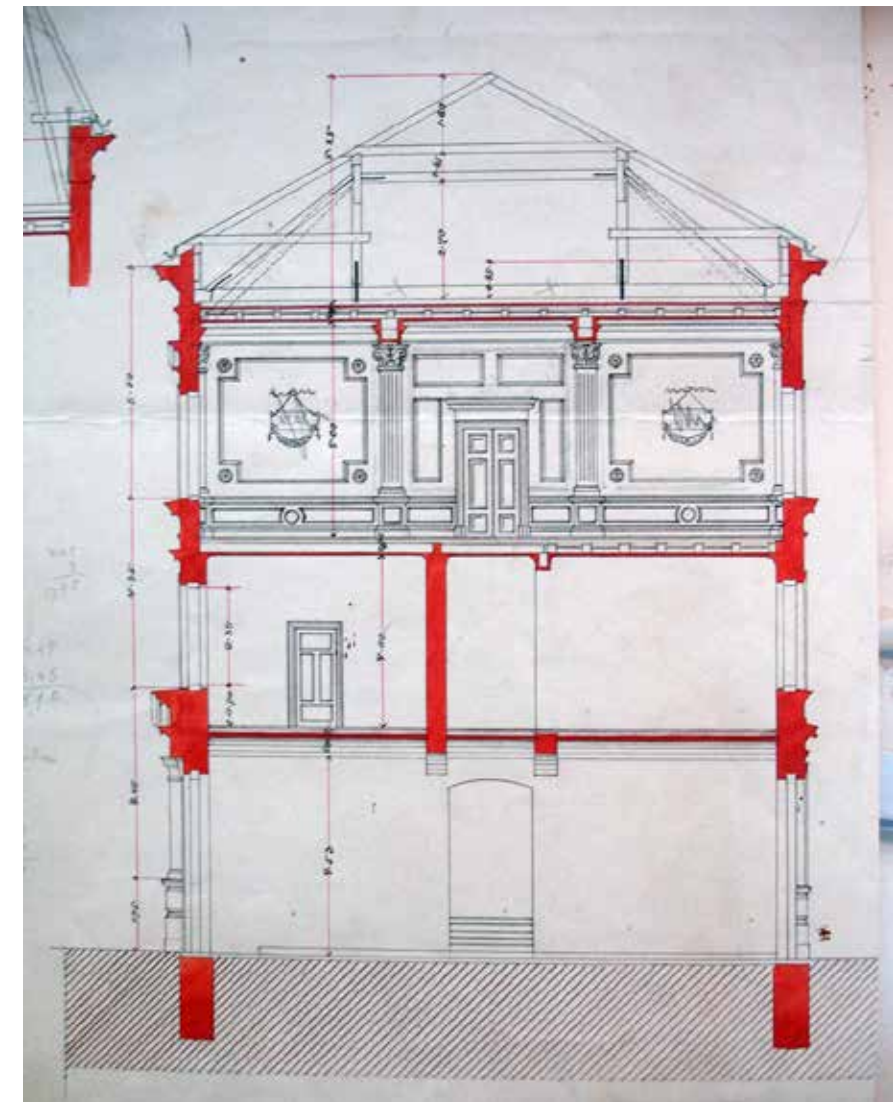
Nacrt presjeka svečane dvorane, HR-HDA

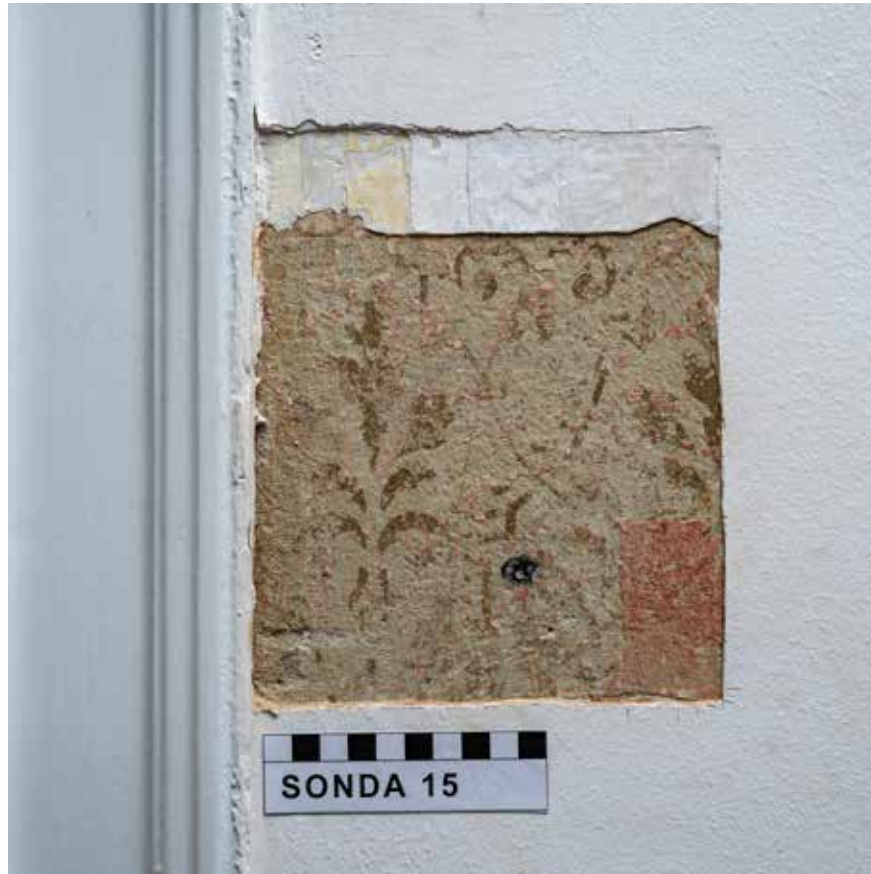
Oslik u nekadašnjem stanu ravnatelja otkriven restauratorskim sondiranjem

oprema, osobito historicistički zidni oslici otkriveni u veži, stubištima i središnjim prostorijama na katovima. Na prvom katu, u nekadašnjem ravnateljevom stanu (danas sobama ravnateljice, zamjenika i tajnice) zidovi su bili ukrašeni oslicima s vegetabilnim motivima. Još je raskošnija oprema nekadašnje dvorane na drugom katu, raščlanjene korintskim pilastrima te ukrašene oslicima s bordurama, frizovima, marmorizacijom i pozlatom. Pilastrima i lučnim otvorima dvorana je akcentirana i na pročeljima, koja karakterizira skladna raščlamba s gradacijom plasticiteta u skladu s prostornom koncepcijom.

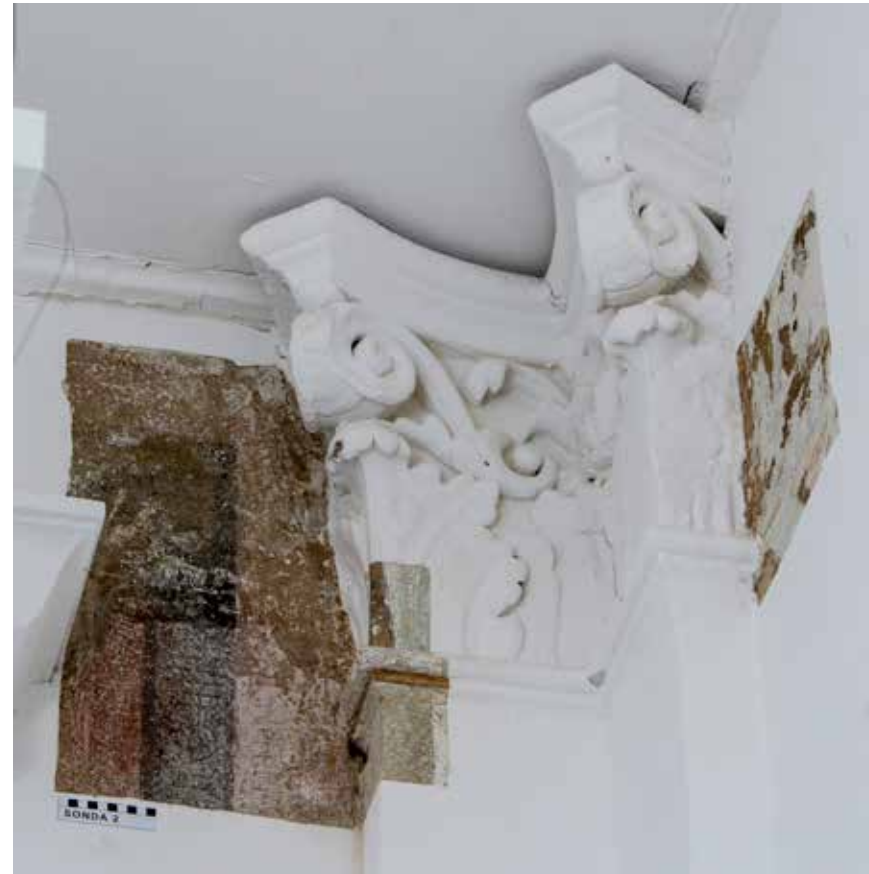
Oslici u svečanoj dvorani otkriveni restauratorskim sondiranjem

Restauratorska sondiranja pokazala su da su najreprezentativniji dijelovi interijera glavne zgrade imali bogato dekorirane zidove.⁷⁸ Dekoracija je bila najbogatija u najvažnijoj prostoriji glavne bolničke zgrade – dvorani na drugom katu, koja je služila za razne svečanosti i druženja većinom bolničkog osoblja. Unatoč višestrukim pregradnjama, moguće je prepoznati njezinu podjelu u pet polja raščlanjenih pilastrima i stropnim oslicima. Stropne grede jednostavne profilacije naslanjale su se na kompozitne

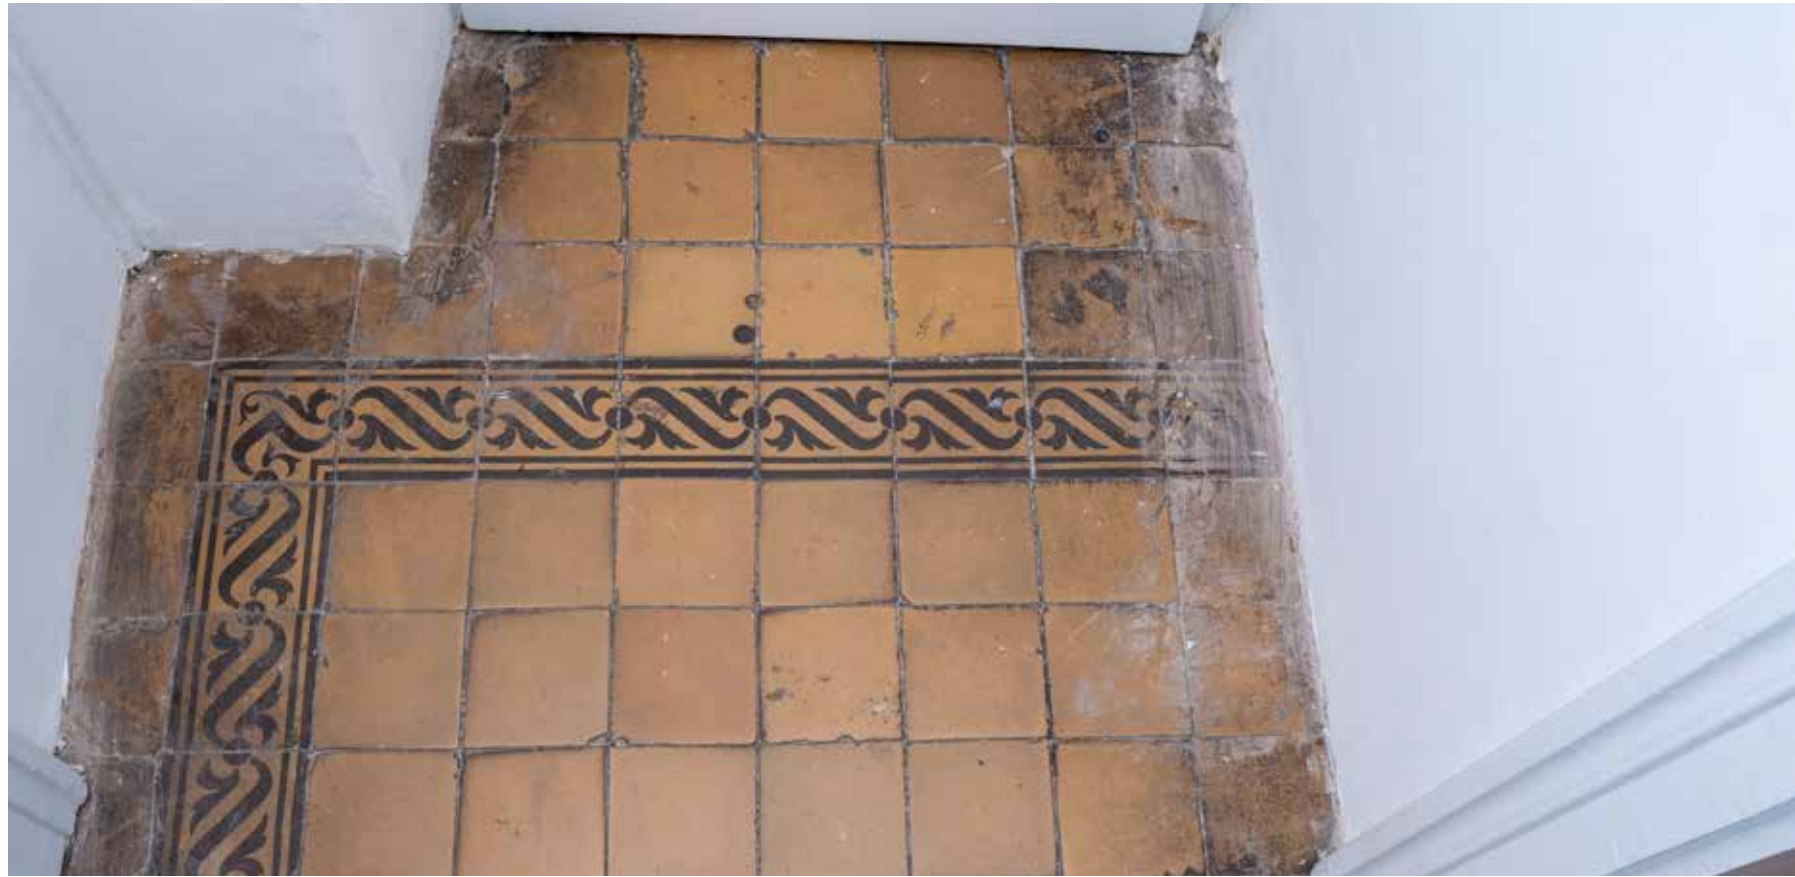
Detalji izvornog popločenja

Sudeći prema navedenim nalazima oslika te ostacima historicističke opreme, poput dekorativnoga keramit-popločenja na stubištu ili kaljevih peći u sobama, svi središnji dijelovi glavnog krila bolnice bili su izvorno na višoj razini opremanja negoli je to danas. Uostalom, i namjena im nije bila za smještaj bolesnika, nego za različite urede i stanove osoblja.

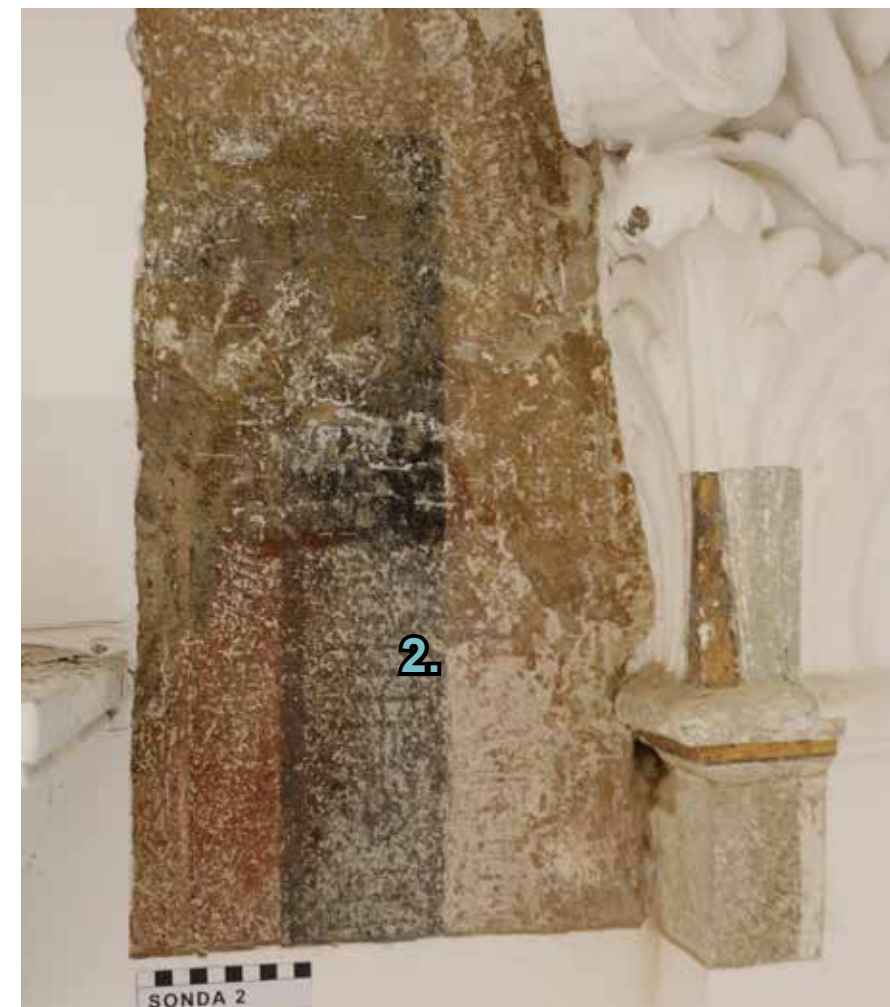
zentacijskom sondom većih dimenzija istražen je izvorni polikromni dekorativni oslik. Sondom je obuhvaćen kapitel i tijelo pilastra te ravna zidna ploha neposredno uz pilastrar. Na postojećem oštećenju na spoju kapitela pilastra i ravne zidne plohe uočeno je da je kapitel izvorno izveden od bijele štukomase najvjerojatnije vapneno-gipsanog sastava. Kapitel je izveden u korintskom stilu s visokim reljefom akantusova lišća i viticama. Na otkrivenom fragmentu izvornog oslika vidljive su bordure crvene i crne boje, koje prate dimenzije svijetlog otvora. U istom sloju je na kapitelu i tijelu pilastra pronađen nalič svjetlozelene boje s pozlaćenim detaljima. Izvorna pozlata izvedena je na tankom sloju crvenkaste boje, najvjerojatnije bolusa. Pozlata je zatečena u vrlo dobrom stanju, s mjestimično vidljivim površinskim oštećenjima i slojem nečistoće. Na tijelu pilastra uočena je moguća točkasta marmorizacija, koja se sastoji od svjetlozelene podloge i nepravilnog točkastog motiva

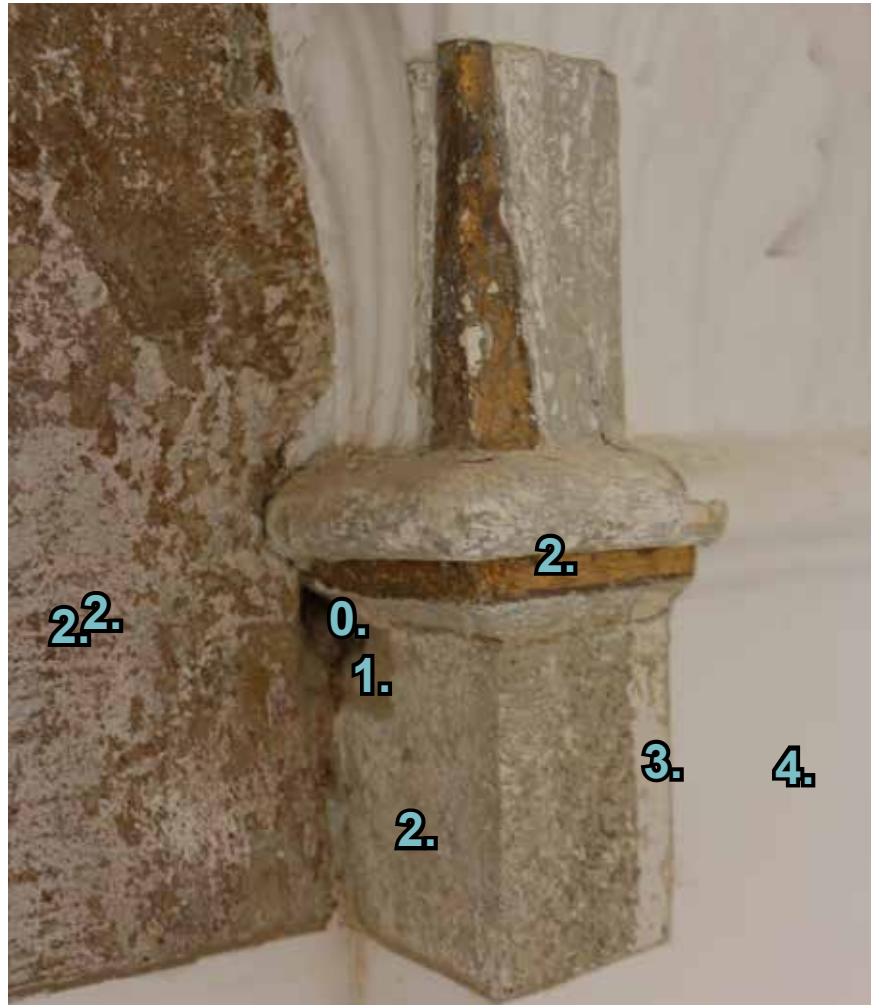
smeđe boje. Oslík je zatečen u vrlo lošem stanju, ali prepoznatljivog motiva. Nadalje je na tijelu pilastra otkriven nalič svjetlosive boje koji najvjerojatnije pripada polikromnom dekorativnom osliku prve povijesne obnove koji je pronađen u prethodnoj, sondi 1 sloj 2. U prvoj povijesnoj obnovi zadržana je izvorna pozlata na kapitelu pilastra.

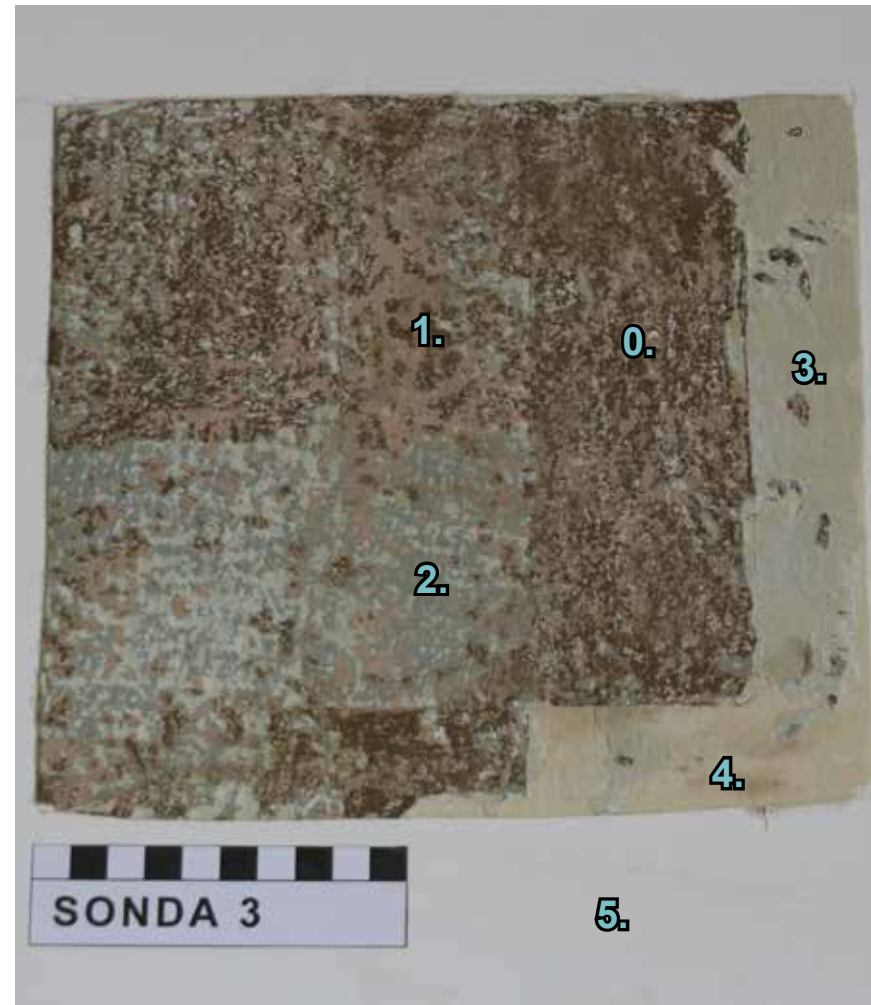
Sonda 3 otvorena je na zapadnom zidu krajnje jugozapadne uredske prostorije na drugom katu središnjega dijela zgrade, nekadašnje svećane dvorane. Stratigrafskom sondom istraženi su povijesni oslici. Izvorni oslik vapnenog sastava izveden je na tankom sloju bijele vapnene podloge, a sastoji se od podslika smeđe boje i neprepoznatljivog motiva crvene boje. Oslík je zatečen u izuzetno lošem stanju, pohabanog i stanjenog slikanog sloja. Motiv crvene boje pronađen je u mikrotragovima, izuzetno oslabljene adhezije; otpada na dodir. U prvoj povijesnoj obnovi izveden je oslik vapnenog sastava koji se sastoji od podslika ružičaste boje s na tom mjestu neprepoznatljivim motivom zelene, plave i ljubičaste boje. Oslík je na istraženoj poziciji pronađen u vrlo lošem stanju, pohabane i stanjene površine i neprepoznatljivog motiva. Slijede dva podslika polikromnih dekorativnih oslika vapnenog sastava, koji su u boljem stanju pronađeni u sondi 1. Oslici su, kao i pret-

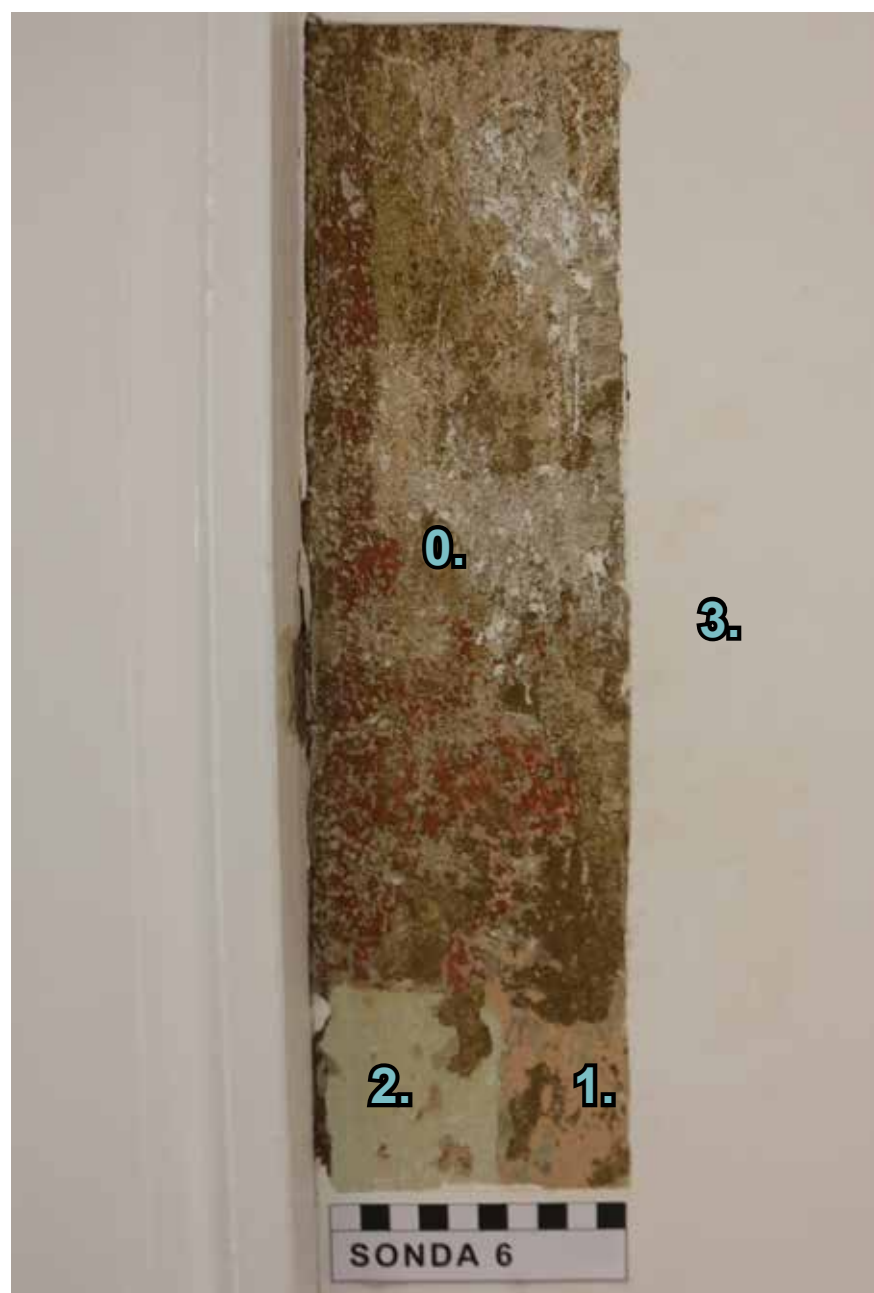
zgrade. Presentacijskom sondom većih dimenzija istražen je izvorni polikromni dekorativni oslik. Pronađeni su tragovi široke crvene bordure na smeđem podsliku, čije su dimenzije jasno vidljive u sondi 2 koja je u gornjoj zoni istoga zida uz prozorski otvor. Oslik je na istraženoj poziciji pronadjen u dosta lošem stanju, praškaste i trusne strukture. Crvena bordura zatečena je u posebno lošem stanju, oslabljene adhezije; odvaja se od podloge i osipa. U donjem dijelu sonde razlistani su oslici iz prve i druge povijesne obnove. Oslik iz prve povijesne obnove, vapnenog sastava, sastoji se od podslika ružičaste boje i motiva zelene, plave i ljubičaste boje, koji na ovoj istraženoj poziciji nije čitljiv. Zatečeni nalič je bijele boje i moguće akrilnog sastava; čvrsto je prionuo uz površinu prethodno oštećenih povijesnih oslika te se u raslojavanju oni još više oštećuju i dijelom strapiraju. Akrilna boja iz posljednje povijesne obnove svojim paronepropusnim svojstvom degradira starije slojeve, pri čemu oni gube vezivna svojstva, praškaste su i trusne strukture.

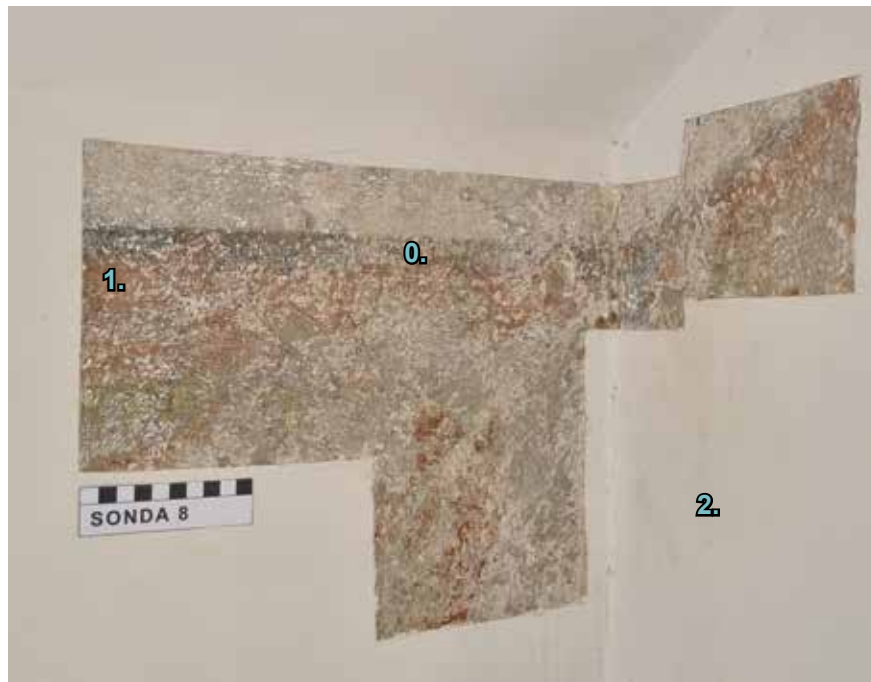
ispod svodne plohe. Zidovi veže istraženi su s više probnih sondi; zatim je otvorena jedna veća prezentacijska sonda izvornog polikromnog dekorativnog oslika. Izvorni polikromni dekorativni oslik vapnenog sastava sastoji se od podslika svjetlosive boje na svodnoj plohi i desetak centimetara na ravnoj zidnoj plohi, dok je na ostatku ravne zidne plohe izveden nešto tamniji ton sive boje, zelenkastog tona. Između dviju sivih ploha izvedena je razdjelna bordura tamnosive boje debljine 3-4 cm. Oslik je zatečen u lošem stanju, pohabane i stanjene površine s vidljivim višestrukim oštećenjima slikanog sloja. Motiv oslika na istraženoj poziciji nije pronađen, pa se predlaže daljnje istraživanje. Slijedi polikromni dekorativni oslik crvene boje, zatečen u izuzetno lošem stanju. Motiv nije otkriven. Zatečeni nalič bijele boje, najvjerojatnije akrilnog sastava, degradira starije povijesne slojeve.

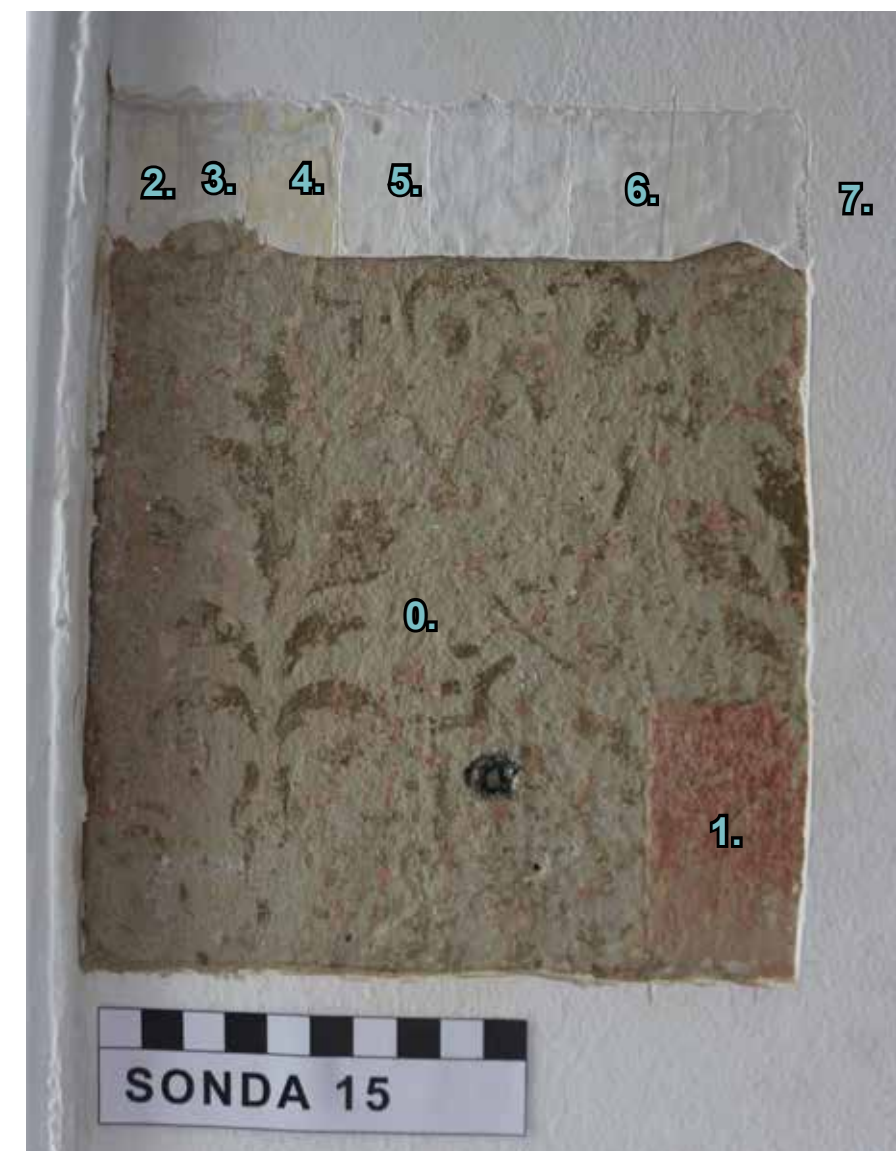
Sonda 15 otvorena je na južnom zidu desno od prozorskog otvora u prostoriji tajnice na prvom katu. Stratigrafskom sondom istraženi su povijesni oslici i naliči. Izvorni polikromni dekorativni oslik, vapnenog sastava, najvjerojatnije je izveden šablonama s motivom. Oslik se sastoji od podslika svjetlosmeđe boje zelenkastog tona s ponavljajućim dekorativnim biljnim i cvjetnim motivima smeđe boje. Zatečen je u dosta lošem stanju, stanjene i pohabane površine, ali prepoznatljivog motiva. U daljnjim radovima predlaže se sustavno istraživanje, koje će uključivati izvedbe većih prezentacijskih sonda kako bi se otkrili svi detalji kompozicije i motiva toga oslika. Slijedi preslik izveden u prvoj povijesnoj obnovi, vapnenog sastava. Sastoji se od crvene podloge i tragova plave i zelene boje, koji upućuju na polikromiju. Motiv oslika na istraženoj poziciji nije čitljiv, zbog visokoga stupnja oštećenosti slikanog sloja. Nadalje je stratigrafijom prikazano najmanje šest povijesnih obnova, koje su najvjerojatnije bile monokromnog karaktera ili jednostavni dvobojni naliči s bordurama.

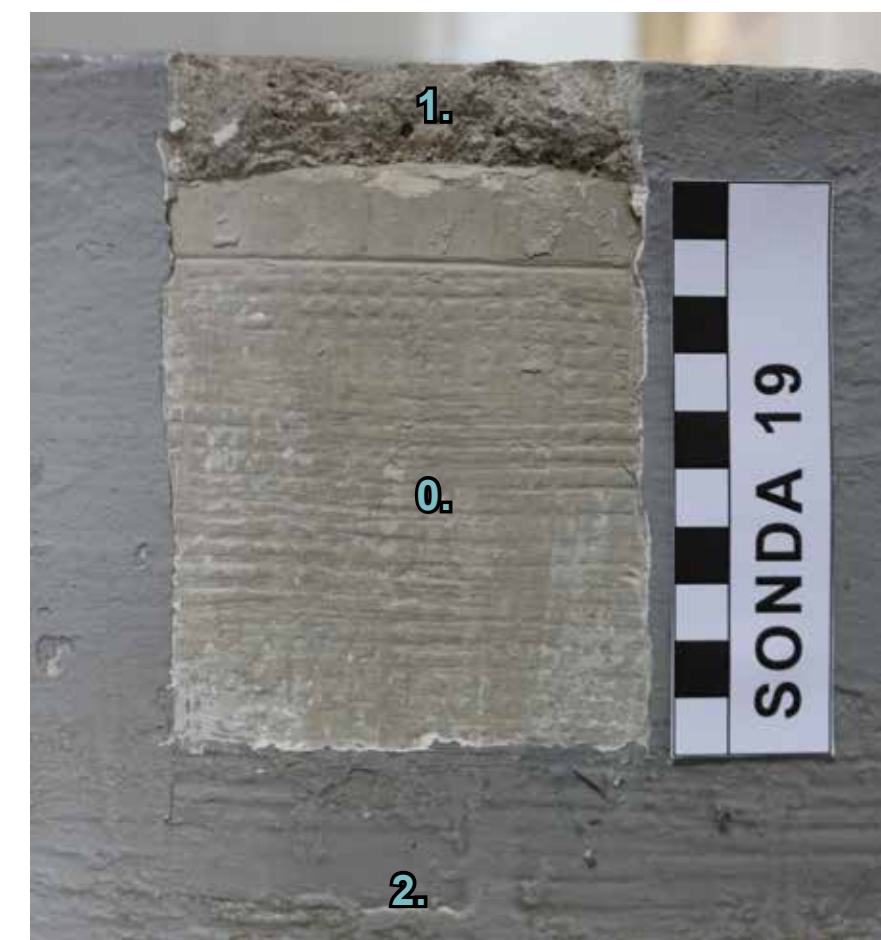
kovanje gazišta stubišta. Pronađena je izvorna građa stuba izvedenih od kamena svjetlosivog tona. Najvjerojatnije se radi o kamenu vapnencu, čvrste strukture. Završna obrada je štokane površine s anatrozom. Nalazi sonde upućuju na oštećenja gazišta stubišta. Moguće je da su u obnovi ta oštećenja djelomično i uklonjena. Izvorno gazište zamijenjeno je novim, izvedenim u žbuci cementnog sastava ili betona. Površinski je izveden tanki sloj bijelog gleta da bi se ujednačile površine dvaju različitih materijala te je završno izveden nalič sive boje akrilnog sastava. Žbuka cementnog sastava te nalič akrilnog sastava i paronepropusnih svojstava degradiraju izvorno kameno stubište.
