# KLINIKA ZA PSIHIJATRIJU VRAPČE

BOLNIČKA CESTA 32, ZAGREB

POVIJEST GRADNJE, VALORIZACIJA I  
PRIJEDLOG KONZERVATORSKIH SMJERNICA

## KONZERVATORSKI ELABORAT

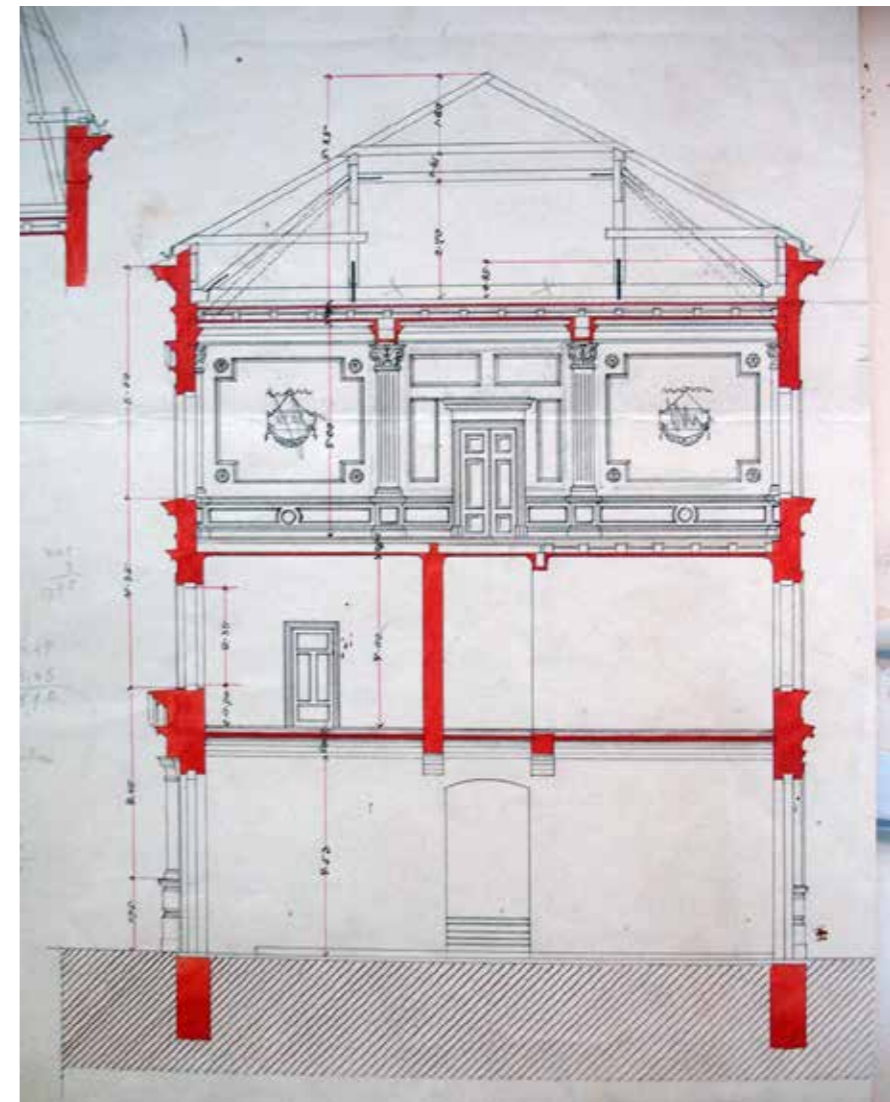
Nacrt presjeka svečane dvorane, HR-HDA

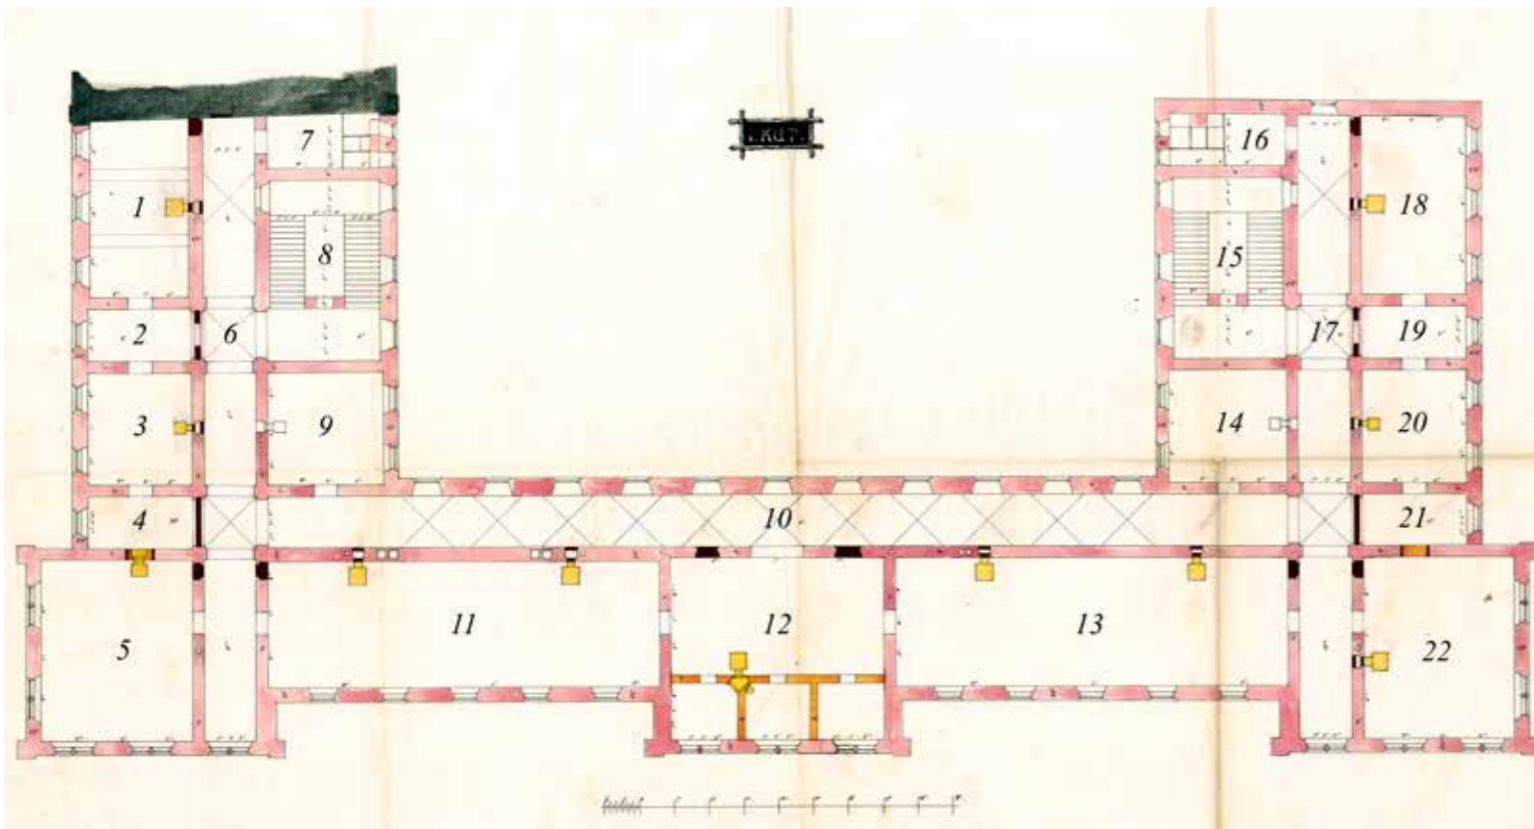
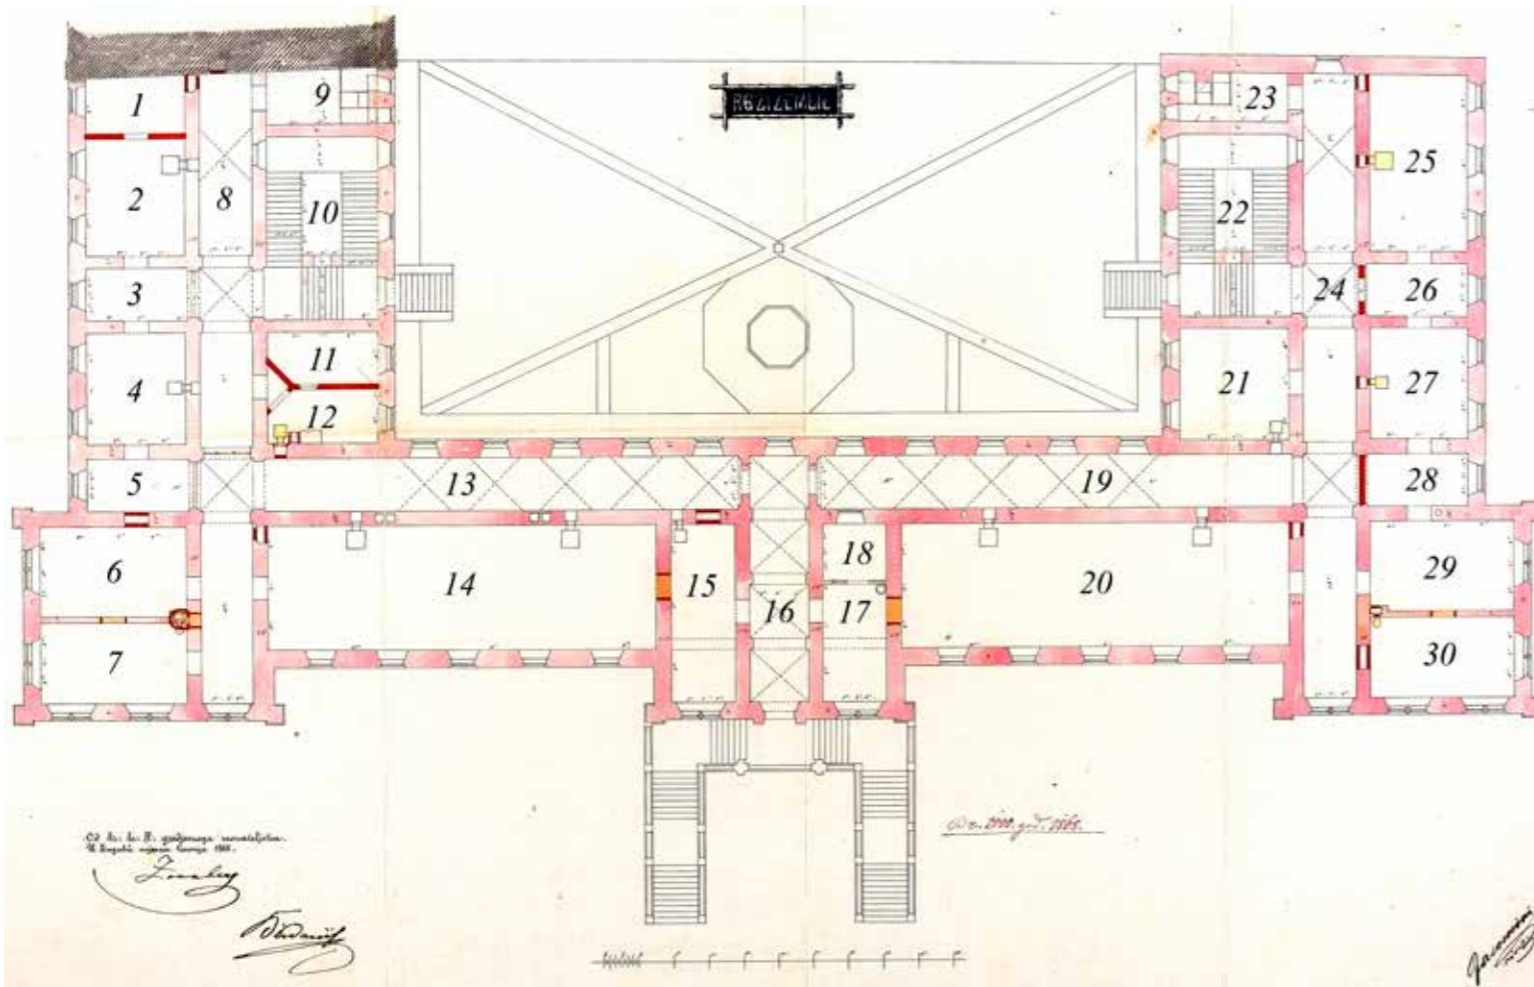
Opća zemaljska bolnica, tlocrt prizemlja i prvog kata s projektom preinake bolnice u sjedište Jugoslavenske akademije znanosti i umjetnosti, 1868.

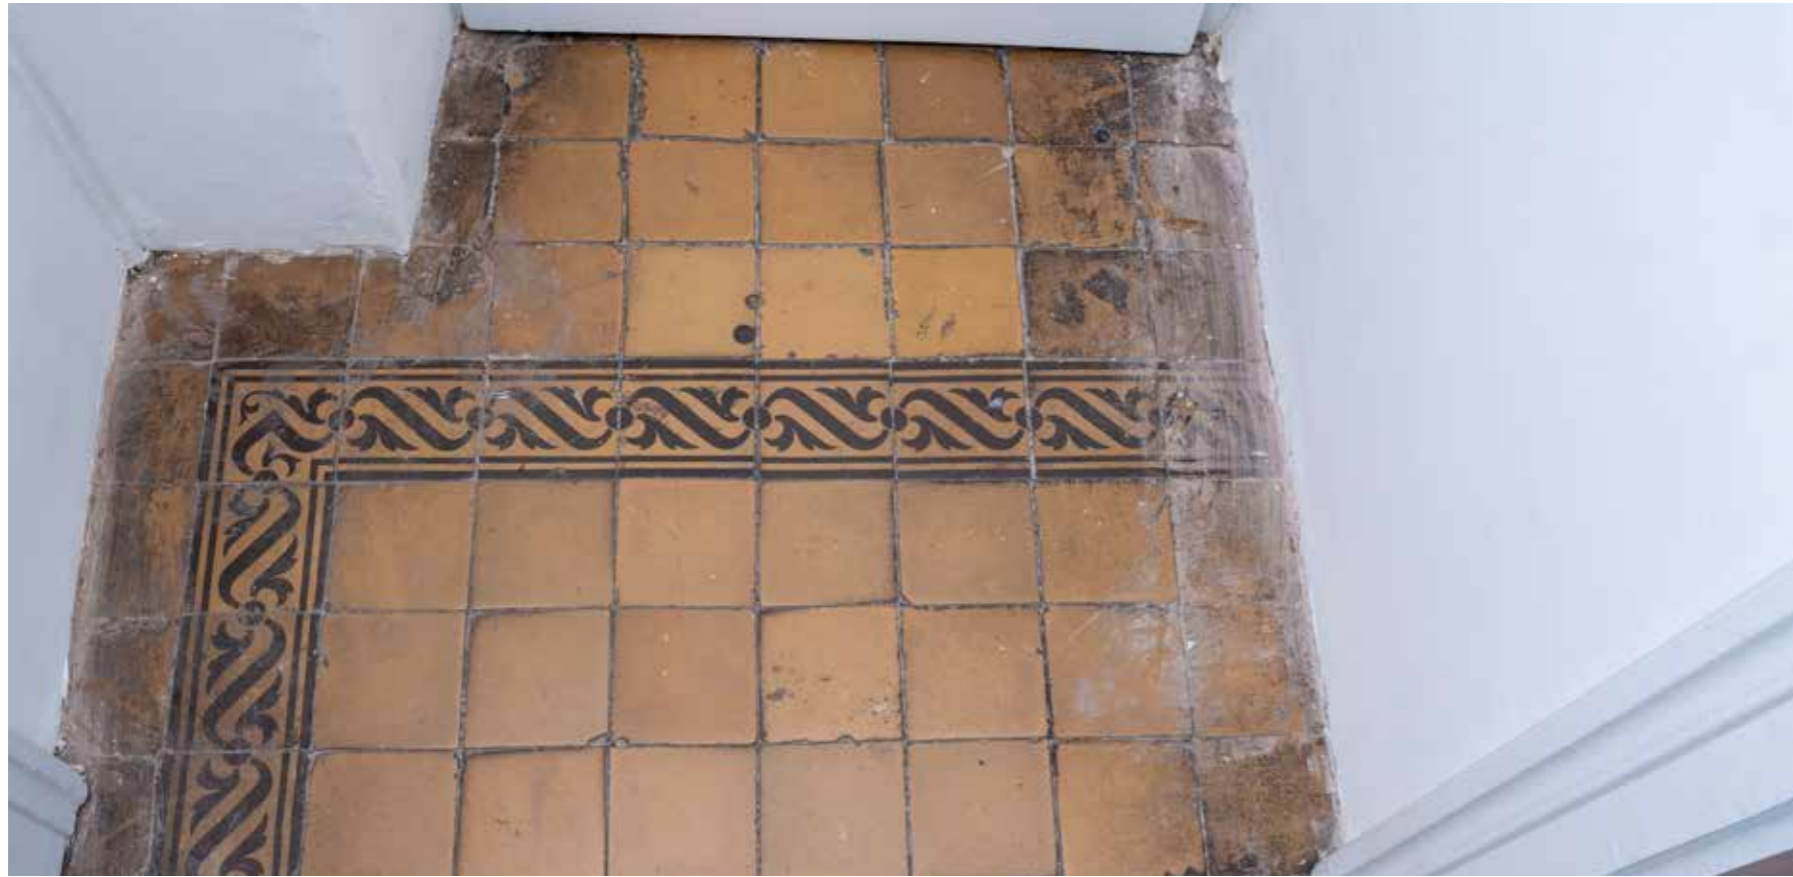
Detalji izvornog popločenja
