Obiteljska palača nekoć, muzej danas.

Povijest i obnova sklopa Garagnin-Fanfogna

Obnova sklopa. Početak, obavljani radovi do 2006. godine.

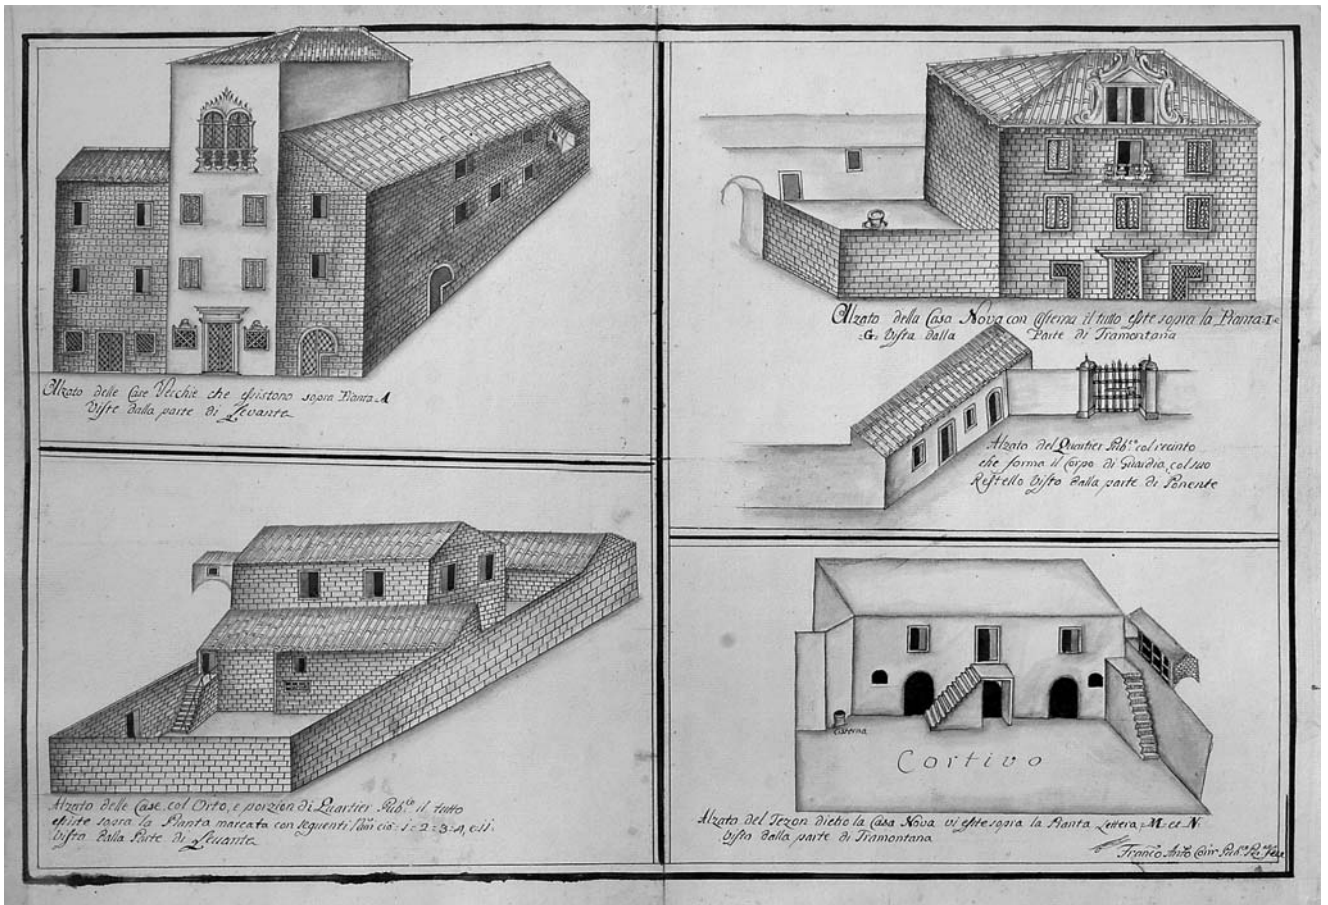
1. Crteži palače Garagnin mjernika F. A. Kurira, 18. st. Muzej grada Trogira.

Palača je bila uređena kao raskošan stambeni objekt, imajući raspored prostorija onakav kakav su imale srednjovjekovne kuće.⁴ Prvi kat saloni, sobe za primanje i zabavu, primjericice: soba u žutom, soba oružja itd. Drugi kat spavaće sobe, kuhinja u potkrovlju gdje su bili tavanski i skladišni prostori.⁵ Prema sačuvanom nacrtu kuće na kojemu se uočava komin danas pouzdano znamo o smještaju kuhinje. Pokraj nje postojala je manja prostorija u kojoj se kruh mijesio i čuvao.⁶ Jedna od najraskošnijih spavaćih soba u kući bila je soba Dominika, soba u plavom u kojoj je prevladavala plava boja i platno, tela cvjetnog uzorka u plavim tonovima. Prizemni dijelovi služili su za potrebe podruma, čuvanje hrane, dio za trgovine.⁷ Sačuvani nacrti za gradnju palače i crteži (sl. 1.) potvrđuju rečenu činjenicu. I danas ti dijelovi služe za potrebe trgovina različitih namjena. Poseban objekt u dvorištu bio je određen za konjušnicu a do nje se nalazio prostor za perad. (sl. 2.) Dvorište je stoga nekoć sasvim drugačije izgledalo a i služilo je za potrebe gospodarstva i za prolaz posluge i težaka koji su preko dvorišnoga dijela dolazili u prostorije u kojima ih je gospodar primao.⁸

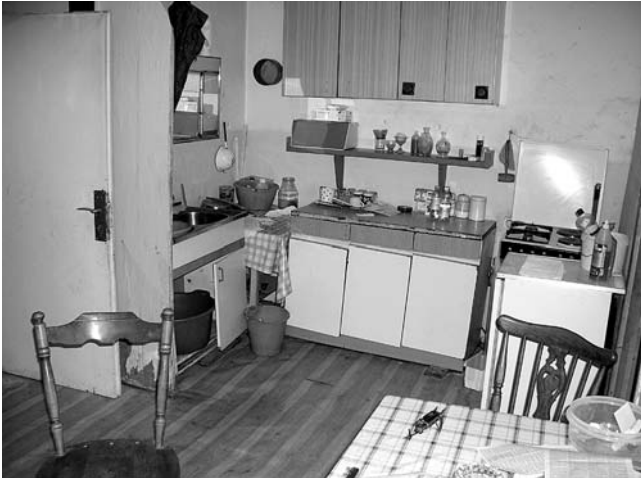
3. Prostori koji su služili kao stanovi u palači Garagnin-Fanfogna.

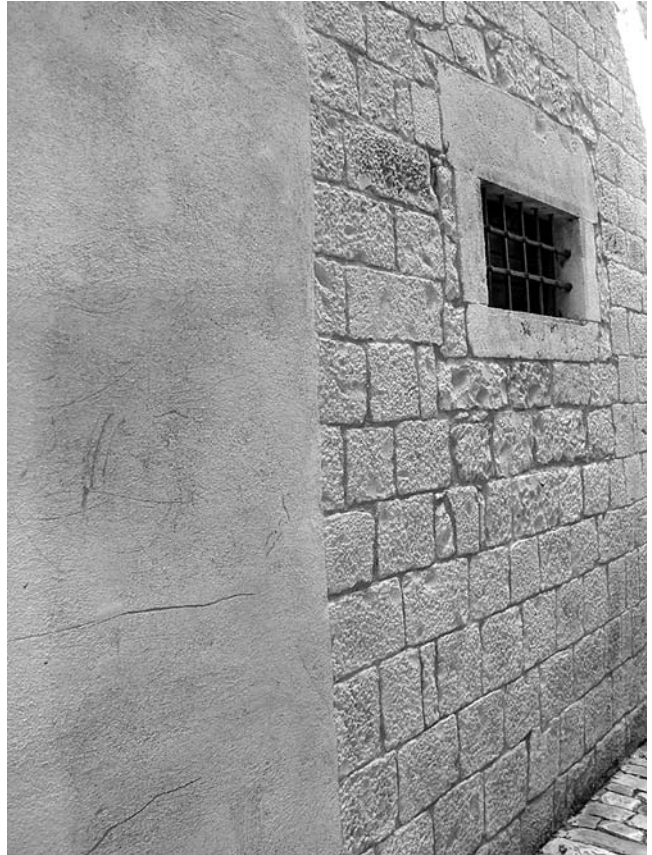
4. Istočno pročelje obnovljenog dijela palače Garagnin-Fanfogna.

Uslijedila je sanacija zidova, ispunja, čišćenje i pranje, žbukanje u dijelu koji je to zahtijevao (romanički zid) (sl. 4.).²⁸ Djelatnici muzeja cijelo su to vrijeme boravili i radili unutar zgrade jer nisu imali drugih mogućnosti, što se u pojedinim trenucima činilo prilično frustrirajuće i naporno. Potom su skinute i obnovljene drvene *škure*, popravljeni drveni okviri prozora i vrata. Tada je postalo još neugodnije jer su ostala samo stakla koja su se znala pod velikim naletima vjetra otvoriti.²⁹ Zato smo se svi jako razveselili kada se obnavljao južni balkon na način da je dobio ogradu kakvu je imao a koja je kasnije nestala, baroknu od kovanog željeza po uzoru na onu kakva se sačuvala na palači obitelji Paittoni.³⁰ (sl. 5.) Po pričanjima starih Trogirana bila je slična spomenutoj, a ostaci otvora u zidu to su i potvrdili. Toliko se dobro uklopila da više nitko ne primjećuje novinu u izgledu. Također smo sanirali kamenu balkonsku ogradu na sjevernom pročelju zgrade koja je pola stoljeća vapila za izradom kamenog stupa koji je nedostajao. Uslijedila je sanacija zidova Galerije Cate Dujšin-Ribar – lapidarija te cisterne, sačuvane u sklopu palače koja se obnavljala tako da se dio površine ostavio otvorenim kako bi se vidjela njezina funkcija (dio kamenog oluka te filter za pročišćavanje kišnice) (sl. 6.). Tako se dobio jedan prostor koji može poslužiti za manje koncerte ili predstavljanja u ljetnim mjesecima. Kišnica se u cisterni sakuplja preko vanjskog slivnika uz pomoć unutrašnjih cijevi koji odvođe vodu do razine ulice, ali u slučaju potrebe cijevi se skidaju i cisterna se puni u cijelosti.

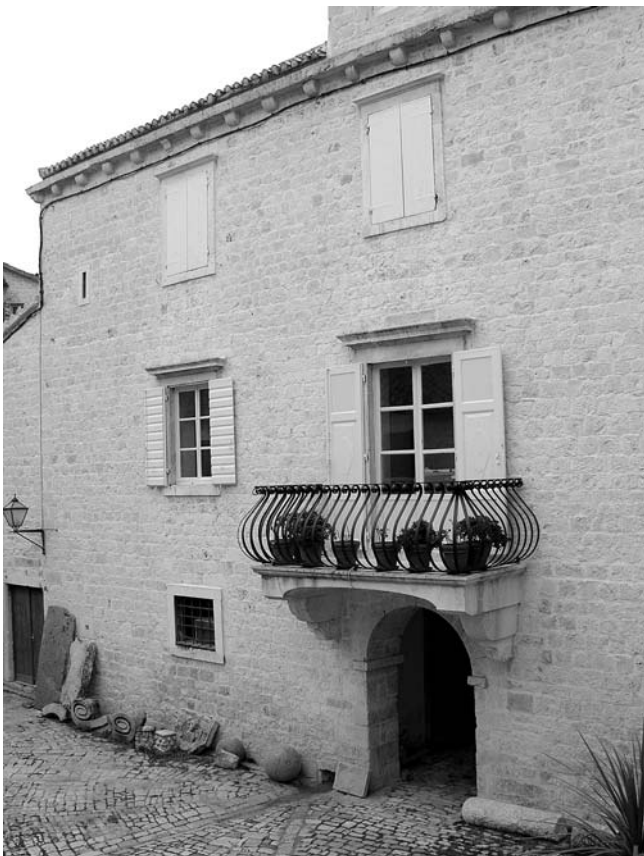
5. Južno pročelje obnovljenog dijela palače Garagnin-Fanfogna.

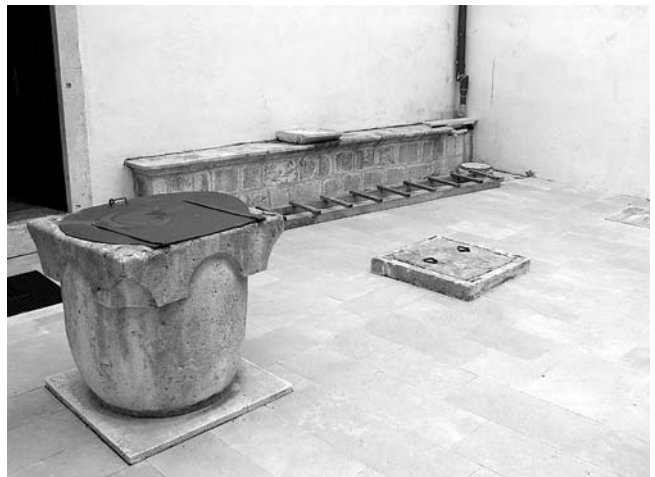
6. Cisterna palače Garagnin Fanfogna pri kraju obnove.

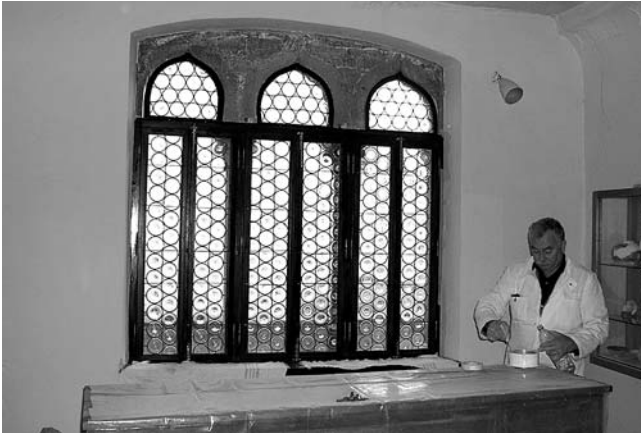
7. Obnovljena stakla gotičke trifore na zapadnom zidu starije palače Garagnin-Fanfogna (fotografija je napravljena pri završetku radova).

Budući da su hrvatska vlada i Grad Trogir godine 2005. otkupili reljef Bogorodice, djelo Ivana Duknovića, kraj 15. st.,³¹ a »Croatia osiguranje«³² sponzorira obnovu prostorije za njezin stalni postav u glavnoj zgradi, iskoristili smo prigodu u susjednoj prostoriji obnoviti triforu. Radi se o drugom dijelu palače koji se još ne sanira, preko puta cisterne. (sl. 7.) Izrađena su nova stakla, ručno lijevana, okrugla, povezana olovom u tehnici vitraja i drveni okviri koji su pratili rubove trifore.

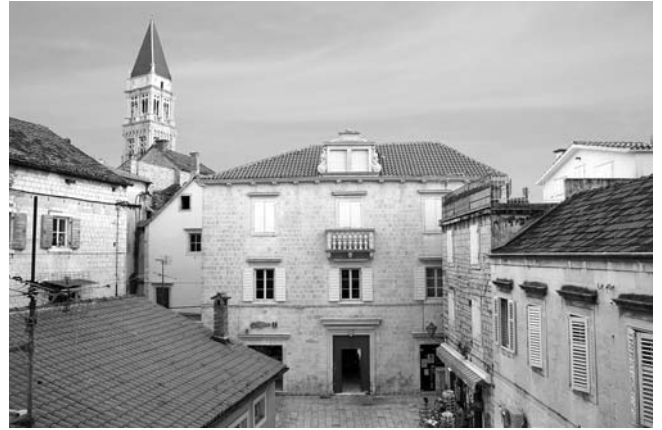
9. Muzej grada Trogira, sjeverno pročelje nakon obnove, ulaz u dvorišni dio.

U konačnici po završetku obnove cijeloga Muzeja, koja će dugo trajati ukoliko se ne osigura ubrzaniji priljev sredstava i iseljenje posljednjeg stanara, predviđa se razgledavanje na način da posjetitelj ulazi u muzejske zbirke u Gradskoj ulici, obilazi cijeli postav i dvorišni dio te kroz druga vrata u ulici Gradska vrata izlazi van. Pri izlazu u muzejskoj prodavaonici posjetiteljima će se ponuditi muzejska i ostala turistička izdanja, suveniri itd. (sl. 9.).

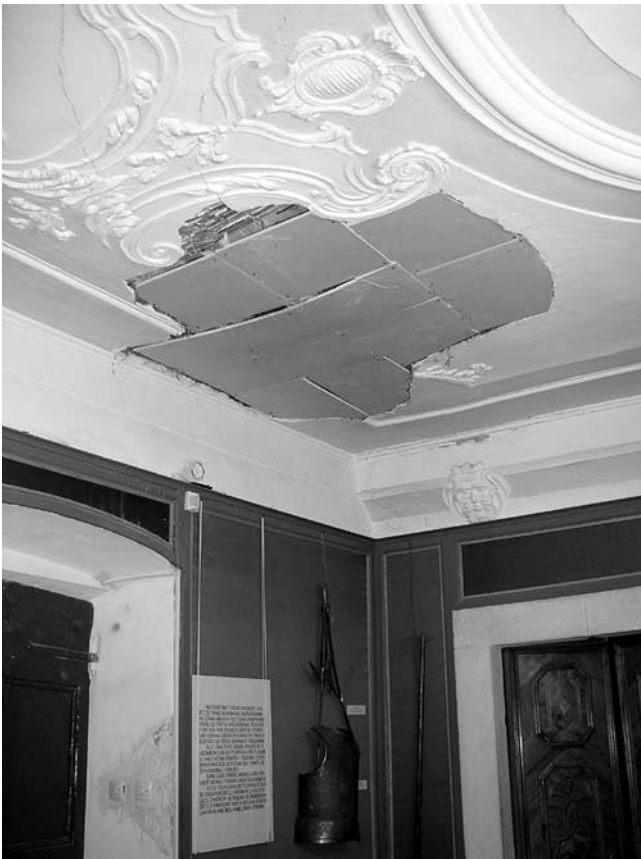
Dijelovi su stropa izrezani i sačuvani prije negoli se urušio. Tijekom svibnja 2006. učinjena je privremena sanacija stropa.

Zato je strop i propao. Prostor je sada ponovo u posjedu Muzeja jer je stanarka preminula.

8. Oštećenja na stropu u stalnom postavu Muzeja grada Trogira, nakon izrezivanja stropa prije završene zaštitne sanacije.

Ukoliko se osiguraju sredstva, prelazimo na uređenje unutrašnjosti barokne katnice čije smo zidove prethodno završili. Na prvom je mjestu uređenje drugog kata u cijelosti a potom restauracija oslikanih stropova iz vremena prve polovice 19. stoljeća u prostorima knjižnice i jednog od ureda. Po sanaciji, restauraciji i konzervaciji stropa slijedi završno unutrašnje uređenje prvog i drugog kata zgrade. Prvi kat se

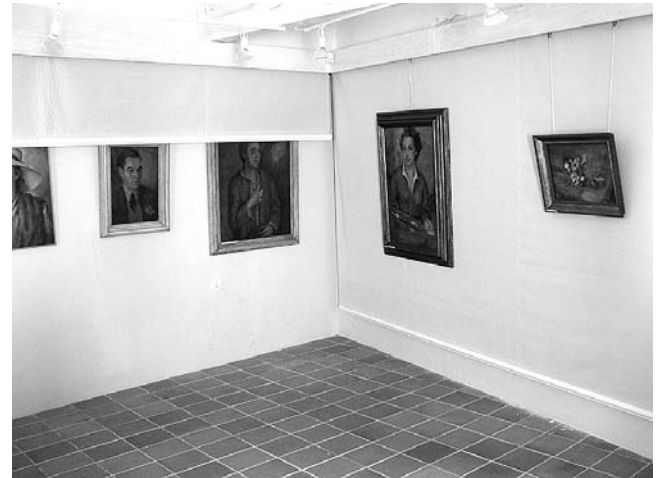
Prostorija je dobila drveni grednjak kakav je kao gospodarski objekt u prošlim vremenima trebala imati. Riješena je ventilacija, sustav grijanja i hlađenja, nova rasvjeta..., sve uz pomoć i suradnju konzervatora iz Splita.

10. Višenamjenski prostor Galerije »Cate Dujšin – Ribar«, pomična rolo-platna.

Gospodarski dio, što je istaknuto u prethodnom tekstu, služi za postav lapidarne zbirke u prizemlju te suvremene galerije slika autorice Cate Dujšin-Ribar na katu. Unutrašnjost Galerije preuređena je u višenamjenski prostor 2002. godine.³⁵ (sl. 10.) Pomičnim rolo-platnom³⁶ smještenim iza drvenih maski stalni postav se prekriva te se druga izložba postavlja preko platna na druge šine. Time se dobilo na vremenu koje je bilo potrebno za postavljanje pomičnih panoa preko slika stalnog postava i njihovo kasnije odnošenje i spremanje, što je u muzejima uvijek problem.
