Obiteljska palača nekoć, muzej danas.

Povijest i obnova sklopa Garagnin-Fanfogna

Obnova sklopa. Početak, obavljani radovi do 2006. godine.

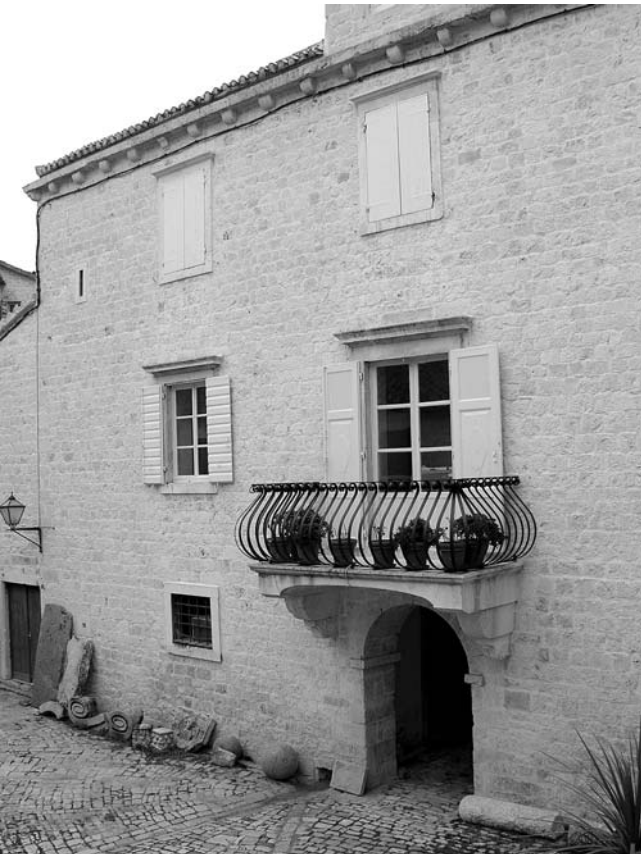
5. Južno pročelje obnovljenog dijela palače Garagnin-Fanfogna.

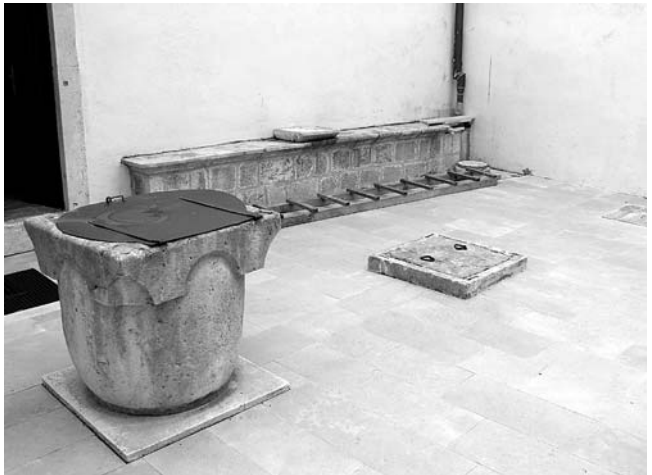
6. Cisterna palače Garagnin Fanfogna pri kraju obnove.

Uslijedila je sanacija zidova, ispunja, čišćenje i pranje, žbukanje u dijelu koji je to zahtijevao (romanički zid) (sl. 4.).²⁸ Djelatnici muzeja cijelo su to vrijeme boravili i radili unutar zgrade jer nisu imali drugih mogućnosti, što se u pojedinim trenucima činilo prilično frustrirajuće i naporno. Potom su skinute i obnovljene drvene *škure*, popravljani drveni okviri prozora i vrata. Tada je postalo još neugodnije jer su ostala samo stakla koja su se znala pod velikim naletima vjetra otvoriti.²⁹ Zato smo se svi jako razveselili kada se obnavljao južni balkon na način da je dobio ogradu kakvu je imao a koja je kasnije nestala, baroknu od kovanog željeza po uzoru na onu kakva se sačuvala na palači obitelji Paittoni.³⁰ (sl. 5.) Po pričanjima starih Trogirana bila je slična spomenutoj, a ostaci otvora u zidu to su i potvrdili. Toliko se dobro uklopila da više nitko ne primjećuje novinu u izgledu. Također smo sanirali kamenu balkonsku ogradu na sjevernom pročelju zgrade koja je pola stoljeća vapila za izradom kamenog stupa koji je nedostajao. Uslijedila je sanacija zidova Galerije Cate Dujšin-Ribar – lapidarija te cisterne, sačuvane u sklopu palače koja se obnavljala tako da se dio površine ostavio otvorenim kako bi se vidjela njezina funkcija (dio kamenog oluka te filter za pročišćavanje kišnice) (sl. 6.). Tako se dobio jedan prostor koji može poslužiti za manje koncerte ili predstavljanja u ljetnim mjesecima. Kišnica se u cisterni sakuplja preko vanjskog slivnika uz pomoć unutrašnjih cijevi koji odvođe vodu do razine ulice, ali u slučaju potrebe cijevi se skidaju i cisterna se puni u cijelosti.
