Obiteljska palača nekoć, muzej danas : povijest i obnova sklopa Garagnin-Fanfogna

Obiteljska palača nekoć, muzej danas.

Povijest i obnova sklopa Garagnin-Fanfogna

Obnova sklopa. Početak, obavljani radovi do 2006. godine.

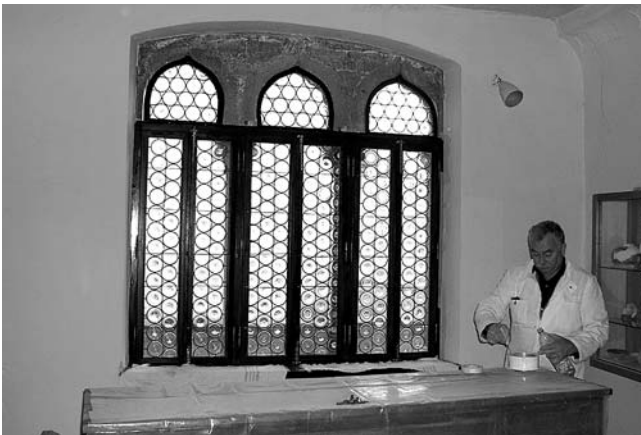
7. Obnovljena stakla gotičke trifore na zapadnom zidu starije palače Garagnin-Fanfogna (fotografija je napravljena pri završetku radova).

Budući da su hrvatska vlada i Grad Trogir godine 2005. otkupili reljef Bogorodice, djelo Ivana Duknovića, kraj 15. st.,³¹ a »Croatia osiguranje«³² sponzorira obnovu prostorije za njezin stalni postav u glavnoj zgradi, iskoristili smo prigodu u susjednoj prostoriji obnoviti triforu. Radi se o drugom dijelu palače koji se još ne sanira, preko puta cisterne. (sl. 7.) Izrađena su nova stakla, ručno lijevana, okrugla, povezana olovom u tehnici vitraja i drveni okviri koji su pratili rubove trifore.

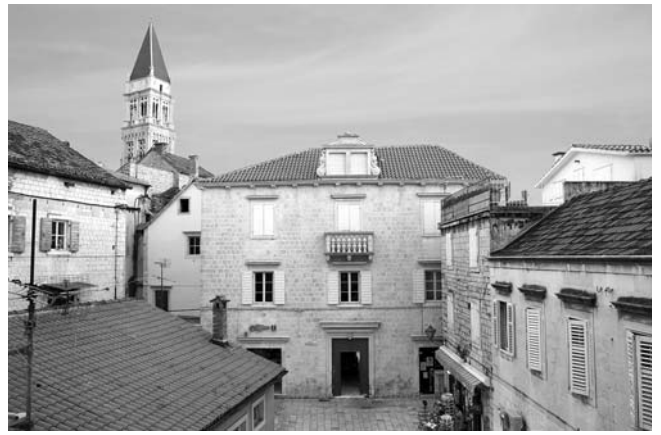
9. Muzej grada Trogira, sjeverno pročelje nakon obnove, ulaz u dvorišni dio.

U konačnici po završetku obnove cijeloga Muzeja, koja će dugo trajati ukoliko se ne osigura ubrzaniji priljev sredstava i iseljenje posljednjeg stanara, predviđa se razgledavanje na način da posjetitelj ulazi u muzejske zbirke u Gradskoj ulici, obilazi cijeli postav i dvorišni dio te kroz druga vrata u ulici Gradska vrata izlazi van. Pri izlazu u muzejskoj prodavaonici posjetiteljima će se ponuditi muzejska i ostala turistička izdanja, suveniri itd. (sl. 9.).

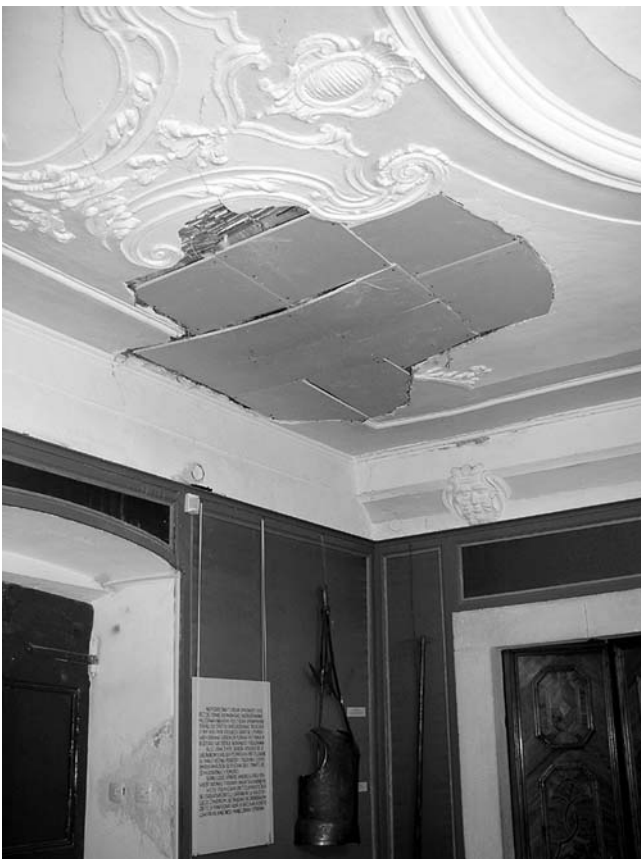
8. Oštećenja na stropu u stalnom postavu Muzeja grada Trogira, nakon izrezivanja stropa prije završene zaštitne sanacije.

Dijelovi su stropa izrezani i sačuvani prije negoli se urušio. Tijekom svibnja 2006. učinjena je privremena sanacija stropa.

Zato je strop i propao. Prostor je sada ponovo u posjedu Muzeja jer je stanarka preminula.

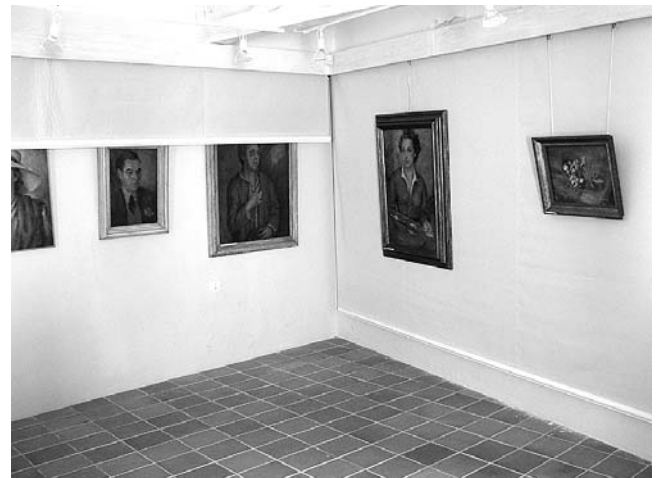
10. Višenamjenski prostor Galerije »Cate Dujšin – Ribar«, pomična rolo-platna.

Gospodarski dio, što je istaknuto u prethodnom tekstu, služi za postav lapidarne zbirke u prizemlju te suvremene galerije slika autorice Cate Dujšin-Ribar na katu. Unutrašnjost Galerije preuređena je u višenamjenski prostor 2002. godine.³⁵ (sl. 10.) Pomičnim rolo-platnom³⁶ smještenim iza drvenih maski stalni postav se prekriva te se druga izložba postavlja preko platna na druge šine. Time se dobilo na vremenu koje je bilo potrebno za postavljanje pomičnih panoa preko slika stalnog postava i njihovo kasnije odnošenje i spremanje, što je u muzejima uvijek problem.

Prostorija je dobila drveni grednjak kakav je kao gospodarski objekt u prošlim vremenima trebala imati. Riješena je ventilacija, sustav grijanja i hlađenja, nova rasvjeta..., sve uz pomoć i suradnju konzervatora iz Splita.
