Spomenička baština razorena za Domovinskog obrambenog rata i obnova

Spomenička baština razorena za Domovinskog obrambenog rata i njena obnova

Devastation of Cultural Heritage in Wartime Croatia and its Restoration

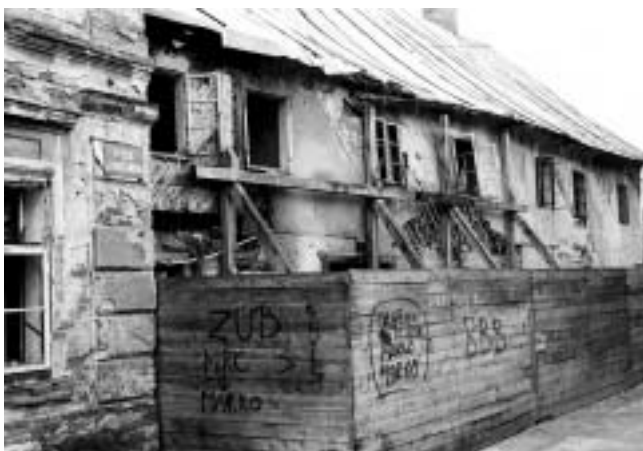
Karlovac, »Zvijezda« — zaštićena drvena kuća nakon raketiranja u Križanićevoj ulici. Kuća tesara Raucha.

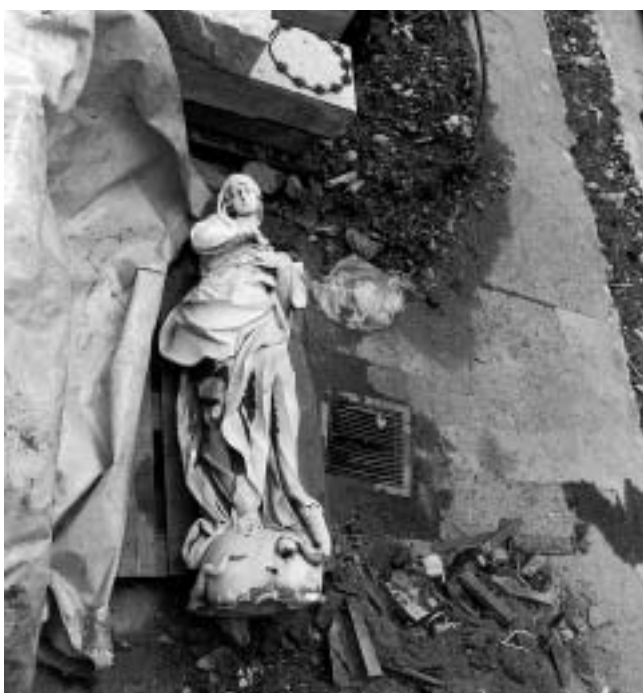
Karlovac, »Zvijezda« — mramorni kip Bezgrješne kipara Francesca Robbe s pila na trgu Bana Jelačića prije prenosa u Hrvatski restauratorski zavod gdje je obnovljen. (Foto: Milan Drmić, Institut za povijest umjetnosti)

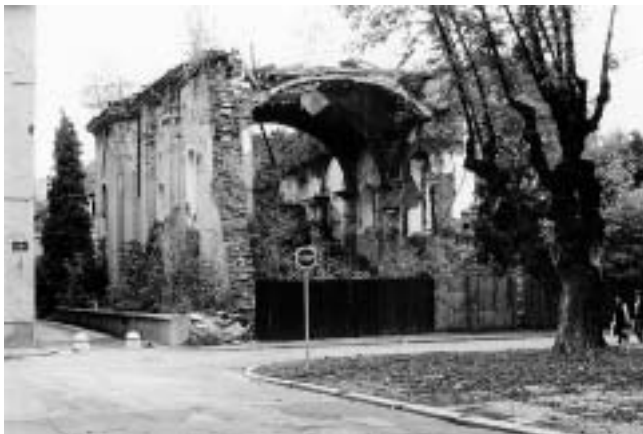
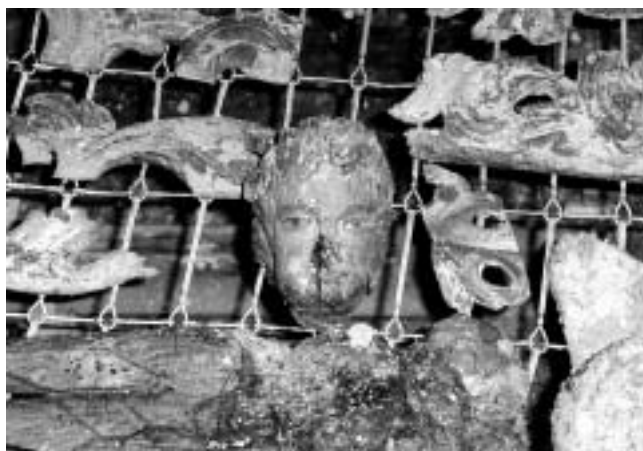
Kamensko, Pavlinski samostan — detalji oštećenih oltara. Crkva demolirana, srušeni svodovi i toranj za okupacije. Obnavlja Hrvatski restauratorski zavod. (Foto: Konzervatorski odjel Karlovac, 1996.)

Pavlini samostan u Kamenskom obnavlja se uz znatnu pomoć Ministarstva kulture i stručno znanje Restauratorskoga zavoda u Zagrebu. Pavlinima će se doskora omogućiti misija reda nakon progona, okupacije i devastacije kompleksa. Gradu je dužnost osigurati i vratiti dio zemljišta koje je pripadalo samostanu, što dokazuju arheološka otkrića i ostatak posve trošnog gostinca.

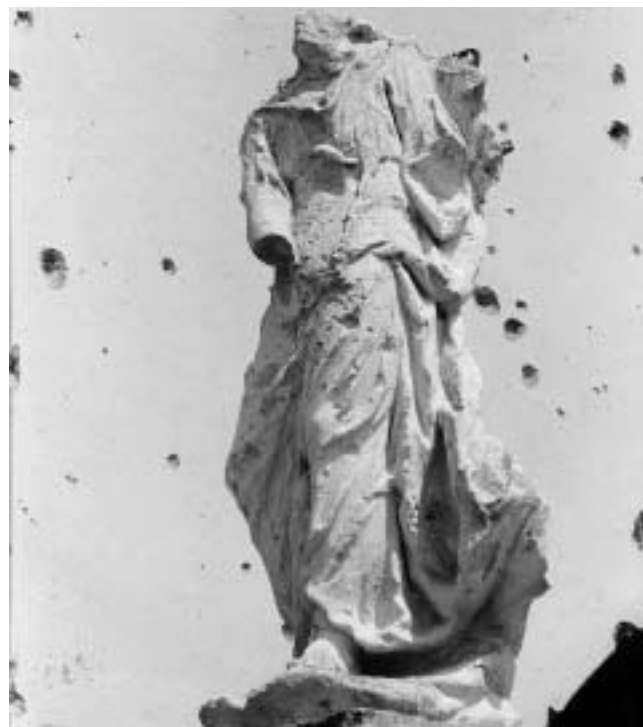
Vukovar — Kip pred pročeljem Crkve sv. Filipa i Jakova. Oštećena skulptura na pilu desno uz zvonik.

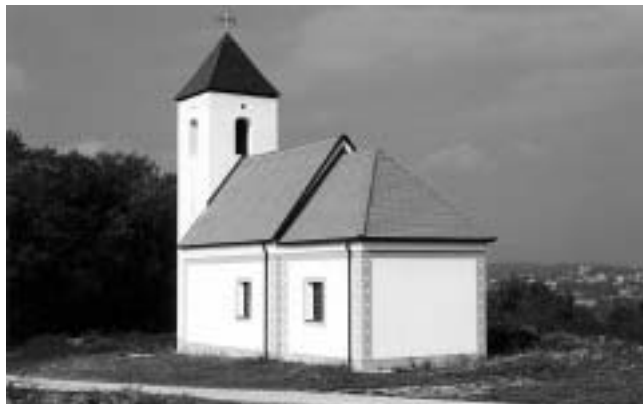
Obnovljena kapela sv. Doroteje u Logorištu, župa Kamensko. (Foto: Milan Drmić, Institut za povijest umjetnosti)

U obnovi Kapelice sv. Doroteje, koja pripada župi Kamensko, neprilike su izazvali zahtjevi nestručne sredine prilikom rekonstrukcije i reanimacije kapele. Među prvim evakuiranim oltarima Zavod za restauriranje umjetnina u Zagrebu poduzeo je obnovu gotovo smrvljenog oltarića stradalog s kapelom u obrani granice. U Karlovcu je upriličen okrugli stol 15. siječnja 1998. u organizaciji Konzervatorskog odjela Ministarstva kulture, kako bi se objasnila mogućnost sanacije kapele, primjera tradicijske gradnje na zrinsko-frankopanskom feudu, u originalno stanje iz 16. stoljeća. Grad Karlovac prihvatio je zahtjeve nestručne sredine, što se može smatrati političkim, a ne stručno-znanstvenim rješenjem.

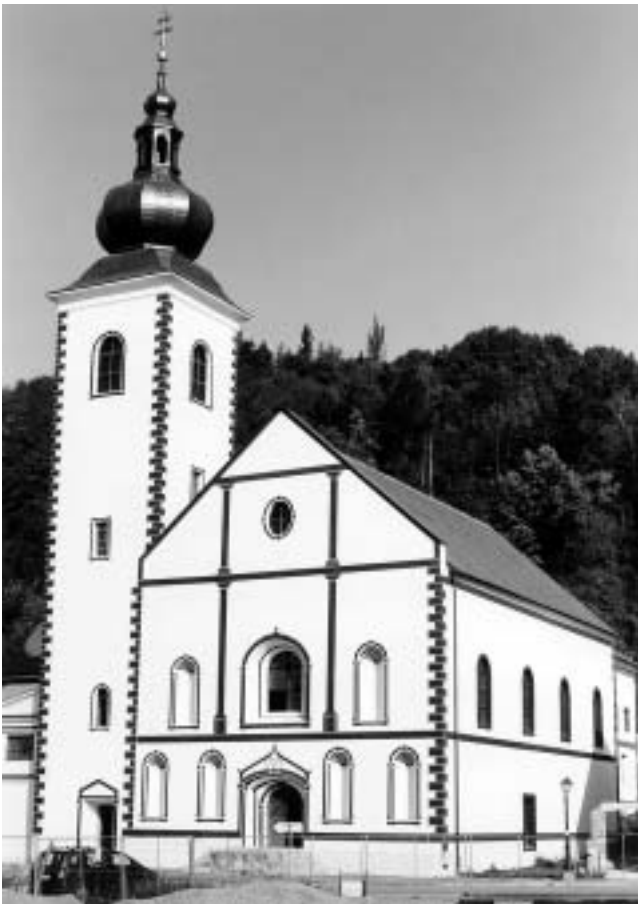
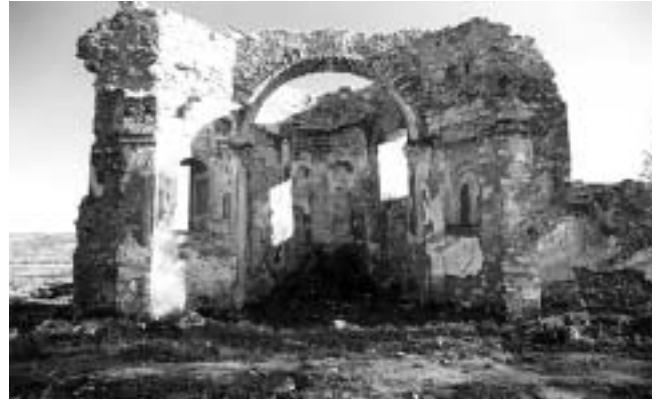
Divuša, kapela sv. Katarine — ruševine trikonhosa nakon čišćenja.

U obnovi skromnih ostataka Kapele sv. Katarine, jednog od najvećih trikonhosa baroknoga razdoblja na području Hrvatske, nisam se složila s odlukom Konzervatorskog odjela u Zagrebu. Gradio ju je kapetan Patačić, komandant Kostajni-

ce, za zavjetnu kapelu nakon oslobađanja od osmanlijske okupacije. Prijedlog je Instituta bio ne graditi zvonik koji je uništio plastički izgled spomenika i bio razlogom deformaciji originalnoga krovišta. Pitanje je koja je svrha rada znanstvenog savjetnika, koji nizom primjera može dokumentirati svoju tezu! U obnovama spomenika valja iskoristiti mogućnost povratka njegovu izvornom izgledu.

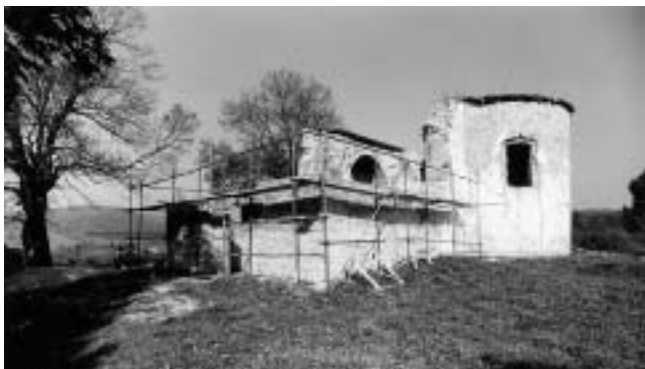
Divuša, kapela sv. Katarine — dogradnja zbog zvonika koji nagrđuje izvorni oblik trikonhosa. (Foto: Milan Drmić, Institut za povijest umjetnosti)

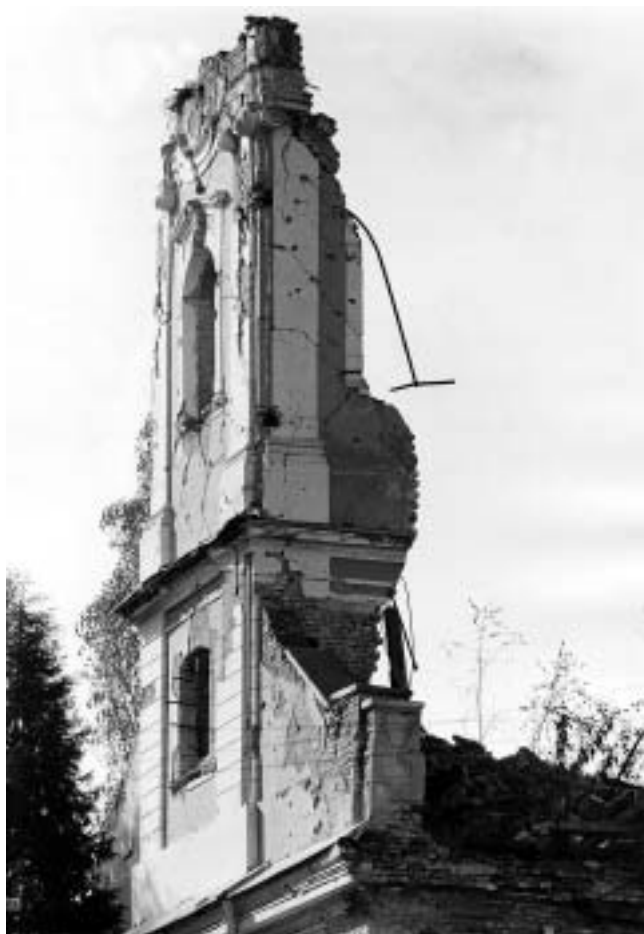
Jasenovac, župna crkva sv. Nikole — ruševni zvonik nakon oslobođenja. (Foto: Milan Drmić, Institut za povijest umjetnosti)

Zbog toga je hitna rekonstrukcija Župne crkve u Maji, za koju je projekt obnove dovršen, jer se u njoj nalazi oltar prenesen iz zagrebačke Katedrale. Od oltara u Glini ostali su samo fragmenti. U Jasenovcu, gdje je obnova crkve dovršena i sačuvana autentičnost zvonika koji je građen od srušene barokne opeke, predstoji hitno uređenje unutrašnjosti jer su iz ruine spašeni oltari, među njima poznati pavlinski oltar prenesen iz Siska, koji se ponovno nalazi u Hrvatskom restauratorskom zavodu. Kad je o Jasenovcu riječ, mora se spomenuti devastacija katoličkoga groblja, premda su mnoga groblja oskrvnuta. Posebnost je groblja u Jasenovcu skupina spomenika lijevanih od metala. Ističemo monumentalni spomenik poznate obitelji u blizini kapelice, podignut 1855. godine roditeljima Jandri Černadaku i majci Ani rođ. Jakovljević. Taj rijedak nadgrobni spomenik nužno je obnoviti za kulturne potrebe Jasenovca, kao i iz humanih razloga, jer — neljudski je oskrvnjivati grobove.

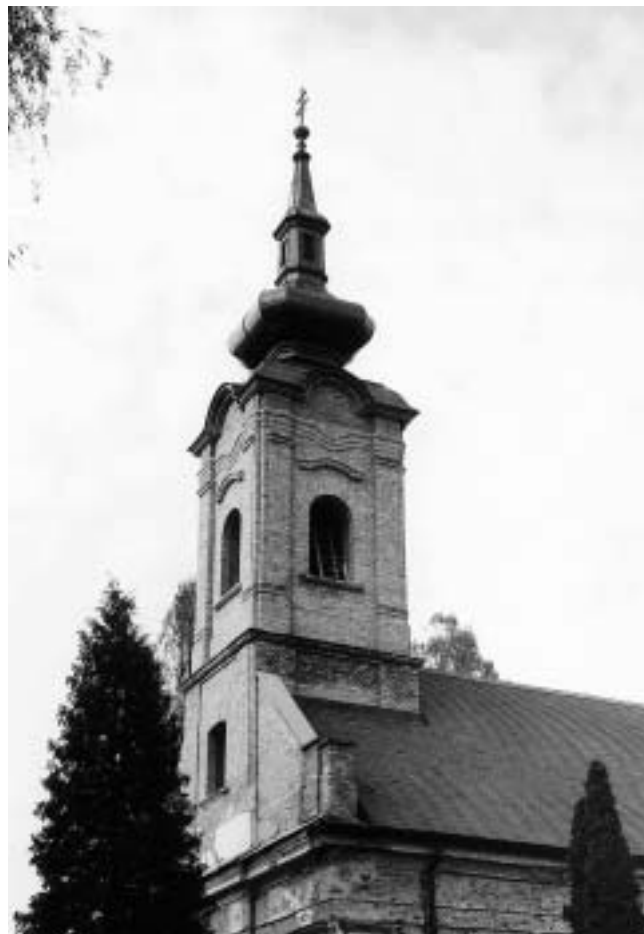
Jasenovac, župna crkva sv. Nikole — nakon obnove. (Foto: Milan Drmić, Institut za povijest umjetnosti)
