Cvitanović, Đurđica

Spomenička baština razorena za Domovinskog obrambenog rata i njena obnova

Devastation of Cultural Heritage in Wartime Croatia and its Restoration

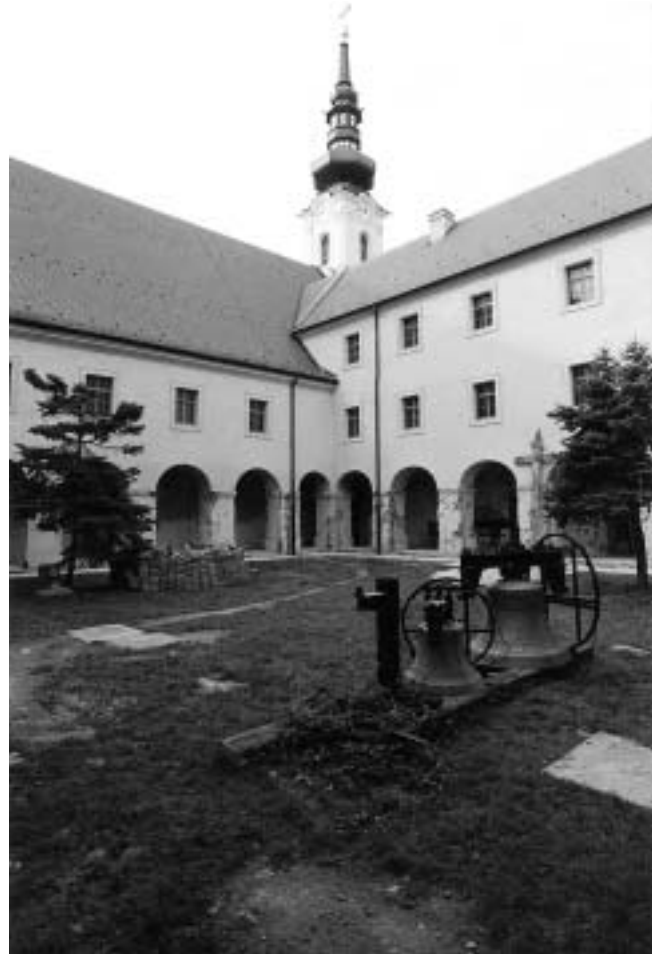
Vukovar — Klaustar franjevačkog
samostana nakon obnove samostana.
(Foto: Milan Drmić,
Institut za povijest umjetnosti)

Vukovar, hrvatska Varšava, obnavlja se i nije pravedno ne priznavati napore uložene u spašavanje i obnovu razrušenoga grada. Povijesnoj jezgri potrebno je više vremena da zaživi i da se njena ljepota ponovno otkrije. Moj udio u obnovi bio je rad u arhivu, jer »Quod non est in actis, non est in mundo«. Uz pomoć prof. Martina Modrušana, iz bunkera su izvađeni zaštićeni spisi fonda *Consilium Regium Croaticum*, koji se broje u metrima. Rezultat je originalni nacrt palače Srijemske županije što ga je odobrila kraljica Marija Terezija. Izvedbeni plan ostvaren je 1774., kad je županijska administracija već bila useljena. Prema njemu se, uz potreban projekt, izvodi županijska rokoko palača, i to u suradnji s restauratorima koje čeka veliki završni posao izvedbe umjetničkih štukatura na pročelju. Obnova je stručno utemeljena. Nastavit će se s obnovom starije porušene palače županije i male kapele u dvorištu. Franjevački kompleks s crkvom također je u jeku obnove, ponovno kao kruna grada.

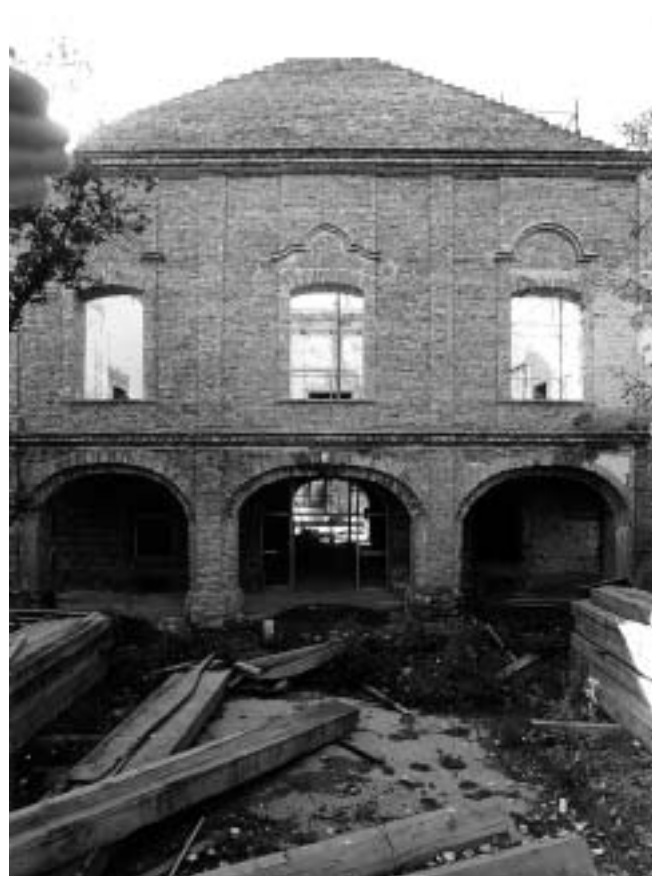
Vukovar — obnovljen rizalit pročelja
palače županije. (Foto: Milan Drmić,
Institut za povijest umjetnosti)
