Recentna devastacija baroknog sakralnog inventara na području Hrvatskog zagorja

Baričević, Doris; Kraševac, Irena

Source / Izvornik: **Zbornik I. kongresa hrvatskih povjesničara umjetnosti, 2004, 413 - 420**

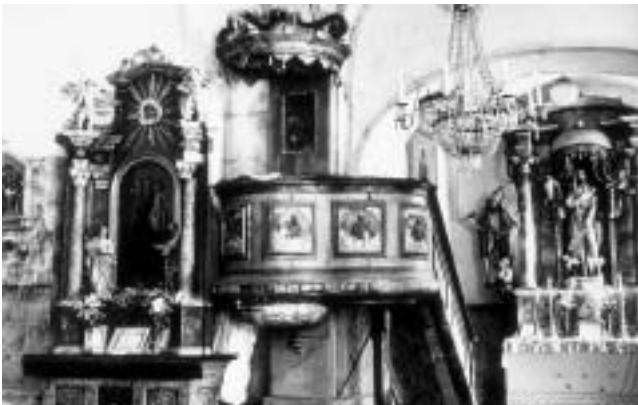
U župnoj crkvi u zagorskom mjestu Mače još je donedavno stajala zanimljiva propovjedaonica, koja se spominje 1786. god.⁹ Demontirana je posljednjih godina, a konzervatori su dijelove propovjedaonice našli u raspadnom stanju, odbaće-ne u nekadašnjem propalom župnom dvoru (sl. 17, 18).

17. Mače, Župna crkva Bezgrešnog Začeca Bl. Dj. Marije, propovjedaonica (foto: D. Baričević, 1965.).

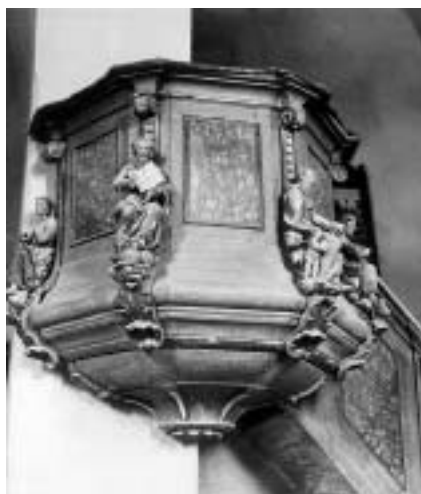
Slična je sudbina zatekla propovjedaonicu iz sredine 18. st. u Zajezdi¹¹, koja je demontirana i uništena, a kipovi evanđe-lista proizvoljno su porazmješteni po bočnom oltaru sv. Jo-

sipa, radu varaždinskih majstora, s kojeg je nestao grb Erdödyjevih, a na kojem također vidimo pokušaje neprimjerenog »restauratorskog« zahvata (sl. 21, 22).

21. Zajeza, Župna crkva Uznesenja Bl. Dj. Marije, propovjedaonica (foto: D. Baričević, 1966.).

22. Zajeza, Župna crkva Uznesenja Bl. Dj. Marije, evanđelisti s nekadašnje propovjedaonice porazmješteni po bočnom oltaru (foto: IPU, 2000.).
