Baričević, Doris; Kraševac, Irena

Source / Izvornik: **Zbornik I. kongresa hrvatskih povjesničara umjetnosti, 2004, 413 - 420**

Recentna devastacija baroknog sakralnog inventara na području Hrvatskog zagorja

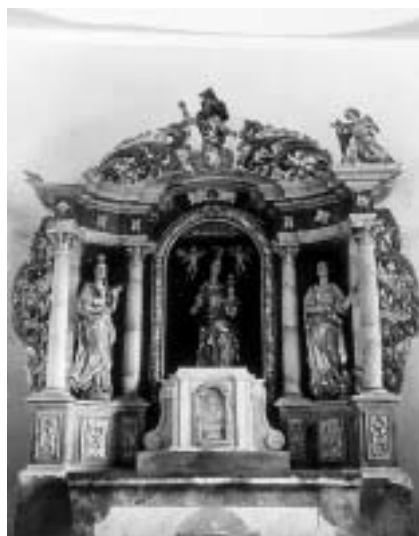
2. Bregi Kostelski, Kapela sv. Stjepana Kralja, glavni oltar (foto: IPU, 2000.).

novi »pokrajinski majstor« najnovijom obnovom potpuno devastirao oltar i on je izgubio svoje stilske značajke. Isto tako, dva pobočna oltara u lađi koji se spominju 1771. g. i imaju naznake kasnog baroka¹ odnedavno više ne postoje. Kipovi su proizvoljno porazmješteni, bez poštivanja baroknog i ikonografskog izvornika (sl. 1, 2).

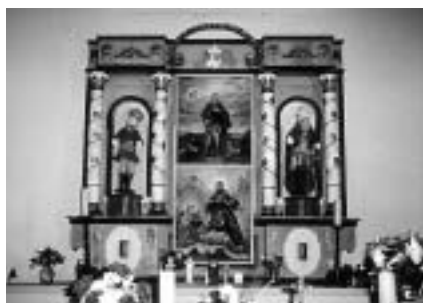
4. Klupci, Kapela Bl. Dj. Marije, glavni oltar (foto: IPU, 2000.).

Oltar postavljen početkom 18. st. bio je lijepo komponiran retabl ukrašen akantusovim lišćem, prilagođen dimenzijama svetišta.² Naše se vrijeme teško poigralo ovim baroknim oltarom pustivši da najprije propadnu raskošna akantusova krila, koja se danas ponovo nakalemljuju na retabl u izvedbi nekog pokrajinskog stolara (sl. 3, 4).

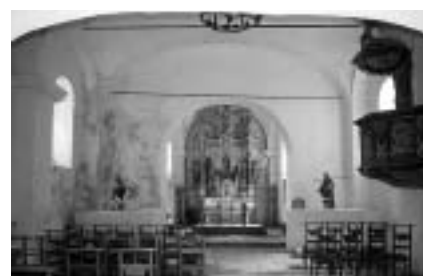
6. Gotalovec, Kapela sv. Petra, interijer (foto: IPU, 2000.).

Da nisu u pitanju samo kapele u kojima prevladavaju rado-vi anonimnih pokrajinskih majstora, svjedoči primjer naj-sjajnijeg imena drvene barokne skulpture na području sje-verne Hrvatske, zagrebačkog kipara Ivana Komersteinera iz posljednje četvrtine 17. st. u Kapeli sv. Petra u Gotalovcu kraj Zajezde.³ Oltari su u Gotalovec dospjeli iz zagrebačke Katedrale u kojoj su neki od oltara 17. st. bili zamijenjeni novim mramornim retablama. Stilske značajke skulpture i bogata ornamentika sitnolisnatog akantusa koja pokriva sve plohe retabla svjedoče da su nam u Gotalovcu ostali sačuva-ni dragocjeni fragmenti nekadašnjih oltara zagrebačke Kate-drale kipara Ivana Komersteinera. Oltari su još od izložbe *Sveti trag*, 1994. god., na restauriranju, a nakon obnove se postavlja pitanje nije li ih uputnije čuvati u nekom primjere-nijem muzejskom prostoru, nego ih ponovo vratiti u otužnu, vlažnu, zabačenu kapelu (sl. 5, 6).

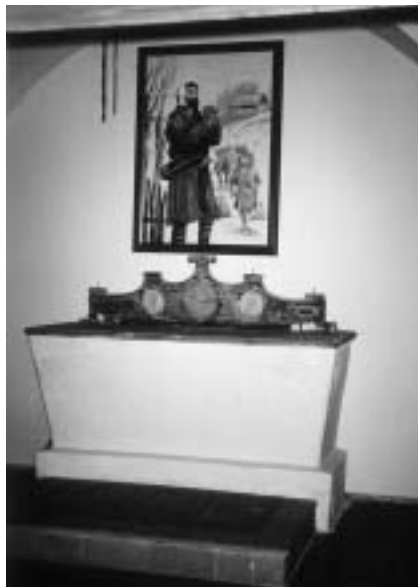
10. Komor Začretnski, Kapela sv. Vida, oltar sv. Izidora (foto: IPU, 2001.).

Nedavna neprofesionalna obnova ostavila je velikog traga u kapeli čiji inventar čine glavni oltar iz 1718. god. s izuzetno vrijednim kipovima sv. Barbare i sv. Lucije, a još prije dva-desetak godina u bočnoj su kapeli stajali kipovi Žalosne Ma-rije i sv. Ivana Evanđelista te dva manja kipa Evanđelista Mateja s anđelom i Ivana s orlom, kvalitetniji radovi kasni-jeg 17. st.⁵ Kipove početkom 21. st. više nismo zatekli (sl. 9, 10).

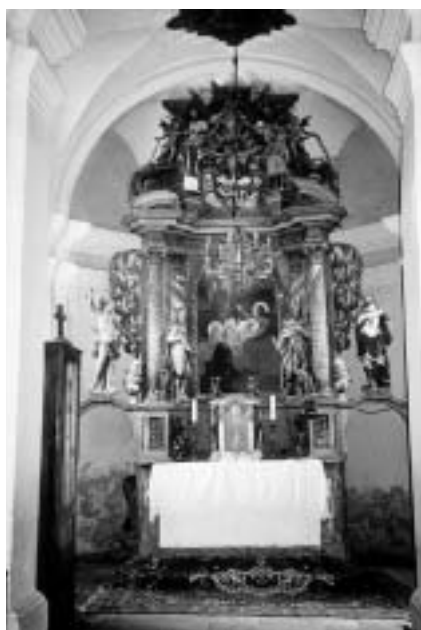
21. Zajeza, Župna crkva Uznesenja Bl. Dj. Marije, propovjedaonica (foto: D. Baričević, 1966.).
22. Zajeza, Župna crkva Uznesenja Bl. Dj. Marije, evanđelisti s nekadašnje propovjedaonice porazmješteni po bočnom oltaru (foto: IPU, 2000.).

Slična je sudbina zatekla propovjedaonicu iz sredine 18. st. u Zajezdi¹¹, koja je demontirana i uništena, a kipovi evanđe-lista proizvoljno su porazmješteni po bočnom oltaru sv. Jo-

sipa, radu varaždinskih majstora, s kojeg je nestao grb Erdödyjevih, a na kojem također vidimo pokušaje neprimjerenog »restauratorskog« zahvata (sl. 21, 22).

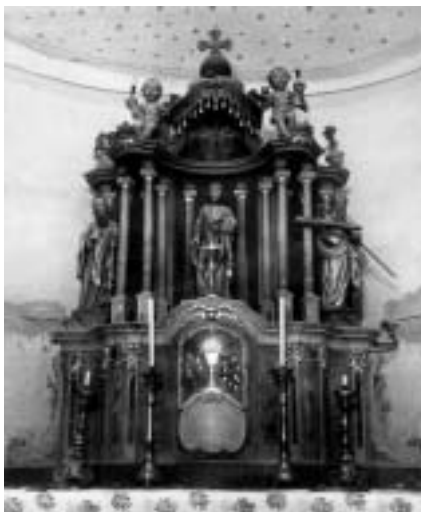
20. Tuhelj, Župna crkva Uznesenja Bl. Dj. Marije, interijer (foto: IPU, 2001.).

Bogati barokni ansambl tuheljske župne crkve sasvim je iz-mijenjen u odnosu na stanje koje opisuje Doris Baričević.¹⁰ Oltari su uništeni, rijetke sačuvane figure razmještene su u prostoru, a raskošna barokna propovjedaonica, zanimljiva po svojoj dekoraciji, koja umjesto ornamentike primjenjuje isključivo cvjetne i lisnate motive, postavljena 1742. god., a koja je opstala i do našeg vremena, u obnovi je crkve u pot-punosti demontirana (sl. 19, 20).
