Recentna devastacija baroknog sakralnog inventara na području Hrvatskog zagorja

Baričević, Doris; Kraševac, Irena

Source / Izvornik: **Zbornik I. kongresa hrvatskih povjesničara umjetnosti, 2004, 413 - 420**

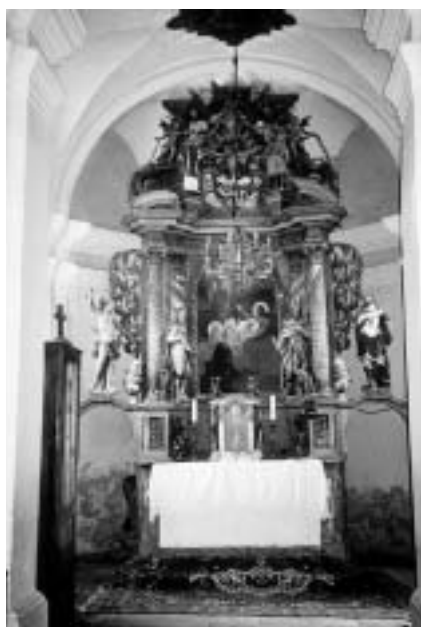
11. Zajezda — Župna crkva Uznesenja Bl. Dj. Marije

Slična je sudbina zatekla propovjedaonicu iz sredine 18. st. u Zajezdi¹¹, koja je demontirana i uništena, a kipovi evanđe-lista proizvoljno su porazmješteni po bočnom oltaru sv. Jo-

sipa, radu varaždinskih majstora, s kojeg je nestao grb Erdödyjevih, a na kojem također vidimo pokušaje neprimjerenog »restauratorskog« zahvata (sl. 21, 22).

21. Zajezda, Župna crkva Uznesenja Bl. Dj. Marije, propovjedaonica (foto: D. Baričević, 1966.).
22. Zajezda, Župna crkva Uznesenja Bl. Dj. Marije, evanđelisti s nekadašnje propovjednice porazmješteni po bočnom oltaru (foto: IPU, 2000.).

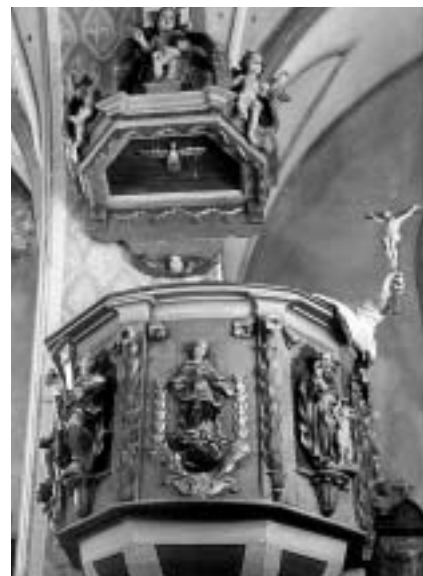
10. Tuhelj — Župna crkva Uznesenja Bl. Dj. Marije

Bogati barokni ansambl tuheljske župne crkve sasvim je iz-mijenjen u odnosu na stanje koje opisuje Doris Baričević.¹⁰ Oltari su uništeni, rijetke sačuvane figure razmještene su u prostoru, a raskošna barokna propovjedaonica, zanimljiva po svojoj dekoraciji, koja umjesto ornamentike primjenjuje isključivo cvjetne i lisnate motive, postavljena 1742. god., a koja je opstala i do našeg vremena, u obnovi je crkve u pot-punosti demontirana (sl. 19, 20).

20. Tuhelj, Župna crkva Uznesenja Bl. Dj. Marije, interijer (foto: IPU, 2001.).

19. Tuhelj, Župna crkva Uznesenja Bl. Dj. Marije, propovjedaonica (foto: D. Baričević, 1968.).

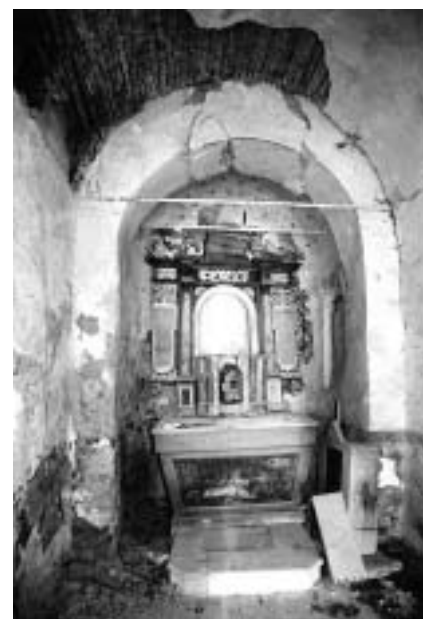
13. Gornji Kraljevec — Kapela sv. Benedikta

Na svom glavnom oltaru iz vremena oko 1650-e, ova je kapela posjedovala jedan od rijetkih primjera oltara 17. st. u sjevernoj Hrvatskoj gdje je sav ikonografski program izražen slikama, a ne kipovima. Zatekli smo ga posve uništenog (sl. 25, 26).

25. Gornji Kraljevec, Kapela sv. Benedikta, glavni oltar (foto: D. Baričević, 1966.).

26. Gornji Kraljevec, Kapela sv. Benedikta, glavni oltar (foto: IPU, 2000.).
