Recentna devastacija baroknog sakralnog inventara na području Hrvatskog zagorja

Baričević, Doris; Kraševac, Irena

Source / Izvornik: **Zbornik I. kongresa hrvatskih povjesničara umjetnosti, 2004, 413 - 420**

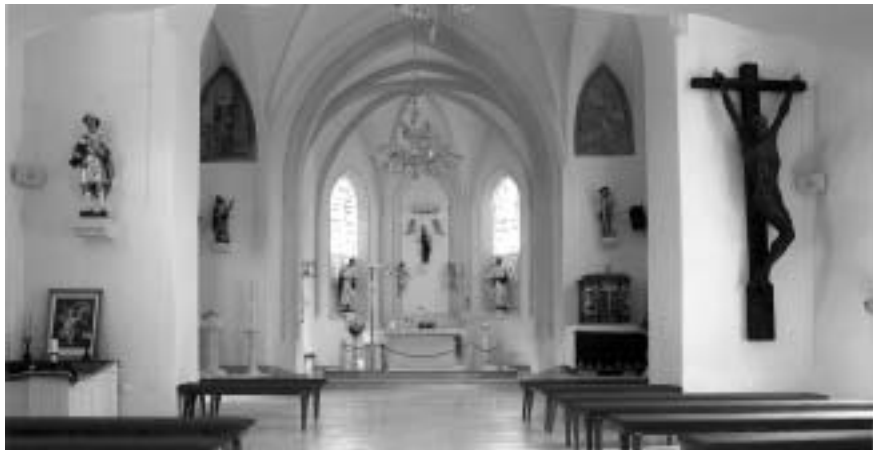
Bogati barokni ansambl tuheljske župne crkve sasvim je iz-mijenjen u odnosu na stanje koje opisuje Doris Baričević.¹⁰ Oltari su uništeni, rijetke sačuvane figure razmještene su u prostoru, a raskošna barokna propovjedaonica, zanimljiva po svojoj dekoraciji, koja umjesto ornamentike primjenjuje isključivo cvjetne i lisnate motive, postavljena 1742. god., a koja je opstala i do našeg vremena, u obnovi je crkve u pot-punosti demontirana (sl. 19, 20).

20. Tuhelj, Župna crkva Uznesenja Bl. Dj. Marije, interijer (foto: IPU, 2001.).

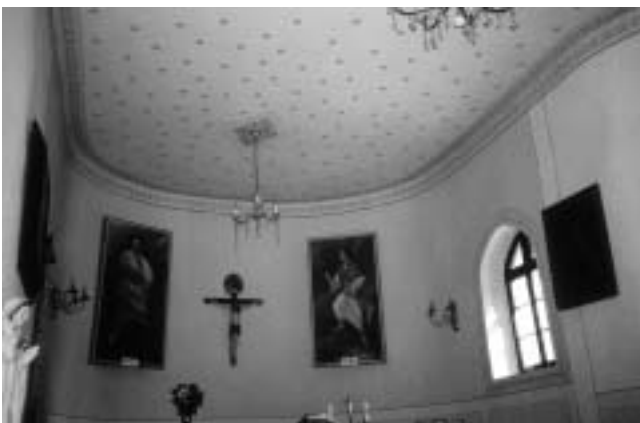
Da je starije oltare jednostavnije ukloniti i crkvu »modernizirati« svjedoči primjer kapele u Letovčanu Novodvorskom, iz koje je izbačen glavni oltar koji je sačuvao fragmente oltara iz 1748. god.¹³ (predelu i kupolasti baldahin na atici, fragmente ornamentike i dva malena anđela lučonoše). (sl. 27, 28)

27. Letovčan Novodvorski, Kapela sv. Filipa i Jakova, glavni oltar (foto: D. Baričević, 1966.).

28. Letovčan Novodvorski, Kapela sv. Filipa i Jakova, svetište bez oltara (foto: IPU, 2000.).

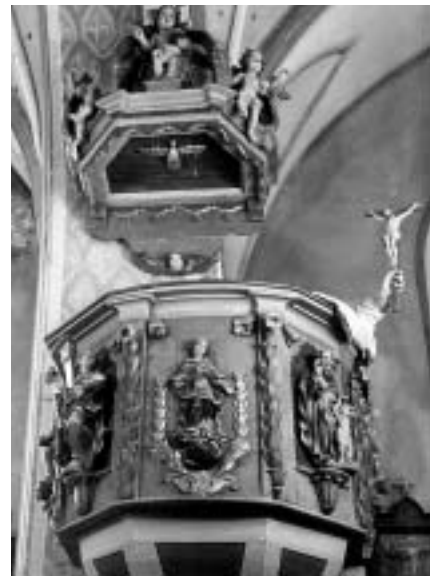
19. Tuhelj, Župna crkva Uznesenja Bl. Dj. Marije, propovjedaonica (foto: D. Baričević, 1968.).

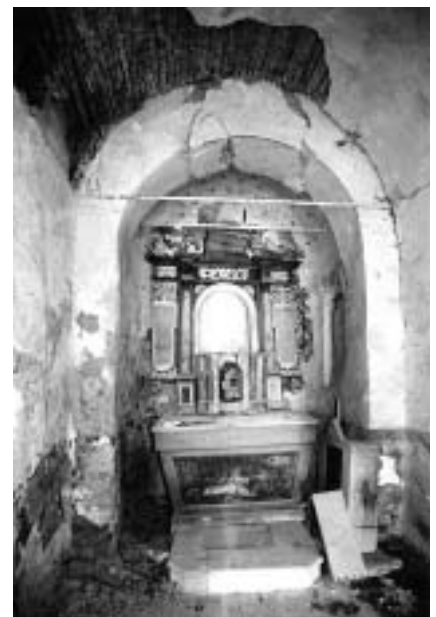
Na svom glavnom oltaru iz vremena oko 1650-e, ova je kapela posjedovala jedan od rijetkih primjera oltara 17. st. u sjevernoj Hrvatskoj gdje je sav ikonografski program izražen slikama, a ne kipovima. Zatekli smo ga posve uništenog (sl. 25, 26).

26. Gornji Kraljevec, Kapela sv. Benedikta, glavni oltar (foto: IPU, 2000.).
