Program cjelovite obnove povijesne jezgre Grada Zagreba : Blok 19 - konzervatorski model

KONZERVATORSKI MODEL

INSTITUT ZA POVIJEST UMJETNOSTI
ZAGREB, ožujak 2021.

U sklopu *Programa cjelovite obnove povijesne urbane cjeline Zagreba* nakon potresa 22. ožujka 2020. godine (koji vodi Zavod za prostorno uređenje Grada Zagreba), Institut za povijest umjetnosti preuzeo je izradu Konzervatorskog modela obnove. Kao jedinica obrade određeni su gradski blokovi, a kao ogledni primjer bloka, odnosno kao pilot-projekt, izabran je Blok 19, omeđen Ilicom, Frankopanskom, Dalmatinskom i Medulićevom ulicom. Konzervatorski model obnove obuhvatio je arhitektonsko i fotografsko snimanje, arhivsko i terensko istraživanje te analizu postojećega stanja, interpretaciju građevnog razvoja i valorizaciju, kao i prijedlog konzervatorskih smjernica za blok u cjelini i za pojedinačne građevine.

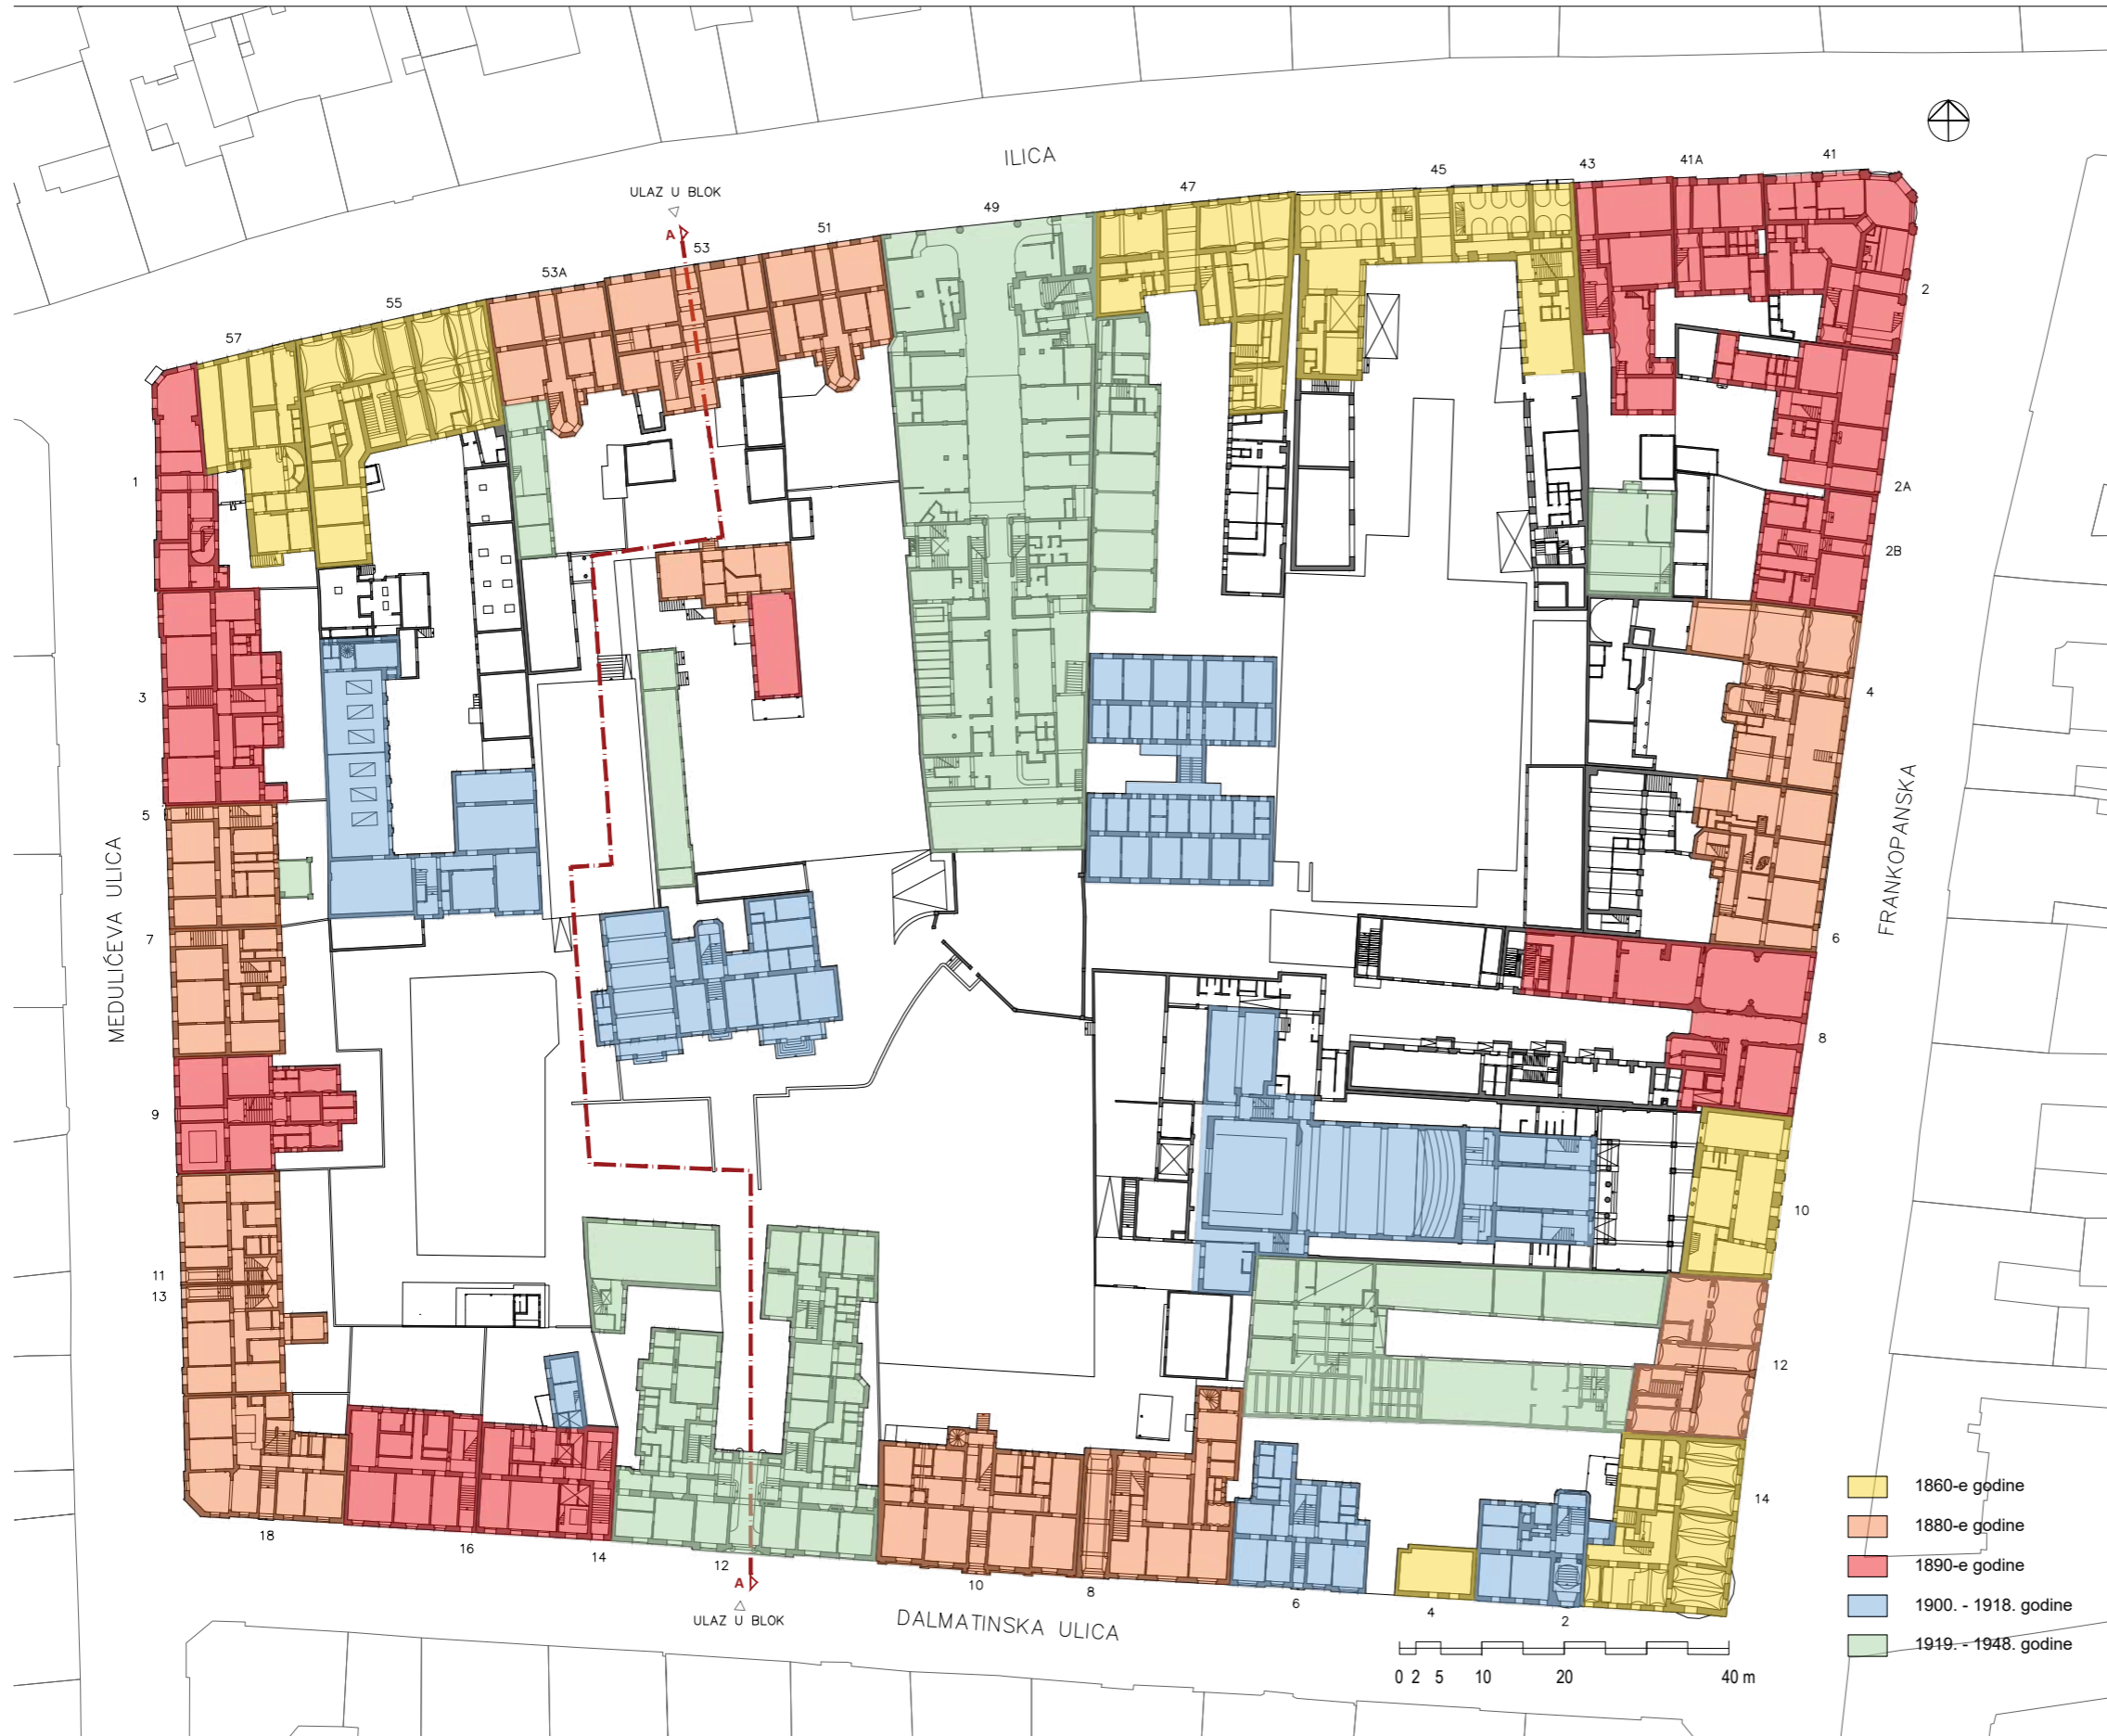
Blok 19 – karta vremena gradnje

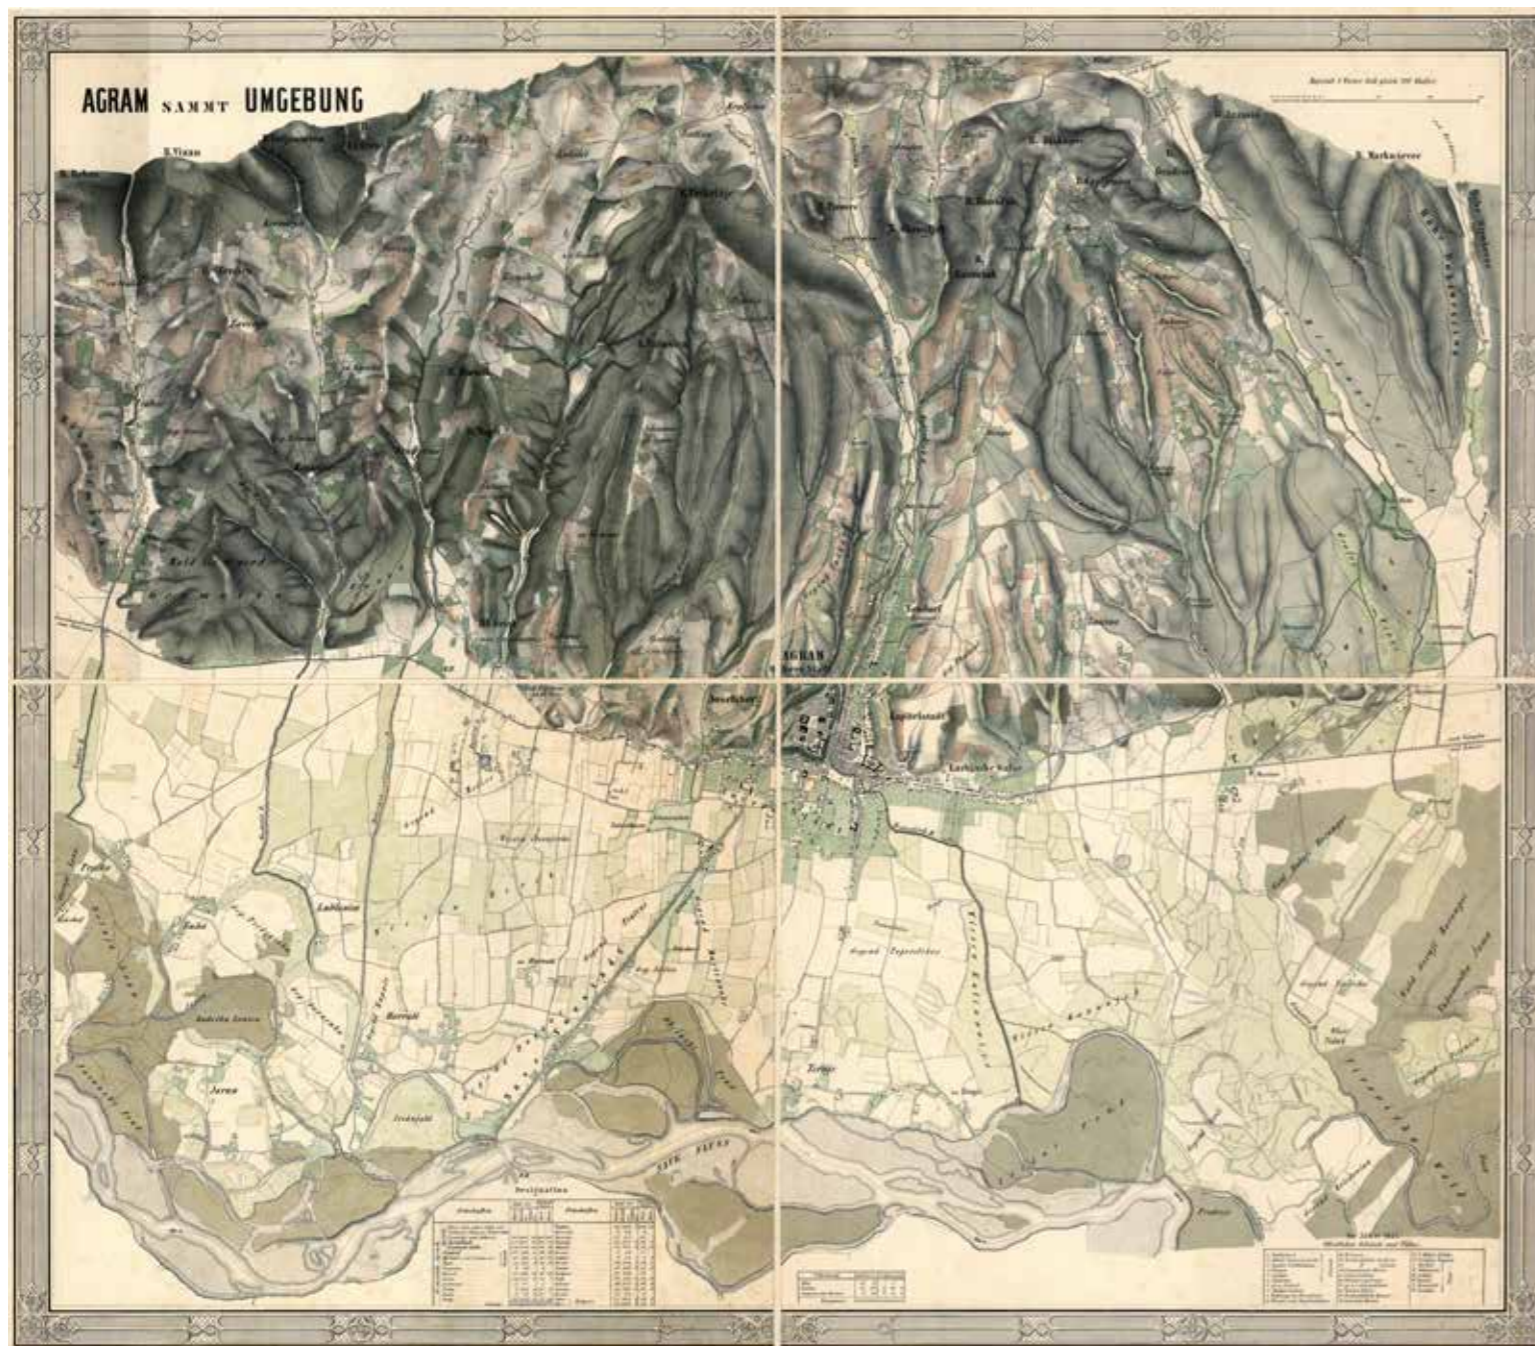
Plan Zagreba, 1853./1854., HDA

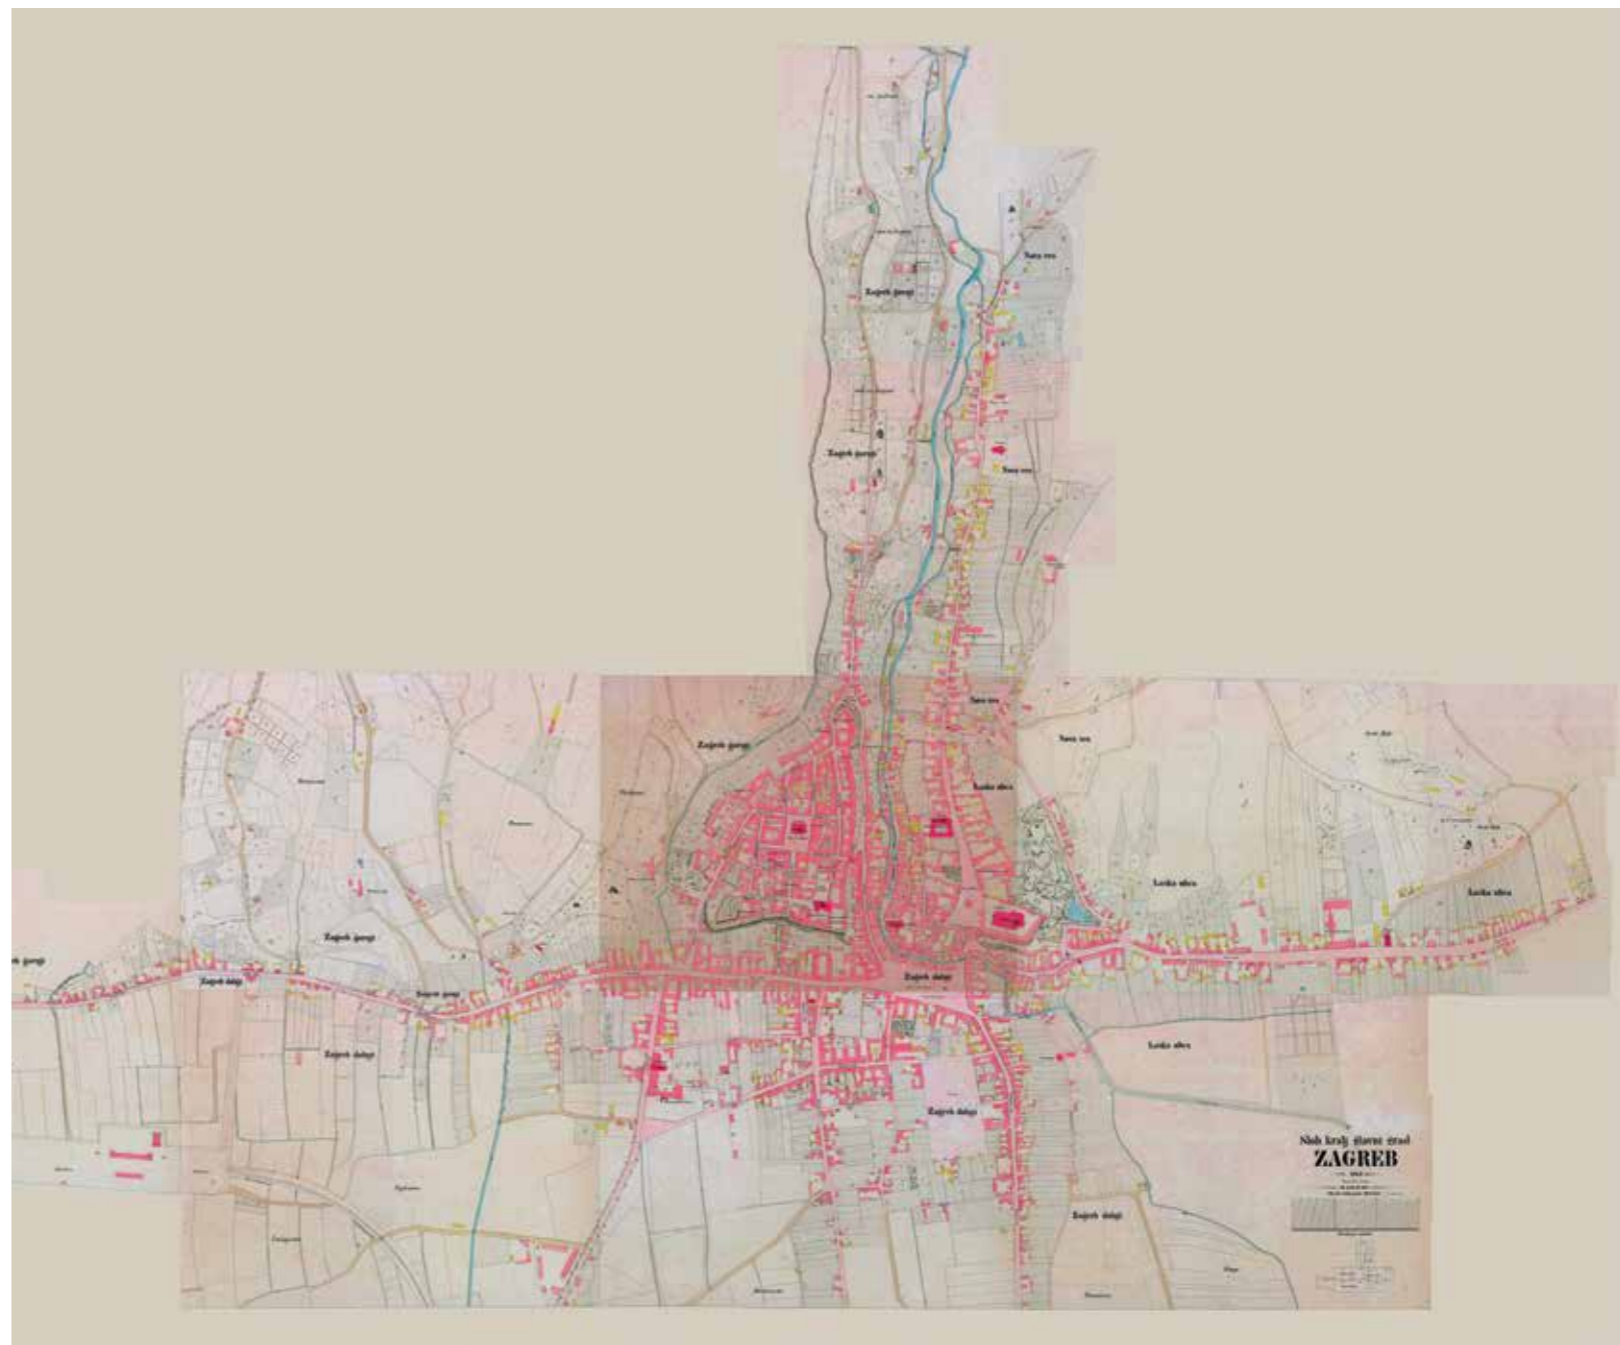
Katastarska karta Zagreba, 1864.

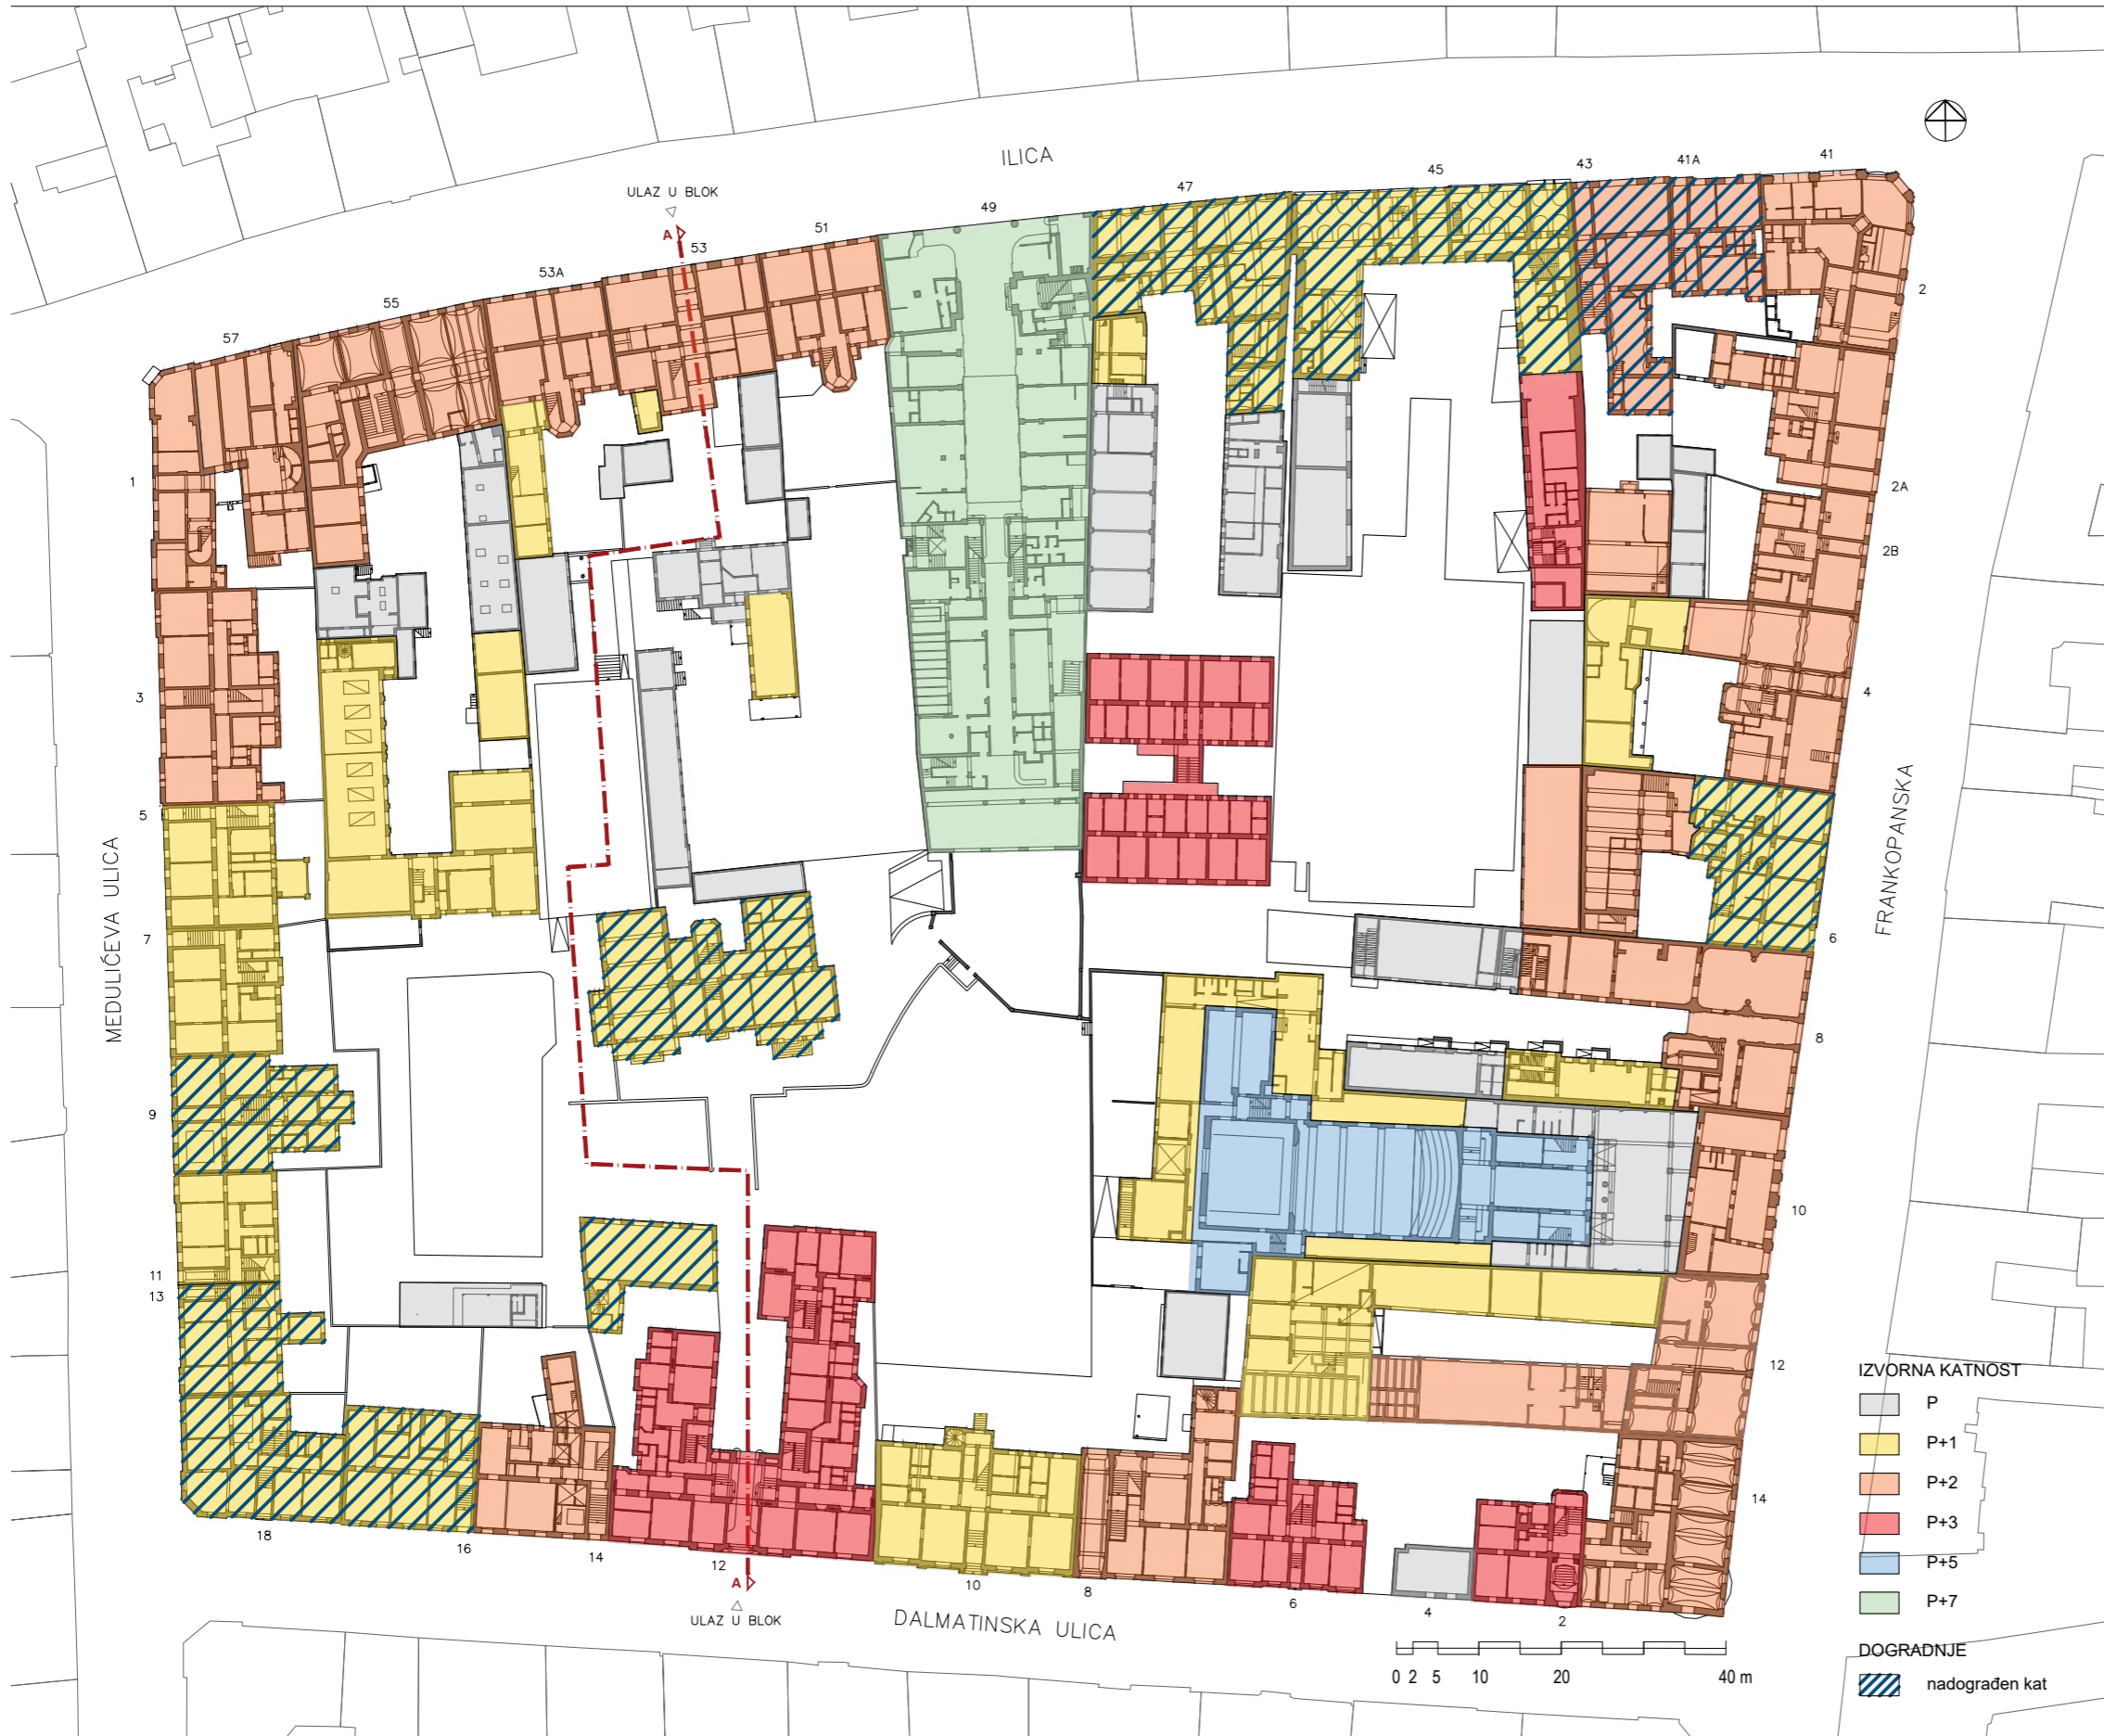
Blok 19 – karta visina izgradnje

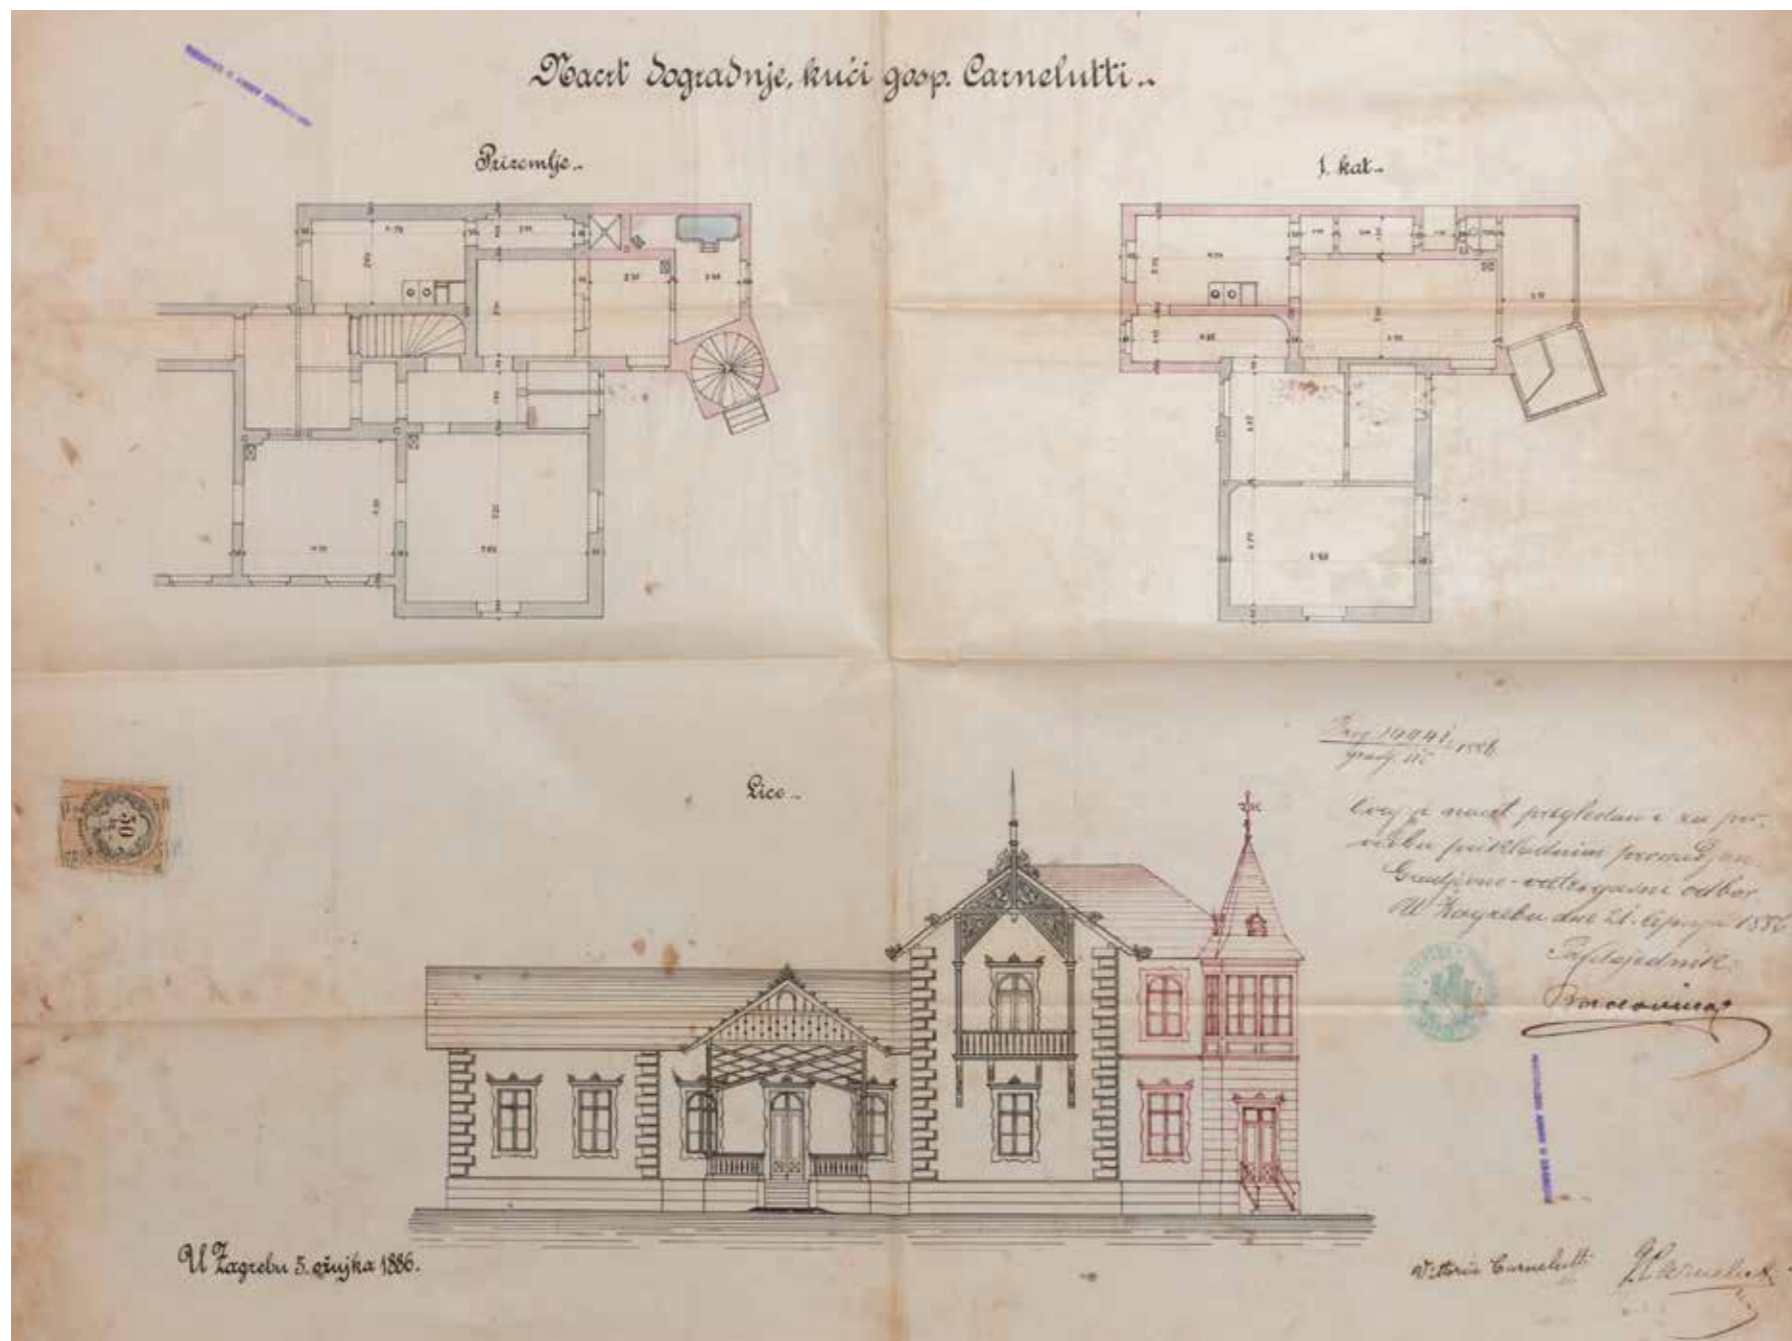
Vila arhitekta Gjura Carneluttija u unutrašnjosti Bloka 19 (srušena), projekt dogradnje, 1886., DAZ

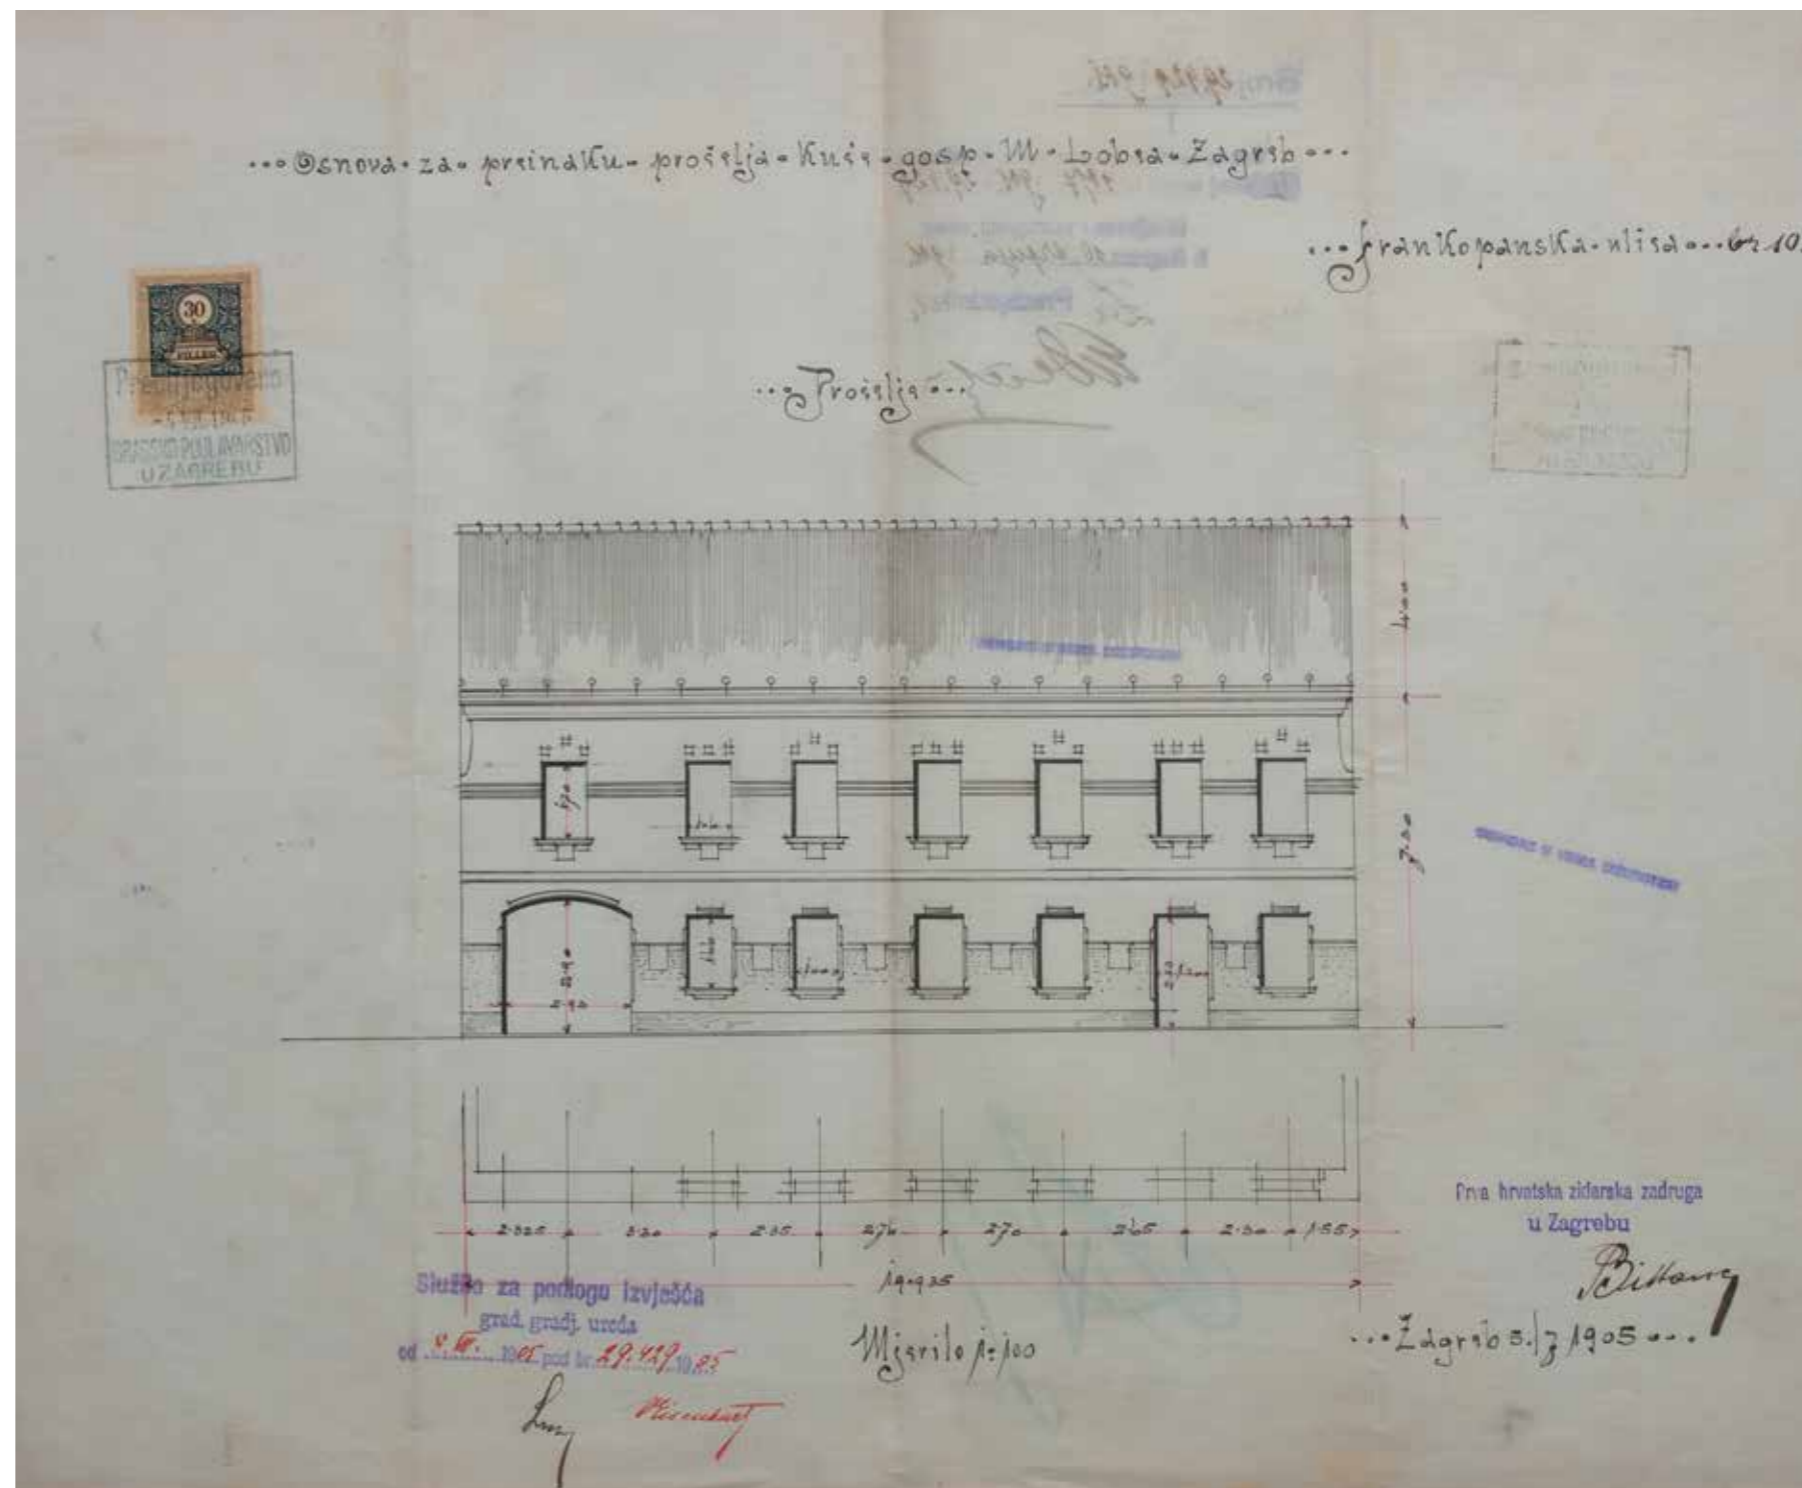
Kuća Lobe, Prva hrvatska zidarska zadruga u Zagrebu, 1905., preoblikovanje uličnog pročelja, DAZ

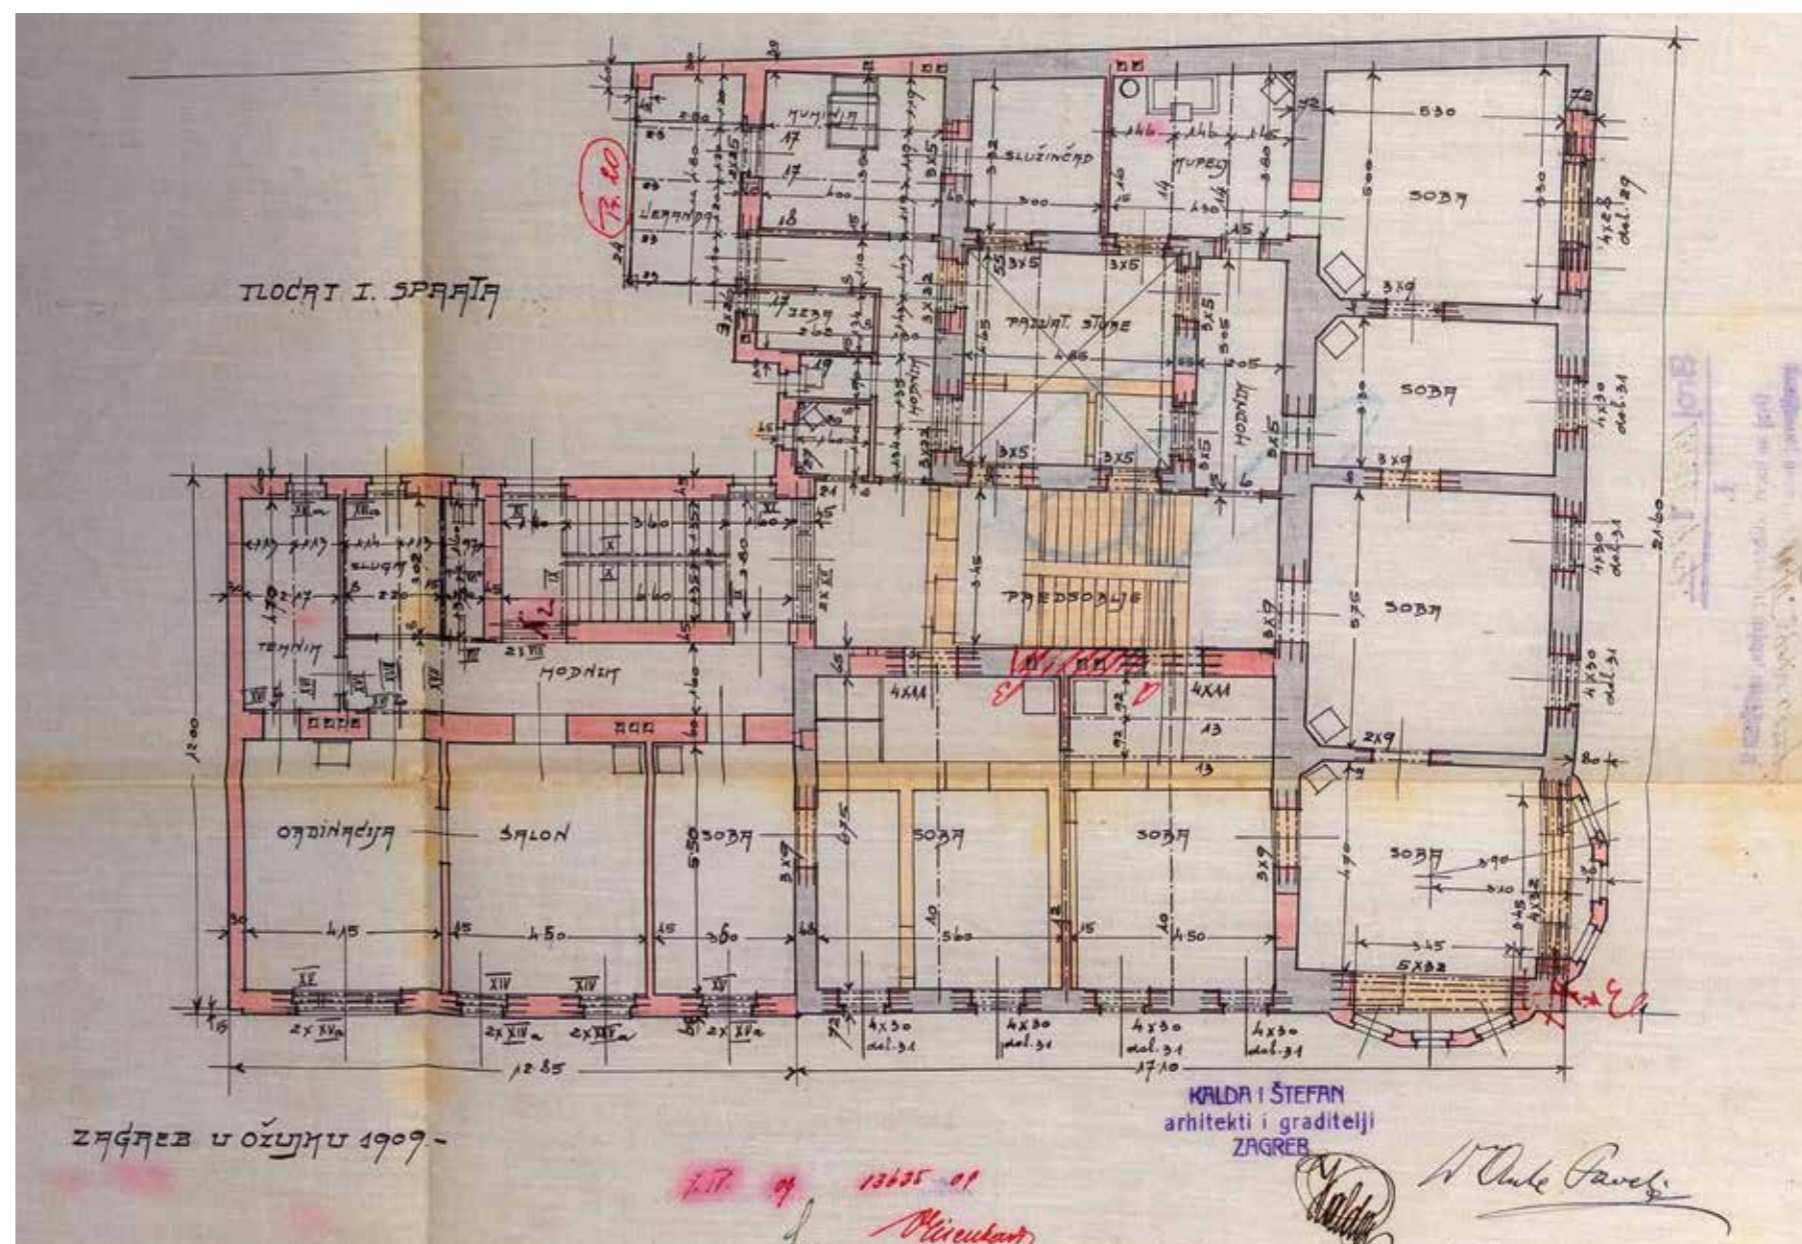
Zgradu čine dvije zasebne zgrade (spojene zajedničkim stubištem): pregrađena dvokatna uglovnica, sagrađena prije 1864., i ugrađena trokatnica, sagrađena 1909. godine. Dva krila, istočno prema Frankopanskoj i južno prema Dalmatinskoj, formiraju osnovu u obliku slova L koja zauzima više od tri četvrtine parcele. Preostala četvrtina u sjeverozapadnom uglu pripada dvorištu u koje se ulazi sa stubišnog prostora. Ulazni portal zgrade nalazi se na

Kuća Pavić, projekt, Lav Kalda 1909., tlocrt podruma, prizemlja i katova, DAZ

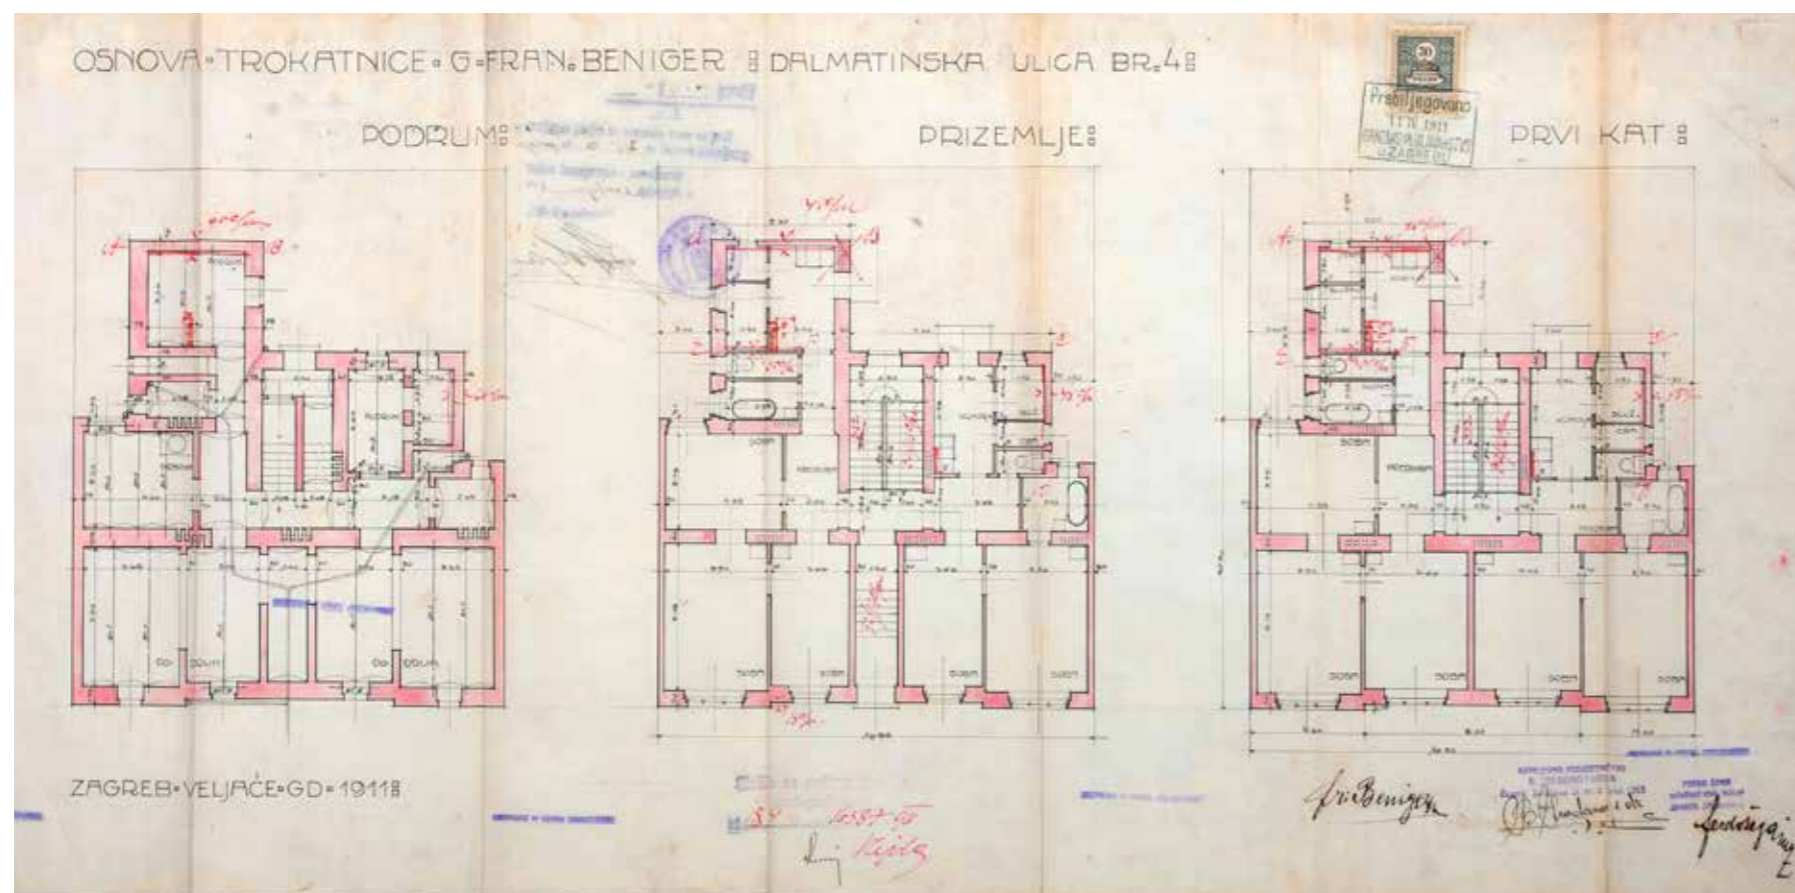
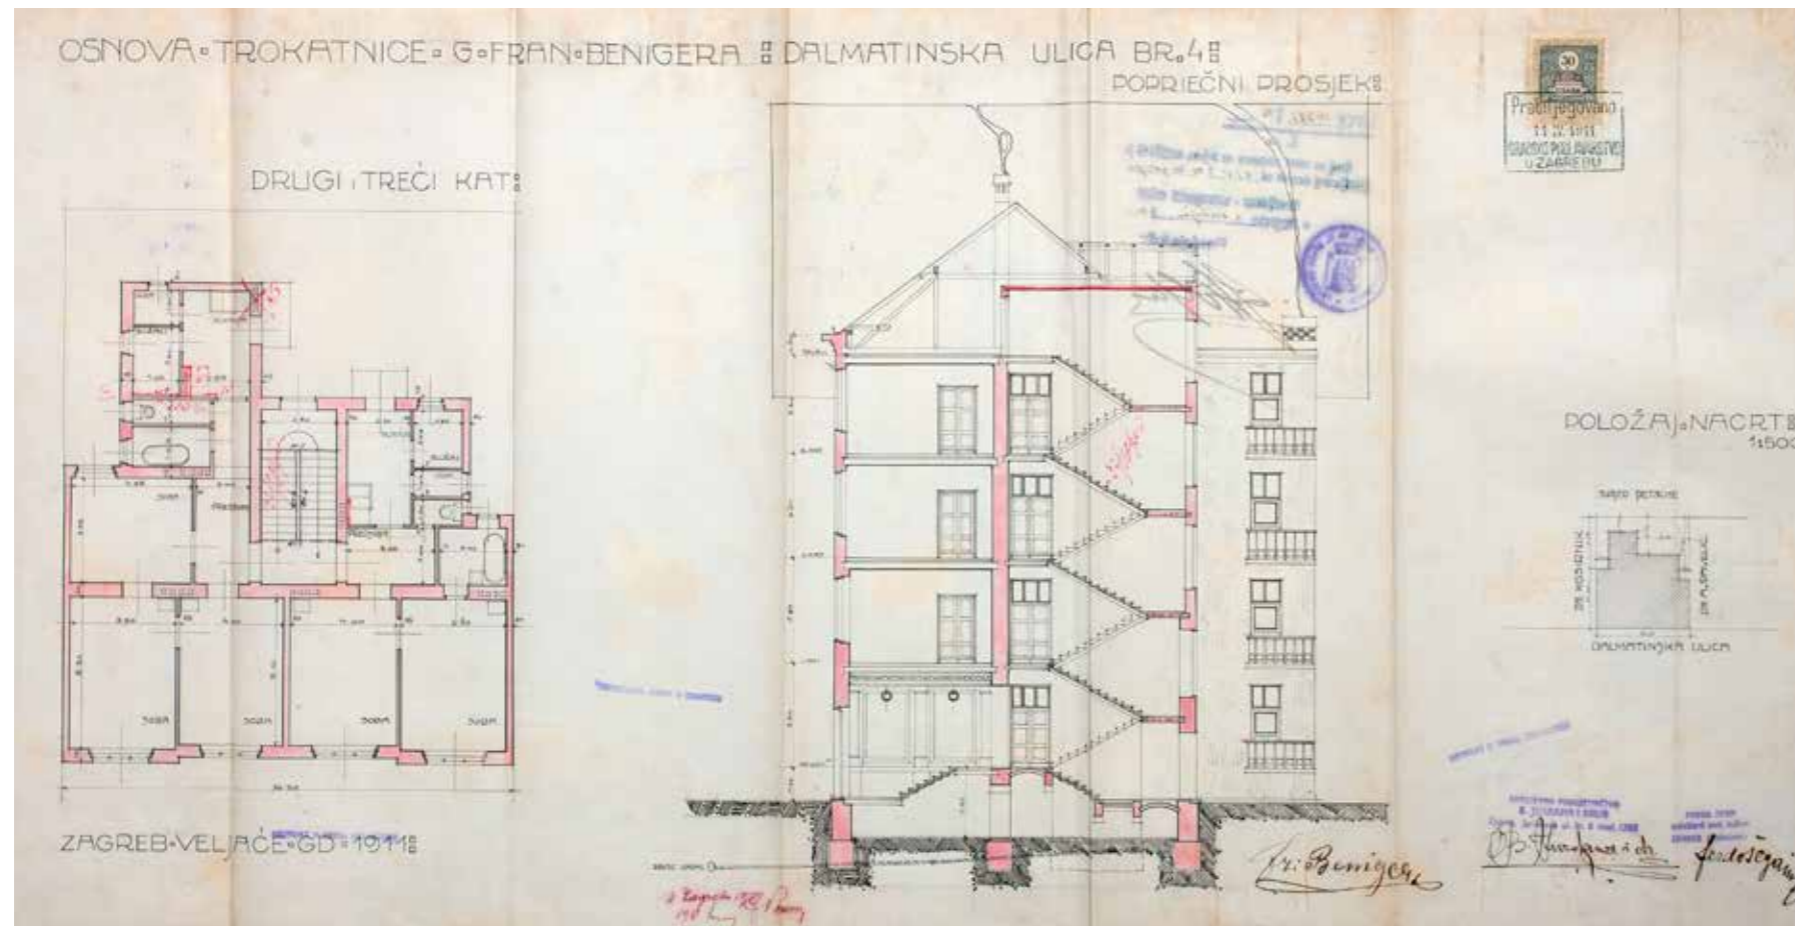
Kuća Beniger, projekt, B. Jurdana, 1911., tlocrt podruma prizemlja i katova, presjek kroz stubište i pročelje (bez erкера), DAZ
