Program cjelovite obnove povijesne jezgre Grada Zagreba : Blok 19 - konzervatorski model

KONZERVATORSKI MODEL

INSTITUT ZA POVIJEST UMJETNOSTI
ZAGREB, ožujak 2021.

U sklopu *Programa cjelovite obnove povijesne urbane cjeline Zagreba* nakon potresa 22. ožujka 2020. godine (koji vodi Zavod za prostorno uređenje Grada Zagreba), Institut za povijest umjetnosti preuzeo je izradu Konzervatorskog modela obnove. Kao jedinica obrade određeni su gradski blokovi, a kao ogledni primjer bloka, odnosno kao pilot-projekt, izabran je Blok 19, omeđen Ilicom, Frankopanskom, Dalmatinskom i Medulićevom ulicom. Konzervatorski model obnove obuhvatio je arhitektonsko i fotografsko snimanje, arhivsko i terensko istraživanje te analizu postojećega stanja, interpretaciju građevnog razvoja i valorizaciju, kao i prijedlog konzervatorskih smjernica za blok u cjelini i za pojedinačne građevine.

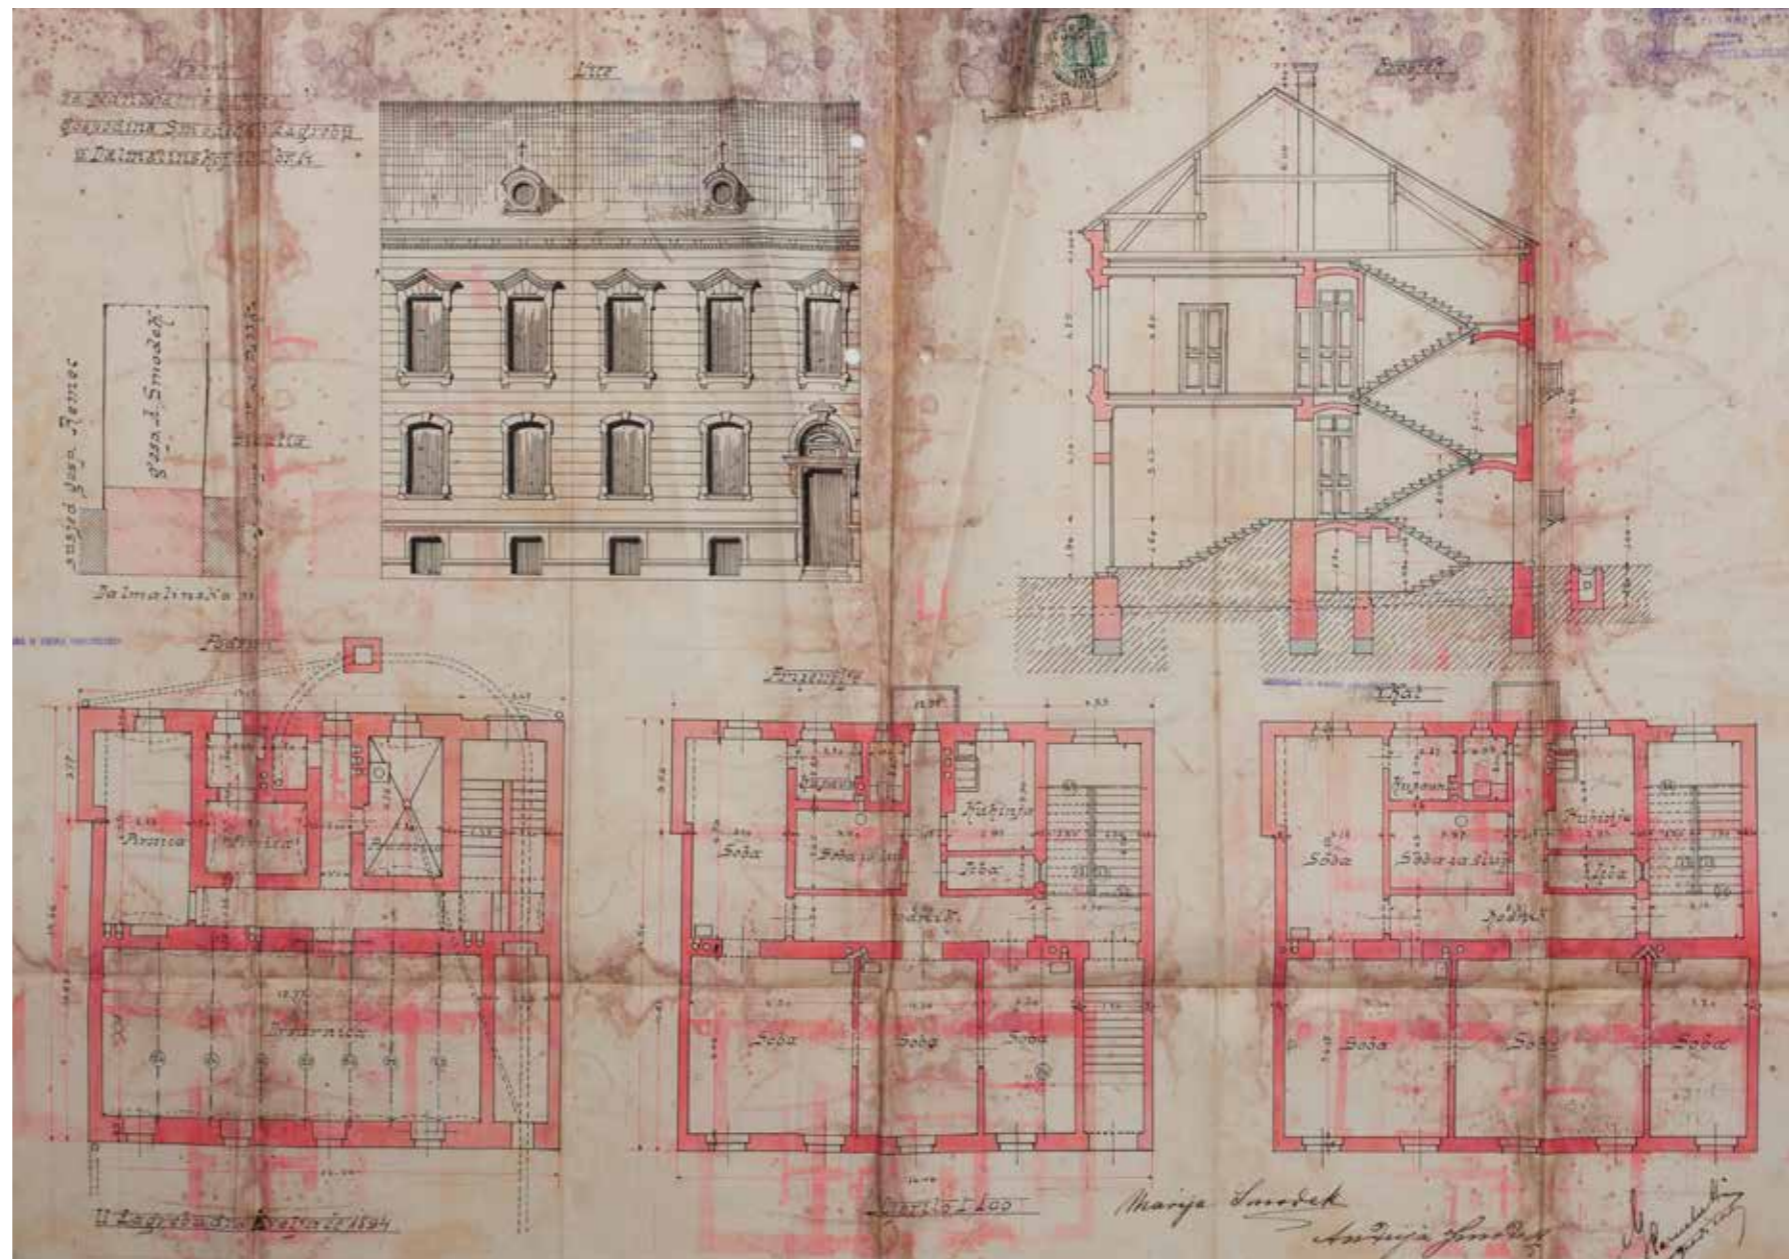
Kuća Smodek, projekt, Gjuro Carnelutti, 1894., pročelje, presjek, tlocrti podruma, prizemlja i kata, DAZ

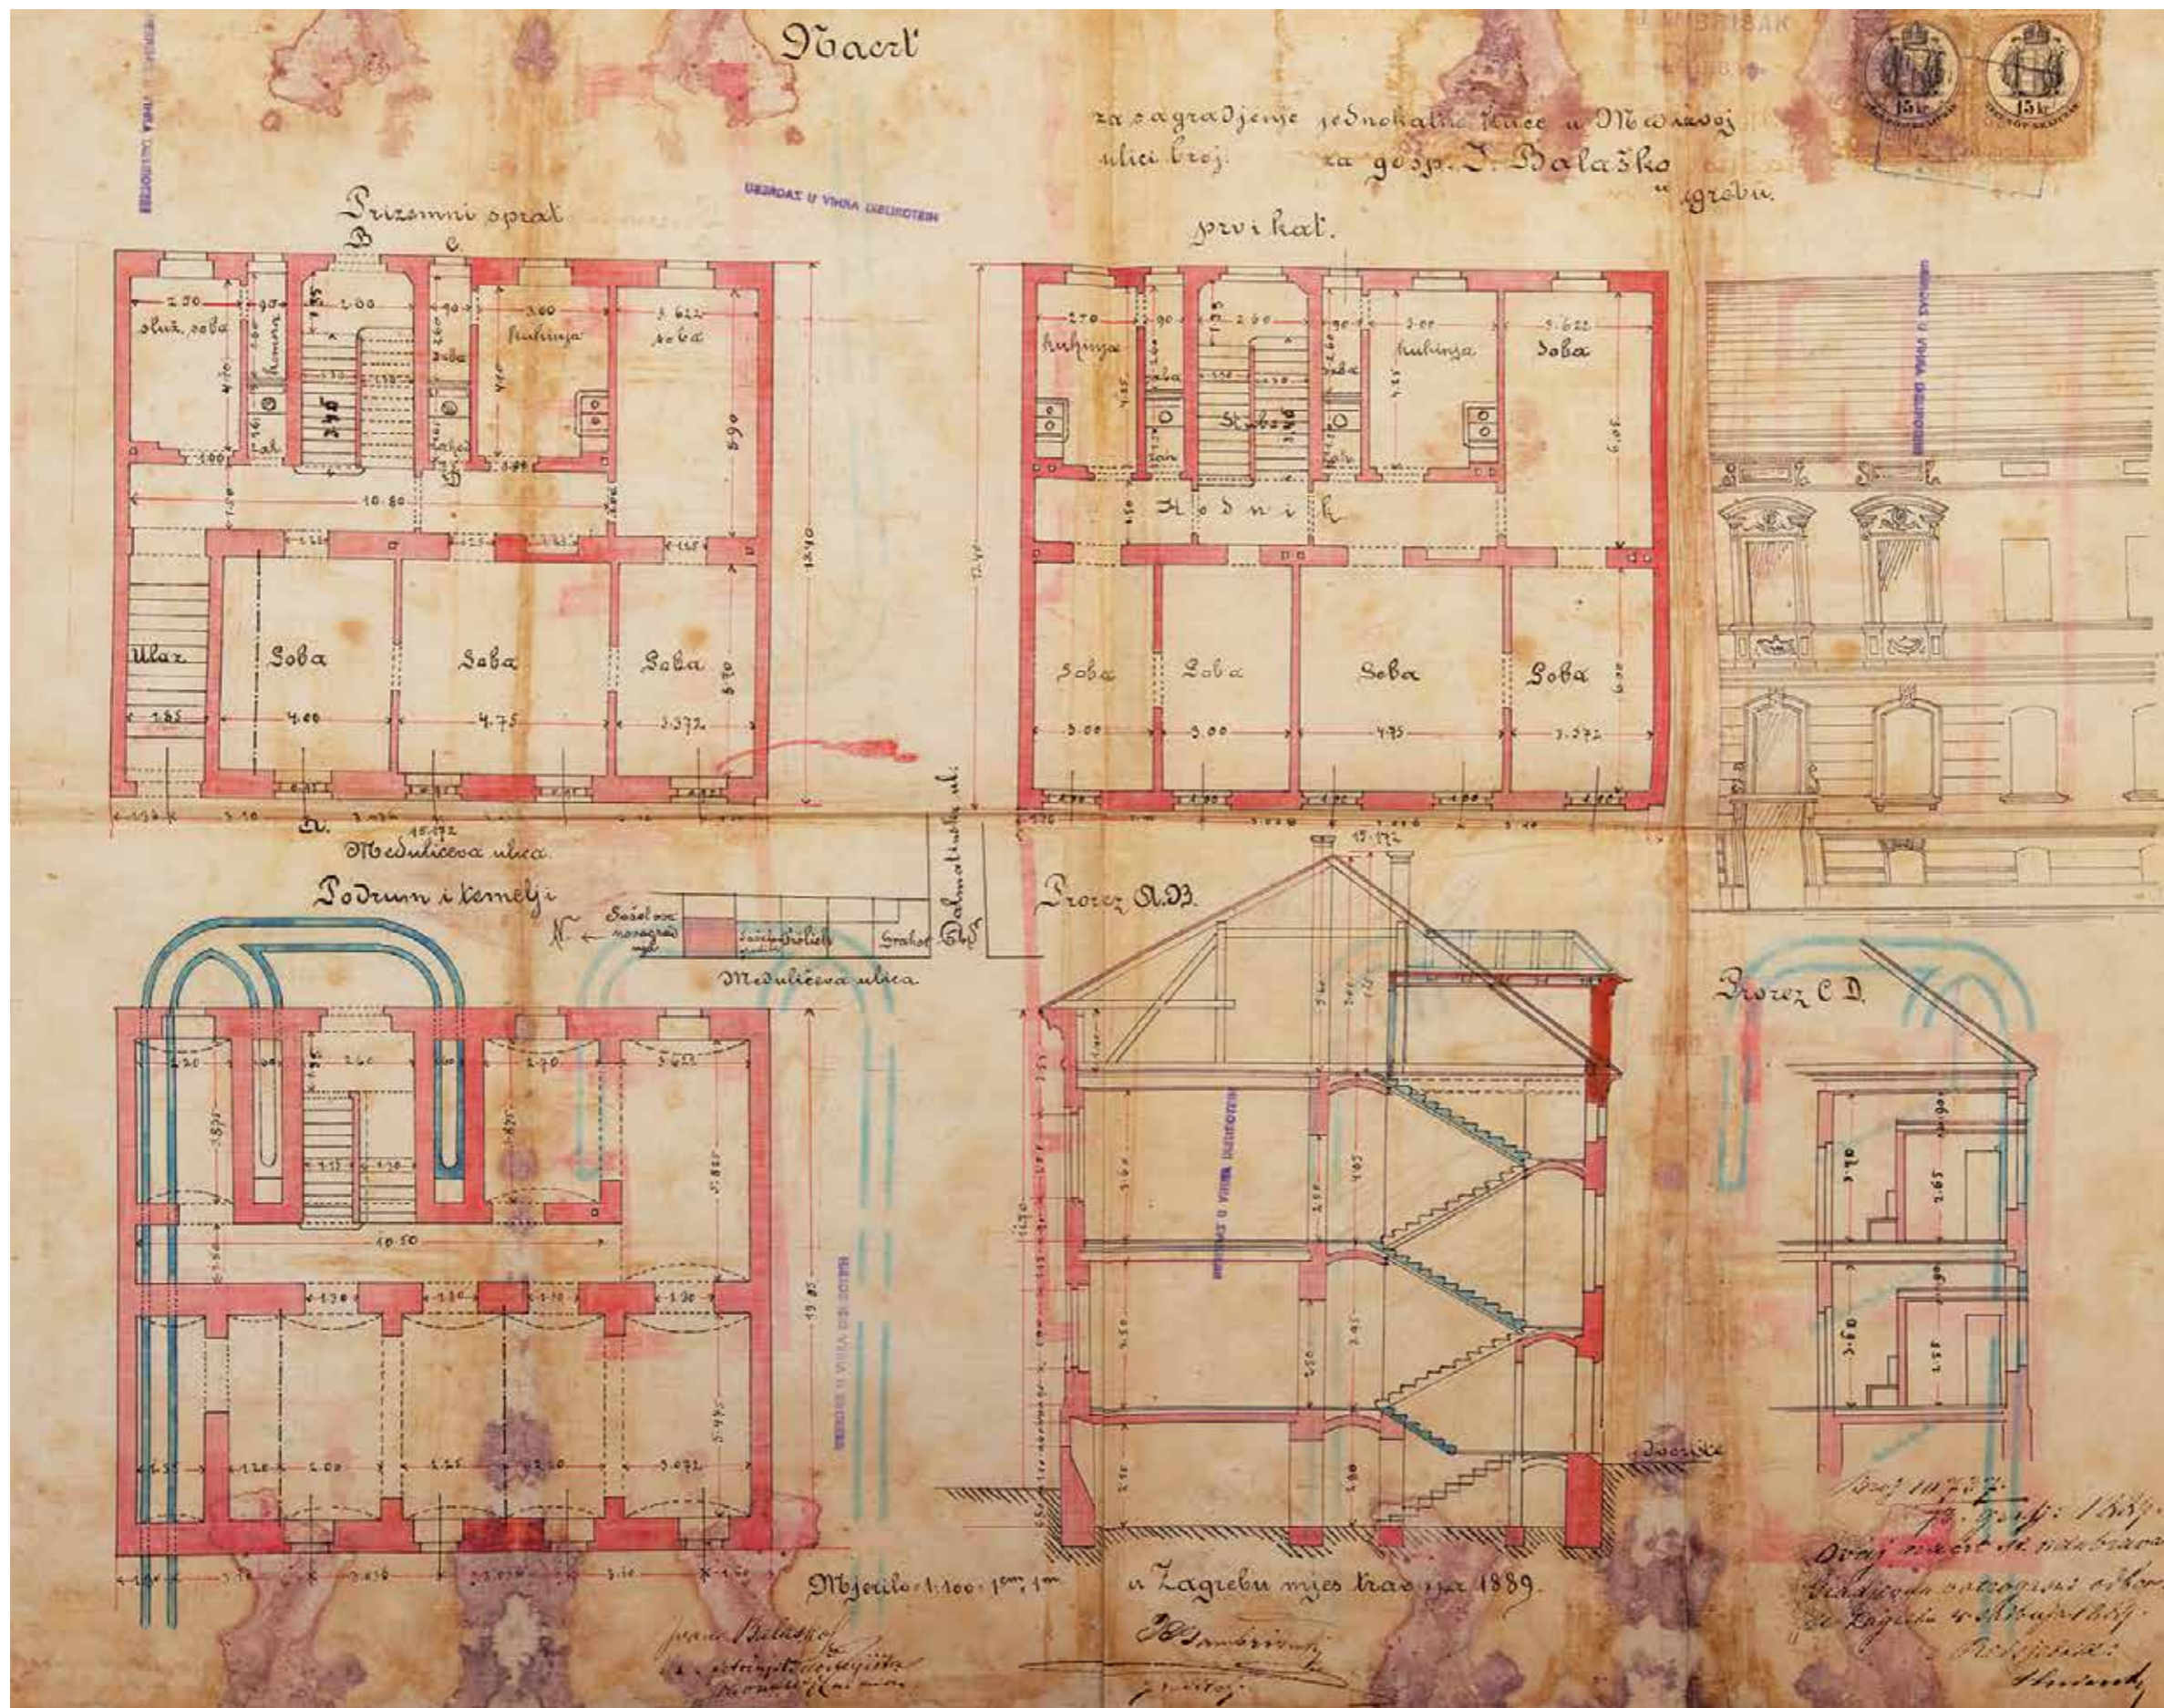
Kuća Balaško,
projekt, Janko
Jambrišak, 1889.,
tlocrt podruma,
prizemlja i kata,
presjek i pročelje,
DAZ

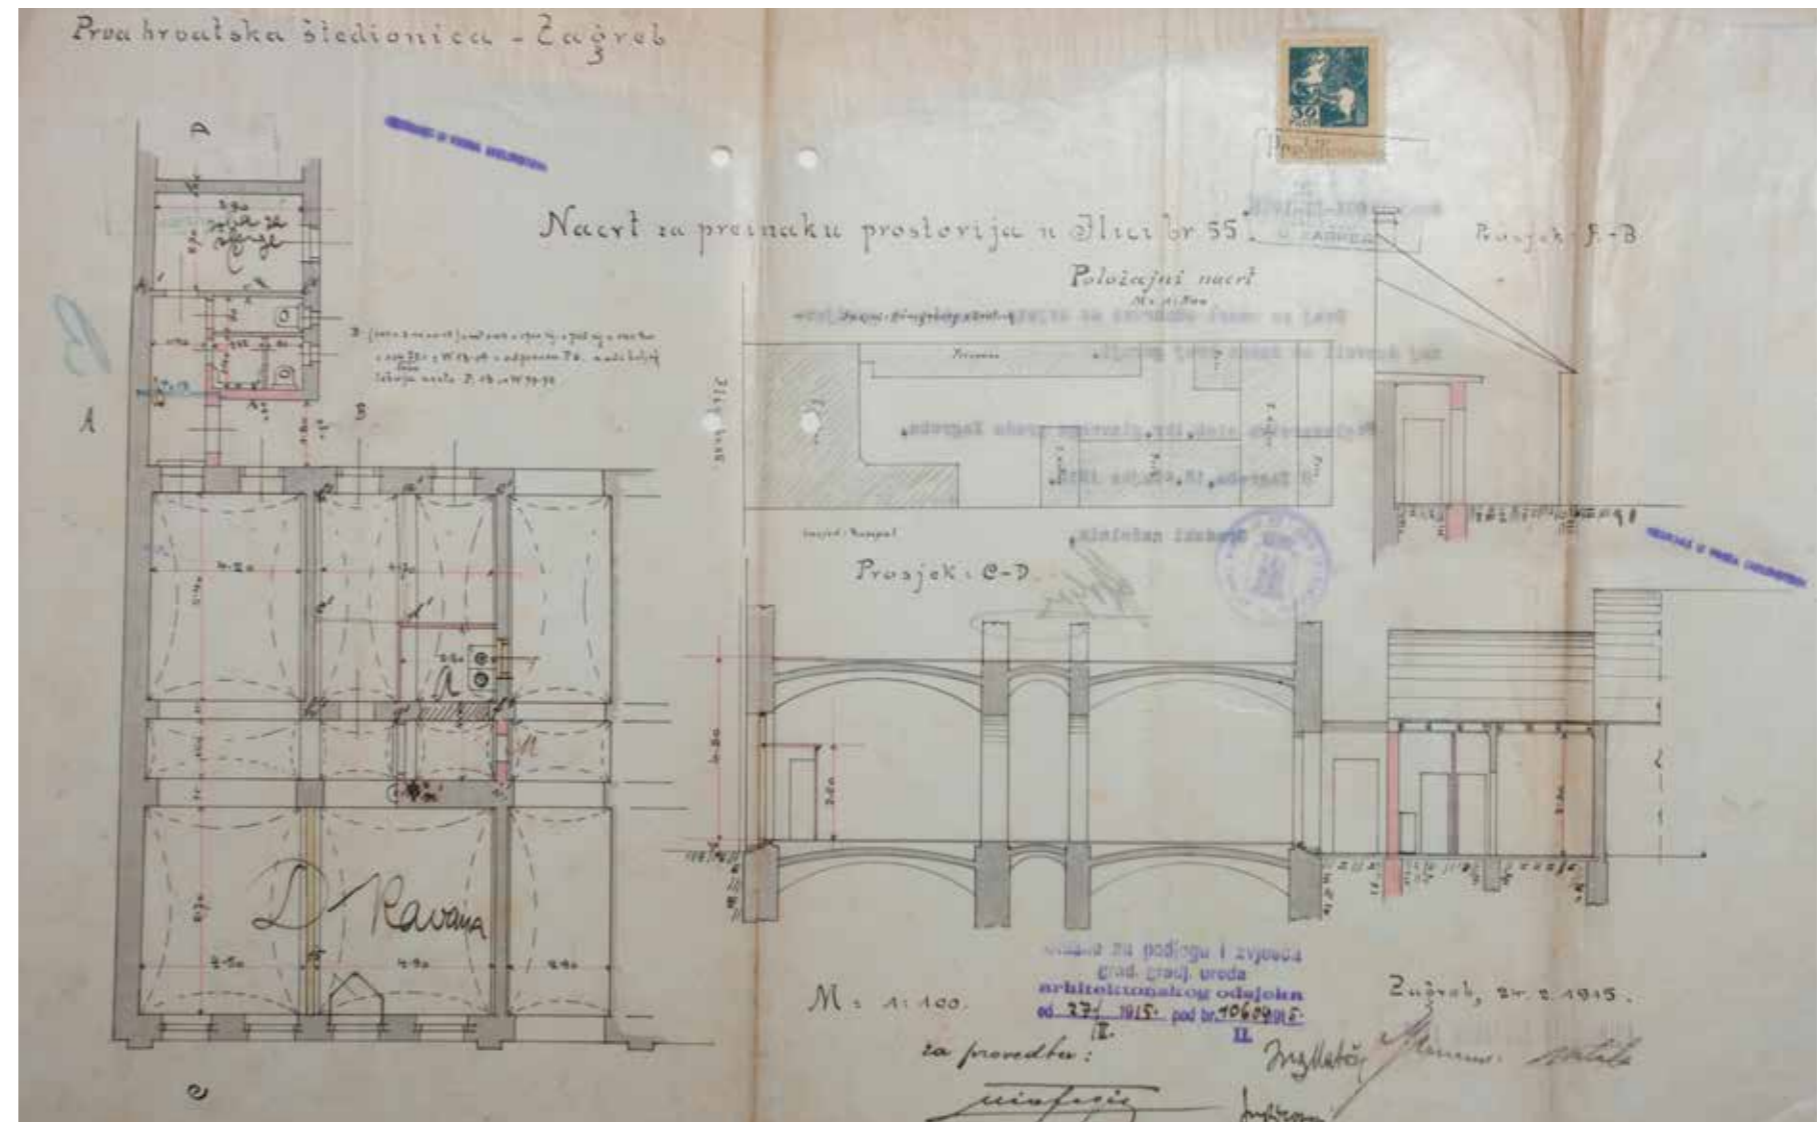
Projekt pregradnje prizemlja, 1915., DAZ

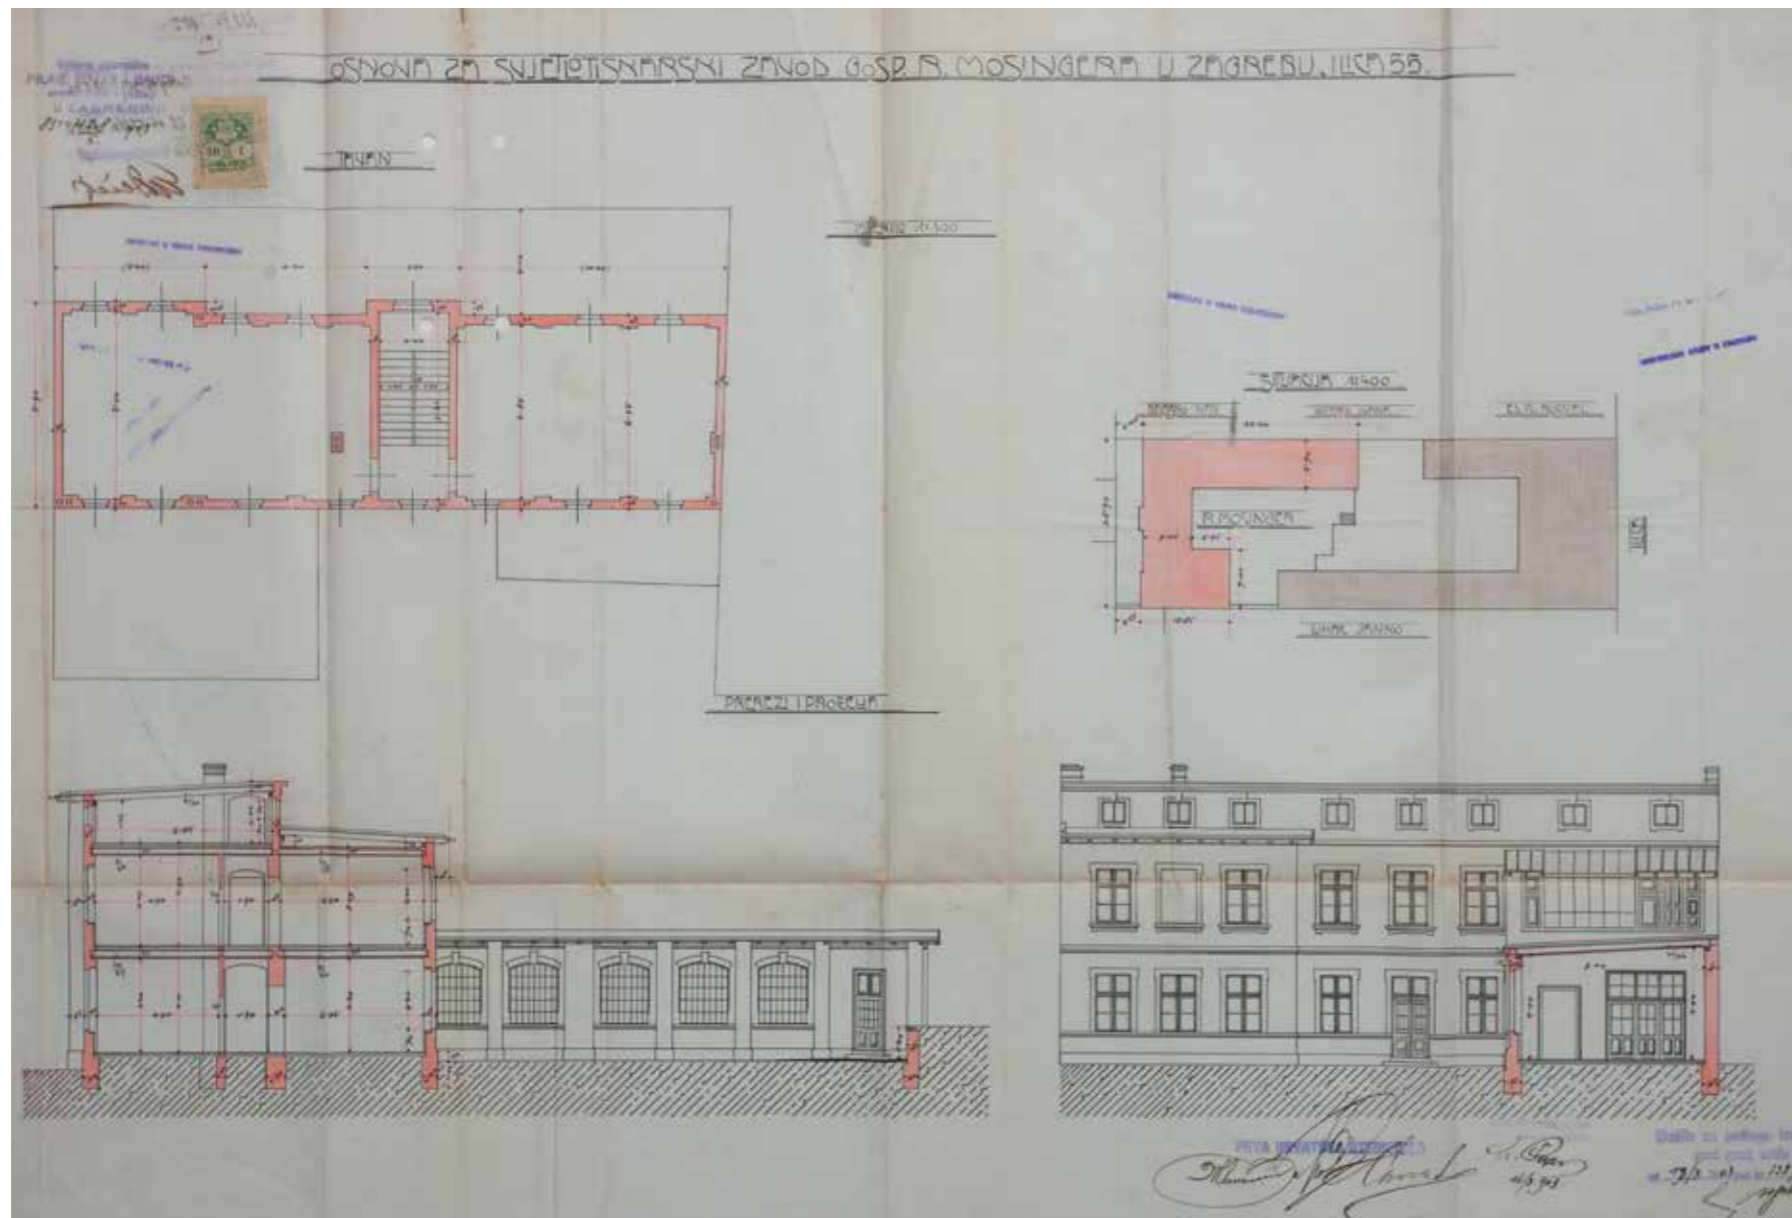
Svjetlotiskarski zavod Rudolfa Mosingera, projekt, Pillar, Mally i Bauda, 1903., tlocrt potkrovlja, situacija, presjek i pročelje, DAZ
