Program cjelovite obnove povjesne jezgre Grada Zagreba : Blok 19 - konzervatorski model

BLOK 19

KONZERVATORSKI MODEL

POVIJESNO-PROSTORNI RAZVOJ BLOKA 19

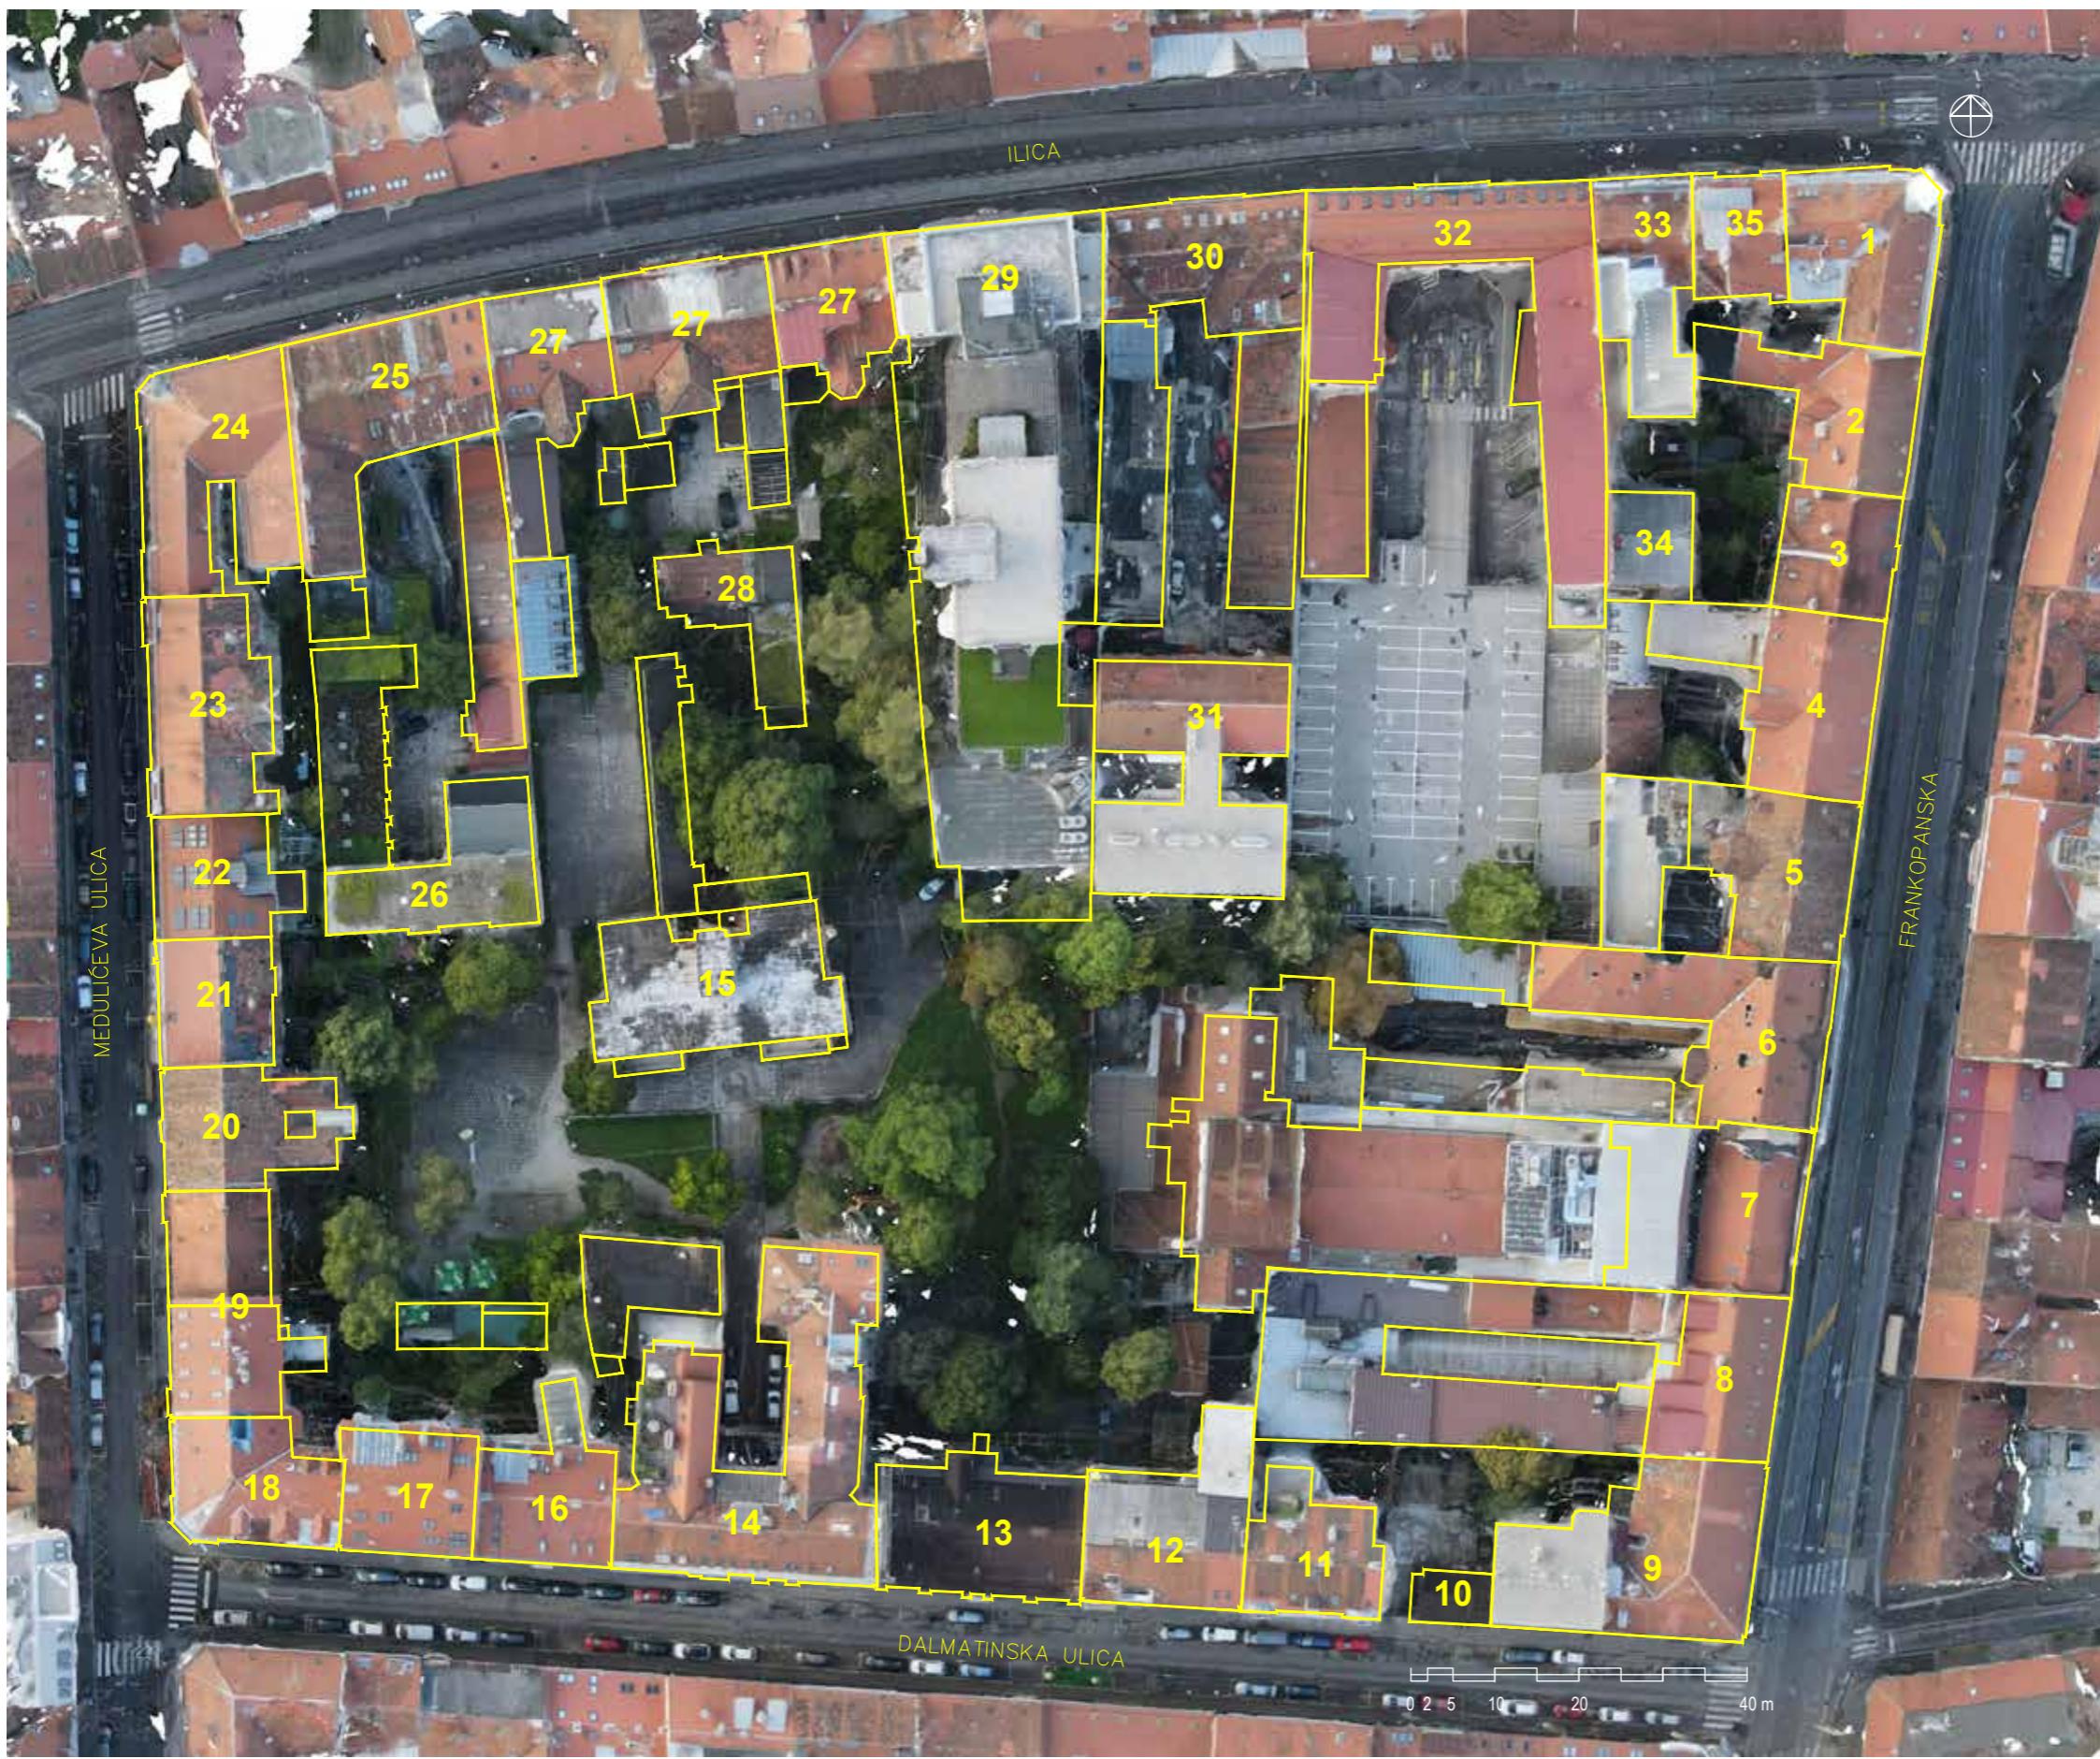
Blok 19 – ortofoto s označenim identifikacijskim brojevima i adresama kuća

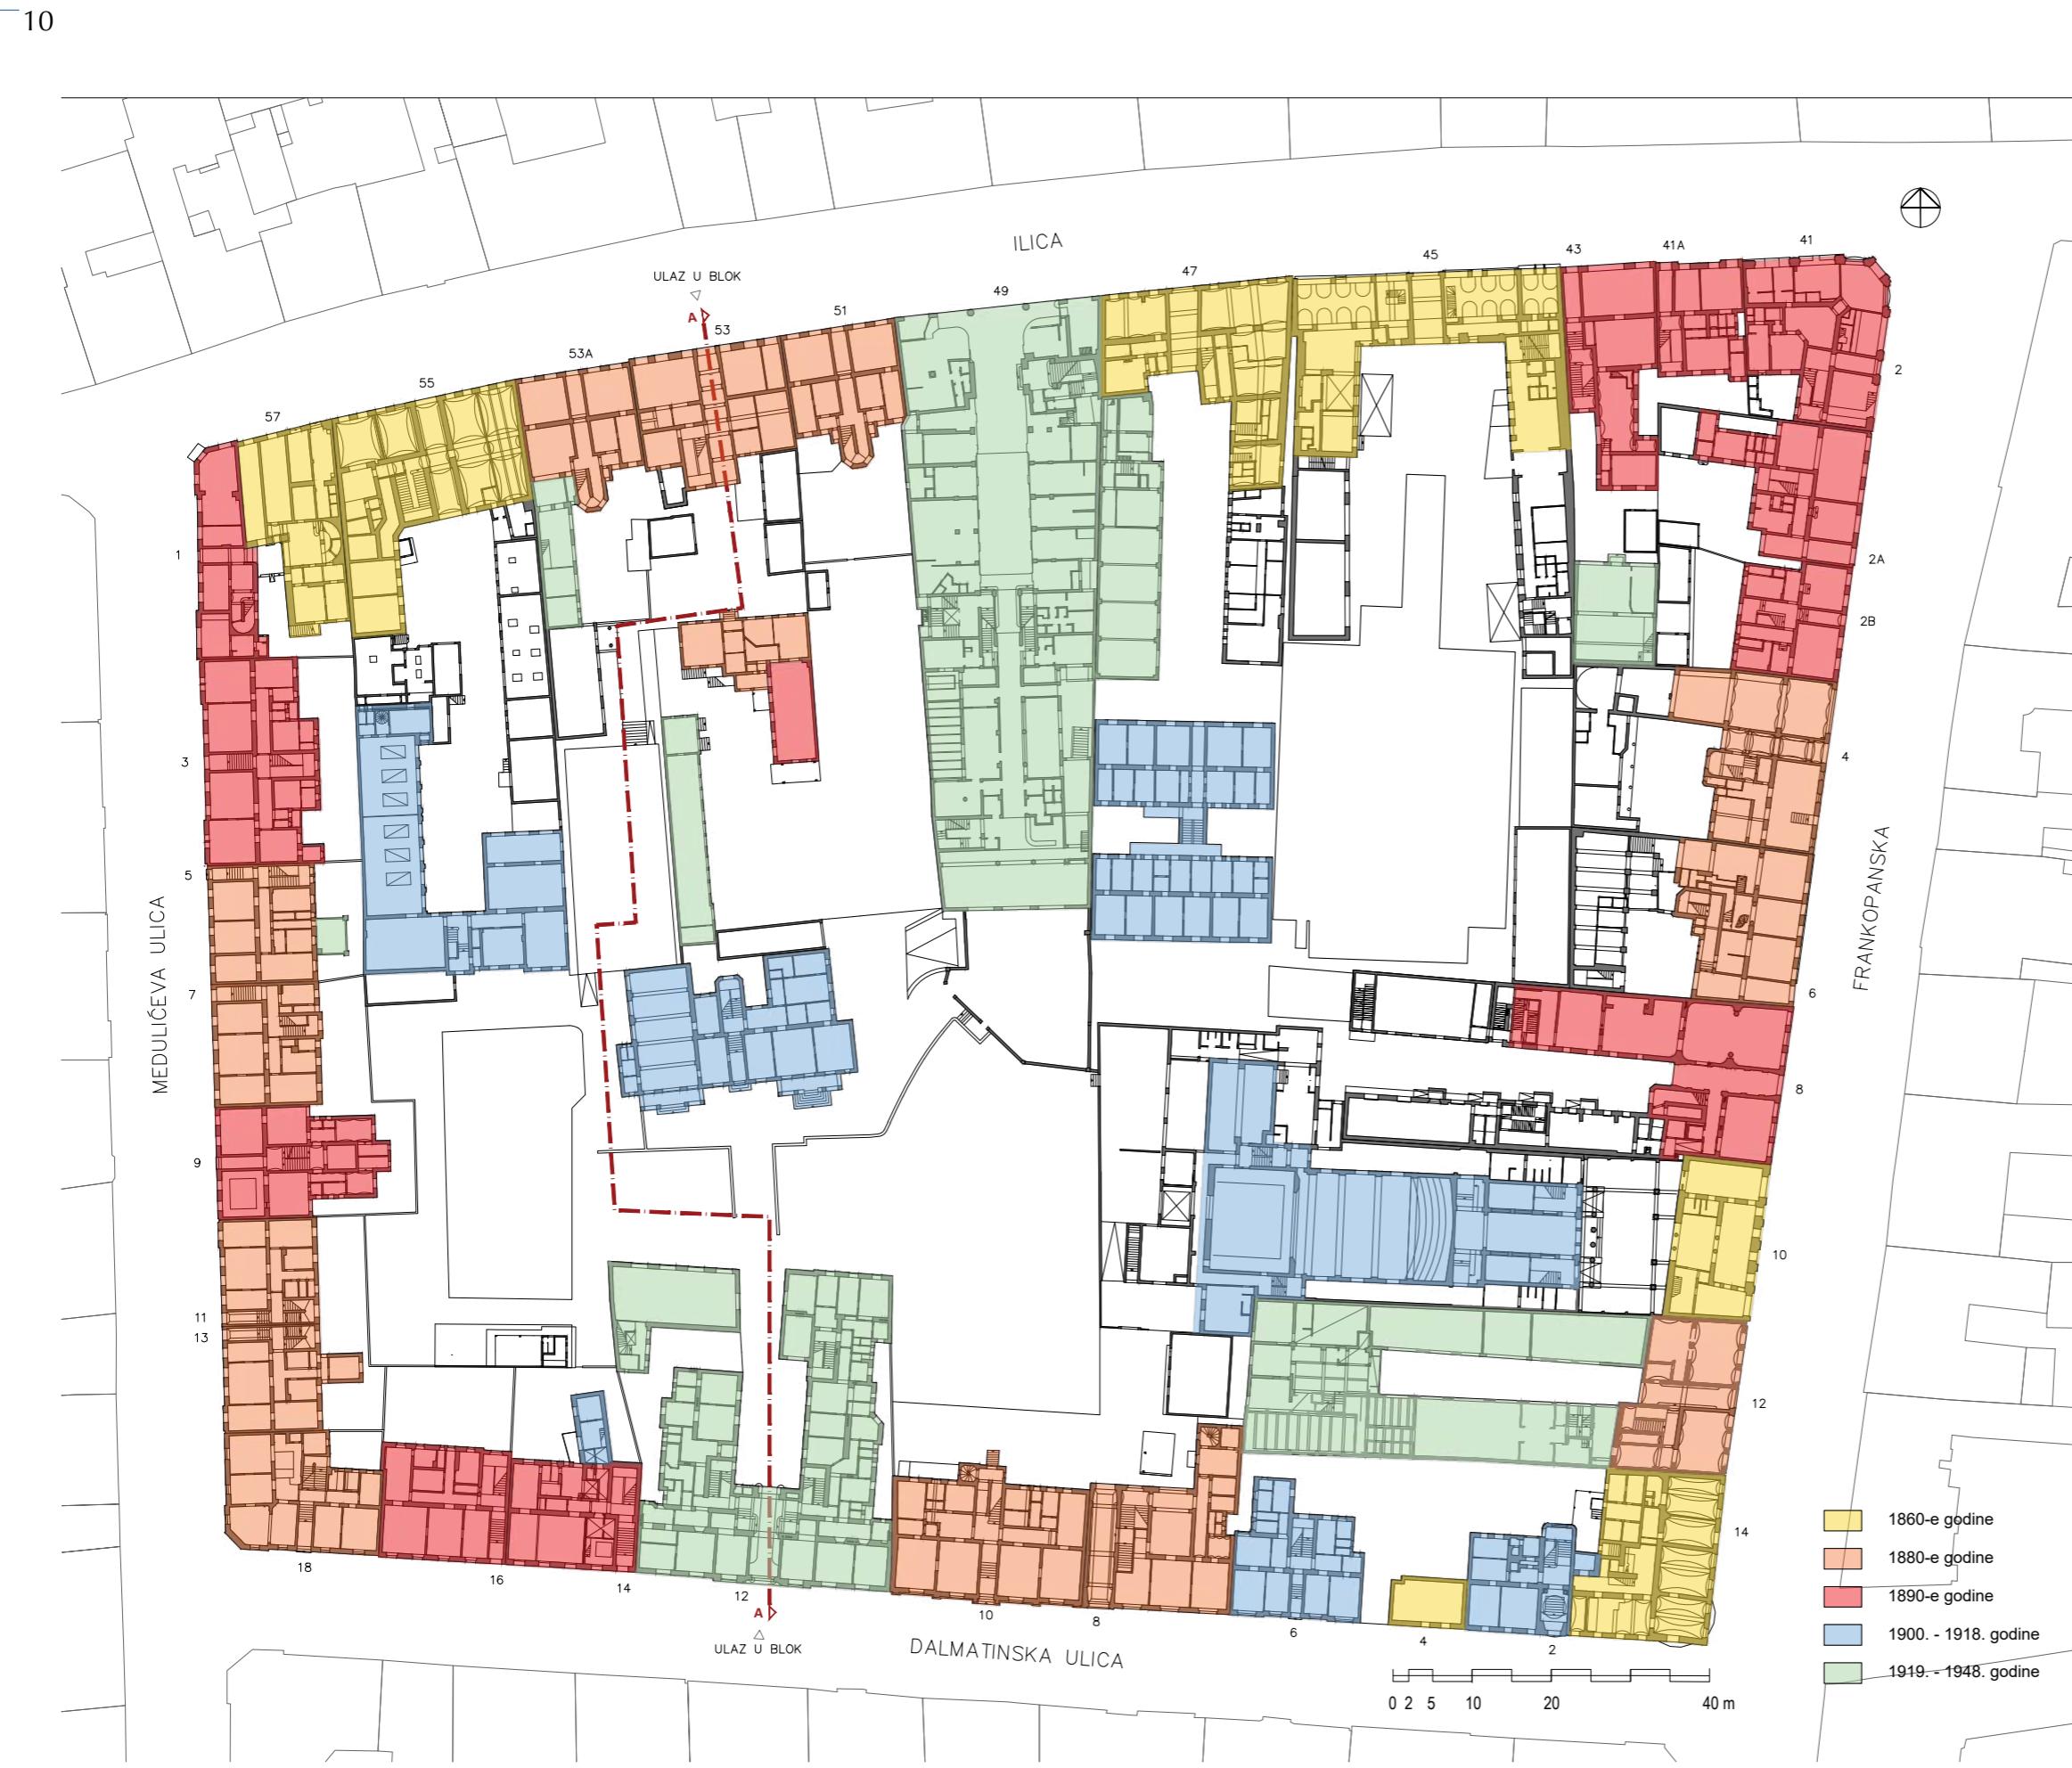
Blok 19 – karta vremena
gradnje

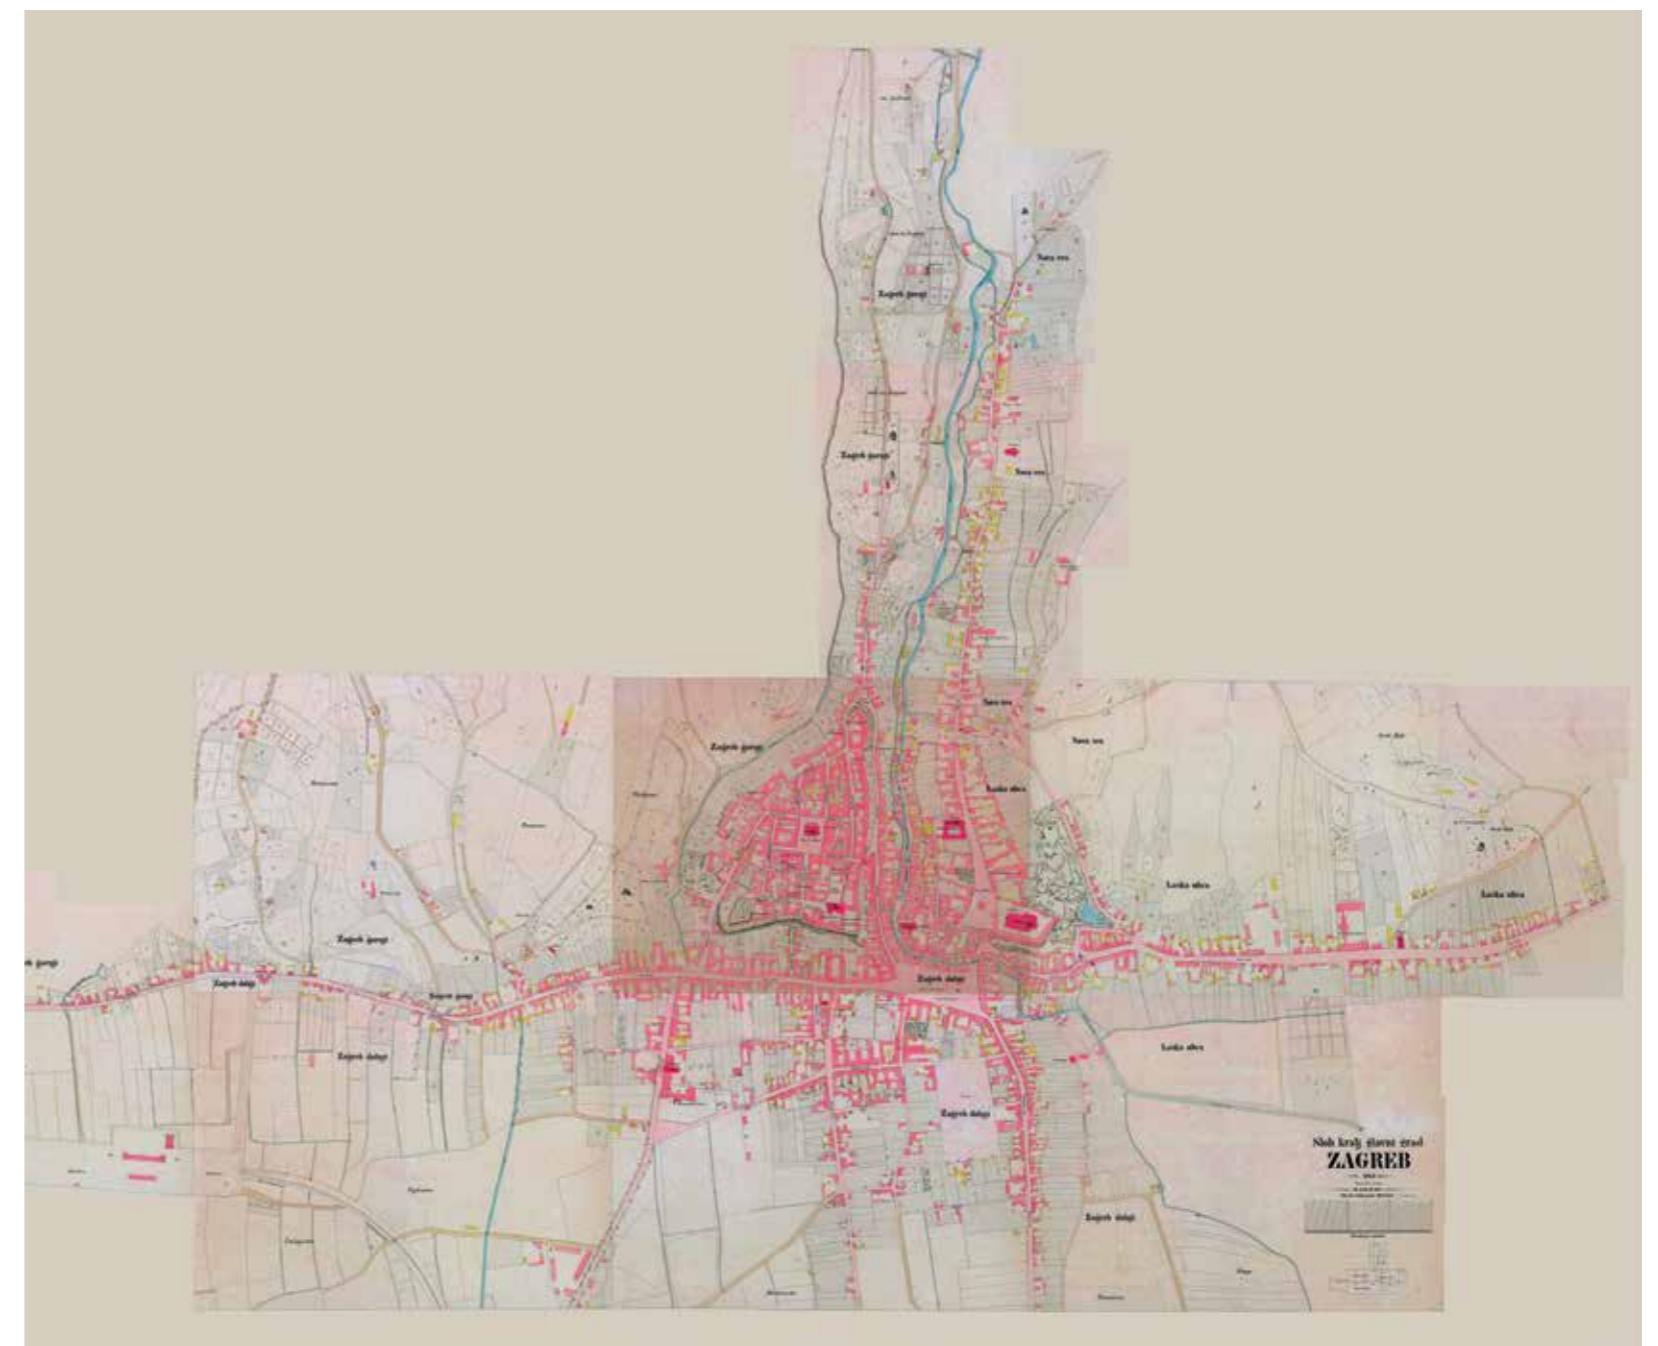
Katastarska karta Zagreba, 1864.

miranjem građevinskih parcela, dok je istočna strana ulice sagrađena u drugoj polovici stoljeća. Obje ulice, Dalmatinska i Medulićeva, prvotno su bili poljski putovi kojima se prilazilo parcelama. Prostor se formirao uz ključne komunikacije – Ilicu i Frankopansku – dakle uz ulice, a blok se formirao mnogo kasnije, uz sekundarne putove.

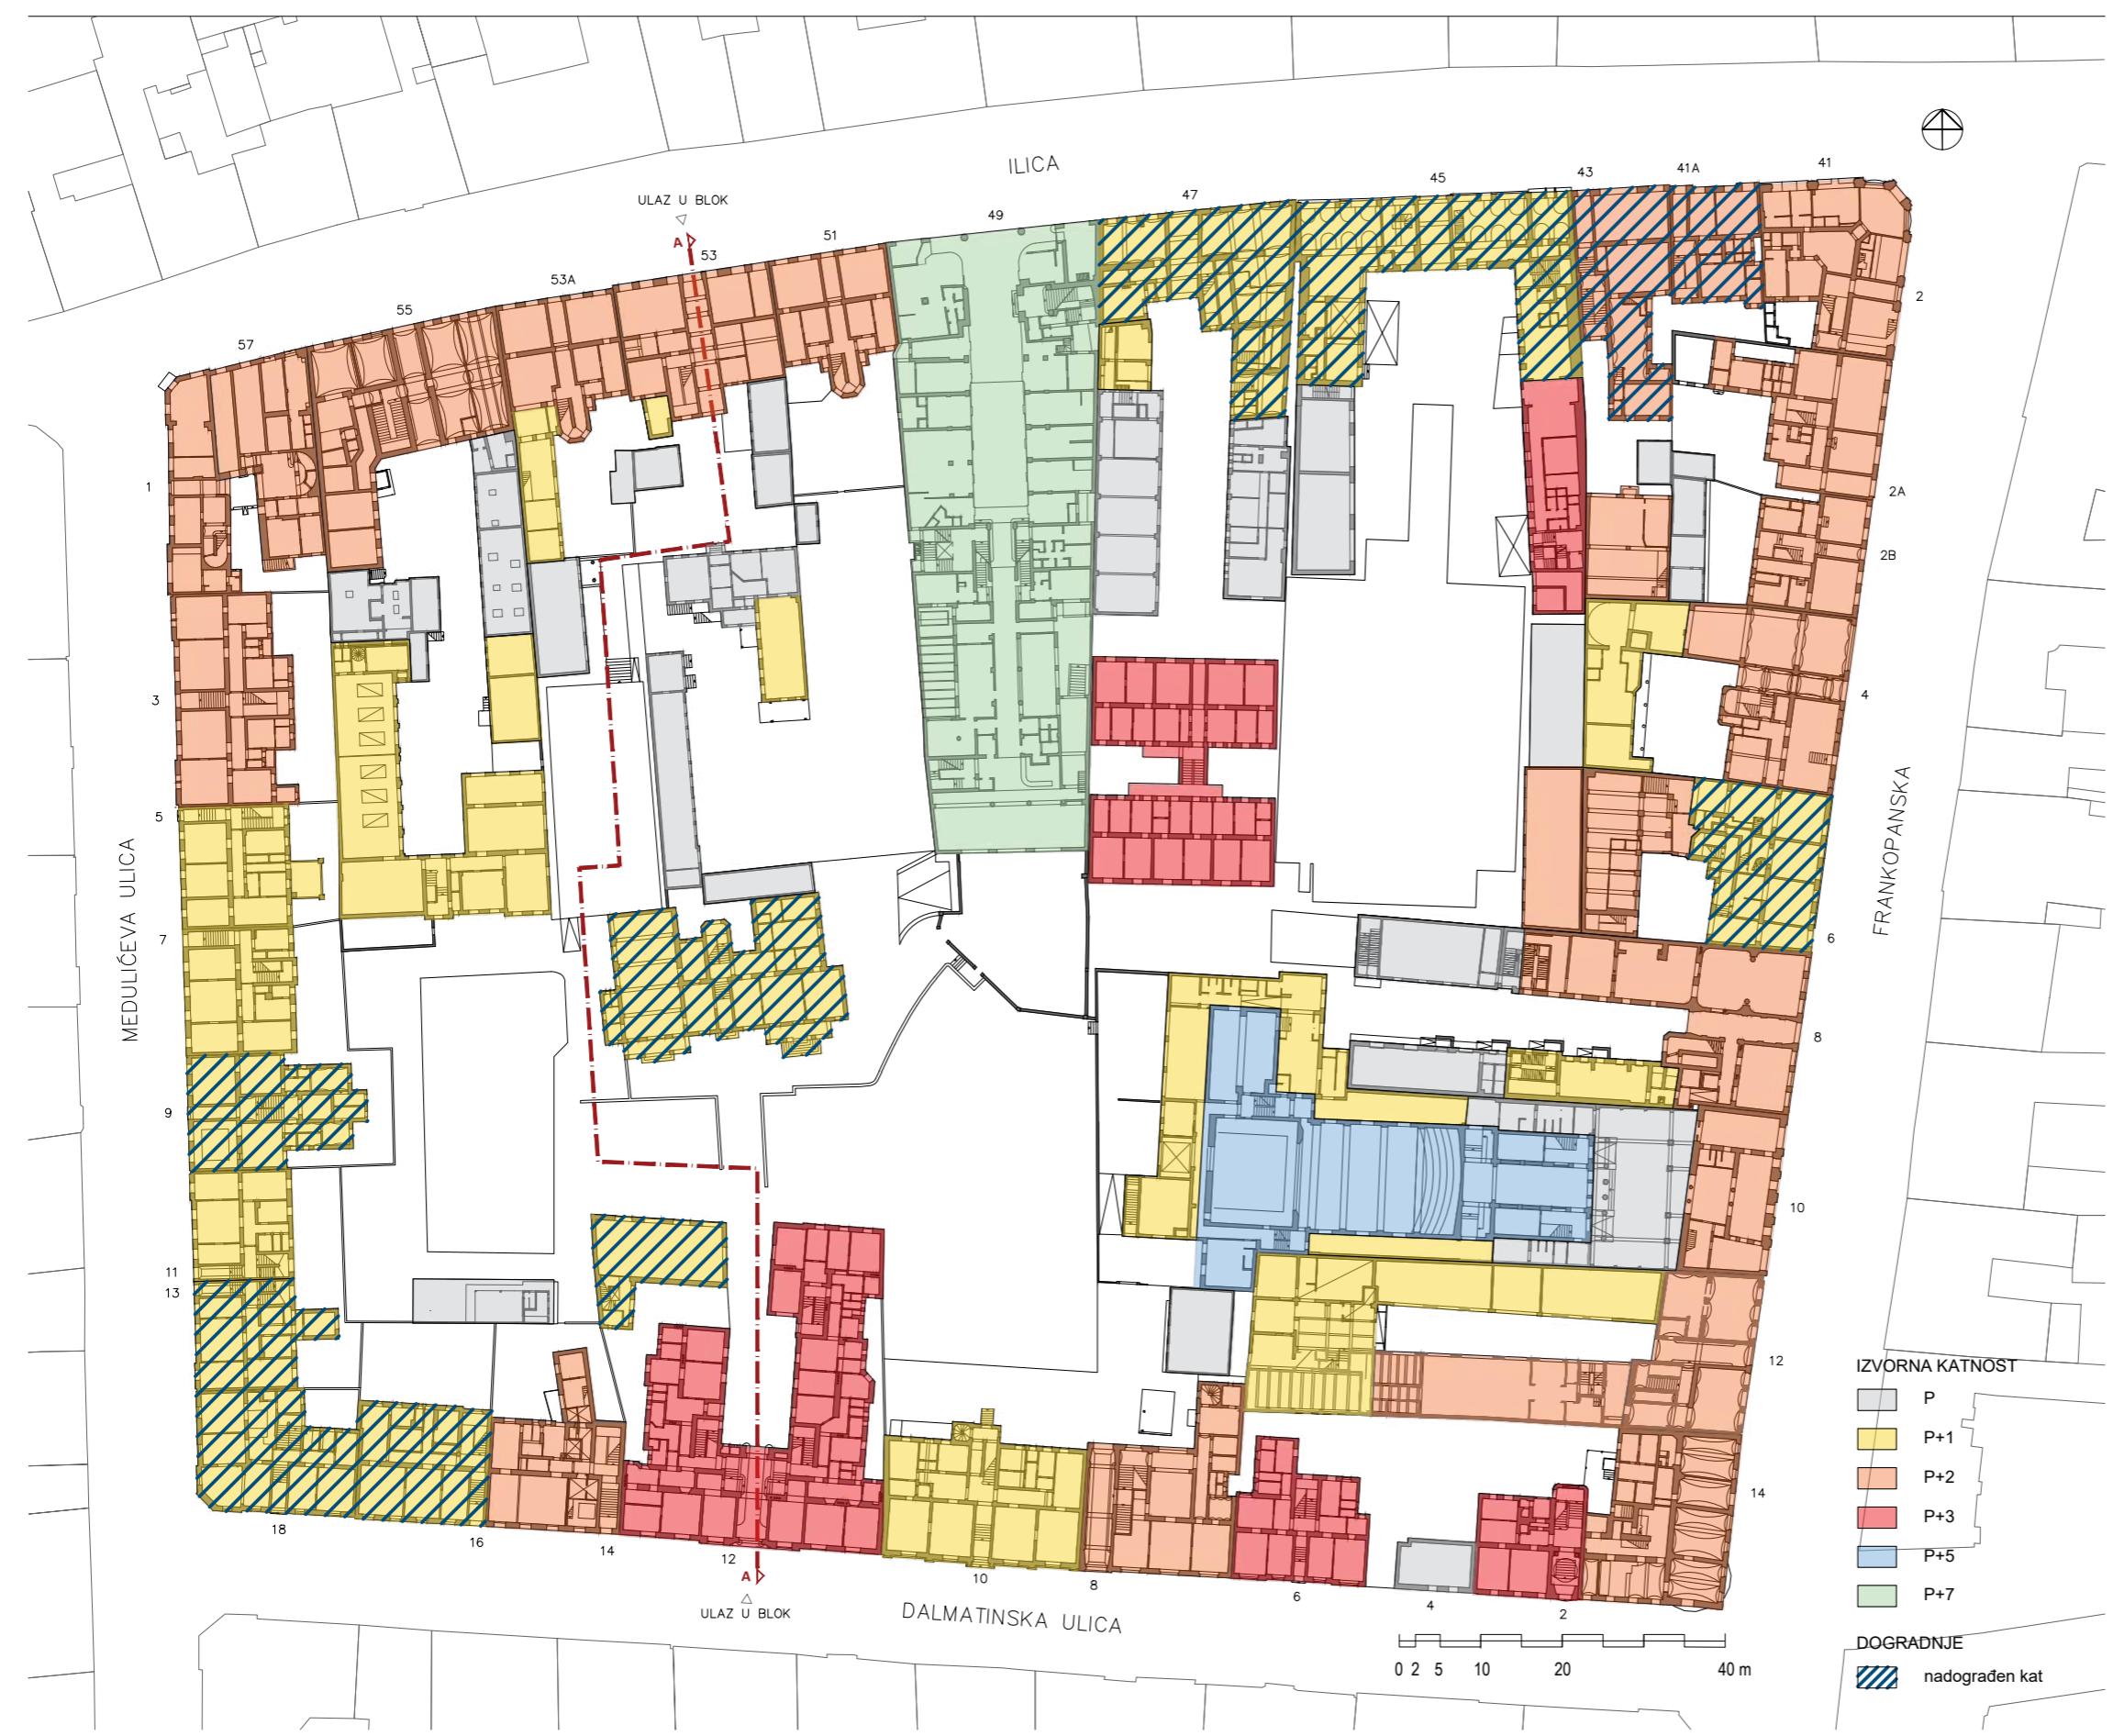
Blok 19 – karta visina izgradnje

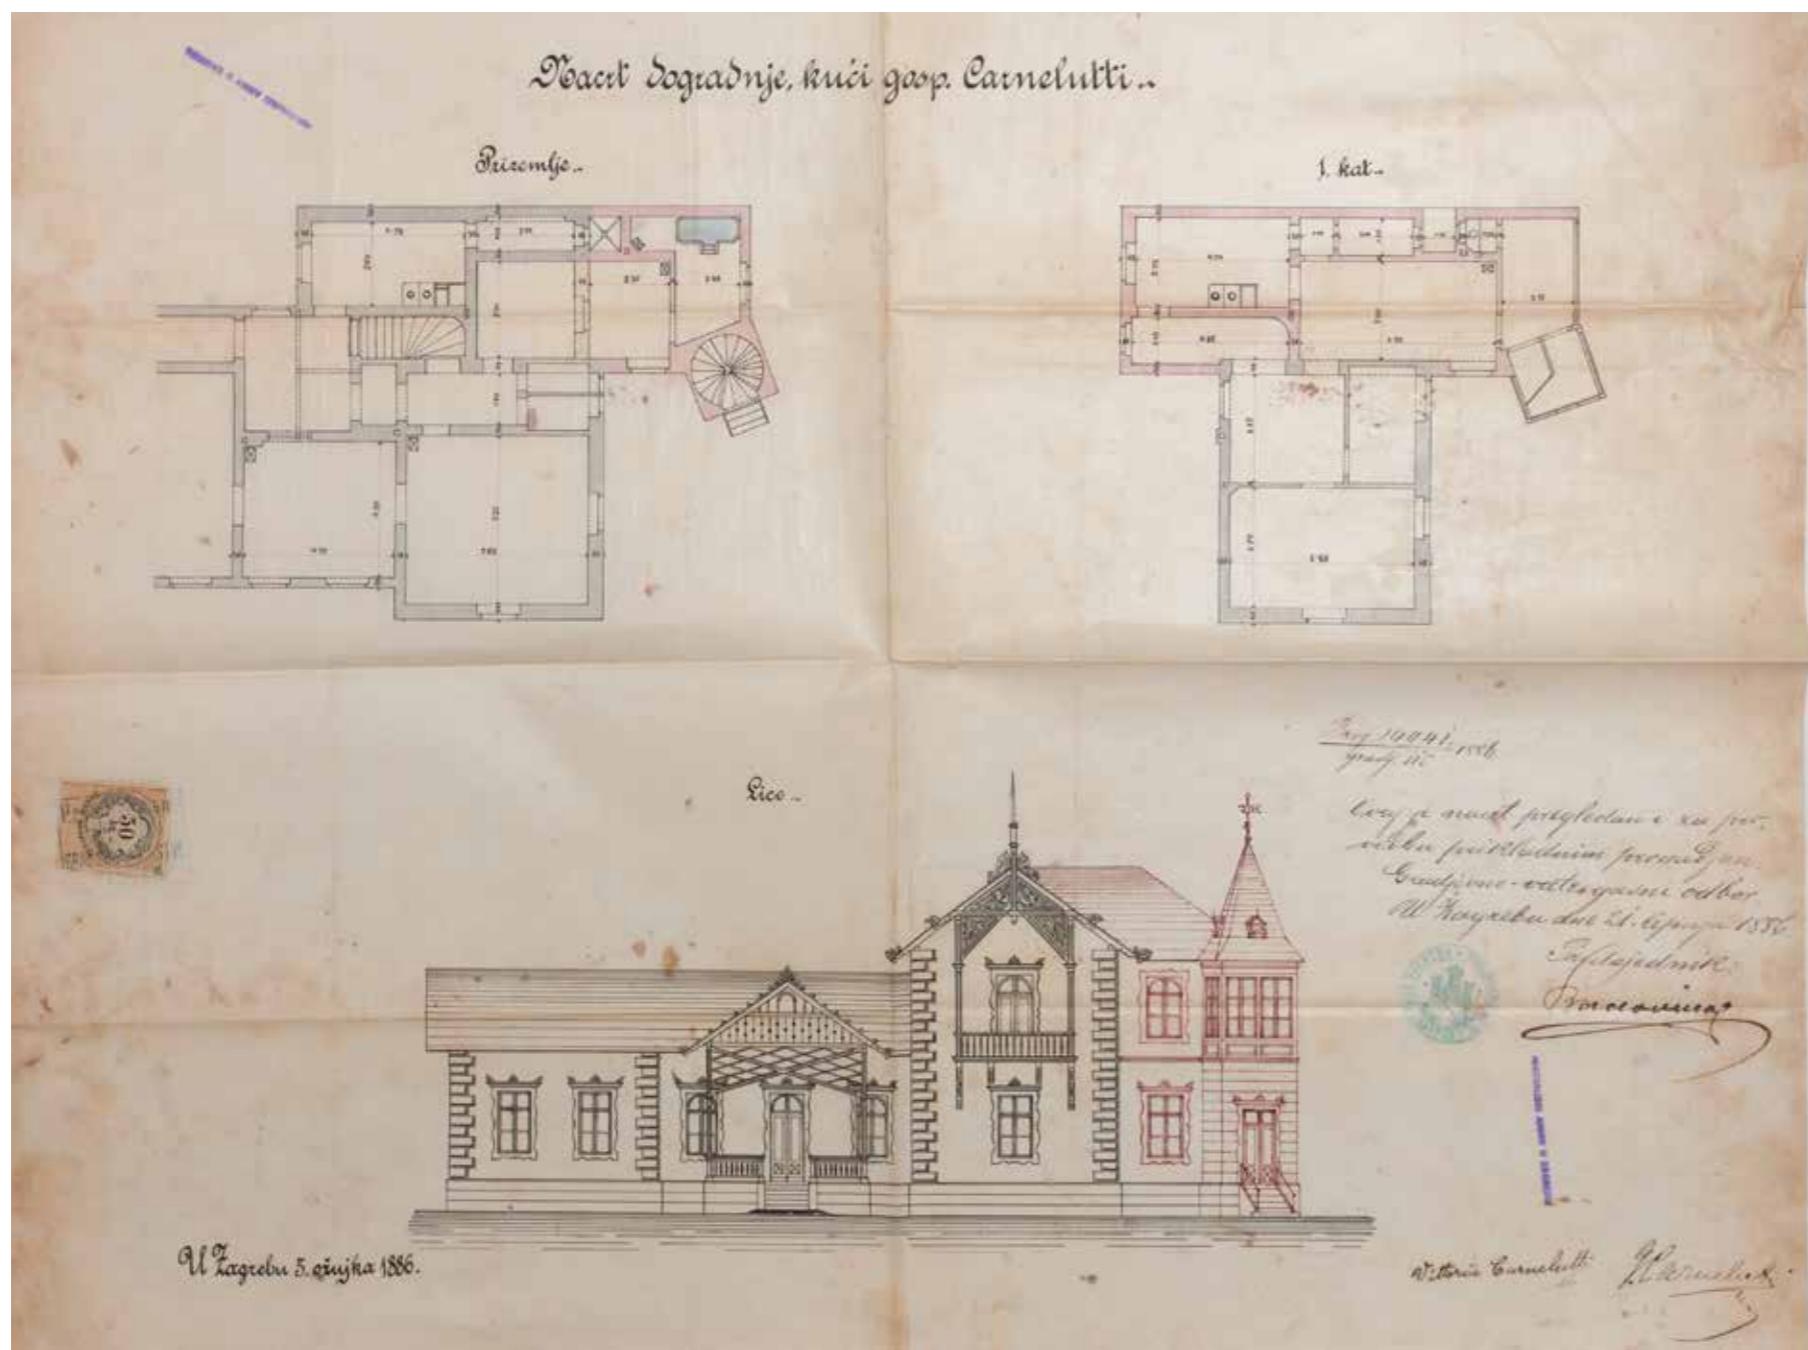
Vila arhitekta Gjure Cornelutti u unutrašnjosti Bloka 19 (srušena), projekt dogradnje, 1886., DAZ

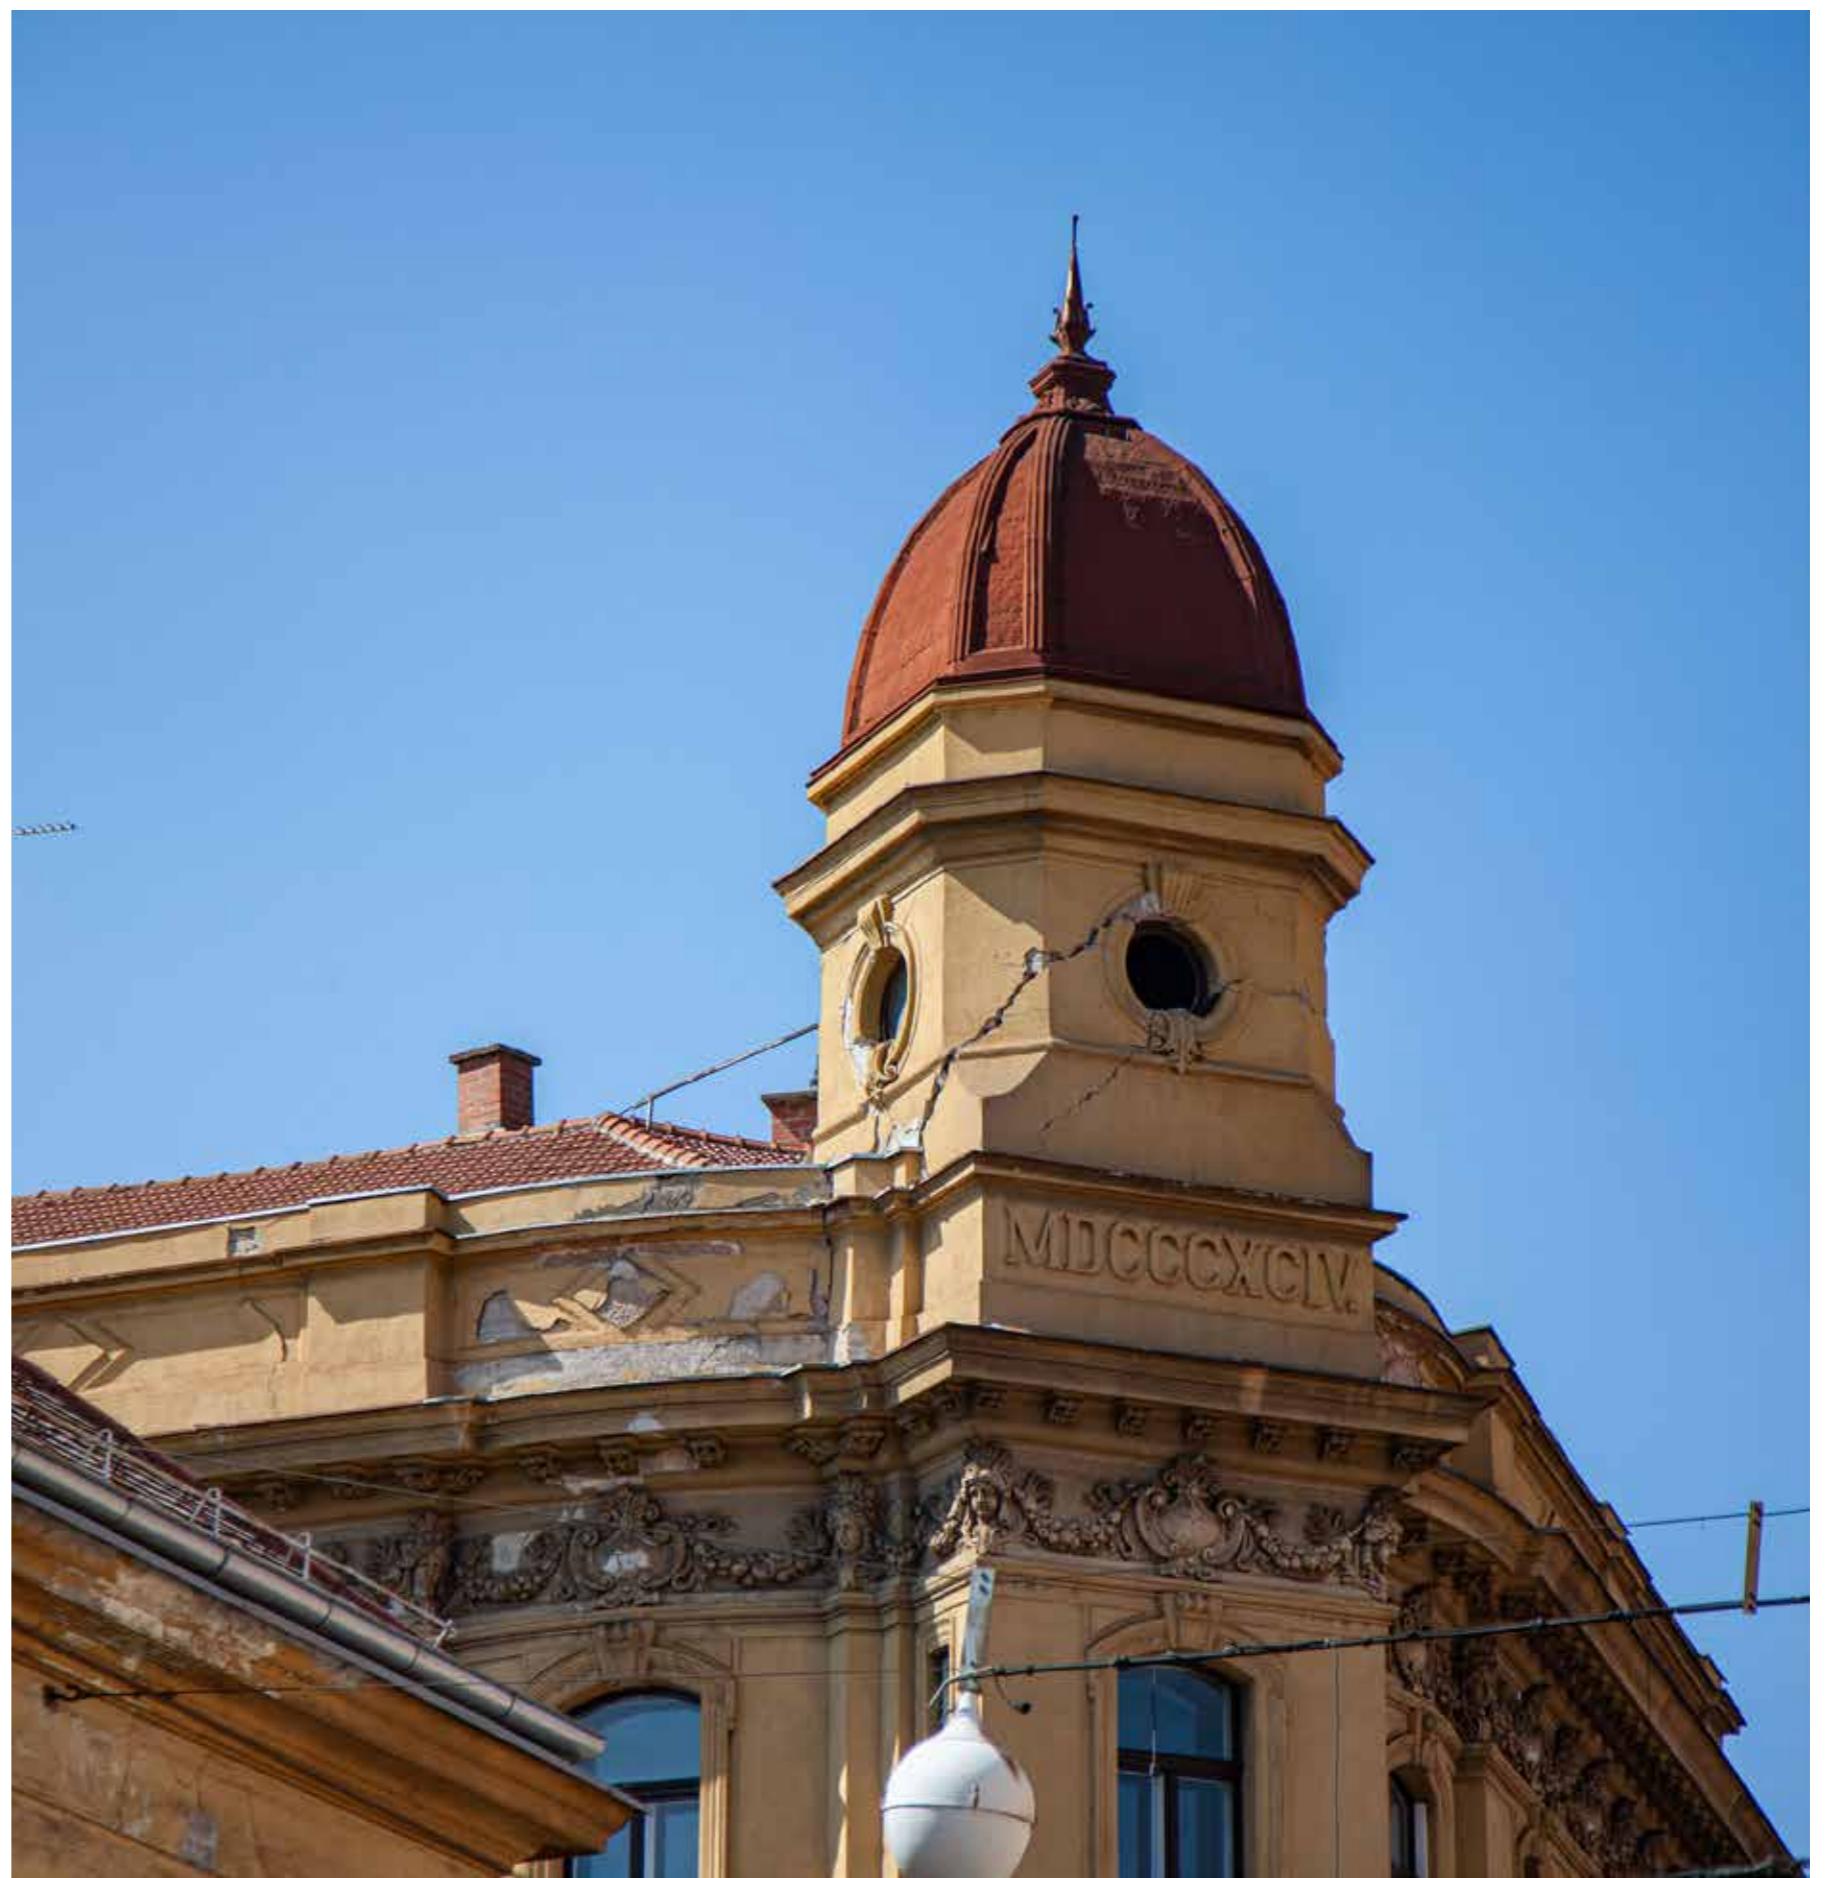
Kuća Hönigsberg, Frankopanska 2, ugaona kupola oštećena u potresu 22. ožujka 2020. i uklonjena nakon potresa 22. travnja

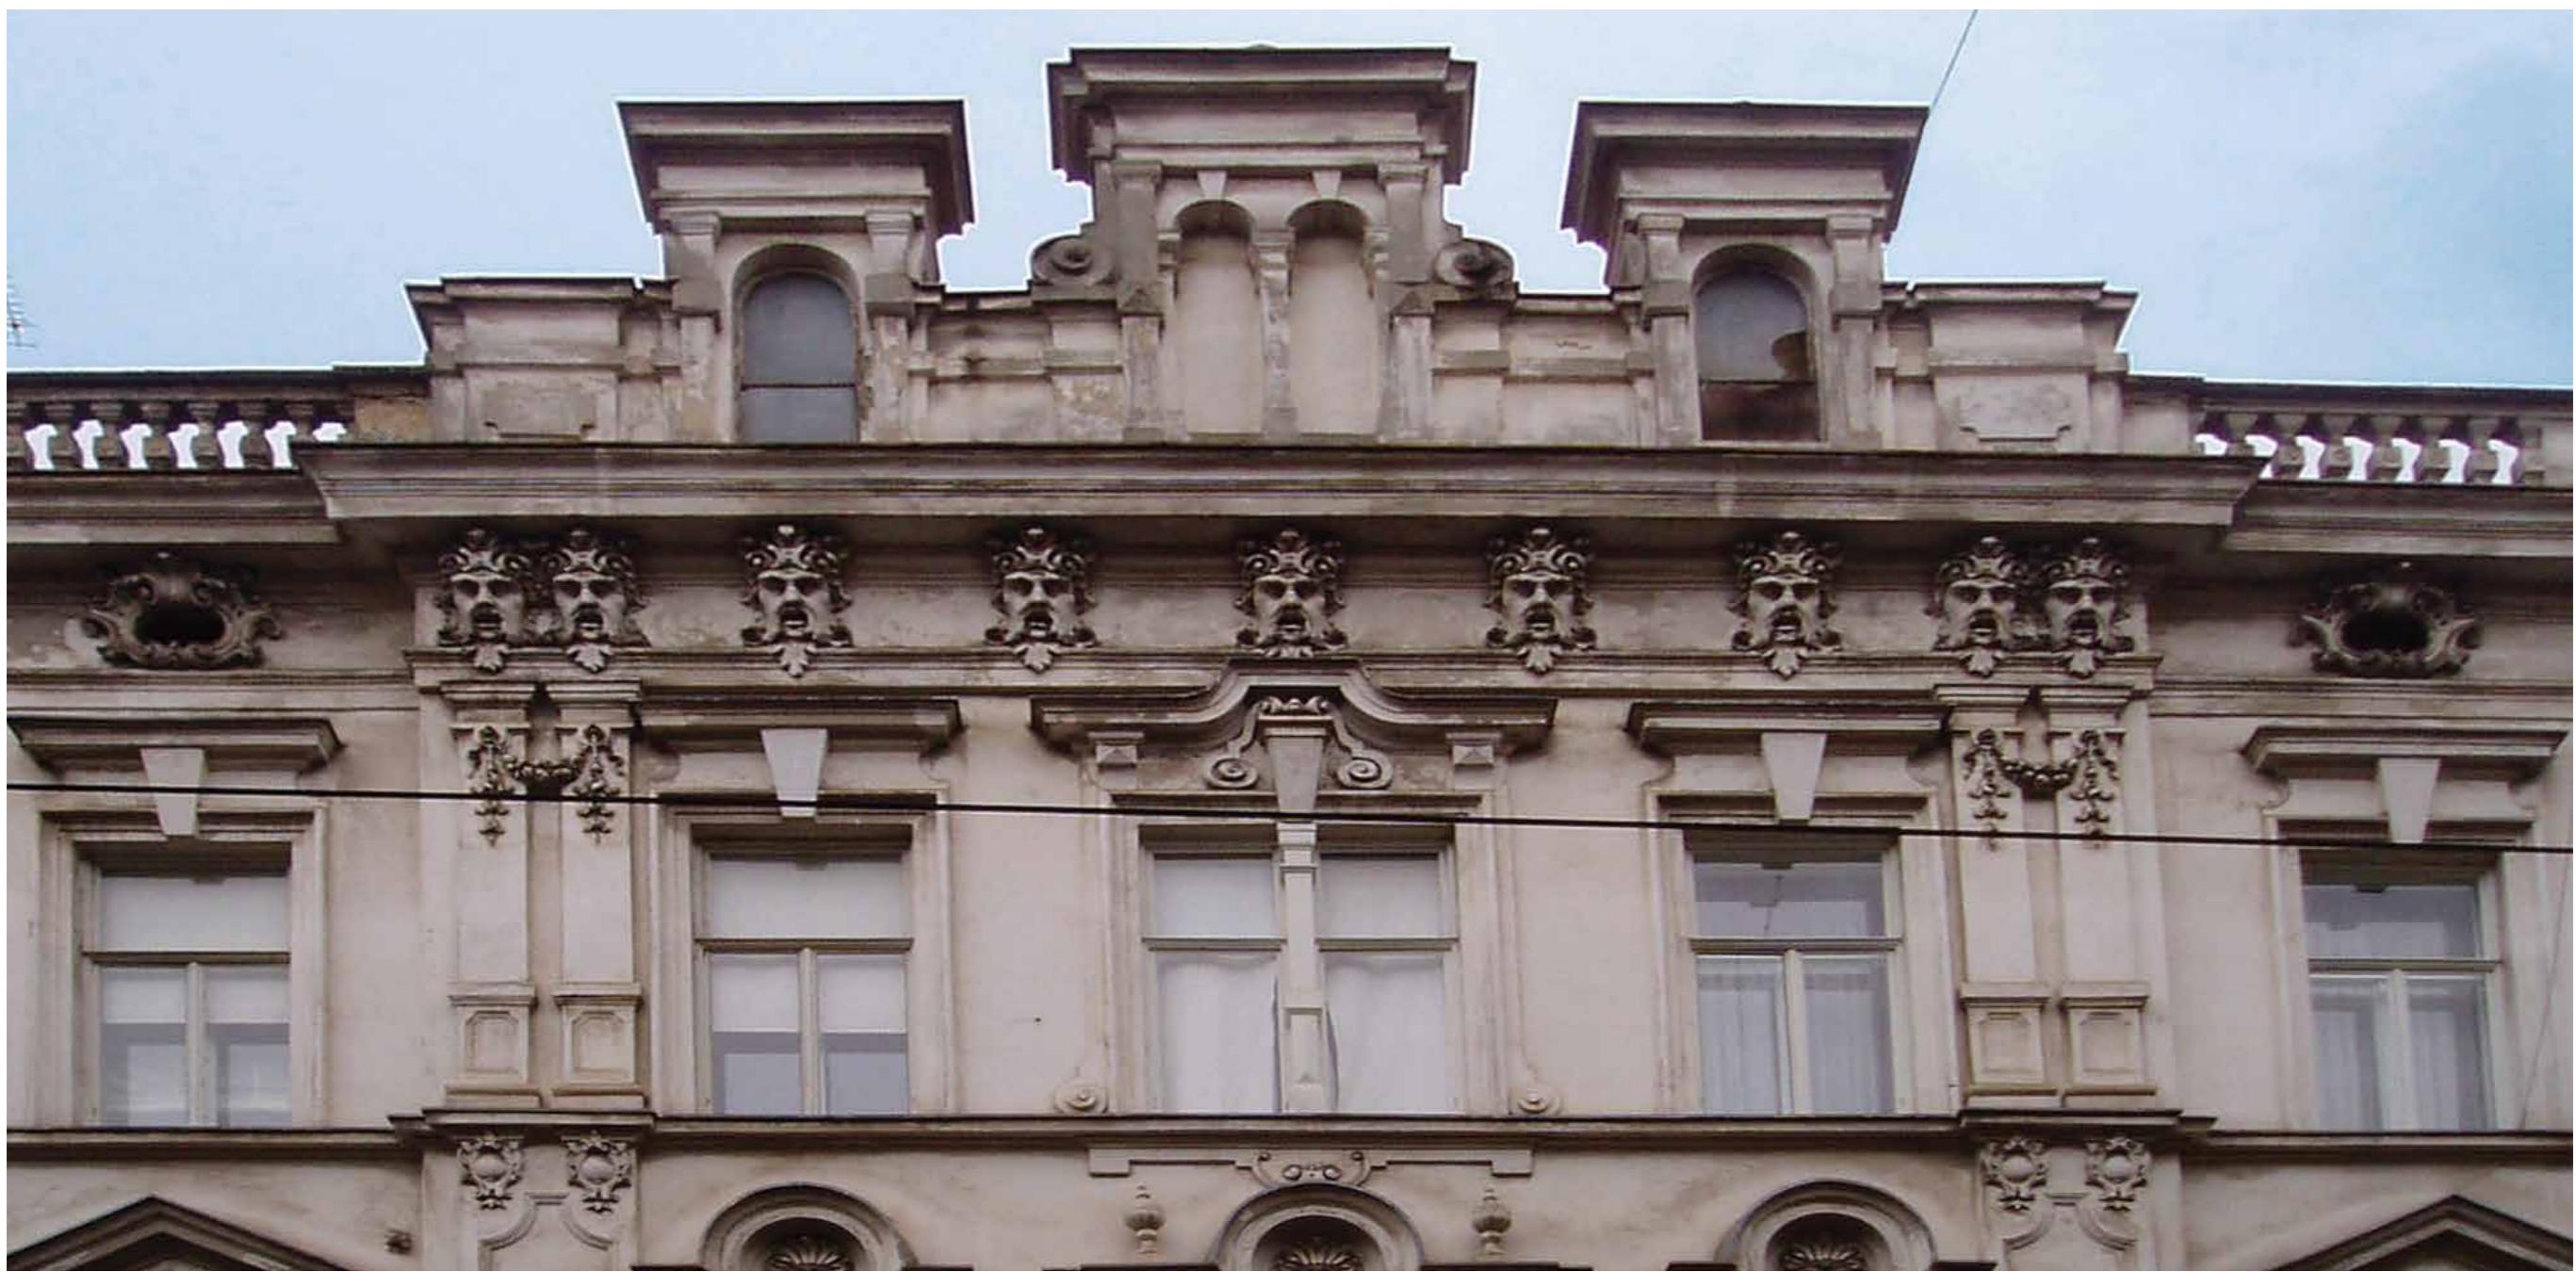
Kuća Hönigsberg, Ilica 53, pročelje, atika, stanje prije potresa, Gradski zavod za zaštitu spomenika kulture i prirode, Fototeka
