Program cjelovite obnove povjesne jezgre Grada Zagreba : Blok 19 - konzervatorski model

BLOK 19

KONZERVATORSKI MODEL

POVIJESNO-PROSTORNI RAZVOJ BLOKA 19

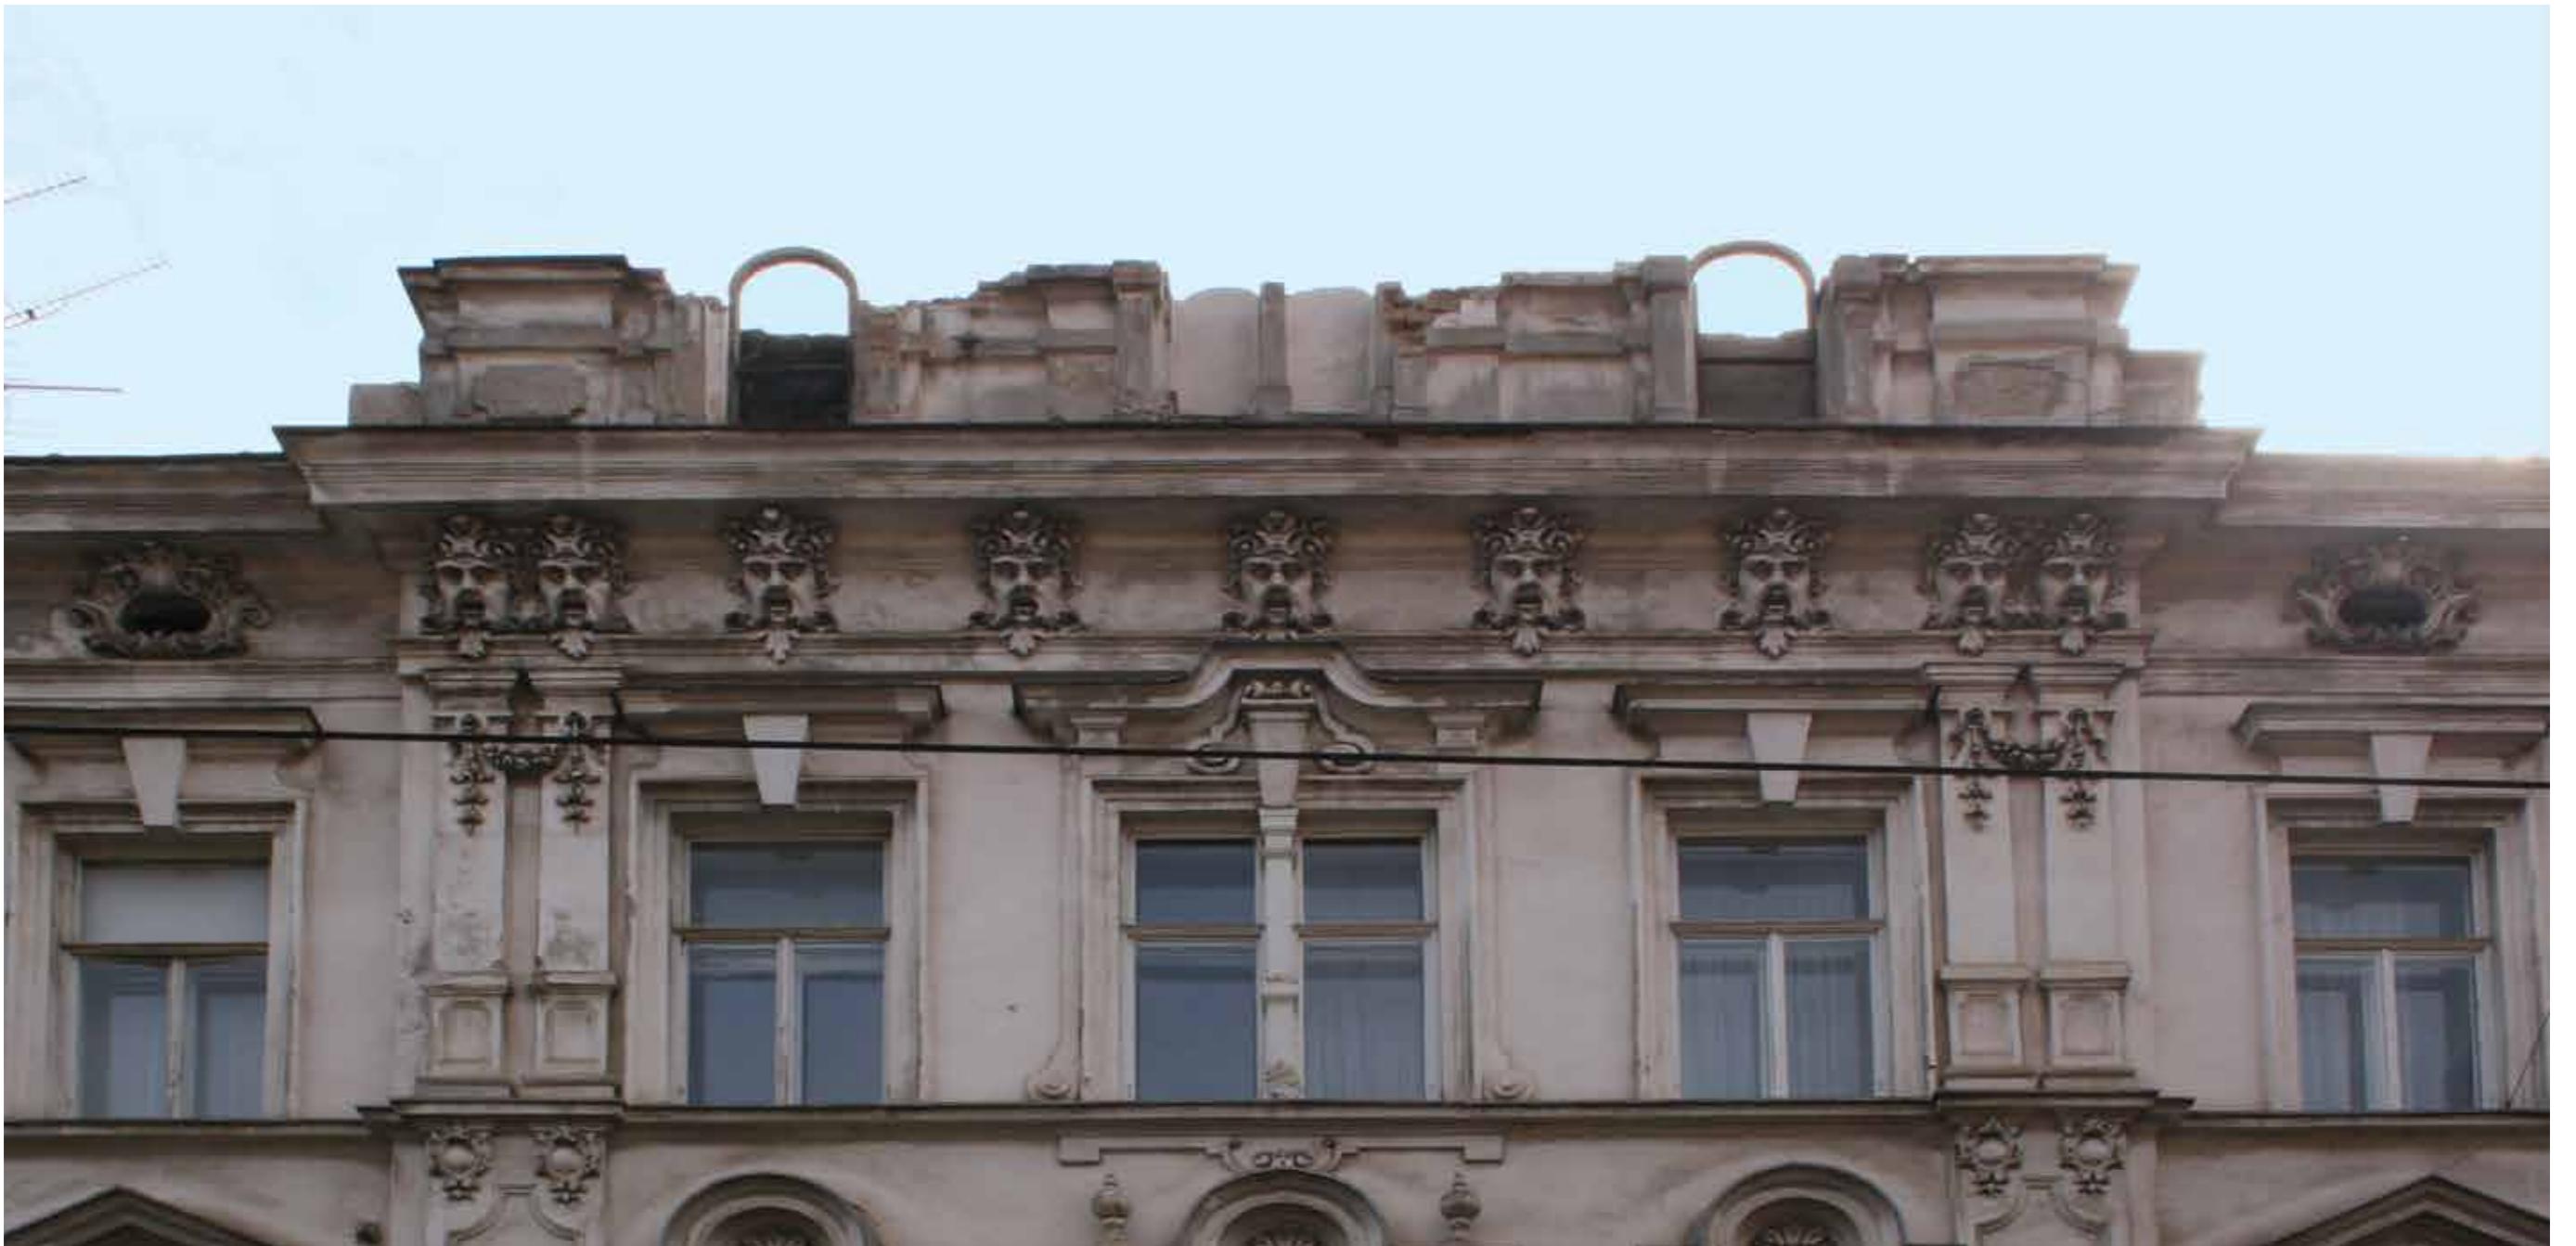
Kuća Hönigsberg, Ilica 53, atika oštećena u potresu 22. ožujka 2020.

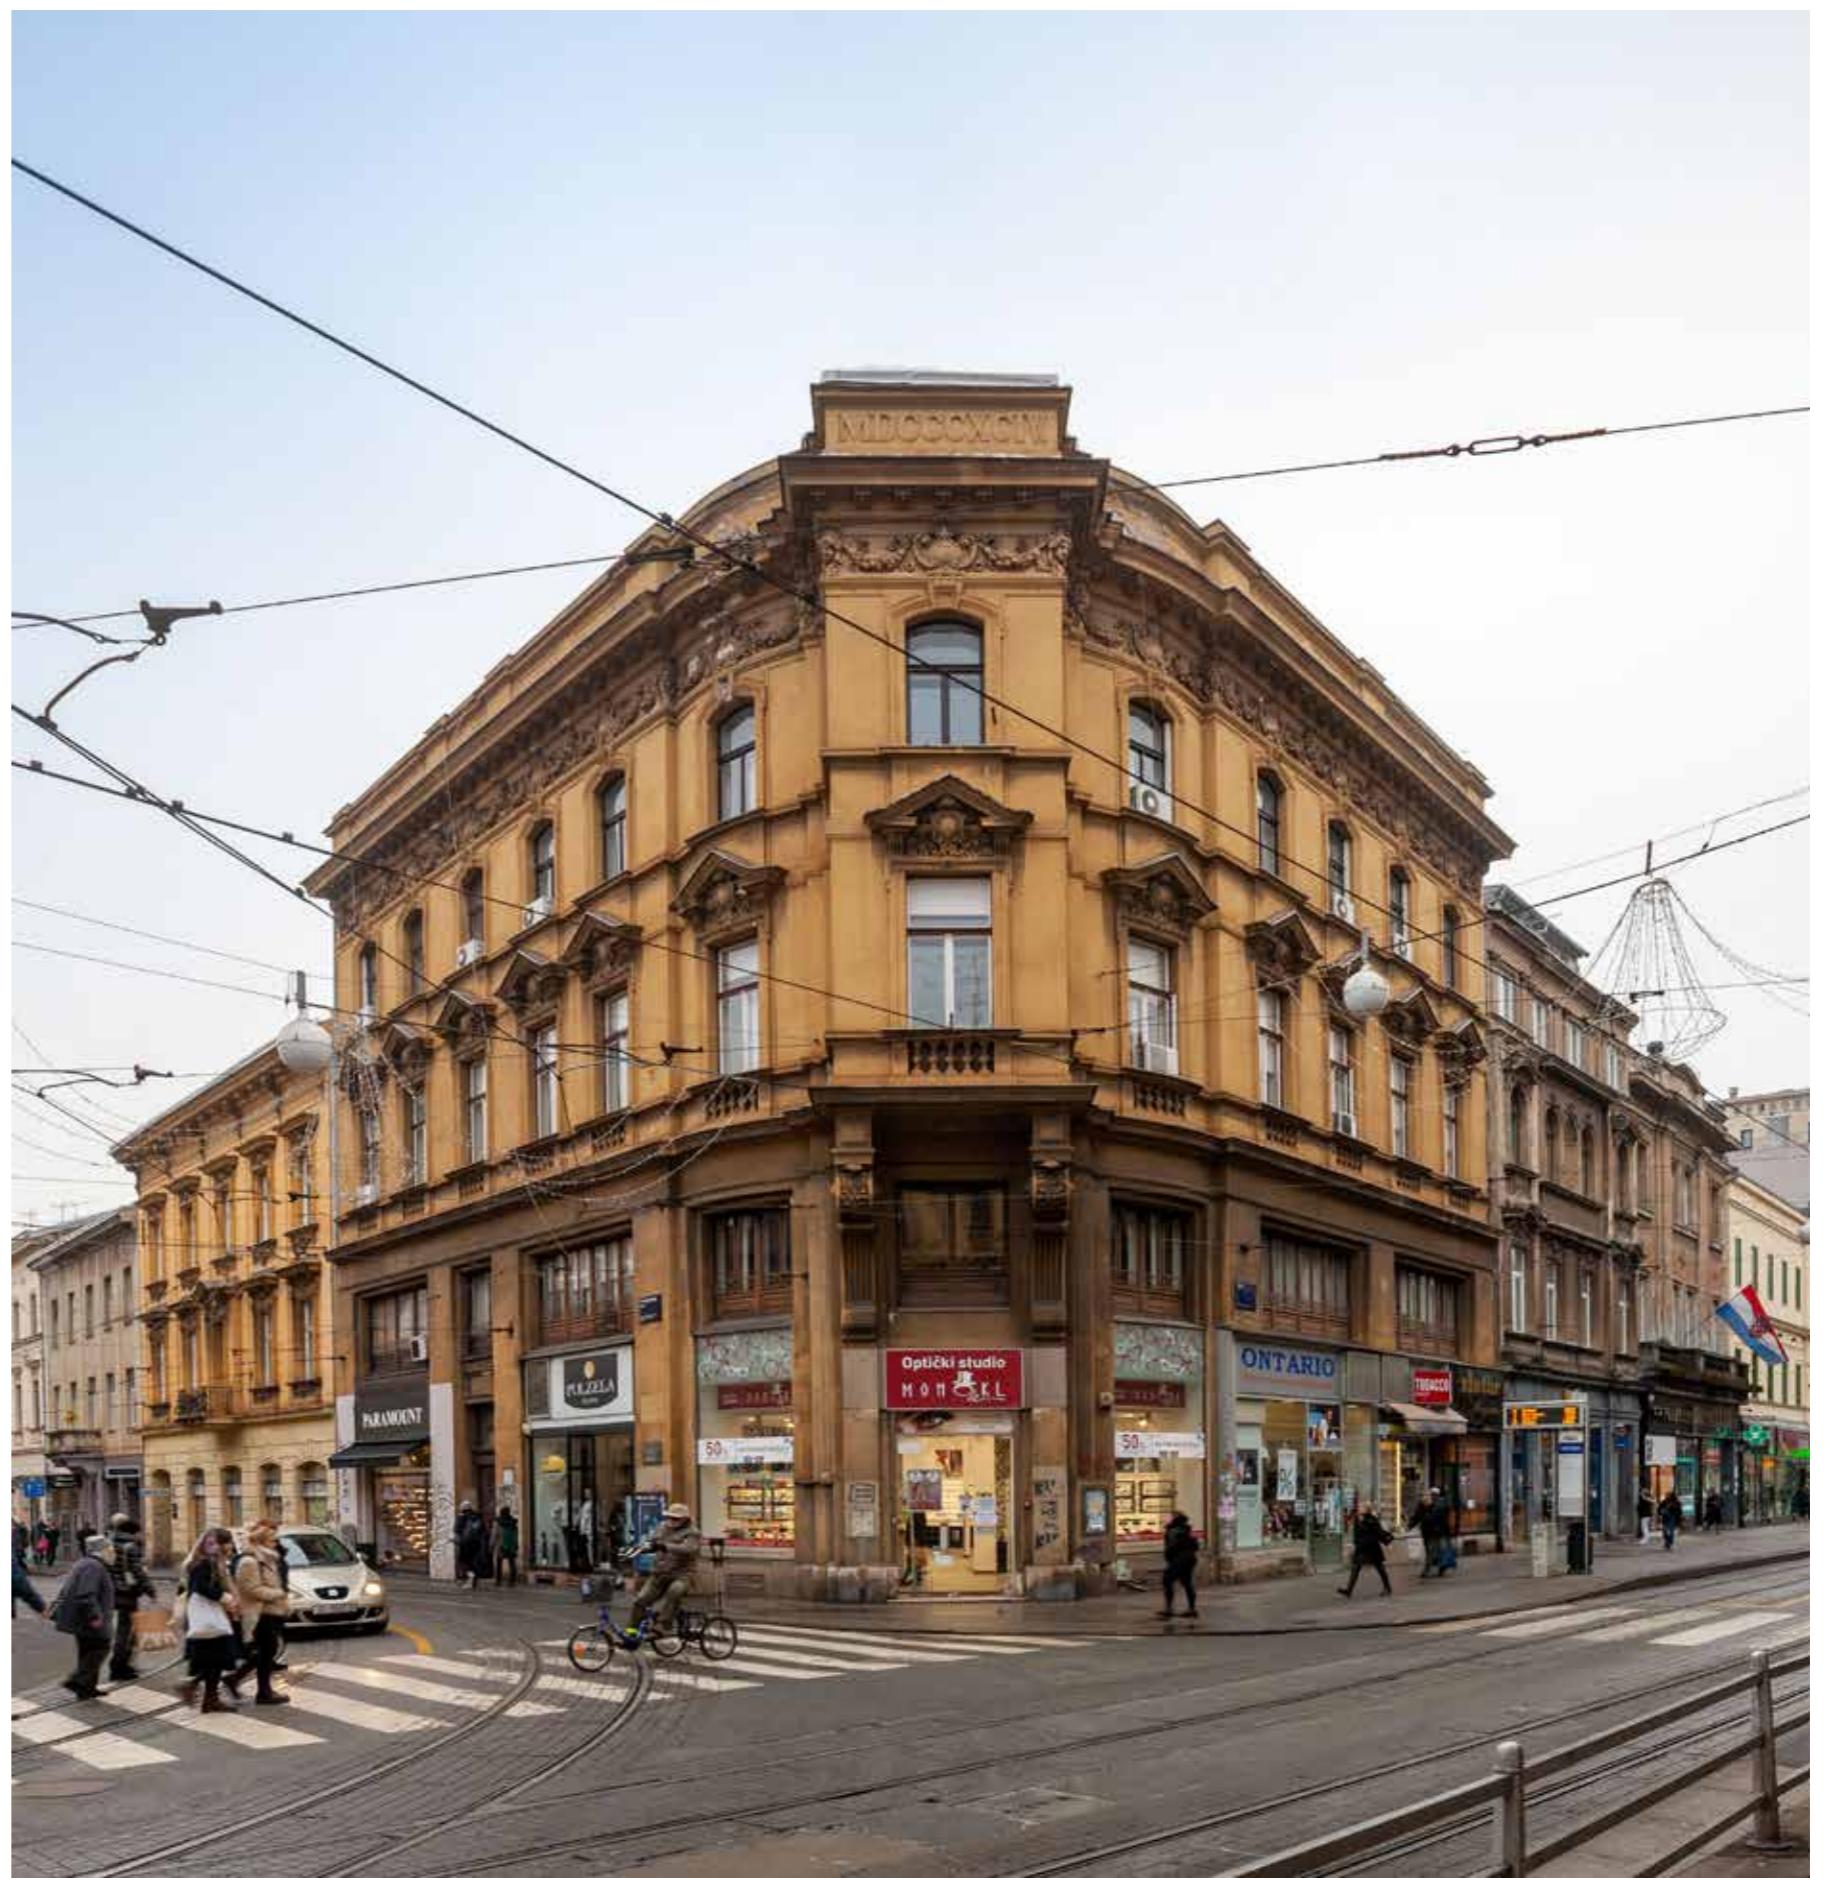
Uglownica Hönigsberg nakon uklanjanja kupole
oštećene u potresu, istočno i sjeverno pročelje

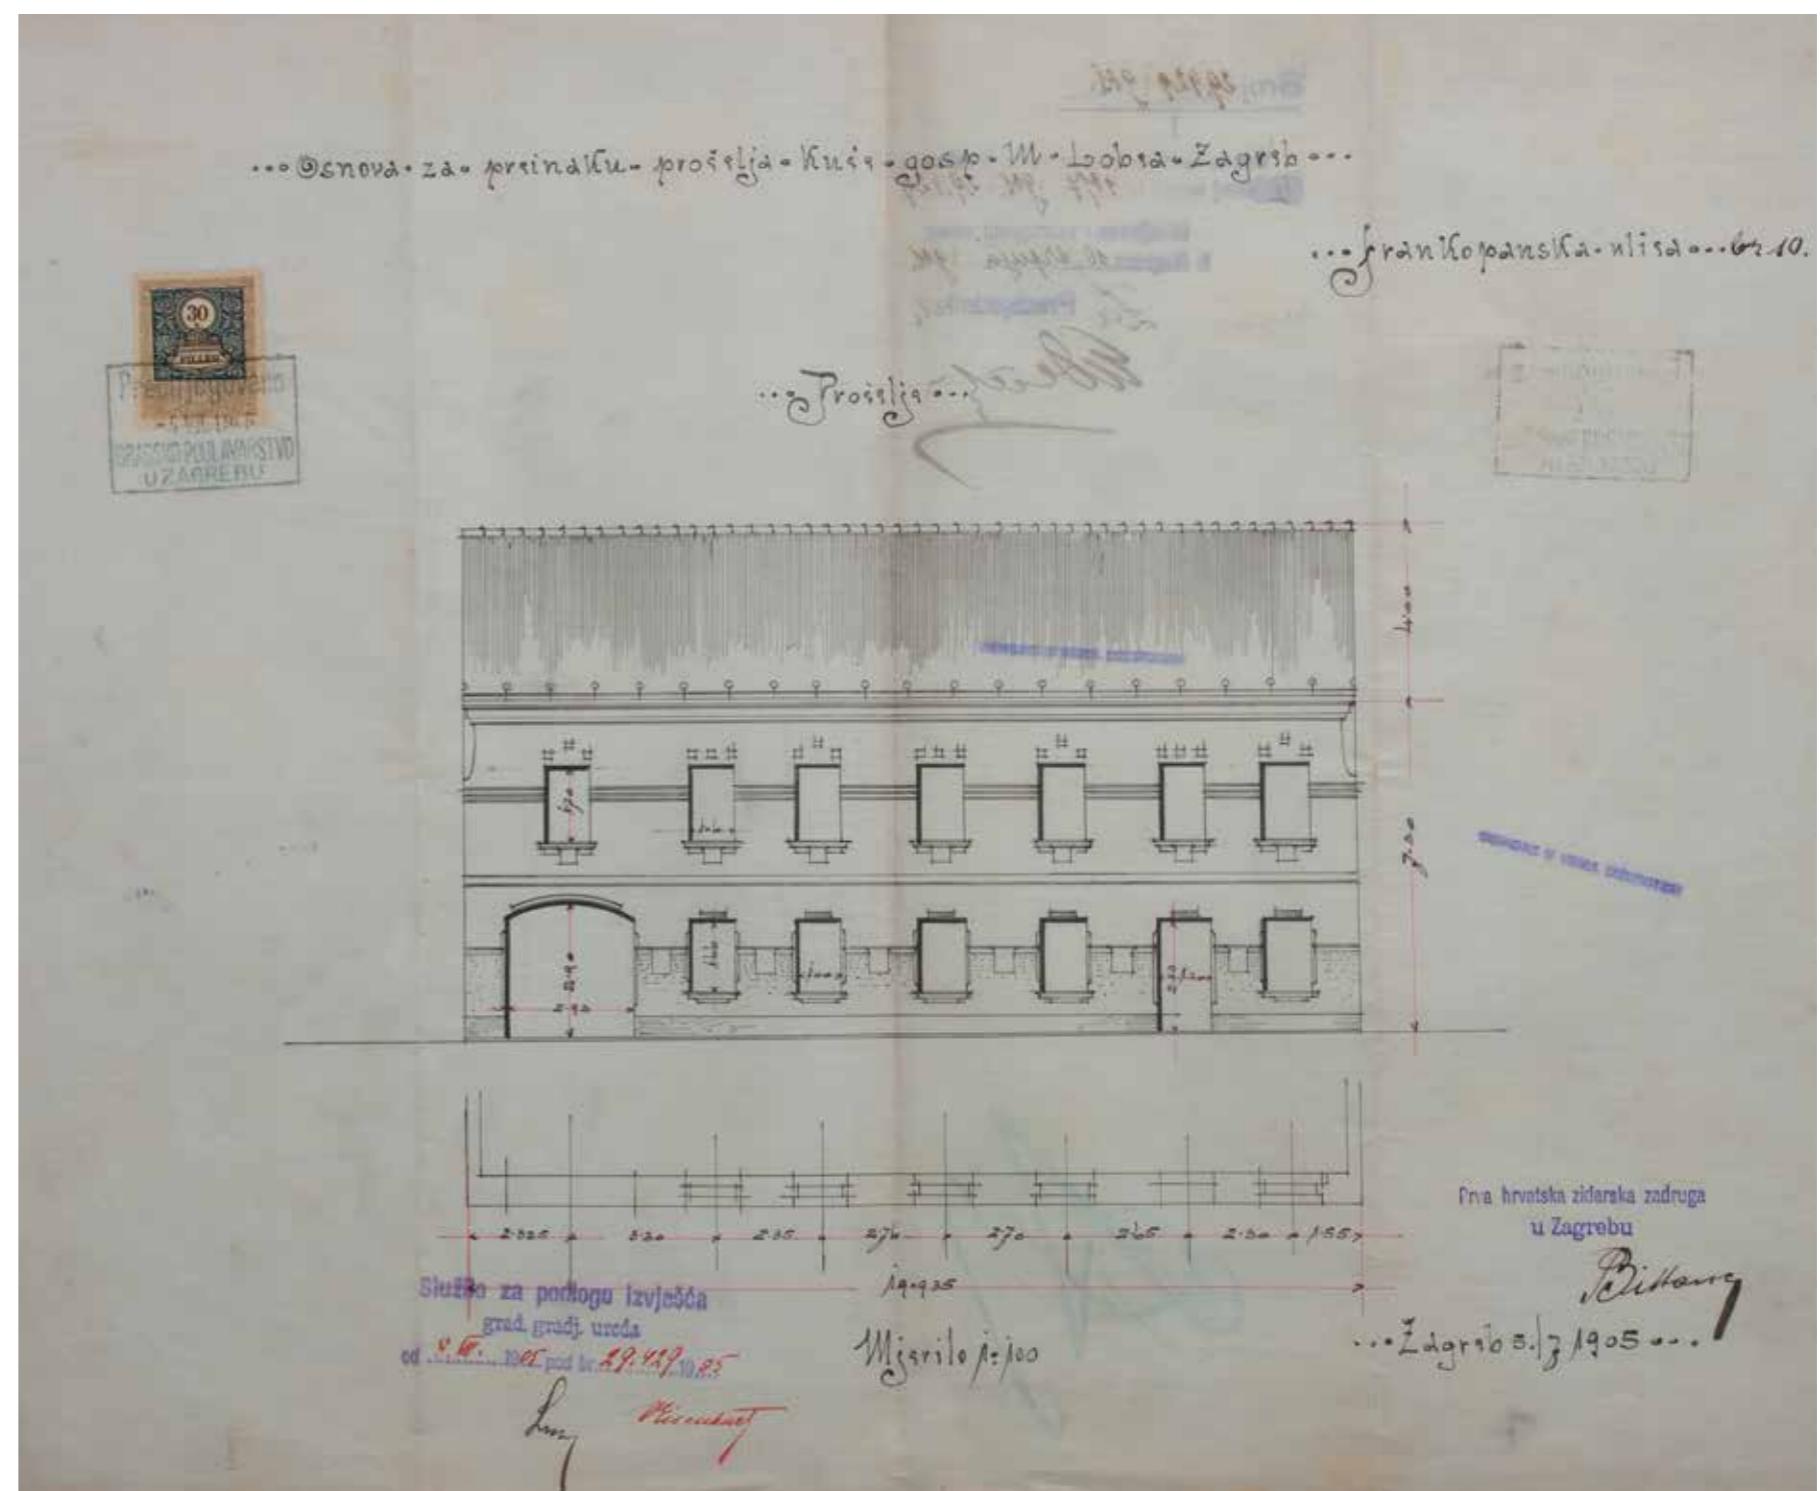
Kuća Lobe, Prva hrvatska zidarska zadruga u Zagrebu, 1905., preoblikovanje uličnog pročelja, DAZ

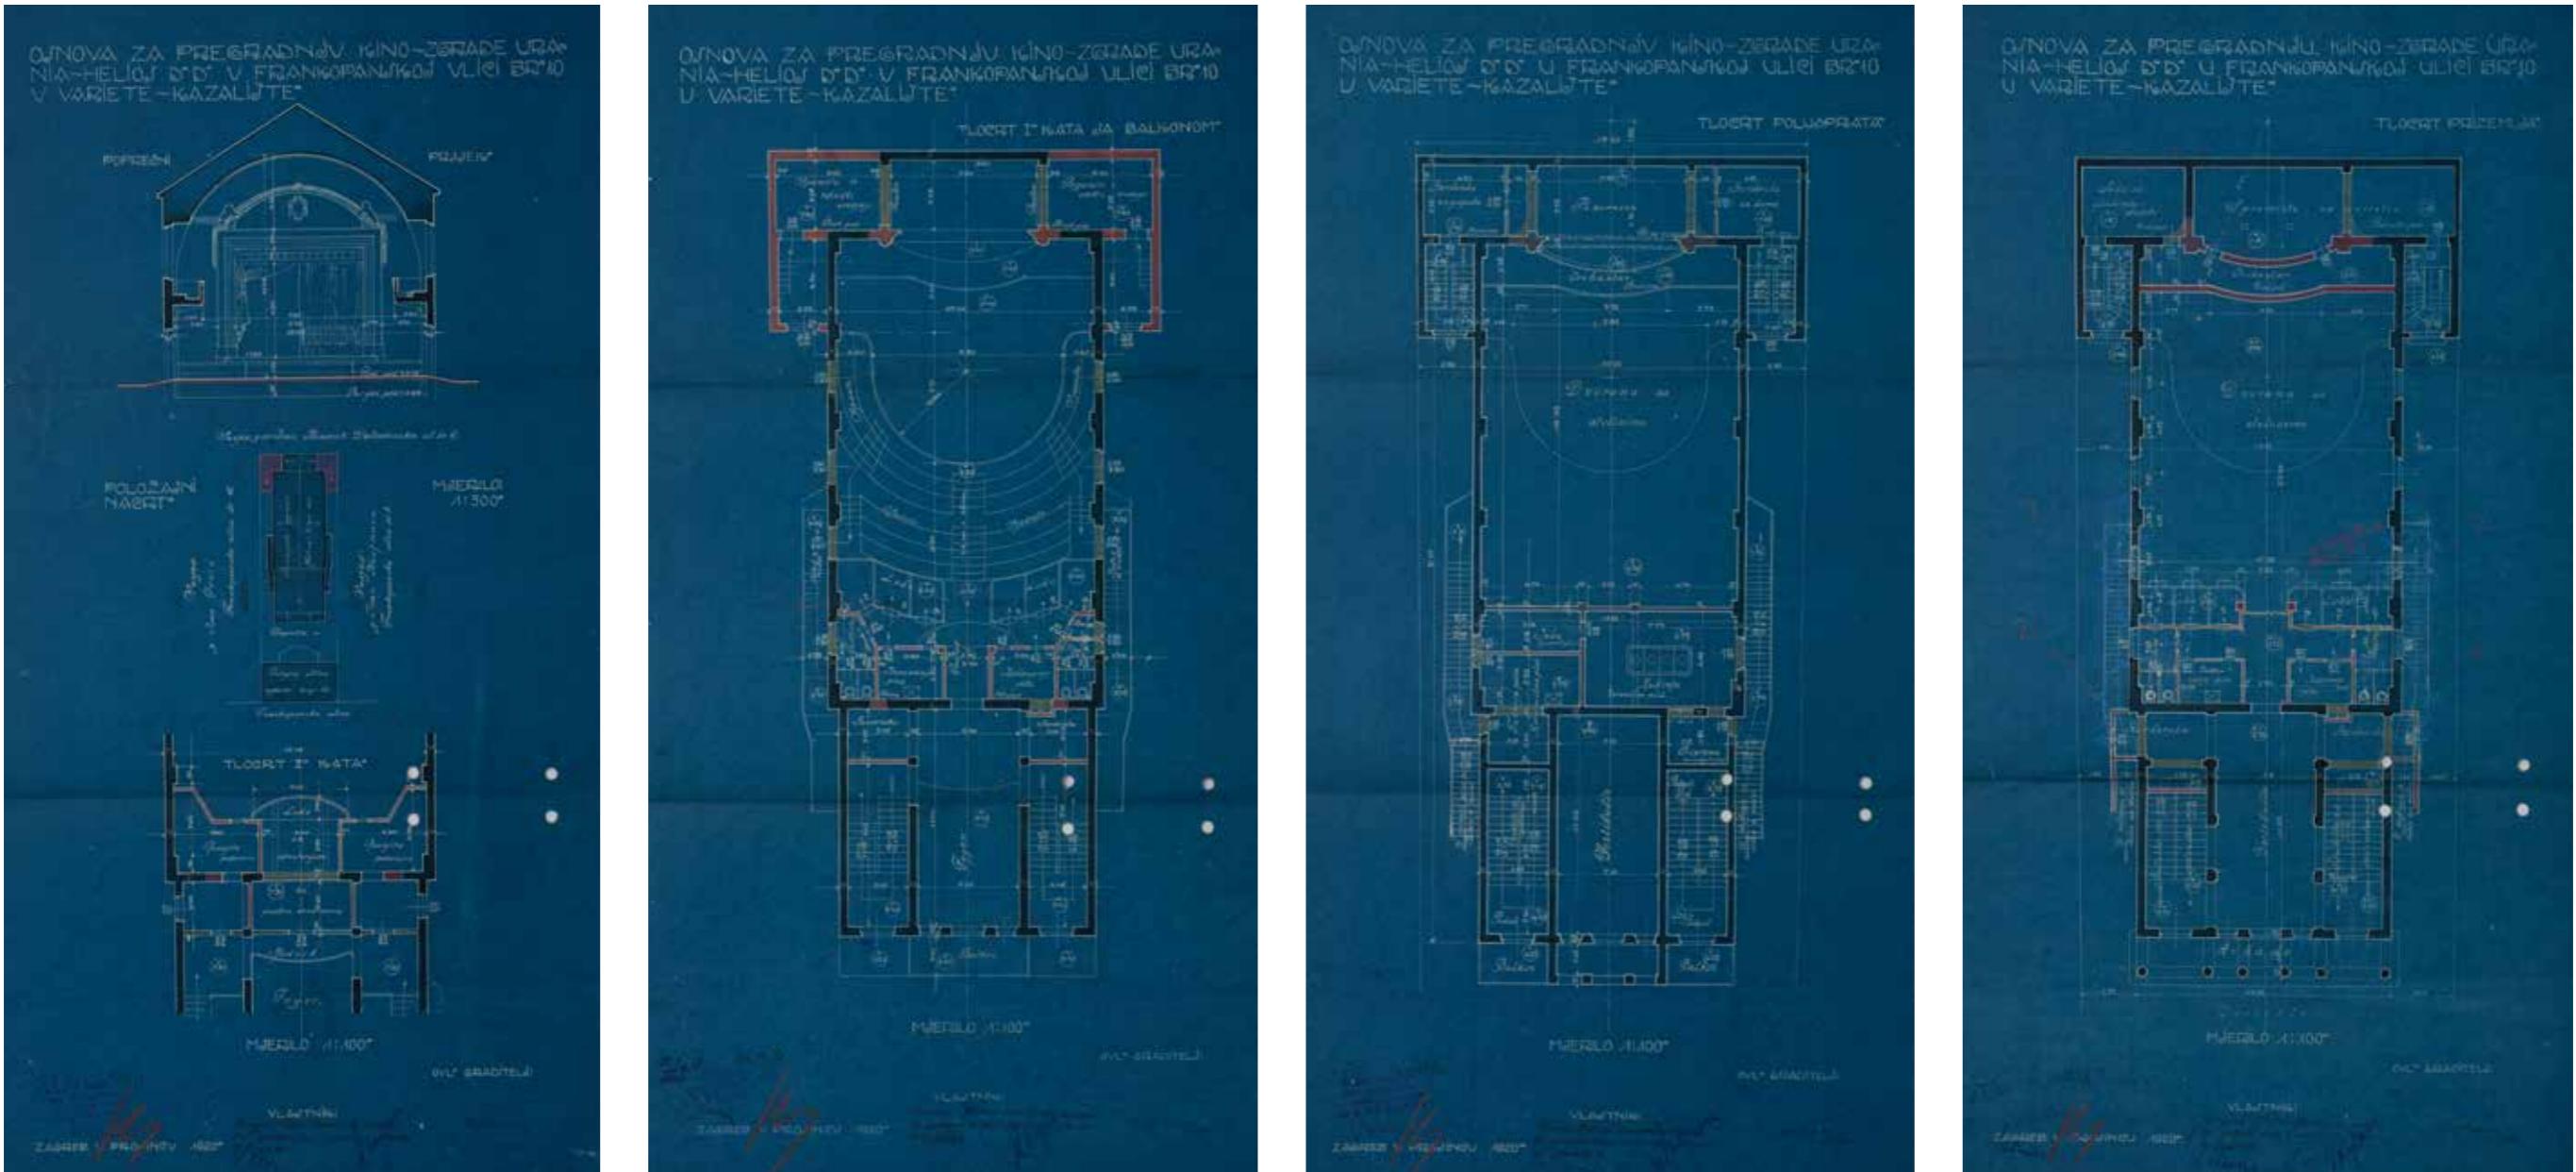
Pregradnja kina Helios u Variete-kazalište, Braća Kaučić i Gyketta, 1920., položajni nacrt, tlocrti prizemlja, pokukata i prvog kata, poprečni i uzdužni presjek presjeci, DAZ

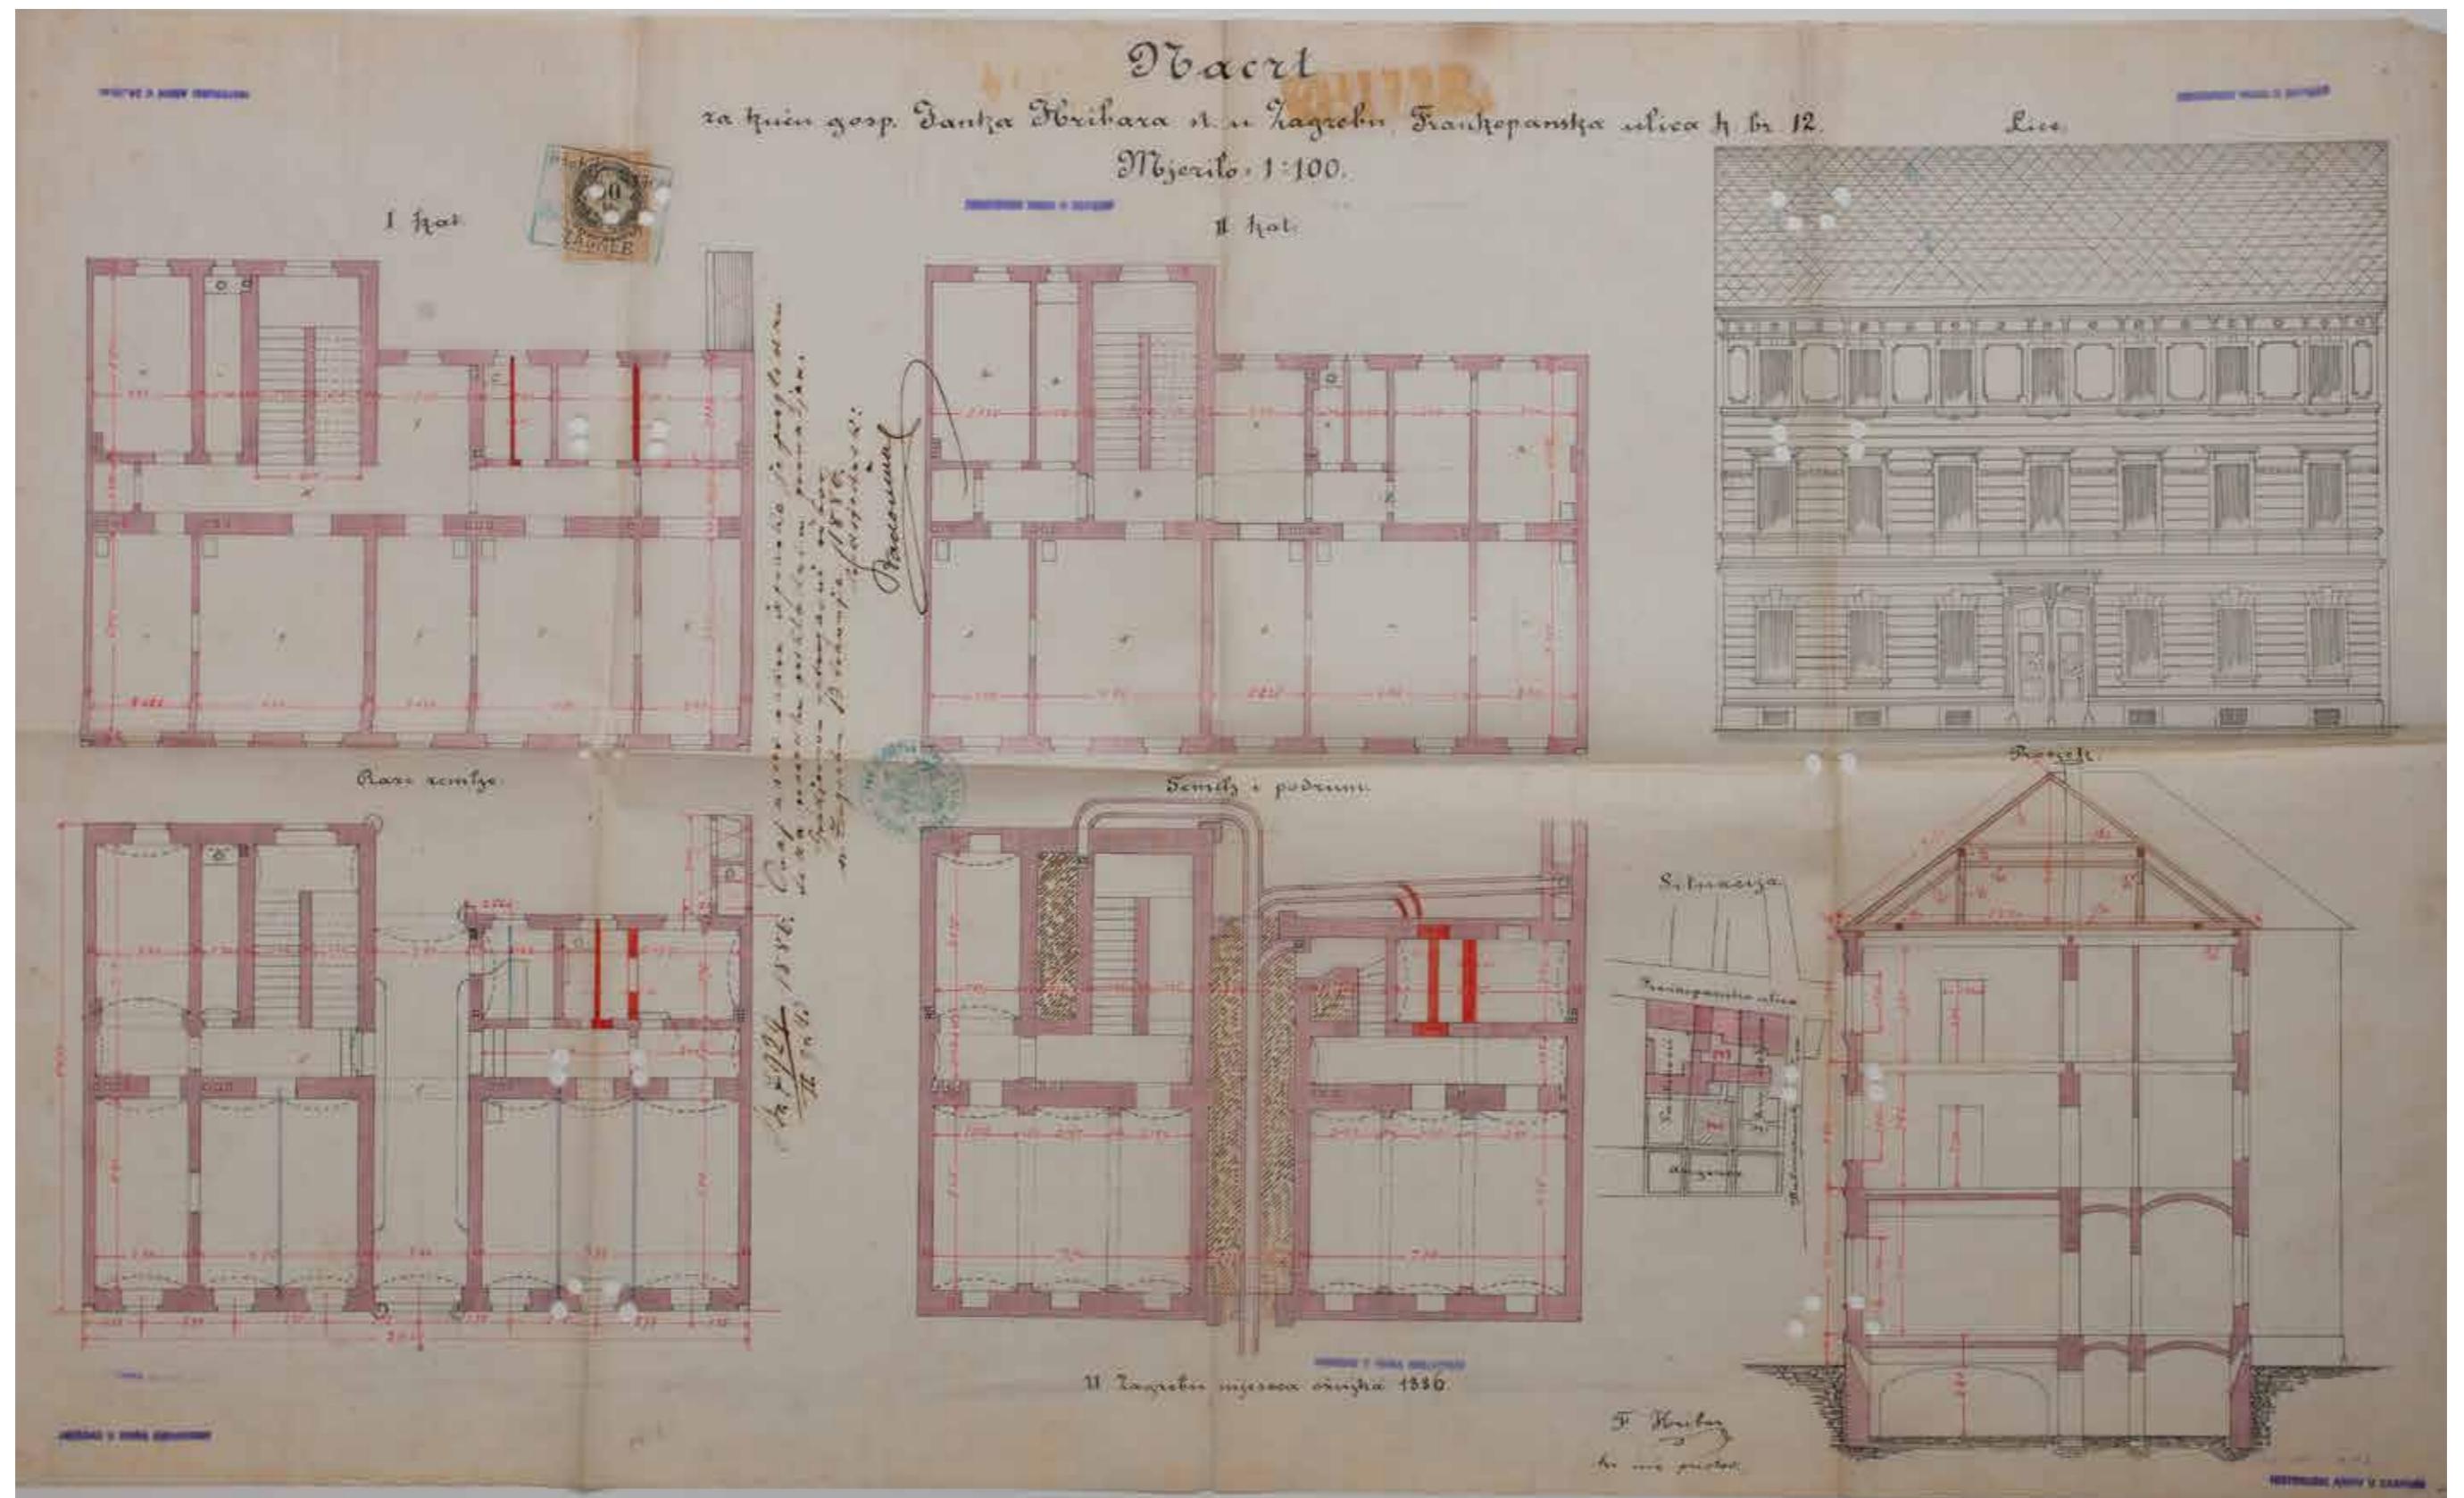
Kuća Hribar, projekt, Franjo Hribar, 1886., tlocrt podruma, prizemlja i katova, pročelje i presjek, DAZ

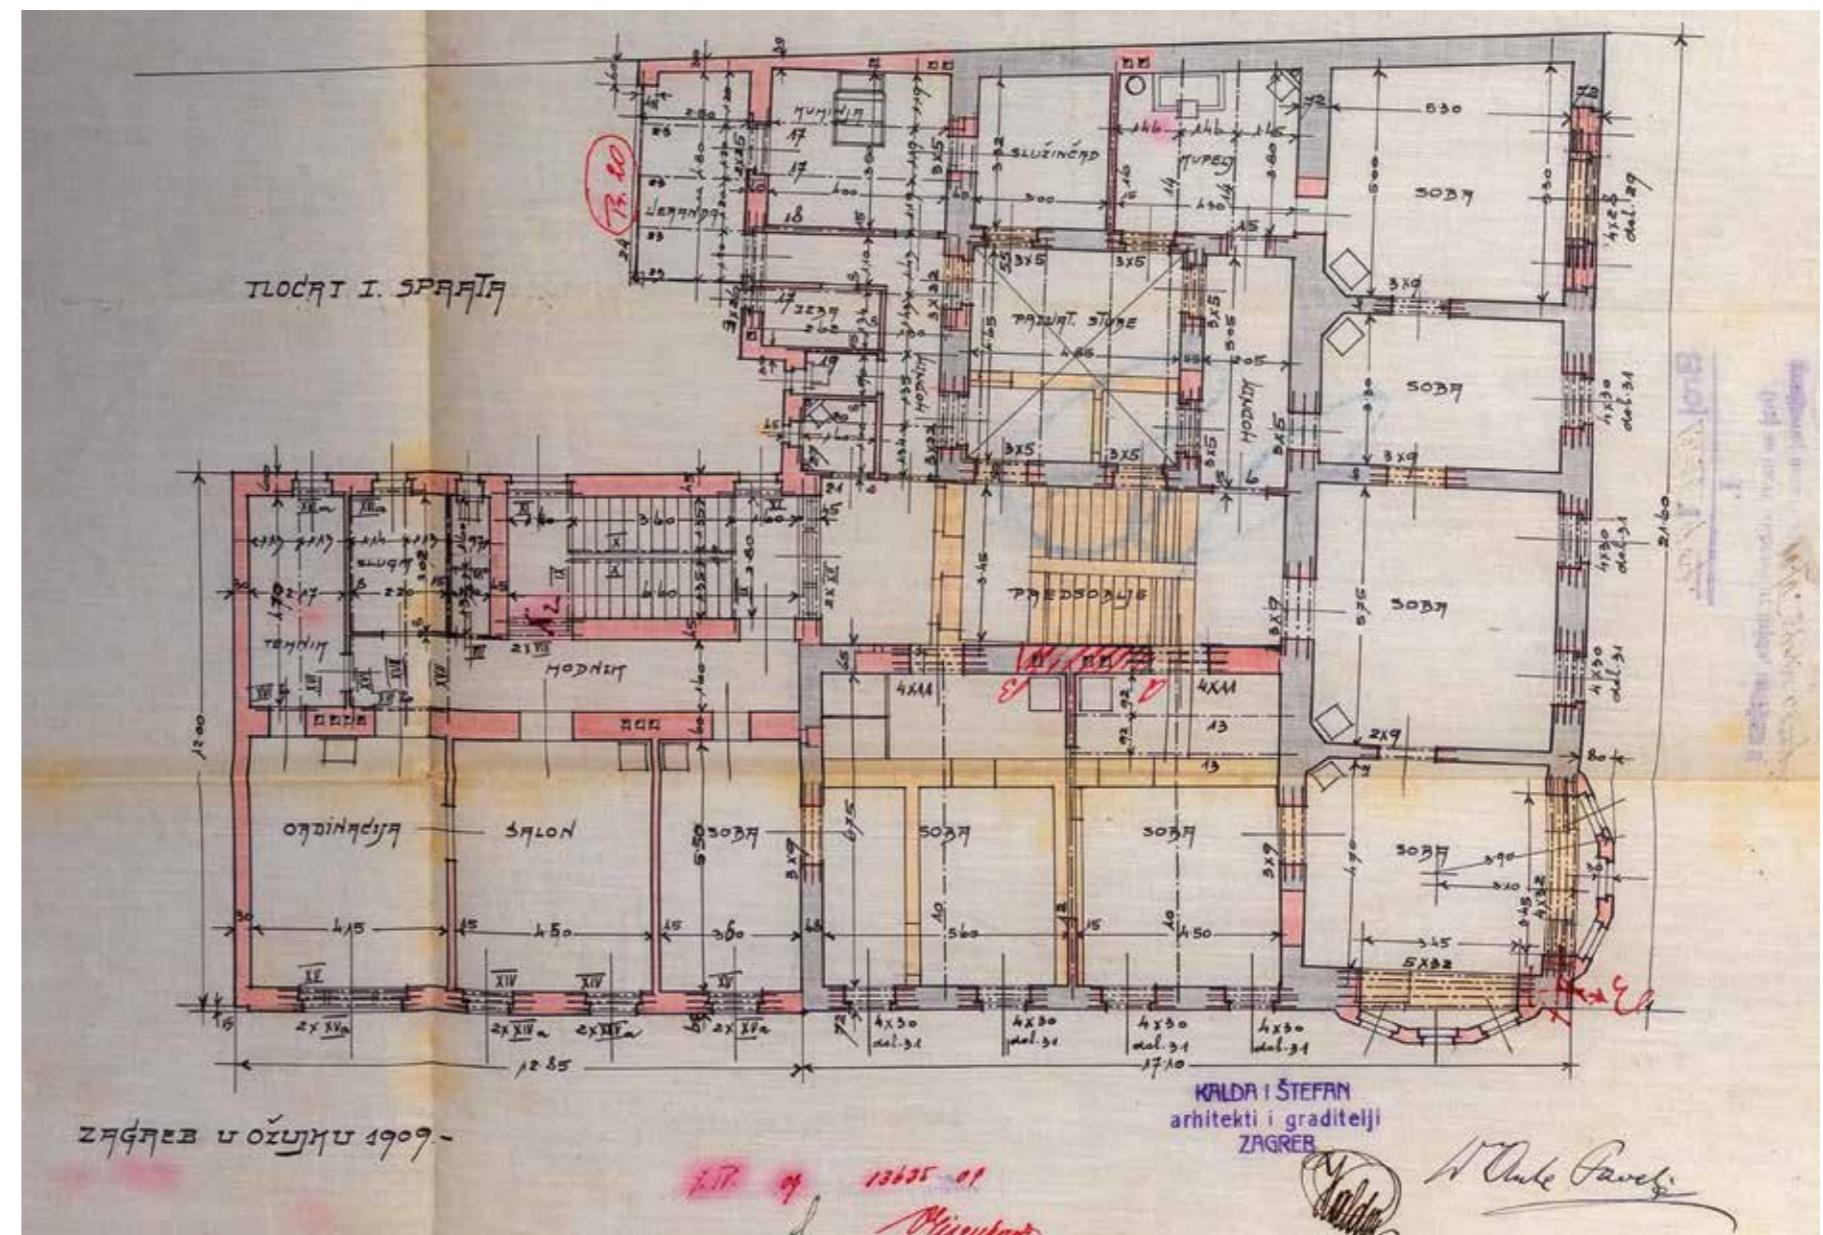
Kuća Pavelić, projekt, Lav Kalda 1909., tlocrt podruma, prizemlja i katova, DAZ

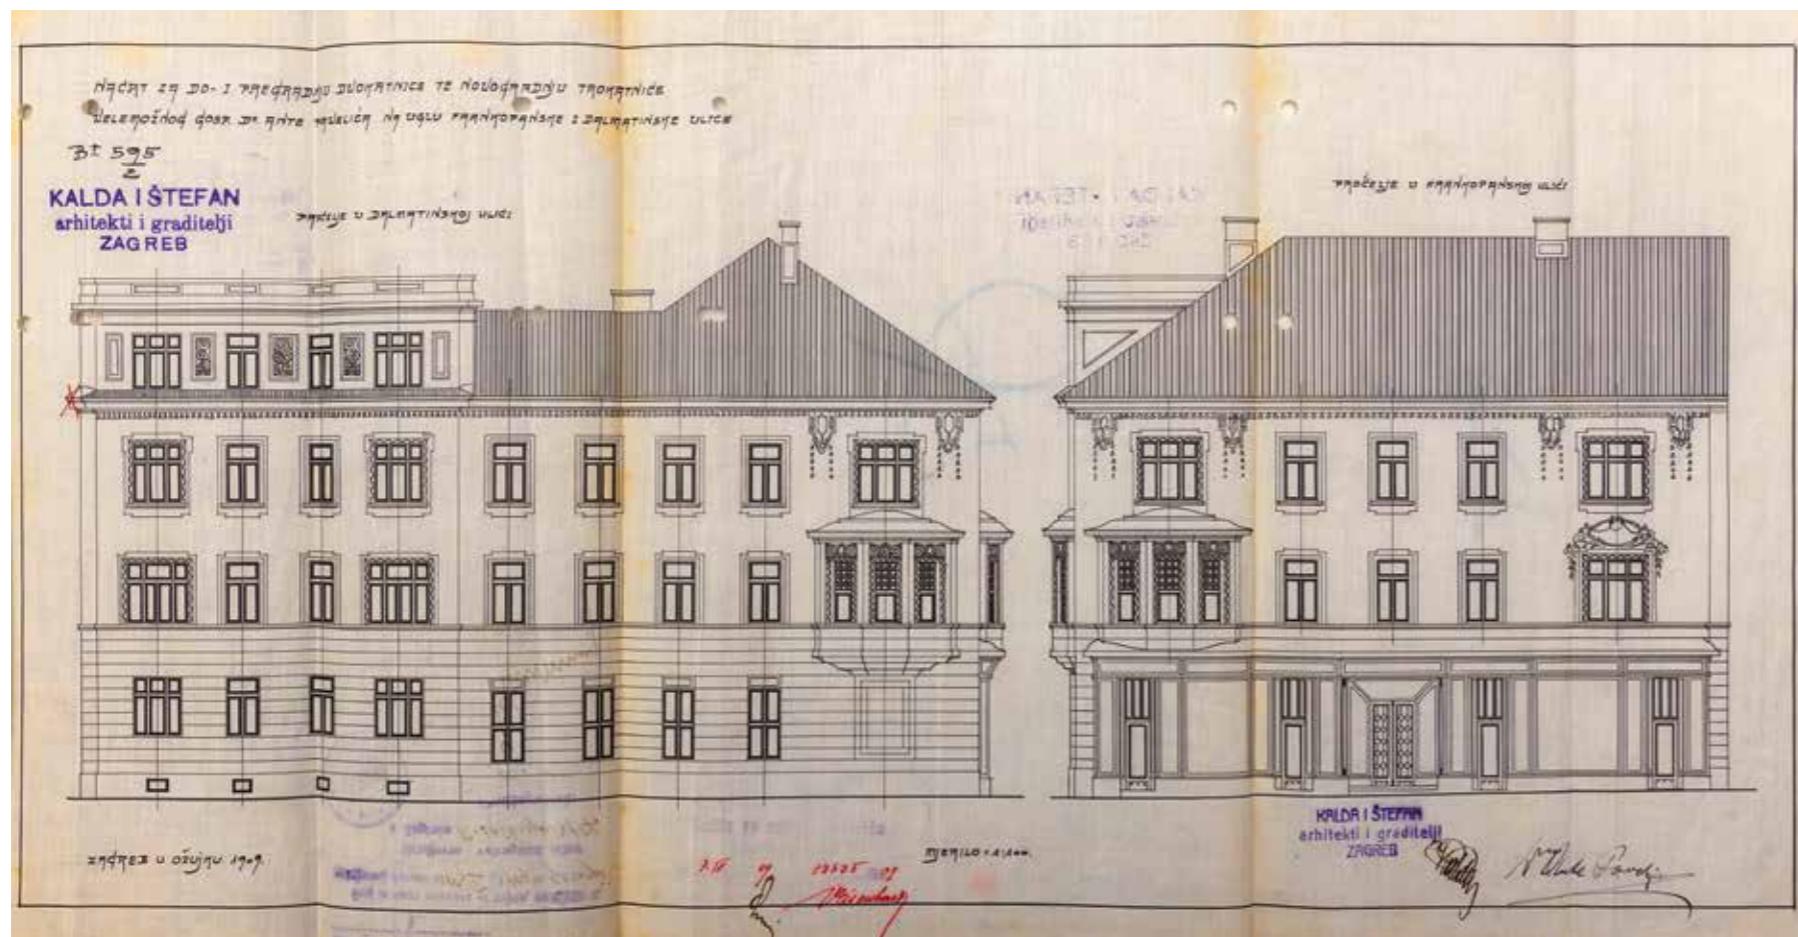
Kuća Pavelić, projekt, Lav Kalda 1909., južno i istočno pročelje, DAZ

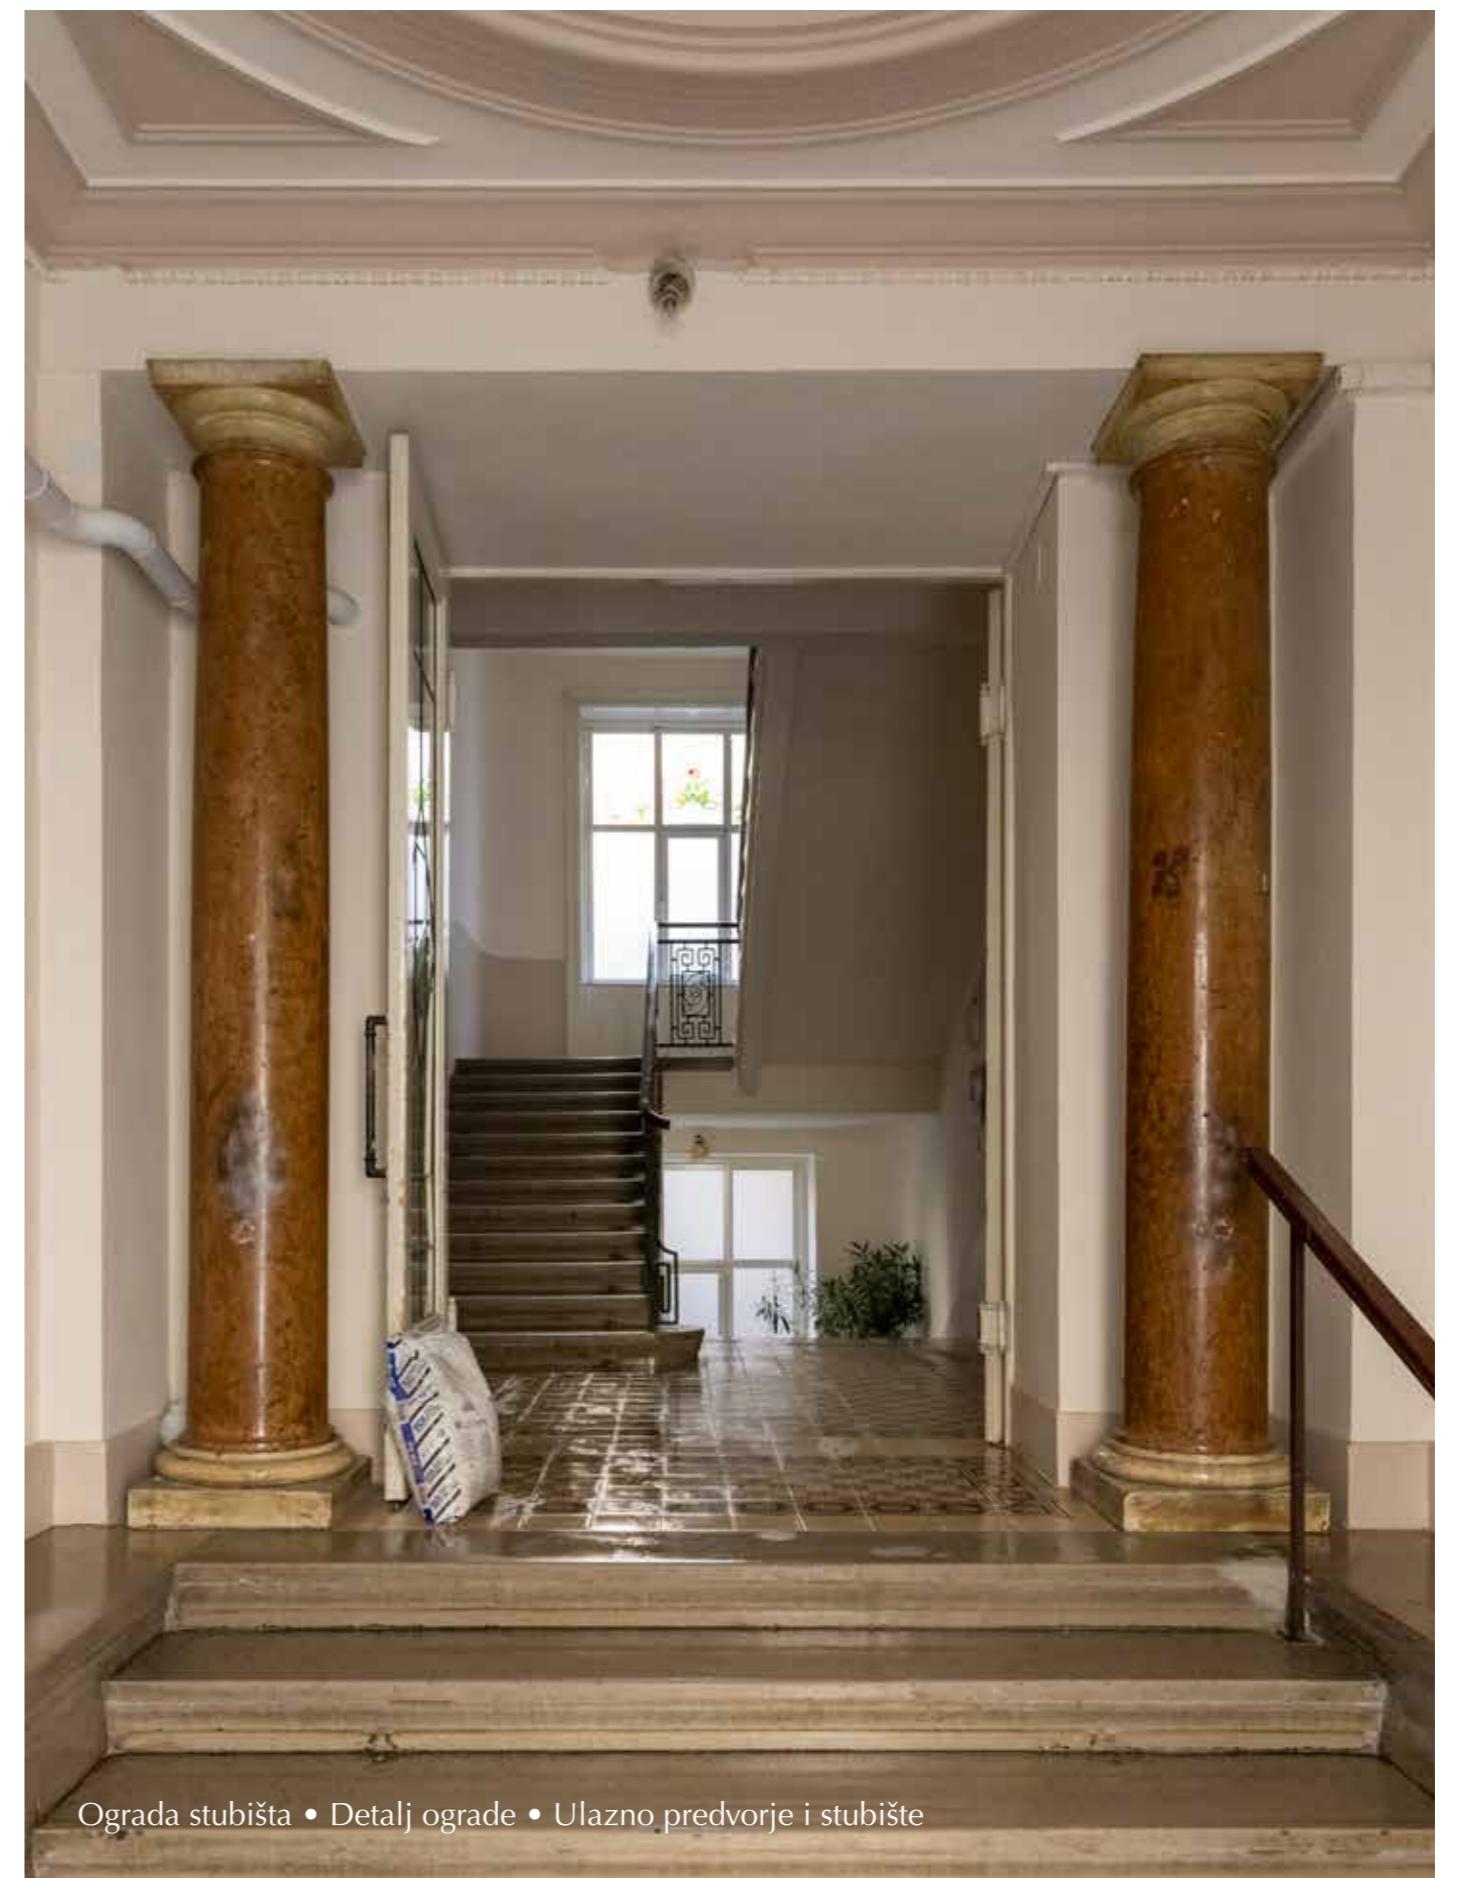
Ograda stubišta • Detalj ograde • Ulazno predvorje i stubište

Izvorna oprema zgrade najbolje je sačuvana u ulaznom prostoru i stubištu. Originalna ulazna dvokrilna vrata s nadsvjetлом ostakljena su i štićena ornamentiranom rešetkom od kovanog željeza. Jednostavna rešetka krila sa stupićem u sredini dekorirana je ovalnim ornamentiranim medaljonom s festonima. Zidovi predvorja raščlanjeni su profiliranim poljima. Na isti način je profiliran i strop, u čijem je polju bogato profilirani okulus. Na ulazu u stubište su dva stilizirana toskanska stupa. Dvokrilna vrata između pred-
