Program cjelovite obnove povjesne jezgre Grada Zagreba : Blok 19 - konzervatorski model

BLOK 19

KONZERVATORSKI MODEL

POVIJESNO-PROSTORNI RAZVOJ BLOKA 19

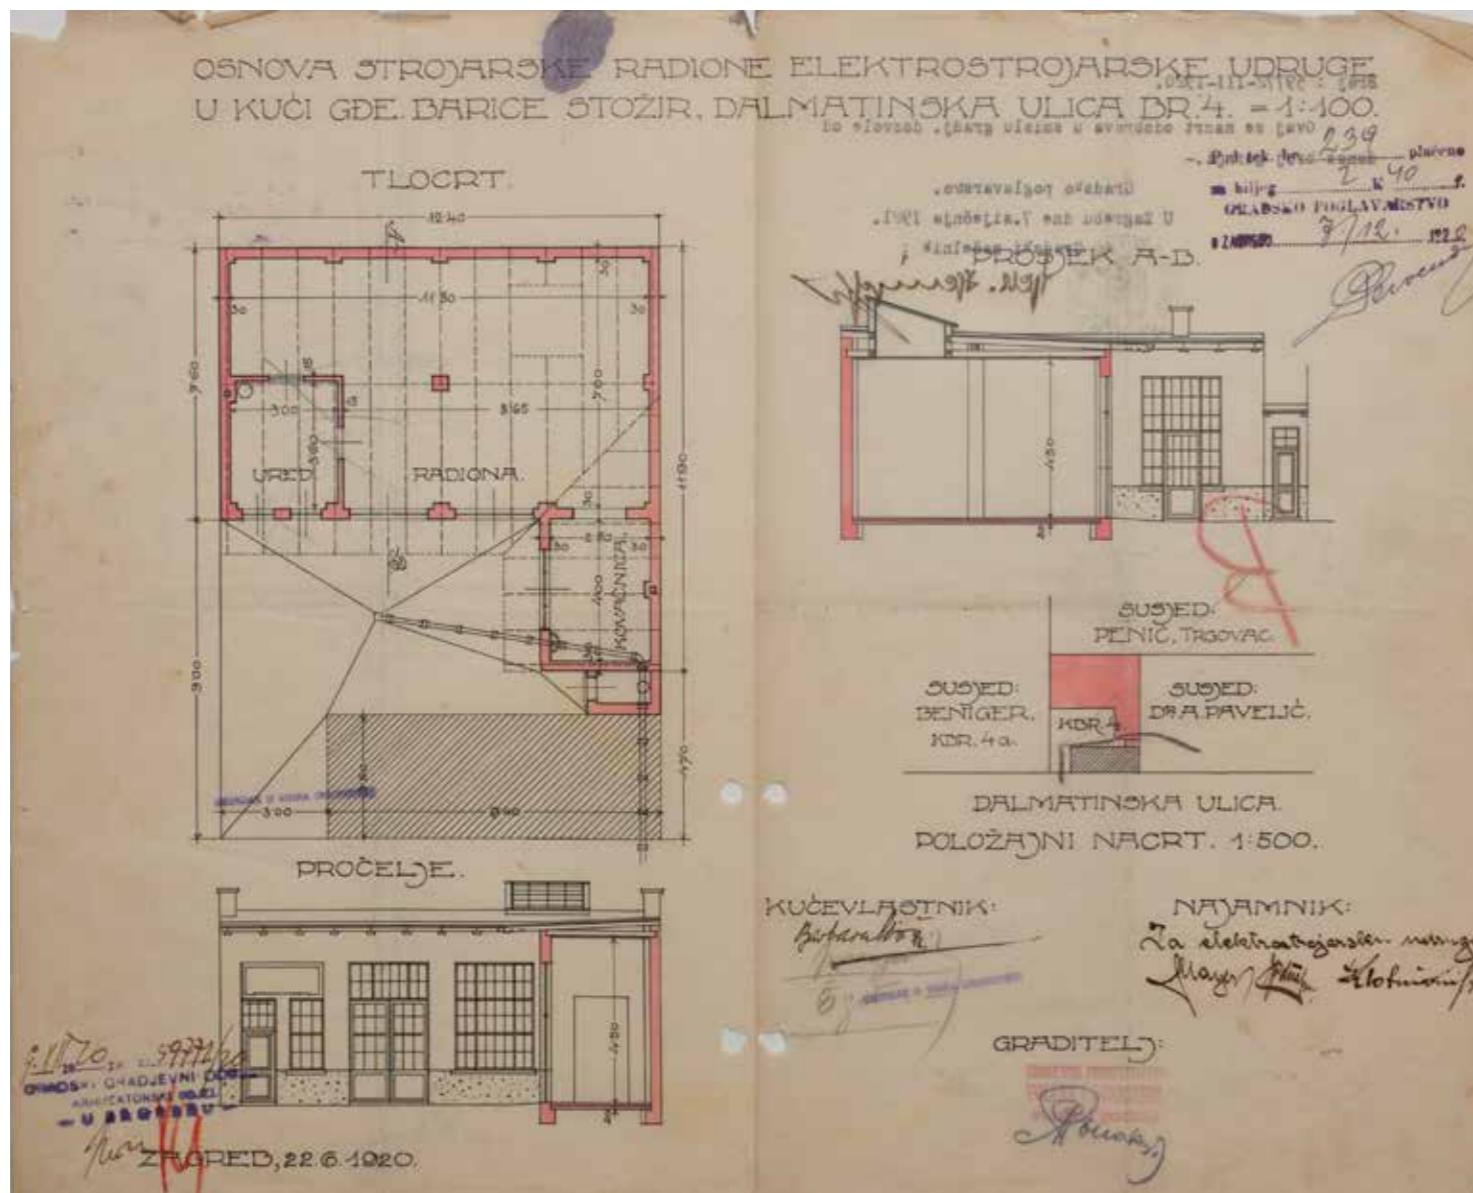
Projekt elektrostrojarske radionice, 1920., DAZ

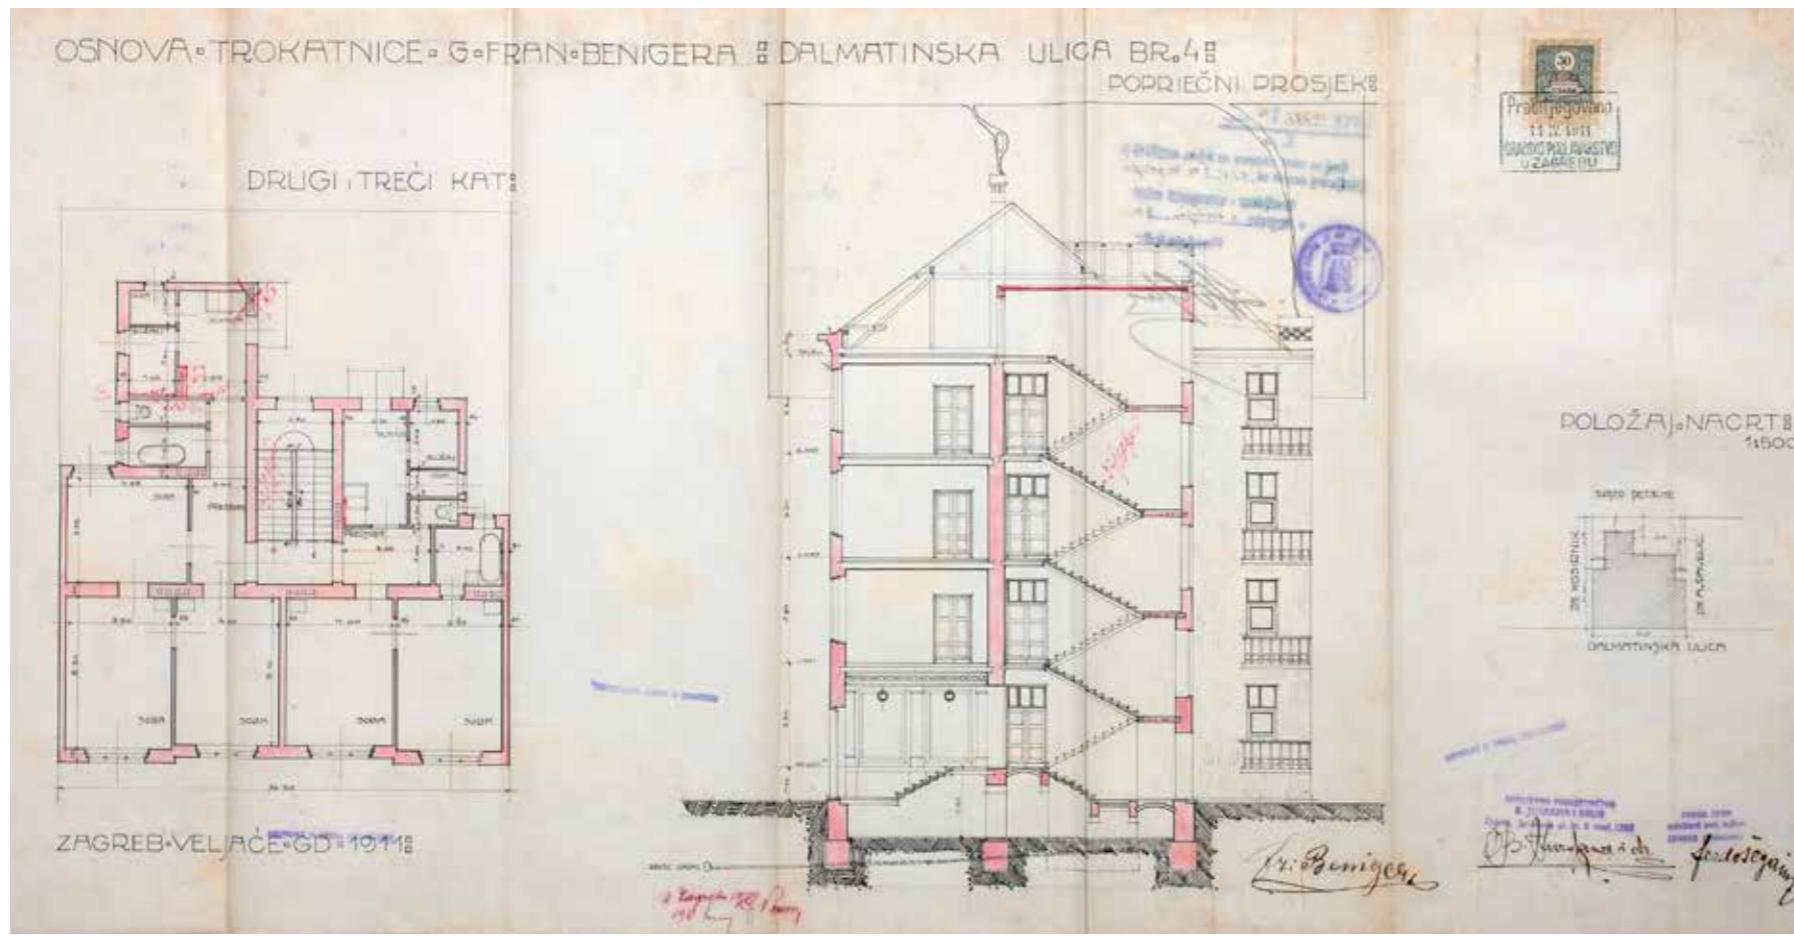
Kuća Beniger, projekt, B. Jurdan, 1911., tlocrt podruma prizemlja i katova, presjek kroz stubište i pročelje (bez erkera), DAZ

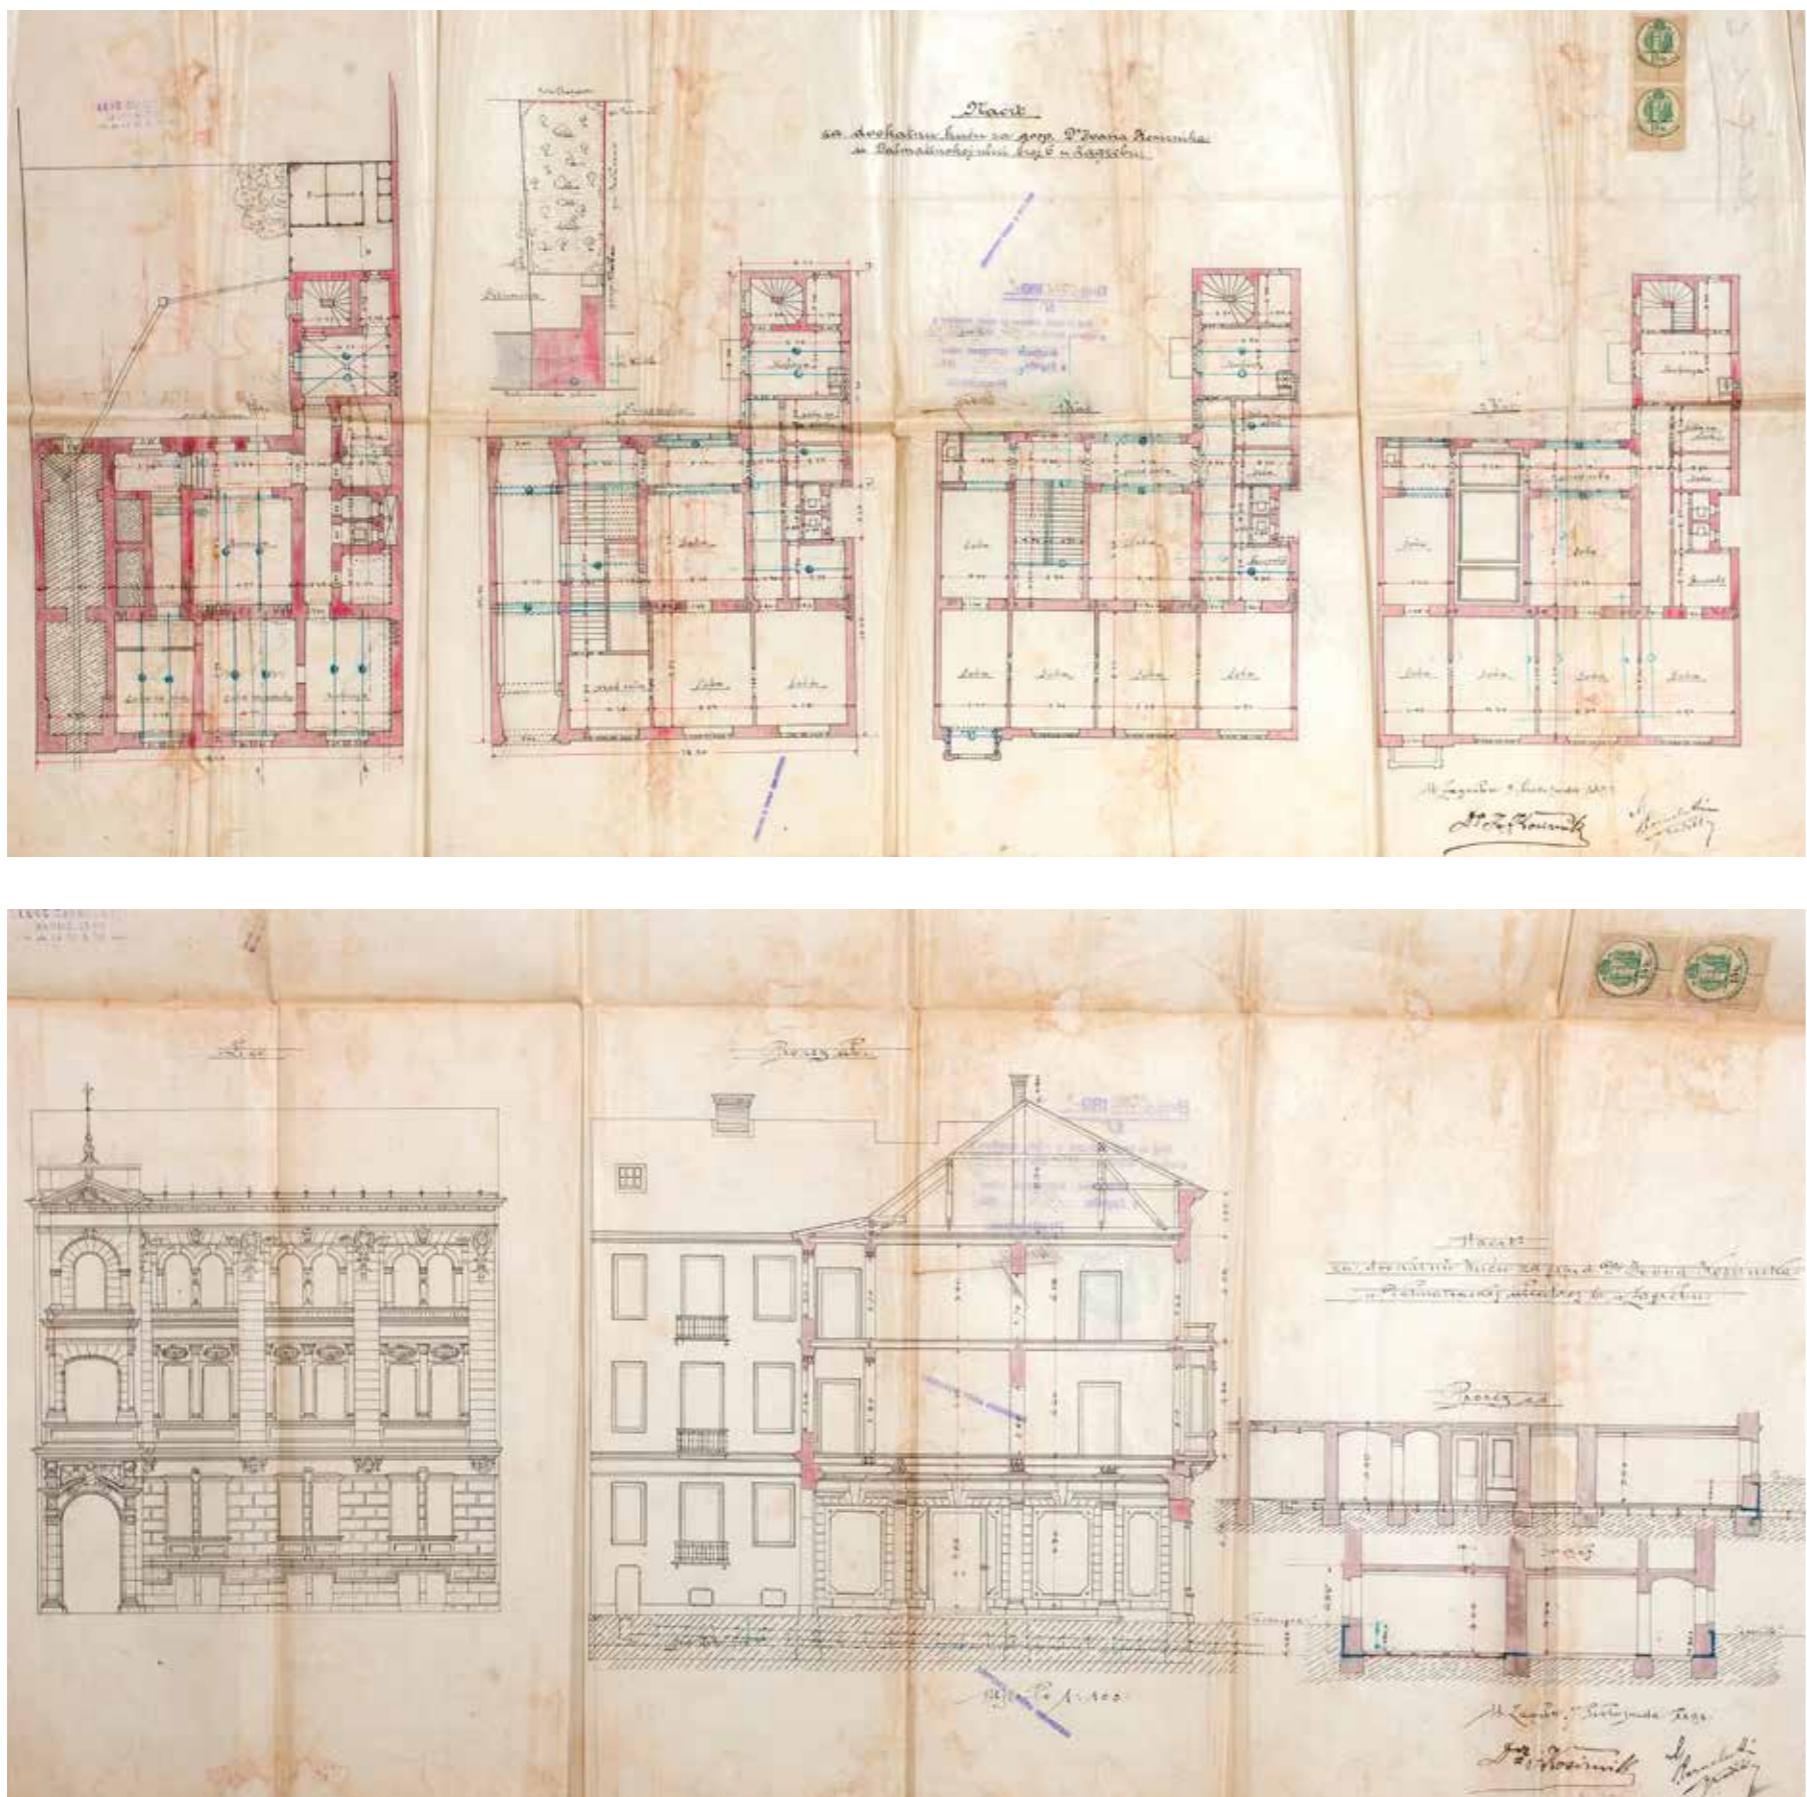
Kuća Kosirnik, projekt, Gjuro Cornelutti, 1898., tlocrti podruma, prizemlja i katova, pročelje i presjek, DAZ

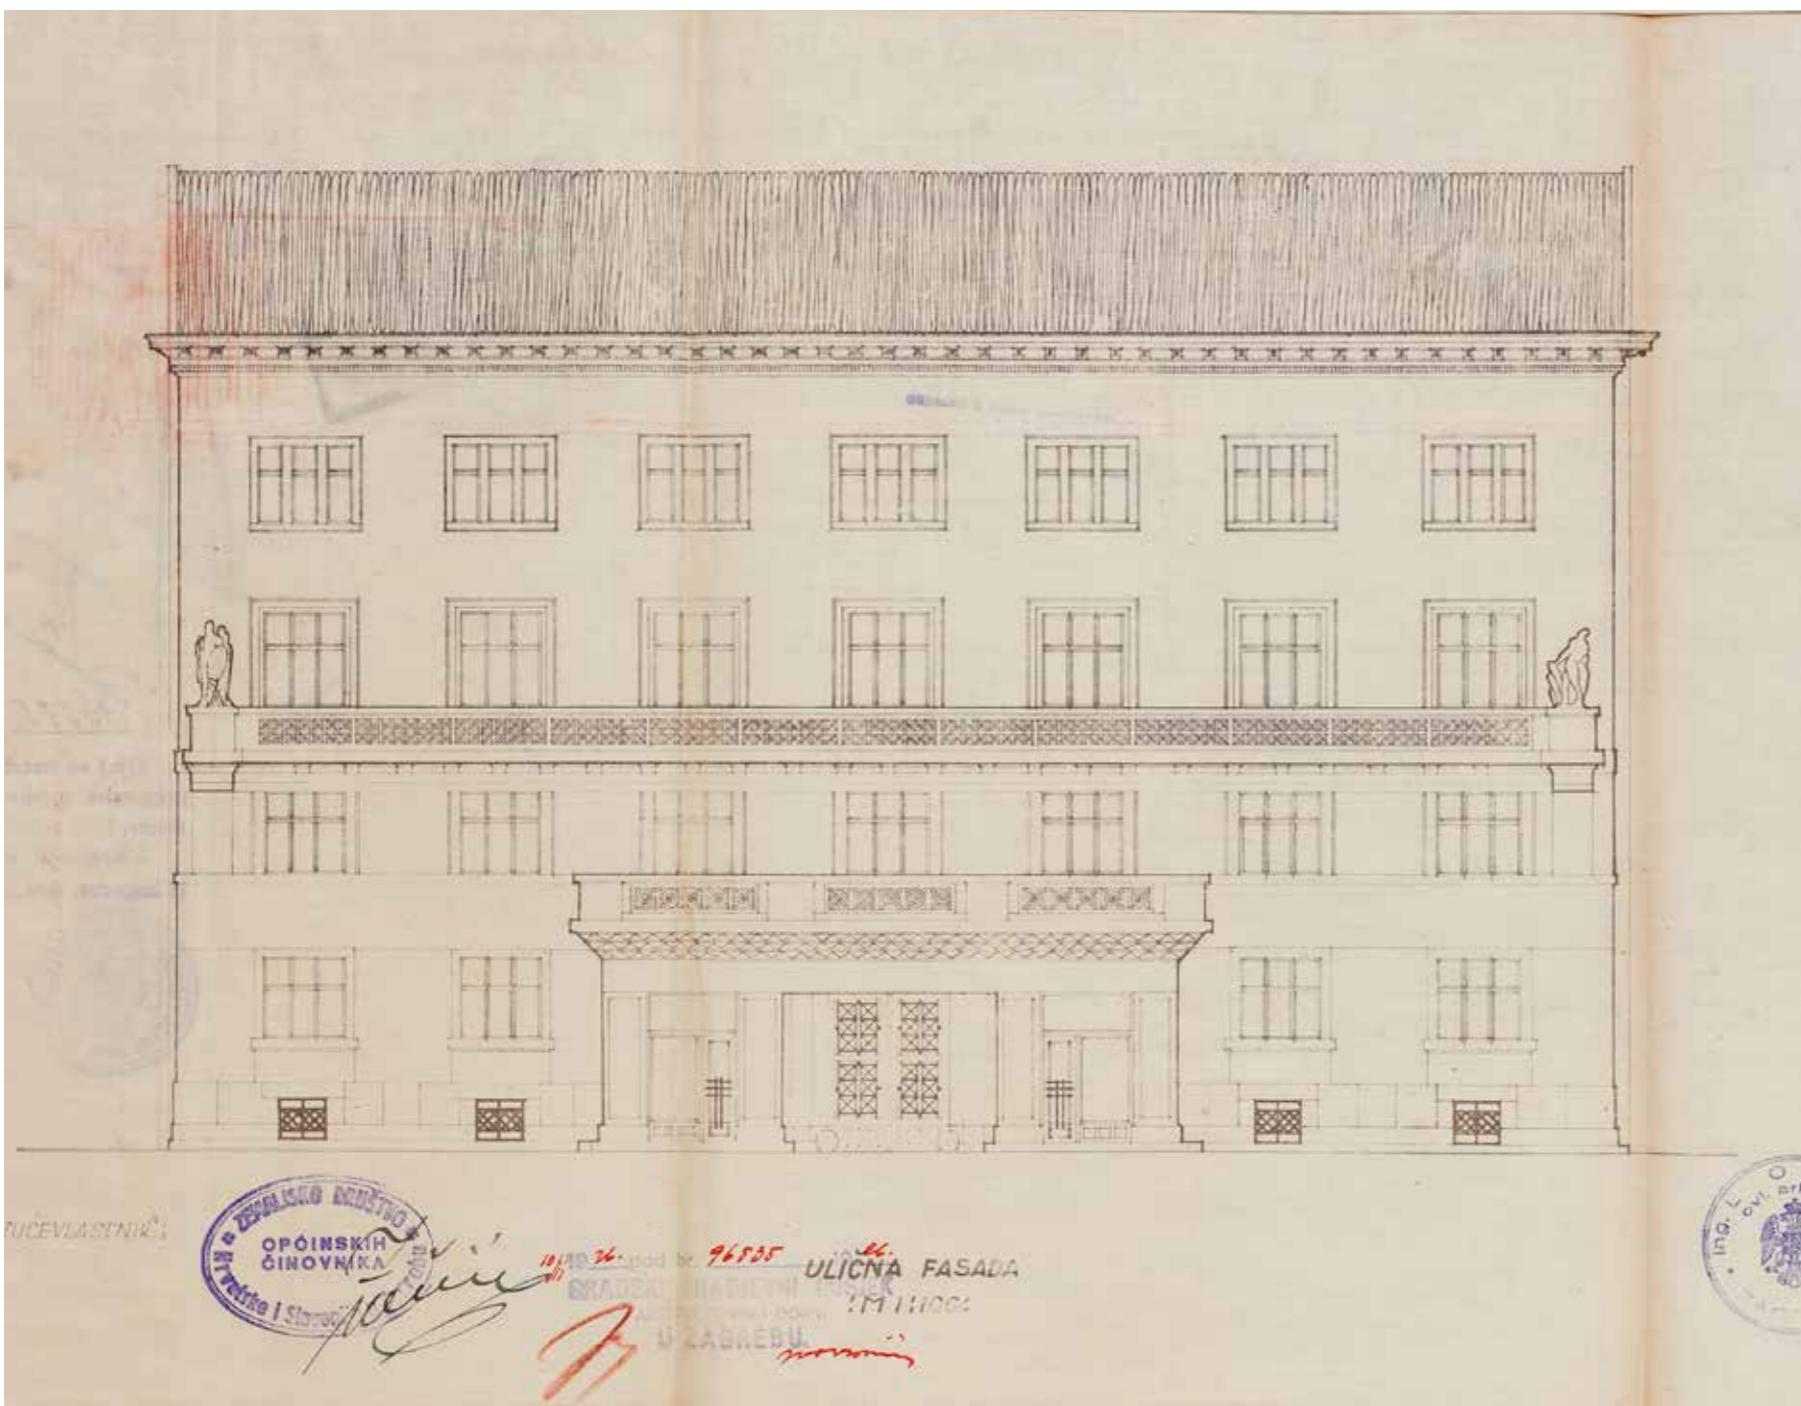
Zgrada Zemaljskog društva općinskih činovnika Hrvatske i Slavonije, projekt, Lav Kalda, 1926., pročelje i presjek, DAZ

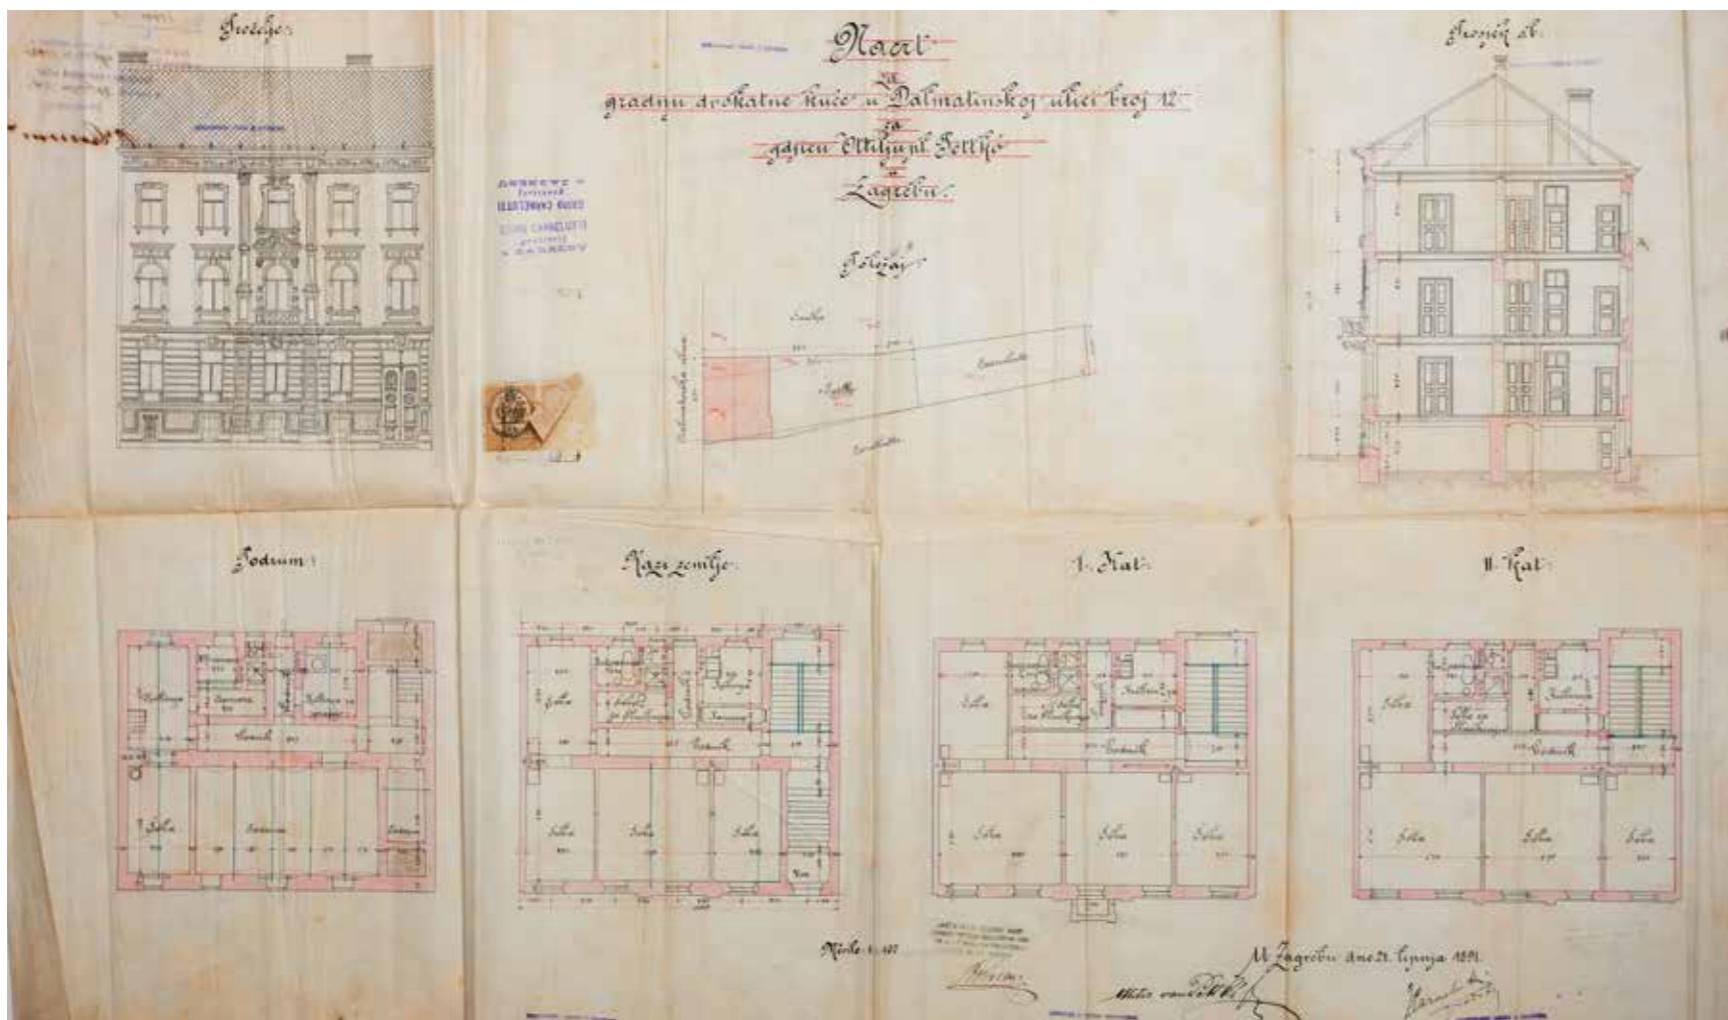
Kuća Pettko, projekt, Gjuro Carnelutti, 1891., pročelje, presjek, tlocrt podruma, prizemlja i katova, DAZ

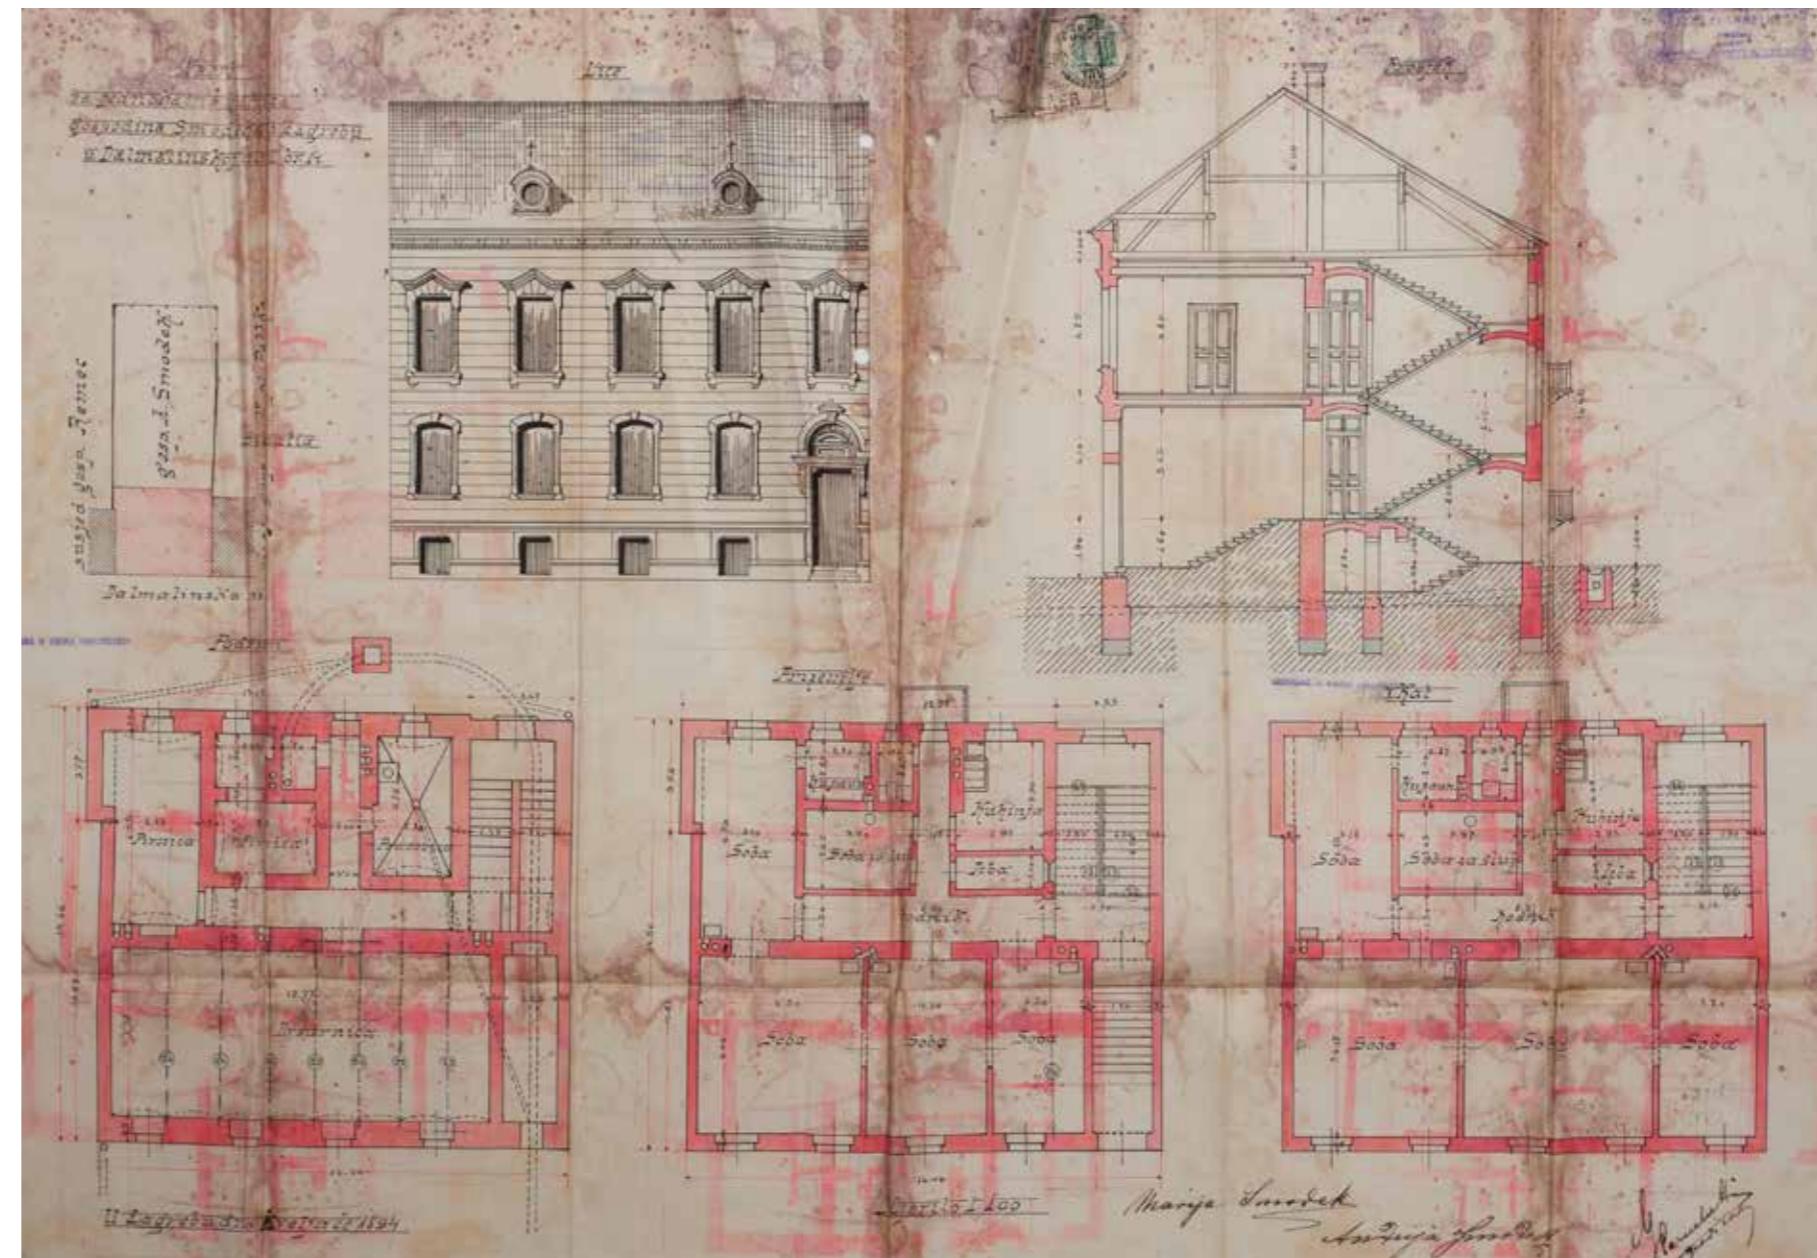
Kuća Smodek, projekt, Gjuro Cornelutti, 1894., pročelje, presjek, tlocrti podruma, prizemlja i kata, DAZ

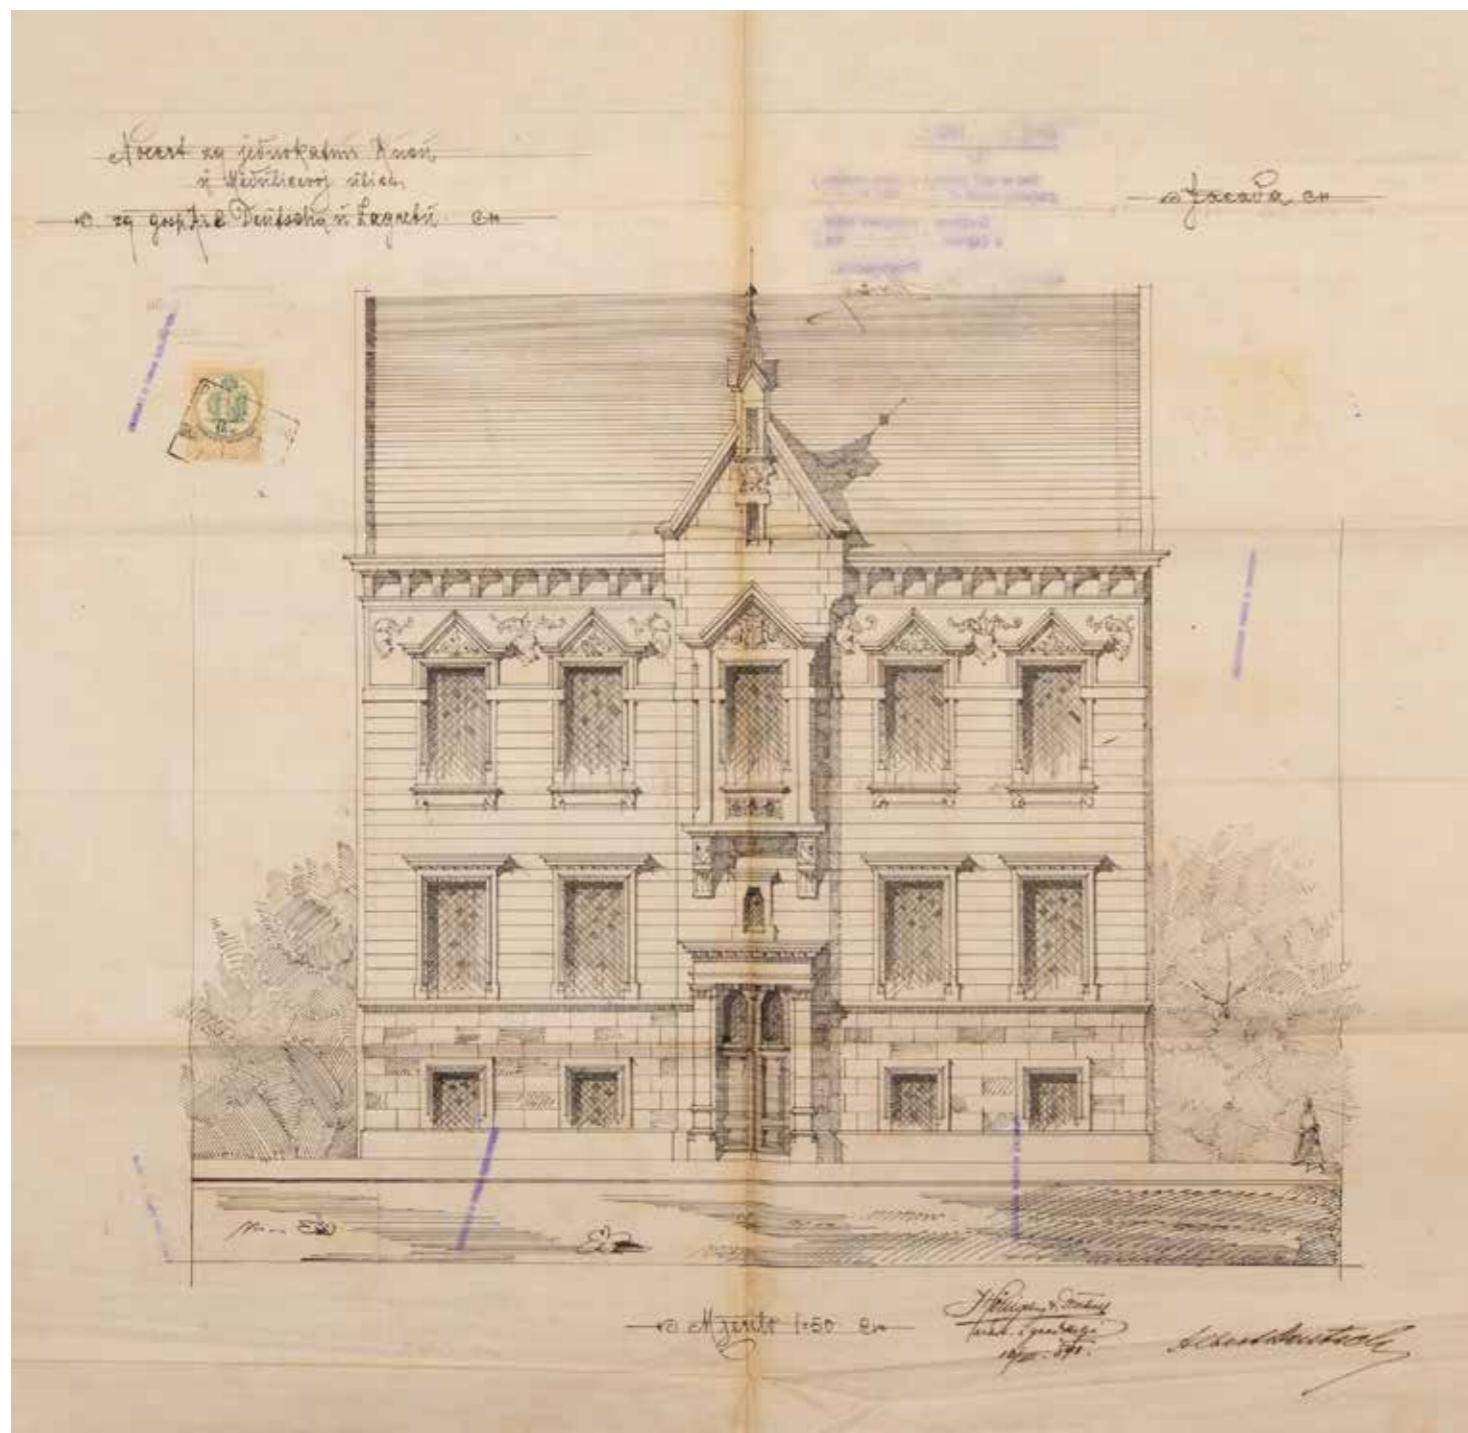
Kuća Deutsch, projekt, Hönigsberg i Deutsch, 1893. pročelje, DAZ

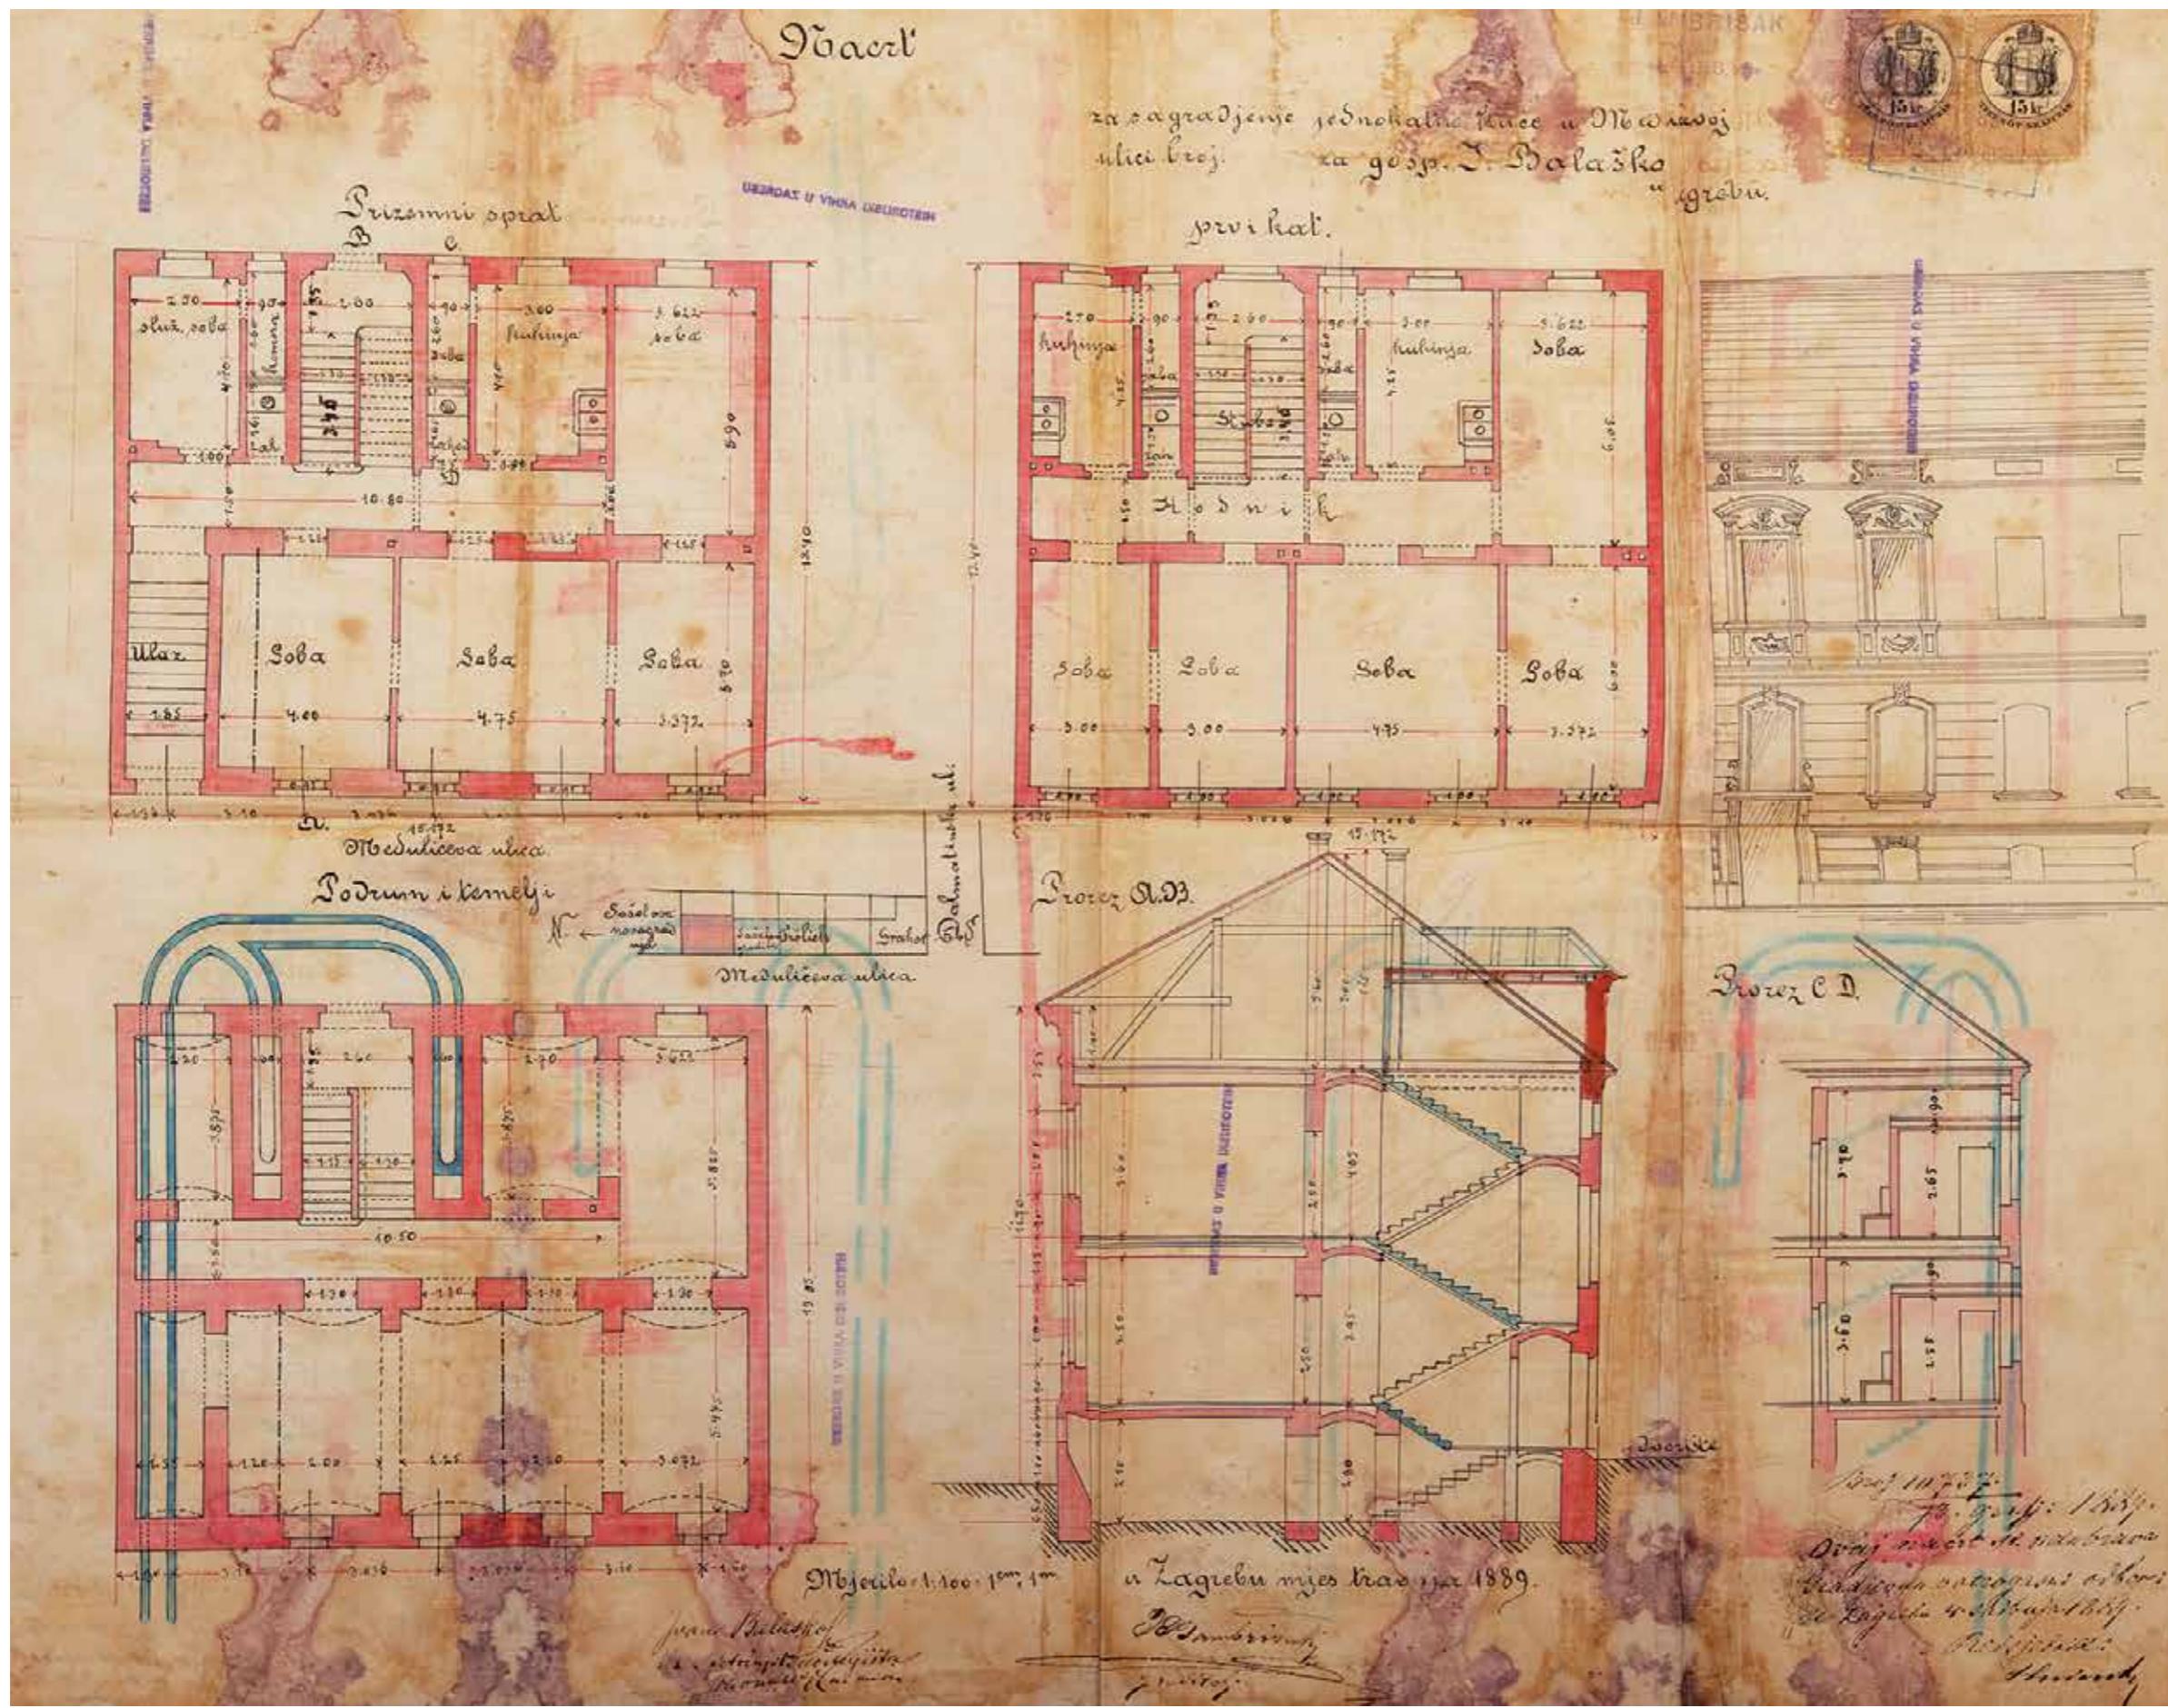
Kuća Balaško,
projekt, Janko
Jambišak, 1889.,
tlocrt podruma,
prizemlja i kata,
presjek i pročelje,
DAZ

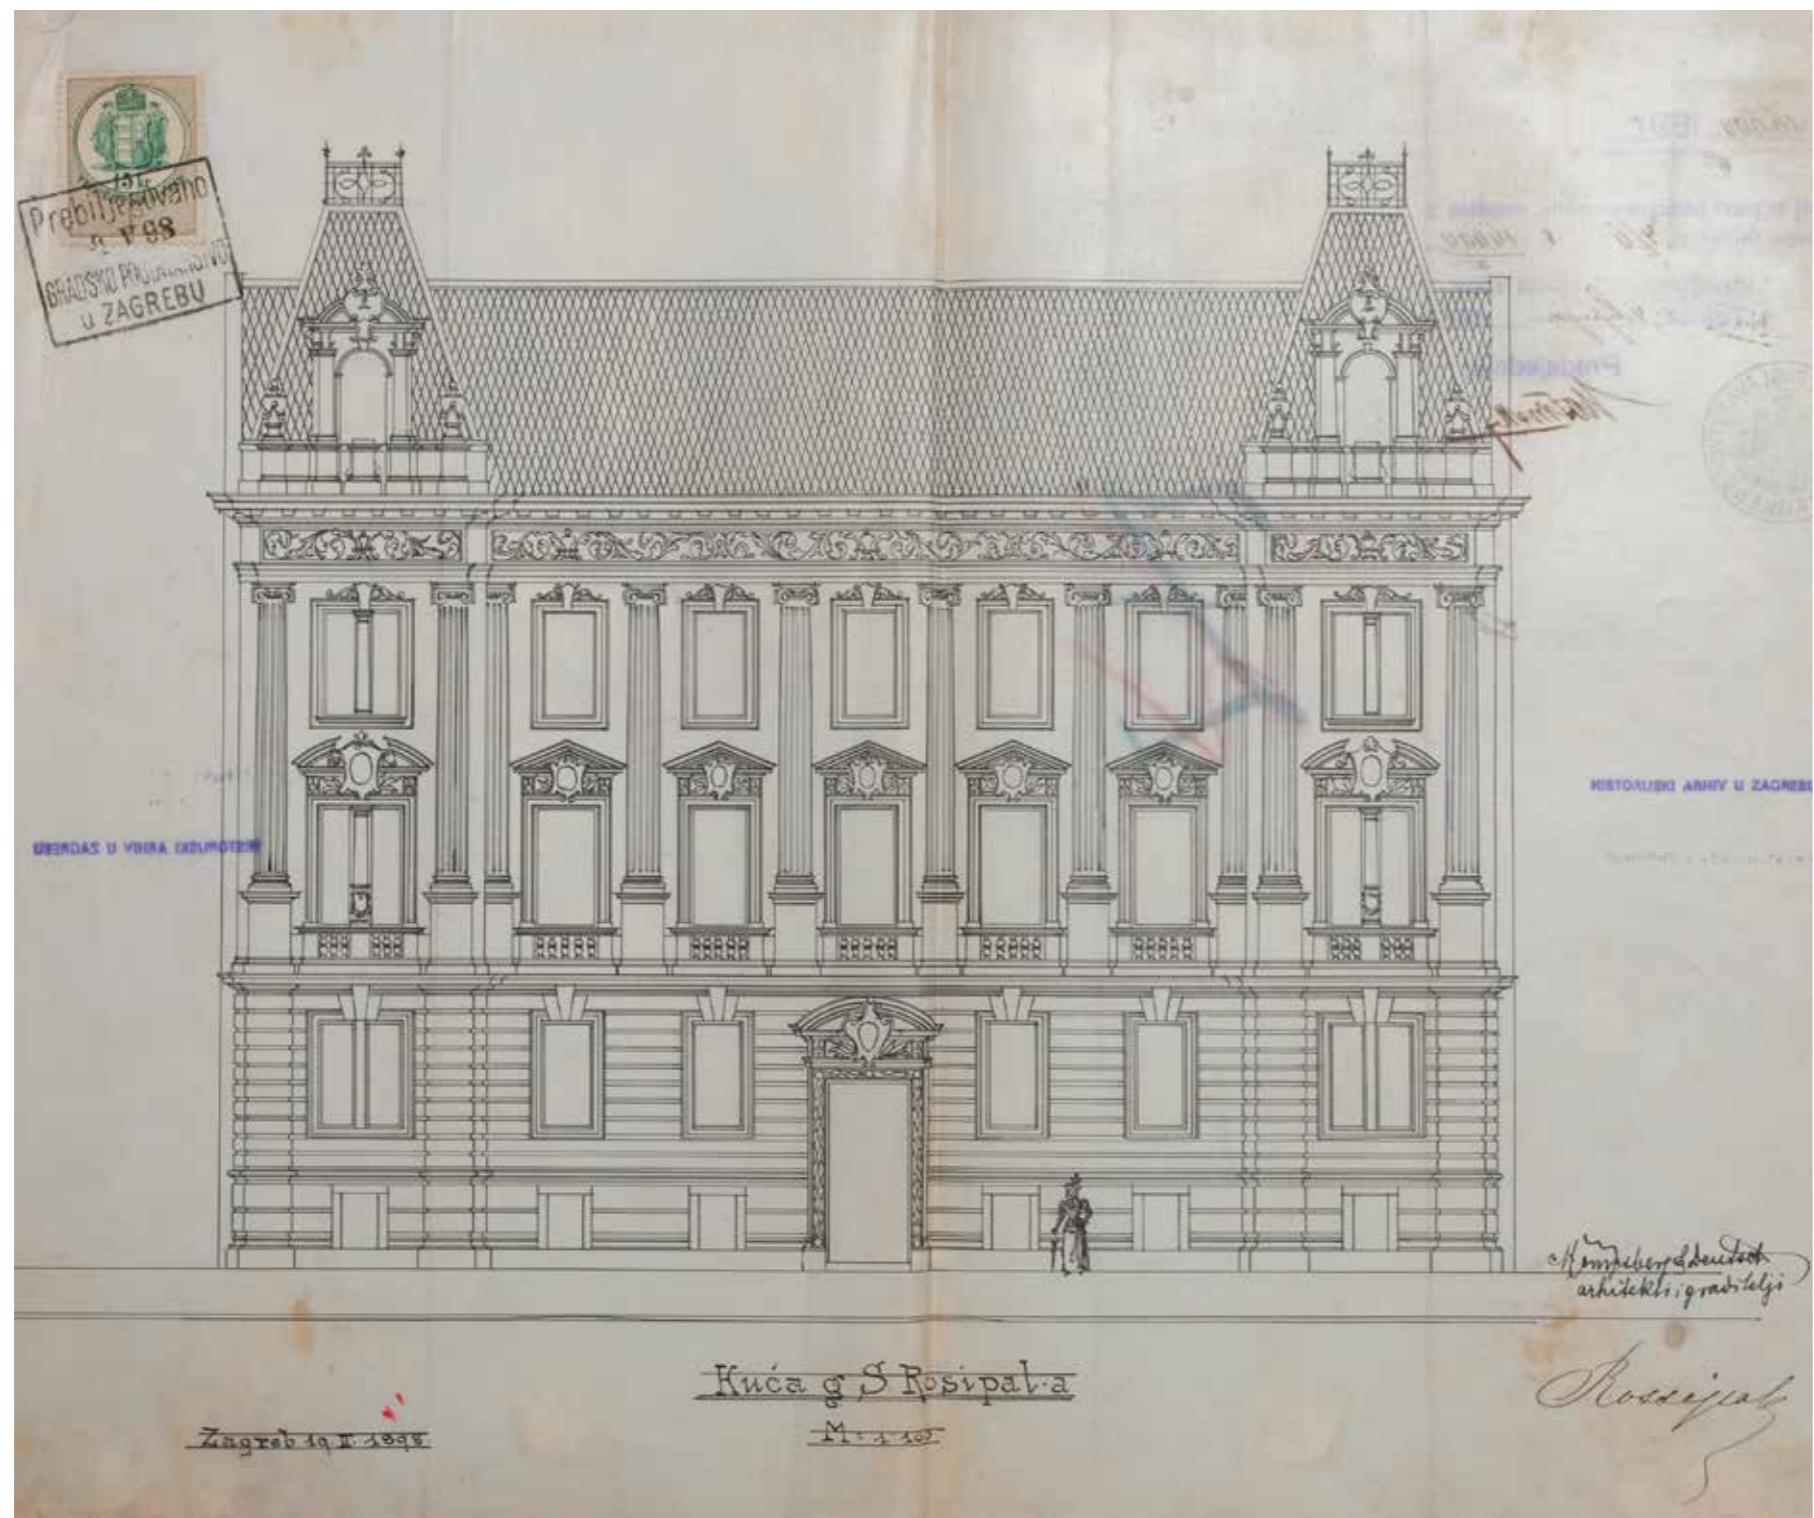
Kuća Rossipal, projekt, Hönigsberg i Deutsch, 1898., pročelje, DAZ
