Program cjelovite obnove povjesne jezgre Grada Zagreba : Blok 19 - konzervatorski model

BLOK 19

KONZERVATORSKI MODEL

POVIJESNO-PROSTORNI RAZVOJ BLOKA 19

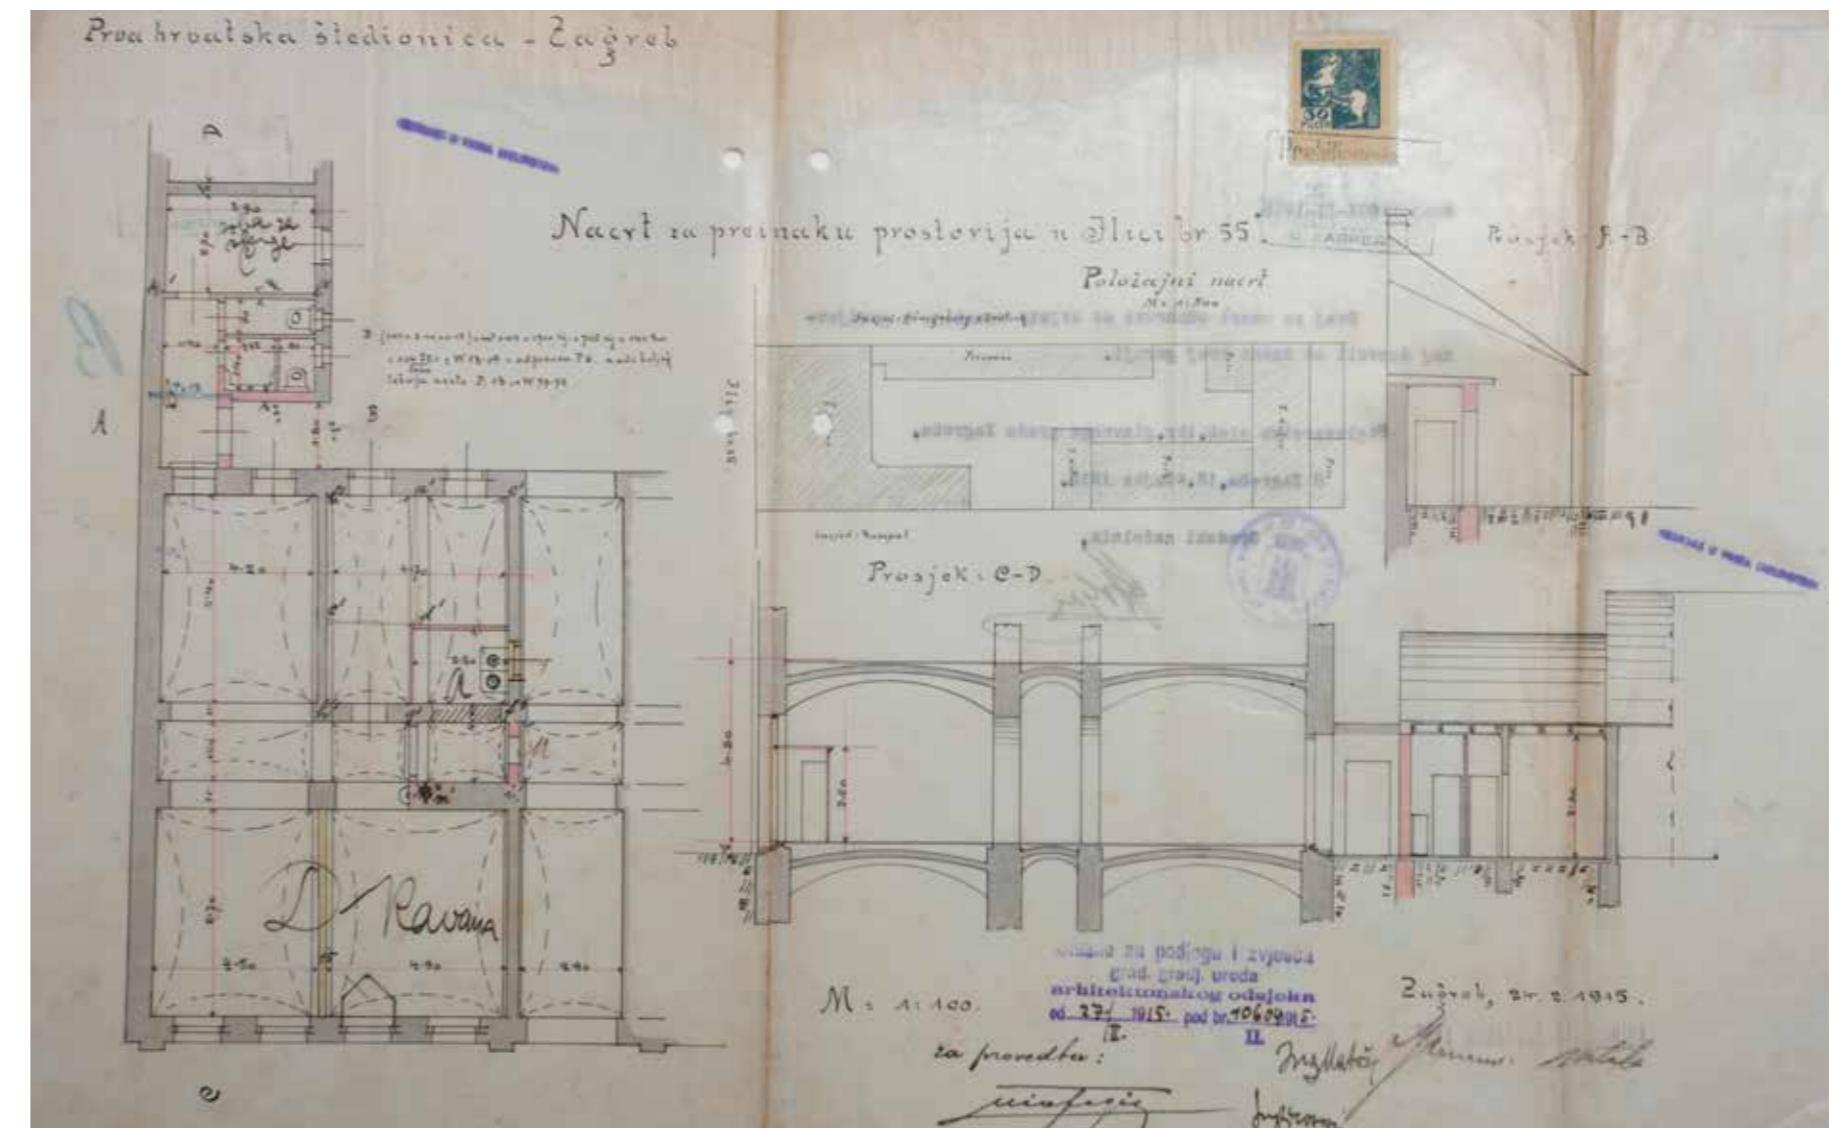
Projekt pregradnje prizemlja, 1915., DAZ

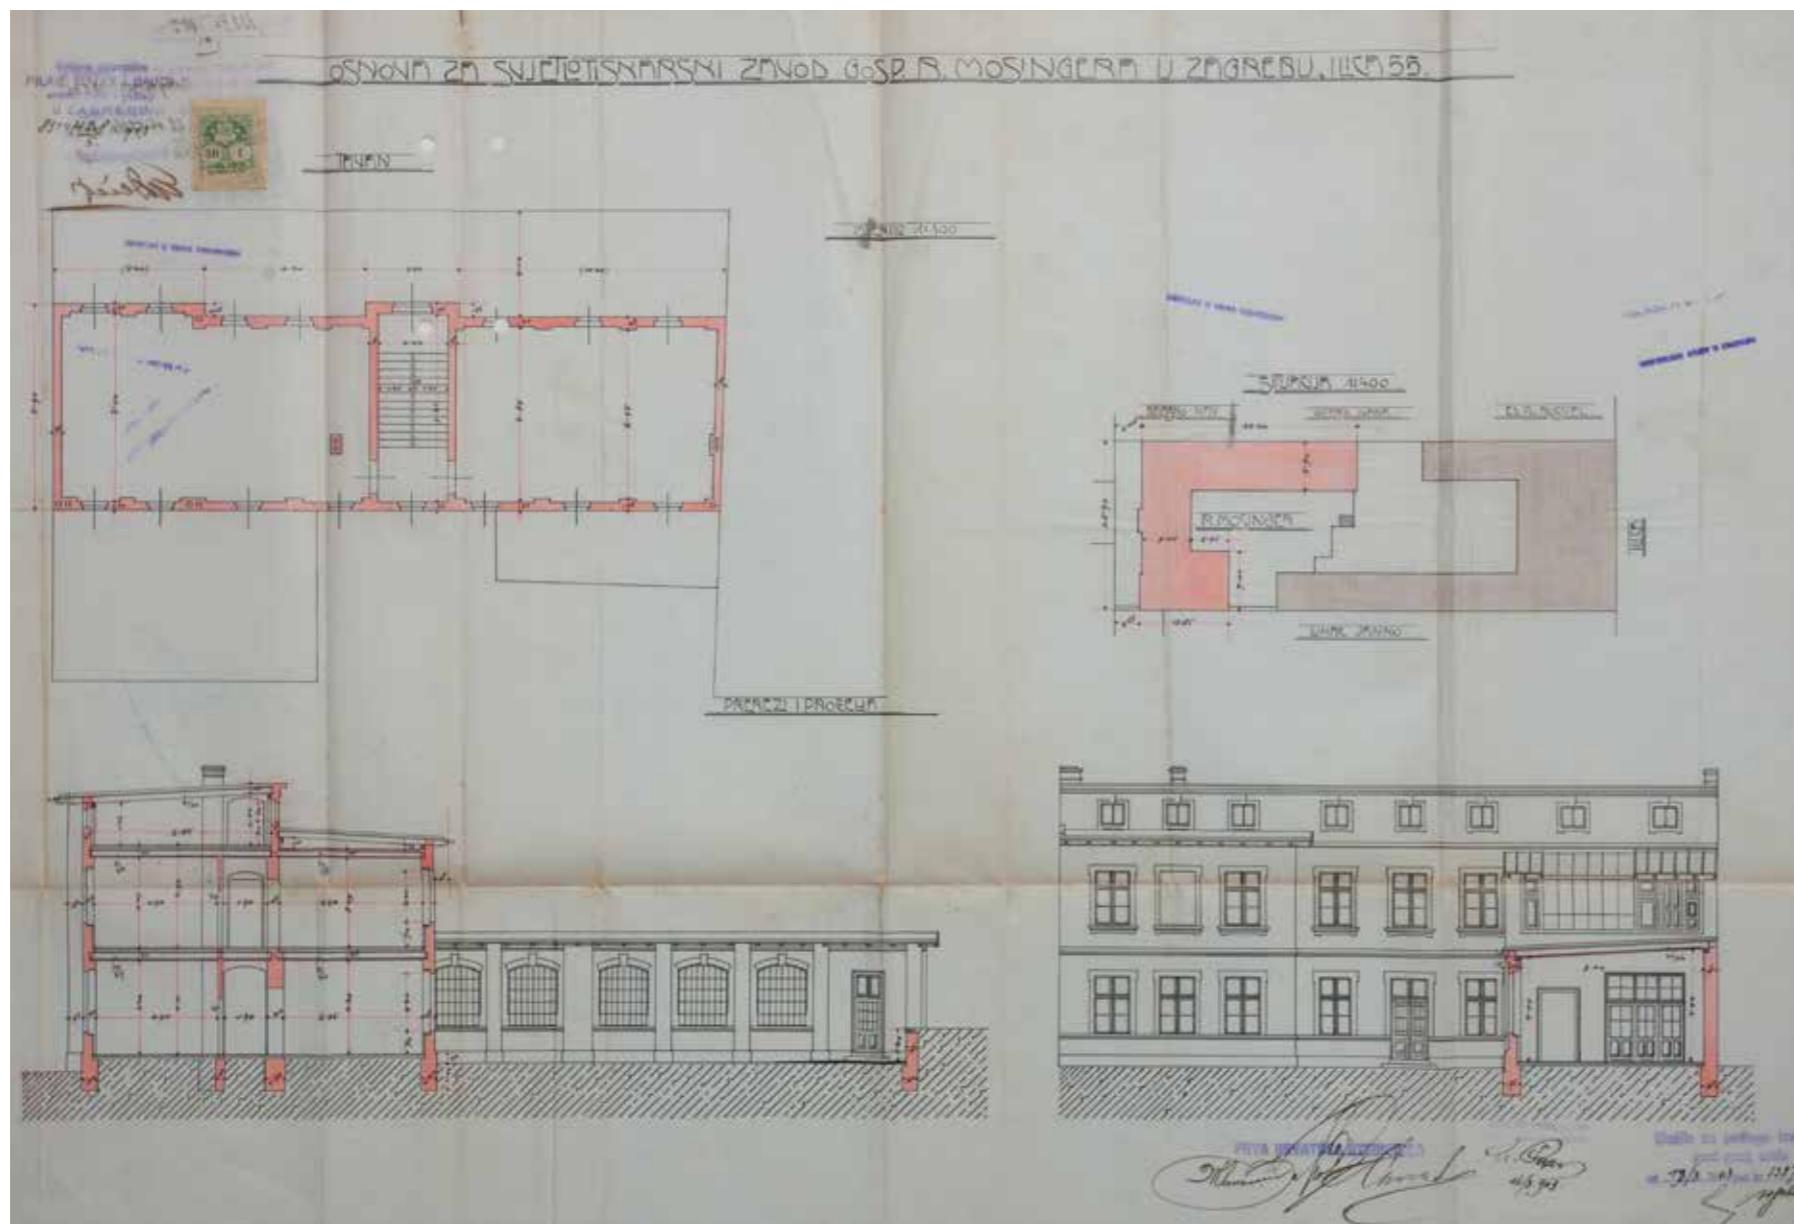
Svjetlotiskarski zavod Rudolfa Mosingera, projekt, Pillar, Mally i Bauda, 1903., tlocrt potkrovija, situacija, presjek i pročelje, DAZ

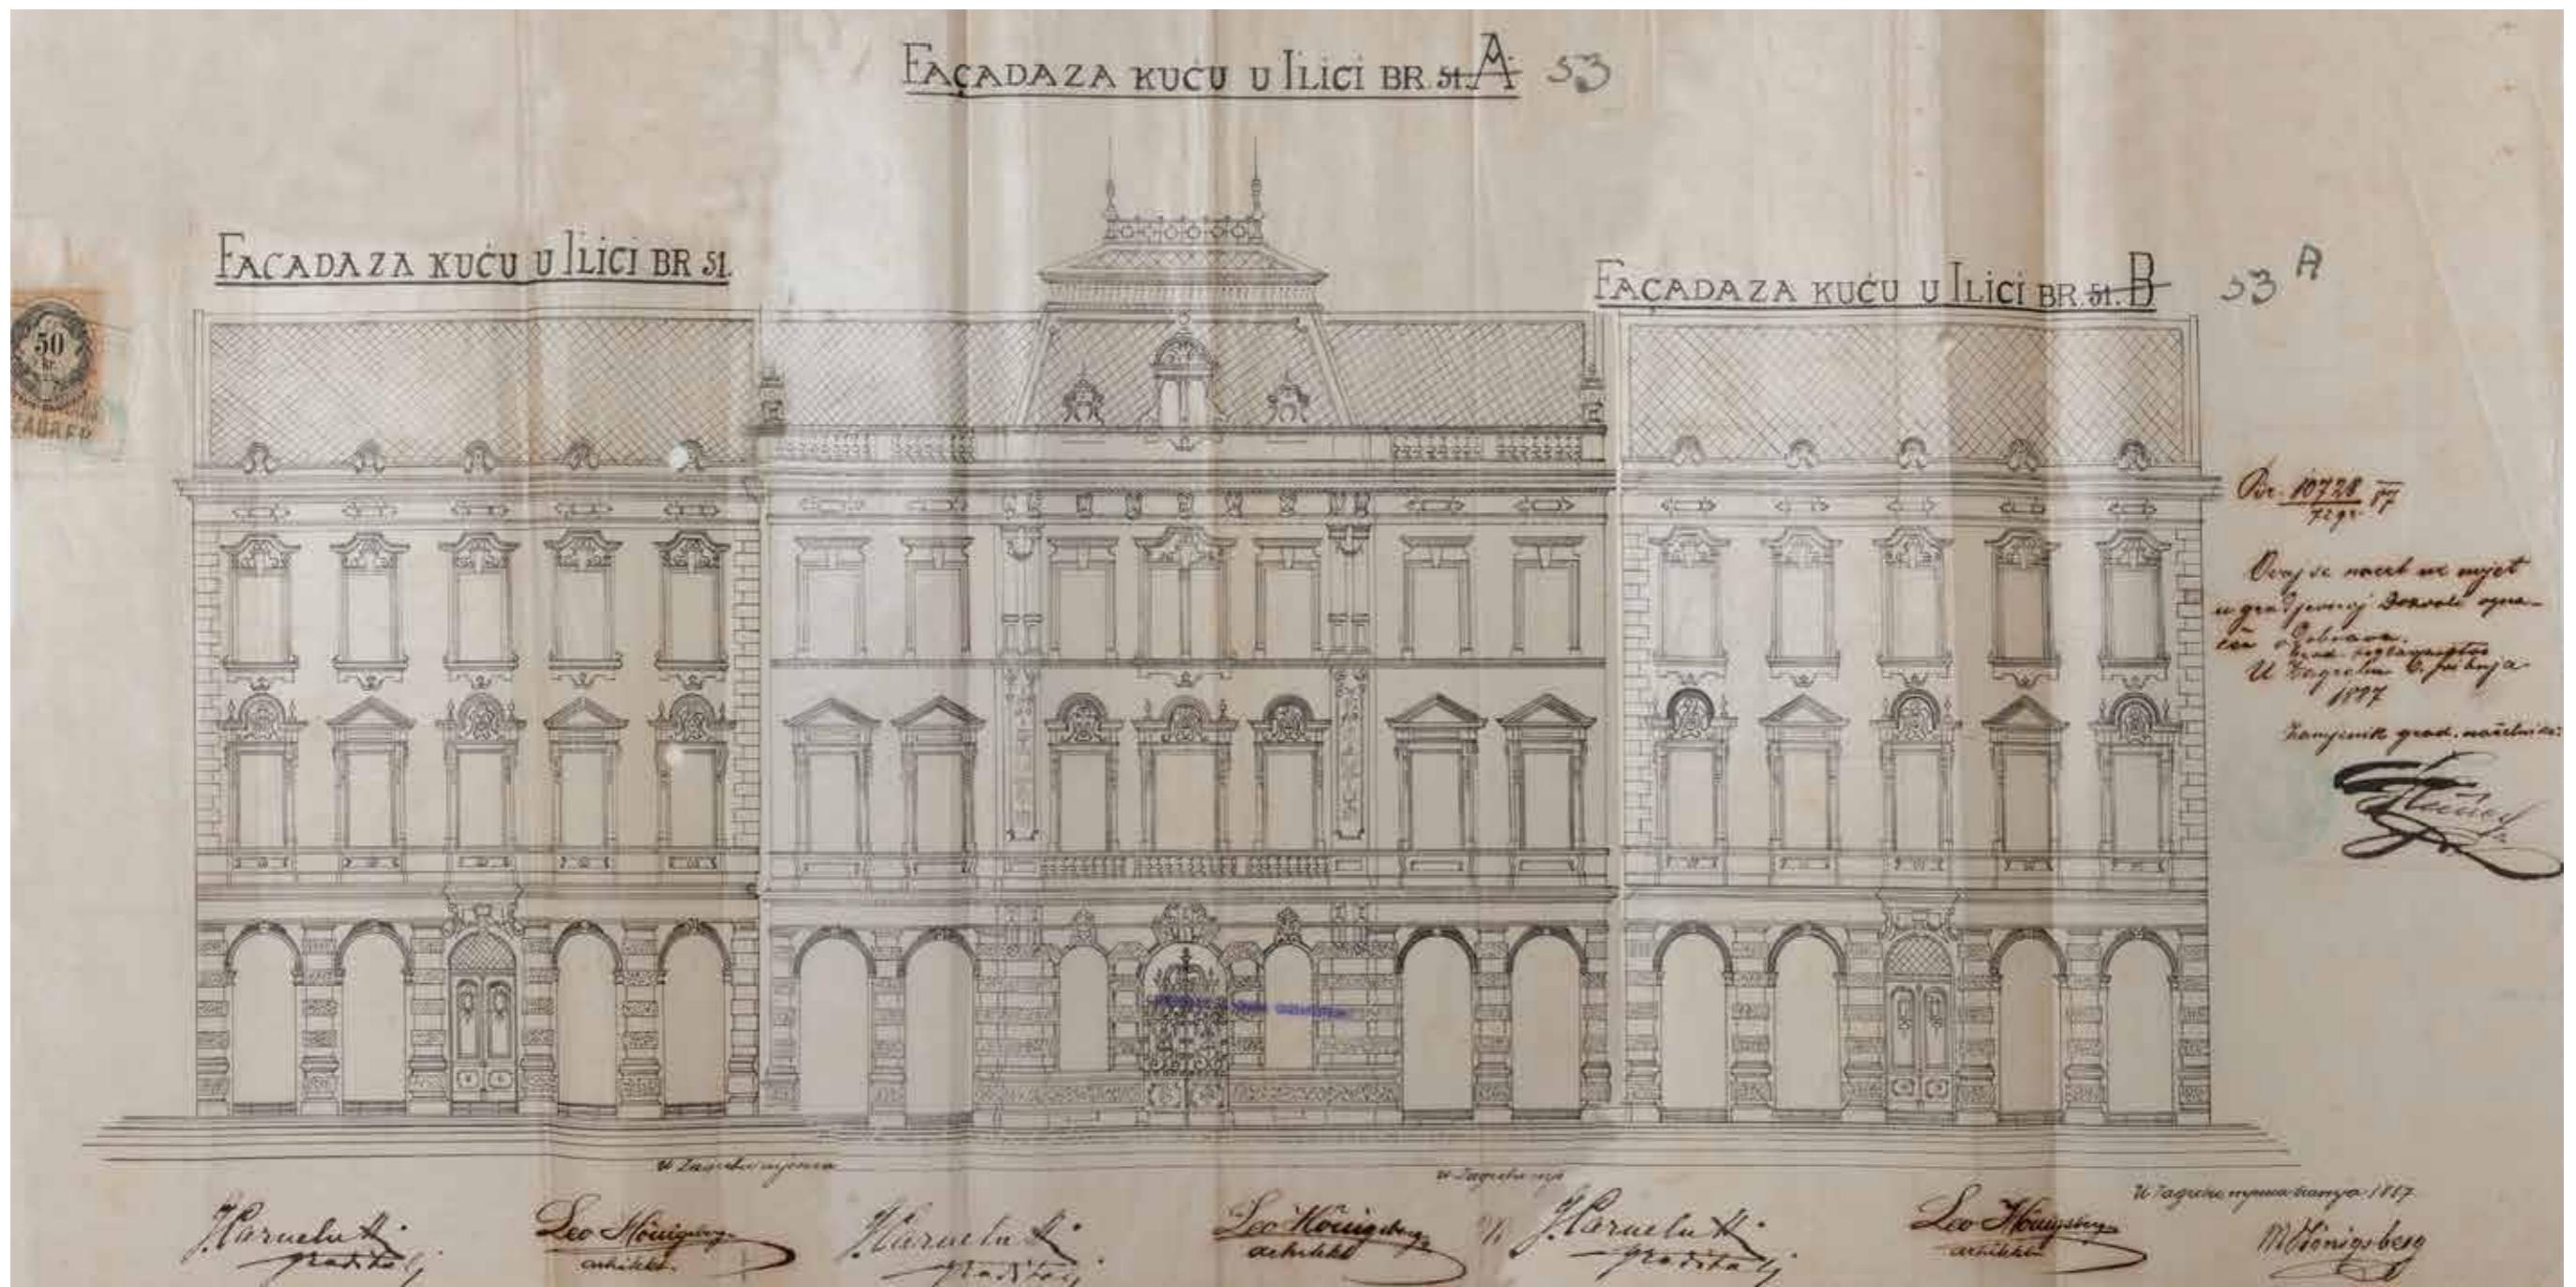
Kuća Höningsberg, projekt, Leo Höningsberg, 1887., spojena pročelja trodijelne kuće, DAZ

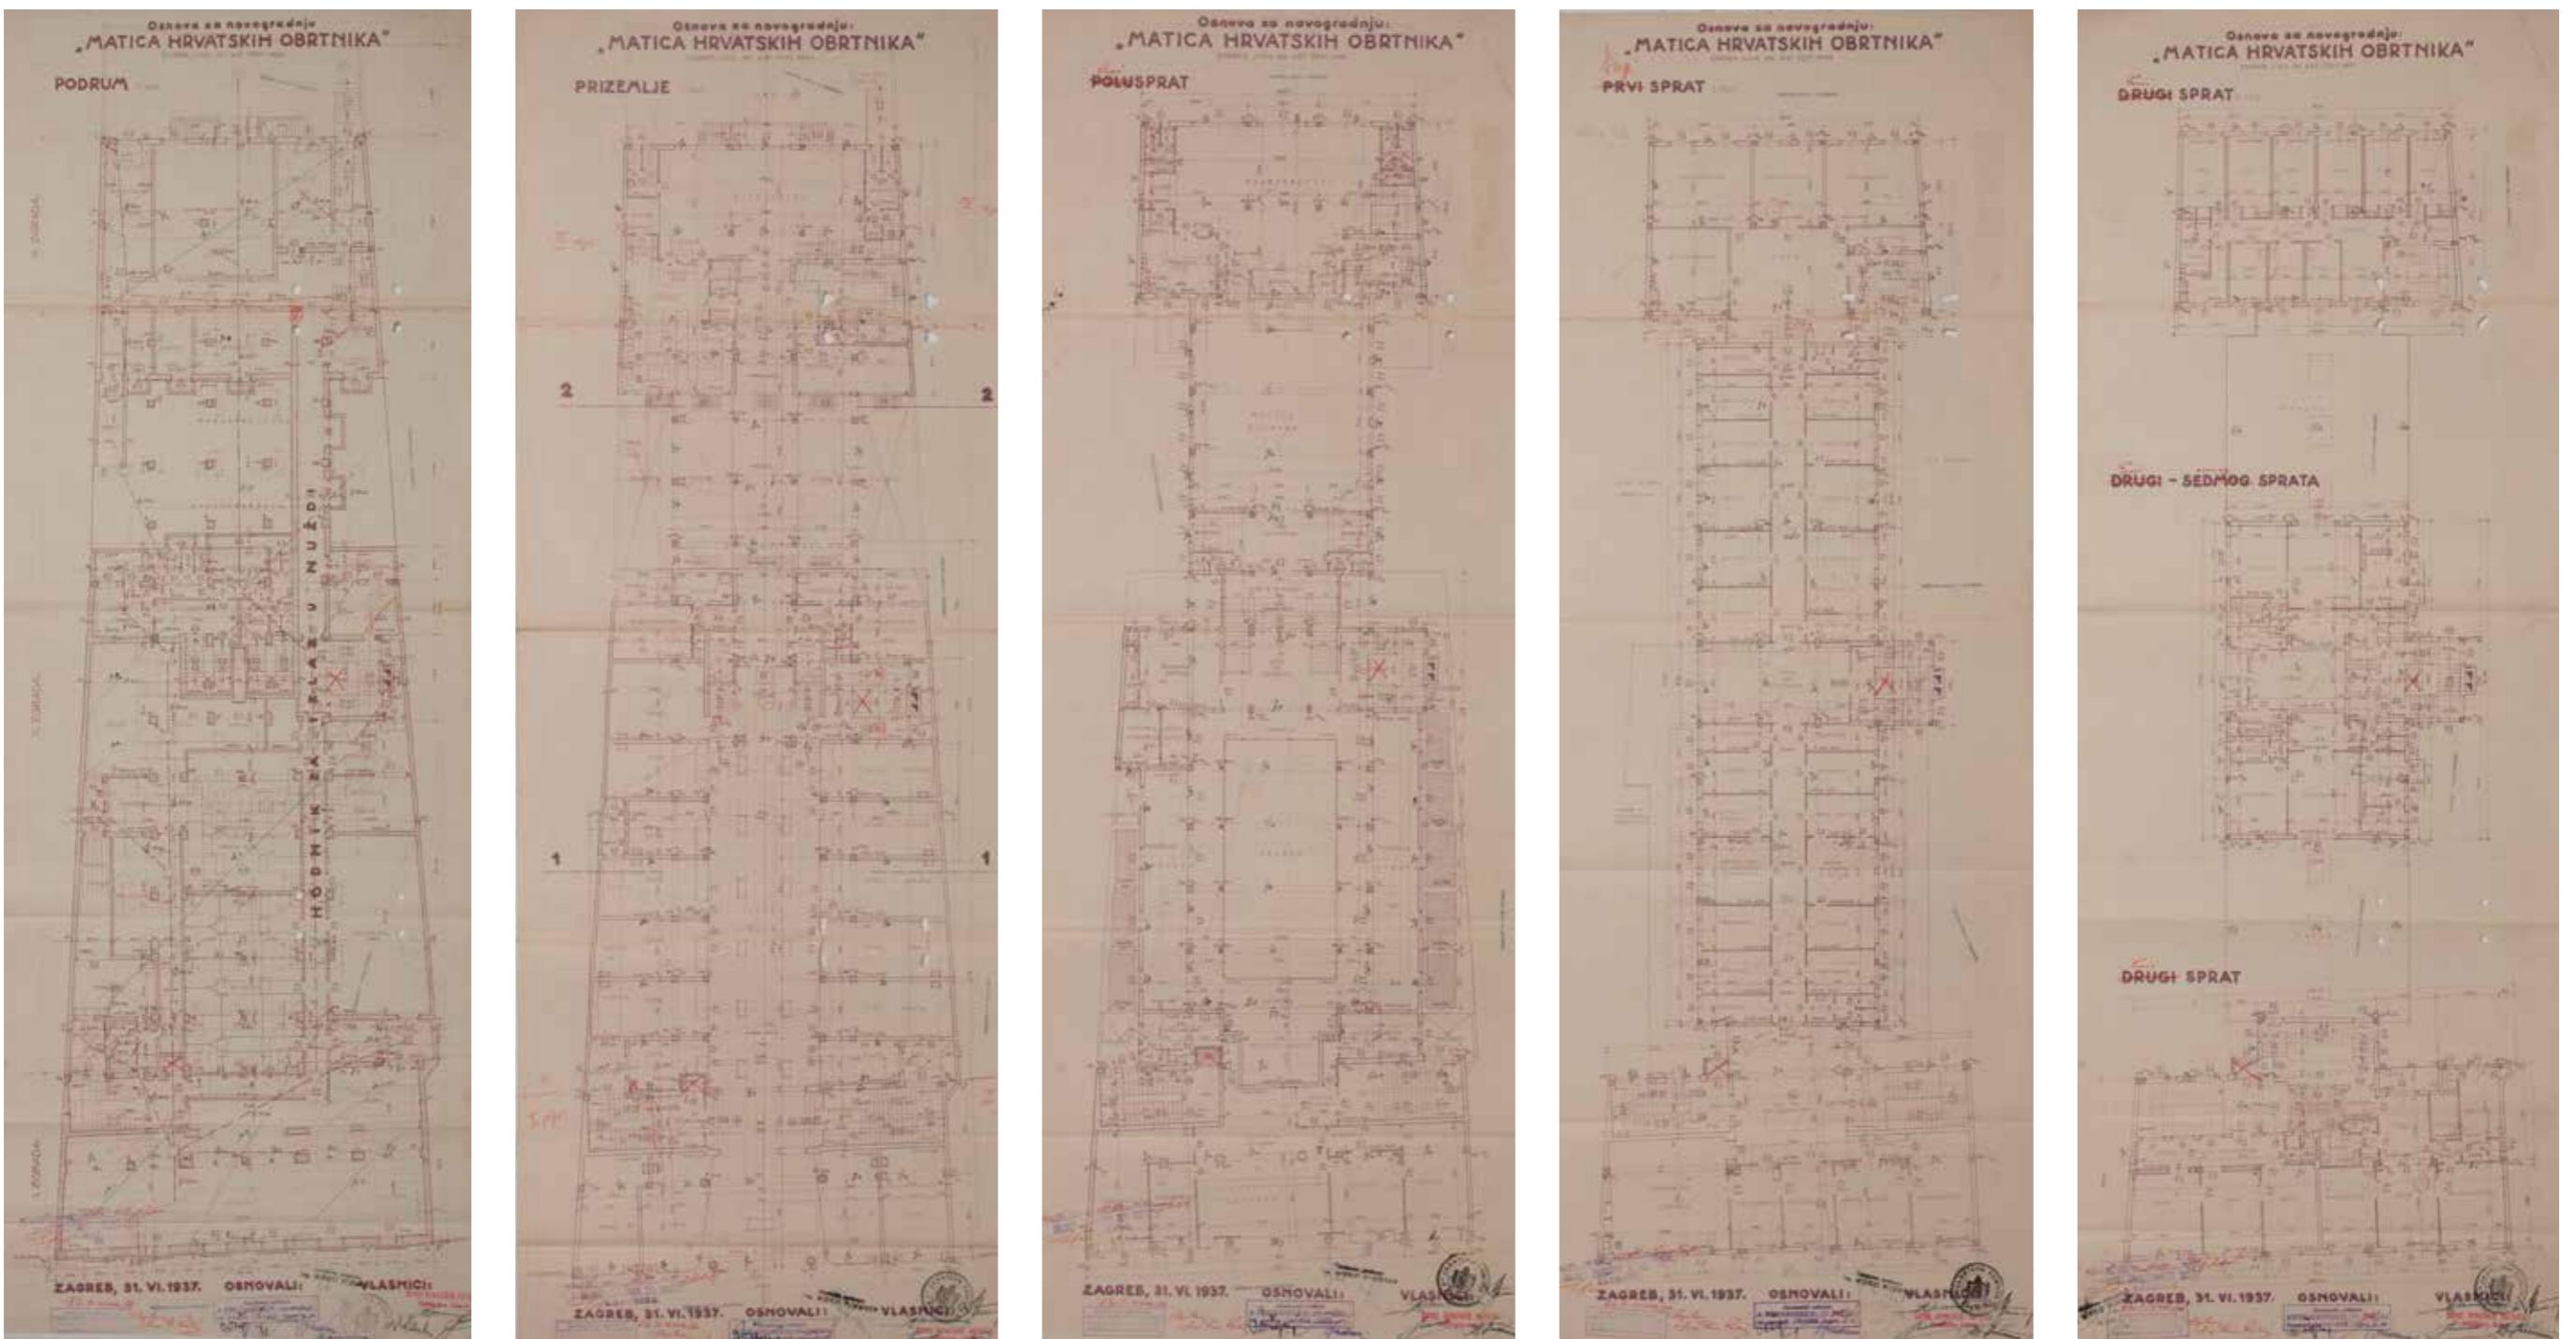
Matica hrvatskih obrtnika, projekt, Aleksandar Freudenreich i Zvonimir Požgaj, 1937., tlocrt poduma, prizemlja, polukata i katova, DAZ

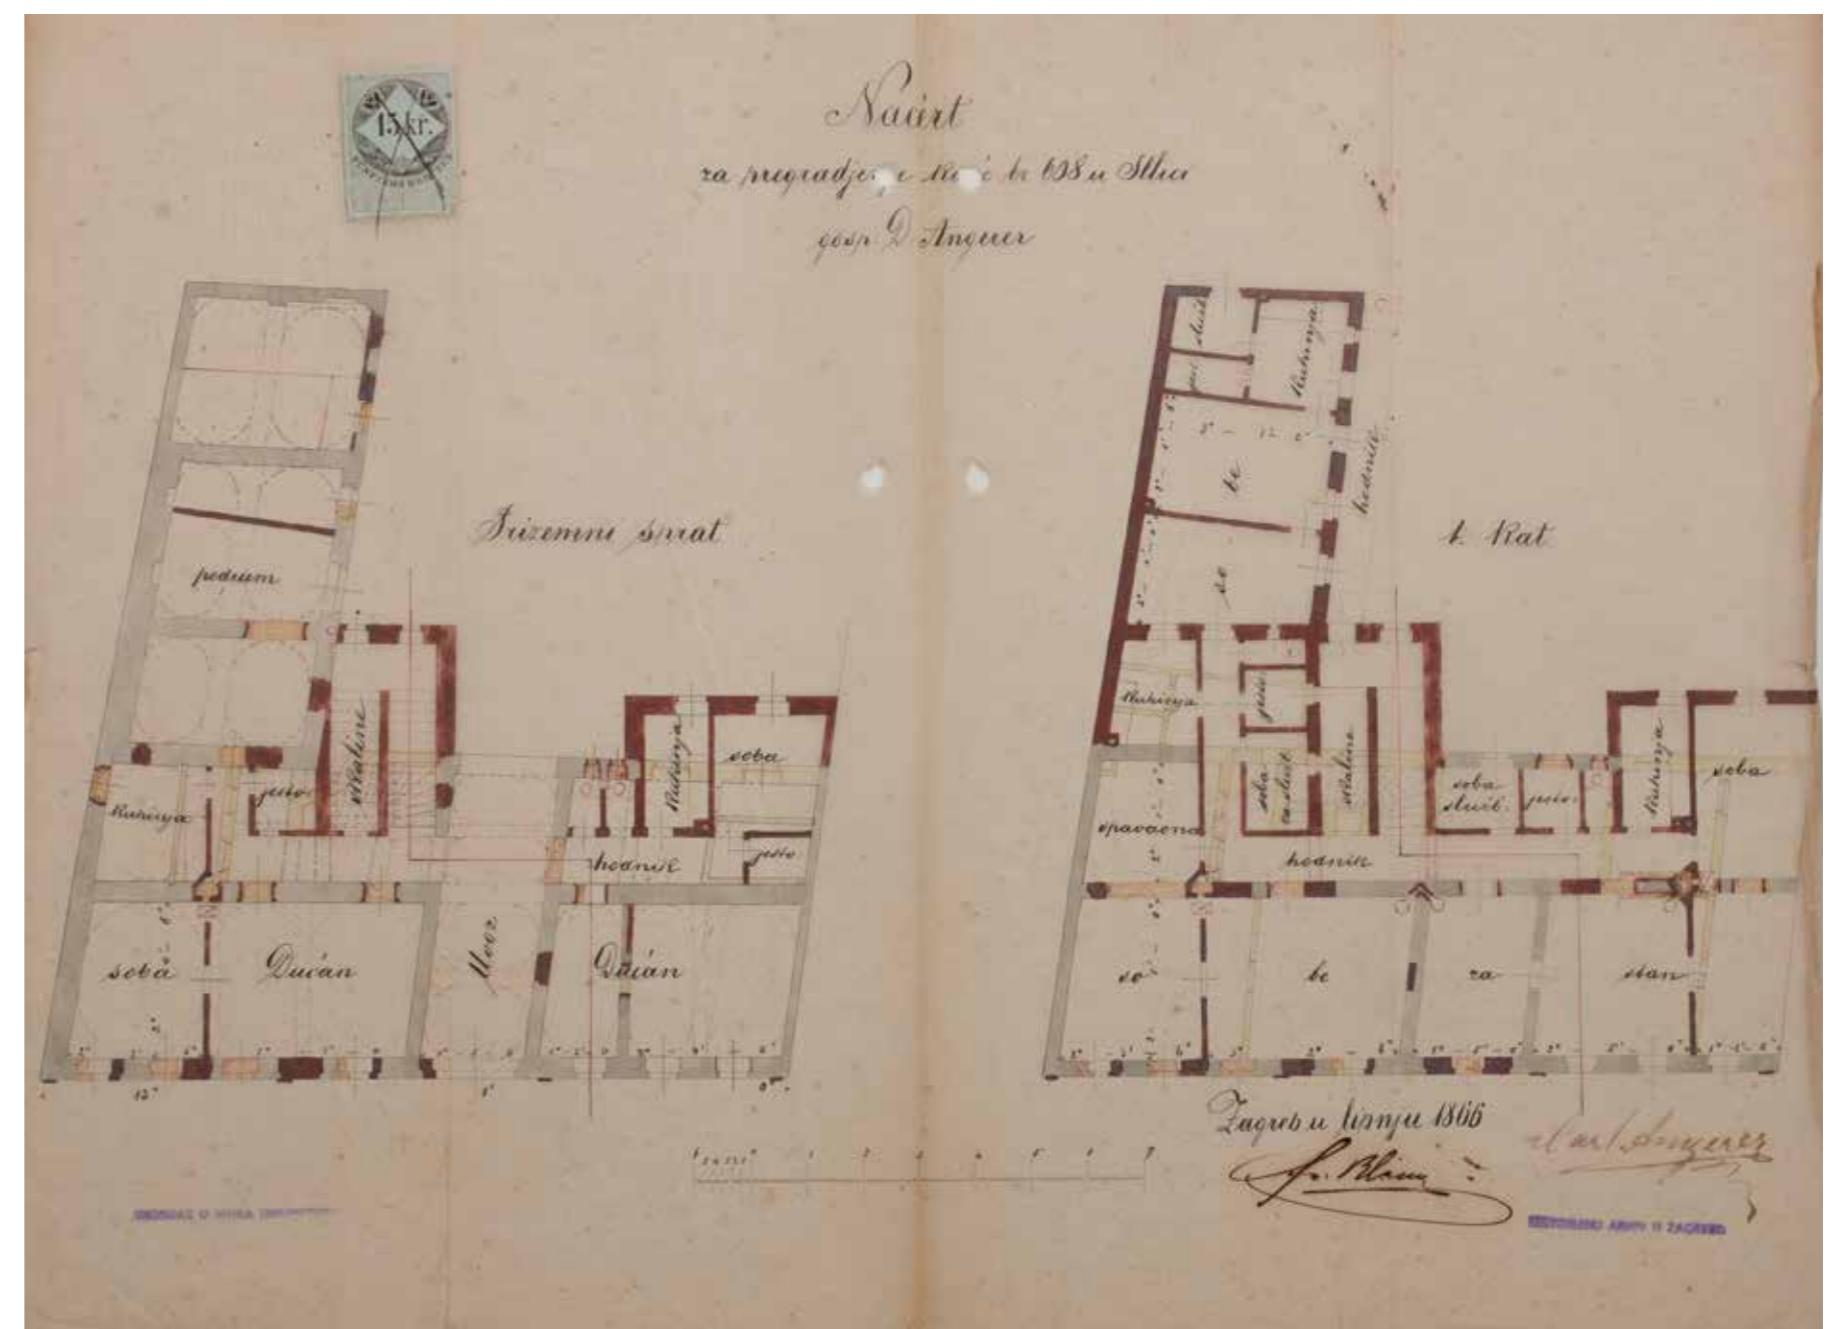
Kuća Angerer, projekt pregradnje i dogradnje postojeće građevine, Franjo Klein, 1867., tlocrt prizemlja i kata, DAZ

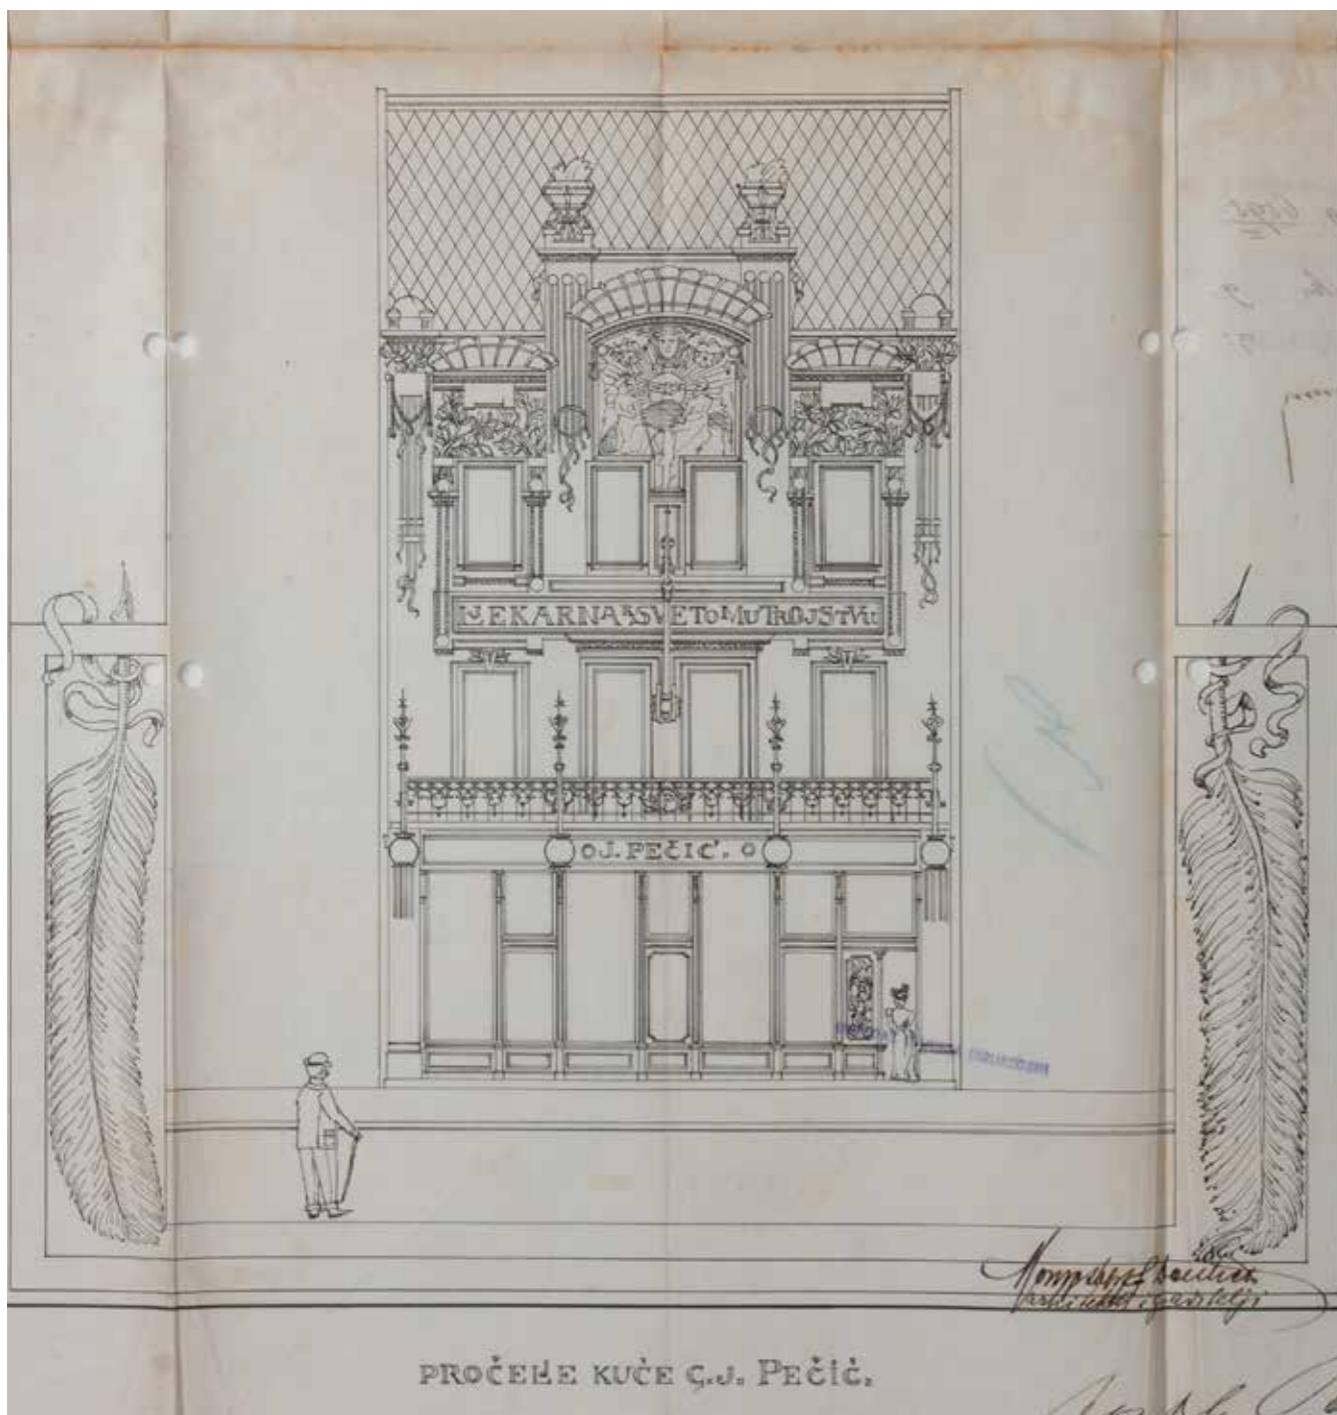
Kuća Pečić, projekt pročelja, Vjekoslav Bastl, 1899., DAD
