Gliptoteka HAZU (Medvedgradska 2, Zagreb). Povijest gradnje, valorizacija i prijedlog konzervatorskih smjernica

GLIPTOTEKA HAZU

POVIJEST GRADNJE,
VALORIZACIJA I
PRIJEDLOG
KONZERVATORSKIH
SMJERNICA

KONZERVATORSKI ELABORAT

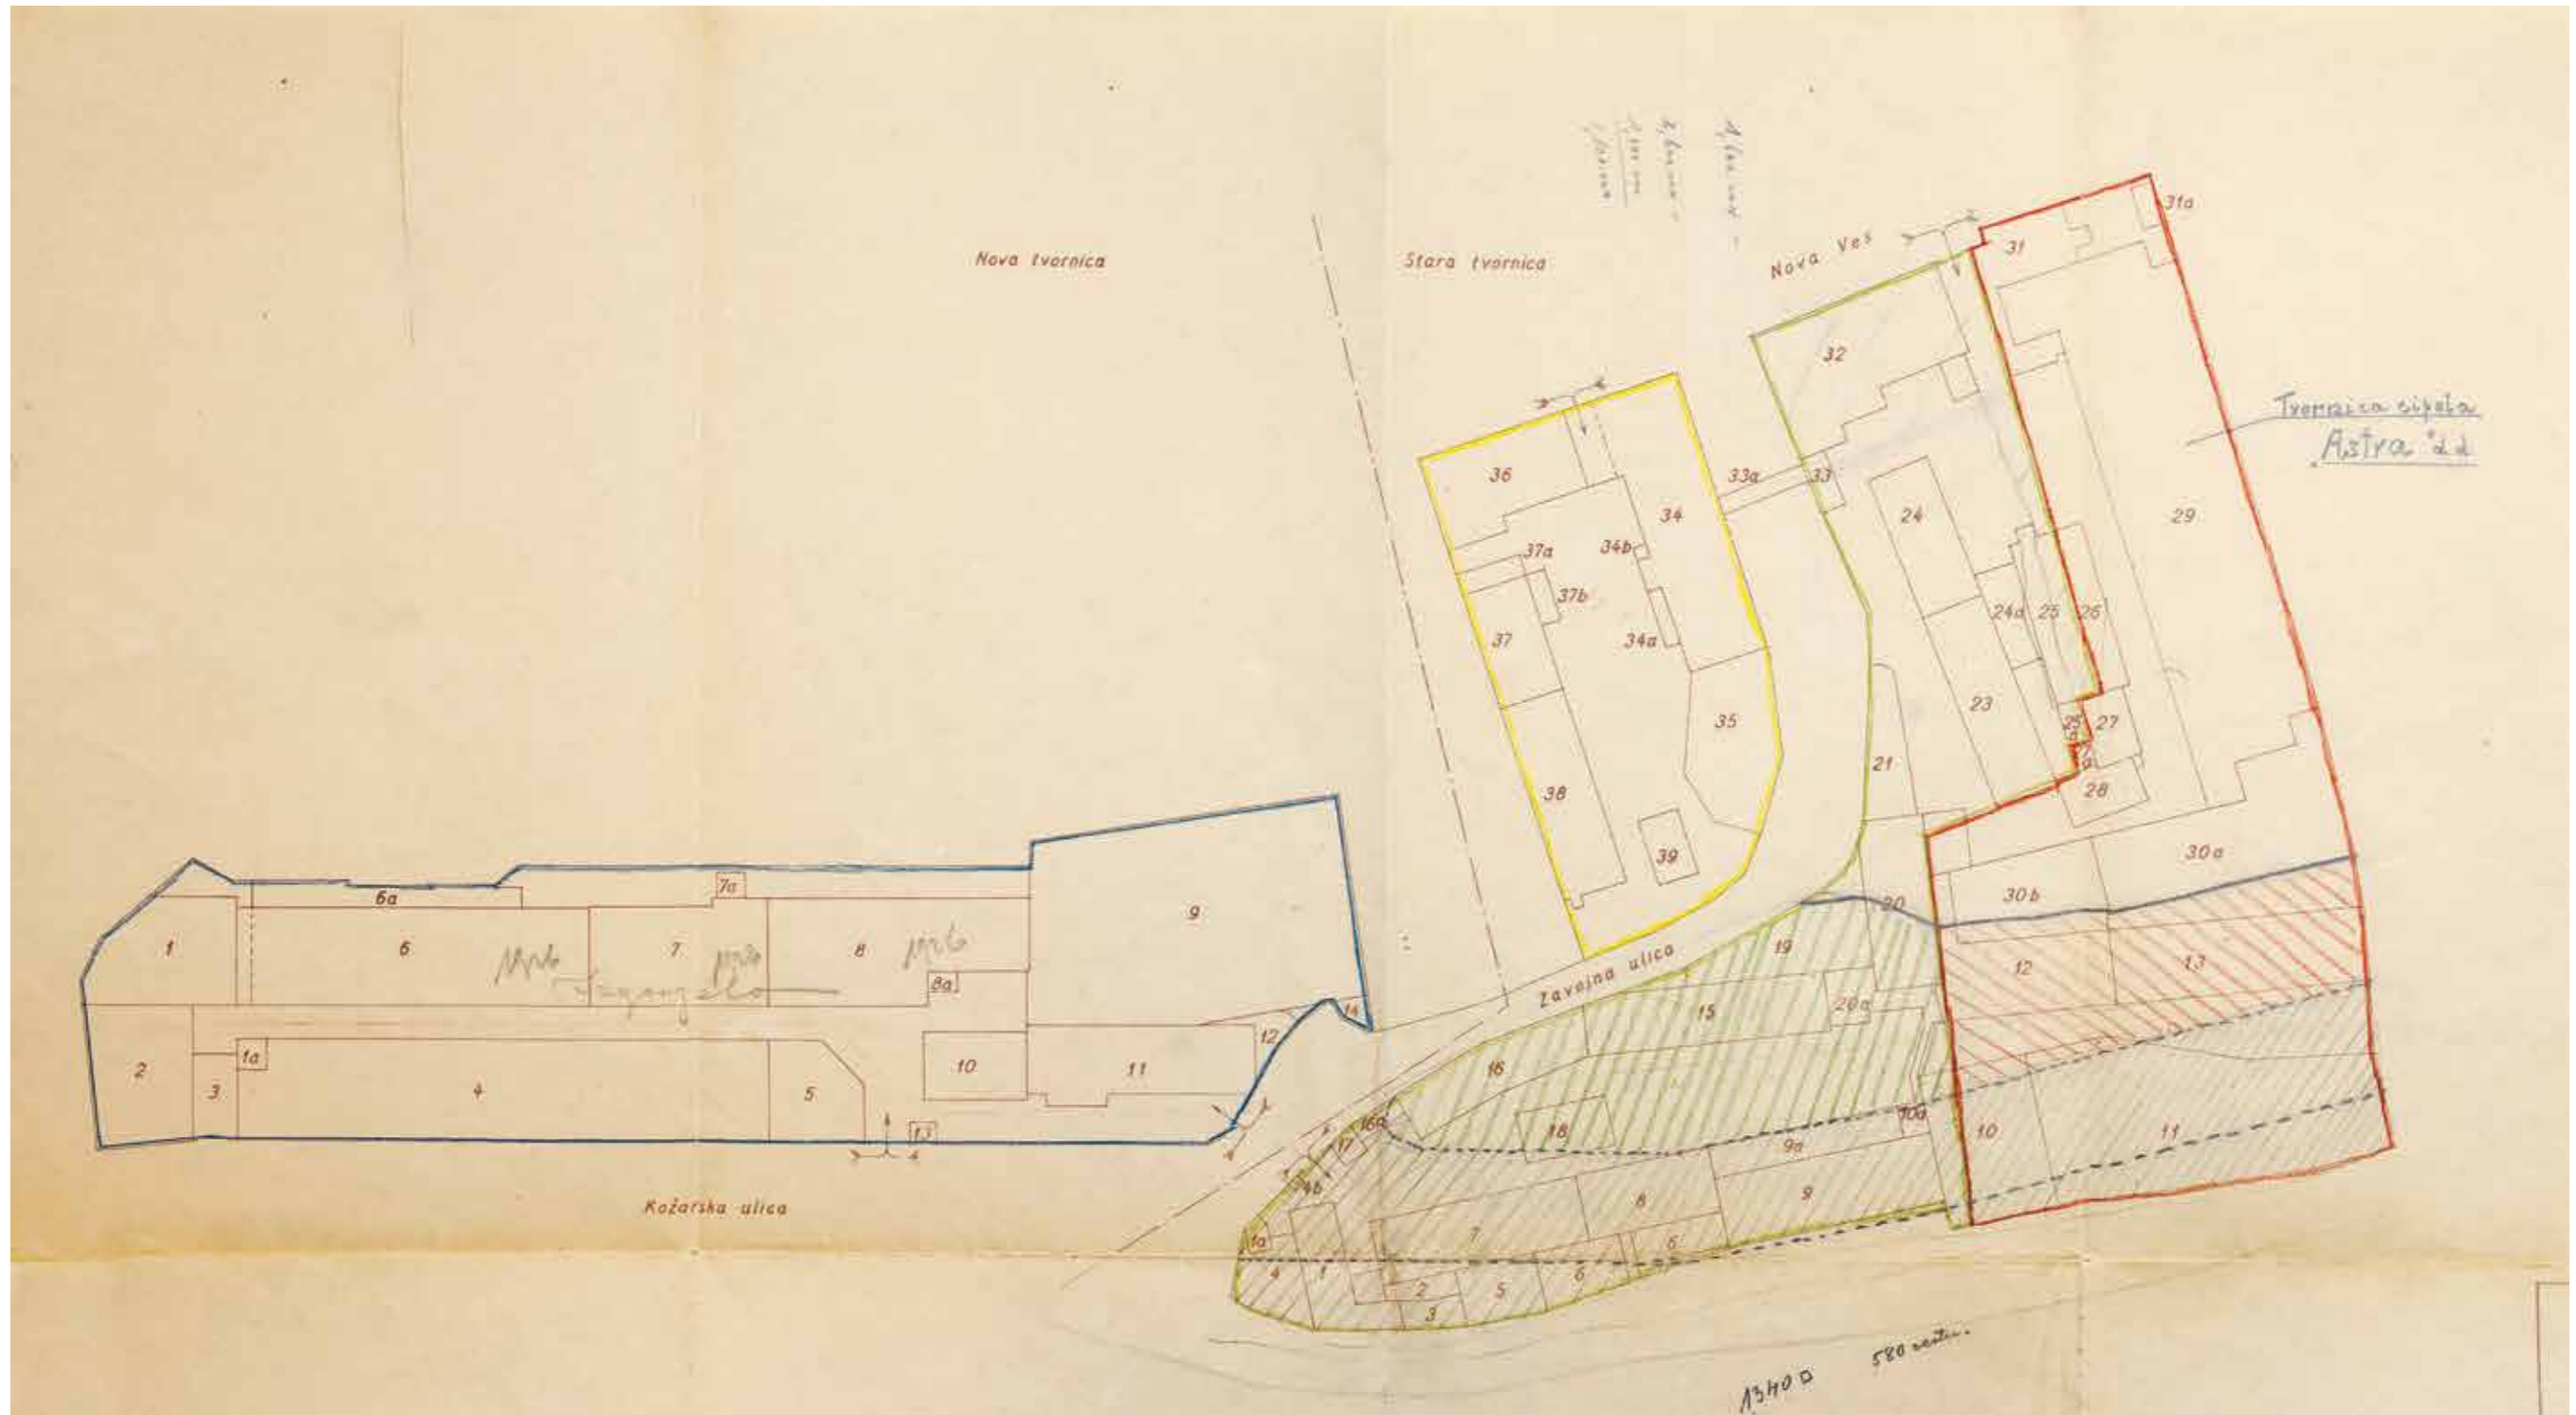
Zagrebačka tvornica koža, položajni nacrt čitavoga sklopa iz godine 1937, HRZ

vojne i Male ulice. Od 1868. do 1930. na njemu je sagrađeno nekoliko tvorničkih i skladišnih te stambenih cjelina: (1.) sklop tzv. stare Tvornice koža, građen od 1868. do 1888. godine, na zemljištu koje se prostiralo od Nove vesi prema zapadu, jugoistočno od Zavojne ulice te na

nika, građen između 1896. i 1914. na zemljištu koje se također prostiralo od Nove vesi prema zapadu, omeđeno Zavojnom ulicom, ali nasuprot području stare tvornice; te (4.) sklop tzv. nove Tvornice koža, građen između 1898. i 1927., koji se proširio na područje sjeverozapadno od

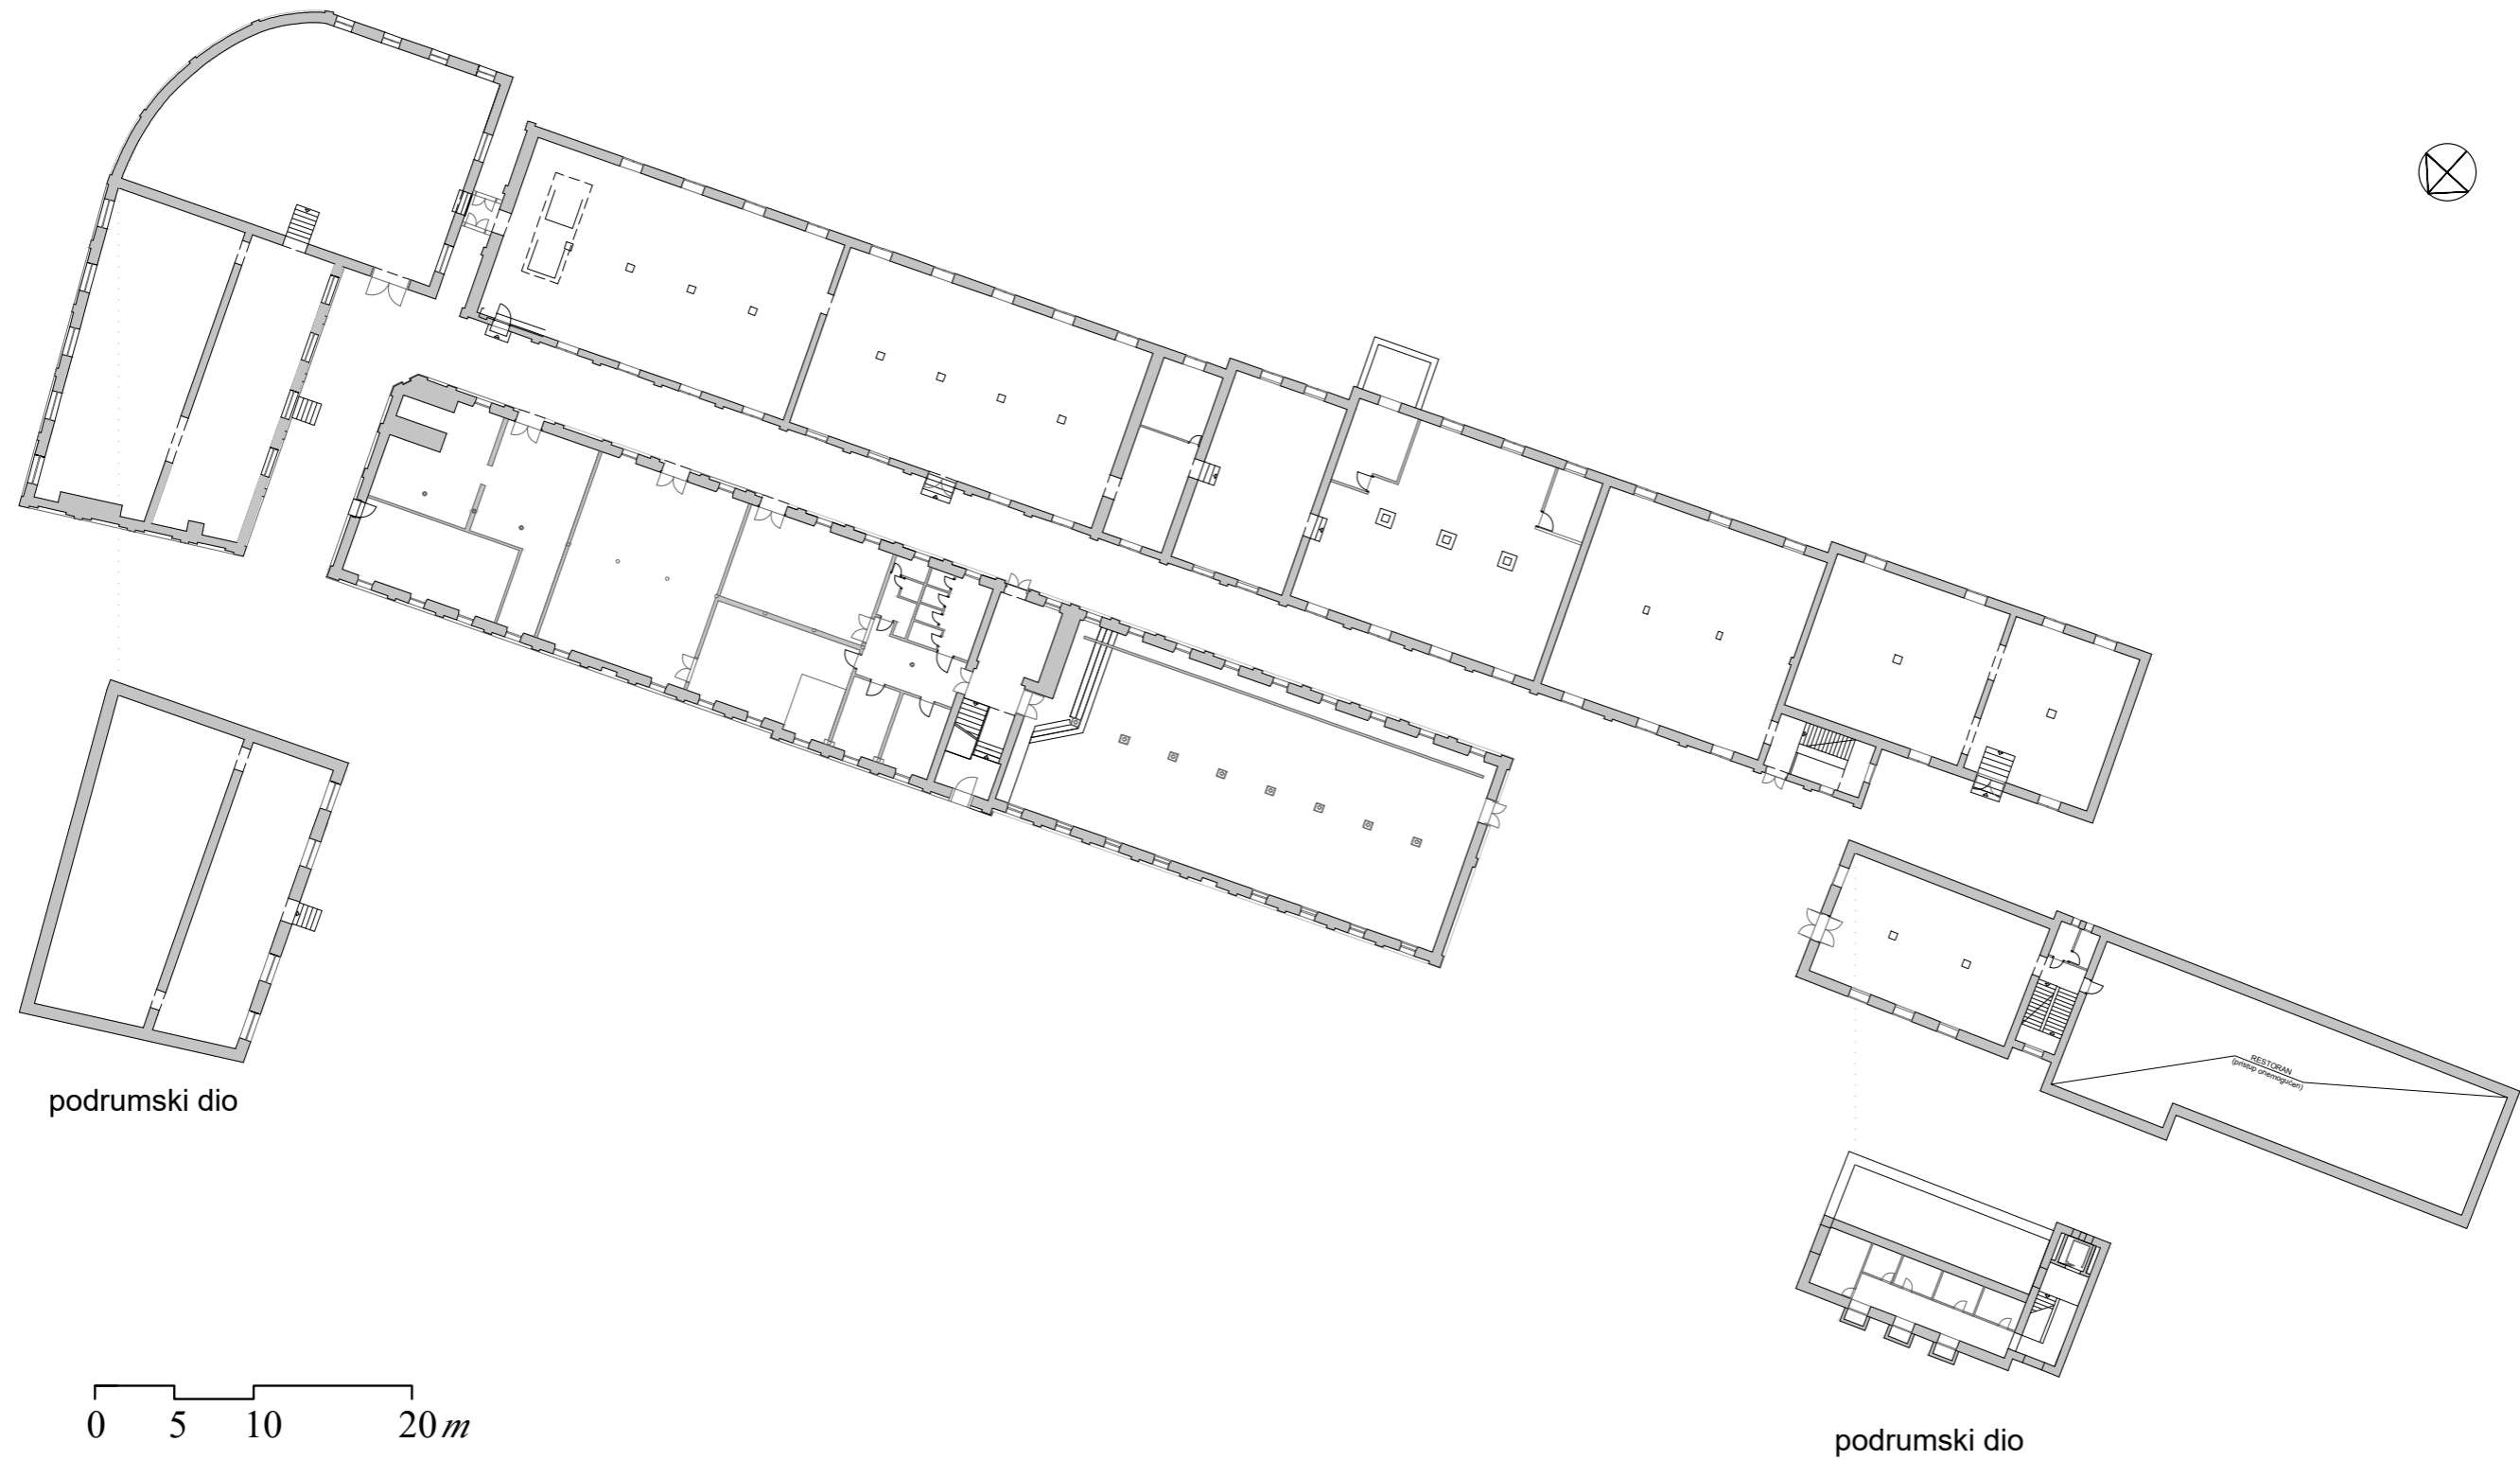
Kompleks zgrada Gliptoteke HAZU, tlocrt prizemlja, postojeće stanje

Organizacija unutarnjeg prostora četiriju zgrada Gliptoteke rezultat je provedenih prilagodbi tvorničkih zgrada muzej-

Organizacija unutarnjeg prostora četveroetažne zapadne ulične zgrade rezultat je adaptacije tvorničkog objekta za potrebe muzeja. Jednostavnost prostorne koncepcije izvornoga tvorničkog objekta (Janko Holjac, 1899./1900.) omogućila je relativno laku pregradnju, bez narušavanja osnovnih gabarita i konstruktivnih elemenata građevine. Tlocrt izduženog pravokutnika sastoji se od dvaju glavnih krila, sjevernog i južnog, međusobno odvojenih prostorom stubišta i pripadajućeg hodnika.

U prizemnoj etaži prostor južnog krila koristi se u galerijske svrhe. Čini ga velika dvorana s elegantnim čeličnim stupovima, kojoj se pristupa kroz vrata iz središnjeg stubišnog dijela gdje se danas nalazi ulazna recepcija. Pristup dvorani moguć je i kroz vanjska vrata, otvorena na bočnom, južnom pročelju zgrade. Uza sjeverni zid nalazi se razmjerno uzak, za tri stepenice povišen podest trapezoidnog oblika, preko kojega se pristupa unutarnjim vratima, odnosno prolazi do ulazne recepcije zgrade. Današnji glavni zapadni ulični ulaz u zgradu vodi do prostora ulazne recepcije i stubišta; prostor recepcije razmjerno je skučen. U osi s glavnim ulazom, s minimalnim pomakom, nalazi se i izlaz iz zgrade prema dvorištu; ta je os najbrža komunikacija između ulične i dvorišne zgrade u zoni prizemlja. Prizemni prostor sjevernog krila, u koji se također pristupa iz središnjeg prostora ulazne recepcije preko omanjeg pretprostora, višestruko je pregrađen te trenutno smješta prostorije restauratorsko-preparatorske radionice, stolarske radionice, čuvaonice, stambenog prostora domara i sanitarnog čvora za posjetitelje. Sanitarnom čvoru pristupa se preko spomenutoga omanjeg pretprostora, iz kojega se ulazi i u dvije nuzgredne prostorije na zapadu te u nastavku u ostale navedene prostorije.

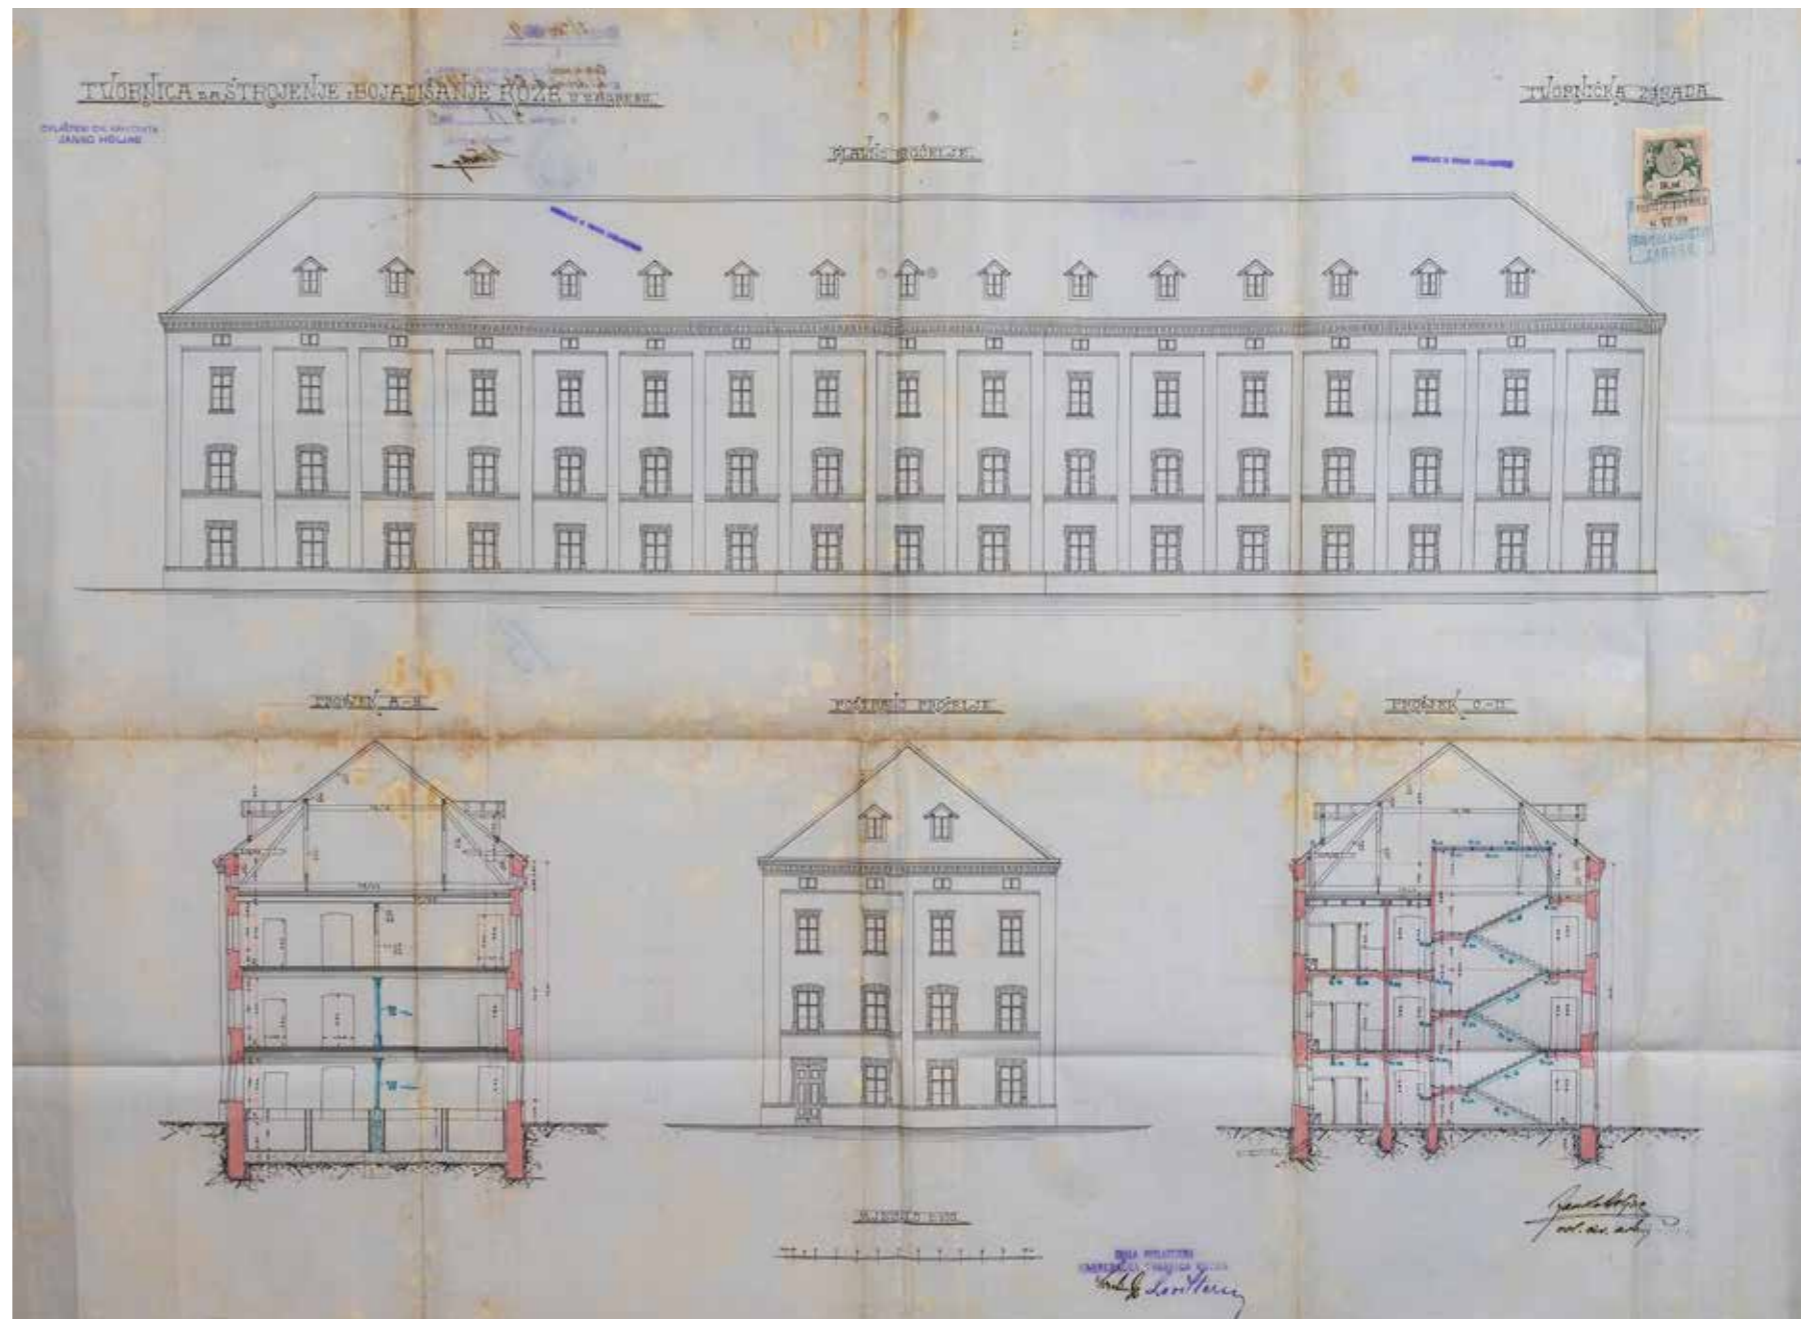
Nacrt zapadnog pročelja zapadne ulične zgrade, Janko Holjac, 1899, DAZG

Povijest gradnje zapadne ulične zgrade počinje podneskom od 14. srpnja 1898. godine, u kojem vlasnici tvornice mole za izgradnju čak četiriju novih objekata: nove zgrade kožarnice, objekata strojarnice i kotlovnice s dimnjakom te nadogradnje postojećeg spremišta.⁴³ Molba, međutim, neće biti odmah riješena pozitivno. Nakon dogovorene javne rasprave,⁴⁴ odlukom od 28. kolovoza vlasnicima će se odbiti gradnja novog kompleksa;⁴⁵ osim bojazni zbog dalj-

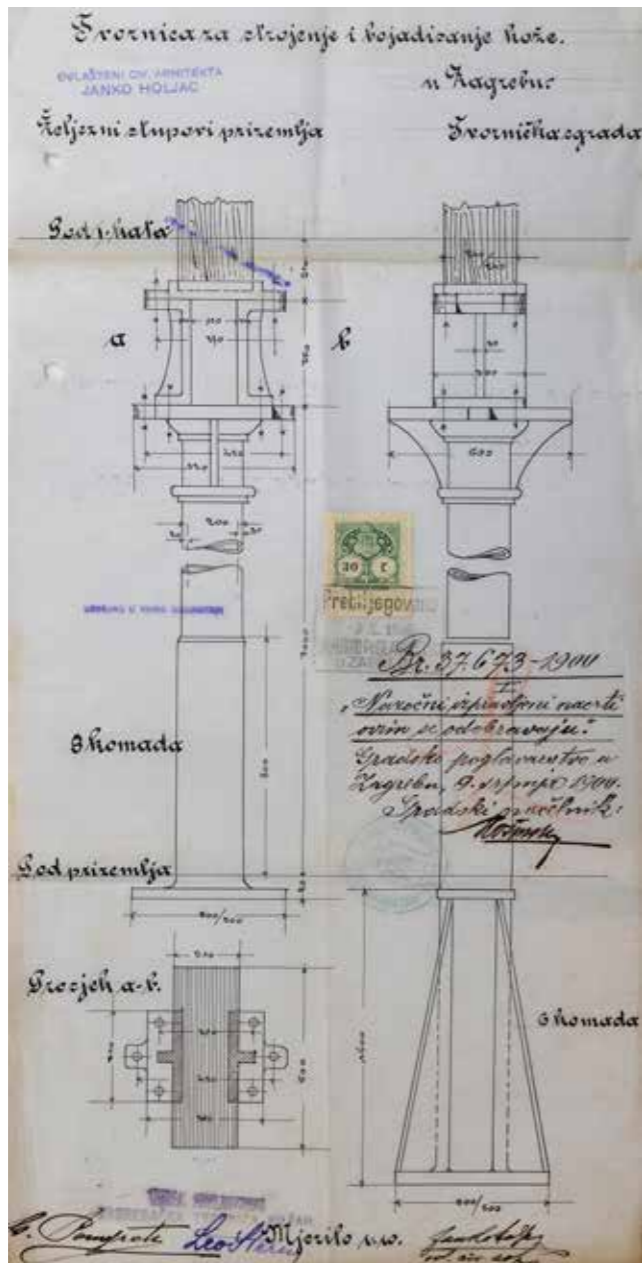
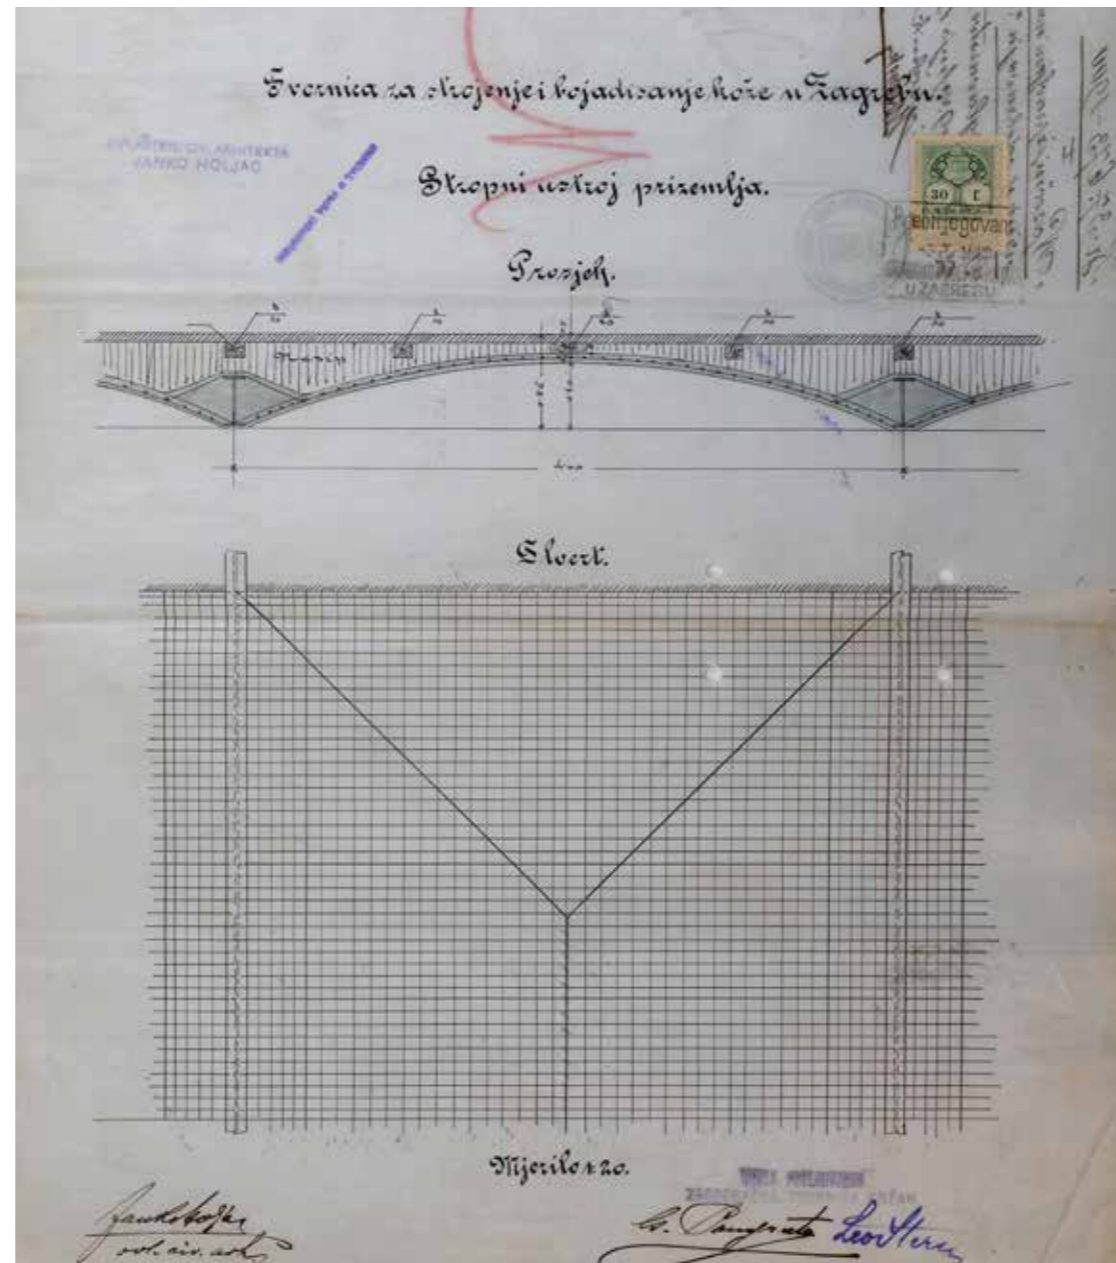
Nacrti nosive amirano-beonske konstrukcije (čelični stupovi i gređe), Janko Holjac, G. Pongratz, 1899, DAZG

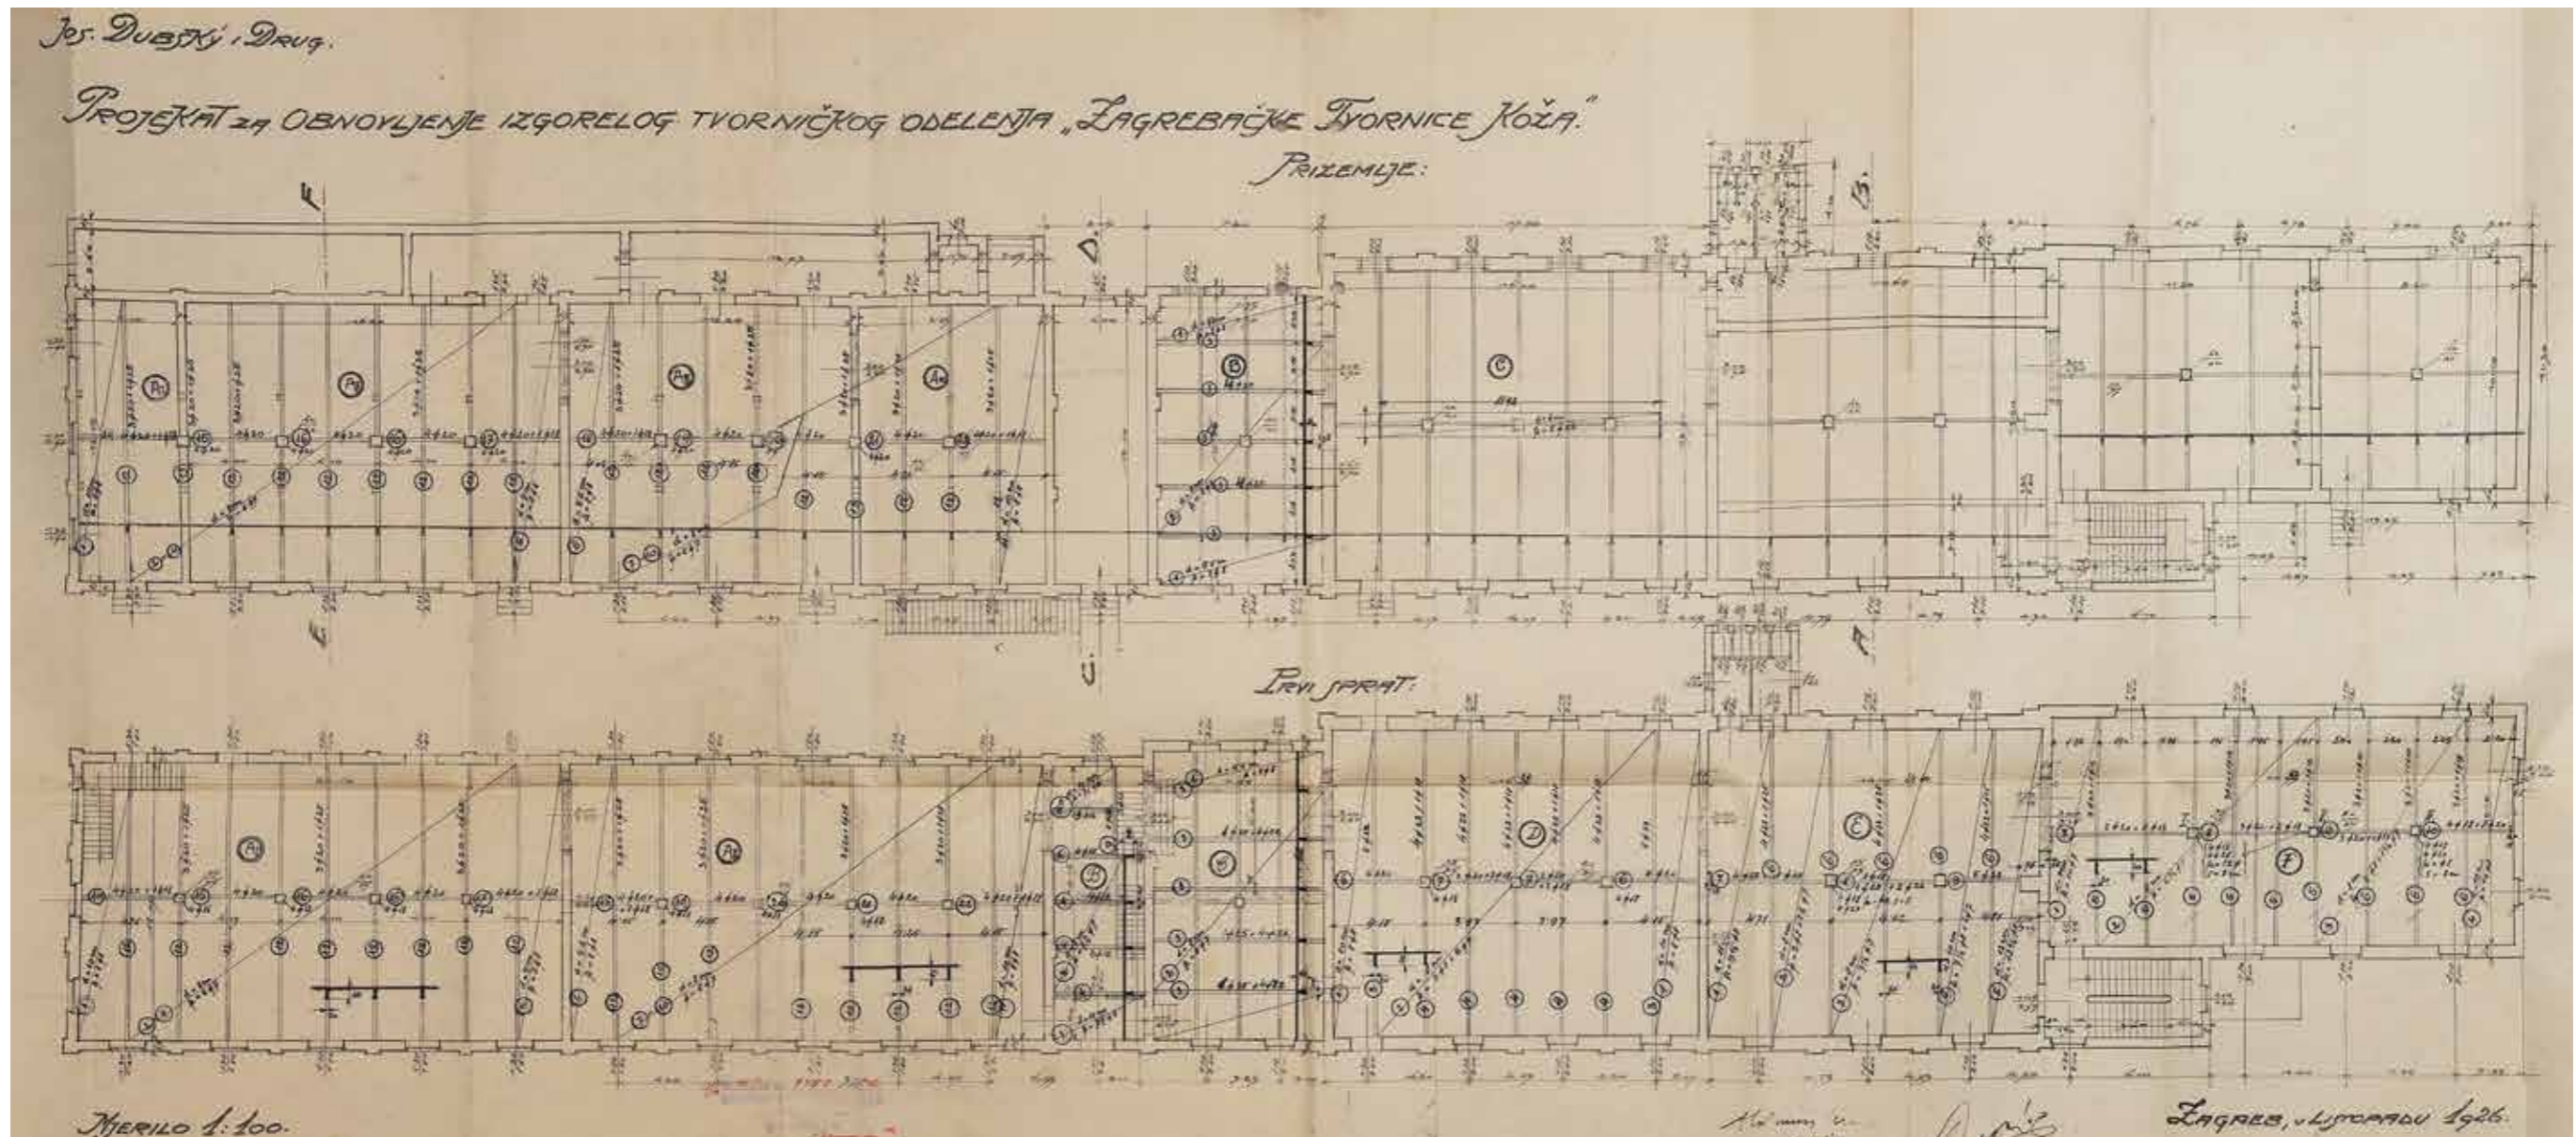
Rekonstrukcija istočne dvorišne zgrade, tlocrti etaža prizemlja i prvog kata, Josip Dubsky, 1926., DAZG

Istočna dvorišna zgrada nije jedinstveno projektiran prostor, nego rezultat većega broja dogradnji te sveobuhvatne rekonstrukcije nakon požara 1926., što se odražava i u njezinoj tlocrtnoj dispoziciji. Uvjetno ju je moguće podijeliti na sjeverno, središnje i južno krilo, a takva podjela donekle odražava i njezin postupni povijesni razvoj, koji je, adaptaciji nakon požara unatoč, još uvijek moguće iščitati iz prostorne

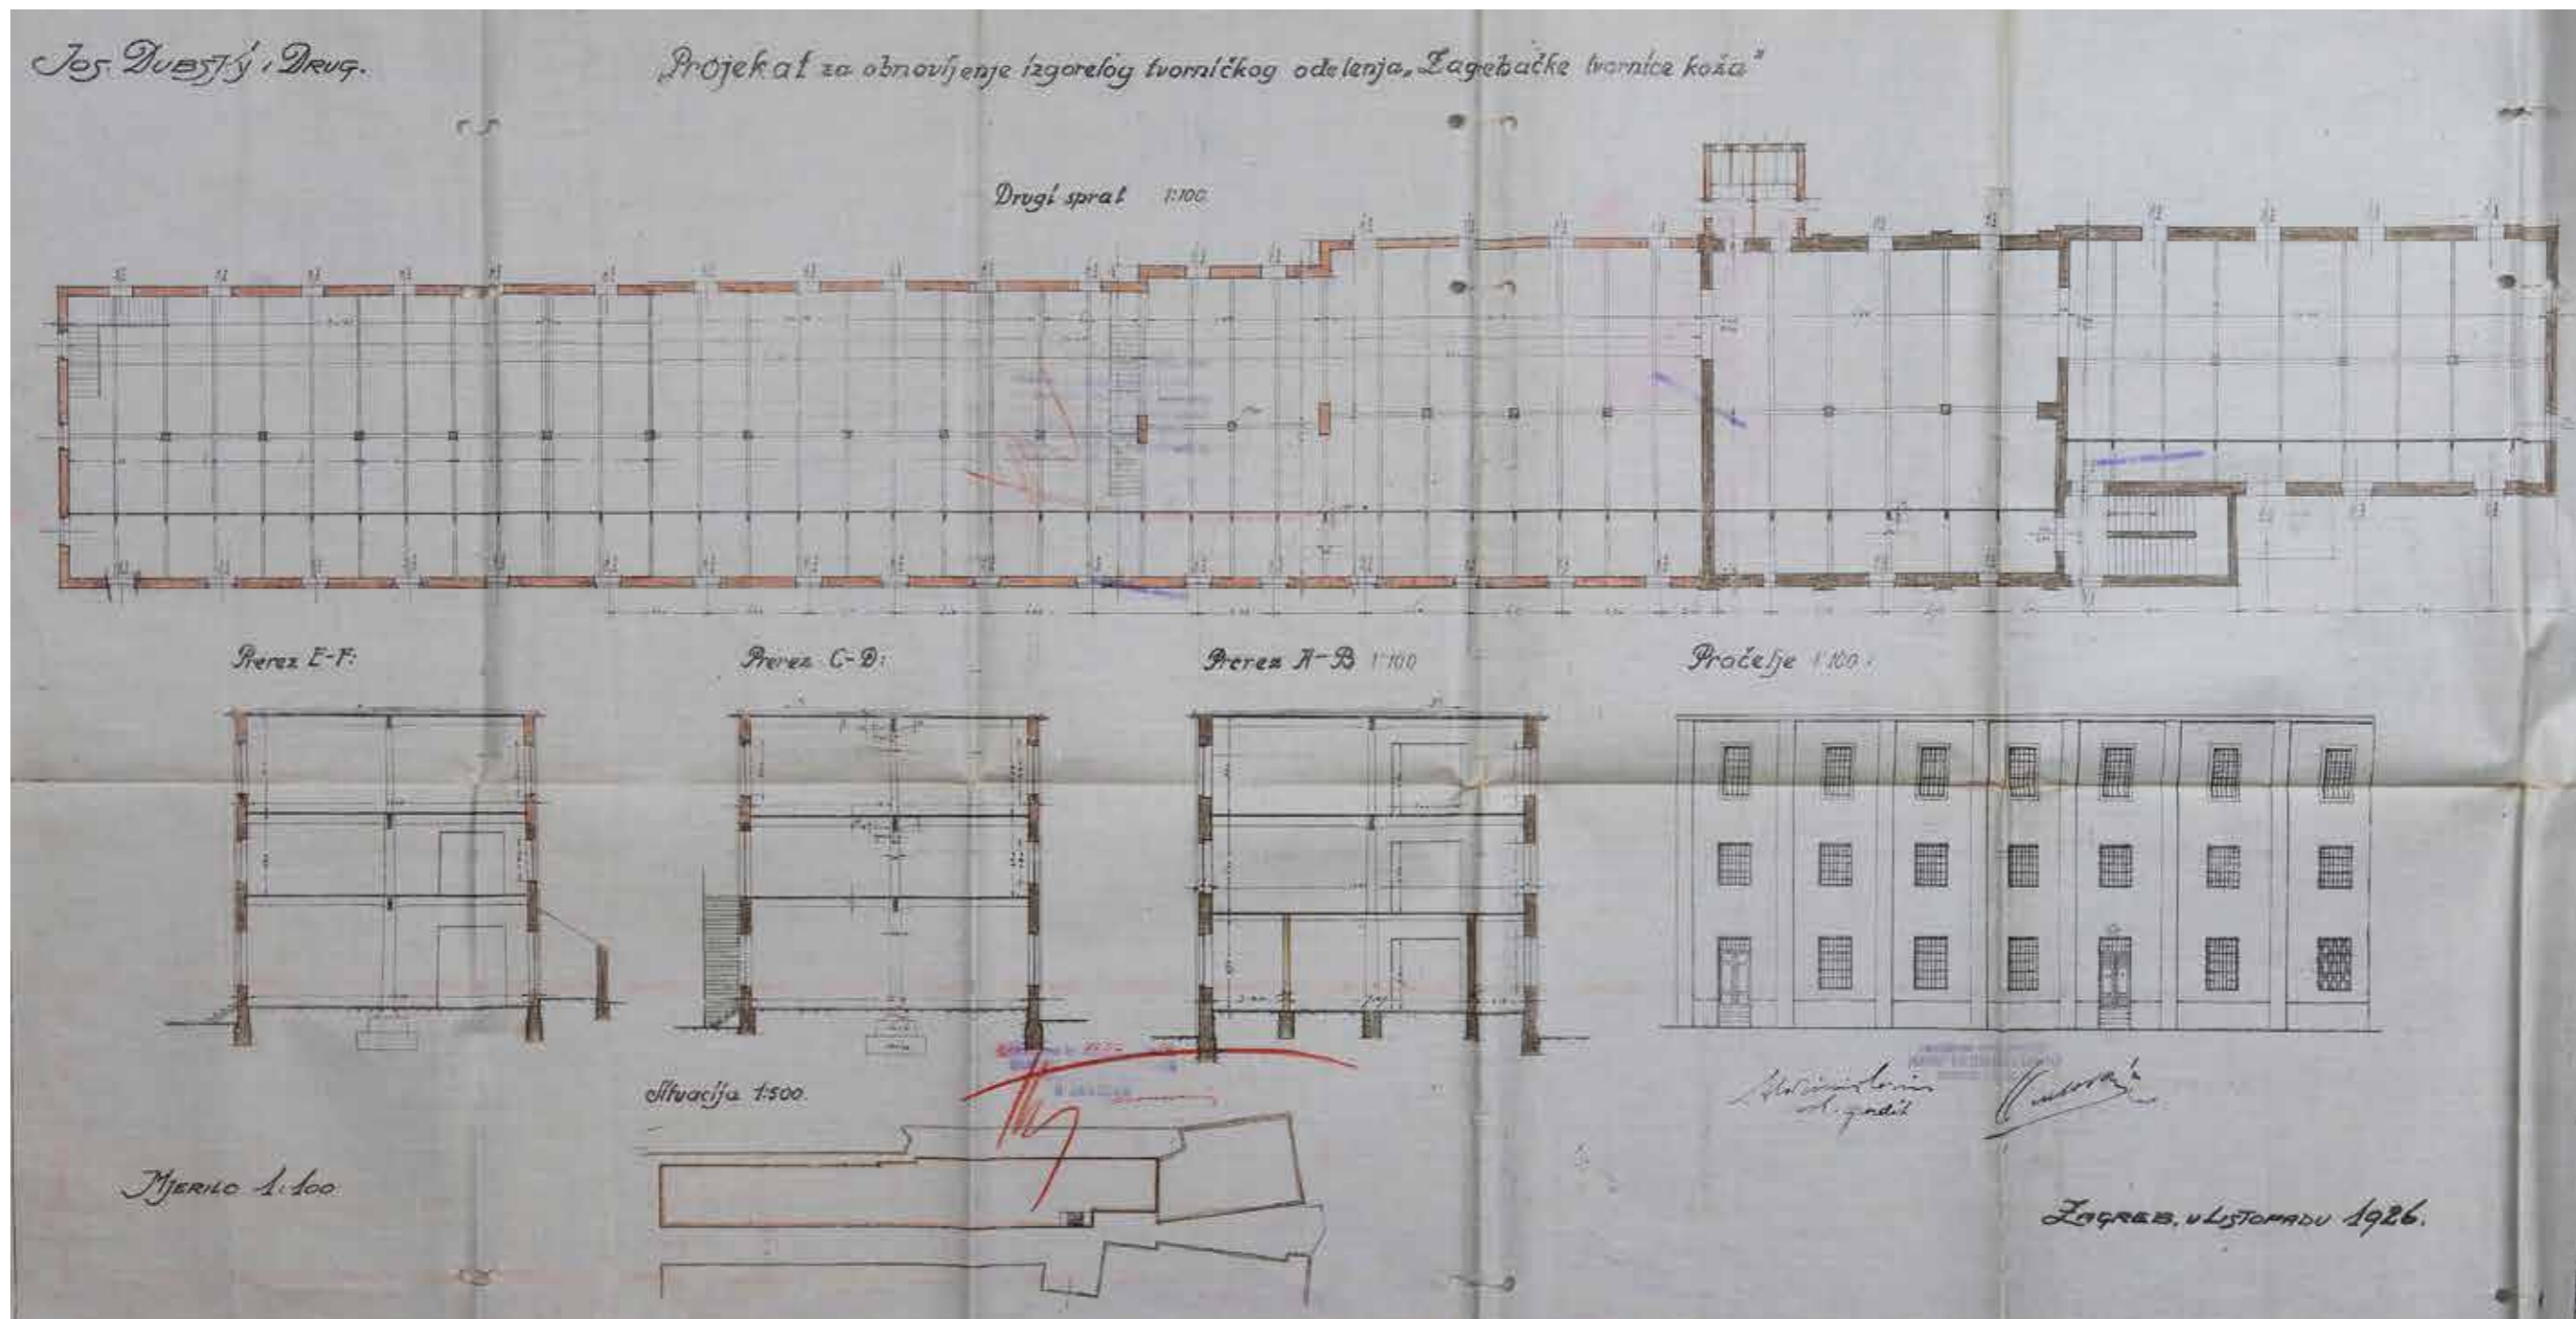
Rekonstrukcija istočne dvorišne zgrade, tlocrti etaže drugog kata i presjeci, Josip Dubsky, 1926., DAZG

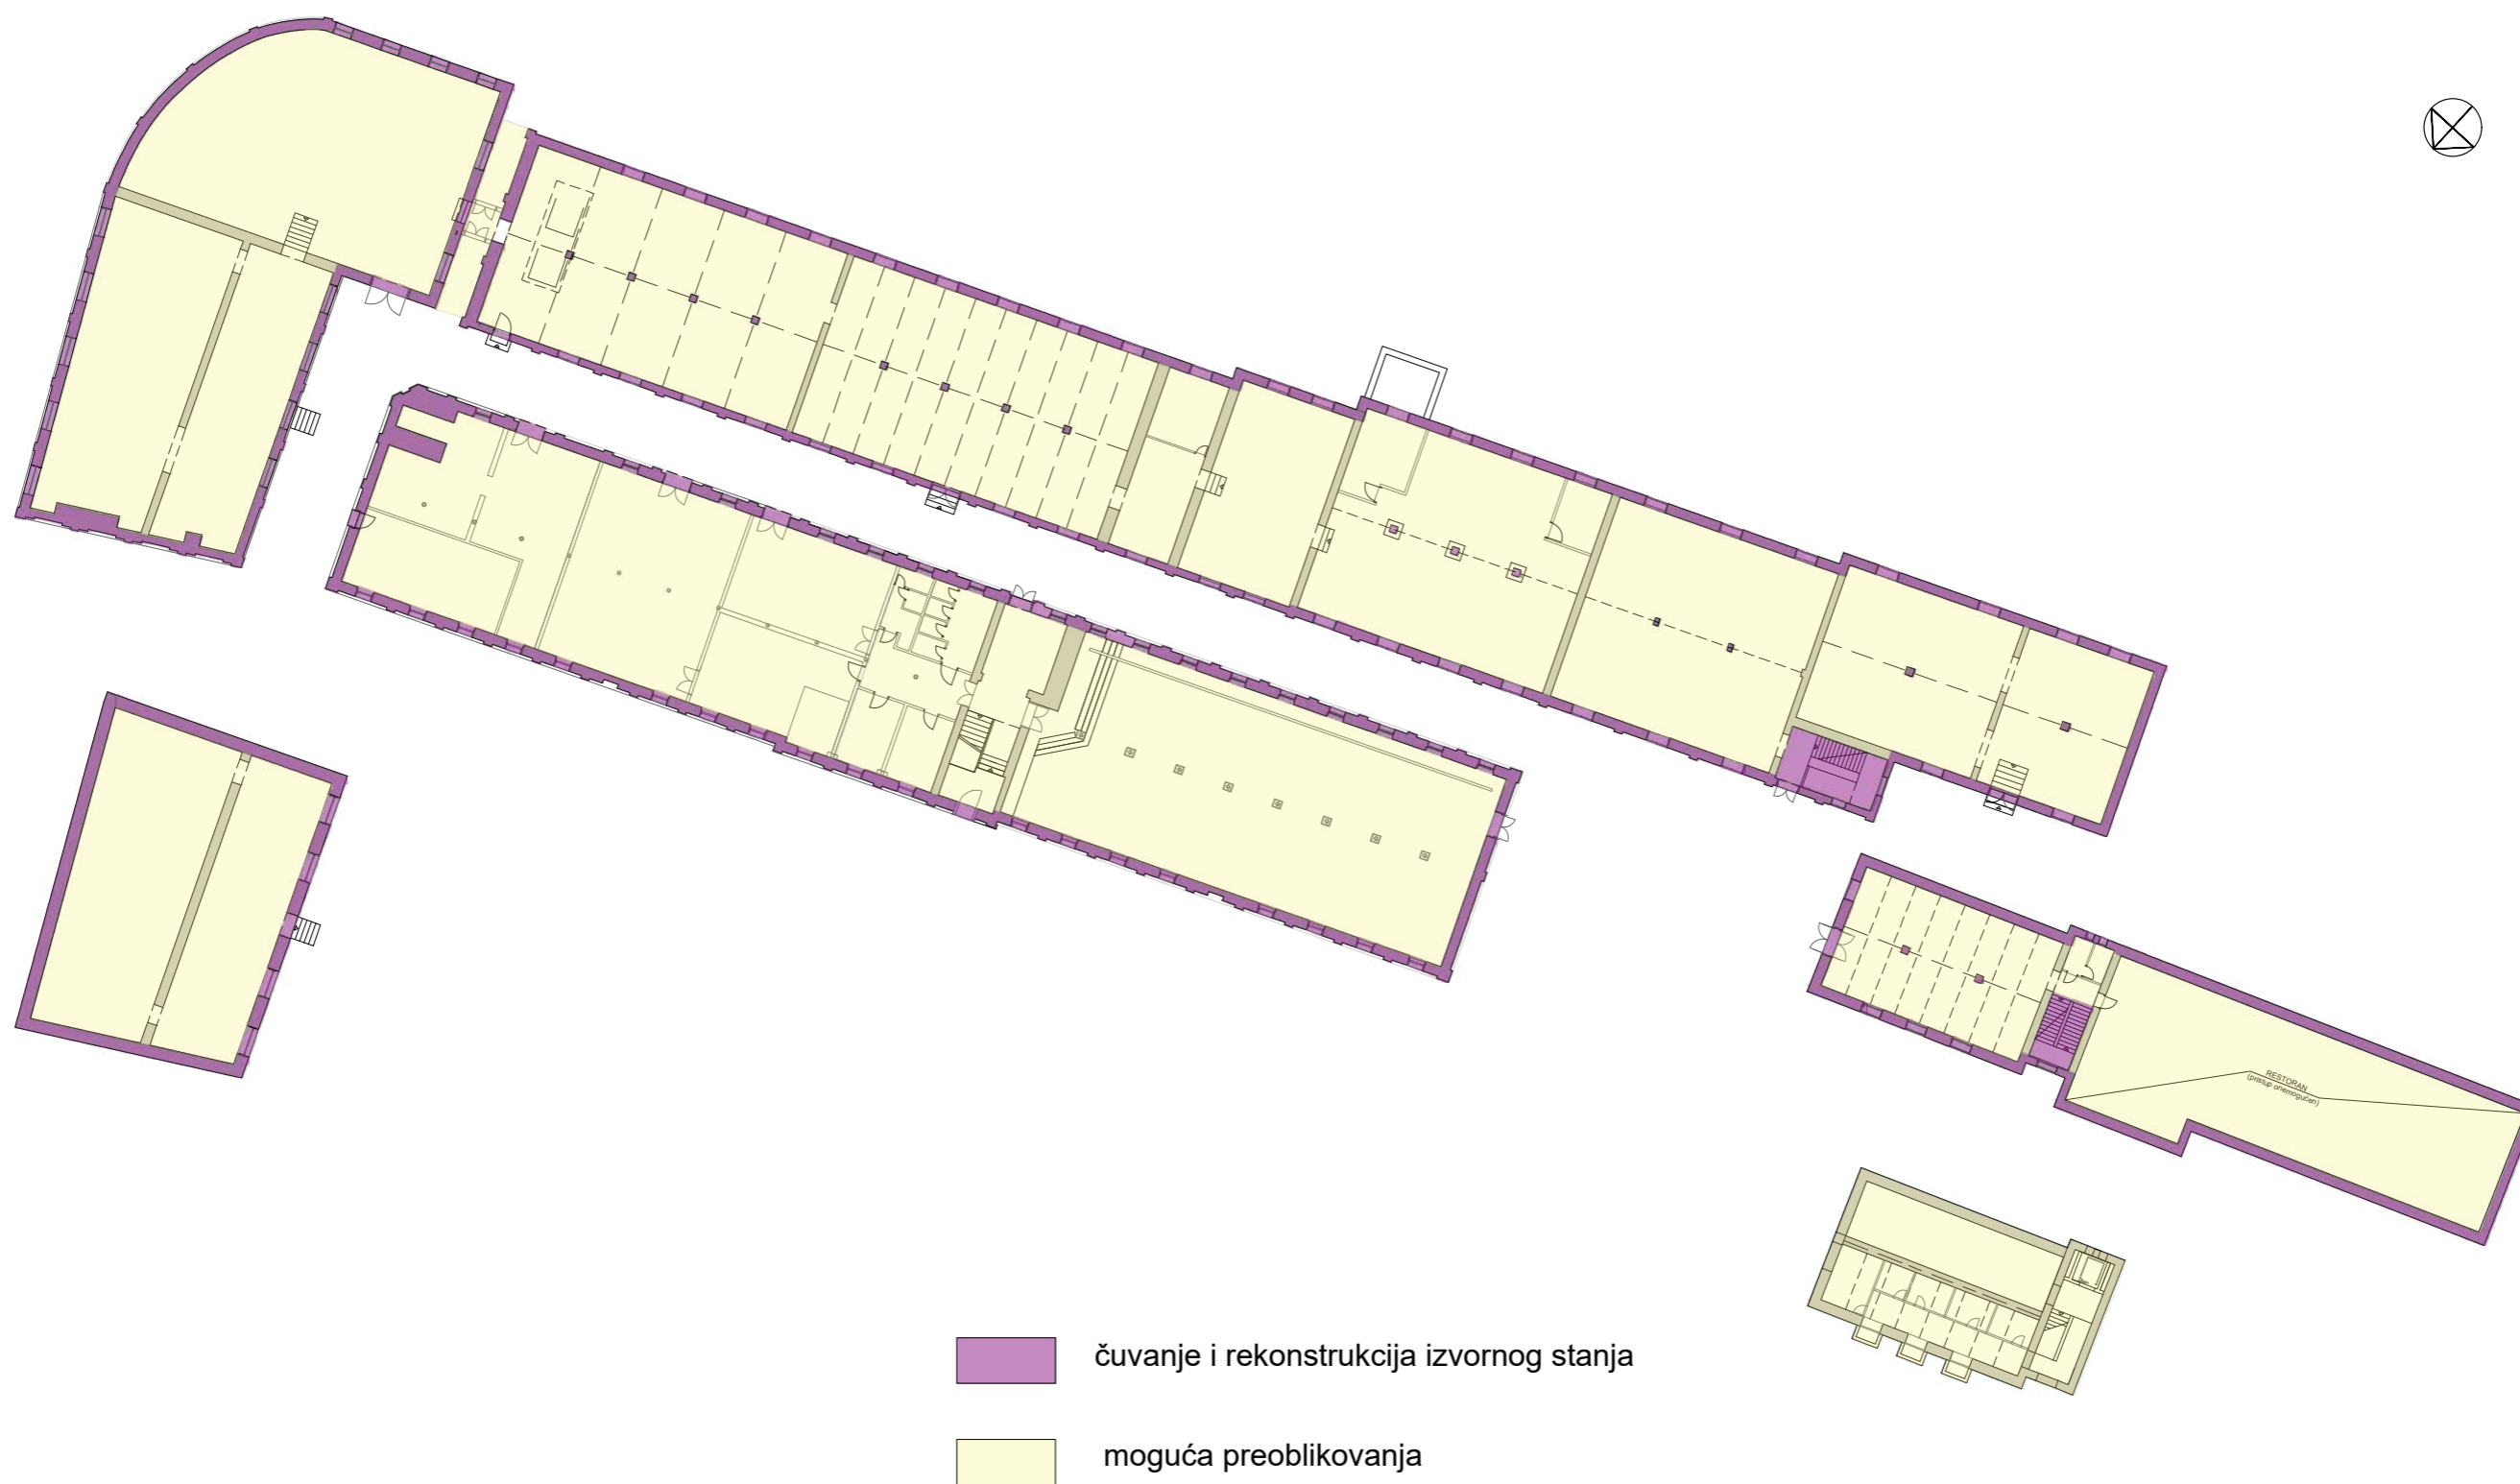
Tlocrt prizemlja s naznačenim smjernicama za obnovu
