Gliptoteka HAZU (Medvedgradska 2, Zagreb). Povijest gradnje, valorizacija i prijedlog konzervatorskih smjernica

GLIPTOTEKA HAZU

POVIJEST GRADNJE,
VALORIZACIJA I
PRIJEDLOG
KONZERVATORSKIH
SMJERNICA

KONZERVATORSKI ELABORAT

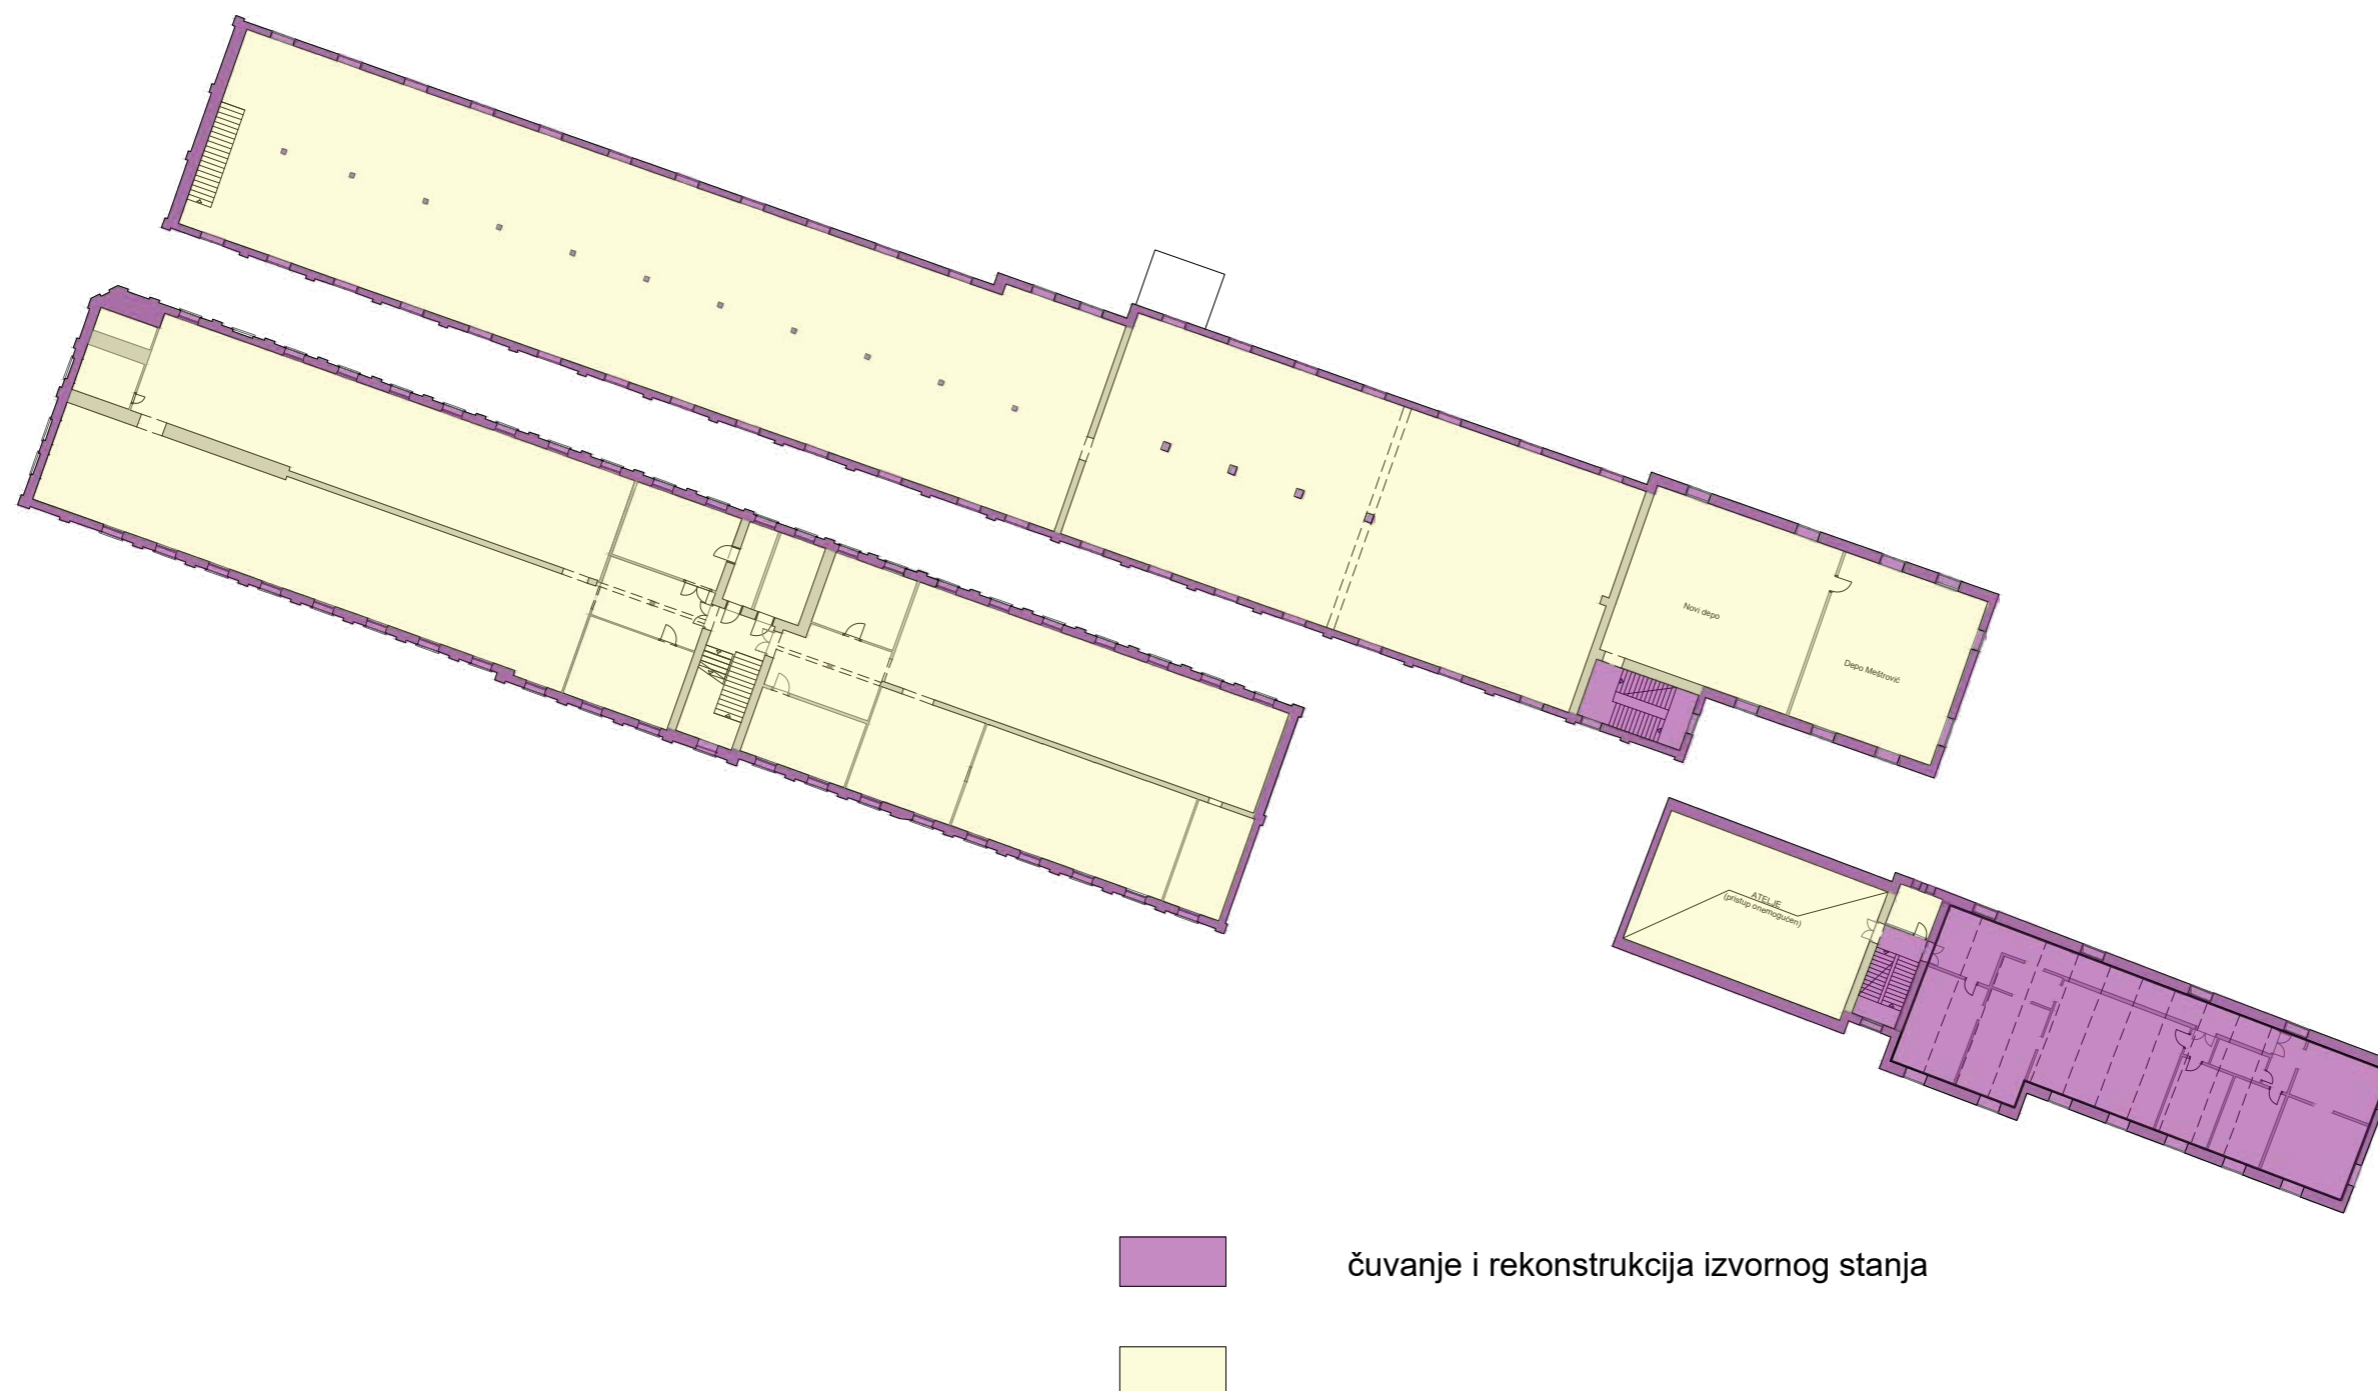
Tlocrt drugog kata s naznačenim smjernicama za obnovu

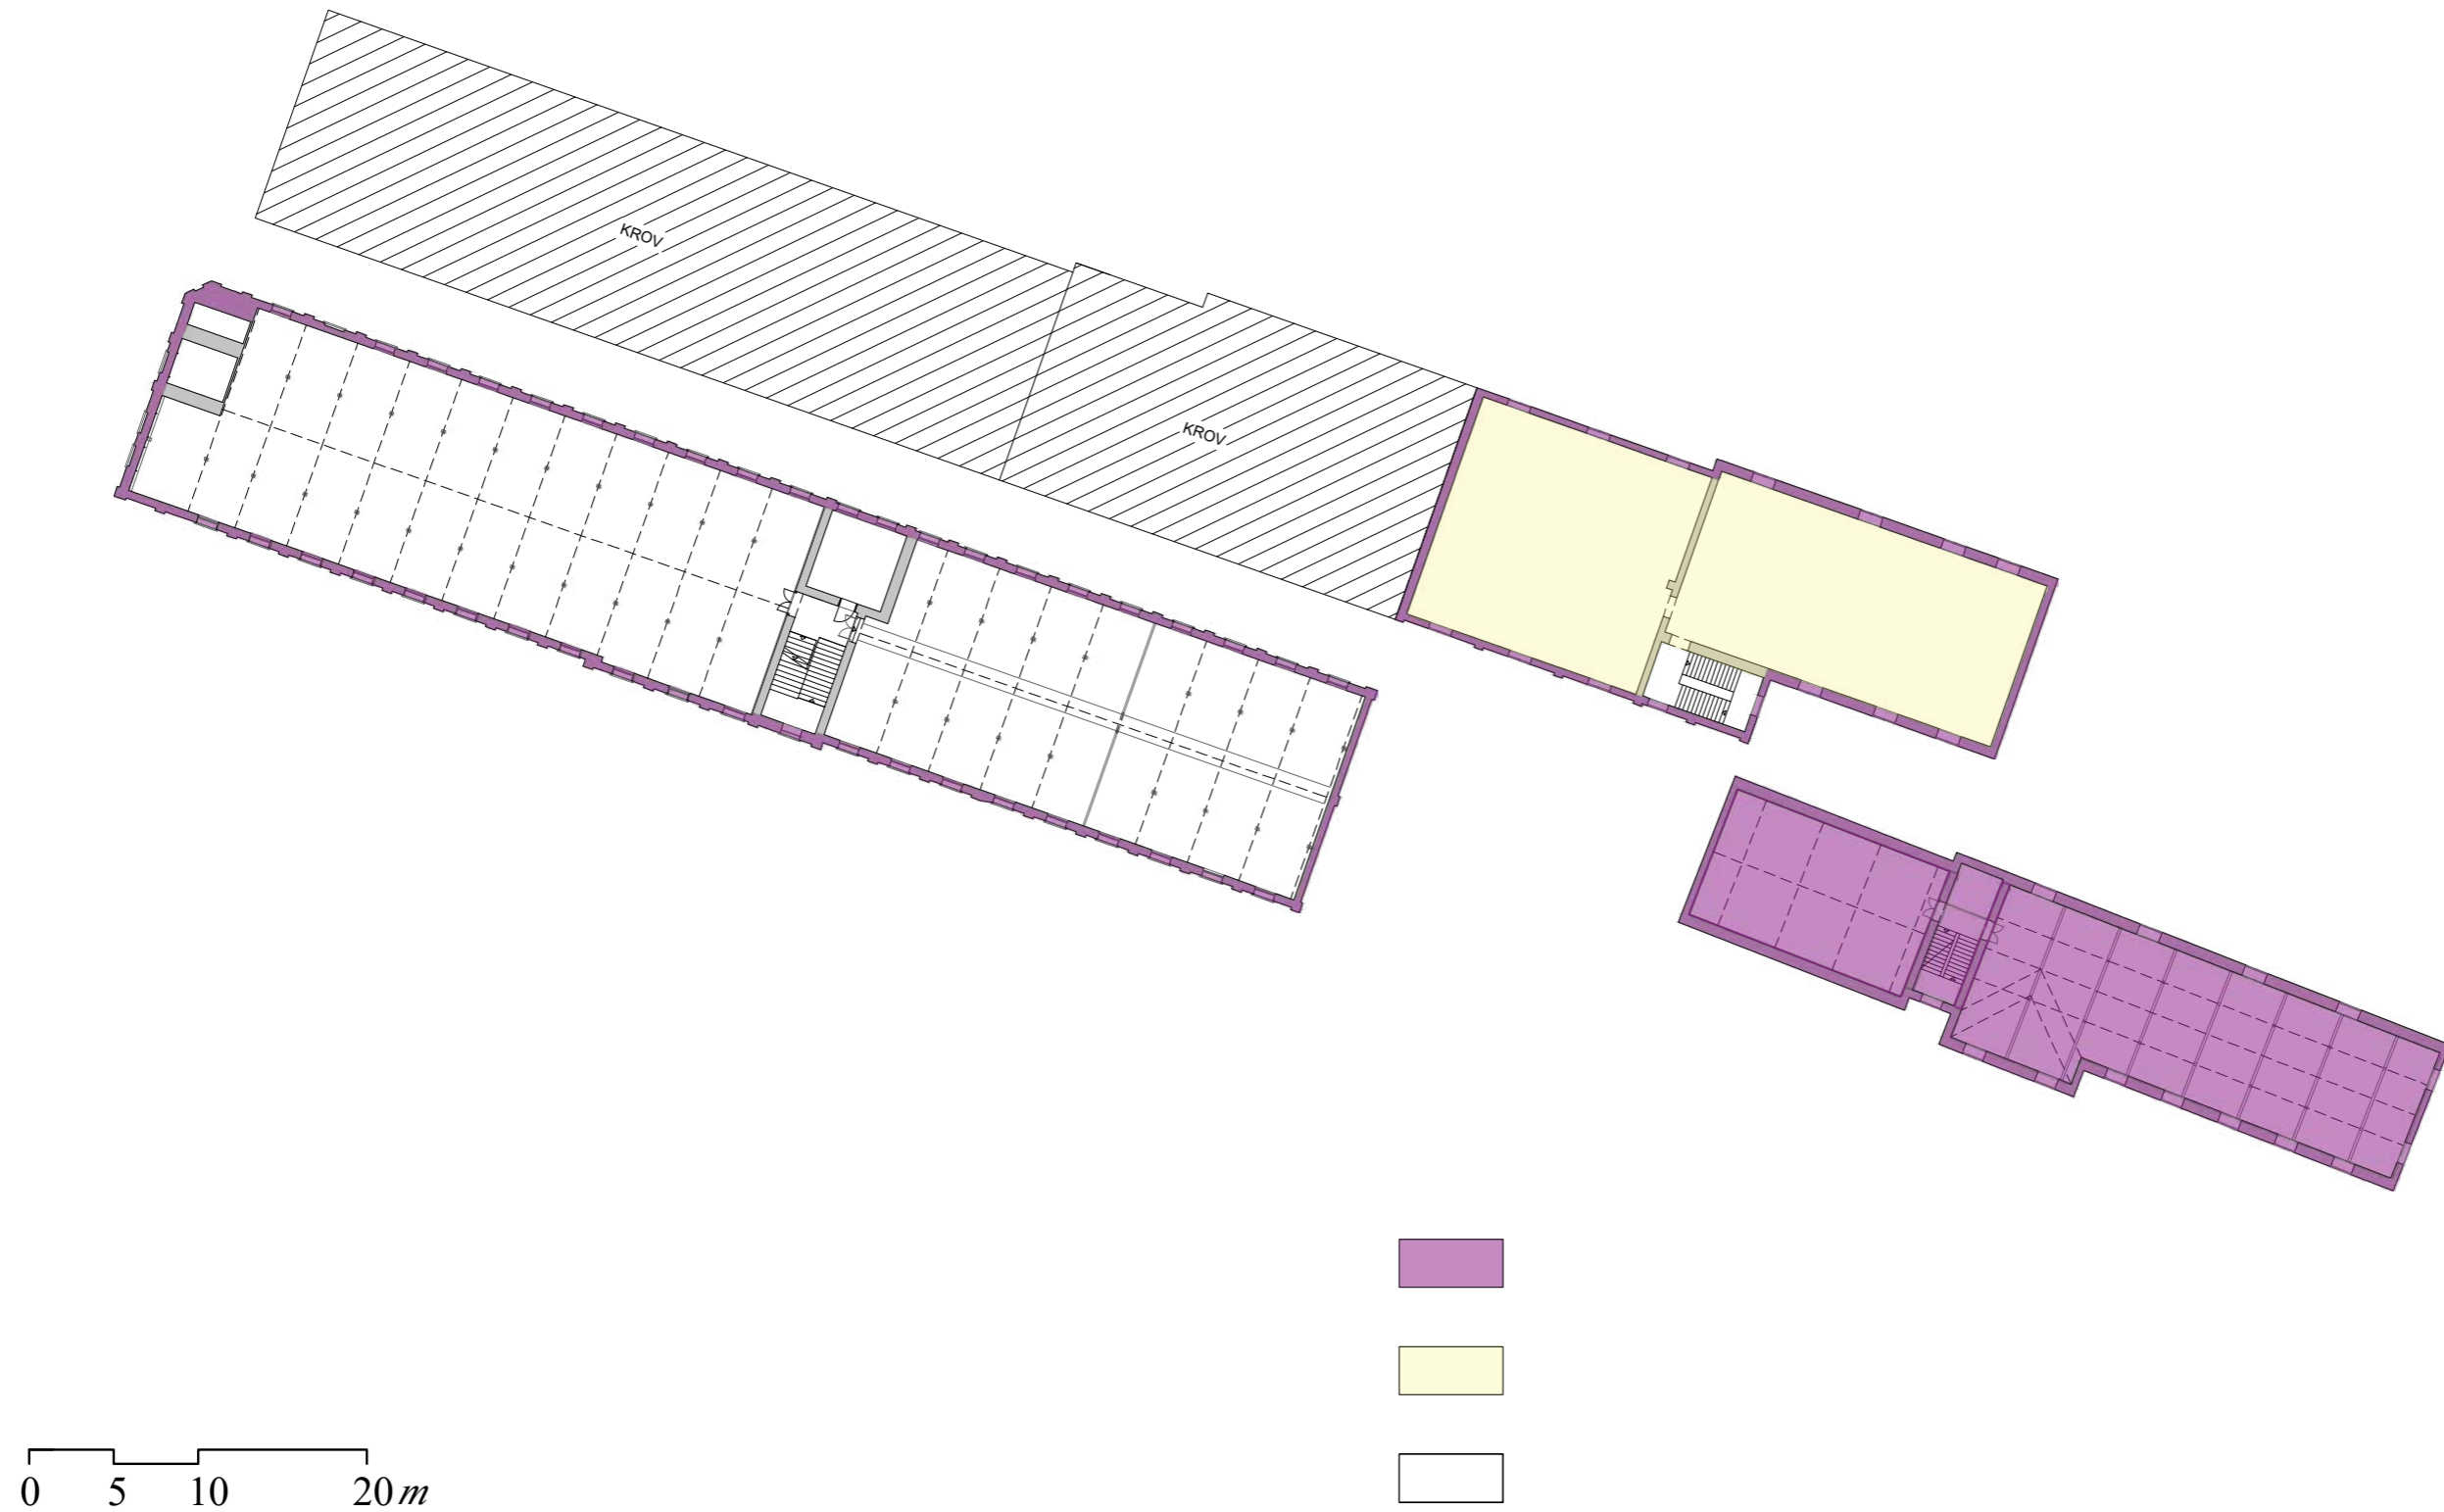
Tlocrt trećeg kata/potkrovlja s naznačenim smjericama za obnovu
