GLIPTOTEKA HAZU

MEDVEDGRADSKA 2,
ZAGREB

POVIJEST GRADNJE,
VALORIZACIJA I
PRIJEDLOG
KONZERVATORSKIH
SMJERNICA

KONZERVATORSKI ELABORAT

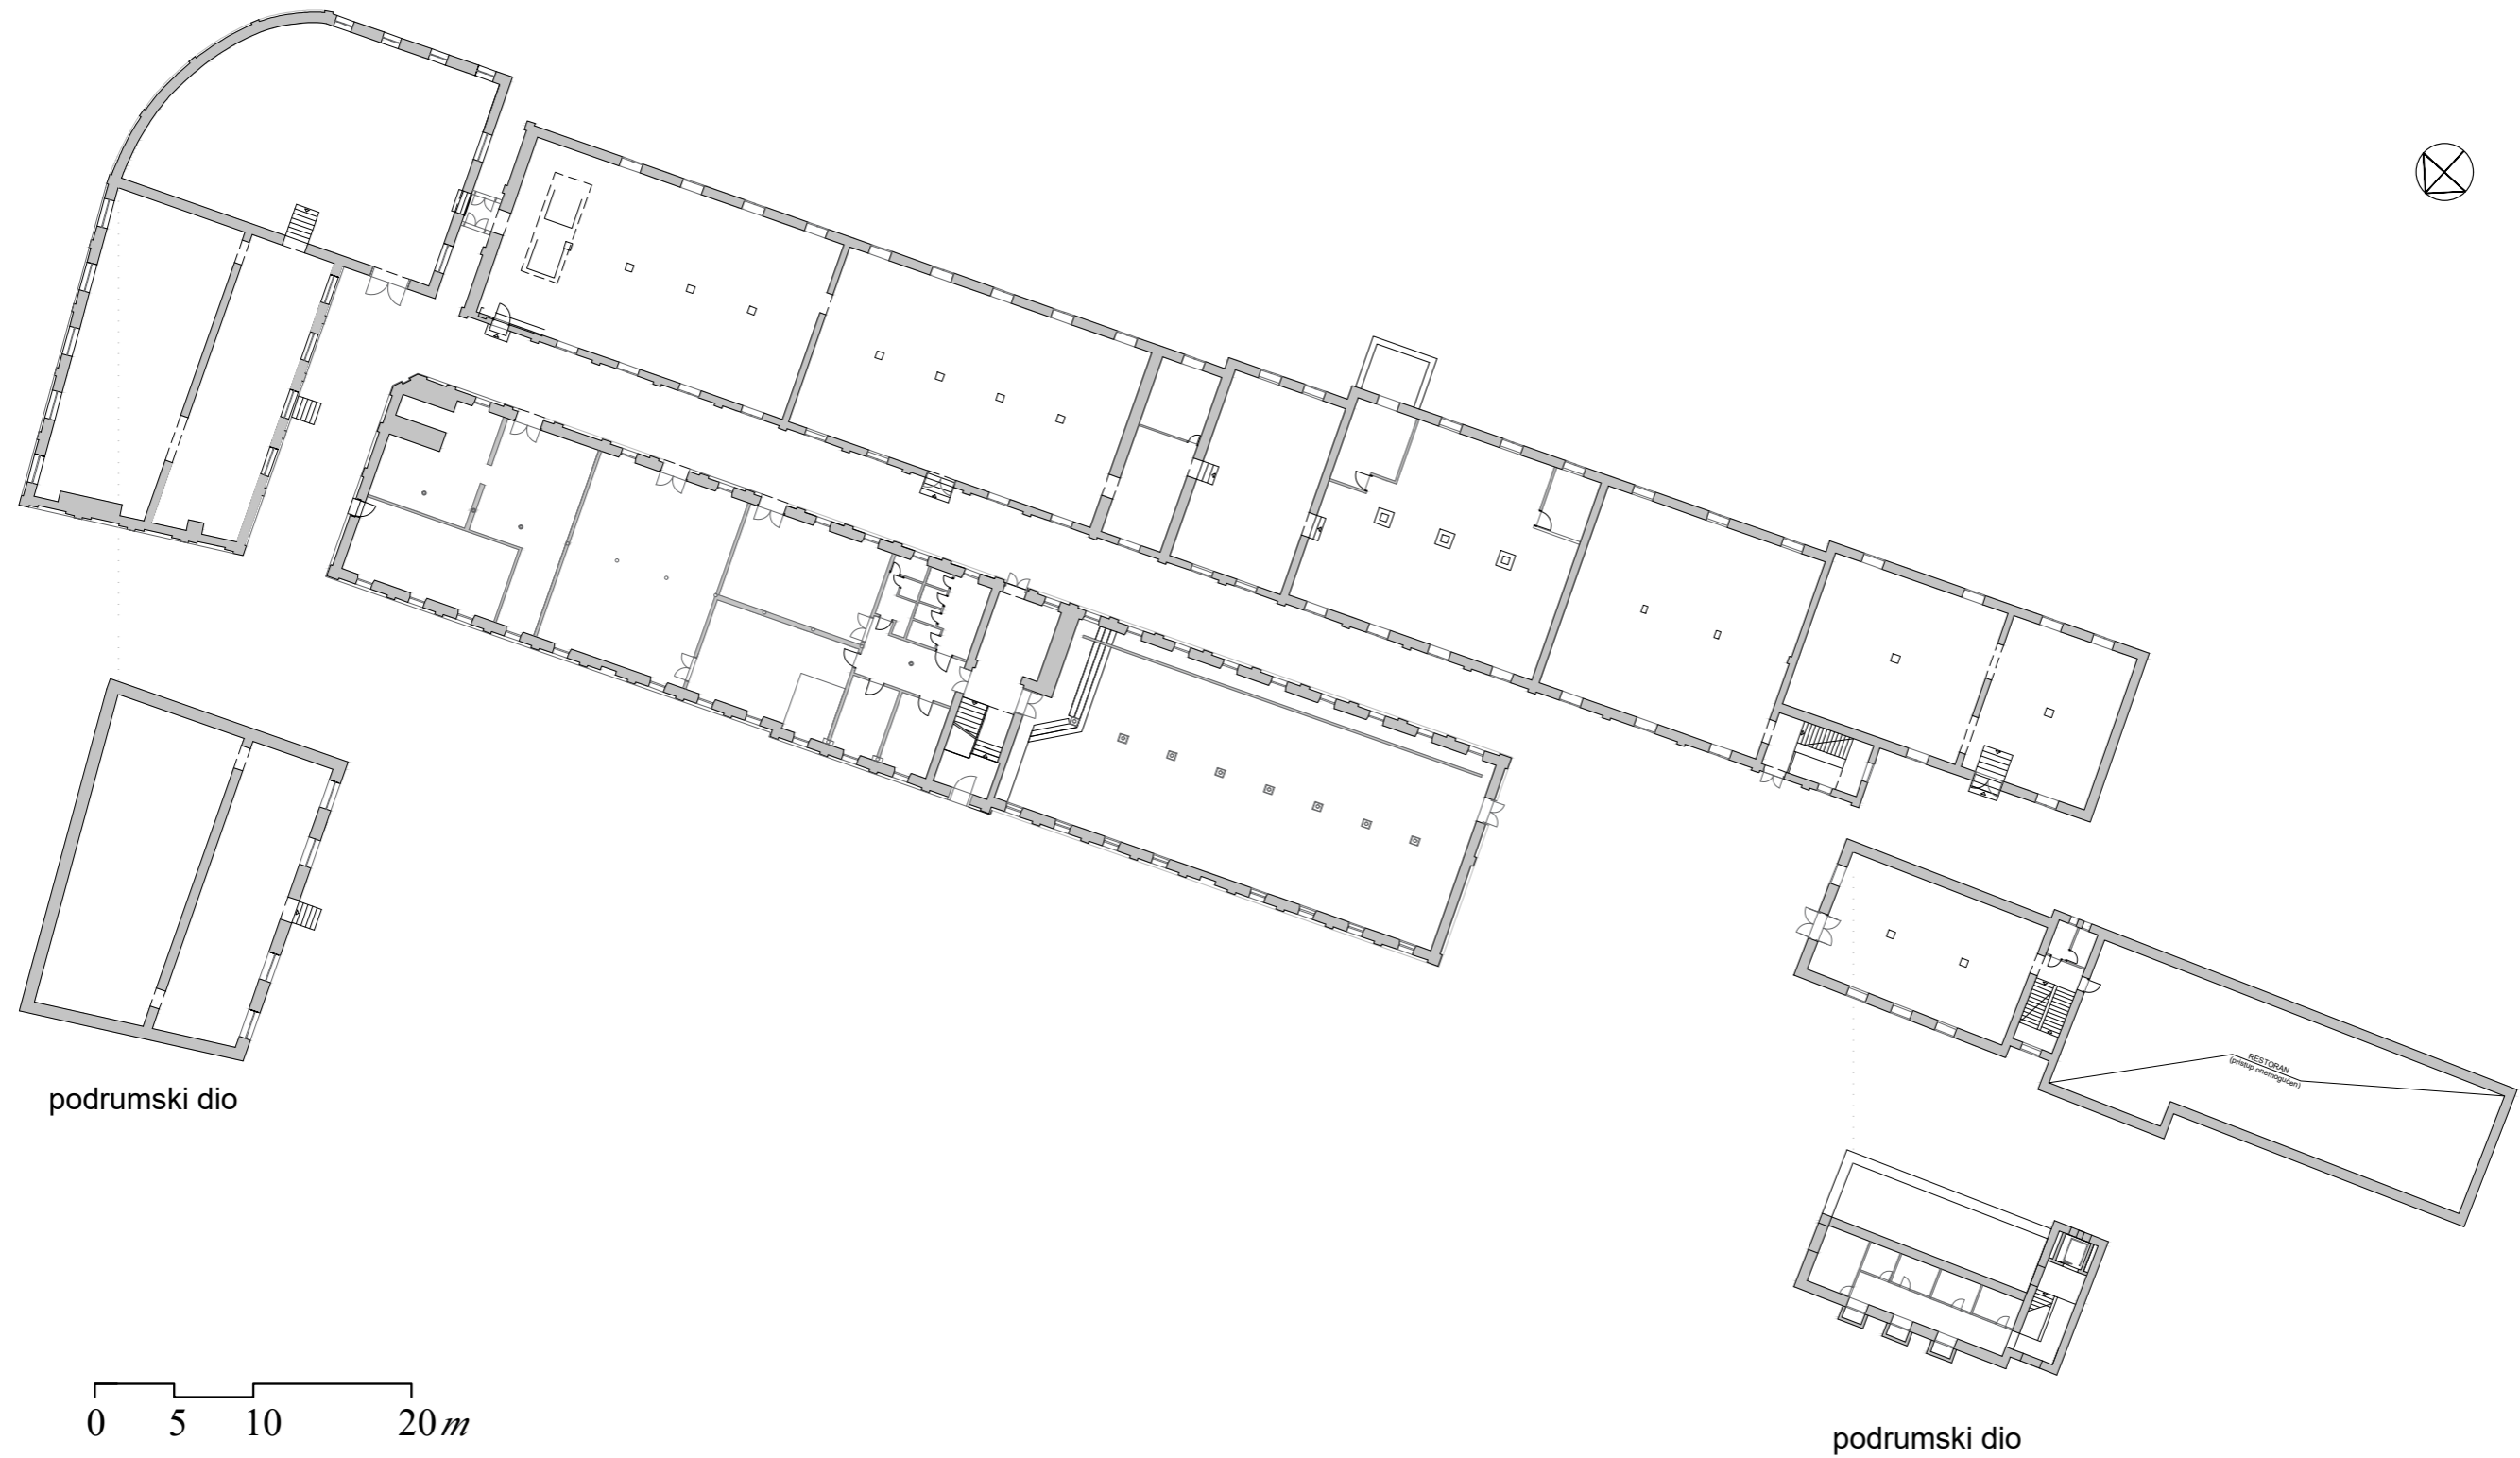
Kompleks zgrada Gliptoteke HAZU, tlocrt prizemlja, postojeće stanje

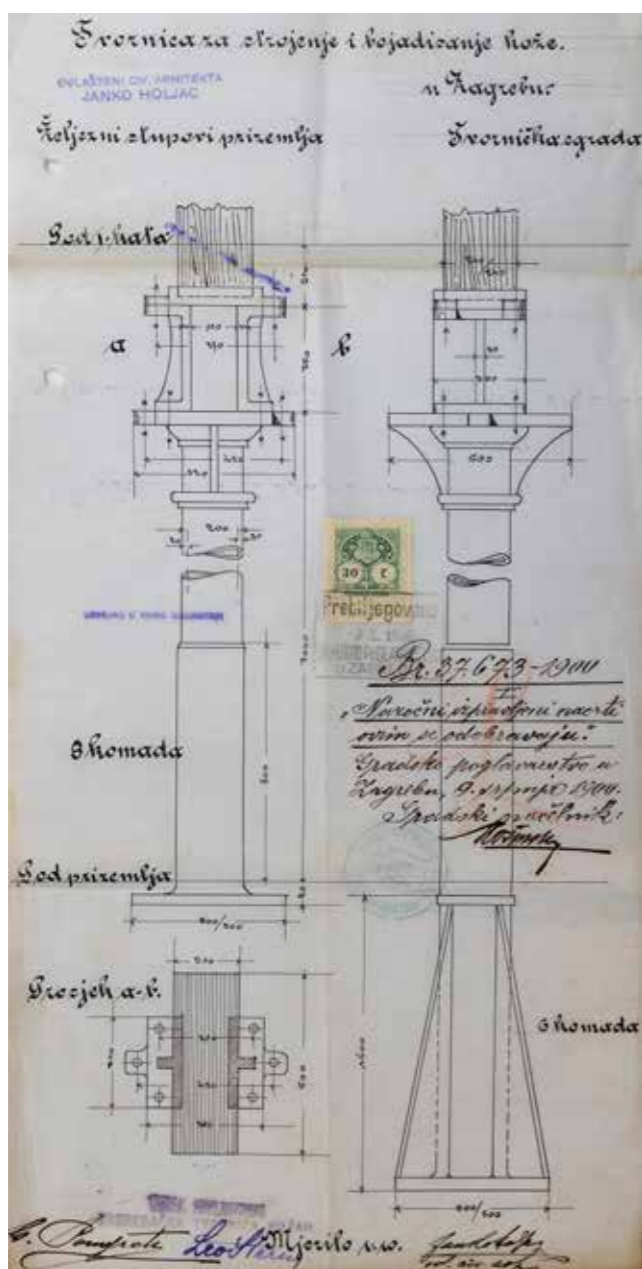
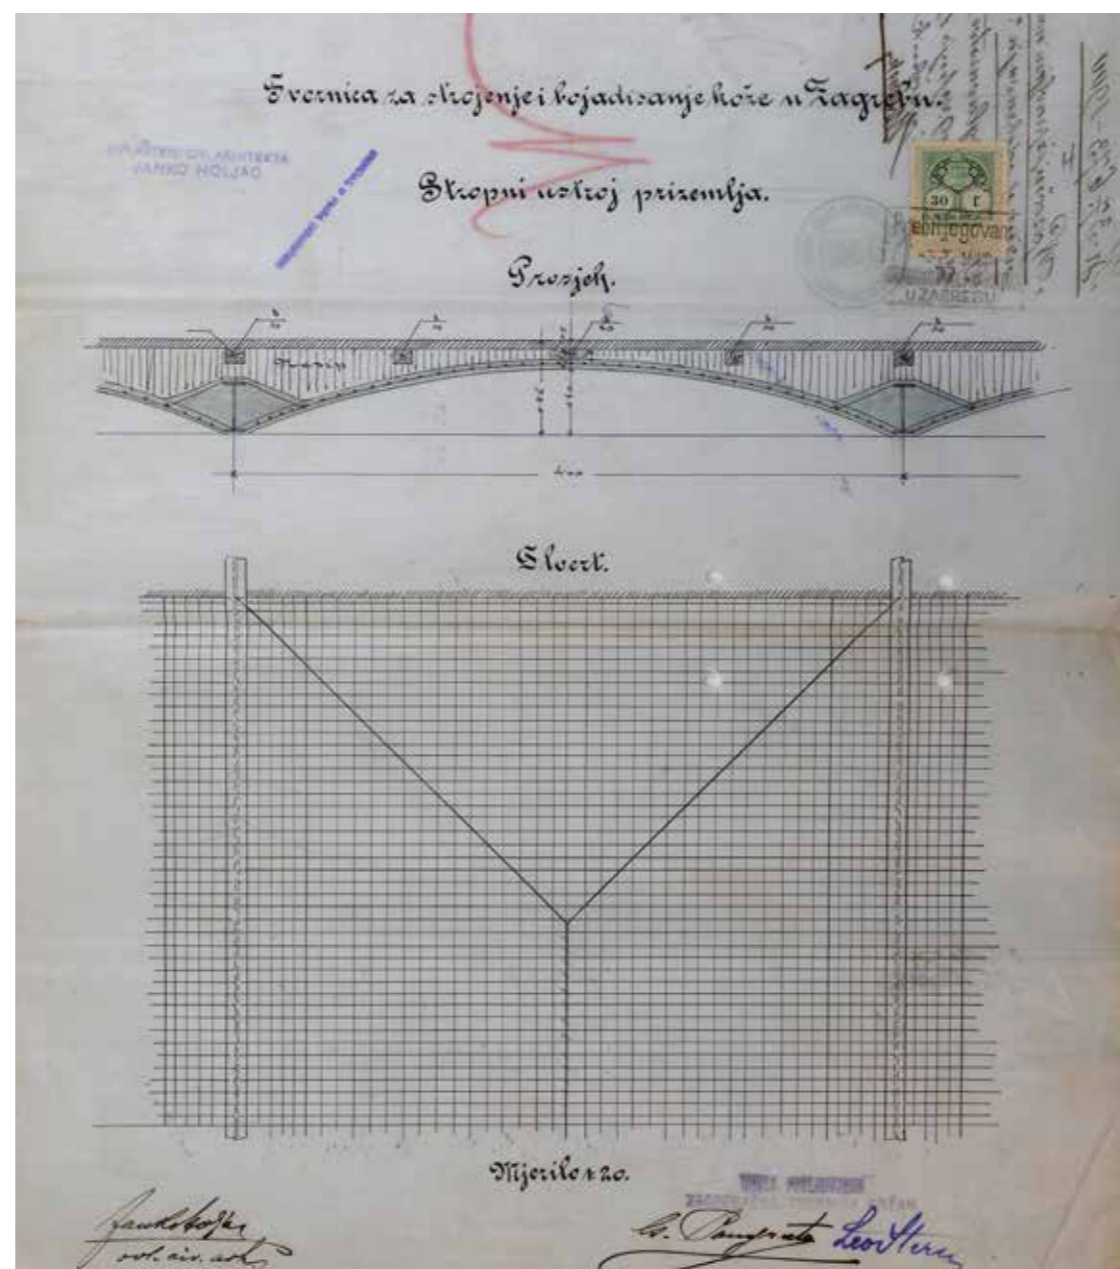
Nacrti nosive amirano-beonske konstrukcije (čelični stupovi i gređe), Janko Holjac, G. Pongratz, 1899, DAZG

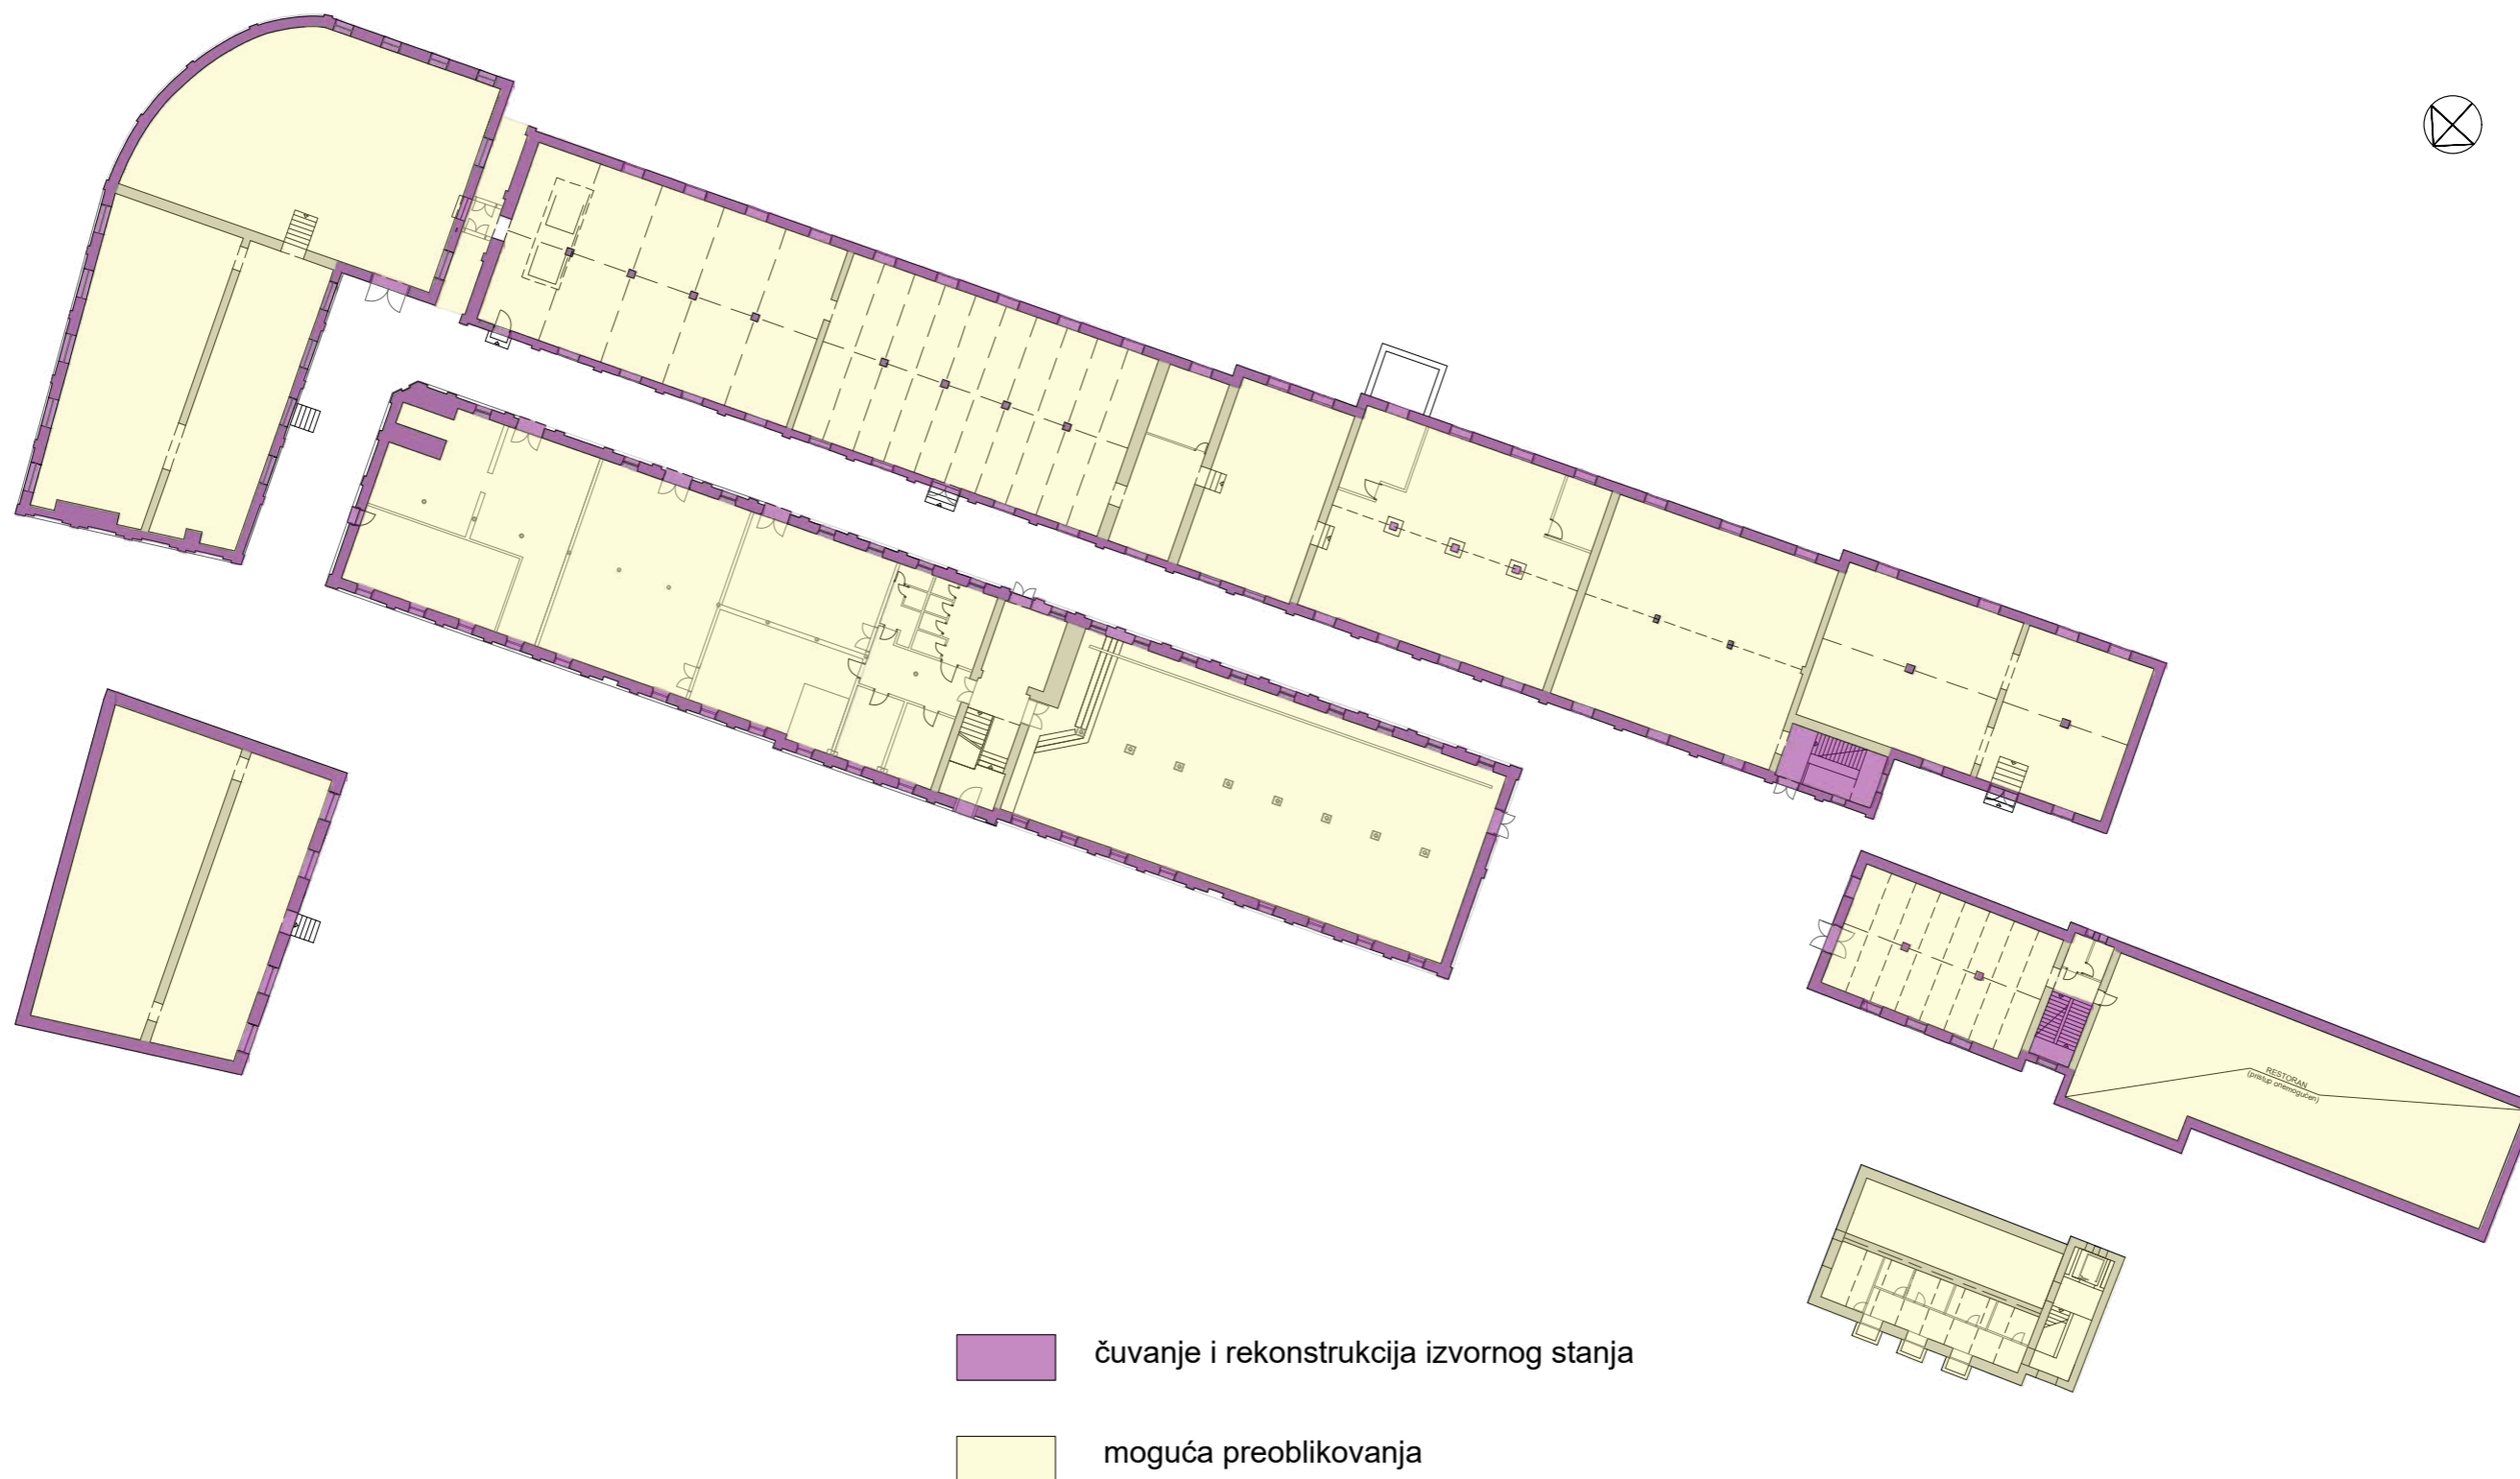
Tlocrt prizemlja s naznačenim smjernicama za obnovu
