Gliptoteka HAZU (Medvedgradska 2, Zagreb). Povijest gradnje, valorizacija i prijedlog konzervatorskih smjernica

POVIJEST GRADNJE,
VALORIZACIJA I
PRIJEDLOG
KONZERVATORSKIH
SMJERNICA

Zagreb, rujan 2022.

KONZERVATORSKI ELABORAT

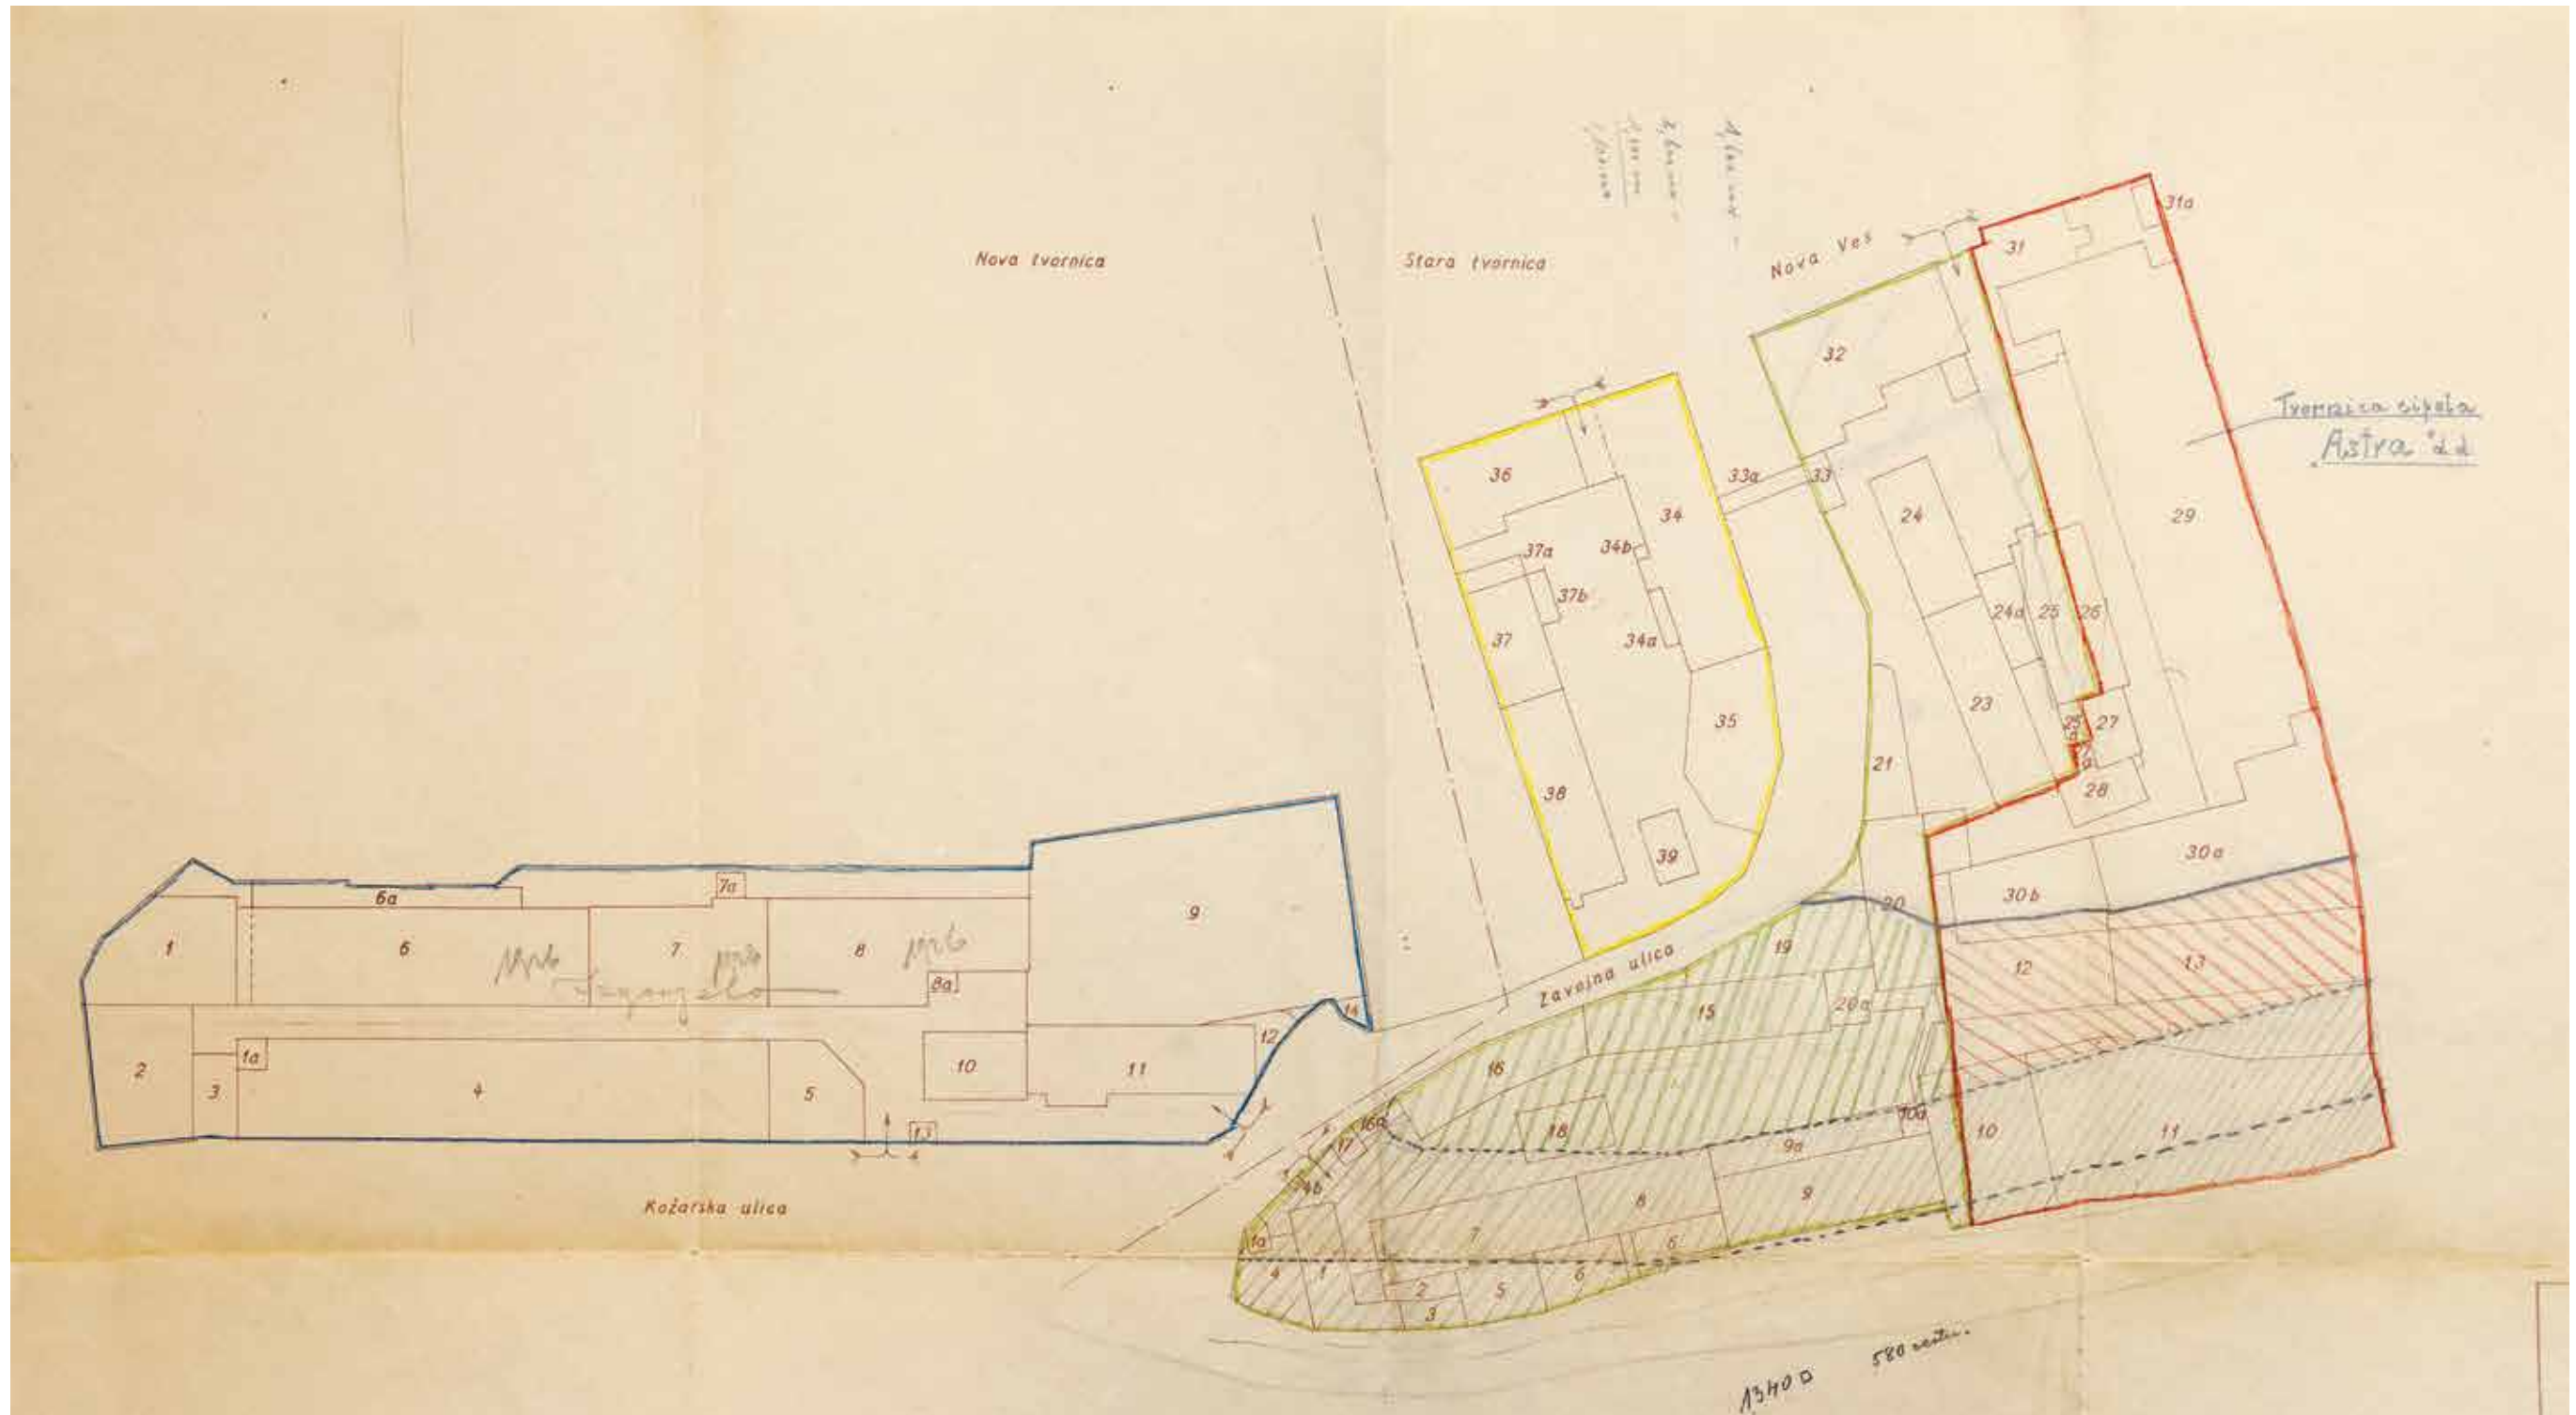
Zagrebačka tvornica koža, položajni nacrt čitavoga sklopa iz godine 1937, HRZ

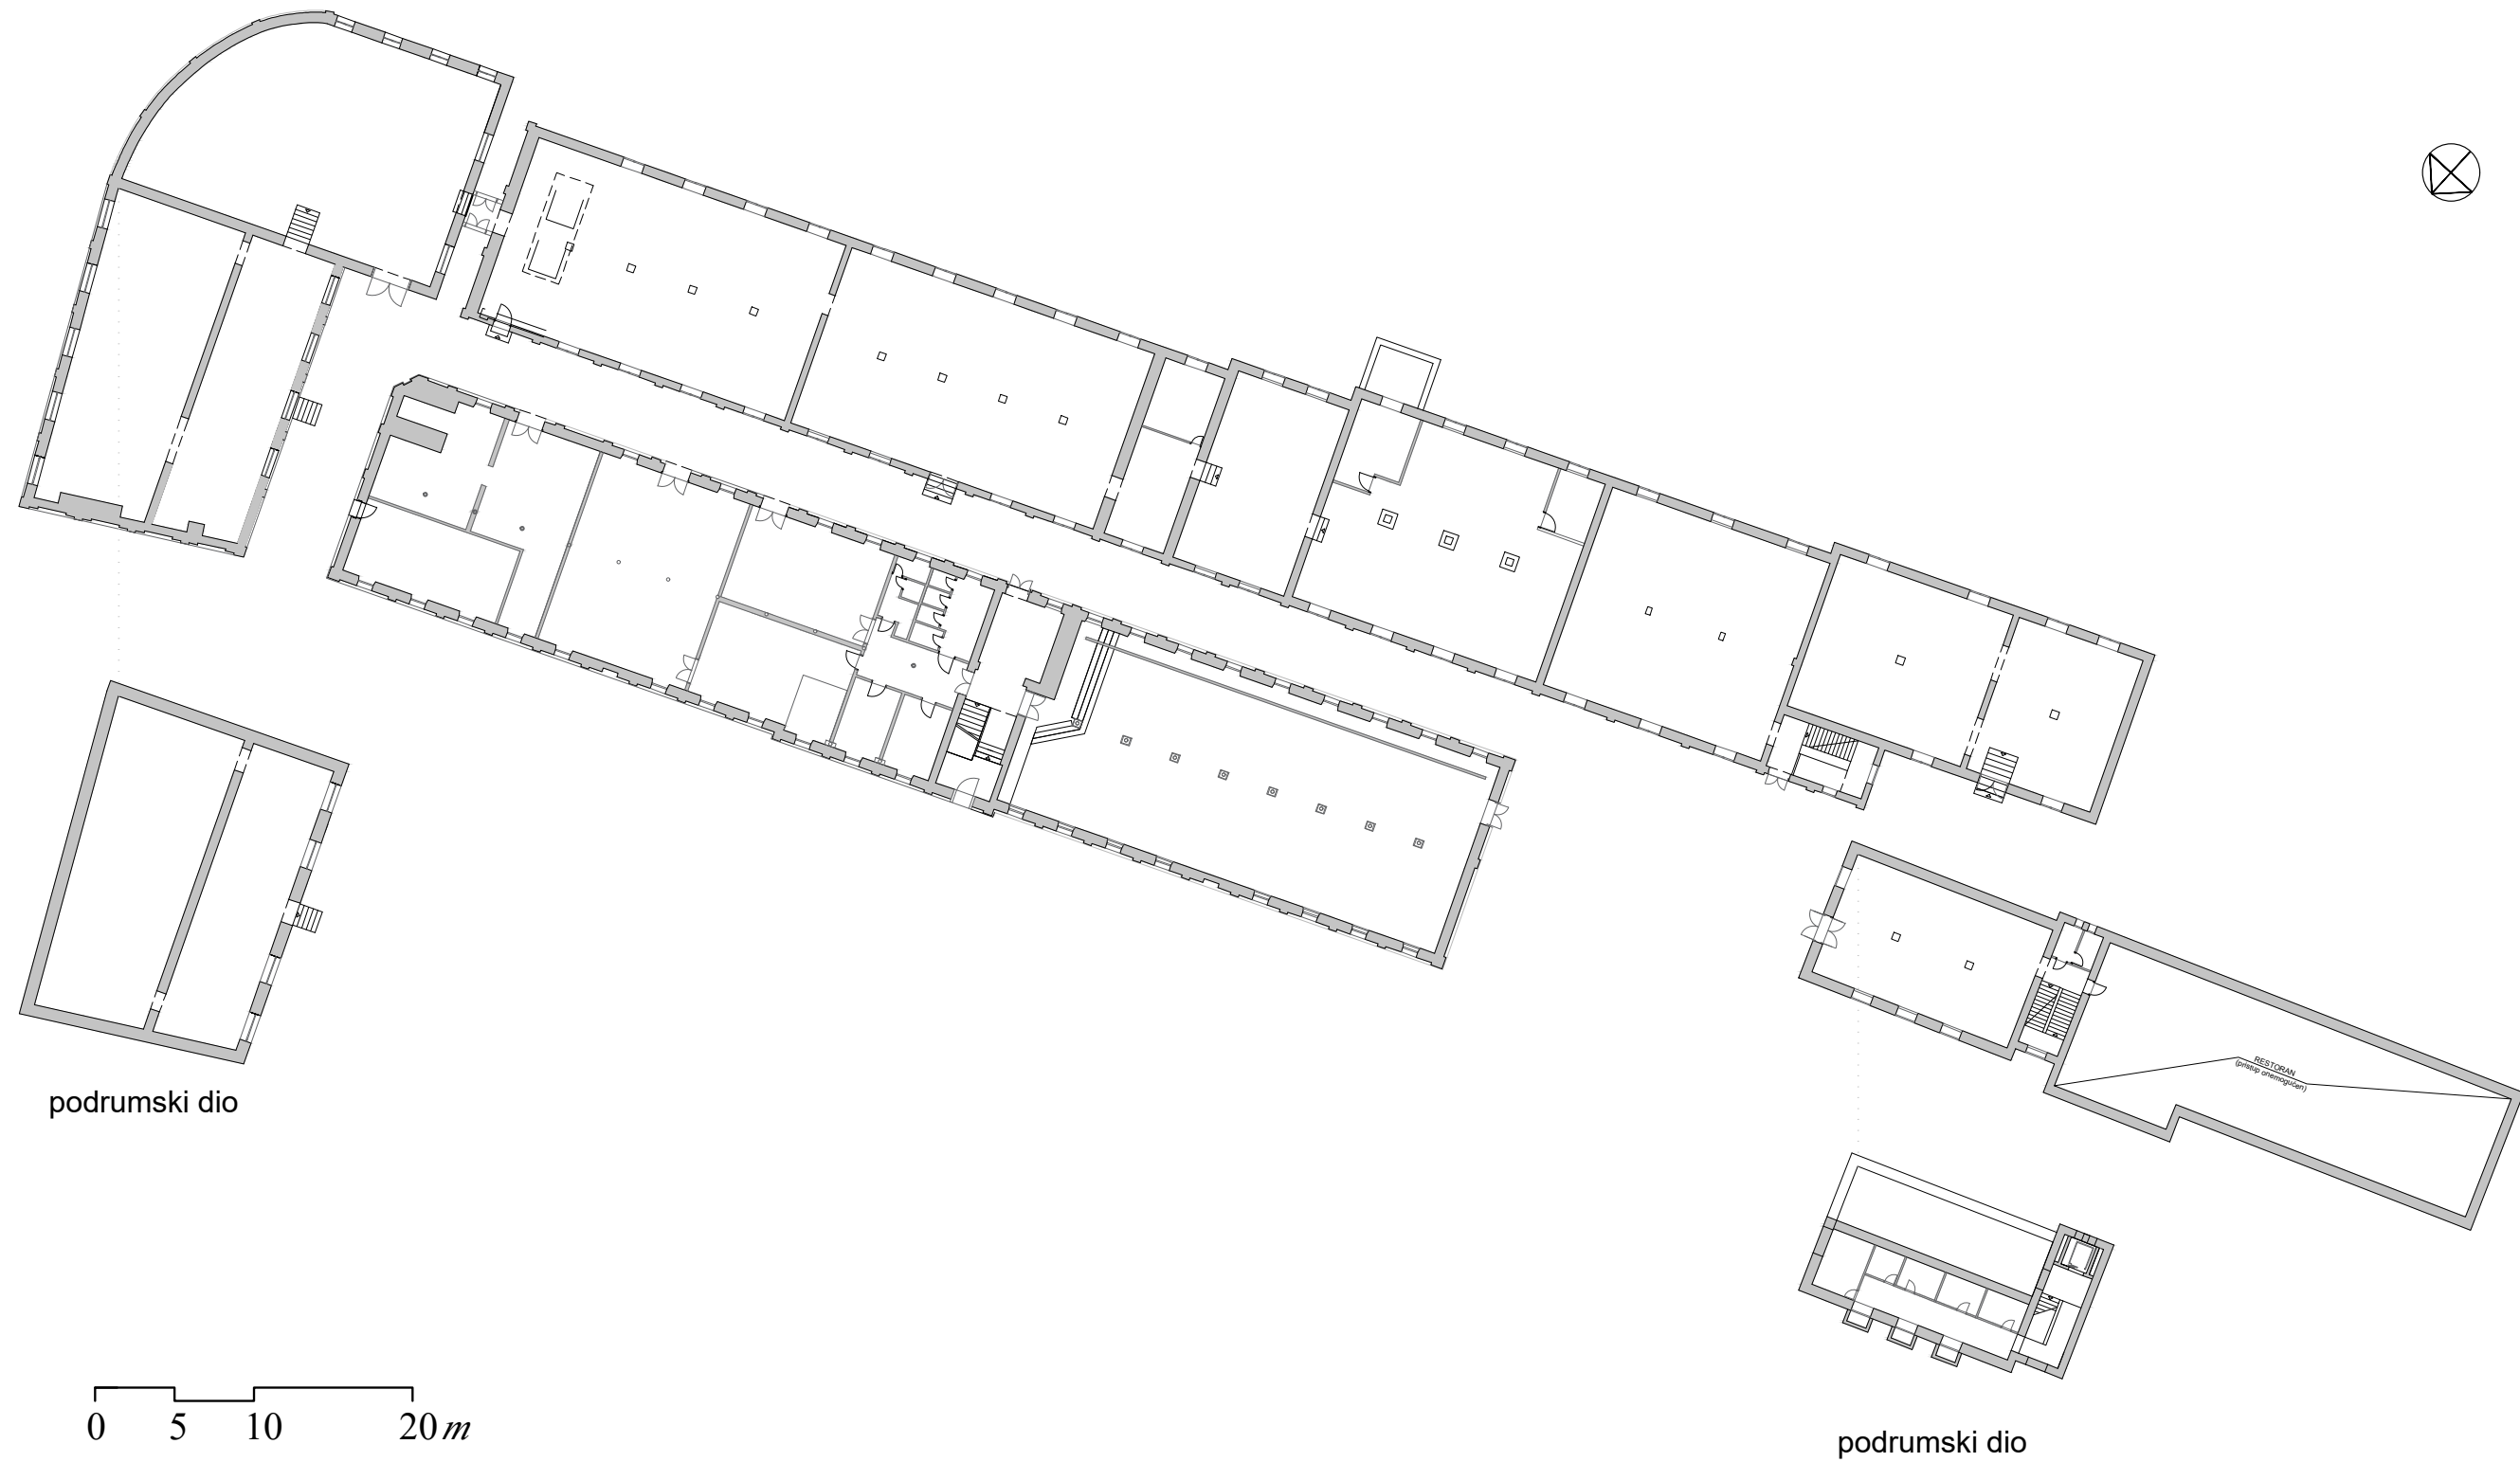
Kompleks zgrada Gliptoteke HAZU, tlocrt prizemlja, postojeće stanje

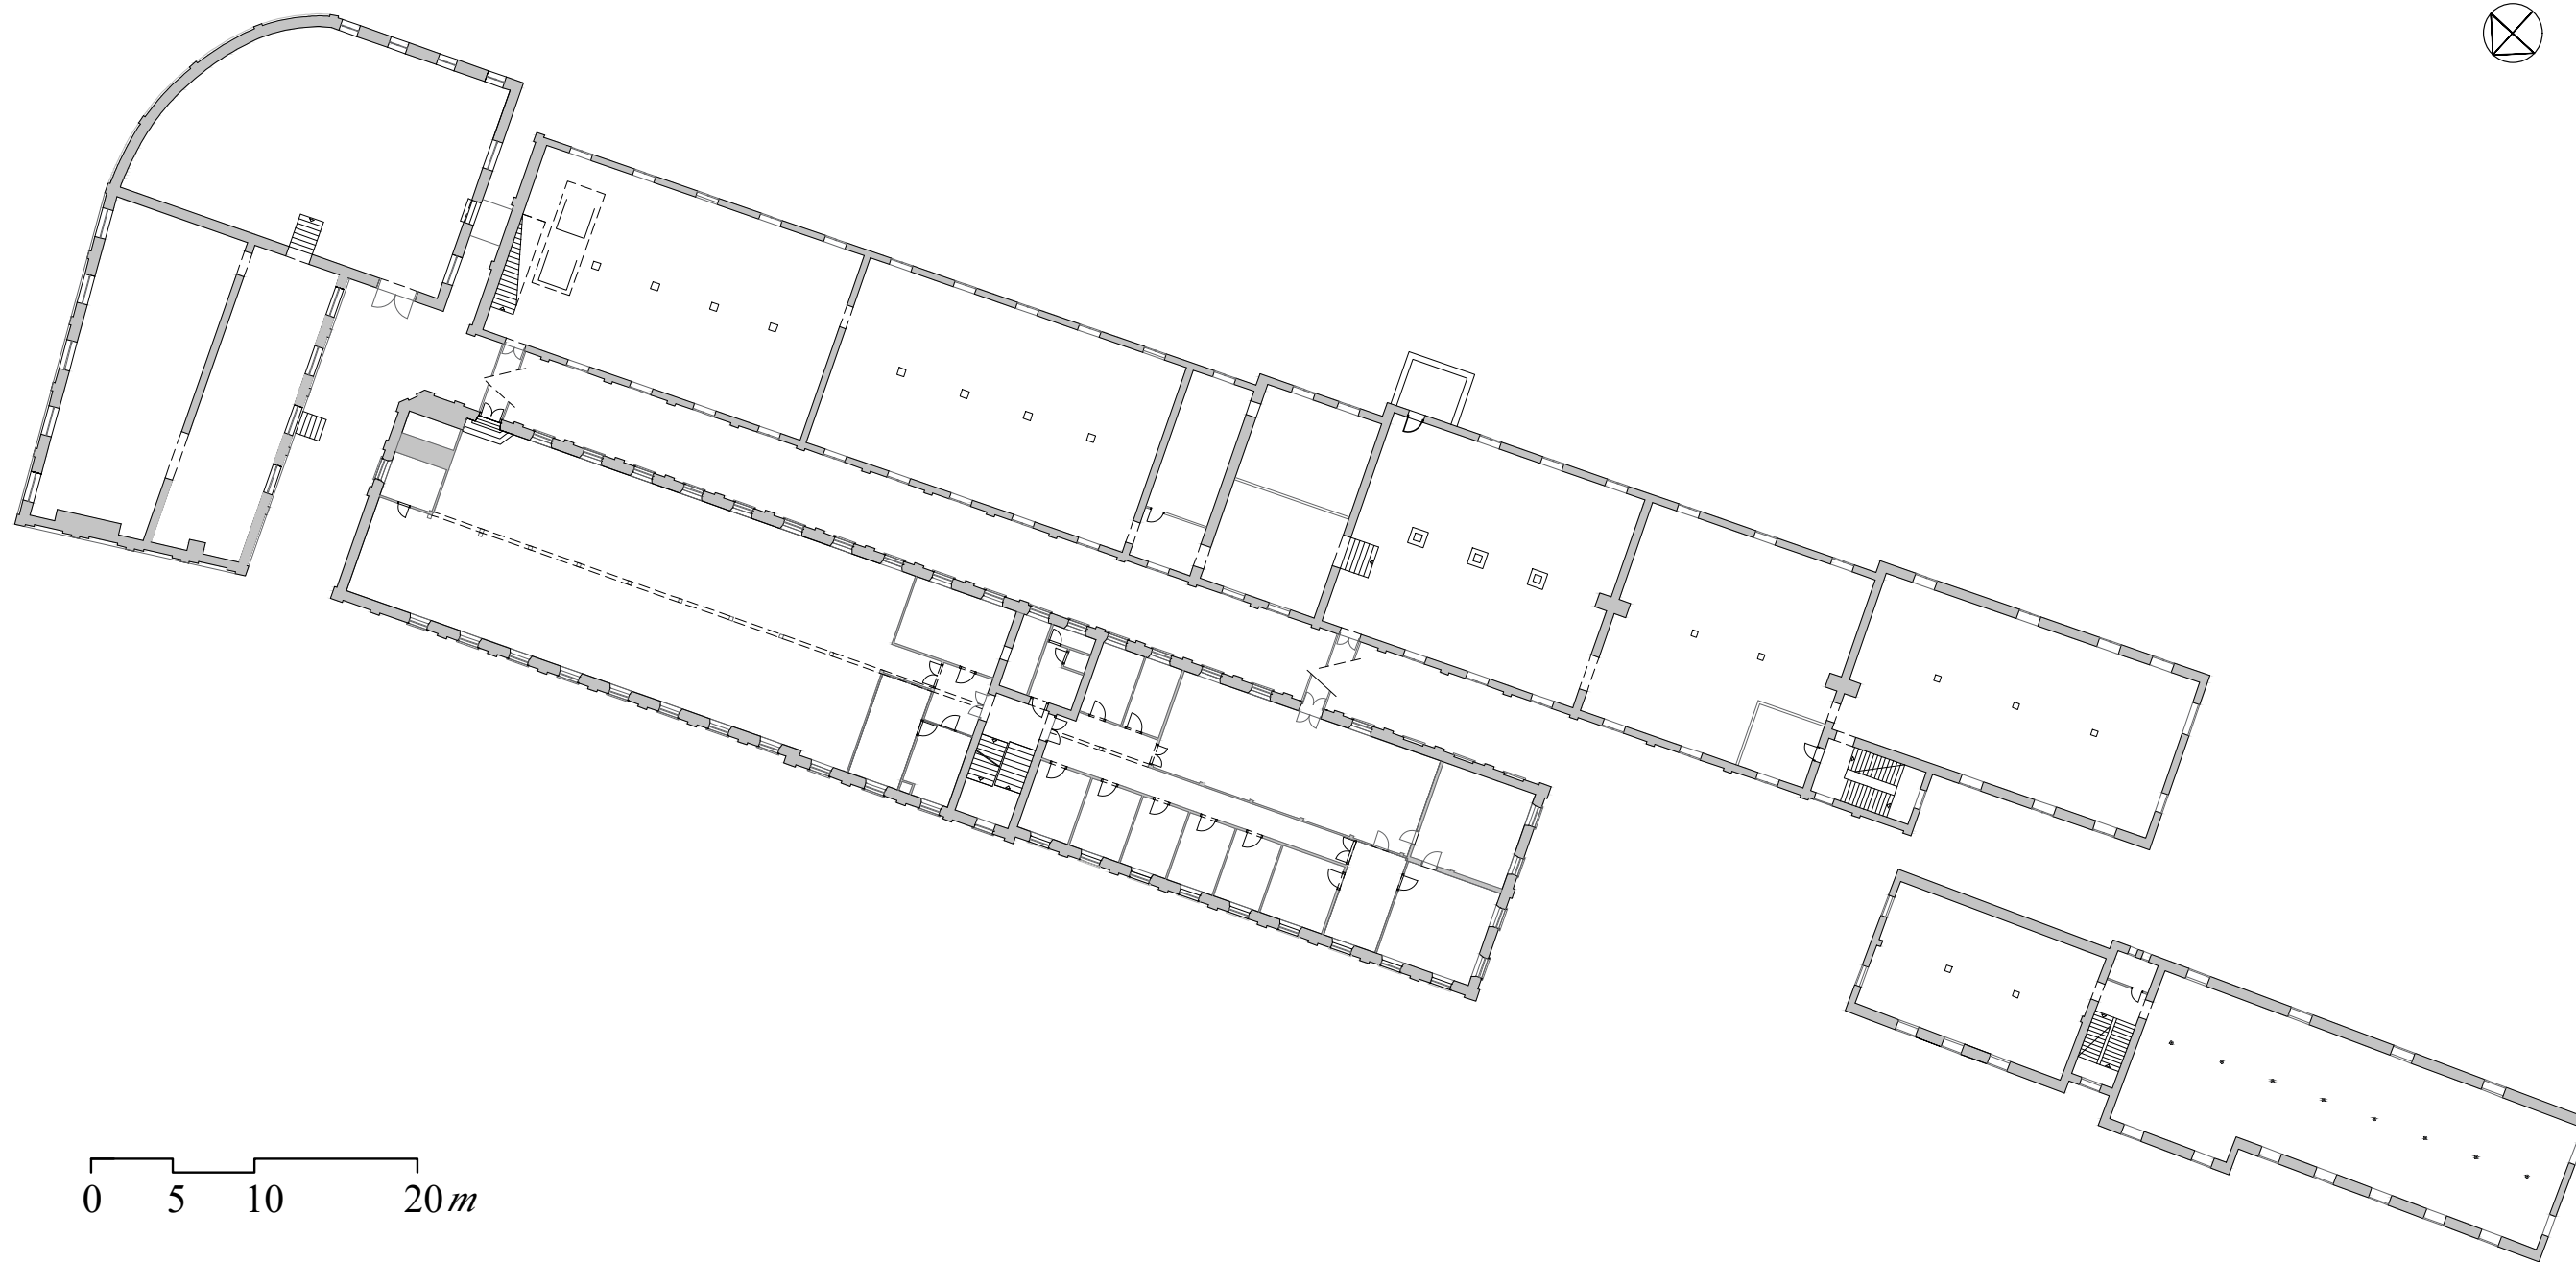
Kompleks zgrada Gliptoteke HAZU, tlocrt prvog kata,
postojeće stanje

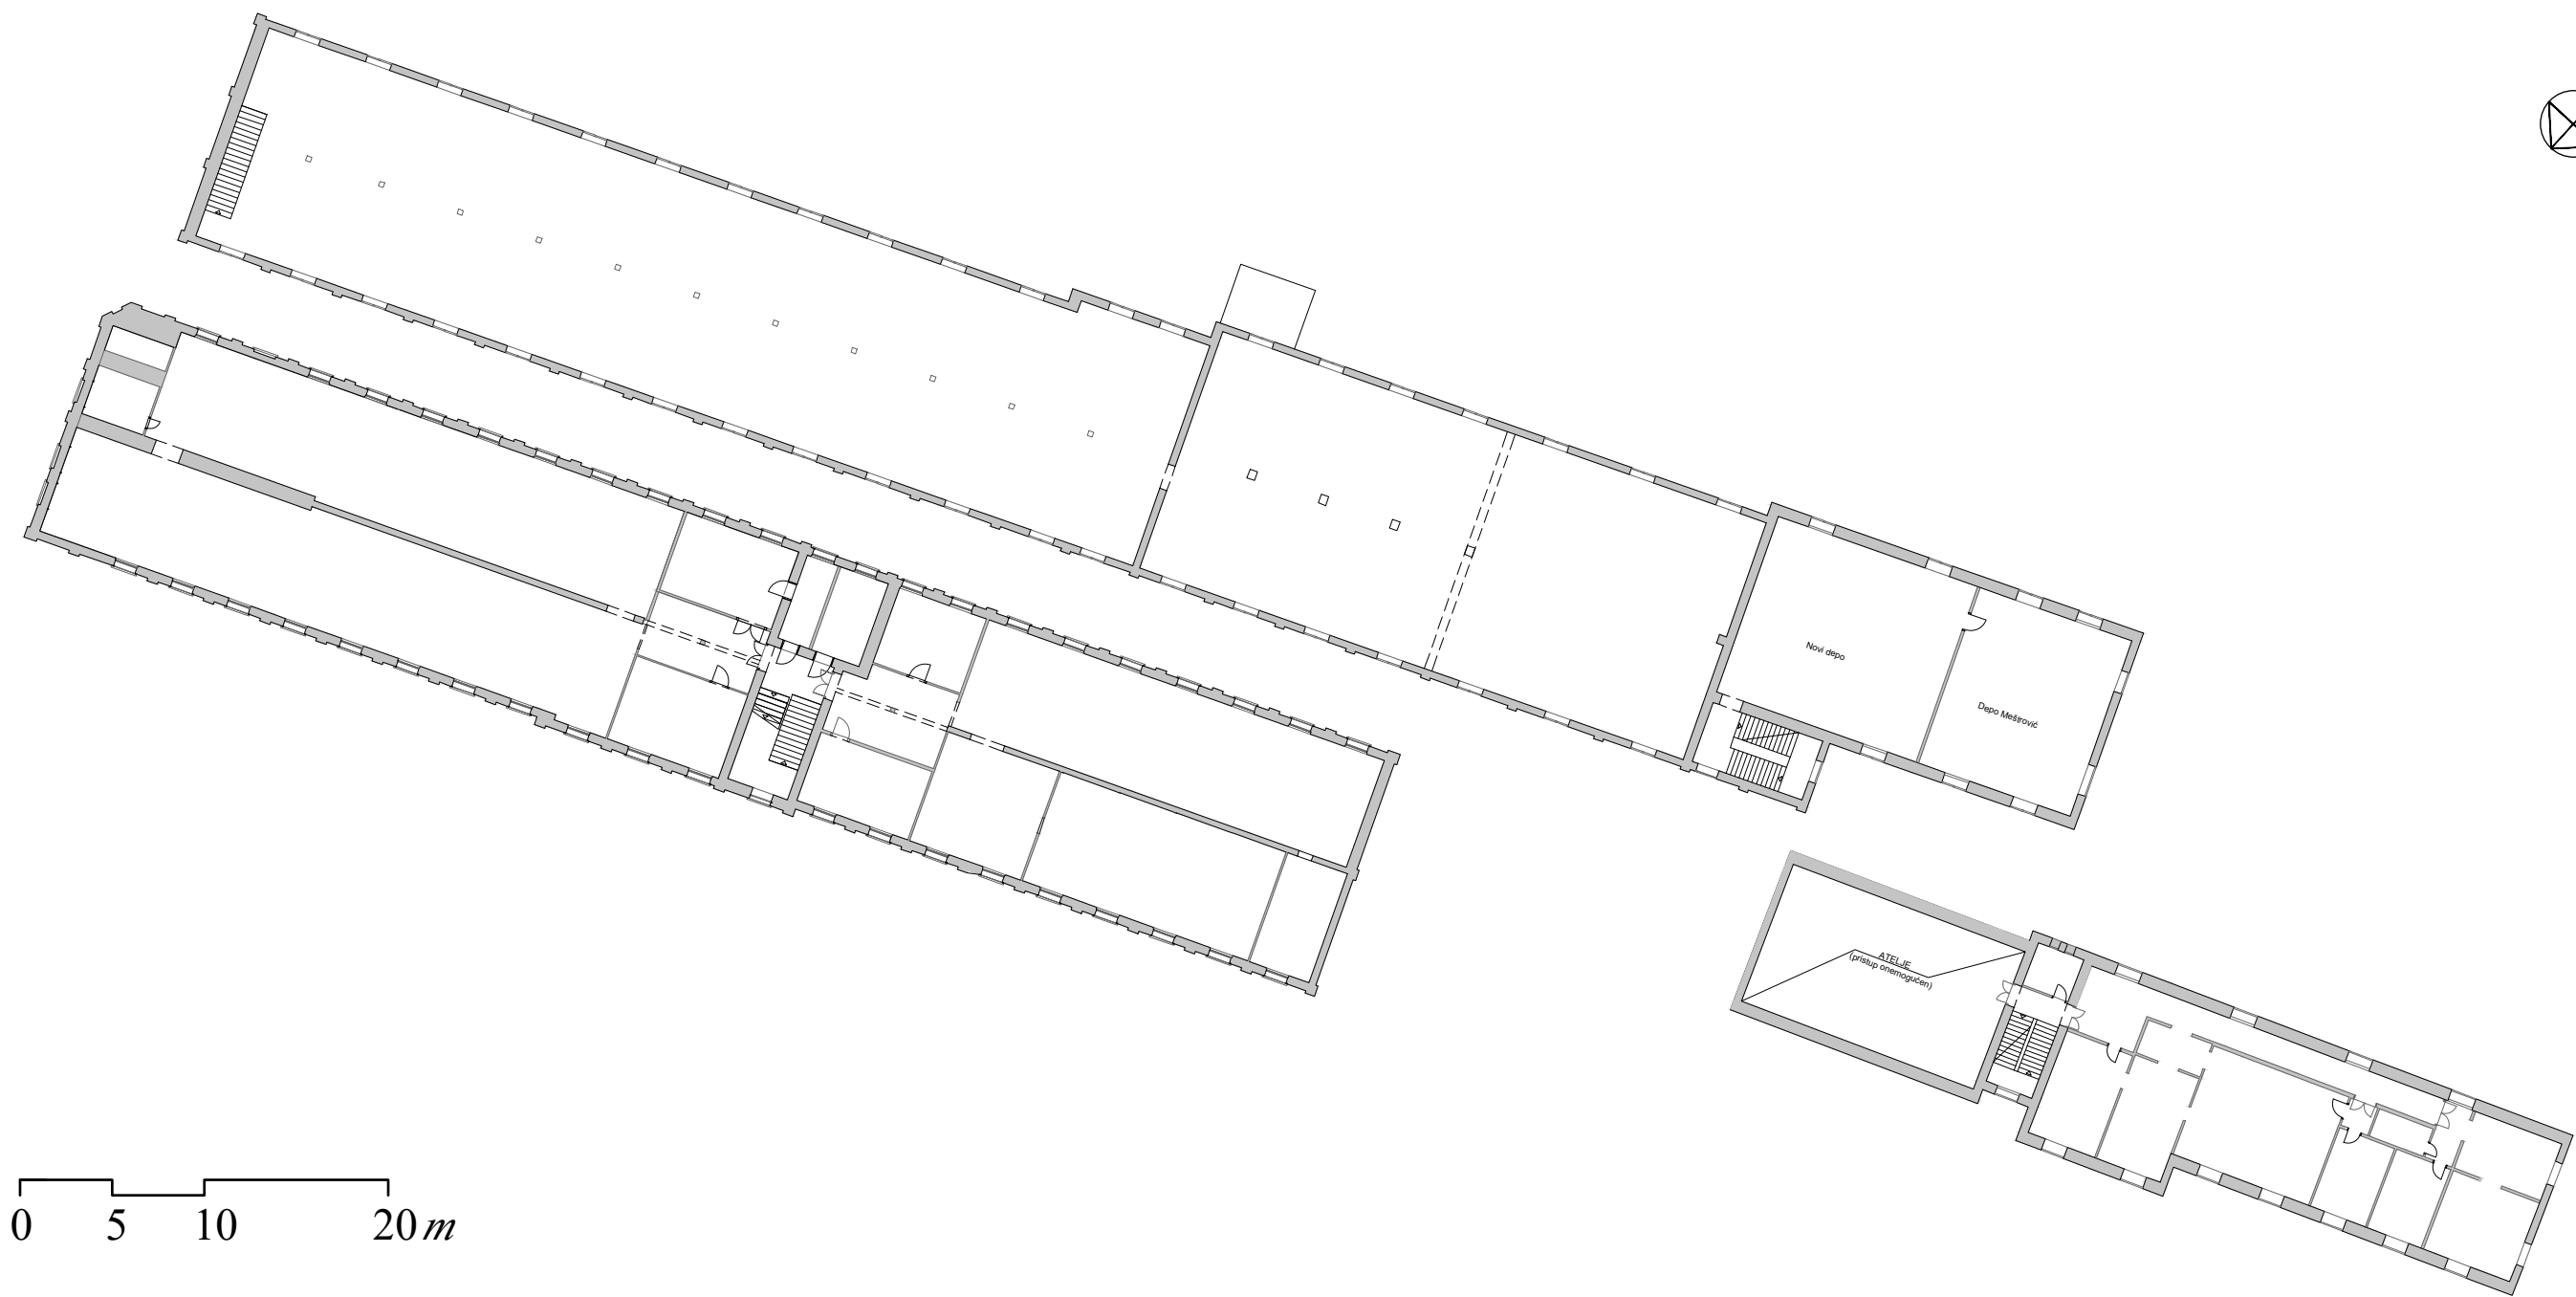
Kompleks zgrada Gliptoteke HAZU, tlocrt drugog kata,
postojeće stanje

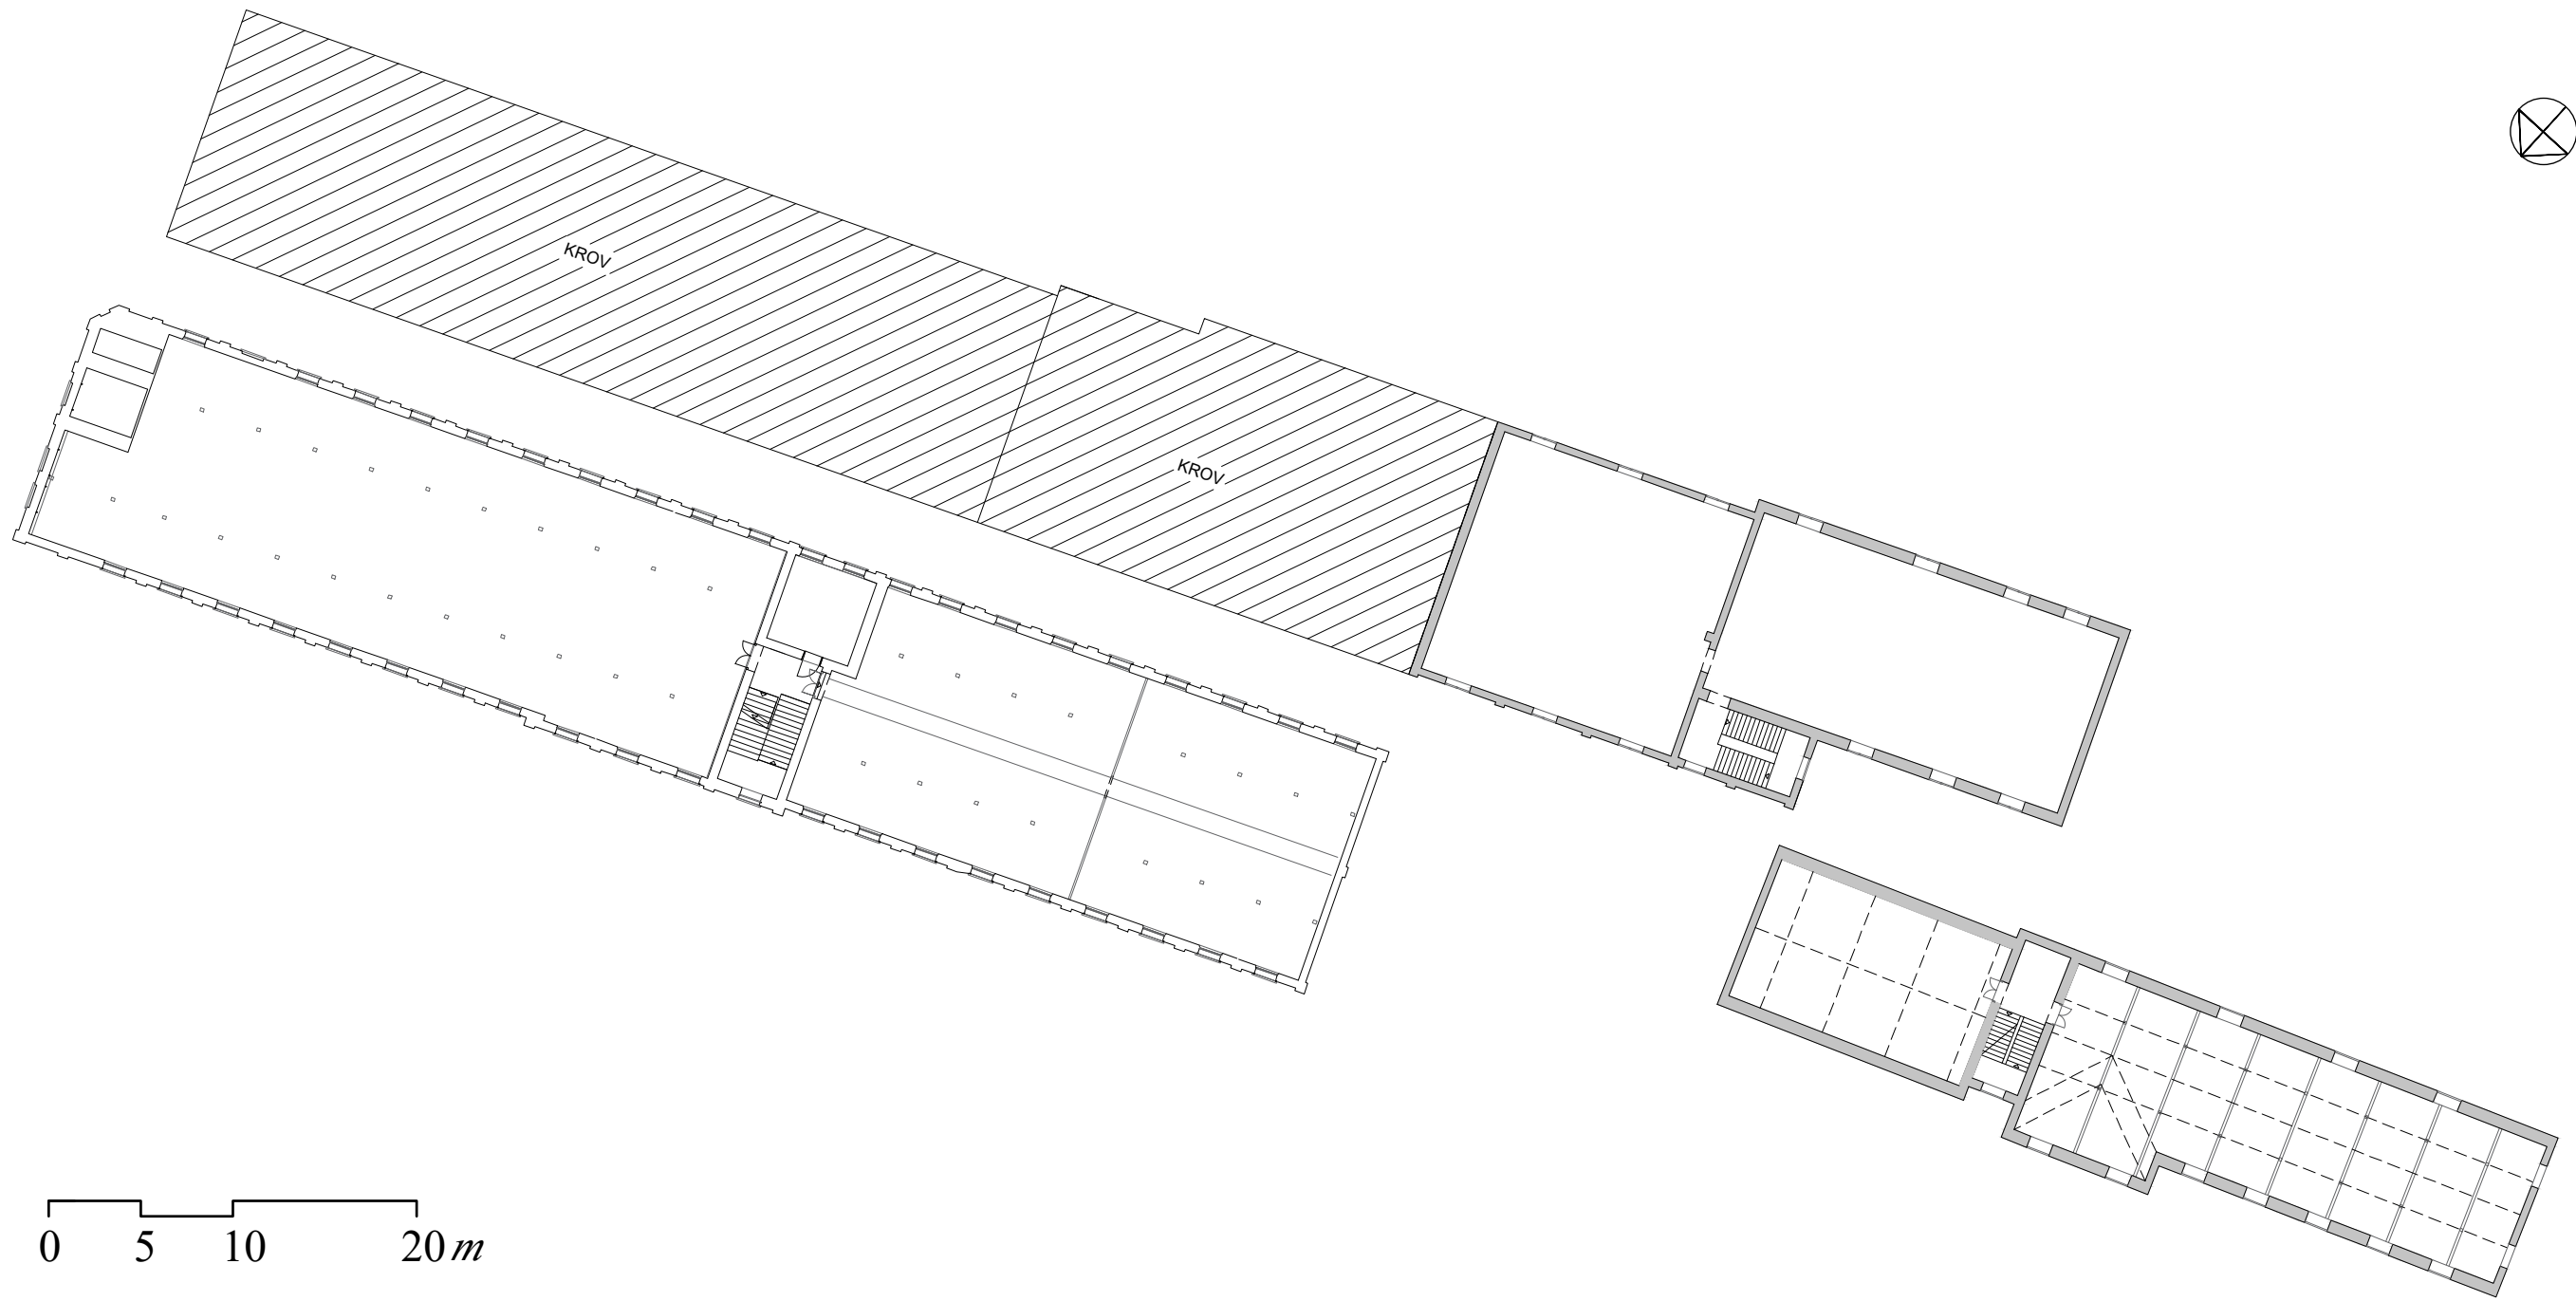
Kompleks zgrada Gliptoteke HAZU, tlocrt trećeg kata/
potkrovlja, postojeće stanje

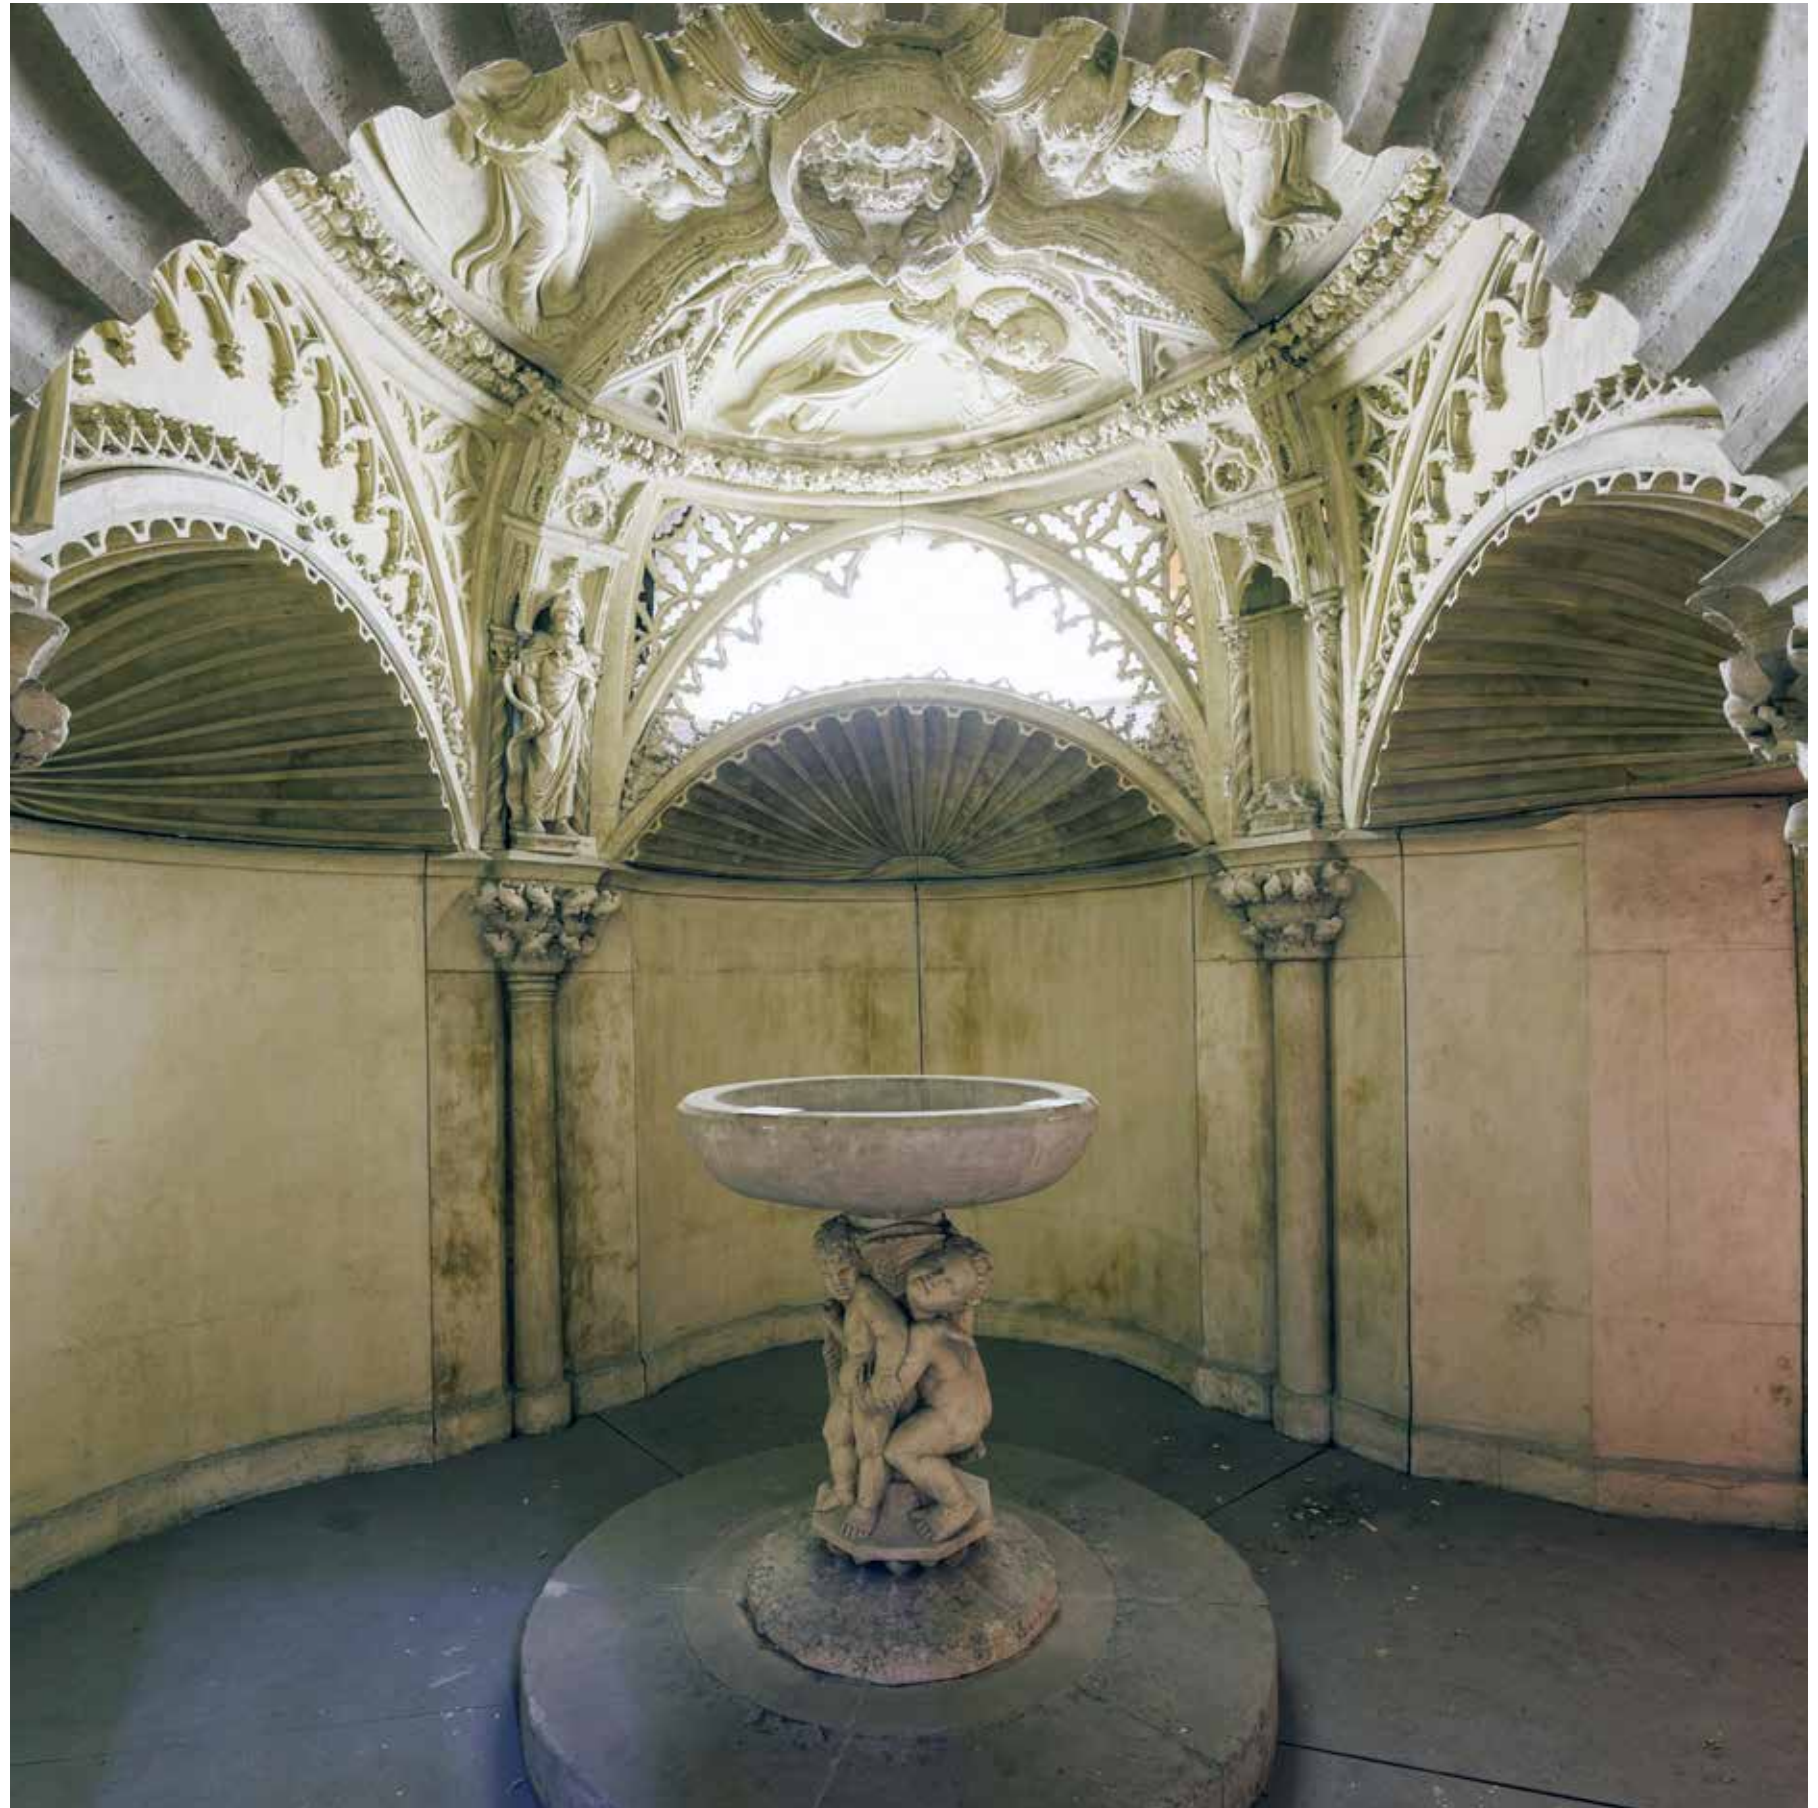
Dvorana stalnog postava s odljevom krstionice Šibenske katedrale, sjeverna zgrada Šibenik

sjeveroistoka ne tvori kut, nego se savija u krivulju. Unatoč tlocrtnoj nepravilnosti, unutrašnjost objekta je impresivna – određena visokim otvorenim krovštem, čija otvorena drvena konstrukcija velikog raspona natkriljuje sav prostor. Zbog reprezentativnog dojma, ali i visine, prostor se koristi kao stalna izložbena dvorana. Iz te je dvorane moguće pristupiti u koridor koji vodi u istočnu dvorišnu zgradu, odnosno u uski dio dvorišta između tih dviju zgrada.
