Gliptoteka HAZU (Medvedgradska 2, Zagreb). Povijest gradnje, valorizacija i prijedlog konzervatorskih smjernica

POVIJEST GRADNJE,
VALORIZACIJA I
PRIJEDLOG
KONZERVATORSKIH
SMJERNICA

Zagreb, rujan 2022.

KONZERVATORSKI ELABORAT

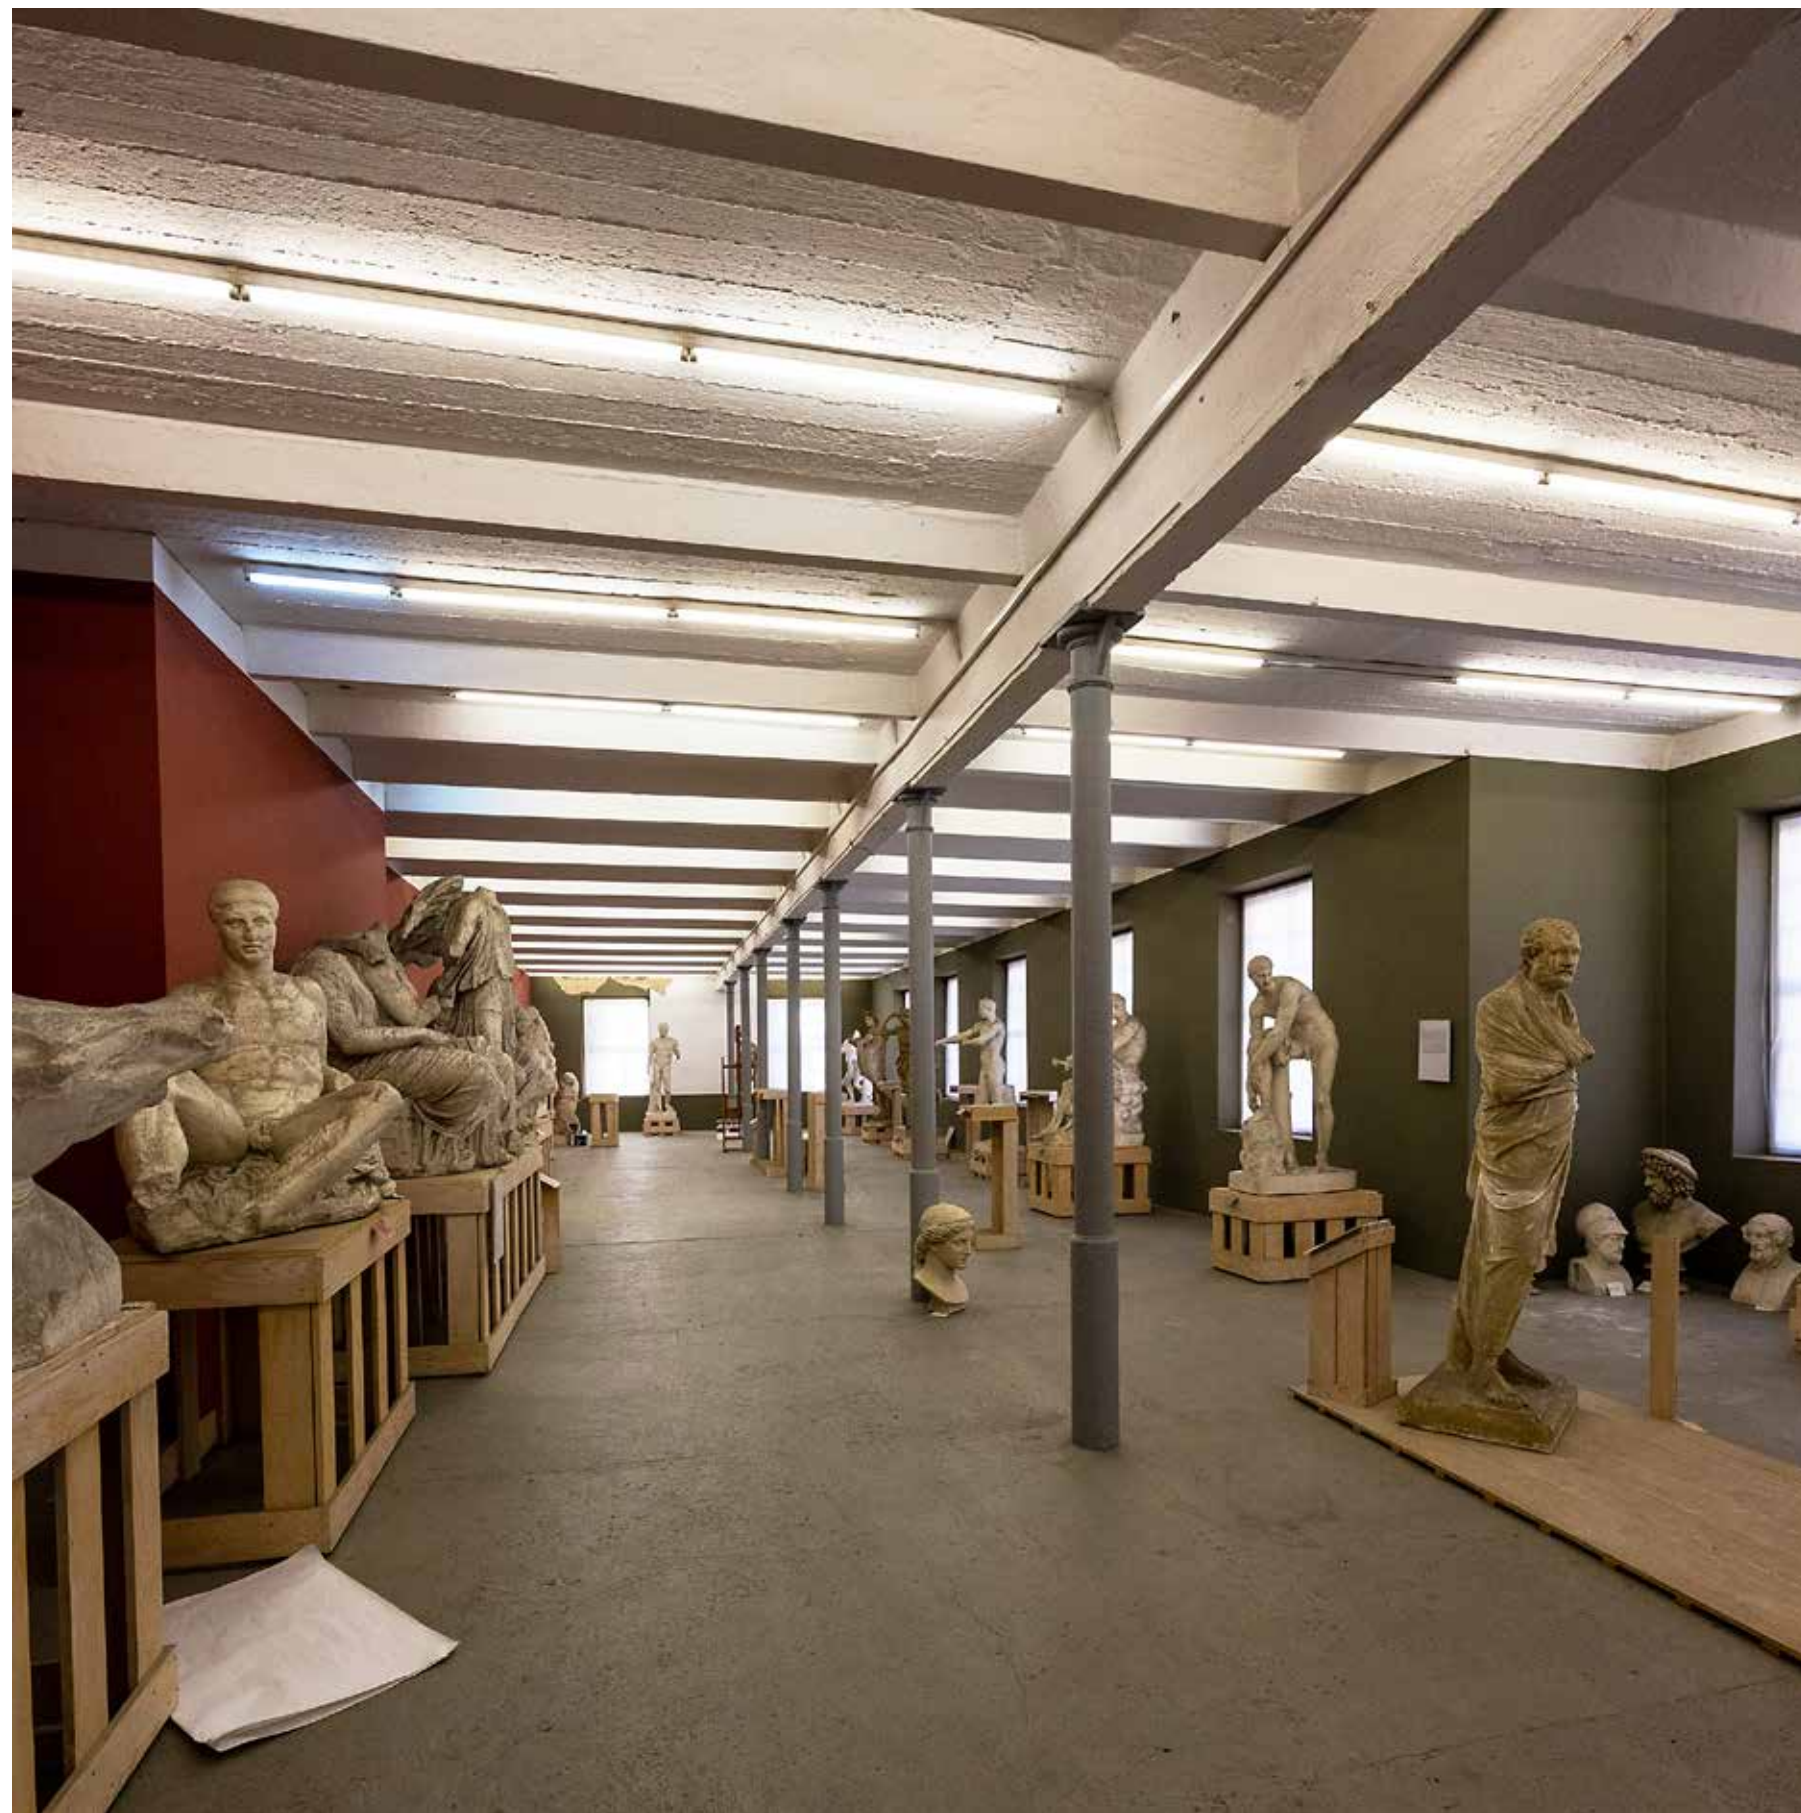
33 Dvorana stalnog postava s odljevima antičke plastike, prvi kat južnog krila južne ulične zgrade Antika

armiranobetonska konstrukcija. Prvi kat južnog krila čini jedinstvena dvorana; osam vitkih čeličnih stupova prostor dijeli na dva longitudinalna »broda«; ta po dojmu vrlo elegantna dvorana vrlo je pogodna za stalni postav zbirke. Drugi kat sjevernog krila ponavlja prostornu organizaciju prvog kata; u tom je prostoru trenutno atelje akademskog kipara Šime Vulasa. Prostorna organizacija drugog kata južnog krila služila je za smještaj ureda uprave. Sa stubišta se u taj dio ulazi preko pretprostora koji pak vodi u hodnik, smješten uz istočni zid zdanja; iz hodnika se pristupa uredima manje ili veće tlocrtne površine. Prostor potkrovlja sjevernog krila je prostran i svijetao, rastvoren prozorima

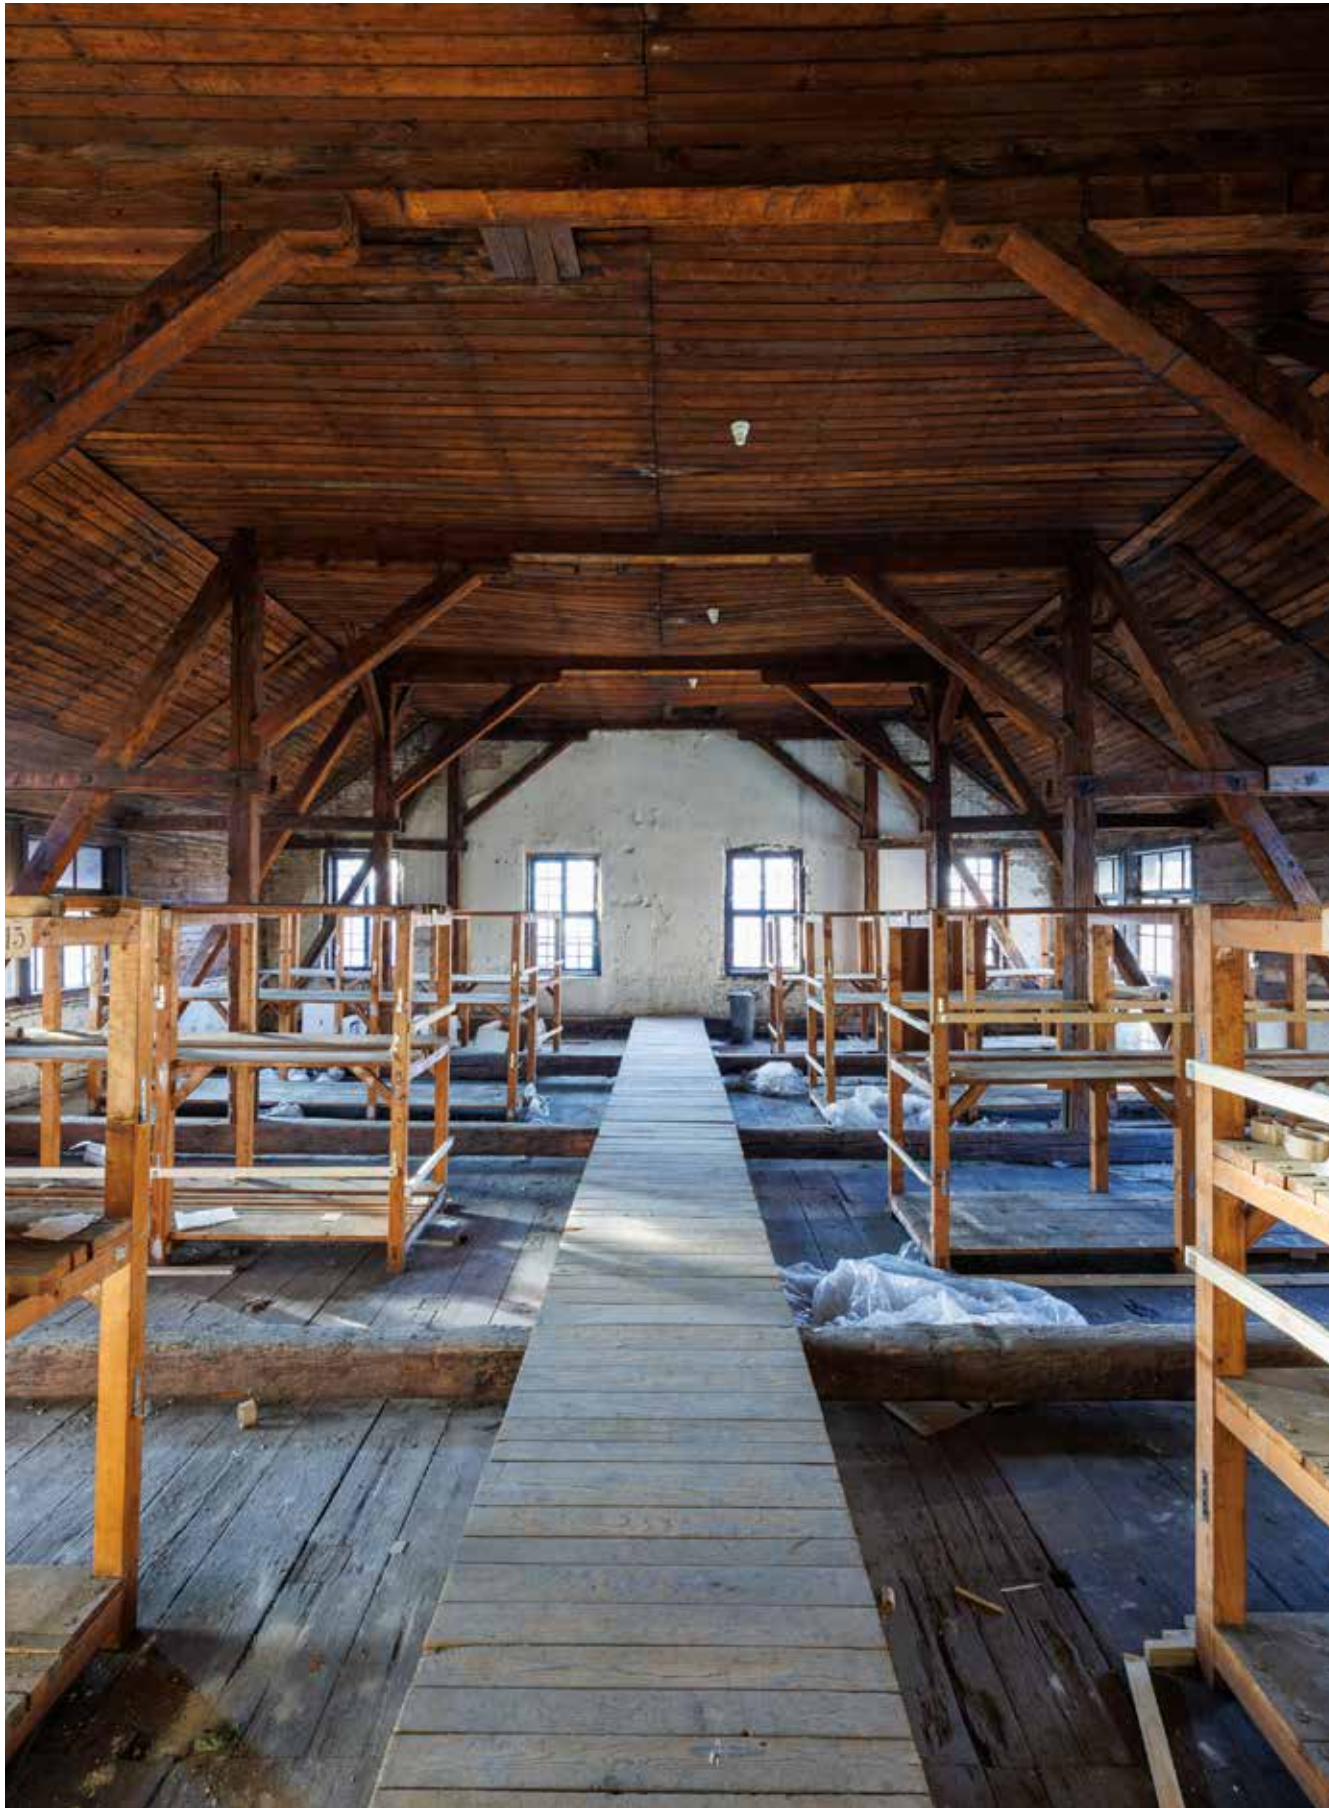
Krov je dvostrešan, izveden drvenim elementima kao dvostruka visulja. Drvena konstrukcija krovišta s unutarnje strane obložena je daščanom oplatom. S vanjske strane krov je pokriven biber-crijepom. Zabati su zidani. Krov je mjestimično otvoren omanjim krovnim prozorima. Prostor krovišta nema poda iznad gređa; kretanje je moguće daščanim mostom koji prostor povezuje po sredini.

Zapadna ulična zgrada, krovšte, sjeverno krilo

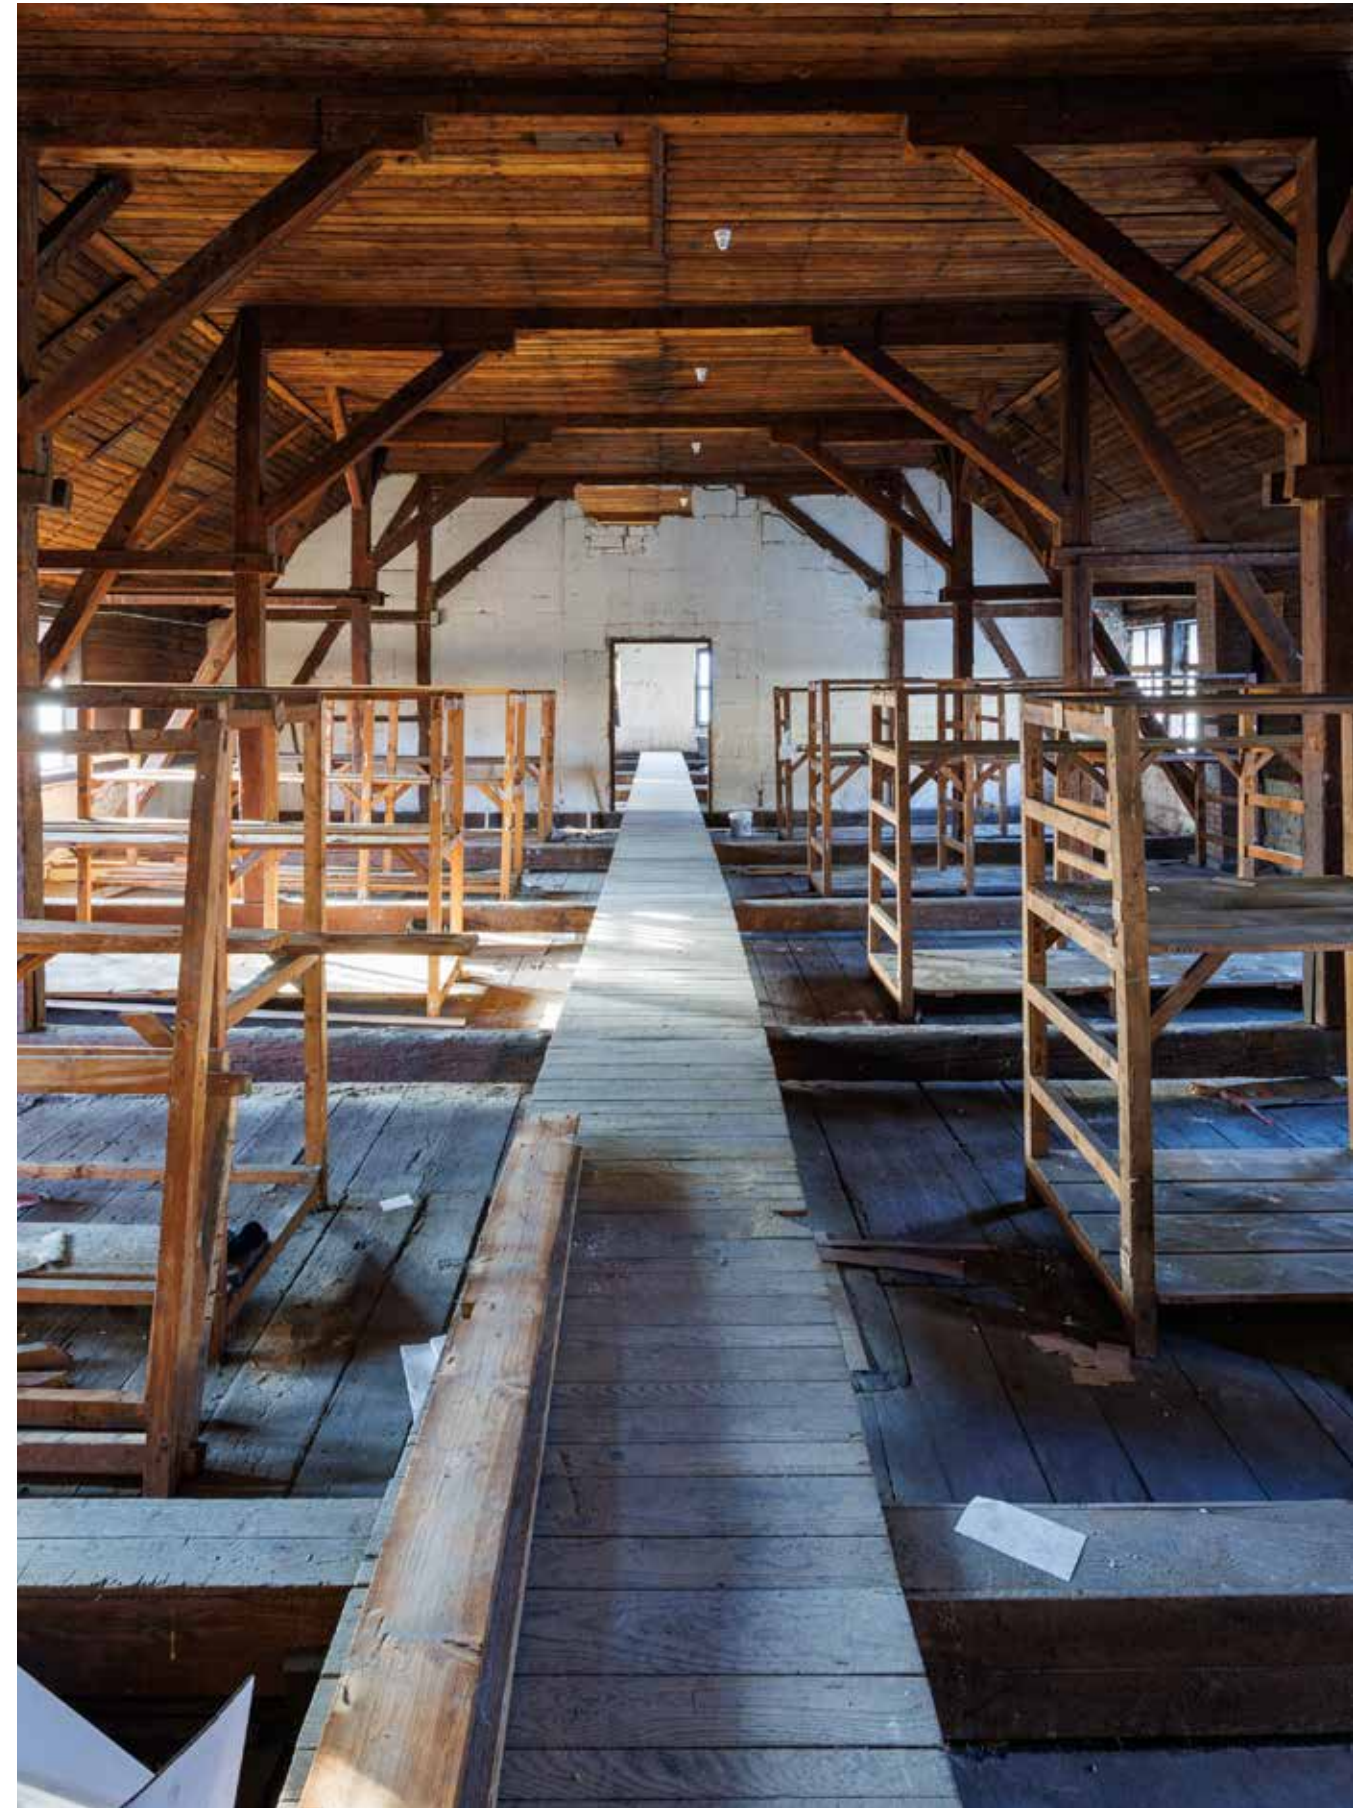
Zapadna ulična zgrada, krovšte, južno krilo

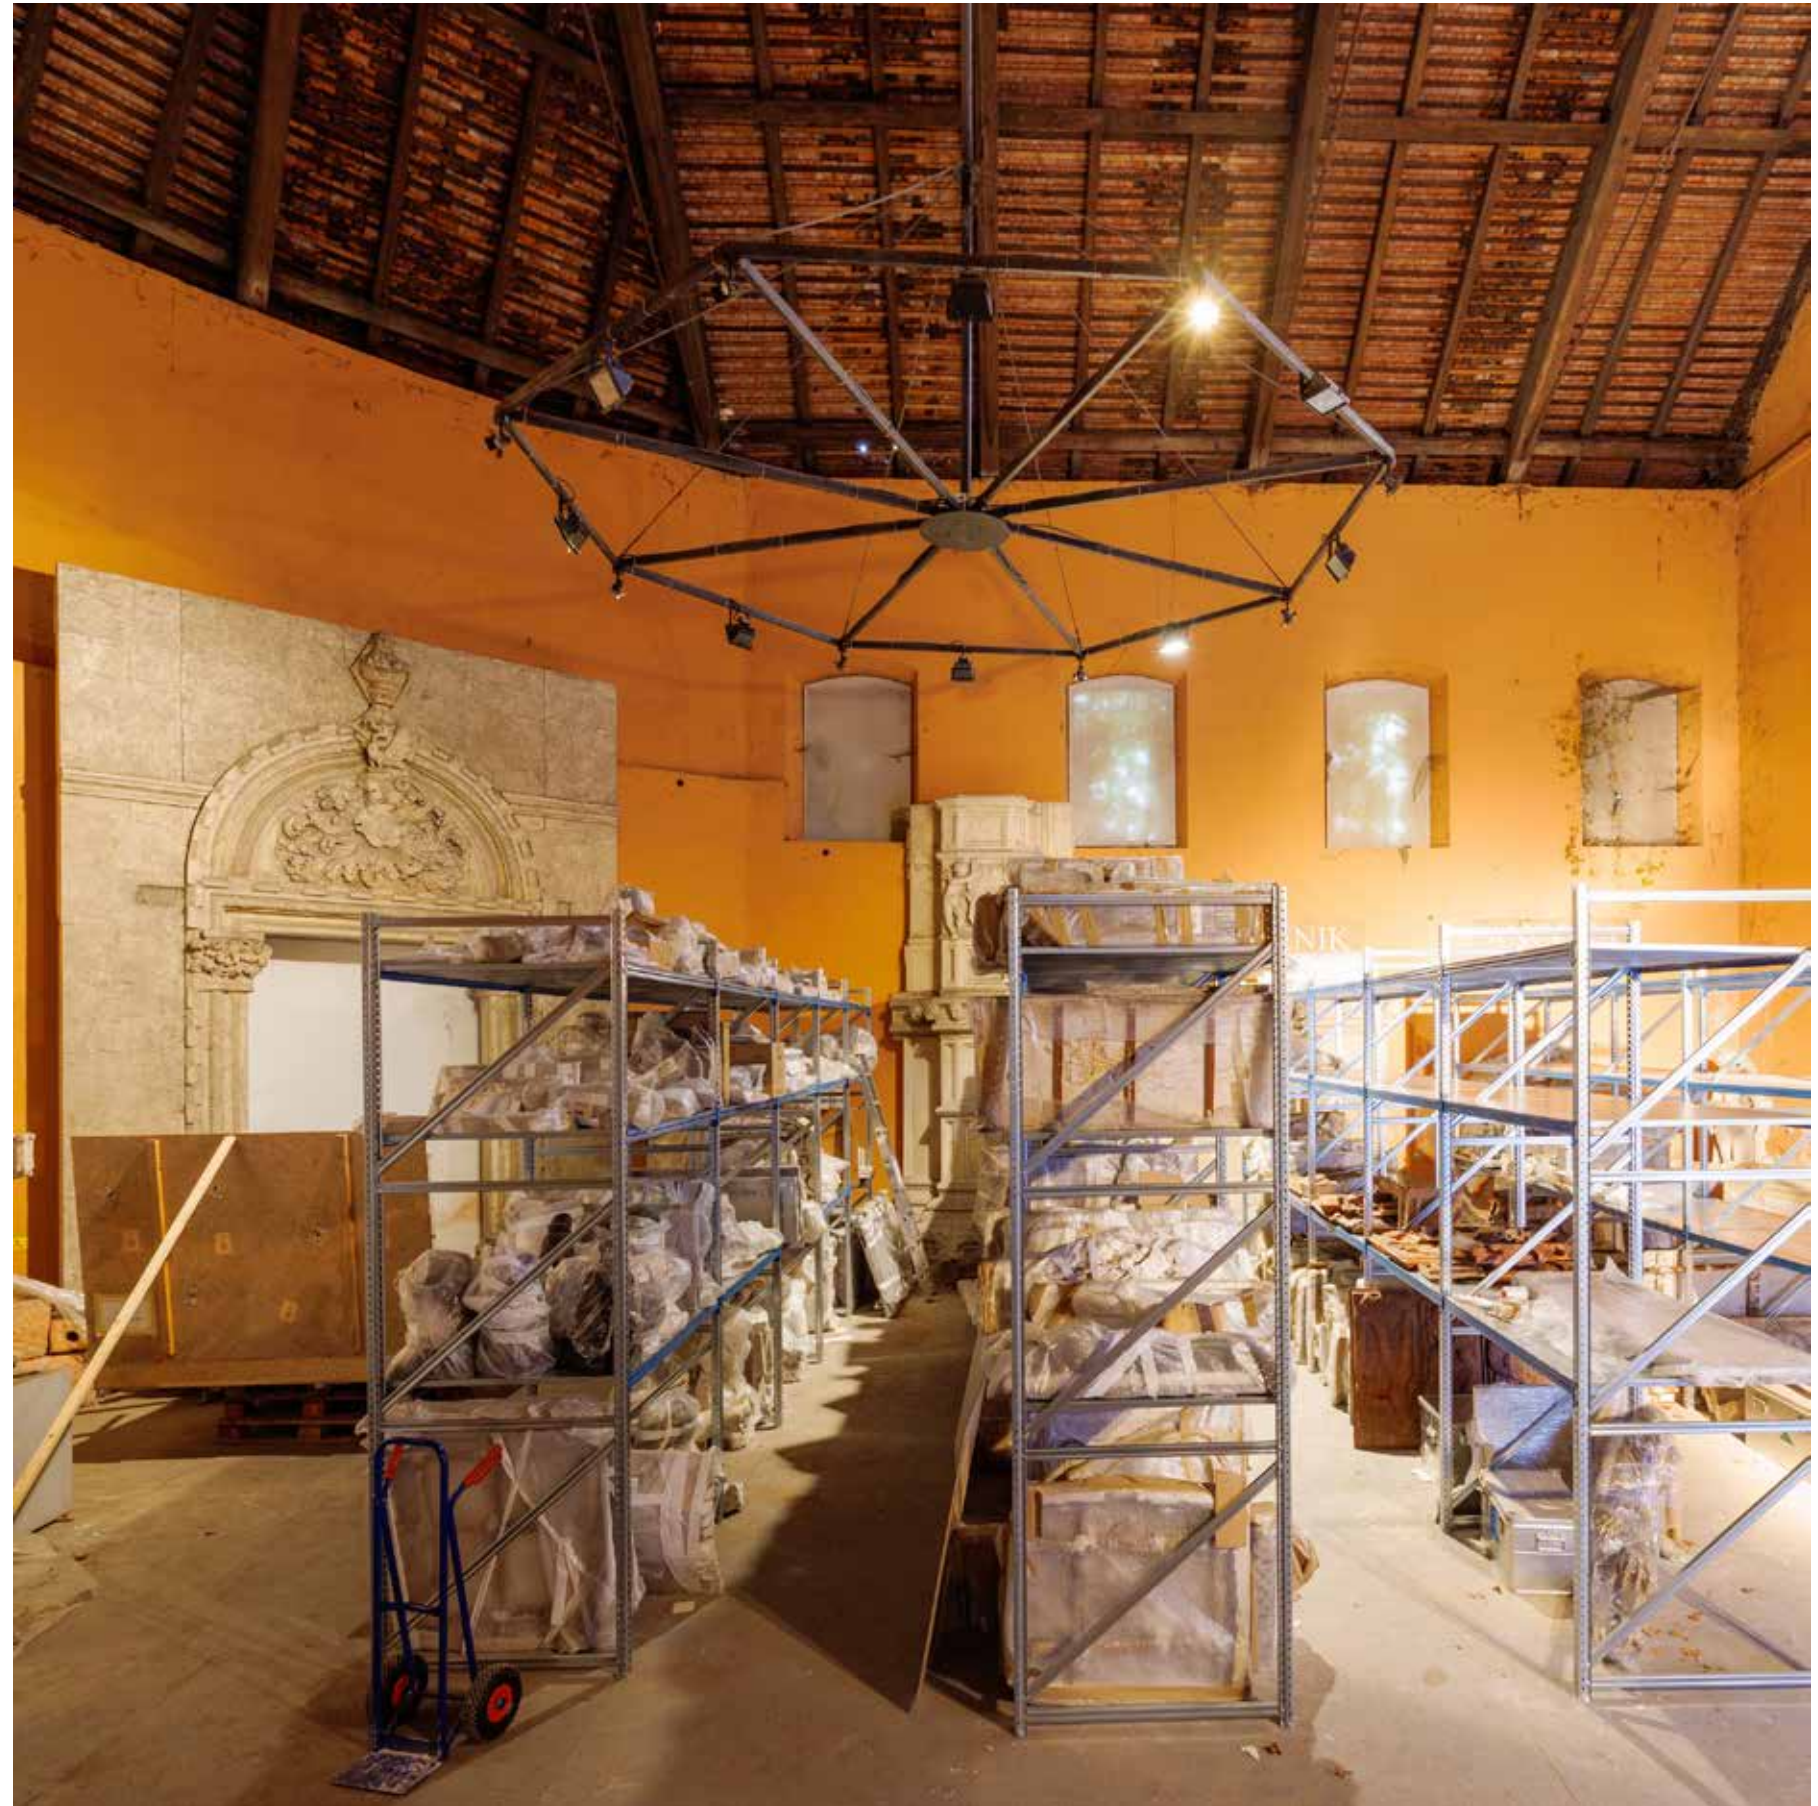
Krovovi sjeverne zgrade zatvaraju dva povezana volumena. Krov dijela zgrade koja obrazuje ugao Tkalčićeve i Male ulice (objekt bivše strojarnice) je ravan i neprohodan. Krovšte dijela zgrade, čiji sjeverni zid u nastavku teče Malom ulicom (objekt bivše kotlovnice), izvedeno je kao otvorena drvena konstrukcija prekrivena biber-crijepom. Budući da se u tom dijelu zgrada prilagodila zavojitom smjeru Male ulice, krovšte složenog tipa prati tlocrtni oblik. Ta impozantna konstrukcija krovšta vidljiva je iz interijera jer je u prizemlju izostala stropna, tj. međukatna konstrukcija.

Sjeverna zgrada Šibenik, krovšte objekta kotlovnice

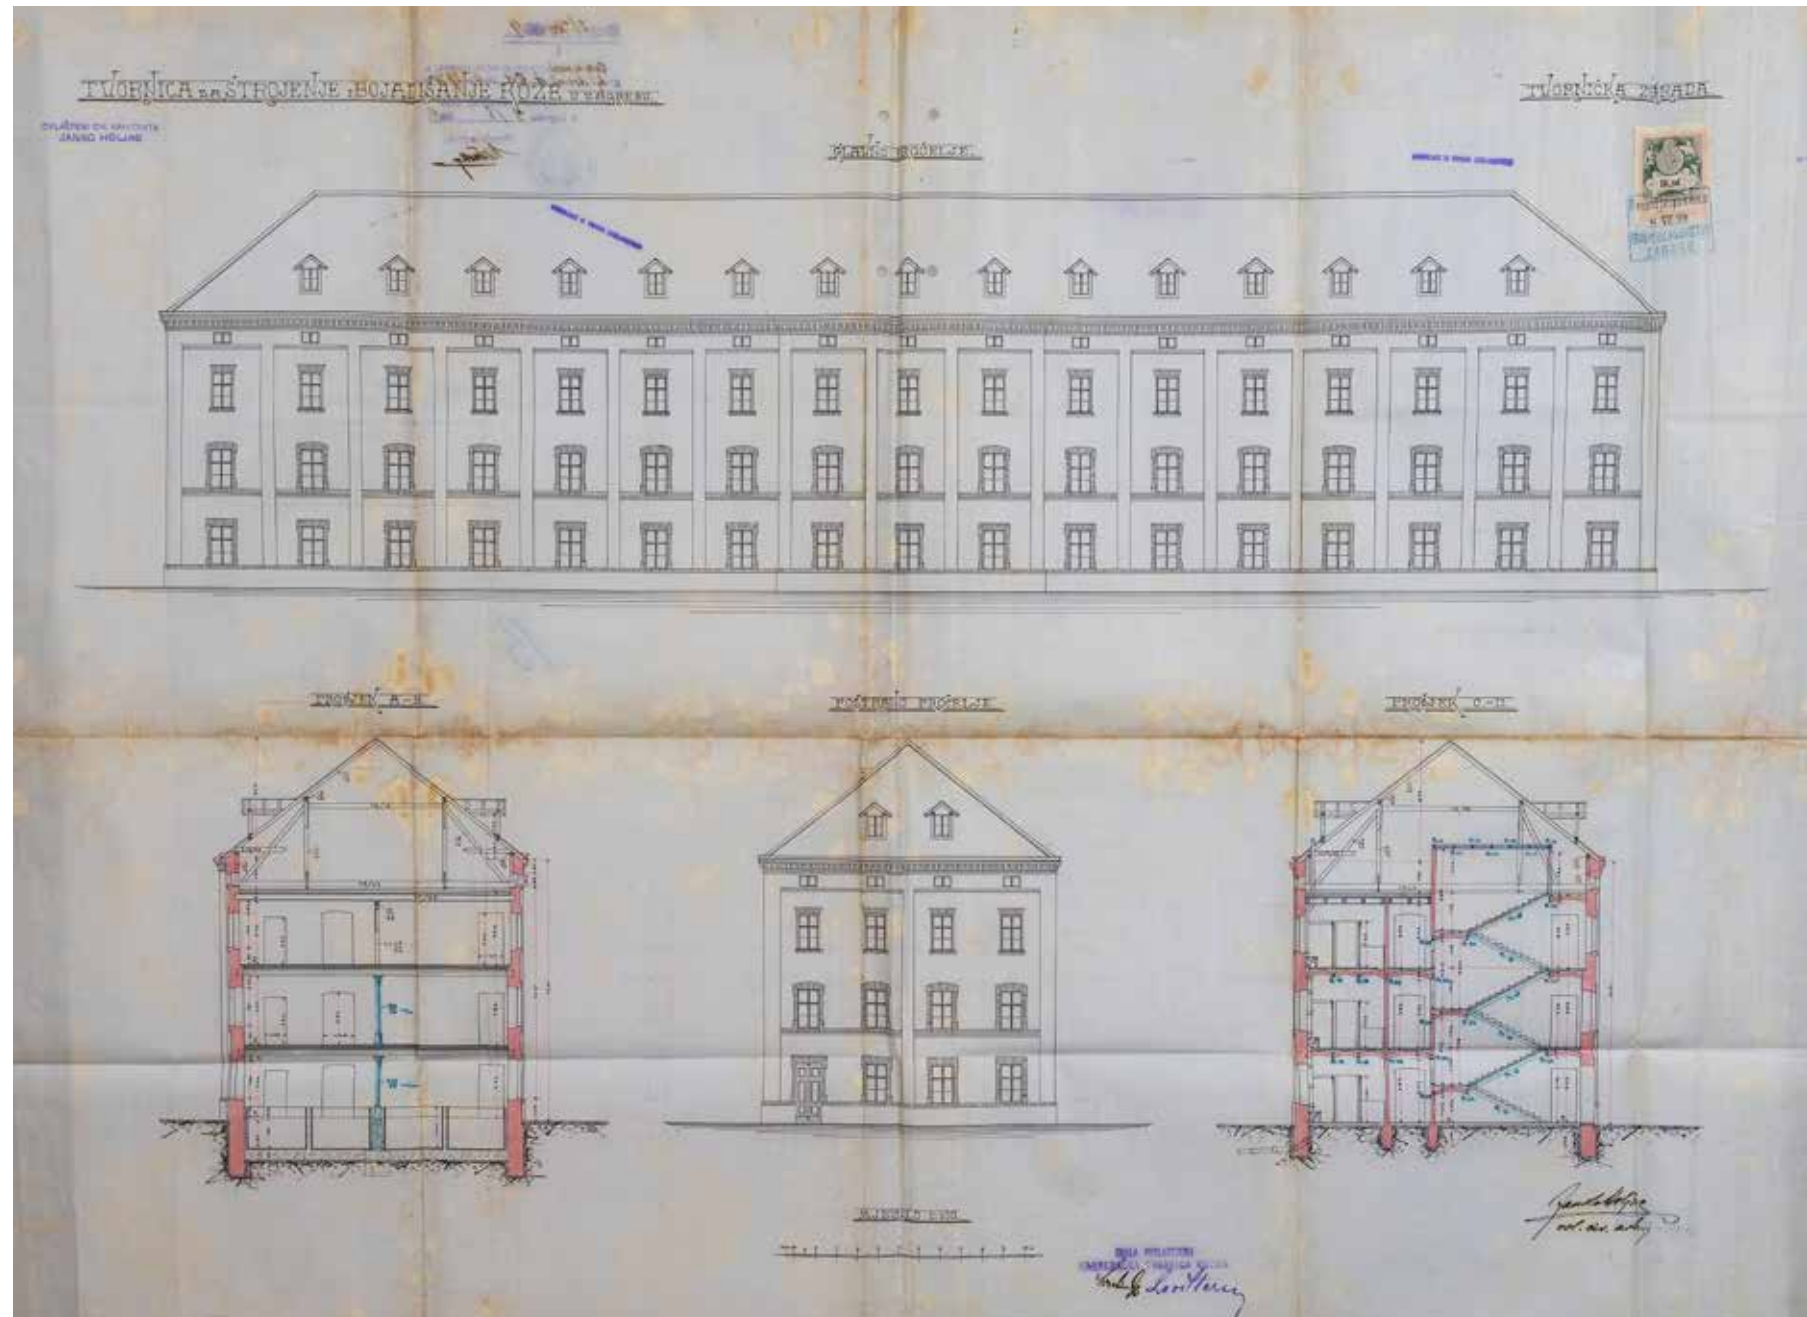
Nacrt zapadnog pročelja zapadne ulične zgrade, Janko Holjac, 1899, DAZG

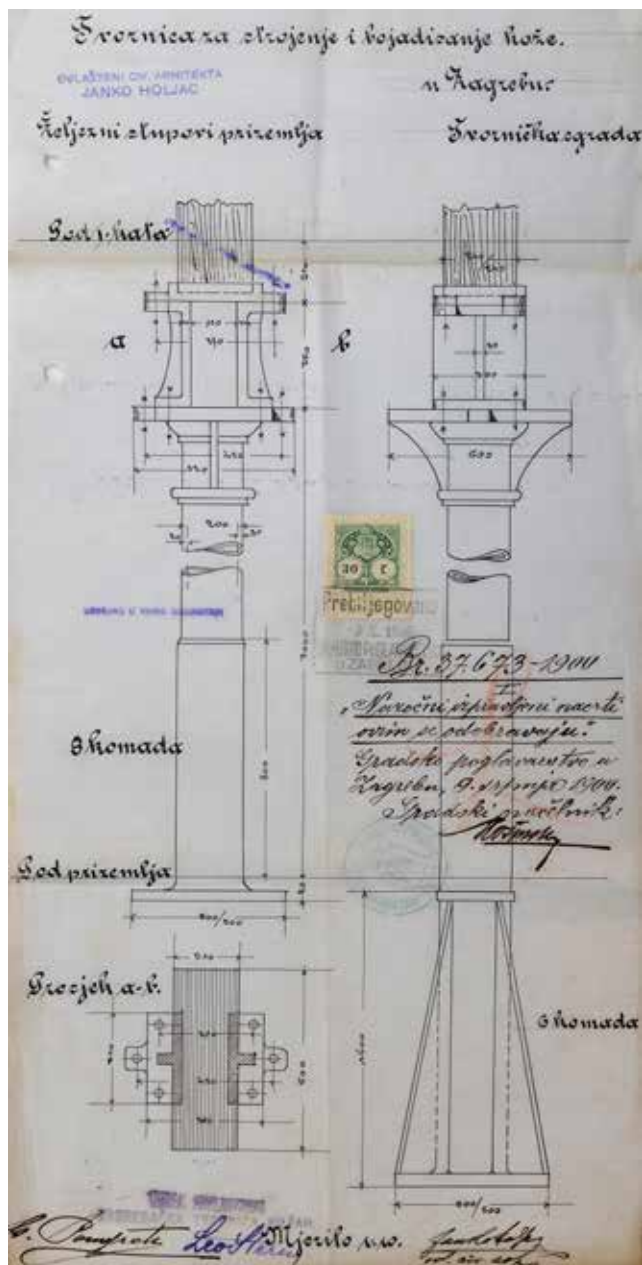
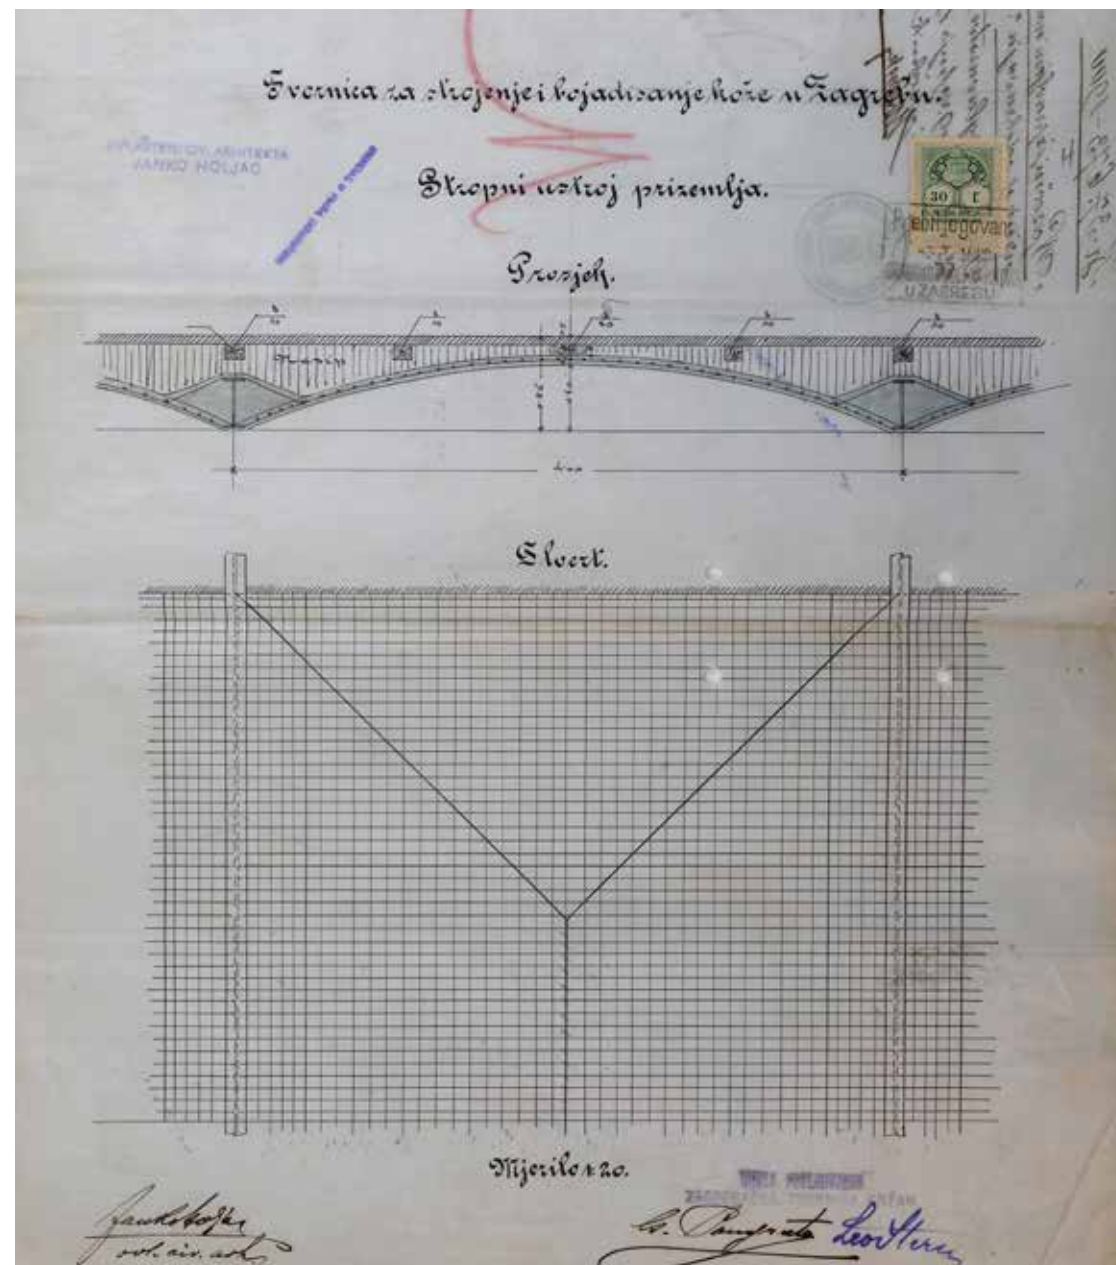
Nacrti nosive amirano-beonske konstrukcije (čelični stupovi i gređe), Janko Holjac, G. Pongratz, 1899, DAZG

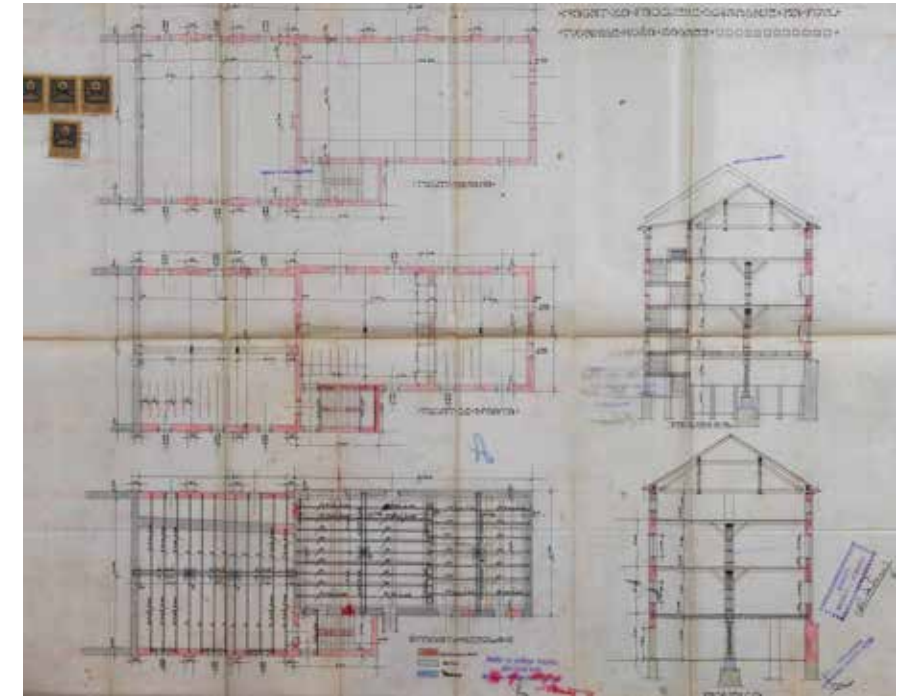
Nadogradnja južnog krila, tlocrti i presjeci, Slavko Benedik, 1907, DAZG

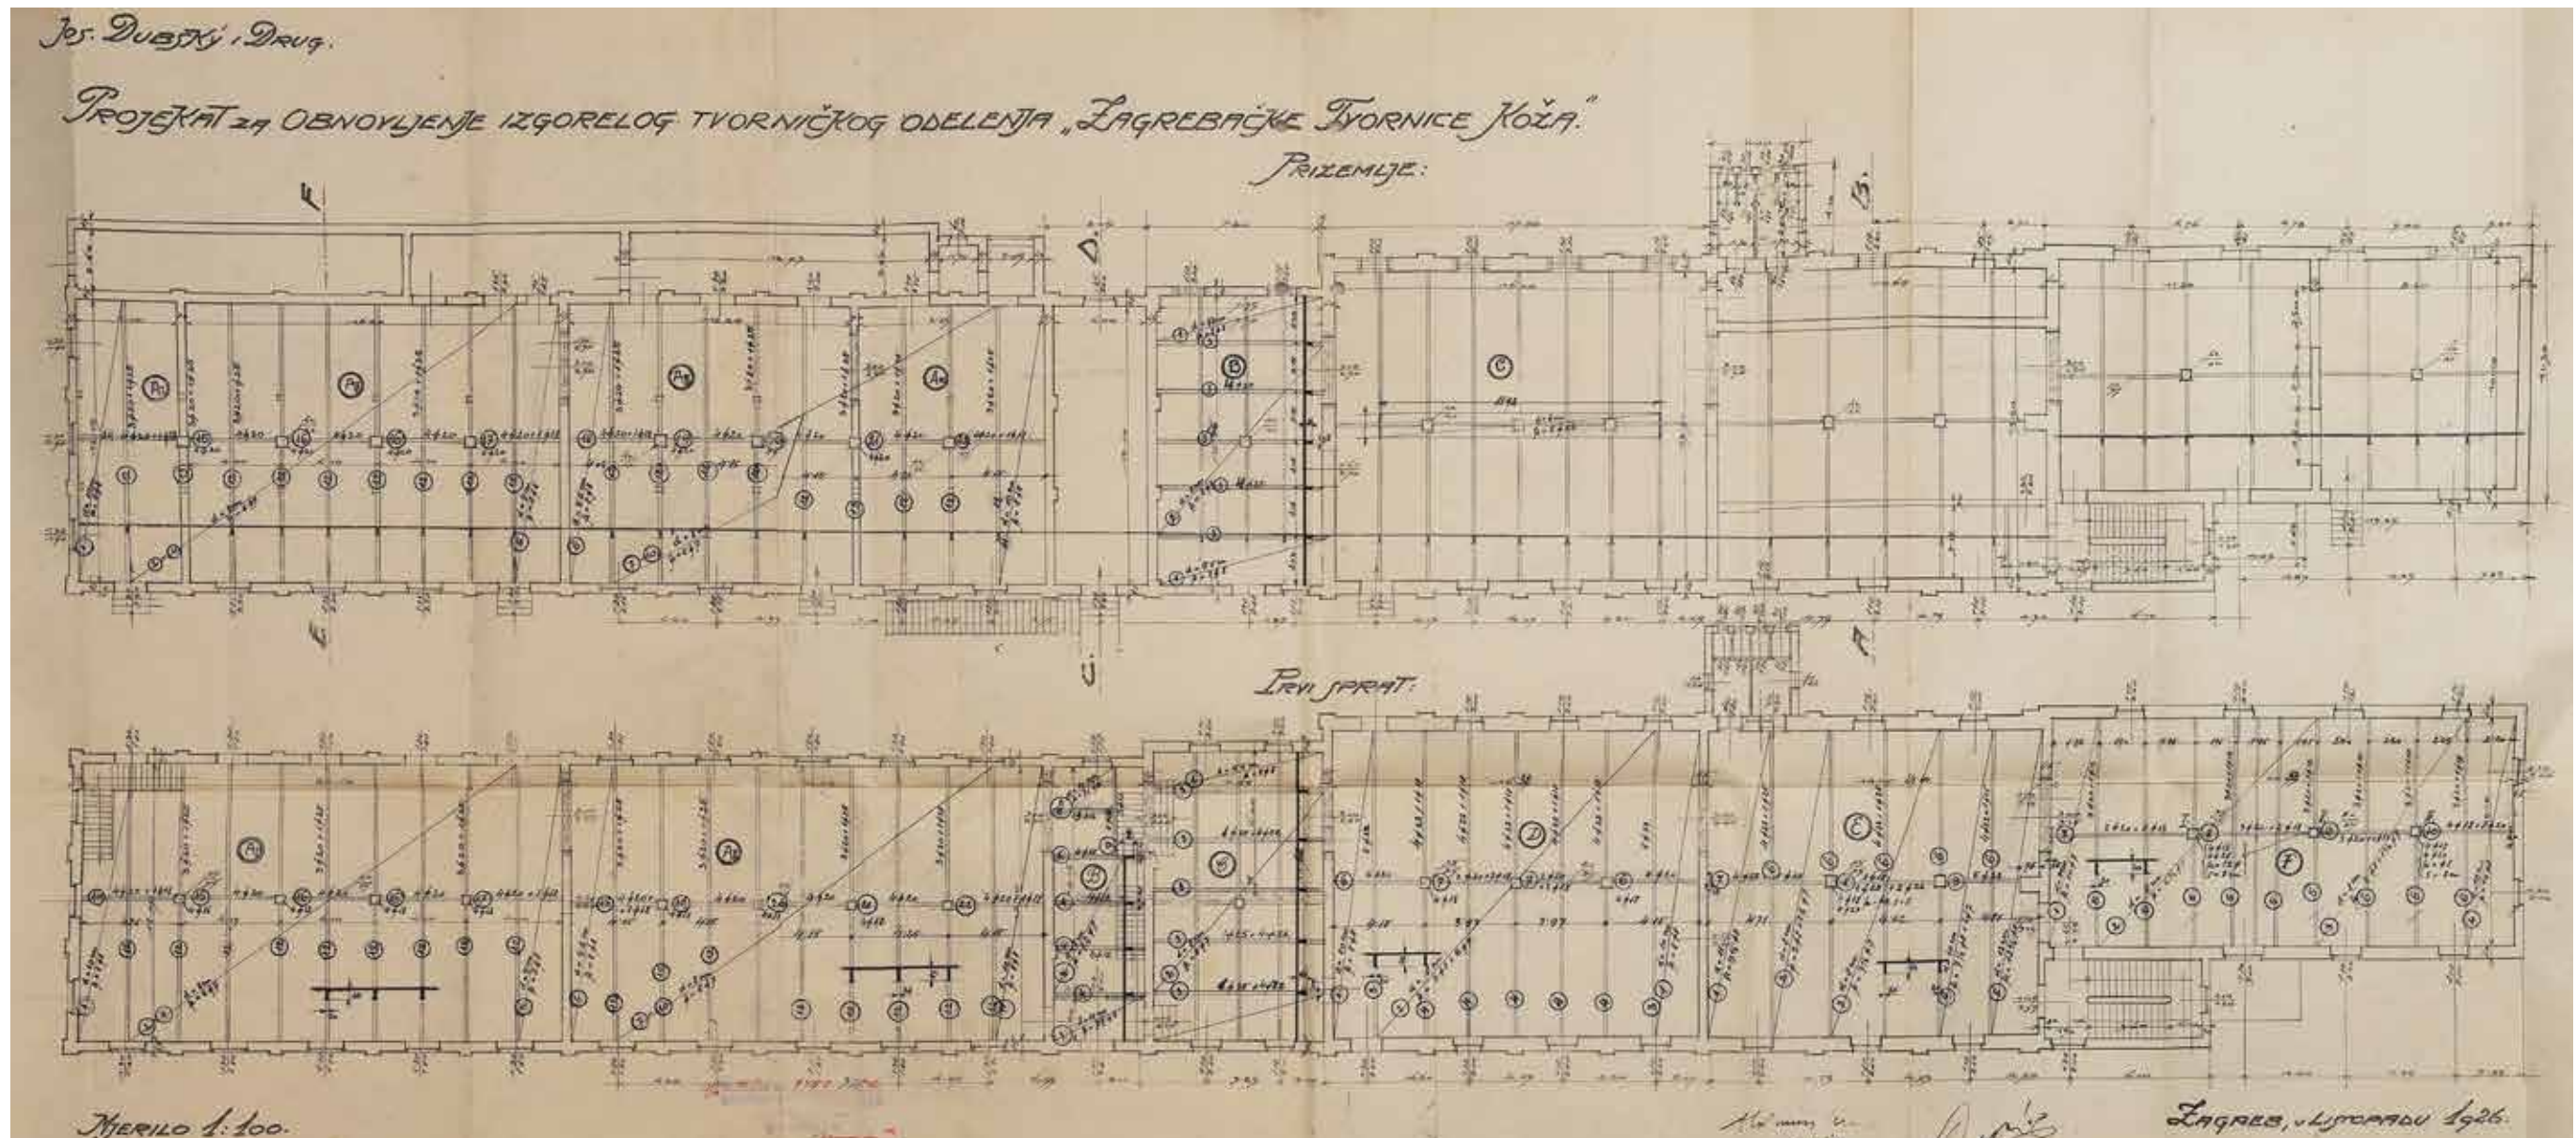
Rekonstrukcija istočne dvorišne zgrade, tlocrti etaža prizemlja i prvog kata, Josip Dubsky, 1926., DAZG
