Gliptoteka HAZU (Medvedgradska 2, Zagreb). Povijest gradnje, valorizacija i prijedlog konzervatorskih smjernica

POVIJEST GRADNJE,
VALORIZACIJA I
PRIJEDLOG
KONZERVATORSKIH
SMJERNICA

Zagreb, rujan 2022.

KONZERVATORSKI ELABORAT

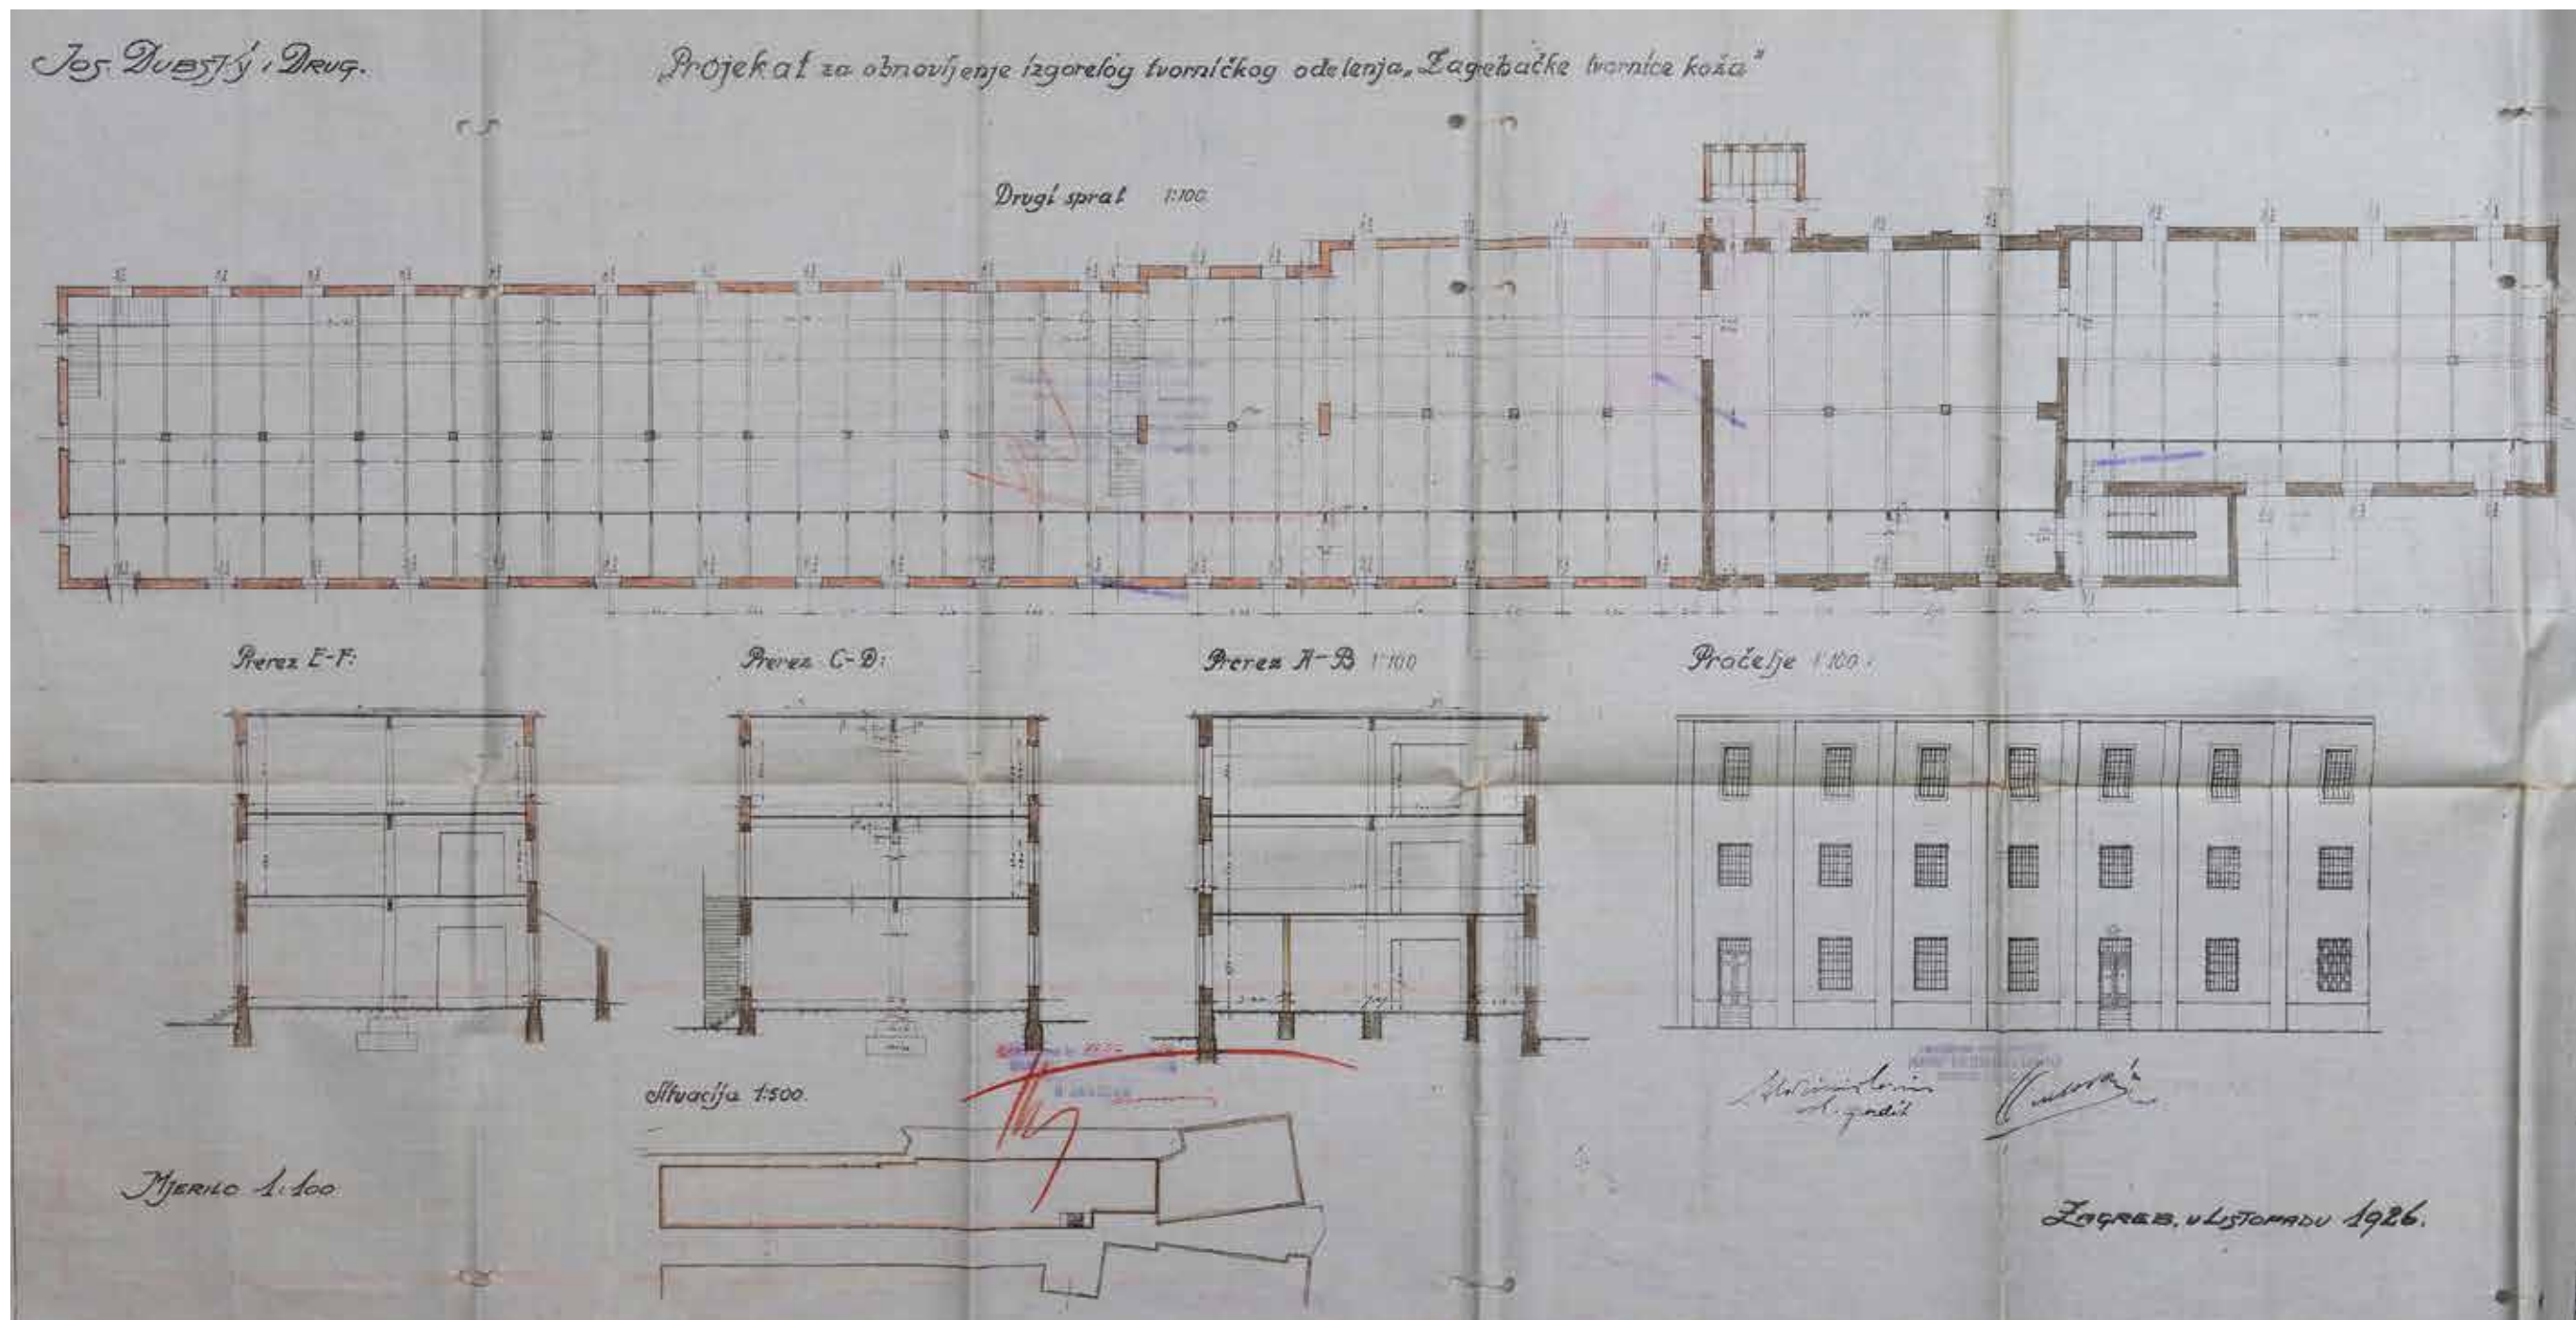
Rekonstrukcija istočne dvorišne zgrade, tlocrti etaže drugog kata i presjeci, Josip Dubsky, 1926., DAZG

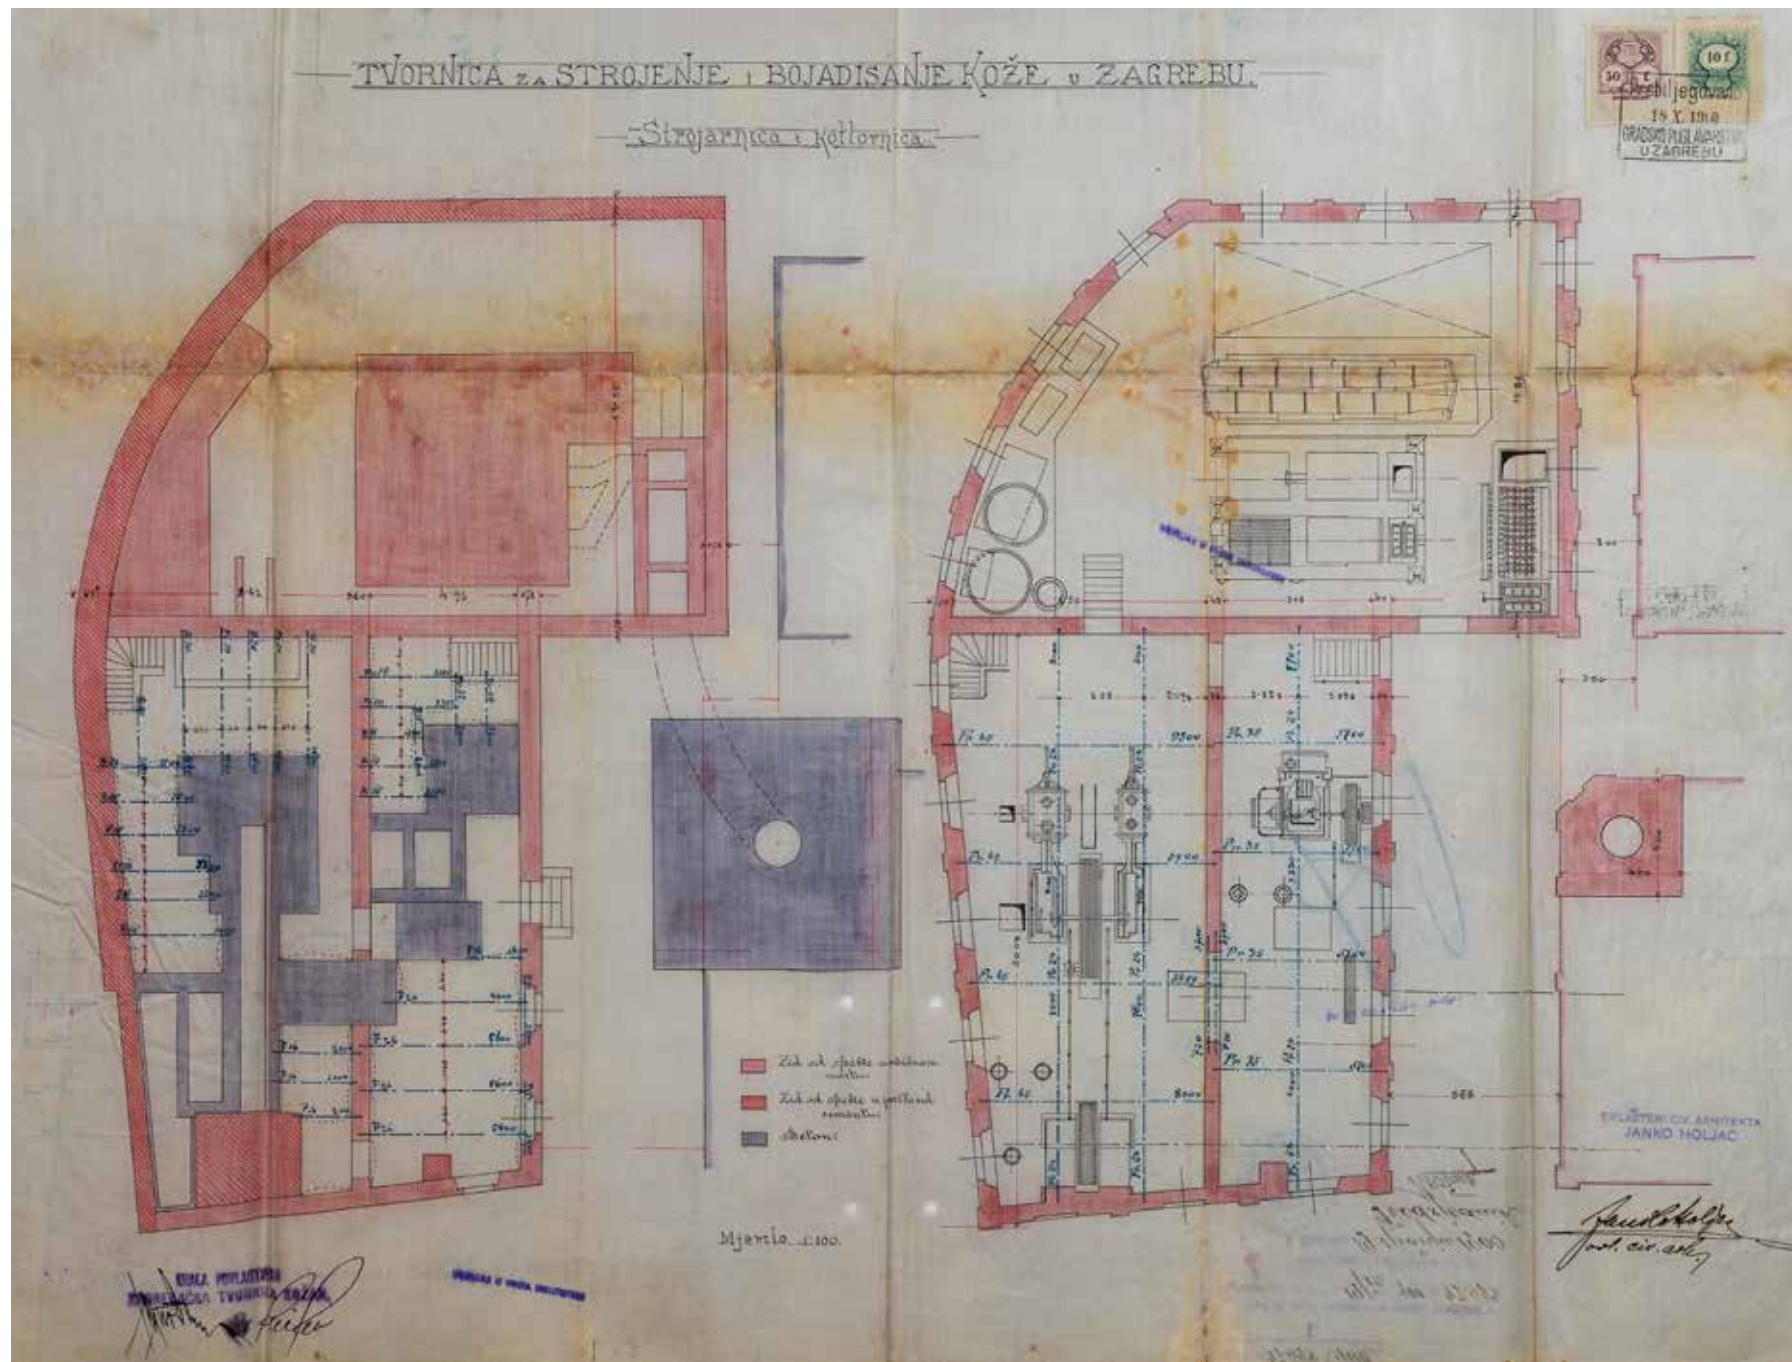
Strojarnica i kotlovnica, tlocrt, Janko Holjac, 1900., DAZG

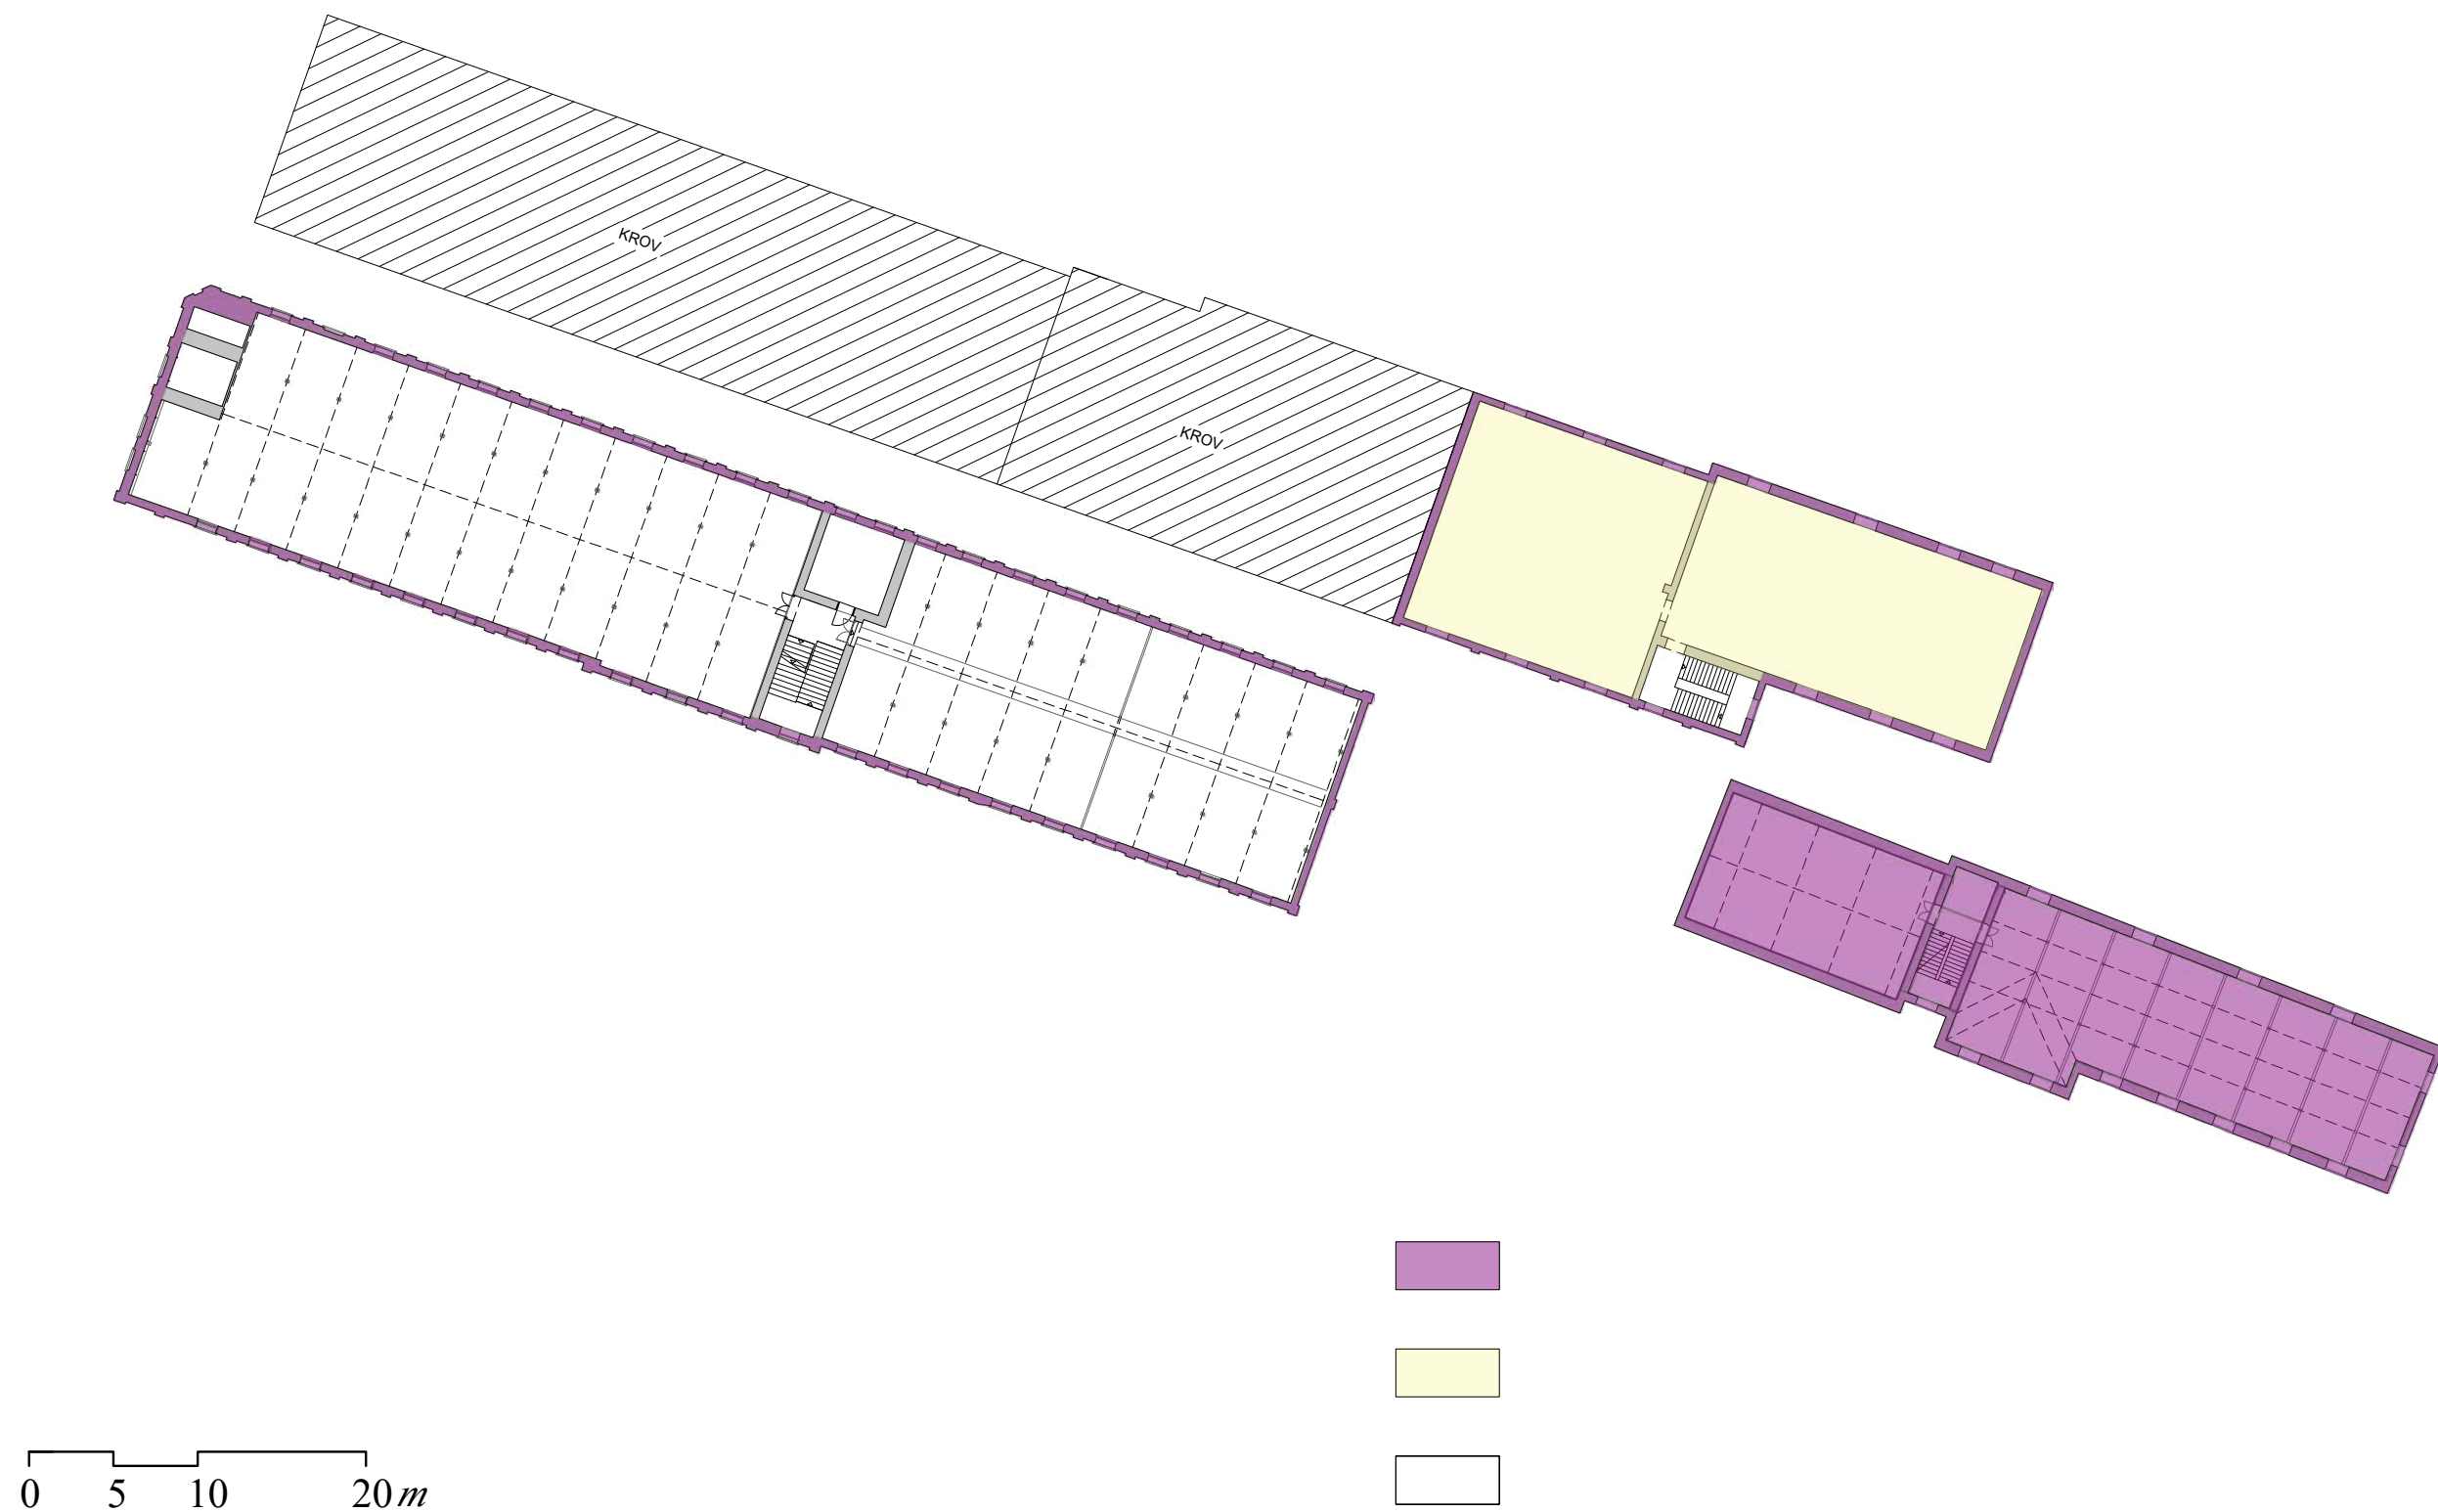
Tlocrt trećeg kata/potkrovlja s naznačenim smjericama za obnovu
