Gliptoteka HAZU (Medvedgradska 2, Zagreb). Povijest gradnje, valorizacija i prijedlog konzervatorskih smjernica

POVIJEST GRADNJE,
VALORIZACIJA I
PRIJEDLOG
KONZERVATORSKIH
SMJERNICA

KONZERVATORSKI ELABORAT

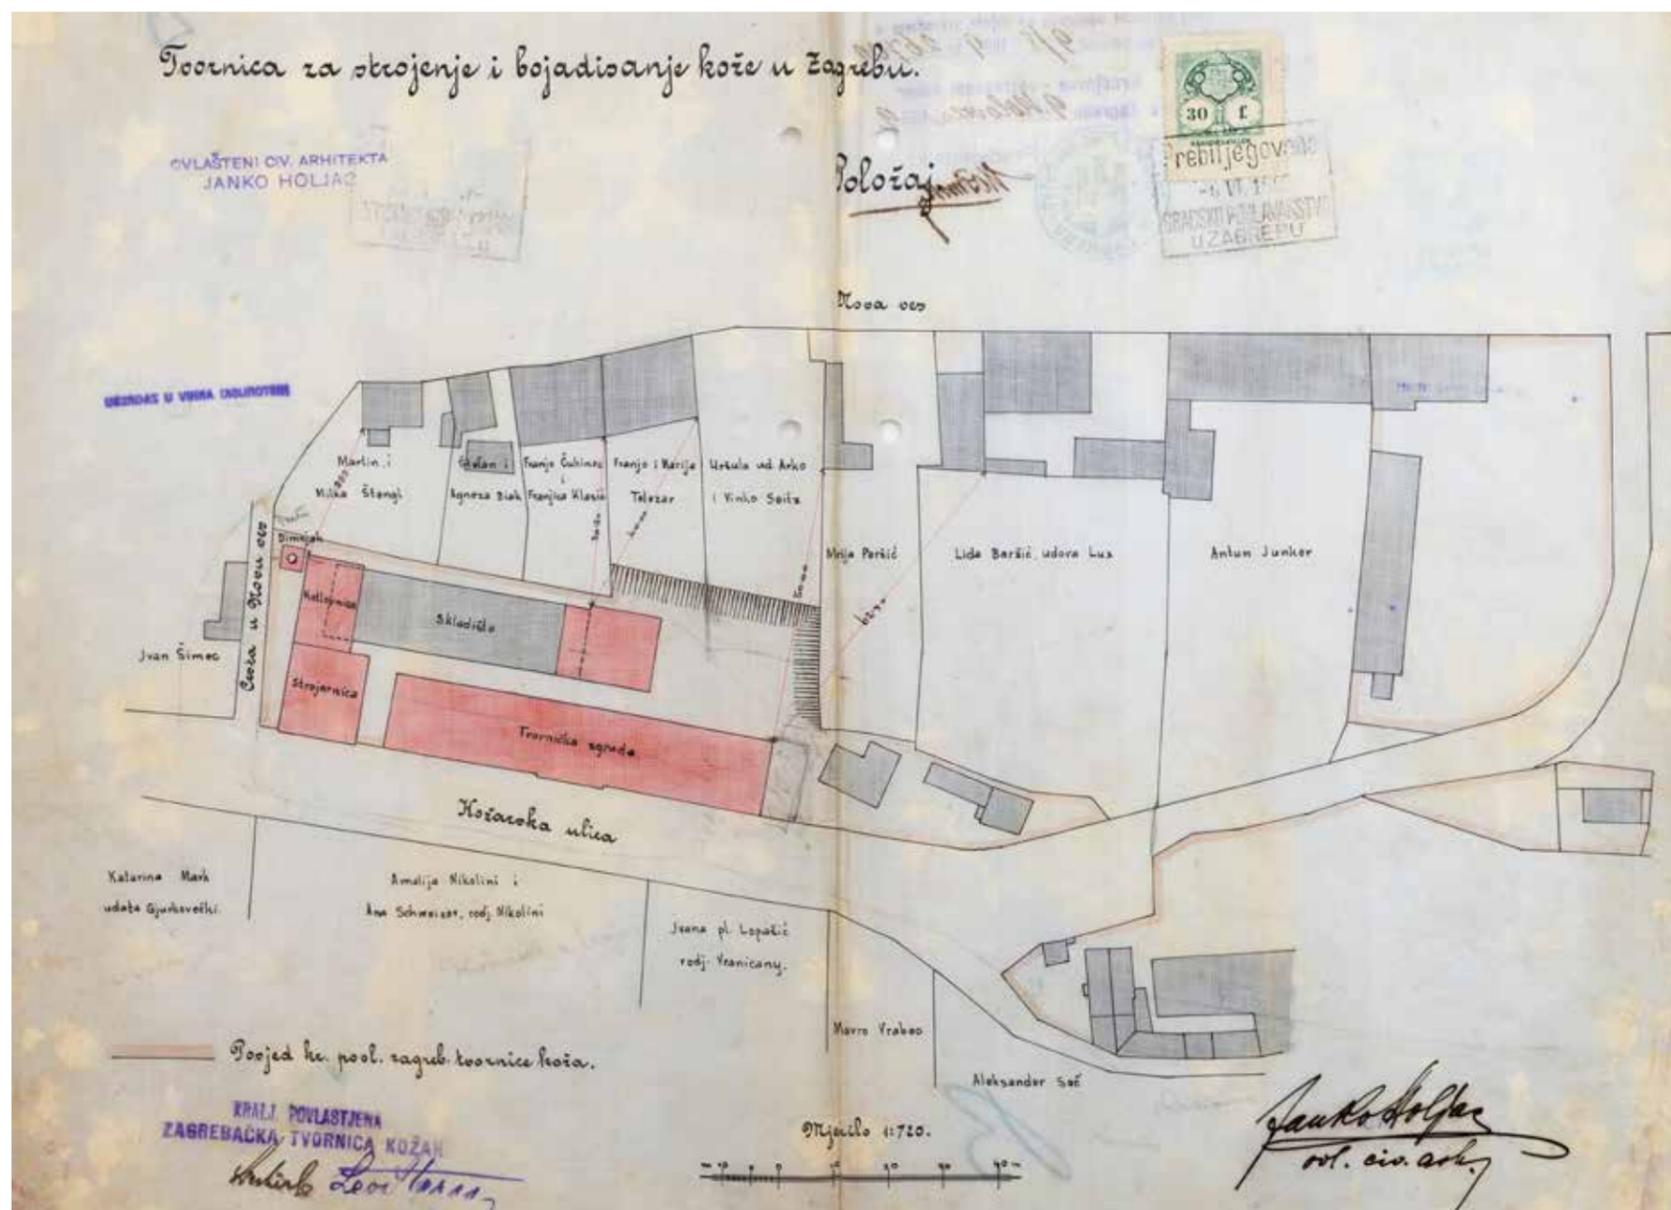
Kompleks tzv. nove Tvornice koža, položajni nacrt, arh. Janko Holjac, 1899./1900., HRZ

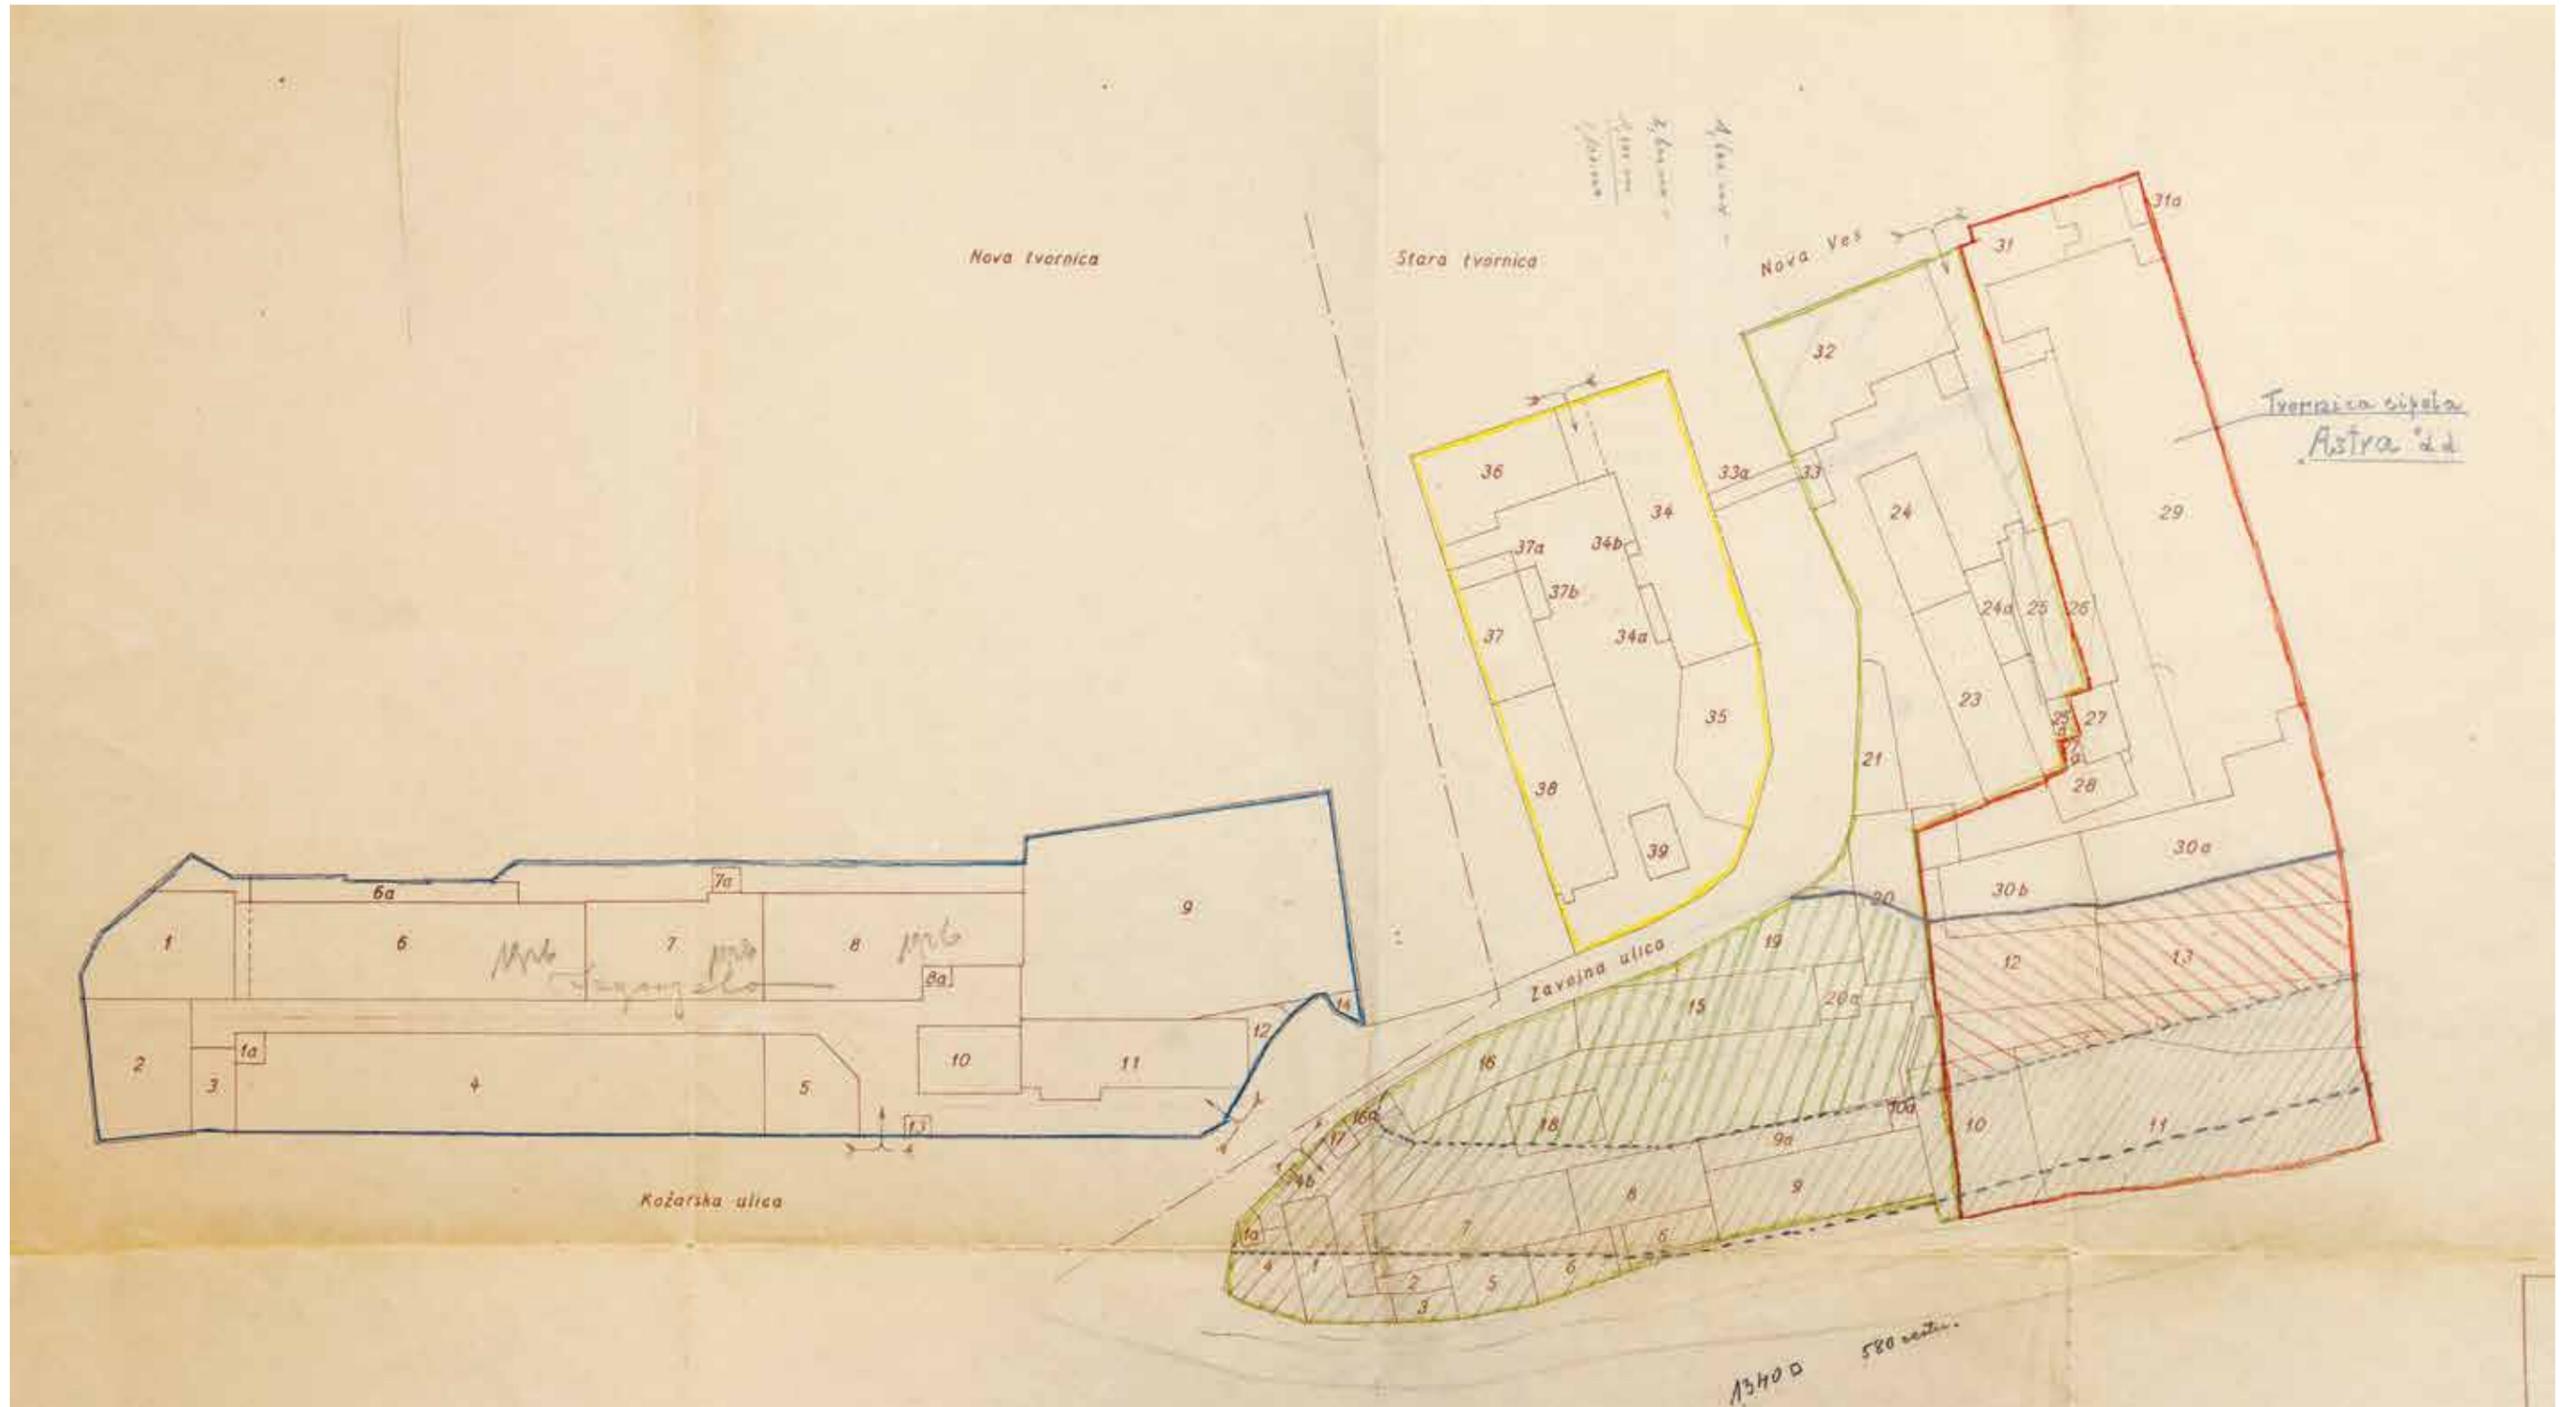
Zagrebačka tvornica koža, položajni nacrt čitavoga sklopa iz godine 1937, HRZ

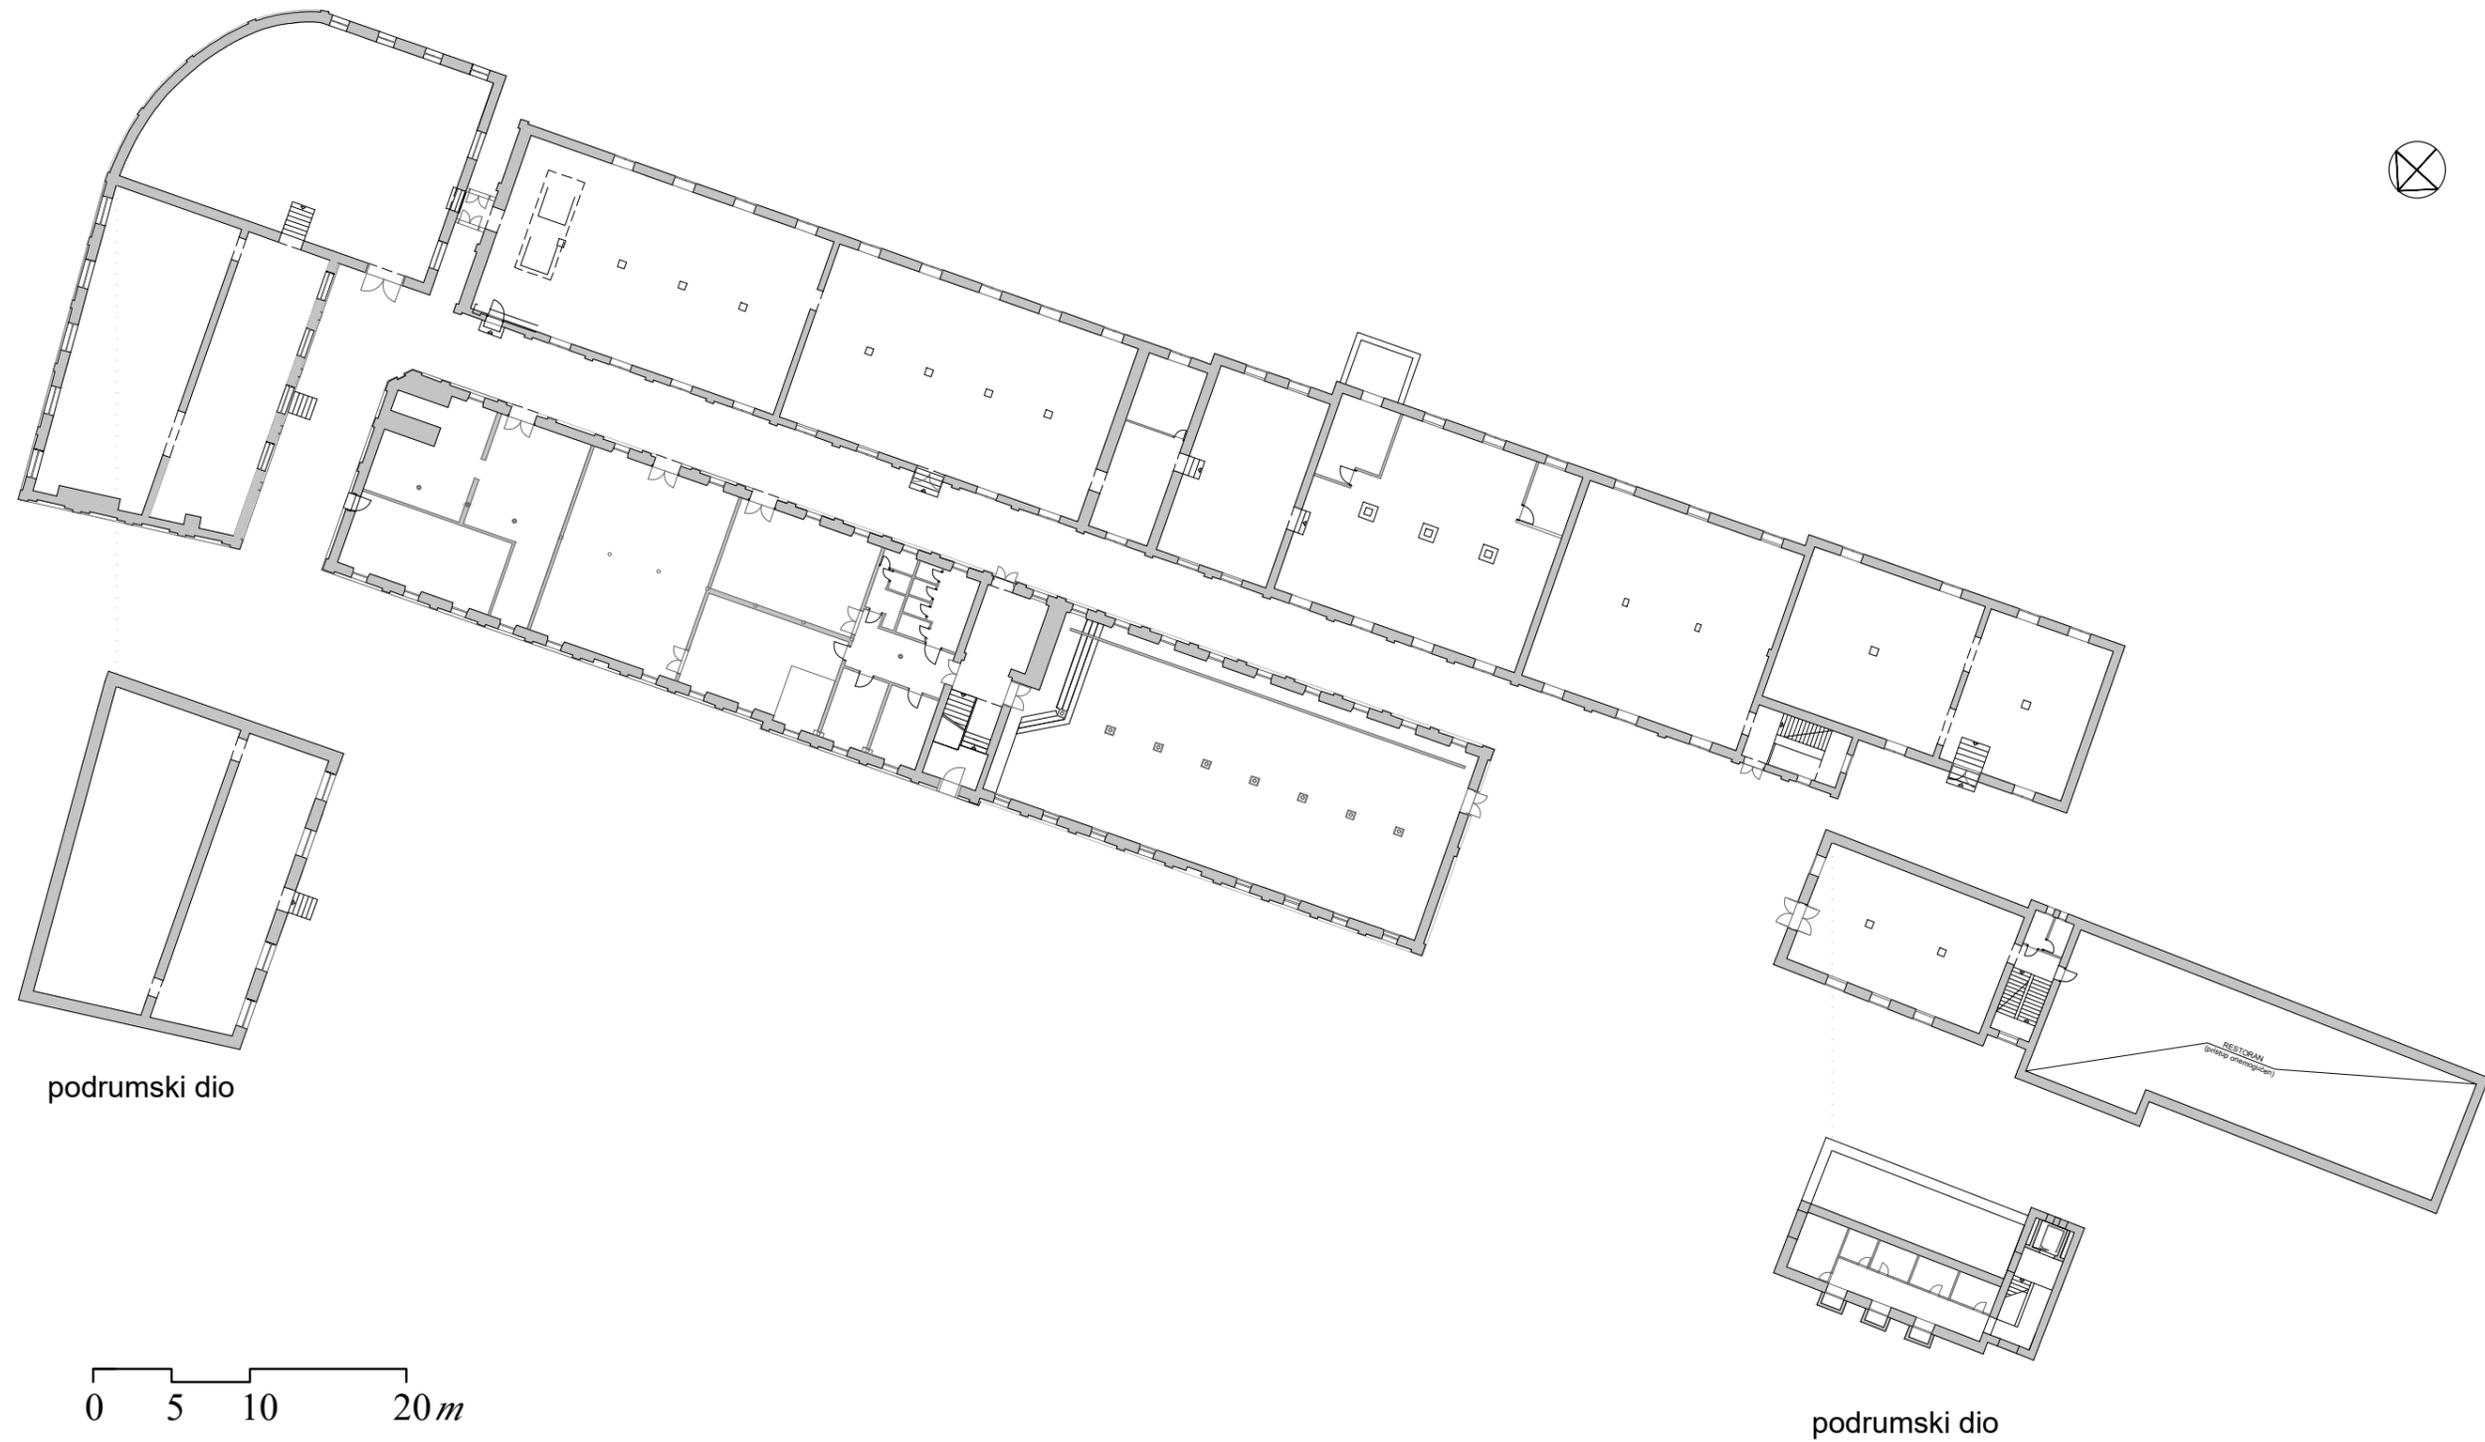
Kompleks zgrada Gliptoteke HAZU, tlocrt prizemlja, postojeće stanje

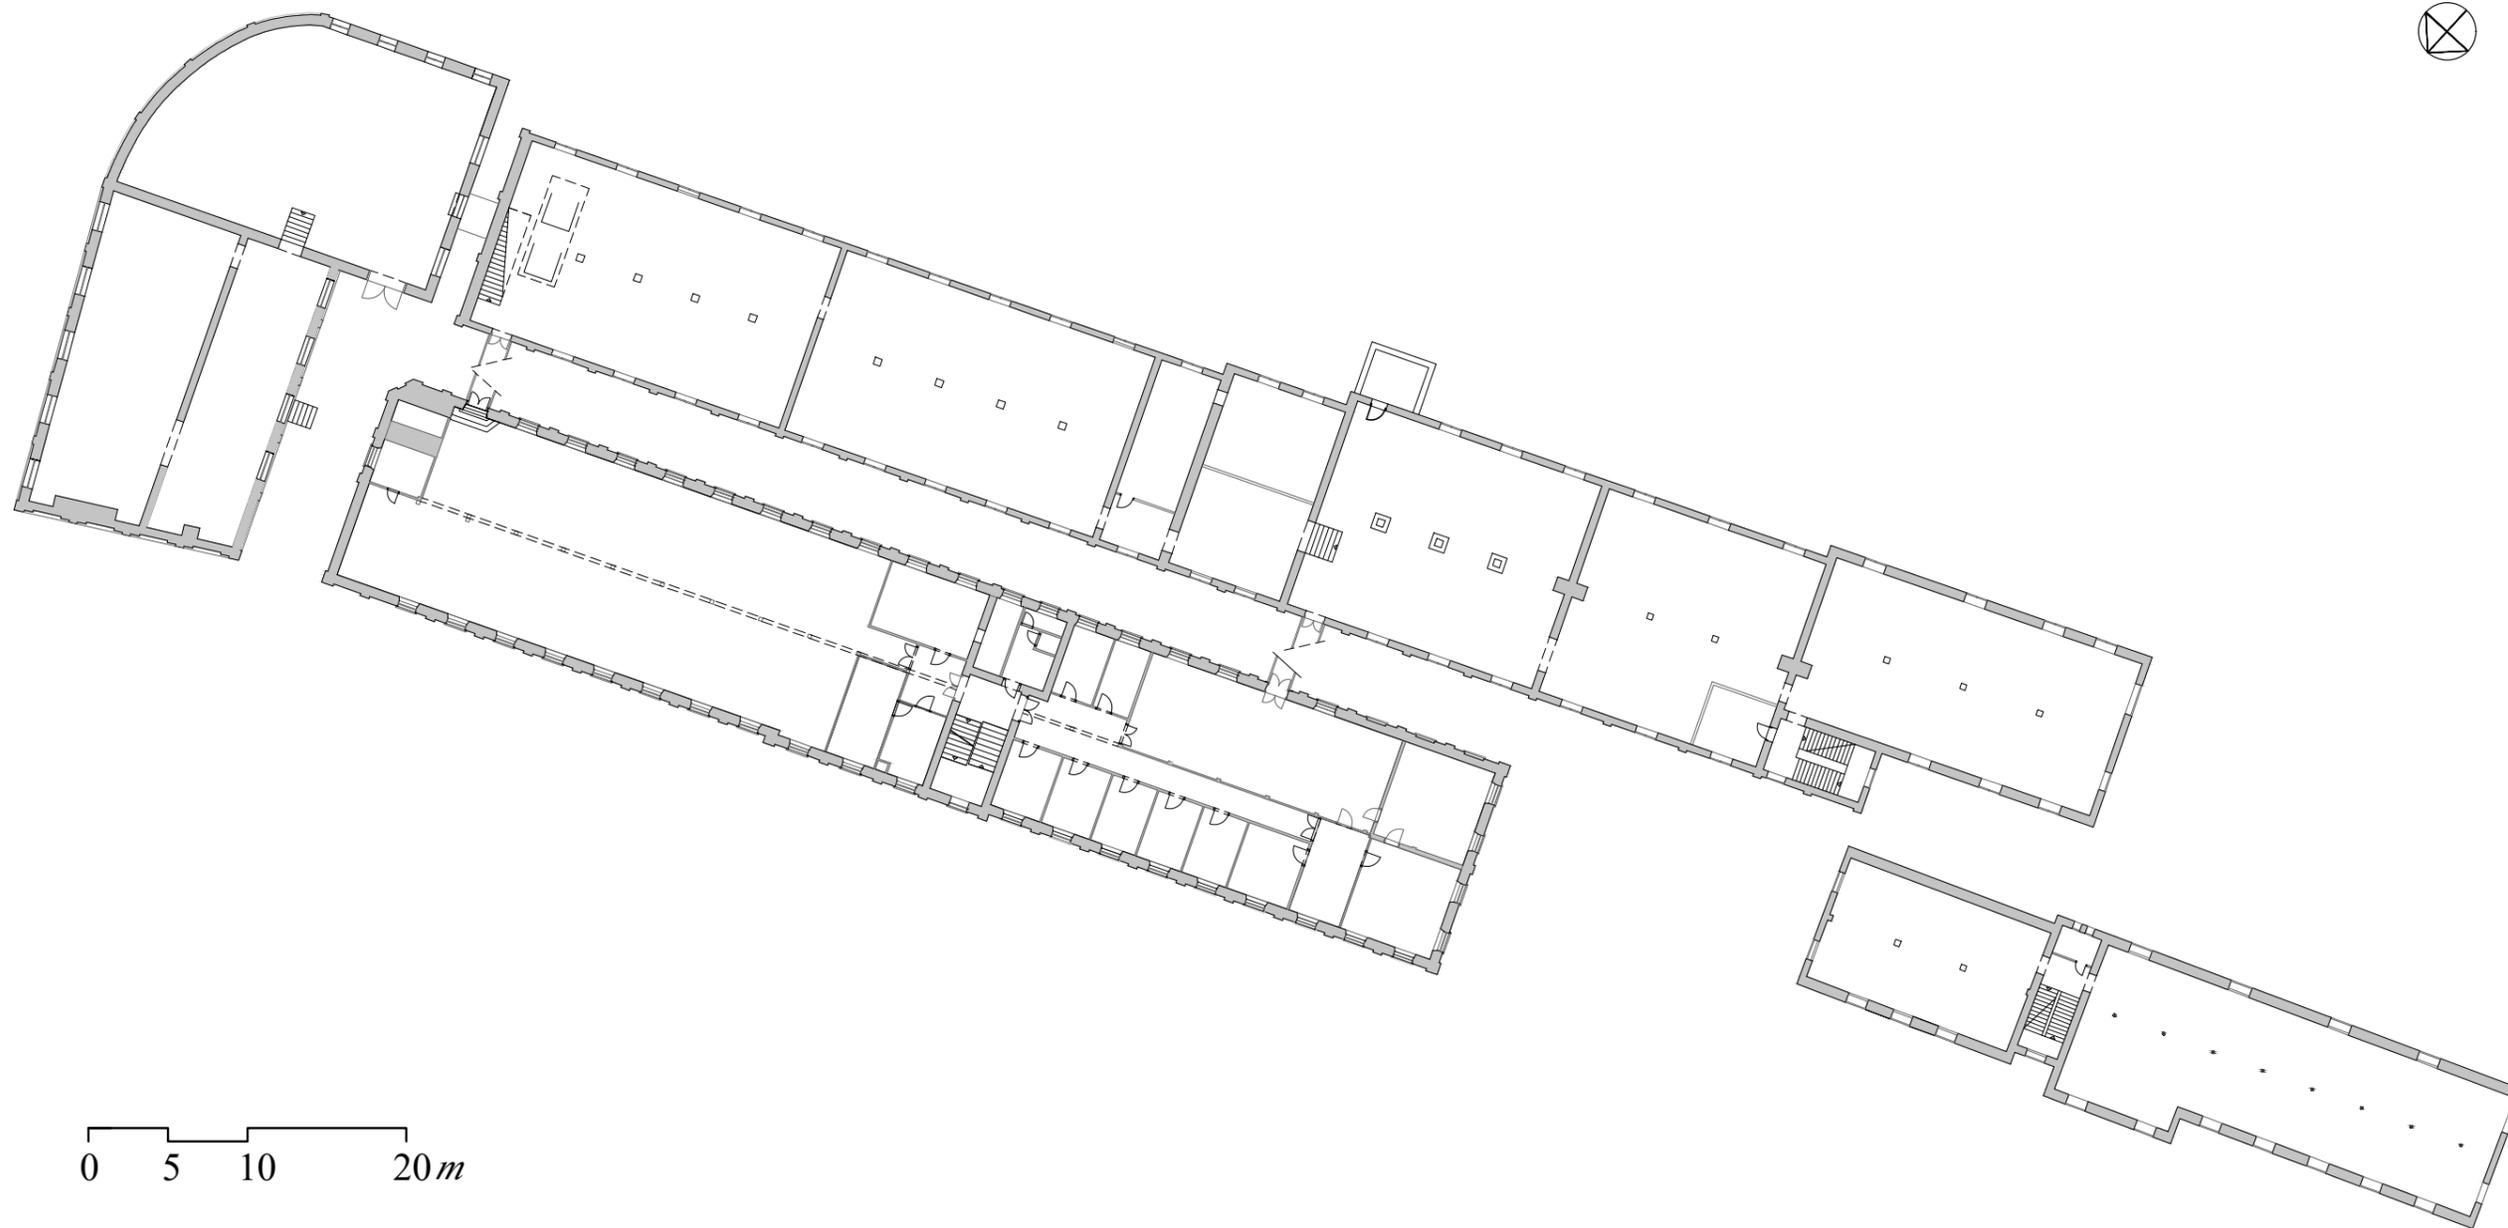
Kompleks zgrada Gliptoteke HAZU, tlocrt prvog kata,
postojeće stanje

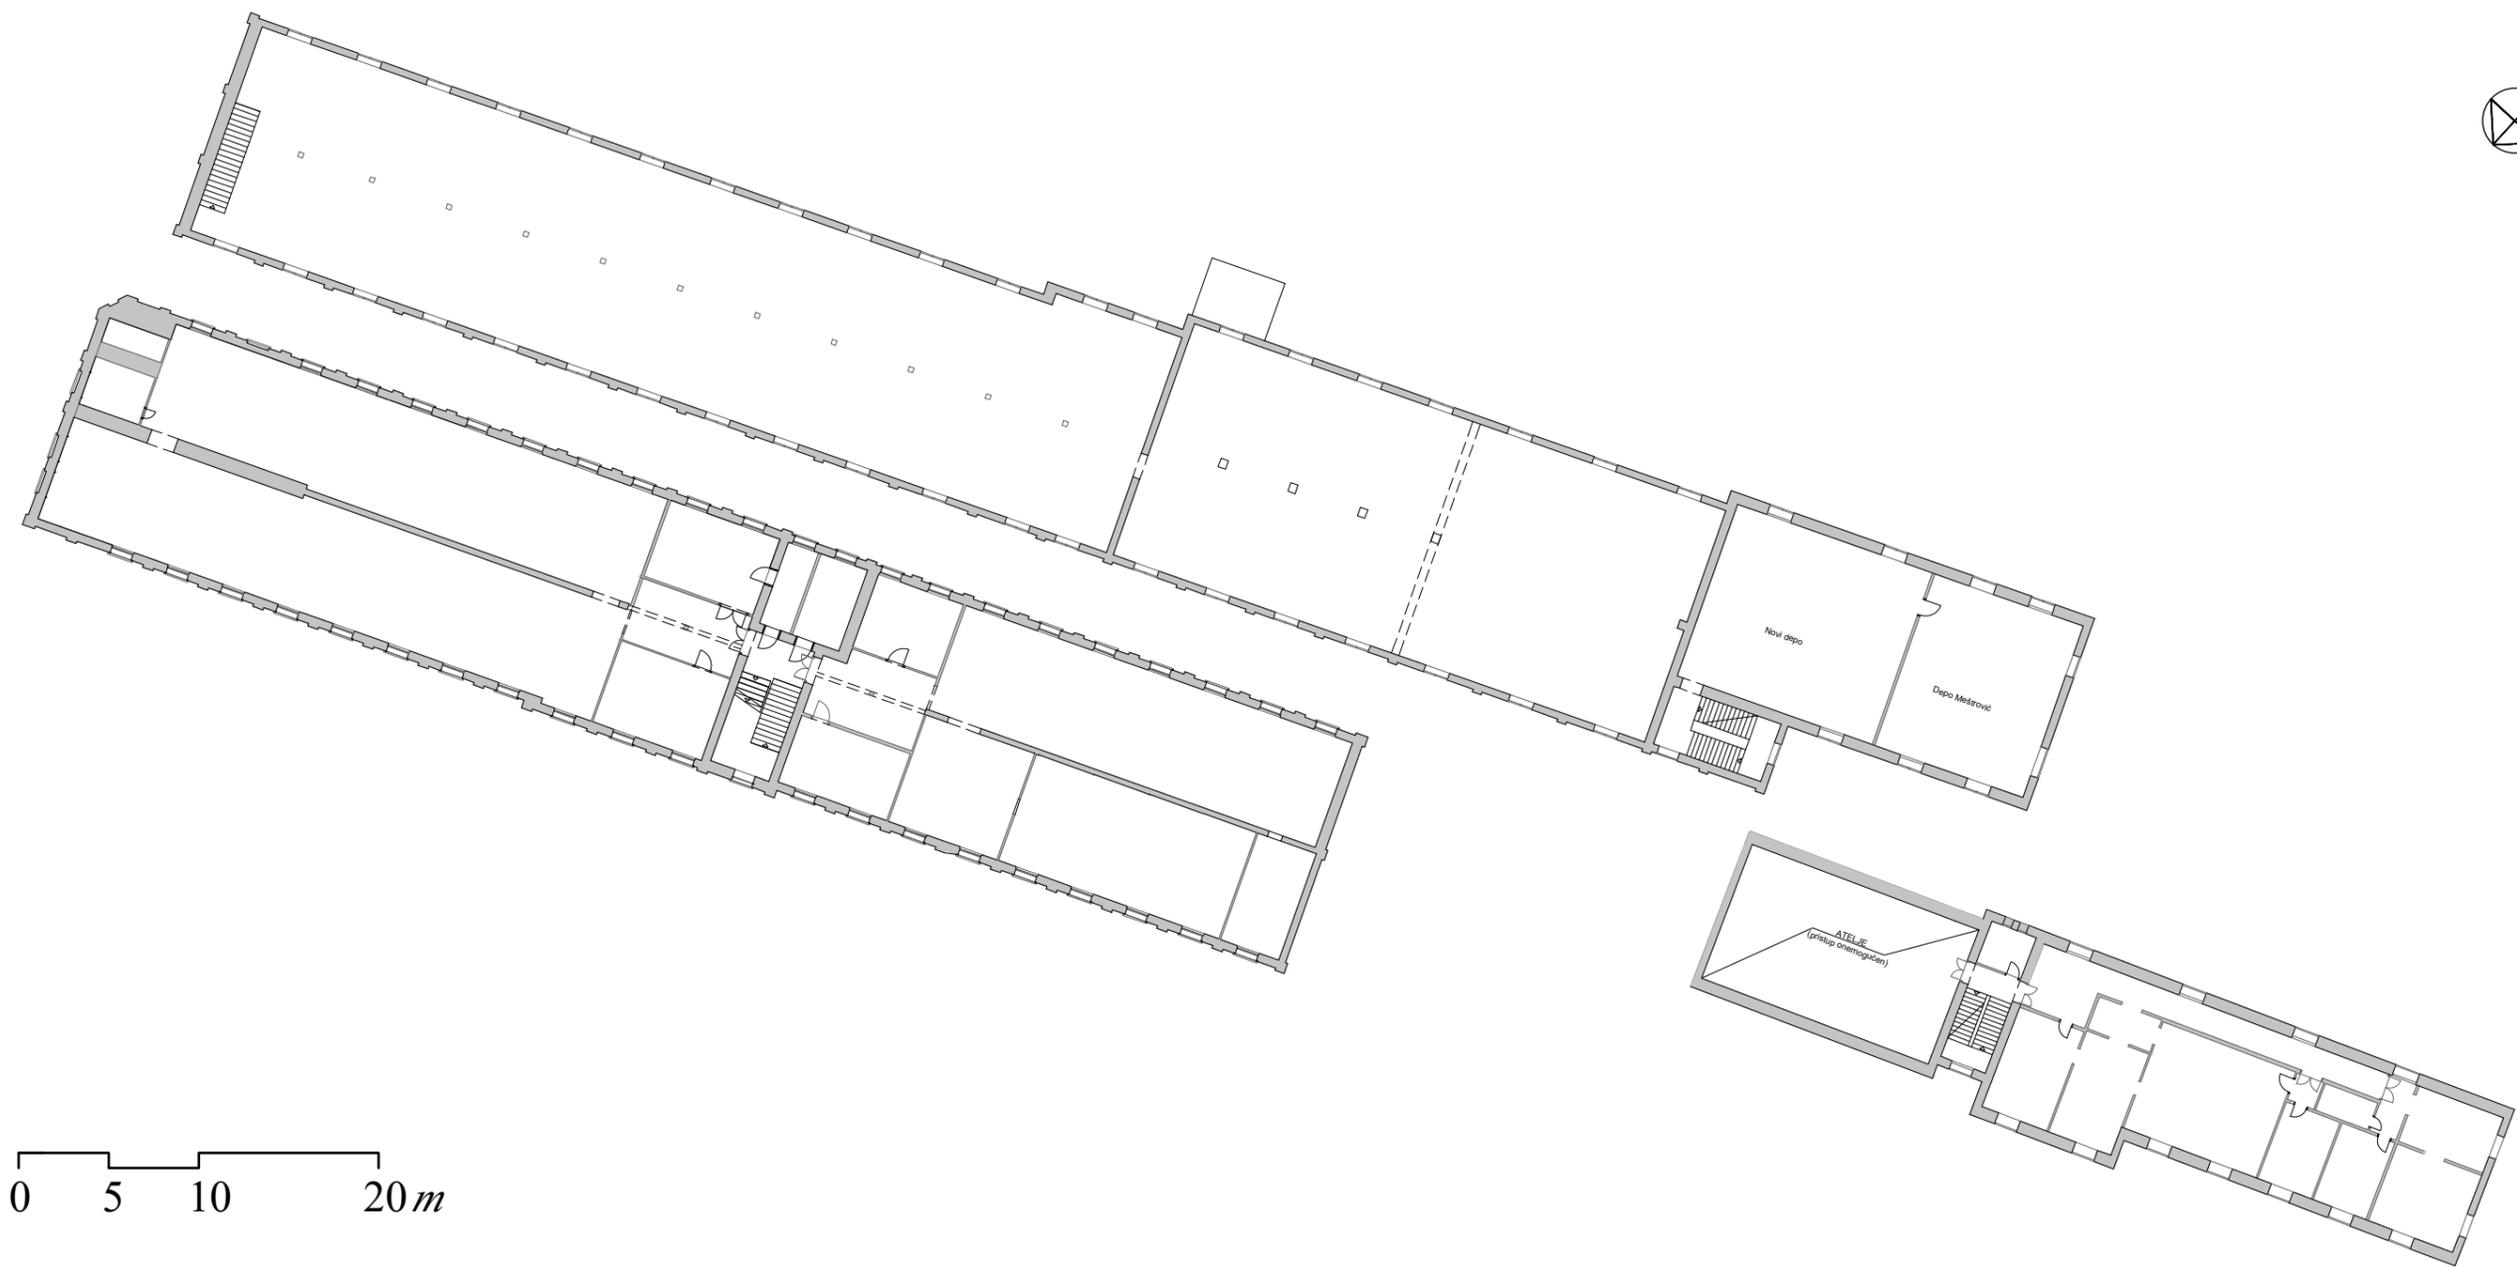
Kompleks zgrada Gliptoteke HAZU, tlocrt drugog kata,
postojeće stanje

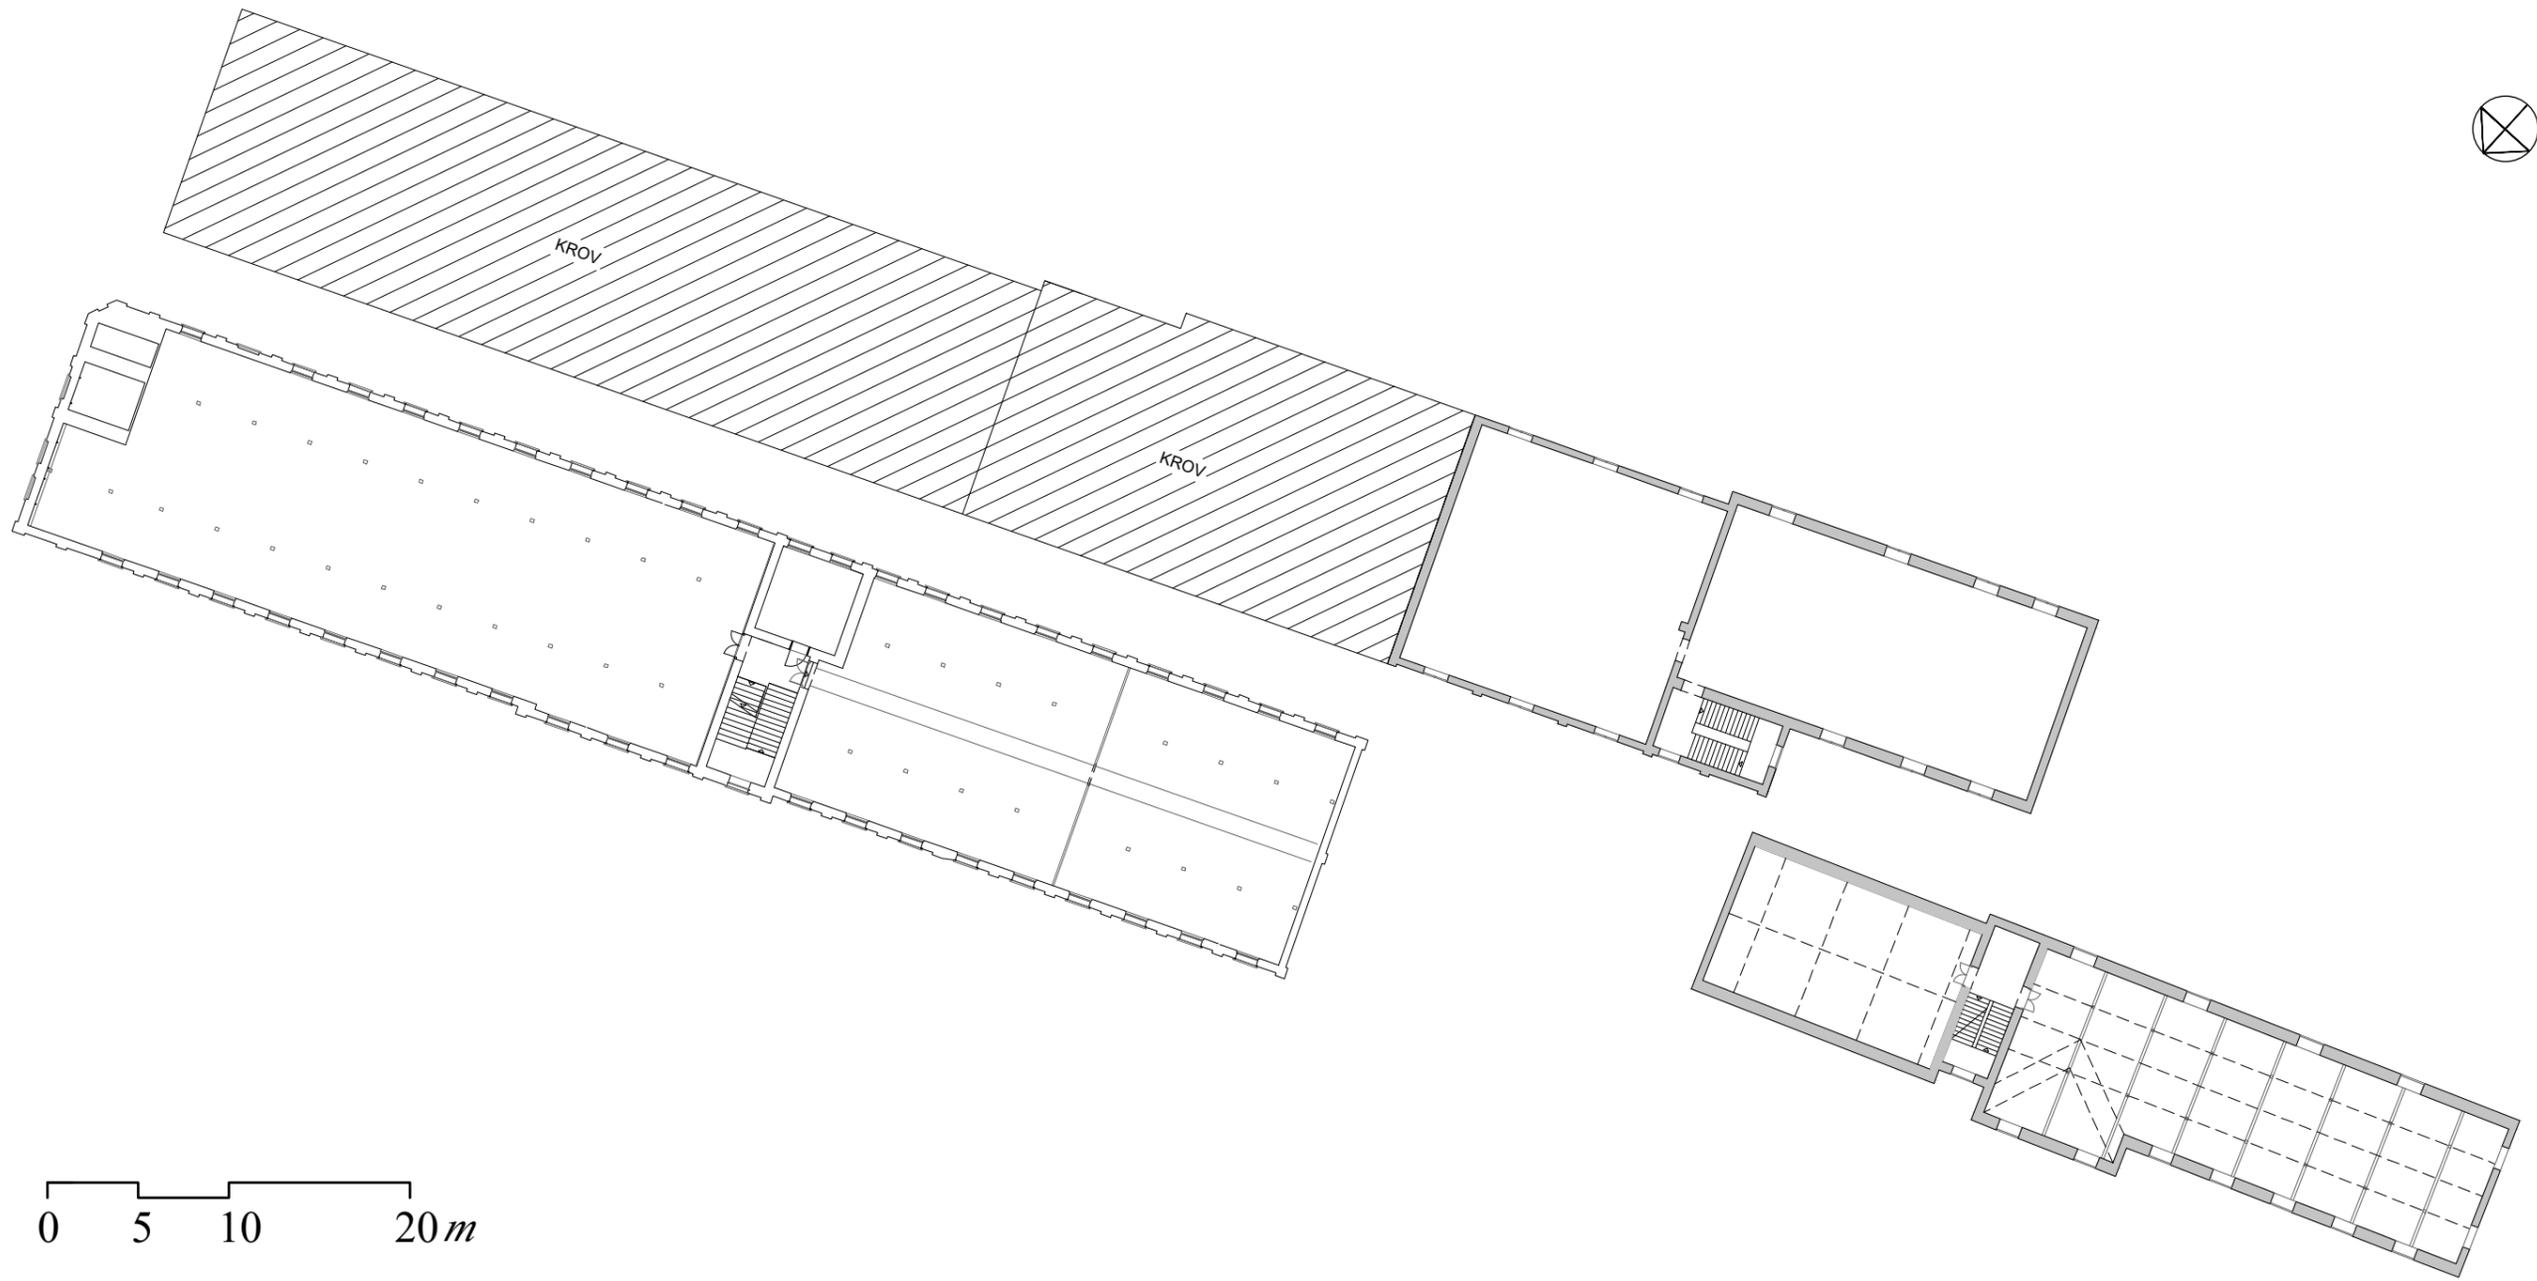
Kompleks zgrada Gliptoteke HAZU, tlocrt trećeg kata/
potkrovlja, postojeće stanje

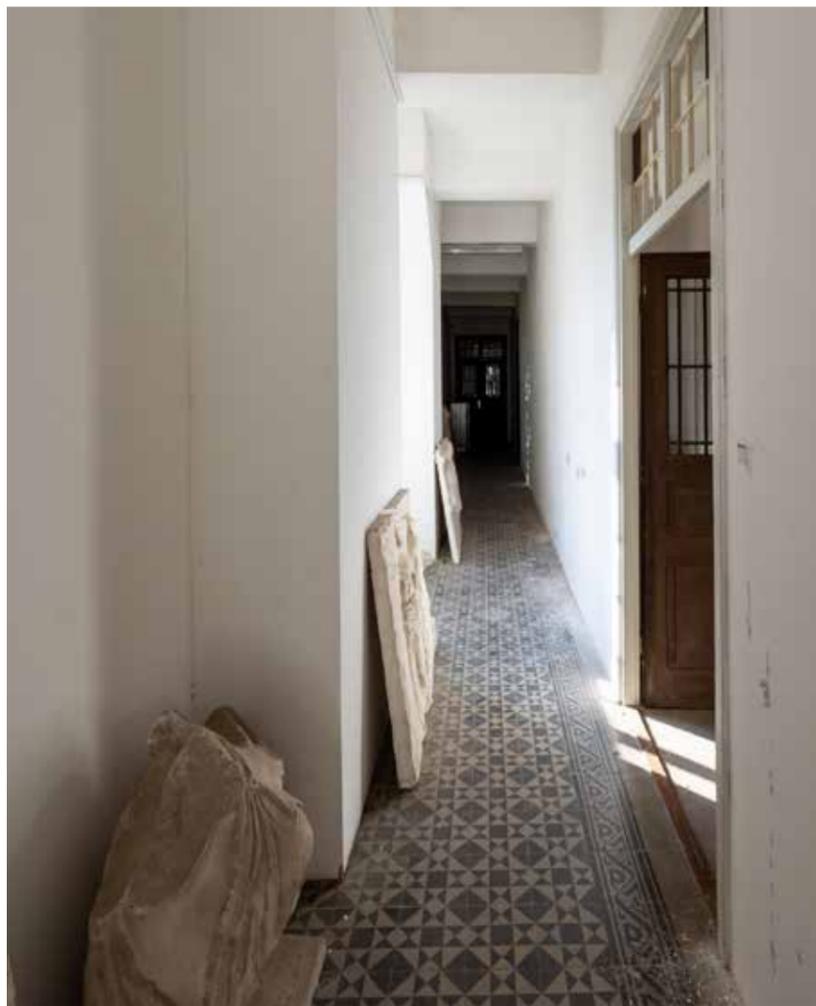
Podna obloga keramit-pločicama, drugi kat južnog krila južne ulične zgrade Antika

Podovi su obloženi drvenim daskama i keramit-pločicama s geometrijskim uzorkom svjetlosive i tamnosive boje.

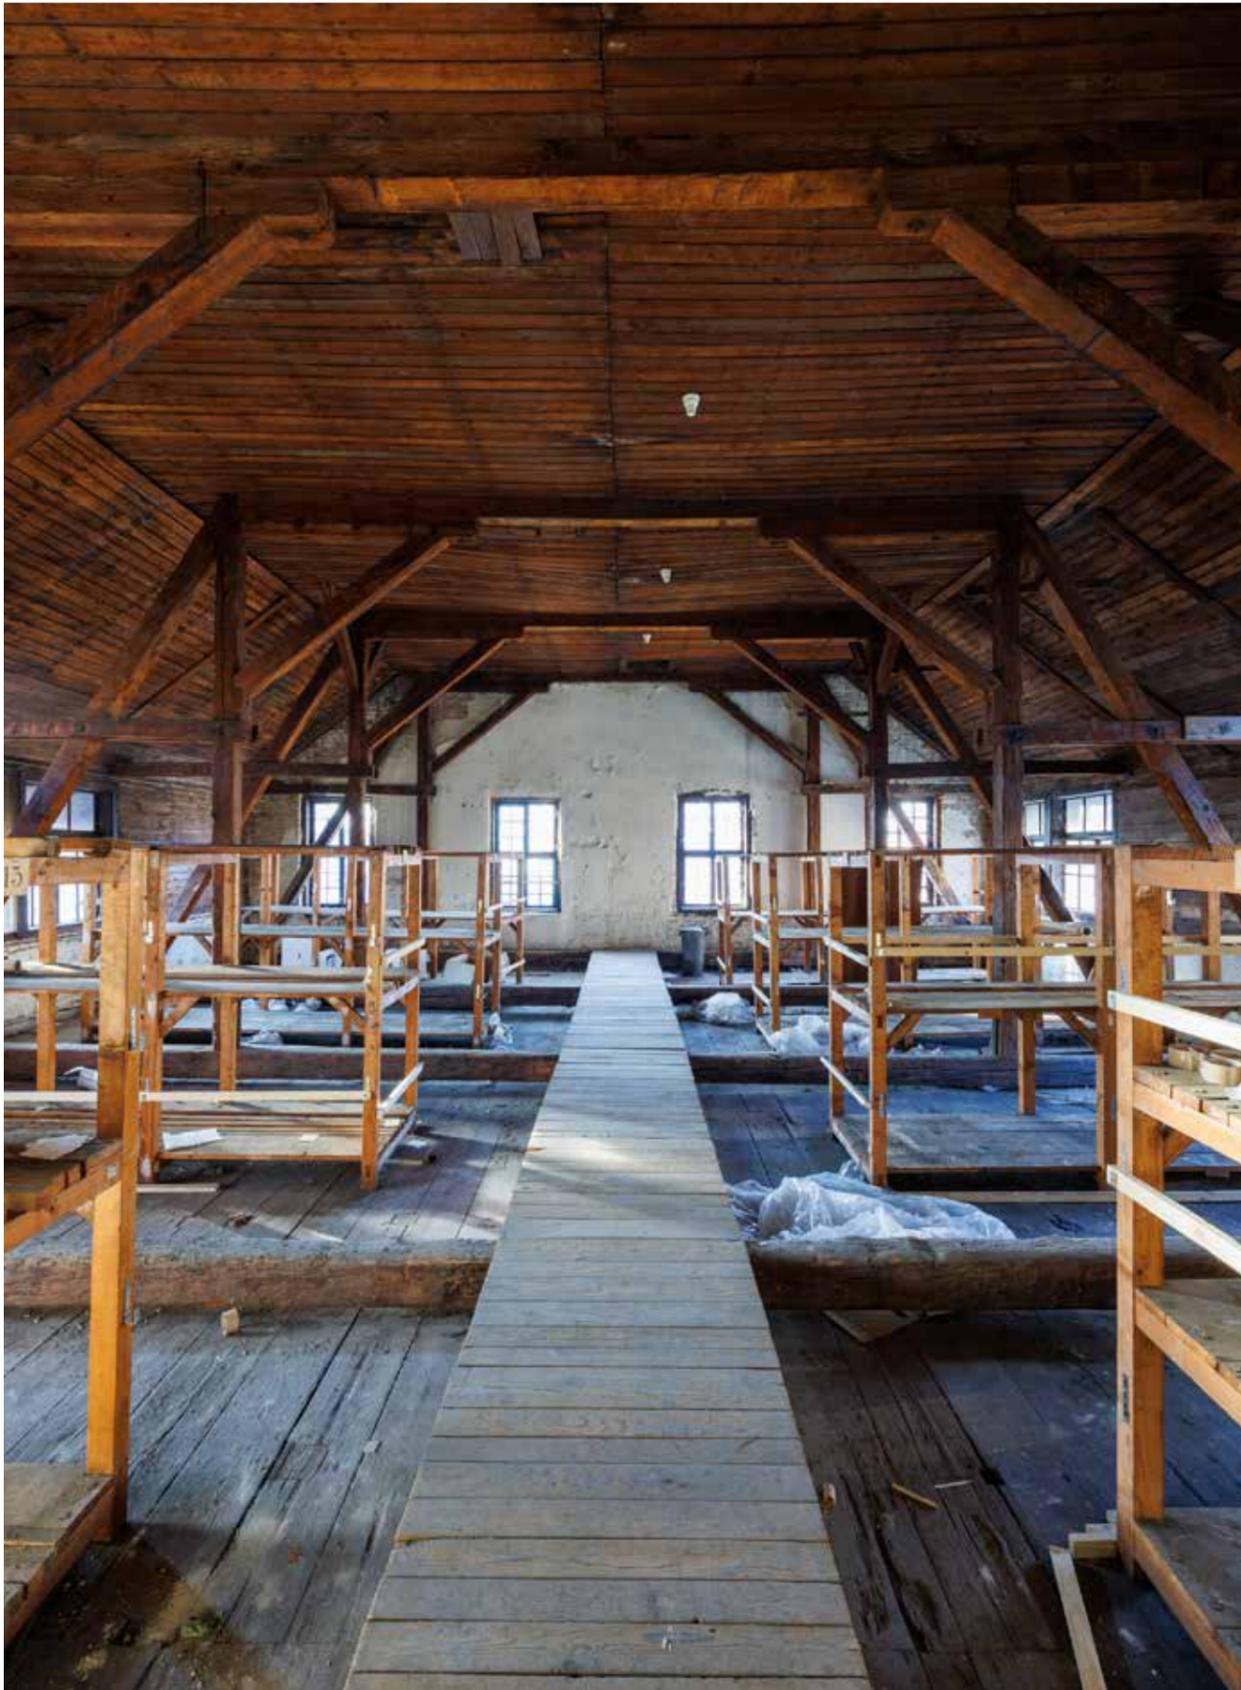
Zapadna ulična zgrada, krovšte, sjeverno krilo

Krov je dvostrešan, izveden drvenim elementima kao dvostruka visulja. Drvena konstrukcija krovišta s unutarnje strane obložena je daščanom oplatom. S vanjske strane krov je pokriven biber-crijepom. Zabati su zidani. Krov je mjestimično otvoren omanjim krovnim prozorima. Prostor krovišta nema poda iznad gređa; kretanje je moguće daščanim mostom koji prostor povezuje po sredini.
