Gliptoteka HAZU (Medvedgradska 2, Zagreb). Povijest gradnje, valorizacija i prijedlog konzervatorskih smjernica

POVIJEST GRADNJE,
VALORIZACIJA I
PRIJEDLOG
KONZERVATORSKIH
SMJERNICA

KONZERVATORSKI ELABORAT

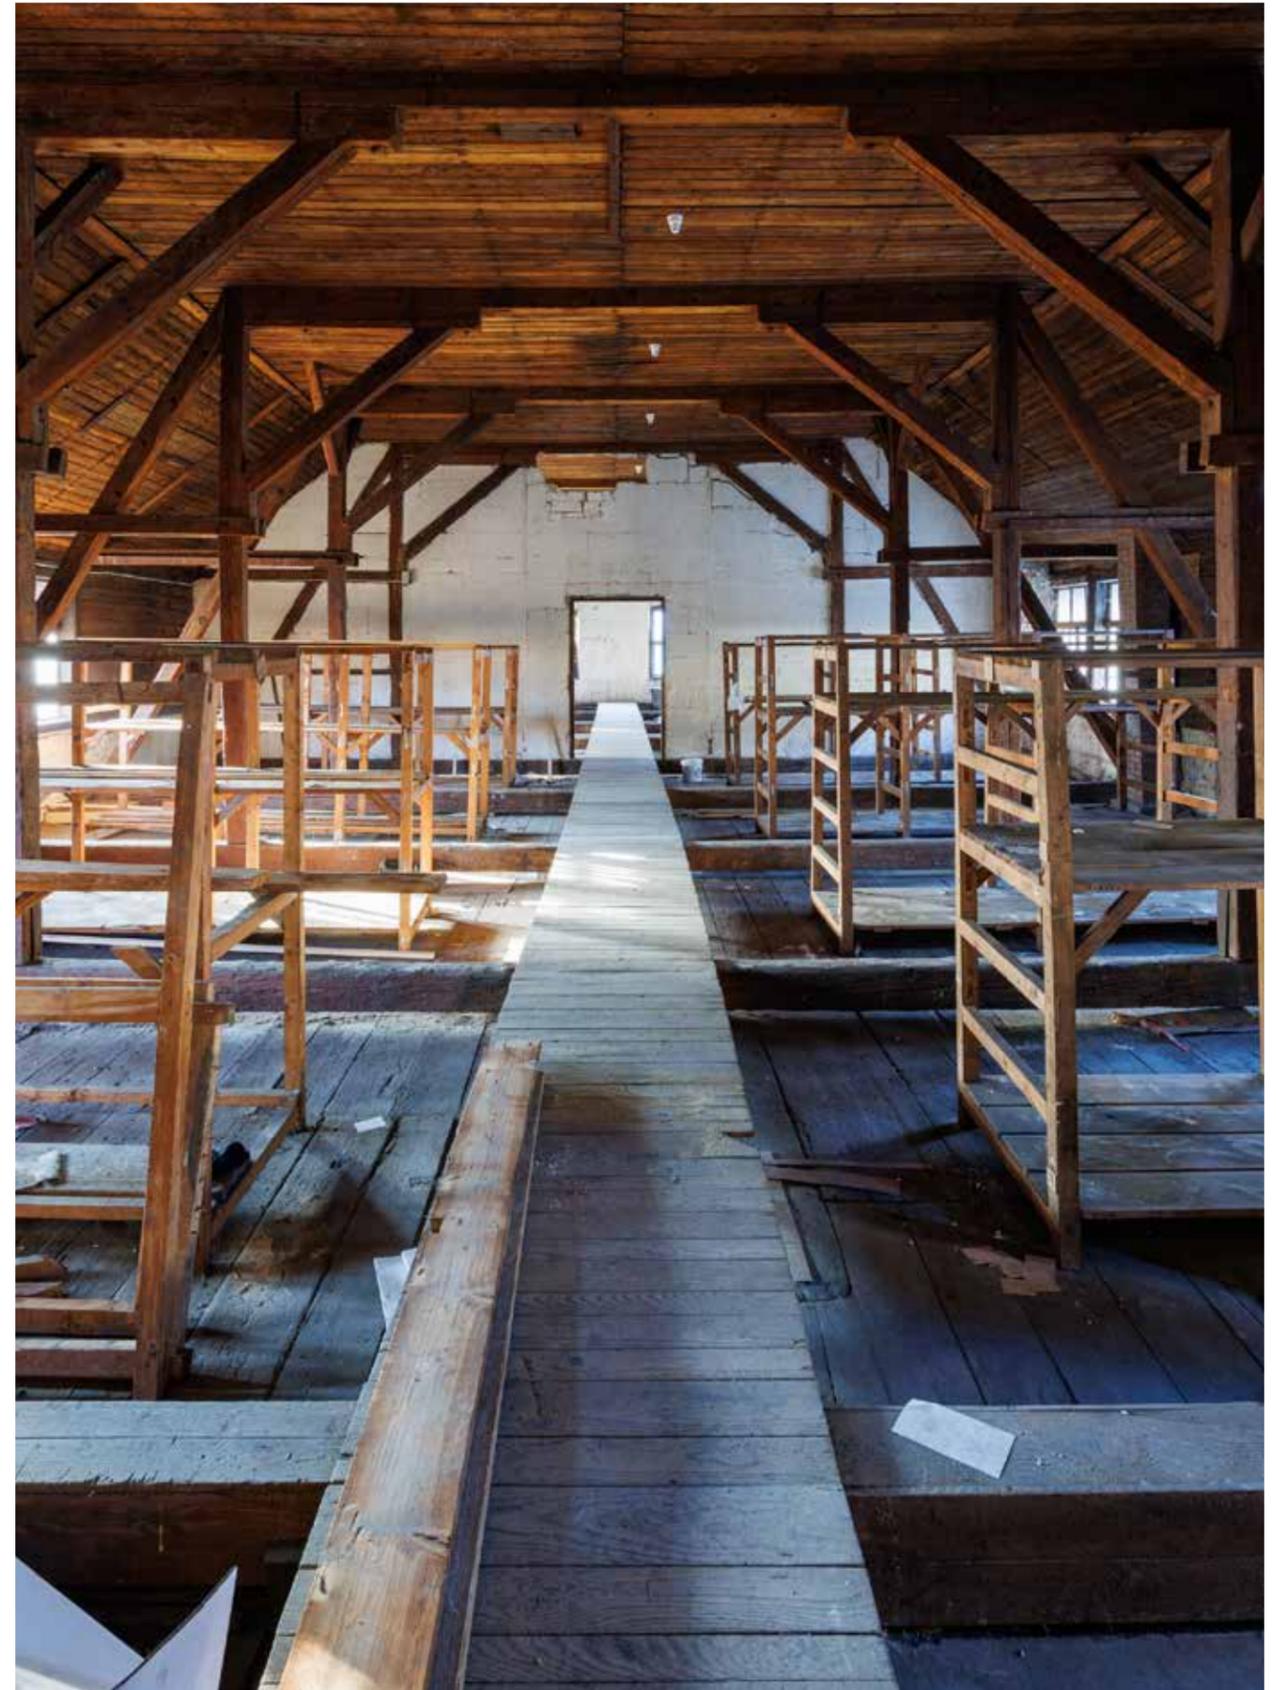
Zapadna ulična zgrada, krovšte, južno krilo

Krov je dvostrešan, izveden drvenim elementima kao dvostruka visulja. Drvena konstrukcija krovišta s unutarnje strane obložena je daščanom oplatom. S vanjske strane krov je pokriven biber-crijepom. Zabati su zidani. Krov je mjestimično otvoren omanjim krovnim prozorima. Prostor krovišta nema poda iznad gređa; kretanje je moguće daščanim mostom koji prostor povezuje po sredini.

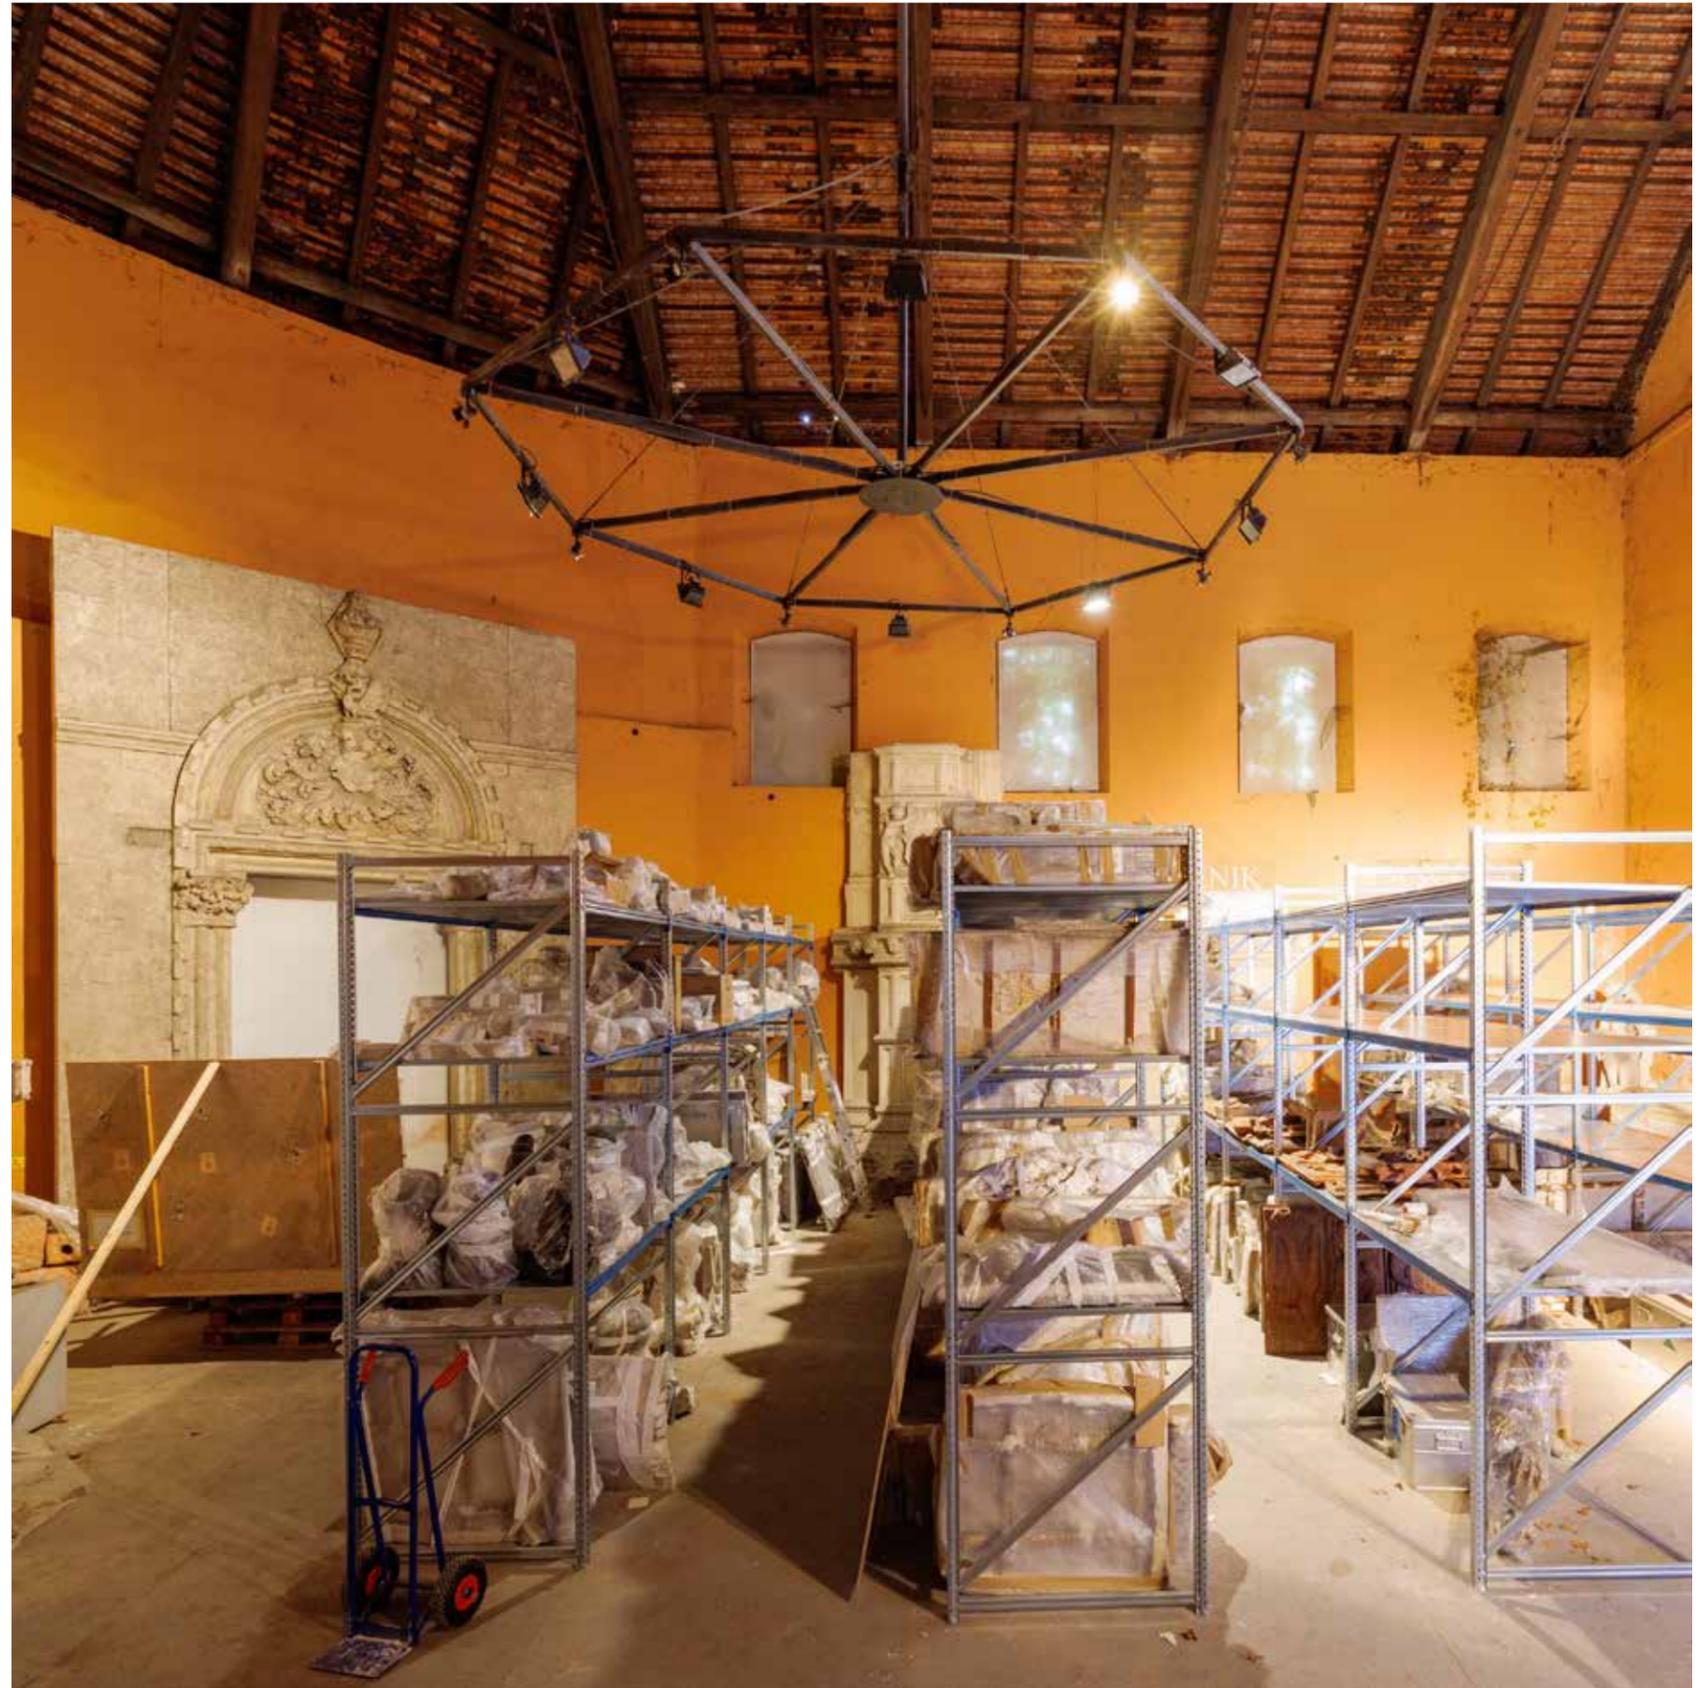
Sjeverna zgrada Šibenik, krovšte objekta kotlovnice

Krovovi sjeverne zgrade zatvaraju dva povezana volumena. Krov dijela zgrade koja obrazuje ugao Tkalčićeve i Male ulice (objekt bivše strojarnice) je ravan i neprohodan. Krovšte dijela zgrade, čiji sjeverni zid u nastavku teče Malom ulicom (objekt bivše kotlovnice), izvedeno je kao otvorena drvena konstrukcija prekrivena biber-crijepom. Budući da se u tom dijelu zgrada prilagodila zavojitom smjeru Male ulice, krovšte složenog tipa prati tlocrtni oblik. Ta impozantna konstrukcija krovšta vidljiva je iz interijera jer je u prizemlju izostala stropna, tj. međukatna konstrukcija.

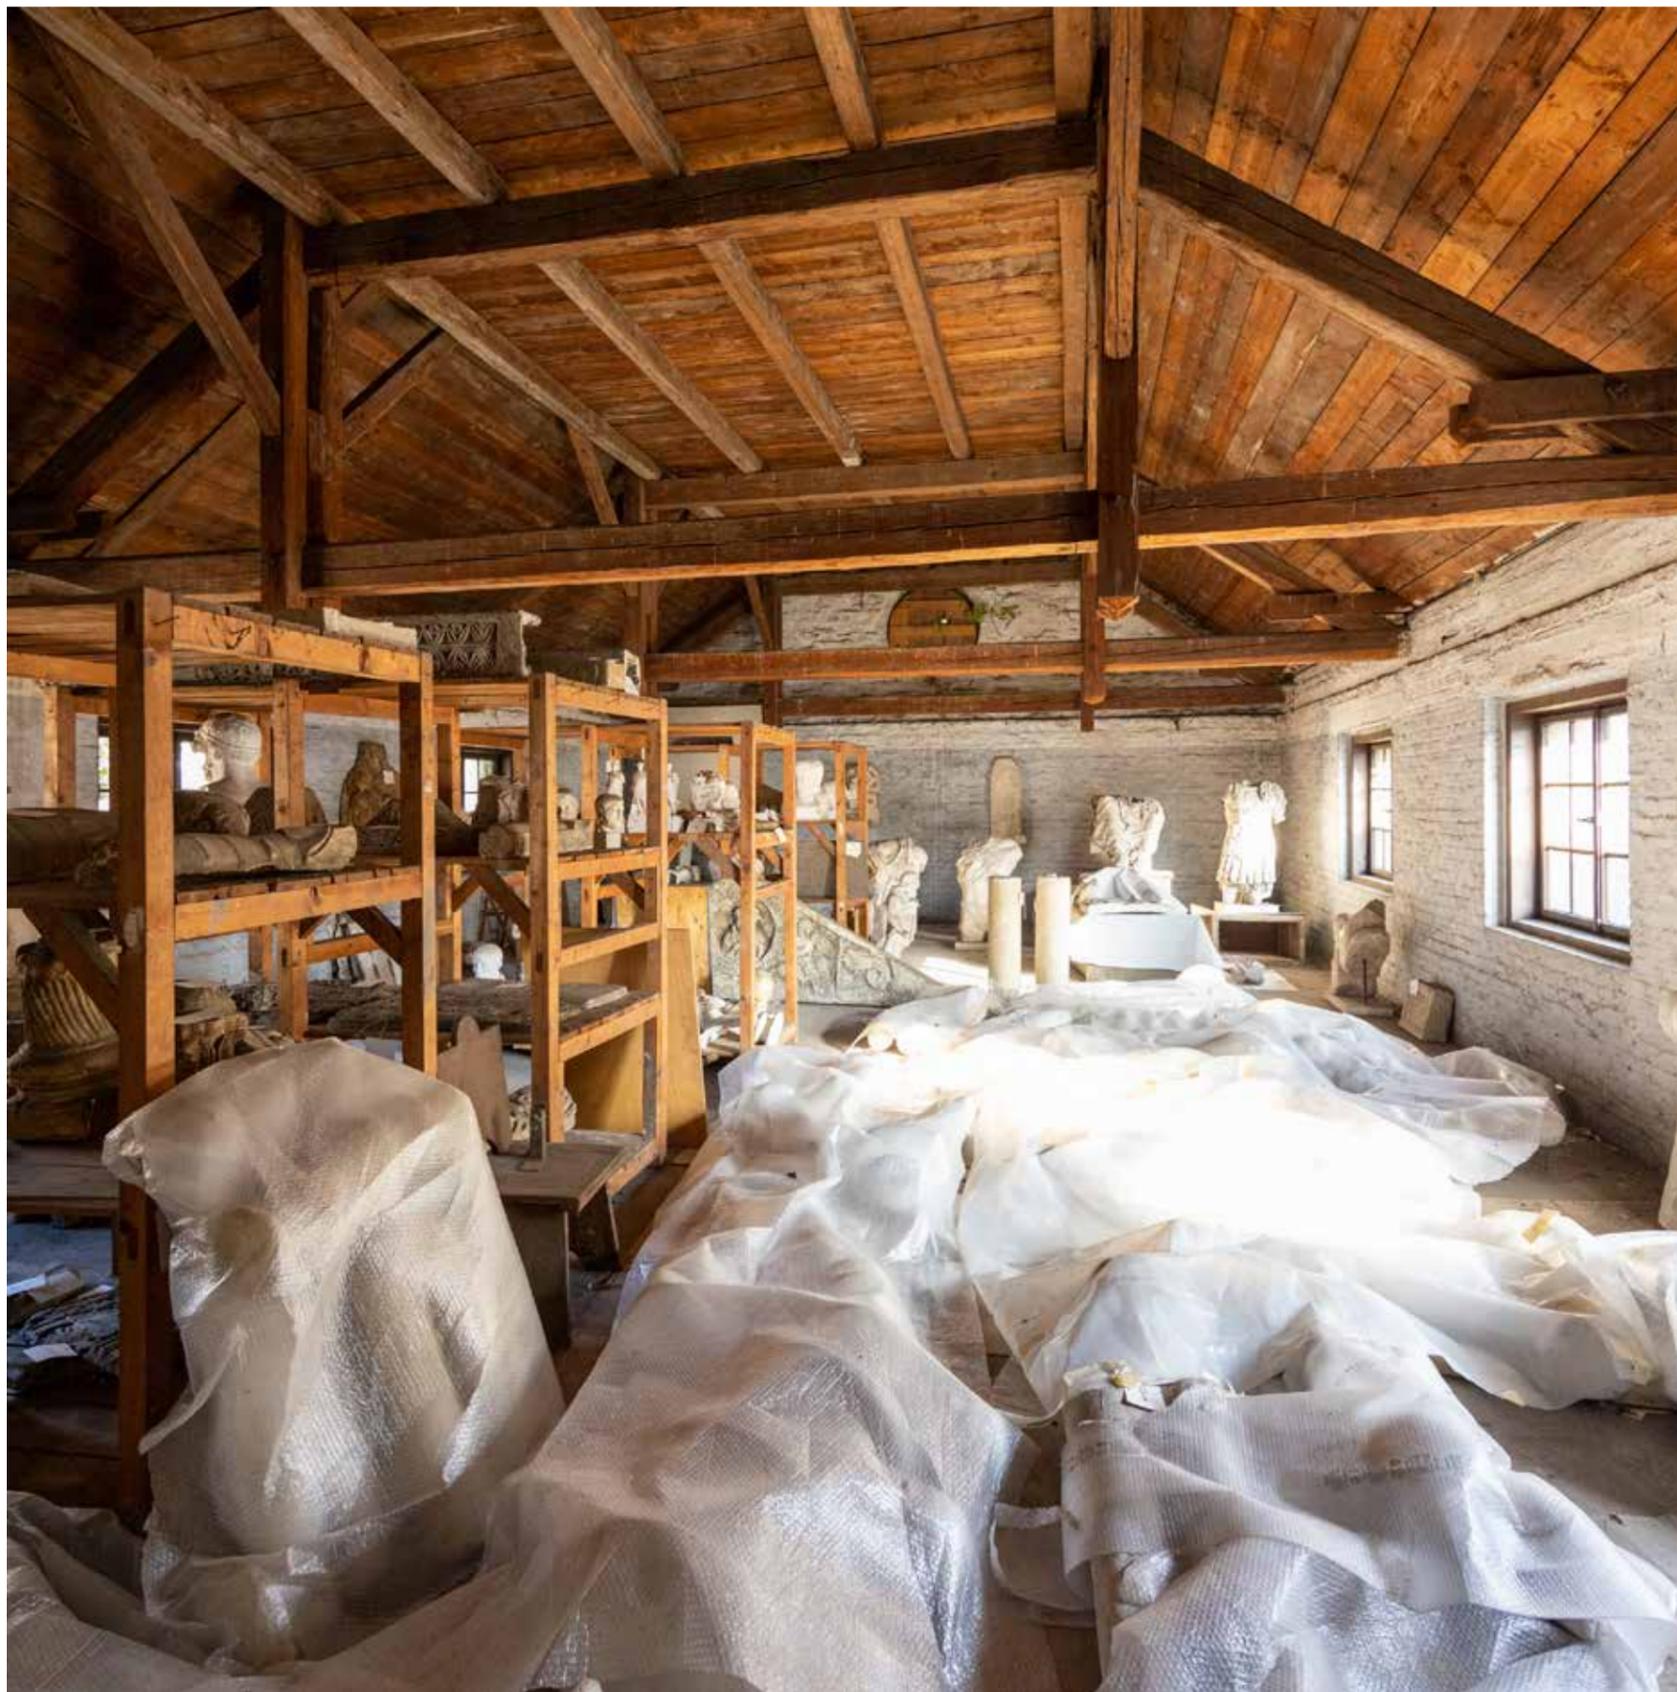
Južna zgrada Antika, krovište južnog krila

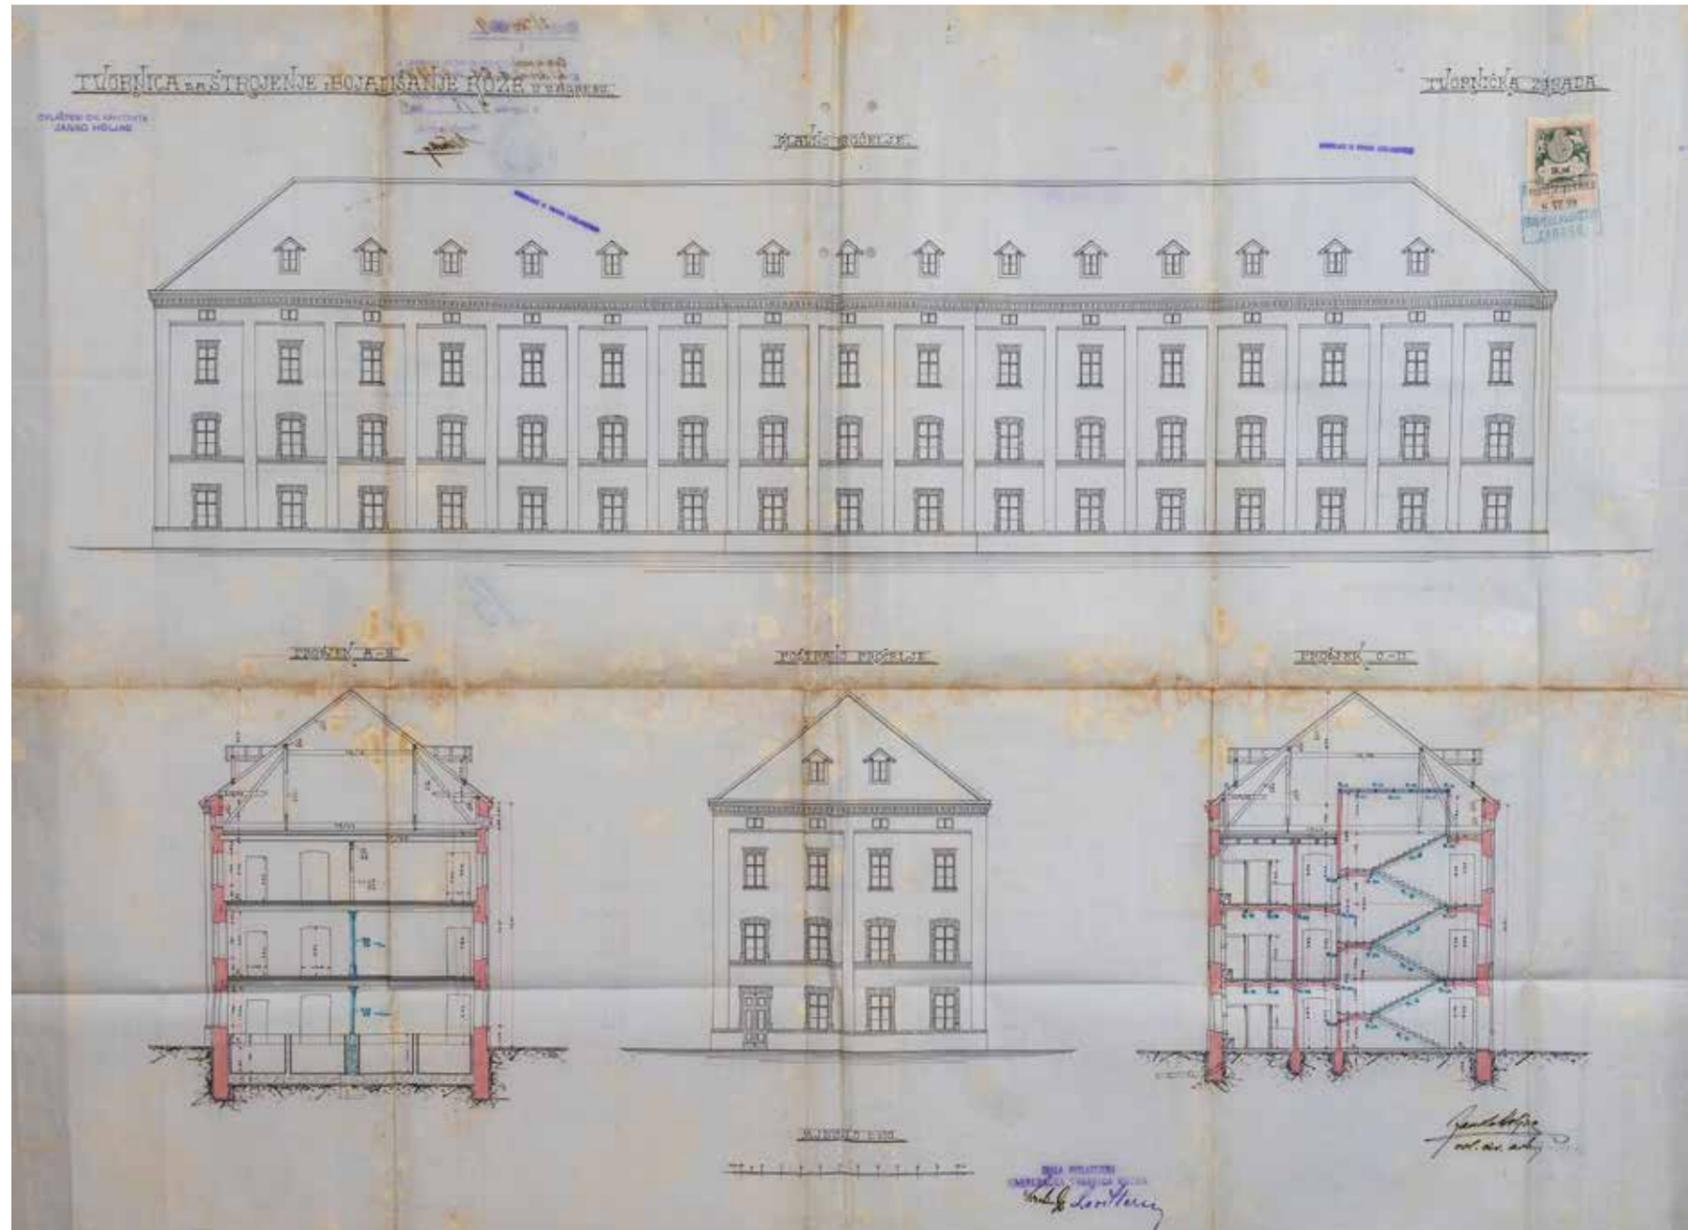
Nacrt zapadnog pročelja zapadne ulične zgrade, Janko Holjac, 1899, DAZG

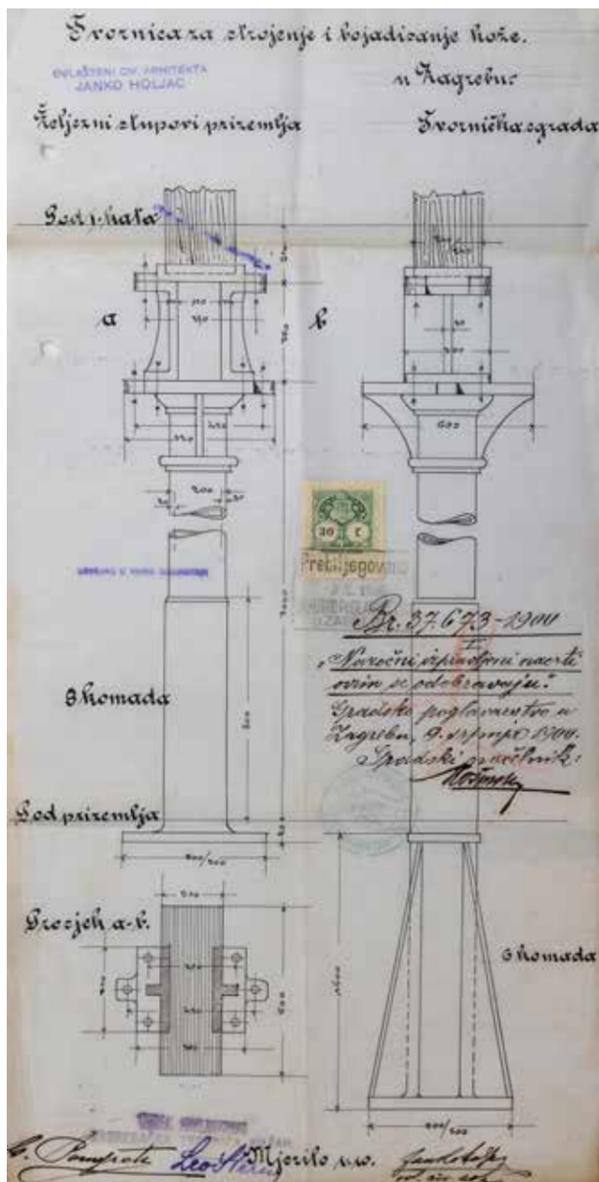
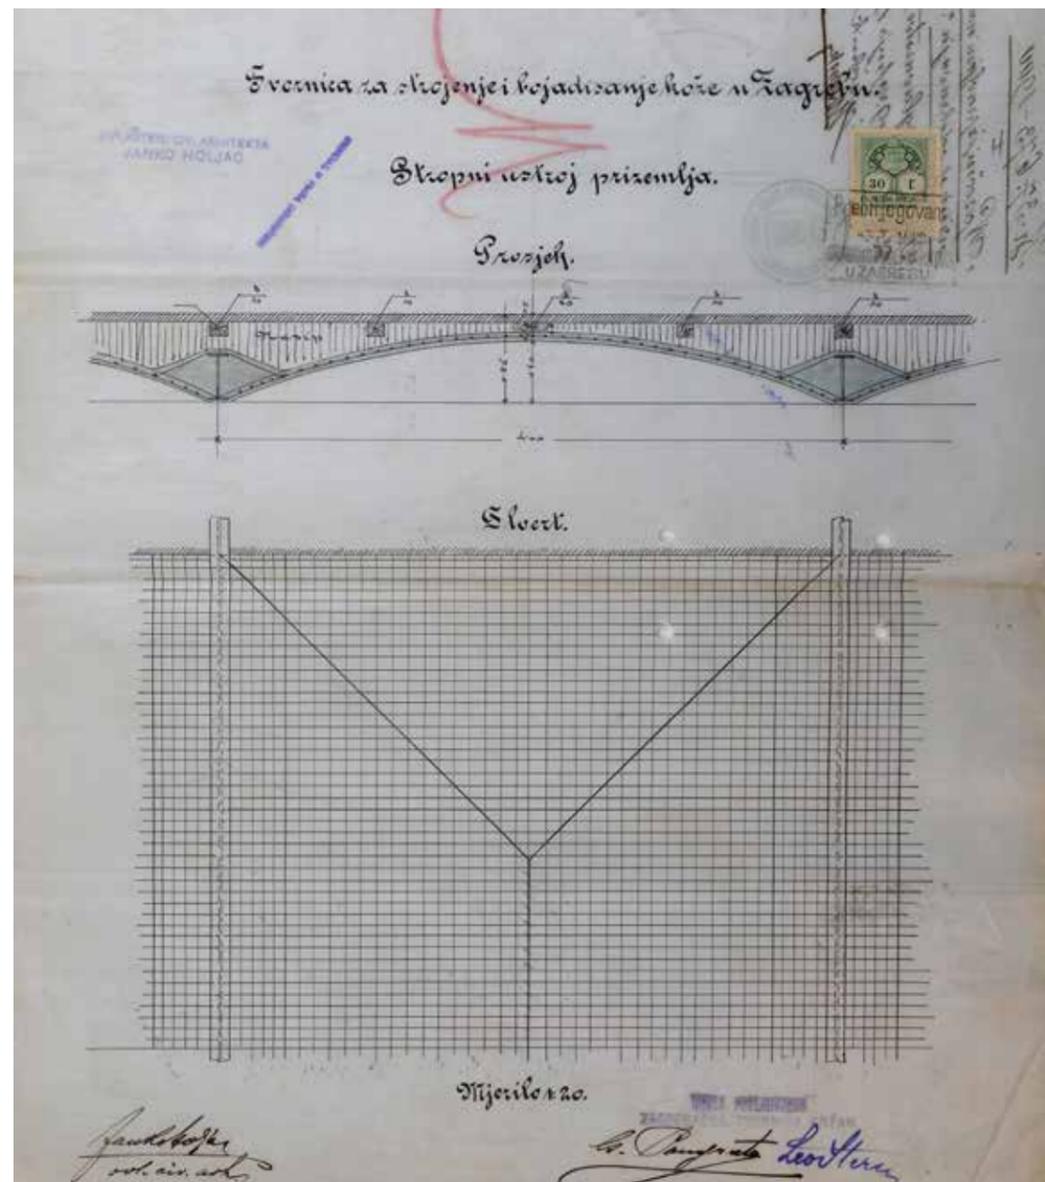
Nacrti nosive amirano-beonske konstrukcije (čelični stupovi i gređe), Janko Holjac, G. Pongratz, 1899, DAZG

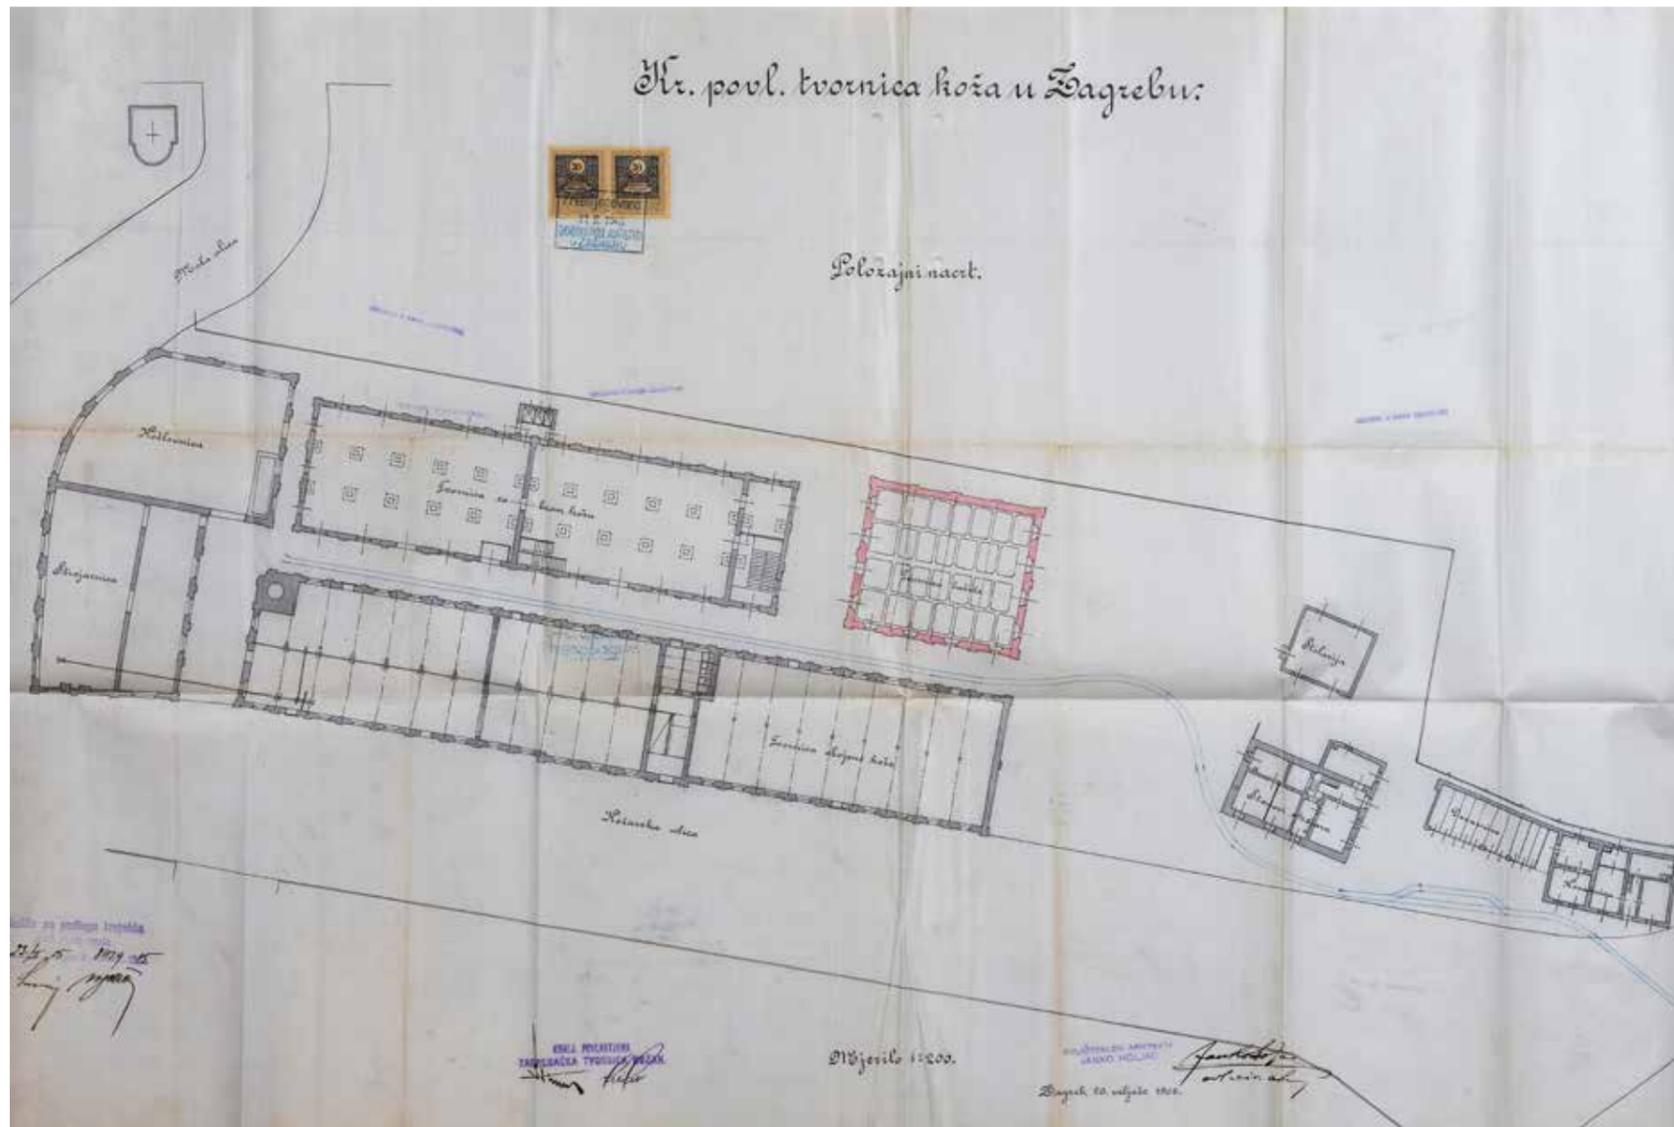
Kompleks nove tvornice koža, položajni nacrt (realizirana verzija), Janko Holjac, 1905, DAZG

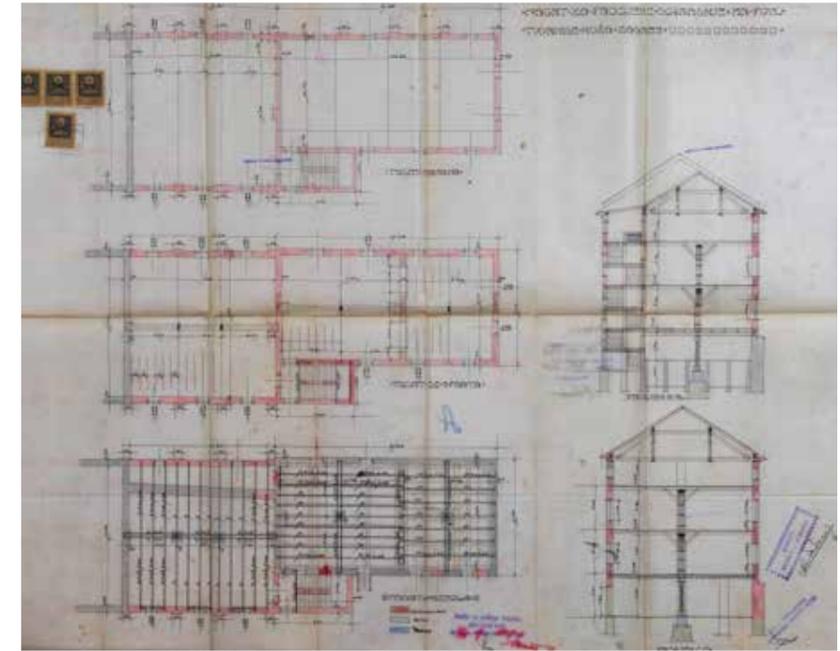
Nadogradnja južnog krila, tlocrti i presjeci, Slavko Benedik, 1907, DAZG

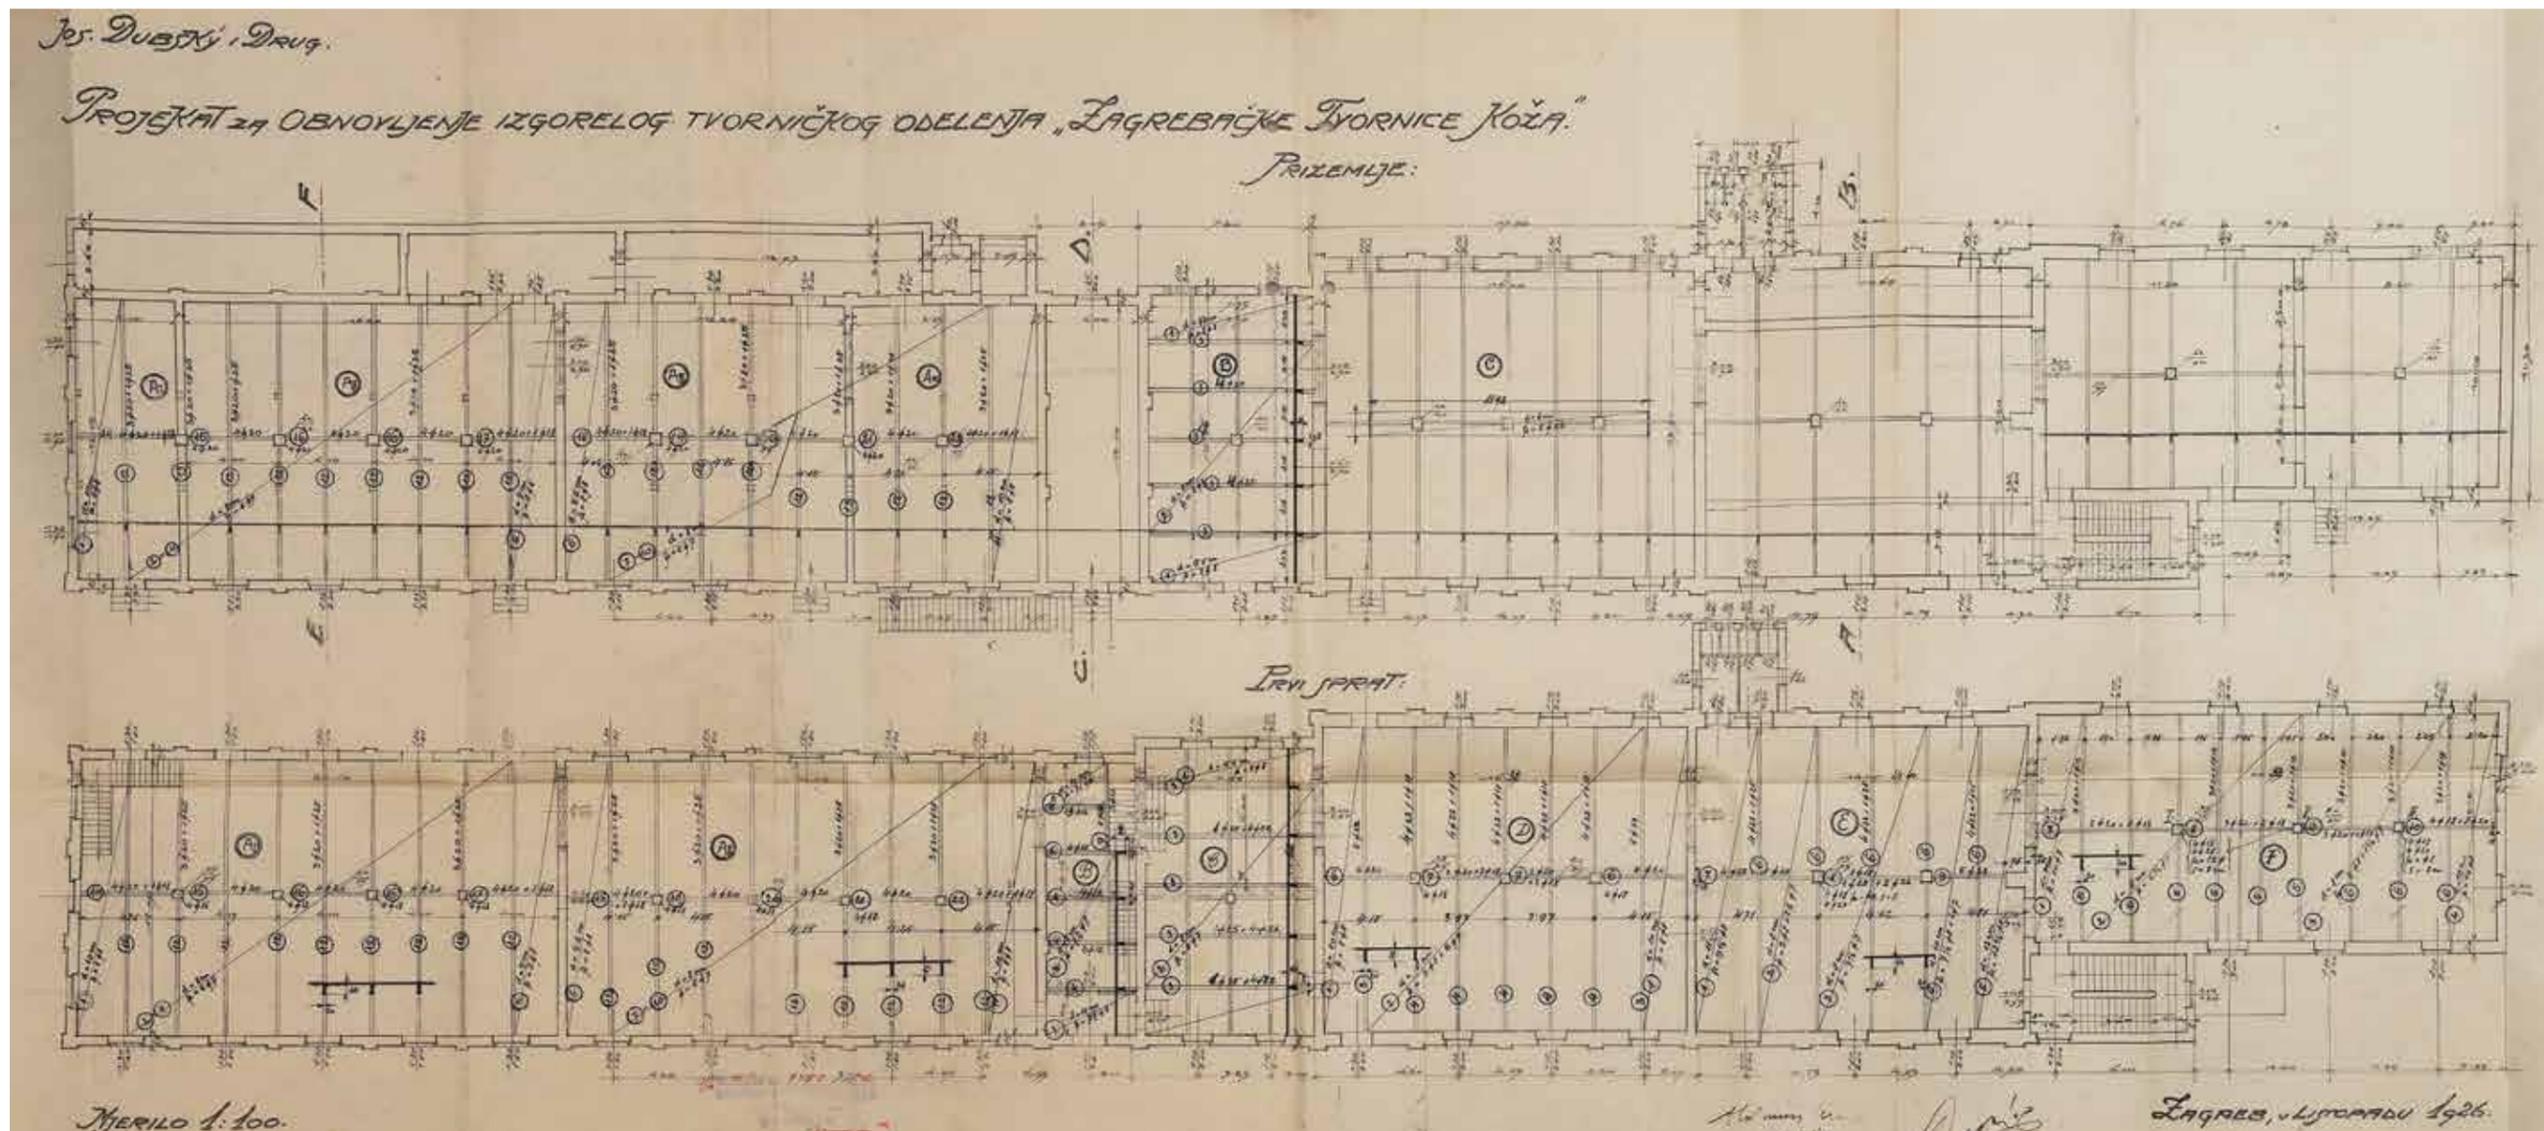
Rekonstrukcija istočne dvorišne zgrade, tlocrti etaža prizemlja i prvog kata, Josip Dubsky, 1926., DAZG

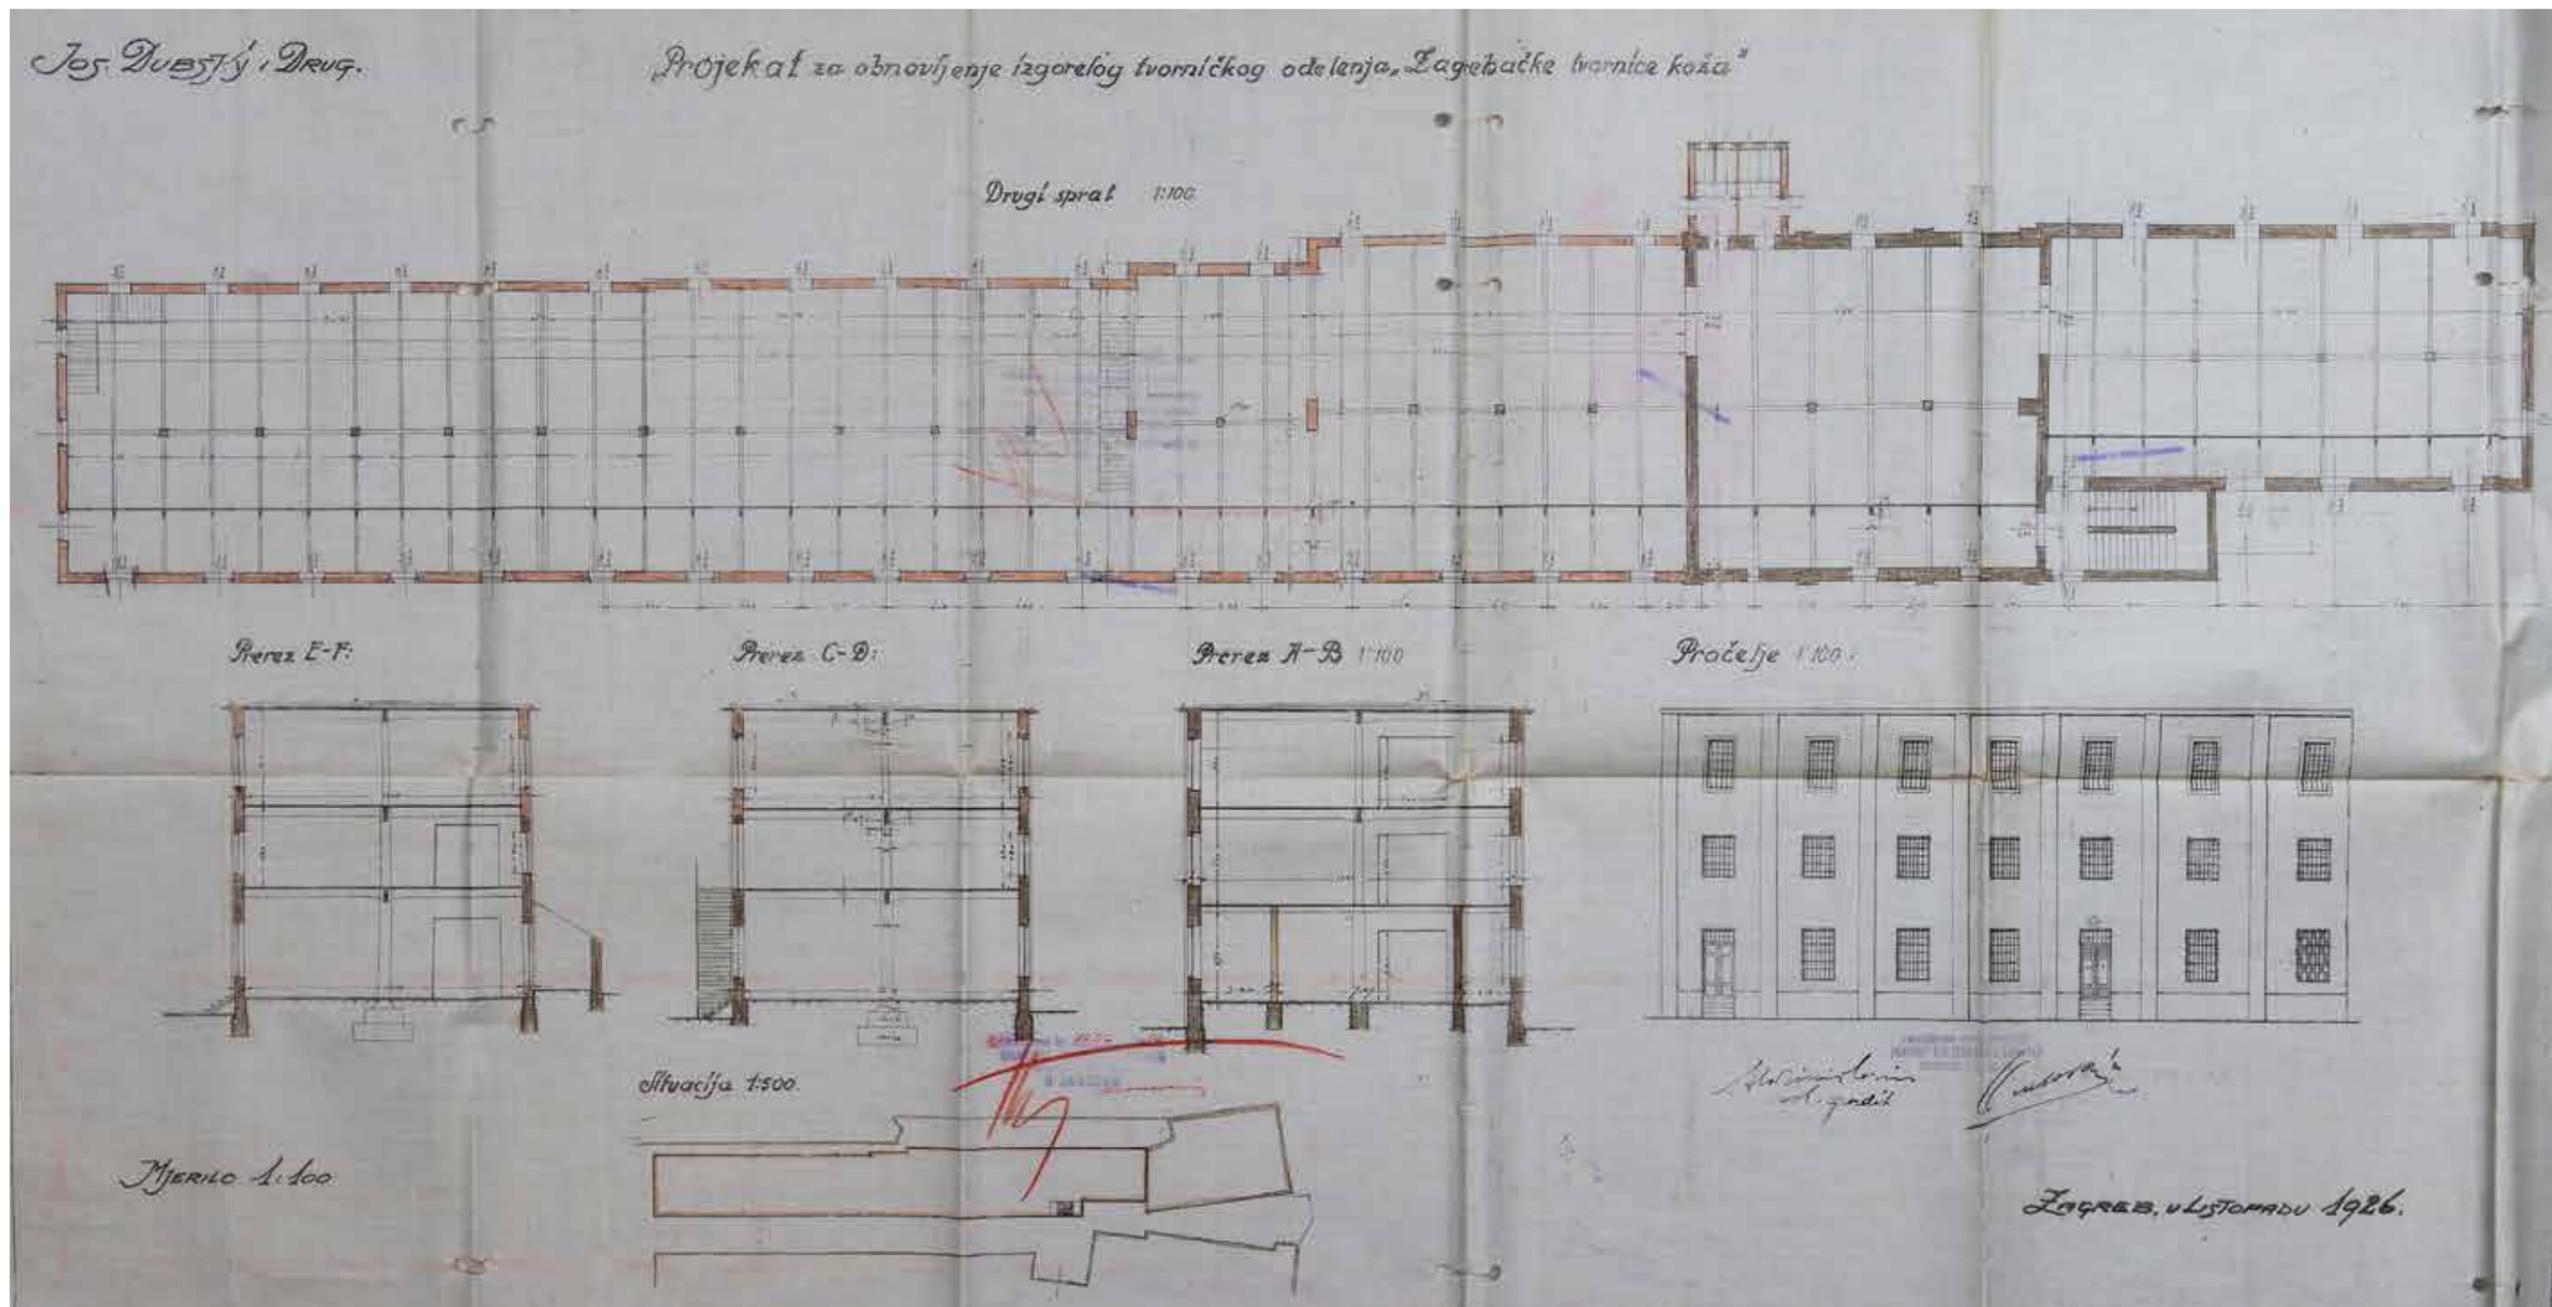
Rekonstrukcija istočne dvorišne zgrade, tlocrti etaže drugog kata i presjeci, Josip Dubsky, 1926., DAZG

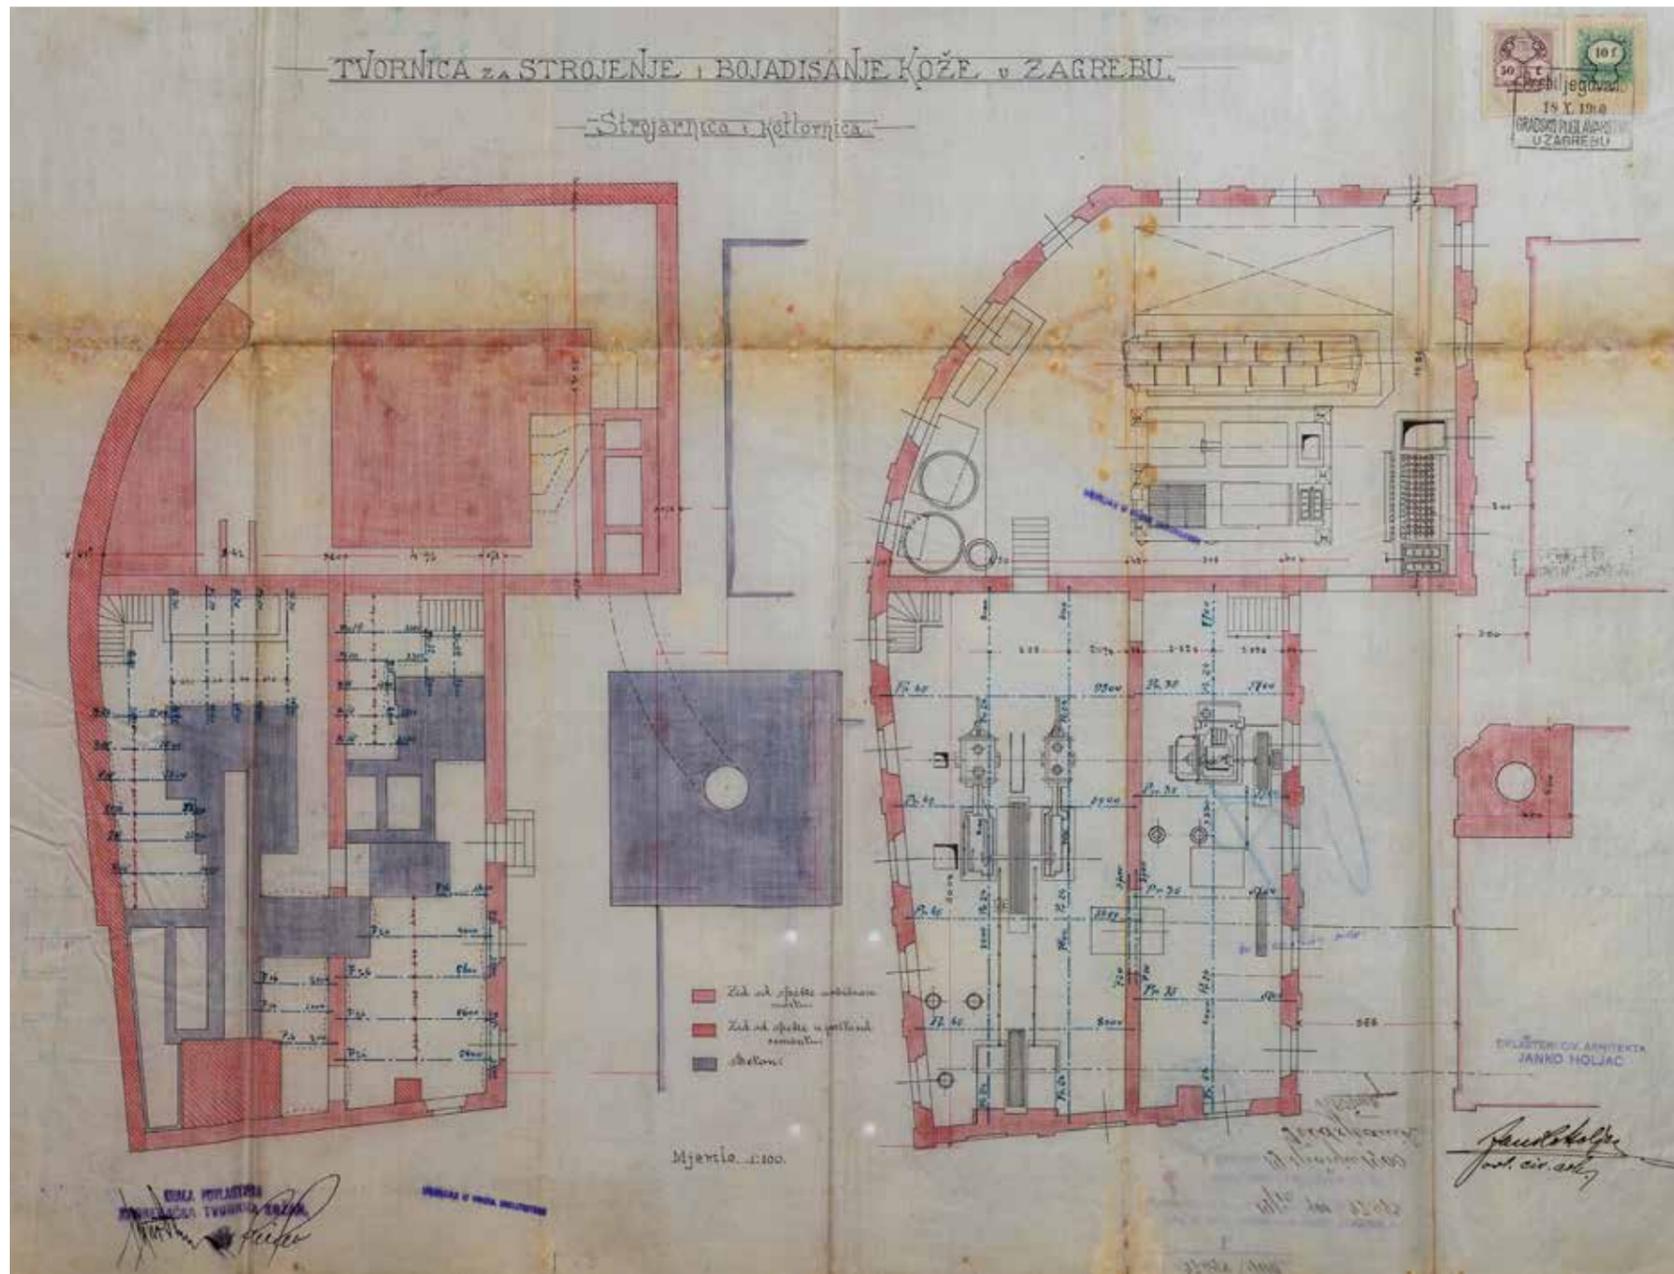
Strojarnica i kotlovnica, tlocrt, Janko Holjac, 1900., DAZG
