Gliptoteka HAZU (Medvedgradska 2, Zagreb). Povijest gradnje, valorizacija i prijedlog konzervatorskih smjernica

POVIJEST GRADNJE,
VALORIZACIJA I
PRIJEDLOG
KONZERVATORSKIH
SMJERNICA

KONZERVATORSKI ELABORAT

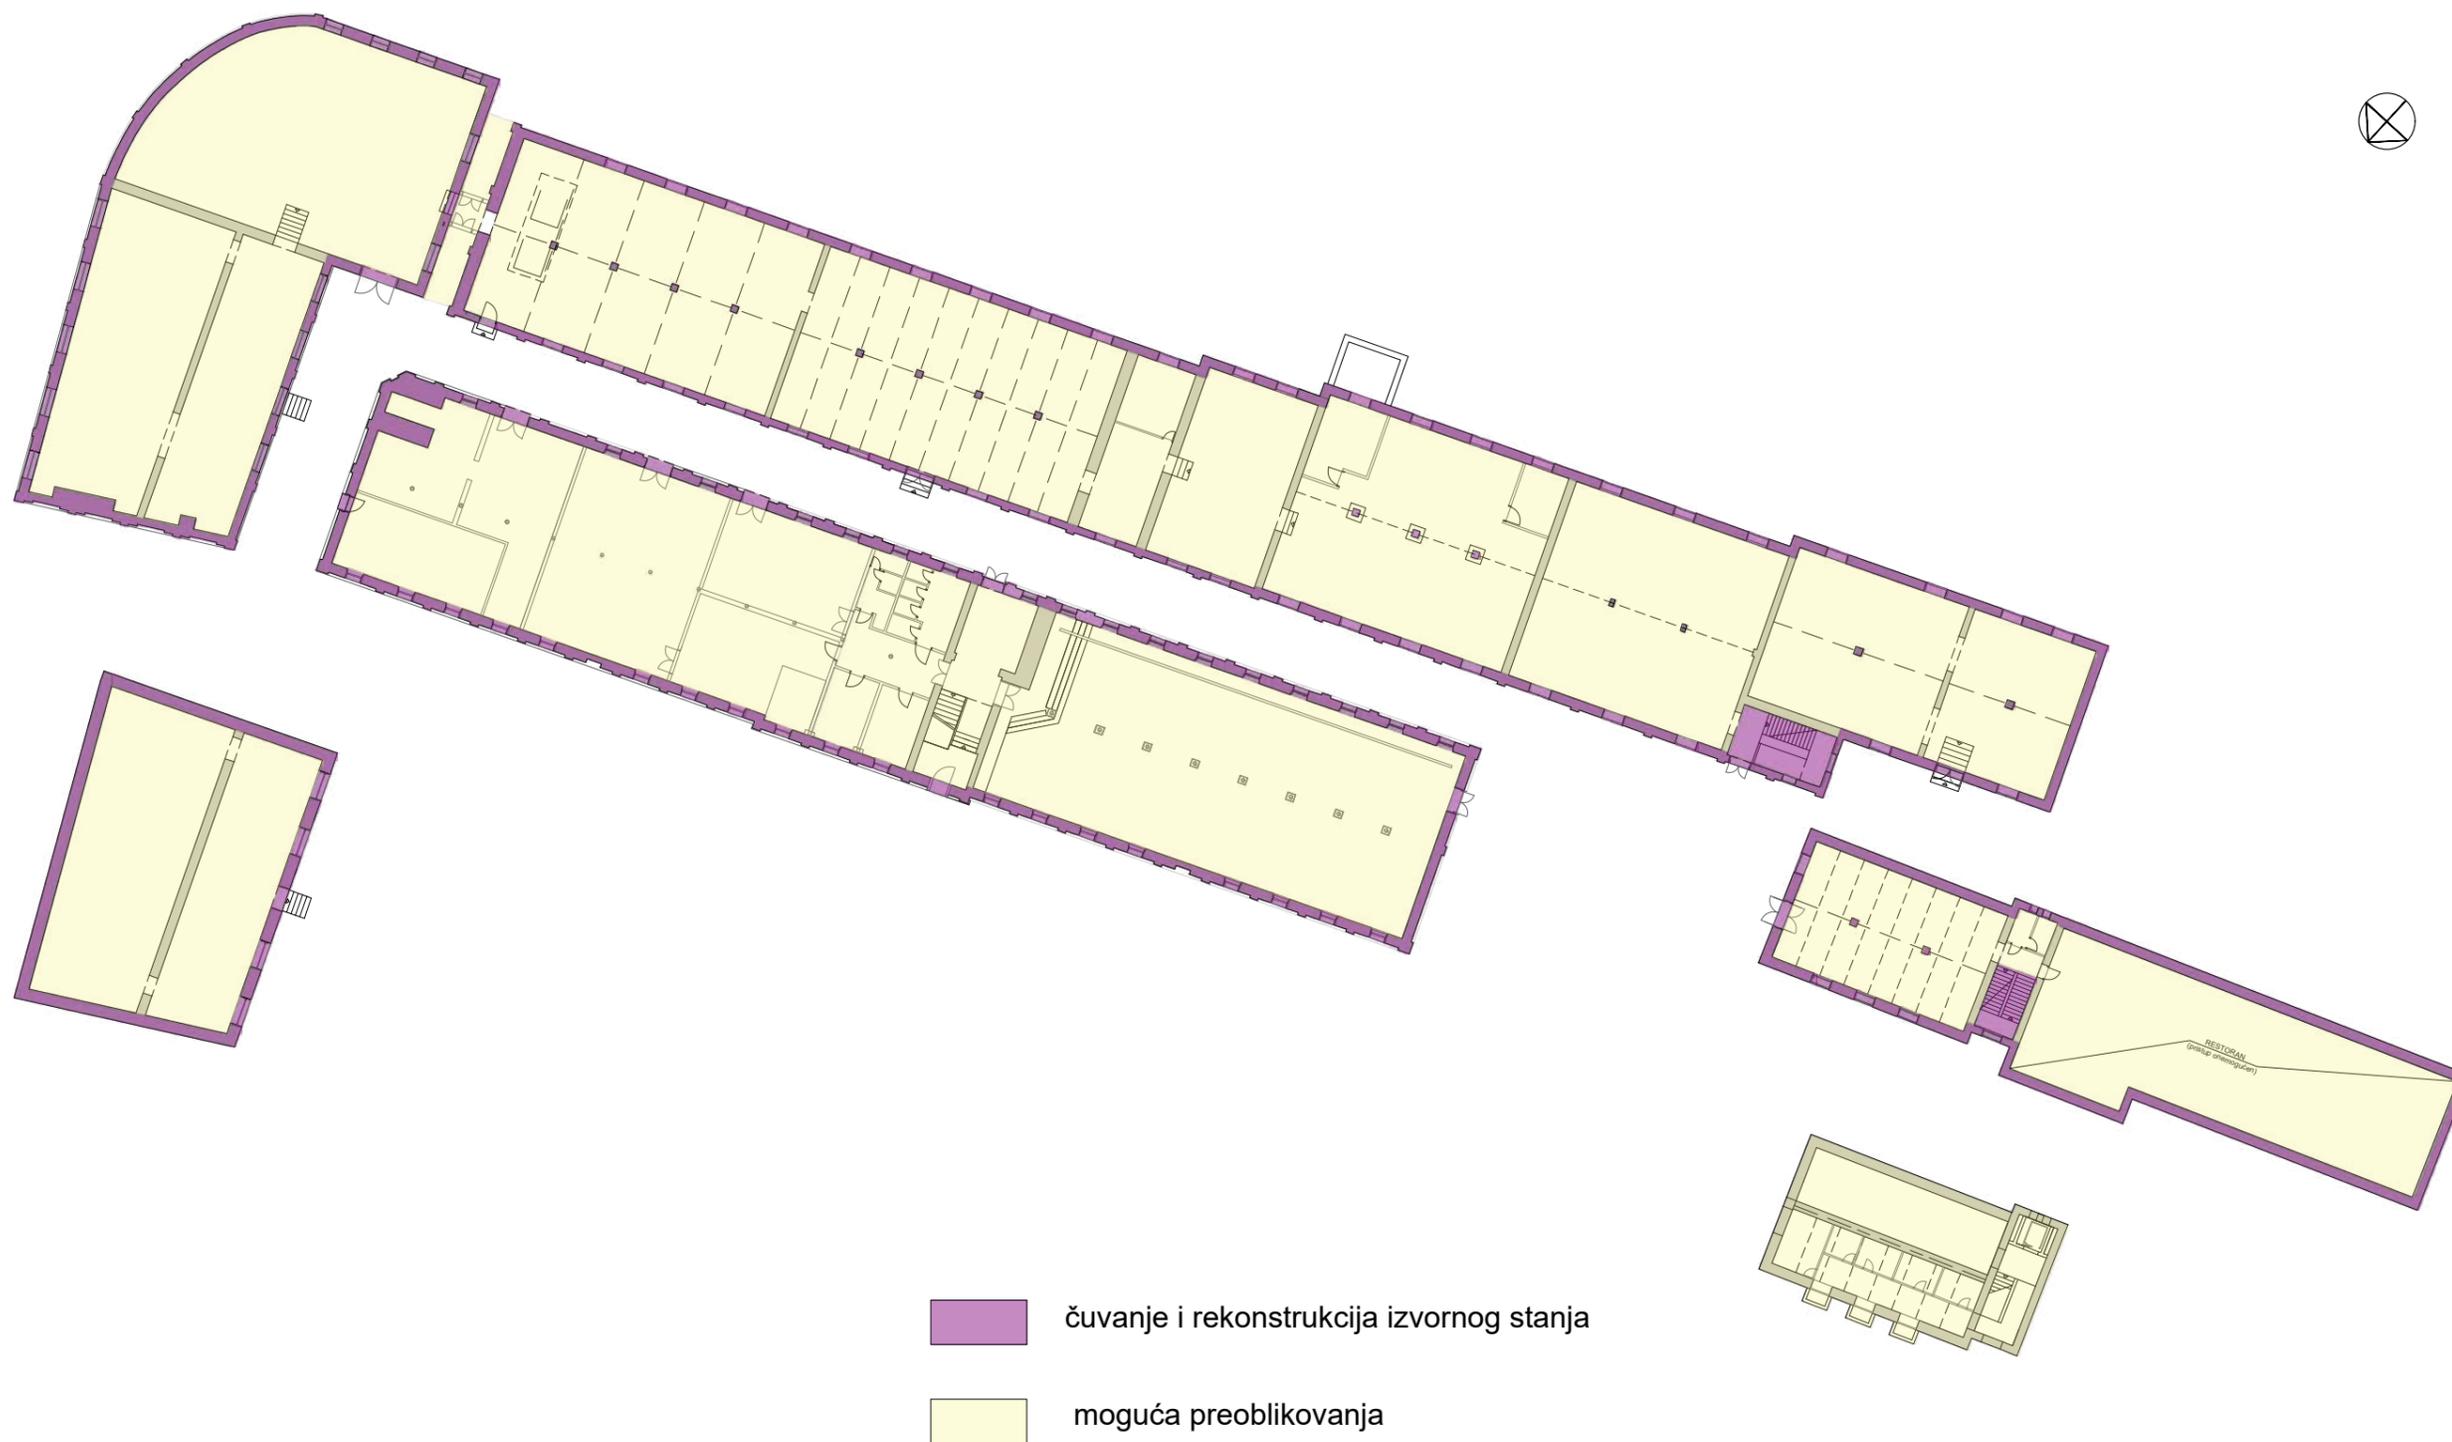
Tlocrt prizemlja s naznačenim smjernicama za obnovu

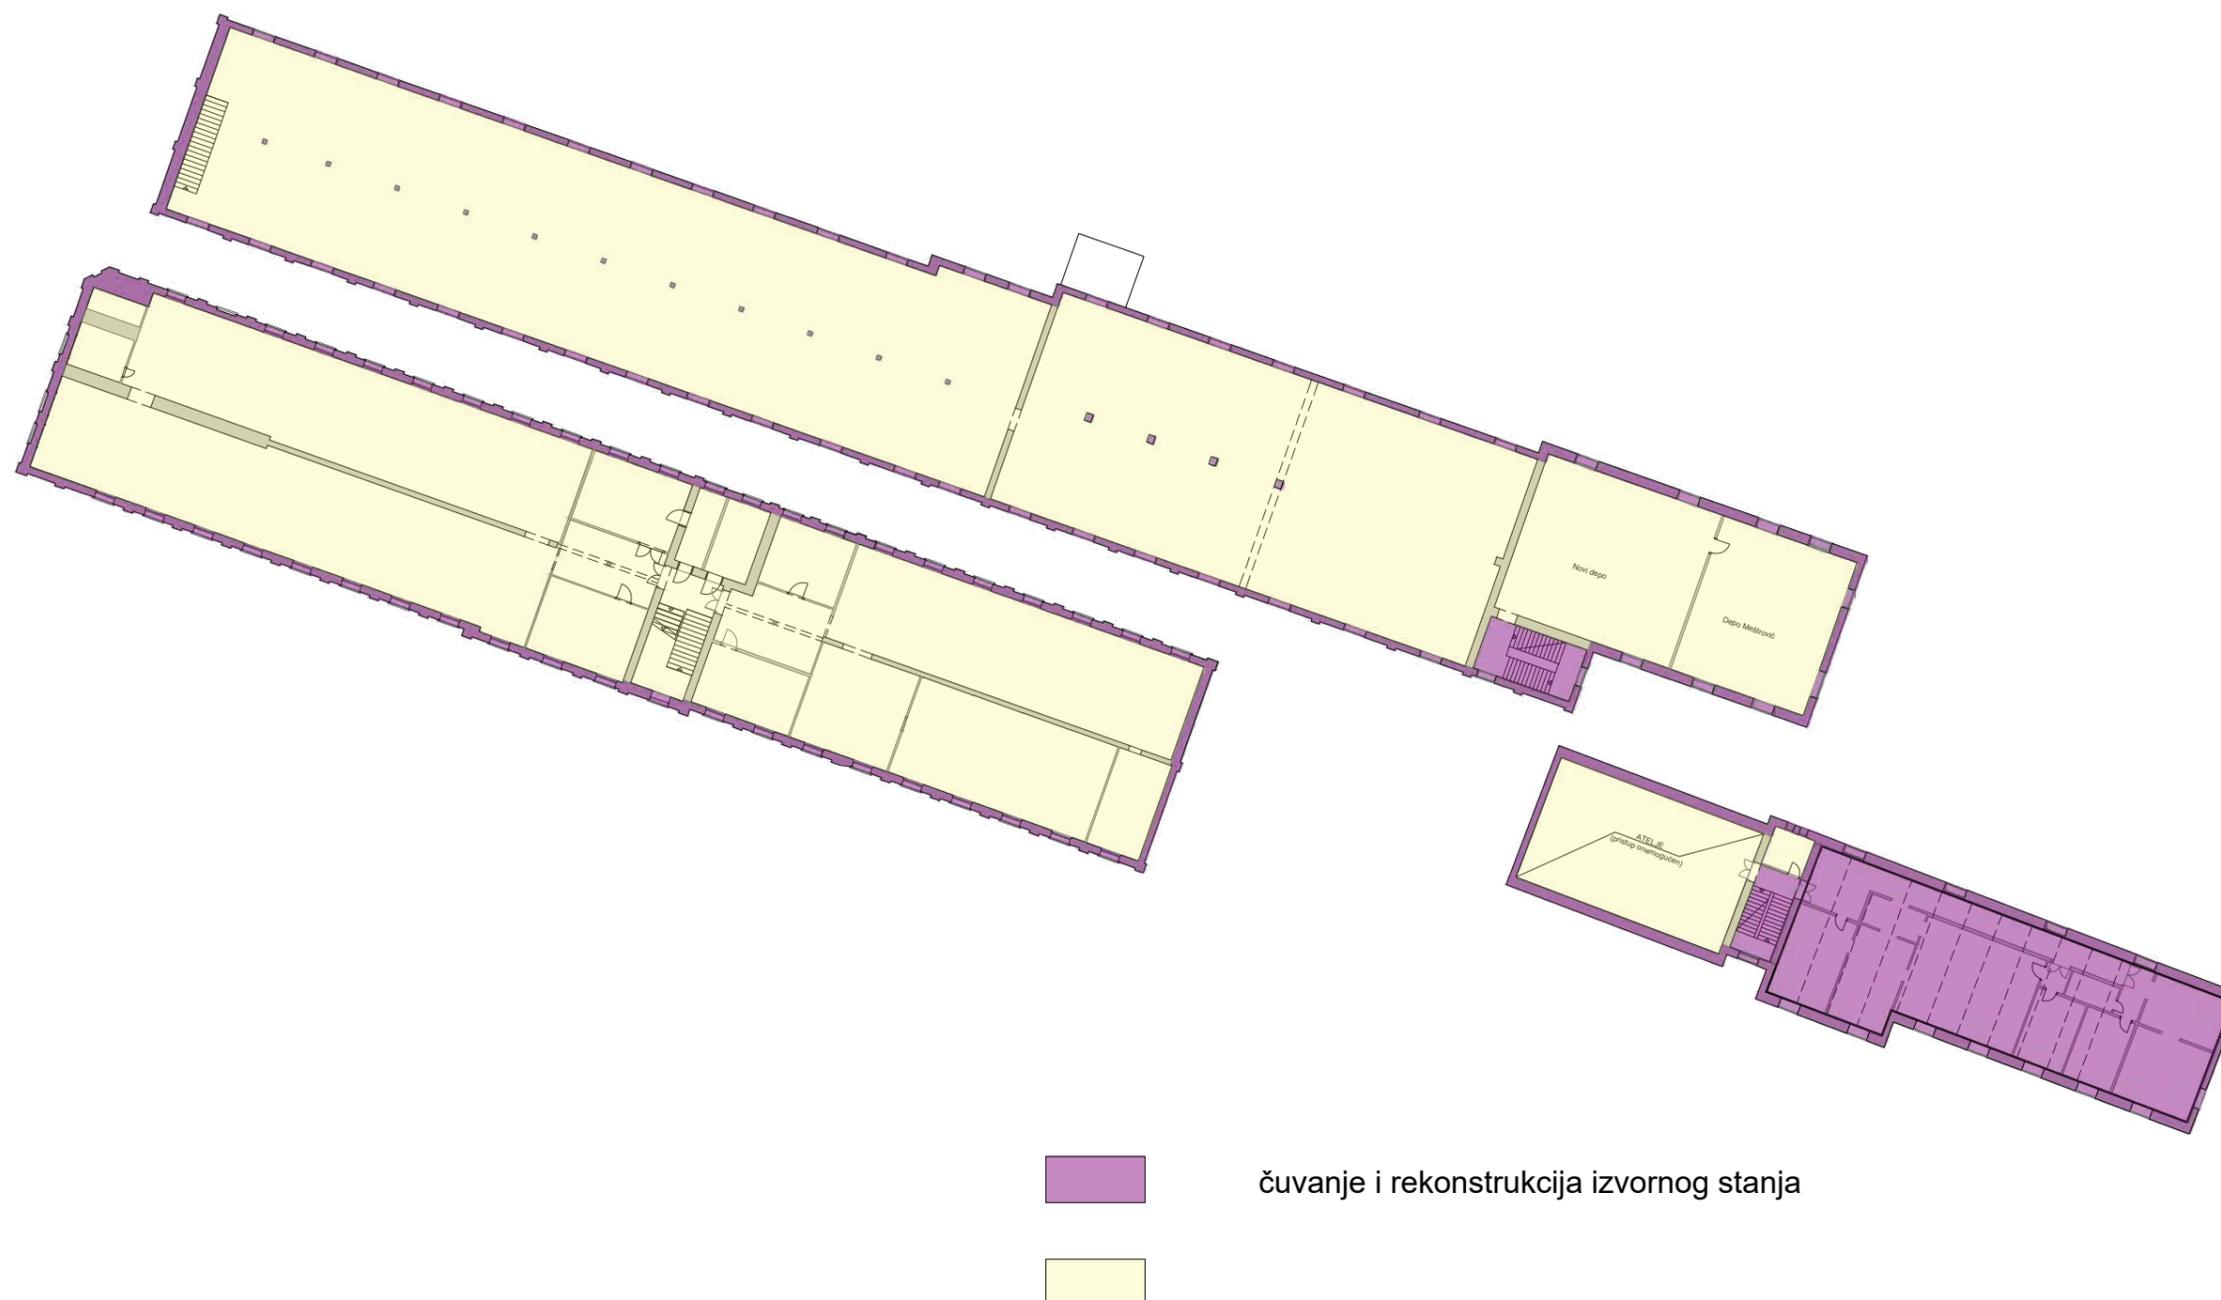
Tlocrt drugog kata s naznačenim smjernicama za obnovu

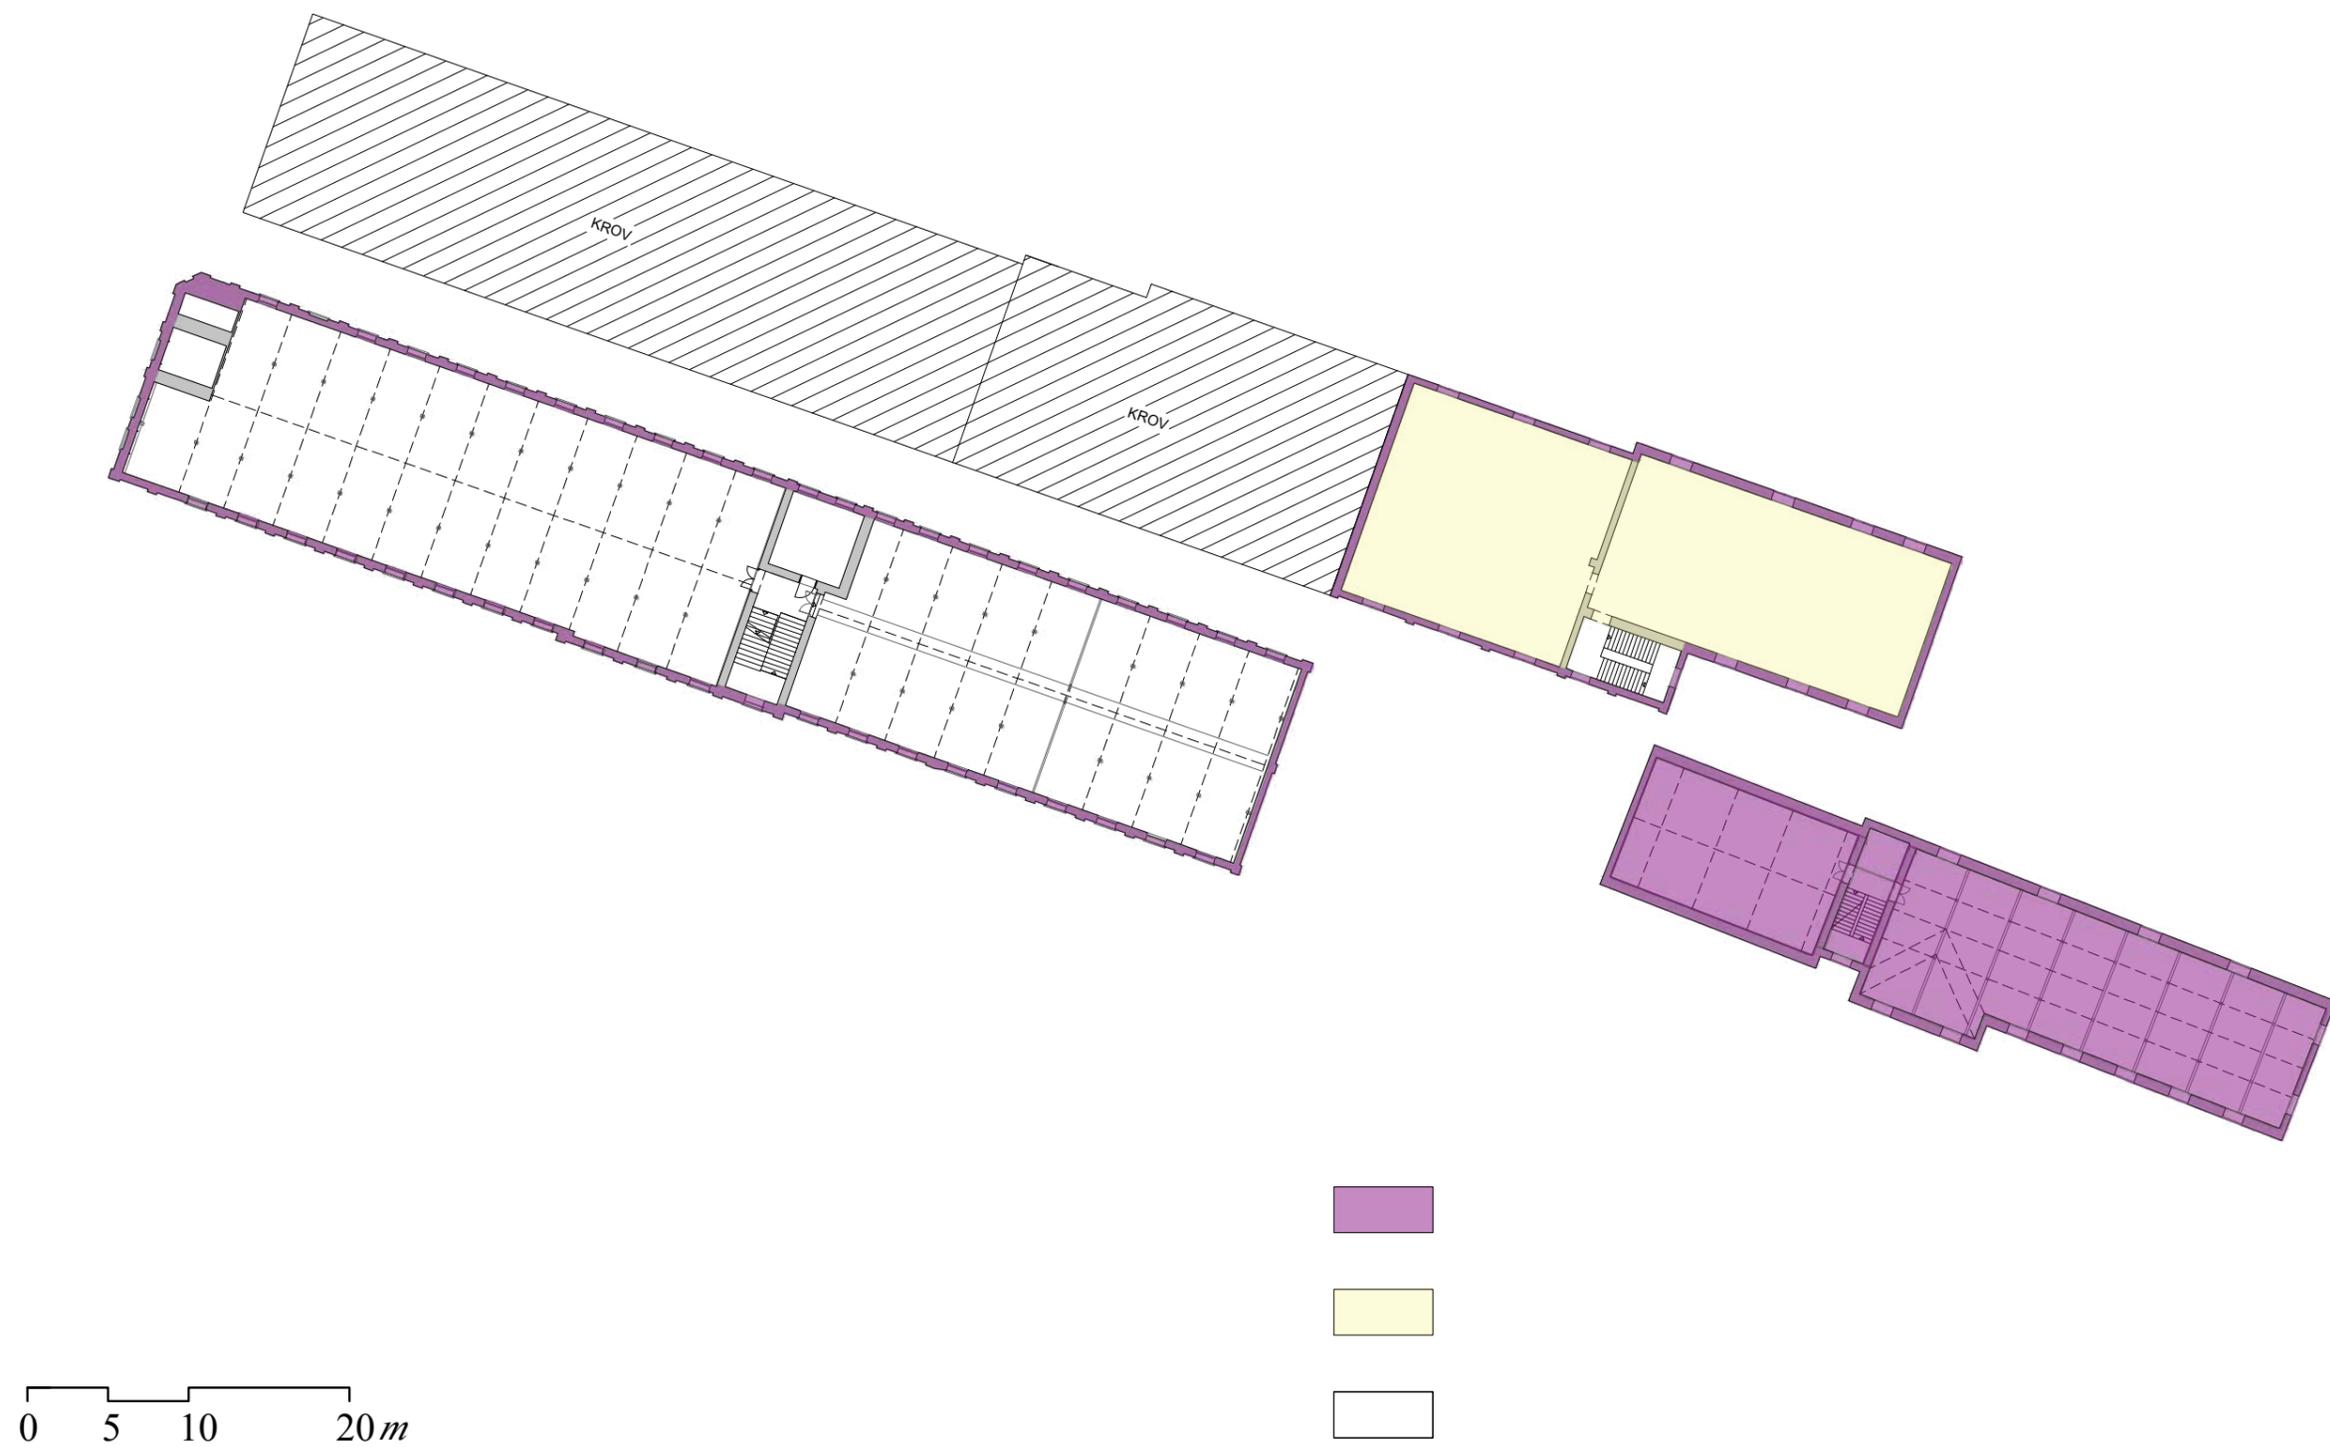
Tlocrt trećeg kata/potkrovlja s naznačenim smjericama za obnovu
