# GLIPTOTEKA HAZU

MEDVEDGRADSKA 2,  
ZAGREB

POVIJEST GRADNJE,  
VALORIZACIJA I  
PRIJEDLOG  
KONZERVATORSKIH  
SMJERNICA

## KONZERVATORSKI ELABORAT

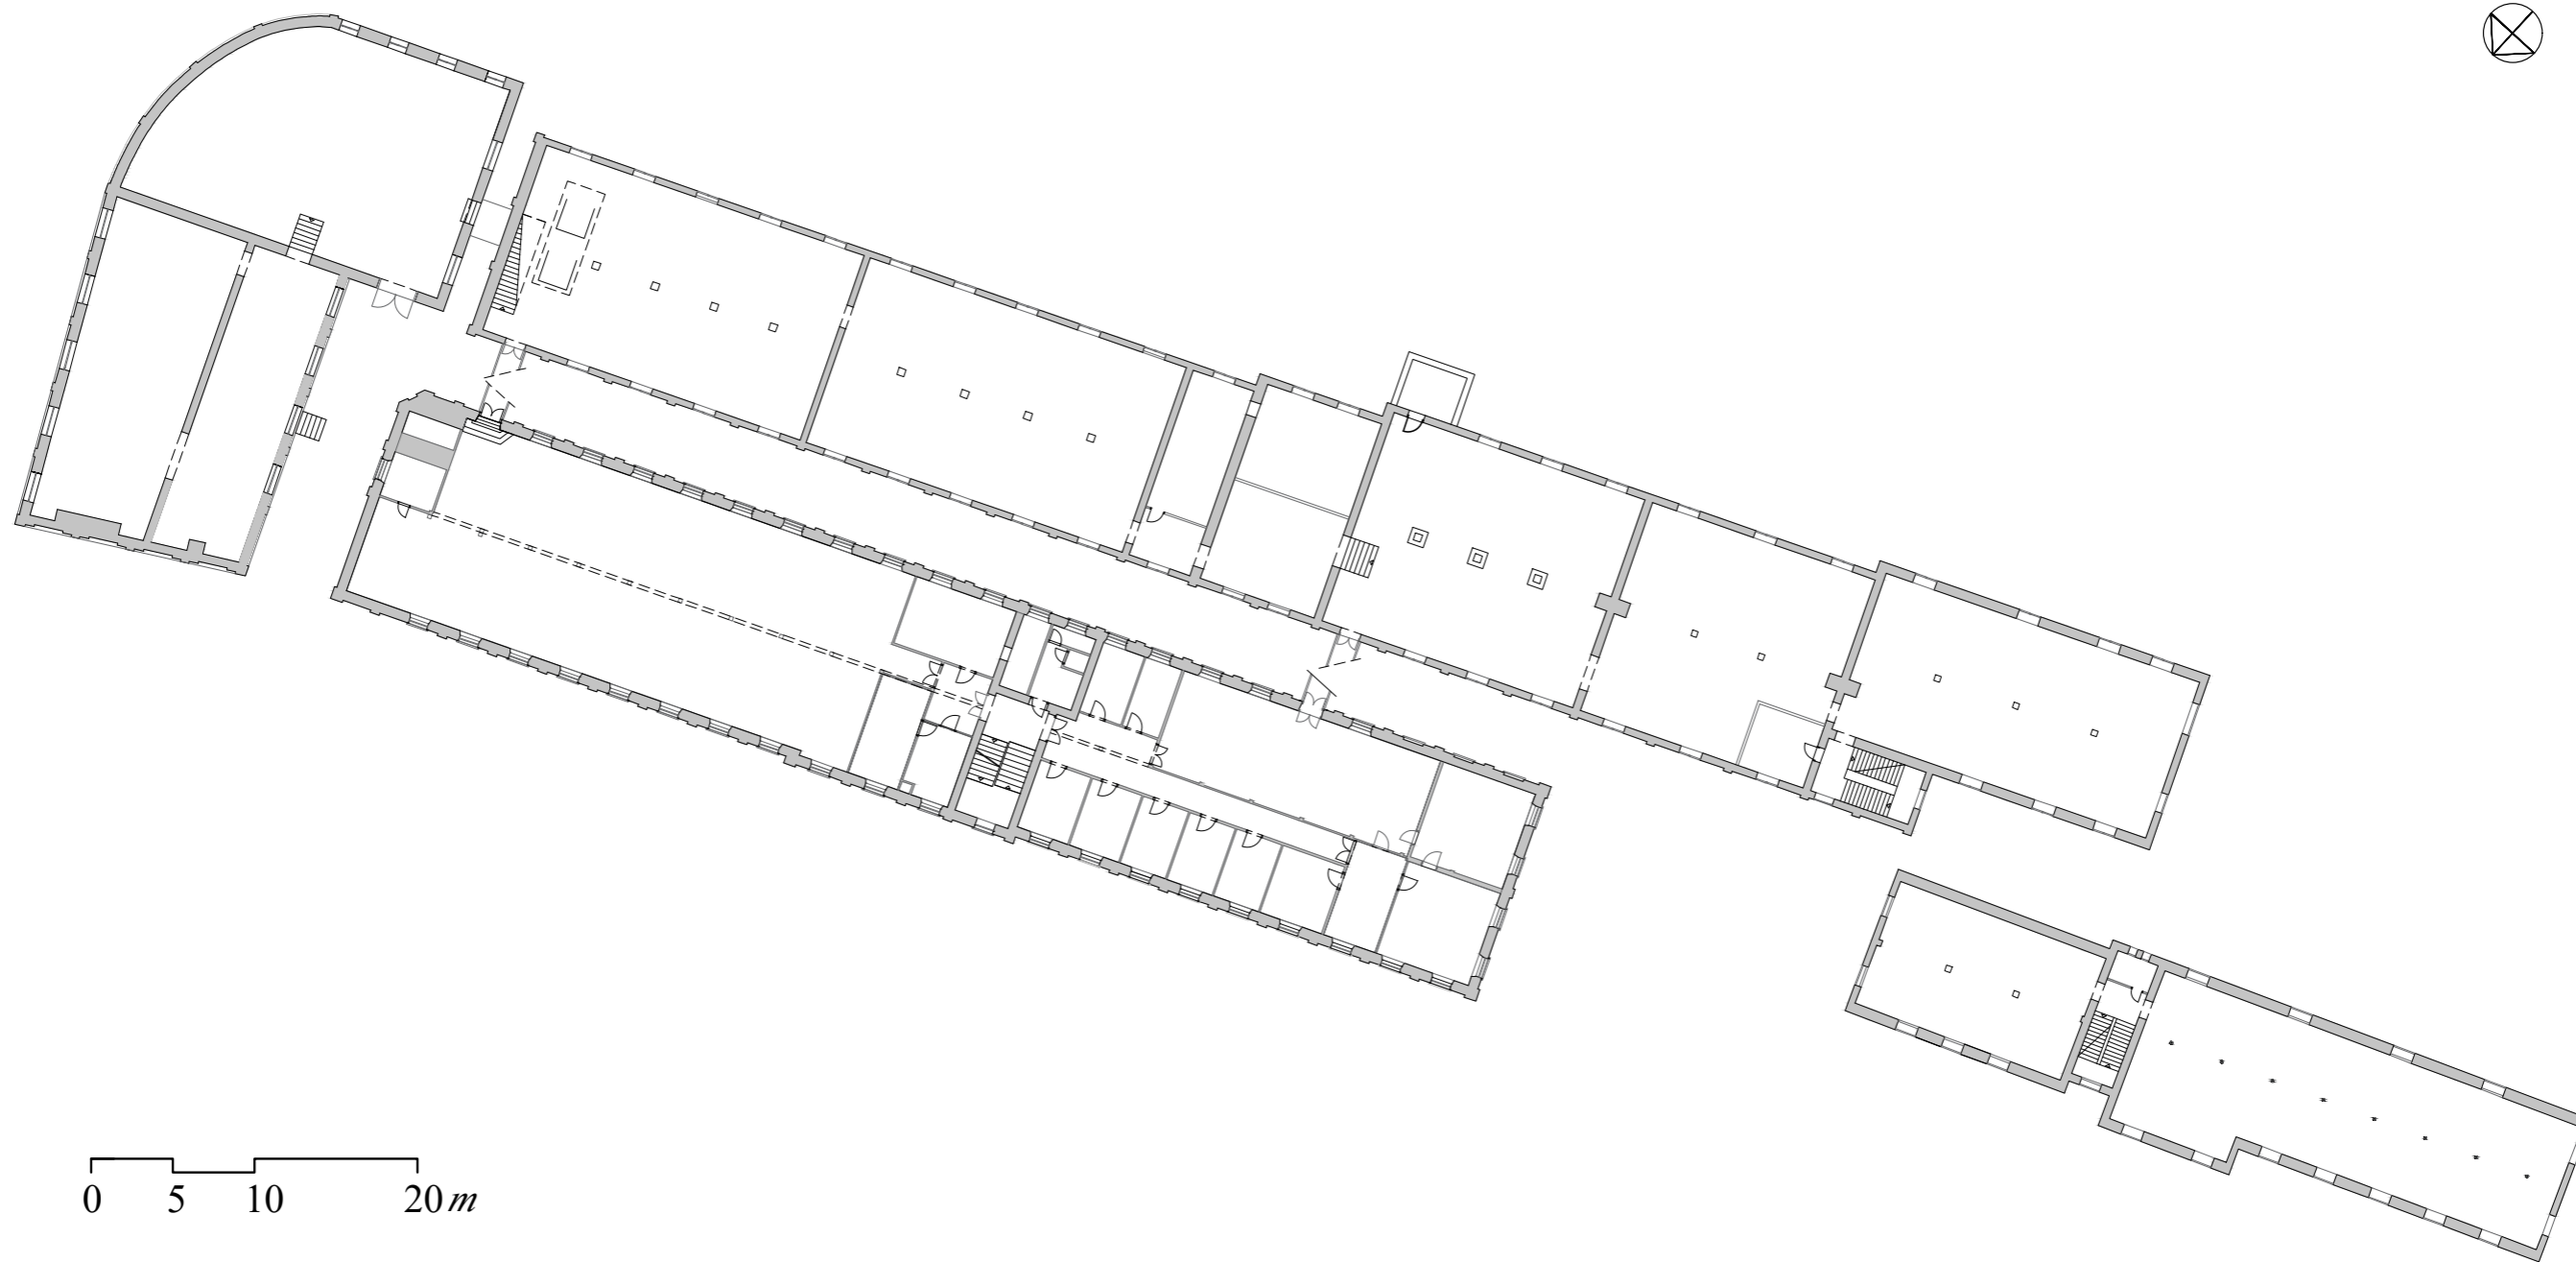
Kompleks zgrada Gliptoteke HAZU, tlocrt prvog kata,  
postojeće stanje

Na prvom katu južno je krilo adaptirano za prostorije uprave. Prostor je podijeljen uzdužnim hodnikom, s čije se zapadne, istočne i južne strane nižu prostorije; većini prostorija pristupa se iz hodnika, izuzev južnih prostorija koje povezuje kružna komunikacija. Osim veće dvorane u istočnom dijelu južnog krila koja služi u reprezentativne

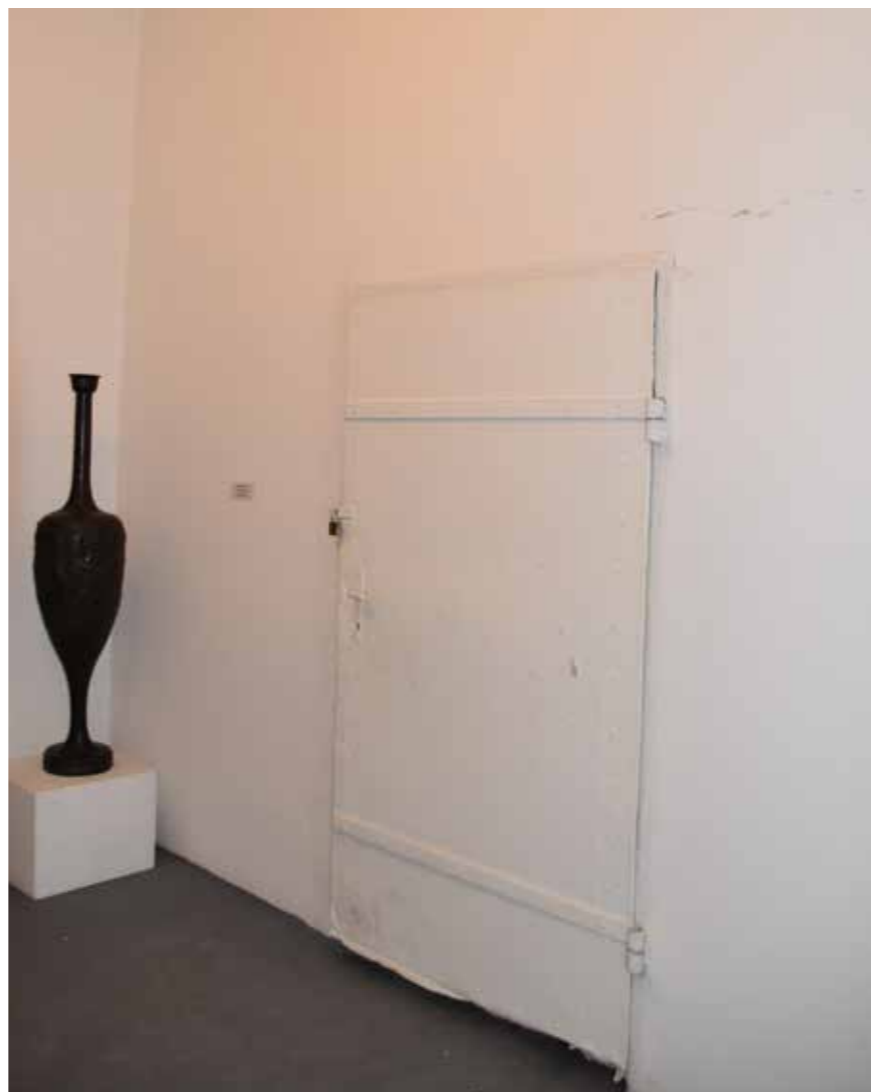
Željezna vrata, istočna zgrada

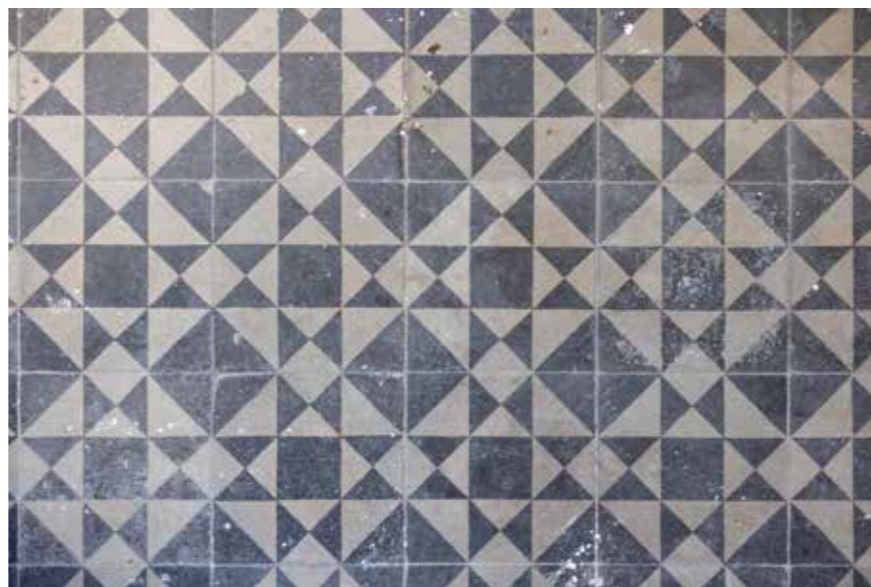
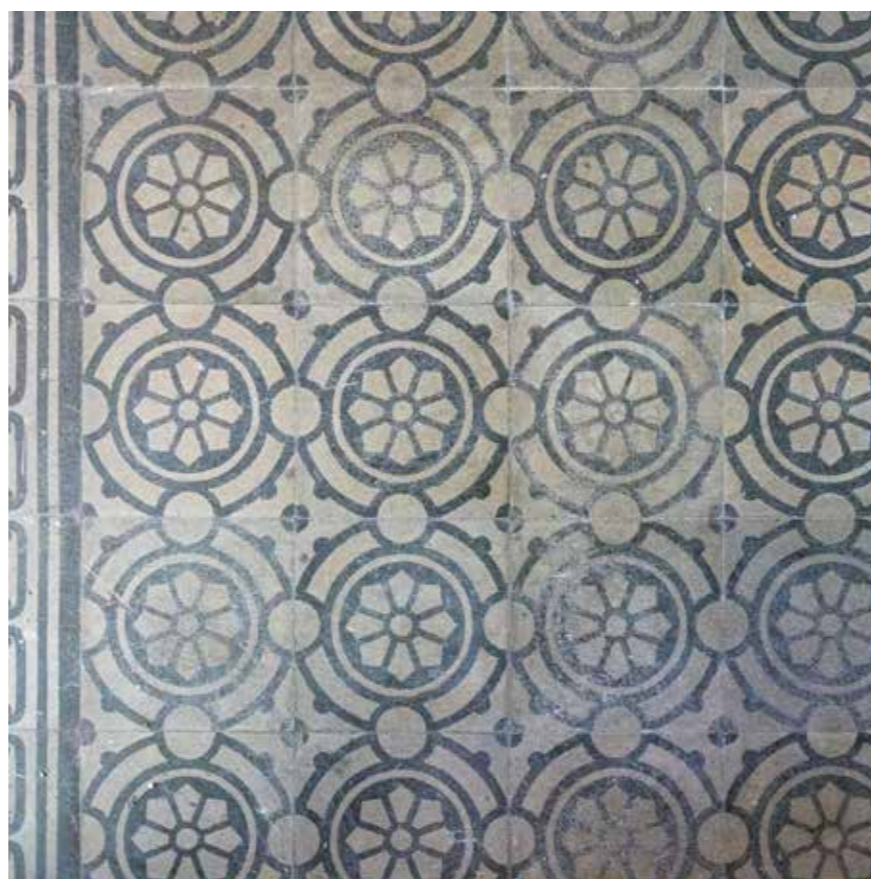
Dvokrako stubište izvedeno je montažnim elementima od umjetnog kamena, oslonjenima na obodne zidove i čelične traverze. Ograda je izvedena lijevanim željezom i crno oličena. Prema restauratorskim istraživanjima, izvorni nalič

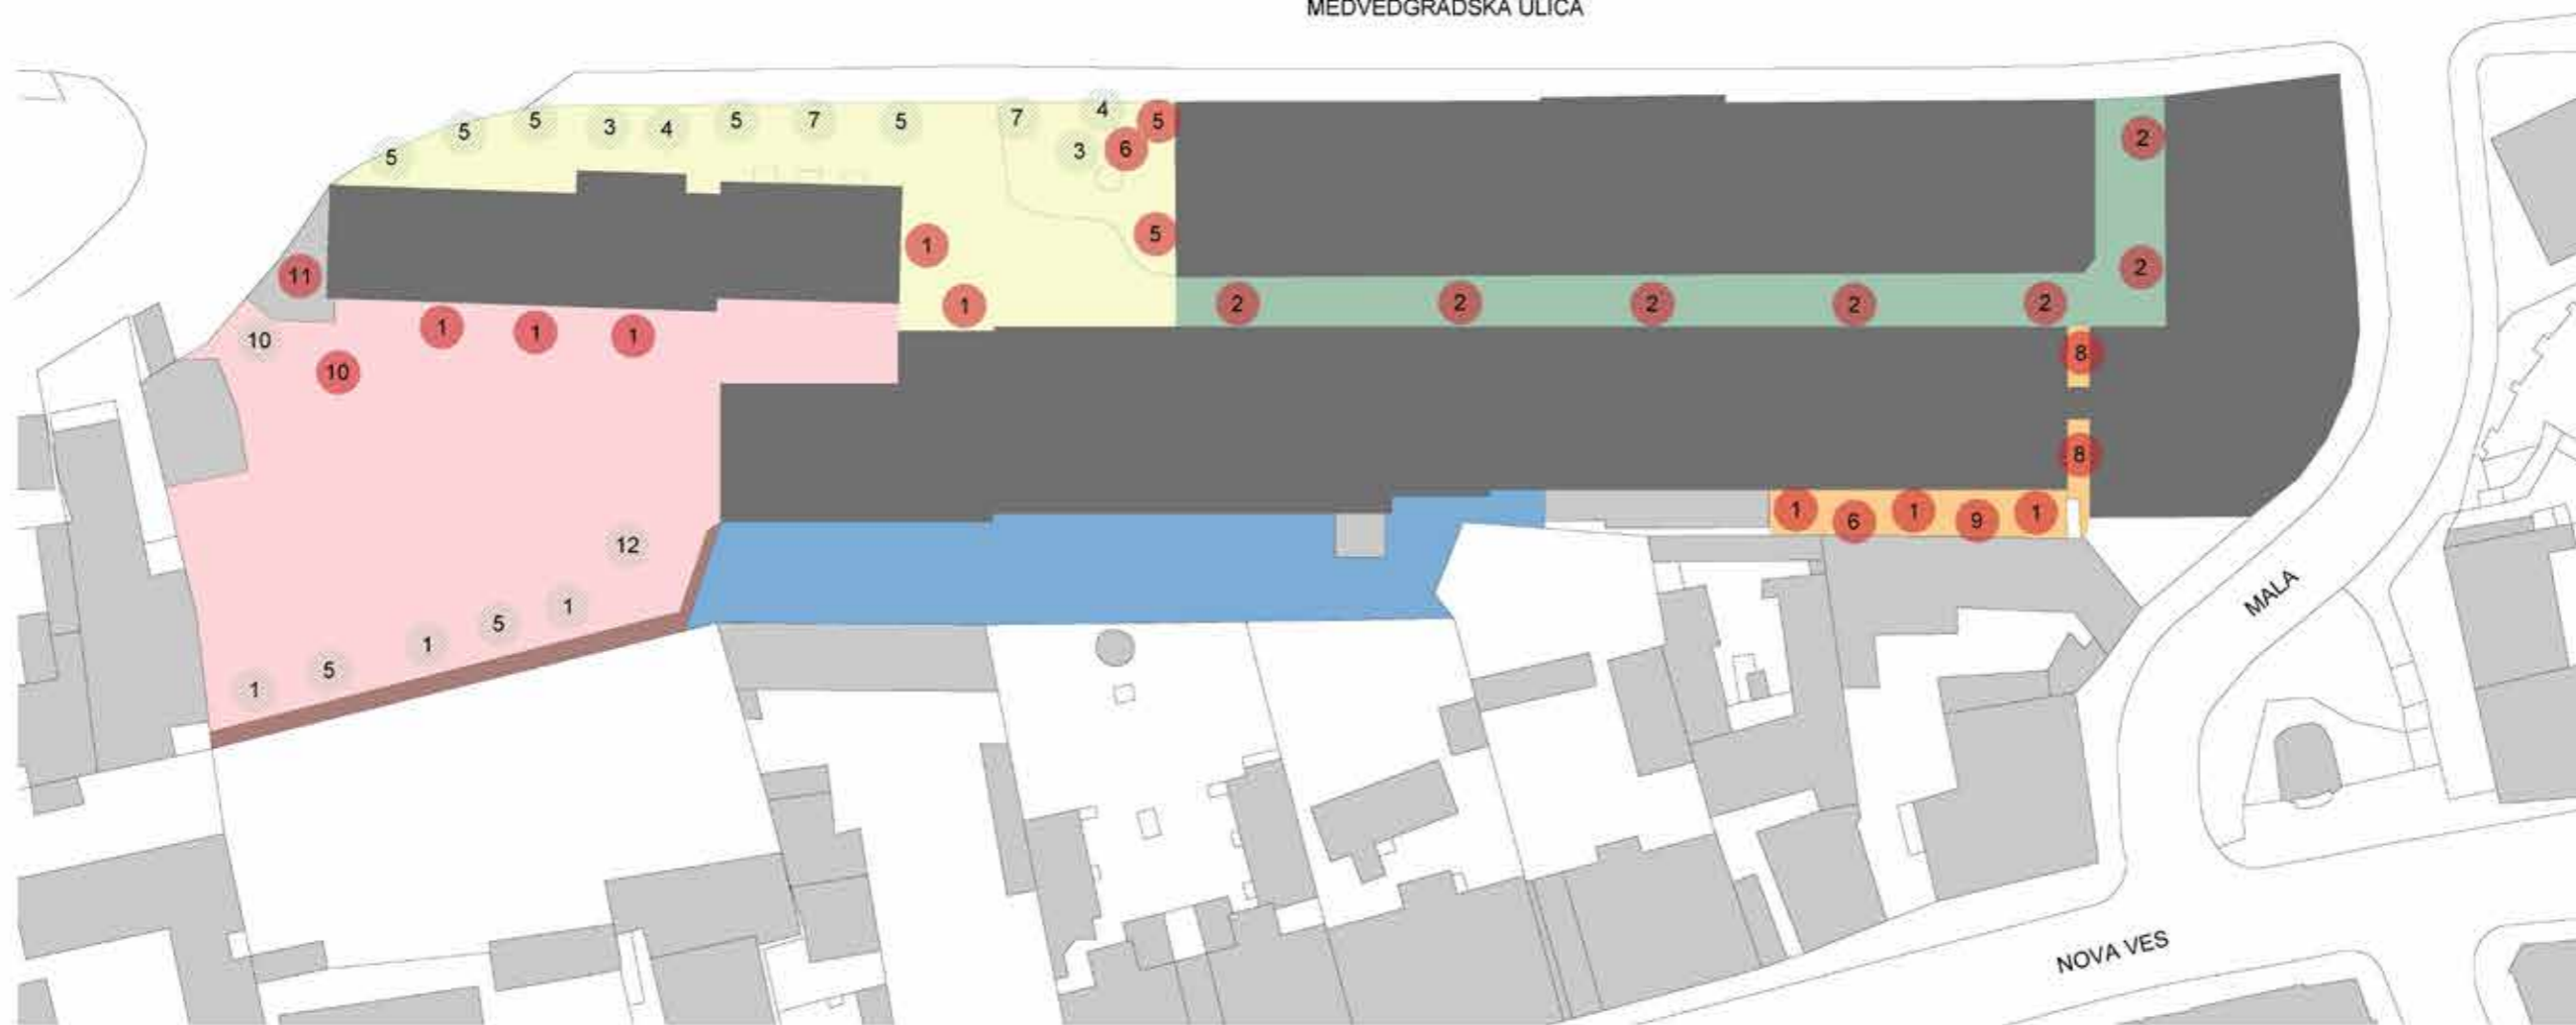
0 5 10 20 m I. ulazni trg II. park skulptura II.a III. IV. nije dostupno
