Gliptoteka HAZU (Medvedgradska 2, Zagreb). Povijest gradnje, valorizacija i prijedlog konzervatorskih smjernica

MEDVEDGRADSKA 2,
ZAGREB

POVIJEST GRADNJE,
VALORIZACIJA I
PRIJEDLOG
KONZERVATORSKIH
SMJERNICA

KONZERVATORSKI ELABORAT

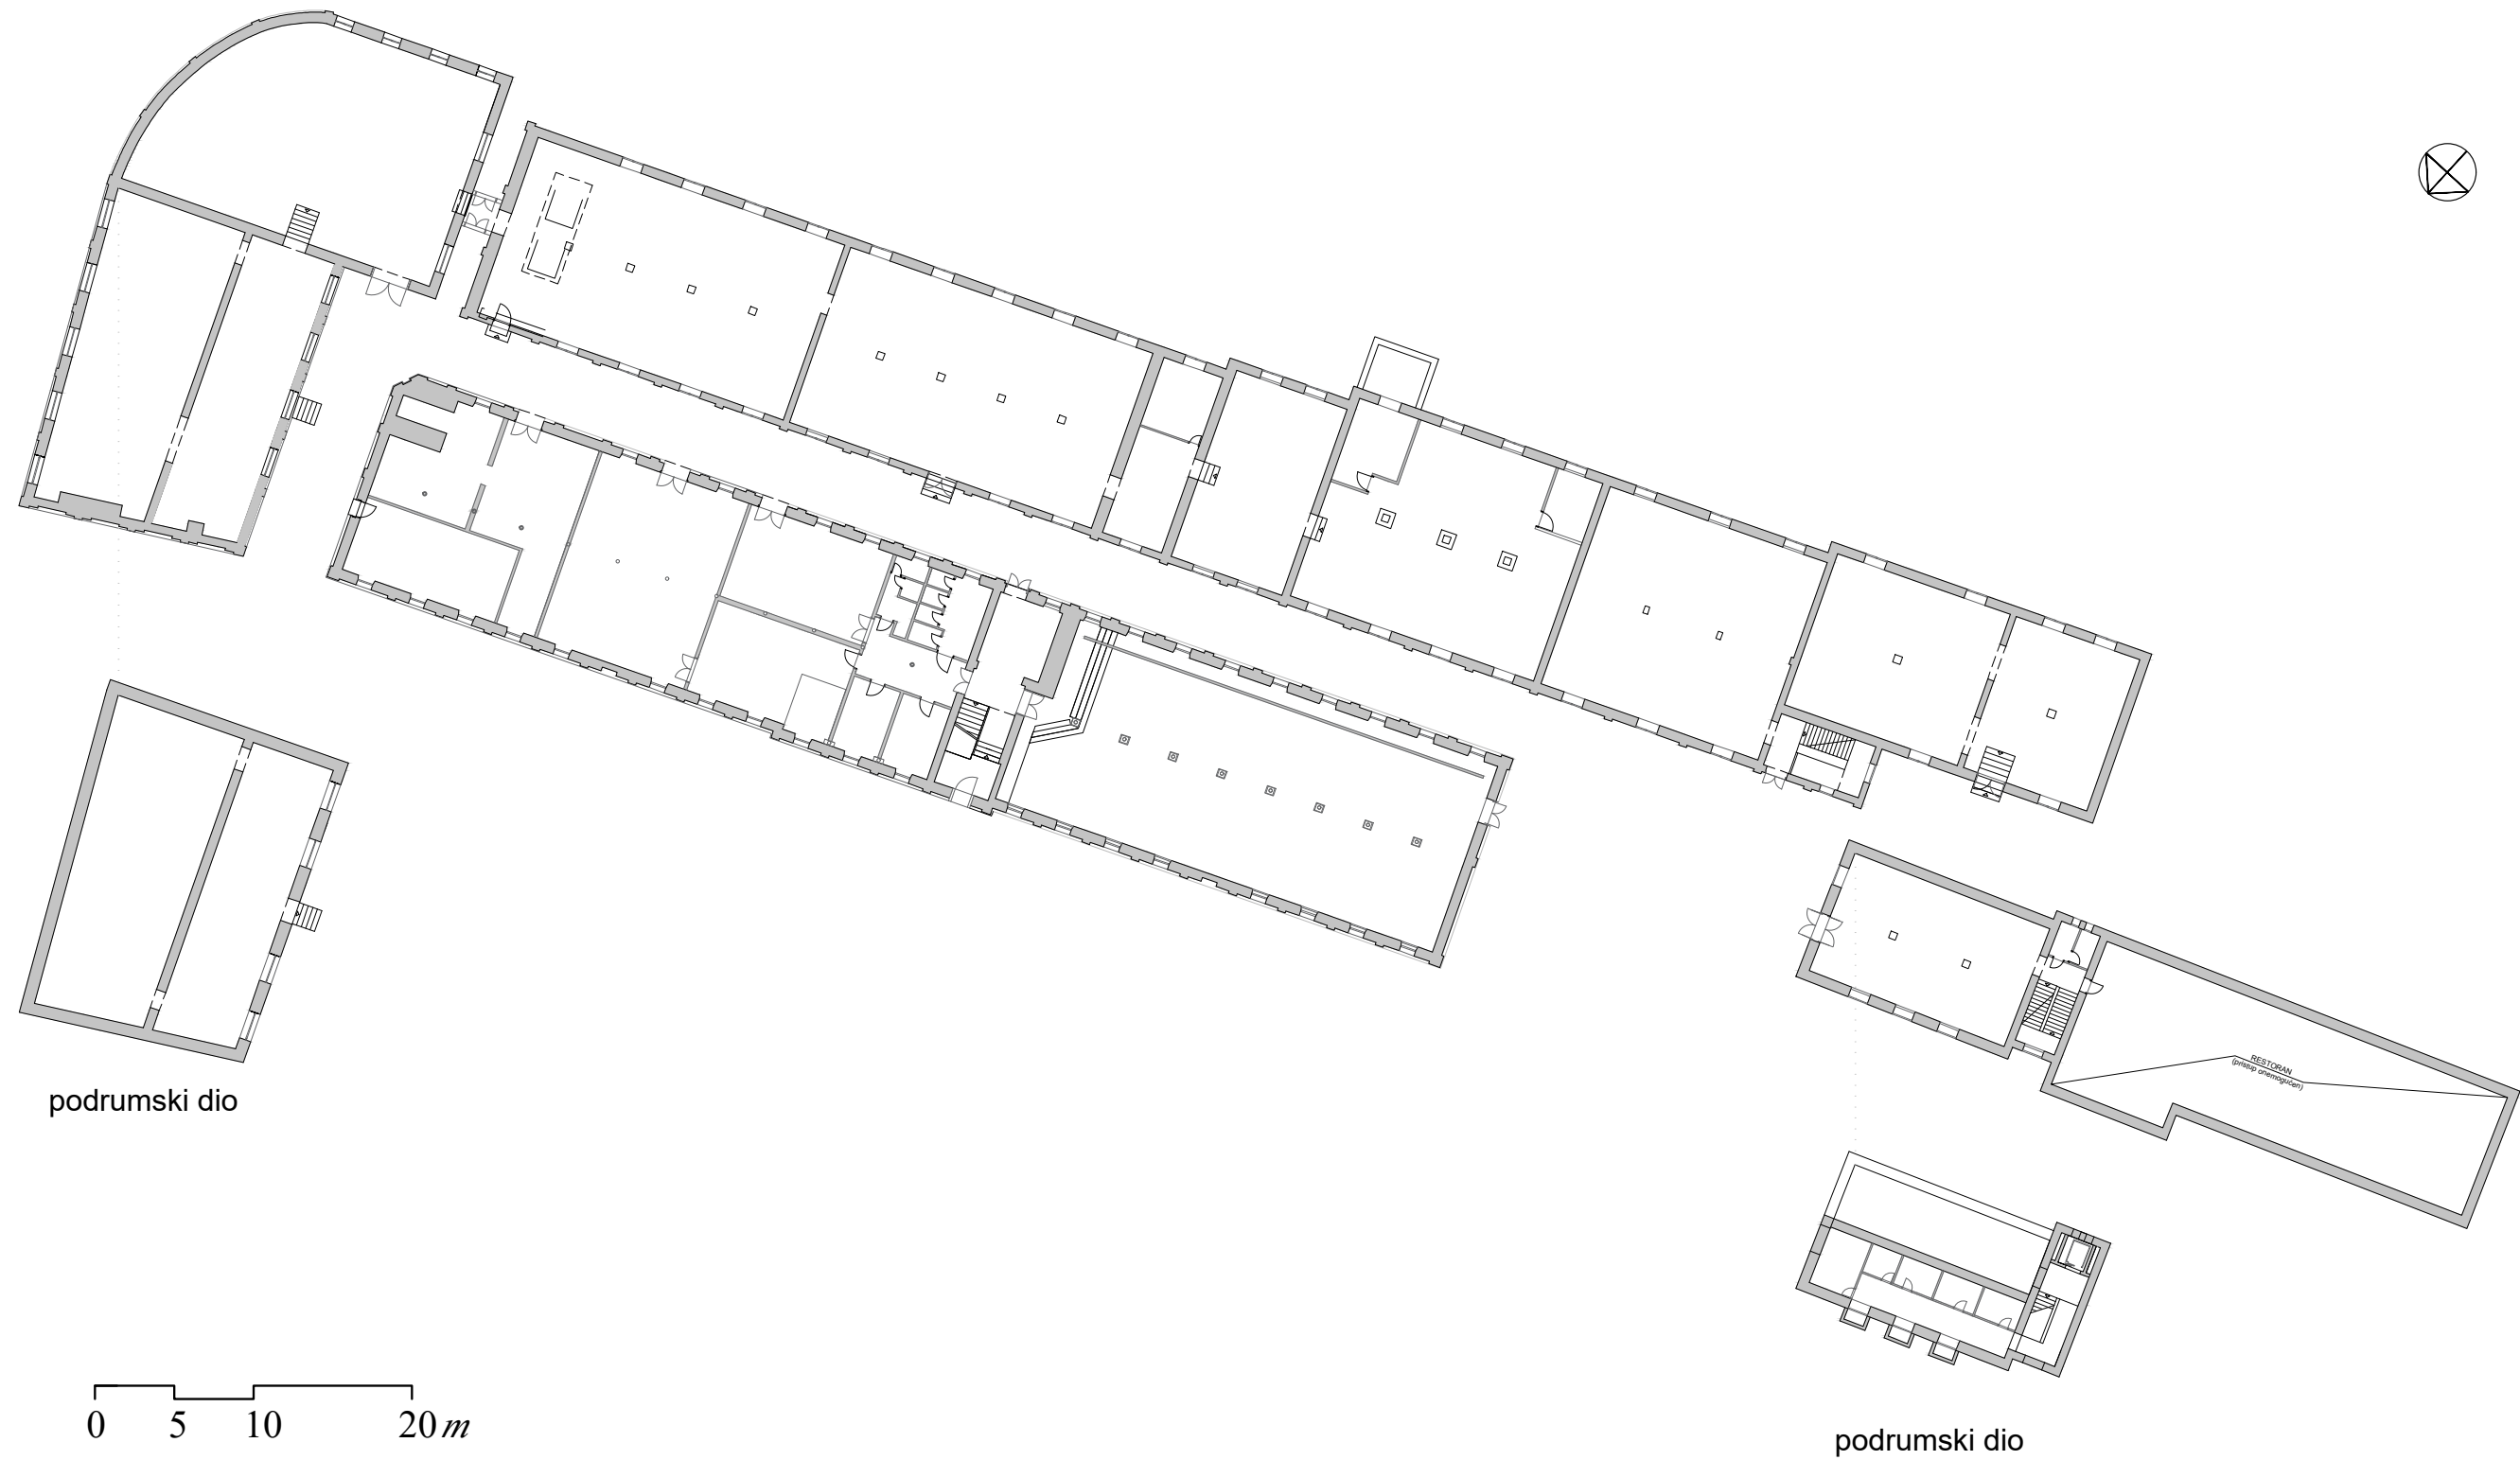
Kompleks zgrada Gliptoteke HAZU, tlocrt prizemlja, postojeće stanje

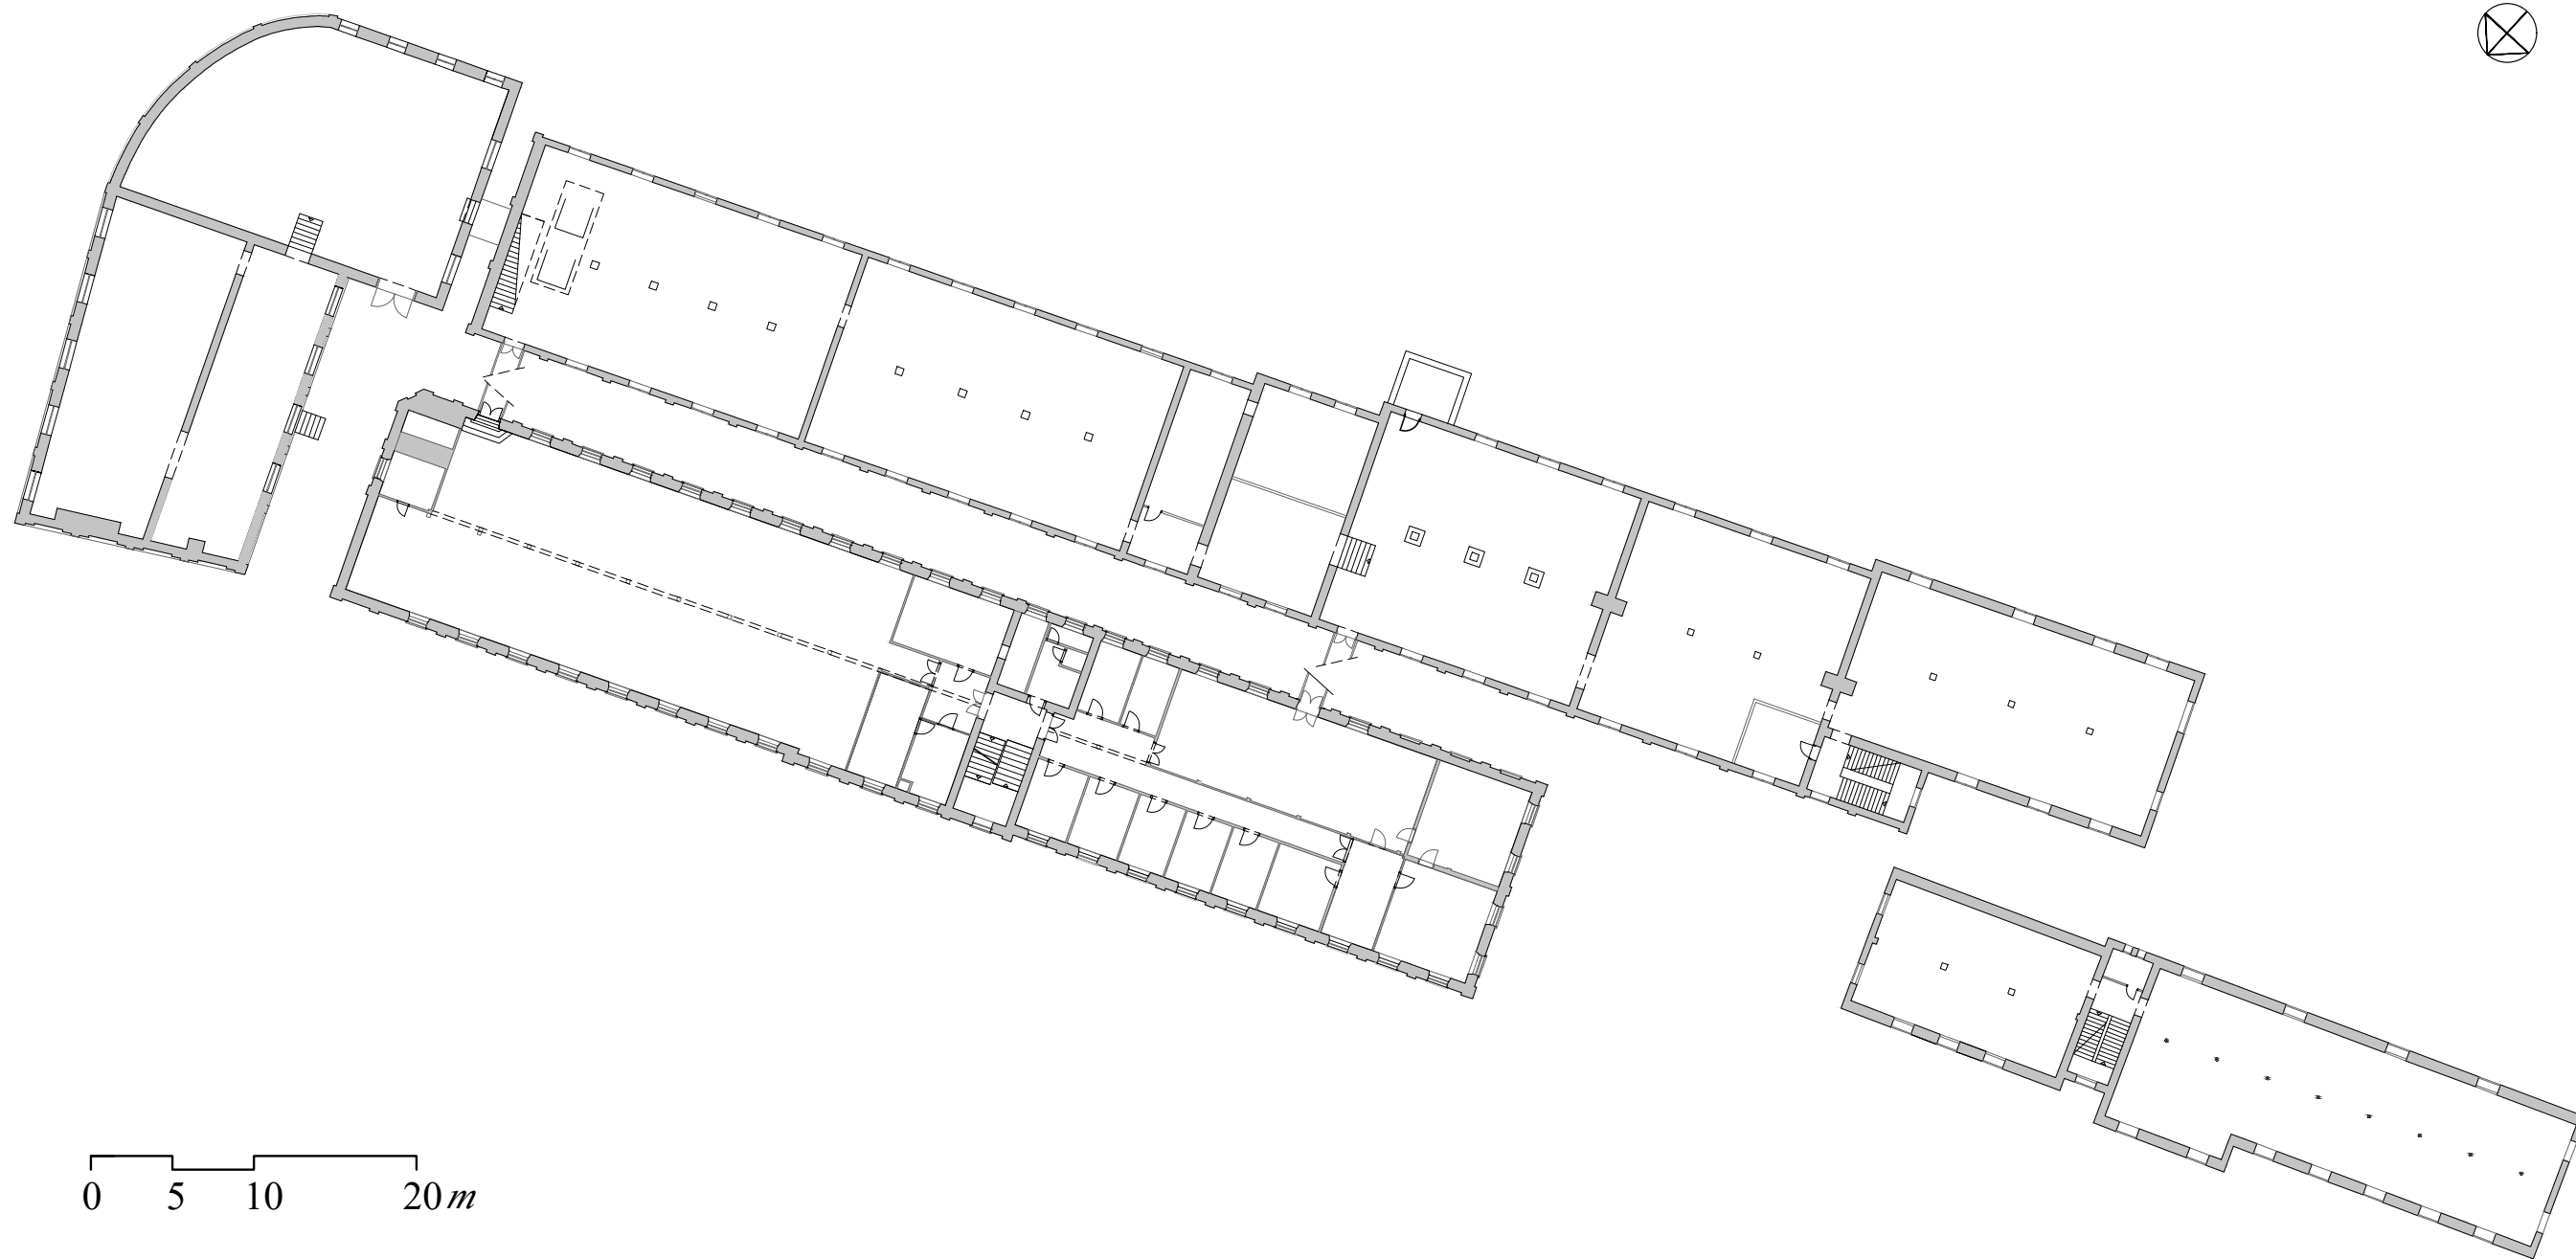
Kompleks zgrada Gliptoteke HAZU, tlocrt prvog kata,
postojeće stanje

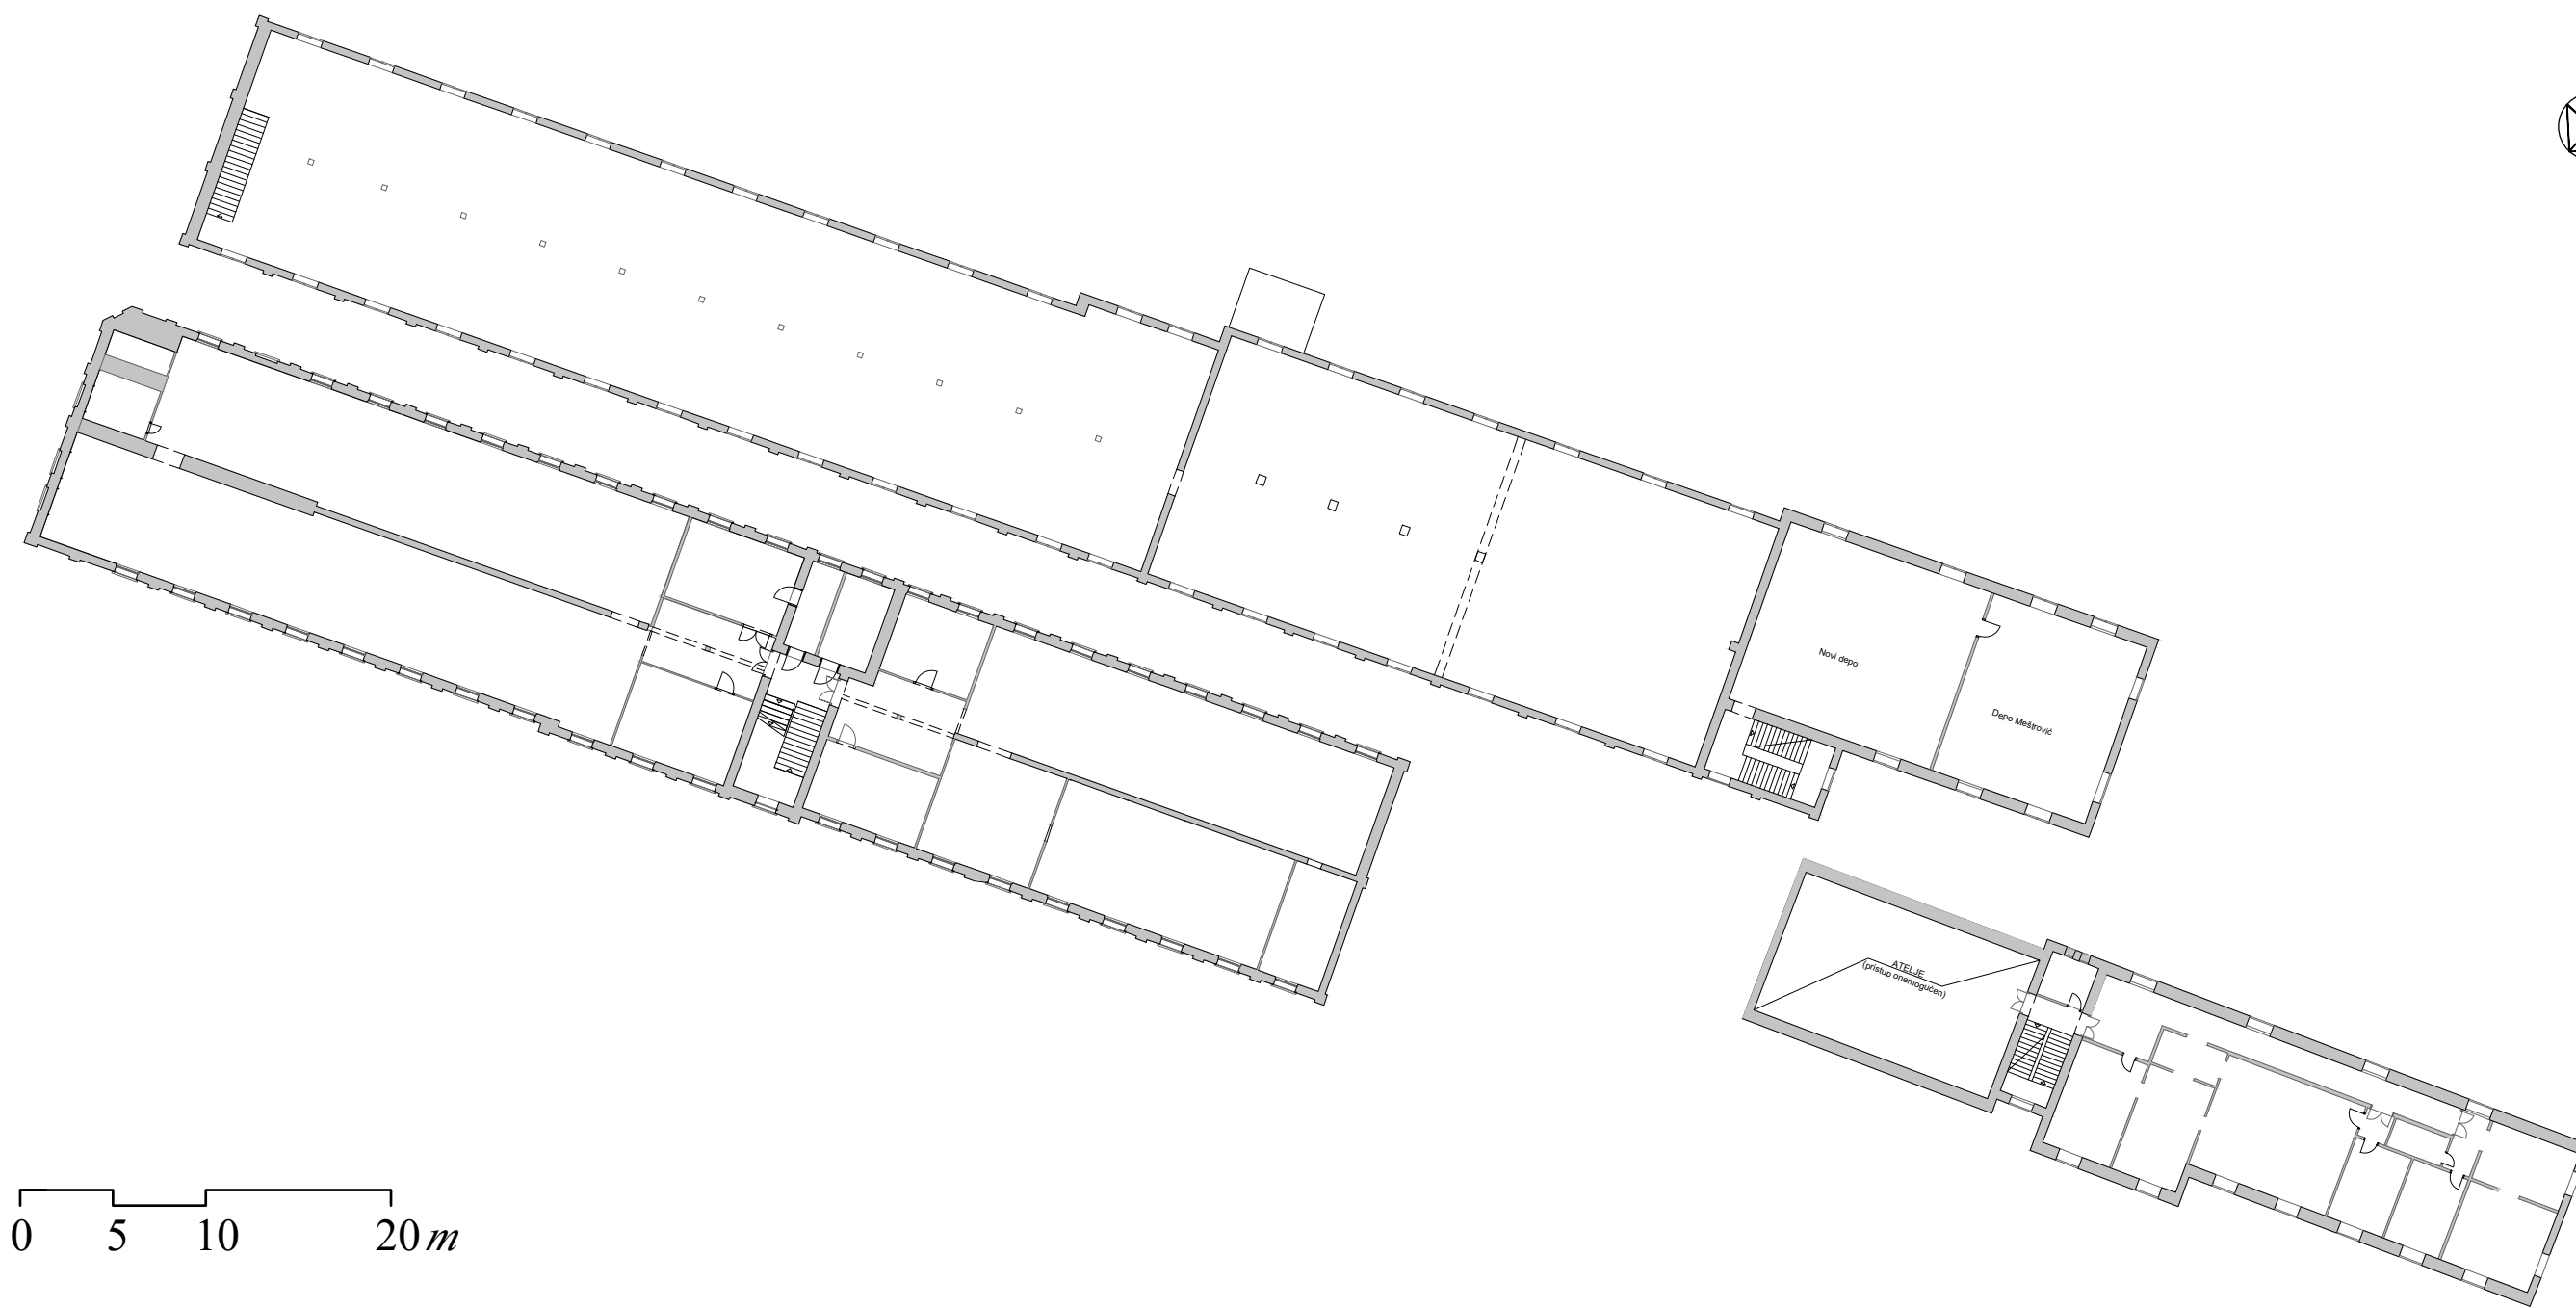
Kompleks zgrada Gliptoteke HAZU, tlocrt drugog kata,
postojeće stanje

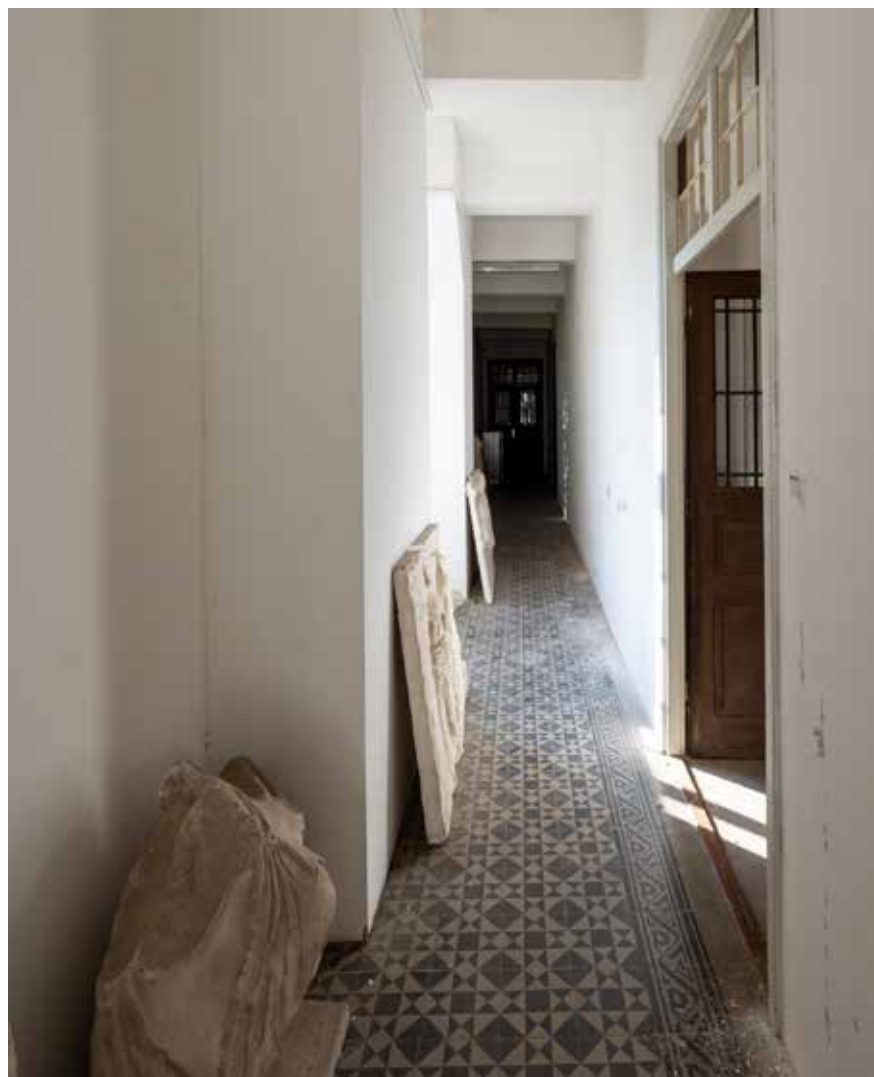
Podna obloga keramit-pločicama, drugi kat južnog krila južne ulične zgrade Antika

Podovi su obloženi drvenim daskama i keramit-pločicama s geometrijskim uzorkom svjetlosive i tamnosive boje.

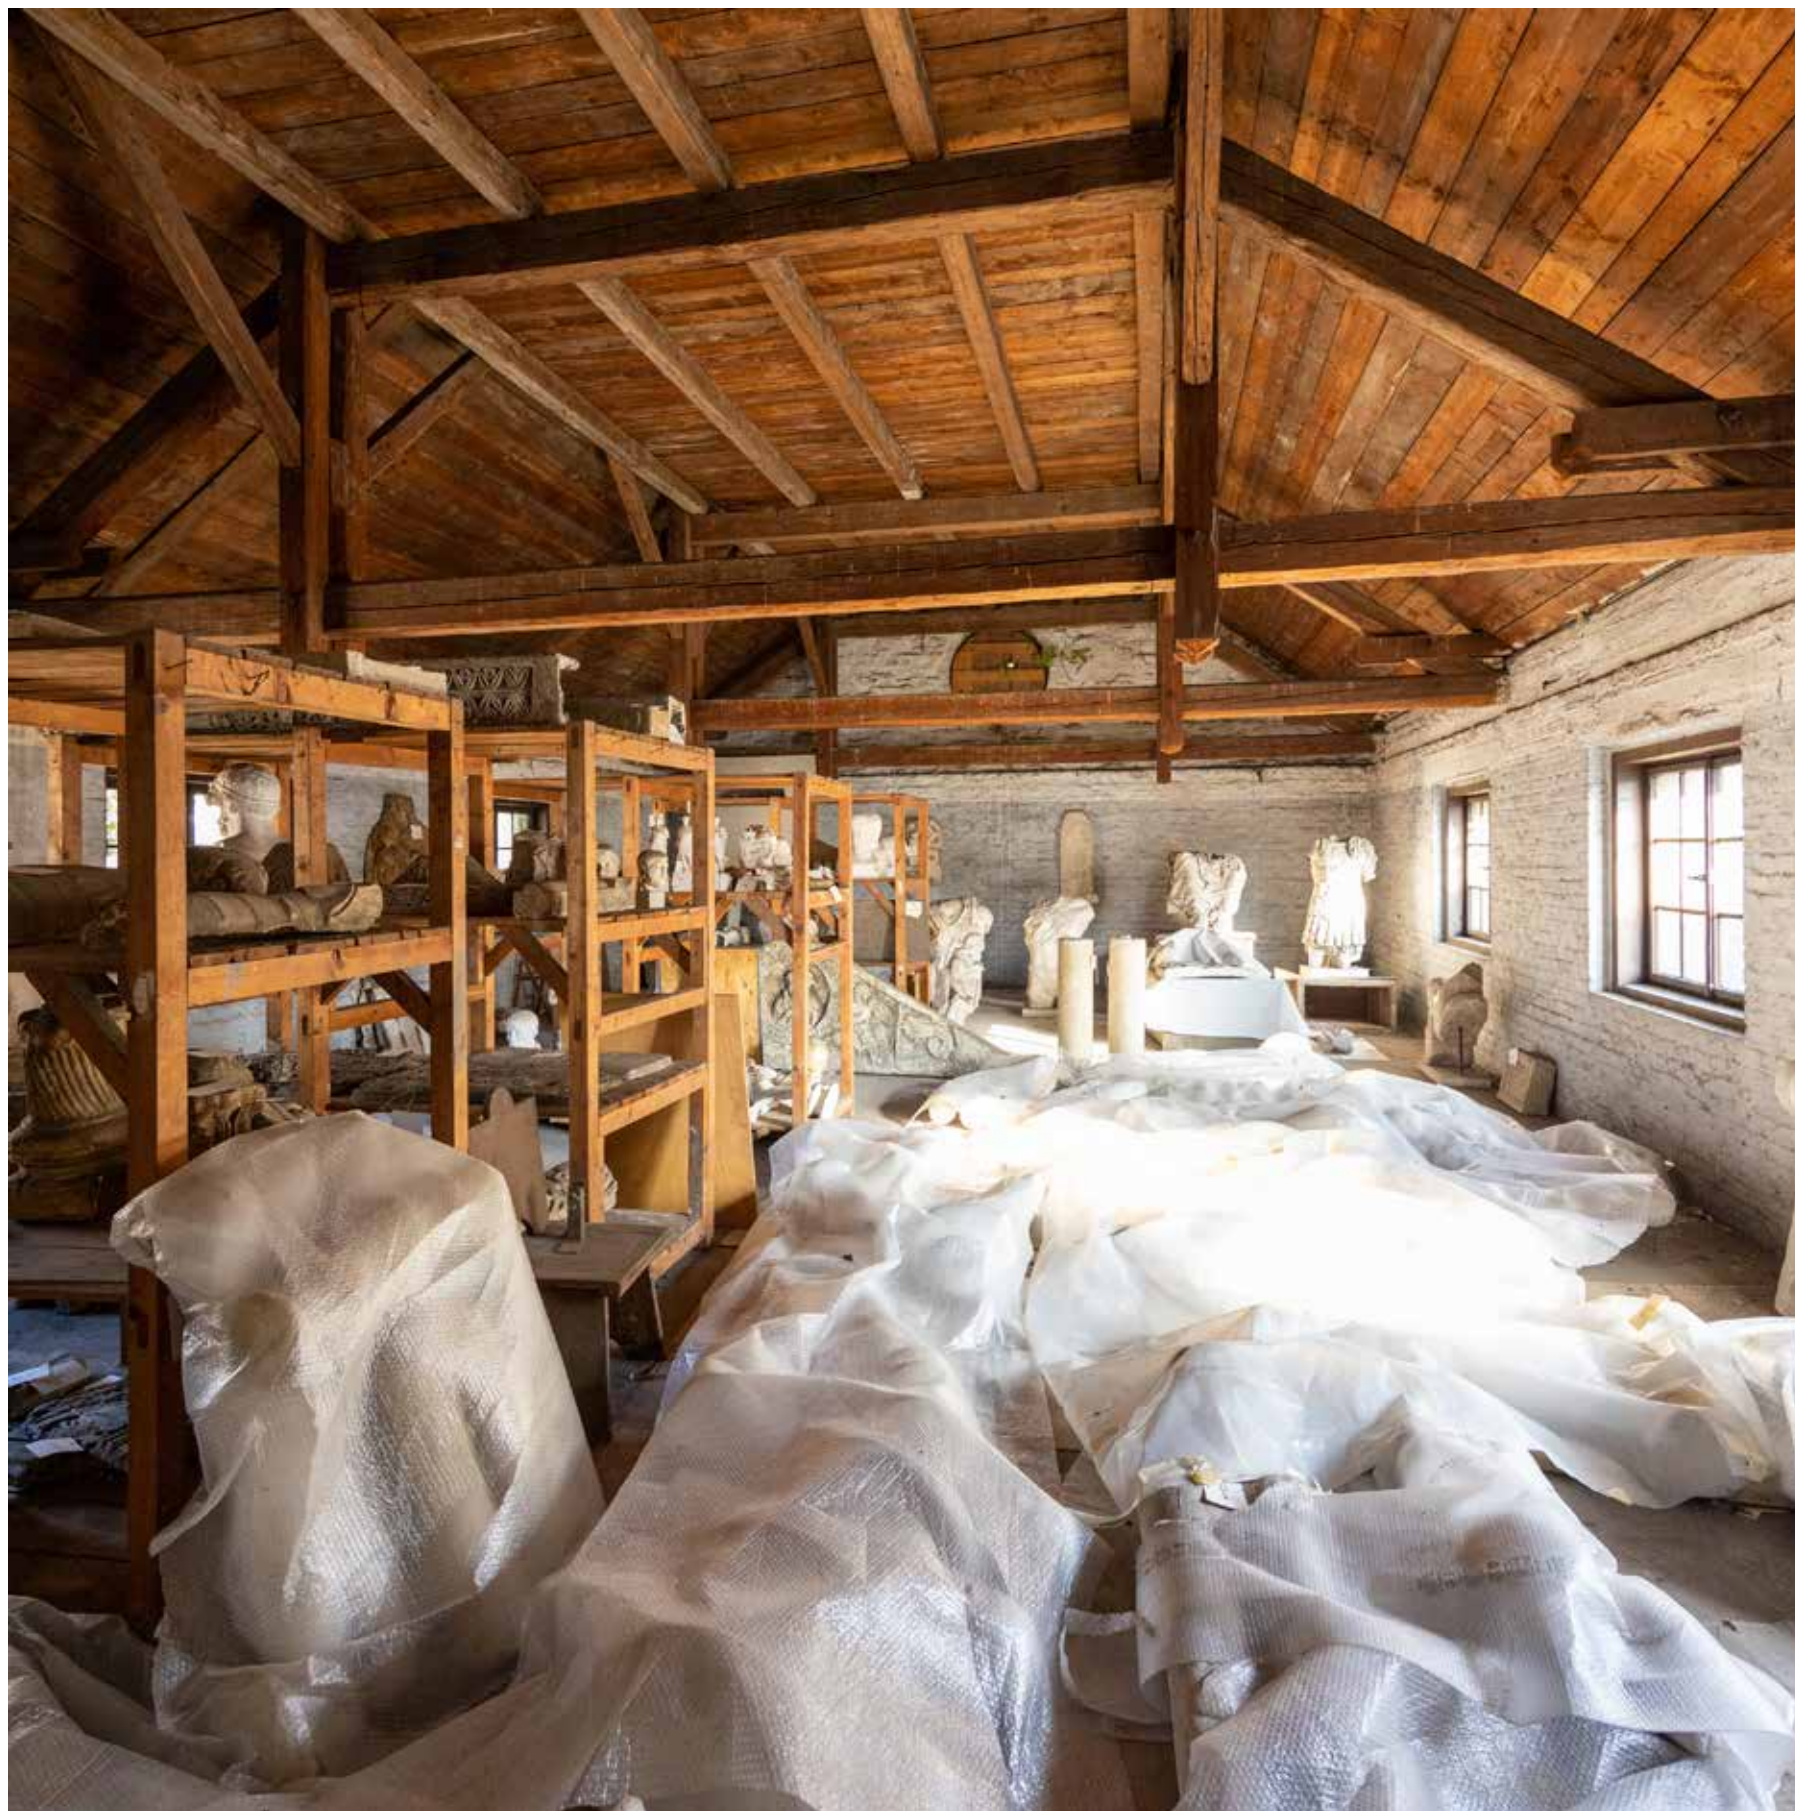
Južna zgrada Antika, krovište južnog krila

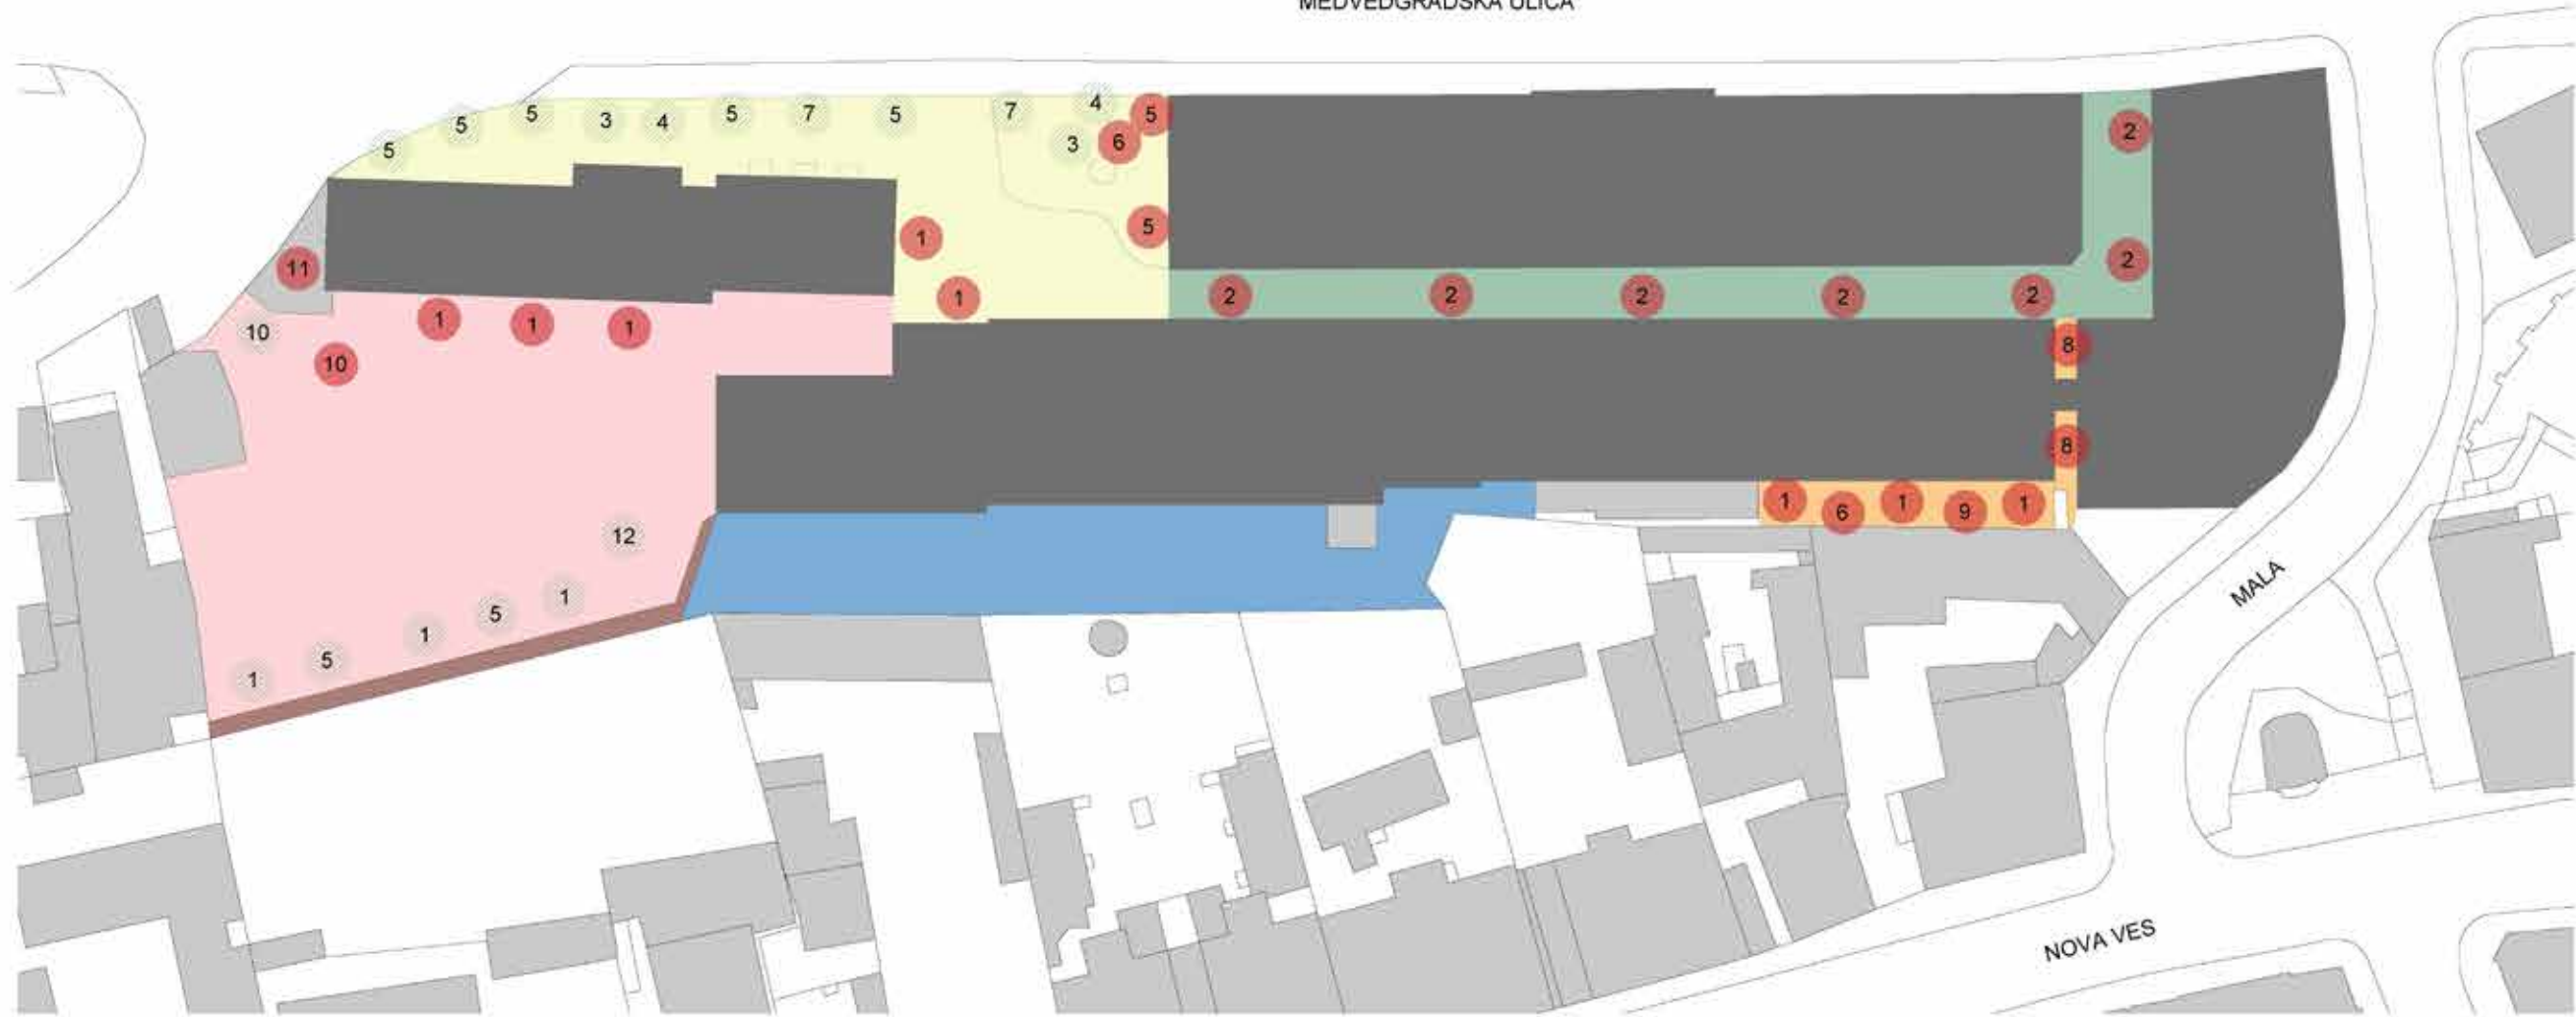
0 5 10 20 m I. ulazni trg II. park skulptura II.a III. IV. nije dostupno

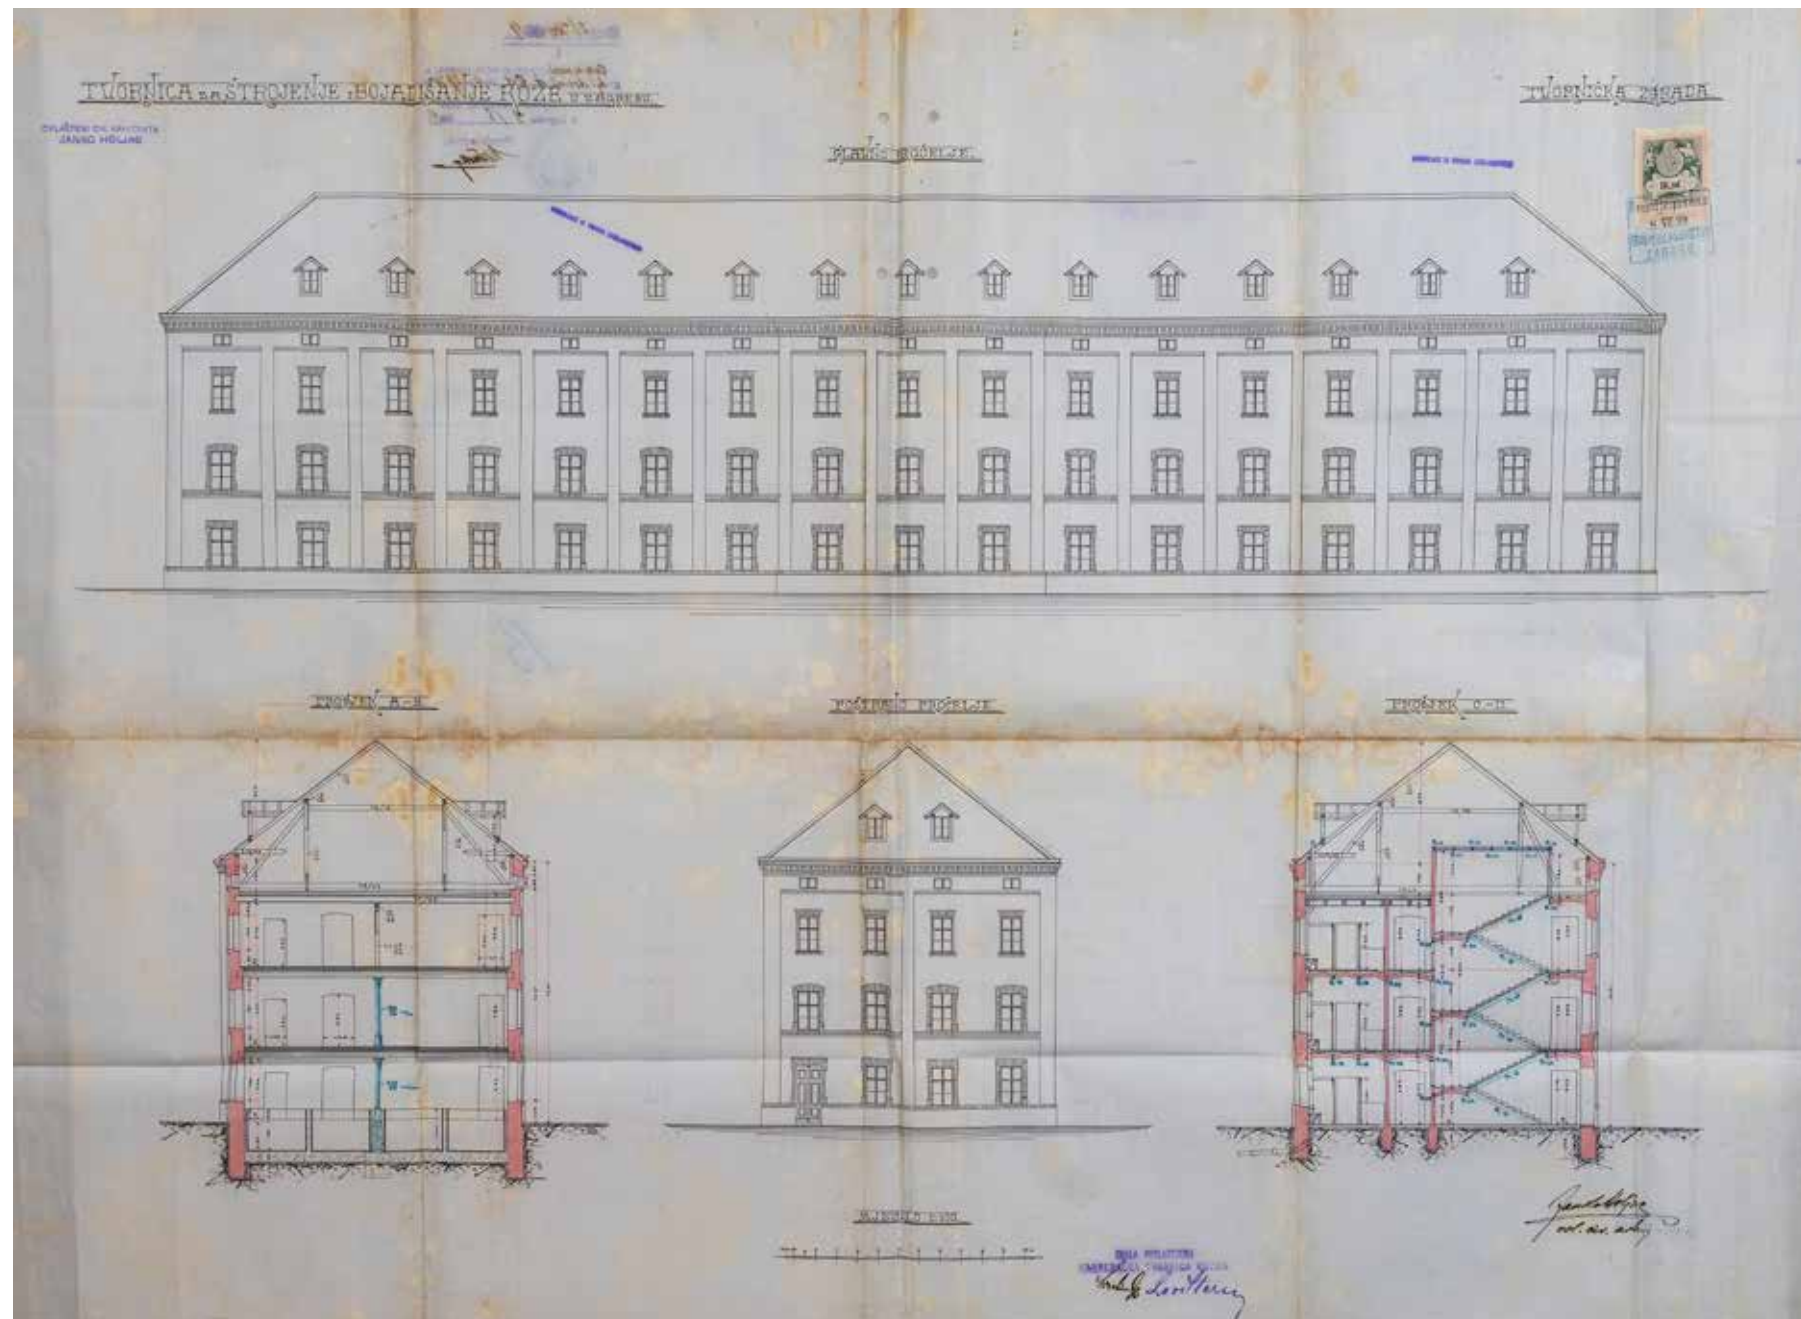
Nacrt zapadnog pročelja zapadne ulične zgrade, Janko Holjac, 1899, DAZG

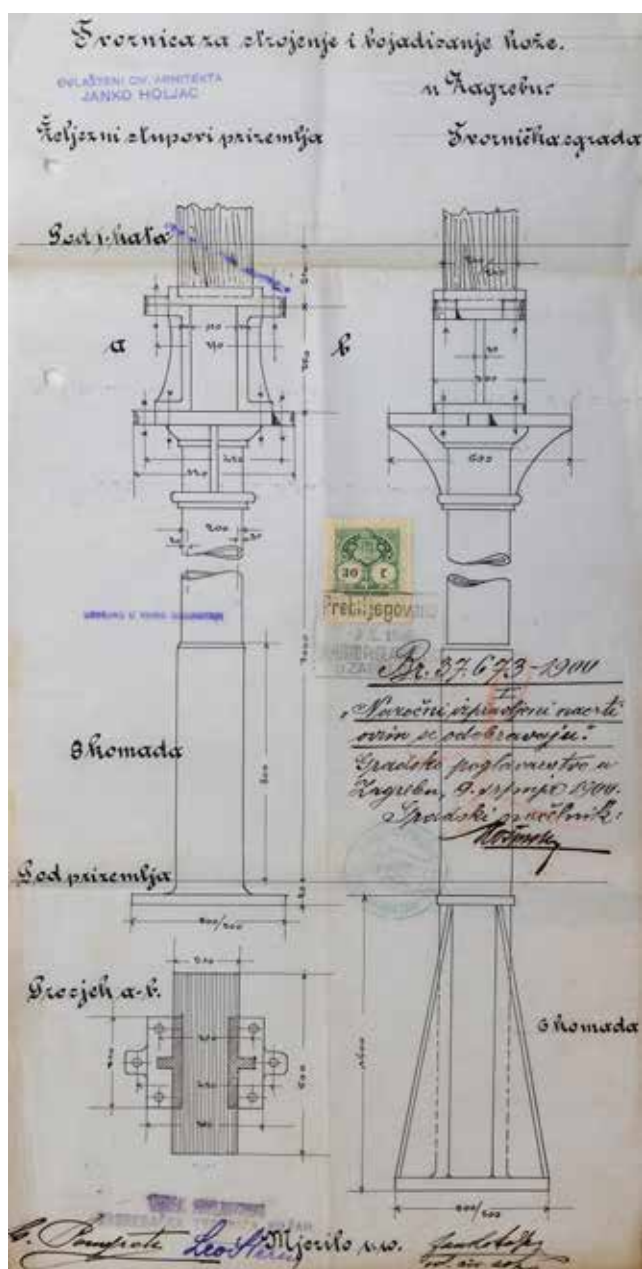
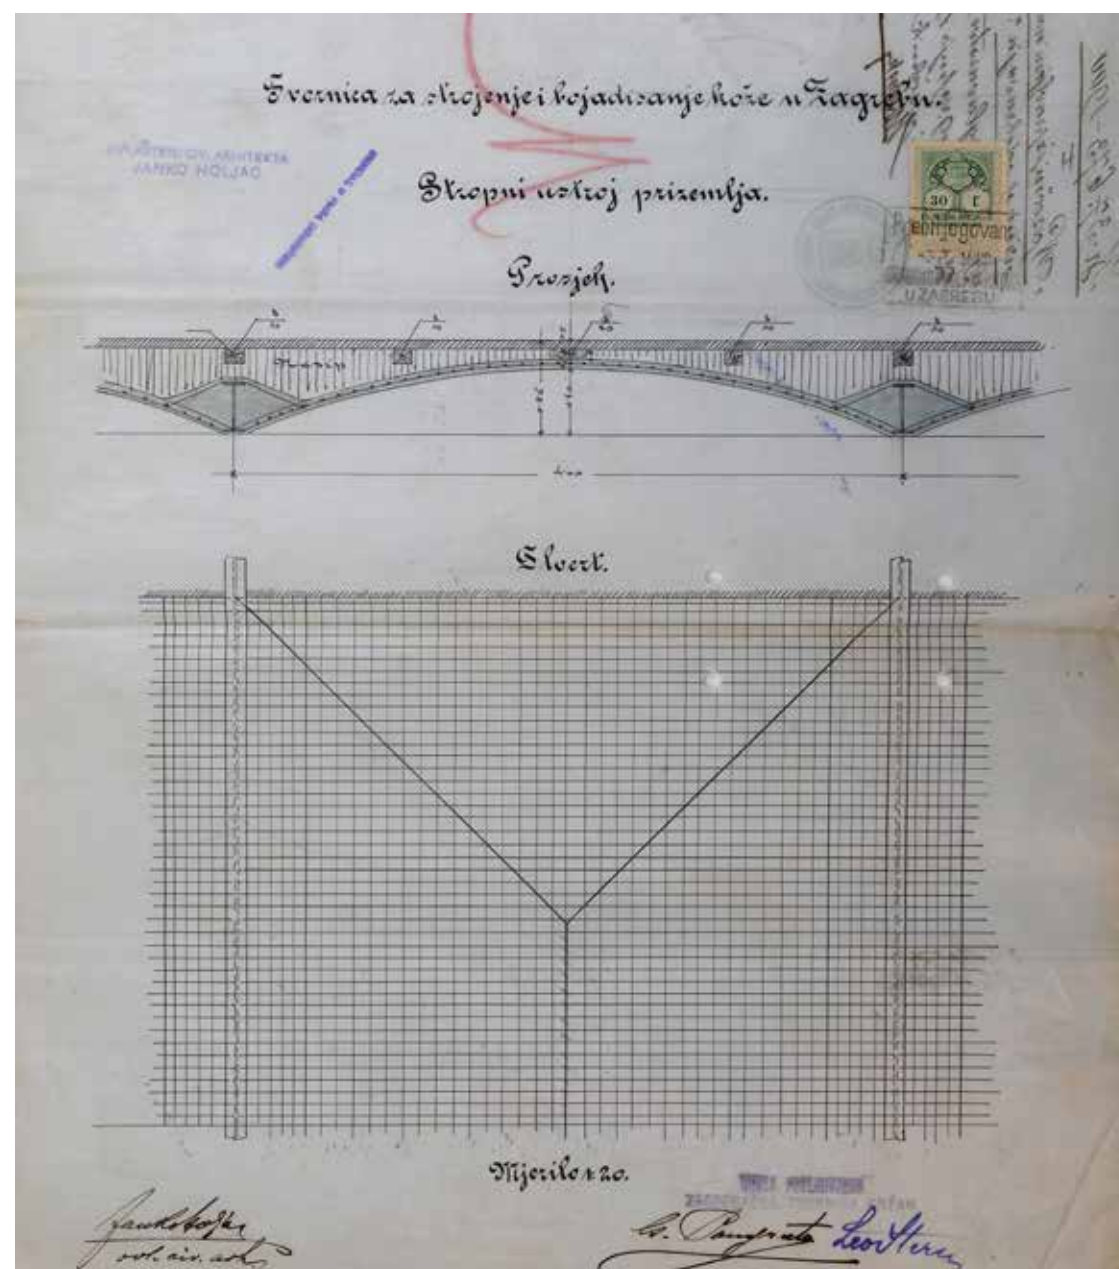
Nacrti nosive amirano-beonske konstrukcije (čelični stupovi i gređe), Janko Holjac, G. Pongratz, 1899, DAZG

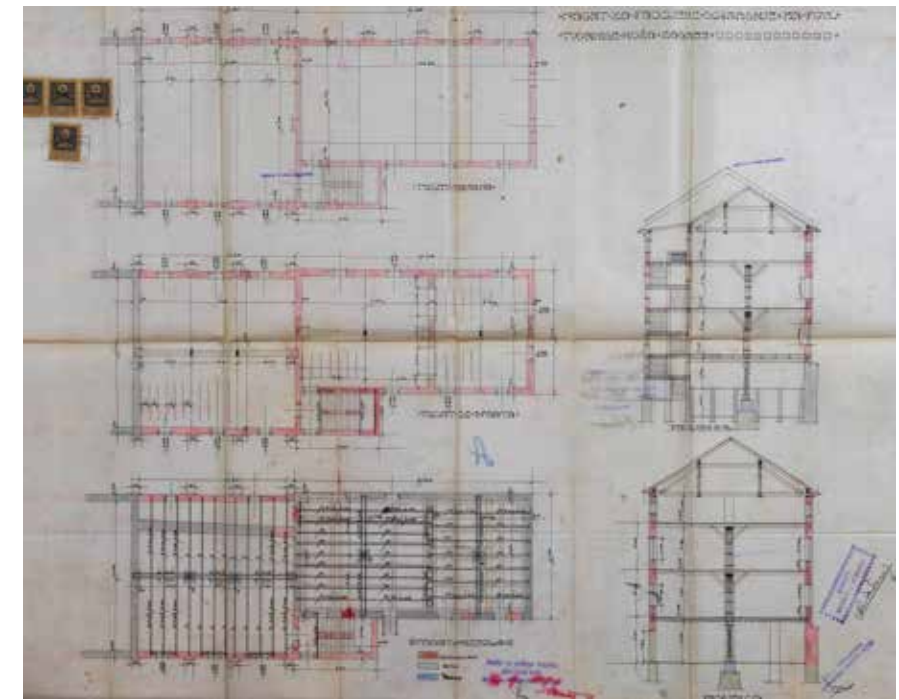
Nadogradnja južnog krila, tlocrti i presjeci, Slavko Benedik, 1907, DAZG
